公益社団法人土木学会  
エネルギー委員会 新技術・エネルギー小委員会  
水路設備保全技術の実務者育成に関する調査・研究分科会

水路トンネル保全実務者を対象とした技術講習会

『水路設備保全のホームドクターを目指す』

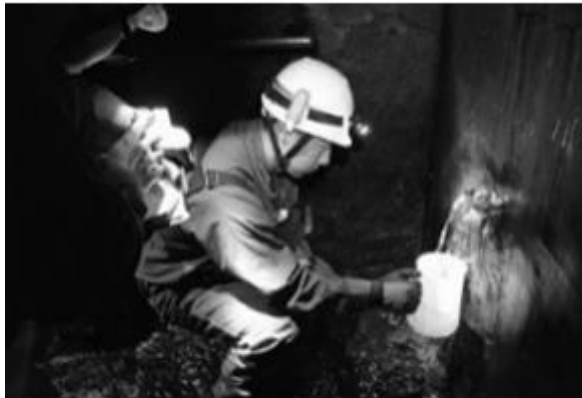
湧水量測定の様子（写真提供：東京電設サービス(株)）

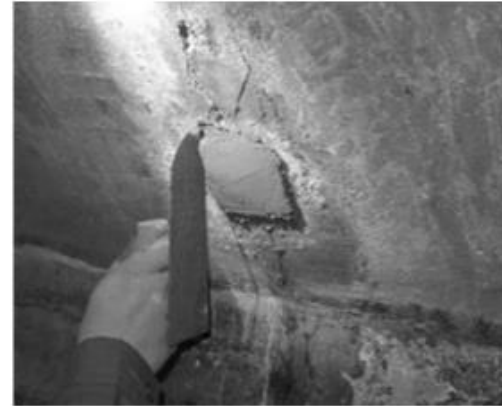
テストモルタル施工状況（写真提供：東京電設サービス(株)）

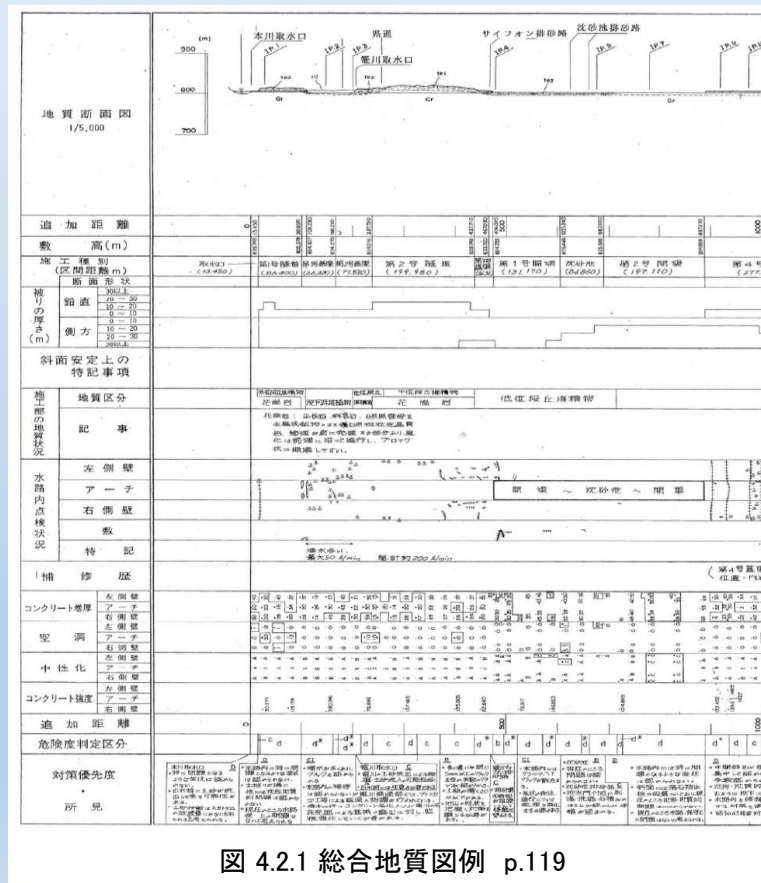
図 4.2.1 総合地質図例 p.119

図 4.2.1に、補修履歴や地質調査結果等、維持管理に必要な情報を総括して記載した「総合地質図（東京電力・東電設計）」を示す。このように必要な情報を一括整理すると情報の伝達と管理が確実に行われ、作業の精度と効率上がる。

図 4.2.1 に、維持管理上必要な情報をまとめて整理した『総合地質図』を示す。

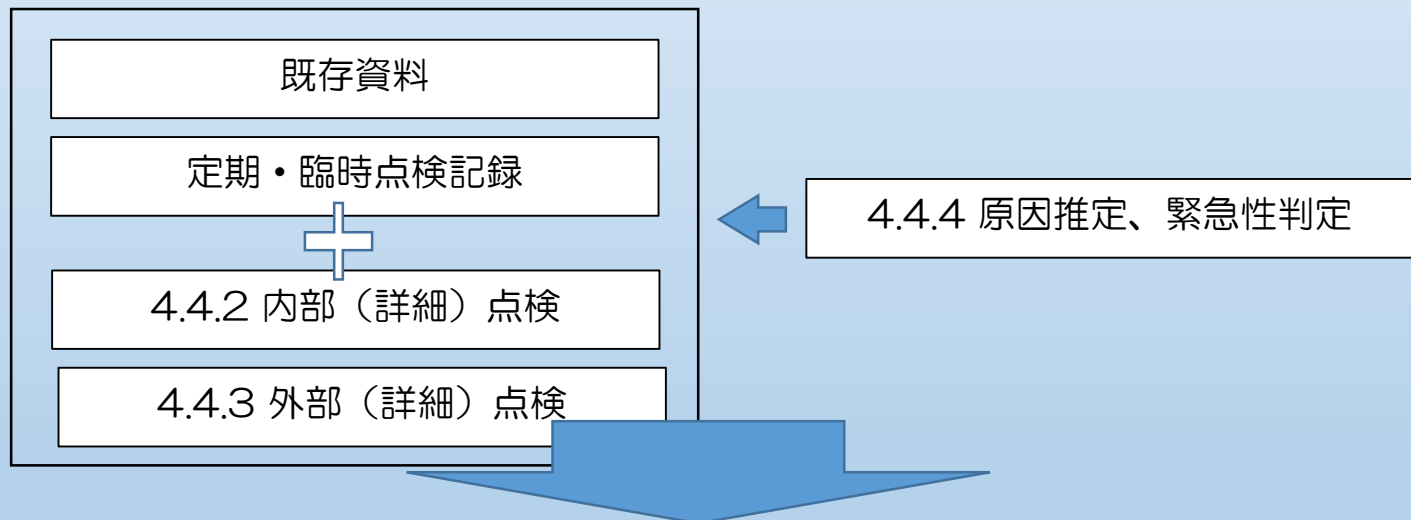
詳細点検ではまず、内部点検でトンネル変状の状態を正確に調査のうえ、変状原因を絞り込み、次いで外部点検を実施し、地形・地質の状況と照らして原因推定の精度を上げていく。最終的な判断は、水路内・外部点検双方の結果をもとに、不足する情報を諸調査で補完して実施する。

変状の危険度・緊急性・リスク等を総合的に評価する。  
水路保全技術者は、設備特性、トンネル工学、地形・地質、変状発生メカニズム、点検（調査）技術、等の専門技術を広く修得していることが望まれる

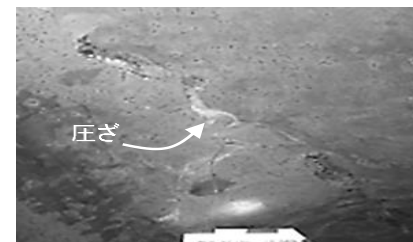
覆工天端に発生した圧ざ

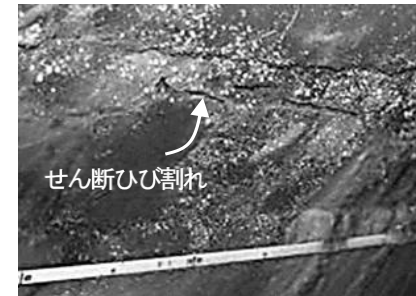
- 食い違いを伴うひび割れ
- ひび割れの方向は、コンクリート表面に対し、斜め方向に発生するが多い
- せん断力による場合(a)と、圧縮破壊後にずれて発生するケース(b)がある
- せん断ひび割れが発生した覆工は、耐力が大幅に低下している
- 特に、圧縮せん断ひび割れ(b)は覆工の破壊状態であり、緊急に対応が必要である
- せん断ひび割れは、コンクリート表面に対し斜めに発生するので、ひび割れの方向、状態、食い違いの寸法を測定する。

天端45°付近に発生したせん断ひび割れ

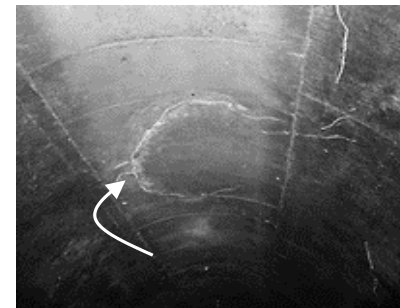
- コンクリート表面に放射状や円形のひび割れが発生する
- 開口性のひび割れで食い違いを伴う場合が多い

天端に発生した押抜きせん断ひび割れ

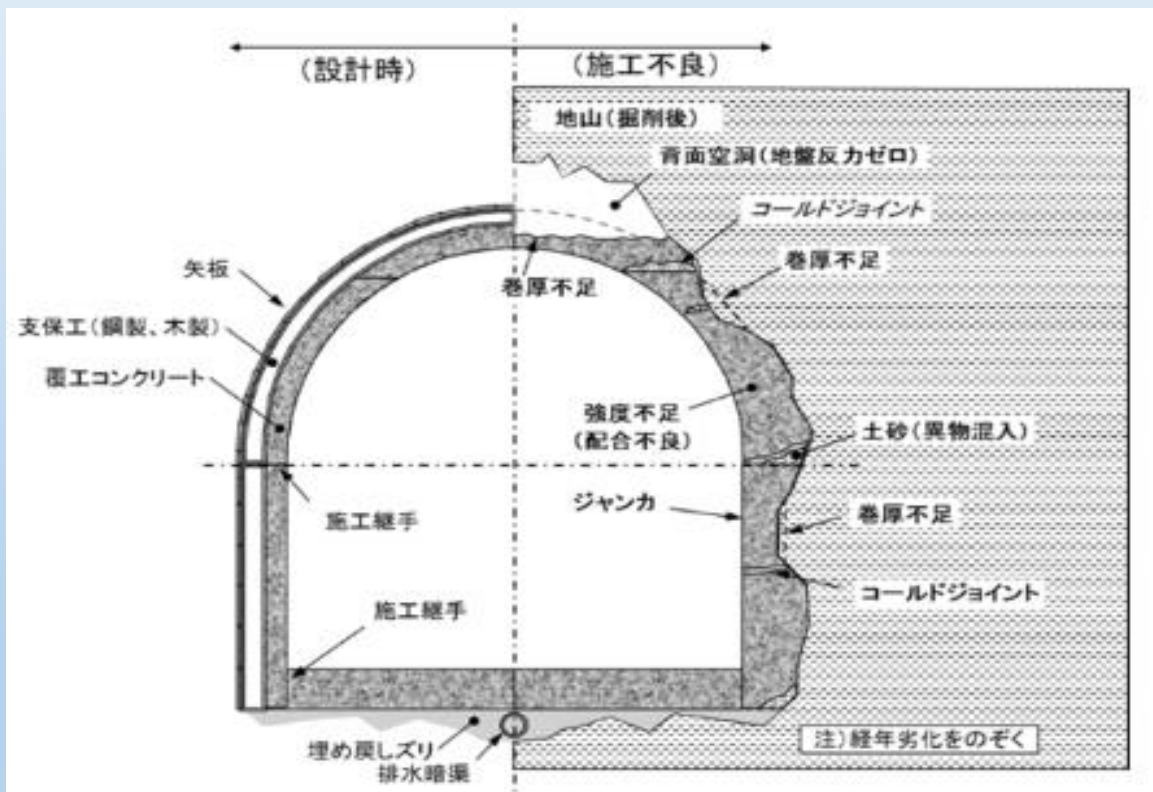
図 4.4.1 初期欠陥の模式図

覆工の初期欠陥自体は、進行性が認められない限り問題となることは無いが、初期欠陥があることで、覆工機能の低下や、変形を助長するなどの影響が懸念されるので、初期欠陥についても可能な限り識別し、記録することが求められる。

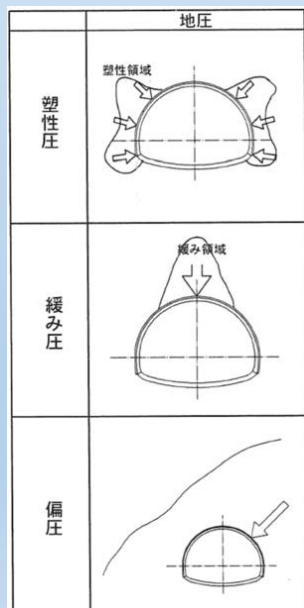
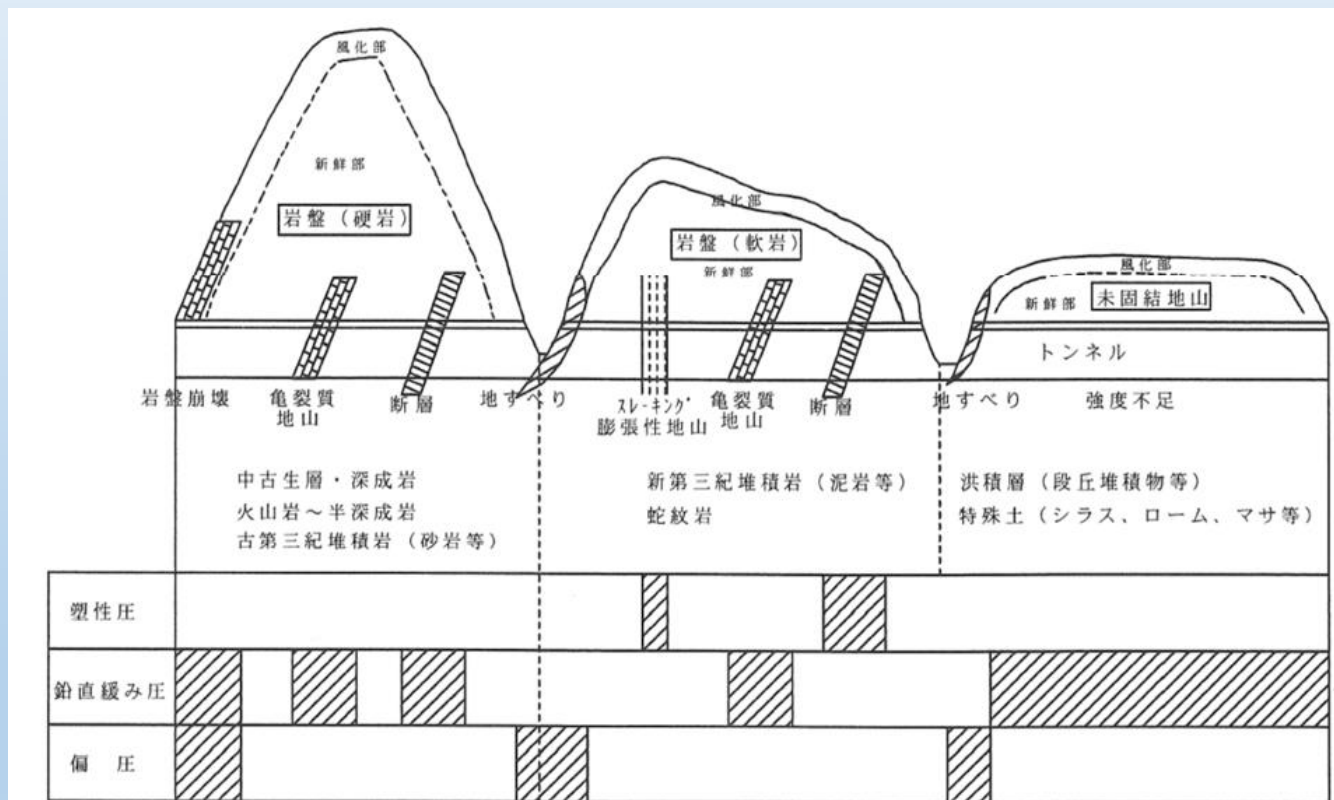
図 3.4.6 地圧・地質要因と地圧発生の様式図<sup>2)</sup>

図 3.4.6は地形・地質要因と地圧発生の様式図である。詳細点検では、外部点検でトンネルの変状と関連のある地形・地質の状態を確認する

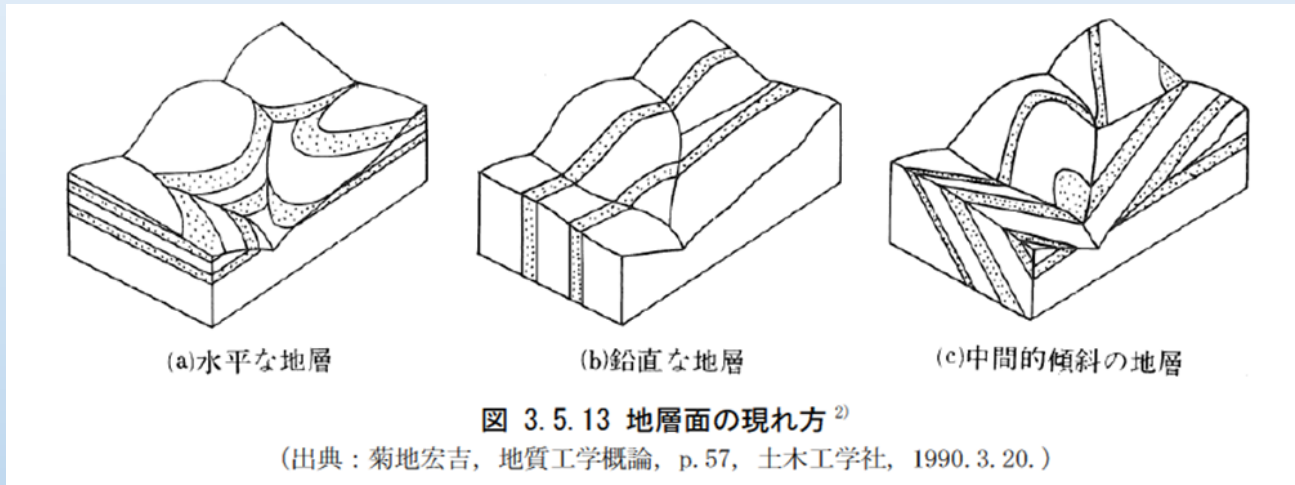
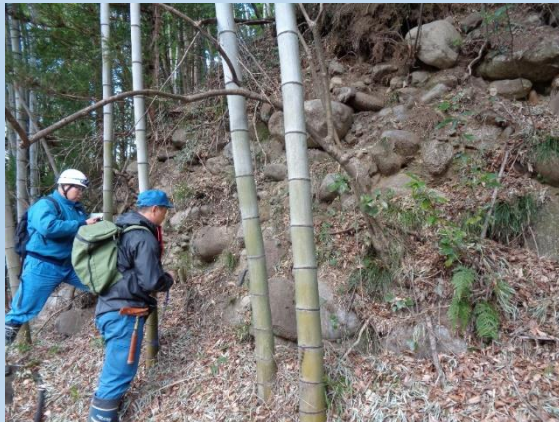
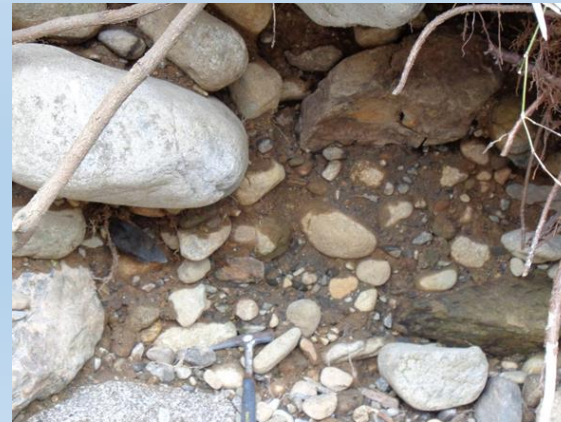
地形・地質の構造は既往の文献から知ることが出来る。これらの文献をもとにトンネルの変状箇所と関連性の高い露頭を確認し、変状の発生原因（地圧）を推定する

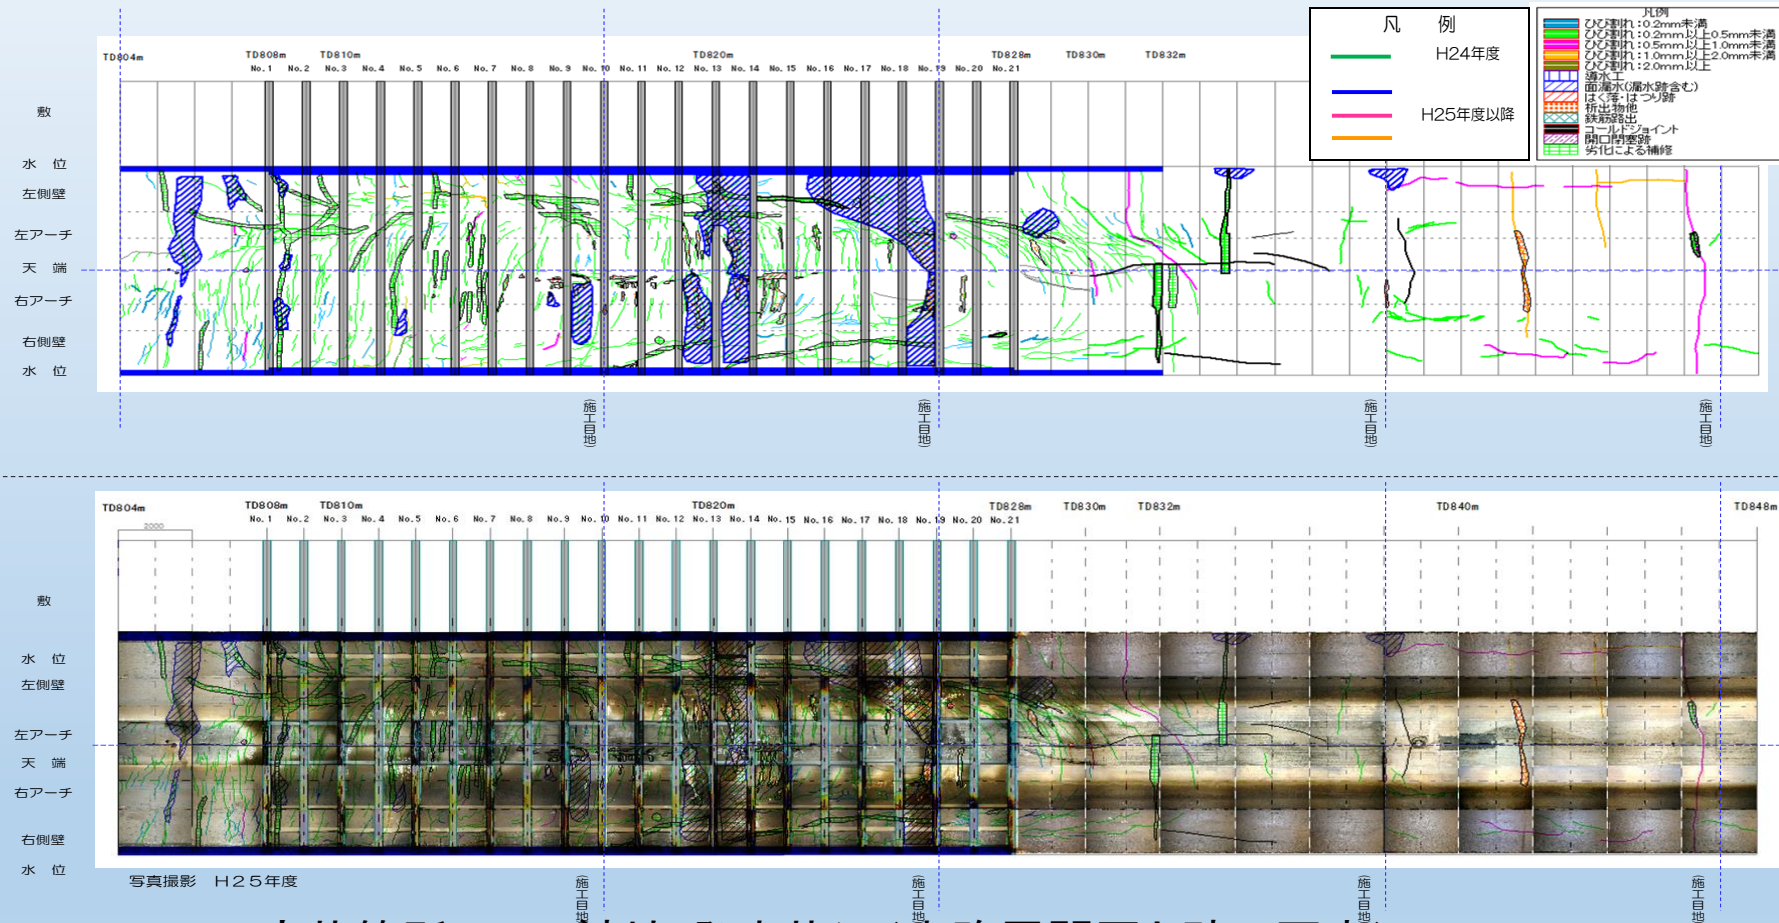
変状箇所のひび割れ発生状況(水路展開図と壁面写真)

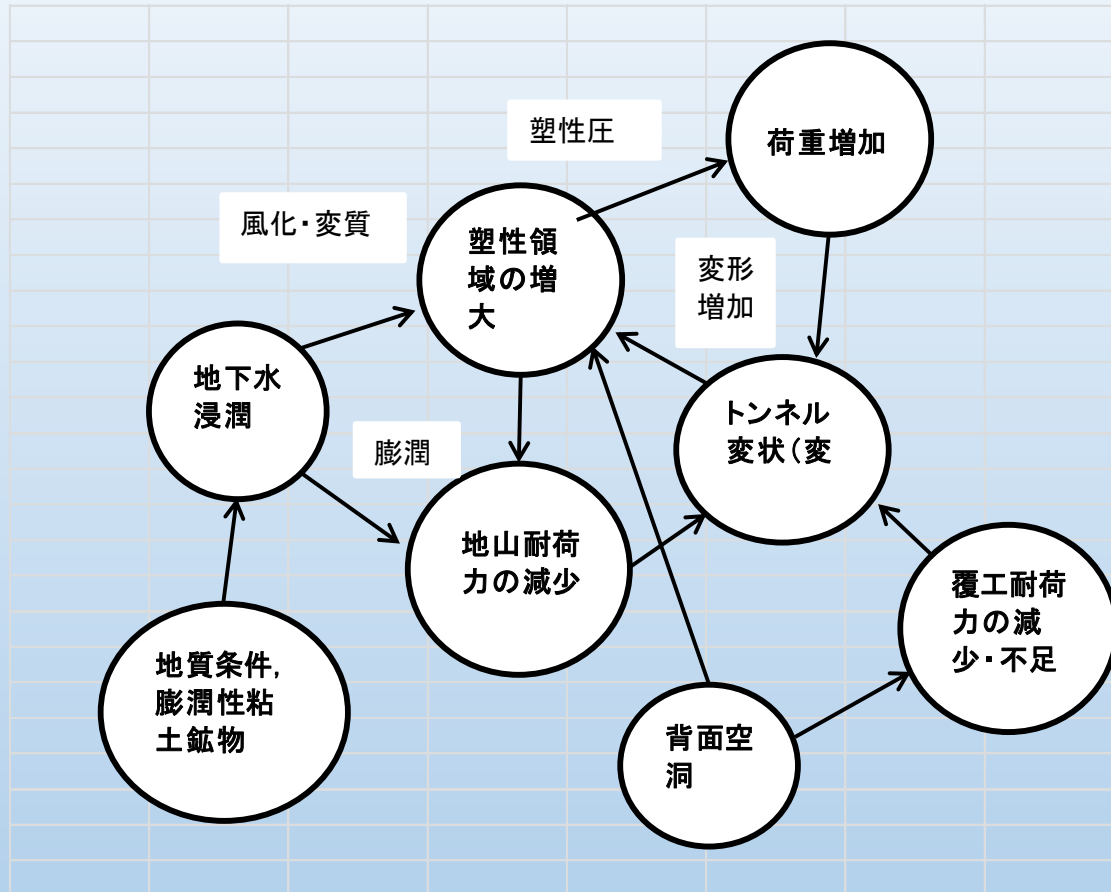
(推定される変状のメカニズム)

- ①変状箇所背面地山の地質は、熱変質作用及び風化作用を受け脆弱化した蛇紋岩帯。蛇紋岩には膨潤性粘土を含むことを確認
- ②トンネル掘削による緩みから、背面に塑性域が形成、拡大することで塑性圧が発生
- ③塑性域拡大による加重により、トンネルが変形、覆工側壁上部に縦断クラック発生、覆工構造耐力低下により、縦断クラック進展し天端部に圧ぎ発生
- ④水路内部の水が周辺地山に供給され、地山の劣化、塑性域が拡大し一連のトンネル変状を助長させた

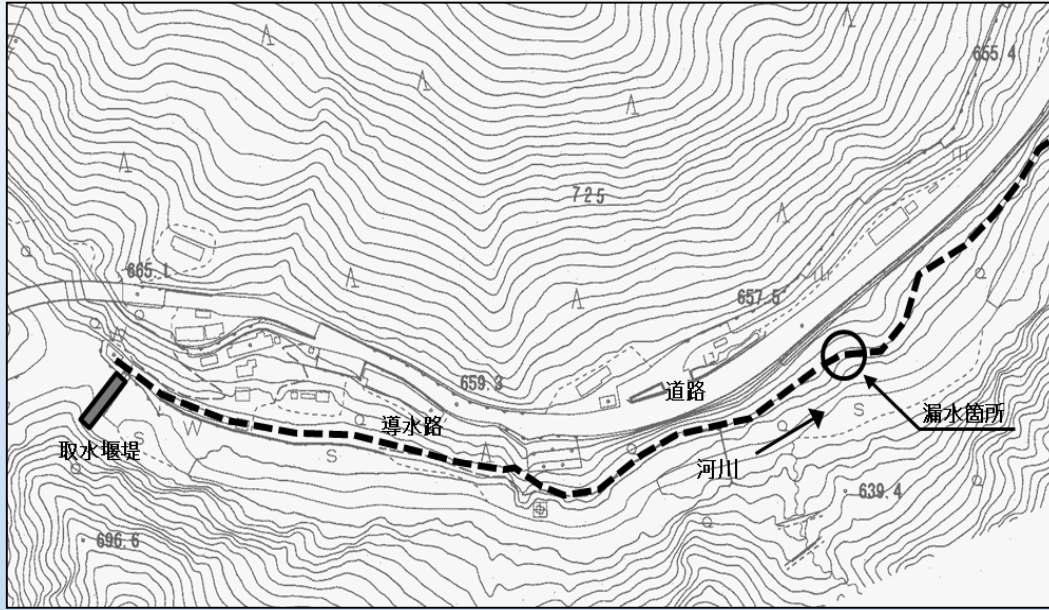
図 6.5.1 漏水箇所位置図

- ・設備巡視にて発見, TD445m付近
- ・漏水量: 0.2~0.3m<sup>3</sup>/s(目視による), 直下の河川へ流出
- ・設備被害: 暗渠一部損壊(右下45度 B=0.6m×H=0.8m 欠損)  
水路石積み擁壁一部崩落(L=4.9m)
- ・対応: 漏水確認後、取水停止操作を行ったのち、発電所運転停止後、損傷箇所調査を実施。なお、漏水による下流河川及び河川利用者への影響と人的被害はなし

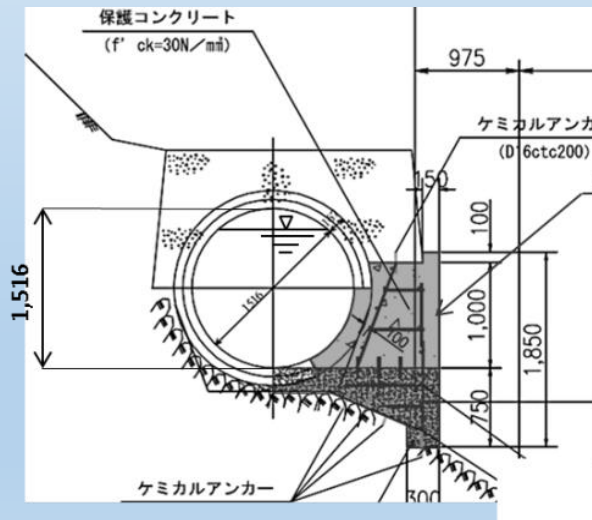
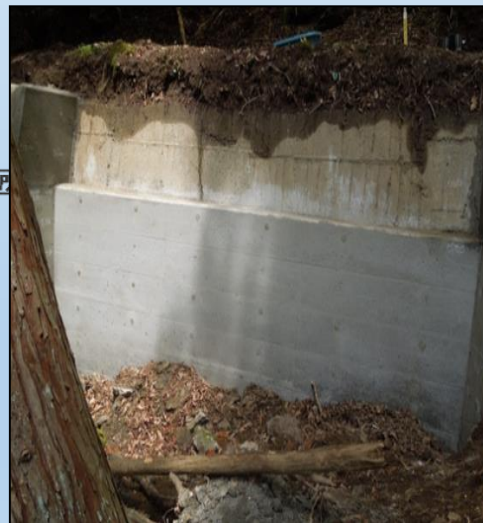
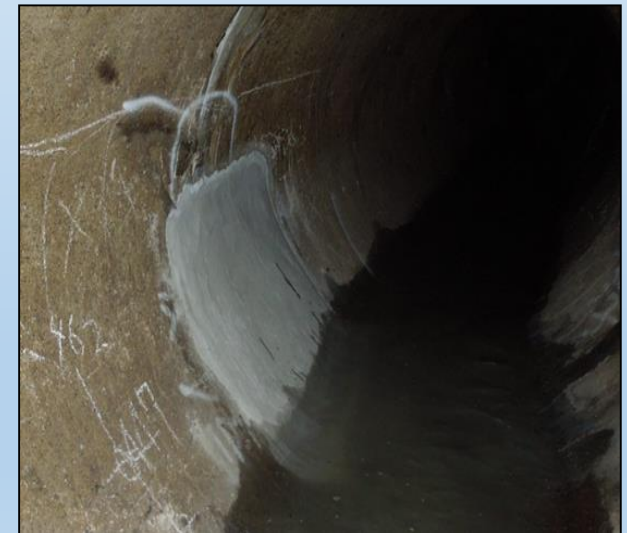
損傷箇所の状況並びに暗渠部全線の状態確認後、コンクリートによる復旧を実施
