北海道胆振東部地震に伴う大規模停電についてのメモ

2. 平成 30 年北海道胆振東部地震に伴う大規模停電に関する検証委員会 最終報告（本文）

2018 年 12 月 19 日：平成 30 年北海道胆振東部地震に伴う大規模停電に関する検証委員会

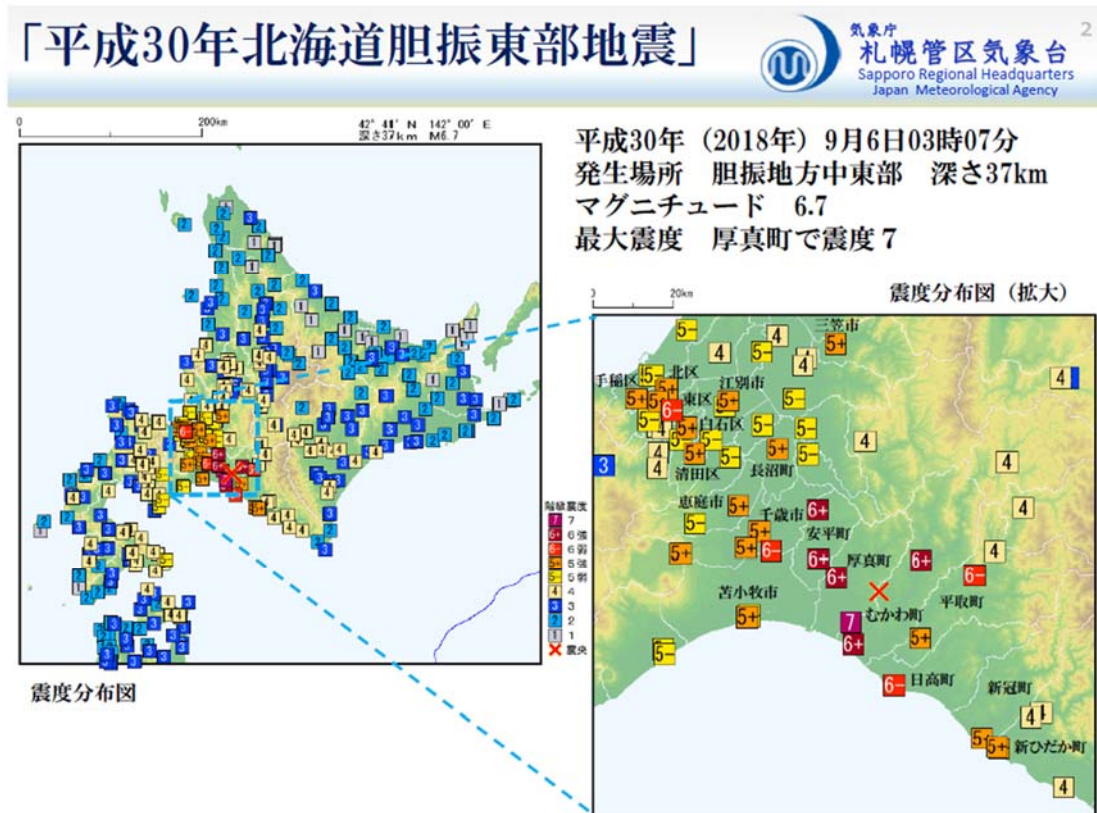
気象庁によれば、この地震の発震機構は、東北東～西南西に圧力軸を持つ逆断層型で、地殻内で発生した地震である。

出典：平成 30 年北海道胆振東部地震における気象庁の対応（札幌管区気象台）
