アフリカ地域における
道路橋梁アセットマネジメント
の海外展開について
～モザンビークでの事例～

モザンビーク国 橋梁維持管理能力強化プロジェクト

*JICA Technical Cooperation Project on
“The Project for Improvement of Bridge Maintenance
and Management Capacity”*

JICAプロジェクトチーム

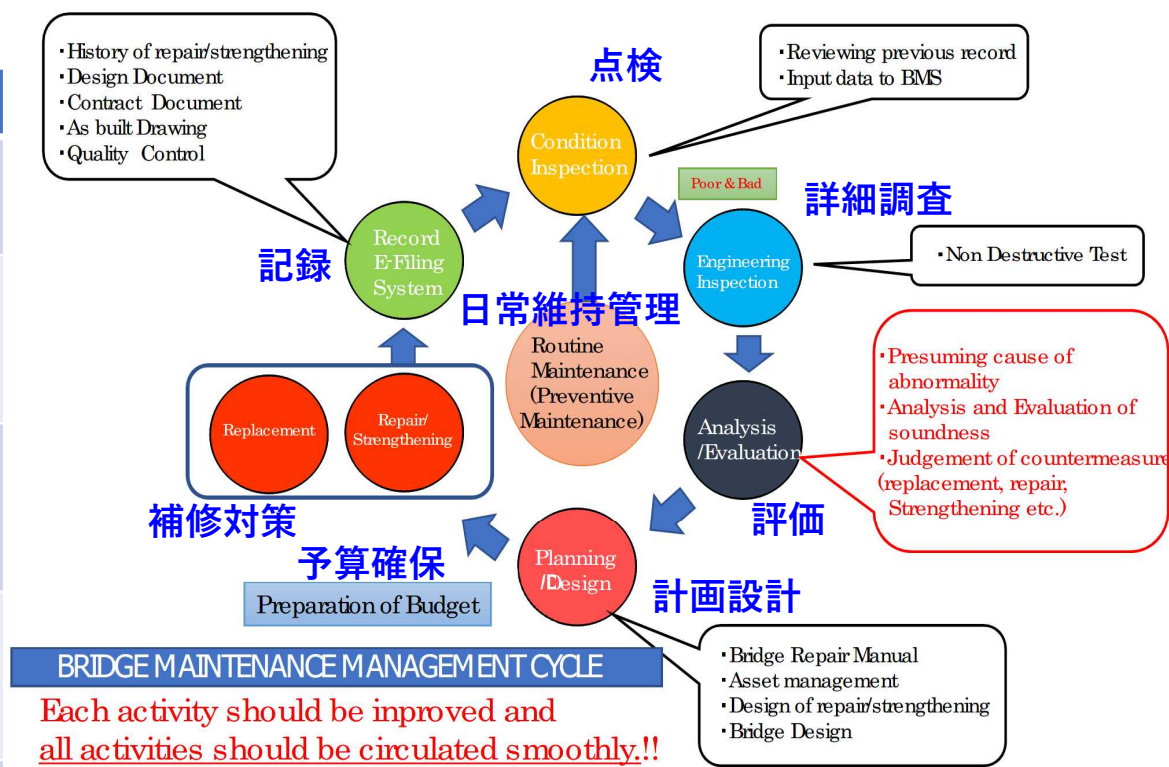
BRIDGE MAINTENANCE MANAGEMENT CYCLE
 Each activity should be improved and all activities should be circulated smoothly!!

橋梁維持管理サイクル
 道路管理者(C/P)による確実な橋梁維持管理サイクルの遂行を目指す。

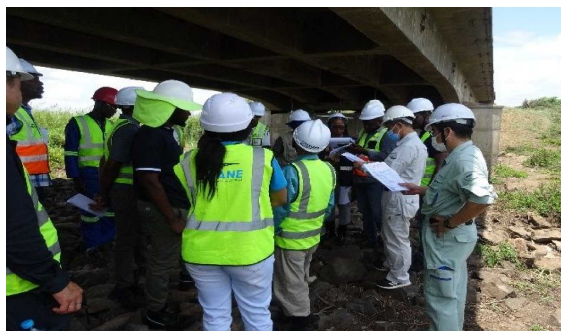
補修パイロットプロジェクト選定時点検

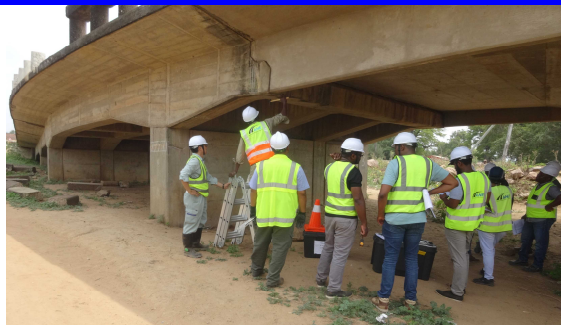
橋梁点検／診断ガイドブック(案)を用いた点検OJT

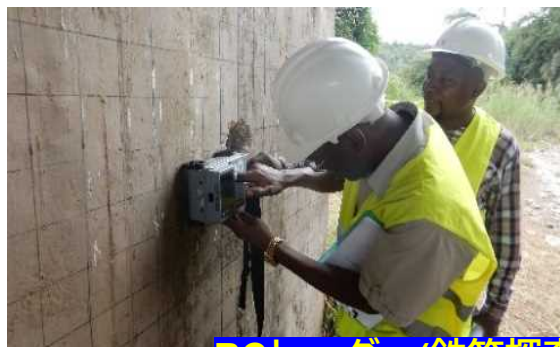
RCレーダー(鉄筋探査)

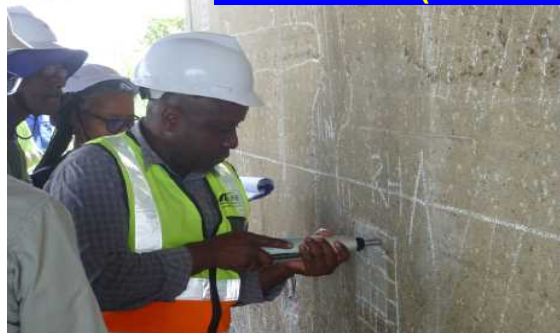
リバウンドハンマー

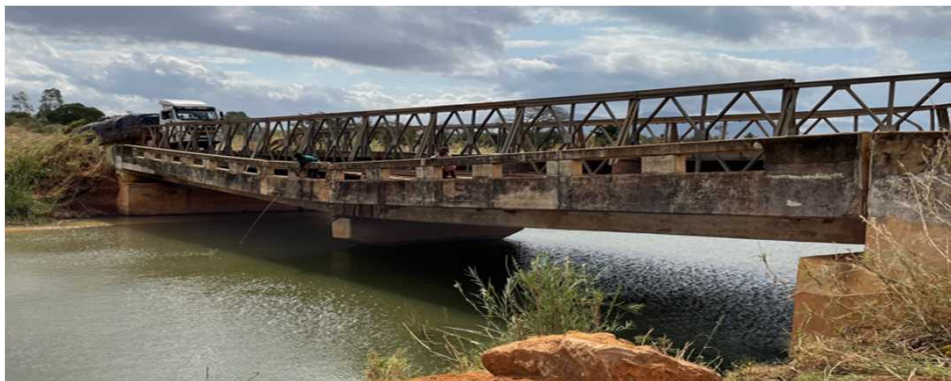
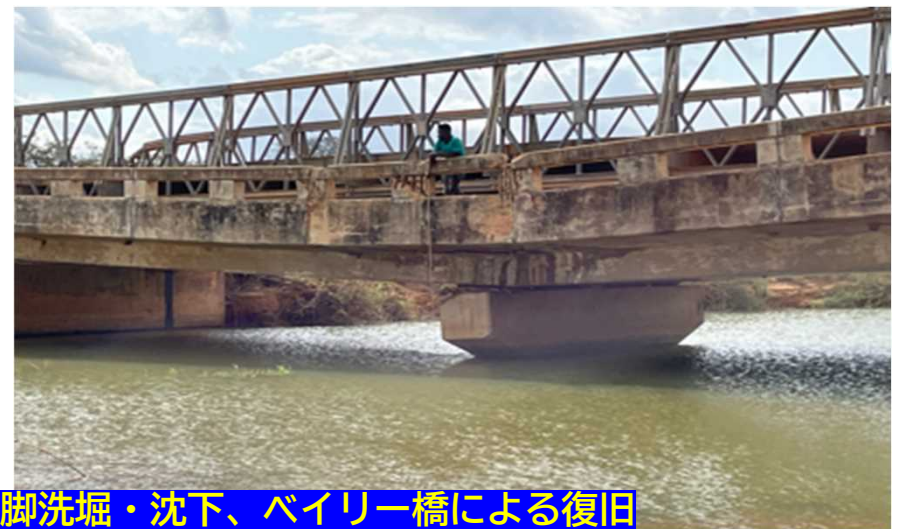
【被害橋梁事例①】

橋脚洗堀・沈下、ベイリー橋による復旧

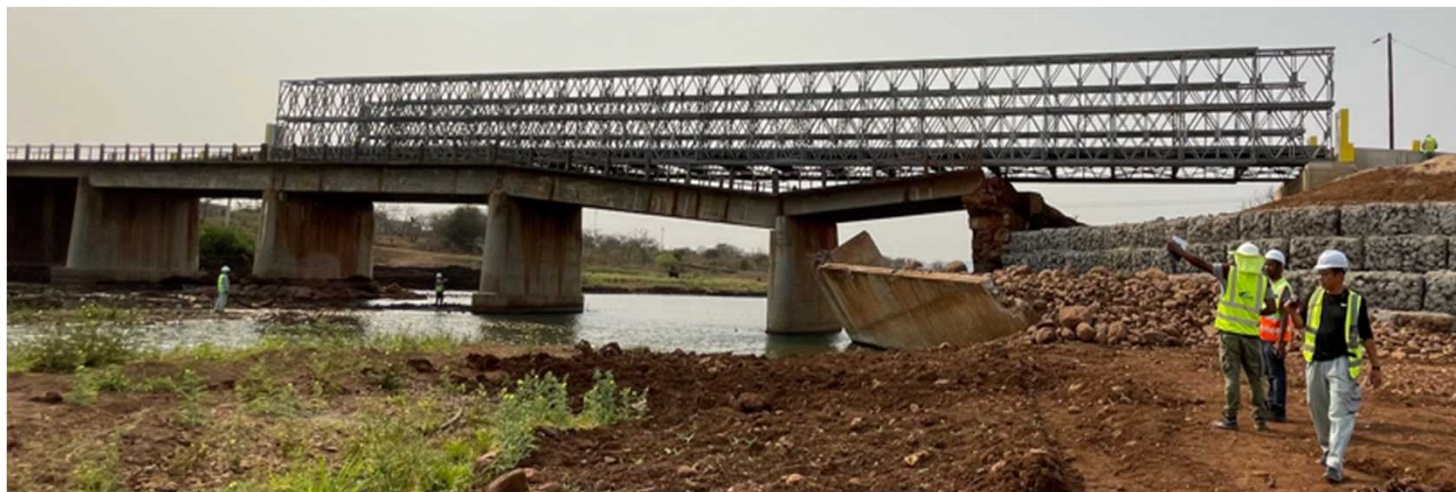
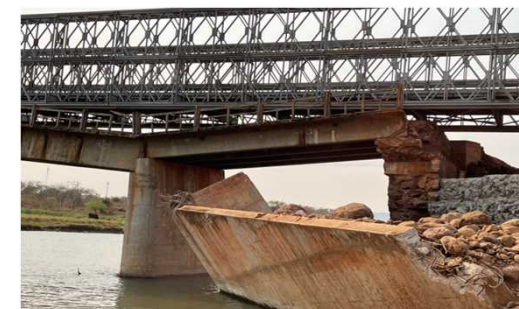
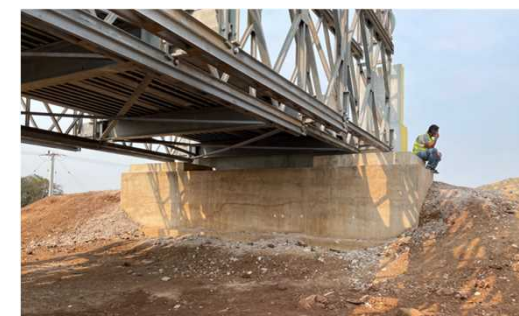
【被害橋梁事例③】

橋台背面への流水侵入と橋台躯体（石積構造）の崩壊、落橋・橋脚沈下、大規模ベイリー橋による対応

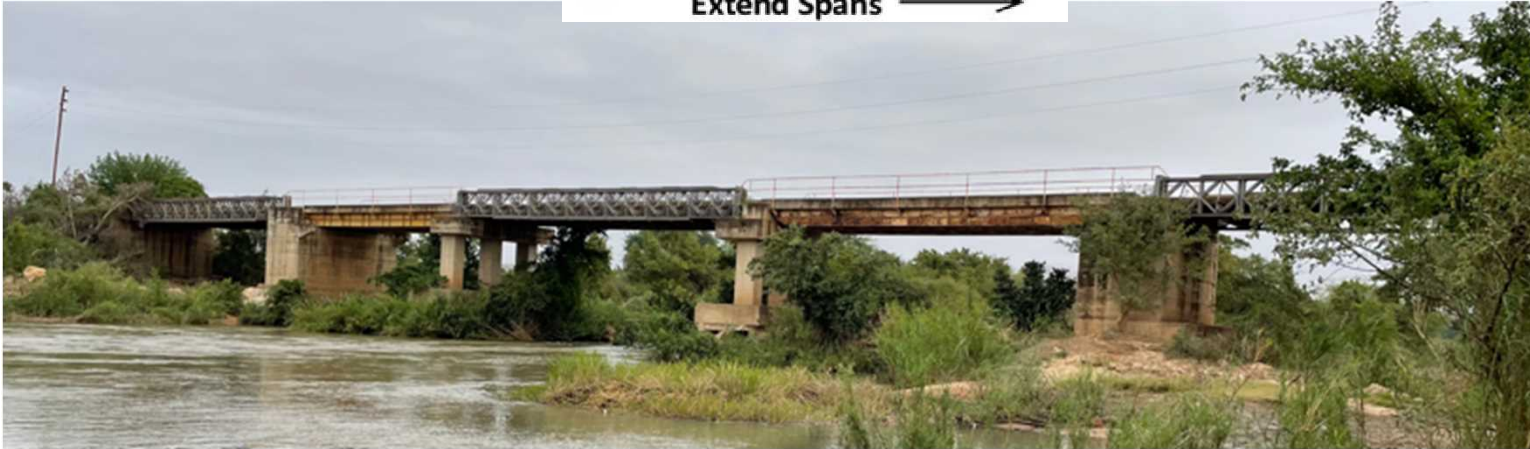
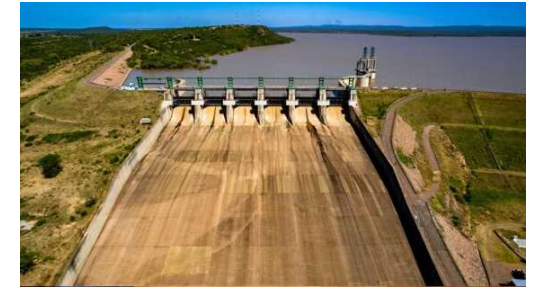
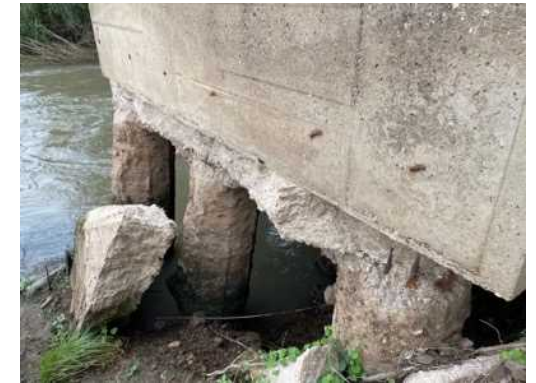
【被害橋梁事例④】

当初径間(1スパン)から、複数スパンへの増加延長、上部工の落橋とバイリー橋による復旧

Features of Bridge	<p>*Initially, this bridge had a 1-span. *The 3-spans were later extended. *After flood, 1-span was added. *Already 3-span were replaced to Bailey Bridge.</p> <p>ORG A1 A2 P1 P2 A3 A4 Extend Spans →</p>	<p>*Due to dam releases, river flow is changing year by year into the earthwork section.</p> <p>River Flow Bridge Earth Work</p>	<p>*Two beams totally destroyed by the weight of traffic. *Transverse joints between girders were not identified. *The side with girder damage is closed to traffic. *Five girders of span 4 are damaged by rebar exposure, spalling and scaling. *Original I girders were covered by concrete.</p>	<p>*Foundation of pier 4 was exposed. *There is Dam under the bridge. *Entire Bridge condition is good</p>	<p>*The bridge may not be constructed in 1942. *The original structure is only concrete pier and A2 abutment</p>

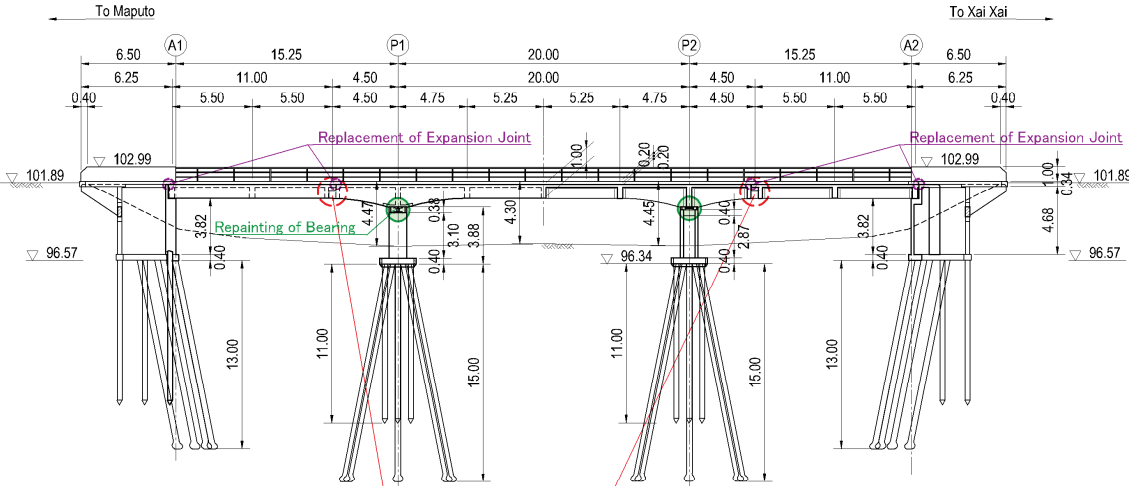
Profile (Scale 1:150)

Bridge Sample-1

Deck of surface: Repair of Guardrail, Replacement of Asphalt Pavement, Waterproofing
 Concrete Parts: Epoxy Injection, Patching, Epoxy Coating, Protecting coating of Slab and Girder

ひびわれ補修、断面修復、橋面防水、伸縮装置設置、支承防錆、GR取替、など

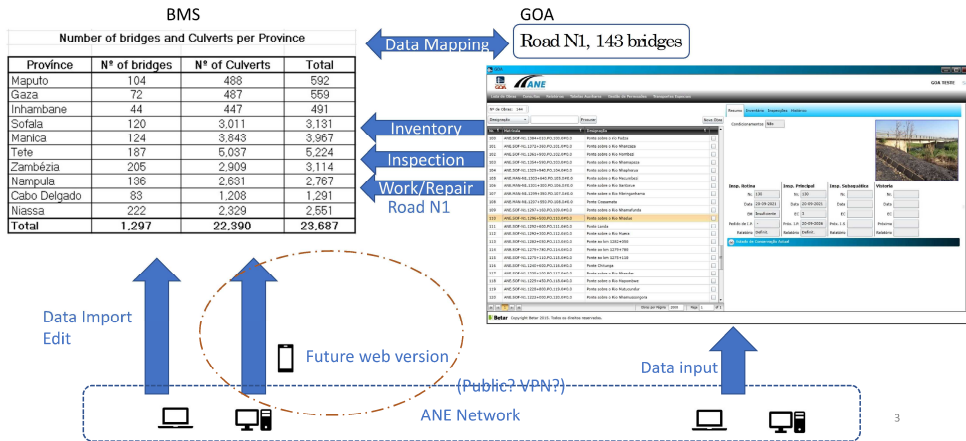
4-3. OUTPUT-3 (BMS運用)

- ANE,IP内に混在している維持管理システム (BMS、GOA) の統合システムを製作。
- BMS、GOA各々で設定されている項目 (不整合のある項目) に対しては、協議の上で統一した内容に更新する。
- BMS内容を基本とし、橋梁点検結果に特化したGOAの内容は移植するよう調整する。

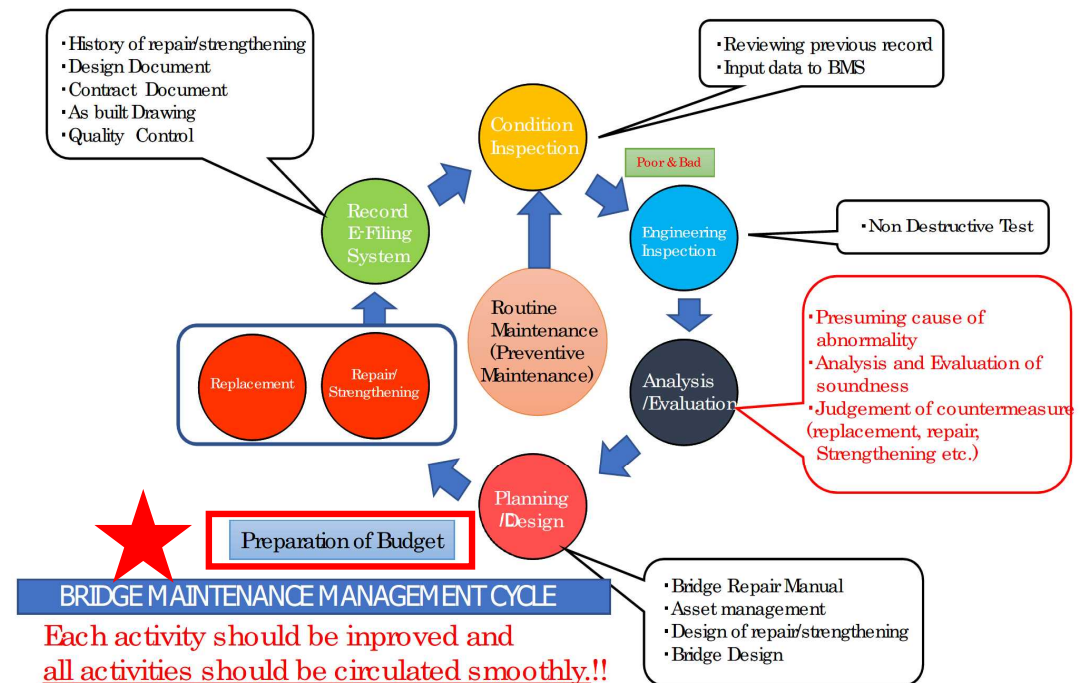
4-4. OUTPUT-4 (橋梁維持管理計画策定)

- 点検サイクル、補修優先順位、対策費用などを考慮して、確実な維持管理計画を複数年単位で実施できるようにする。

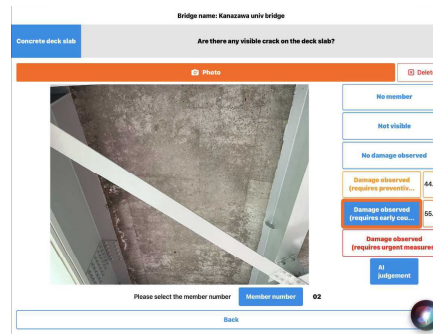
ザンビア大学に設置された橋梁維持管理センターの技術者養成コースの現場研修のひとつとして、タブレットを使った橋梁点検が実施された。このカリキュラムには、ザンビア、モザンビーク、マラウイ、ジンバブエ、ボツワナの技術者が参加した。

Bridge Name	Location	Member Name	etc.	Start	Lastdate	Bridge ID
Bridge No.	Route Name	Location		Start	Lastdate	Success
10214

Member Name	Classification	Type or Determination	Remarks (Location, photo number, position, etc.)	Inspector	Inspector's Keyword
Superstructure	II	Crack	Photo1 Main Girder		
Cross Girder	II	Crack	Photo2 Deck Slab		
Substructure	II	Other	Photo3 Substructure		
Bearing	II	Other	Photo4 Bearings		
Other	II	Other	Photo5 Guards

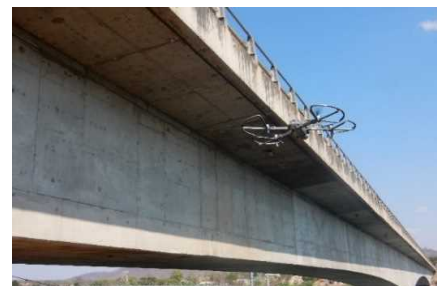
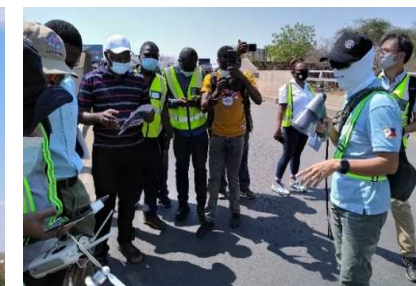
ドローン研修 (※ザンビア技プロの写真)

- ・ANE,IPが自前でドローンを使用した橋梁点検が実施できるよう、研修を計画中。
(現在モザンビーク航空局へライセンス申請中。)
