流れ橋の改修に伴う重ね梁の性能に関する 実験的および数値的検討

研究対象橋は、74 径間橋長 356.5m という破格の規模を持つ流れ橋である。昭和 28 年の架設以来これまでに 21 回流出したが、その度に部材を回収し復旧させてきた。しかしながら、夏期の大雨により 4 年連続で流出したこと、その復旧費用も小さくないことから抜本的な改修が行われ、平成 28 年に竣工した。ここでは従来のイメージを残しつつも橋脚を半減させること等の改良が加えられている。これにより支間は従来の倍の約 9m となるが、入手性を勘案して主桁材には末口径 0.3m のスギ材を使用し中央部下面に既存の桁材を接着し補強している。本研究では、この補強桁の性能を検討すると共に、たわみ試験等によりその検証を行っている。

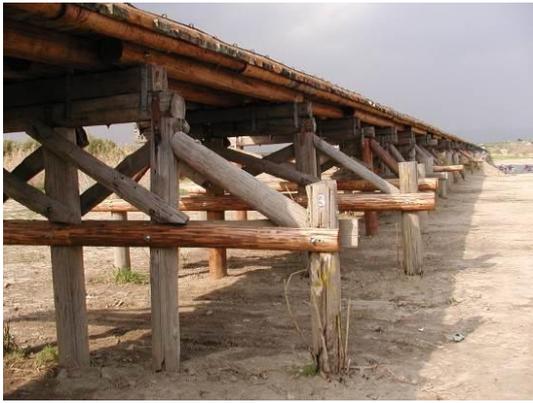
写真-1 上津屋橋（旧橋）

上津屋橋は、京都府八幡市と久御山町間の木津川に架かる歩道用木橋である。従来の不便な舟運に代わって、最小限のコストで往来を容易にすることを目的として**写真-1**のような橋が昭和 28 年 3 月に架設された。本橋の特徴は河川内の高水敷間を結ぶ、いわゆる流れ橋であることである。洪水時に桁部分まで水位が上昇すれば、流れを阻害しないようまた自らの破壊を防ぐために路面が流出する仕組みであるが¹⁾²⁾、その規模は 74 径間で橋長は 356.5m と、流れ橋としては破格である。

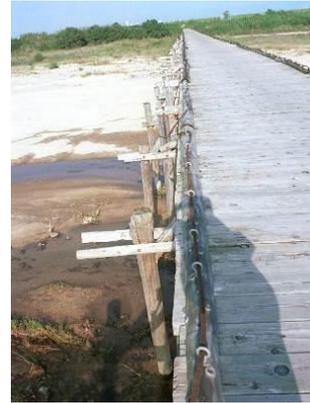
写真-2 上津屋橋（旧橋）の路面と橋脚

本橋は、設計の意図のとおりこれまでに 21 回の流出²⁾を経験してきた。ただし、部材は**写真-2**のようにワイヤーで繫留されており、その都度回収して復旧してきた。また傷んだ部材を交換することで健全度も維持されてきた。部材にはクレオソート塗布のスギ材を利用し、あえて強固な構造を有していないが、これは材料調達や施工コストを抑えつつ、交換を前提とした柔軟な維持管理システムを意図したものである。

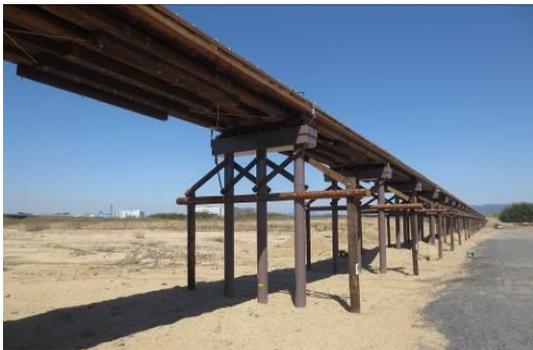
写真-3 上津屋橋（新橋）

このような中で、平成 23 年から 26 年には夏期の大雨により 4 年連続で流出した。そして復旧費用も小さくないことから、抜本的な改修が行われることとなった。管理者である京都府は、「上津屋橋（流れ橋）あり方検討委員会」を設置して検討を重ね³⁾、**写真-3**のような橋が平成 28 年 3 月に竣工した。ここでは、従来のイメージを残した木橋としつつも橋脚を半減させることと路面を 0.75m 嵩上げすること、橋脚に PC パイルを用いる等の改良が加えられている²⁾。

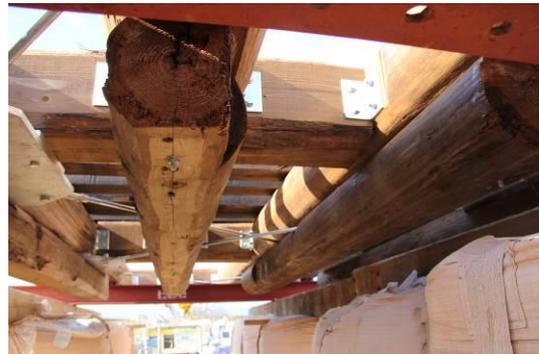
写真-4 上津屋橋（新橋）の桁構造

これにより支間は従来の倍の約 9m となるが、入手性を勘案して主桁材には末口径 0.3m のスギ材とやや小さい断面のものを使用し、中央部下面に既存の桁材である長さ約 5m、末口径 0.22m のものを**写真-4**のようにボルト止めと接着により補強するものとした。しかしながらこの桁構造が期待通りの挙動を示すかは未知である。そこで本研究では、この補強桁の性能を検討すると共に、たわみ試験等によりその検証を行うことを目的とする。

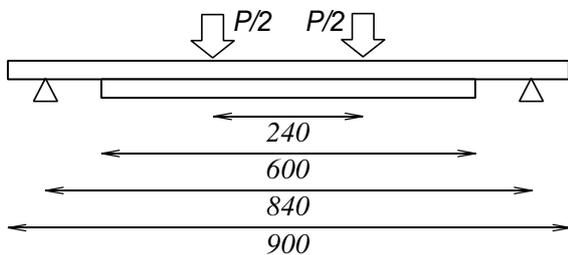
図-1 重ね梁小試験体の試験概要
(試験体 A は補強材なし)

これを、図-1 のように支間 840mm、荷重点間距離 240mm の 2 点荷重として、Instron 100kN 試験機により破壊試験を行った。その際に中央位置の変位と両支点の変位を測定した。測定にはデータロガー TML TDS304、変位計には TML CDP-50 を用いた。

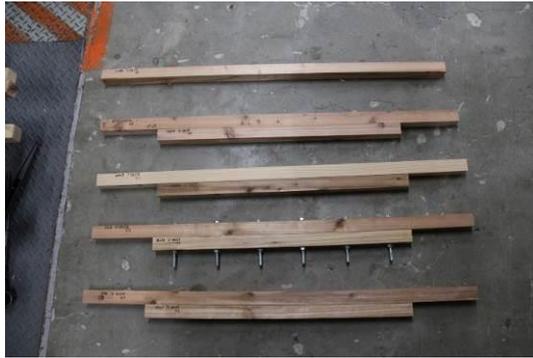
写真-5 重ね梁小試験体の試験体

まず、実構造の約 1/10 となる小型模型で重ね梁の挙動を確認する試験を行った。主材を 30×30×900mm とし、その中央部に 30×30×600mm の補強材を追加する試験体を作成した。これらの部材はスギ集成材ラミナの無欠点部分から採取し、そのヤング係数は 7405～8973kN/mm² であった。これを接着、ボルト止め、ねじ止め、これらの組み合わせと、比較のための主材単体の表-1 のような 5 種類の試験体を 3 体ずつ用意した。写真-5 はそれらを

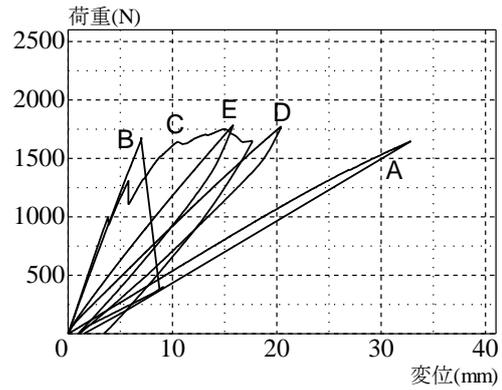
図-2 重ね梁小試験体の荷重-変位関係

各試験体の1例ずつの荷重-変位曲線を図-2に示す。主材単体であるAに対して接着したBおよびCでは剛性が大きく、またボルトやねじで固定したものでもAよりは剛性が大きいことがわかる。表-2は全試験体の最大荷重とその時の変位、曲げヤング係数と元の材との比をとりまとめたものである。なお剛性は最大荷重の10%から40%までの荷重と変位増分を用いて求めた。なお元の材のヤング係数は部材を切り出す前のラミナの段階で測定していたものである。

補強材がない部分の変形は小さいので、剛性は単なる重ねばりで約2倍、完全合成が想定できるなら約4倍になるはずである。すると接着したBおよびCはほぼ4倍で、特にCは大きいことから、接着にねじ止めを併用することで良好な挙動をすることがわかる。またボルトまたはねじ止めのみを行ったDおよびEでは2弱であっ

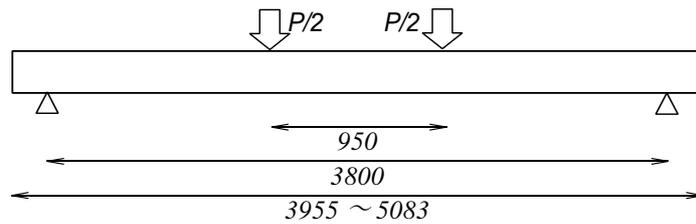
図-3 実大補強桁の試験概要

このように断面寸法もすべて異なる上、やや短い試験体もあったため、ここでは断面高さが最大である No.4 の 237mm の約 4 倍と 16 倍となる 950mm と 3800mm を加力点間距離と支点間距離とした図-3 のような 2 点载荷を行った。载荷には Instron 1000kN 試験機を用いた。変位については支間中央部のたわみと支点部位のめり込み変位を測定し、めり込みの影響を取り除いて求めた。測定にはデータロガー TML TDS303、変位計には TML SDP-100 と DP-500 を用いた。写真-7 は試験の様子、写真-8 は破壊の状況である。

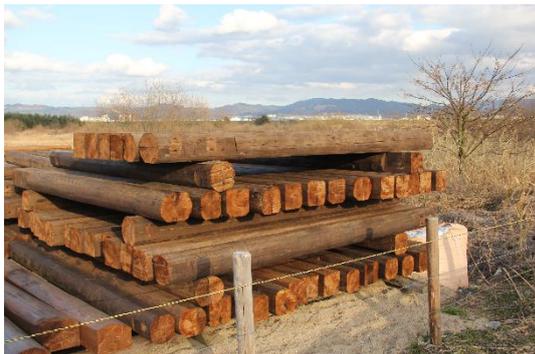
写真-6 現場に準備された旧橋の桁材

平成 28 年 3 月竣工の上津屋橋の改修にあたっては、旧橋の桁材のうち外観から劣化が少ないと考えられるものが写真-6のように補強材として再利用された。ここでは、この補強材の曲げ試験を行い、その性能を確認した。

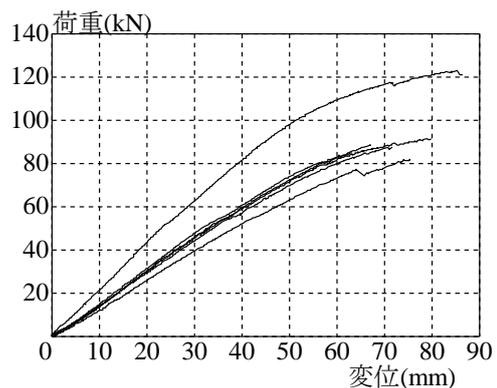
図-4 実大補強桁の荷重-変位関係

図-4に、荷重と変位の関係を示す。また表-3には結果を取りまとめている。図よりいずれも同様な挙動を示していることがわかる。1本だけ最大荷重が大きいものがあるが、これは断面が大ききなものであり、MOEレベルでは他とほぼ変わらない。なお表中のMORとMOEはいずれも丸みを考慮していないため、実際の値はさらに大きいはずであるが、それでもいずれの値もスギ機械等級区分材のE90に相当する性能を有しており、補強材として適した材であったことがわかる。

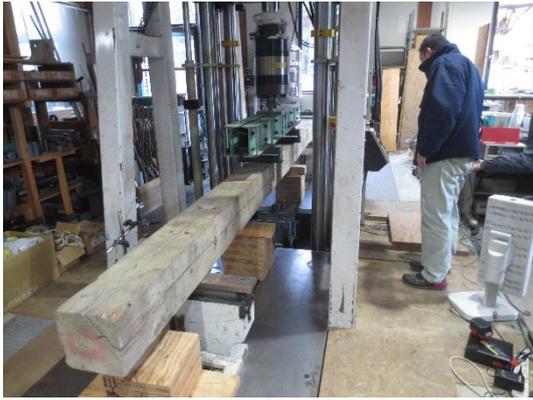
写真-7 試験の状況

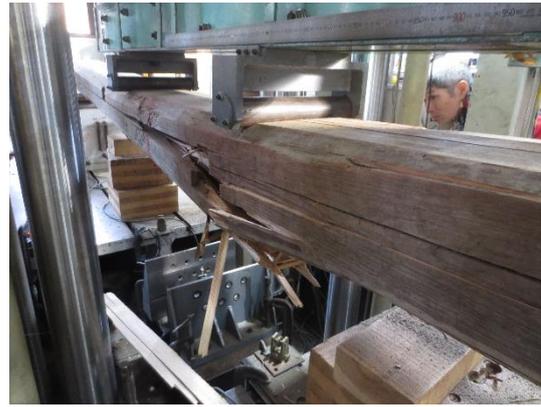
写真-8 破壊の様子 (No.4)

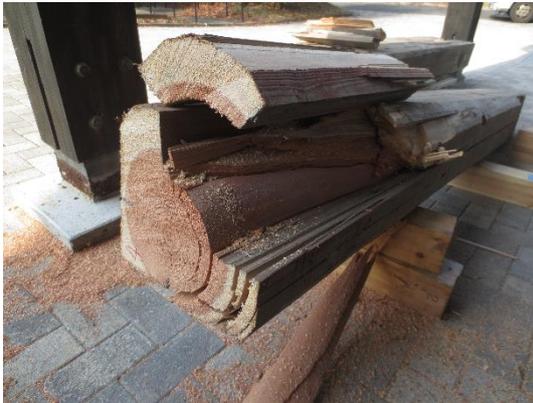
写真-9 破壊部の断面の様子 (No.4)

写真-9は破壊後の断面である。他の例もいずれも同様な曲げ破壊を示しており、年輪に沿って破断しているものが多かった。断面を観察しても腐朽はほぼ見られなかったが、写真-10に示すNo.3の中央部には割れから浸入した水分に起因する腐朽が生じていた跡も観察された。

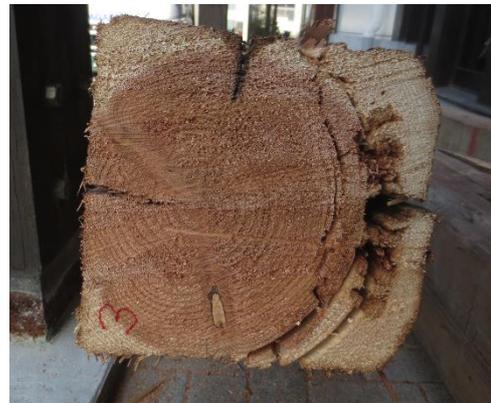
写真-10 腐朽の痕跡 (No.3)

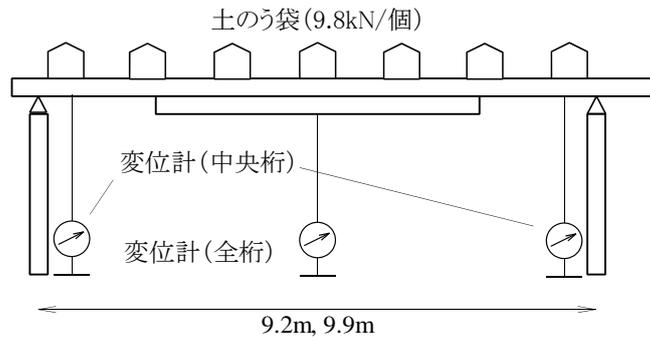
図-5 実橋載荷試験の試験概要

たわみ挙動の考察を行う。試験は左岸（八幡市側）から第16径間と24径間でいった。図-5のように1個1tfに調整された土のう袋を写真-11のように幅員中央に7個並べて置いた。これは、荷重が路面に均等に作用していると仮定した場合それぞれ2.3kN/m²、2.1kN/m²となる。たわみは4主桁の支間中央と両支点半1箇所に写真-12のようにリング型変位計を設置して測定した。

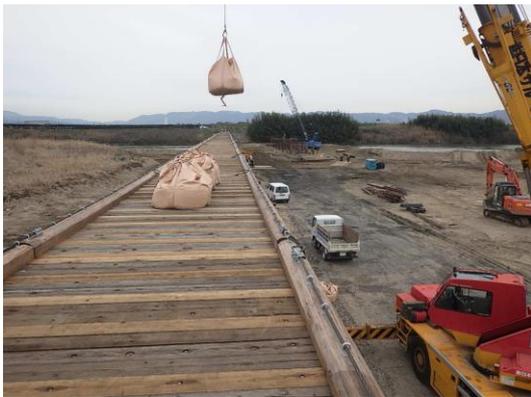
写真-11 実橋載荷試験の様子

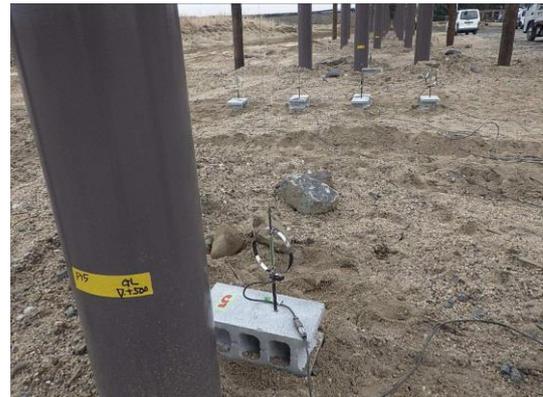
写真-12 変位計の設置状況

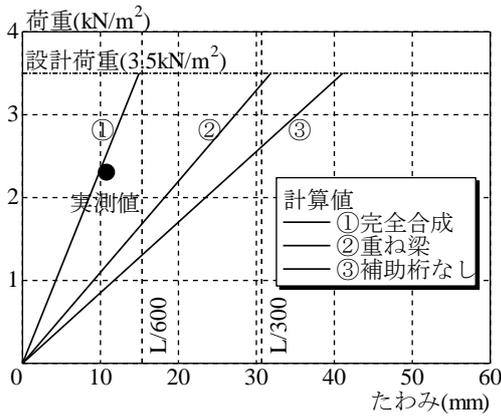
図-6 実橋載荷試験のたわみと計算値(第16径間/支間長9.2m)

表-5は、たわみの実測値と各条件における計算値をまとめたものである。また図-6および図-7はこれを図示したものである。ここで計算値とは、主桁と補強桁のそれ

ぞれが前述の径の円断面とし、それらが一体挙動すると仮定したもの（完全合成）、独立で挙動すると仮定したもの（重ね梁）、および主桁のみ（補強桁なし）を示している。また簡略化のため補強桁は支間長に渡って存在していると仮定している。すると、たわみの実測値は完全合成と仮定した計算値と一致することがわかる。

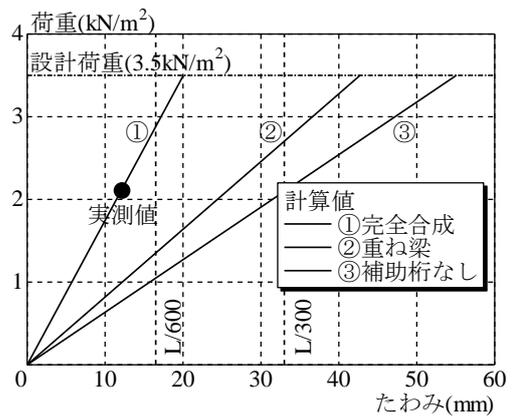
図-7 実橋載荷試験のたわみと計算値(第24径間/支間長9.9m)
