# 耐久性試験用木製デッキの設置と経過観察

木製デッキは、憩いの公共空間に多く採用されている。しかしながら直射日光や雨水に晒される設置環境は木材にとっては好ましいものではなく、しばしば耐久性が問題となる。ところが、これら木製デッキの耐久性向上に関する検討はあまりなされておらず、そもそもの仕様に問題があり早期に劣化したであろう事例も見受けられる。また、樹種や仕様と耐久性向上に関する研究はほとんど見られない。そこで本研究では、木製デッキが樹種や防腐処理、使用環境等によってどのように経時変化するかを確認するために、実験用の木製デッキを敷設した。その上で、それらの6ヶ月間の経過を観察し、そこで生じた様々な変化について考察した。

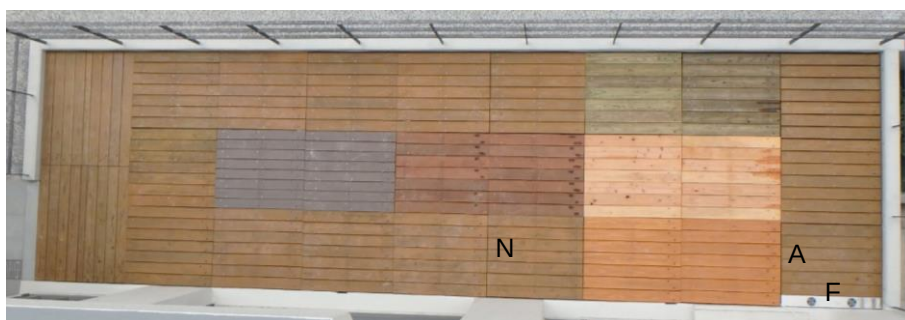
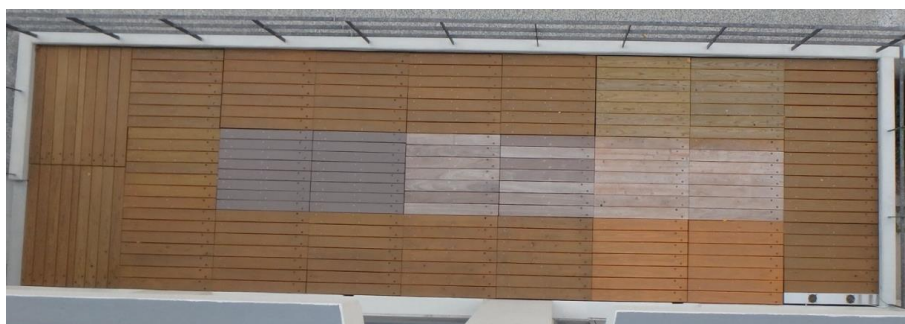
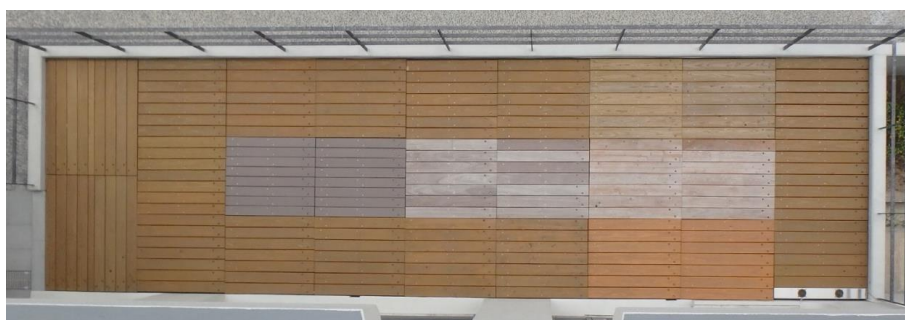
写真-8 デッキ上面の色の変化

(a) 7月（設置時）（F：ファン,A,N：温湿度測定位置）

(b) 9月（設置後2ヶ月）

(c) 11月（設置後4ヶ月）

(d) 1月（設置後6ヶ月）

図-6 は、8 月の快晴の日の日中における換気装置のある床下、ない床下の温湿度、および比較のため付近の日陰部の温湿度を示したものである。写真-8(a)に示すファン F により給気された空気は写真の上に向かい、柵手前の隙間 6mm の部分から排気されるため、換気有りの A と換気無しの N の位置で、温湿度計（エアーノドディ TR-72wb）で測定した。また周囲の温湿度は写真-5 に示すコンクリート面の下の空間で測定した。コンクリートの温度の影響を受ける可能性はあるが通気性のよい日陰である。

写真-8(a)は設置時と 2,4,6 ヶ月経過時の写真である。まず設置時の色について、写真-7 に示す位置番号の 11,

これらについて色の変化を見てみると、処理材に塗装したものはスギ、ヒノキともほとんど変化がない。塗装のみとエコアコール材は光沢がなくなっており、防腐処理のみはやや白くなっているが、いずれも変化は小さい。これに対してイペは白くなり個々の色合いの差が大きくなった。また WPC はほぼ均等に白くなった。ただし、いずれも劣化がうかがわれるのではなく紫外線による表面の変化と推察される。
