インフラメンテナンスにおけるロボット活用シンポジウム
— 完全無人化に向けて —

橋梁点検用ドローン「マルコ[®]」の 点検業務利活用への展開、課題 および その解決に向けて

大日本コンサルタント株式会社
NIPPON ENGINEERING CONSULTANTS CO.,LTD.

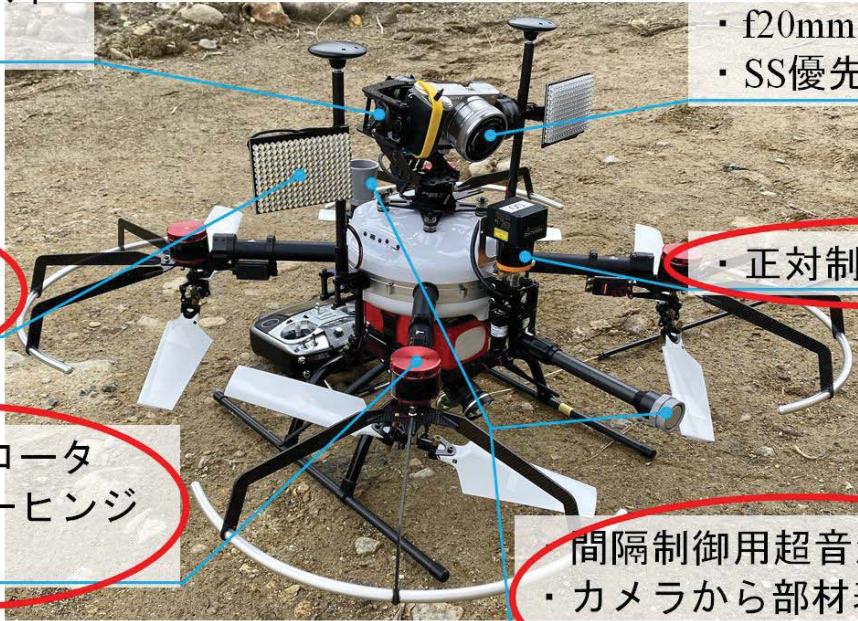
- ・スタビライズド
3軸ジンバル

- ・光学カメラ
- ・APS-C
- ・6000Pixel × 3376Pixel
- ・f20mm
- ・SS優先1/1250

- ・照明
- ・+500lx程度

- ・正対制御用2D LiDAR

- ・可変ピッチロータ
- ・デルタスリーヒンジ
ガバナー

- ・間隔制御用超音波センサ
- ・カメラから部材表面まで2m
前方および上方

形 式	・ AXM2000-K2000-B-C02
対象部位	・ コンクリート構造物（上部構造（主桁）、下部構造（橋脚））
取得データ	・ 画像（静止画）
利用する電波	・ 2.4GHz帯および100mW以下 ※. FPV操縦、あるいは併用する場合はFPV装置が使用する帯域。
測 位	・ 前方と上方の機体と部材の間隔 （超音波センサ、2.0m±0.4m） ・ 前方の機体と部材の正対 （2D LiDAR、0±5°）
外形寸法	・ 運用時：865mm × 865mm × 530mm（L × H × W） ・ 梱包時：600mm × 600mm × 400mm（L × H × W）
全備重量	・ 約8kgf
最大ホバリング時間	・ 9分 ※. 外気温：0～40℃、飛行開始時点でのバッテリー温度25℃の場合。
回転翼機構	・ 可変ピッチロータ ・ デルタスリーヒンジ ・ ガバナー
カメラ装置	・ SONY社製 α6000カメラ ・ 3軸スタビライズドジンバル ※. ピッチ方向下向き-15°～上向き+105°の範囲で任意に設定可。
照明装置	・ 写る範囲全体において500lx程度向上 ・ 前方および上方
運用最大風速	・ 平均風速5m/s ・ 瞬間風速10m/s
最小ひびわれ幅	・ 0.1mm（2000lx以上） ・ 0.2mm（1000lx以上）

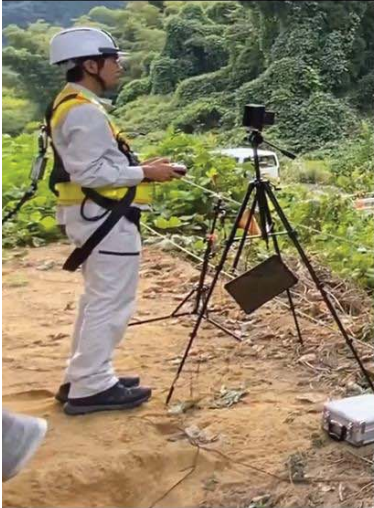
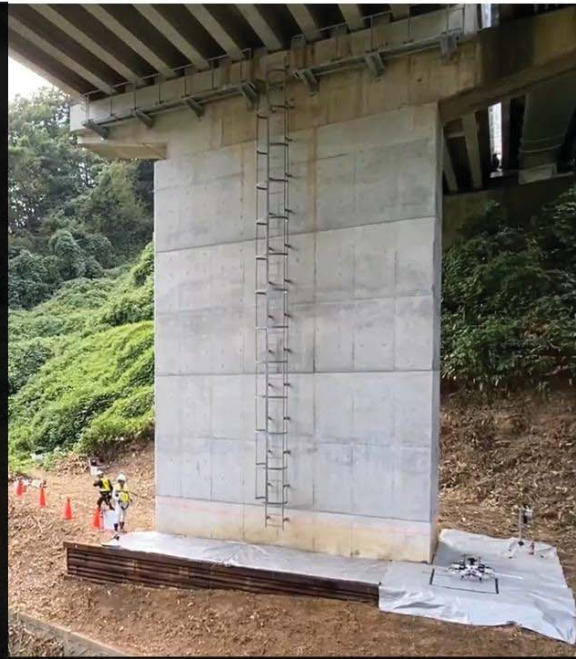
- ・ 川を挟んで操縦。
- ・ 操縦し易い場所ばかりでない。
- ・ 機体（カメラ）と部材の間隔や向き（正対）を人間が制御するのは困難。

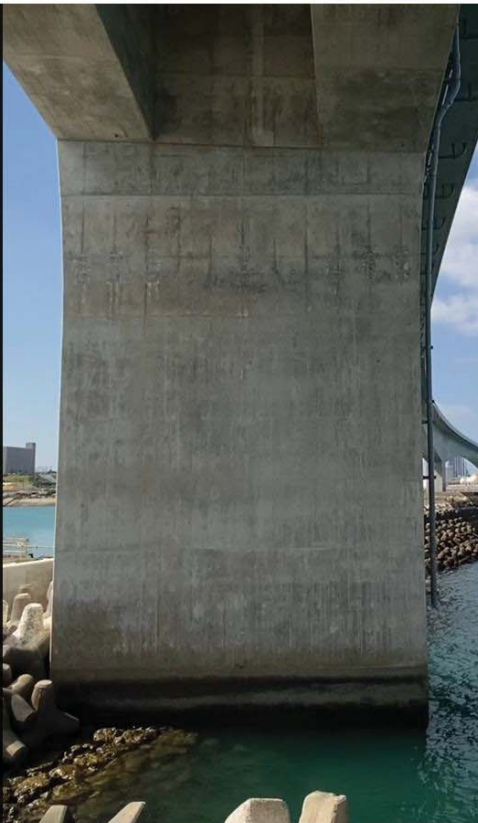
- ・ 水面を挟んで操縦。
- ・ 操縦し易い場所ばかりでない。
- ・ 地上風速 \approx 4m/s横風。
- ・ 「ドローン日和」は意外と少ない。
- ・ 機体（カメラ）と部材の間隔や向き（正対）を人間が制御するのは困難。

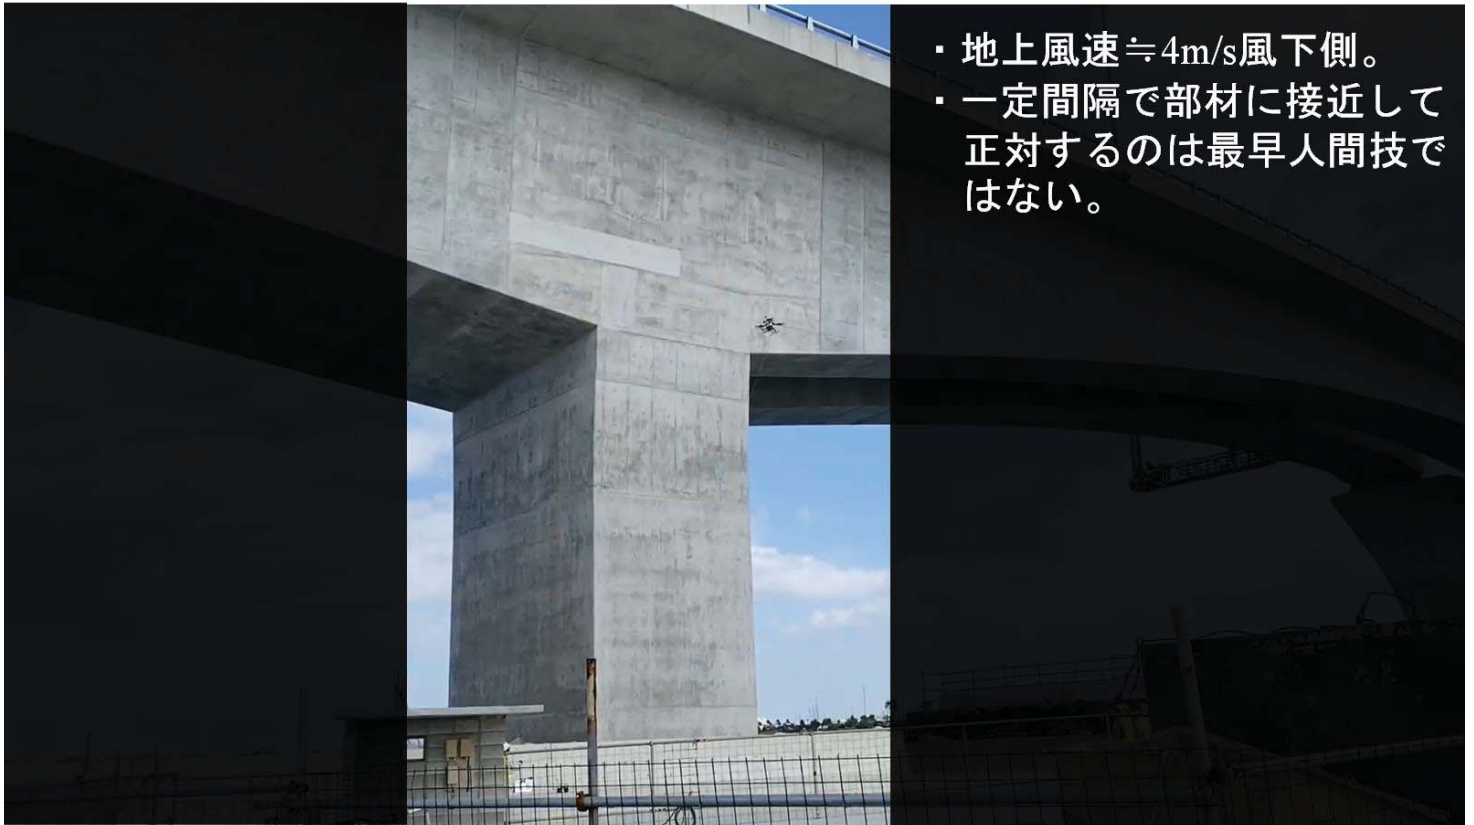
- ・ 地上風速≒4m/s風下側。
- ・ 一定間隔で部材に接近して正対するのは最早人間技ではない。

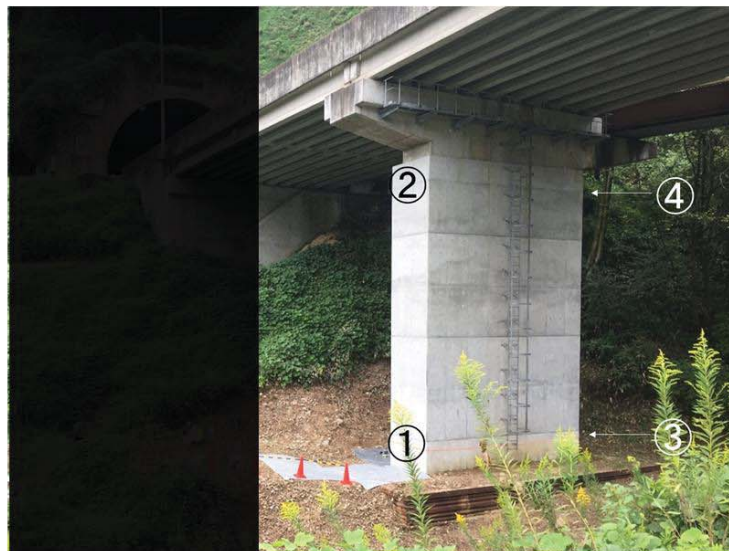
橋脚左側（南側かつ開放的な空間）		橋脚右側（北側かつ閉塞的な空間）	
位置	推定照度	位置	推定照度 (lx)
②	10000lx 程度	④	500lx 程度
①	20000lx 程度	③	1000lx 程度

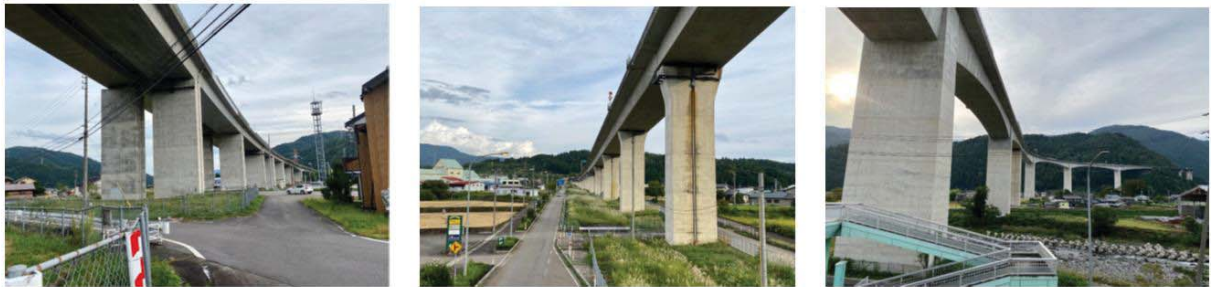
- 「マルコ[®]」においては、「確実に実用化に寄与できる技術」として、2軸の自動制御を実装しているが、今年度末には、更に2軸の自動制御を実装予定。
- 自動化が比較的適用しやすいと考えられる橋脚の柱から実用化を開始。
