**超高解像度カメラとAIを用いた  
橋梁を中心としたコンクリート構造物の  
戦略的次世代型点検システムの開発と  
維持管理計画の策定支援**

金沢大学 理工研究域 地球社会基盤学系  
准教授 藤生 慎

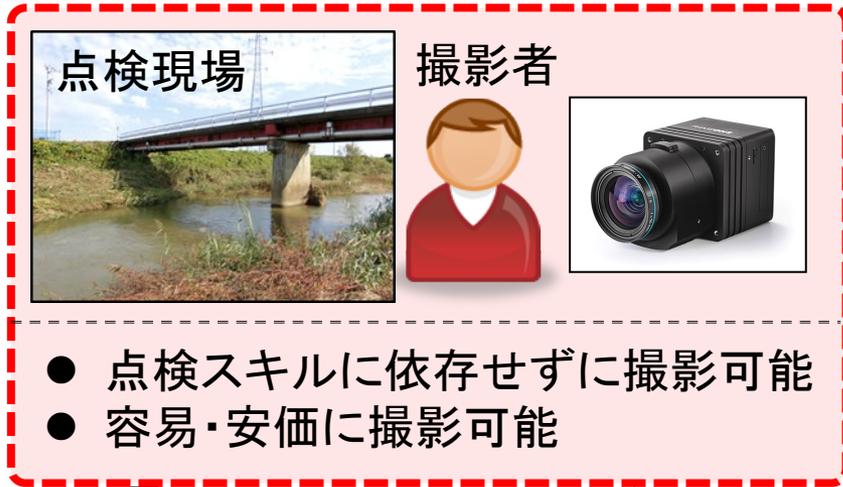
## システム1

### 現場における橋梁の損傷撮影

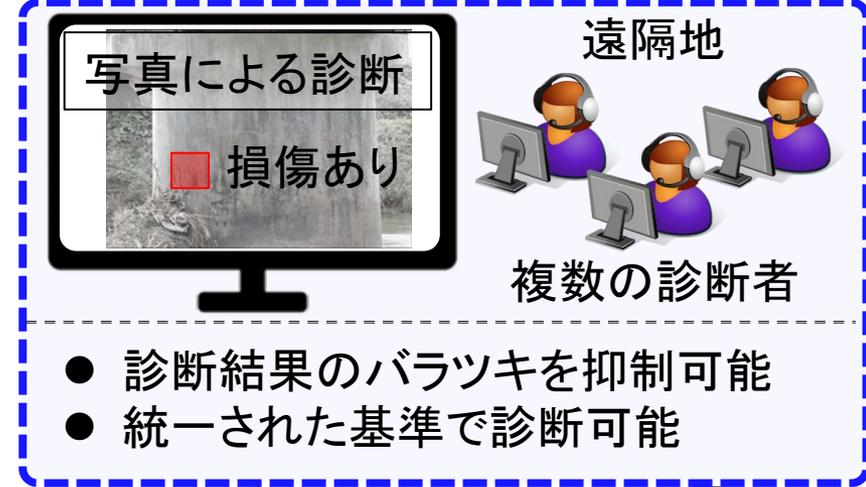
## システム2

### 遠隔地における橋梁の損傷診断

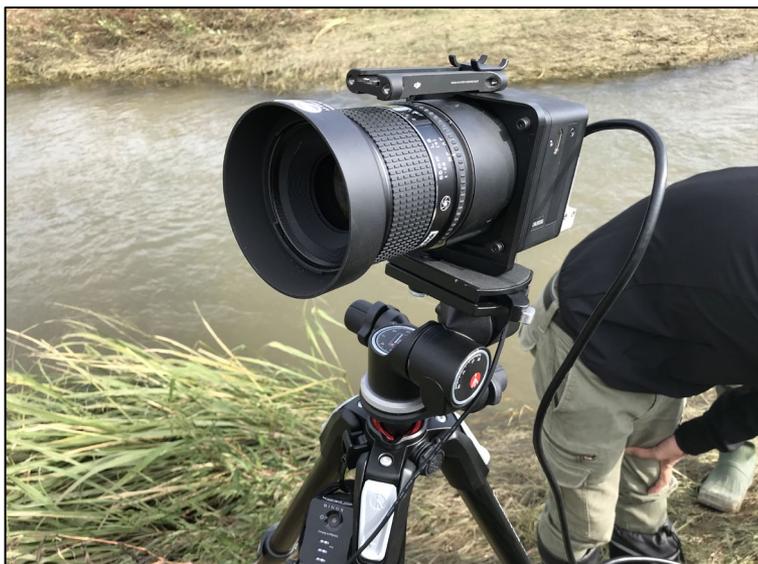
使用カメラ(1億画素)

- ▶ **使用カメラ** : Phase One Industrial社製のiXU-RS 1000 AERIAL CAMERAS  
解像度:1億画素(11608×8708)の写真の撮影が可能.  
ダイナミックレンジ:84db以上(明暗差が大きくても撮影可能)
- ▶ **対象橋梁** : 石川県羽咋市管理の橋梁のRC橋脚.  
撮影時間:10分(三脚設置など現場での準備時間も含む).  
撮影距離:約17m(画像分解能0.9mm/pixel).
- ▶ **定期点検** : 2017年11月に橋梁点検車を使用し近接目視点検を実施

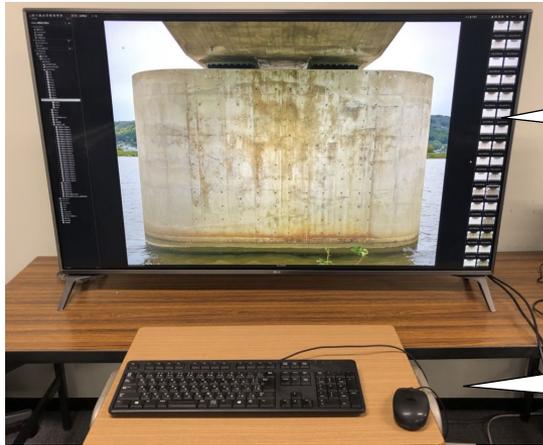
PC上で橋脚全景画像の拡大縮小を行い、目視によってひびわれ  
であると視認できたものに関して、赤色でトレースできる環境構築

1億画素の画像を表示

拡大・縮小・移動を操作

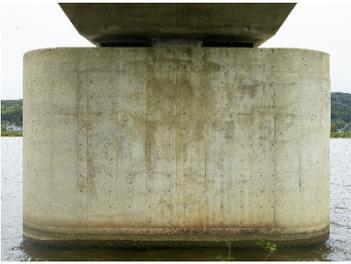
<ul style="list-style-type: none"><li>➤ 部材全体を1億画素カメラで撮影.</li><li>➤ 現場から自動ひび割れ判定システムに画像を送信.</li></ul>	<p>撮影時間 10分</p>
<p>Step2</p>

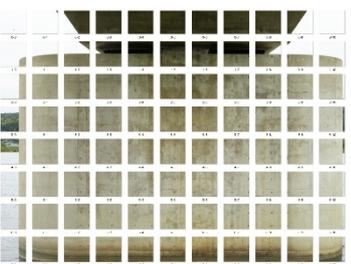
<ul style="list-style-type: none"><li>➤ 1億画素画像を256ピクセル四方のメッシュに自動分割. (縦34メッシュ, 横45メッシュ)</li></ul>	
<p>Step3</p>

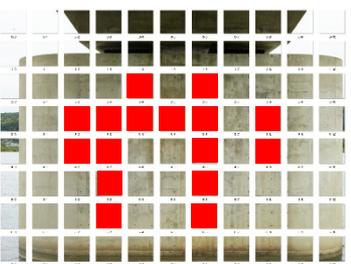
<ul style="list-style-type: none"><li>➤ 各メッシュに対してAIがひび割れ判定し, 自動でひび割れ箇所の色付け. ※AI:4万枚の画像を200万枚に水増しした学習データを使用し,CNNを用いて学習.</li></ul>	<p>所要時間 5分</p>
<p>Step4</p>

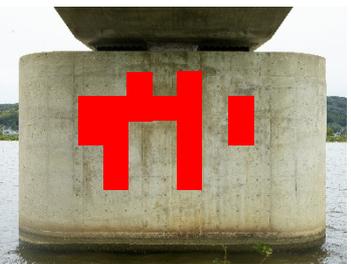
<ul style="list-style-type: none"><li>➤ ひび割れ判定を行った画像(メッシュ)を合成し, ひび割れ箇所が色付けされた部材全体画像の作成.</li></ul>

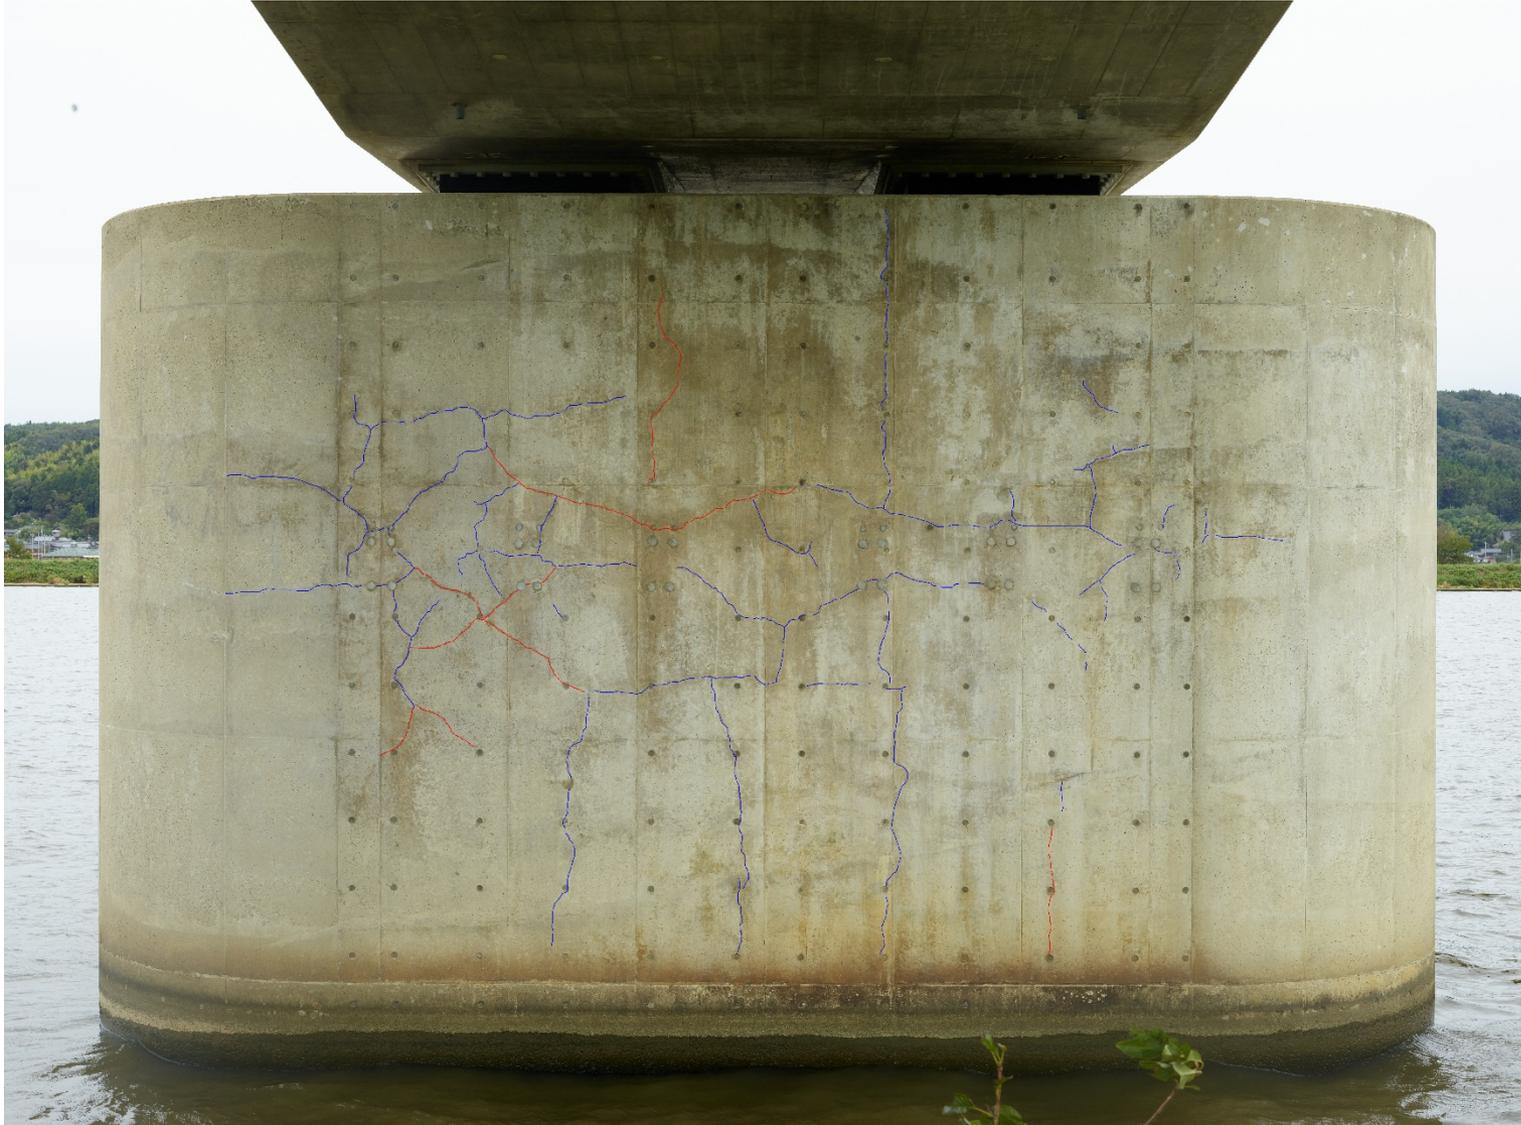
赤色 : 0.2mmのクラック, 青色 : 0.1mmのクラック

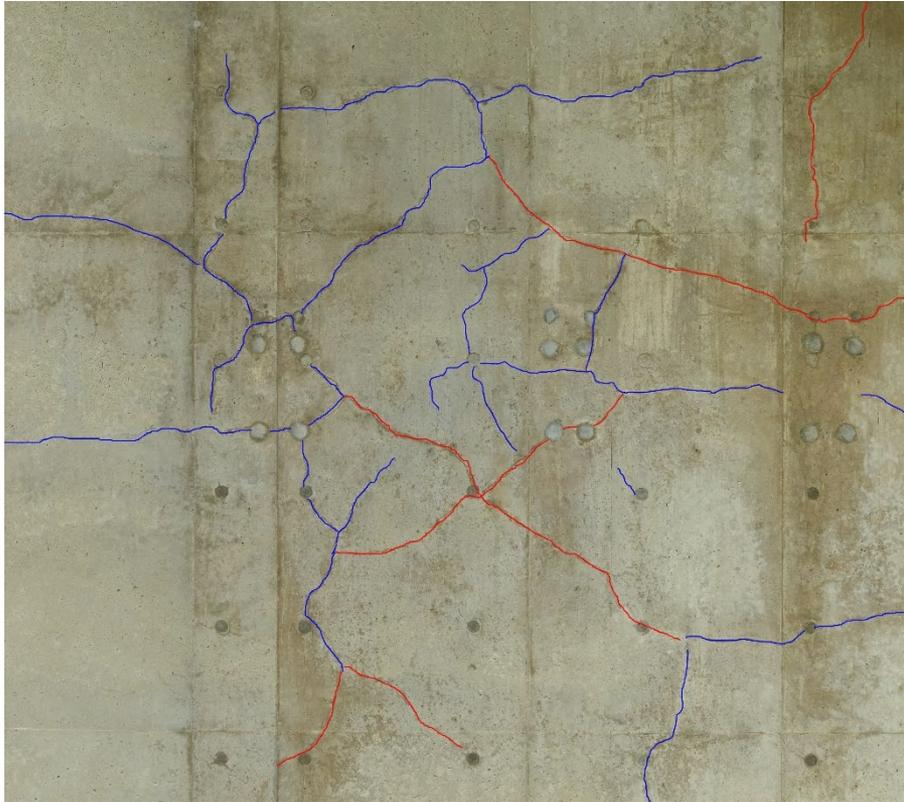
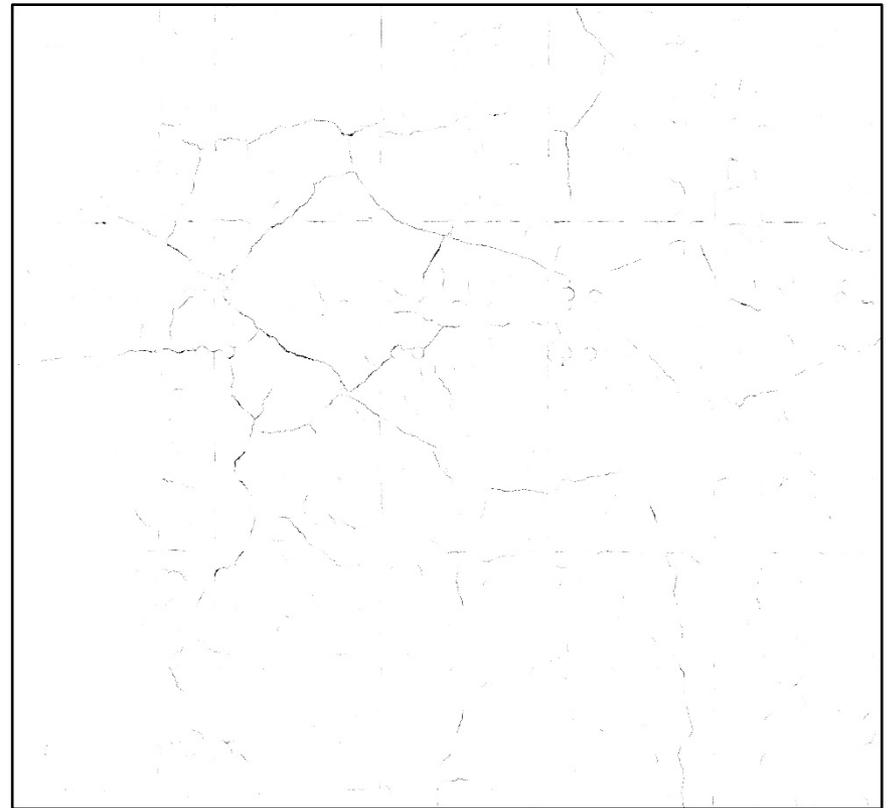
## 近接目視点検結果とAIによるクラック検出の比較

- AIにより近接目視点検結果の約80%を検出可能(ピクセル単位)
- 幅と長さも算出することが可能

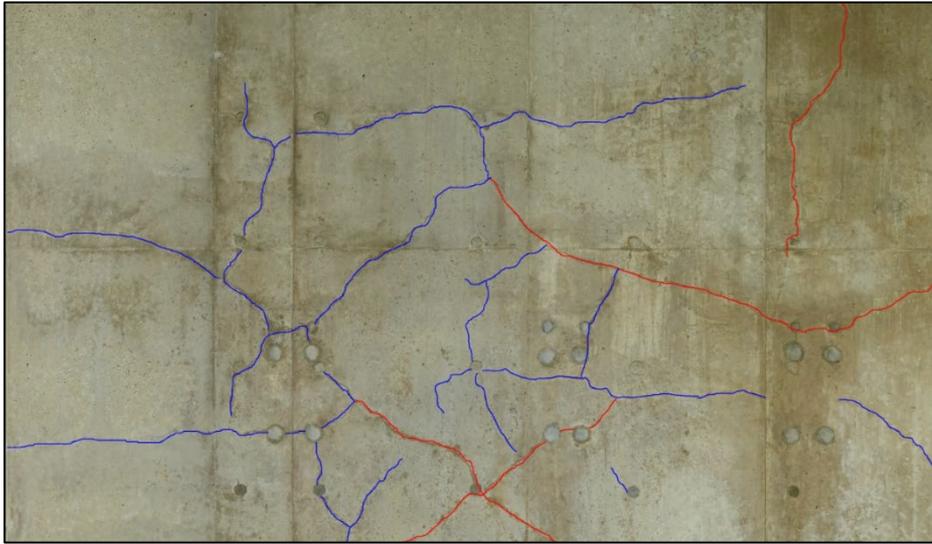
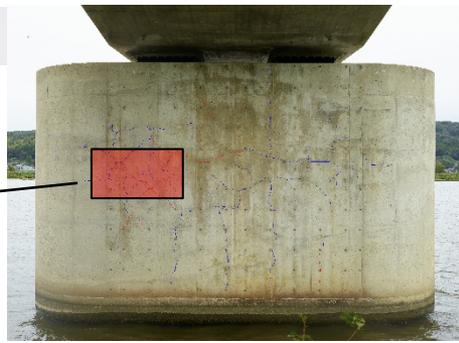
近接目視点検の結果

- AIにより近接目視点検結果の約80%を検出可能(ピクセル単位)
- 幅と長さも算出することが可能

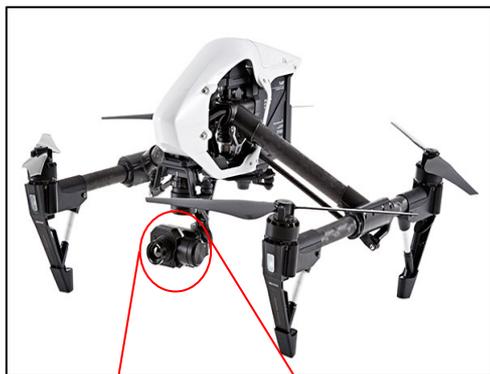
Inspire 1

Zenmuse XT

### 【使用したUAV】

名称 : Inspire 1

飛行時間: 約20分程度

### 【使用した赤外線カメラ】

名称 : DJI Zenmuse XT

解像度 : 約33万画素(640×512)

検出素子: 非冷却 VOX マイクロボロメータ

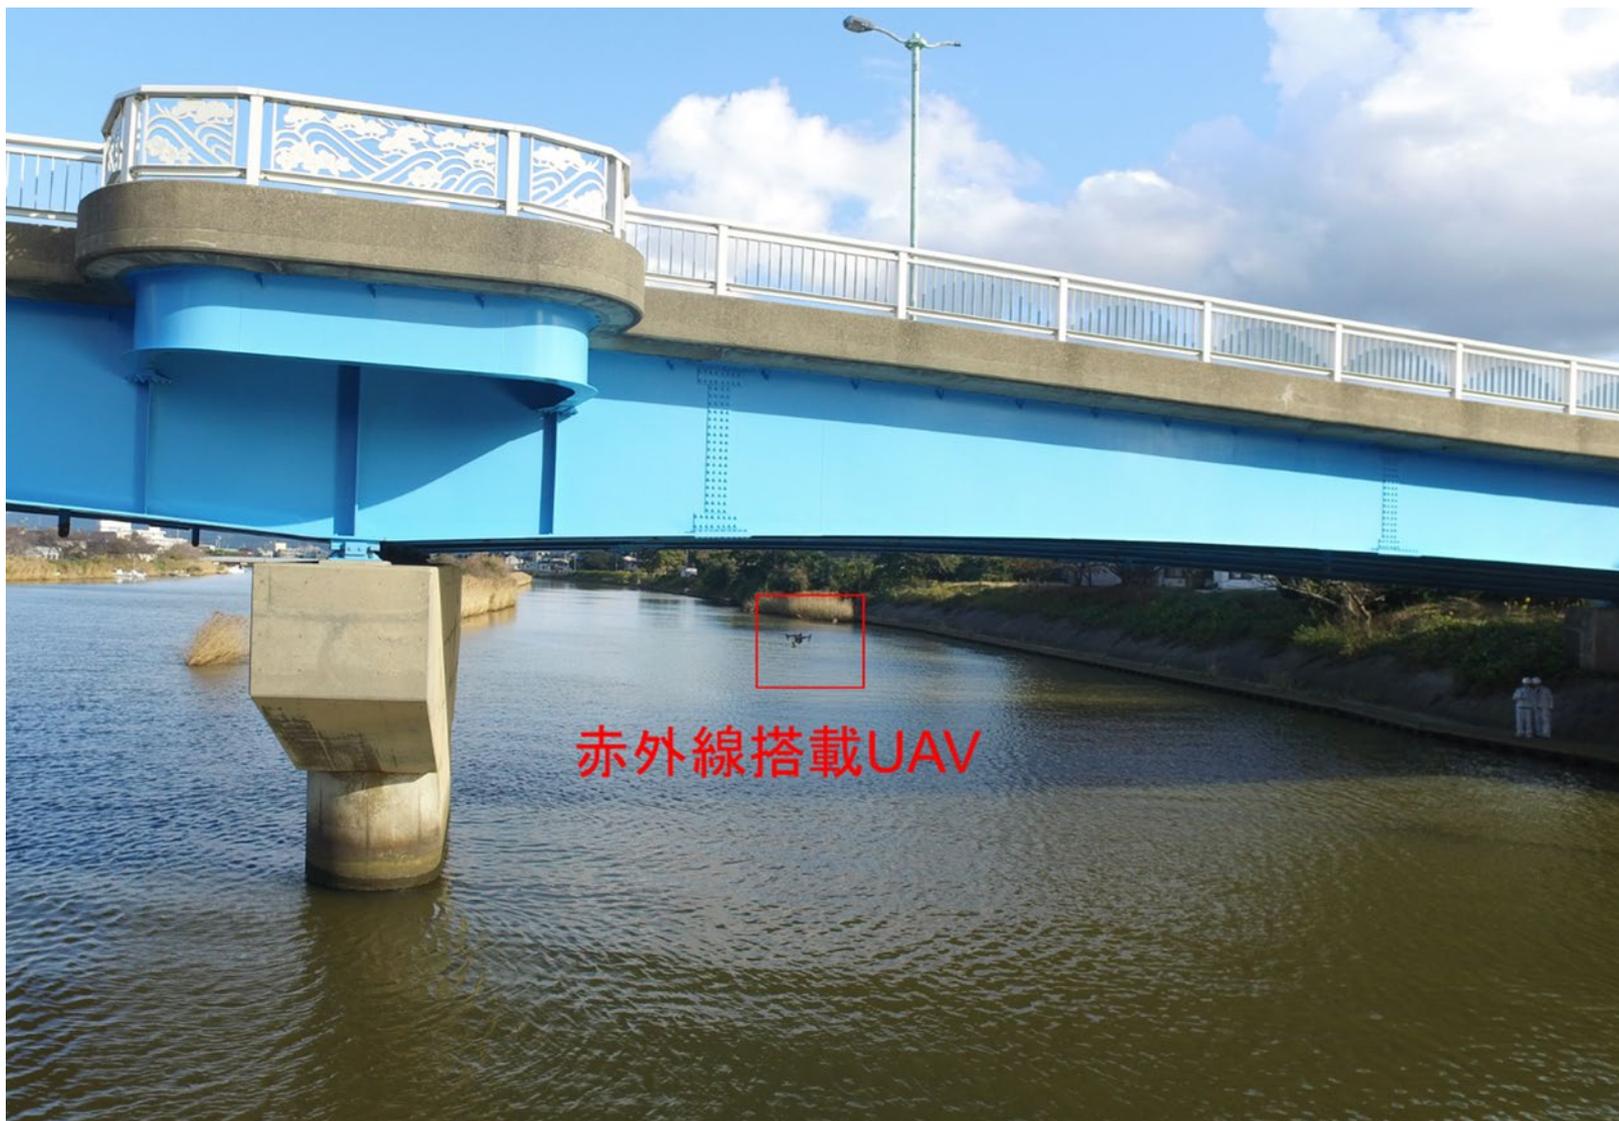
UAVを用いて、対象物に接近し撮影(対象物との距離:約10m)

浮きがある場合は、背面に空気層が介在し、健全部に比べて暖まりやすく冷めやすい特徴を有しているため、熱画像で温度差として表示される。

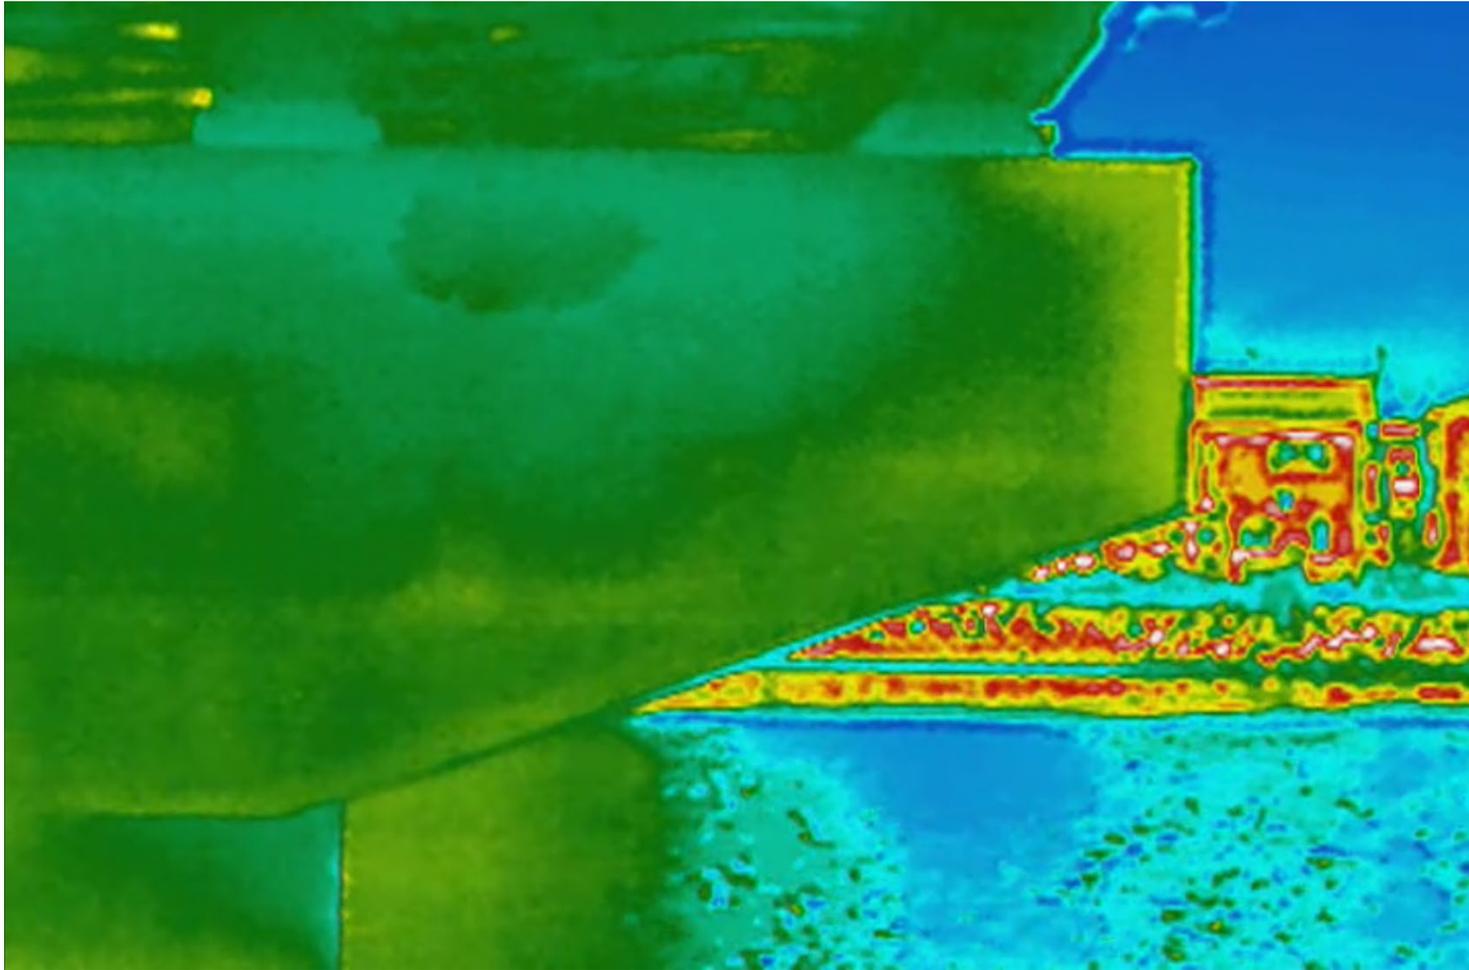
【撮影時間】  
2018年10月  
14:50

【天気】  
晴れ

【気温】  
19.5°C

【1日の気温差】  
6.4°C

【撮影距離】  
10m

近接目視点検で浮きと判断された箇所が周りのコンクリートの温度に比べ、明らかに高くなっており、浮きの発生を視認することが可能

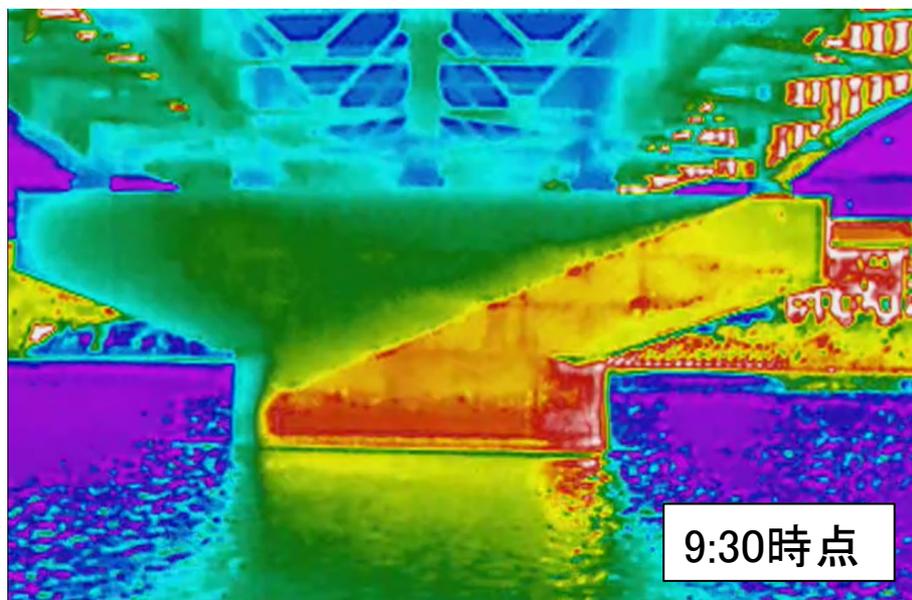
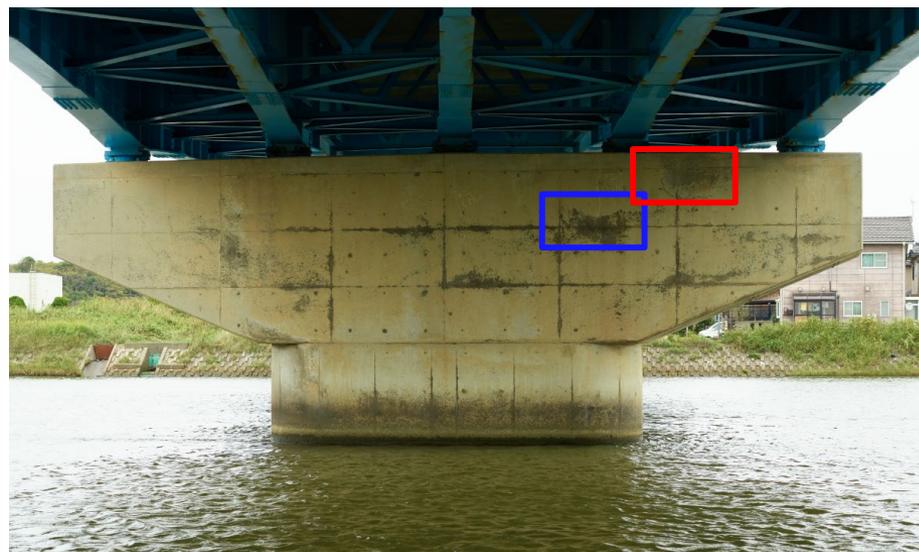
- 浮きが発生している箇所と汚れの箇所を赤外線画像から識別するために、それぞれの箇所の温度の経時変化の特徴を把握。
- 撮影位置を固定して、経時的にコンクリート橋脚の温度の変化を観測。

【撮影時間】 2018年11月 09:30 (10.8°C) ~ 15:20 (12.3°C)

【天気】 晴れ 【1日の気温差】 10.5°C 【撮影距離】 32m

コンクリートが暖まった状態から冷めていく過程での、浮きの箇所(赤メッシュ)と汚れの箇所(青メッシュ)のRGBヒストグラムの特徴を分析

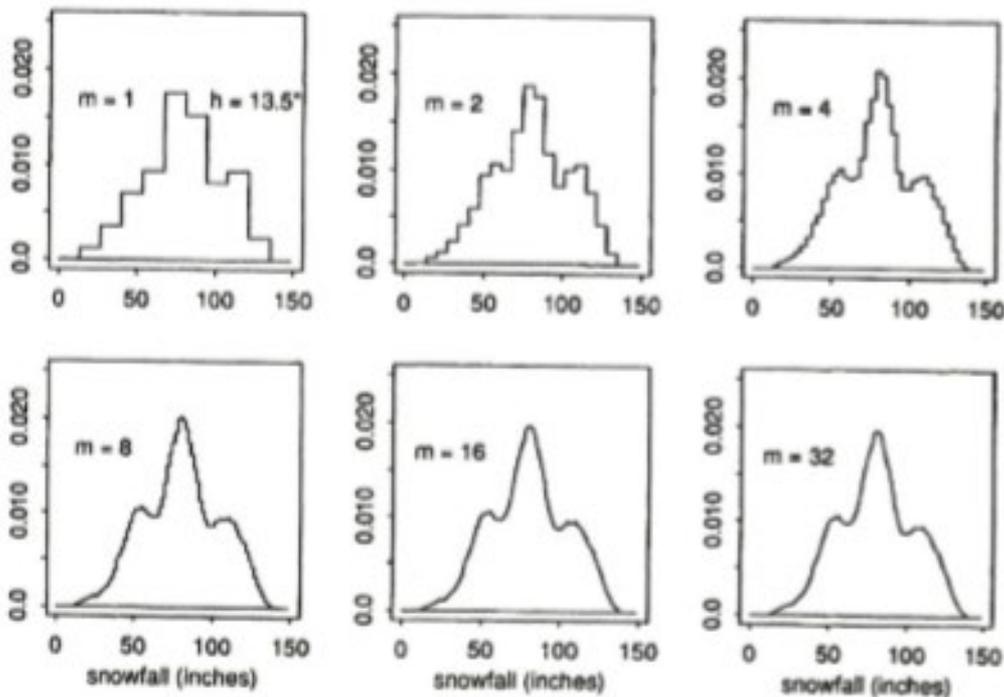
1次元のヒストグラム

ヒストグラムのビンの位置をずらして、重なったビンの値で平均値をとることで、真の分布に近づけることが可能

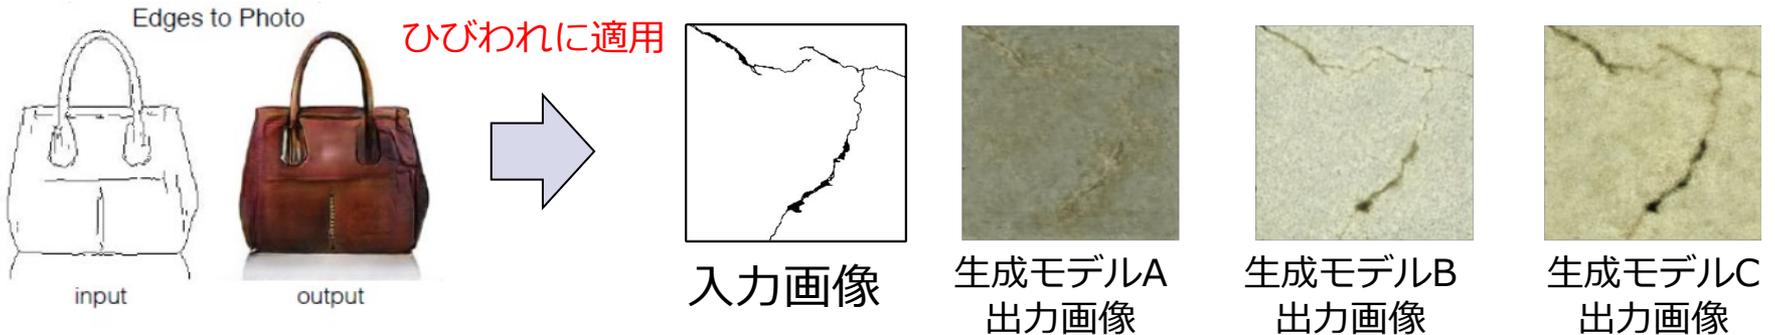
GAN (Generative Adversarial Networks) : 生成モデル

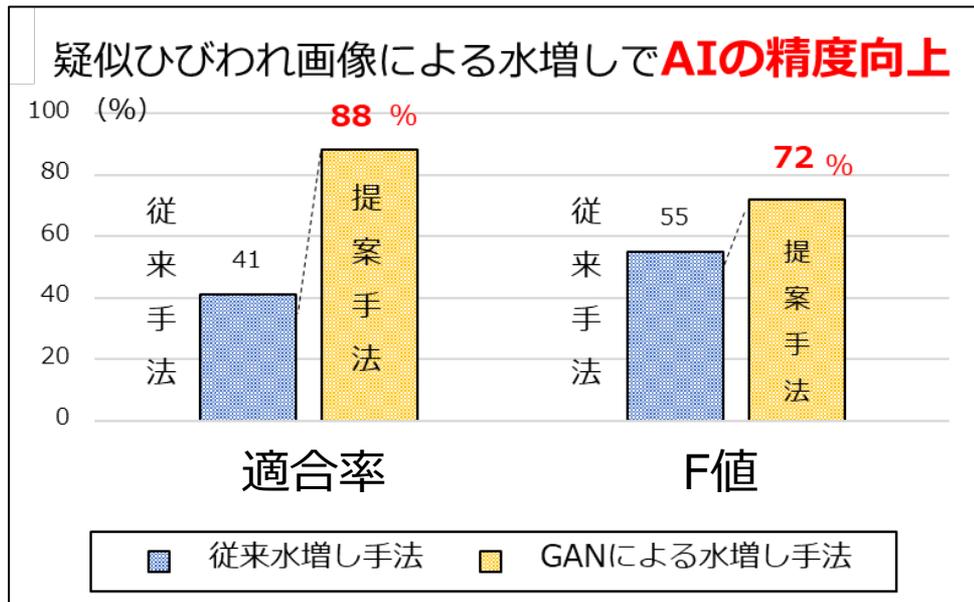
ひびわれ検出精度の比較結果

GANを用いることでコンクリート面の配色やひびわれの黒の濃さや長さなど、様々な特徴が大きく異なる疑似ひびわれ画像を利用できたため、従来手法と比べて47ポイント高い精度が得られた。

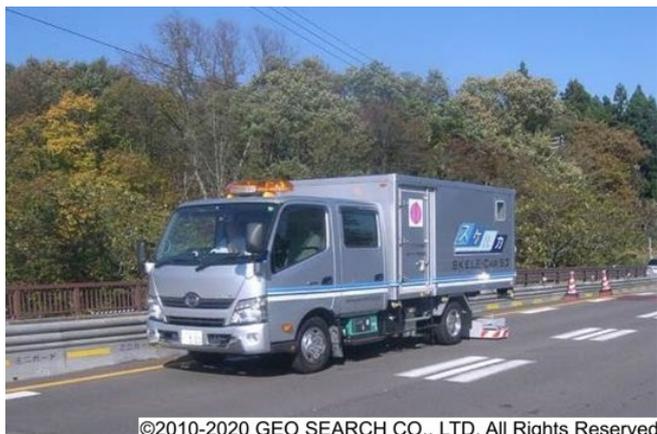
マイクロ波を走行しながら照射し、  
反射応答で内部劣化を診断

反射応答結果（床版表面-上部鉄筋-下部鉄筋）

内部劣化（土砂化・滞水・水平ひびわれなど）を診断

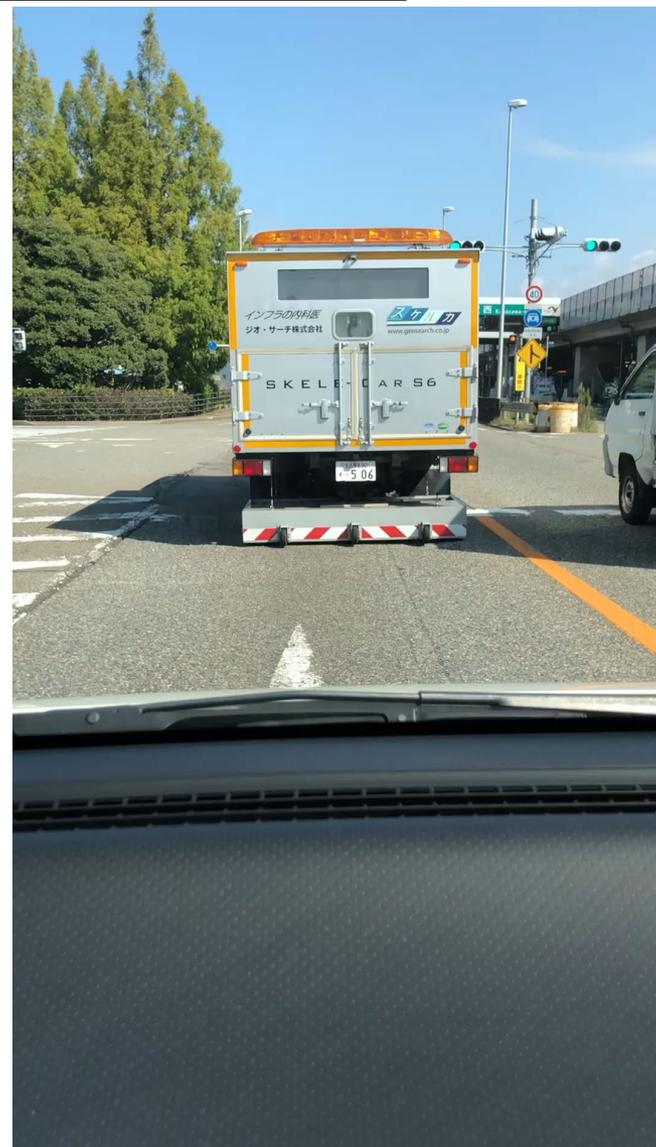
S橋（2車線）の計測様子

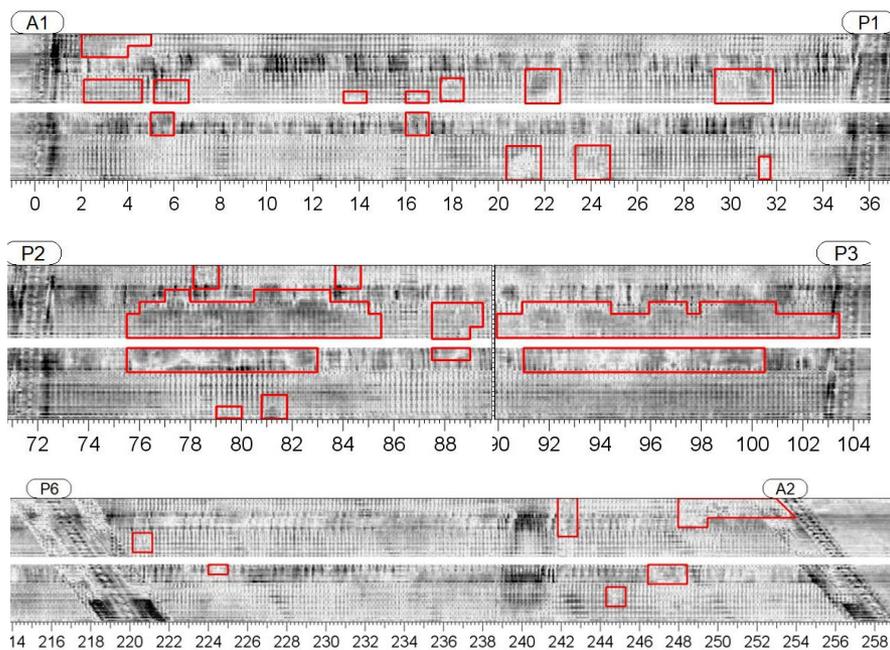
55径間分のRC床版に対してスケルカによる内部劣化の調査を実施

28径間

内部劣化あり

内部劣化の発生位置

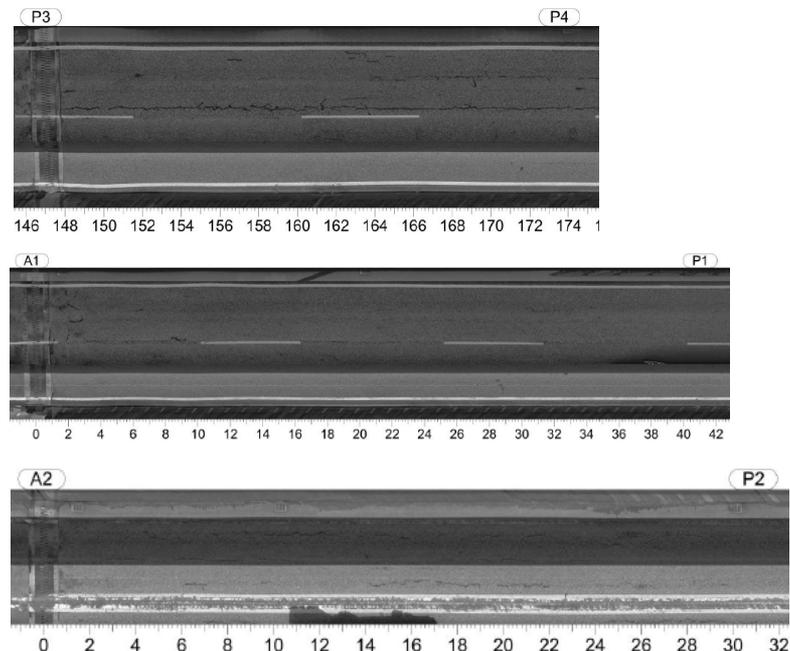
27径間

内部劣化なし

スケルカによって簡易に内部劣化の有無とその範囲を把握することが可能

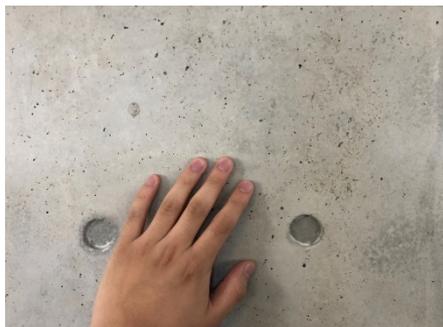
手触り感の表現

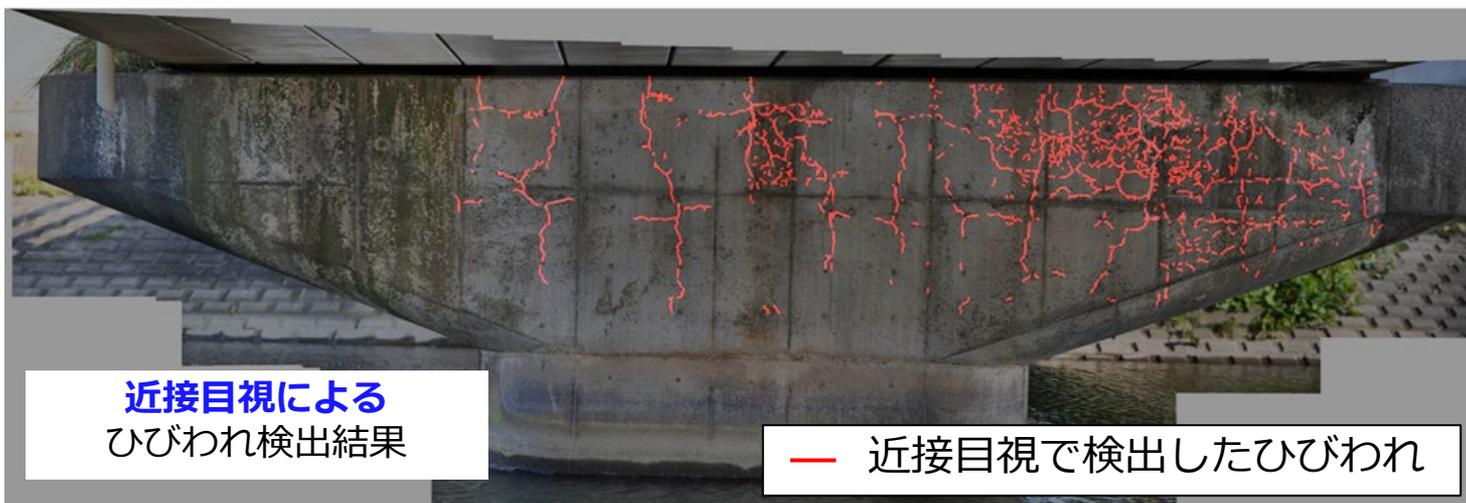
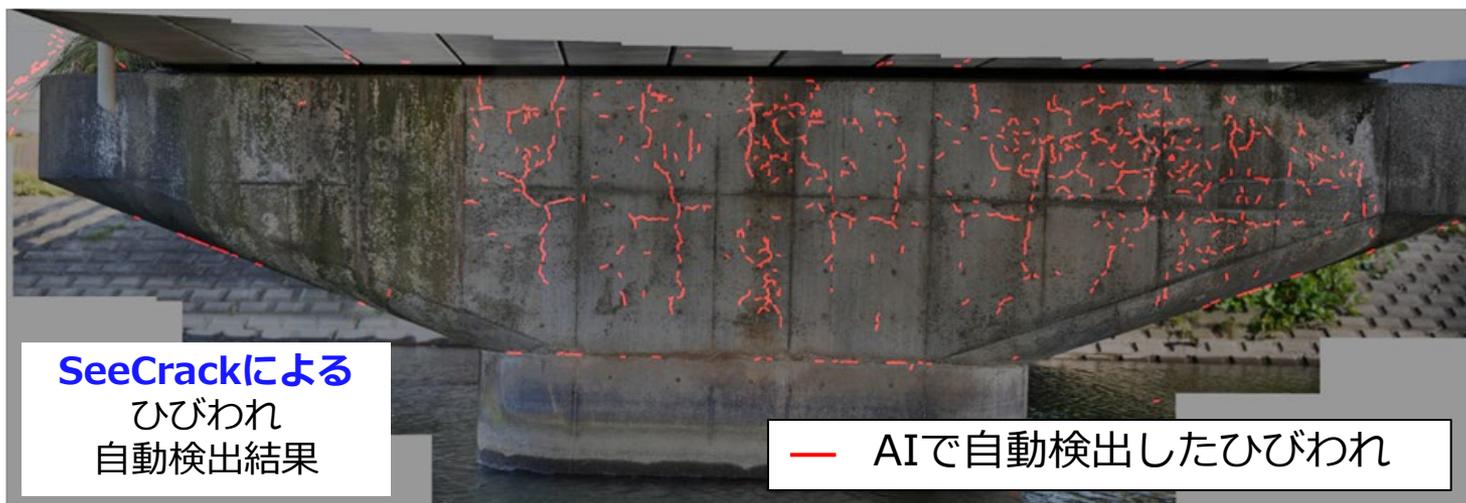
# 点検現場Aにおける実証実験（ひびわれ自動検出結果）

SeeCrackのひびわれ自動検出機能によって近接目視点検で検出されたひびわれの**96%**を**再現**できている。

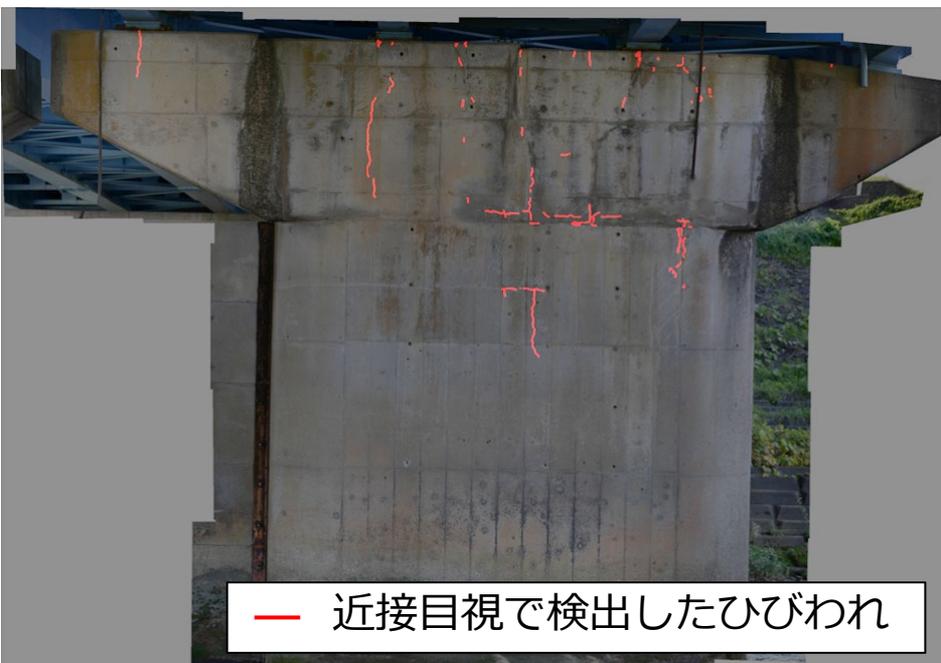
近接目視によるひびわれ検出結果

- SeeCrackのひびわれ自動検出機能によって近接目視点検で検出されたひびわれの**92%**を**再現**できている。
- 過検出の中には、型枠跡や点検対象部位と背景の境界線の検出も含まれている。

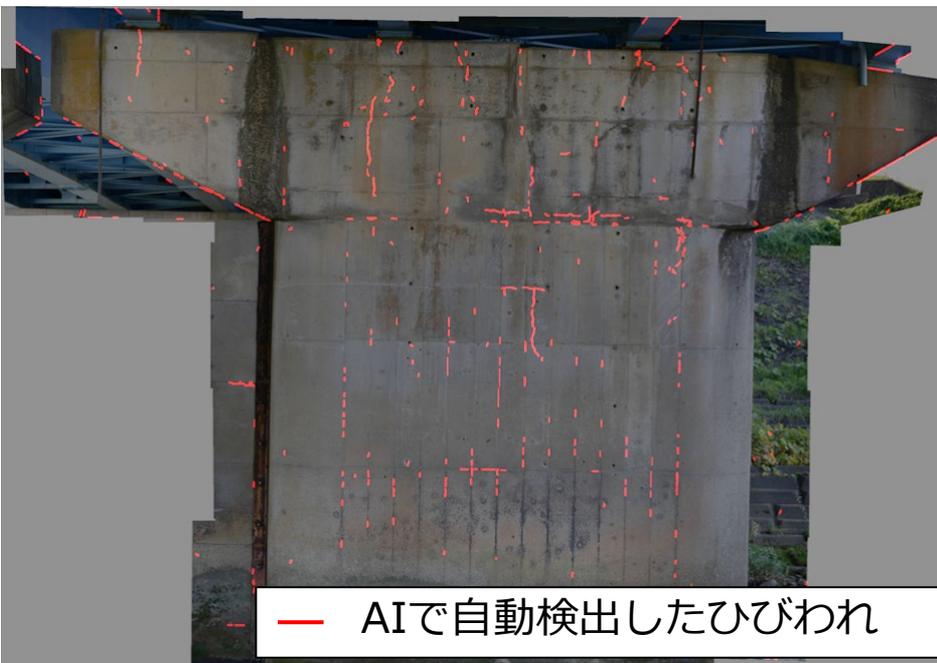
SeeCrackによるひびわれ自動検出結果
