# 土石流の衝突による立木の折損の特徴と 評価についての実験的研究

## EXPERIMENTAL STUDY ON THE BREAKAGE CHARACTERISTICS OF STANDING TREES DUE TO DEBRIS FLOW IMPACT

伊藤 涼<sup>1</sup>・永野 博之<sup>2</sup>・森田 年一<sup>3</sup>

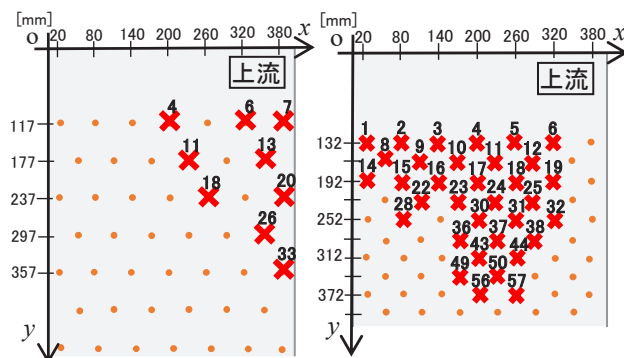
図-6 折損位置 (CASE5)

倒木を敷設したCASE5では，1列目から5列目にかけて折損が見られた．1列目の立木の折損数が最も多く3本で横断方向に $x=200\text{mm}\sim 380\text{mm}$ の区間で折損が見られたが，後列に進むに従い折損が見られる区間が狭まり，折損数は減少した．CASE6では折損の範囲が最も広く，縦断方向に対し $y=132\sim 372\text{mm}$ の広い区間で折損が見られ，1列目から9列目の立木が折損した．横断方向に対しては $x=20\text{mm}\sim 320\text{mm}$ の区間で折損しており，折損は右岸左岸によらず全体的に見られた．CASE9は1列目で5本の立木が折損し，2列目では3本，3・4列目では1本の立木が折損した．横断方向に対し $x=20\sim 290\text{mm}$ の区間で折損が見られ，後列に進むに従い折損した区間が右岸側から中央に向かっていった．CASE10では1列目で2本，2列目で1本，3列目で2本の立木が折損し左岸側で4本，右岸側で1本の立木が折損した．

図-7 に示す CASE6 は実験ケースの中で立木の折損数が最も多い。これは、倒木によるものである。

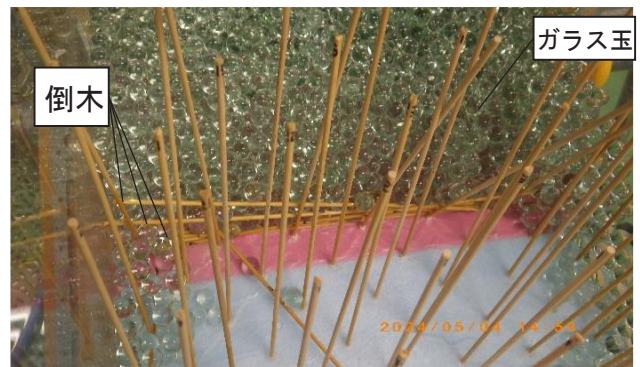
図-12 倒木による堆積 (CASE8)

CASE8 (3mm, 143本, 倒木10本)では土石流が流下すると敷設した倒木が土石流の先端に集まり流下した．倒木は流下方向に対し横断方向の状態で行下し，立木模型の1列目に捕捉され後続から土石流が流下した．土石流は倒木が捕捉された位置で堆積し，その上を高速で越流した．流下後の状態を確認すると図-12の状態では倒木がガラス玉を堆積させる形で停止した．倒木は立木No.1～No.6にかけて9本の倒木が捕捉され，約6cmの高さでガラス玉は堆積した．2波目の土石流を流下させるため，5cmの敷厚でガラス玉を再度敷設した．ガラス玉が既に堆積している箇所では5cm以下の箇所には5cmとなるように敷設を行った．その後清水を供給し，土石流を再度流下させた．

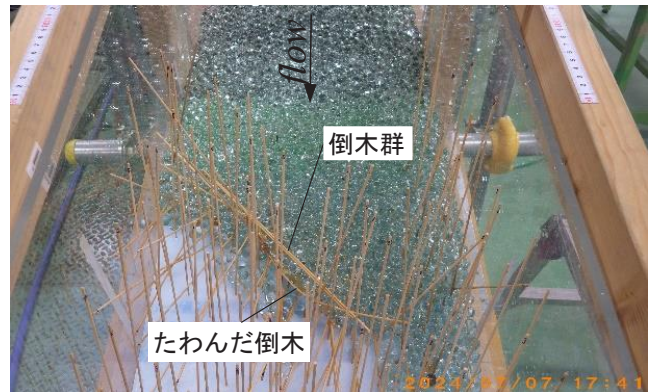
図-13 CASE6の堆積状況

土石流の流下後，CASE2，4，6，8～11の立木模型内ではガラス玉の堆積が見られた．堆積は倒木と折損した立木によってガラス玉がせき止められたことによって発生していた (図-13)．CASE6では土石流の流下後，倒木と折損した立木によってガラス玉がせき止められた．倒木は右岸側から中央にかけて斜めに停止しており，倒れた立木の上に重なる形でガラス玉と共に堆積していた．また，ガラス玉から受ける力によって，一部の倒木にはたわみが生じていた．

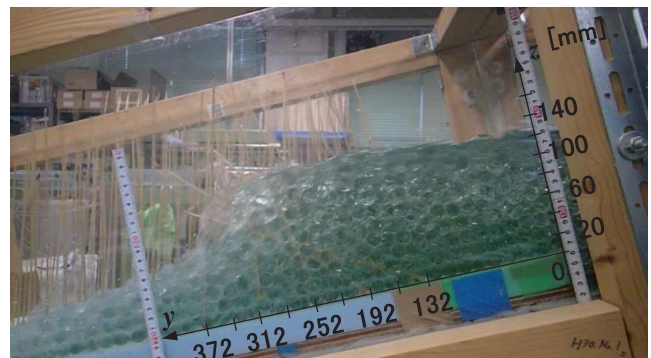
図-14 水路側面の状況 (CASE2)

CASE2の1.5秒後の水路側面の状況を図-14に示す．y軸は流下方向の長さを表しており，z軸は高さ

を表している。また、原点は立木模型の上流端としている。

上流から清水を供給すると波を形成し、下流に流下するにつれ、河床材料を巻き込みながら波高を高くし立木模型内に流入した。模型内に流入すると立木の根元付近では立木による抵抗によって流速が低下し、流入したフロントの一部が堆積した。そこに後続の土石流が流れ込むことで、河床に近い地点では流速が遅く、水面付近では流速が速い流れとなった。底面に近い部分は低速で流下し、その上を後続から流れてきた土石流が越流する形で流れたため、上流と下流では流動深に差が生じた。また、立木の本数が大きいケースや粗度のついた実験ケースでは、本数が 72 本の実験ケースに比べ、流速が底面で非常に遅く堆積が見られた。
