斜面崩壊危険度評価における 赤色立体地図の利用

USE OF THE RED RELIEF IMAGE MAP IN MAKING RISK ESTIMATION OF THE SLOPE FAILURE

Key Words: slope failure, ground information database, risk estimation, risk evaluation score of slope failure

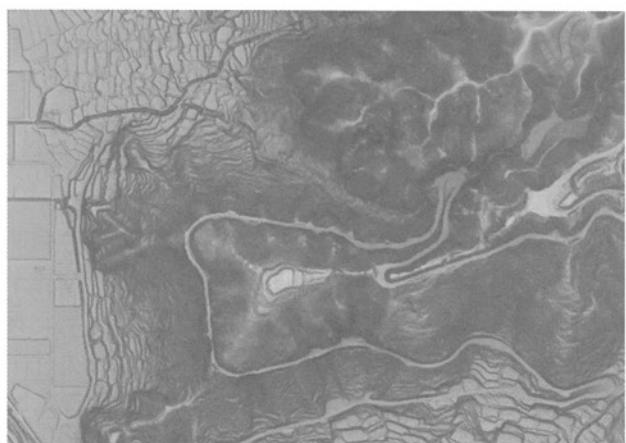
図1-1 赤色立体地図(東手野地区)

では崩壊履歴をより簡便で詳細に判読するため、地表面標高が得られる航空レーザー測量データ(LPデータ)を利用した赤色立体地図(Red Relief Image Map)⁵⁾を用いて崩壊履歴箇所の抽出を行うことを試みた(図1-1)。その際に危険度評価結果と実際の平成24年の崩壊箇所を比較し、赤色立体地図による崩壊履歴箇所の抽出方法の有用性を検討した。

航空写真を用いてきた。しかしこの手法では判読者に経験と技術が要求される。また航空写真では樹木が地表を覆っているため、詳細な地形を判読する事が困難であった。一方、赤色立体地図は数値標高モデルを利用した地形の表現技術である。航空レーザー測量によって得た地表面の座標を用いるため、航空写真では確認できない樹木の下の形状を可視化することができる。そのため、地表面の形状をより正確に得られるので崩壊跡地がより明確に判別できる。

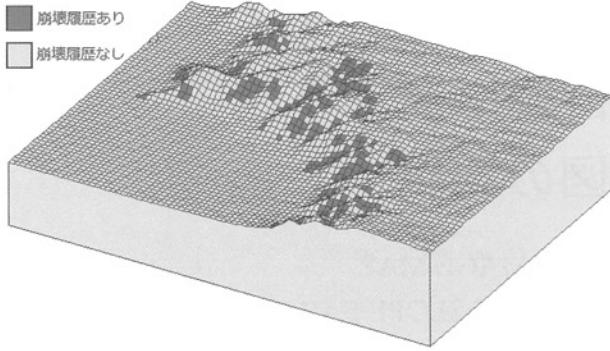
図 1-2 崩壊履歴箇所のデータ

今回は阿蘇カルデラ東斜面地域を例とした。使用したLPデータは、国土交通省九州地方整備局雲仙復興事務所が平成21年度に、熊本河川国道事務所が平成24年度にそれぞれ航空レーザー計測によって取得した1mメッシュ地盤データで、これらから赤色立体地図を作成した。平成21年データにより過去の崩壊箇所を、災害後の平成24年データから平成24年7月の災害による崩壊箇所の抽出を行った。対象地は平成24年7月の災害で多数の崩壊が発生した阿蘇カルデラ東斜面(南北9km×東西4km)とした。赤色立体地図の平成21年データから抽出した「崩壊履歴箇所」を地盤情報システムの表層区分データのその他のアイテム「過去の崩壊・微地形の変化」に50mメッシュ単位で入力した(図1-2)。

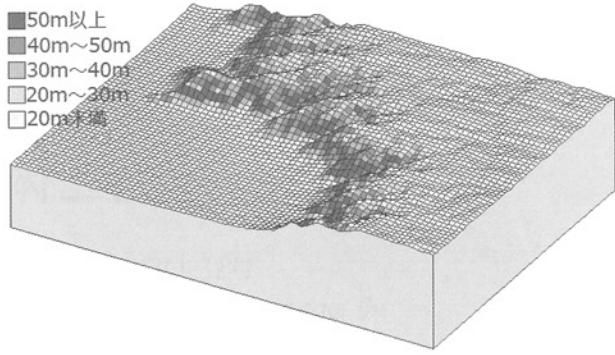
図 1-3 起伏量のデータ

平成24年の実際の崩壊の有無を目的変数に、起伏量・斜面形状・傾斜角・土地利用・表層地質・崩壊履歴・集水面積を説明変数とし、斜面の評価を行った。まず国土地理院基盤地図情報サイト⁶⁾より対象地域の阿蘇市の数値地図10mメッシュ標高データ(緯度・経度を基準としたメッシュデータ)をダウンロードした。この阿蘇市の標高データからX・Y座標に変換して得られた標高を基に、25mメッシュの標高格子点データを求め、起伏量、斜面形状、傾斜角、集水面積のデータを算出した。算出結果の例を図1-3に示す。次に、土地利用データと表層地質データも地盤情報データベースシステムに入力した。土地利用に関しては熊本県環境基本計画環境特性図(1/50,000)⁷⁾、表層地質に関しては阿蘇火山地質図(1/50,000)を用いた⁸⁾。このように7つの説明変数に対して図1-2、

図1-3と同様のメッシュデータを出力する。

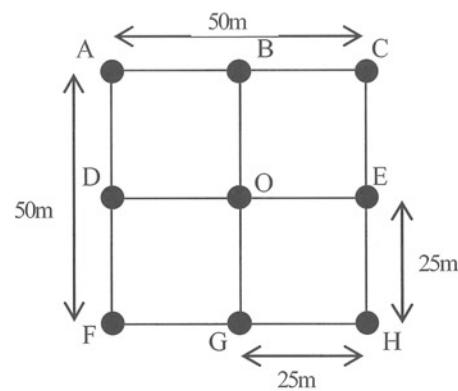
図 1-4 1メッシュの構成

斜面崩壊の要因として考えられる起伏量、斜面形状、傾斜角、土地利用、表層地質、崩壊履歴、集水面積の7つのアイテムのうち斜面崩壊危険度予測システムでは、起伏量、斜面形状、傾斜角、集水面積の4アイテムはDEM(Digital Elevation Model: 数値地形モデル)により算出される。ここで各メッシュは50m×50mであるが、標高データは25m×25mで求められており、1メッシュに9点の格子点データが存在することになる(図1-4)。

各メッシュにおける25m間隔の9つの格子点データ(図1-4のA~H, O)の最大値と最小値の差のこと。

メッシュを取り囲む4つの格子点の標高データ(A, C, F, H)の平均値とメッシュの中心の標高データ(O)との差のこと、斜面の凹凸を示している。

斜面の傾斜角とは、メッシュの隣り合う3つの格子点(例えばABO)で作られる三角形の最急の傾きのこと。その中で最急傾斜角とはメッシュの中心点と、その周辺の8つの格子点とで作られる8つの三角形の中の最大の傾斜角のことをいう。

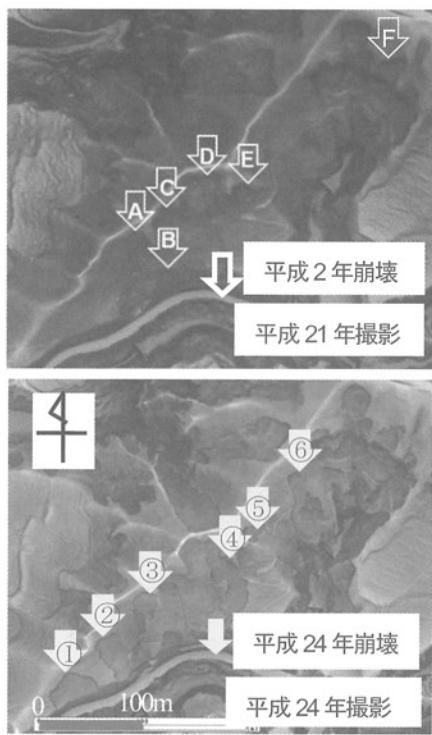
図 3-1 箱石峰地区の赤色立体地図

赤色立体地図を用いて危険度評価を行ったが満足出来る崩壊地的中率を得ることが出来なかった。赤色立体地図を用いて崩壊履歴箇所を抽出したが、図3-1に見られるように平成24年の崩壊箇所と比較すると崩壊履歴箇所の周辺に新たに崩壊が発生していることが分かった。また災害後の現地調査を行った際にも、図3-2に見られるように過去の斜面崩壊箇所の拡大や近辺の崩壊が多く見られた。図3-1と図3-2の符号と数字は同一箇所を示している。(但し図3-1は図3-2の撮影範囲外の箇所を含む。) 平成24年九州北部豪雨において阿蘇地域では崖錐堆積箇所の崩壊や、溪流に沿って過去の崩壊地の近隣が崩壊している箇所も確認出来た。そこで、崩壊履歴箇所の周囲は崩壊跡地地盤が崩落したことで不安定な地形状況にあると考え、近隣箇所も崩壊履歴データとして入力することを検討した。

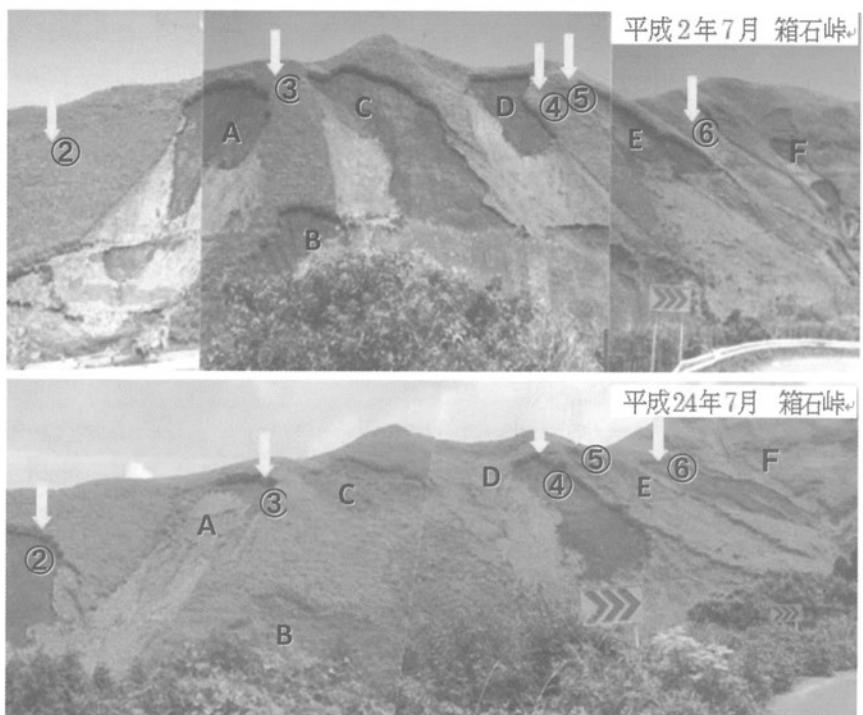
図 3-2 表層崩壊箇所写真(箱石峰)

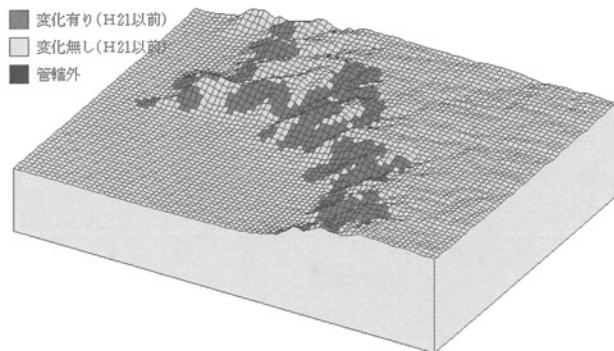
図 3-3 崩壊履歴箇所のデータ(拡大後)

過去に崩壊した斜面の近隣が多く崩壊している点を考慮して、赤色立体地図を用いて判読した結果を斜面崩壊危険度予測システムに入力する際に、今回は崩壊履歴箇所の隣接したメッシュ(50m×50m)も崩壊危険ゾーンと見なして1メッシュ分広く「崩壊履歴有り」のカテゴリ

一として入力した(図3-3).

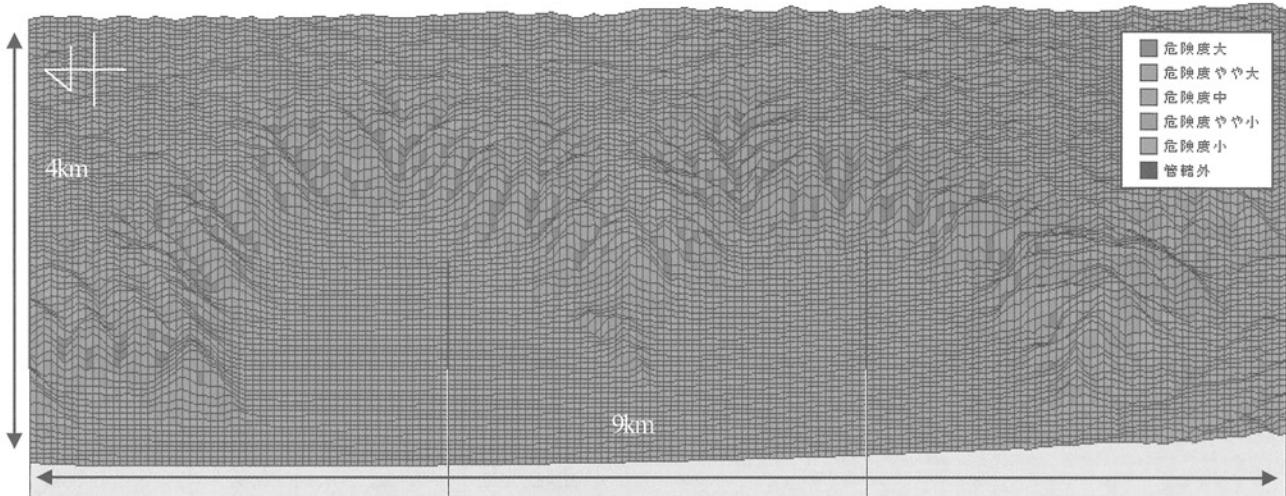
図 3-4 危険度評価結果(東西 4km×南北 9km)

再び斜面崩壊危険度予測システムに新たな危険度評価点数を入力し、危険度評価の結果を算出した。危険度大、やや大、中を危険とし、危険度やや小、小を危険なしとする(表3-2)。その結果、危険箇所のメッシュ範囲が広がった(図3-4)。これは「崩壊履歴：有り」の範囲を崩壊危険ゾーンとして広げたことで、前回危険であると評価されたメッシュの周囲の危険度が増したためである。この結果からも、崩壊履歴はアイテムの中でも斜面の危険度に大きく影響することが分かる。

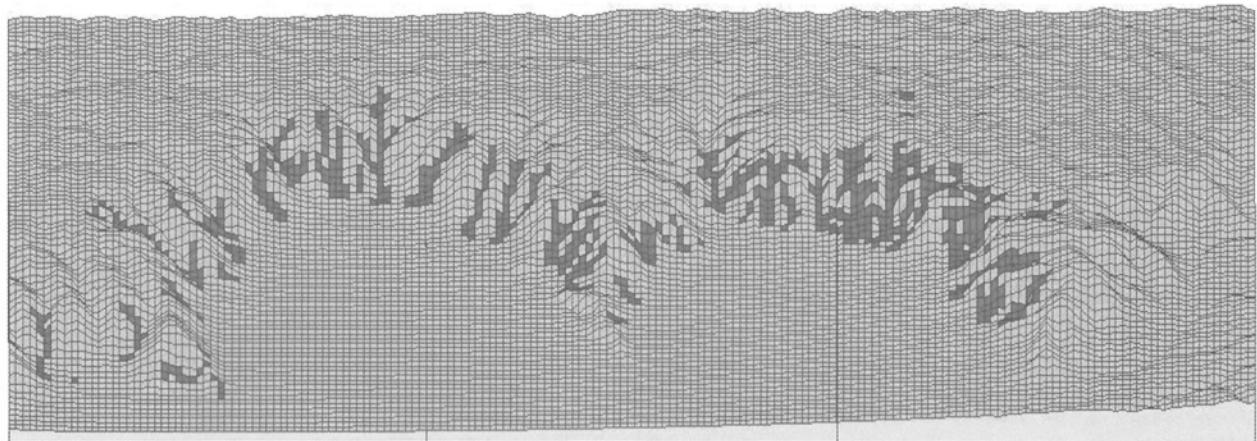
図 3-5 実際の崩壊(東西 4km×南北 9km)

崩壊危険ゾーンを設定したことでの危険度評価的中率はやや下がったが崩壊地的中率は大きく向上した。これは危険ありと評価したメッシュが増えたことで実際に平成24年に崩壊した箇所(図3-5)の7割を危険ありと評価できたということである。その分平成24年に崩壊していな
