表層崩壊危険斜面における空中電磁探査解析と 地下水位の変動に関する研究

A STUDY OF THE RELATIONSHIP BETWEEN THE AIRBORNE
ELECTROMAGNETIC SURVEY AND THE FLUCTUATION OF GROUNDWATER
LEVELS AT THE SHALLOW LANDSLIDE DANGER SLOPES

Key Words: airborne electromagnetic survey, shallow landslide

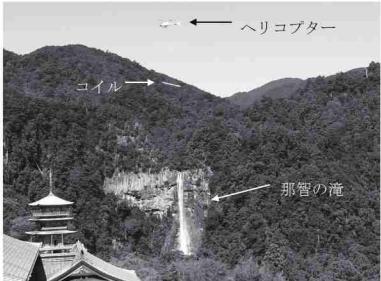
写真-3 那智川流域での空中電磁探査の
測定状況

に反応して発生する地盤からの磁場を受信コイルで計測することで斜面内部の比抵抗を測定する探査手法である。異なる周波数帯域の電磁波を用いることによって、異なる深度の斜面内部の比抵抗を同時に測定できる。効率的かつ低成本、短期間で広範囲の地盤の情報が推定できる探査手法であり、那智川流域では平成24年に実施されている。空中電磁探査で取得する比抵抗 ($\Omega \cdot m$) は体積含水率 (=間隙率 × 饱和度) と粘土の含有量を反映していることから、比抵抗の変化は地下水や地質状況の変化を示している（図-3、写真-3）。

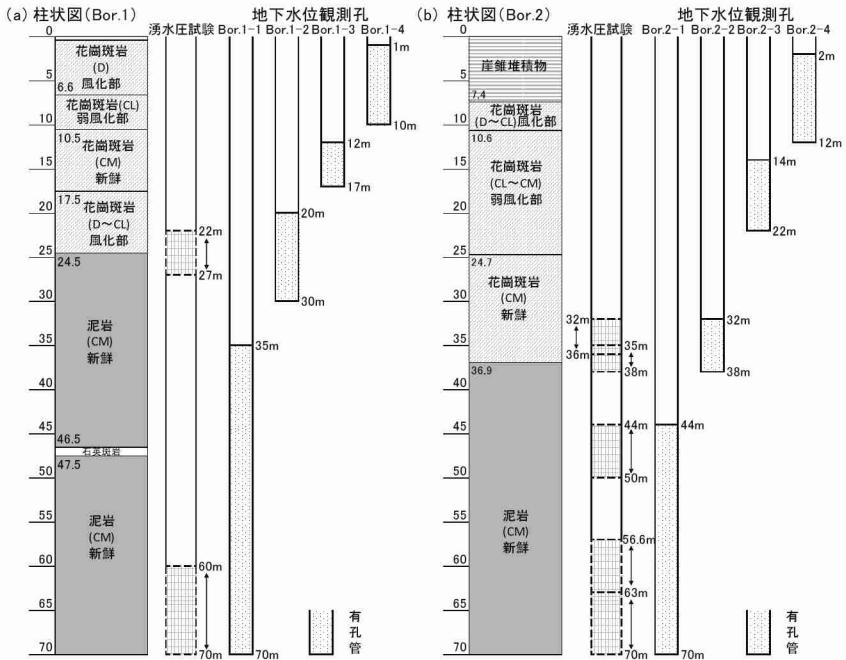
図-4 ポーリング柱状図・湧水圧試験及び地下水位観測孔設置状況 ((a) : 右岸, (b) : 左岸).

図中の矢印は孔内湧水圧試験実施区間を示す。

界を貫入したボーリング孔において地下水位の観測を実施し、降雨時の水位変動の観測を行った。右岸側斜面においては平成29年1月から平成30年3月にかけて、左岸側斜面においては平成29年10月から平成30年3月にかけて観測を実施した。それぞれの斜面において、ボーリングコアから花崗斑岩内には風化により亀裂が発達した区間と、亀裂の無い区間が存在していることから、花崗斑岩に3深度、熊野層群に1深度の地下水位の観測を行った。深度別の地下水位の変動を捉えるため、それぞれの調査地点において4孔ずつの地下水観測孔を設置した。地下水観測の対象層にはストレーナ（有孔管）を設置し、対象より上位は無孔管として上位層からの地下水が流入しないよう遮水した。ボーリング柱状図、湧水圧試験の試験区間、及び地下水位観測の対象区間を図-4に、地下水観測孔の設置状況を写真-4に示す。

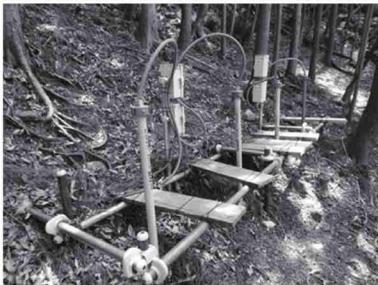
写真-4 地下水観測孔設置状況 (Bor. 2)

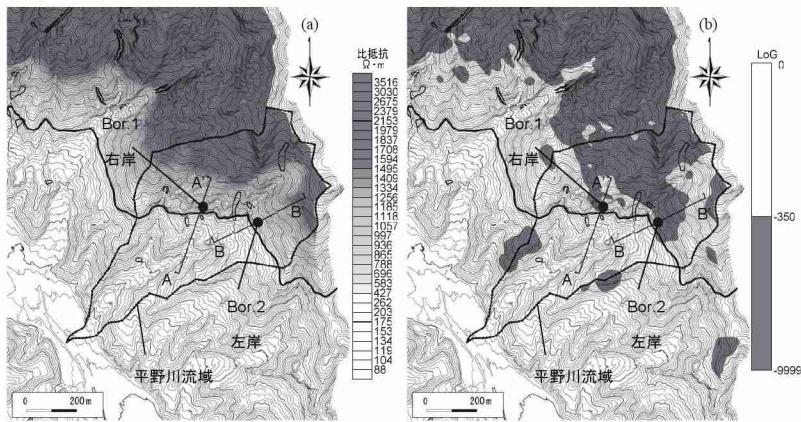
図-5 空中電磁探査結果. (a) 表層 140kHz の比抵抗平面図,

(b) 比抵抗解析平面図(比抵抗値の急変部の分布)

空中電磁探査による比抵抗分布と比抵抗解析結果を図-5, 6, 7 に示す。図-5 (a) の比抵抗平面図は測定周波数 140,000Hz での比抵抗の測定結果で、今回使用した空中電磁探査システムでは最深部の探査結果であり、地表から深度 5m 付近の比抵抗分布を示している。また、図-5 (b) の比抵抗解析平面図は深度方向の比抵抗変化率が大きい領域を示したものであり、本研究では LoG 解析⁵⁾と呼ばれる空間フィルタを使用して算出した。図-6 は崩壊が多数確認できる斜面（右岸）、図-7 は崩壊が発生していない斜面（左岸）の、各々ボーリング地点を通過する断面での比抵抗分布と比抵抗解析結果を示している。

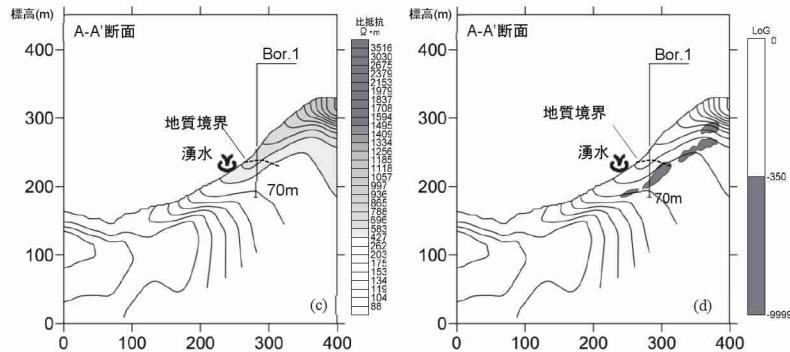
図-6 図-5 中 A-A' 断面図. (c) 比抵抗分布, (d) 比抵抗解析結果（深度方向の比抵抗急変部の分布）

崩壊が多数確認できる斜面（右岸）の比抵抗解析結果（図-6(d)）では、比抵抗変化率の大きい領域は途中で途絶している。一方、崩壊が発生していない斜面（左岸）の比抵抗解析結果（図-7(f)）では、比

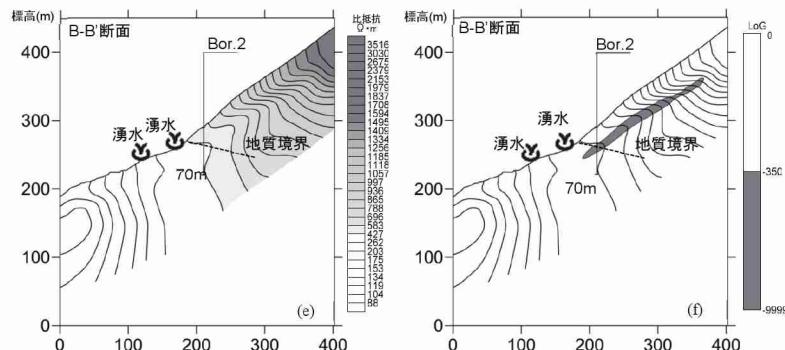
図-7 図-5 中 B-B' 断面図. (e) 比抵抗分布, (f) 比抵抗解析結果（深度方向の比抵抗急変部の分布）

抵抗変化率の大きい領域は連続している。

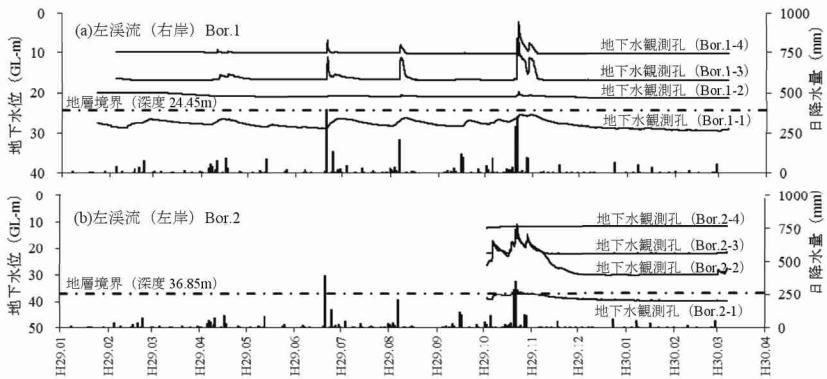
図-8 各斜面の地下水位変動。(a) 崩壊が多数確認できる斜面 Bor.1 (右岸),

(b) 崩壊が発生しなかった斜面 Bor.2 (左岸)

各斜面の地下水位の観測結果を図-8 に、孔内湧水圧試験の結果一覧を表-1 に示す。右岸・左岸とともに花崗斑岩層の地下水位は降雨に対する応答性が高いが、泥岩の地下水位は花崗斑岩層に比べ応答性が低い。Bor.1 では花崗斑岩層内において各層に独立した水位が存在していることが確認でき、降雨に対して鋭敏に反応し速やかに低下する様子が確認できるが、花崗斑岩層と泥岩の地層境界付近の地下水位については降雨に対してほとんど反応していないことが確認できた。

一方、Bor.2 においては、花崗斑岩層と泥岩の地質境界付近の地下水位は降雨に対し鋭敏に反応し、花崗斑岩層内の水位も地層境界付近の地下水位の上昇に伴い一体となり変化している状況が確認できる。このことから花崗斑岩層内の透水性がかなり高いことが推察され、崩壊が多数発生した斜面（右岸）と
