バイブレータ位置特定技術の開発と現場実証結果の報告

東急建設(株)	正会員	○作田	大幸
東急建設(株)	正会員	金子	龍之介
東急建設(株)	正会員	鎌田	美佳
東急建設(株)	正会員	前田	欣昌

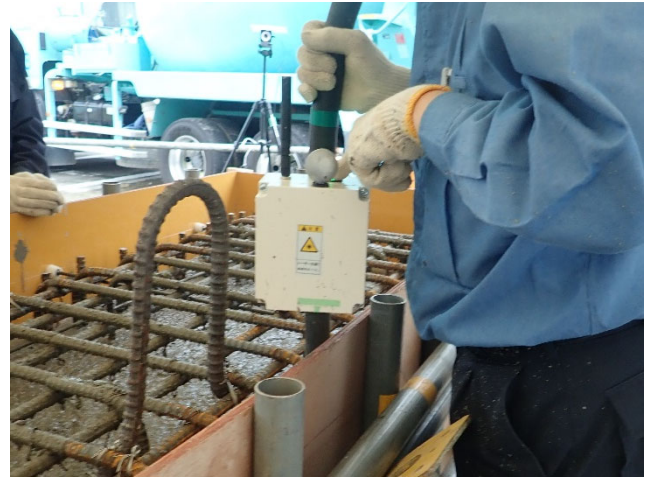
写真-1 バイブレータ位置計測システム

生コンクリート打設において、バイブレータが正しい位置および深さで使用されていない場合、締固め不足によるジャンカや打重ね位置のコールドジョイントなどの品質不良が生じる恐れがある。特に作業高さが高いほど、コンクリート内に挿入するバイブレータが必要な深さに達しているかを正確に判断することは難しい。このような締固め不足による品質不良を抑制することを目的として、バイブレータ締固めの平面位置および深さをリアルタイムに計測し、その位置をタブレット等で3次元的に表示、確認する方法を開発した(写真-1 参照)。本稿では、技術の概要としてバイブレータ位置特定方法や締固め管理および打重ね管理方法の説明、および実際の現場で実証実験を行った結果を報告する。

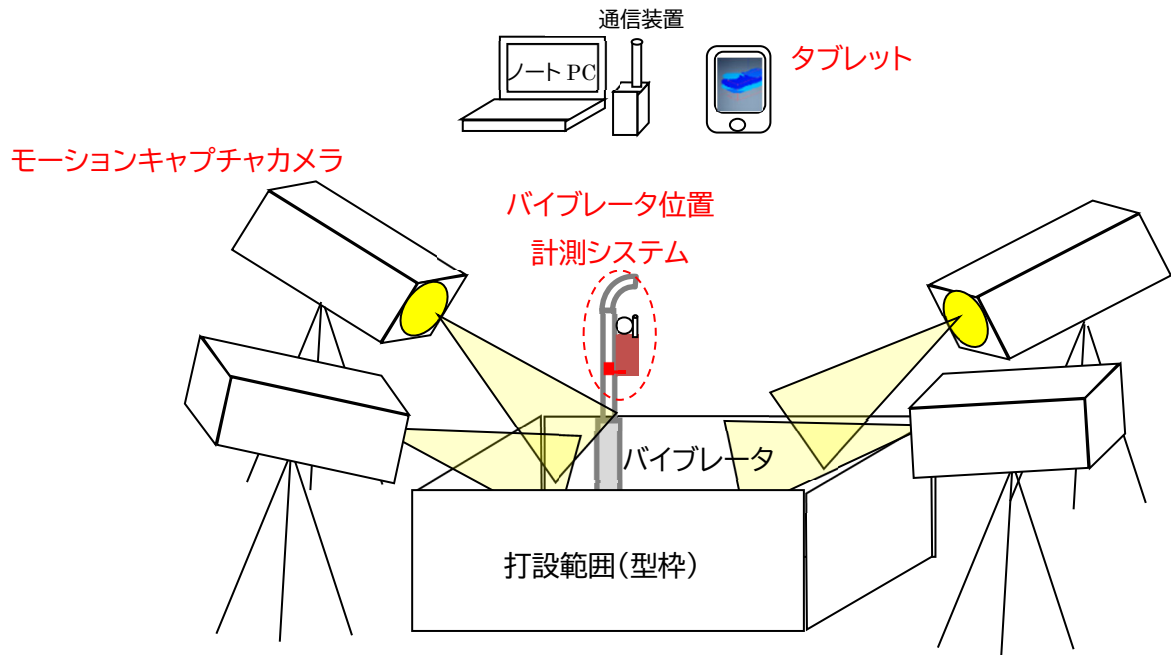
図-1 パイプレータ位置計測状況の全体図

バイブレータの締固め位置を特定する方法として、a) バイブレータ位置計測用のモーションキャプチャカメラとマーカー、およびb) コンクリート打設面計測用のレーザー距離計を用いた計測システムを開発した。バイブレータ位置計測状況の全体図を図-1に、計測システムの構成を図-2に示す。図-1のように打設範囲の周囲にモーションキャプチャカメラ3台以上を死角なく設置し、さらに球形のマーカーを装着した計測システムをバイブレータのホースに取り付けることで、コンクリート締固め時にマーカーをモーションキャプチャカメラが視認してマーカーの3次元座標を取得するものである。ここで、3次元座標とは型枠のある点を原点に設定した時の相対座標を示す。

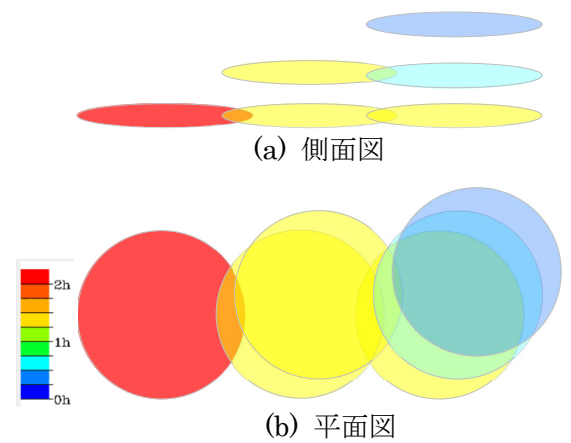
図-5 打重ね管理のイメージ図

打重ね管理のモニター表示によるイメージ図を図-5に示す。打重ね管理画面では、締固め完了と判断されたコンクリート打設面を円形で表示し、締固め完了直後は青色で表示される。その後、時間経過とともに寒色系から徐々に暖色系に色が変わり、許容打重ね時間となる2時間を超過すると赤色で示すようになる。時間経過によって色が変わっている箇所の上に新規のコンクリートが締固められると色の変化が停止する。この円形の締固め範囲が許容打重ね時間を超過する赤色で表示されなければ、許容時間内に打ち重ねられていることを示す。実際の打設時では、暖色系に色が変わったら許容打重ね時間を超過する警告であり、当該箇所を優先して打ち重ねることで品質不良を防止することができる。

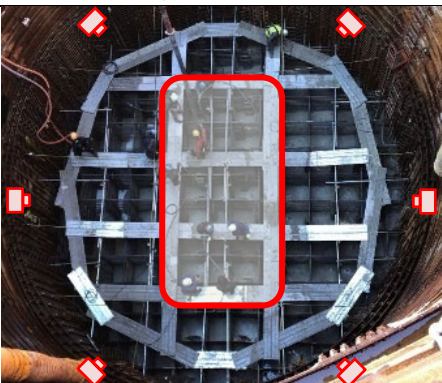
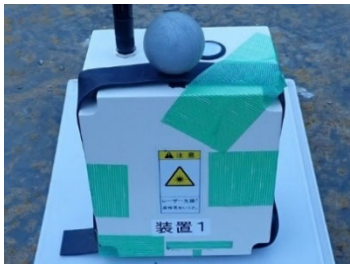
計測範囲	対象エリア，およびカメラ配置	使用カメラ	使用マーカ
1 回 目	大口径深礎 中央部

PrimeX13×6台

視認距離12.2m	・球体マーカ

計測システムの実用化に向けて抽出した課題を検証するため、大口径深礎を対象に実証実験を実施した。対象の深礎基礎の直径は14m、打設高さは2mで、50cmを4層に分けて打設した。実証実験は日にちを分けて2回行っており、1回目の実験結果をもとに2回目の実験内容を修正した。1回目と2回目の実験内容の比較を表-1に示す。1回目は使用カメラとしてPrimeX13（アキュイティー株、視認距離12.2m）計6台を、打設範囲全体を俯瞰で見下ろすように設置し、マーカータイプは球体マーカーを使用した。この条件でデータの取得可否を事前に確認したところ、外周部にてマーカーの検知が難しい箇所が確認されたことから、1回目の実験では中央部を対象に計測を行った。2回目の実験では外周部での計測が可能となるように、より視認距離の長いPrimeX41（視認距離40m）計4台に変更、および自発光タイプのマーカーに変更して計測を行った。自発光マーカーは自ら赤外線を照射しそれをモーションキャプチャカメラが視認するため、球体マーカーよりも認識されやすい特徴がある。

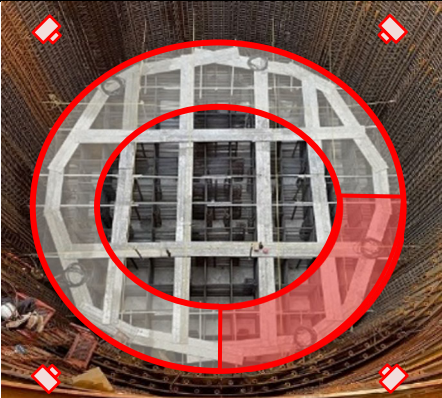
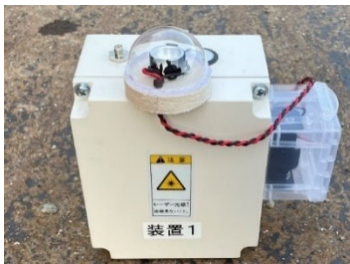
2 回 目	大口径深礎 外周の一部

PrimeX41×4台

視認距離40m	・自発光マーカ

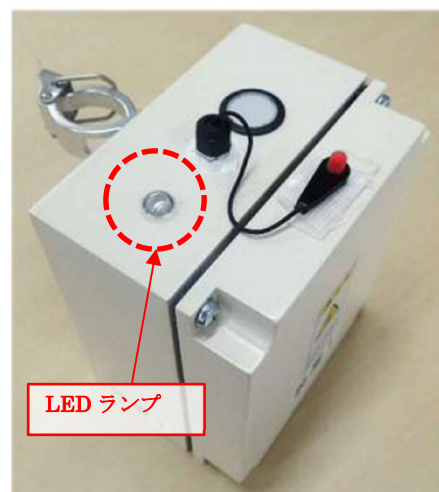
図-10 LEDランプの追加

計測機器にLEDランプを追加し、計測時の条件によって以下3種類の色で点灯させる機能を追加した。

- ①赤色：遮蔽物によりカメラがマーカーを視認できないケース
- ②橙色：バイブレータが動いて許容範囲外に移動したケース
- ③緑色：①②の問題が発生せずに締固め時間が経過したケース

LEDランプ点灯により状況を通知することで、マーカーを視認できていないなど計測時のエラーを減らすことができ、また緑色の締固め完了の合図を点灯させることで作業者が次の締固め箇所へ移動するための判断がしやすくなる。

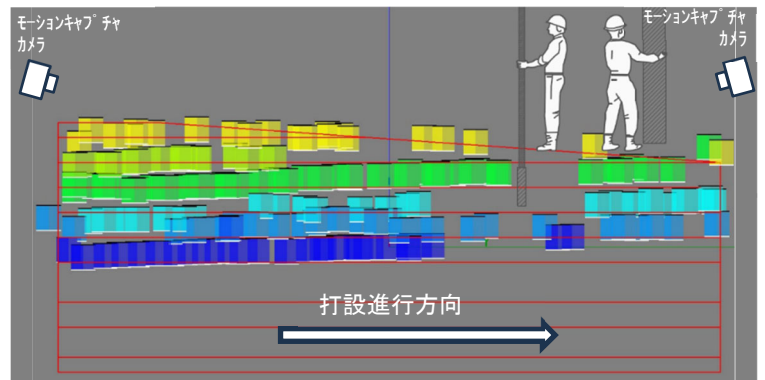
図-15 打設状況
