土木学会平成29年度全国大会
研究討論会 研-16 資料

巨大地震・津波に対し水循環施設は どう備えるべきか

地震工学委員会

巨大地震・津波に対し水循環施設はどう備えるべきか

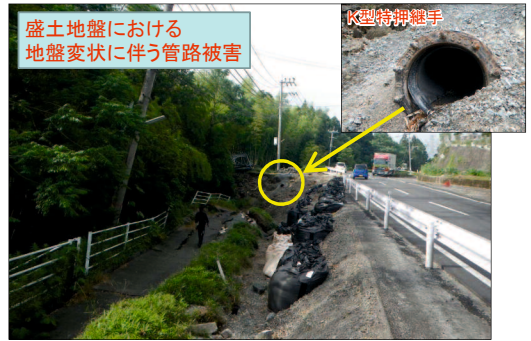
地盤変状箇所での埋設管路被害

盛土地盤における地盤変状に伴う管路被害

K型特伸継手

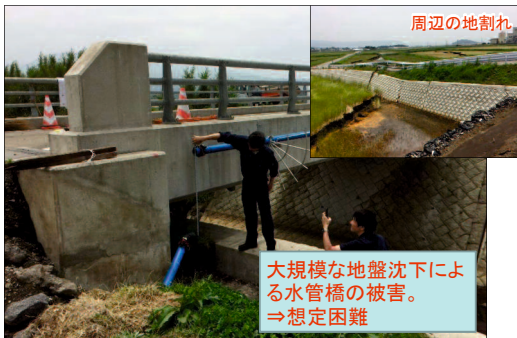
水管橋の被害・配水管

周辺の地割れ

大規模な地盤沈下による水管橋の被害。
⇒ 想定困難

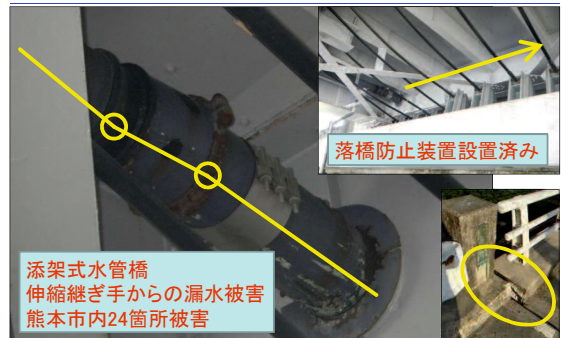
水管橋の被害・橋桁移動による添架式水管橋の被害

落橋防止装置設置済み

添架式水管橋
伸縮継ぎ手からの漏水被害
熊本市内24箇所被害

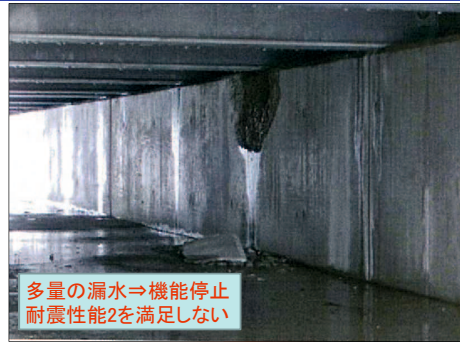
ステンスレパネルタンクの被害(2)

多量の漏水⇒機能停止
耐震性能2を満足しない

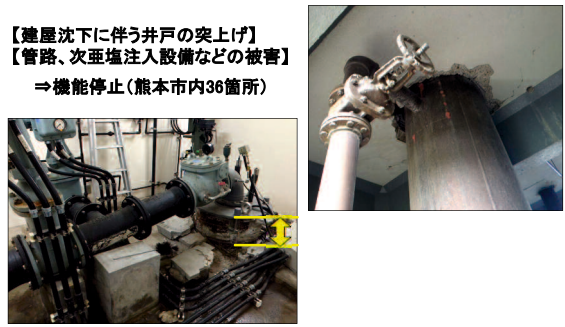
配水場周辺の水源地被害状況

【建屋沈下に伴う井戸の突上げ】
【管路、次亜塩注入設備などの被害】
⇒機能停止(熊本市内36箇所)

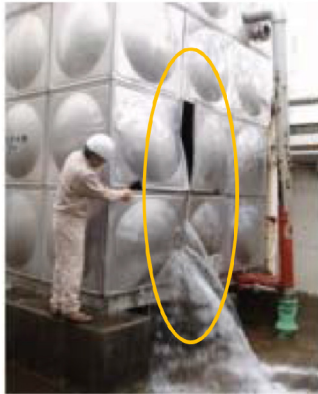
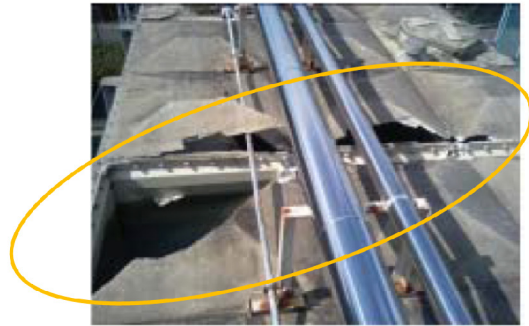
図-1 2011年東北地方太平洋沖地震（気象庁 $M_w=9.0$ ）における給水タンクの被害例

(a) On-ground stainless tank
(Tsukuba, Ibaraki Pref., 1985)

(b) On-ground FRP tank (Sendai, 1988)

(a) ステンレスパネル地上水槽側板のバルジング振動に伴う動液圧による被害

(b) FRPパネル地上水槽天板の貯水のスロッシングに伴う波頭衝撃圧による被害

図-1、図-2に最近の東日本大震災と熊本地震におけるこでら2種類の振動応答性状による水槽の被害例を示す。
