第8回 河川堤防技術シンポジウム

論文集

公益社団法人 土木学会 地盤工学委員会 堤防研究小委員会

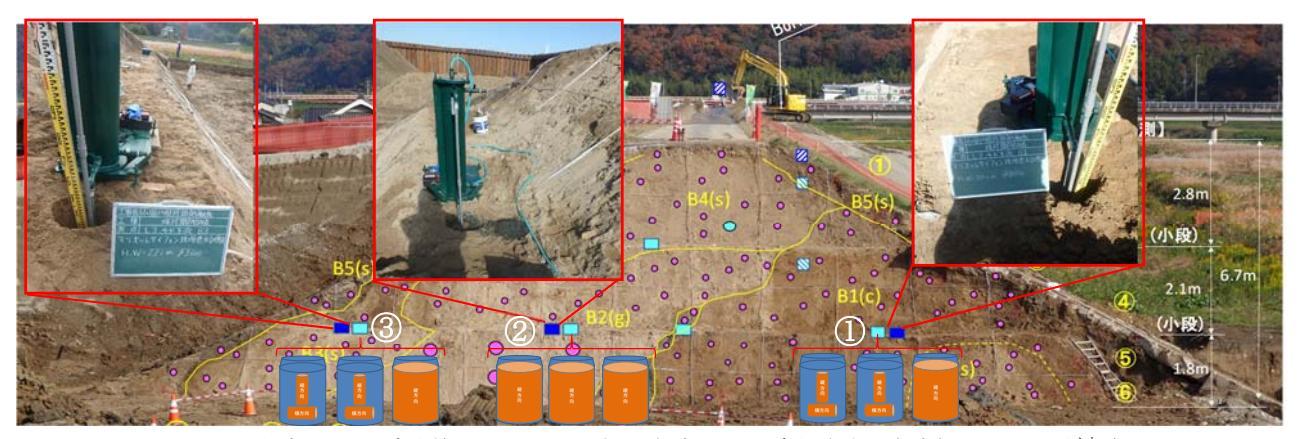
図1 左岸 3.4kの破壊箇所における開削調査時の現場透水試験の実施個所と状況 6^{を加工}

右岸 0.6k は粘性土堤体であるが、砂礫が層状に狭在しており⁵⁾、その影響で現場透水係数も粘性土とは大きく異なる 高い値となっている。右岸 0.6k①の試験においては、しばらく定常状態となり表1に示す透水係数が求められたものの

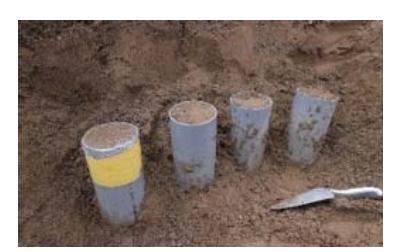
図 5 成形イメージ

採取試料は塩ビ管のまま一旦凍結させてから、室 内透水試験用の供試体に成型した。今回は、供試体 レベルでの透水性の異方性を検討するために、図 5 に示すように一つの塩ビ管から縦方向と横方向の二 つの供試体を成型することを試みた。その手順を写 真2に示す。はじめに、供試体周囲の塩ビ管に切れ 目を入れて切断し,凍結試料を丁寧に取り出す。そ の凍結試料を先端から12cm部分で切断し、2つに分 ける。これらをそれぞれ特殊加工した供試体成型用 旋盤機にて、試料を回転させながら、鋭利なビット で周囲を削り, 直径 5 cm, 高さ 9 cm ほどの円柱供試 体に成型する。この特殊旋盤による方法は、凍結し た状態のまま数分で成形できるため、ドライヤーや ヒートガンで周囲を徐々に融解させながら削る成形 方法とは異なり,乱れの誘発が極めて少ない。同じ 箇所で数本の試料をサンプリングしているため、上 記のように縦横2本の供試体を成形した場合,比較 のために塩ビ管1本分の凍結試料をそのまま供試体 として用いた室内透水試験も実施した。その際に は、周面を削ることなく端面成形のみ施した。な お、礫分が多い箇所で採取した試料においては、成 形時に破損する恐れがあるために、凍結試料を切断 せずに、そのまま1本の供試体として透水試験を実 施した。

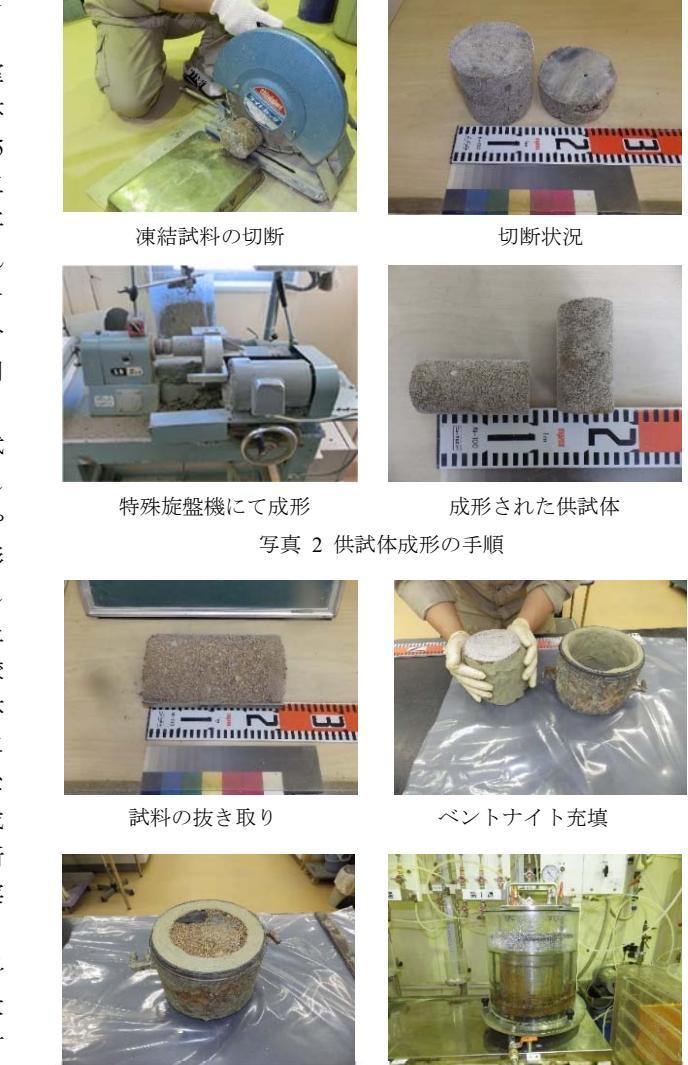
写真 3 室内透水試験の手順

透水試験は,直径 15 cmのモールド内に凍結試料 を設置して実施するが,モールドと供試体の間に大 きな隙間が生じるために,供試体の周囲に低透水材 料であるベントナイトを充填した。試験の流れを図 3 に示す。図 3 は,塩ビ管を切断していないそのま まの供試体の事例であるが,縦横 2 本の直径 5 cmの

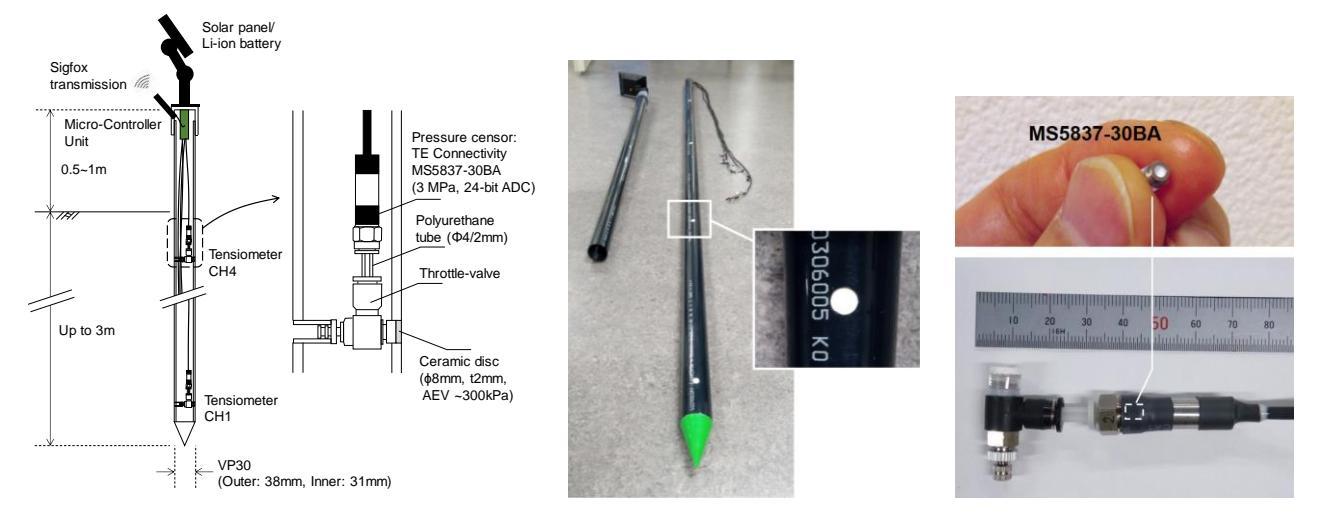
図-2 新規開発したマルチチャネルテンシオメータ

テンシオメータの圧力センサには極めて小型の TE Connectivity 社製 MS5837-30BA(絶対圧容量 3MPa、24-bit デジタ ル AD 変換器内蔵)を組み込み、スロットルバルブを介してテンシオカップと接続した(図-3)。スロットルバルブの T 型の形状とバルブねじの伸長を利用することでテンシオメータを塩ビ管 VP30(外径 38mm)に内側から引っ掛ける構 造とした。このテンシオメータユニットは、損傷・故障の際には管を引き抜いて交換することができる。セラミックデ ィスクは直径 8mm、厚さ 2mm、空気侵入値約 300kPa であり、テンシオメータとしての応答時間(間隙水圧-20kPa 計測 時に瞬間的に浸水させ、0kPa まで計測値が増加するのにかかる時間と定義)は 20~60sec 程度である。ユニットは完全 防水・耐圧であり、堤内水位が上昇し、塩ビ管内部が水で飽和しても機能上の問題はない。なお、MS5837-30BA は温度 計測機能も内蔵されており、寒冷地においては凍結による破壊を診断・同定することができる。 ② データロガー・LPWA 送信機

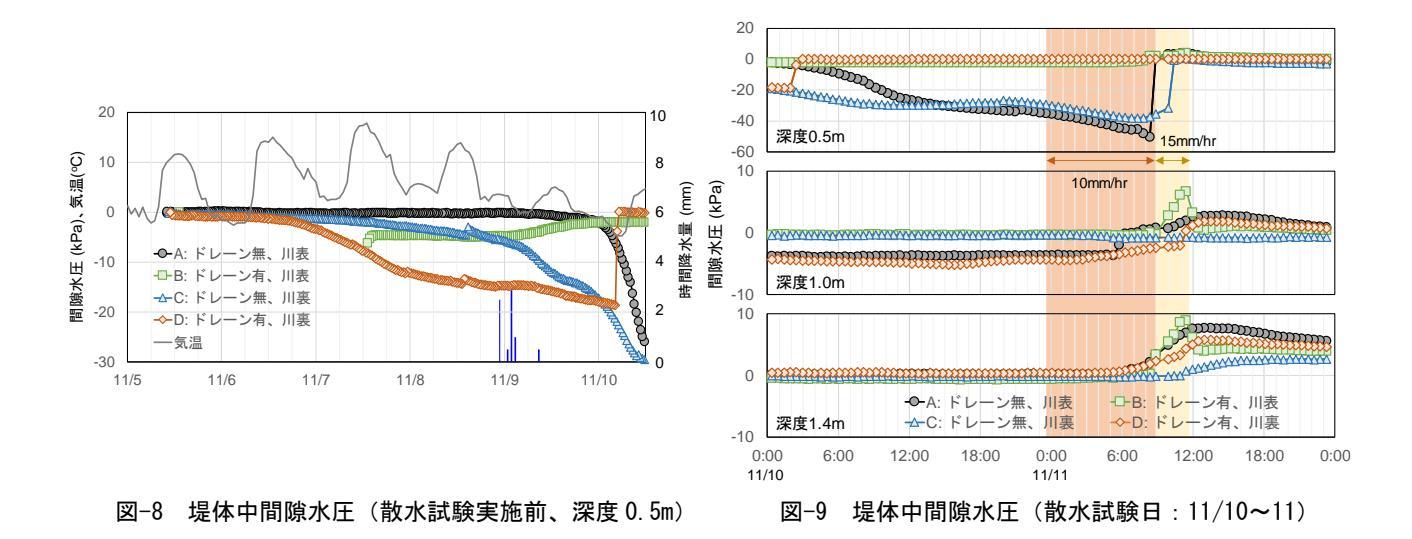
散水試験前後の堤体内間隙水圧の観測結果を図-9 に示す。先述のように試験開始時はホース内の水が凍結するなど厳 しい寒気に見舞われ、地表も一部凍結しているようであった。このことにより、散水履歴と間隙水圧応答は整合性が見 られず、間隙水圧増加が始まったのは、ドレーン無し区間で翌 5:30~8:30 (A:川表側)・翌 10:00~11:00 (C:川裏 側)、ドレーン有り区間で翌 5:00~10:00 (B:川表側)・翌 4:00~6:00 (D:川裏側)であった。これは地盤凍結に加え、 初期の散水が地表面で凍結し、翌朝に融解するまで浸透を抑制してしまったことの影響があると考えられる。

興味深いのは、ドレーン無し川表側(ロッド A)において、浅部(0.5m)が深部(1.0m、1.5m)よりも遅く応答して いることである。当該箇所地表の融解が完了する前に他箇所の地表が融解し、そこからの浸透が深部に回り込んだ可能 性を示している。今回の観測結果では、ドレーン工有無の間隙水圧への影響は明確ではなかった。また、データ取得・ 送信間隔は 30 分としたが、浅部においては 30 分の間に間隙水圧が大きく上昇し、データの不連続点のように見える箇 所が存在する。堤体の不安定化の瞬間をとらえるためにはこの過程のより詳細な記録が望まれるが、単にデータ取得間 隔を短くすることには、データの扱いの煩雑さや通信量制限の観点から不都合もある。これを解決するためには、間隙 水圧の変化速度を感知して自身でデータ取得頻度を調整するアルゴリズムをマイクロコントローラユニットに組み込む などの工夫が考えられる。既往の研究⁹も、浸潤時の記録頻度の重要性を指摘しており、今後の課題と考える。

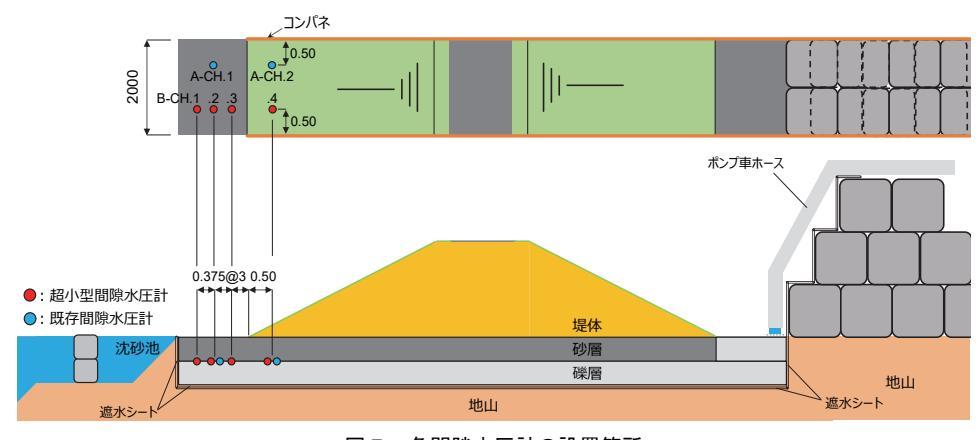
図5 各間隙水圧計の設置箇所

水圧計と計測の結果の比較 を行った.なお,実大試験 堤防の詳細は参考文献 1)を 参照されたい.図5は各間 隙水圧計の設置位置を示し ている.実大試験堤防での 検証では,超小型間隙水圧 計の設置時における破損を 防ぐために Type 1 を改良し た図6に示すような Type 3 を新たに作製した.Type 3 では計測機器としての全体 剛性や内部配線の強度を上

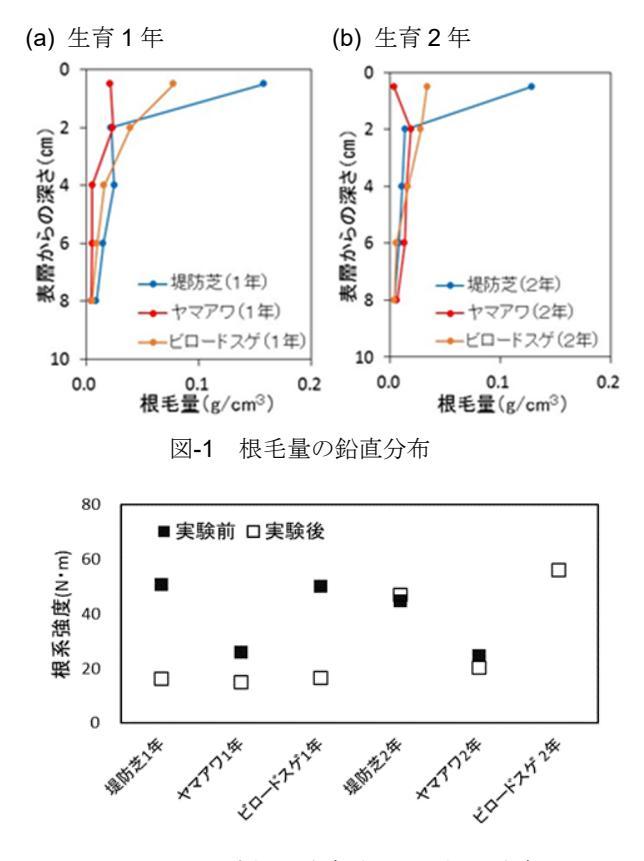
図-2 ベーン式根系強度計による根系強度 ※ビロードスゲ生育2年の通水前は計測未実施

根毛量と関連があるとされ,簡易に計測できる根系強度を ベーン式根系強度計¹⁾を用いて,耐侵食実験実施前後に各3 回測定した.結果の平均値を図・2 に示す. 耐侵食実験実施 前は外来堤防芝とビロードスゲの根系強度が大きく 40 N·m 以上であり,ヤマアワは 30 N·m 以下の低い値を示した.実 験前後の比較を行うと,生育1年は実験後にはそれぞれ 15.0 ~16.7 N·m に大きく強度が低下したが,生育2年では殆ど 低下しなかった.生育1年の植生グループは,いずれも耐侵 食実験で大きく侵食したため,支持層が破壊し根系強度が低 下したと考えられる.一方,生育2年の植生グループでは通 水実験での侵食の程度が小さく,根系強度の低下は僅かしか 生じなかった.

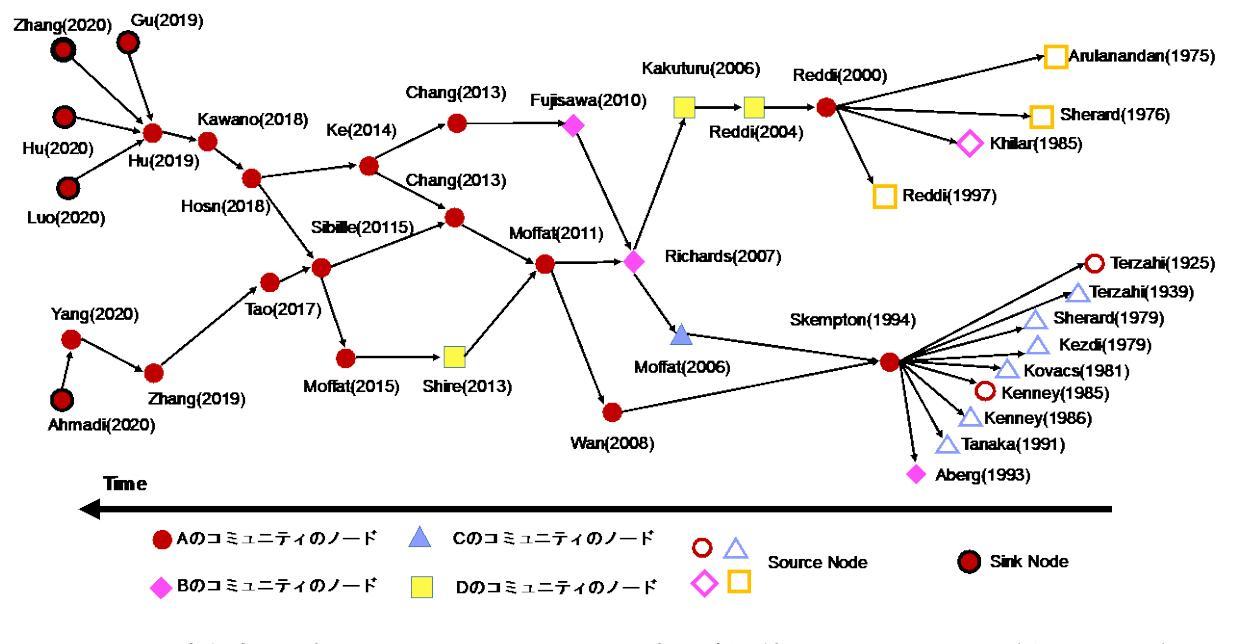
図3 内部侵食に関する引用ネットワークのメインパス分析の結果(出力:1055ノード中の39ノード)

今回構築した内部侵食に関する引用ネットワークを対象に実施したメインパス分析の結果を図3に示す.メインパス分析は、ネットワークにおける系譜の中核を特定し、主流となるパスを抽出する分析である¹⁰. (詳細は文献10を参照) これにより抽出されたメインパスを見ると初期においては、粘性土を対象とした侵食面における限界せん断応力と侵食率の関係に関する研究をSource node(同一ネットワーク内に引用文献なしのノード)としたReddi (2000)の実験¹¹⁾やKezdi (1979)やKenney and Lau (1985)などのダムのフィルター材に関する基準に関する研究^{7,12)}をSource nodeとし、この基準を礫と細砂が混合した土に対して適用したSkempton and Brogan(1994)の実験的研究¹³⁾がある. これらの2つの研究の流れは、Richards and Reddy(2007)のアースダムのパイピングの被害の統計データや2007年当時の研究レビューに関する論文⁹で統合している. その後、この分野の主要な研究の流れは、図2のSuffusionのコミュニティに属する研究が占めるようになった. Moffat *et al.* (2011)などは、実験的にSuffusionの発生・進行に対する有効拘束圧の依存性を示し¹⁴⁾, Chang and Zhang (2013)は、Suffusionが生じた土試料に対する三軸圧縮試験を実施し¹⁵⁾,これ以降、力学的な研究が増加した. 近年の研究は、これらの実験的研究による知見を参考にした数値解析的研究がメインパスに抽出されている. Tao and

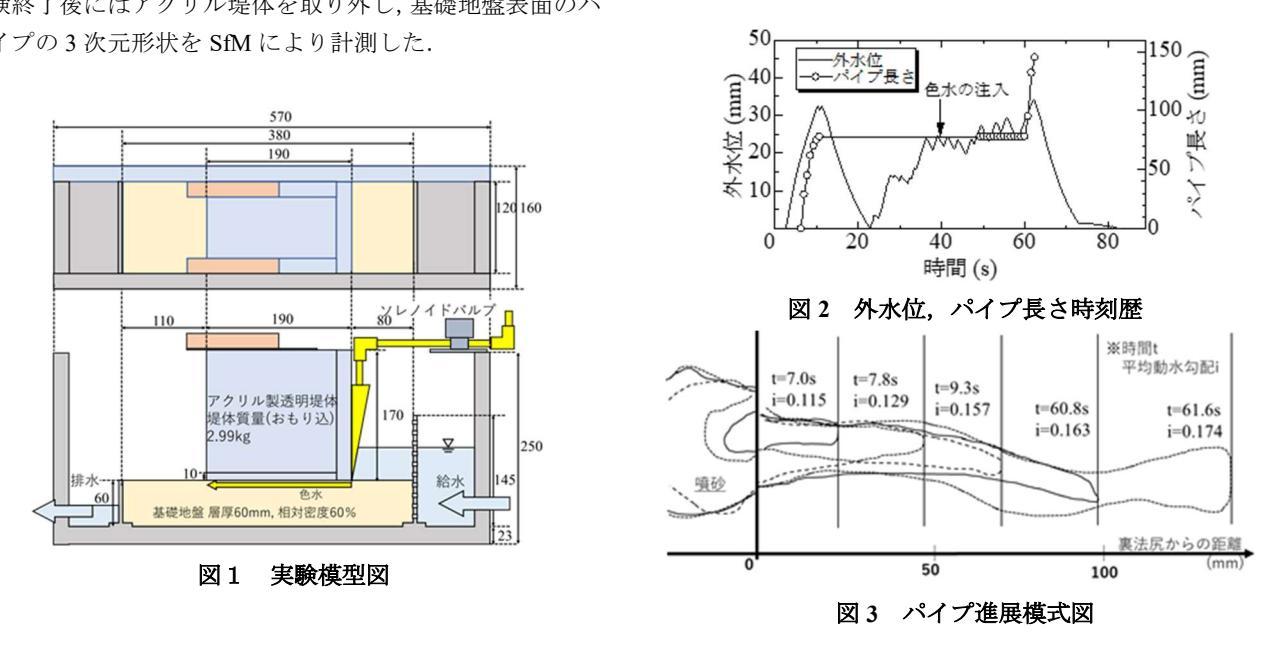
図 2 に基礎地盤表面を基準とした外水位とパイプ長さ の時刻歴を示す.外水位がおよそ 30mm(平均動水勾配 Iave=0.16)となった時点で法尻から噴砂が発生し、同時に パイピングが進展始めた.パイプ長が約80mmとなった時 点で一旦外水位を低下し,再度上昇したところ,最初に噴 砂が発生した水位と同じかやや高い水位となった時点か らパイプが再度進展し始め、堤外側まで貫通した.パイプ が進展するときには、パイプ先端で崩壊が発生するのみな らずパイプ全体で砂粒子が流動していることが観察され た.図3にパイプと噴砂の平面形状を示す.パイプ先端が 崩壊しパイプが進展するにしたがってパイプ部全体で幅 が増加したことがわかる.また,裏法尻に近い位置ほどパ イプ幅が大きくなっていることがわかる.図4はt=40sの 時点で黄色い色水を堤外側地盤に注入した直後の堤体直 下の写真である.パイプ部の先端付近では周辺地盤からパ イプに流入する水が可視化できている.またパイプ内の流 れについては, 先端付近の流線は明瞭に確認でき, 出口付 近の流線は確認できないことから,パイプ先端の流れは層 流,出口付近の流れが乱流もしくは層流と乱流の遷移域で あることがわかる.実験終了後に計測したパイプの鉛直断 面形状は浅く幅広いものであった. 図5に SfM で計測し た実験後基礎地盤の DEM データから得られた基礎地盤の 鉛直断面形状を示す.パイプの貫通により大量の水が流れ たためパイプ部が拡大しているが、裏法尻から150mmの 位置では幅 21mm, 深さ 2.5mm であった(幅/深さ比=8).

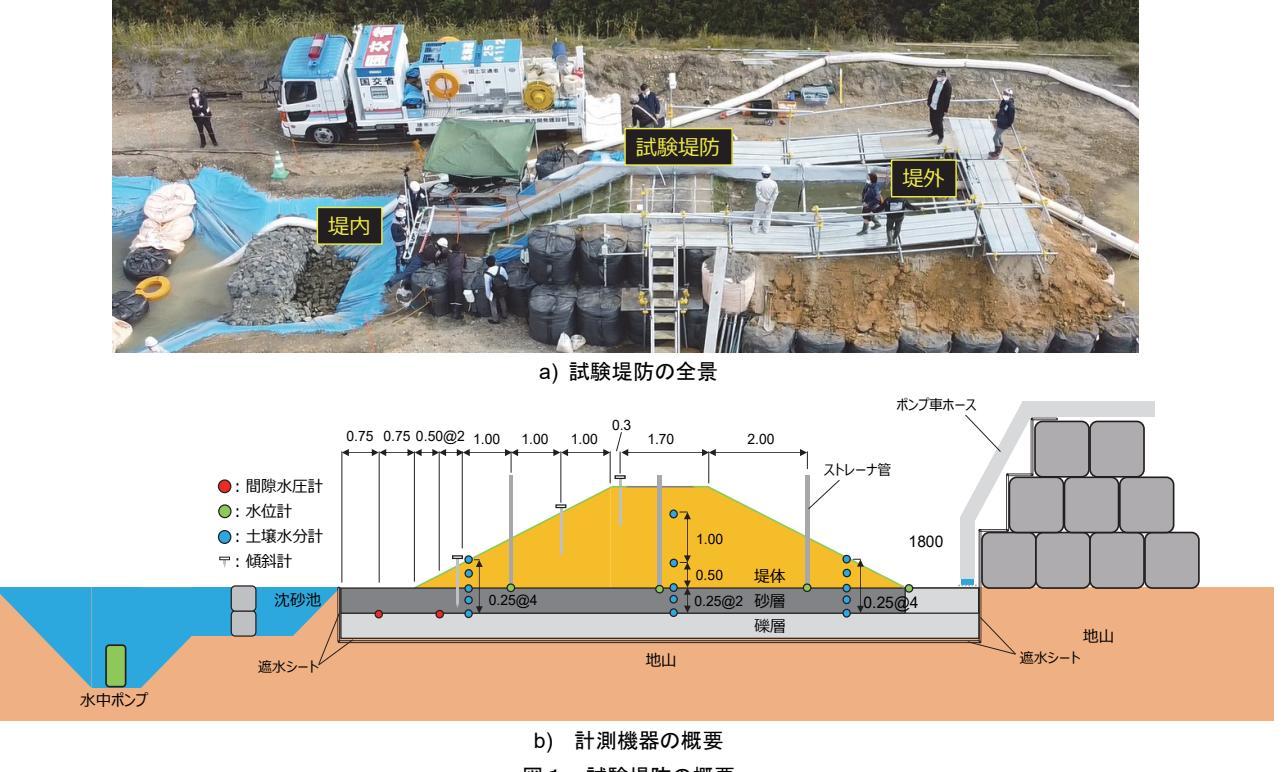
図1 試験堤防の概要

図1は本研究で用いた試験堤防の概要(a)全景写真,b)計測機器の配置位置)を示している.図2は試験堤防の構築中に実施した現場透水試験および現場密度試験から得られた飽和透水係数および状態量の分布を示している.また, 図3は試験堤防の構築に使用した地盤材料の粒度分布を示している.本研究での試験堤防は,北見工業大学の多目的試験フィールドであるオホーツク地域創生研究パークに構築した.試験堤防の大きさは高さ 2m,幅 13m,奥行き 2m,法面勾配 1:2 であり,堤体に使用した地盤材料は河川土工マニュアル³⁾で示されている堤体材料 B(半透水性部)の範囲に 概ね収まっている.なお,堤体部における平均的な締固め度 *D*cは *D*c = 84%程度である.また,堤防天端には簡易なアスファルト舗装,法面には張芝を施工した.支持地盤は厚さ 1m であり,砂質土と礫質土で構成されている.礫層の堤 外への露出の有無や砂層と礫層の厚さについては,西村ら²⁾が示したパイピング危険度点検フローに基づいて設定した. 河川水位の条件は上述の点検フローから決定した堤防断面に対して,2016年北海道豪雨災害における常呂川で噴砂が確認された近傍の観測所での河川水位の増減⁴⁾を試験堤防のスケールに換算し,この水位条件を基にした 2 次元浸透流解 析を実施して決定した.繰り返し河川水位を上昇させた湛水実験は2日間実施した.1日目(2020/10/7)は,0.25m/hour の速さで河川水位を堤防高さの半分まで上昇させた.上述した浸透流解析ではこの際の裏法尻での局所動水勾配は 0.5

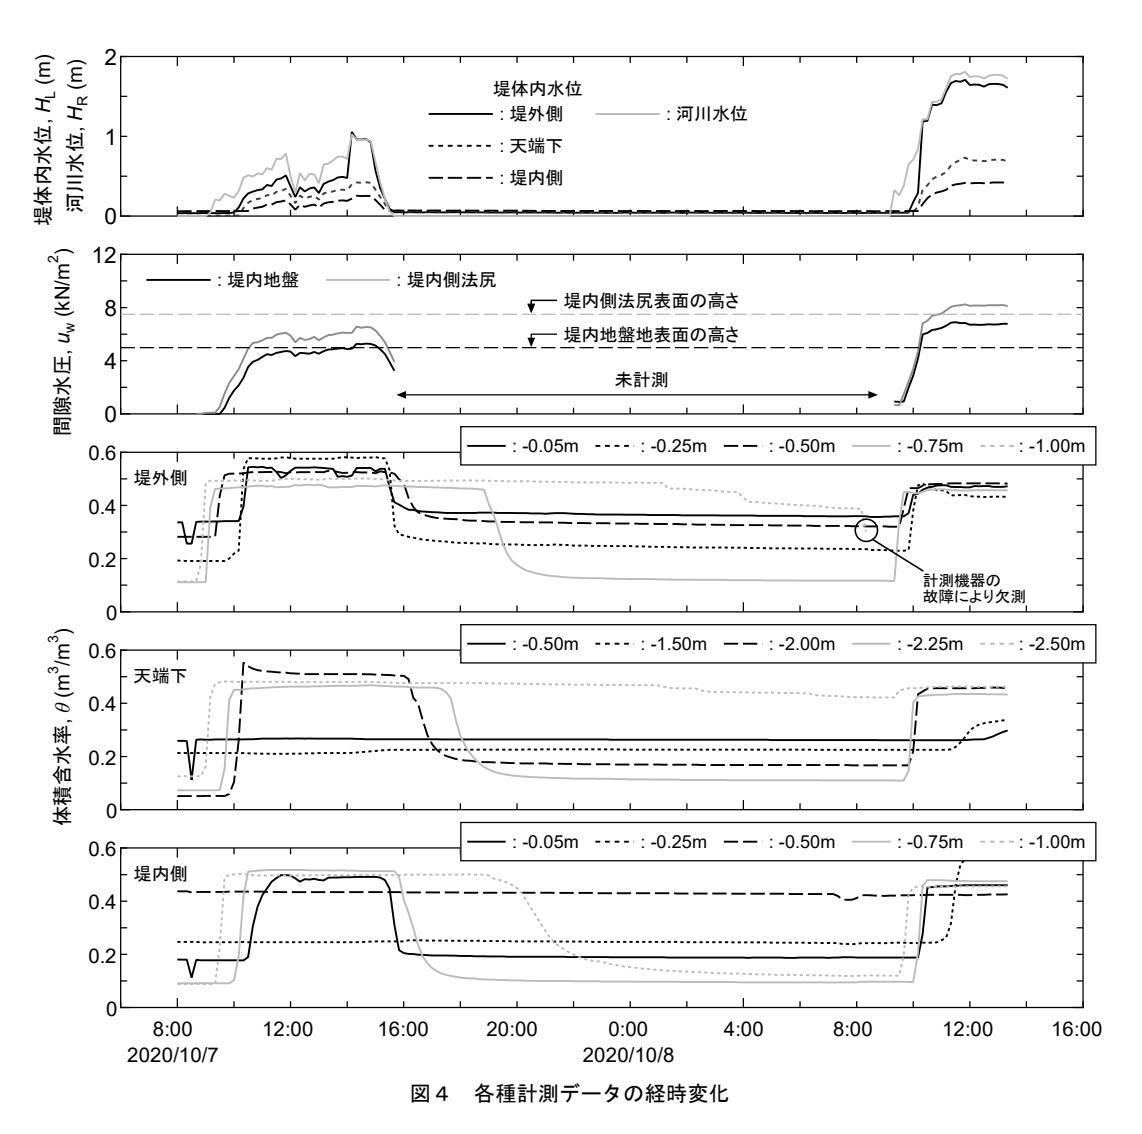
図4は堤体内水位 H_L および河川水位 H_R ,堤内地盤および裏法尻の間隙水圧 u_w ,支持地盤および堤体の体積含水率 θ の経時変化を示している. 10/7 の H_R は河川水の供給源である排水ポンプ車の出力操作などの調整を行ったため増減を繰り返しているが、最終的には $H_R = Im$ 程度で約1時間の湛水を行った.また、 H_R の上昇前から各地点で H_L の値がプラスとなっていることが確認できる。これは湛水実験開始までの自然降雨によって形成された堤体内水位であることを確認している. 湛水実験の H_R の上昇に伴い、堤外側、天端下、堤内側の順で H_L が上昇しており、浸潤線が堤内側へ移動している様子が伺える。これは 10/8 の河川水位上昇でも同様の傾向である. u_w は H_R よりも早い段階で上昇しており、

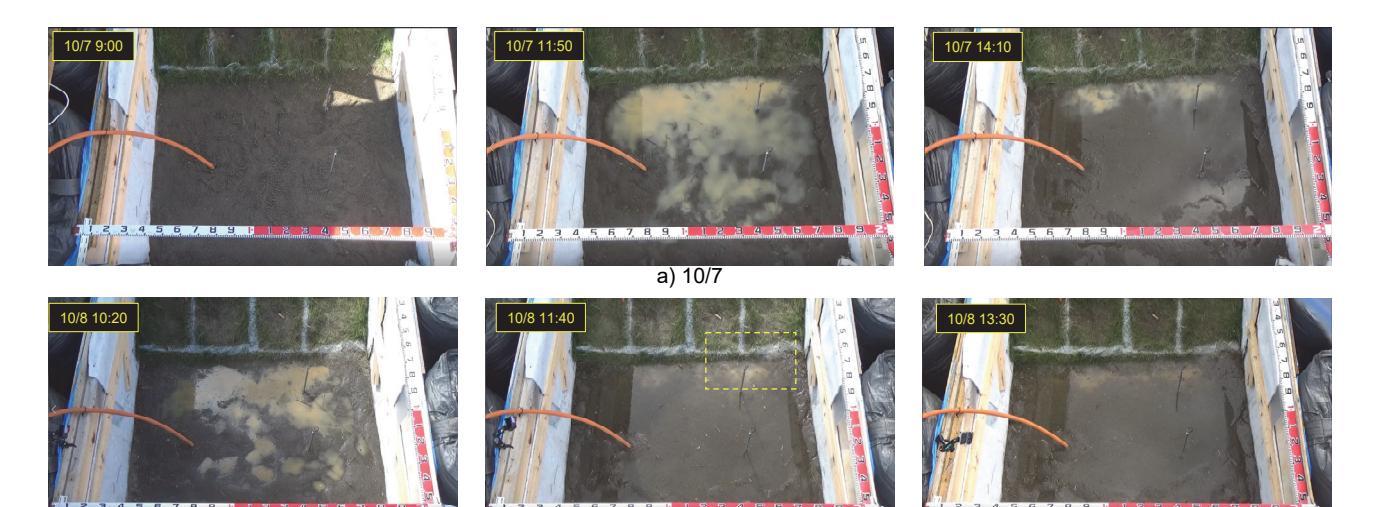
b) 10/8 図5 代表的な時間帯における堤内地盤の状況

図5は湛水実験中における代表的な時間での堤内地盤の状況を示している. 10/7 の湛水実験では浸透流解析における局所動水勾配は 0.5 を下回っているため 噴砂は発生せず、図5a)に示すように堤内地盤での漏水が確認できた.この際の 堤内地盤での uw は図4に示したように静水圧をやや上回る程度であった.また, 漏水初期には堤内地盤全体に懸濁した水が湧出していたが、時間が経過すると図 5a)の 14:10 に示すように裏法尻のみ懸濁した水が湧出していた. 10/8 の湛水実 験では局所動水勾配は 0.5 を上回るため噴砂の発生が予想されるが、最大の HRが 観測された図5b)の 11:40 頃に先述した懸濁水の湧出箇所付近からの空気の湧出 量が増加し、その後、小規模な噴砂が法尻付近の複数地点で発生した.図6は最 も大きな噴砂が発生した図5b)11:40の写真中の黄色枠線内における拡大写真を示 している. 12:10頃のまとまった空気湧出後,空気湧出地点に小さな砂山が発生し ていた. その砂山の中央部にはくぼみがあり,時間経過と供にくぼみ部から砂が 噴出している様子が確認できた(12:20頃). その後,最大の HR を継続した 10/8 13:45 には、12:20 頃に確認した噴砂による砂山がその近傍にできた新たな噴砂と 合体し、さらに大きな噴砂と砂山となった.また、その近傍には新たな噴砂の発 生が確認できた.このことから今回の実験の範囲では、複数個の小規模な噴砂が 発生し、合体することで噴砂および砂山の規模が大きくなることが確認された.

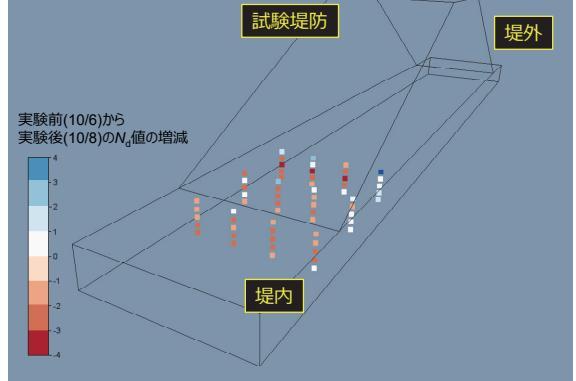
図 8 湛水実験終了前後での Nd 値の変化量分布

- づいて土質構成を決定した試験堤防において繰返し湛水実験を行い、小規模ではあるものの想定通りに噴砂が発生 したことから、点検フローの有用性を確認できた.
- 2) 噴砂発生時の堤内地盤における間隙水圧は漏水発生時よりも大きくなり,噴砂発生時には静水圧よりも大きい局所 的な上向き浸透流が発生している.
- 実験終了後には裏法尻付近の砂層支持地盤で Na 値が低下しており、これは河川水位の上昇による支持地盤の強度・ 3) 剛性低下を示唆する結果と言える.

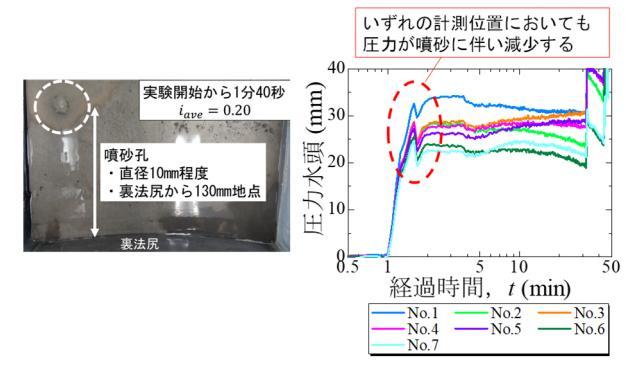
図-2 噴砂発生時点の堤内の様子と圧力水頭挙動

ら47分後に破堤に至った(この時,平均動水勾配 iave=0.37).

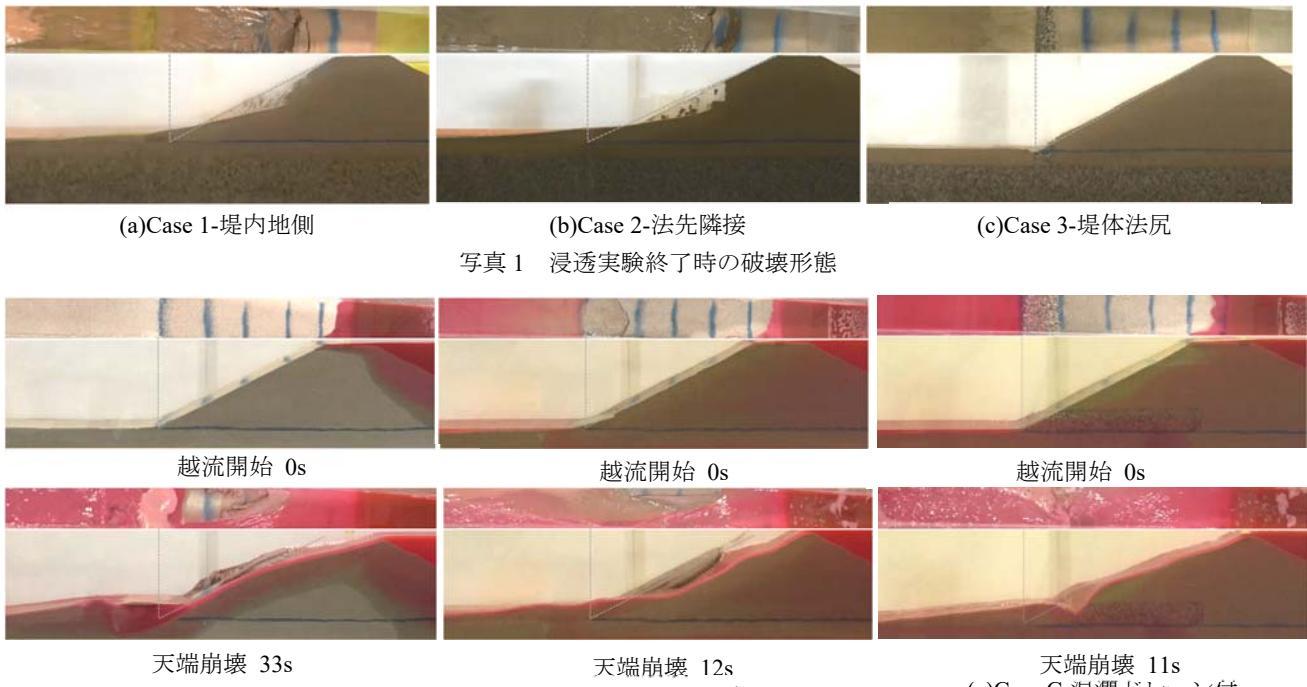
(b)Case B-湿潤状態 写真2 越流実験過程の破壊形態

越流に関する模型実験 Case A~Cの越流破壊過程を写真2に示す。まず、乾燥状態の堤体を用いた Case A (写真2(a)) では、越流開始から33秒後に天端が完全に崩壊した。事前に浸潤していない乾燥堤体であるため、越流水による裏法侵 食は他の Case に比べて遅いが、侵食された裏法面は法尻に向かうほど急勾配となる。そのため、裏法を流下する越流水 の勢いは強く、法尻直近の基礎地盤の洗掘(落堀形成)が他 Case と比べて最も顕著であった。次に、堤体高5割の水位 で事前浸透させた Case B (写真 2(b)) では、越流前に裏法面まで浸潤が進行していた。越流開始後は、裏法の侵食が極 めて速く進行し、越流開始から12秒後に天端が崩壊した。越流早期から堤体上部の侵食も顕著であり、裏法面の勾配は 緩傾斜化しながら侵食が進行するため、法尻近傍での基礎地盤の洗掘(落堀形成)はほとんどなかった。法尻にドレー ン工を設けた Case C では、堤体高5割の事前浸透時には、浸潤面は裏法に到達せず、裏法表面は乾燥状態に近かった。 そのため、Case A と同様に越流開始後の裏法侵食の進行が遅いことを期待したが、結果は大きく異なり、越流開始から 11 秒後に天端が崩壊し、決壊までの時間が最も短かった。越流開始直後こそ、Case A に近い侵食状況となり、法尻近傍 の基礎地盤に洗掘も発生した。しかし、ひとたび裏法面の内部に侵食が及ぶと、ドレーン工の上部に沿って極めて高速 に堤体内部に向かって侵食が進行し、一気に天端崩壊に至る。すなわち、ドレーン工の存在が堤体の侵食を促進した。

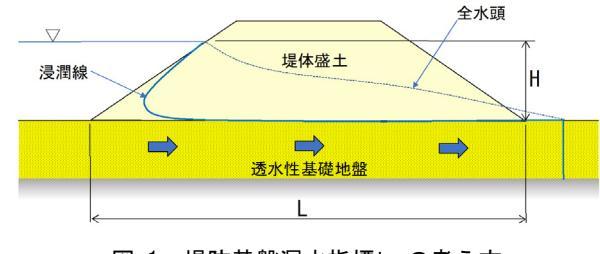
図-1 堤防基盤漏水指標t_b*の考え方

ここに、図-1に示すとおり、H:堤防裏法尻からの洪水 最大水位,k:基礎地盤の平均透水係数,T:高水継続時間, λ:空隙率,L:表法先から裏法先までの水平距離で与えられ る.

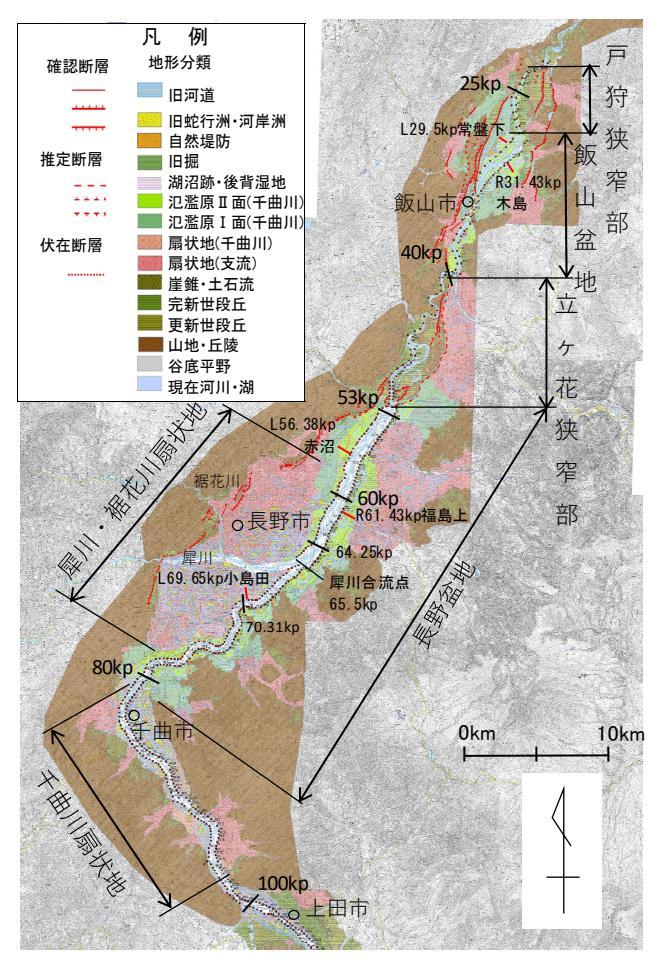
図-2 堤防基盤漏水指標t_b*の検討区間

図-2は、千曲川の堤防基盤から漏水、噴砂発生が見ら れた河川区間を示す.千曲川の代表断面で求めた堤防基 盤漏水指標tu*の検討結果を図-3に示す.漏水、噴砂の発 生についてみると、漏水発生の範囲はtu*=0.20~1.20の範 囲にあり、噴砂発生はtu*=1.20以上の範囲にある.噴砂発 生箇所の基礎地盤の表層土質構成をみると、上位から粘 土、砂、砂礫の土質構成(図-4の土質構成①)であり、粒 径等の地盤工学上の特性も考慮する必要がある.

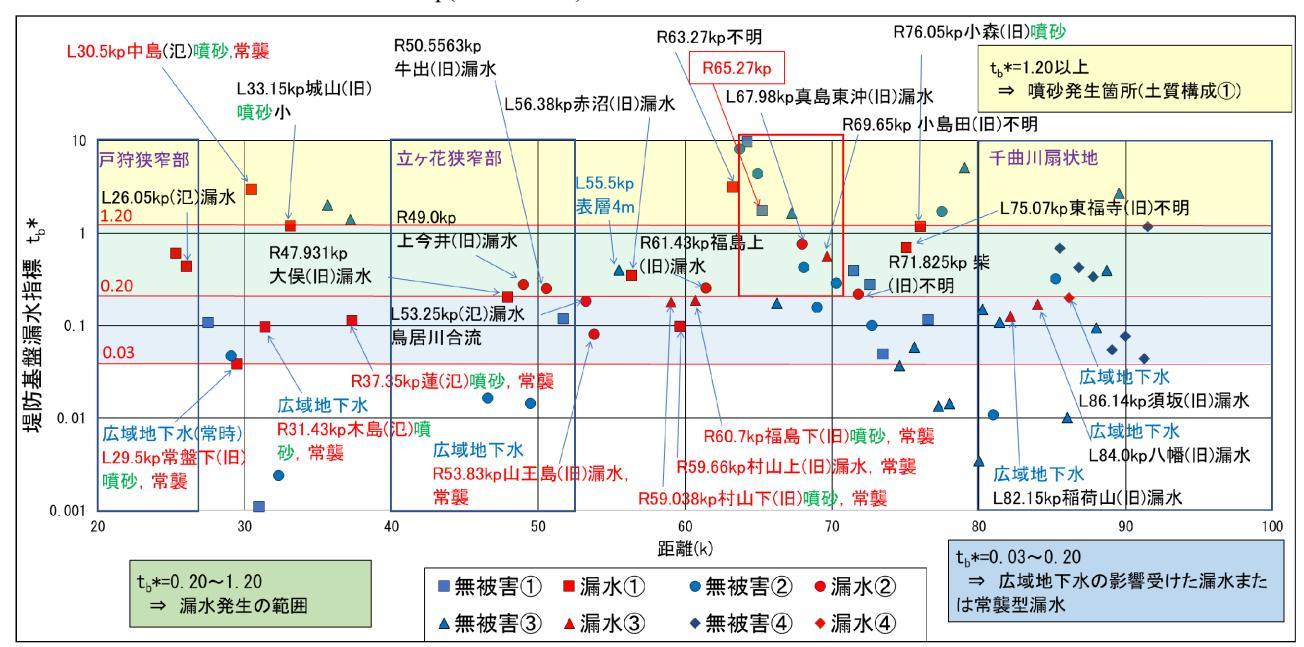
図-3 千曲川20kp~100kp区間での堤防基盤漏水指標t。*と漏水の有無(凡例の丸数字は、図-4の土質構成を示す)

64.25kp~70.31kp間(図-3の赤枠の区間)では、tb*=0.20 以上で漏水, 噴砂の発生範囲にあるが, 現地堤防では発 生は見られない。当該区間では昭和60年以前に漏水が発 生したが,その後,堤防整備が行われ,近年の洪水では この区間では漏水が発生していない.また、平成18年7月 出水では犀川合流から下流側ではH.W.L.に近い洪水で あったのに対し、当該区間は、川幅が千曲川で最大の 1.1kmとなることから、河川水位はH.W.L.-1.5m程度で あった. 右岸65.27kpの堤防基盤漏水指標はt_b*=1.7と噴砂 発生の範囲であるが、H.W.L.-1.5mで求めるとta*=0.98とな り漏水の範囲内となり、現地状況と一致する. 64.25kp~ 70.31kp間は、犀川扇状地が東側の山地に押し出しており、 砂礫の粒径が千曲川扇状地と同程度か大きい値を示して いる. 上野, 笹岡ら³⁾が行った堤防模型実験では, 基礎地 盤に透水係数が大きい砕石層を設けたケースでは、漏水 はあっても噴砂が発生しないことが示されており、他の 河川でもさらに検討が必要である.

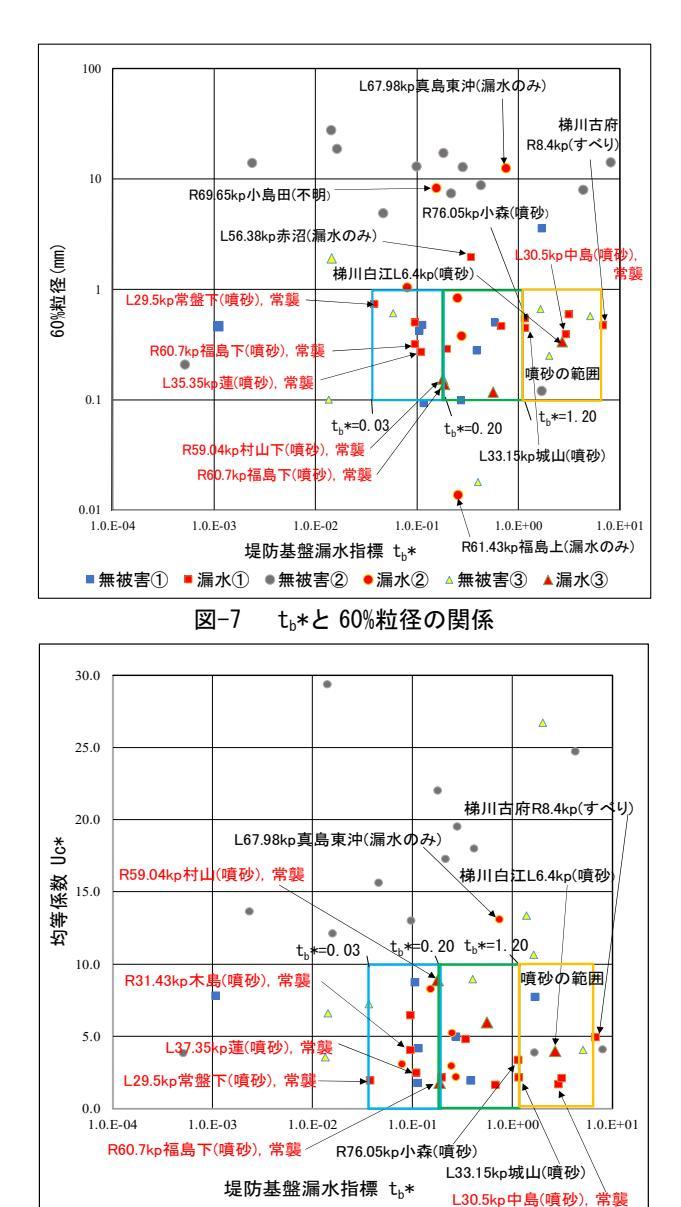
■ 無被害①
 ■ 漏水①
 ● 無被害②
 ● 漏水②
 ▲ 無被害③
 ▲ 漏水③
 図-8
 t_b*と均等係数Uc*(D₆₀/D₂₀)の関係

図-7にはtb*に対する60%粒径D60, 図-8にはtb*に対する 均等係数Uc*の関係を示す.同図には、噴砂が発生した梯 川白江地区(左岸6.4kp付近),基盤の泥濘化によりすべり 破壊が発生した古府地区(右岸8.4kp付近)のデータもプ ロットしている. 図-7、図-8において、 白江地区はth*=2.7 でt_b*=1.20以上の噴砂発生範囲にあり、古府地区は漏水被 災が発生したデータでは最大値t_b*=6.9を示しており、千 曲川のデータ範囲と一致する. t_b*=1.20以上の噴砂発生箇 所は、すべてD₆₀=0.1~1mm、Uc*=10以下でありデータの バラツキが小さい.これに対して,常襲型漏水の範囲 (tb*=0.03~0.20)では、比較してデータのバラツキが大き いことがわかる. D₆₀, Uc*の値のバラツキが小さいのは, 表層土質構成でみると、粘土、砂、砂礫(土質構成①)が 多い.これに対して砂,砂礫(土質構成③)ではバラツキ がみられる. 土質構成①は、模型実験では決壊しやすい 複層構造に位置づけられる³⁾.また,筆者らの水圧分布の

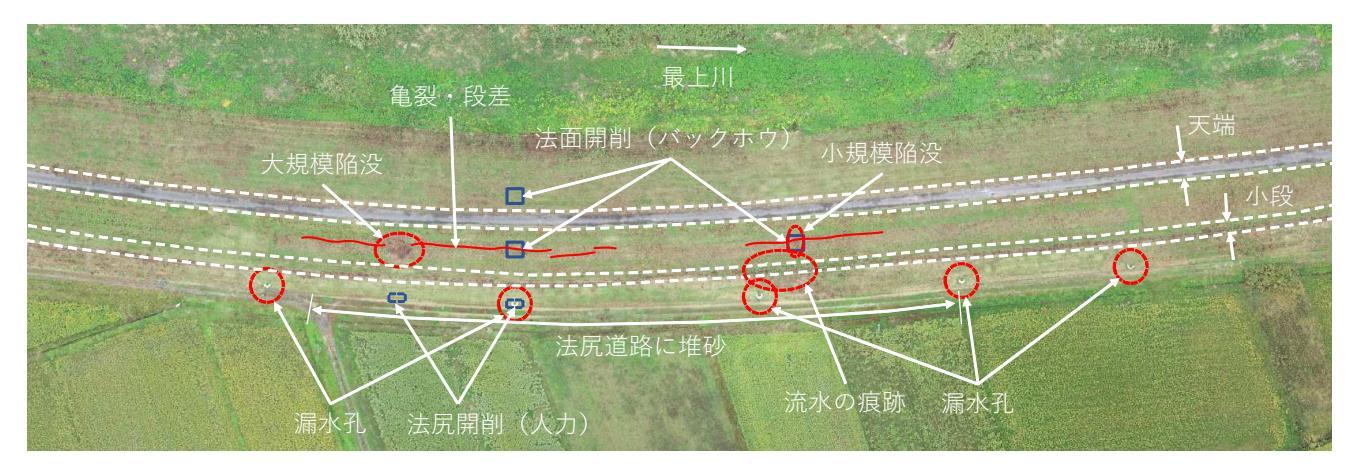
図-3 各種変状と開削位置(亀裂位置は東北地整提供)

除草後に実施した新庄河川事務所の点 検の結果,縦断亀裂・段差が断続的に発 生している状況が確認されている。陥没 と亀裂・段差,漏水孔,法尻の砂の堆積,

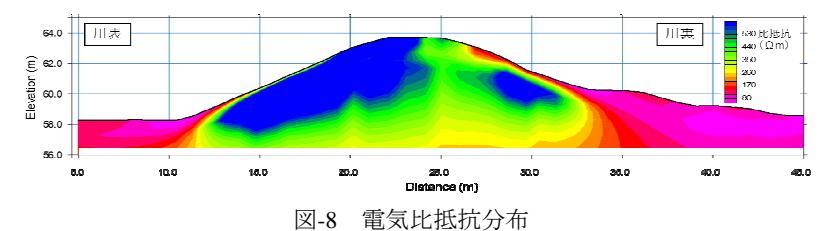
次に,図-8 に電気探査による電気比抵抗分 布(電気の流れにくさ)を示す。寒色系は電 気が流れにくいことを示し,堤体内部におい て砂や礫混じりの土質の分布が推定される。

また,川表よりも川裏の方が粘性土の領域が多いことが推定される。一方, 堤体底部の Bgl 層に存在する高比抵抗領域は検出できていないが,低比 抵抗層の下部の高比抵抗層の検知は難しい場合があり,電気探査の結果か ら Bgl 層の存在を否定することはできない。

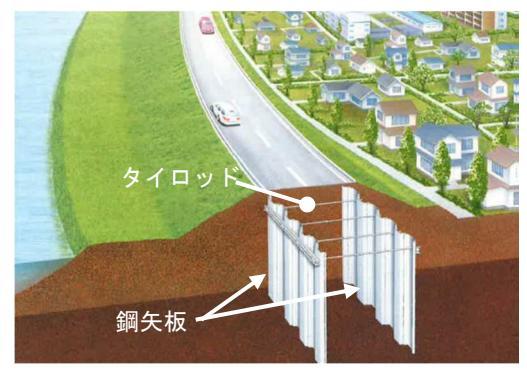
図1 基本構造イメージ

二重鋼矢板を用いた堤防補強技術の基本構造イメージを図 1 に示 す.本技術は、堤体内に二重に打設した鋼矢板壁およびタイロッドで 堤体内部を拘束することで堤体の耐震性能を確保することができ、洪 水時には天端高さを保つことで越流による破堤や、堤体内浸透による 破堤を防止する機能を有している.また,鋼矢板は現在の堤防形状を 保持したまま、かつコンパクトなエリアで施工が可能であり、短工期 での施工が可能となる. さらに、工場での厳格な品質管理の下に製造 された鋼矢板を用いるので、補強後の構造物の品質も安定している.

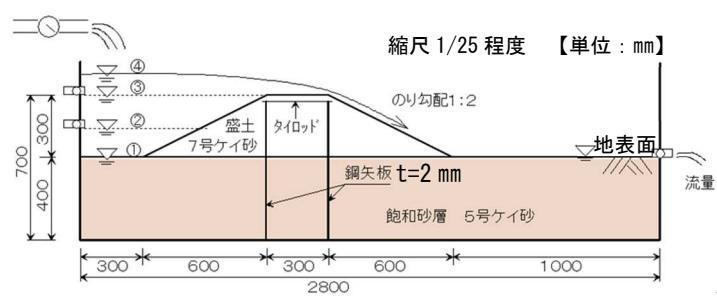
図2 越流を模擬した実験の模型断面

(手順1)一方の水位を地表面高さに保ちながら、反対 側の水位を①から②(+15 cm)へ上昇させて水位 を維持しながら60分程度放置し、その間の浸 透流量の計測,堤防の観察を行う.

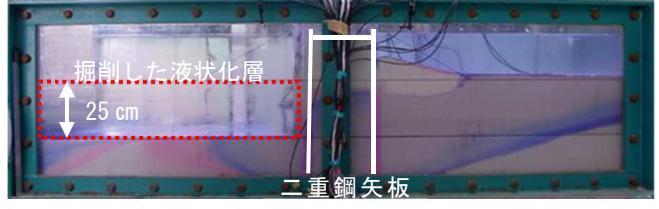
写真6 手順4での液状化層掘削後の状況

(手順4) 手順3 に引き続き片側の水位をさらに上昇させて越流を生じさせる.さらに,補強した堤防のみ矢板の両側 に大きな水位差を与えた状態で水位が低い側の模型地盤を鋼矢板が大きく変位するまで徐々に掘削し二重鋼矢 板の変位を観察する.
