アスファルト乳剤を併用した樹皮チップの 断熱性と透水性に関する研究

Key Words: wood chips, asphalt emulsion, snowy cold region, heat insulating performance

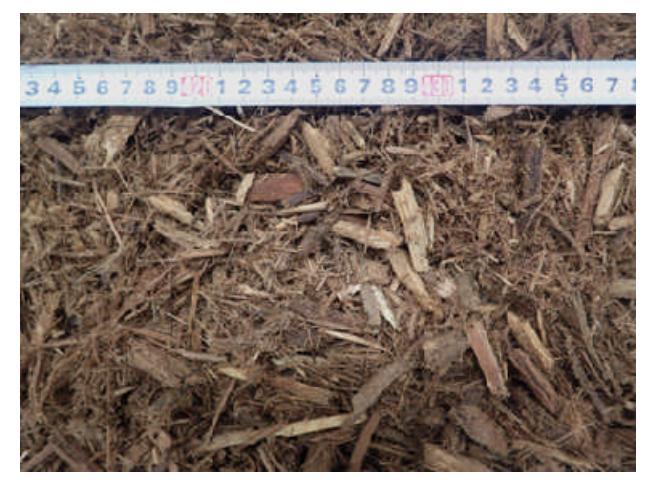
図-1 本研究に使用した樹皮チップ

から確認できるように、形状は比較的不定形であり、大 きさについても大小様々である. また, アスファルト乳 剤は、東亜道路工業株式会社製のビューテックス乳剤を 使用した. ビューテックス乳剤は分解後に無色透明とな るゴム・樹脂系の脱脂乳剤であり、施工については通常 の乳剤と同様の手順で行うことが可能である.前述した ように、本研究では樹皮チップとアスファルト乳剤を混 合してから敷設するという施工方法をとっているが、こ れは粘性の比較的高いアスファルト乳剤を樹皮チップに 添加することで樹皮チップの風による飛散を防止するこ とができると考えたためである.加えて、アスファルト 乳剤と混合することによって樹皮チップがコーティング され、樹皮チップ自体の経年経過による腐朽を抑制でき る効果も期待できる. なお, 現時点における耐用年数 は 20 年程度を期待しているが、耐用年数にはアスファ ルト乳剤の耐用年数も大きく関係してくることから、ア スファルト乳剤と樹皮チップを混合した試料で耐候性試 験や経過観察を検討したいと考えている.

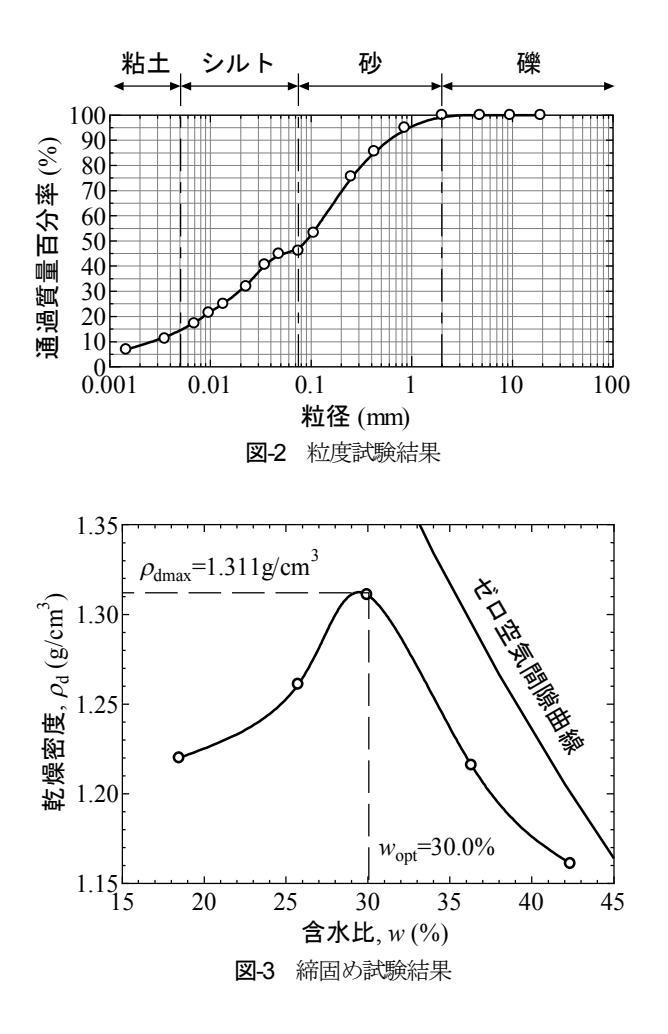
本研究を実施した屋外実験フィールドは北海道北見市 の北見工業大学敷地内にある.このフィールドは過去に 様々な凍上に関する実験を行ってきた場所であり,地表 面から 50cm 程度の深さまでは北海道北見市内にて採取 された凍上性の高い風化火山灰で置換されている.図-2 に粒径加積曲線を,図-3 には締固め試験の結果を示す. この土試料の土粒子密度βは 2.442 g/cm³である.さらに, 地盤工学会基準¹³に準拠した凍上試験も実施した.図4 に凍上試験結果を示す.試験から得られた凍上速度は 0.389 mm/hourであり,地盤工学会基準に基づいて凍上性 判定を行うと「凍上性が高い」と判定される.

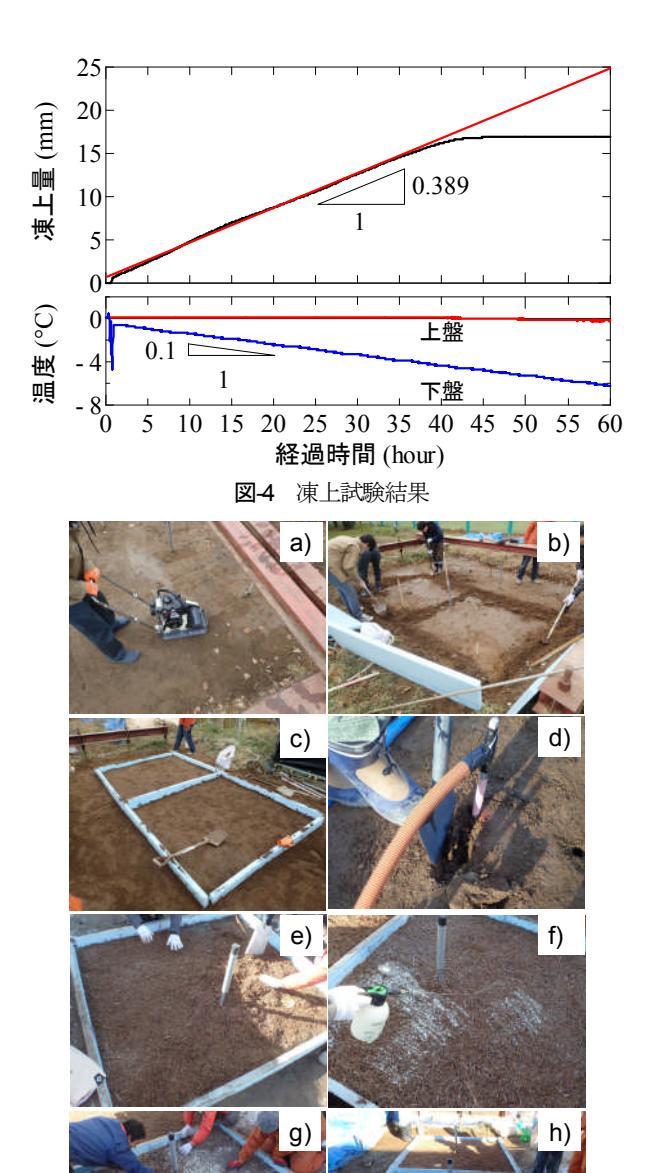
図-5 屋外フィールドの施工過程

図-5 は本研究で使用した屋外実験フィールドの施工 過程の概略を示している.北見工業大学構内において上 述した凍上性が高い地山地盤を整地し(a)),各ケース における熱的な境界条件を明確にするため断熱材を埋設 した(b),c)).その後,後述する温度センサなどの計測 機器を埋設し(d)),所定密度なる量の樹皮チップをし きならし(e)),アスファルト乳剤を噴霧した(f)). アスファルト乳剤は噴霧を試みたものの,今回採用した 噴霧方法では樹皮チップとアスファルト乳剤との混合が 不確実であったため,所定量のアスファルト乳剤を噴霧 後に手で撹拌・混合を行った後(f)),表層が水平とな るように整形した(g)).

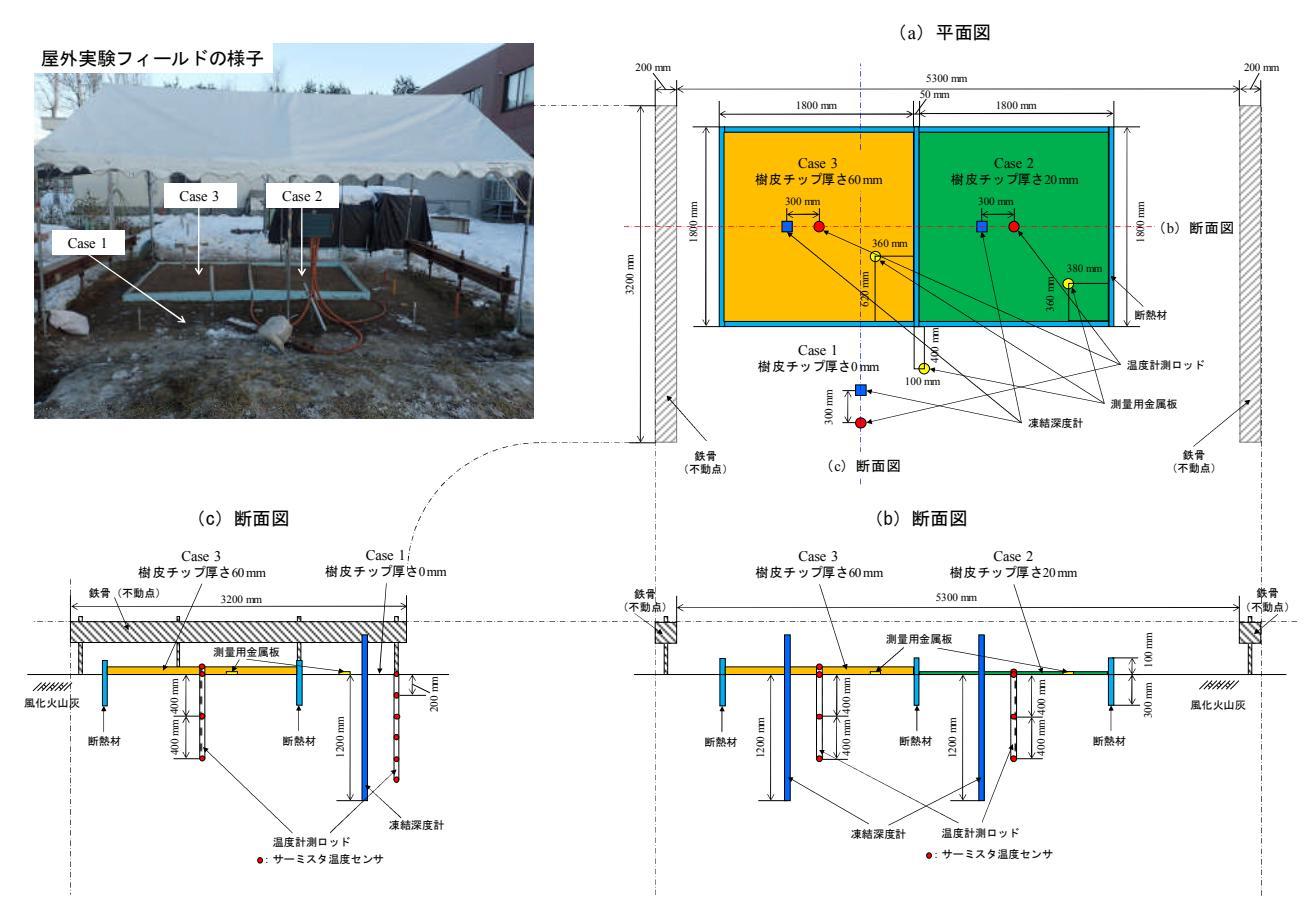
図-6 屋外試験フィールドの様子および平面図、断面図

図-6 に屋外実験フィールドの様子と平面図および断面図を示す.前述したように実験は3ケースで実施しており、樹皮チップを敷設しないケースを Case1、樹皮チップを敷設厚さ 20mm で敷設したケースを Case2,敷設厚さ 60mm で敷設したケースを Case3 とした.また、Case2 および Case3 については、断熱材で仕切りを行った縦 1800mm×横 1800mmの領域に樹皮チップを敷設しており、それぞれのケース間で干渉および影響を出さないようにしている.仕切りに用いた断熱材は押出法ポリ

スチレンフォームを使用しており,幅 1800mm×高さ 400mm×厚さ 50mm で深さは 300mm まで地中に埋設し ている. なお,いずれのケースも樹皮チップ敷設前にプ レートコンパクターで整地を行っている.

本研究では屋外実験フィールドの3ケースにおいて地 中温度,凍結深さ,凍上・融解沈下量を計測して,それ らの比較を行っている.図-6には,本研究で埋設した 計測機器の配置についても示している.

以上のような手順を Case2 では1層分, Case3 では3層 分行い,各ケースにおける樹皮チップの敷設厚さが 20mm と 60mm になるよう管理を行った.なお,積雪に より地表面が雪で覆われると雪の断熱効果による影響が 大きくなるとの報告¹⁴があるため,屋外フィールドは図 -6 に示したように,積雪による断熱効果が実験結果に 影響を与えないよう全体をテントで覆った.また,積雪 の度に除雪を実施して常に樹皮チップ表面や地表面が雪 で覆われないようにした.

凍上・融解に伴う変位については、定期的に水準測量 を行って計測している.具体的な設置箇所については図 -6 に示している.いずれのケースにおいても、地表面 に金属板を設置しており、その上にスタッフを立てて測 量を行っている. Case3 の測量時には金属板を覆ってい る樹皮チップを取り除いてからスタッフを立て測量終了 時には再び金属板を樹皮チップで覆っている.

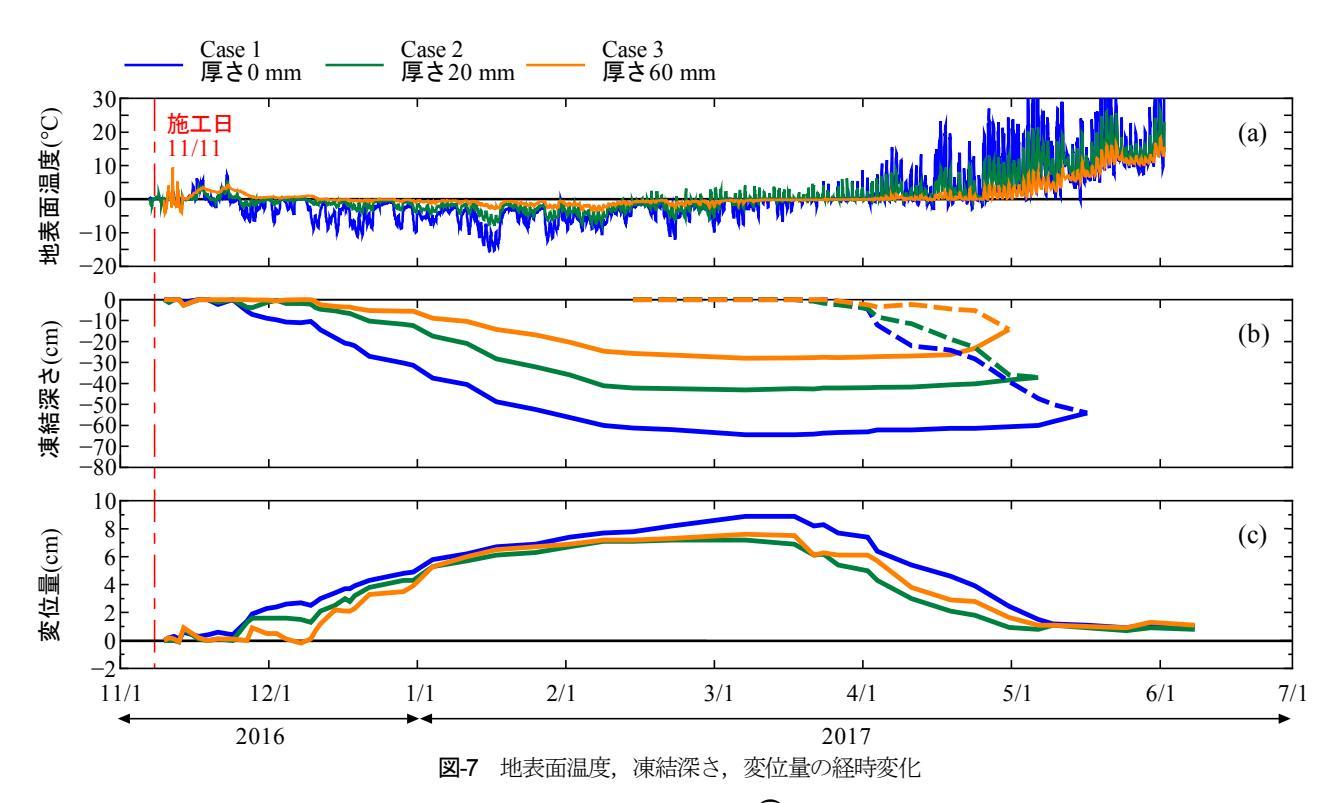
図-7 に各ケースにおける地表面温度,凍結深さ,変 位量の経時変化を示す. 温度計測ロッドおよびメチレン ブルー凍結深度計は2016年11月4日から7日までの間 に埋設しており、樹皮チップの敷設は 2016 年 11 月 11 日に実施している. 図-7(a)より樹皮チップを敷設してい ない Casel では、寒気や暖気の影響を受けて地表面温度 が大きく上下動していることが分かる. これに対して, 樹皮チップを敷設した Case2 と Case3 では、寒気や暖気 に伴う地表面温度の上下動は小さい. この上下動の振幅 は、樹皮チップの厚さが厚くなるにしたがって小さくな っていく傾向が確認できる.特に,60mmの厚さで樹皮 チップを敷設した Case3 では、12月下旬においても概ね 0℃付近で推移していることがわかる. 図-7(b)の凍結深 さに着目すると、Casel では 2016 年 11 月 21 日頃より凍 結線が地中へと進行し始めていることが確認できる.樹 皮チップの厚さが 20mmの Case2 では、 凍結線の地中へ の進行開始は Casel より 9日遅れた 2016年 11月 30日で あった. 樹皮チップの厚さが 60mm の Case3 ではさらに 7日遅れて 2016 年 12月 7日頃より凍結線が地中へと進 行を始めている. 各ケースにおける最大凍結深さは, Casel では約 64cm, Case2 では約 42cm, Case3 では約 28cm であり、今回の屋外実験で設定した条件の範囲で は最大凍結深さを45%程度まで抑制することができるこ とがわかった.以上のように樹皮チップを敷設すること によって凍結線が地中へと進行する日付を遅れさせると

ともに凍結深さを低減できることが確認された. 一方,図-7(c)の変位量に着目すると,凍上が開始する

日付については凍結深さと同様の遅れが生じているもの の,最大凍上量は Casel では約 8.9cm, Case2 では約 7.1cm, Case3 では約 7.6cm となり,最大凍結深さと比較 すると大きな差は見られない.この理由として,本研究 では水準測量を行うために熱伝導率の高い金属板を設置 しているが,これが樹皮チップ以深の地表面にも冷気を 伝達している可能性があり,局所的な凍上が起こってし まったものと考えられる.なお,目視による観察では概 ね凍結深さに応じた凍上量が確認できているため,樹脂 チップを用いた際の正確な変位量(凍上量)の測定方法 は今後の課題である.図-8 に樹皮チップの厚さと Casel の凍結開始日からの遅れ日数の関係,図-9 に樹皮チッ プの厚さと 2016 年 12 月 28 日時点における凍結深さの 関係を示す.両図ともに,樹皮チップの敷設厚さと

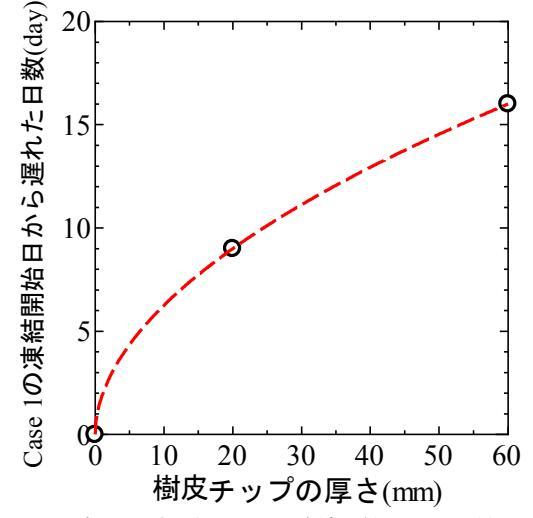
図-8 樹皮チップ厚さと Case 1 凍結開始日からの遅れ日数

Casel の凍結開始日からの遅れ日数,凍結深さとの間に は、一定の対応関係が認められる.このように、施工現 場における n 年確率最大凍結深さに合わせて適切な樹皮 チップの敷設厚さを設定することができれば、のり面や 地盤への凍結の進行を適切に抑制できることが示唆され る実験結果が得られた.また、凍上量の低減特性に関し ては今後検討が必要であると考えられるものの本研究に よって樹皮チップとアスファルト乳剤を用いたのり面保 護材は断熱材として非常に有望な材料であることが確認 された.

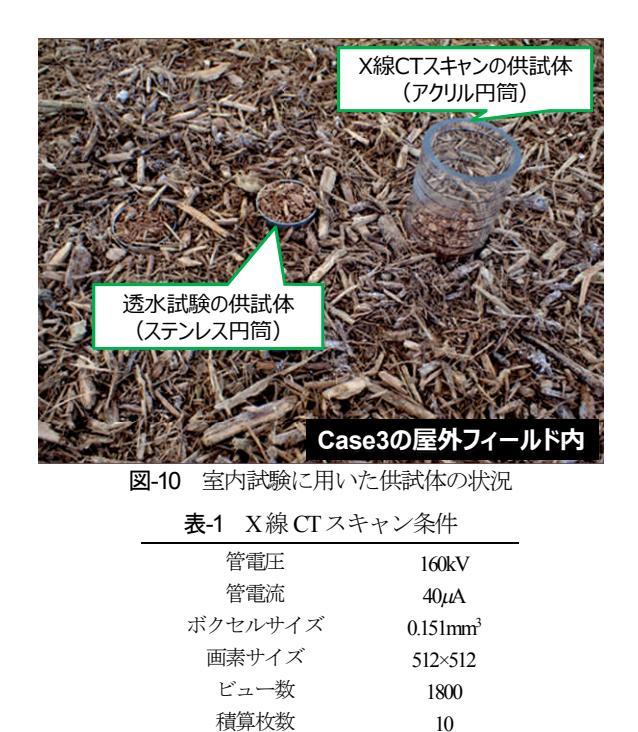
X線 CT スキャン用の供試体は直径 60mm,高さ 100mm のアクリル製円筒内に透水試験用の供試体は直 径 50mm,高さ 51mm のステンレス製円筒内に所定の密 度(乾燥密度 $\rho_{H}=0.257$ g/cm³)となるように計量した樹皮 チップを投入したものである.なお,供試体の密度は

Case3 の屋外実験フィールド内の 5 地点で所定の体積 (高さ 2cm×幅 10cm×奥行き 10cm)に相当する箇所か ら樹皮チップを採取後,質量を計量の上で密度を算出し, 5 地点の密度を平均した値とした.なお,密度のばらつ きは平均値に対して約±0.07g/cm³であった.図-10 はそれ ぞれの試験に用いた供試体の状況を示している.上述の 方法で作成した供試体は 2016 年 12 月 1 日に Case3 の屋 外実験フィールド内に静置し,約 1 ヵ月後の 2017 年 1 月 6 日に屋外実験フィールド内から取り出して X線 CT スキャンによる内部構造の観察と透水試験を行った.試 験終了後には,再び Case3 の屋外実験フィールドに静置 した.

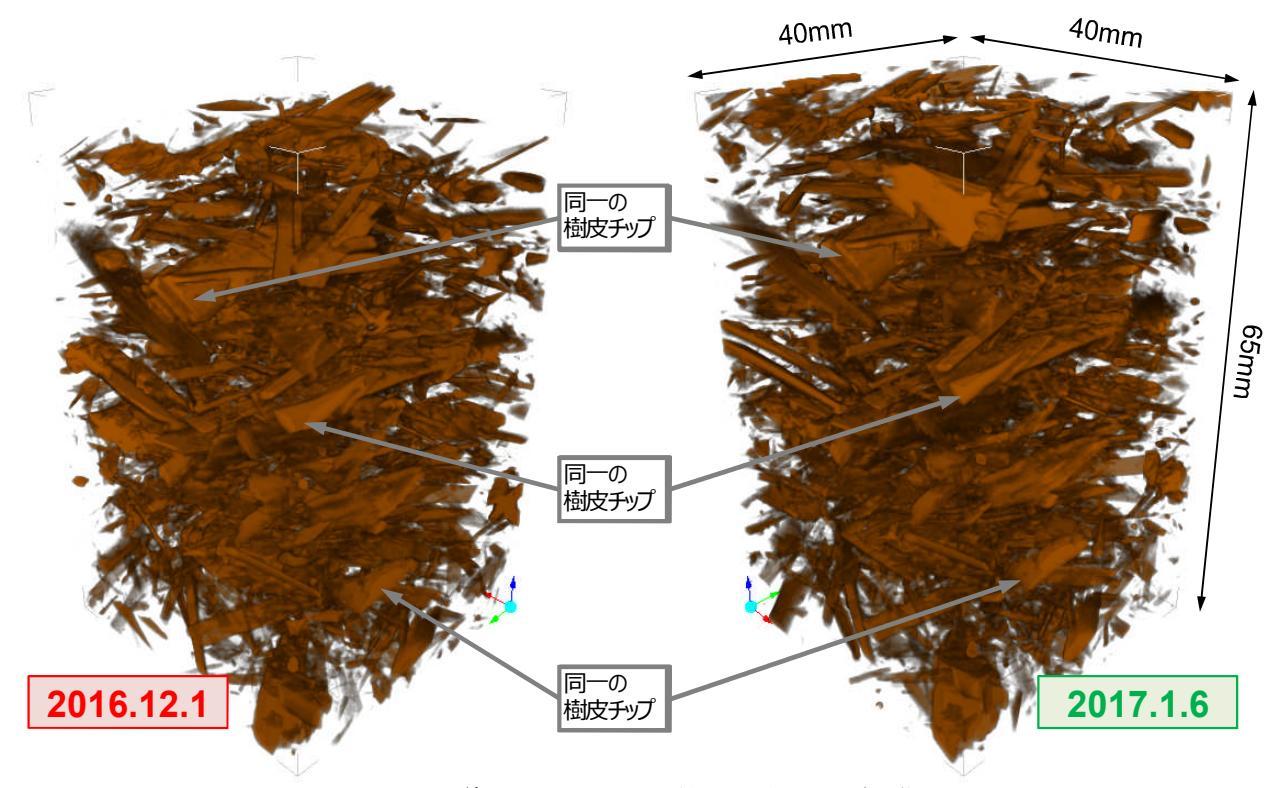
図-11 X線CTスキャンから取得した三次元再構成画像

本試験で用いた X線 CT スキャン装置はコーンビーム タイプのマイクロフォーカス X線 CT スキャン (SHIMADZU inspeXio SMX-225CT)である.なお、本試 験で使用した X線 CT スキャン装置の詳細については、 参考文献¹⁵⁾を参照されたい.また、本研究での CT スキ ャン条件を表-1 に示す.図-11 は X線 CT スキャンから 得られた 2016年12月1日および 2017年1月6日のアク リル円筒内の樹皮チップの三次元再構成画像の比較であ る.図-11 の三次元再構成画像では、スキャン画像から 取得した輝度データに対して閾値を設定して¹⁶樹皮チッ プのみを抽出した画像である.このため、無色透明箇所 は空隙である.なお、この閾値の妥当性については供試 体から実測した空隙率と閾値を用いてスキャン画像から 算出した空隙率が概ね一致していることで確認している. X線 CT スキャン内に供試体を据え付ける位置がわずか

に異なるため、図-11 に示した 2016 年 12 月 1 日と 2017 年 1 月 6 日のスキャン領域は厳密には異なっている.こ のため、三次元構成画像には若干の違いはあるものの、 画像から確認できる同一の樹皮チップに着目すると、 2016 年 12 月 1 日と 2017 年 1 月 6 日の画像において樹皮 チップの堆積構造や空隙構造に極端な変化が発生してい る状況は確認できず、樹皮チップの外気温の変化に対す る内部構造の変化は比較的安定している状況が伺える。

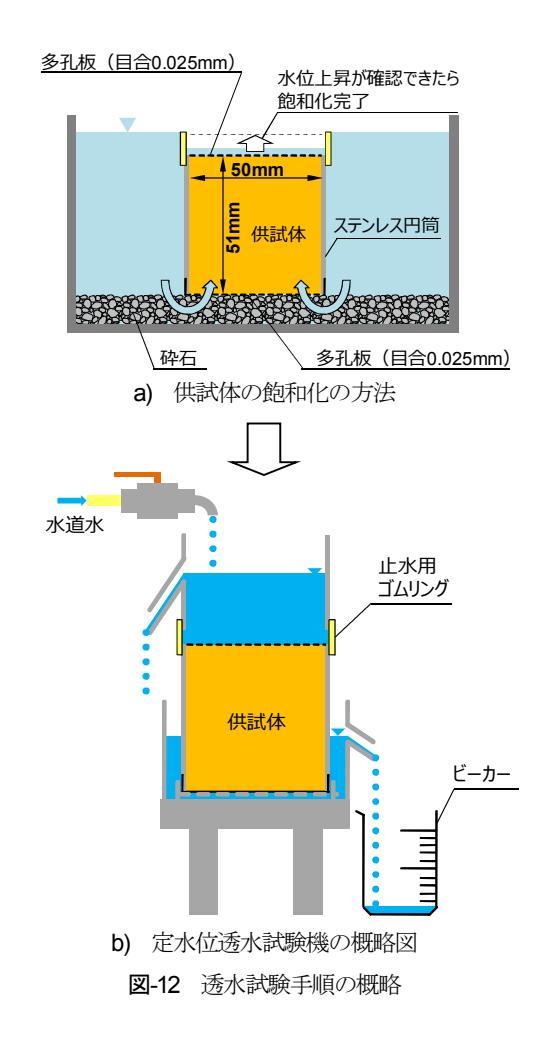
図-12 は透水試験手順の概略図を示している.屋外実 験フィールドから室内に搬入された供試体は飽和化をす るため 24 時間ほど水槽内で養生を行った後,定水位透 水試験によって飽和透水係数 k_{st} を測定した.試験終了 後は 24 時間ほど重力脱水で供試体の含水比を低下させ, 再び屋外実験フィールドの所定の位置に静置した.**表**-2 は各期間における飽和透水係数 k_{st} のまとめである. 2016年12月1日から2017年1月6日までは外気温が連 続して 0℃を下回り(図-7参照),外的要因は変化して いるものの飽和透水係数 k_{st} には大きな変化が確認でき なかった.これは先述したように,樹皮チップの内部構 造に極端な変化が無いためと解釈できる.飽和透水係数 k_{st} の値については,例えば Creager の式^{ID}と比較すると 樹皮チップは $D_{20} = 0.3mm$ の中砂に相当しており,斜面 およびのり面表層に敷設した樹皮チップによって,融雪

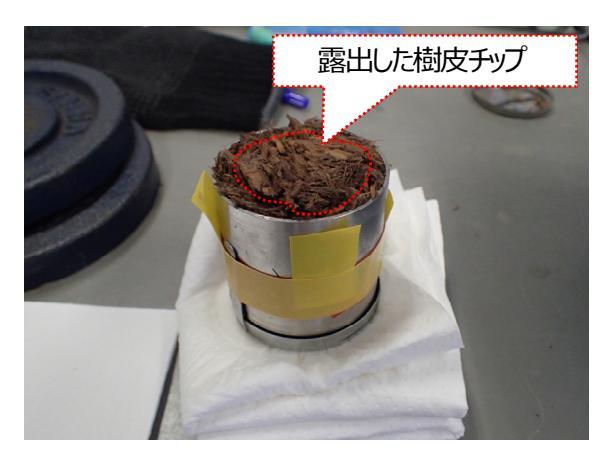
図-13 透水試験終了後の供試体

期における表流水や背面地下水の円滑な排水が期待できる.一方で、図-13 は透水試験終了後の供試体の状況を示しているが、樹皮チップがステンレス円筒上部から突出したような形で露出しており、吸水膨張が発生していると考えられる.ステンレス円筒から露出した部分の樹皮チップを採取し、質量を計量して密度変化を算出したところ、ptは 0.04g/cm³程度低下する結果となった.このような吸水膨張が繰返し発生することによる密度低下によって、工学的性質が長期的には変化する可能性がある. 今後は融雪期における融雪水を適切に排出できる透水係数を浸透流解析などから推定し、樹皮チップに必要となる具体的な排水性能を検討する必要がある.

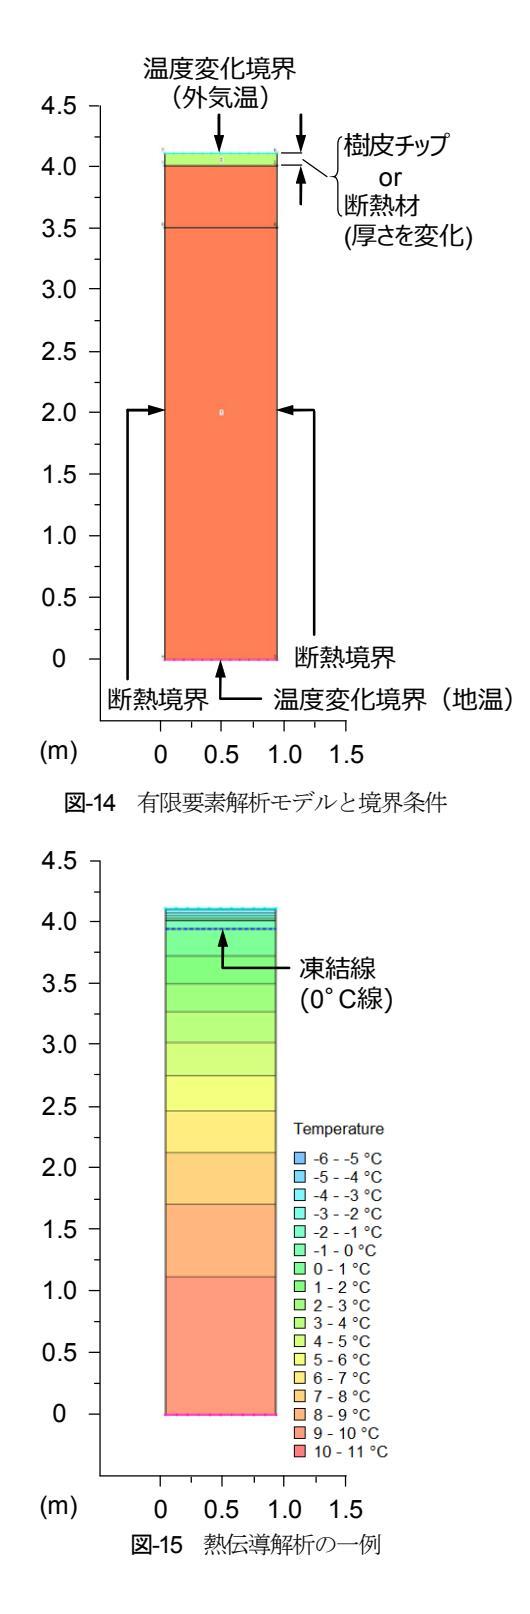
実際の現場施工において樹皮チップの利用促進を考え ると、一般的な工事で用いられる断熱材(押出法ポリス チレンフォーム)などの材料との価格比較を検討するこ とが必要となる.そこで熱伝導解析を行い、樹皮チップ と同程度の断熱効果を発揮する際の断熱材厚さを推定し、 この結果を基に樹皮チップと断熱材の lm²あたりの費用 試算を試みた.図-14 は熱伝導解析に用いた一次元有限 要素熱伝導解析モデルを示している.なお、解析には市 販の汎用有限要素解析ソフトである TEMP/W を用いた. 図-15 は解析結果の一例を示している.本研究の解析で は、まず Casel を対象として図-7 に示した実測値と解析 結果が整合するように、逆解析的に地盤内の熱伝導率を 推定した.なお、この際の図-14 に示した解析モデル下 端における境界条件は、他の研究 ⁹で定常的に計測して

いる地表面から深さ 4m 地点における温度データを sin 関数でフィッティングして与えた. なお,この温度デー タの計測地点は本研究での屋外実験フィールドから 2m 程度離れた箇所である.以上の解析から推定した地盤内 の熱伝導率を用いて Case2 および Case3 についても逆解 析を行い,樹皮チップの熱伝導率(0.2KJ/day/m^oC)を推 定した.これらの熱伝導率を用いて,北海道北見市にお ける過去 20 年の気温データの平均値を外力条件として 地表面に与えて、樹皮チップと通常の十木工事で利用さ ている断熱材(押出法ポリスチレンフォームを想定して 熱伝導率は 0.12KJ/day/m/℃と設定)の厚さをパラメトリ ックに変化させた熱伝導解析を実施した. その結果とし て、凍結線の位置に着目した場合に、例として樹皮チッ プの敷設厚さを 10cm とした場合に相当する断熱材厚さ は6cmであった.ここで、それぞれの1m²あたりの材料 価格を比較すると、樹皮チップは4,100円/m²、断熱材は 3.120 円/m²となり、断熱材と比較すると樹皮チップの材 料価格は若干高い. また, 厳密には伐採木や除根材を樹 皮チップにする過程において切削破砕の費用も加わって くるが、現場において発生した樹皮チップを利用する場 合には新規の材料購入費の実質的な負担は無い. このと き,乳剤のみの価格は 500 円/m²となる.しかし,実際 には施工日数に応じた施工費などの他の費用が発生する ため、今後は効率的な施工方法の検討などを行い、より 現実的なコストの算出が必要であると考えている.一方 で、先述したように樹皮チップは透水性を有しているこ とや植生の活着が期待できるなど上記の価格差以上の工 学的な付加価値があると考えられる.
