# 鋼構造物のリダンダンシーに関する検討小委員会

# 報告書

# 土木学会 鋼構造委員会

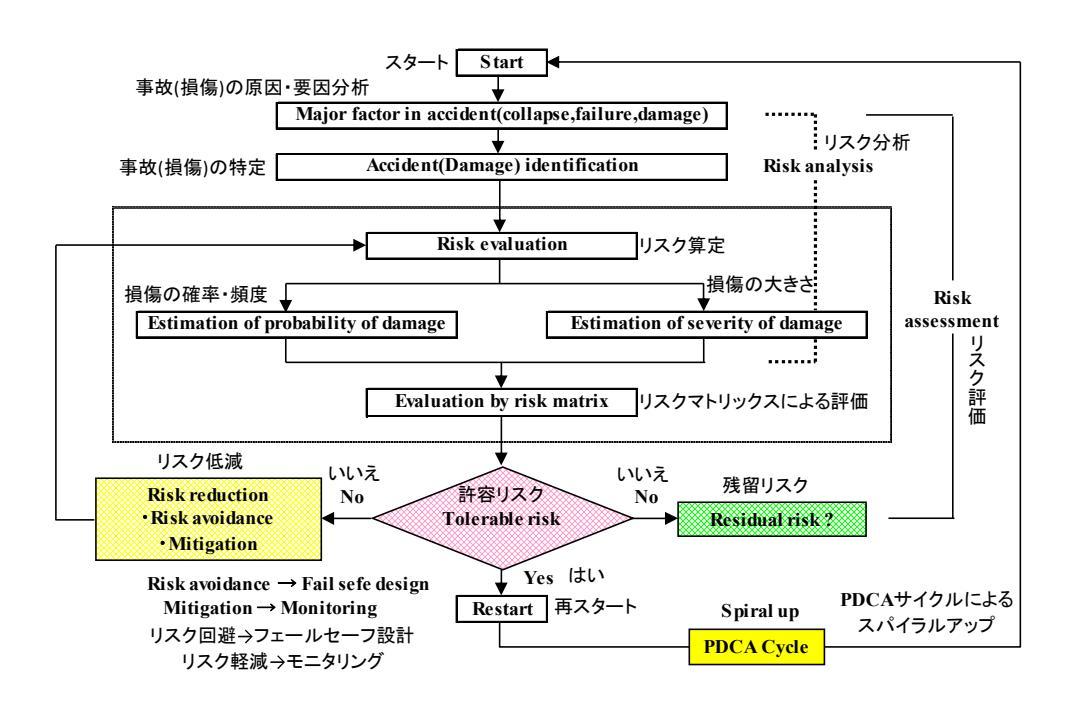
図-2.1.2 典型的なリスク評価の手順(後述の安全施工管理へ適用)

- ①まず、過去の事故の要因分析を行い、破壊・崩壊モードを推測する。これは、リスク分析における事故や損傷等の特定に対応する。
- ②つぎに、リスクを特定した後、リスクの優先順位を決定するため、リスクが顕在化する確率 (あるいは可能性)及びリスクが顕在化した場合の事故の規模を定量的・定性的に把握する (リスク算定を行う)。
- ③リスクマトリックスを用いて,対象とするリスクが許容できるレベルにあるか否かを判定し, 許容できないレベルにある場合,リスクの低減対策を実施し,残留リスクを評価する。

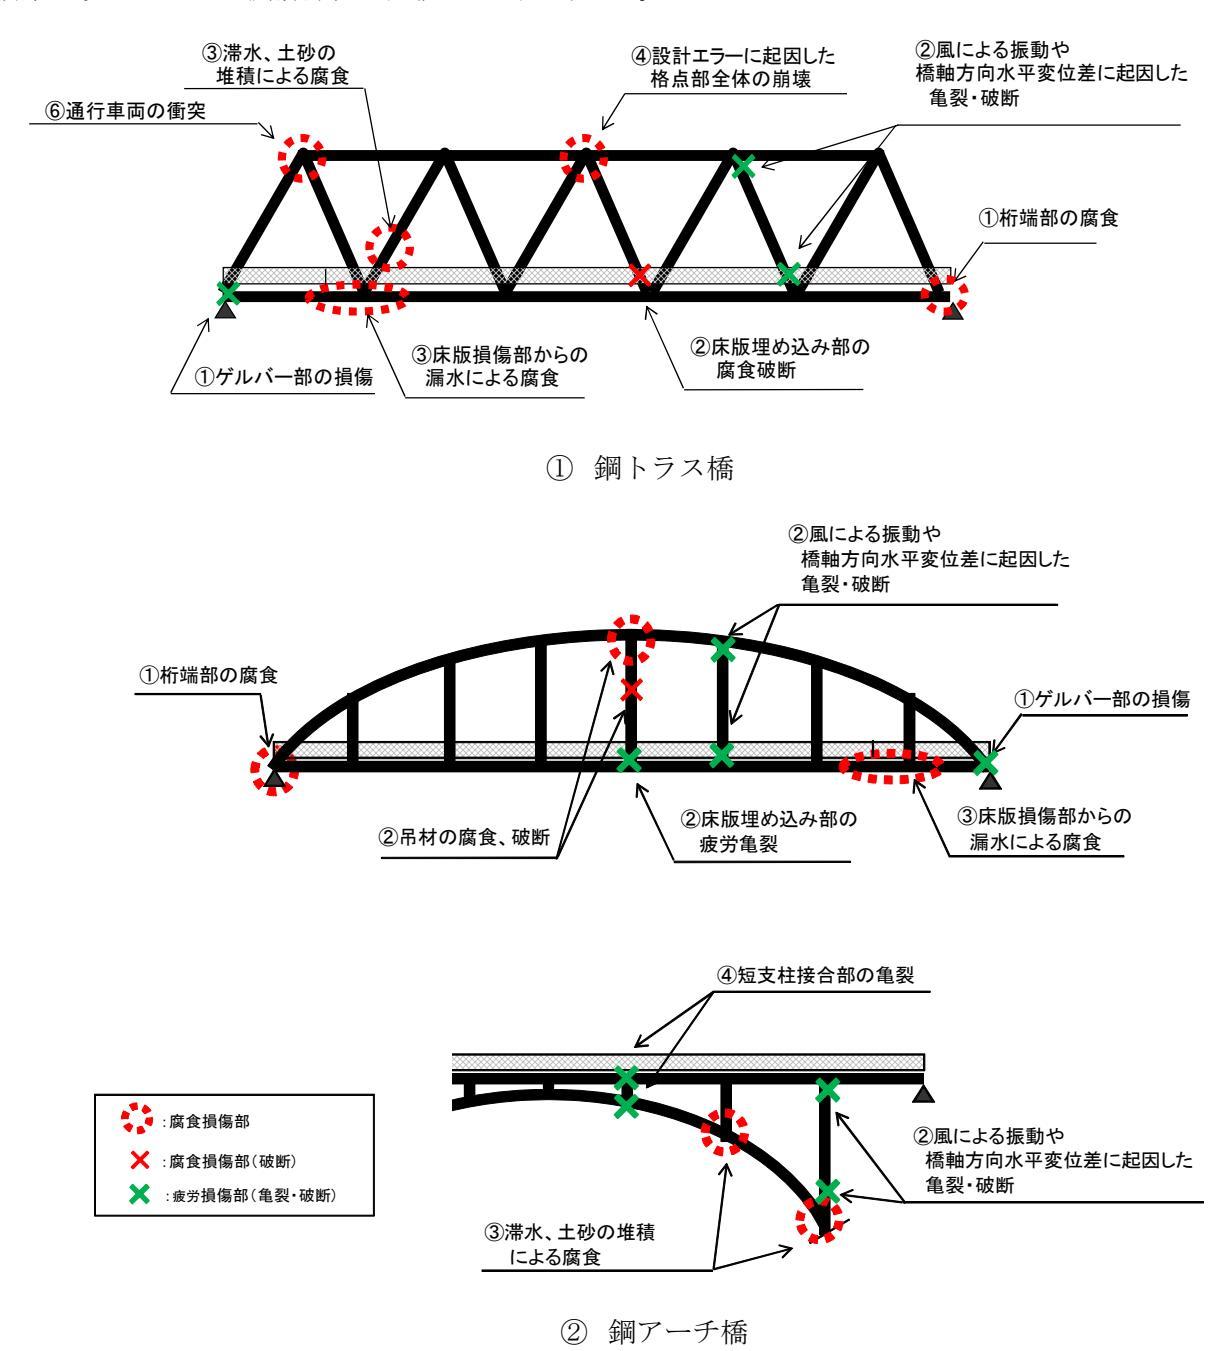
図-3.2.8 鋼トラス橋,アーチ橋の損傷シナリオ

これらの損傷シナリオについては、引き続きリダンダンシー解析のケーススタディー行い、部 材が破壊した際の橋梁全体の挙動を検証する必要がある。また今回の検証結果では、実際の損傷 事例を全て網羅できていないため、橋梁架設地点の地形条件や交通量、維持管理の方針を加味し た上で、適宜、橋梁毎の損傷シナリオを設定するとともに、リダンダンシー解析を行う際は、実 橋梁の状態に応じた損傷部材の評価が必要と考える。

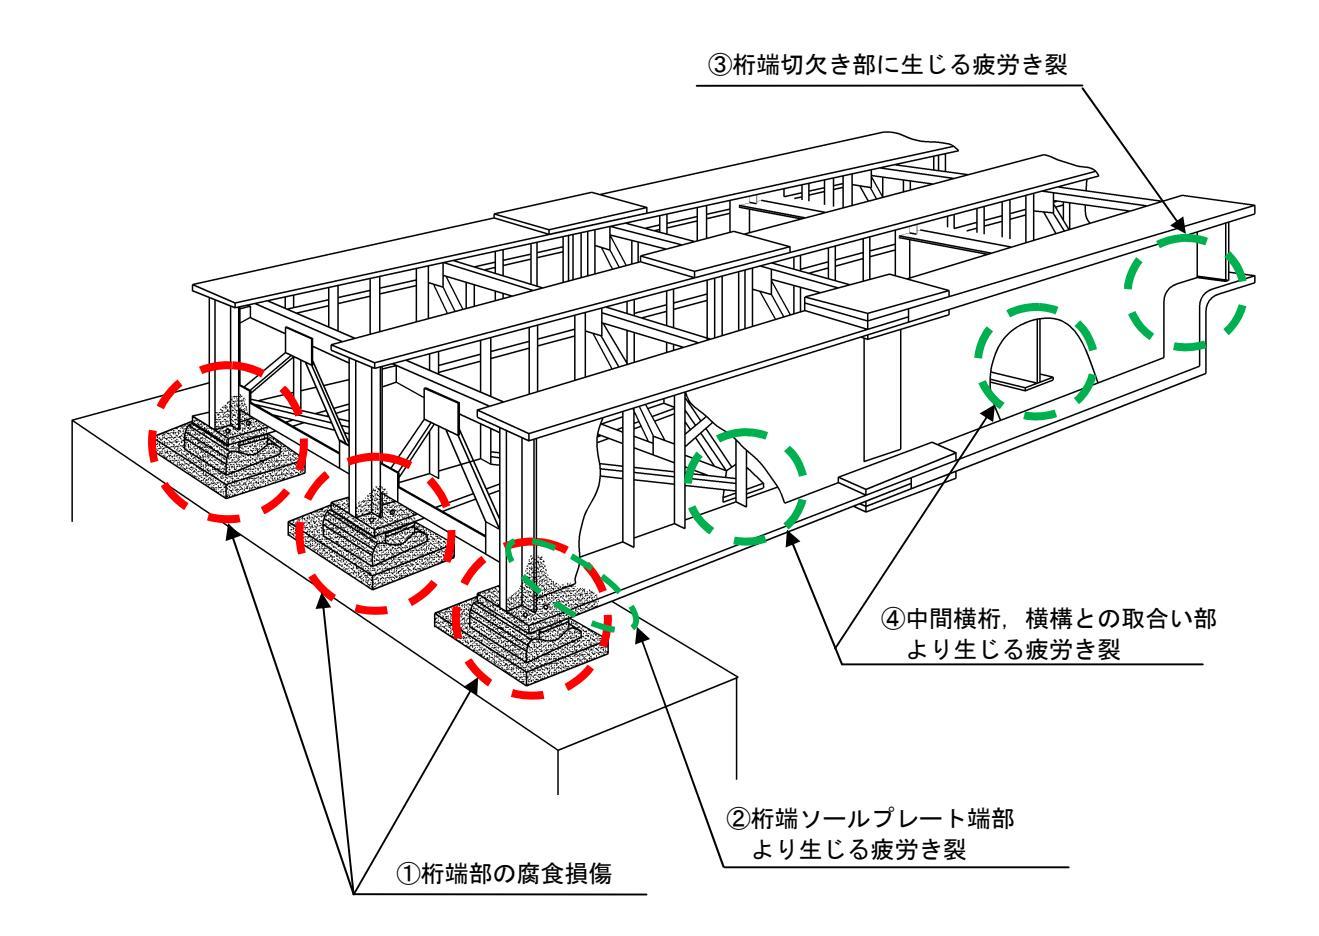
図-3.2.14 鋼鈑桁橋の損傷部位 (文献 31), 32) に加筆)

- ① 桁端部の主桁腹板,下フランジ,支点上補剛材の腐食損傷
- ② 桁端ソールプレート端部より生じる疲労き裂
- ③ 桁端部切欠き部に生じる疲労き裂
- ④ 中間横桁,横構との取合い部より生じる主桁腹板,下フランジの疲労き裂
- ⑤ 桁下における火災による主構造の損傷

これらの損傷の中で①腐食損傷については,事例数が多く,腐食による主桁のき裂状の断面欠 損,または破断,支承の機能不全を引き起こすものであり,結果として②,③の損傷の発生原因 ともなりうる損傷である。また、②~④の疲労損傷は、き裂が主桁に進展し、さらには脆性破壊 に移行する可能性があるものであり,損傷を受けた主桁部材の耐荷力は急激に低下し,橋梁全体 に及ぼす影響は大きいと考えられる。その他,偶発的事故による損傷事例として,3.2.4 に述べ る桁下における火災の影響による主構造の損傷を挙げている。この損傷事例では、落橋には至ら なかったものの、一定期間の通行止め、復旧工事中の車線規制によって周辺道路に著しい渋滞が 発生するなど、社会的に大きな影響が生じた事例であり、必要に応じて損傷シナリオとして考え る必要がある。

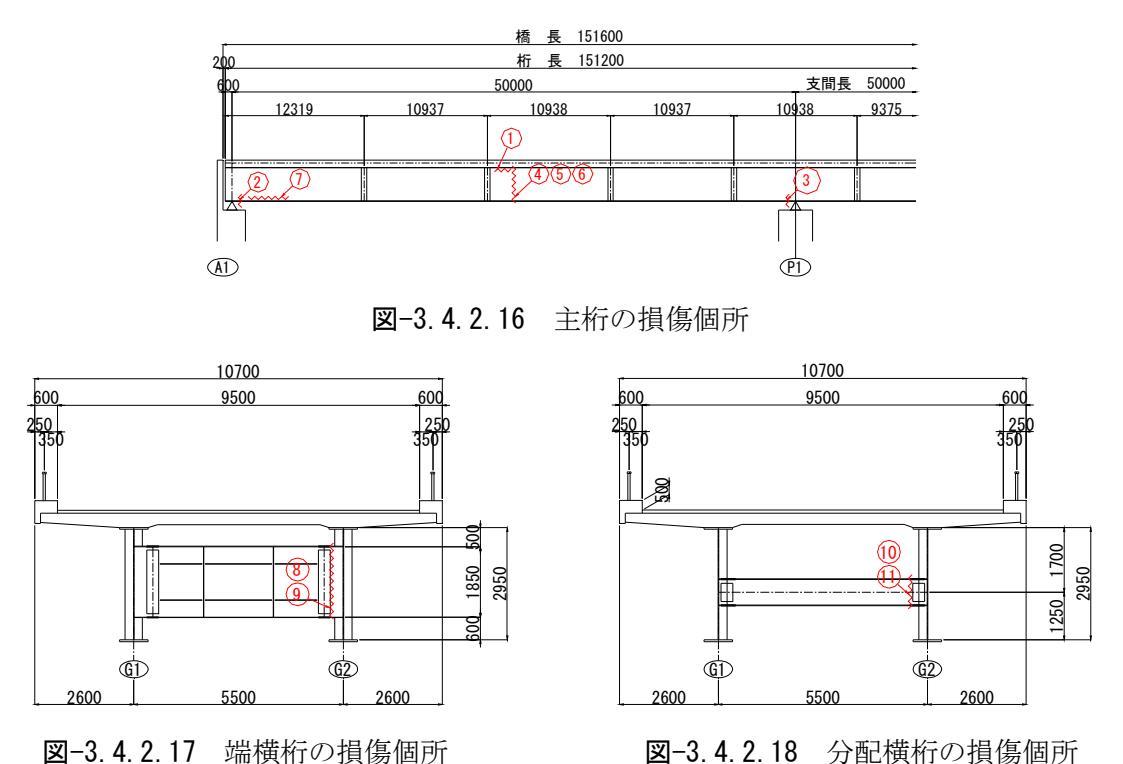
①床版からの漏水を起因とした上フランジと腹板との溶接部の腐食
②ソール PL の溶接部より進展した,下フランジの疲労き裂(端支点)
③ソール PL の溶接部より進展した,下フランジの疲労き裂(中間支点)
④横桁下フランジより進展した,腹板の疲労き裂(下半分)
⑤横桁下フランジより進展した,腹板の疲労き裂(全部)+下フランジの疲労き裂
⑥横桁下フランジの疲労き裂
⑦桁端部の腐食より進展した,下フランジと腹板との溶接部の腐食
⑧端横桁の破断
⑩分配横桁下フランジの疲労き裂
⑪分配横桁下フランジの疲労き裂

構造部材の損傷部位は損傷事例を参考に,図-3.4.2.16~18に示す11箇所とする。着目はG2 桁とし,それぞれ単独のケースとする。破断させる部材は連続桁においては側径間(第一径間)の曲 げ最大付近にある横桁近傍とする。単純桁においては支間中央部の分配横桁近傍とする。主桁が 破断する場合は下フランジおよび WEB を対象とし,上フランジは残存する。横桁が破断する場 合は,上・下フランジおよび WEB とし,完全に主桁より切り離す。なお検討の前提として,損 傷は鋼桁のみに与えるものとし,床版は健全な状態であるとする。また,鋼桁も損傷を与える場 所以外は健全とする。

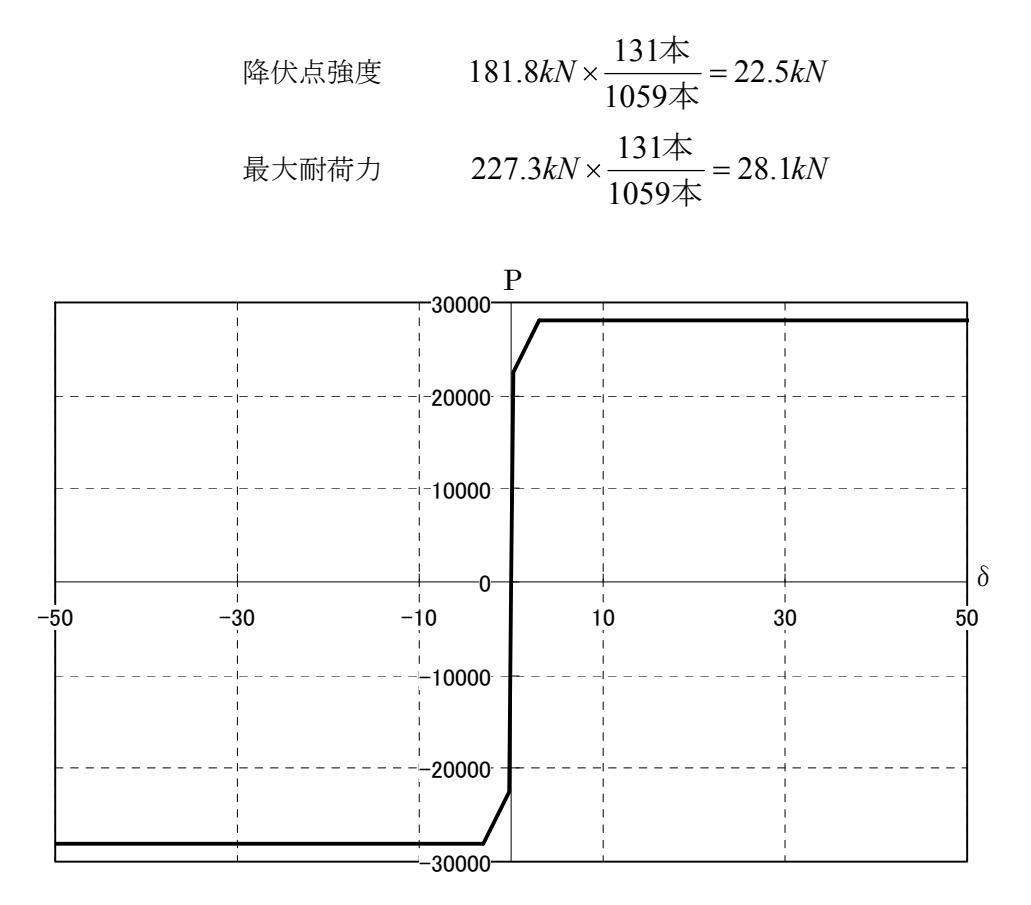
図-3.4.3.17 非線形特性曲線(スラブアンカー)

スラブアンカーは φ16 を使用するものと仮定し,既往の論文・実験結果<sup>4)</sup>を参考にスラブアン カー1 本当たりの材料特性を以下のように定義した。

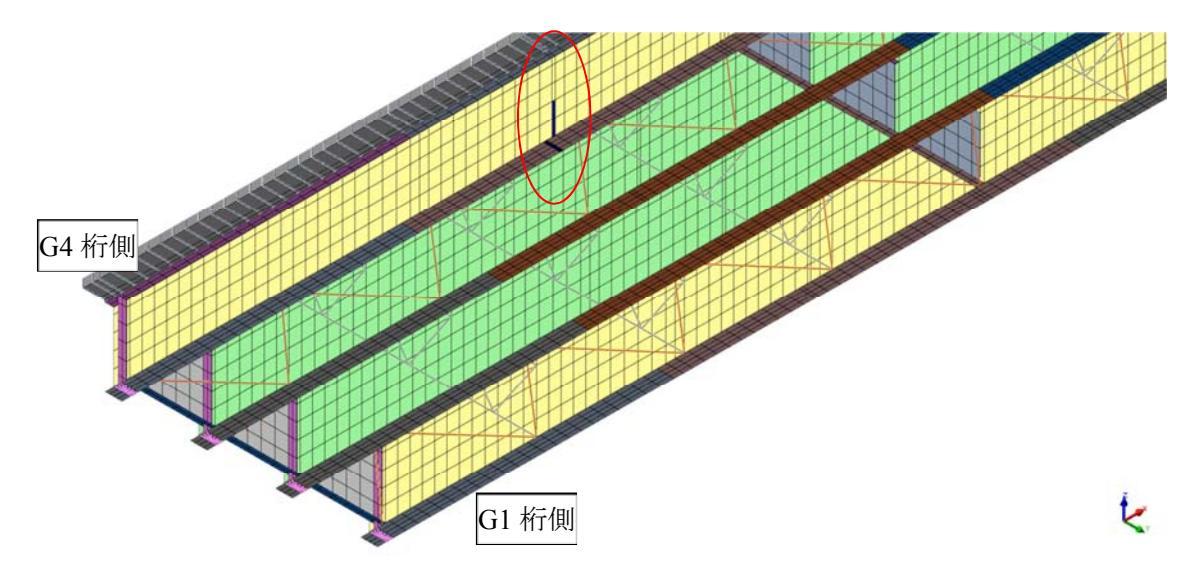
図-3.4.3.19 損傷箇所(ケース1:G4 桁ウェブ高の半分までき裂)

本検討では、着目する主桁それぞれが単独で損傷する場合と組合せで損傷する場合について解析を実施した。損傷部のモデル化を図-3.4.3.19~22に示す。

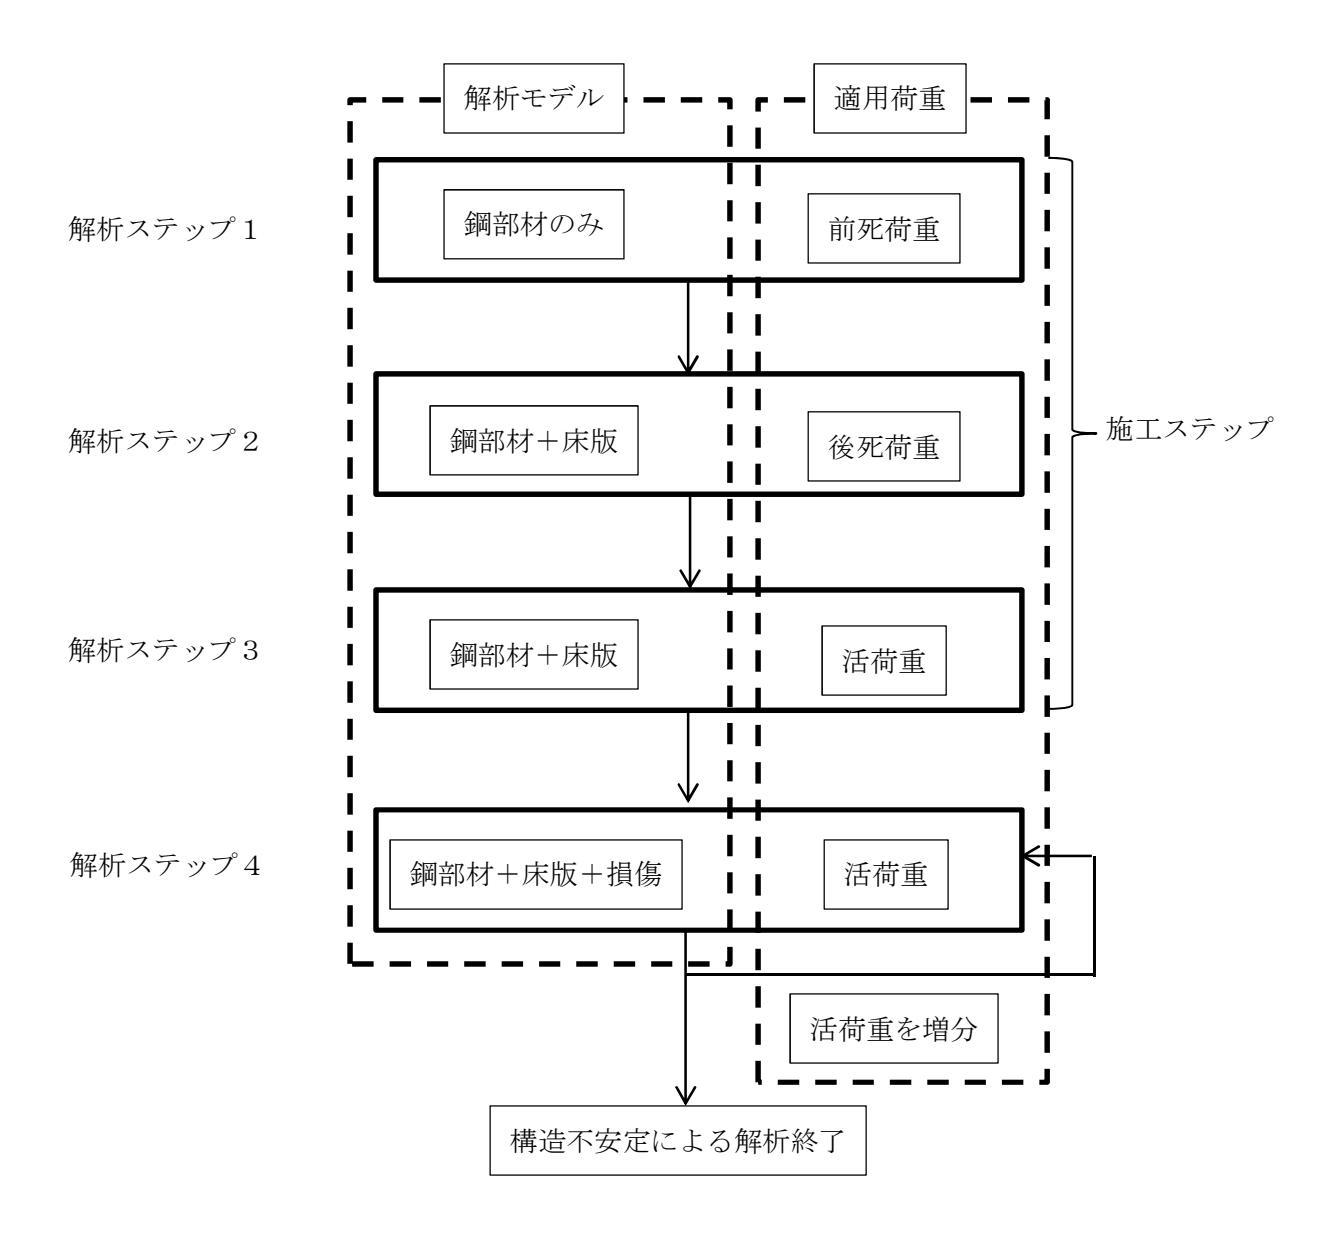
図-3.4.3.23 非線形を考慮した段階施工解析の解析手順

本検討では、施工ステップを考慮して解析を実施している。図-3.4.3.23 に解析手順を示す。

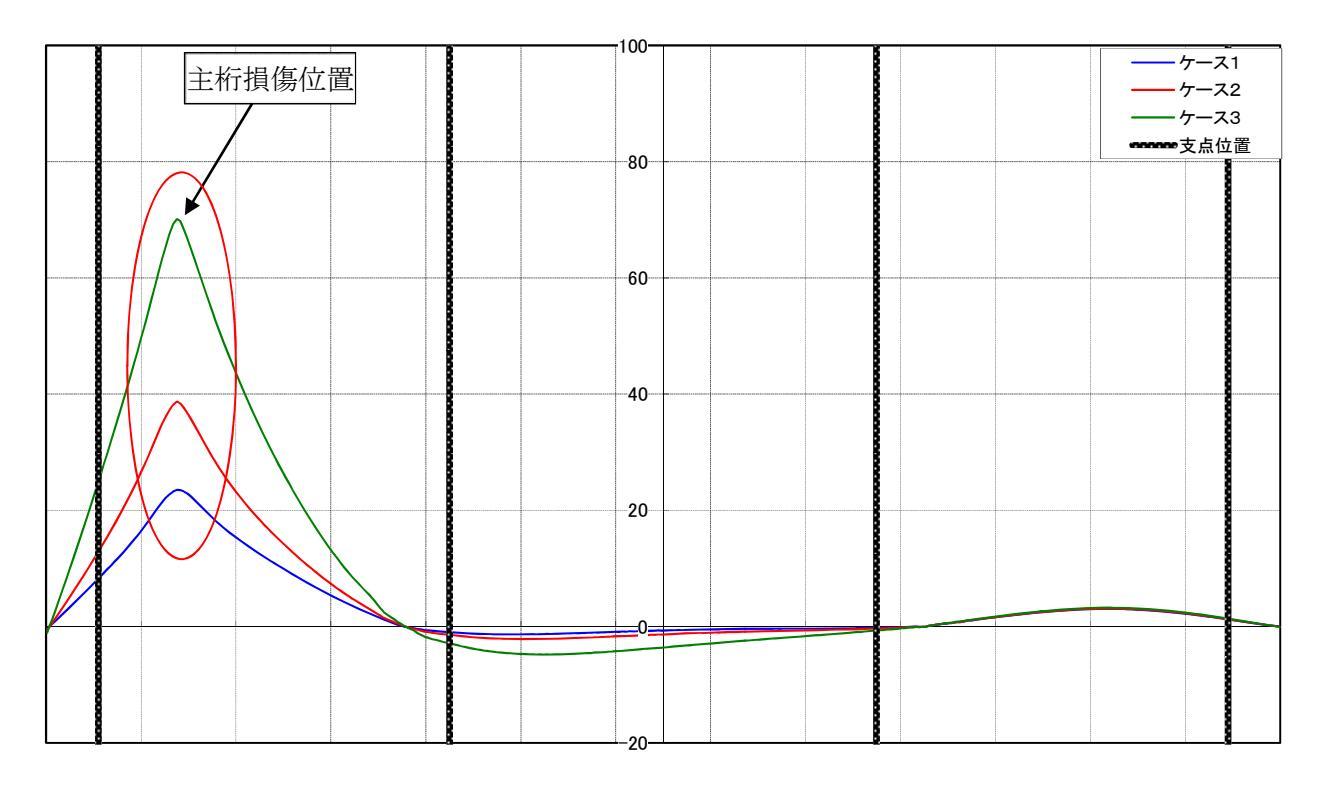
図-3.4.3.27 床版の張出端部における鉛直たわみ差(たわみ差=G1 桁側-G4 桁側)

1. 損傷程度によってたわみ差(= 床版のねじれ)が増幅する傾向を示した。

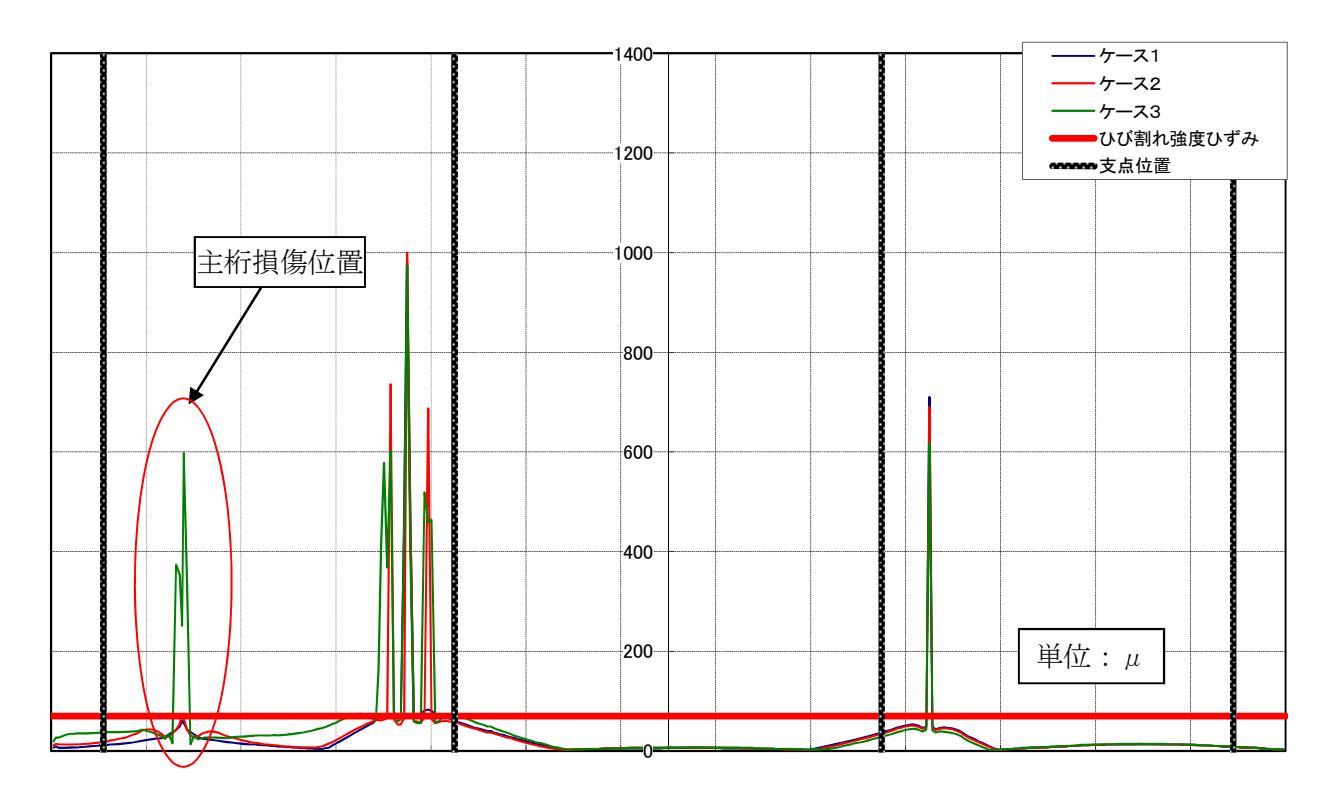
図-3.4.3.31 床版上面の引張ひずみ分布

- 1. G4 桁の損傷のみ(ケース 1, 2)では床版下面に生じたひび割れは床版を貫通することは無かった。
- 2. G4 桁・G3 桁の両方に損傷が生じる(ケース 3)と床版上面までひび割れが貫通する傾向を示した。
- 3. 支点部近傍では、損傷の程度による影響をほぼ受けていない傾向を示した。

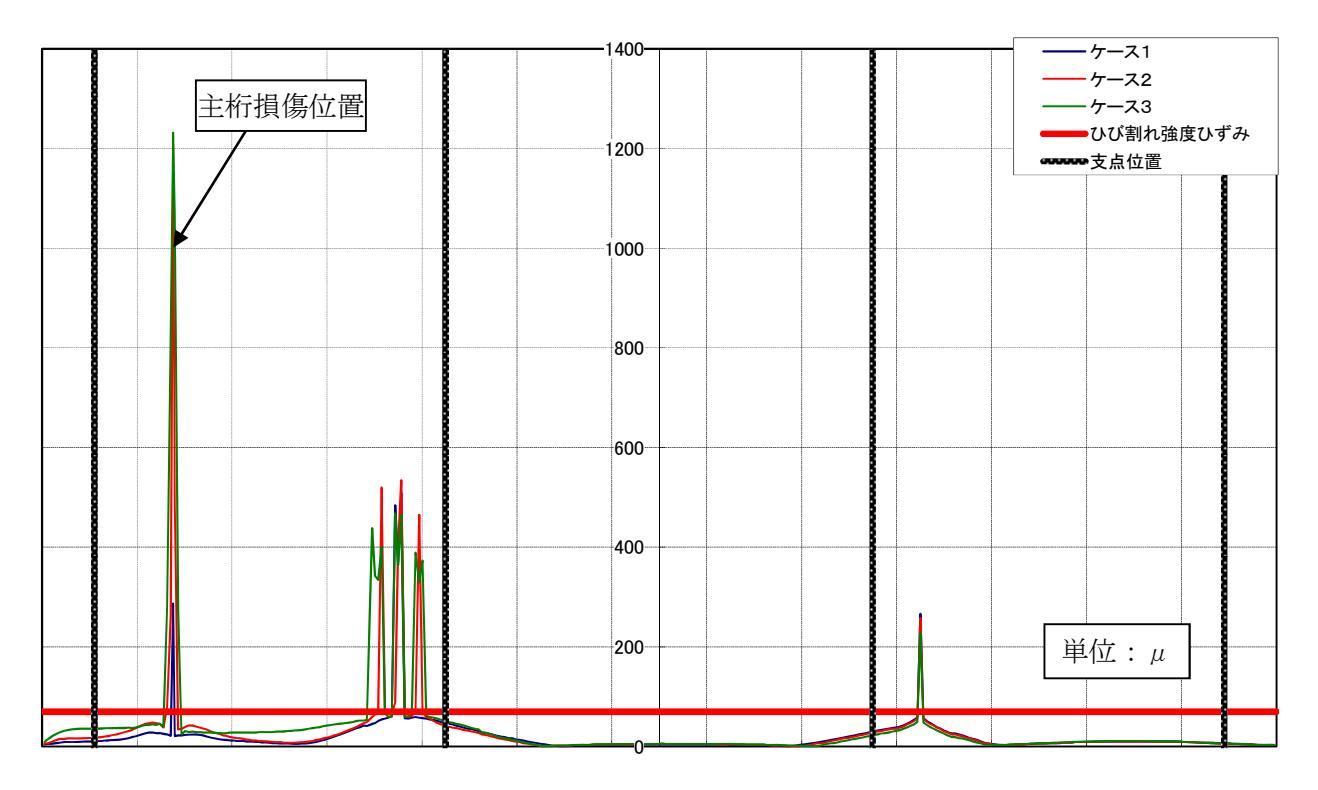
図-3.4.3.35 床版下面の引張ひずみ分布

- 1. 損傷がG4桁のみ(ケース1,2)では床版下面のひび割れがG3桁まで進展することは無かった。
- 2. 損傷が G3 桁まで及んだ場合(ケース 3), 床版下面のひび割れは G3 桁まで進展する傾向を示した。

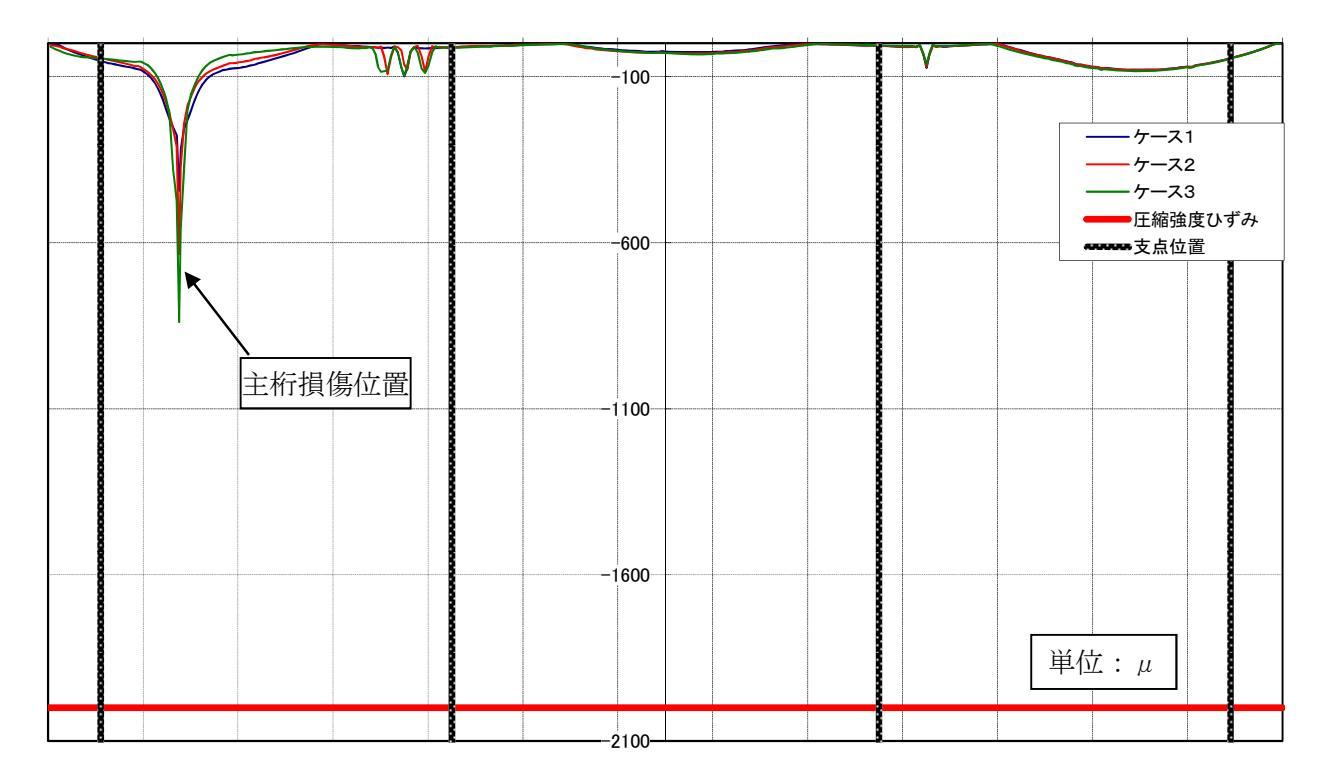
図-3.4.3.39 床版上面の圧縮ひずみ分布

1. 損傷程度によって床版上面の圧縮ひずみは増加する傾向を示したが、床版コンクリートが圧 壊することは無かった。

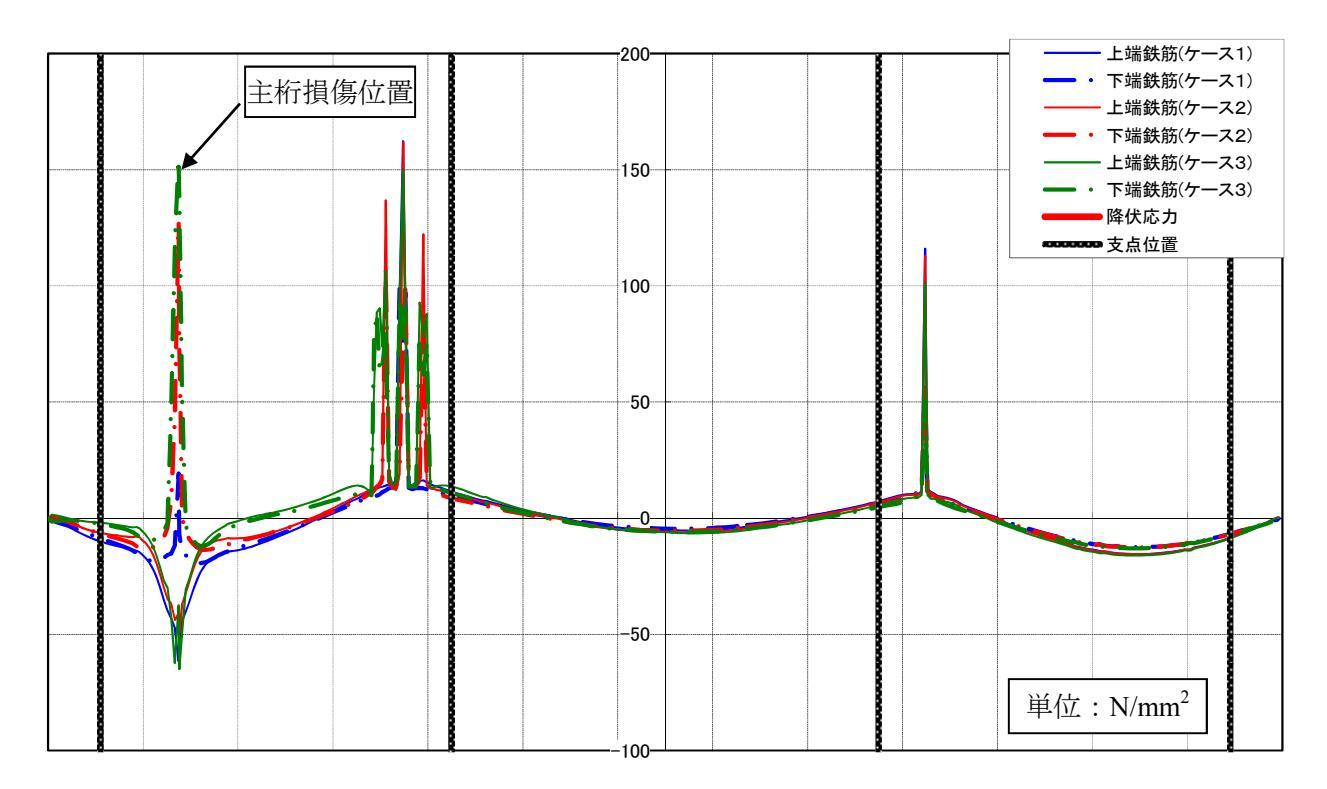
図-3.4.3.55 鉄筋の軸応力分布

1. 損傷程度によって、床版に生じるひび割れ範囲が拡大することから、鉄筋への応力分担量が 増加する傾向を示した。

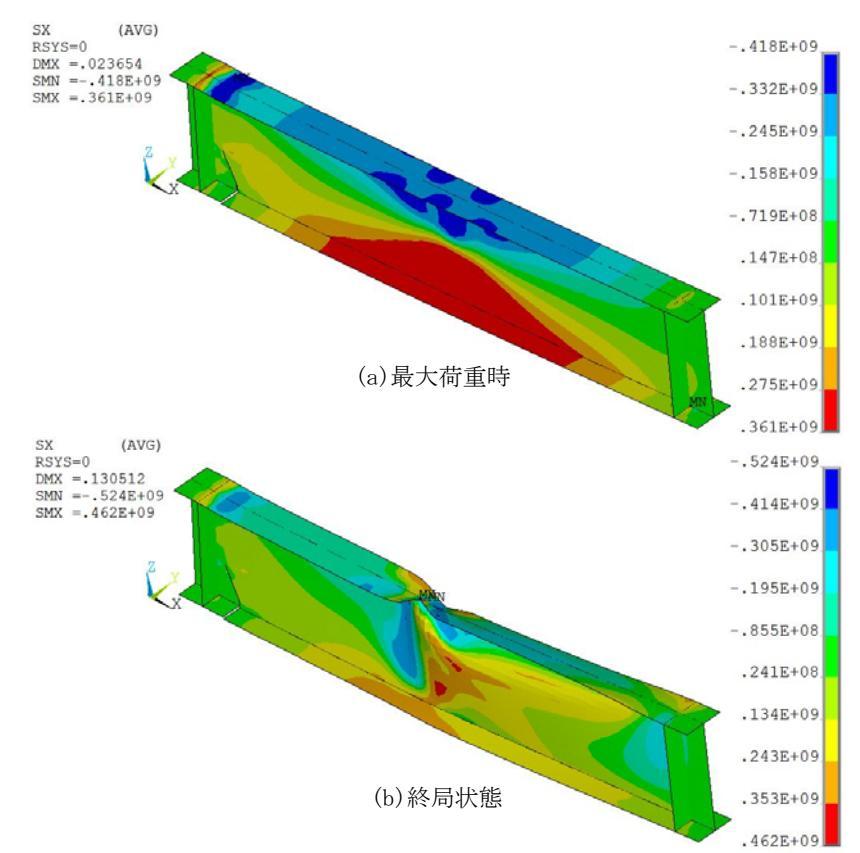
図-3.4.5.3 最大荷重時および終局状態における橋軸方向応力の分布図(単位: Pa)

橋軸方向応力の分布図を図-3.4.5.3 に示す。最大荷重時および終局状態の何れもき裂の周辺で は高い応力状態を示さない。圧縮フランジ側では、最大荷重時に降伏点を超えるより高い値を示 し、応力分布はフランジの左右で逆対象となっている。終局状態では、曲げねじれ座屈により真 応力で引張強度を超える非常に高い応力が発生し、終局限界状態となっている(後述の荷重-変 位曲線を参照されたい)。

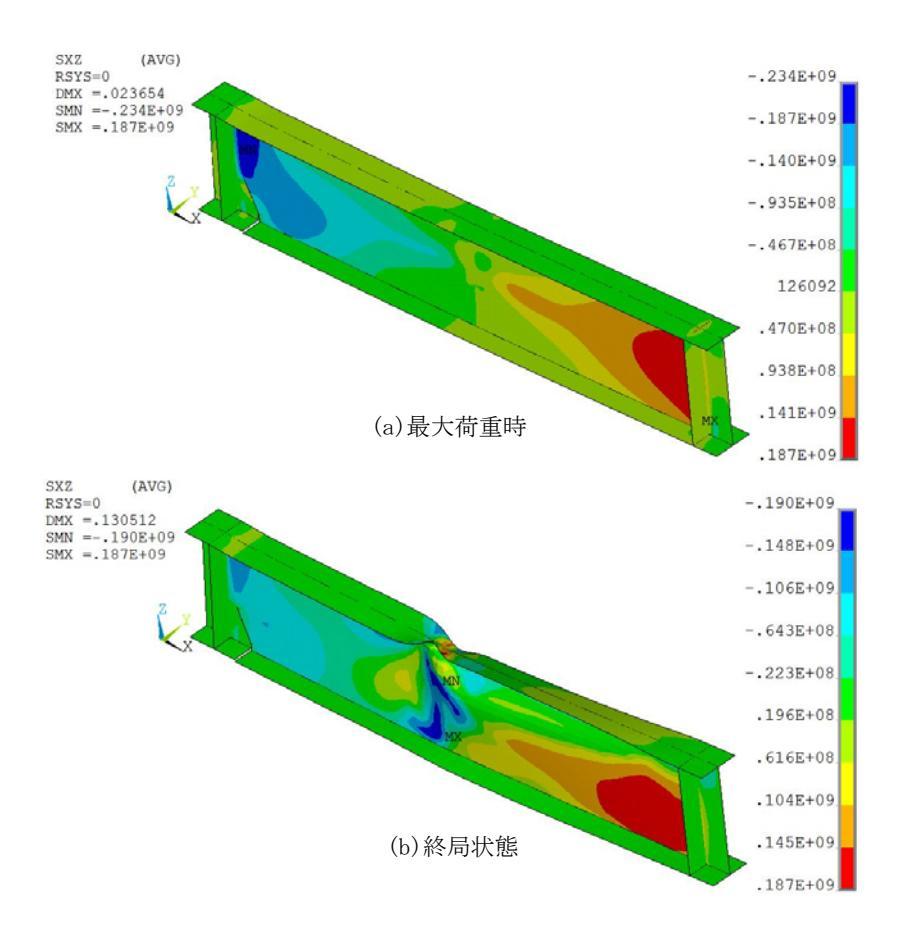
図-3.4.5.4 最大荷重時および終局状態における x - z 面せん断応力の分布図(単位: Pa)

x - z面せん断応力の分布図を図-3.4.5.4 に示す。き裂先端直上において、最大荷重時では、 せん断降伏応力(182MPa)を超える高いせん断応力が発生しているが、終局状態では、除荷が生 じ、せん断応力は低下している。一方、上フランジ側と直下の腹板において、最大荷重時には高 い値を示さないが、終局状態では、せん断降伏応力を超える領域が見られ、高い値を示している。 しかしながら、何れの状態でも、また、何れの側においても、x - z面のせん断応力が破壊強度 まで達することはない。また、せん断による座屈が発生する可能性も少ないと言える(後述の面 外方向の変形量からも同様の結論に至っている)。

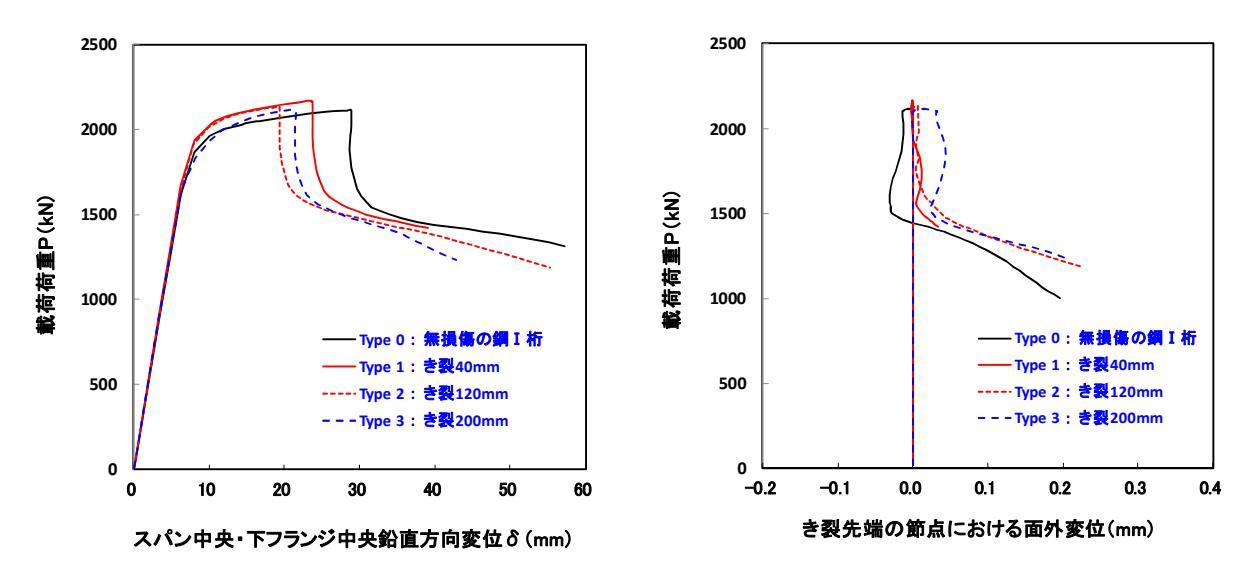
図-3.4.5.7 鋼I桁の荷重P-変位δ曲線 図-3.4.5.8鋼I桁の荷重と面外方向変位との関係

疲労損傷を有する鋼 I 桁橋の残存耐荷性能を評価する指標として、最大荷重  $P_{max}$ (あるいは残存耐荷力)、エネルギー吸収能  $E_u$ や塑性変形能力( $\delta/\delta_y$ )があるが、本研究では、直接、荷重 P 一変位  $\delta$  曲線から残存耐荷性能を判断するものとする。特に、き裂の進展により、残存耐荷性能がどのように変化するか検討するものとする。

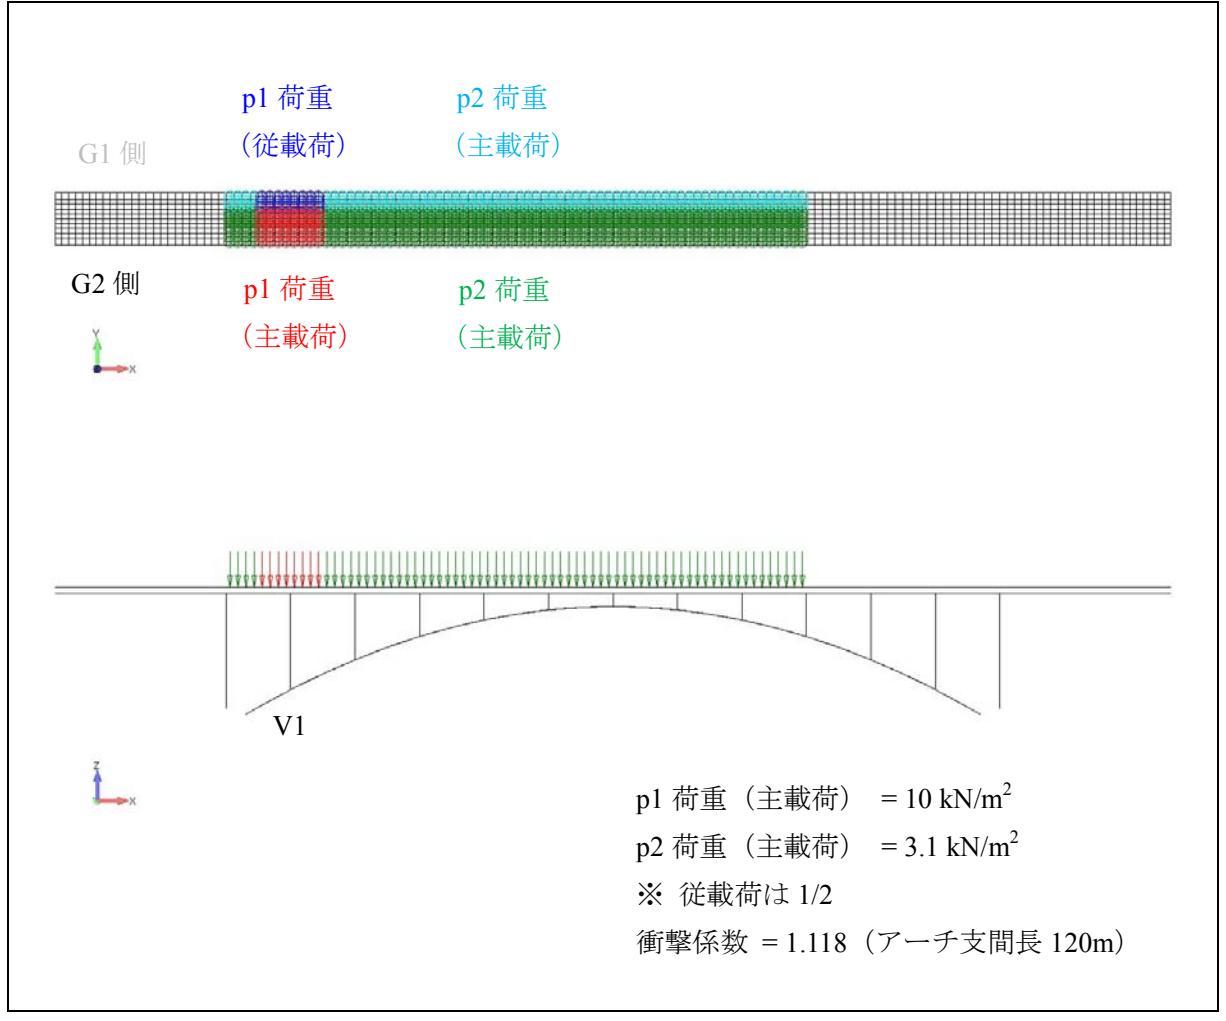
図-3.5.6 活荷重の荷重強度と載荷範囲

活荷重は B 活荷重の L 荷重(2 種類の等分布荷重 pl と p2)とし、衝撃係数を乗じた荷重強度 を載荷する。主載荷荷重の幅員方向載荷位置は、G2 側地覆内側から G1 側に 5.5m とし、残りの 範囲 G1 側地覆内側までに従載荷荷重を載荷する。p1 荷重の橋軸方向載荷位置は、着目する支柱 を中心に 10m 範囲、p2 荷重の橋軸方向載荷位置は、支柱圧縮軸力の影響線範囲とする。

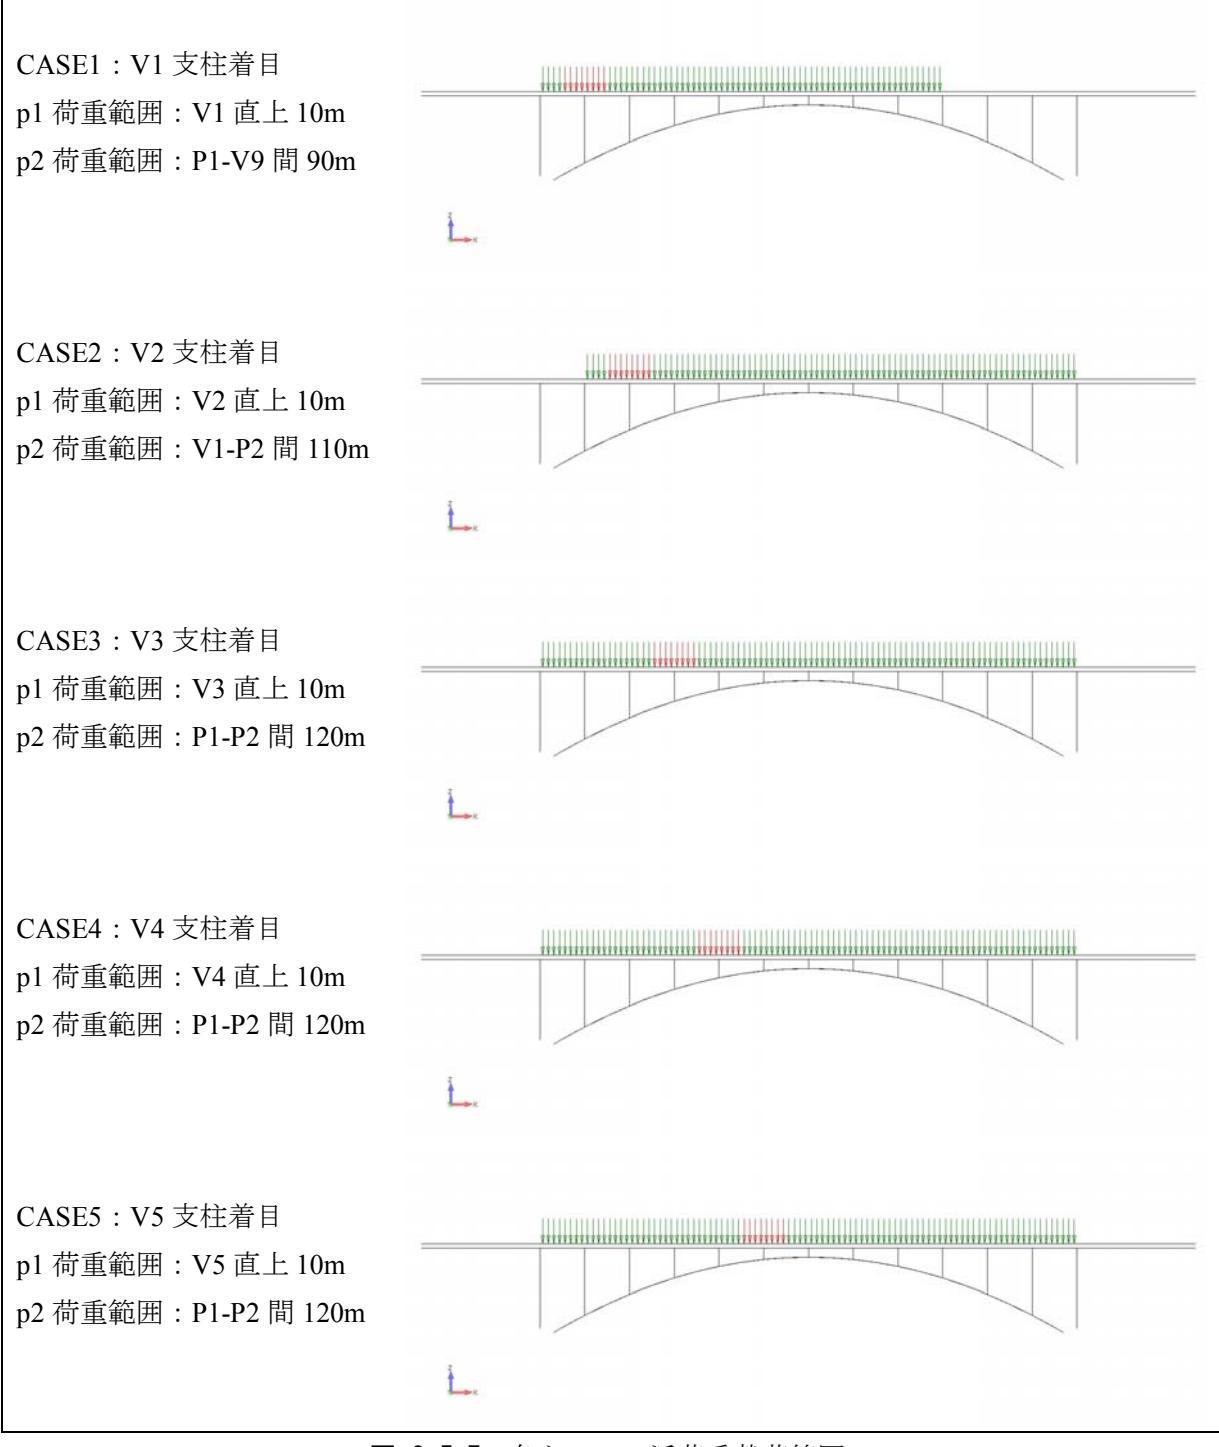
図-3.5.7 各ケースの活荷重載荷範囲

下図に各ケースの活荷重載荷範囲を示す。CASE3(V3支柱着目)からCASE5(V5支柱着目)の支間中央部の支柱に着目ケースについては、支柱圧縮軸力の影響線より、P1端支柱からP2端 支柱までの中央径間に満載となる。

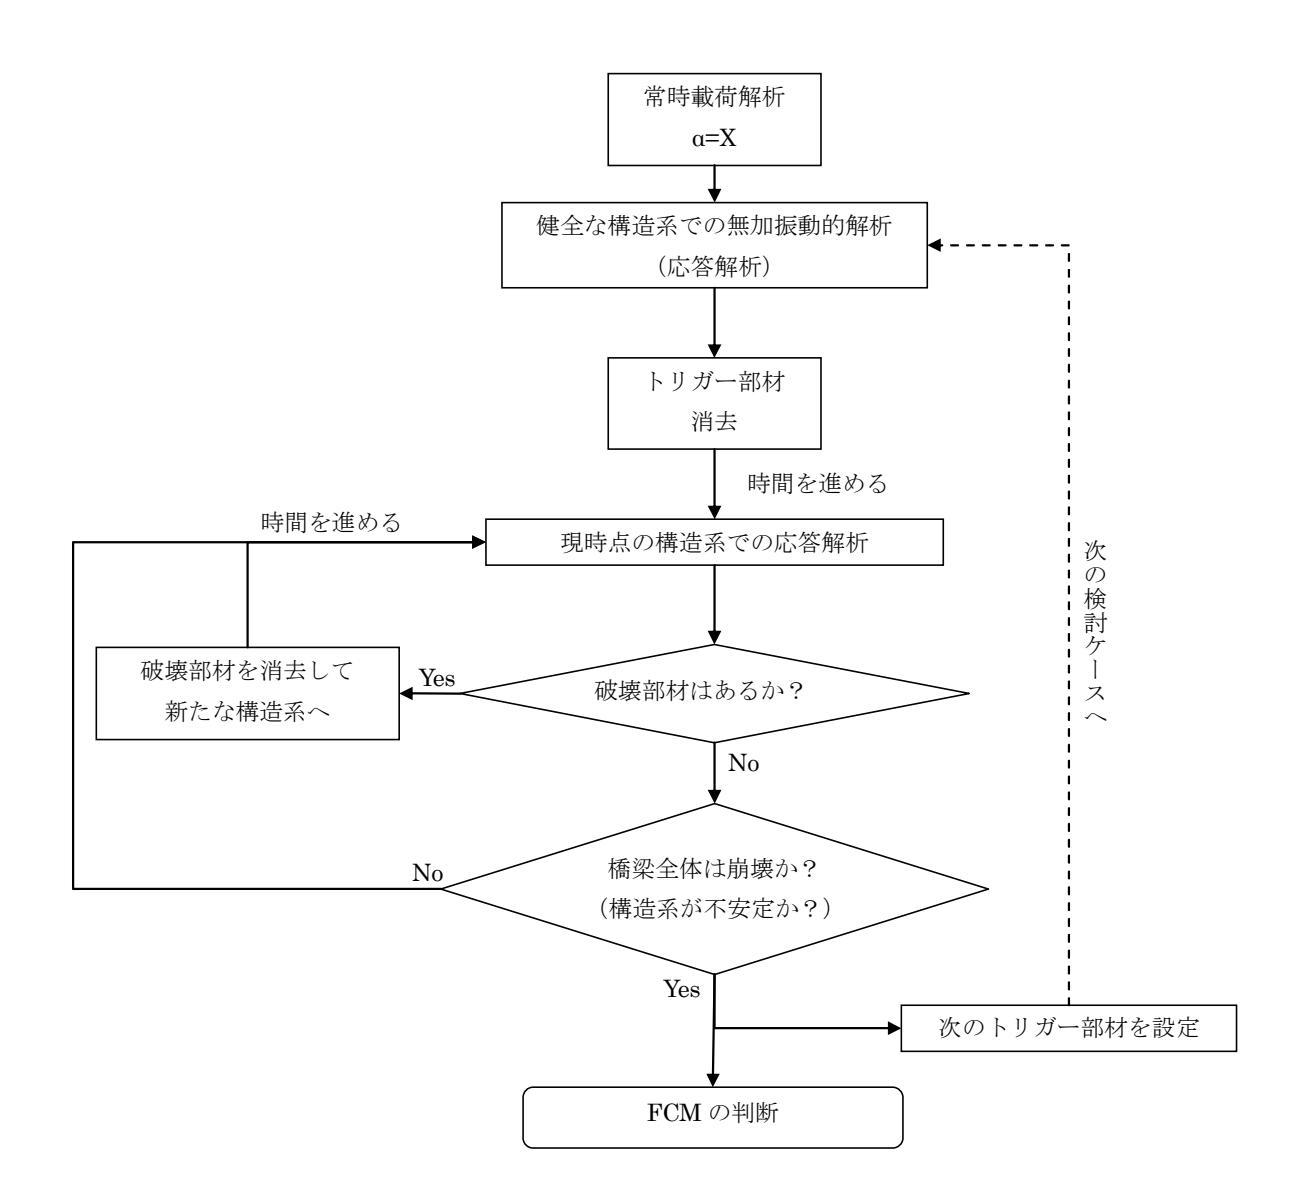
図-3.6.11 連鎖崩壊型リダンダンシー解析(トリガー部材設定法)のフロー
## (2) 破壊部材判定方法

文献 3)を参考に,連鎖崩壊型の動的リダンダンシー解析(トリガー部材設定法)を実施する。 ここで,文献 3)のフローから改変したフローを図-3.6.11 に示す。文献 3)では常時の荷重倍率 α (D+L)を漸増させて破壊部材を連鎖的に削除していく手法であったが,ここでは部材の初期状 態における余裕量に関係のないような偶発的な脆性破壊を想定して,最初に破断する部材(トリ ガー部材)を想定し,破壊部材を消去していく手法を用いる。

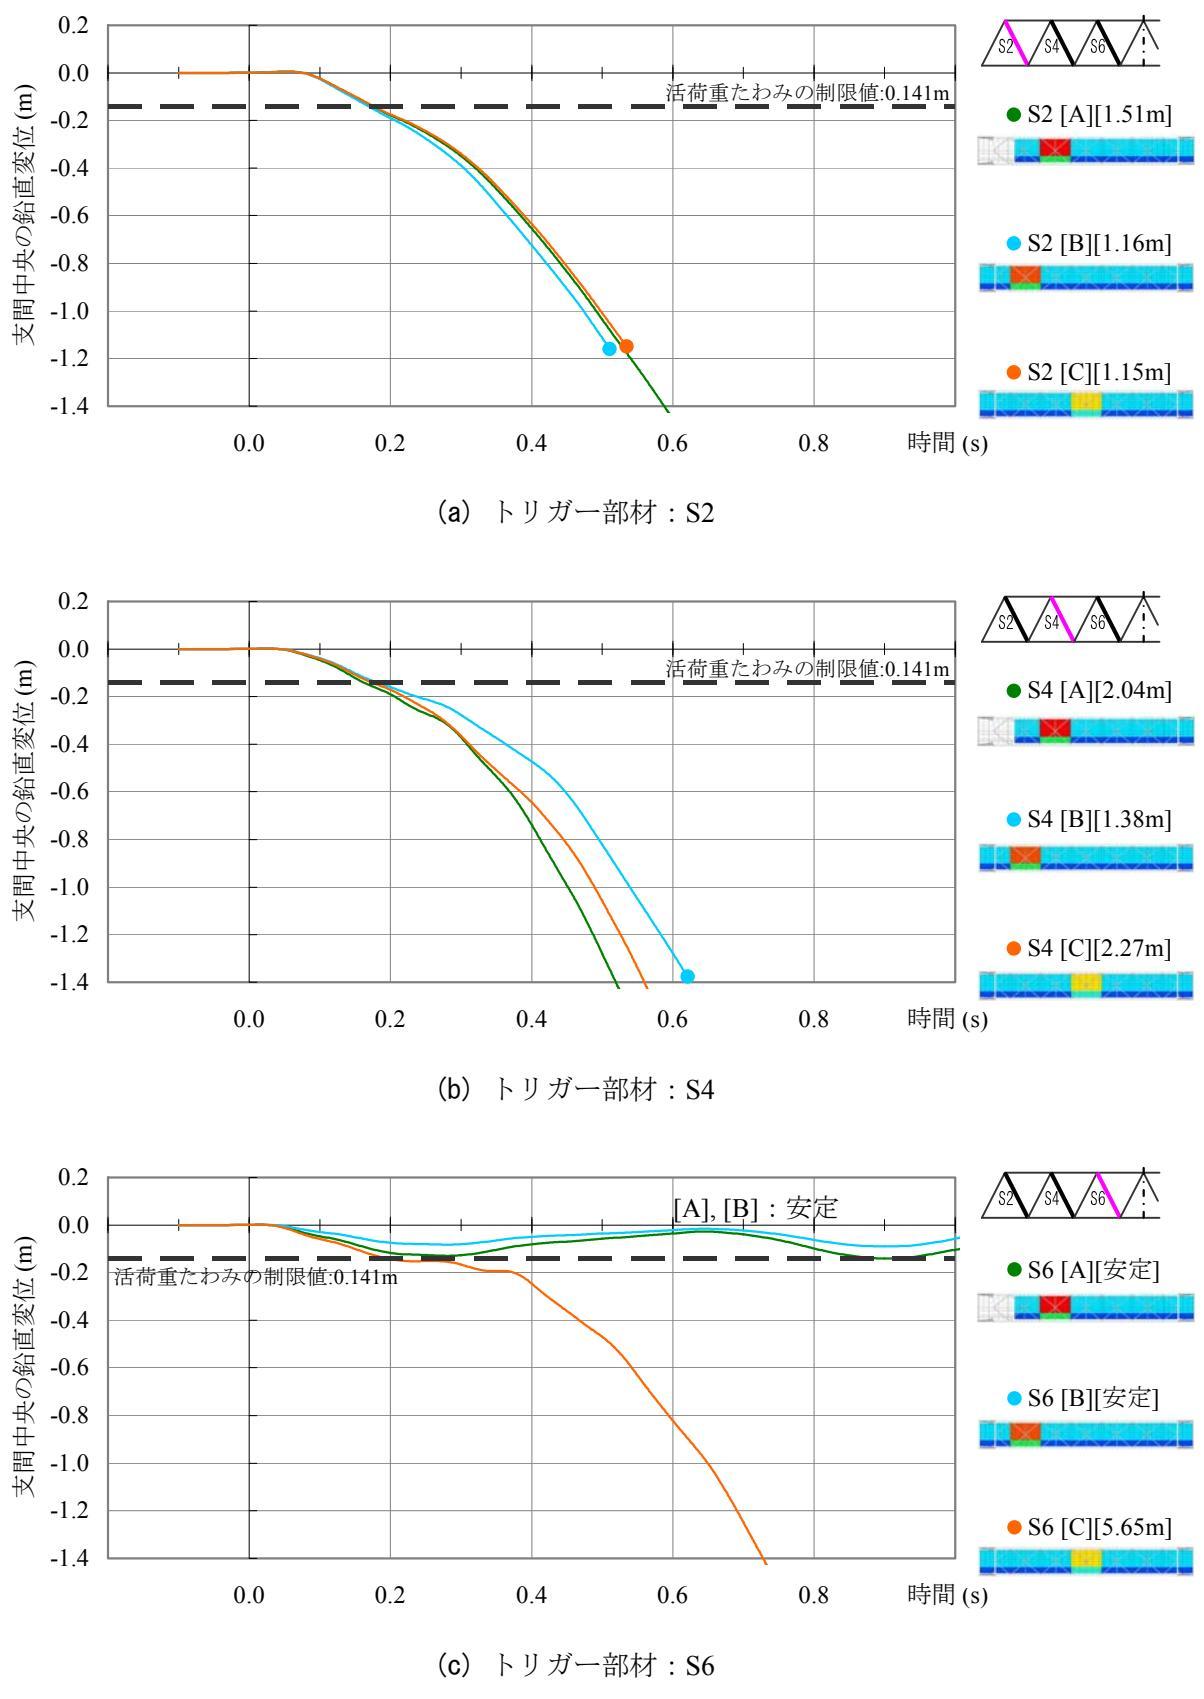
図-3.6.24 支間中央の鉛直変位

各ケースを比較する上での一つの指標として、同図の破線で示している活荷重たわみの制限値 (支間長の 1/500=141 mm)を用いた。この活荷重たわみの制限値に達した時の時刻を整理したも のが、図-3.6.25 である。これより、S2、S4 は活荷重の載荷位置に関わらず、ほぼ同時刻で活荷 重たわみの制限値に達している。また、図-3.6.26 に各ケースの 0.5 s 後の支間中央の鉛直変位と、 それぞれの活荷重ケースの軸力増分量の関係を示す。双方には相対的な大小関係に相関が見られ ることから、初期状態の軸力増分量を用いて、FCM を選定するときにはある程度のグルーピング ができると考えられる。
