# 鋼構造物のリダンダンシーに関する検討小委員会

# 報告書

# 土木学会 鋼構造委員会

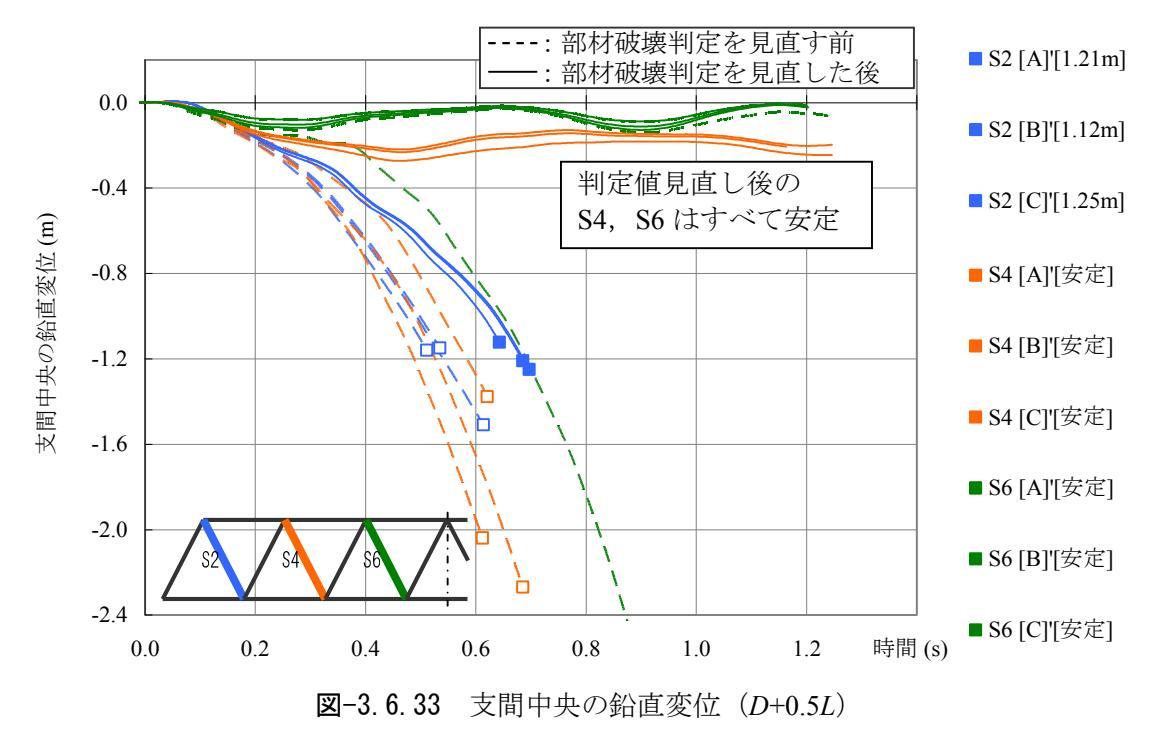
同様に,他のトリガー部材ケースについて,活荷重倍率 α=0.5 のときの部材破壊の判定方法を 見直した結果を図-3.6.33 に示す。なお,下弦材をトリガー部材としたケース(L1~L4)は部材 破壊の判定方法を見直す前と同様に安定する結果となったため,同図には省略している。破線が 部材破壊の判定方法を見直す前,実線が見直した後の結果となっており,斜材 S4, S6 は部材破壊 判定を見直す前と異なり,いずれの活荷重載荷ケースにおいても安定する結果となった。

このように,部材の破壊判定は結果に大きく影響するため,解析の目的によっては部材の破壊 判定方法を見直した方がよい場合があると考えられる。

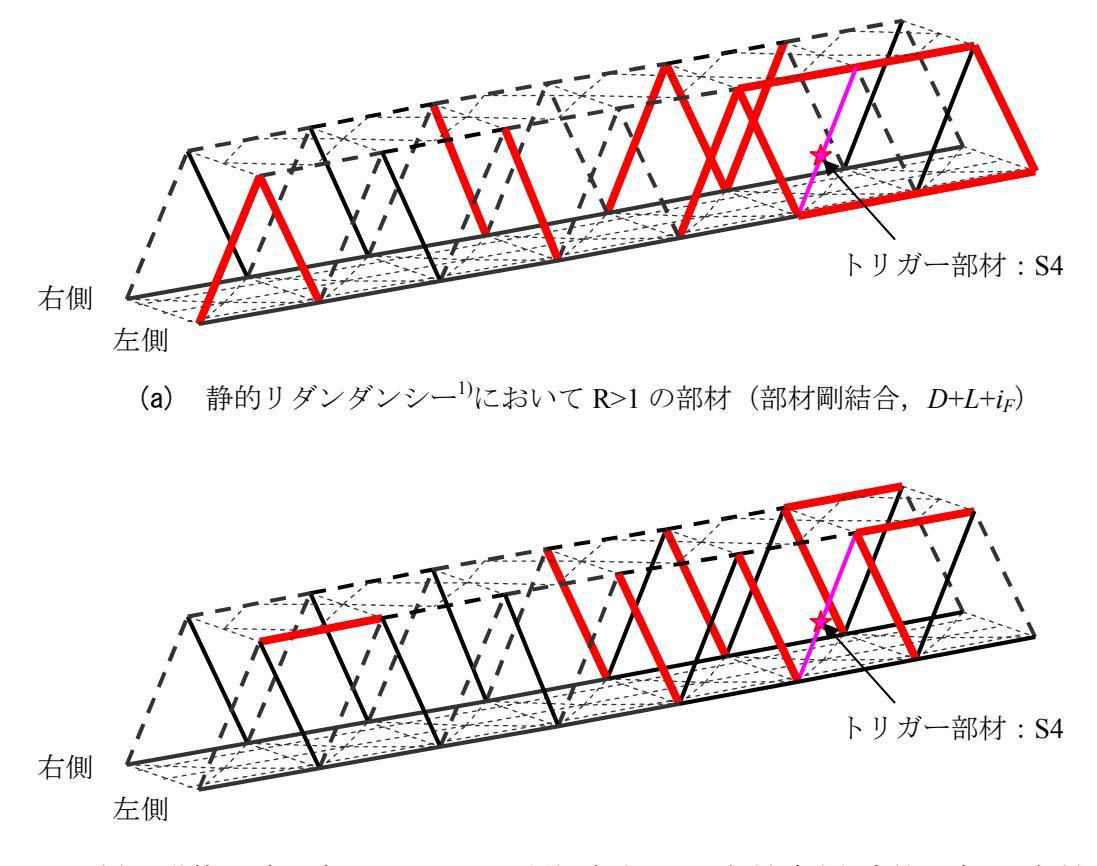
斜材 S4 をトリガー部材にした結果を図-3.6.34 に示す。解析の特性と条件が違うため、比較の 対象として均衡がとれているものではないが、ここでは概観する目的で、静的リダンダンシーに おいて部材照査を満足しない(終局, R>1)部材を同図(a)に、動的リダンダンシーにおいて橋梁 崩壊までに部材破壊判定値に達した部材を同図(b)に示している。ここに、動的リダンダンシーの 結果は上下弦材および斜材のみ表示している。静的リダンダンシーで R>1 の部材は右と左の構面 で非対称で橋梁全体に散見されるが、動的リダンダンシーで部材破壊判定値に達した部材はトリ ガー部材を中心に左右構面で対称の傾向が見られる。これは静的リダンダンシーではトリガー部 材消去前後の構造系の断面力足しあわせによって照査しているのに対して、動的リダンダンシー ではトリガー部材消去後の荷重再分配による連鎖的な部材破壊を評価しているためと考えられる。

(b) 動的リダンダンシーにおいて橋梁崩壊までに部材破壊判定値に達した部材 (部材破壊判定値:限界ひずみ<sup>9)</sup>,活荷重倍率 α=1.0) 図-3.6.34 斜材破断時のリダンダンシー解析結果 **表-3.6.10** に静的リダンダンシーと動的リダンダンシーの結果から破壊部材の本数を整理している。斜材をトリガー部材とした場合は静的リダンダンシーで8本,動的リダンダンシーで6本と,他の部材と比較して多く,似た傾向にある。また,静的リダンダンシーでR>1の部材本数は,動的リダンダンシーにおける破壊部材本数よりも多く,これだけで判断すると静的リダンダンシー 一解析のほうが危険側の評価を与えると考えられる。しかしながら,図-3.6.34のように部材単位では,必ずしも静的リダンダンシーでR>1の部材が動的リダンダンシーの破壊部材を包括するような結果とはなっていないことには留意する必要がある。対して,下弦材をトリガー部材とした場合には,静的リダンダンシーにおいてR>1の部材本数は少なく,動的リダンダンシーにおいても連鎖的な破壊は見られない結果となっている。
