# 7・20 水俣市斜面崩壊の数値解析的考察

ANALYTICAL CONSIDERATION ON 7 · 20 MINAMATA SLOPE FAILURE DISASTER

大塚 悟<sup>1</sup>・岩部 司<sup>2</sup>・磯部 公一<sup>1</sup>・堀越 俊寛<sup>3</sup> Satoru OHTSUKA, Tsukasa IWABE, Koichi ISOBE and Toshihiro HORIKOSHI

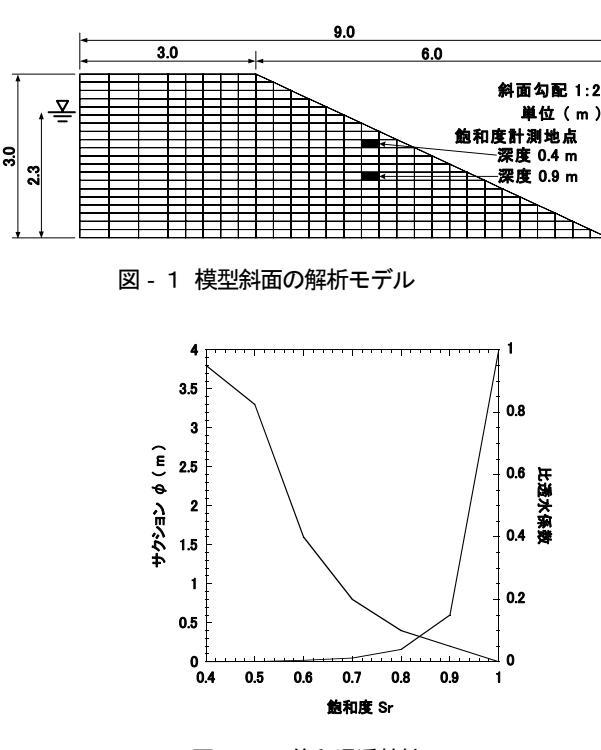
図 - 2 不飽和浸透特性

また、不飽和特性は実測データが不足していること から、実験における飽和度の計測値より試行錯誤によ り逆算した。不飽和浸透特性を図-2に示す。水頭条件 は、モデル左側面(盛土背面)に浸透水による圧力水 頭を設定し、実験条件に対応して実験開始0hrより水 頭を上げ始め1hrで水位2.3mとして終了まで固定水 位とした。降雨条件は、実験開始より上面(天端およ び法面)に対して降雨強度15mm/hrを終了まで与えた。 水理境界は、モデル上面が飽和した場合、自由に水が 流出できる透水境界とし、底面は水の出入りの無い不 透水境界とした。

じない等水頭条件を仮定して初期飽和度を設定し、斜 面の崩壊シミュレーションで重要な中盤から破壊時刻 付近の飽和度計測結果を説明するように不飽和浸透特 性を逆算手法により設定した(図-2)。図-4は、不飽 和・飽和浸透流解析で得られた地下水位を示しており、 時間の経過とともに上昇する過程がわかる。図-5は時 間経過に伴う斜面安全率の変化である。雨水・地下水 の浸入により、安全率は低下し、崩壊時刻である13hr には 0.998 となり、模型実験とほぼ同時刻に崩壊する 結果が得られた。図-6はこの破壊時刻における相対ひ ずみ速度の分布(最大ひずみ速度を1.0、最小ひずみ速 度を 0.0 と設定) を示すが、斜面法尻の浸潤面以下で 崩壊が発生していることがわかる。このような法先で の小崩壊は飽和化に伴う有効応力の減少と粘着力の喪 失が原因であると思われ、破壊形態はほぼ実験結果と 整合するものであった。

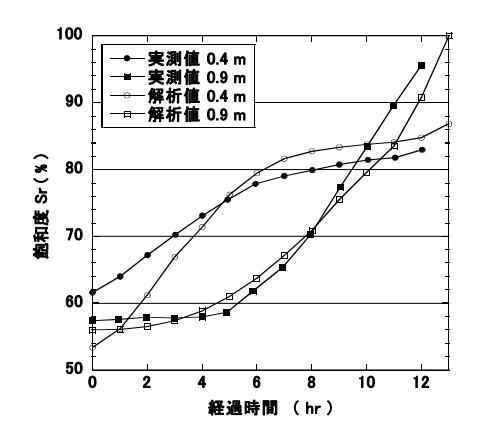
図 - 3 計測点における飽和度の経時変化

模型実験では、深度 0.4m と 0.9m の 2 地点で飽和度 が計測されている。図-3は、この実測値と解析値の飽 和度経時変化を示している。計測では斜面表面に近い 深さ 0.4m の地点の方が、深い方の 0.9m 地点より飽和 度が大きい結果が得られているが、計測値に合う条件 は設定しにくいことから、鉛直方向には水の流れが生

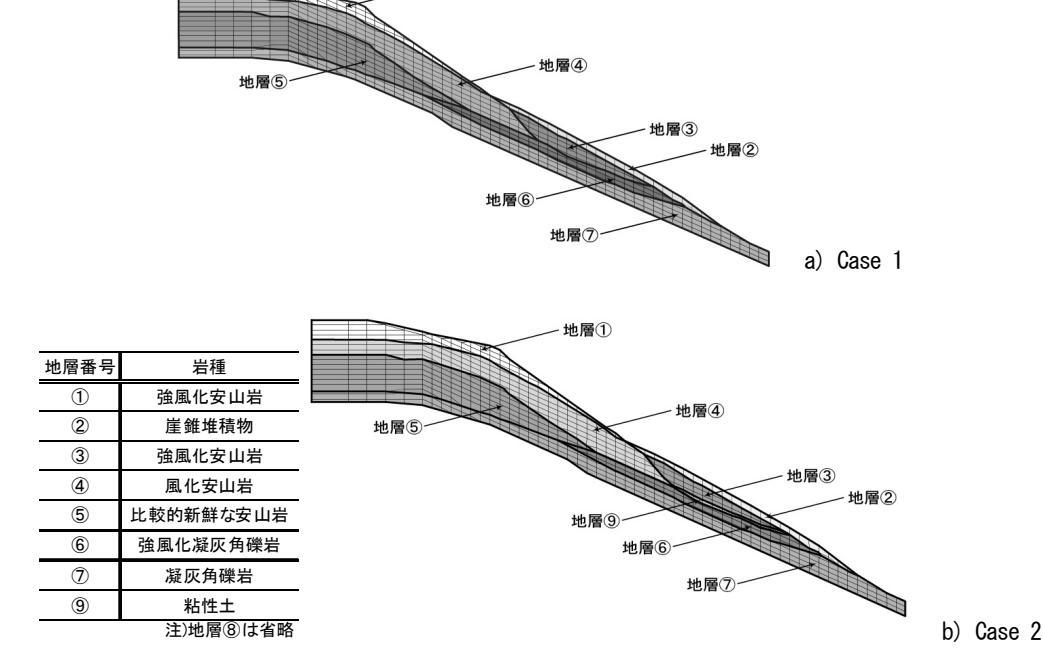
図-7 各ケースの解析モデル

地層⑨の存在が今回の破壊に関与したとの調査結果 に基づいて、図-7に示す2つの解析モデルを作成した。

Case 1: 地層⑨を考慮しない

Case 2: 地層⑨を考慮する

なお,崩壊のすべり面が地層⑤,⑥の上部であること, その下の地層⑦は新鮮な岩層であることを考慮すると, さらにその下位の新鮮な安山岩層⑧は崩壊に直接関係 しないと判断されるためモデル化を省略した。

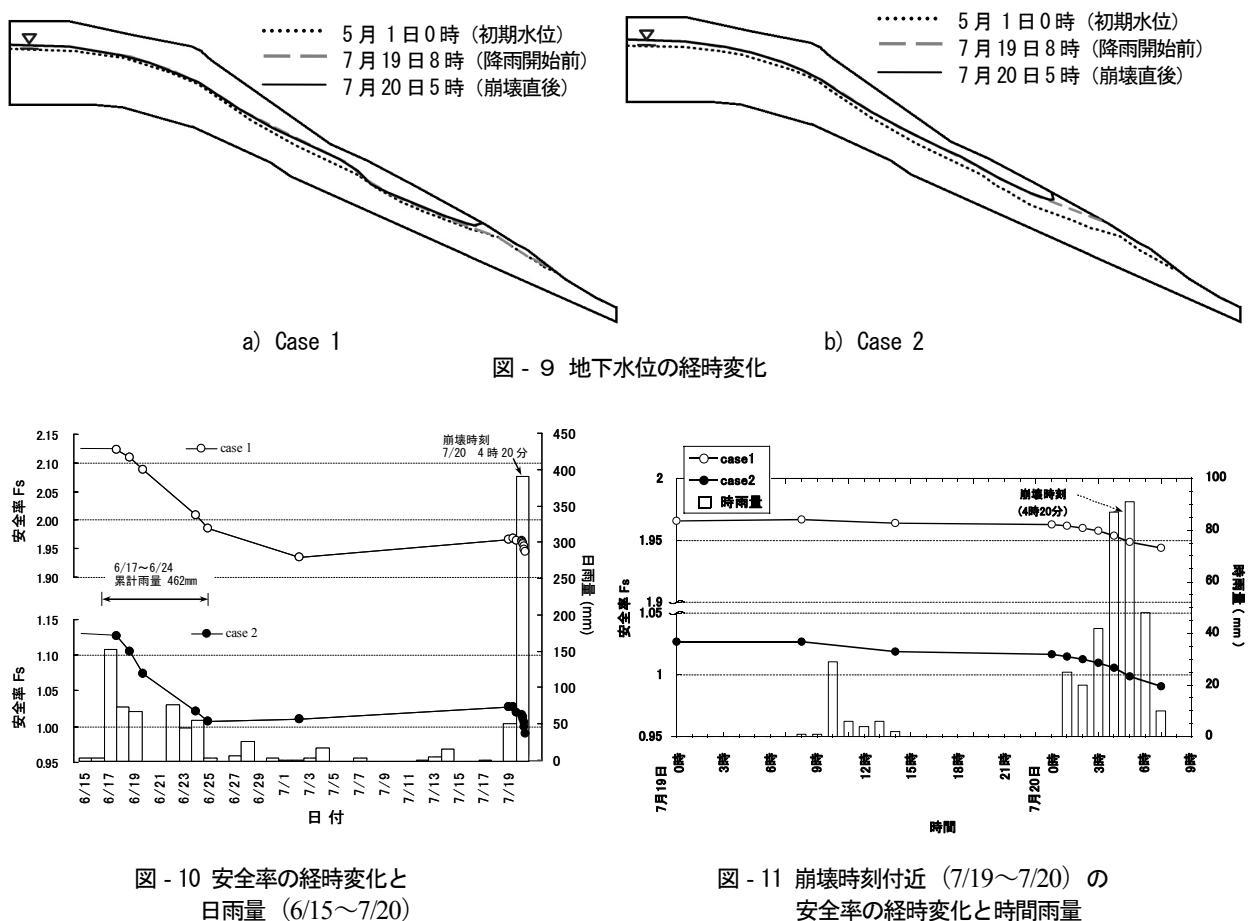
日雨量(6/15~7/20)

まず,地下水位の変化を図-9に示す。両ケースとも 一連の豪雨開始前において,地下水位が初期水位より も上昇しており,特に斜面中部から上部にかけて最大 で2m近く上昇している。これは崩壊1ヶ月前の6月 17日~19日の3日間合計雨量が287 mm,17日~24 日の8日間合計で462 mmの多量の降雨が,時間をか

けて地盤内に浸透したことによる。特に斜面上部の地 層④ (風化安山岩) 内では,発達した柱状節理によっ て水平方向の地下水の流れが鉛直方向に対して制限さ れるので、長期間にわたって斜面下部へ平常時よりも 高い地下水位を供給していたと考えられる。

降雨量データは崩壊地域に近い熊本県深川観測局に おいて観測されたデータを使用した。土石流発生前の 6月には深川観測局で 590 mm/月という降水量を記録 している。これは過去5年間の年間平均降水量 (2,072mm)の約30%に相当しており,先行雨量とし て地下水供給に影響を及ぼしたことも考えられること から,事前降雨として崩壊日7月20日から約3ヶ月前 の5月1日からの降雨データを設定した。

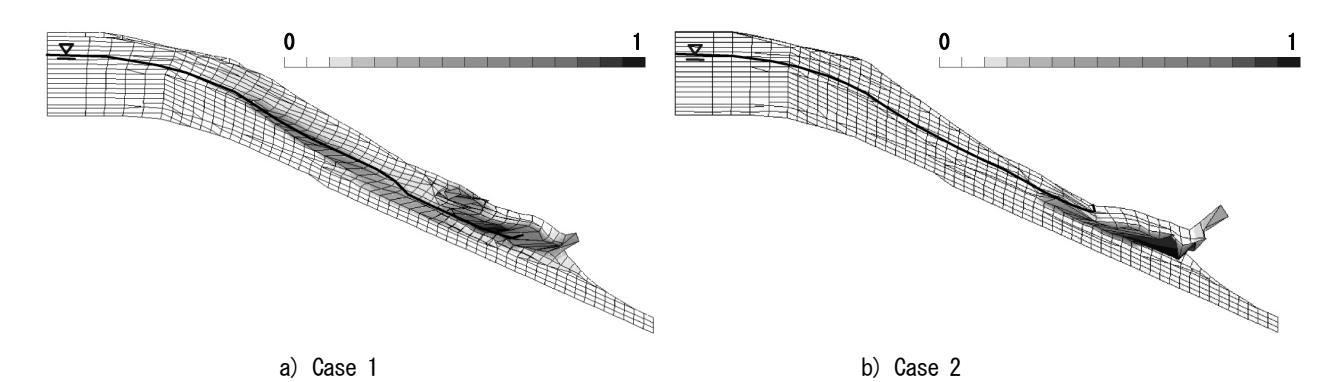
図 - 12 崩壊直後(7/205時)における相対ひずみ速度分布,地下水位,破壊形態

図-12 において Case 1 は相対ひずみ速度の分布から せん断領域が風化帯と新鮮岩の境目に形成され、破壊 形態からは、相対ひずみ速度の大きな領域がすべり面 となり斜面下部から上部にかけて実際の破壊形態に近 い大規模崩壊がみられる。Case 2 では粘土層から斜面 下部にかけてせん断領域が形成され、破壊形態は斜面 先で崩壊が発生している。なお、図の破壊形態とは、 せん断力を低減させていき,安全率が1を下回った場 合に算出されるひずみ速度分布(相対的な変化量とそ

の向き)から求めた破壊形態(仮想破壊形態)を表わ す。

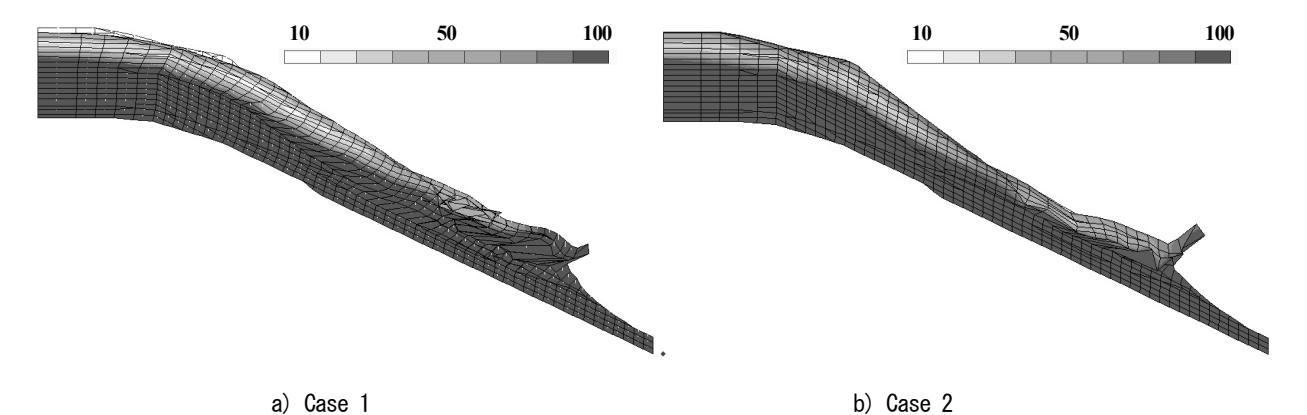
図 - 13 崩壊直後 (7/205時) における飽和度と破壊形態

また,図-13の飽和度についてみると両ケースとも すべり面付近は飽和度が100%に達していることから、 一連の豪雨によって斜面下部の地下水位が上昇し、不 飽和土のせん断強度低下、不飽和土の重量増加による せん断力増加、さらに飽和土においては、間隙水圧の 上昇によるせん断強度低下により、粘土層がすべり面 となって崩壊したと考えられる。また、可能性として この第一次崩壊をきっかけに、その後、斜面上部に崩 壊が拡大したことも考えられる。
