東日本大震災 第一次総合調査団

中間とりまとめ（案）

2011年4月

土木学会・日本都市計画学会・地盤工学会

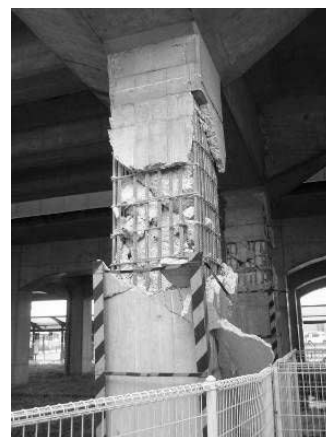
写真1 柱の損傷状況

東北新幹線のRCラーメン高架橋においては、耐震補強を施していた柱および橋脚は無被害であったが、耐力比（設計せん断耐力／設計曲げ耐力時のせん断力）が0.8～1.0程度と相対的に小さい柱および橋脚では、新潟県中越地震で見られた高架橋の被害と類似のものが見られた（写真1）。

被害を受けた柱の復旧方法は、阪神大震災以降開発され、新潟県中越地震の際にも適用された方法と全く同じで、ひび割れに樹脂注入をした後、型枠を組んで型枠内に無収縮系のモルタルを注入する方法である。その様子を写真で示す（写真2）。

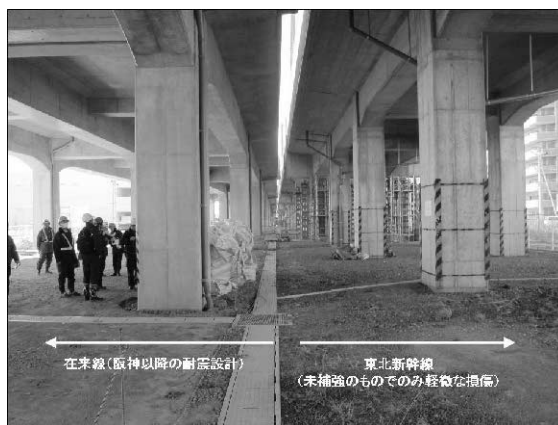
写真3 新しい耐震設計の有効性

長町駅付近では、在来線の高架橋が並行している。こちらは、阪神大震災の教訓も踏まえた新しい耐震設計規準に従って設計されており、柱のヒンジ部には内巻きスパイラルが配置されていて、非常に高い変形能力を有している。この高架橋の柱には、微細な曲げひび割れは認められたが、大きな損傷は全く認められなかった（写真3）。この高架橋は、地中梁を有しない新しい形式の構造で、構造体にはほとんど損傷が生じなかったが、地震

時の構造体の揺れのためか、柱周囲の地面が大きく陥没していた。柱が橋軸方向および橋軸直角方向に大きく揺れたことの痕跡であると思われる。

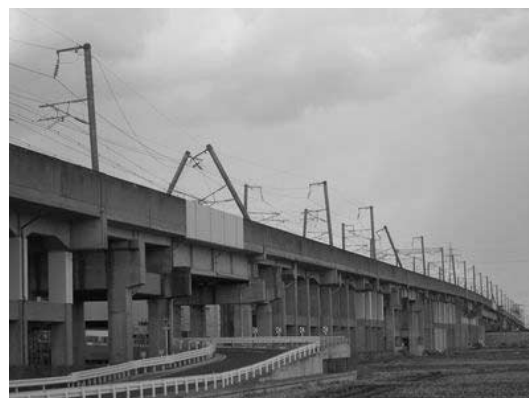
写真 1 東北新幹線の電化柱の損傷

東北新幹線で、約 540 箇所です Prestレストコンクリート製 (PC ポール) の電化柱の傾斜・ひび割れ・折損が確認された (写真 1)。今回の地震動の特徴として、規模が大きいことに加え、継続時間が長いことがあげられる。そのため、電化柱には荷重が繰り返し載荷され、電化柱の基部に損傷が集中し、かぶりコンクリートが圧壊して飛び散り、中空断面の電化柱が倒壊に至ったと想定される (写真 2)。

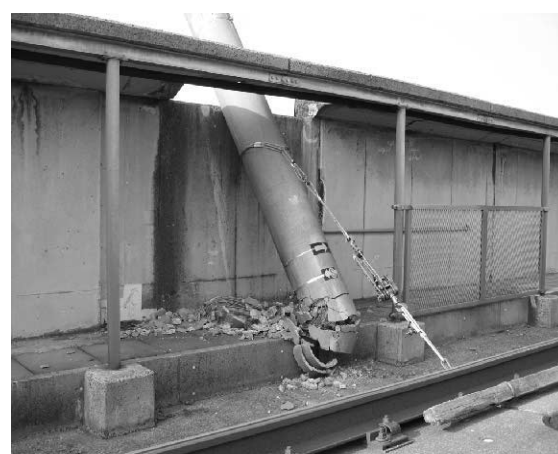
写真 2 電化柱の折損

PC ポールの電化柱の耐震性能については過去に検討がなされている。電化柱の基部を基礎コンクリートに剛結せずに、周囲に砂を敷いて、表面には数 10mm の厚さのモルタル (ヒューズの役割) で被覆し、地震時にモルタルが破損して、損傷が一箇所に集中しないような配慮が施されていた。ただ、それが十分機能していない箇所で電化柱の折損が生じた可能性がある。

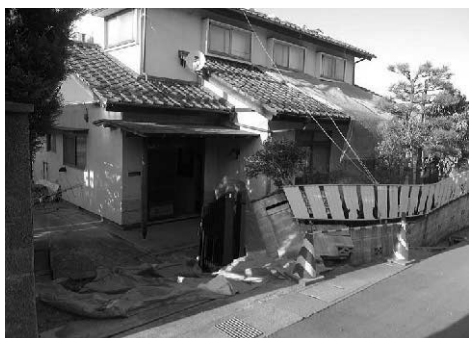
写真1 仙台市太白区緑ヶ丘

仙台市太白区緑ヶ丘では、1978年宮城県沖地震において被災した箇所が再び被災した(写真1)。一方、仙台市青葉区折立では、1978年宮城県沖の際に被災しなかった造成地が被災している(写真2)。また、白石市緑ヶ丘では、同じく1978年に大きな被災を受けた箇所が再び被災しているが、集水井などの対策によってその規模は限定的に留まった事例である(写真3)。これらの被災は谷埋めた盛り土部分、特に旧谷地形の開口部に位置する場所に多く発生している(図1参照)。今回の地震動は、1978年宮城県沖地震動に比較して振幅も大きく、継続時間が長いため、大きな力の繰り返しが数多く作用して、地盤の固結力を破壊したと考えられる。一方で、比較的新しい宅地造成地の被害は相対的に少ないことから、古い既存宅地造成地に潜在的に危険度の高いところがあることを示唆している。今後、既存宅地造成地盤の危険度調査や耐震化を推進する仕組みをこれまで以上に強化する必要がある。

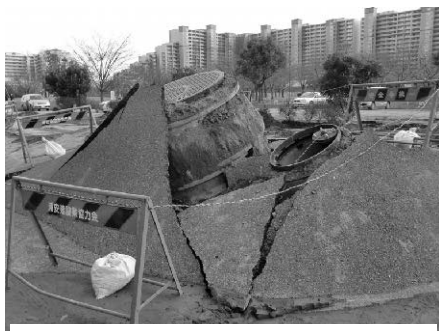
写真1 浦安市の液状化被害
(小松美加氏撮影)

北は青森県から南は神奈川県まで、震度5強以上を観測した地域を中心に広範囲で液状化現象が確認されている。特に首都圏湾岸地域である浦安市や横浜市金沢区などで大規模な液状化が生じた。浦安市の液状化による被災者数は96,473人(37,023世帯)、液状化した面積は1,455ha(市域の8割強)、噴出砂量10~15万m³と報告されている。阪神大震災でも神戸港の埋立地を中心に大規模な液状化が生じているが、埋立地の液状化による脆弱性を改めて喚起させた。この原因は、地震動の振幅よりもむしろ2分~3分といった長い継続時間の地震動によるものと考えられる。

一度液状化した箇所が再び後の地震で液状化することを再液状化と言うが、適切な対策を施さない限り、再液状化の可能性が高く、適切な対策が必要である。大きな震動を経験していない埋立地での液状化の潜在的危険性を認識すべきである。

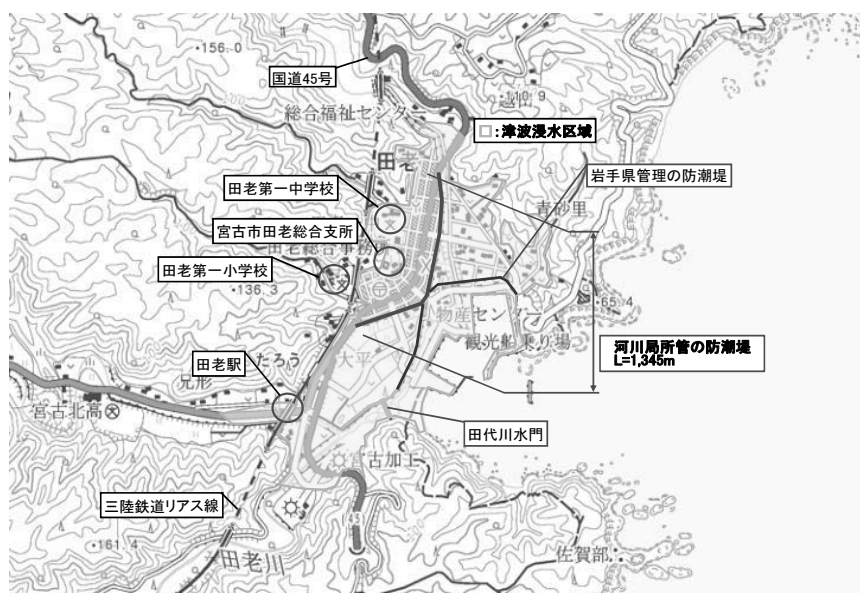
図1 宮古市田老海岸：防潮堤と浸水域

岩手県の最北部の平内地区海岸(洋野町)では、天端高さ12.0mの防潮堤が津波高さ8.8mの津波を抑え無被害であった。しかし、宮古市の田老海岸、宮古海岸、金浜・赤前海岸は防潮堤を超える津波が襲来し、1,000人を超える人的被害が生じている。田老海岸の防潮堤で、3期に分けて建造された付近は「万里の長城」と称される高さ10m程度、総延長2500mに及ぶ構造であるが、この防潮堤を持ってしても田老海岸を襲った津波の侵入を防ぐことはできず、田老町東部浸水域は113haに及んだ(図1・写真1参照)。

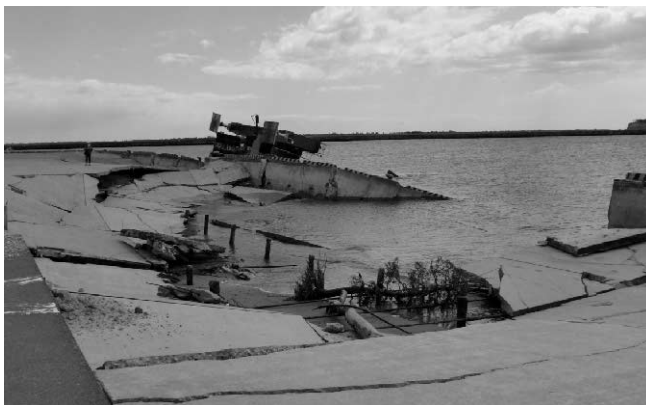
写真1 液状化および津波（引き波）により被災した岸壁（相馬港）

写真1は液状化および津波（引き波）により被災した岸壁およびエプロンの状況である。写真2は津波の力により打ち上げられ、上下がひっくり返った護岸ブロックである。

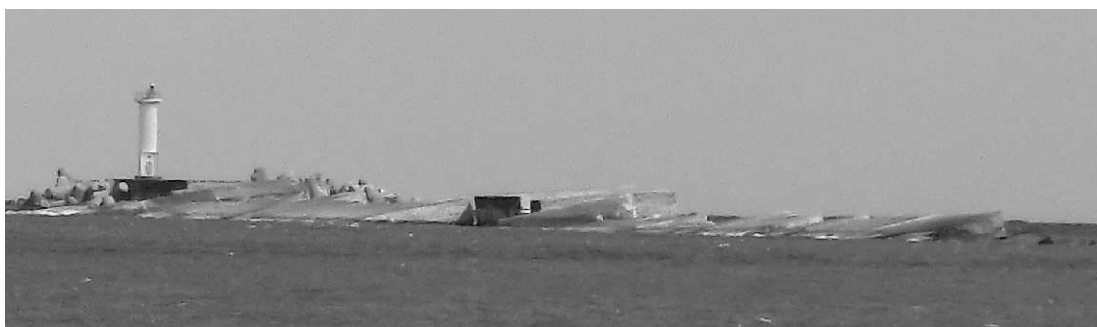
写真3 不同沈下が生じた防波堤

写真3は防波堤のケーソンが不同沈下しており、右側は転倒したかして見えなくなっている。

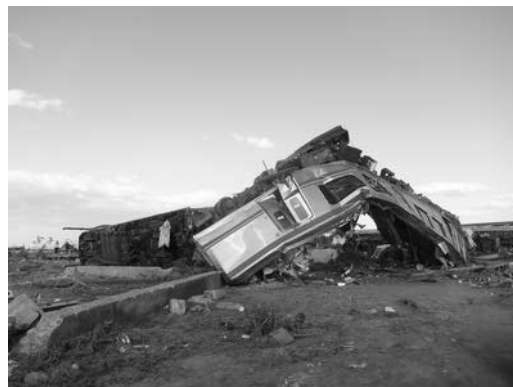
写真1 常磐線新地駅付近の列車の横転

海岸線近くを走る在来線の鉄道構造物で、津波による盛土の崩壊、線路の破断、駅舎の破壊、車両の横転・大破(写真1)が各所で見られた。

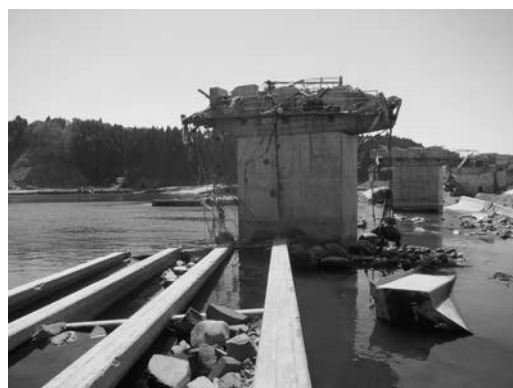
写真2 歌津大橋のPC桁の落橋

道路橋、鉄道橋に限らず、コンクリート桁の津波による落橋は多数見られた(写真2)。道路橋では、比較的軽い鋼桁やトラスは上流に数百 m も流されていた。落橋した桁においては、当然ながら、落橋防止装置は破壊されていた。

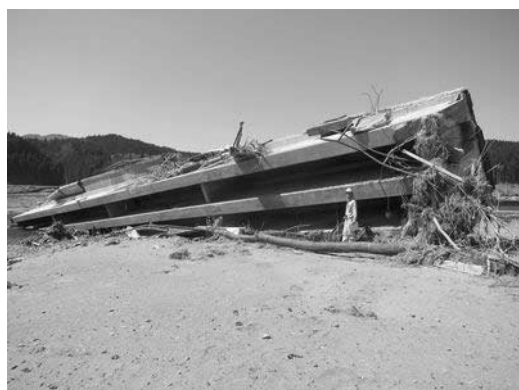
写真3 津谷川橋梁のPC桁の落橋

写真3は、気仙沼線の津谷川橋梁で、津波により押し流されて落下した5連の3主PC桁のうちの一つである。同橋梁は、1978年の宮城県沖地震で被災し、補強した際、PC桁を橋脚に固定する装置を施していた。写真3の桁を受けていた橋脚は、桁で受けた津波の力により、柱頭部近くの段落とし部でちぎられるように破壊していて、津波の破壊力が偲ばれる(写真4)。

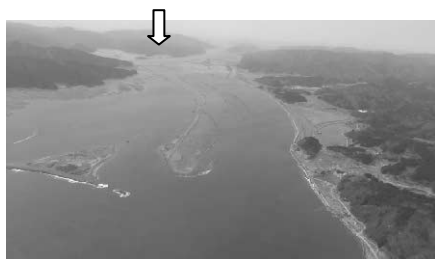
盛土等の土構造物は、津波の遡上時の押し波が盛土部を越水すると、裏のり面の侵食や天端の崩壊が生じ、引き波によって崩壊流亡している。押し波は直進性を有するため、北上川新北上橋右岸堤防のように攻撃斜面で越流しやすい。越流深が大きいと、射流になった越流水により裏のり面や天端が侵食されやすく、のり面保護工が施されていない堤防の裏のり面などでは容易に崩壊が生じる。

写真 1. 北上川右岸の破堤部(1)
(押し波による破堤)

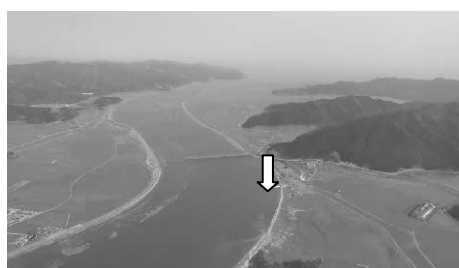
写真 2. 北上川右岸の破堤部(2)
(押し波による破堤)

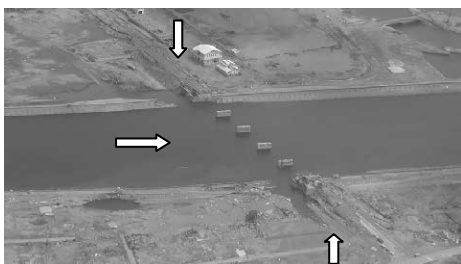
引き波は標高が低い個所へ流れるので、これが集中する橋台、水門などのコンクリート構造物の上流側では、引き波時に流亡している。気仙大橋(気仙川)や小泉大橋(津谷川)などの橋台上流隣接部堤防の流亡はそれを示している。同様に、引き波により、海岸に平行な道路や鉄道の盛土の崩壊や海岸堤防の倒壊が生じている。

写真 3. 気仙大橋上流側の破堤部(1)
(引き波による流亡)

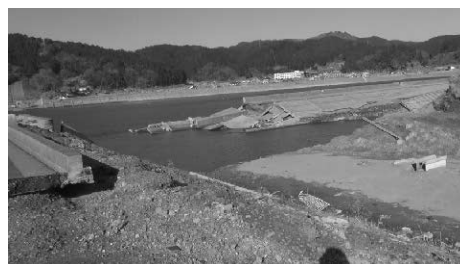
写真 4. 気仙大橋上流側(右岸)の
破堤部(2) (引き波による流亡)

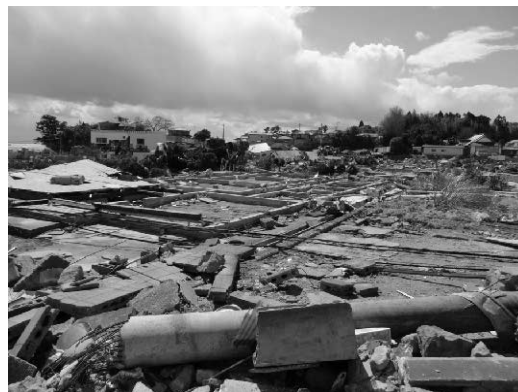
写真 1 木造住宅の被害

津波による木造住宅の被害は地域により様々であったが、津波が到達した場合、ほとんどの木造住宅は基礎部分を残して上屋は破壊、流出していた（写真 1）。ただ、位置が高く、津波が届かなかった場所にある建物はほとんど健全で、地震動そのものによる影響はそれほどでなかったことが認められる。

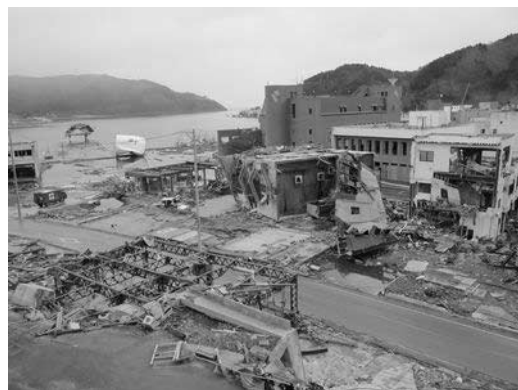
写真 2 RC 建物の倒壊（女川町）

RC 造の建物は、内部は別として、ほとんどの建物が津波を受けた後でも建っていた。ただ、倒壊した RC 建物もいくつかはあった。写真 2 は女川町における RC 建物の倒壊の状況である。図の中央に見える建物は倒れた方向が湾の方向を向いており、引き波で倒れた可能性もある。女川町では、津波の遡上高さも高く、RC ビルの 6 階以上の水高で浸水したと思われる、被害が激甚であった。

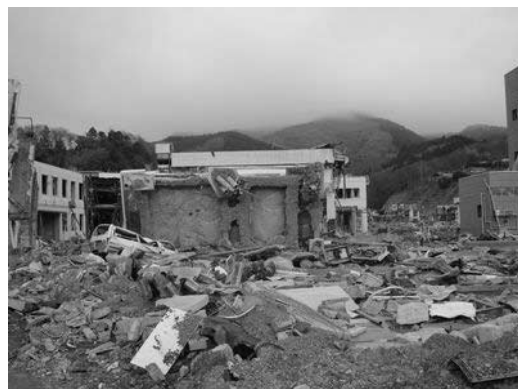
倒壊した RC 建物では、杭基礎を有する場合でも杭が抜け出たり、破断したりしていて、津波の威力が非常に大きかったことが推察される。

図 3 杭基礎を有する RC 建物の倒壊
（女川町）

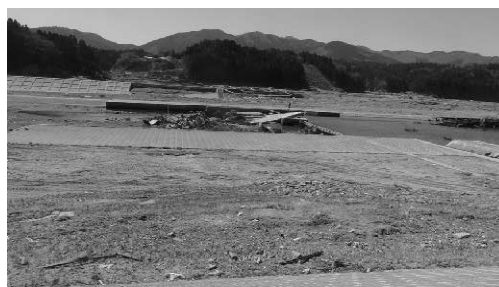
写真 1. 越水個所における護岸のり面保護工の違いによる引き波後の被災状況

津波に対し、護岸保護工やのり面保護工のうち、コンクリート張工はブロック張りや芝張より耐浸食性があるが、河川の攻撃斜面に位置する堤防では津波の直進的遡上に対し、十分な強度を確保する必要がある。引き波時には低い地形に戻り水が集中することから、橋台周りや相対的に低い道路盛土部ののり面保護工は、コンクリート張工が有利である。

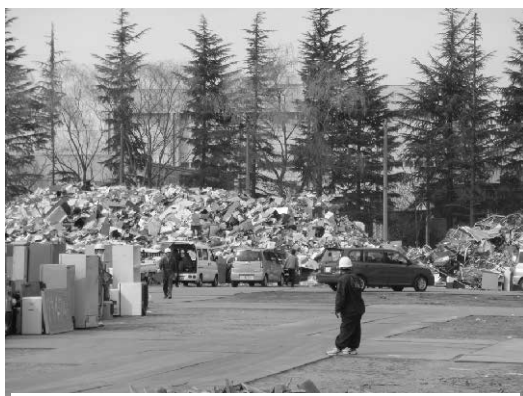
写真 1 仙台市内の瓦礫集積場

津波の浸水による被害を受けた地域では、瓦礫（写真 1）と土砂の処理が復旧・復興の妨げとなっている。特に、石巻市は旧北上川河口に開けた場所であるため、津波が引いた後に、細粒のシルトからなるヘドロが、多いところでは数十センチも堆積している（写真 2）。この堆積物は、有機物を含むため腐敗臭が強いことに加え、粘土粒子が多いため表面部分が乾燥すると粉じんとして飛散し、津波肺の一因となりうる。軟弱で水分の多いヘドロは、そのまま持ち出すことが困難であるため、その場所で処理したのち搬出・処分/再利用することが、現地の生活環境を保全する上で喫緊の課題となっている。

ヘドロの処理については、従来から湖沼・ため池浚渫泥の処理に地盤工学で蓄積してきた技術を用いることができる。具体的には、消石灰、固化剤、石膏、石炭灰、おがくずなど各種の混和材料を適切に攪拌して、ヘドロを団粒化させた後、性質の改良された津波堆積物を搬出し、建設材料などに再利用することが考えられる。

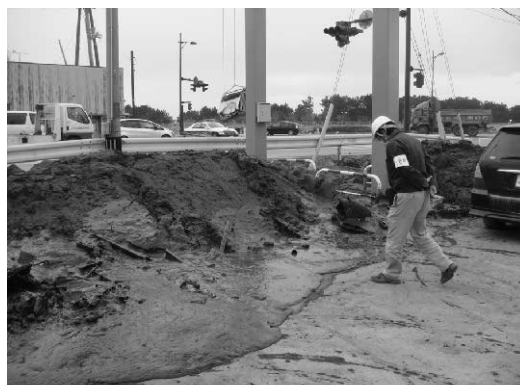
写真 2 津波によって体積した泥質土（石巻市）

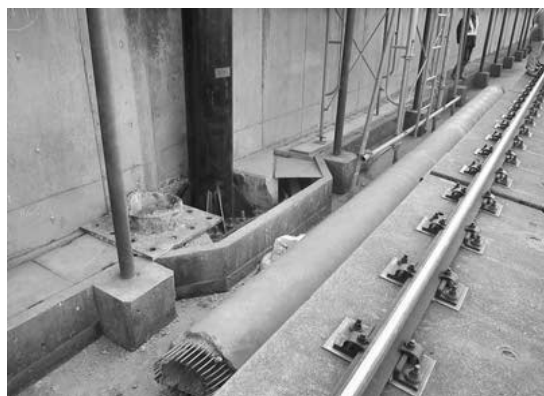
写真1 取り替えられた鋼管の電化柱と、倒壊したコンクリート電化柱が据え付けられていた台座

電化柱の地震時の挙動は、高架橋の振動と連成するので、このような対策が取られていても破壊に至るものがあったことから、コンクリート製の電化柱の耐震性能の向上については継続的に調査研究が必要と思われる。なお、今回の震災で取り替えられる電化柱には脆性的な破壊をしない鋼管製のものが多く用いられている。

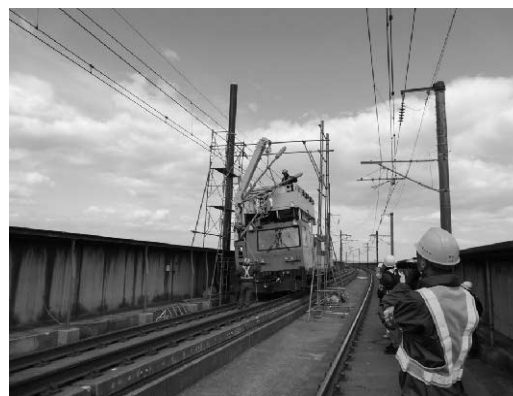
写真2 電化柱の取り替え作業

鉄道高架橋における電化柱の破壊・傾倒は、過去の地震においても生じていた。ただ、阪神大震災以降、耐震設計、耐震補強技術について大幅な進展が図られ、被害が軽微に抑えられて早期の復旧もなされた高架橋構造物に比べ、広域にわたって被災した電化柱は、1 本ごとの取り換え時間が長く、復旧に時間がかかり、新幹線の運転再開のボトルネックとなった。

電化柱については、破損原因の究明や今回の復旧作業のプロセスの検証を行い、耐震補強を実施し、加えて早期復旧に必要な課題を明確にし、改善を検討する必要があると思われる。

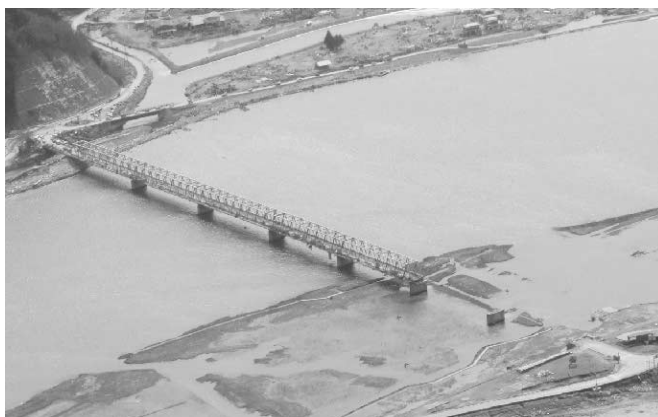
写真 1 トラス橋の流出（北上川）

新北上大橋（図 1）では、7 径間のトラス橋において左岸の 2 連が落橋し、上流へ約 500m 流されていた。落橋防止装置は設置されていたが、破壊されていた。橋のかかっていた位置は蛇行部で、左岸側の川底が浅くなっている。津波の遡上時の動画があり、それによると、左岸側の波高が高くなっていた。左岸の 2 連のトラス橋が流出

したのはそのためと思われる。

桁に作用する波の力、桁の形状、落橋防止装置の詳細などについて検討が必要と思われる。

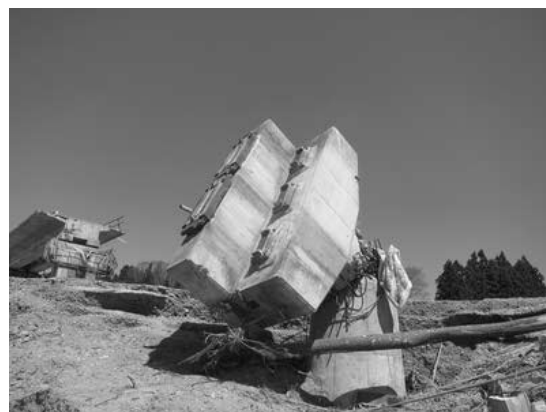
写真 2 津谷川橋梁の橋脚の被害

写真 2 は津谷川橋梁の橋脚の被害である。上部工の流出とともに、段落し部を起点として柱頭部の直ぐ下の箇所、まるで柱頭部をねじきりように破壊が生じている。この橋梁では、PC 桁の落下だけでなく、橋脚の被害も認められ、詳細の調査と、対策の

検討が必要である。

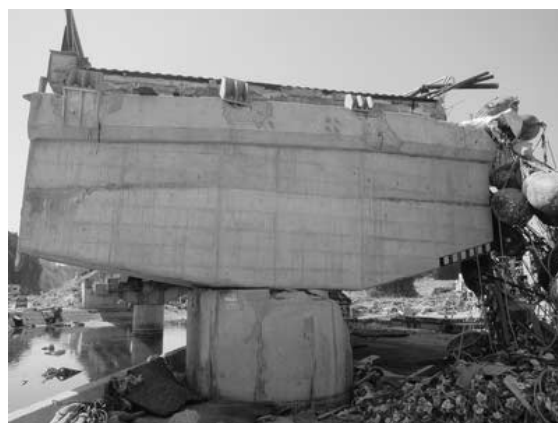
写真 3 歌津大橋の落橋防止装置の破壊

写真 3 は、歌津大橋の落橋防止装置の被害である。落橋した区間と、落橋していない区間があり、防波堤による津波の軽減効果、桁近辺での流体の運動、桁の形状、落橋防止装置の詳細などについて、調査分析が必要と思われる。

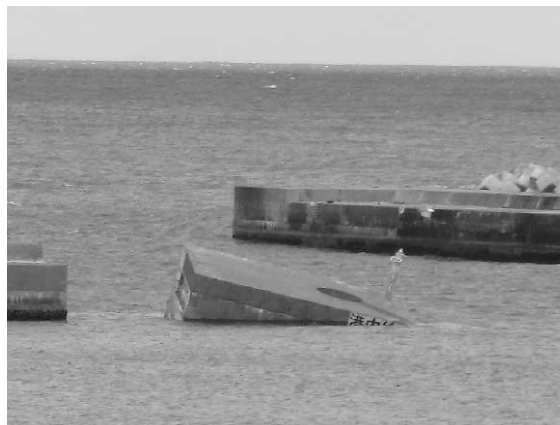
写真1 不同沈下した防波堤ケーソン（相馬港）

今回の津波では、多くの地域で計画高を越える津波が防波堤を破壊し、堤内に甚大な被害を与えた。一方、岩手県北部の平内海岸や久慈港では、防波堤が有効に機能し、被害を軽微に抑えた。津波の規模には当然ながら大小があり、発生頻度の低い巨大津波を構造物で完全に防御するには多大なコストがかかる。また、今回破壊された構造部も、発生頻度の高い津波や高潮等には有効に機能してきたと考えられる。さらに、今回の津波で破壊された防潮堤、防波堤についても、津波の到達時間を遅らせて避難の時間をかせぐことに寄与したり、津波のエネルギーを低減して堤内の被害を軽減した可能性もあり、これらの定量的評価を十分に行う必要がある。
