# 橋梁被害の概要

球磨川渡河橋

土木学会地震工学委員会  
令和8年熊本地震に関する速報会

# 川田橋 1979年完成

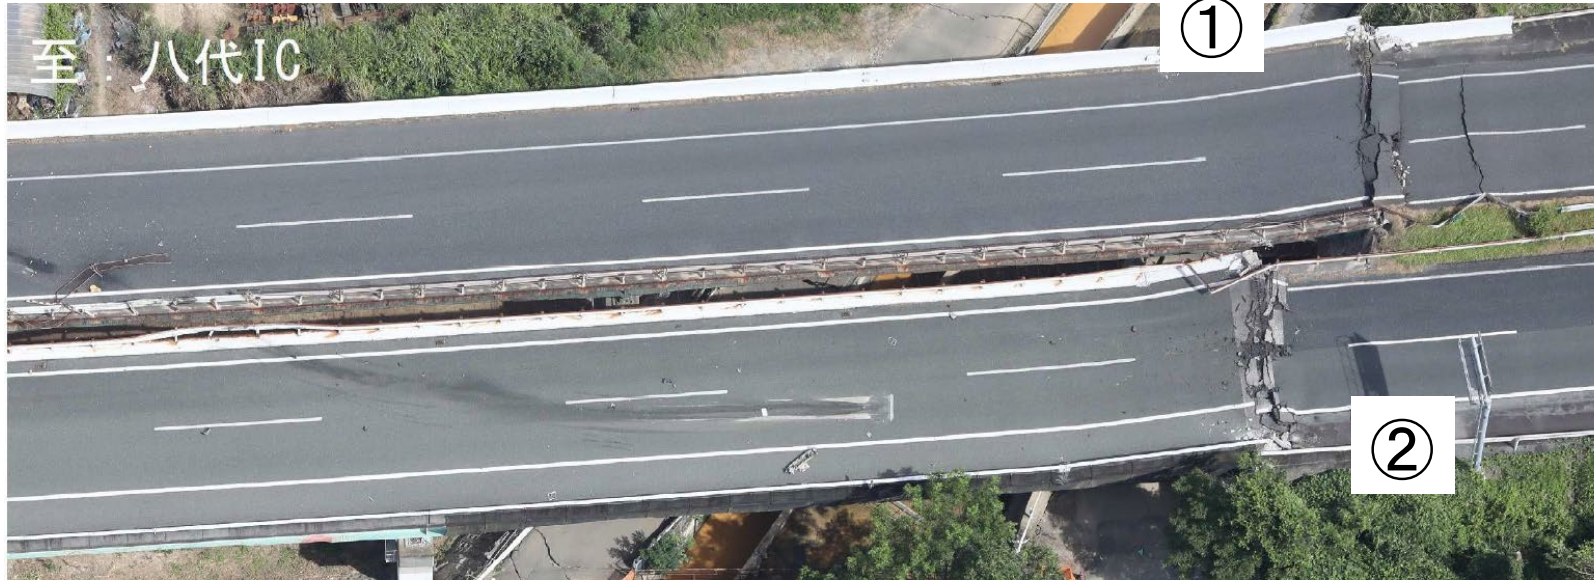
- 橋梁部ジョイントの損傷
- 桁ずれ
- 路面の段差・開き
- 検査路の落下・損傷

左の写真は、NEXCO西日本、お知らせ  
令和8年熊本地震によるE3九州自動車道川田橋ほか2橋の  
損傷について、から引用

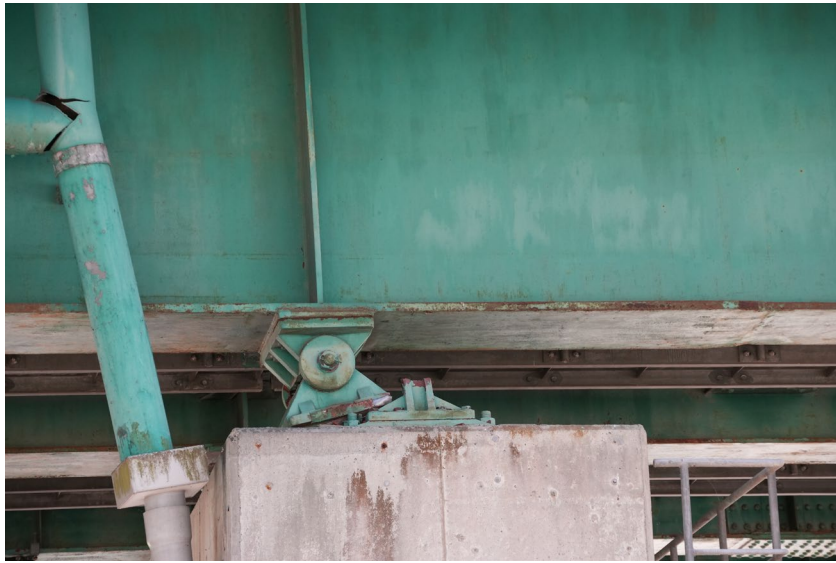
P1橋脚支承

P1, P3, P4は上り線  
P2は下り線

上り線でいえば、桁が左方向に移動し、P1橋脚支承が壊れるのは理解できる。しかし、連続桁ではあるがP3橋脚支承は耐えている。ただし下フランジの座屈は見られる

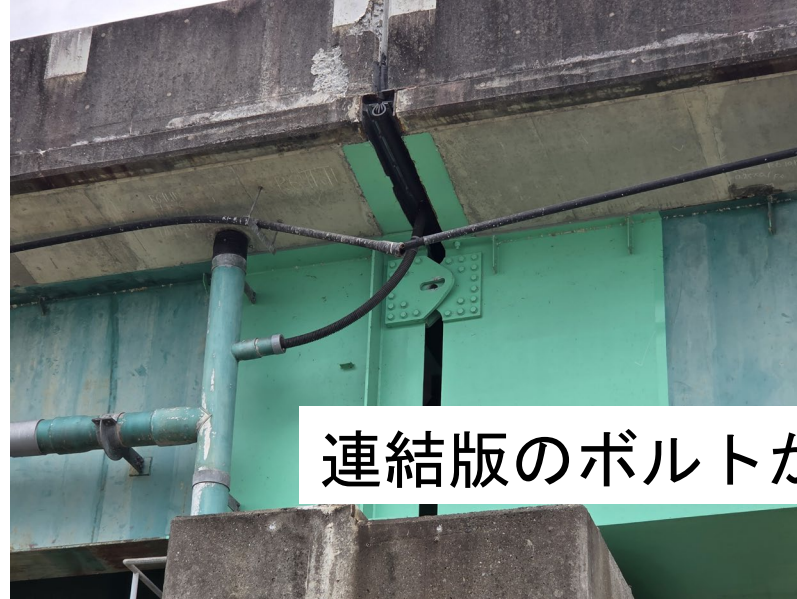
P4橋脚（掛け違い部）

連結版のボルトが見えない

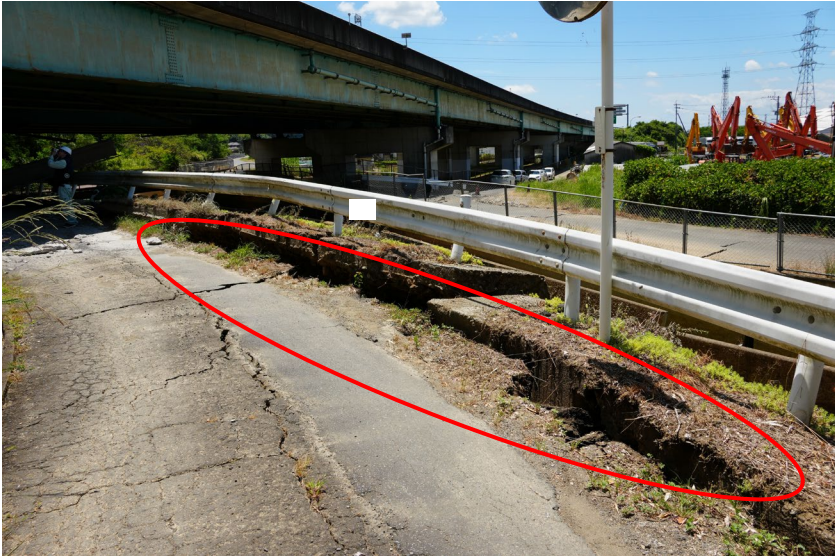
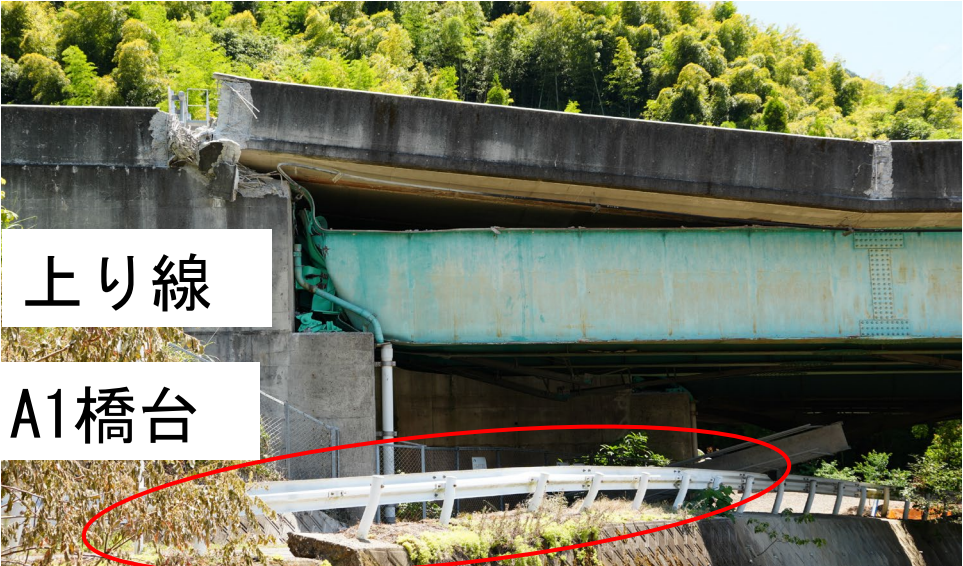
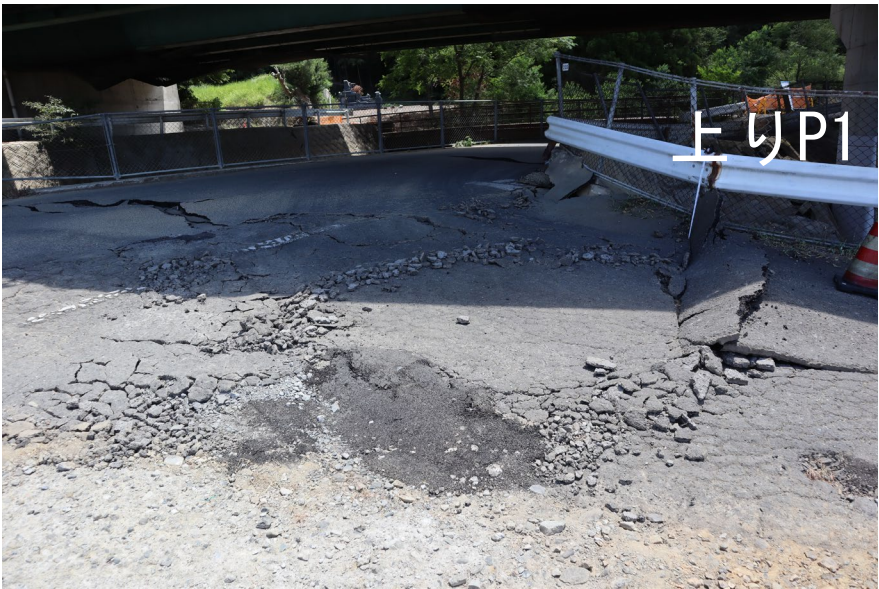
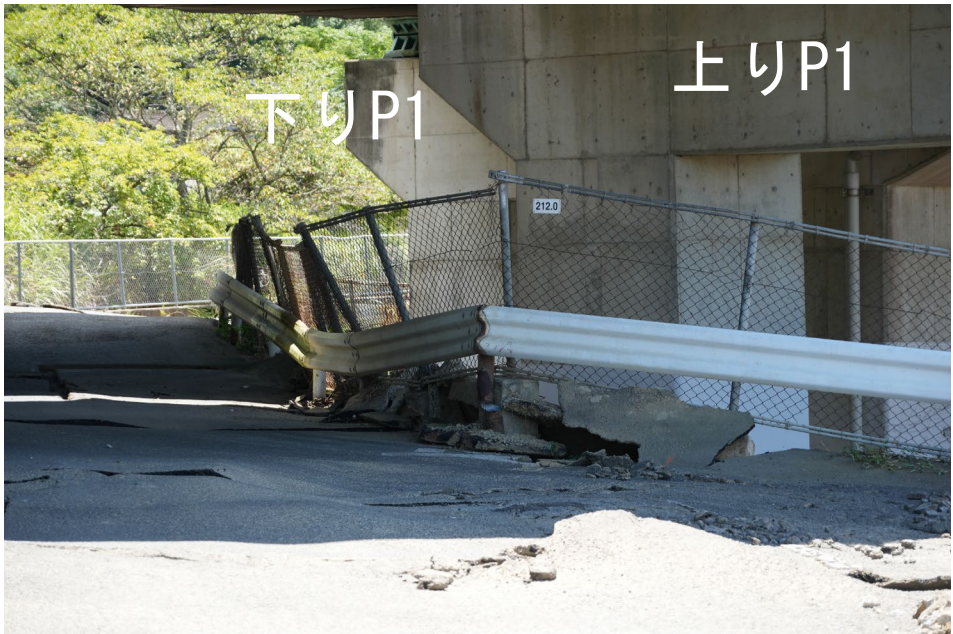
# 周辺地盤について

A1橋台とP1橋  
脚間で変位境  
界がみられた  
のではないかと推察される

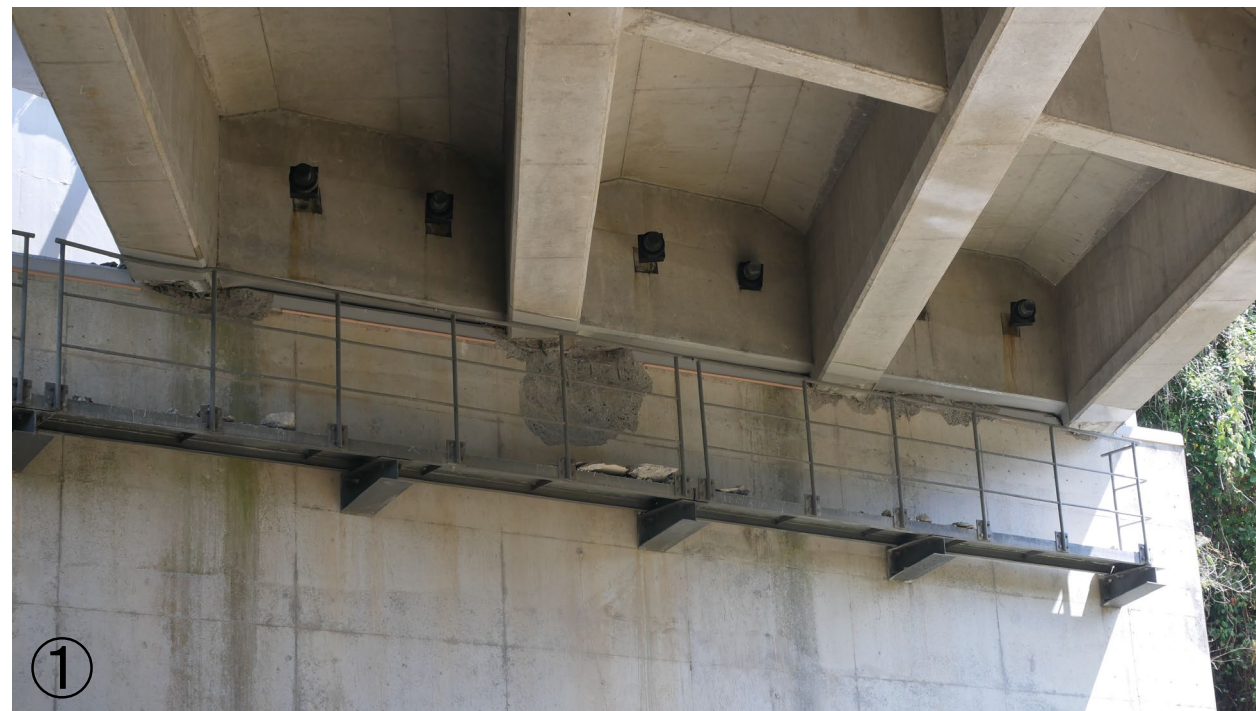
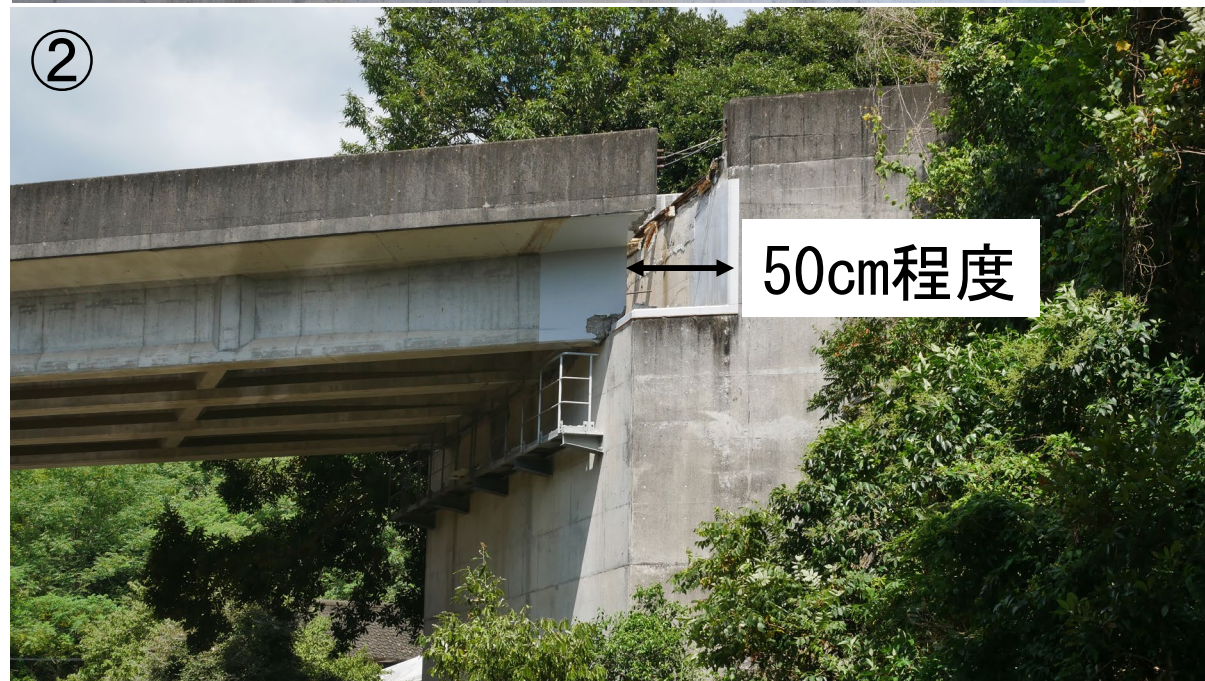
- 橋梁部桁ずれ

- 路面の段差・開き

上の写真は、NEXCO西日本、お知らせ  
令和8年熊本地震によるE3九州自動車道川田橋ほか2橋の損傷につ  
いて、から引用

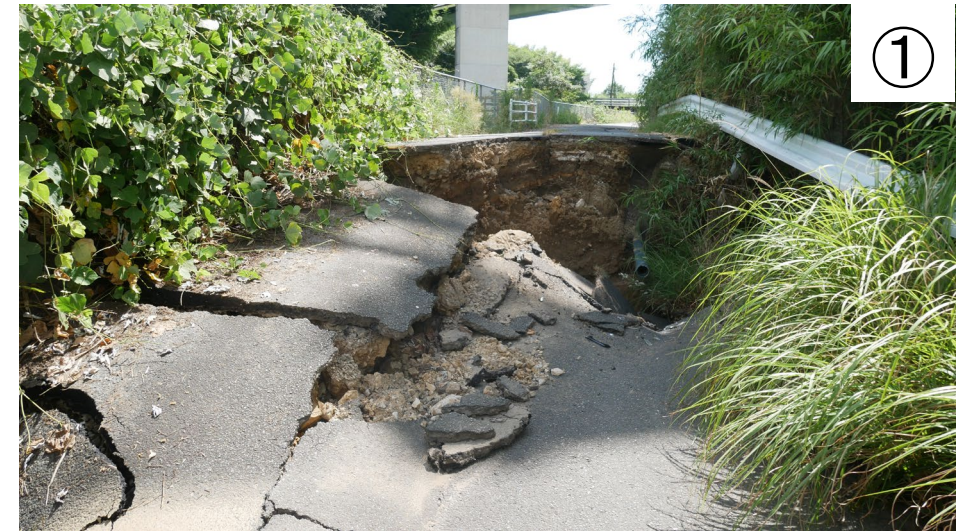
- 橋梁部桁ずれ
- 路面の段差（1.5m）

青色部分が桁がずれ落ちている橋脚

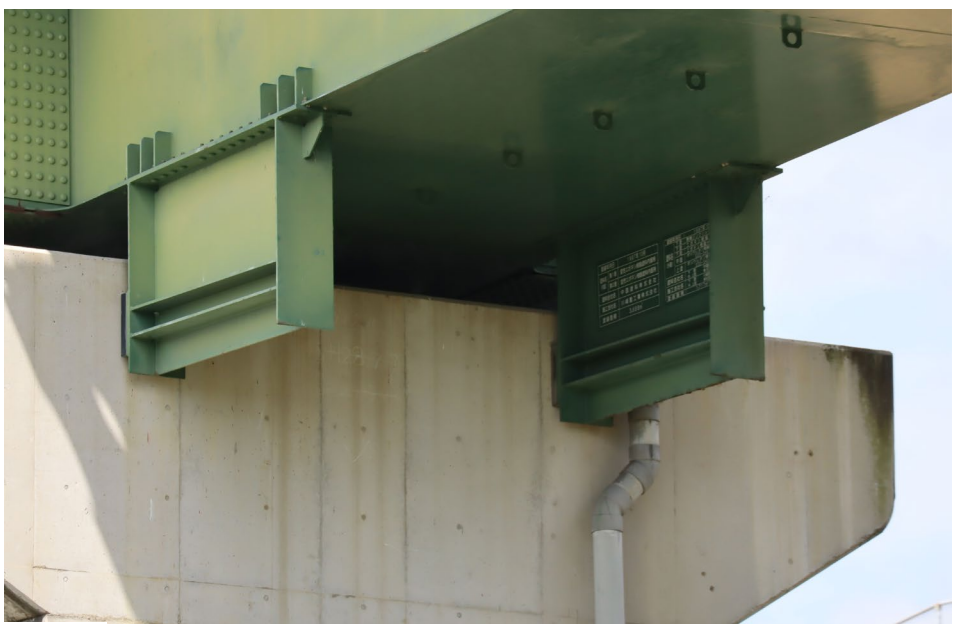
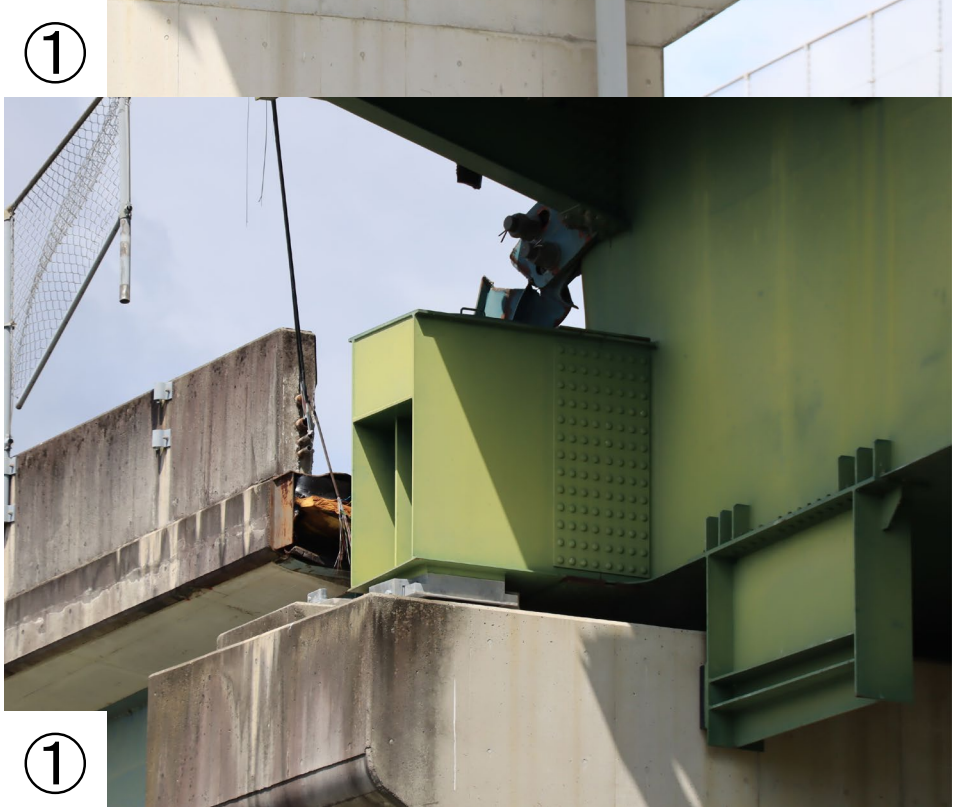
# ずれ落ちなかった側の桁に着目すると

衝突はしているが橋脚天端（橋座部）は損傷無し

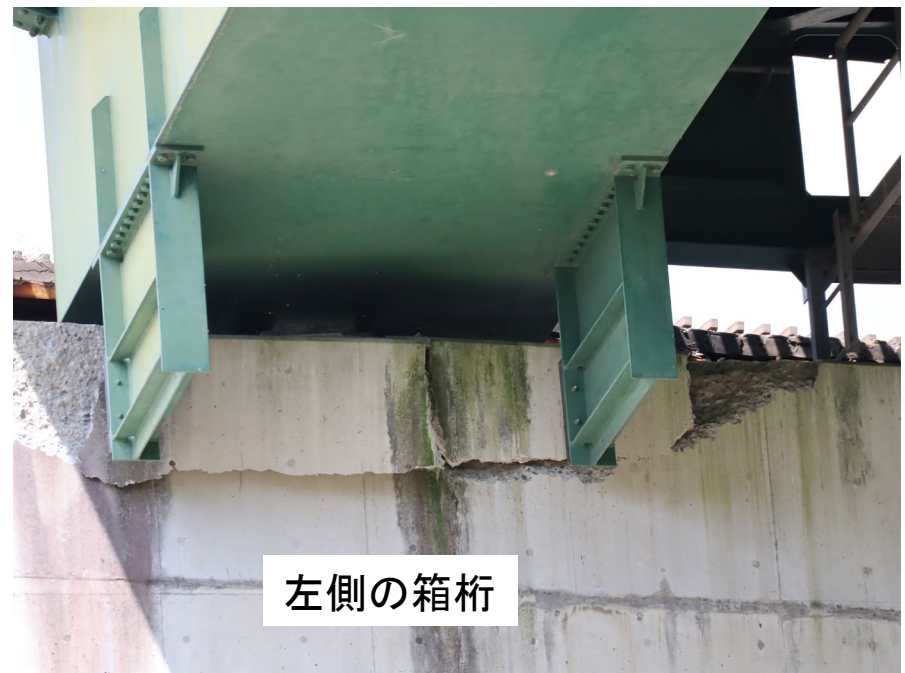
左側の箱桁

橋座部分の損傷の違いは上部構造重量の違いで説明できるのか？

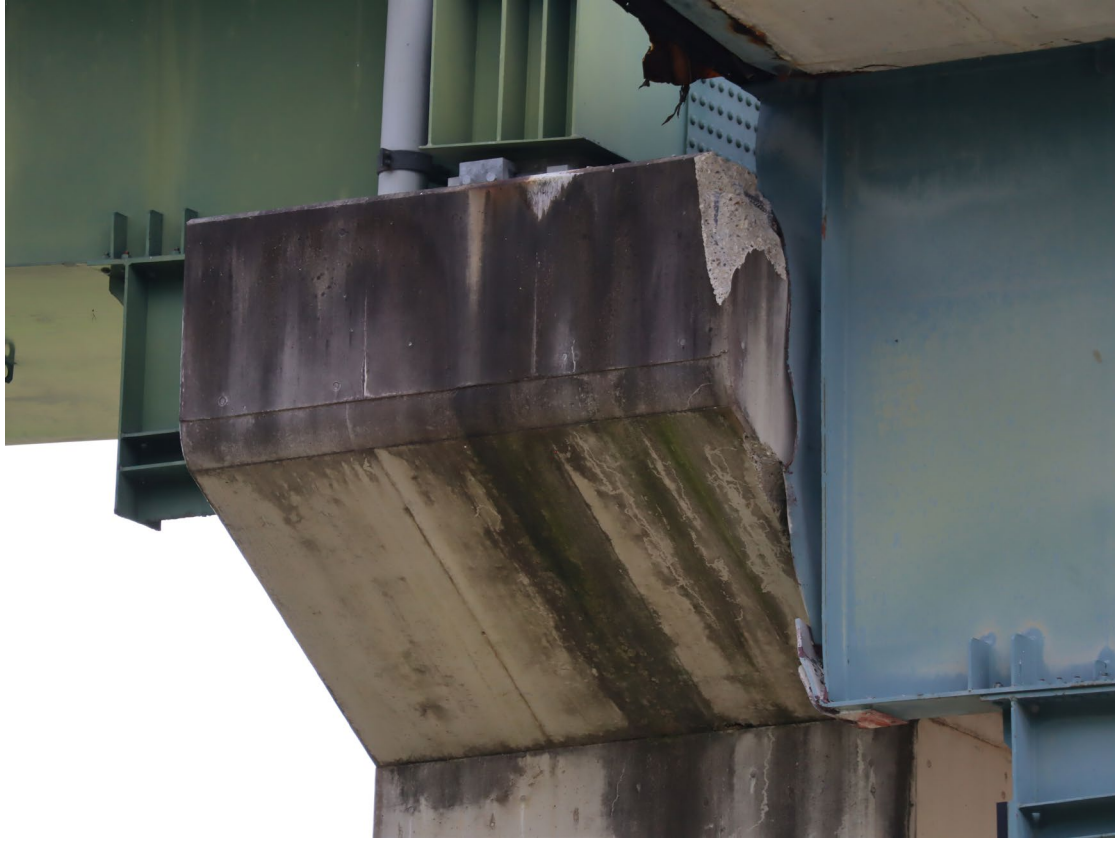
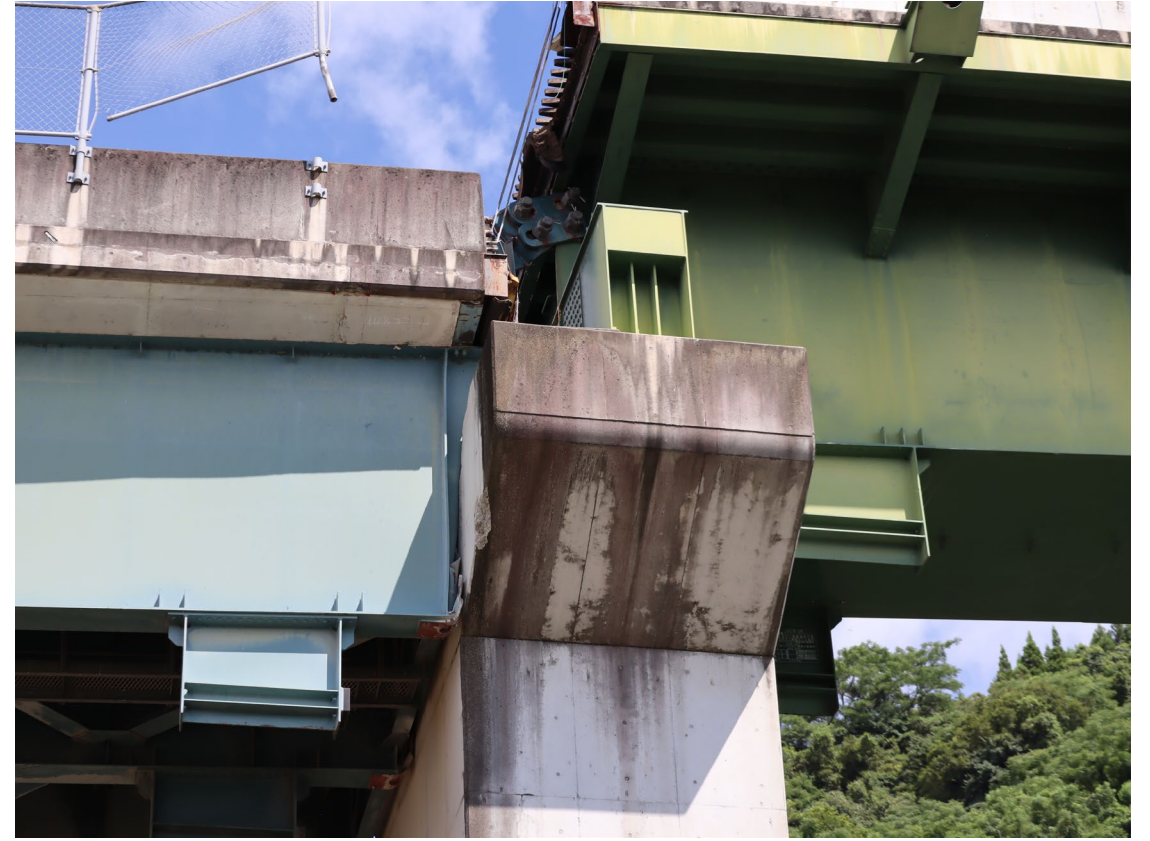
## 上り線の状況

支承取り付け位置でウェブに取り付けた縦補剛材が効果を発揮している
