# 2016年10月21日鳥取県中部で発生した地震

## 2016 年10月21日鳥取県中部で発生した地震

# 2016年鳥取県中部地震による土木構造物被害

# 無筋コンクリート橋脚の地震被害

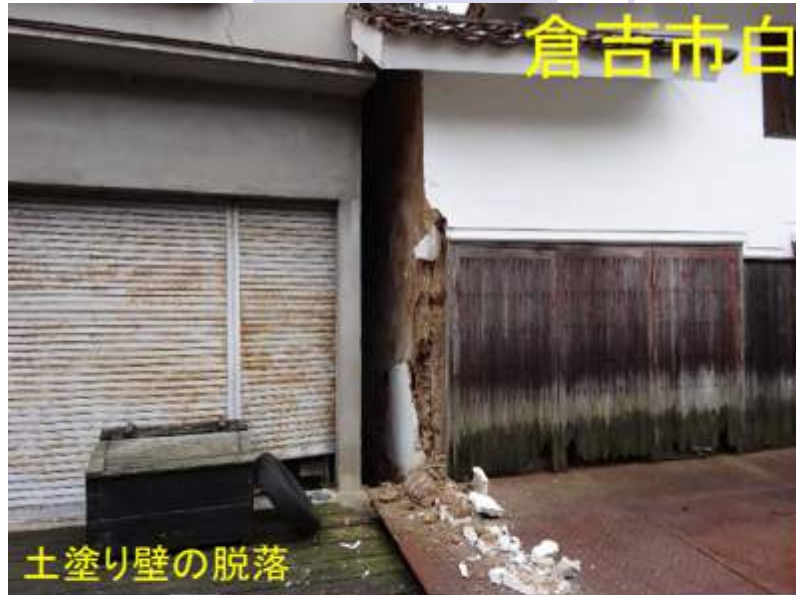
土塗り壁の脱落

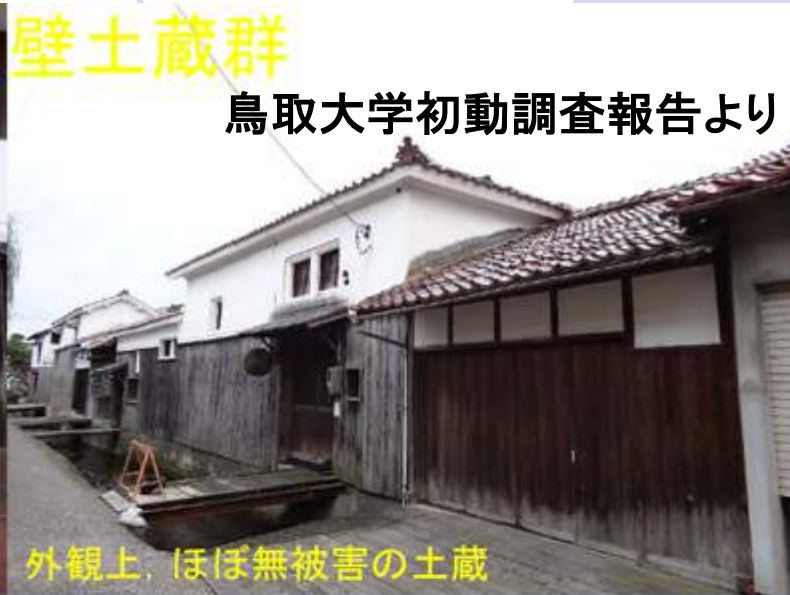
外観上、ほぼ無被害の土蔵

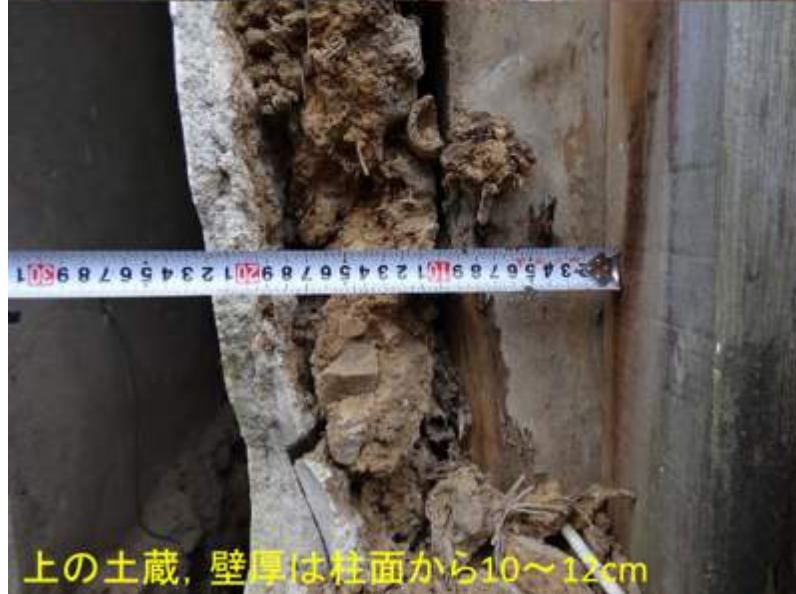
上の土蔵、壁厚は柱面から10~12cm

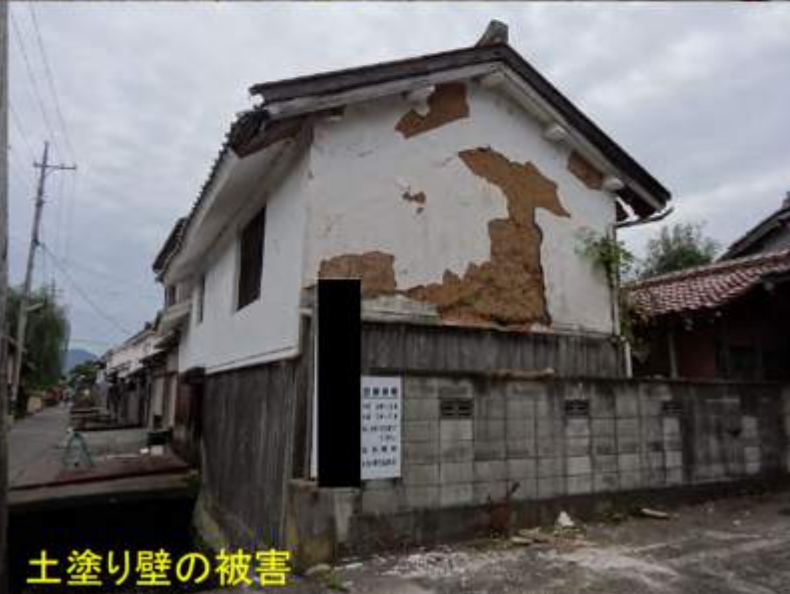
土塗り壁の被害

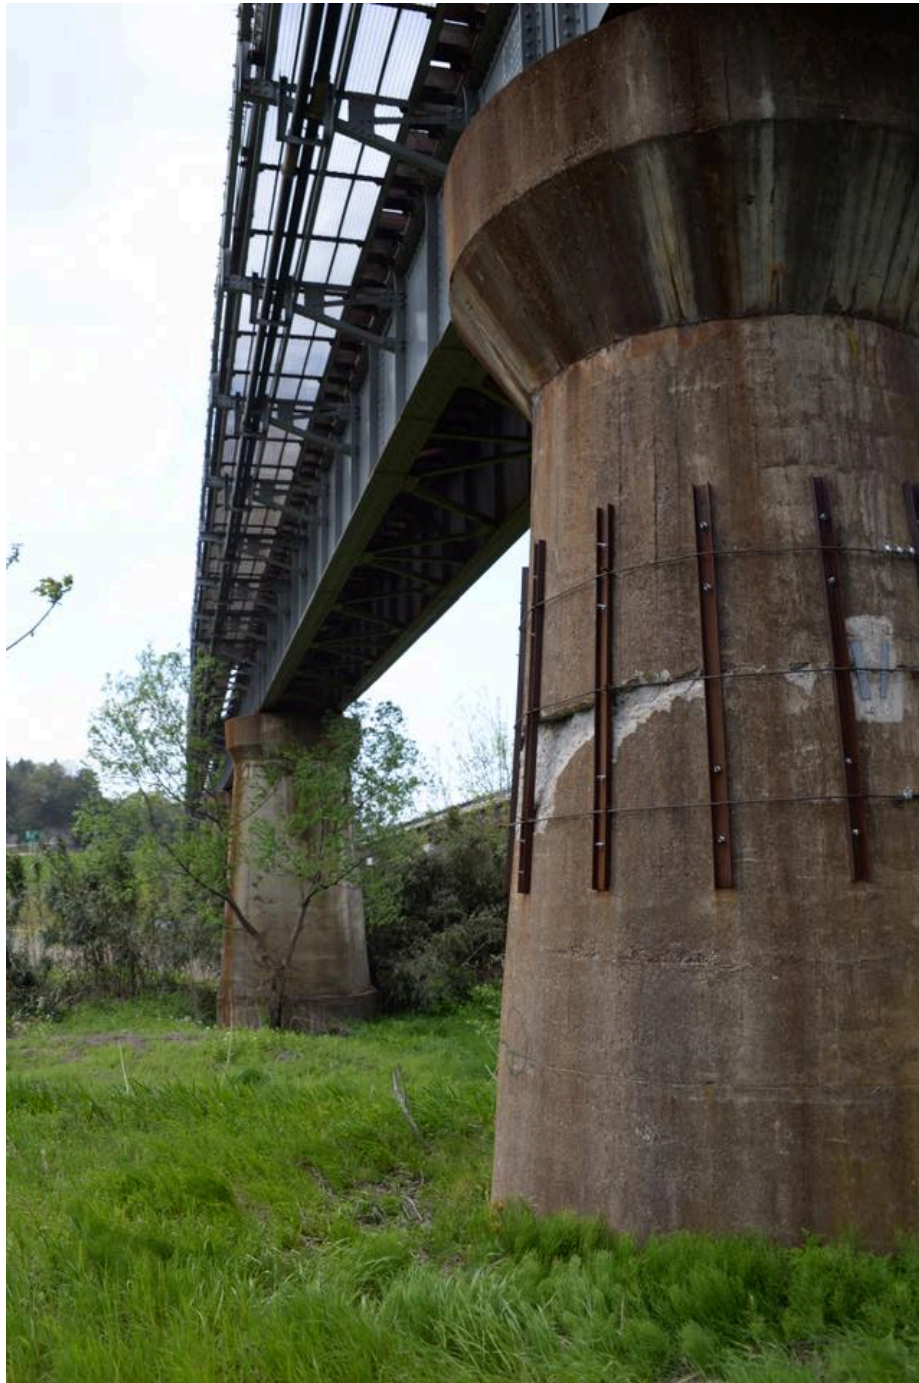
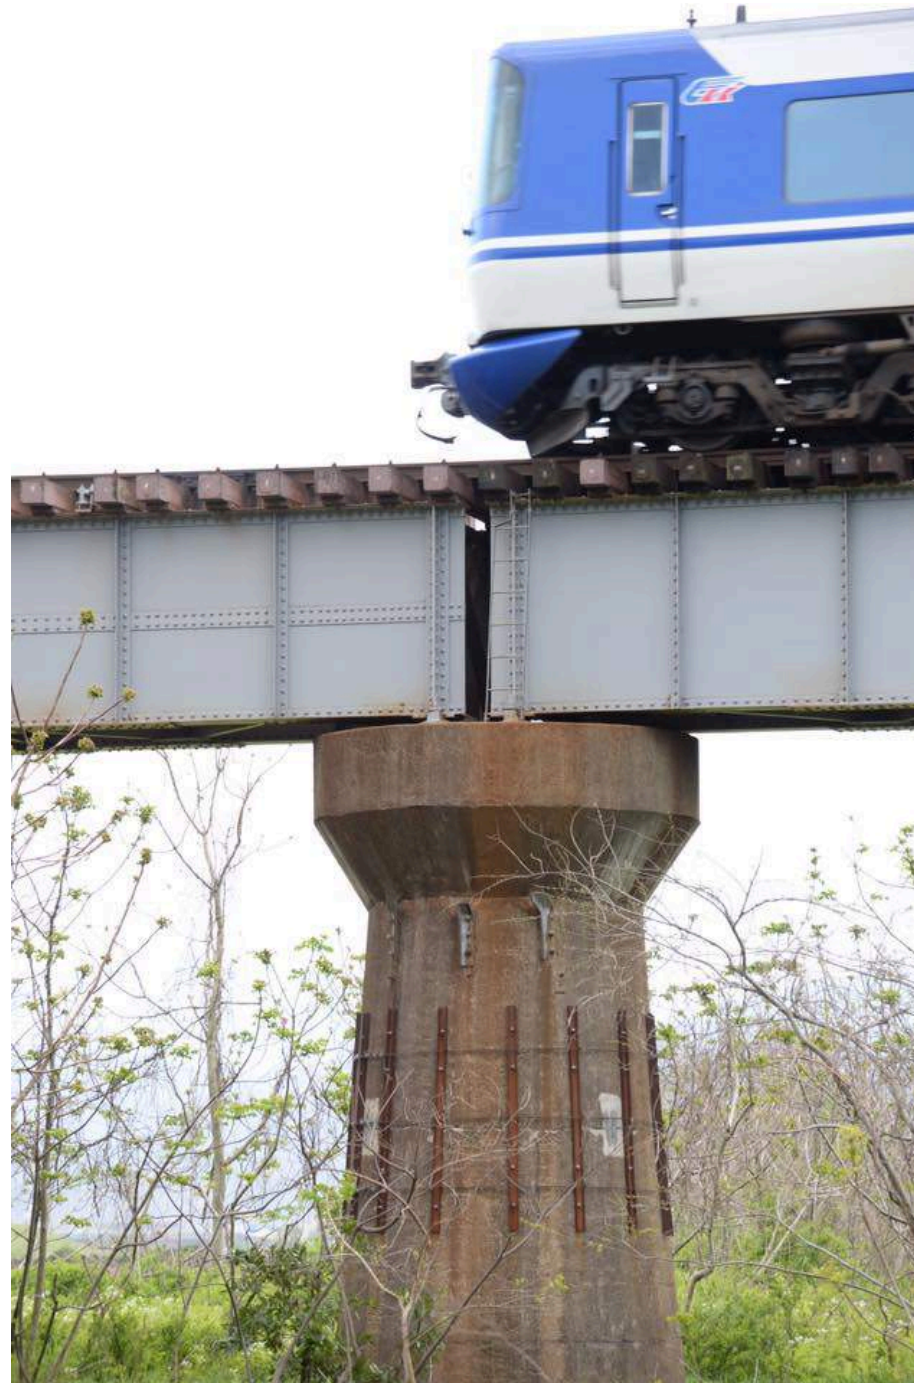
- J R 山陰線の無筋コンクリート橋脚（河川内）が大きくひび割れ貫通，コンクリートの脱落などを確認.
- 応急対策され，供用中.

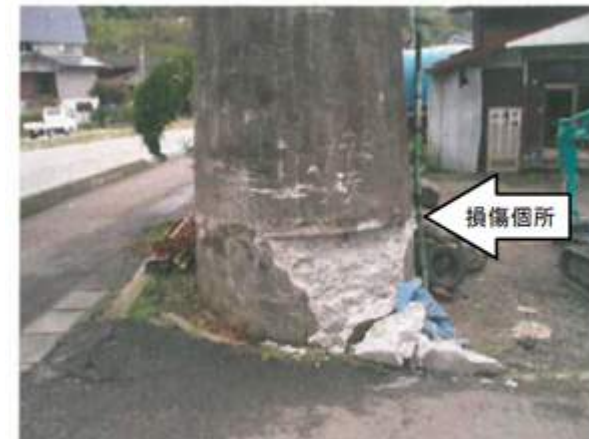
写真6 貫通ひび割れおよび打継目下部コンクリートの剥落(17P) [27]

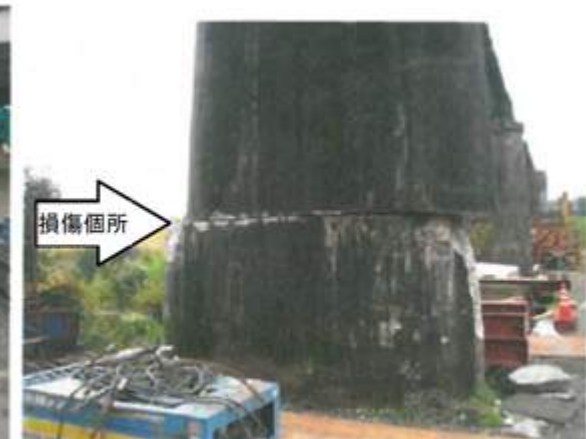
写真7 打継目での水平ずれ(14P) [27]

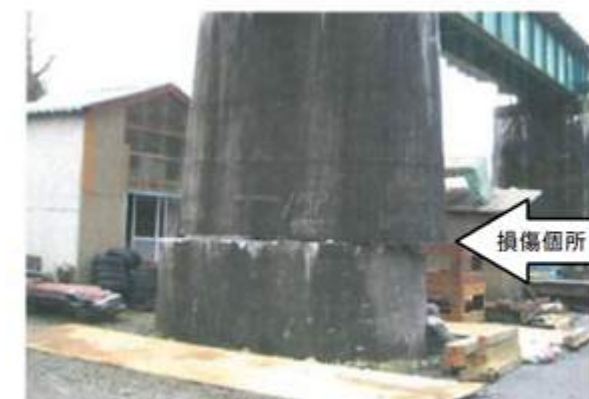
写真8 打継目での水平ずれ(15P) [27]

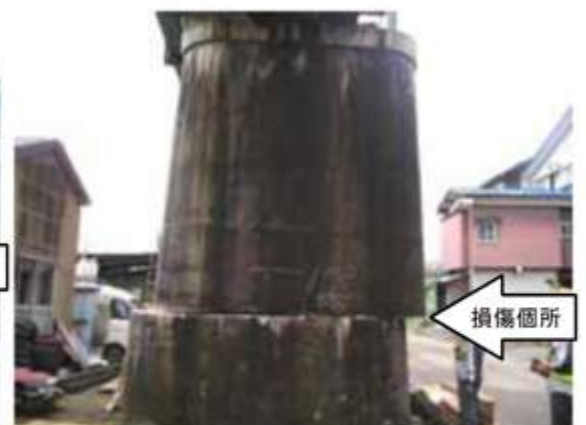
写真9 打継目での水平ずれ(15P) [27]

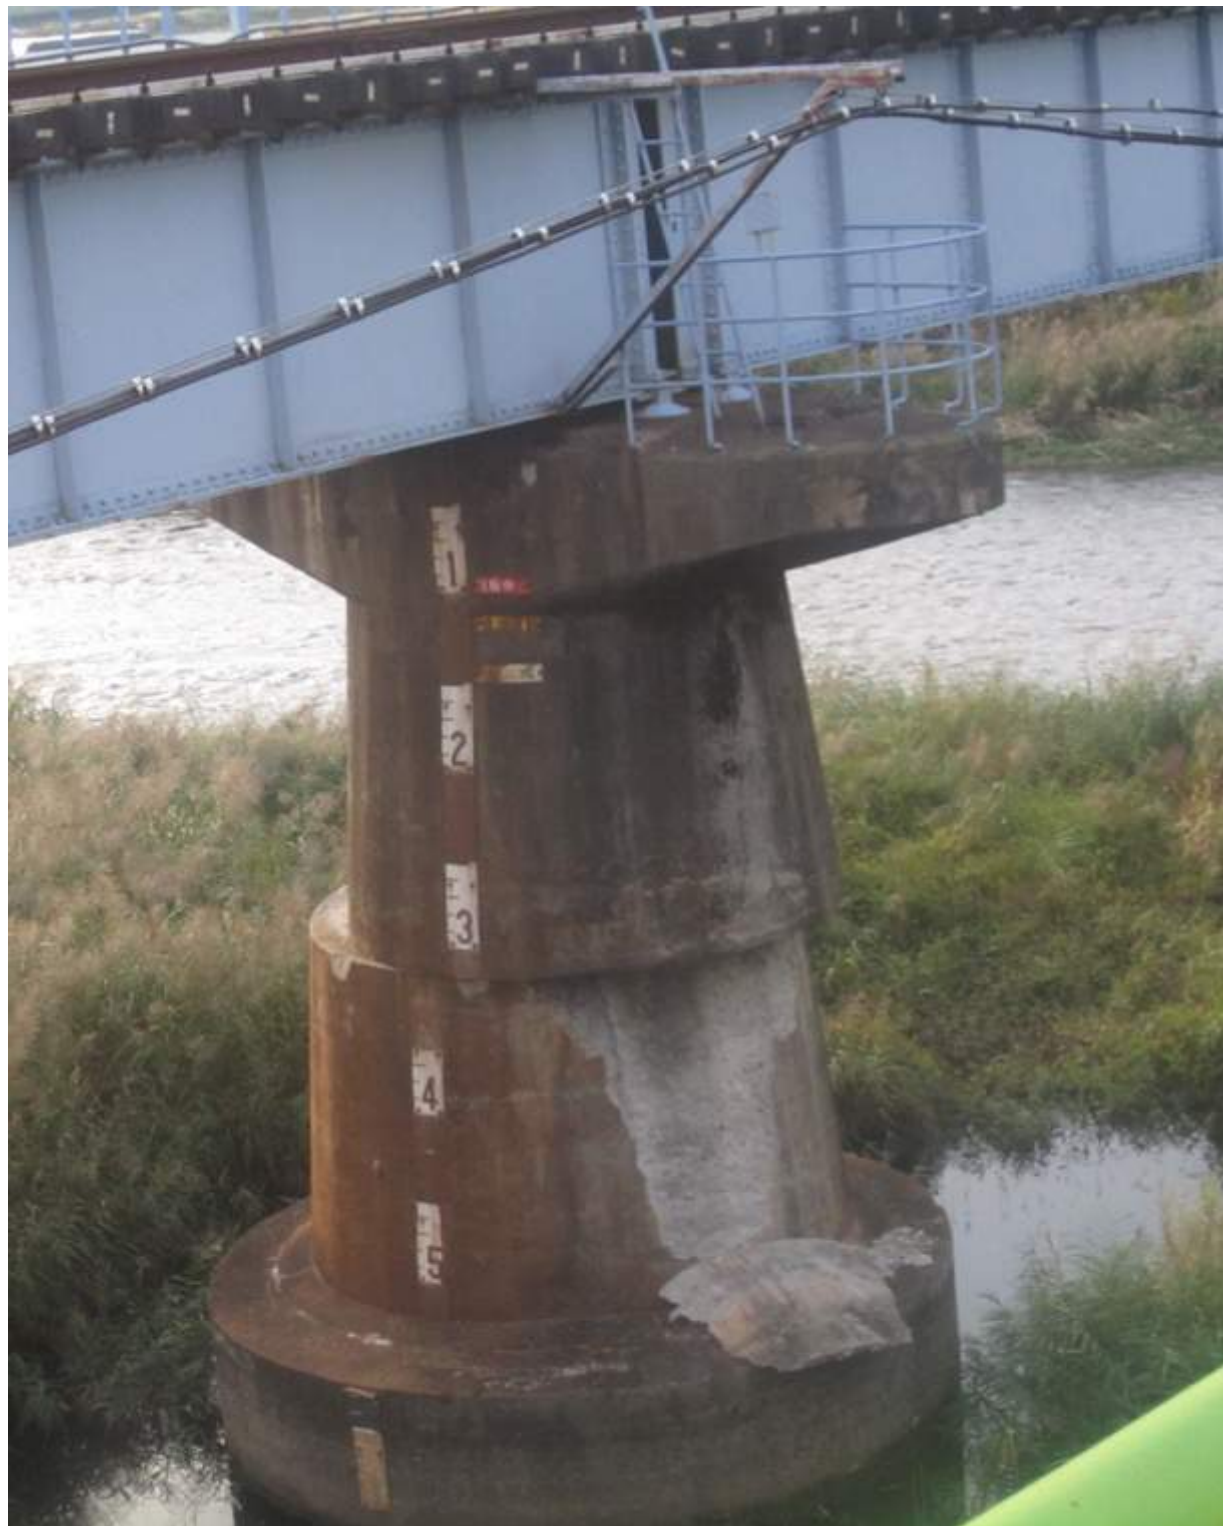
2011年東北地方太平洋沖地震による常磐線の被害

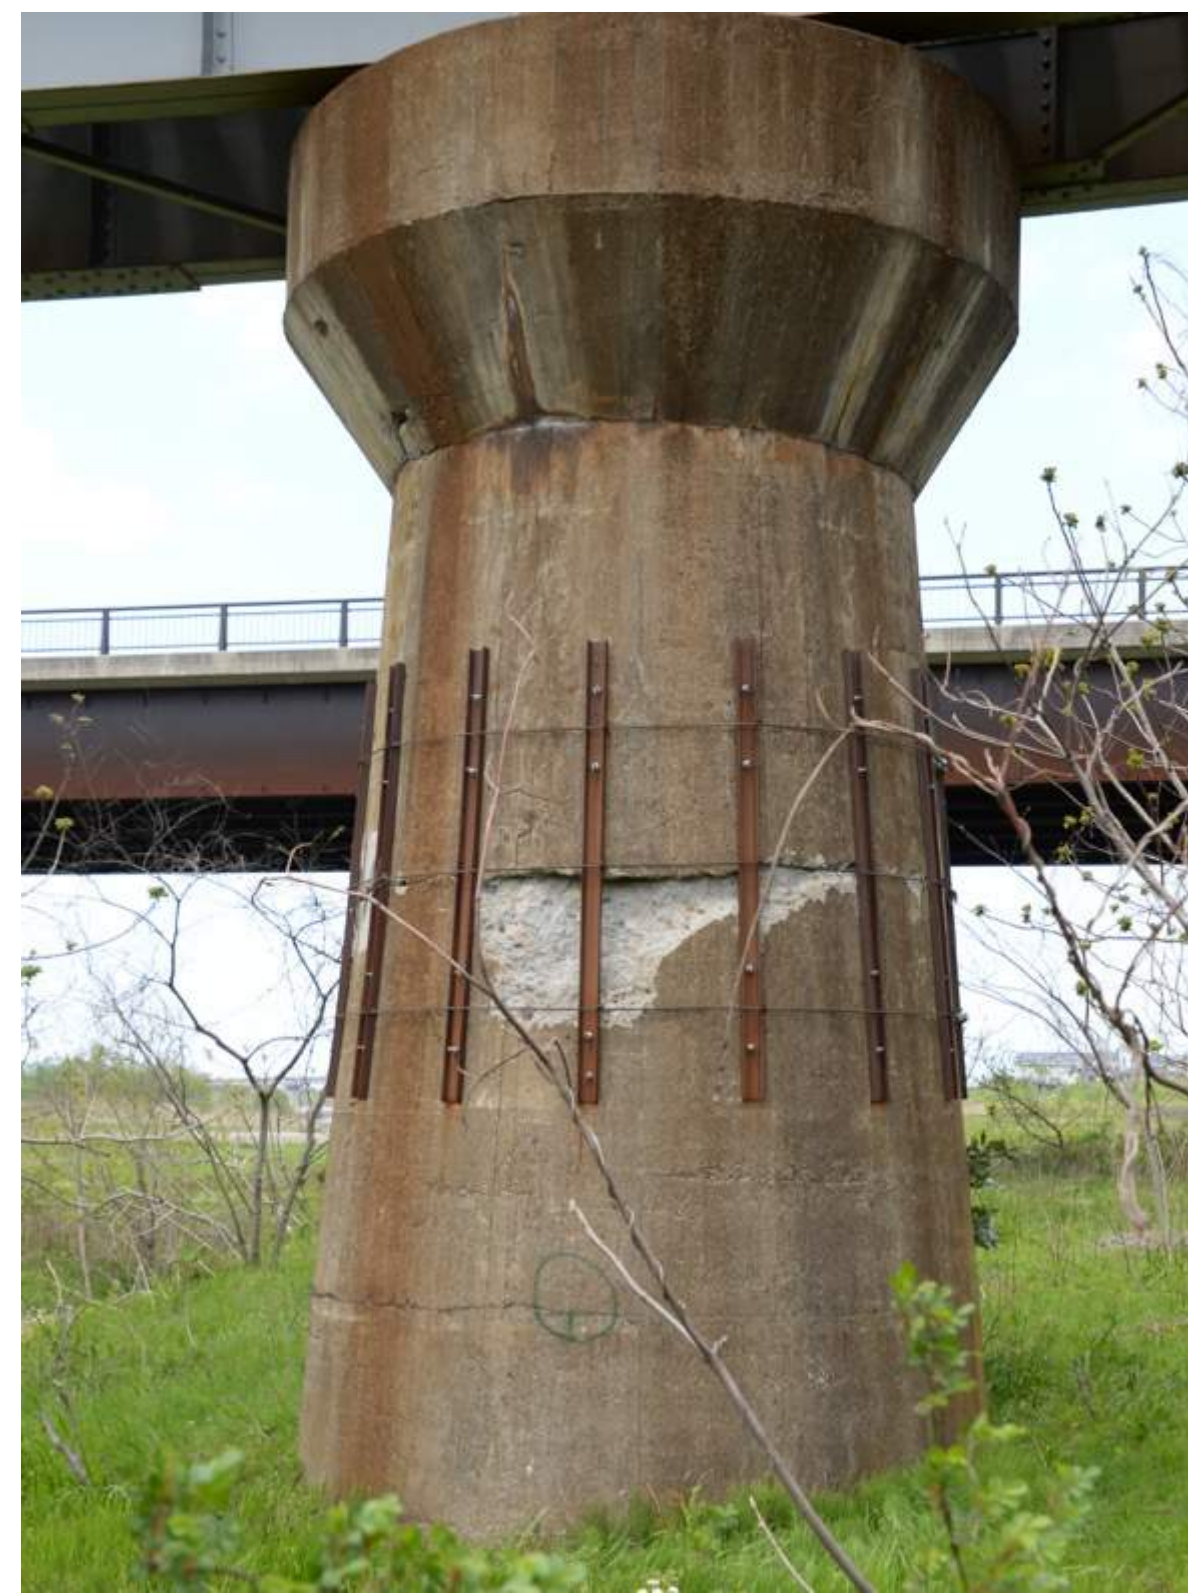
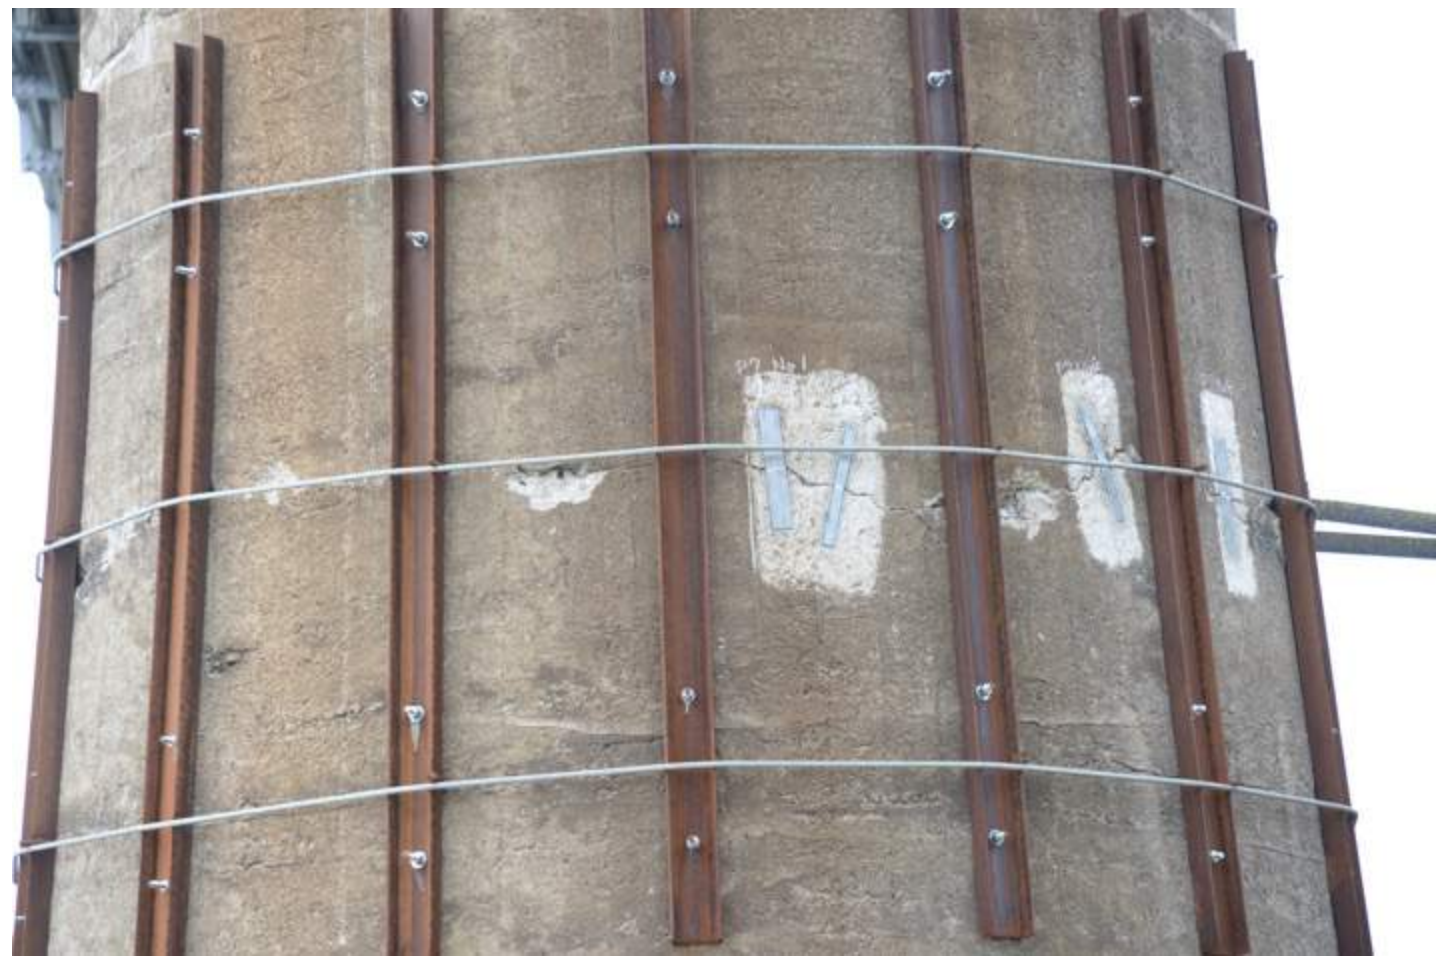
- 高さ方向に打継ぎ目は数カ所あるが、最下面で分離しているわけではない。
- きれいに水平打継ぎ目で割れていないものもある

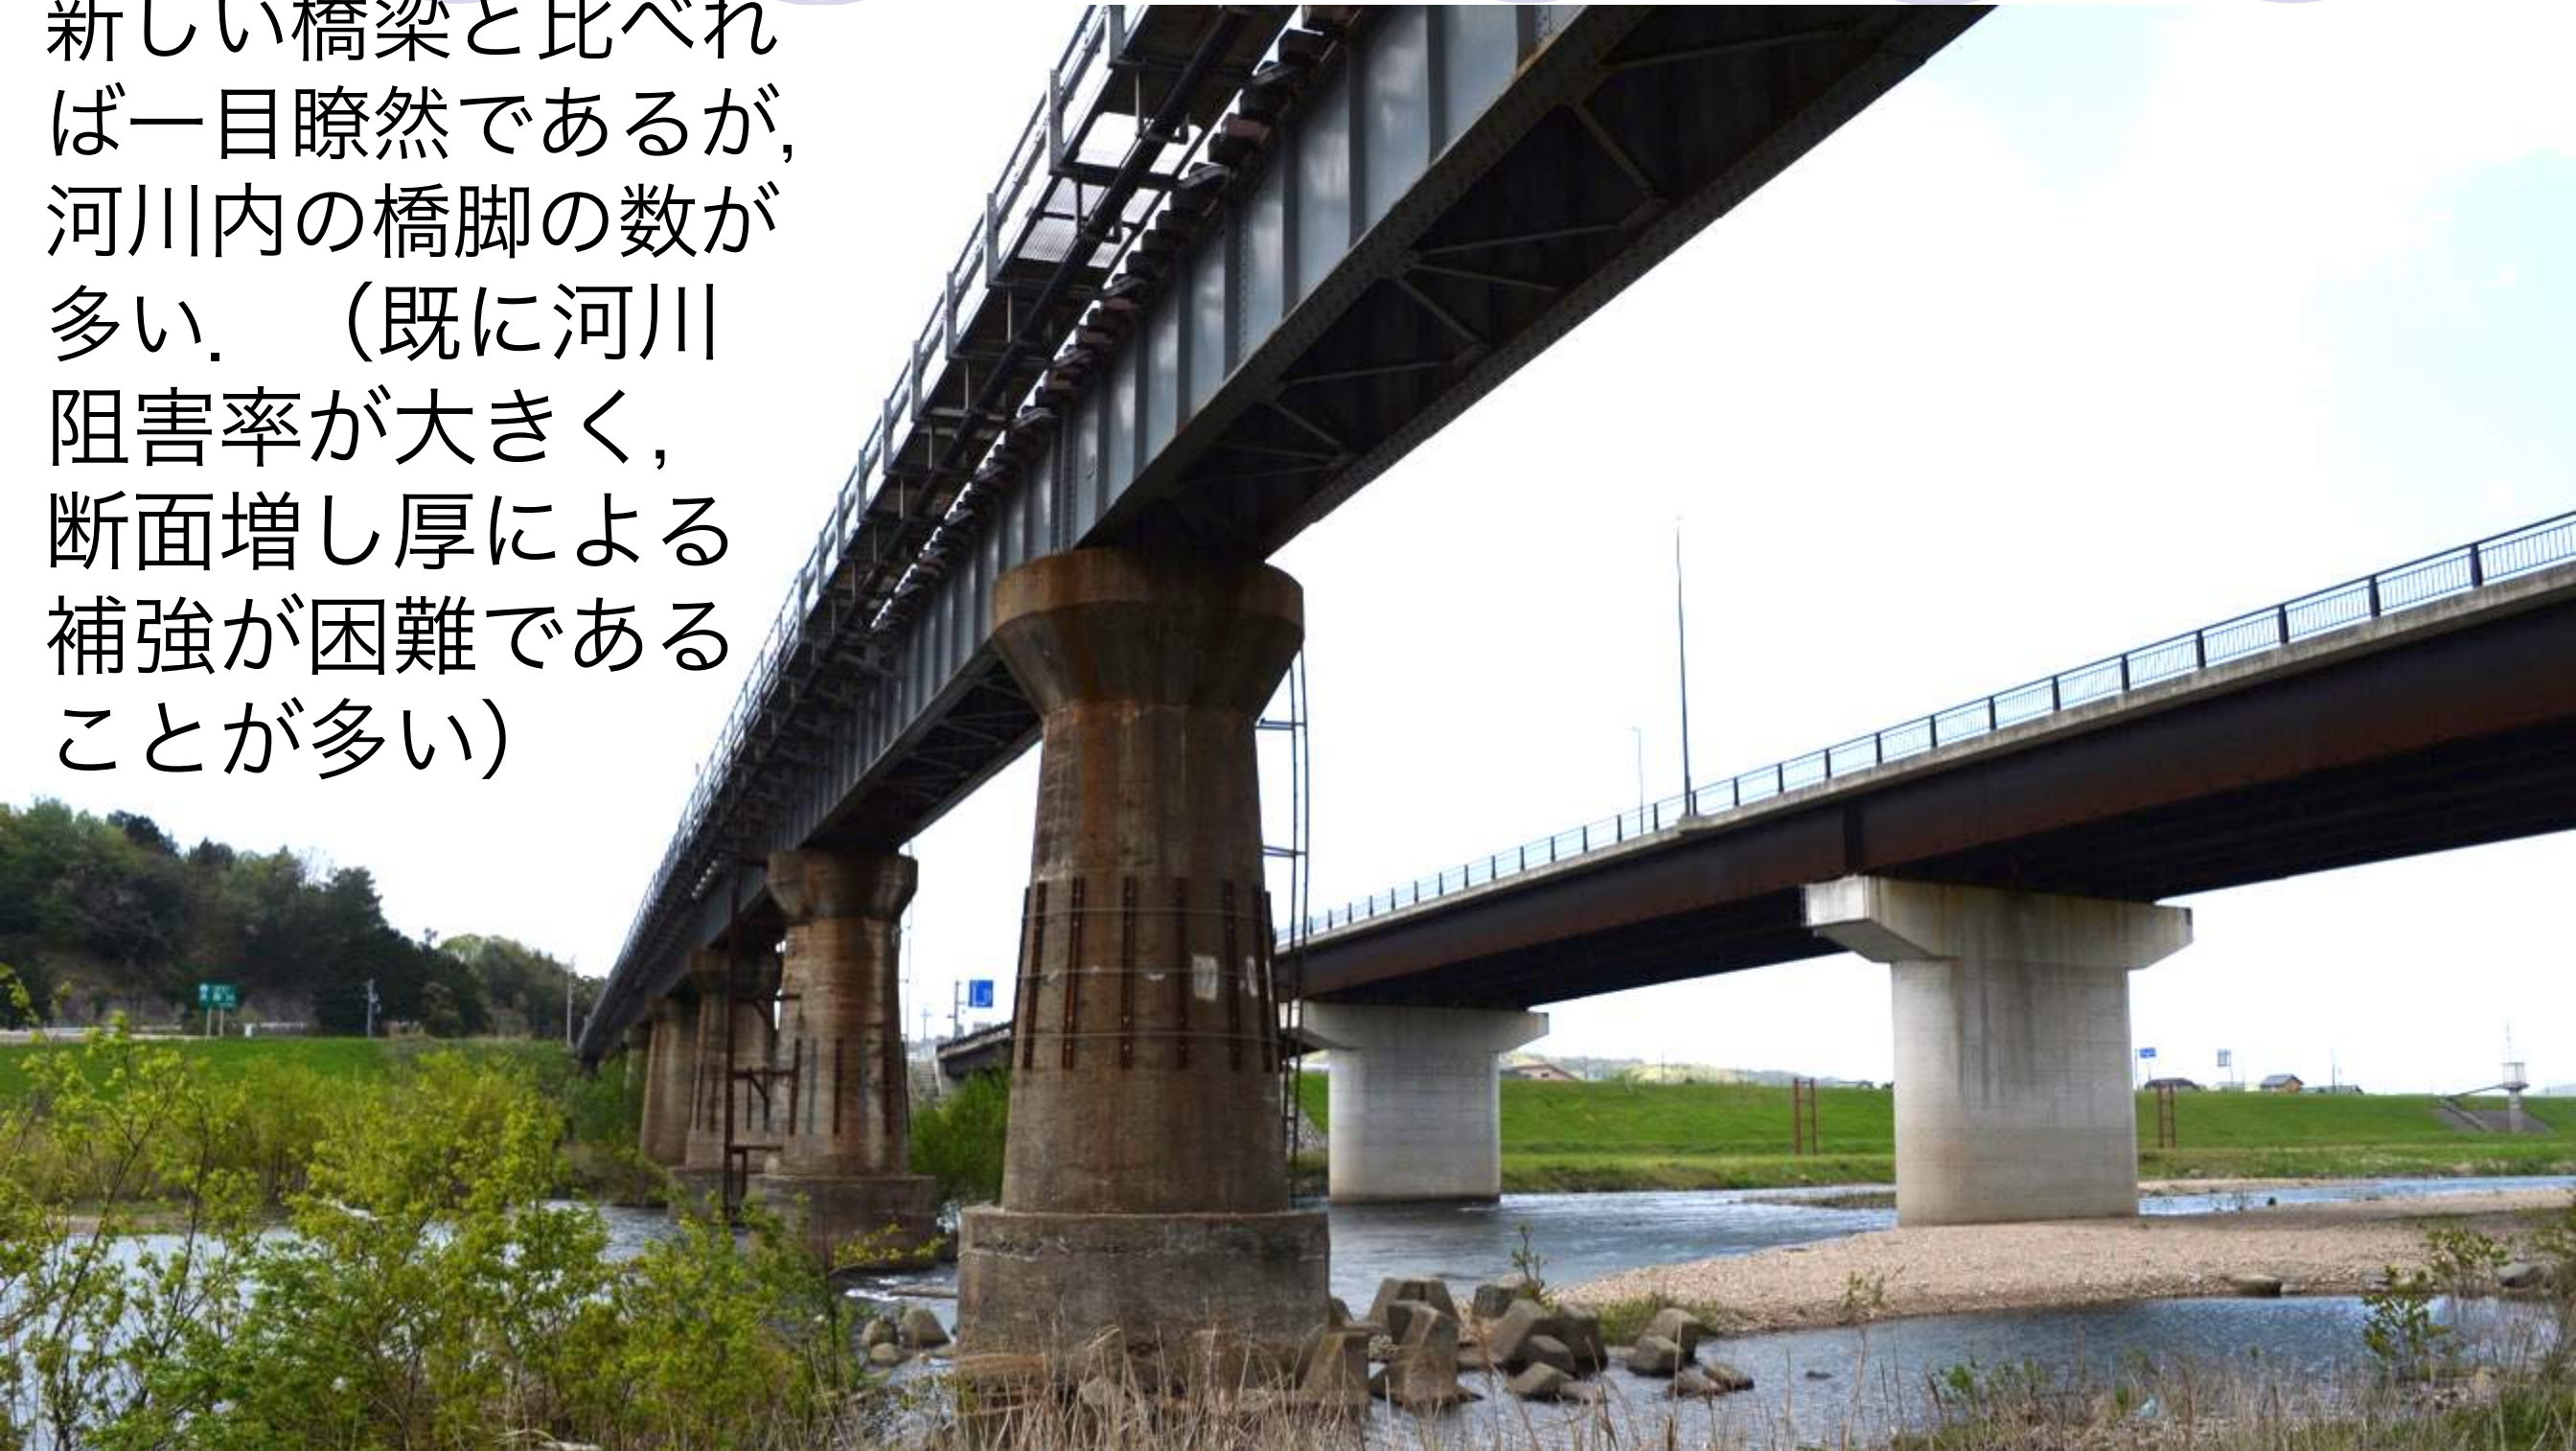
新しい橋梁と比べれば一目瞭然であるが、河川内の橋脚の数が多い。（既に河川阻害率が大きく、断面増し厚による補強が困難であることが多い）
