インドネシア・パダン市での防災の取組と今回の被災状況 –津波避難を視点として

今村文彦（東北大学大学院工学研究科附属災害制御研究センター）

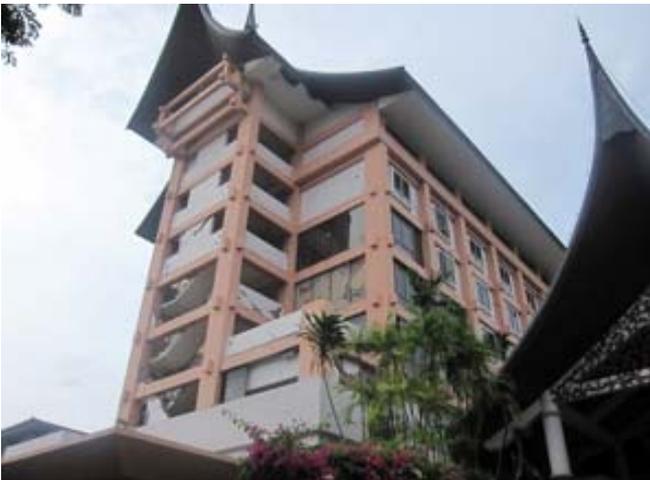
津波避難ビル候補の1つ（倒壊は免れたが、津波避難としての機能は有していない）

パダン市は平野であるためにここでの予想津波浸水域は広く，沿岸から浸水域に出るためには，4km以上の距離を移動しなければならない（horizontal evacuation）．地震発生から津波来襲までの避難余裕時間は30-40分程度と予想されているために，浸水域外に出ることは困難となる．そこで，平野部での人工構造物や建物であっても，津波浸水より高い場所が確保できれば利用しようという（vertical evacuation）検討がなされた．インドネシア・海洋水産省などの協力により市内158箇所の既存ビルに対して，避難ビルとしての利用が可能か（耐震性，収容人数，アクセスなど）を検討していた．その中で，主要な建物10箇所を対象に，地震による影響を調べた．10箇所は，ホテル（2），交流ホール（1），大学（2），ショッピングセンター（4），役所（1）の内訳である．建物被害の程度について専門的な見地で検証したわけではないが，建物へアクセスは確保できるか？住民が建物の中に安全に入ることが出来るか？階段などを通じて高層階に移動できるか？の3点に着目して評価した．その結果，5箇所で避難することは困難であり，残りは今回の地震後でも利用可能であろうと判断した．

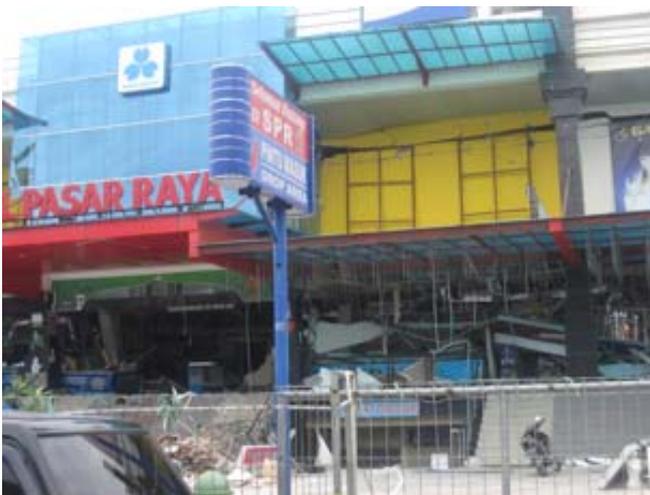
津波避難ビル候補の1つ（1階のフロアーは完全に押しつぶされている）
