土木学会平成28年度全国大会
研究討論会 研-07 資料

鋼橋の長寿命化に向けて —防食技術の進むべき方向—

鋼道路橋の防食の概要と課題

鋼鉄道橋の防食に関する現状と課題

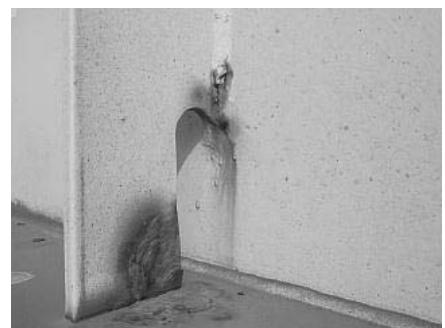
図1 局所的な塗膜劣化・腐食の例

鋼構造物の狭隘部や角部、添接部や部材下面などでは、図1に示すように比較的早期に塗膜変状や腐食が生じやすい。このことから、塗膜の劣化は構造物全体で均一に進行しないことが多く、旧塗膜を全て除去して全面を塗替えるのは経済的ではない。また、過去に国鉄で実施された現地塗替え試験では、

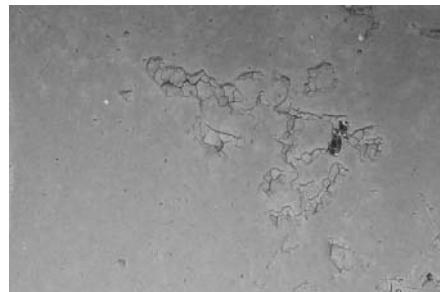
旧塗膜からの割れ

しかしながら、複数回に渡って塗替えられた旧塗膜では経年での樹脂の加水分解や酸化等に伴う塗膜劣化のほか、塗り重ねる塗料が硬化・収縮する際の内部応力の増加などが要因と考えられている割れや剥がれが顕在化している（図2）。

こうした塗膜変状は比較的厚い旧塗膜が残存した箇所で生じることが経験的に知られており、せん断力などの作用によって容易に剥離する場合が多い。すなわち活膜とは言えない状態である。ただし、塗替え前の外観調査では上記の塗膜変状が見られず活膜と誤認される場合がある。したがって、付着力などの観点から塗膜の劣化程度を評価することが望ましいが、その評価の実施時期や、評価手法が煩雑であるなどの理由から、現状ではほとんど実施されていないのが現状である。

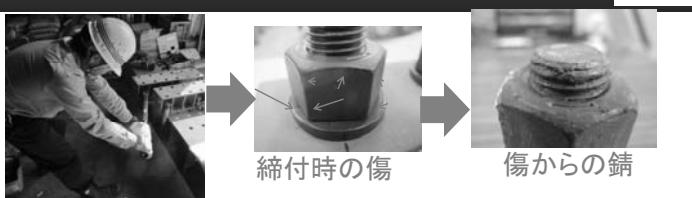
締付時の傷 傷からの錆

- ①ボルト締付時の傷
- ②ボルトのみ非重防食仕様。
【重防食=Zn処理】

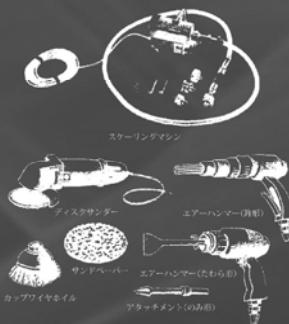
素地調整用動力工具の例

これらの問題を解決できる有効手段としてブラスト面形成動力工具があり、回転運動している特殊硬質ブランのブラン先端が鋼材面を叩きつけることによって、ブラストに似た清浄面やアンカーパターンを形成でき、素地調整程度1種相当が得られる。
