# 2016年高雄美濃地震 現地調査報告（速報）

2016年台南地震 (台湾) 地震被害調査結果 速報会  
2016.3.8

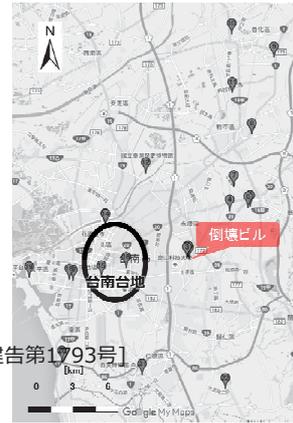
写真 倒壊した建物の現場における瓦礫の撤去作業の様子。救出作業は調査前日中に終了宣言が発表された。道路を挟んで並んでいる商店も押しつぶされた。

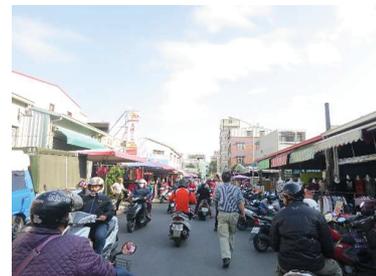
写真 倒壊現場の裏手の商店は営業している。建物に被害は見られない。

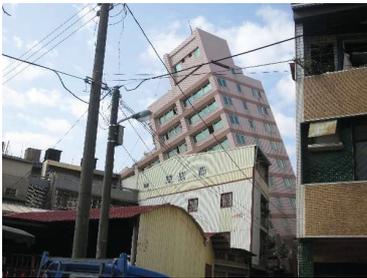
写真 傾斜したビルの全景

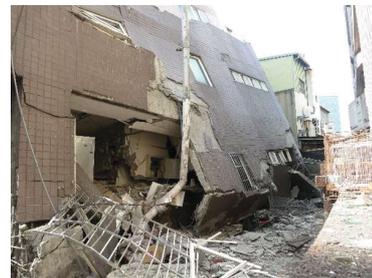
写真 傾斜ビルの大きく破壊した1階, 2階部分

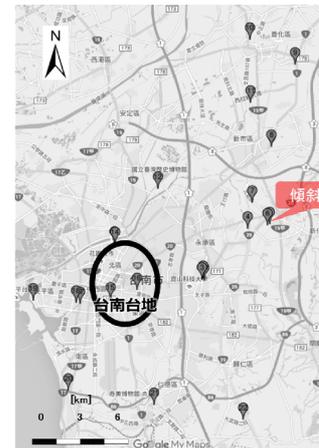
写真 傾斜したビルの横に土砂を盛り、進められる解体作業

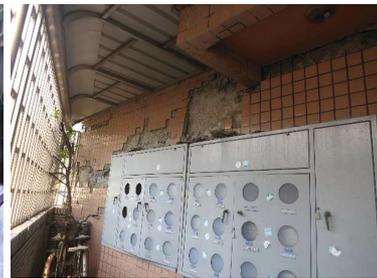
写真 新化のビル。1階壁面に亀裂。

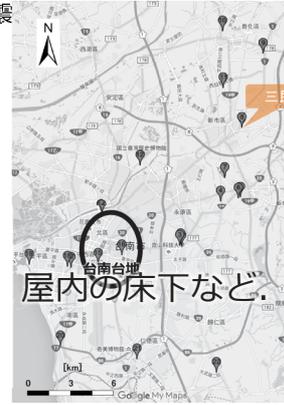
写真 不同沈下に伴う外壁の亀裂

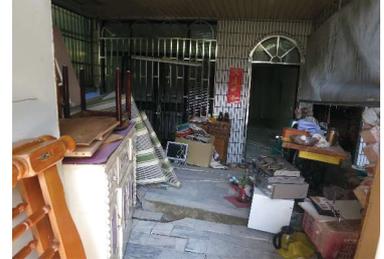
写真 地盤沈下

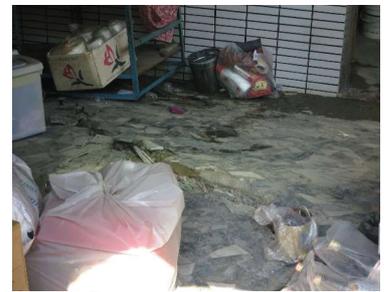
写真 屋内の床下で発生した地盤変形

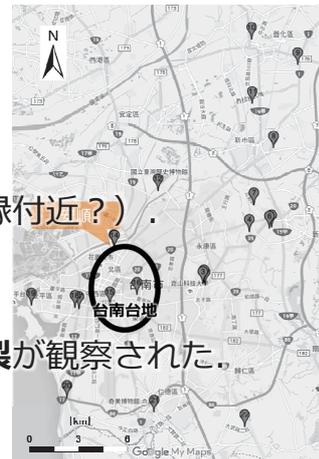
写真 安順の街並み。3階建てRC造の戸建て。

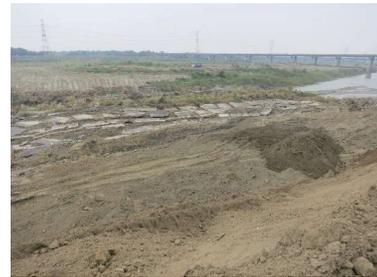
写真 滑り面。写真右側の濃い色の土砂は復旧作業で盛られたもの。

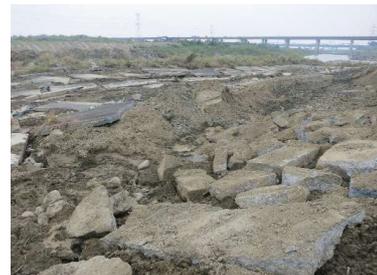
写真 堤防の土砂とともに滑り、散らばるコンクリートのり覆工

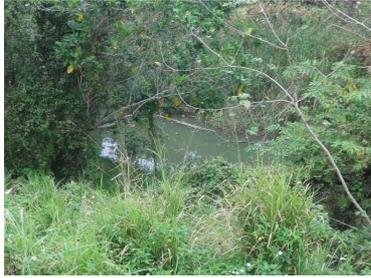
写真 堤内側を流れる水路

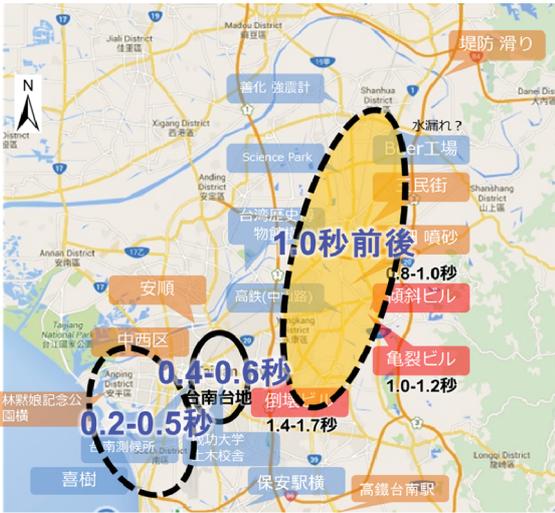
# 大湾低地

観測点	地震被害調査結果	卓越周期	速報会
1~3	倒壊マンション付近	2秒	2016.3.8
4	高速鉄道(中山路)	1秒	
5	新化 傾いた銀行付近	1秒	
6	新化 1階に亀裂がみられるビル付近 (傾いた舗装の上)	0.7秒 (参考値とする)	
7	新市と新化の間 高速鉄道付近の畑	1秒	
8	三民街の住宅地にある空地	1秒	
9	台湾ビール工場 駐車場	1秒	
10	善化の強震計付近 空地	0.8秒	
11	南科国小学校のグラウンド	1秒

- 大湾低地における卓越周期は1秒前後であり、台南台地(0.4~0.6秒)とは異なる振動特性を持った地盤である。
- 特に北部のどの範囲までが大湾低地か? 更なる分類が必要か。

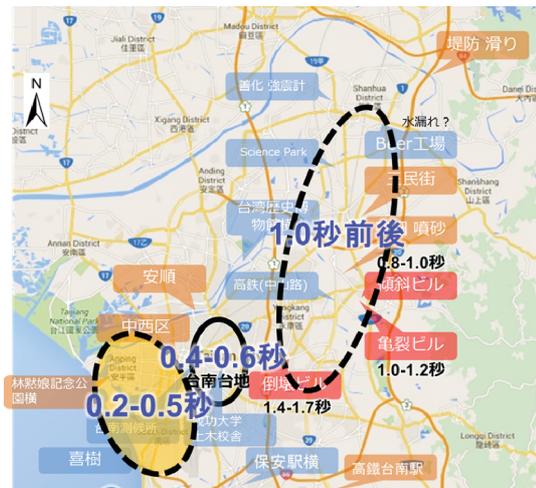
# 台南台地の西縁から臨海部

17	台南市役所(庁舎東側)	0.5秒
18	台南市役所(庁舎西側)	
19	林黙娘記念公園横の空地 (強風下での観測)	0.2秒
20	喜樹の空地 (強風下での観測)	0.3秒

- 台湾台地西縁から臨海部にかけての卓越周期は0.2秒~0.5秒と、比較的短周期側にピークを持つ。
- 特に臨海部は卓越周期の長い地盤と推測されたが、短周期の卓越周期が観測された。臨海部は風の影響もあったか。台地周縁から臨海部に向けた密な微動観測が今後必要。
