# 歴史的建造物の被害

国士舘大学理工学部 橋本 隆雄

## 1. 熊本城の被害

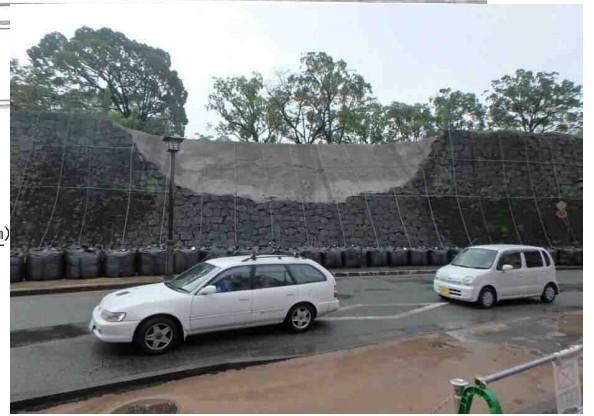
石積工標準断面図

✓ 石垣の崩壊部に礫詰めで補修した場合は、崩壊する可能性が高い。

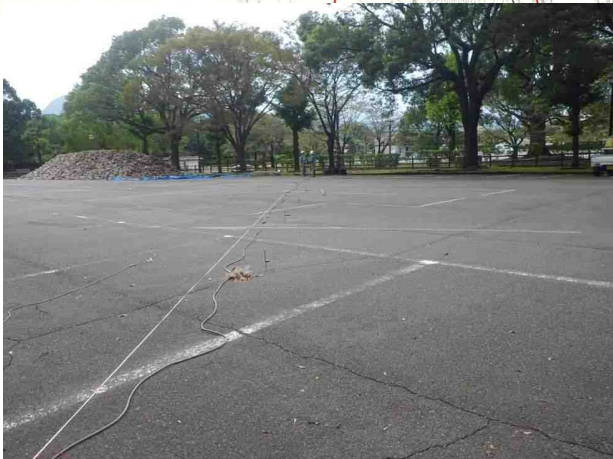
# 電気探査

電気探査は、1測線の延長120mを2mピッチで行った。

電気探査では地質による比抵抗の違いが顕著に出ており、測線の中央法面付近を境にずれている構造が見られる。

✓ 電気探査で百間石垣付近の法面付近を境に断層の可能性はある。

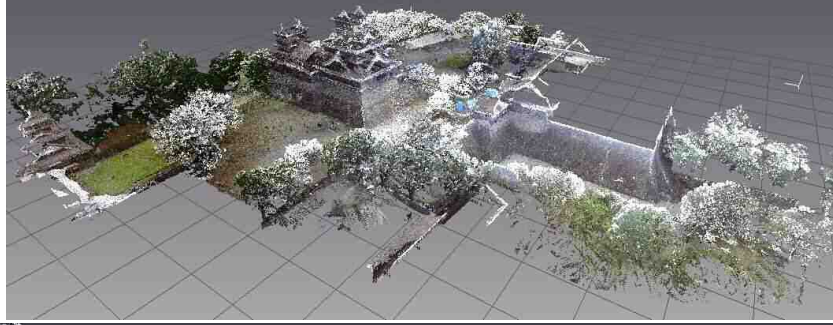
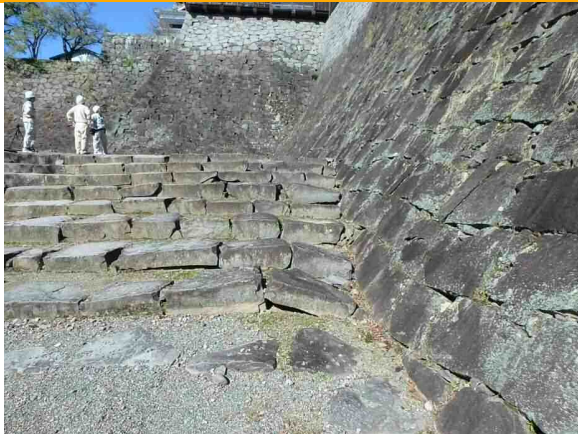
## 二様の石垣南西側の鳥瞰図

✓ 加藤清正の石垣構造(緩勾配・算木積み)に耐震性能があることが明らかとなった。

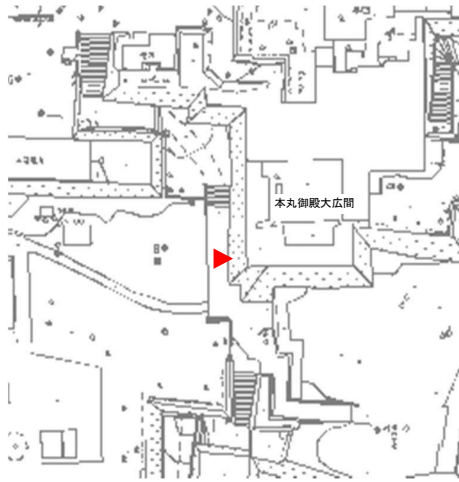
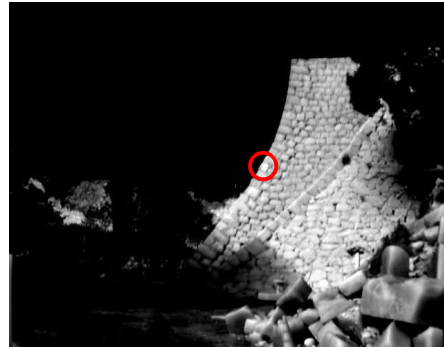
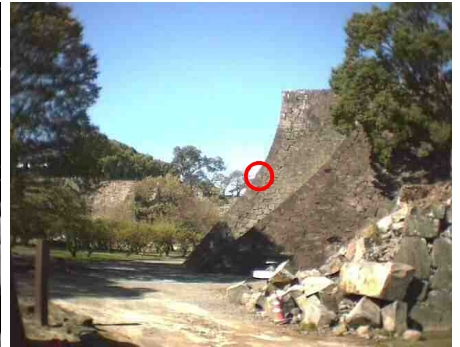
# 4. 二様の石垣-南側

✓ 赤外線探査で石垣の孕(はら)みや空隙の変状を把握できることが明らかとなった。

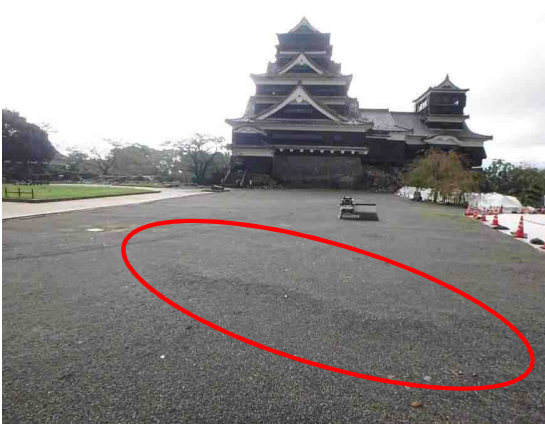
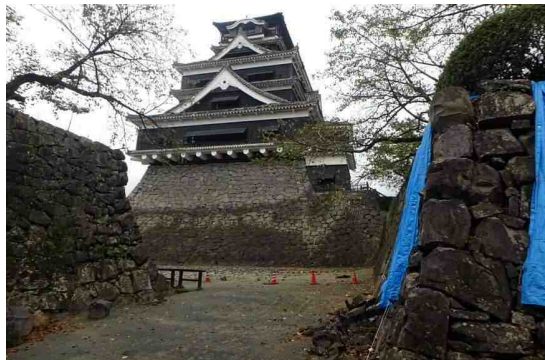
✓ 3Dレーザスキャナで石垣の孕(はら)みや地盤の変状把握できることが明らかとなった。

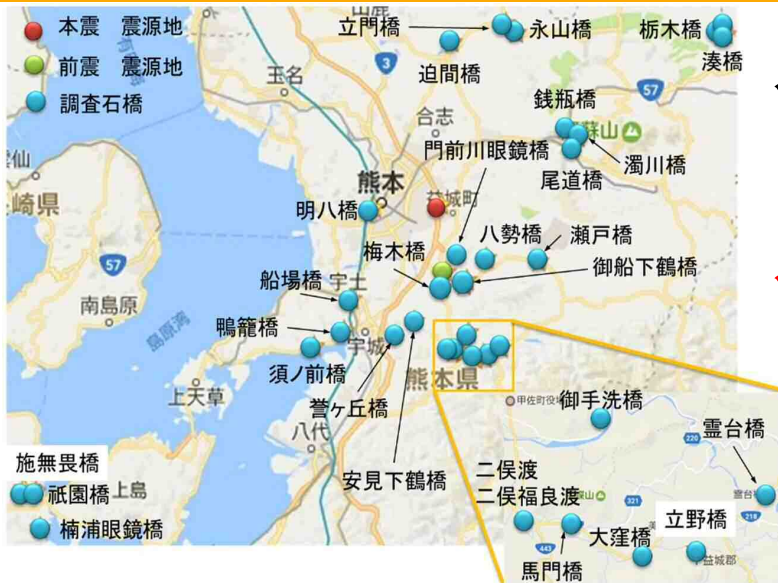
- ✓ 調査対象の石橋は震源地から半径が約30 km以内
- ✓ 19橋(被害有)/31橋(調査全体)

- 壁石に被害があった石橋: 10橋
- 壁石崩壊を生じた石橋: 9橋
- 孕(はら)みだしの被害があった石橋: 1橋
- アーチ輪石に被害があった石橋: 12橋
- アーチ輪石の割れや欠損が生じたもの: 10橋
- 隙間が生じたもの: 5橋

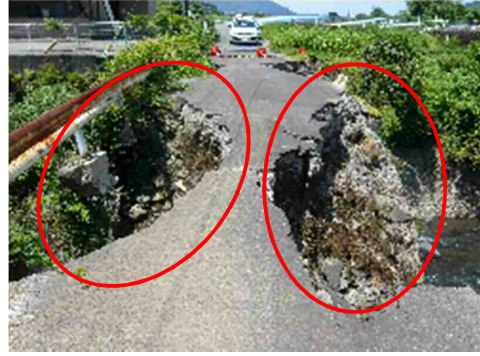
(b) 上下流壁石の崩壊状況

壁石の崩壊(赤丸)または孕みだし(青丸)の位置  
壁石の石材をモルタルで接着した  
場合は、崩壊する可能性が高い。

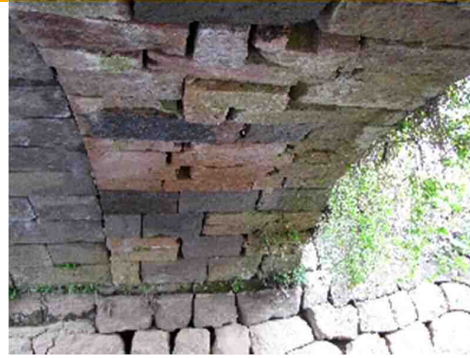
(b) 地震後

地震前後の鴨籠橋(すき間の拡大と大きな沈下が発生)

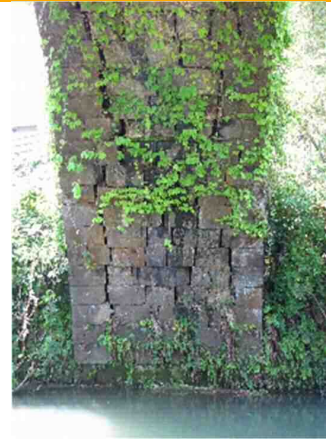
安見下鶴橋(橋軸直角水平方向に開く)

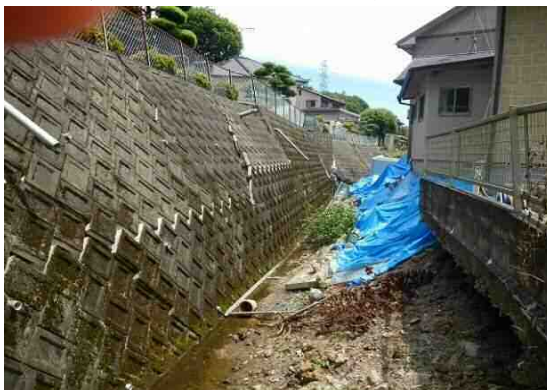
(c) 練石積擁壁の横クラック(益城町)

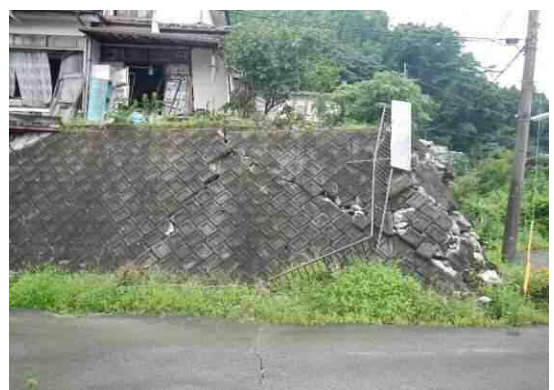
(d) 練石積擁壁のコーナー部の崩壊(益城町)

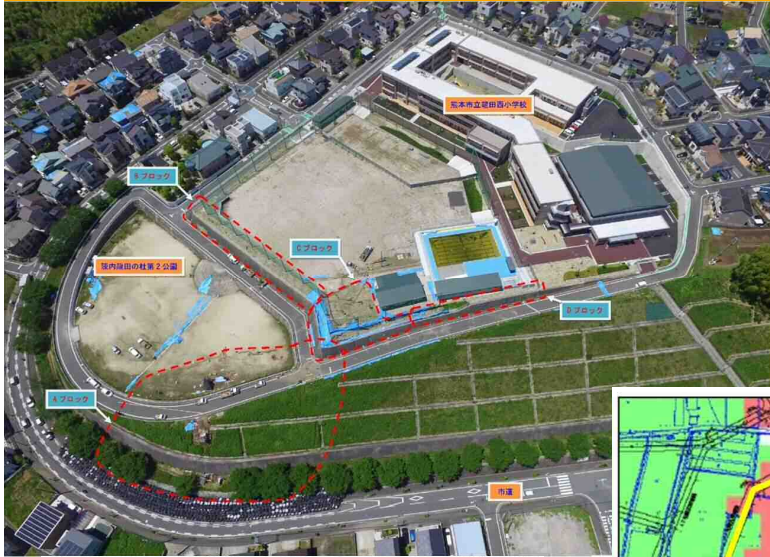
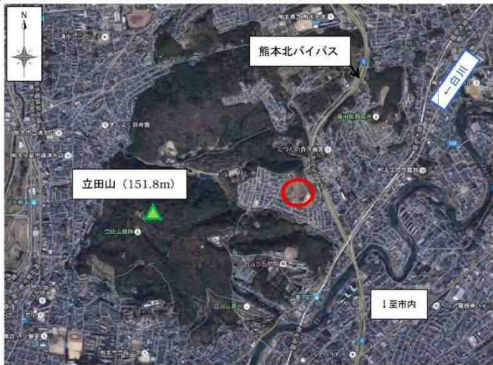
# 大規模な石積擁壁被害の事例

✓ 熊本地震の宅地擁壁の変状では、地震動が大きかったことと空石積擁壁が非常に多いことから**傾斜・倒壊及び崩壊の被害が非常に多くなっている**。
