2016年2月6日台湾高雄美濃 地震現地調査報告 (地盤災害を中心に)

吳 杰祐, 東京大学生産技術研究所
清田 隆, 東京大学生産技術研究所
宮本裕俊, 東京大学生産技術研究所
李 嶸泰, 嘉義大学

2016年台南地震(台湾) 地震被害調査結果 速報会

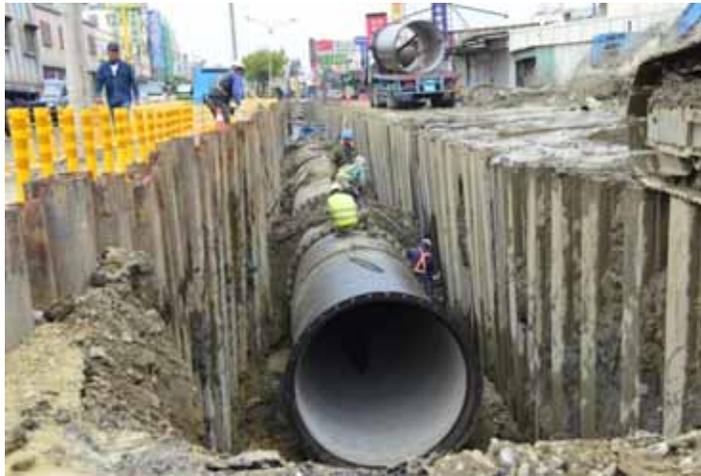
(永大路の修復状況写真 by 台南市政府)

2/15 永康区永大路維冠ビルの救出が終わったから、パイプの修理が始まった。

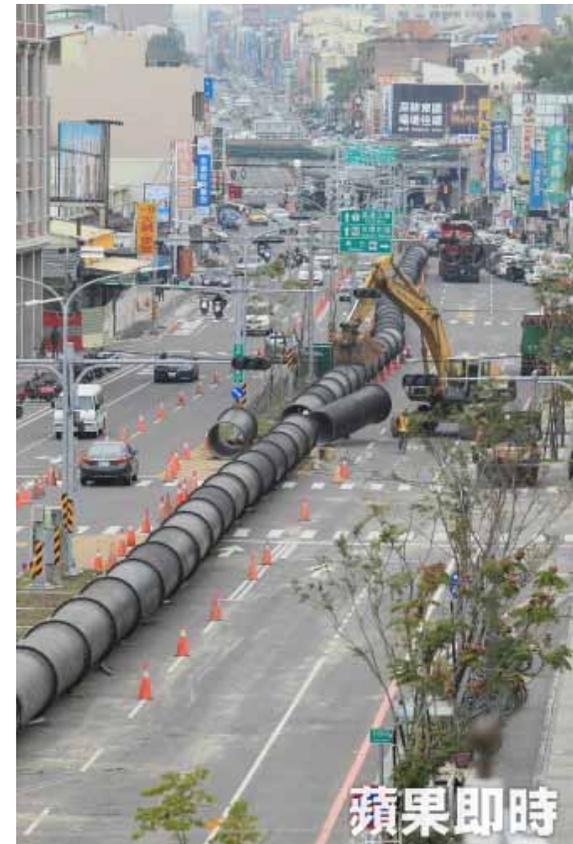
(臨時パイプ写真 by apple media)

2/13 1350mmの臨時パイプを設置した。
パイプの遠端と地勢が高いところに水圧が低いので、給水が届かない。
(50000世帯→ 500世帯)

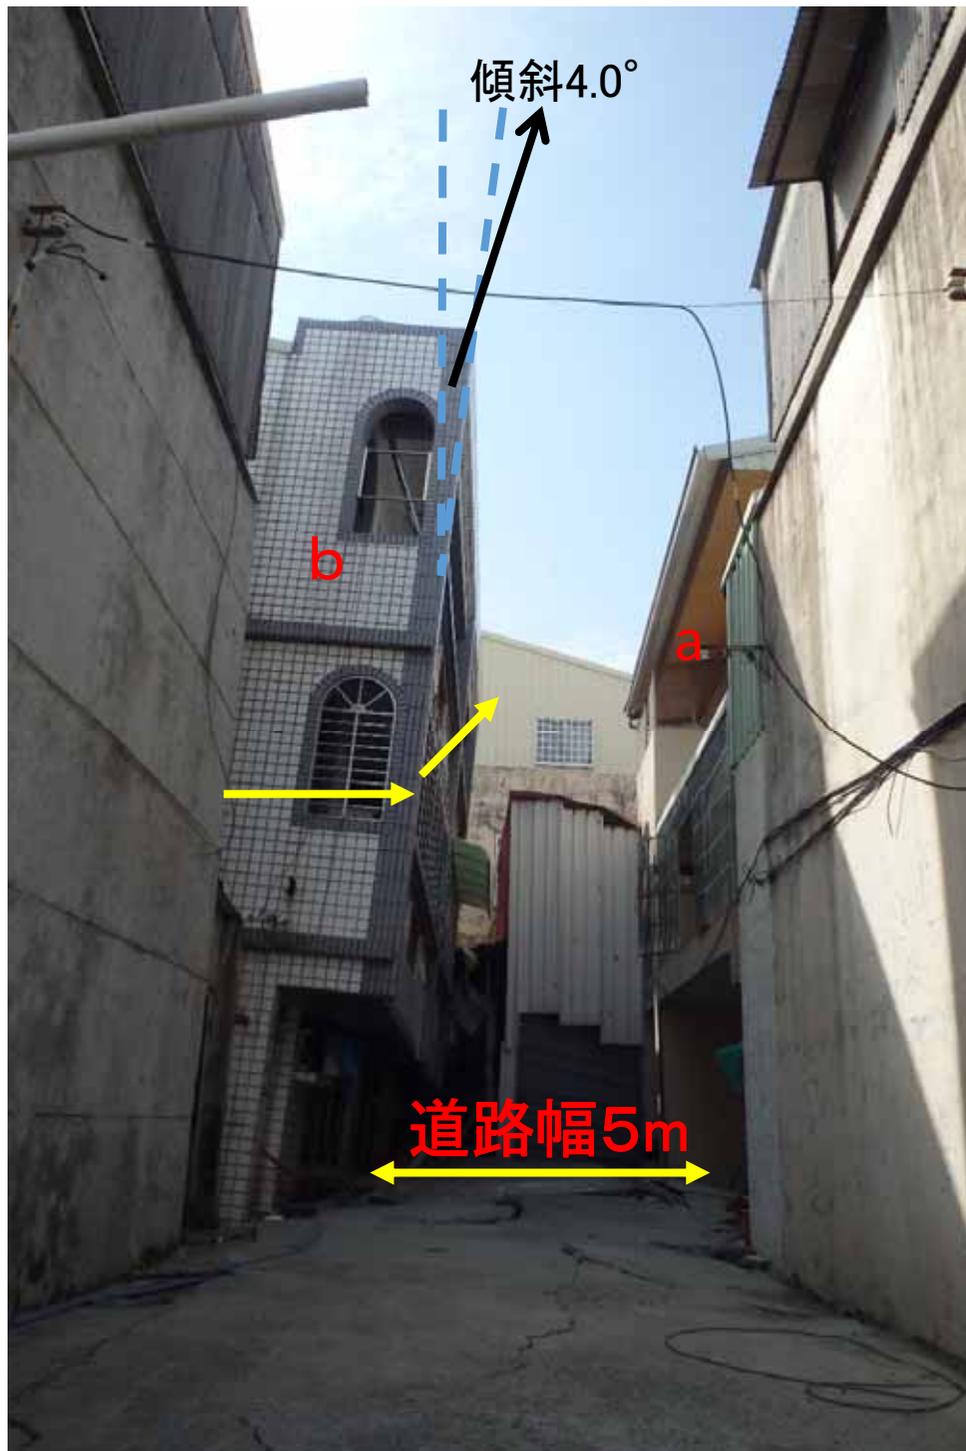
代表的な被害家屋

a,bの建物・・・三階建て、延床面積約90m²

中央部の隆起と建物の沈下により、相対沈下量1.0m。

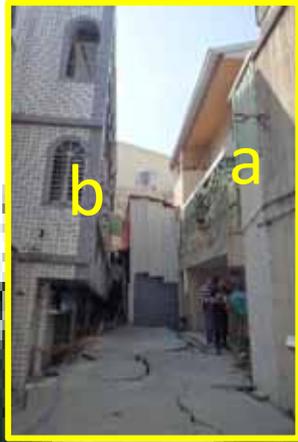
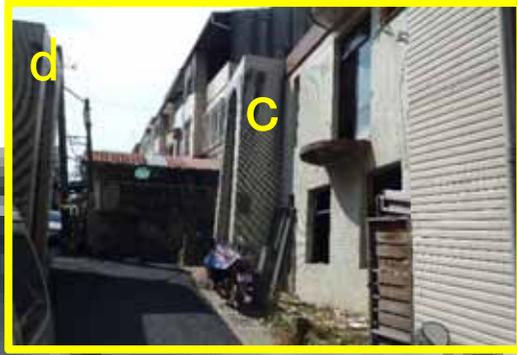
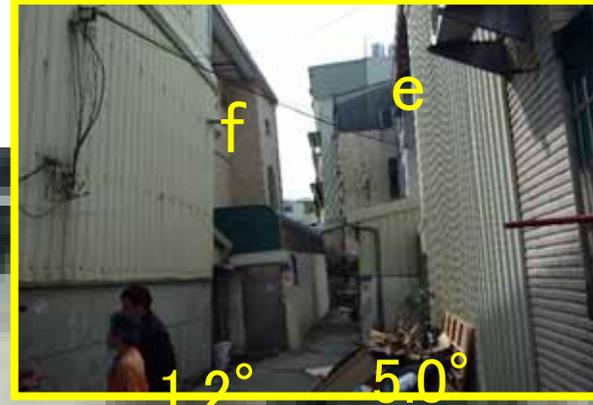
建物番号	震災度判定 (傾斜のみ考慮)
a	大規模半壊
b	全壊
c	全壊
d	大規模半壊
e	大規模半壊
f	全壊

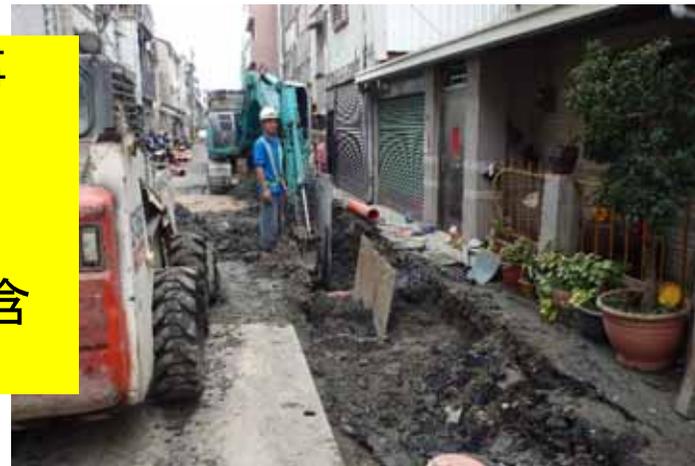
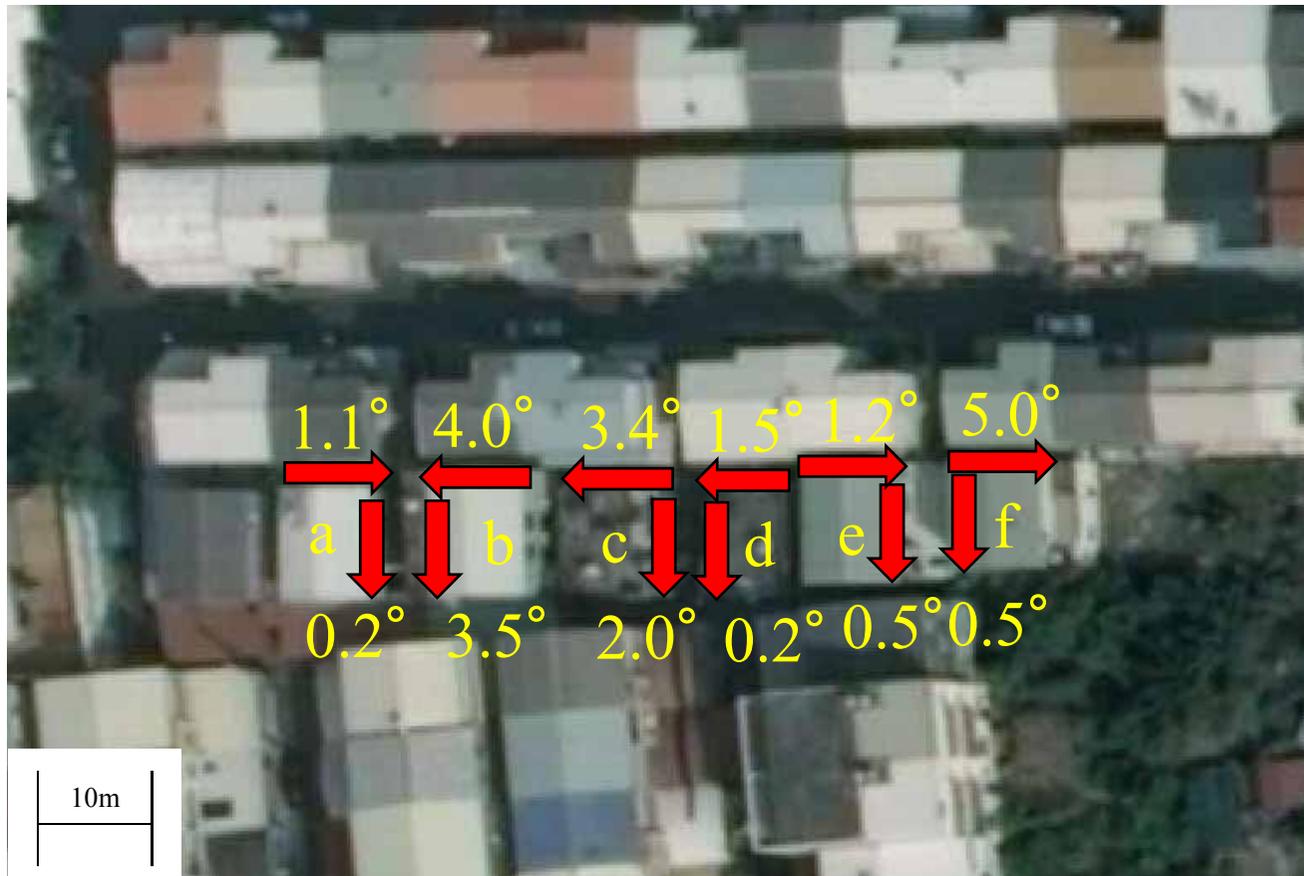
北側の道路で水道工事
(地震と関係なし)
地下水位はGL-0.6~1m
路盤下の砂を採取
非塑性シルトを大量に含
む砂質土

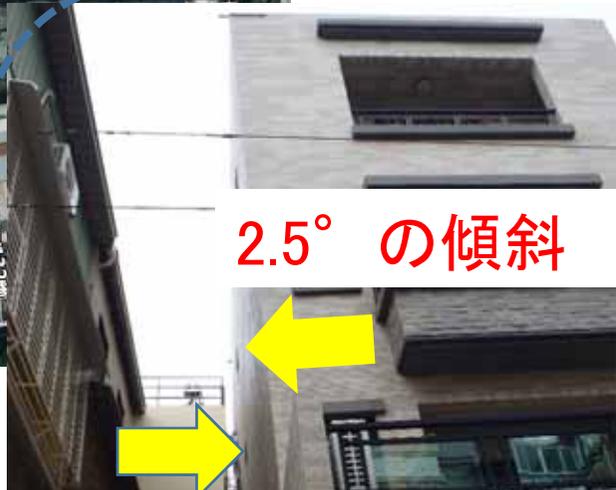
Bの被害建物2軒
いずれも地震直前(12月)に完成
直接基礎(基礎厚2m)

震災度判定:大規模半壊

2.5° の傾斜

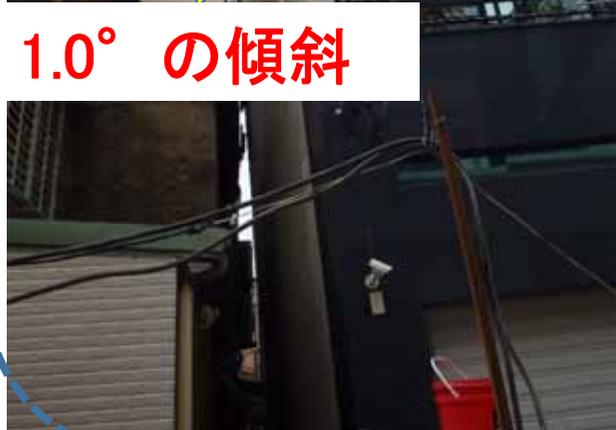
1.0° の傾斜

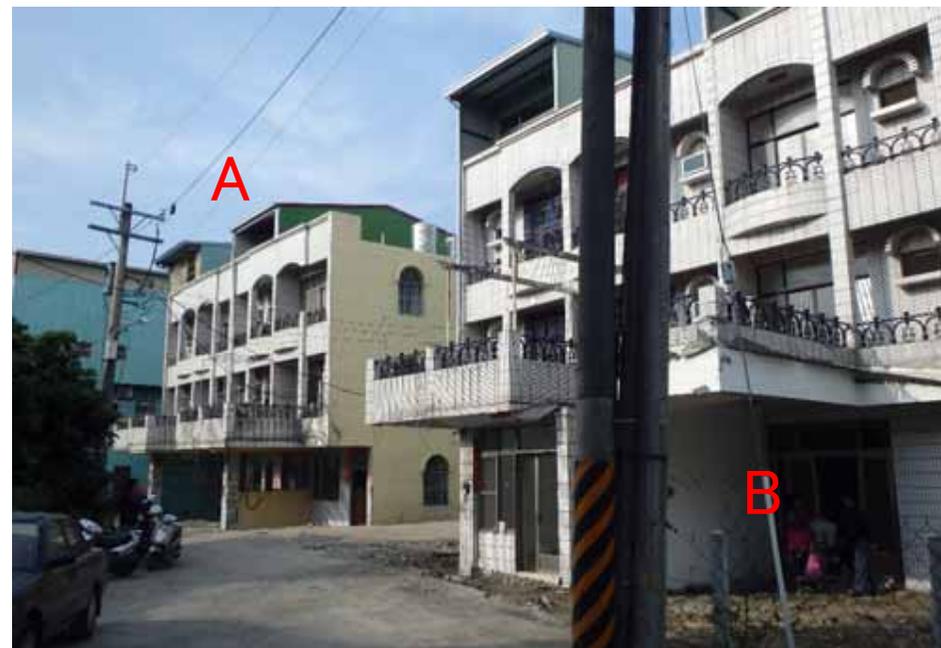
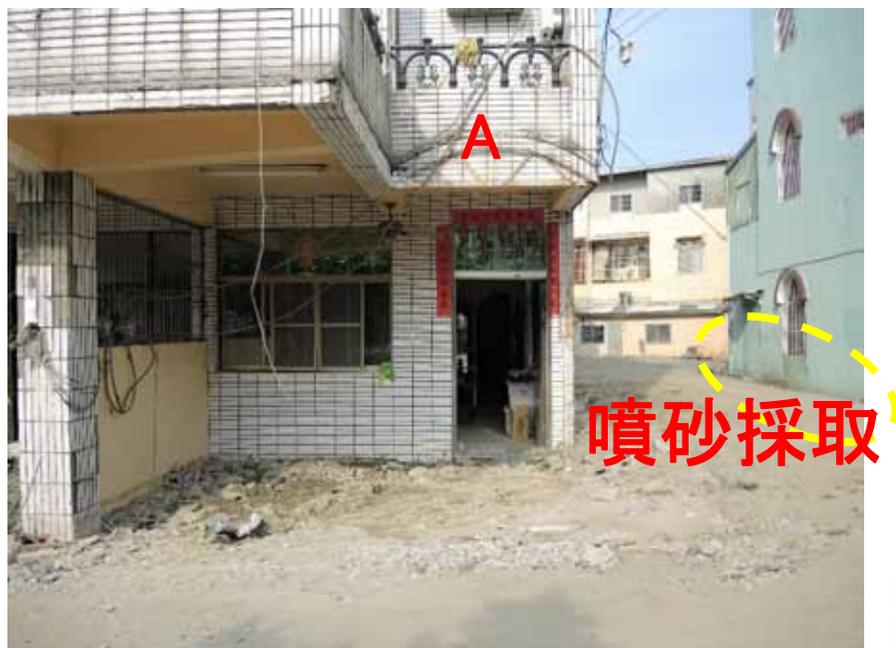
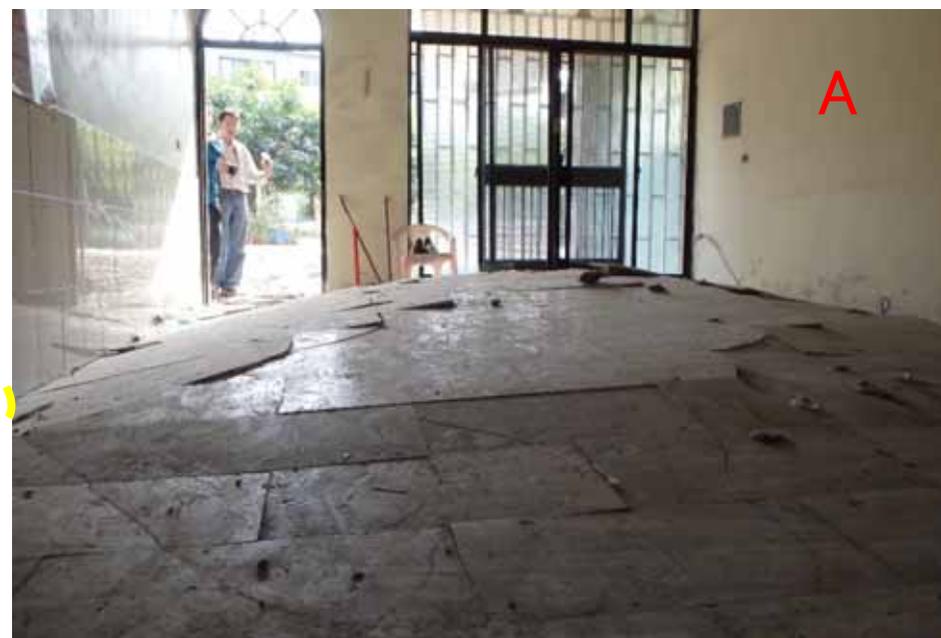
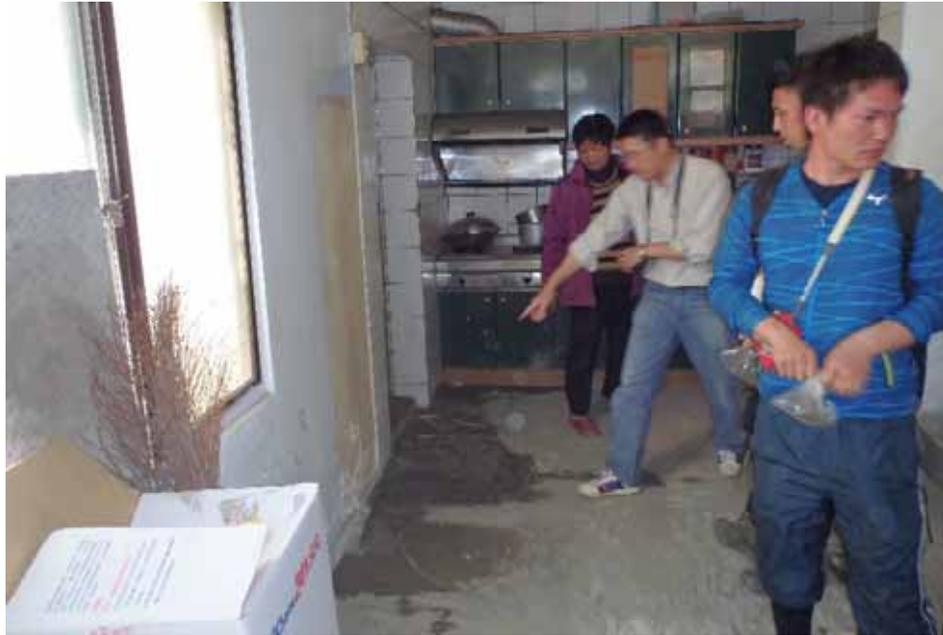
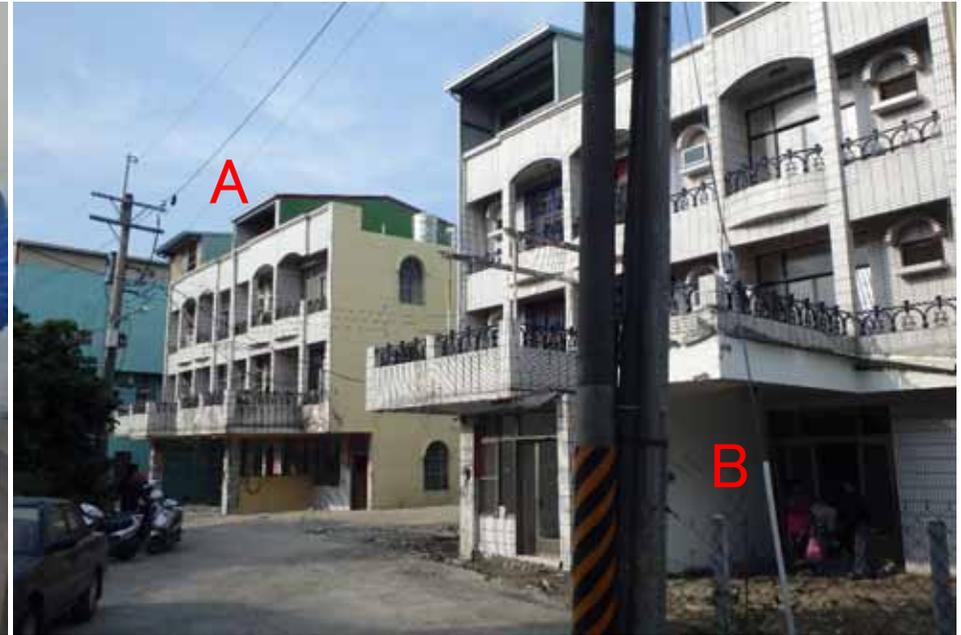
新市區三民街50弄

比較的被害の大きかった二つの建物
25～30年前の建築であり、布基礎
建物Aのめり込み沈下量20～30cm
建物A1階中央の部屋で隆起

電柱部への噴砂 70cm

建物Bの内部で大量の噴砂があった(調査時は概ね除去済み)
噴砂の高さは人の半身ぐらい。

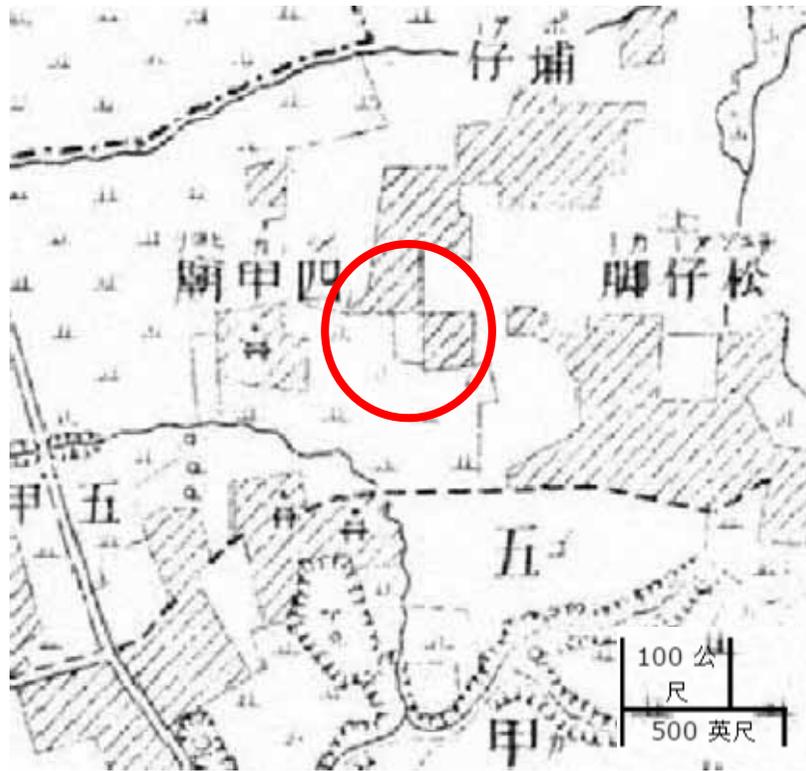
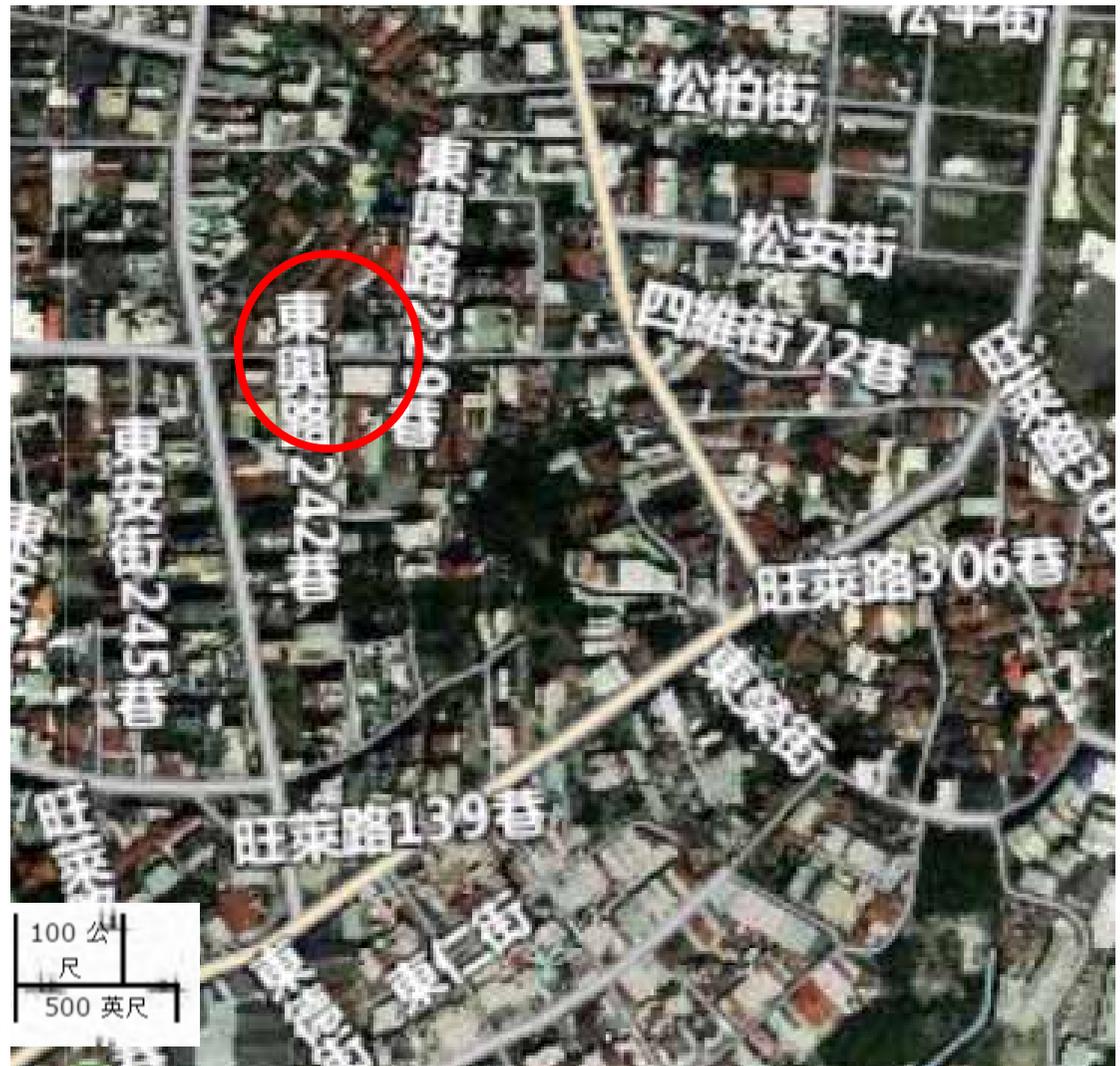
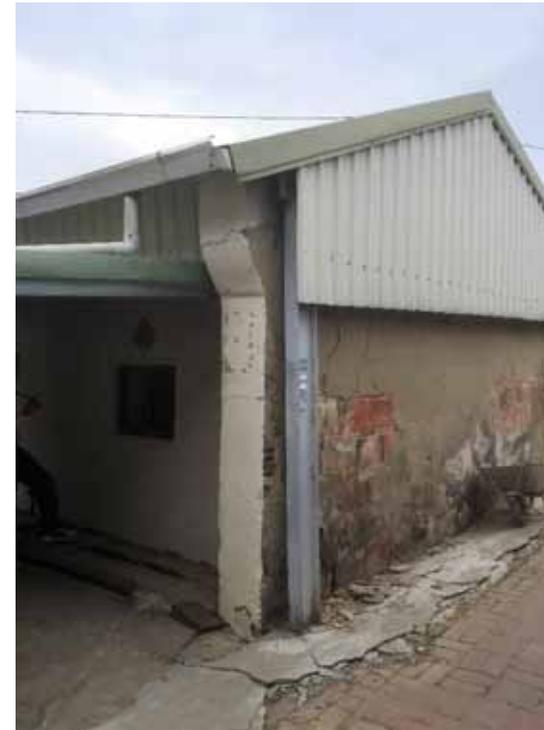
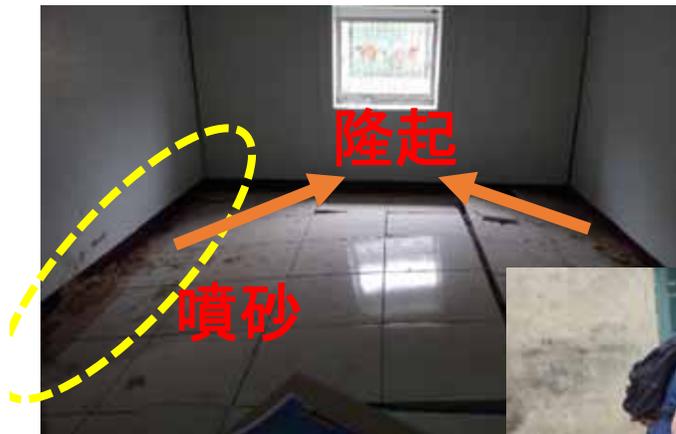
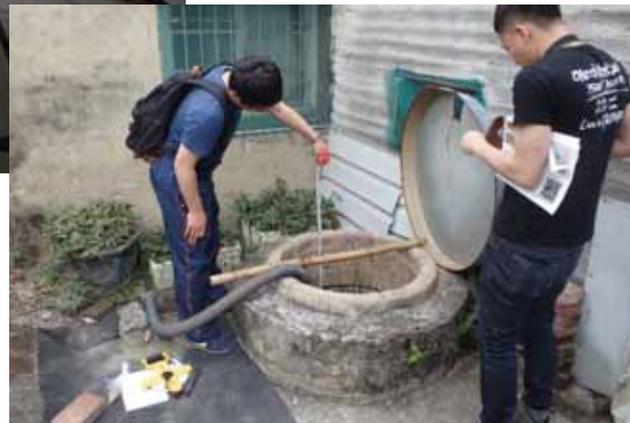
臺南市關廟區和平路100巷

古い民家が中心。
周辺で噴砂発生量が多かった家屋
(一階建て、奥行き6M 幅15M)のめ
り込み沈下量は10cm程度
内部は隆起
サンプル採取

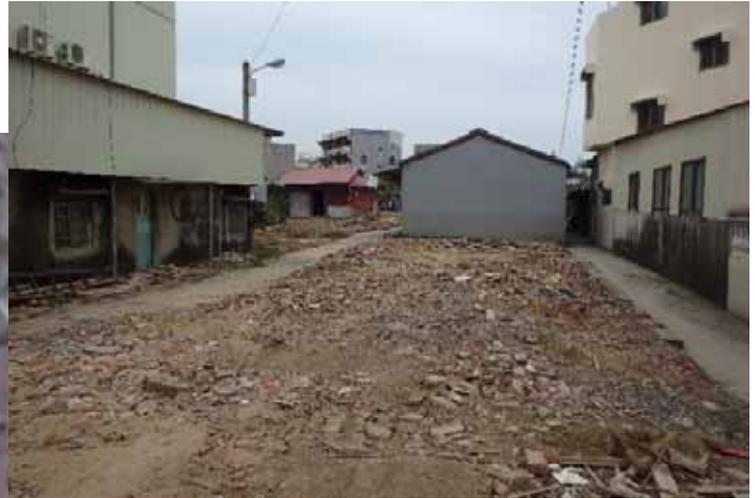
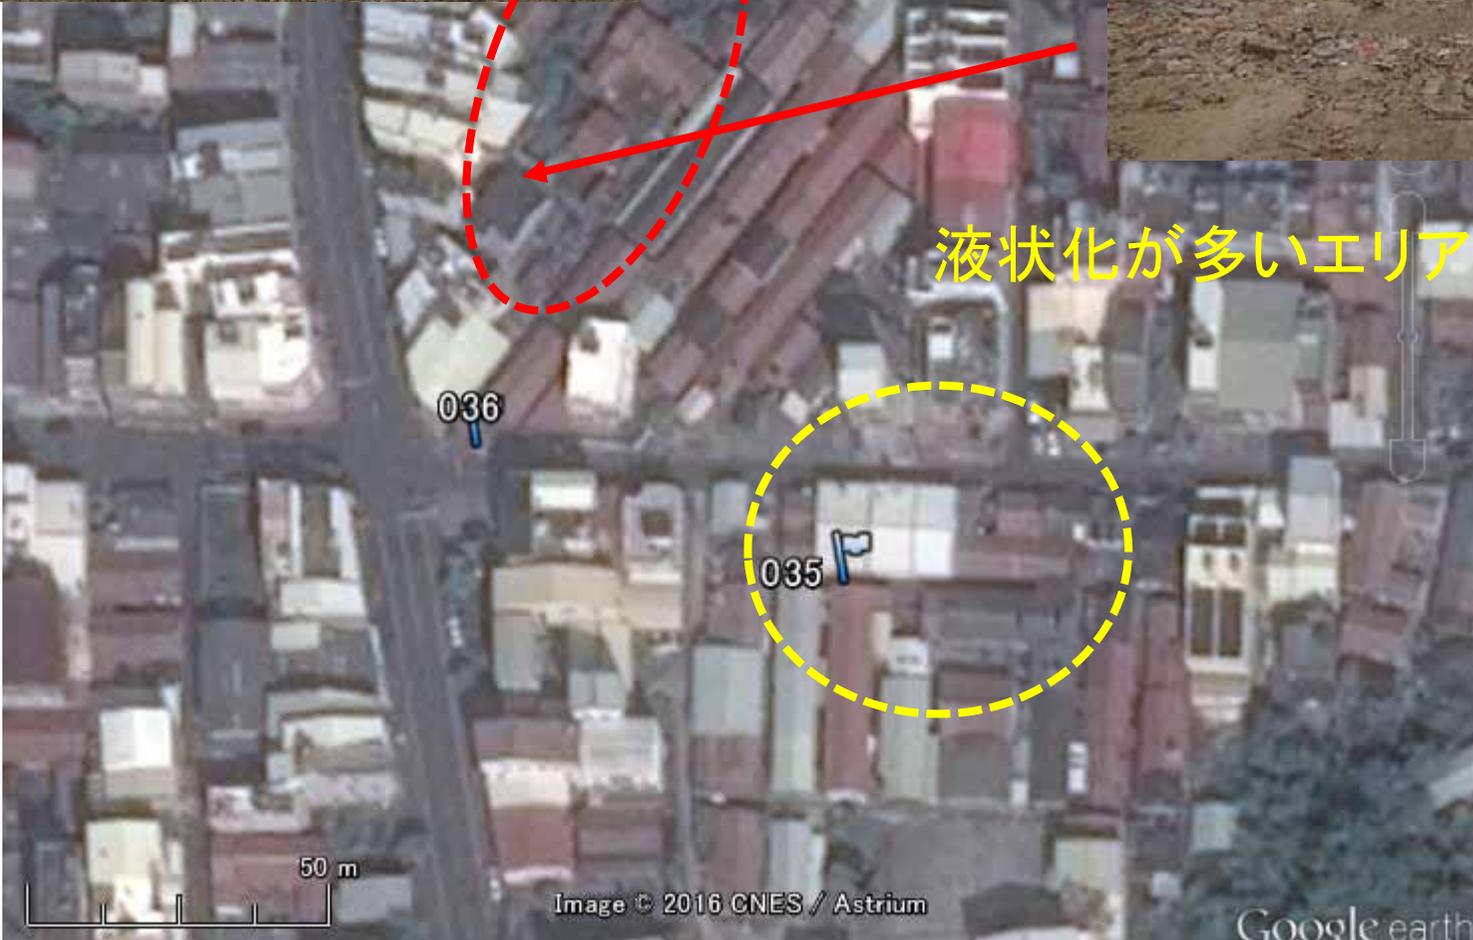
組積造の倒壊率が高いエリア
(液状化は無し)

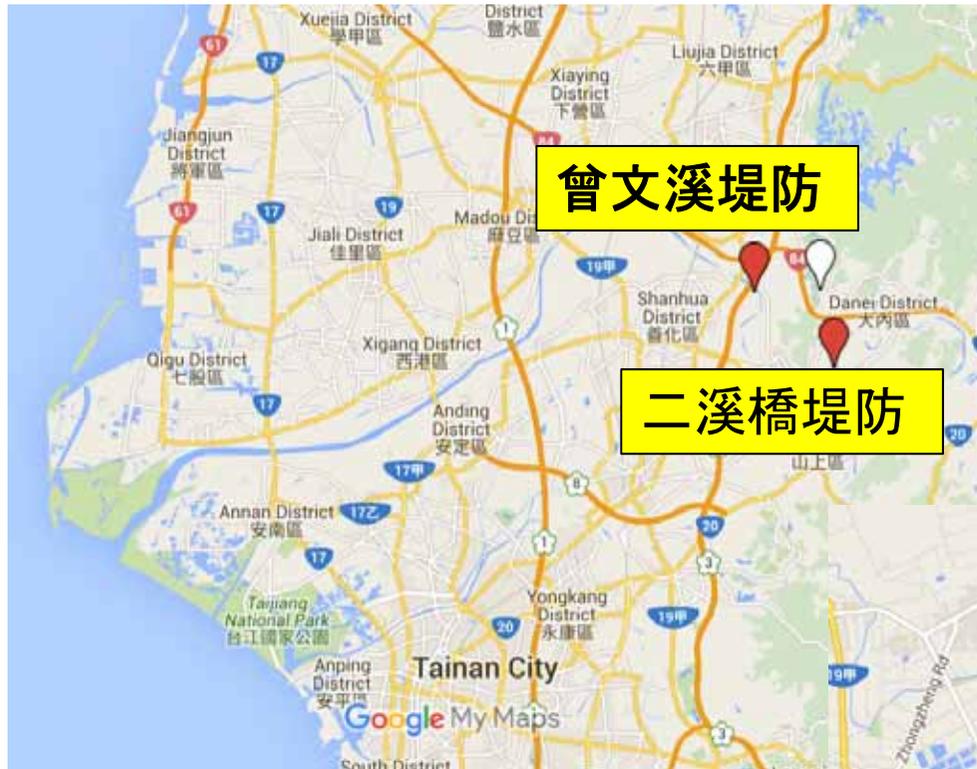
台南市内を流れる河川の堤防部での液状化被害

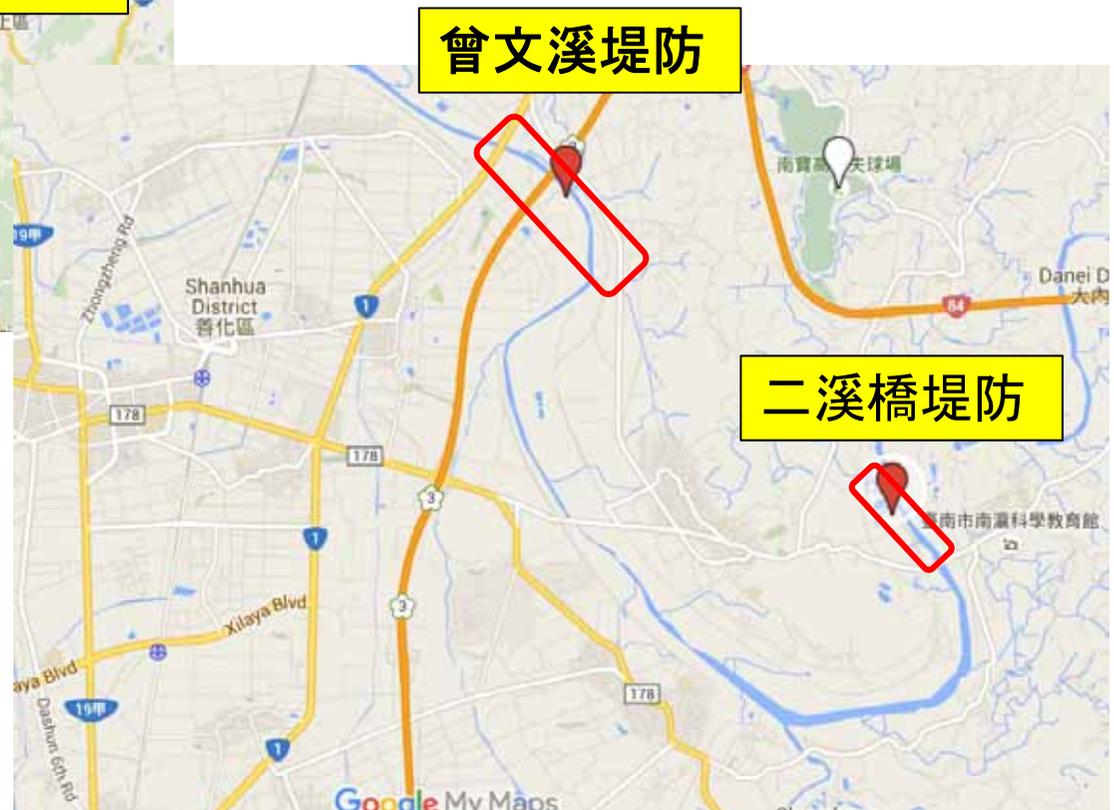
堤防

3月2日でのヒアリングより、
地下水位は天端道路から約5m
地盤の構成が原因か？

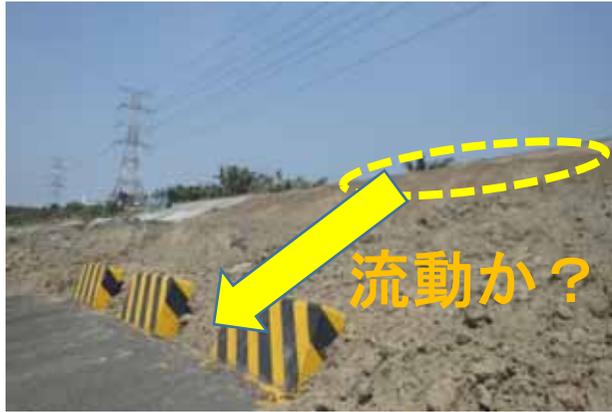
曾文溪堤防における液状化及び流動

- 水平距離約130M
- 天端部ガード障壁約55M流動

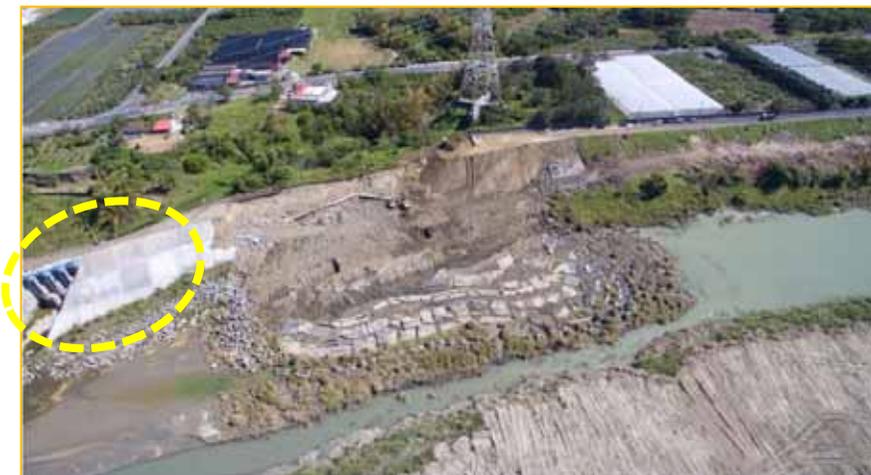
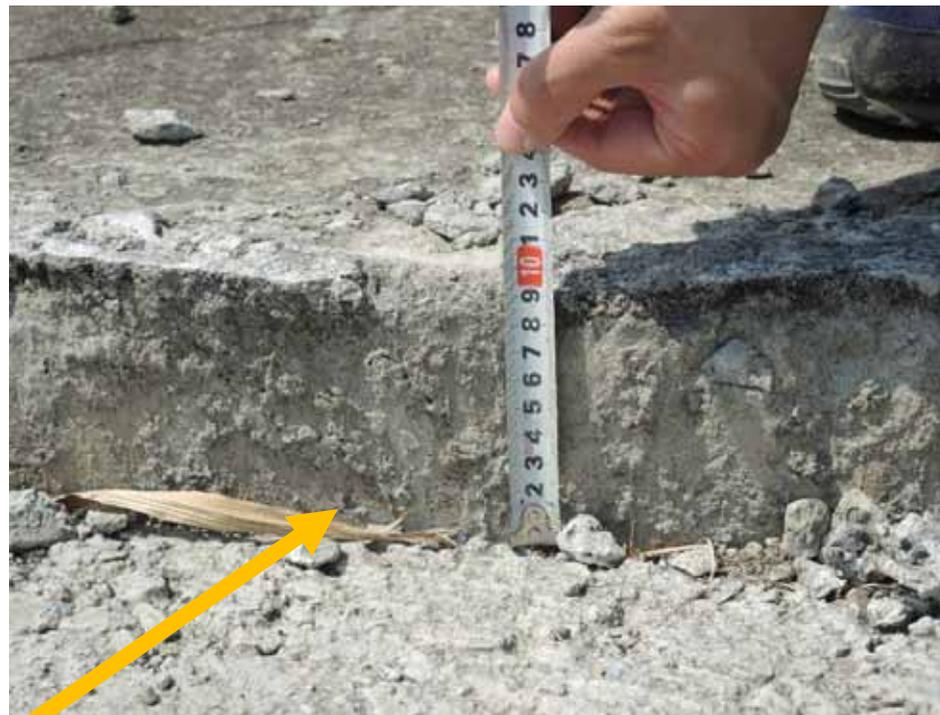
水門周辺の盛土部分が10cm沈下

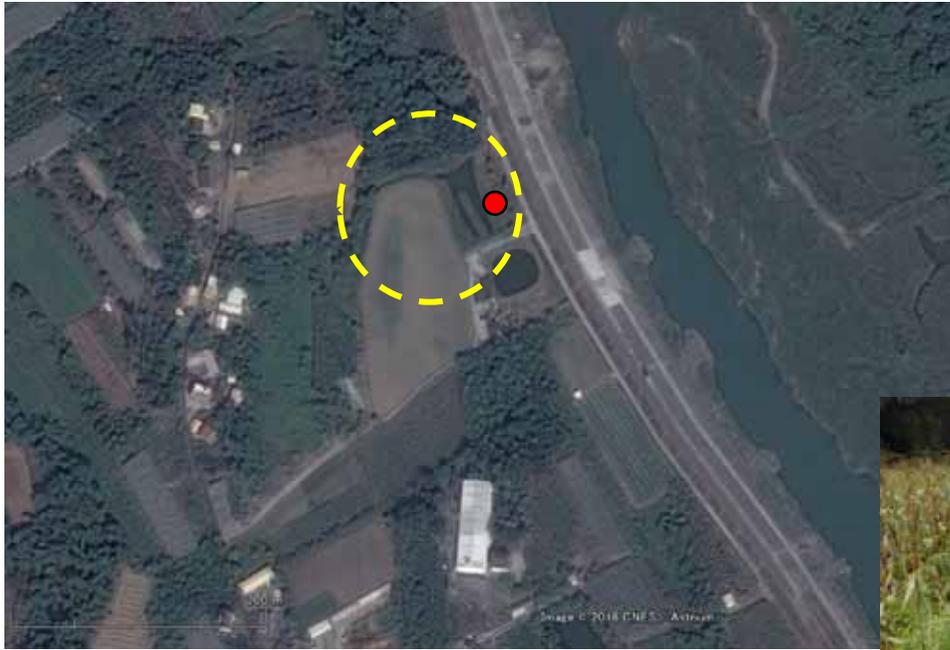
二溪橋堤防

噴砂確認。試料採取
液状化発生個所は、池を埋め立てた個所に当たる(住民談)
地震の周期は、最初は短く、後から長くなった(噴砂発生個所の住民談)

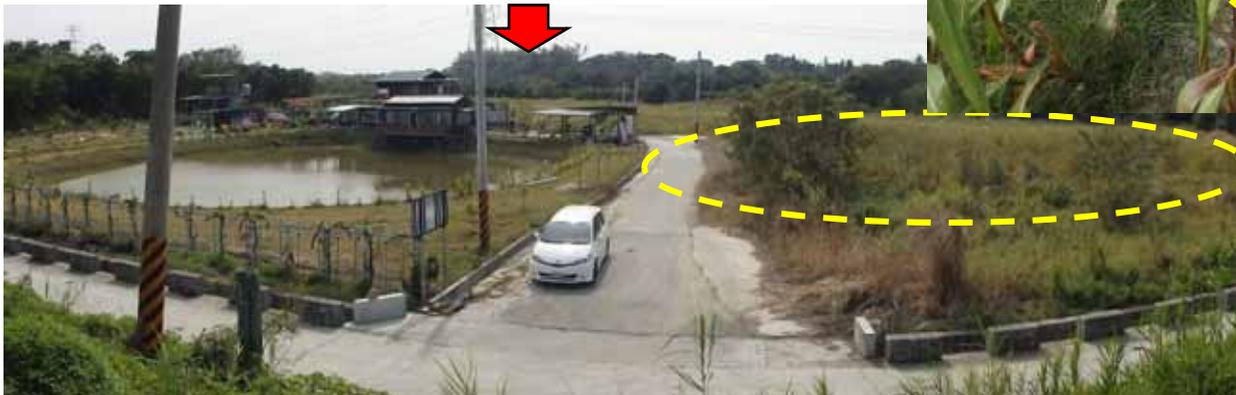
クラック及び噴砂確認

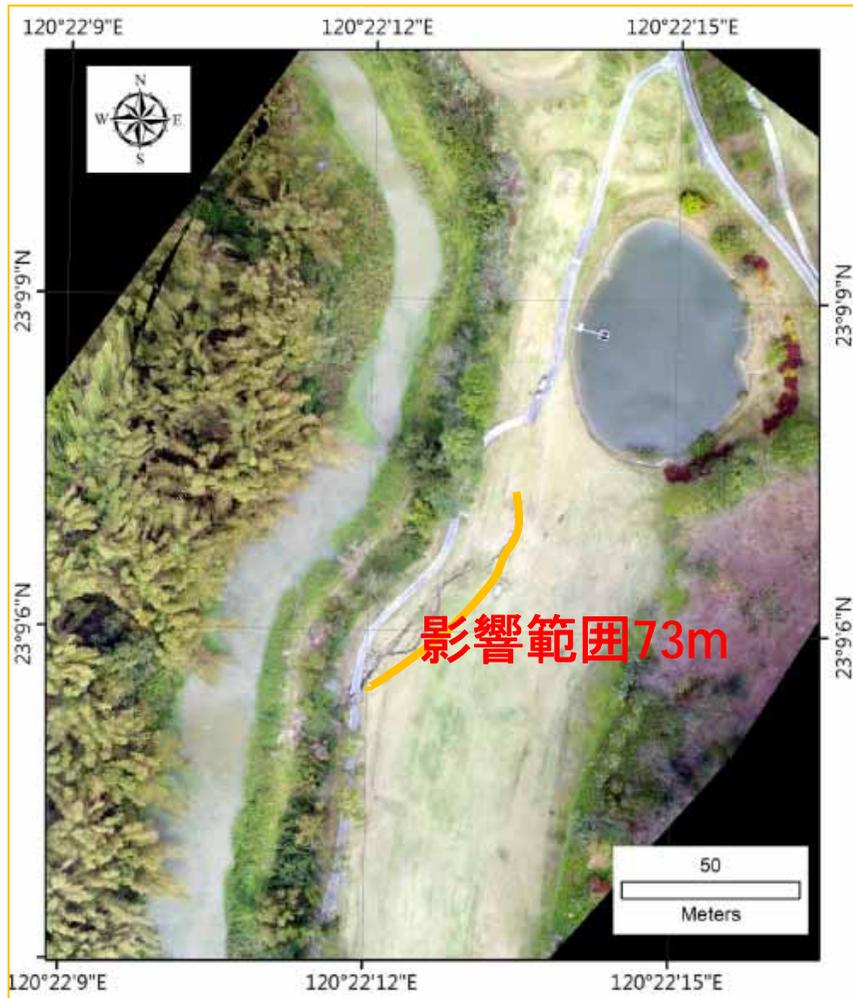
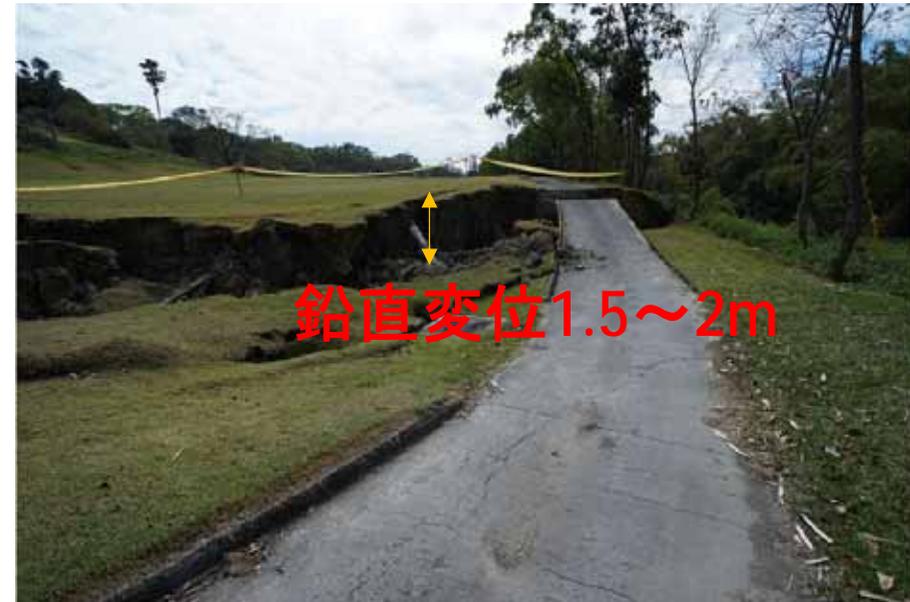
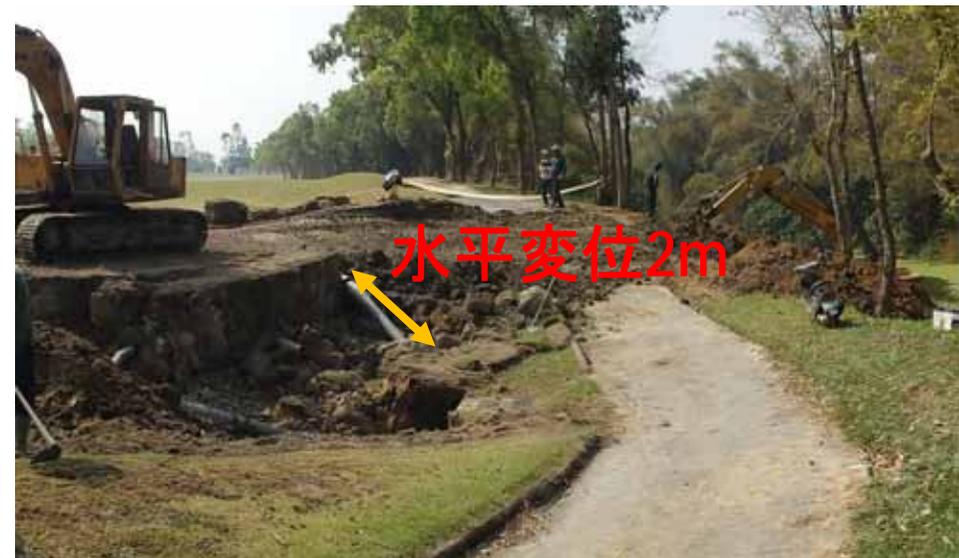
ゴルフ場

地震発生(3:57AM)後、3~4時間後(7~8AM)に変状発見。変状は12PMごろ収束

A-C間のGL-2~3mに埋設されていた古い排水管(直径52cm厚さ4.5cm:地震前に閉塞)がダメージ。漏水して池の水がA-Bの間で地表に水が染み出した。結果、低い箇所が水浸しとなり、**崩壊が発生**。

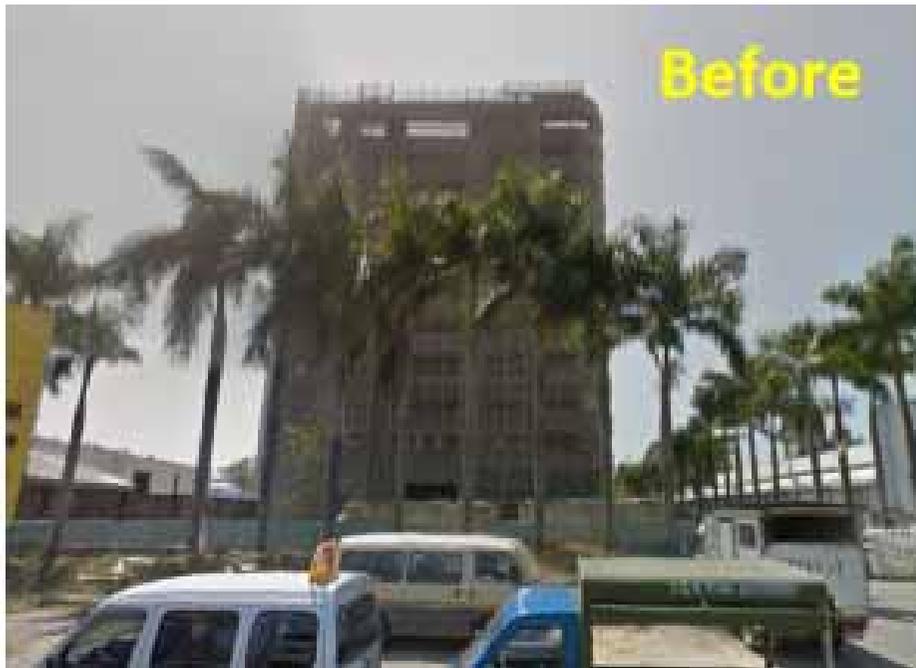
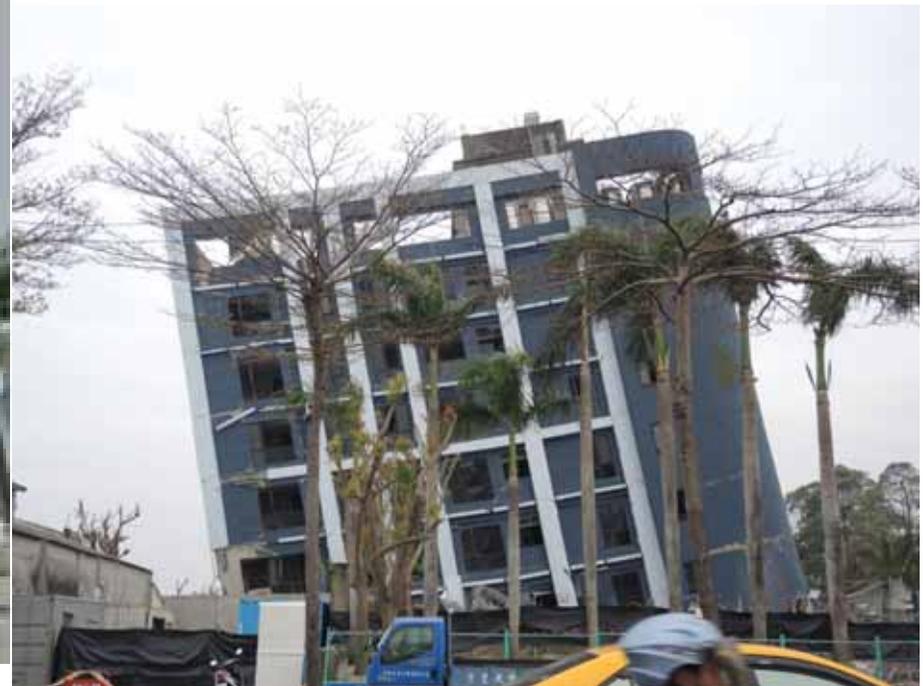
臺南市歸仁區中山路三段455號

10階建て+地下1階
地震前は補修中のため足場がかけられていた

写真の最下層は5階部分。周辺のがれきは足場。
左側では、1～5階部分(約20m)は地盤に埋もれている。
一部で液状化による沈下と言われるが、周辺に液状化
の痕跡は確認できず
