積石構造物の被害分析

国士舘大学理工学部 まちづくり学系教授
工学(博士) 橋本 隆雄

1. 熊本城の石垣被害分析
2. 石積擁壁の被害分析
3. 石橋の被害分析

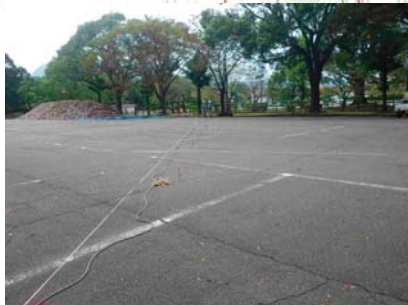
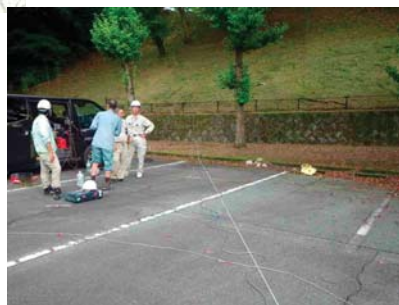
電気探査は、1測線の延長120mを2mピッチで行った。

電気探査では地質による比抵抗の違いが顕著に出ており、測線の中央法面付近を境にずれている構造が見られる。

✓ 電気探査で百間石垣法面付近を境に断層があることが分かった。

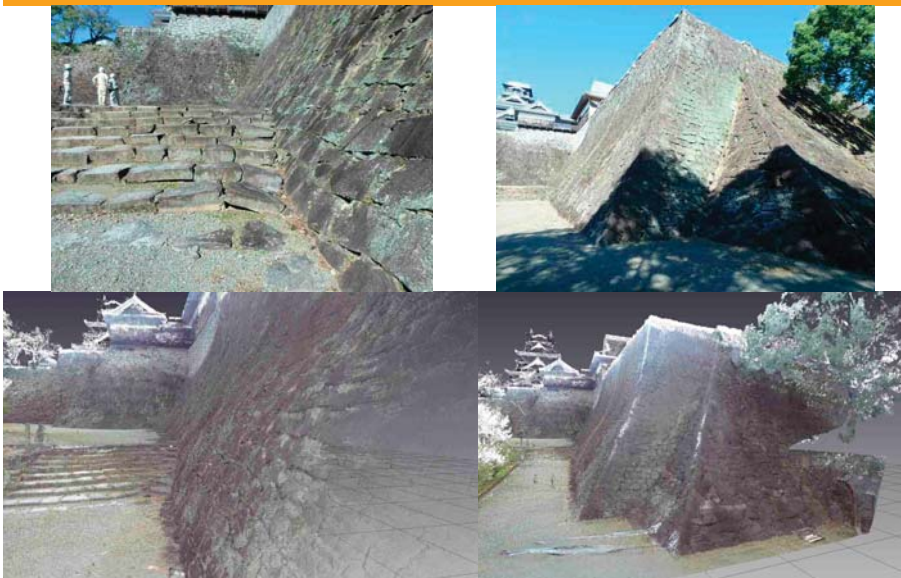
二様の石垣南西側の鳥瞰図

✓ 加藤清正の石垣構造(緩勾配・算木積み)に耐震性能があることが明らかとなった。

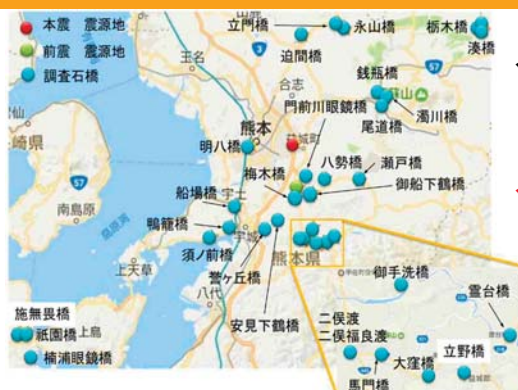
石橋の被害調査結果

- ✓ 調査対象の石橋は震源地から**半径が約30 km以内**
- ✓ **19橋(被害有)/31橋 (調査全体)**

- 壁石に被害があった石橋: 10橋
- 壁石崩壊を生じた石橋: 9橋
- 孕(はら)みだしの被害があった石橋: 1橋
- アーチ輪石に被害があった石橋: 12橋
- アーチ輪石の割れや欠損が生じたもの: 10橋
- 隙間が生じたもの: 5橋

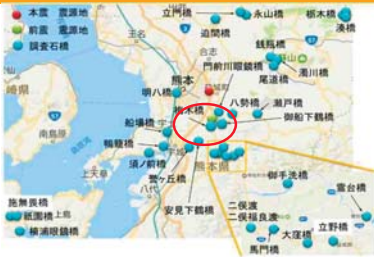
梅木橋の被害状況

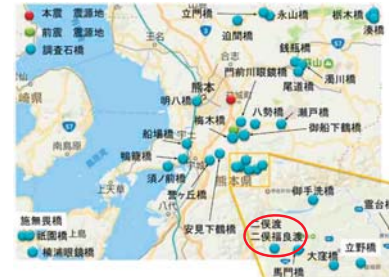
(b) 地震後の右岸側壁石崩壊状況

地震前に壁石にハラミ等の損傷がある場合は、崩壊する可能性が高い。

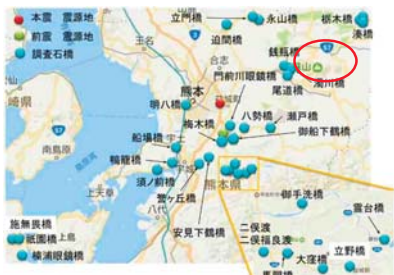
(b) 上下流壁石の崩壊状況

壁石の石材をモルタルで接着した場合は、崩壊する可能性が高い。

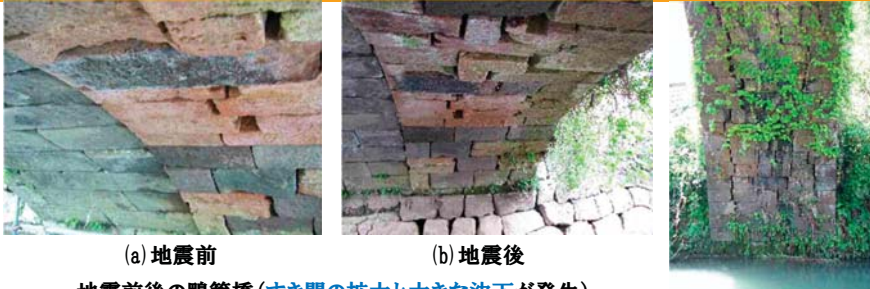
輪石被害の特徴

地震前後の鴨籠橋(すき間の拡大と大きな沈下が発生)
