# 2018年7月西日本豪雨災害調査団 (中国地区) 報告書

2019年3月

公益社団法人 土木学会水工学委員会水害対策小委員会

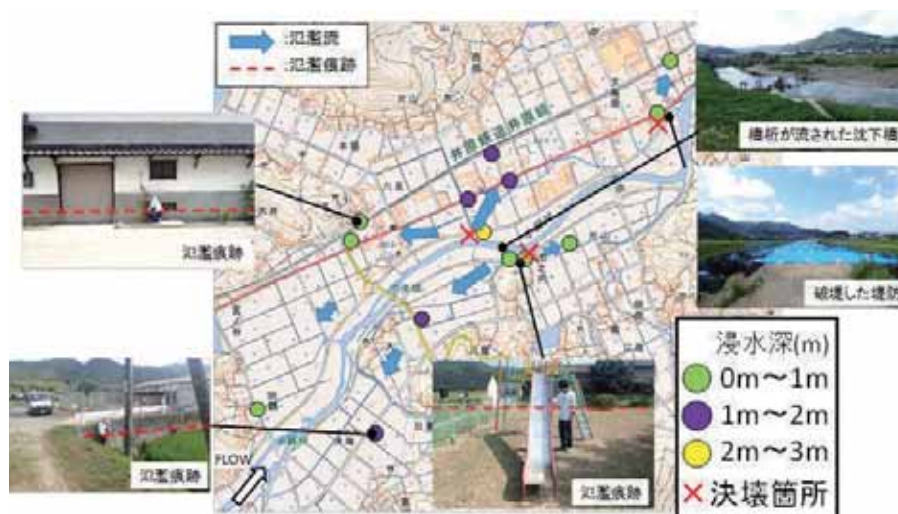
矢掛地区は岡山県小田郡に位置する。矢掛地区では小田川の約14km 左岸（東川面），約15.7km 右岸（江良）および約16km 左岸（本堀）の3箇所ですべて越水により、各々、約40m，約30m および約40m 堤防が決壊した。その結果、住宅約123棟が浸水するなど被害が発生した<sup>12)</sup>。**図 3.5.28** は矢掛地区における河川被害と浸水分布の概要を示す。3箇所ですべて堤防決壊が生じたため、浸水は広範囲に広がっており、浸水深は決壊箇所付近で最大3m 近くにまで達した。また、決壊箇所近くでは人が通行できる簡易な作りの橋の橋桁が流出していた。想定される浸水面積は約350haであった。

**図 3.5.28** 矢掛地区における河川被害・浸水状況（上）と浸水時の様子（下）（岡山県提供）

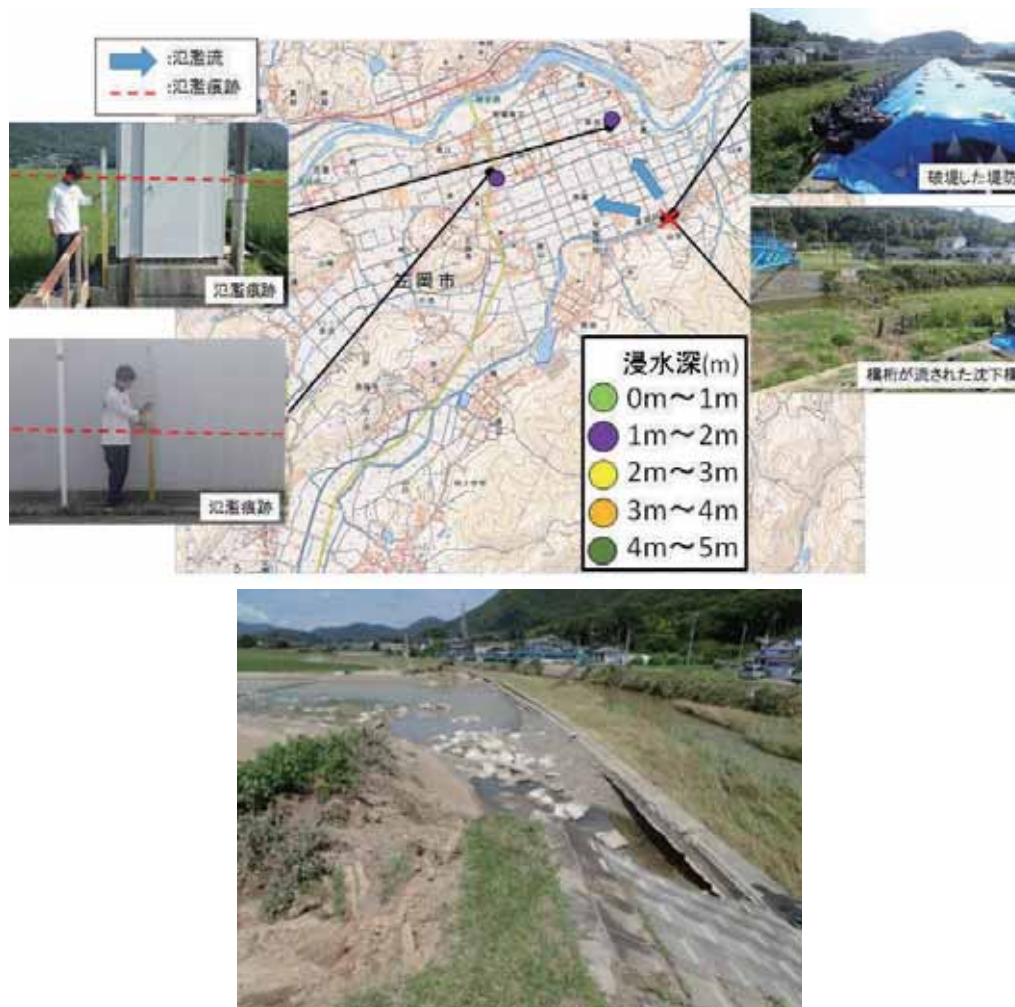
甲弩地区は岡山県笠岡市に位置する。甲弩地区では小田川の支川である尾坂川の約 0.8km 左岸で法面浸食により，約 80m 堤防が決壊した。**図 3.5.29** は甲弩地区における河川被害と浸水分布の概要を示す。堤防が決壊した甲弩地区周辺は田畑が多く，想定される浸水面積は約 100ha であった。

**図 3.5.29 甲弩地区における河川被害と浸水状況**

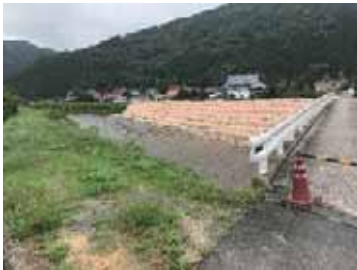
この区間では、三篠川からの越水による田畑への浸水被害が中心であった。出口橋より上流側からの急流が河道上に沿って湾曲できずに河岸を超えて越水した痕跡(図4.2.4(a))が見られた。フェンスに付着した塵芥の痕跡を測定したところ、地盤高+1.3mであった。ブロック1～7は水田や田畑への越水による浸水が主であるが、ブロック3,4では河床侵食による護岸損壊(図4.2.4(b))や橋脚の洗堀による沈下が見られた。ブロック8は橋の左岸上流側からの越流による護岸損壊(図4.2.4(c))により、住宅の床下浸水被害が発生した。土堀の痕跡高を測定すると地盤高+75cmであった(図4.2.4(d))。ブロック9,10,11では越流による堤内地の侵食が発生していた。小丸子橋左岸上流側のブロック9では、河岸に設置され

(c) 実重橋（安芸高田市向原隠地）左岸側の堤防損壊に伴う応急対策工の様子（ブロック 8）

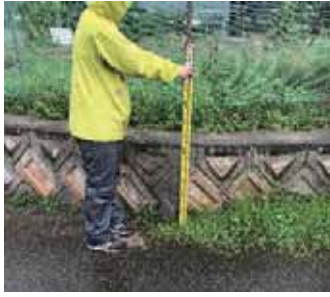
ブロック 15, 16, 17 は堤外地からの越流や溢水が確認されず、内水氾濫の可能性が高いと考えられる。ブロック 28 は関川が三篠川に合流する直前の湾曲部で外岸側に越水した。それ以外は連続する蛇行区間において、外岸側の水位が上昇し、堤内地側に越水する痕跡が見られた。図 4.2.6 に被害例の写真を示す。安芸高田市向原下長坂では、支川との合流点を上流端として越水し、路面地盤高+50cm の浸水痕跡が残っていた (図 4.2.6(a))。県道 34 号線新大見橋下流側のブロック 21, 22 では、越流による護岸の侵食が発生 (図 4.2.6(b)) し、左岸側の住宅では、地盤高+90cm~120cm の浸水痕跡が確認された。JR 芸備線志和口駅周辺のブロック 26 では、駅西口に接続する県道 46 号線柏木橋の左岸上流側で越流による護岸損壊が発生した (図 4.2.6(c))。流木などの付着痕跡の高さは、柏木橋の橋脚上端までに留まっており、このブロックの上流側からの越水が、JR 志和口駅の構内に広島駅方面に向かうように流れ込み、構内のフェンスは構外 (堤外地側) に向かって倒伏していた (図 4.2.6(d))。

(a) 浸水痕跡（安芸高田市向原下長坂，図 4.2.5 ブロック 12）

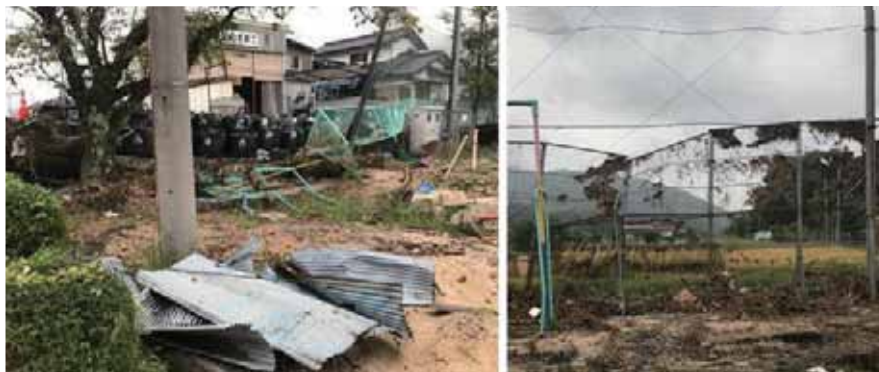
(c) 三田小学校グラウンドの浸水痕跡（図 4.2.7 ブロック 48）

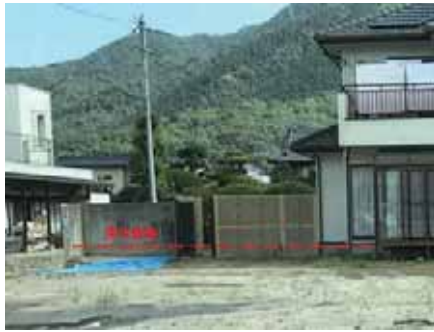
図 4.2.11 は中深川地区（ブロック 62）の浸水痕跡等を示している。上流側の深川 7 丁目では、溪流からの大量の礫交じりの土石流によって、低地部を走る水路が閉塞し、周囲の住宅や田畑に浸水が広がったものと見られる（図 4.2.11）。

(a) 中深川駅付近の浸水痕跡

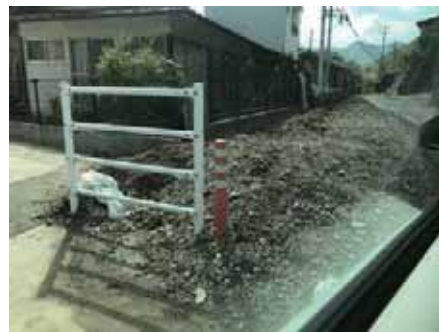
(b) 深川7丁目の水路の埋塞状況

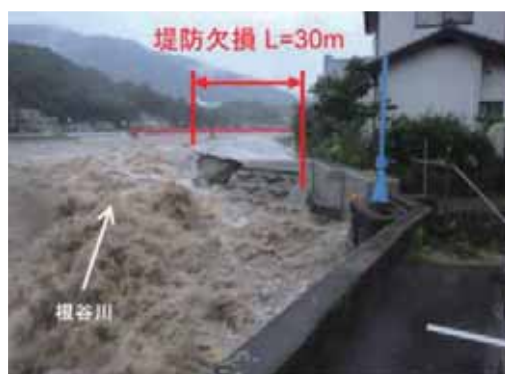
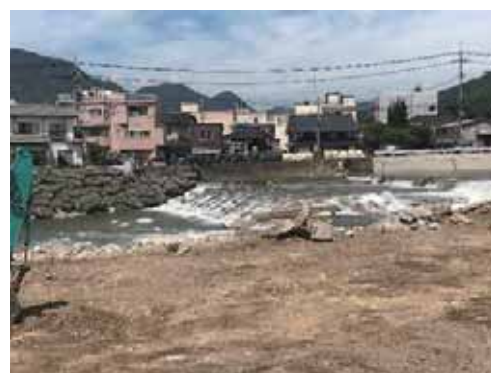
今回の大雨では、合流点から 4.2km 付近の可部三丁目の右岸での堤防の欠損、および、合流点から 4.8km 付近の法面侵食および土嚢からの漏水が発生した。右岸の護岸の欠損箇所の直ぐ上流には緩斜落差工が設置されており、左岸側へ給水する 2 本の用水路の取水口がある。国土交通省撮影の写真（**図 4.2.14(a)**）によると、濁流が右岸近傍で激しく飛沫をあげながら流下しており、天端付近から欠損している様子が見られる。河床洗堀よりも乱れの強い流れの衝突、衝撃による損壊の可能性が高いと考えられる。

(a) 当時の状況 (2018 年 7 月 6 日、国土交通省中国地方整備局撮影)      (b) 緊急工事の状況 (2018 年 7 月 11 日)

**図 4.2.14 根谷川右岸 (合流点から 4.2k) における堤防の欠損**

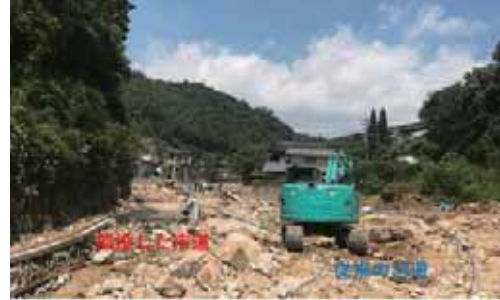
(b) 広島市安芸区上瀬野大元谷川の河  
道埋塞 (2018 年 9 月 18 日)

は、右岸側の斜面崩壊によって生産された土砂が瀬野川本川に流れ込み、その際に護岸が損傷したものと推察される。上瀬野町大元谷川との合流点から熊野川との合流点の間において護岸損傷や越流による浸水が集中している。支川の大元谷川において発生した土石流（**図 4.3.2(b)**）により、大量の土砂や流木を伴う出水が加わったことが要因の一つとして考えられる。この区間を流下していく際に、護岸の損傷により、堤防の内部に埋設されている礫が掻き出され、上流側の土石流による礫と混じって流下するようになる。

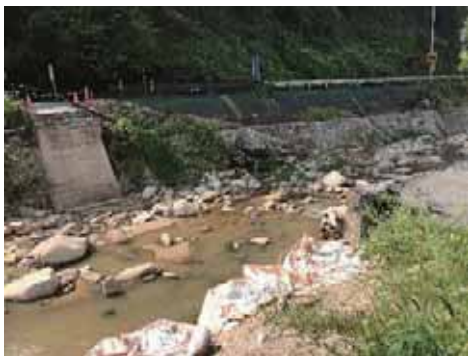
(c) 護岸損傷と橋梁流失 (広島市安芸  
区上瀬野町) (図 4.3.1 のブロック  
11, 12) (2018 年 9 月 18 日)

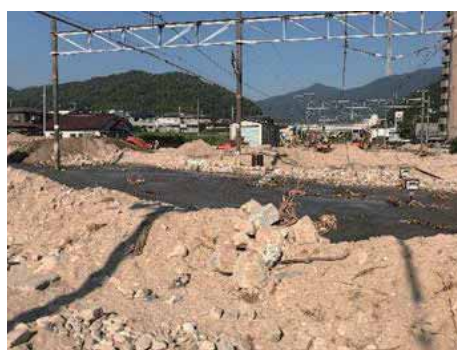
JR 瀬野駅周辺では、榎ノ山川の河道が瀬野川合流点から 300m 付近の瀬野 5 丁目住宅地から JR 山陽線までの区間で土砂や礫によって埋塞（**図 4.3.4(b), (c)**）し、地盤高+1.0～

(b) JR山陽線瀬野駅上り側の状況  
(2014年7月14日)

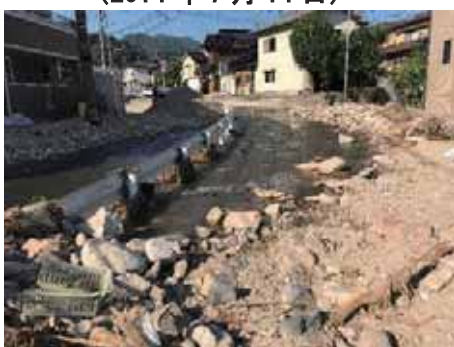
(c) 土砂によって河道が塞がった様子  
(広島市安芸区瀬野2丁目)  
(2018年7月14日)

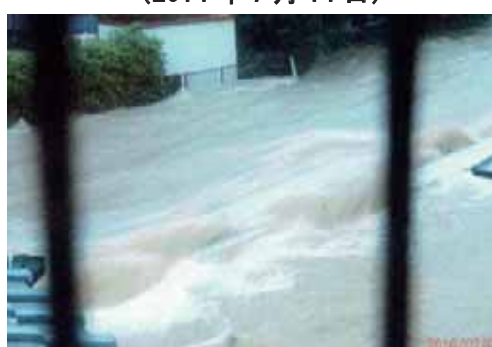
1.3mの浸水が発生した。地域住民に対するヒアリングによれば、瀬野5丁目での榎ノ山川の氾濫は7月6日21時過ぎ頃から始まり、7月7日の早朝5時過ぎに**図4.3.4(d)**のように越水して1階床上まで浸水した。同地点の浸水高を測定すると、河床からの最大水位が3.0mまで上昇した。上流からの土石流は、瀬野駅構内を中心にJR線路上に広く堆積し、国道2号を超えて瀬野川本川までの瀬野1丁目に浸水が拡大した。瀬野5丁目より上流の榎ノ山川沿いにおいては、局所的な侵食による護岸の損傷被害が点在しているものの、住家への浸水被害は確認できなかった。

(d) 榎ノ山川の豪雨当時の水位（地域住民提供）  
(2018年7月7日)

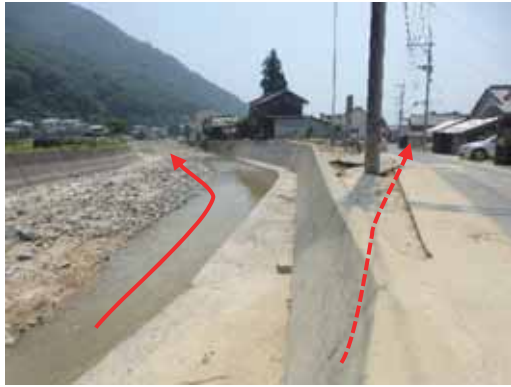
図 4.4.4 に地点③，④，図 4.4.5 に地点⑤，⑥の被災状況を示す。図 4.4.4(a) に示す地点③は、地点①下流側から続く直線部分が左岸側に湾曲し始める水衝部にあたり、地点③より下流の右岸側は山の裾野につながる左岸側より地盤が低くなっている影響もあり、右岸側堤内地（安浦町内海北2丁目）に越水・土砂流出が生じた（図 4.4.4(b)）。この右岸からの越水は、図 4.4.4(c) に示す地点④の状況のように、比較的地盤が高い県道 34 号線御幸橋（地点⑤付近；内海北2丁目1番）辺りまで続き、内海北2丁目1番～9番の堤内地一帯は浸水と大量の土砂流入が見られた。これに対して左岸側の住民の方に伺ったところ、左岸側（内海北3丁目，中央北2丁目）は越水・浸水被害はあまりなかったとのことであった。これは、図 4.4.5(a) から分かるように、右岸側堤内地が左岸側より地盤が低く、地点③より下流の右岸から越水したためと考えられる。その結果、地点⑥周辺の右岸側堤内地では、70cm 程度冠水し、流入した流木や押し流された石塊などによる家屋の損壊も生じた（図 4.4.5(c), (d)）。

(a) 地点③；湾曲部（水衝部）

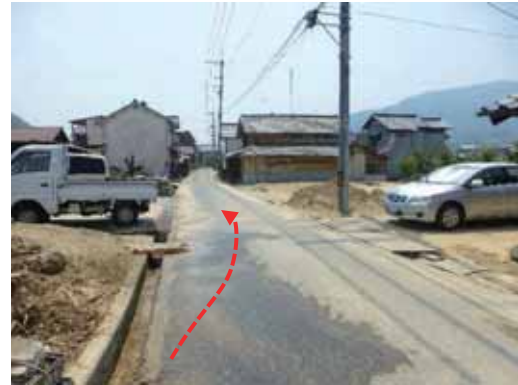
(b) 地点③右岸側の道路（土砂等流出）

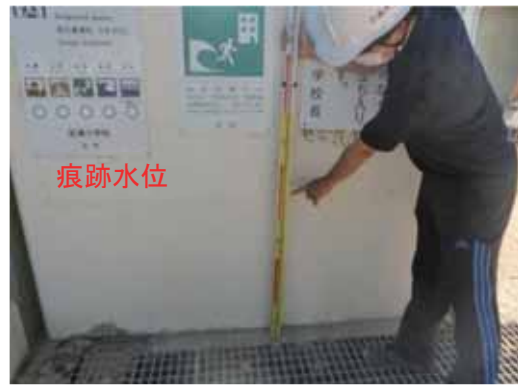
(b) 安浦小学校校門での痕跡水位 (70cm)

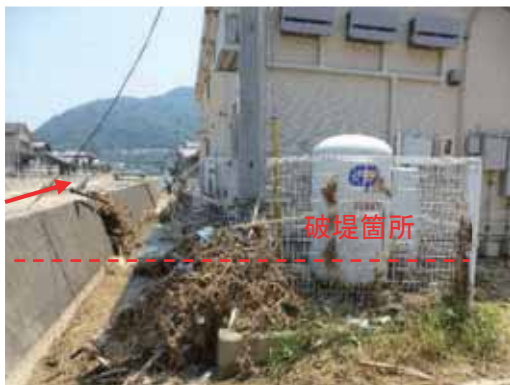
(a) 地点②右岸側の痕跡水位等

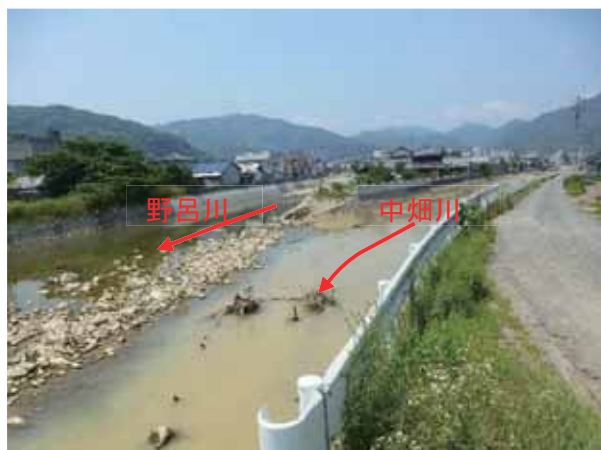
中畑川の野呂川，中切川との合流地点付近や，この付近の野呂川，中切川の調査地点は，**図 4.4.7** に示した通りである。**図 4.4.15** に野呂川との合流地点（地点④），中切川との合流地点（地点⑤），三川合流後の河口付近（地点⑥）の土砂堆積の様子を示す。**図 4.4.15(a)** に示すように，中畑川と野呂川の様子が大きく異なる。写真は豪雨災害から2週間後（7月20日撮影）のものであるが，中畑川の水は濁ったままである。流送土砂の粒径は野呂川の方はかなり大きく石，礫も流送されているのに対し，中畑川ではかなり粒径が細かくシルト分も多く含まれている様であった。これは，野呂川の上流には野呂川ダムがあるのに対し，中畑川にはダムはなく，中畑川上流域で多発した土石流による粒径の小さい真砂土の河川への流入の影響が大きいと考えられる。また，撮影日はまだ堤内地への浸水により市街地に被覆された泥の撤去作業，清掃作業が行われている段階であったことの影響も考えられる。いずれにしても今回の豪雨による中畑川上流域での流出土砂量の多さを示す現象と言える。中切川の合流の様子は野呂川と似ており，比較的粒径の大きい砂礫分が多く見られた（**図 4.4.15(b)**）。三川が合流後は，河幅が広がり，河床勾配も小さくなることから，特に滞留しやすい左岸側に多量の土砂の堆積が見られた（**図 4.4.15(c)**）。

(a) 野呂川との合流地点（地点④）の様子

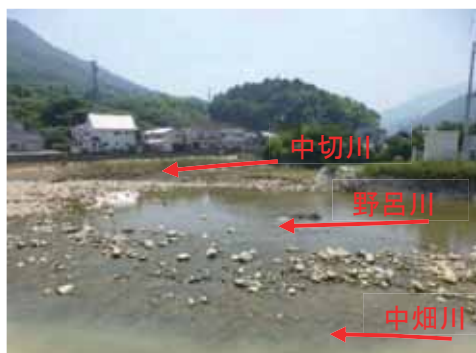
(b) 中切川との合流地点（地点⑤）の様子 (c) 河口付近の土砂堆積の様子

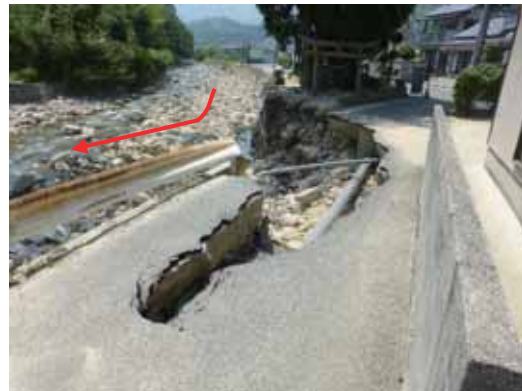
(b) 野呂川（地点⑧）での河岸侵食

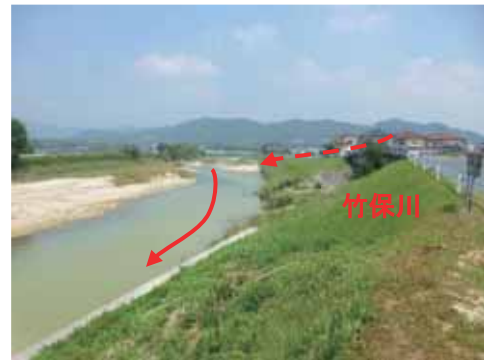
(b) 上流側の様子

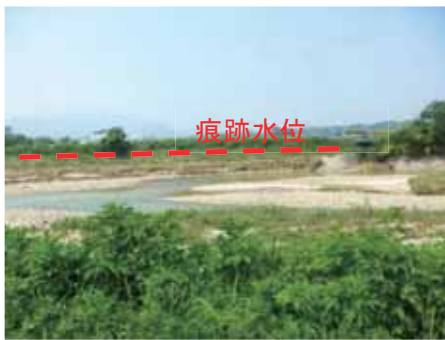
(c) 痕跡水位（対岸）

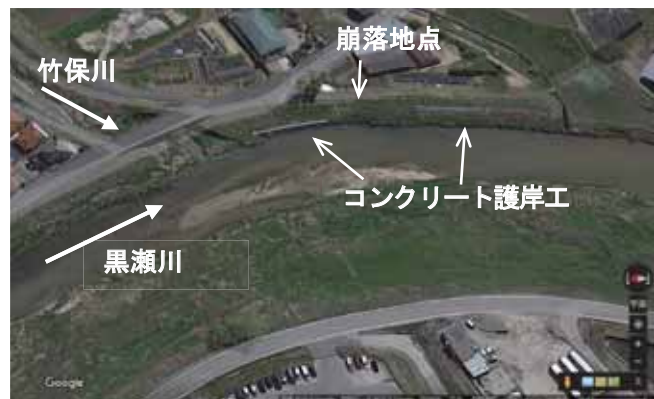
(d) 護岸工の状況（Google マップ）

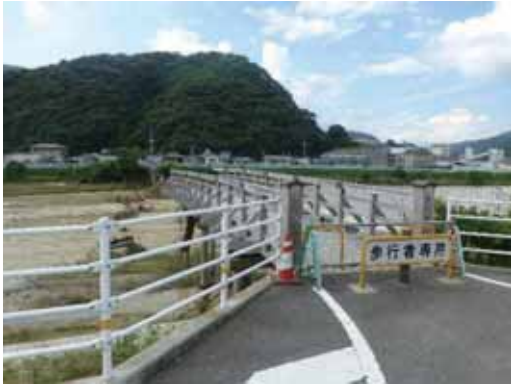
図4.5.11に、流失した真光寺橋（地点⑤）の様子を示す。真光寺橋は歩行者専用の木造の橋梁である。ただし、橋脚はコンクリート製である。これが、右岸側の2つの橋脚と左岸側の2つの橋脚とそこまでの桁を残して、大部分が倒壊・流失した。洪水痕跡では、2m以上あるものの橋桁部分には達していないことから、橋脚に多量の流木等が捕捉され流体力

(a) 真光寺橋左岸側

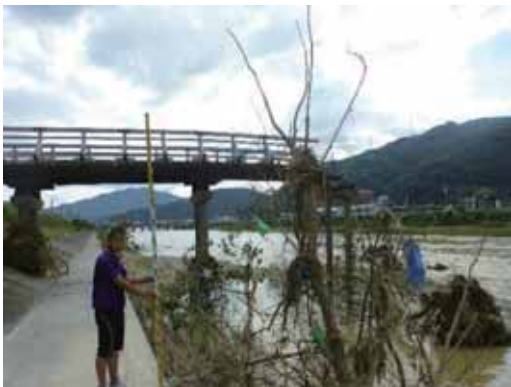
(c) 痕跡水位

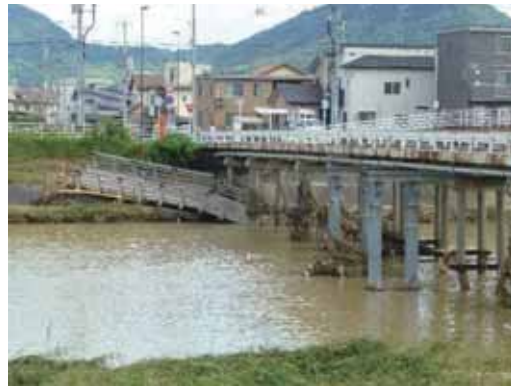
(f) 捕捉された倒壊した真光寺橋 2

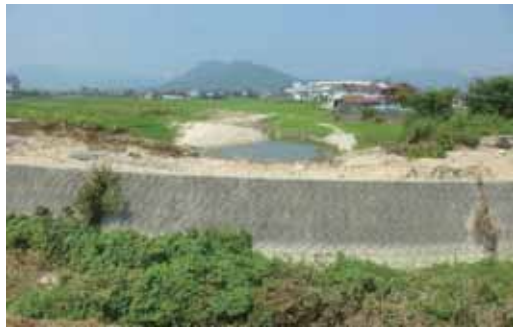
地点①の被災状況を図 4.5.15 に示す。崩壊部分の上流側の端（図 4.5.15(a)）から下流側の端（図 4.5.15(b)）までは約 30m に及んでいた。河道にはコンクリート護岸が施されているが、この護岸の損傷は見られず、図 4.5.15(c) に示すように表のりの護岸工上端の土の部分からアスファルト舗装された天端も含めて裏のりにかけての裏込め土砂が、護岸工の裏部分まで掘り起こされるような形で、堤内地に向けて河道湾曲のほぼ法線方向に直線的に流出している（図 4.5.15(d)）。流出した土砂の幅は 20～10m ほどあり、その長さは 100m 近くまで達しているように見受けられた（図 4.5.15(e), (f)）。

(d) 正面中央からの様子

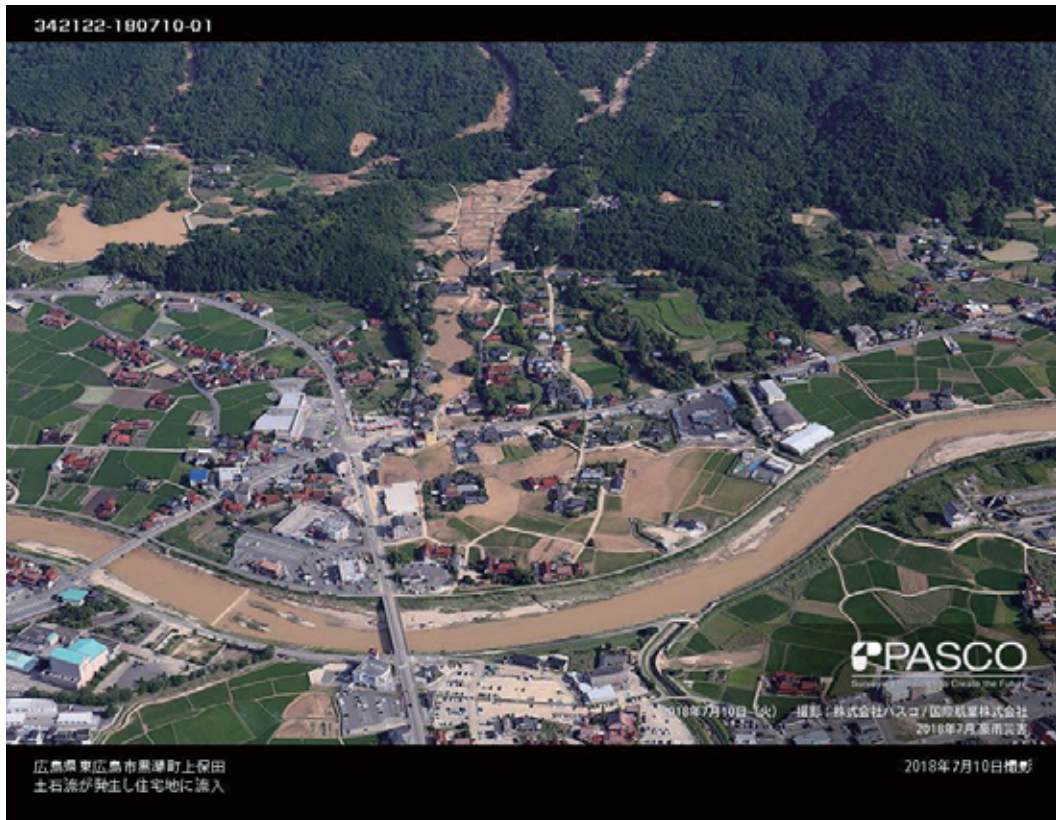
図 4.5.18 航空写真（株式会社パスコ，7月10日撮影）

以上のことをまとめると、笹野川の合流点近くで発生した2箇所の堤防崩壊は、黒瀬中央橋下流側から笹野川との合流点までの右岸を越水した洪水流が笹野川の左岸側から横断方向に流入・流過することで、笹野川の右岸側が弱くなり、流れが集中しやすい地点①や②で崩壊が生じたと推察される。このメカニズムの端的に捕らえた航空写真を図 4.5.18 に示す。この写真は、近くの黒瀬町上保田で発生した土石流を捉えたものであるが、写真の下部に今回の笹野川での2箇所の堤防崩壊が捕らえられている。特に、地点①の土砂の流出や、黒瀬

中央橋下流側からの越水による濁水の拡がりは分かりやすい。

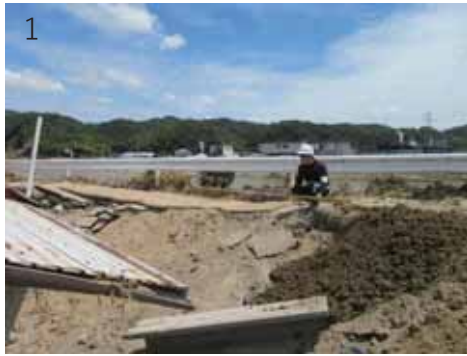
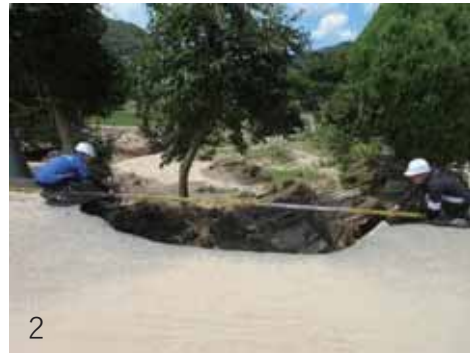
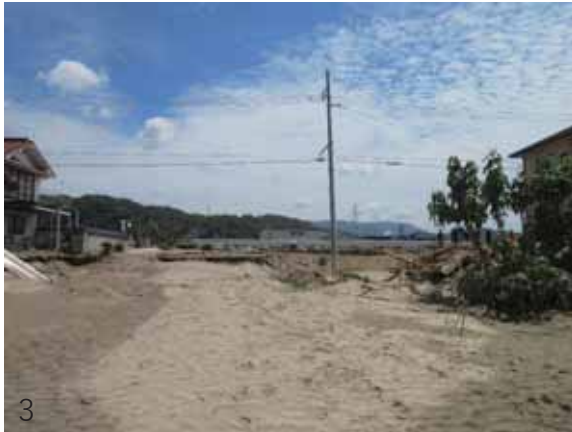
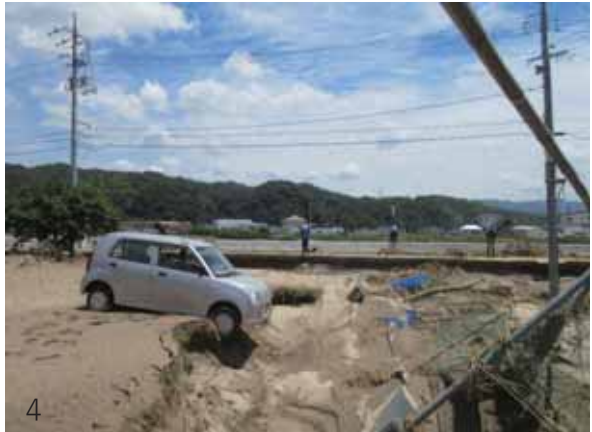
図 4.6.16 に示す①船木大橋の上流右岸では、図 4.6.18 に示すように、堤防を越流する流れにより、広範囲の堤防の侵食被害と堤内地の浸水、土砂被害を生じさせた。4つの連続した侵食箇所が見られた。下流から2番目の侵食形状は円弧上になっており、越流侵食は越流する流れを集中化させることによって三次元的に進むことが考えられる。堤体は主として砂で構成されており、堤内地の宅地用の盛土と併せて侵食し、堤内地に堆積した。図 4.6.19 は船木大橋上流の右岸越流侵食箇所の堤防の被災状況である。非越流侵食は免れたものの、堤防の河川側の堤防天端付近において、縦断的に広範囲に亘って侵食被害を受けている。

図 4.6.18 船木大橋上流右岸の侵食被害の様子。越流侵食箇所は4か所で下流から順に番号を付けている。

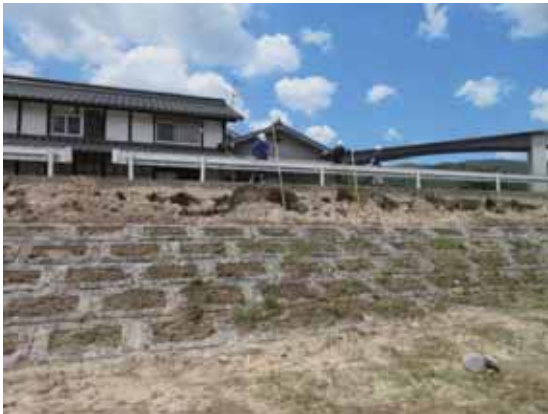
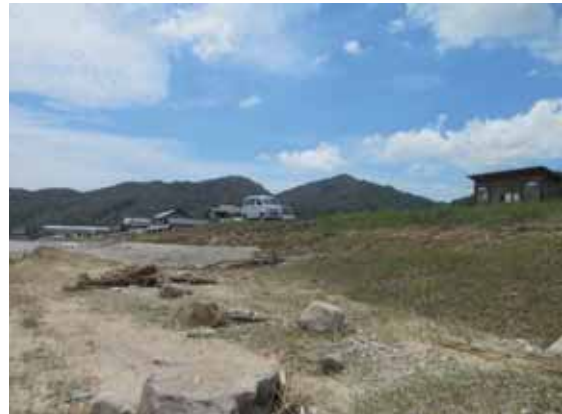
図 4.6.19 船木大橋上流右岸の非越流箇所の侵食被害の様子

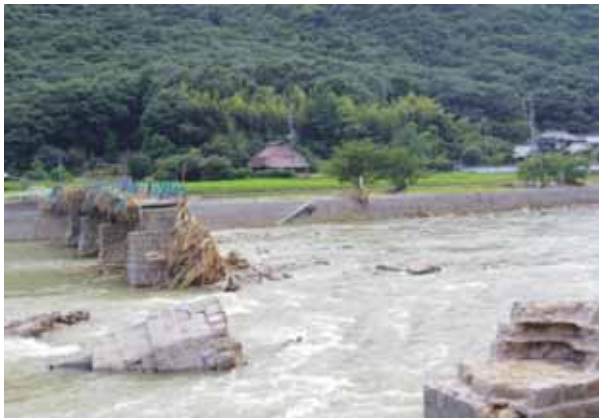
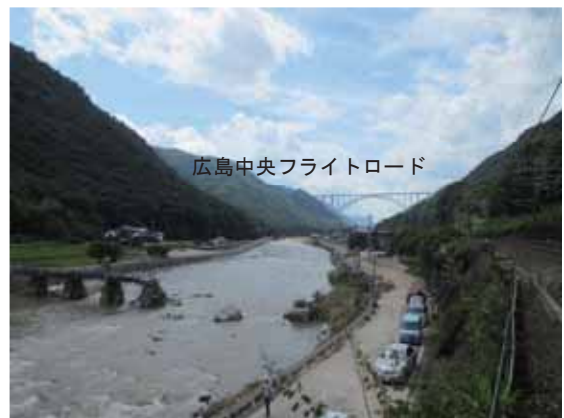
図 4.6.28 に船木地点上流の湾曲部の橋梁被災箇所を示す。橋梁は外岸部が流出している。残された橋梁にも流下物が捕捉されていることから、外岸に流下物が集中し、流体力が増幅されたことが考えられる。橋梁上流部の護岸は崩落していることが分かる。その直下の JR 線は斜面崩壊によって崩落したが、河岸には侵食や洗掘被害は見られなかった。その下流の③湾曲部外岸では河岸侵食により土砂が抜け、道路が陥没した。

図 4.6.29 橋梁被害の様子(図 4.6.28①)

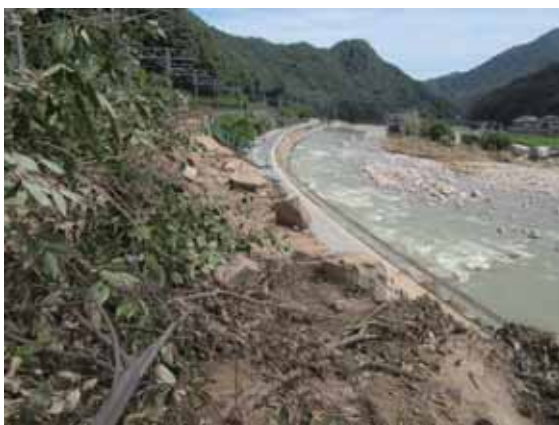
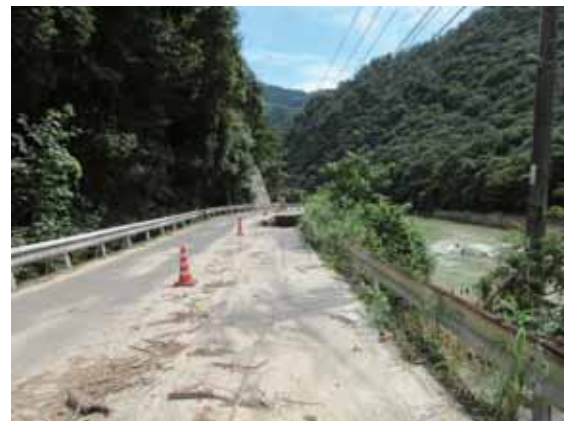
図 4.6.30 斜面崩落による被害(左, 図 4.6.28②)と  
湾曲部外岸の道路陥没(右, 図 4.6.28③)

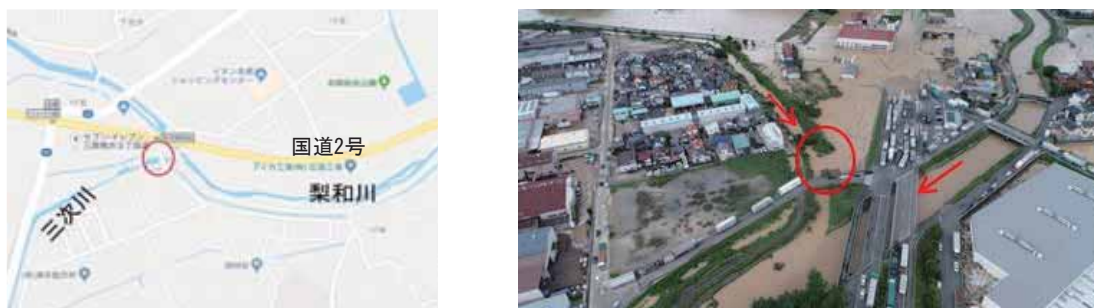
梨和川の支川である三次川は、植生が繁茂していた河川である。三次川は、**図4.6.53**に示す、梨和川との合流点付近の左岸で越流・破堤し、広範囲にわたって浸水域を発生させた。また、**図4.6.54**に示すように、流出した細粒土砂が三次川と国道2号線の間で堆積した。

**図 4.6.53 三次川左岸の破堤位置と浸水状況**

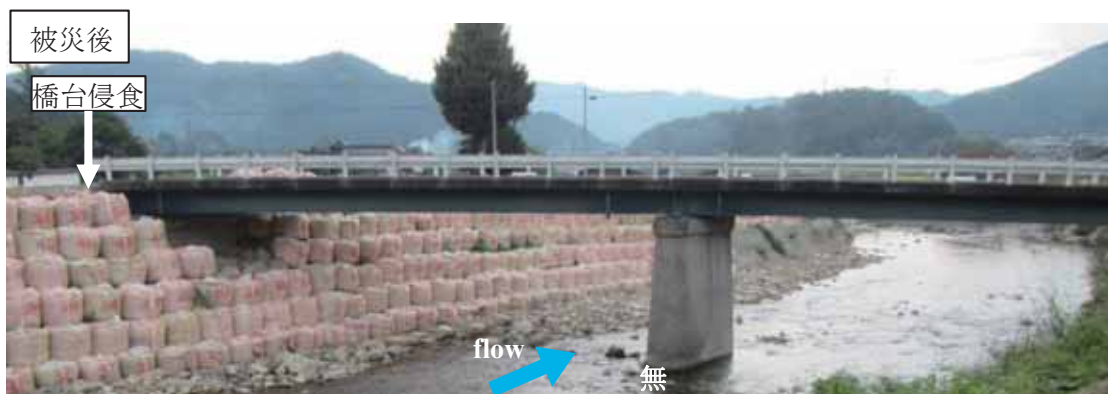
(b) No. 66（実重橋）

次に、図 4.11.5 は、一部損壊の事例として、No.47（高瀬橋）と No.66（実重橋）における被害状況を示す。No.47（高瀬橋）では、右岸側から 2 本目の橋脚が沈下し橋桁も沈んでいる様子が見える。痕跡は橋桁下端より低く、流木捕捉状況は橋脚 3 本が「小」、3 本が「中」であった。No.66（実重橋）では、橋脚の変形は起きていないが、左岸側（外岸側）の橋台周辺が侵食されていた。橋の上下流における堤防のり面が広範囲に侵食・決壊しており、橋

台周囲の侵食も堤防侵食と連動して発生したものと推測される。

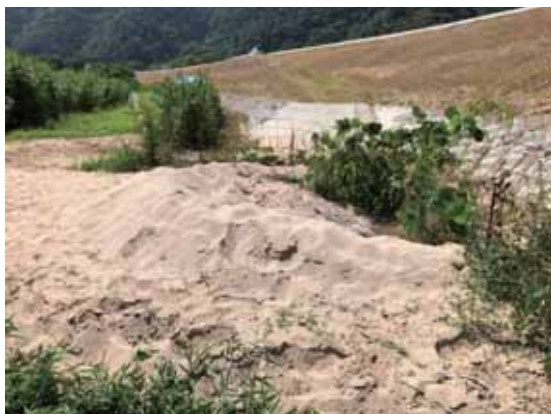
川裏法尻付近に大規模な噴砂が複数みられた（図 5.1.4）。また、危機管理型ハード対策の川裏法尻ブロック上部からの噴砂も発生（図 5.1.5）した。

図 5.1.4 大規模な噴砂

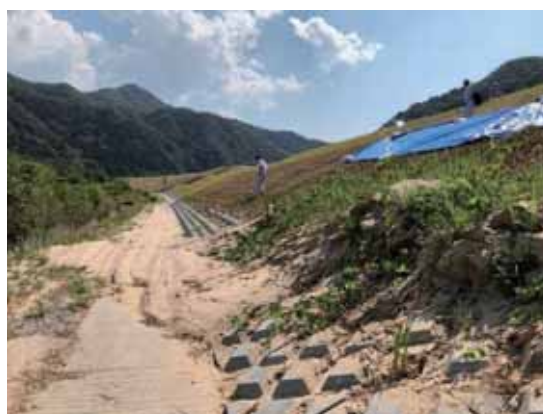
図 5.1.5 ブロック上部からの噴砂

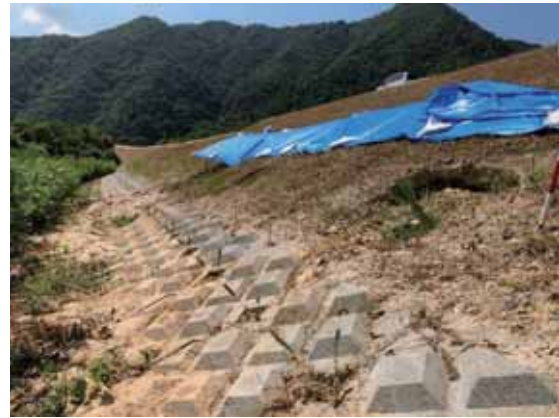
また、基礎地盤の間隙水圧の上昇による支持力の低下や噴砂の発生により空洞化が原因と考えられる法すべり（図 5.1.6）や陥没（図 5.1.7）がみられた。なお、それらの発生位置は、噴砂の発生位置とよく対応していた。

図 5.1.7 堤体の陥没

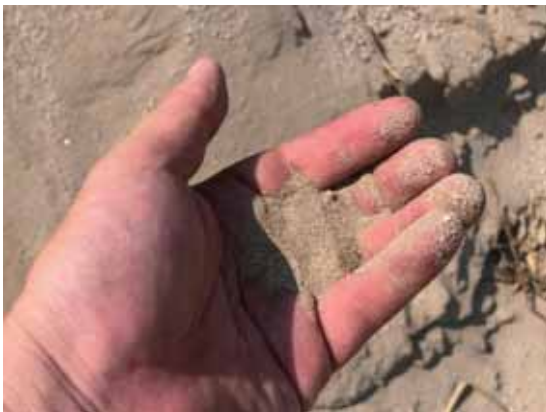
噴出した砂は細砂～中砂程度（図 5.1.8）であり，治水地形分類図（微高地（自然堤防），図 5.1.9）から基礎地盤に存在する自然堤防を構成する層の可能性がある．さらに，川裏法尻部の置き換え工の砕石の噴出（図 5.1.10）もみられた．出水により基礎地盤の間隙水圧が大きく上昇していたことが伺える．

図 5.1.8 噴出した砂

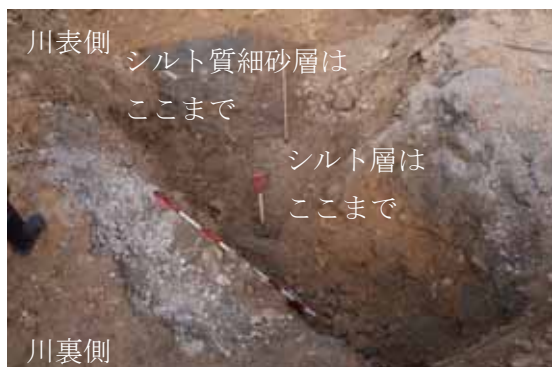
堤体下部のシルト質細砂層、シルト層といった難透水層は川裏法尻部には存在しない（**図 5.1.11～12**）ことが確認された。

**図 5.1.11 シルト質細砂層，シルト層の端部**

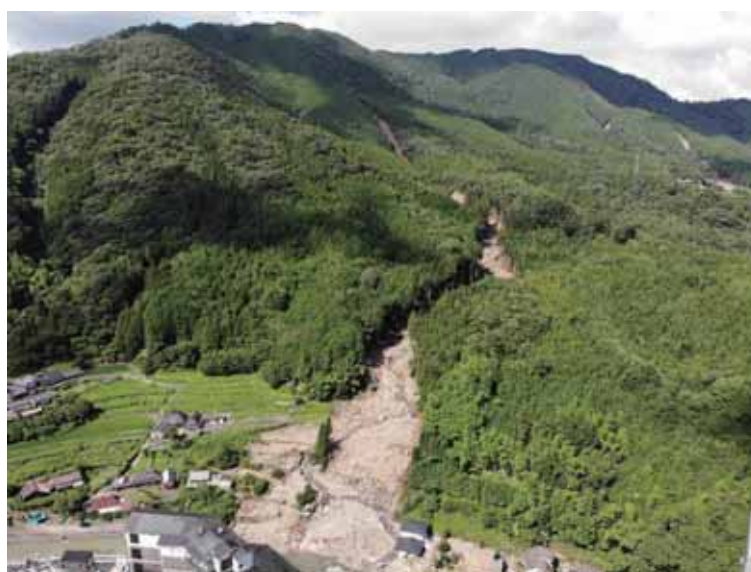
図 5.2.5 土石流の UAV 空撮画像

図 5.2.5 に瀬越地区で発生した土石流の UAV 空撮画像を示す。また、図 5.2.6 に土石流と河川の合流部の UAV 空撮画像から作成したオルソ画像を示す。土石流は標高 505m の源頭部から約 950m という長い距離を流れ下り、東川に流入している。また、図 5.2.6 からわかるようにこの土石流の流入によって河道内が土砂に覆われ、土砂と流木は対岸まで達している。

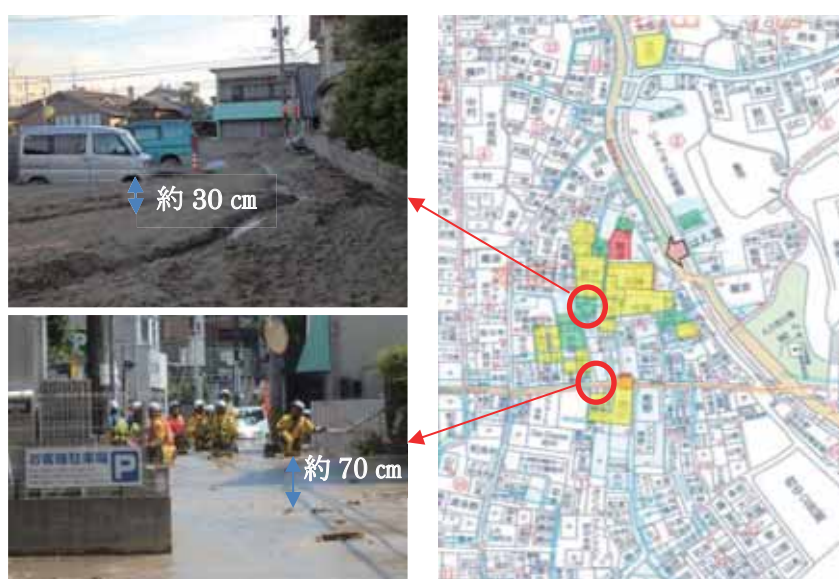
**図 6.3.10** 榎川下流の住宅地の堆積（右図地域住民より提供）

最下流の砂防ダムから氾濫箇所の寺山橋付近までの約2 km区間での考察を示す。下流の寺山橋地点での氾濫箇所は、橋梁に捕捉された流木により河道閉塞を生じ、大規模な氾濫があった。氾濫箇所近傍は勾配の変化点であり、急激に緩やかになったため、土砂の堆積や流木の補足が顕著におこったものと考えられる。続いて住宅地まで氾濫した土砂について考察を行う。現地調査から下流（扇状地部）への総堆積土砂は約8,330m<sup>3</sup>と推測された（**図 6.3.10, 表 6.3.1**）。したがって、上流での総流出土砂量約15,800m<sup>3</sup>のうち、およそ半分の土砂（8,330m<sup>3</sup>）が寺山橋近傍に堆積したと思われる。
