## 2018年7月西日本豪雨災害調査団 (四国地区) 報告書

助成番号：2018 - 5112 - 001  
土木学会西日本豪雨災害調査団  
岡山大学大学院環境生命科学研究科  
教授 前野 詩朗

平成 30 年度

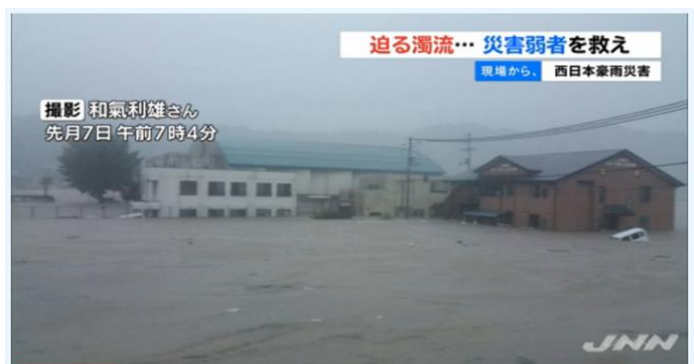
図 2-2-9 グループホーム (茶色の建物) の浸水状況 (当日の朝 7 時 4 分に撮影された写真)

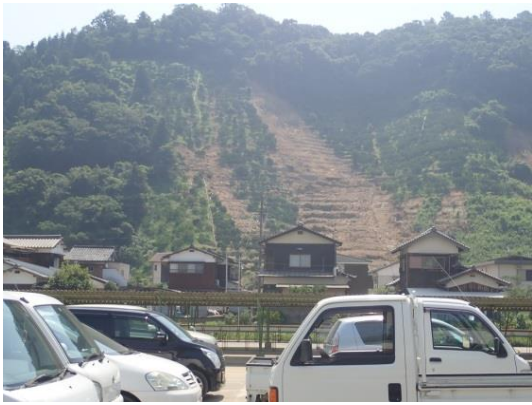
写真 2-4-1 みかん畑の崩壊

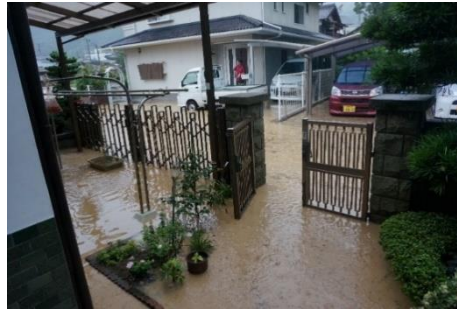
写真 2-4-3 7時29分 (溢水深30cm)  
(宅地内に水が入り始める)

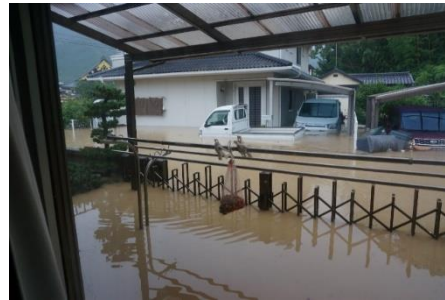
写真 2-4-5 8時13分 (溢水深110cm)  
(床上浸水)

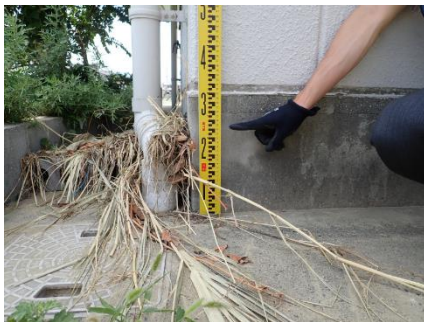
写真 2-6-1 ①スーパー裏の駐車場

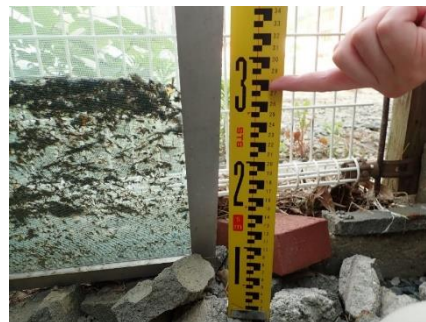
写真 2-6-2 ②県道 27 号沿いの商店内

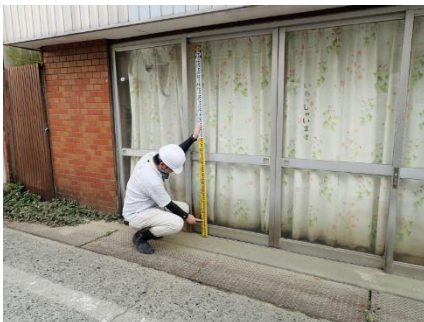
写真 2-6-3 ③レンガ通り東側

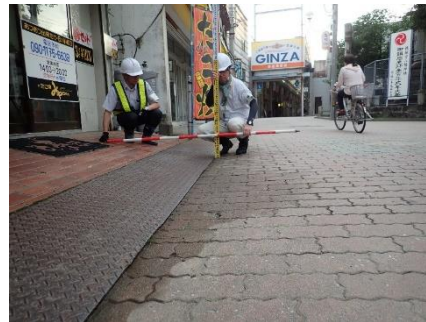
写真 2-6-4 ④レンガ通りの商店

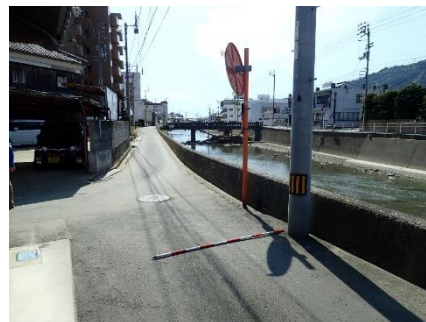
千丈川左岸域において、地点⑥の交差点が水際線であると推測された。写真2-6-6にその交差点を示す。ポールの奥側が浸水範囲である。地点⑦付近のマンションではエントランスが2～3 cm冠水していた。この周辺では午前3時頃に消防団から避難勧告があったようである。また、地点⑧の松陰小学校前まで浸水があり、小学校の外壁で水がせき止められ、その結果小学校前の道路で20～30 cmの冠水があったとの証言を得た。松陰小学校のフェンスにあった浸水痕跡を写真2-6-7に示す。千丈川左岸では浸水があったが、上述のように痕跡が不明瞭な箇所が多く、おおよそではあるが図2-6-2の結果のように推定最大浸水範囲を定めた。

写真 2-6-6 ⑥千丈川左岸下流向き

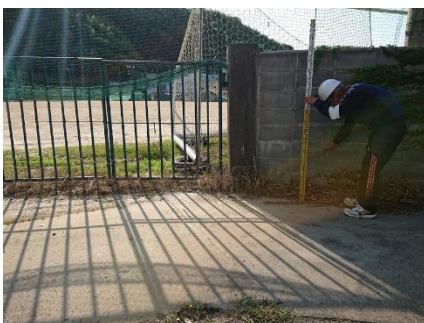
写真 2-6-9 ⑫八幡浜工業高校裏

る草から流向は支流から支流右岸方向へ向いていることが推測できる。地点⑪の動物病院前では、この地点から支流の溢水が発生していたとの証言があり、5、6年前にも同じ位置から水が溢れたとの情報も得られた。地点⑫の八幡浜工業高校の裏では、約50 cmの浸水痕跡を確認できた（写真2-6-9）。この付近に溜まった水は道路側溝から五反田川へ排水されたと考えられる。地点⑬は八幡浜工業高校である。高校正門付近で浸水深29 cmの痕跡を確認した。調査当日に校内にいた高校生への聞き取りにより、校庭で約50 cm、校舎前の広場で約40 cmの浸水深があったことが確認できた。地点⑭などから流入した水は八幡浜工業高校を抜けて地点⑫の方向へ流れたと推測できる。また、地点⑭の五反田川左岸道路では道路面より40 cm下に五反田川の水面の痕跡を確認した（写真2-6-10）。このことから上述のように五反田川からの溢水はなかったと考えられる。

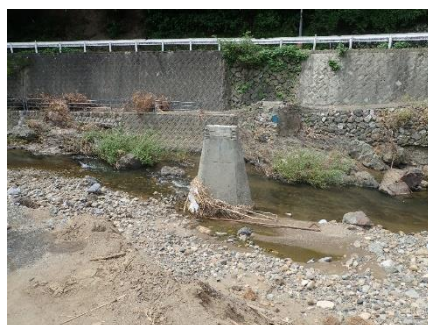
写真 2-7-5 ⑥流失した弁天橋

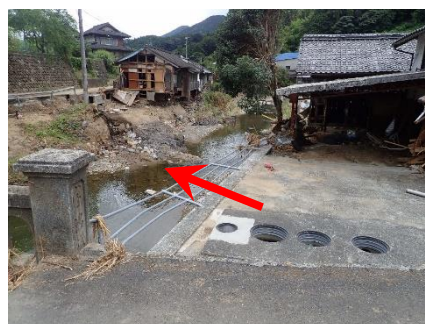
中川原橋と宇治橋のほぼ中間にある地点⑤上流で魚成川は左に湾曲している。地点⑤の民家で確認できた浸水痕跡を写真2-7-4に示す。今回の豪雨での浸水深は100 cmであった。調査した倉庫は過去2回の浸水被害に遭っており、倉庫の木製壁にはそのときの痕跡（泥水による板のシミ）も見られた。今回の浸水深は過去の2回よりも大きかった。前述の湾曲部を過ぎる、魚成川は地点⑥、⑦付近で河川幅が減少するとともに、ほぼ90°右向きに屈曲する。屈曲部の外側では弁天橋の流失（写真2-7-5）、護岸の崩壊（写真2-7-6）が確認できた。護岸崩壊は河川屈曲後の水衝部となっていたと推測できる。地点⑧の宇治橋左岸上流では浸水深155 cmを確認した（写真2-7-7）。地点⑨宇治橋右岸下流では浸水深15 cmを確認した。地点⑩宇治橋右岸の様子を写真2-7-8に示す。河岸に設置されていた柵が河道方向へ倒れていることが確認でき、河道へ向けた強い流れが生じていたと推測できる。

写真 2-7-8 ⑩宇治橋右岸

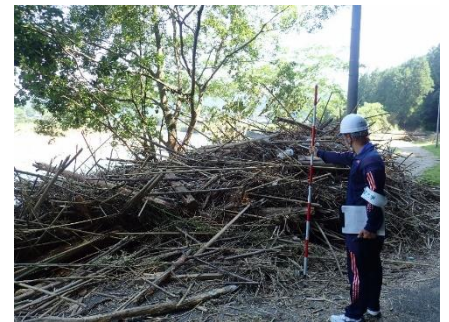
次に図2-8-2中の地点番号で吉野地区の詳細な浸水痕跡について述べる。地点①は豊盛集会所の浸水痕跡で、浸水深は50cmであることがわかった（写真2-8-1）。地点②では流向が上流を向いていたことが流木による痕跡から確認できた（写真2-8-2）。地点③で山際にある浸水痕跡を見ることができる（写真2-8-3）。地点④の工場では80cmの浸水深を確認することができた（写真2-8-4）。

写真 2-8-2 ②流木の痕跡

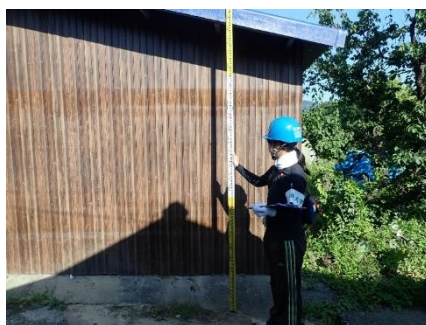
の通りから広見川へ下る路地にある民家である。ここでは 190 cm の浸水深を確認した(写真 2-8-5)。地点①を含む鯛川下流の浸水範囲では 7 時頃に水位が上昇し始め、8 時 46 分頃に最大浸水深となったことが聞き取り調査で確認できた。水位の上昇は広見川の水位上昇による堰上げであると考えられる。松野町役場(松野町コミュニティセンター)前の商店(地点②)では 43.5 cm の浸水深が確認できた(写真 2-8-6)。また、この付近の側溝は山からの水で溢れていたことがわかった。写真 2-8-7 に商店前(地点③)の浸水範囲を示す。写真のポールの奥側が浸水範囲であった。堀切川左岸の浸水は、堀切川から堰上げによって水が国道 318 号の下部にあるボックスカルバート(地点④、写真 2-8-8)を通して流入したためであると考えられる。このボックスカルバート内には小さな水路があり、内水を堀切川へ排水する構造となっている。また、ボックスカルバート内は通常、農道として使用している。堀切川下流の範囲では 8 時 57 分頃に最大浸水深となったことがわかった。

写真 2-8-5 ①鯛川下流付近の民家

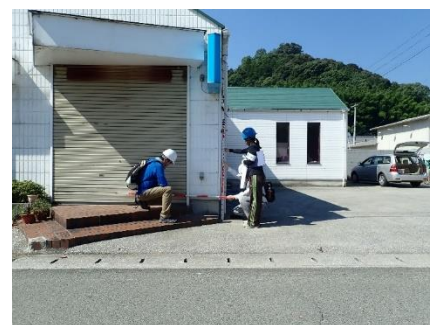
写真 2-8-6 ②松野町役場前の商店

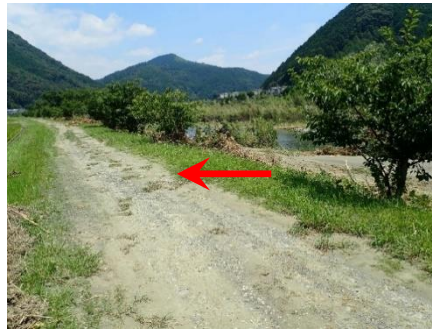
松野町延野々における 7 月 14 日に実施した調査結果を図 2-8-4 に示す。広見川の湾曲部の内側にある延野々地区では、田畑が広がっており、浸水範囲はおおよそ田畑の範囲と一致している。地点①の状況を写真 2-8-9 に示す。この付近で越流し堤内に流入している痕跡を確認できた。河道内にある砂と同様と思われる砂が付近に堆積していた。地点②の状況を写真 2-8-10 に示す。松野町リサイクルセンター管理事務所のフェンスにおいて、浸水深が徐々に小さくなっていく痕跡が見られた。地点②北側は地盤の高い道路が広見川に接近しており、堤内の水は行き場を失い、広見川へ戻っていったと推測される。地点③の工場裏の用水路から水が溢れ出していること

写真2-8-9 ①広見川からの流入

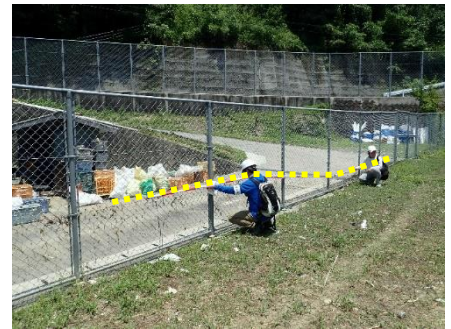
写真2-8-10 ②地点の水深変化痕跡

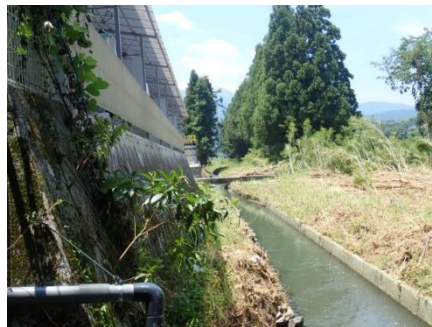
写真2-8-11 ③流入点付近の水路

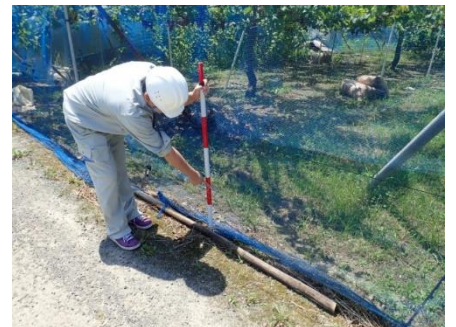
写真2-8-12 ④地点の水深変化痕跡

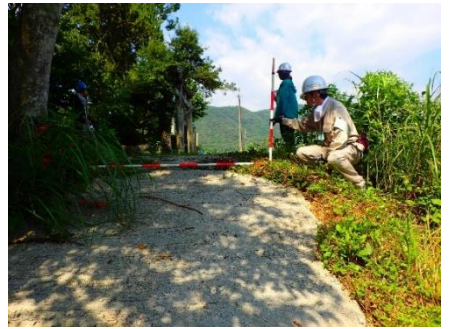
写真 2-9-2 高鴨神社の坂

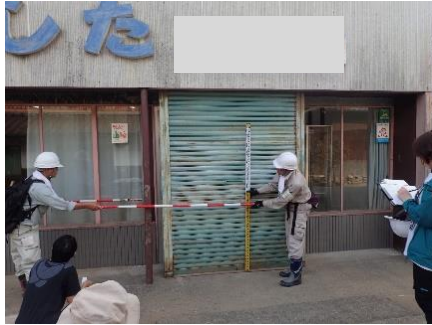
地点③の洋品店の浸水深は90 cm(写真2-9-7)と確認できた。住民のコメントによると、洋品店では8時2分に水面の上昇を確認し、8時21分に2階へ避難した。このとき約30分はどんどん水位が上昇しており、その後、8時47分に1階が浸水し、9時28分に水が引いたということであった。浸水域は鮮魚店回り(地点④)まで広がっていた。水の流れについては、鏡川橋からよりも洋品店横の路地からの勢いが大きかったことが確認できた。この地区の避難所は広見川を渡った先にあるコミュニティセンターのため、避難するには危険があることも聞き取りからわかった。流向については、

写真 2-9-7 ③洋品店前痕跡

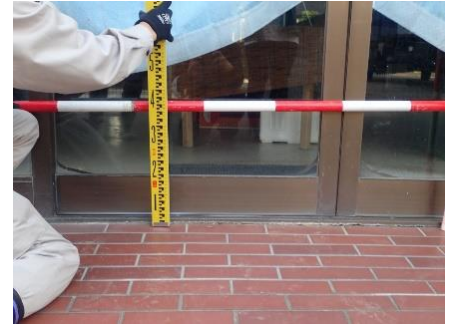
写真 2-9-8 ④鮮魚店前痕跡

地点④の鮮魚店(浸水深46 cm, 写真2-9-8)や洋品店(地点③)の周辺では、建物の前後から流入していたことが確認できた。また、鮮魚店向かいの民家では床下浸水であった。地点⑤の新鏡川橋において広見川の水位痕跡は道路面から-156 cmにあり(写真2-9-9)、この付近では広見川は溢れなかったと推測できる。地点⑥鏡川橋右岸側の民家では浸水深が56 cmと確認できた(写真2-9-10)。写真2-9-11に地点⑦鏡川橋右岸上流の道路における最大浸水時の水際線を示す。水際線がポール位置にあり、写真の手前が浸水範囲である。参考資料として、鬼北町泉地区の住民よりご提供いただいた当時の写真を写真2-9-12～写真2-9-14に示す。地点③の洋品店前に流木を含んだ濁流が流入している様子がみられる。

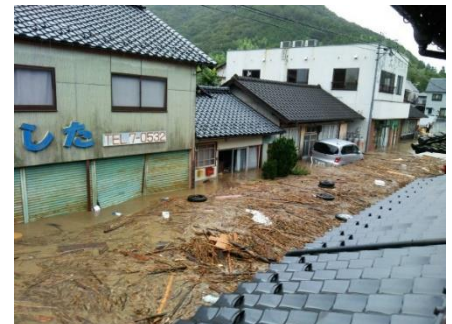
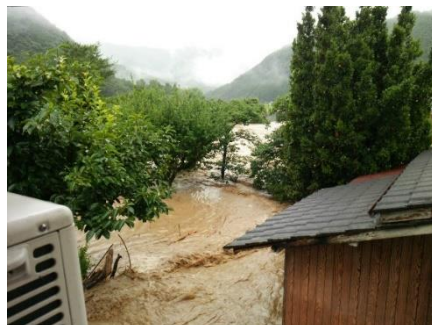
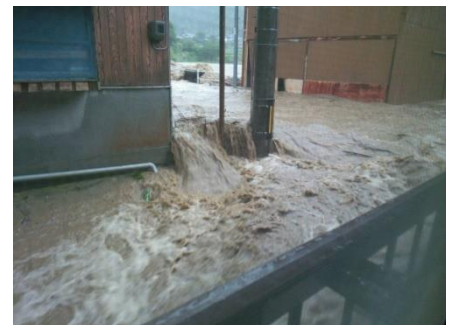
地点③の洋品店前に流木を含んだ濁流が流入している様子がみられる。

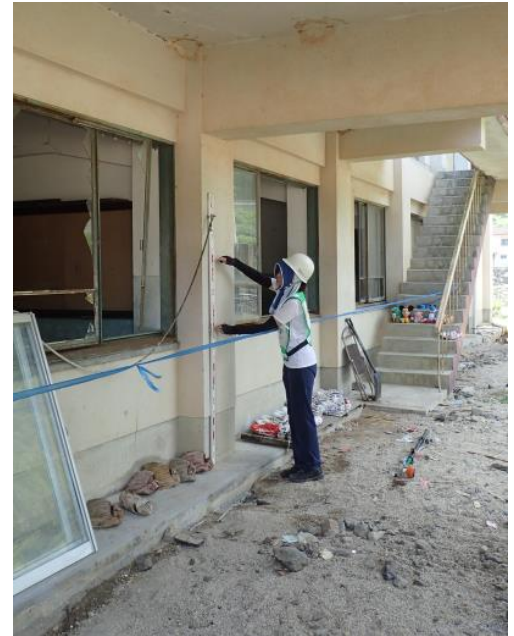
徳島大学では河口から5kmの大洲市白滝から約40kmの鹿野川ダムまでと西予市野村町三島橋周辺の浸水痕跡について，2018年7月16日，8月5・6日，10月11・12日に痕跡確認とVRS-GPSとTSを用いた標高測量を行った。なお，8月5・6日は愛媛大学・藤森氏と共同で行ったものである。写真-1は肱川中学校，三善小学校での痕跡調査の状況である。

写真 3-1-1 肱川中学校での調査状況

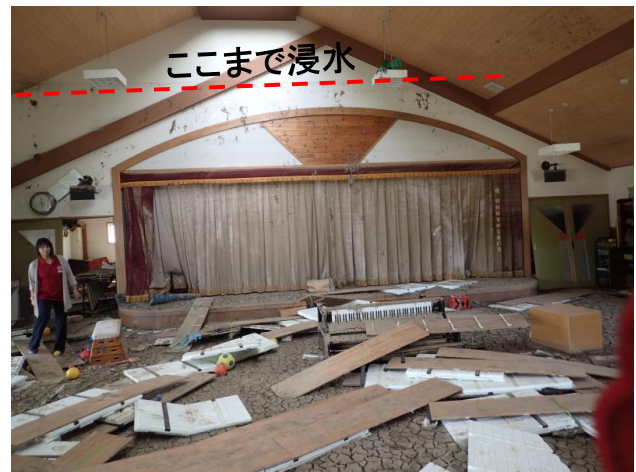
肱川の左岸に位置する野村保育所では床上 4.3m の浸水（写真 3-2-2）となり、壊滅的な被害を受けた。

写真 3-2-2 野村保育所の浸水状況

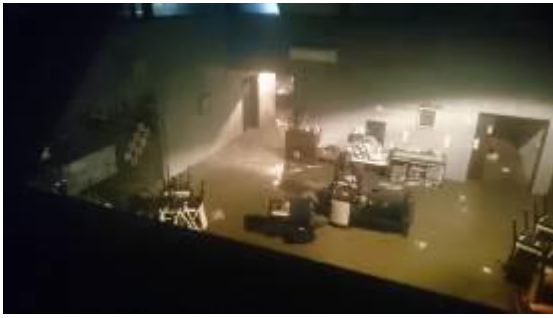
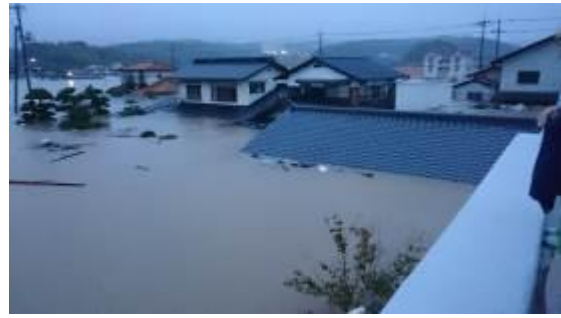
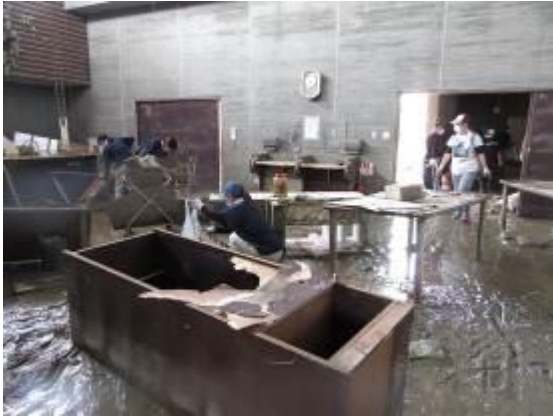
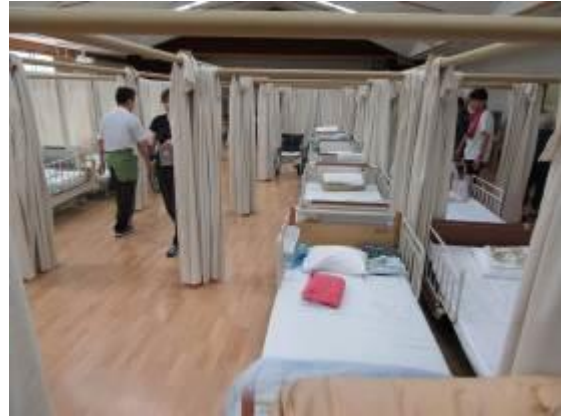
写真 3-4-1 特別養護老人ホーム A の被災状況 (写真：特別養護老人ホーム A より提供)

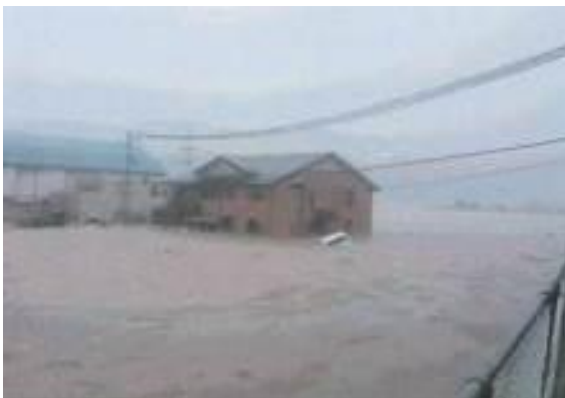
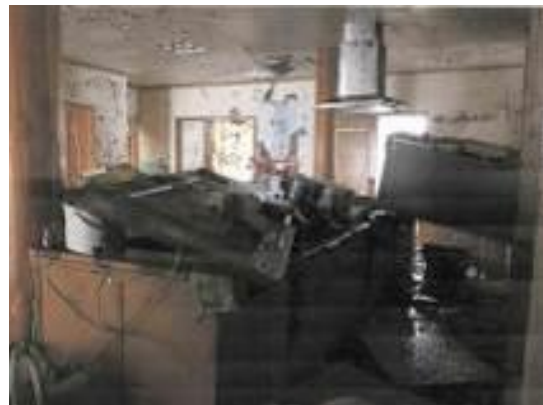
写真 3-4-4 グループホーム D の被災状況 (写真：グループホーム D 提供)

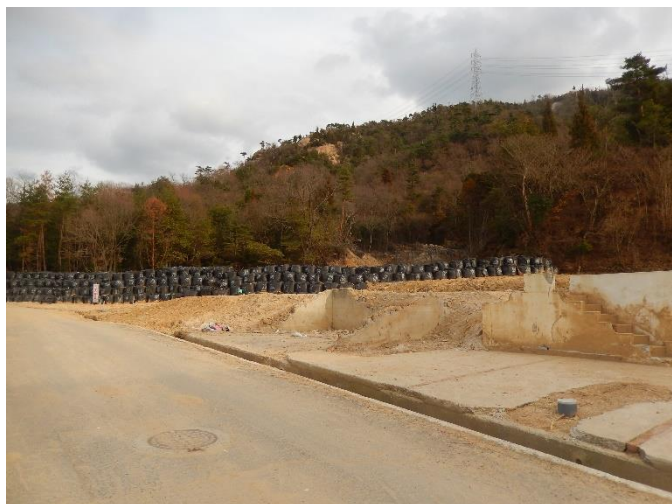
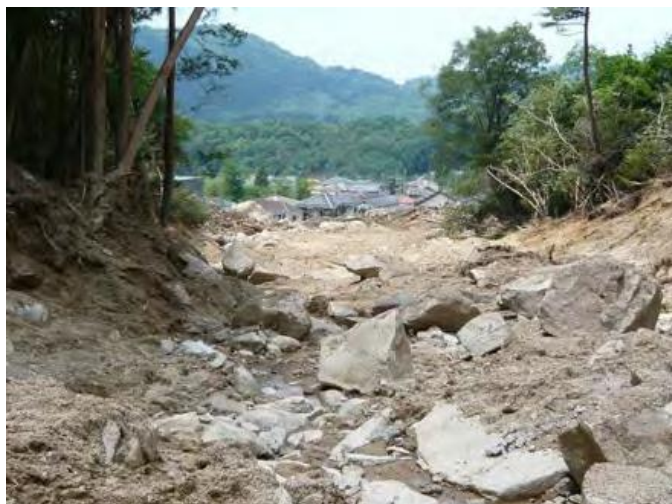
図3-6-6に住宅団地被害の様子を示す。12名の死者を出した大原ハイツや大きな被害を受けた山側の住宅等はすでに撤去されていた。図3-6-3からわかるように、被災した住宅はほとんど指定された土砂災害(土石流)警戒区域内にあったが、土石流に関しては想定外の南側溪流からも大量の土砂や岩等が流入した。そのため、住宅団地の一部は二つの土石流の挟み撃ちにされ、住宅地内の道路も流入土砂で遮断された。

図3-6-4 土石流I(北側の土石流)の様子

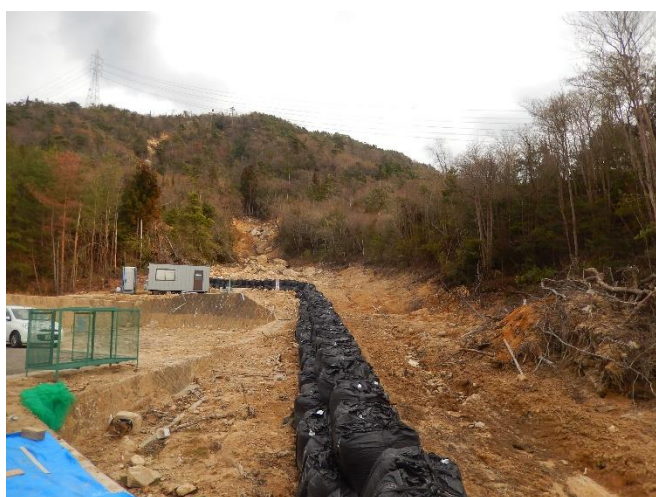
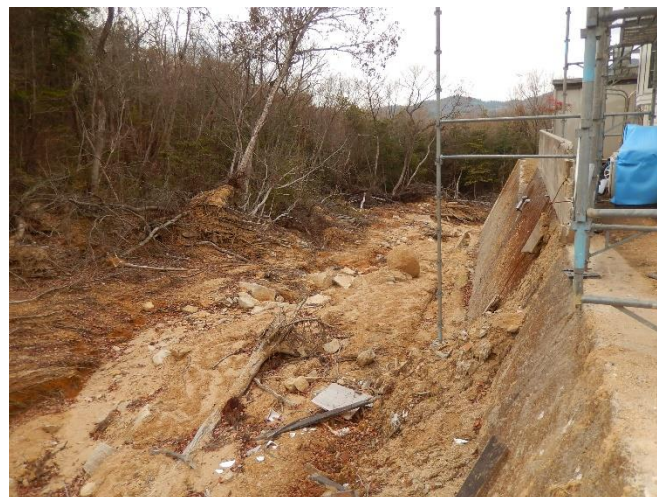
図3-6-5 土石流II(南側の土石流)の様子(図-3.6.3 ①で撮影)

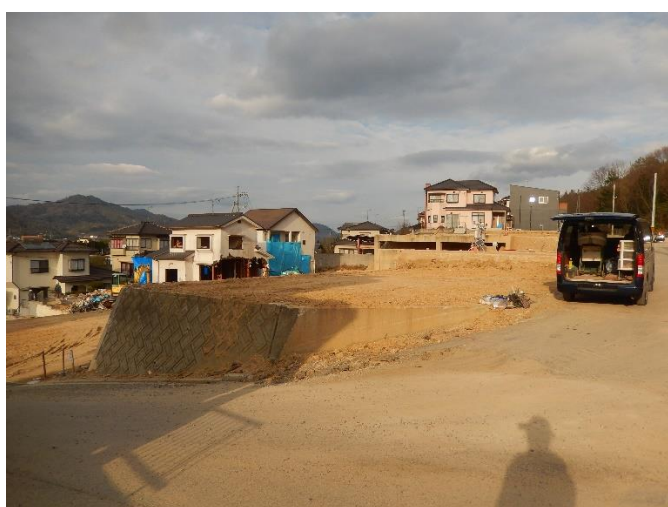
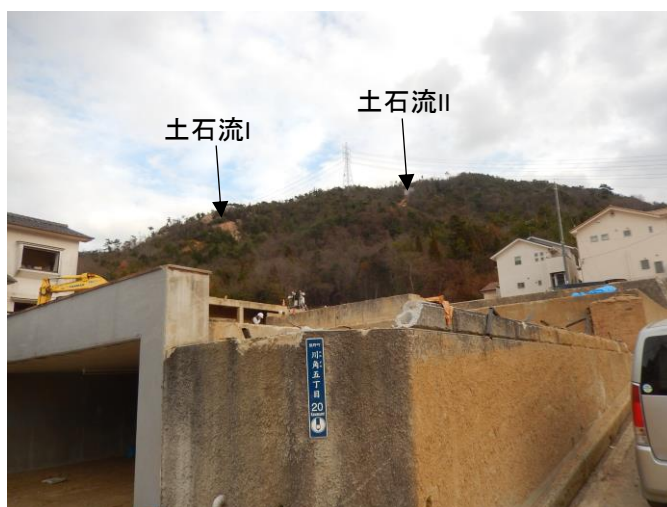
図3-6-6 住宅団地被害の様子

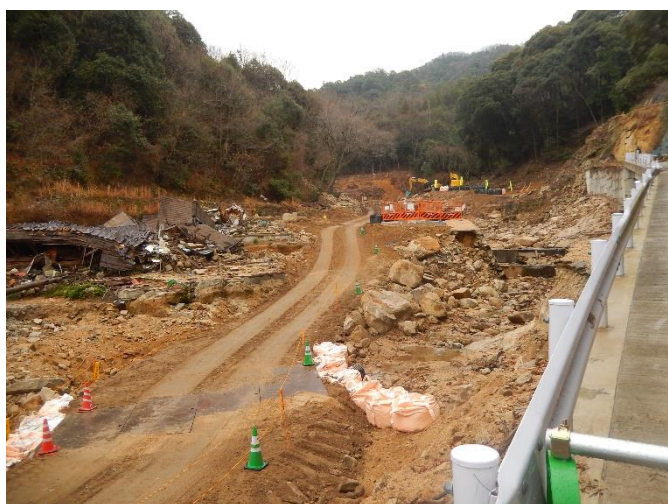
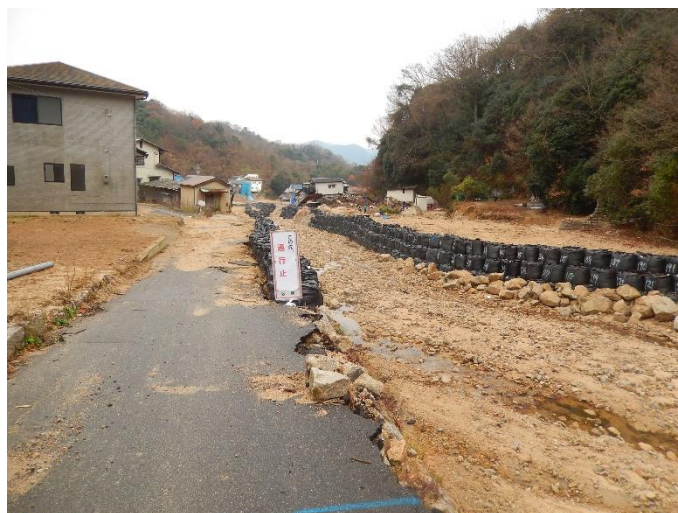
図3-6-8と図3-6-9に土石流渓流出口下流付近の天地川の様子を示す。川が浅く、堤防が流され川幅が大きくなった可能性がある。河道に残った土砂はそれほど大量ではなかった。土石流による土砂がこの区間にあまり停止・堆積せず、中下流へ流れ込んだかもしれない。

図3-6-8 土石流渓流出口下流付近における天地川の状況(図3-6-7 ①で撮影)

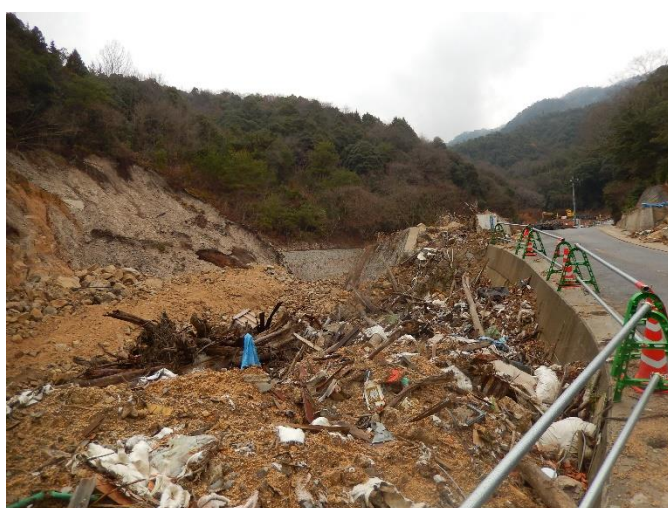
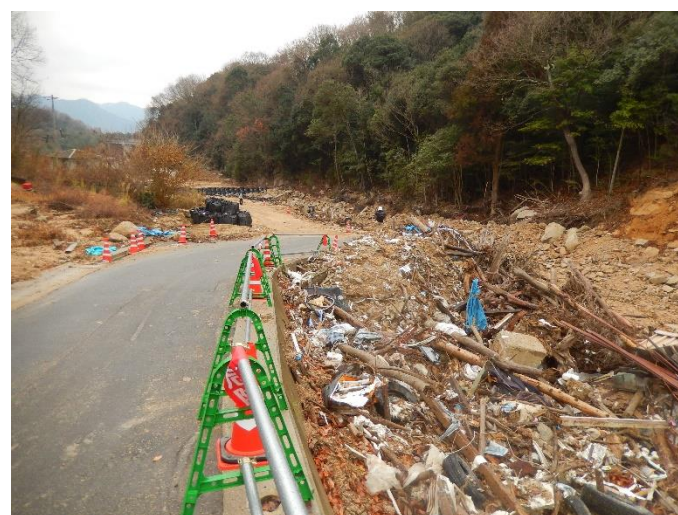
図3-6-9 天地川上流に流入した土砂等の堆積状況(図3-6-7 ②で撮影)

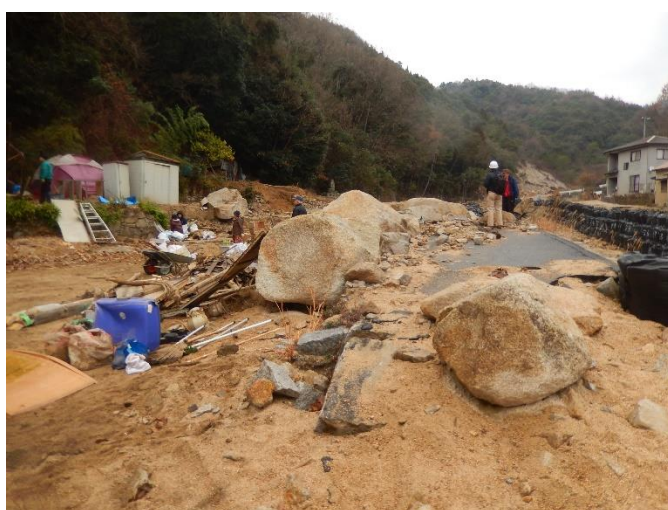
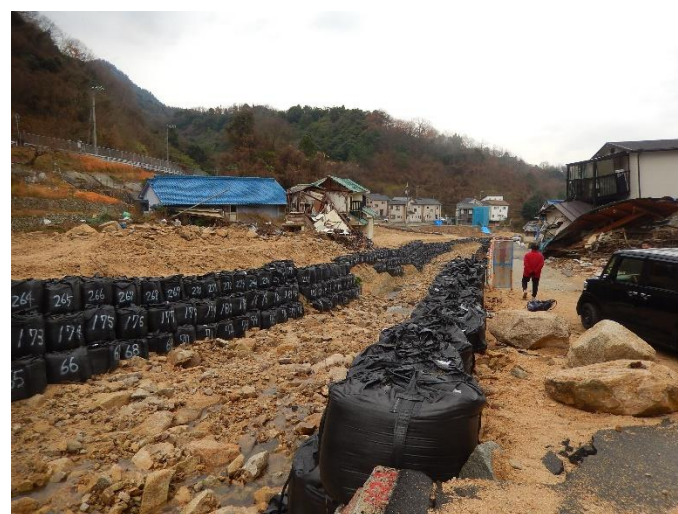
図3-6-10と図3-6-11に天地川中上流の状況を示す。川幅が狭くなり、土砂が河道を閉塞し、溢れた土砂が川沿いの住宅を襲い、大きな被害をもたらした。川沿いに堆積した土砂の中には、2-3mを超える巨石も多数見られた。土砂と水の猛烈な流れで川兩岸の堤防が破壊されたり、川の湾曲部の付近に大量の土砂が乗り上げる場所もあった。

図3-6-10 天地川中上流の洗掘と河道から溢れた土砂の堆積状況(図3-6-7 ③で撮影)

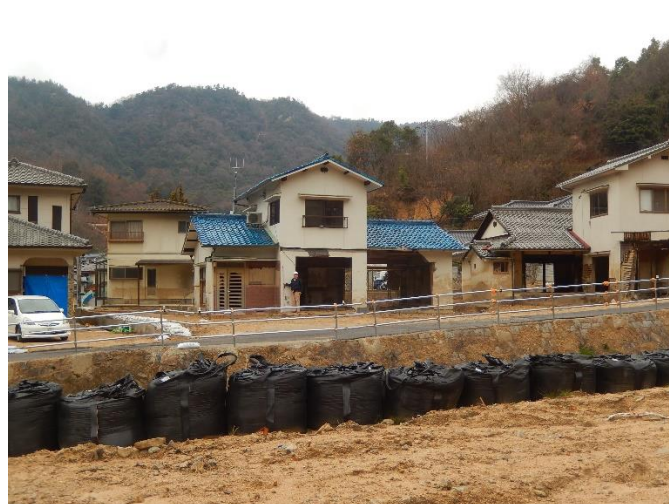
図3-6-11 天地川から乗り上げた土砂(左岸)と住宅被害の様子(右岸) (図3-6-7 ④で撮影)

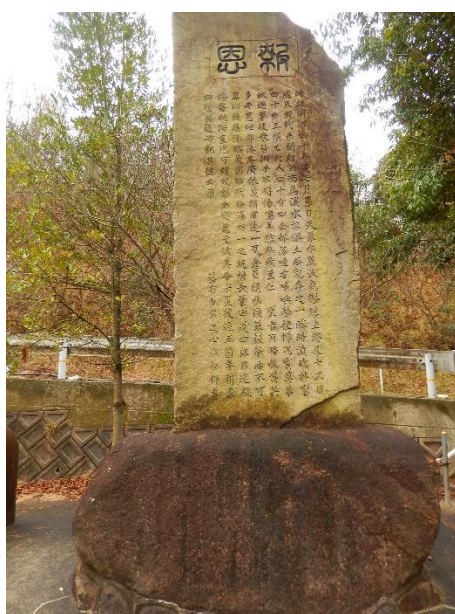
図3-6-12 天地川中流左岸の浸食, 右岸住宅の被害と石碑(図3-6-7 ⑤で撮影)

図3-6-12に天地川中流の様子を示す。川幅が数メートルしかなく、土砂が河道からたくさん流出した可能性がある。川の左岸側がひどく浸食され、右岸堤防道路のガードレールが完全に破壊され、新たに取り付けられていた。この付近では右岸にしか住宅がないが、川沿い住宅の一階の部分は大きな被害を受けた。小屋浦地区では明治40（1907）年7月にも大雨による土石流が発生し、死没者44名等の甚大な被害が出たことがあった<sup>5)</sup>。その数年後の明治43年と44年、2基の石碑が建立され、当時の被災状況が詳しく漢文で記されている。当初河口付近に建てられた石碑は、2004年に川沿いの公園に移設され（図3-6-12(c)）、今に至っている<sup>5)</sup>。

(a) 上流向け(左岸の浸食)

(b) 上流向け(右岸の被害)

(c) 明治40(1907年)年7月の土石流被害を伝える石碑と碑文の説明

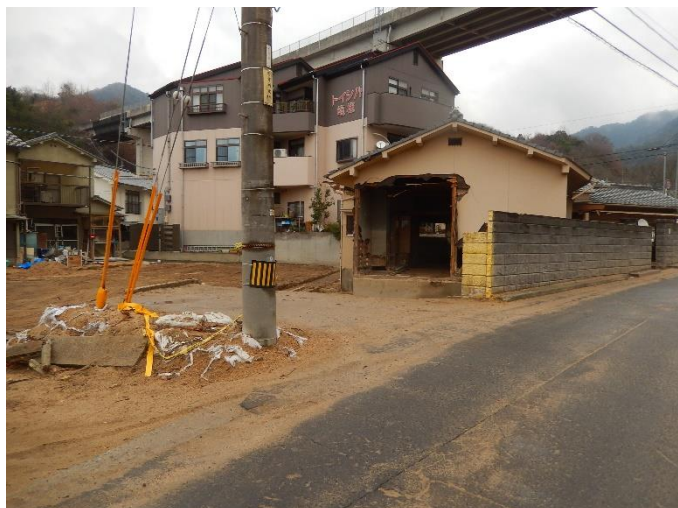
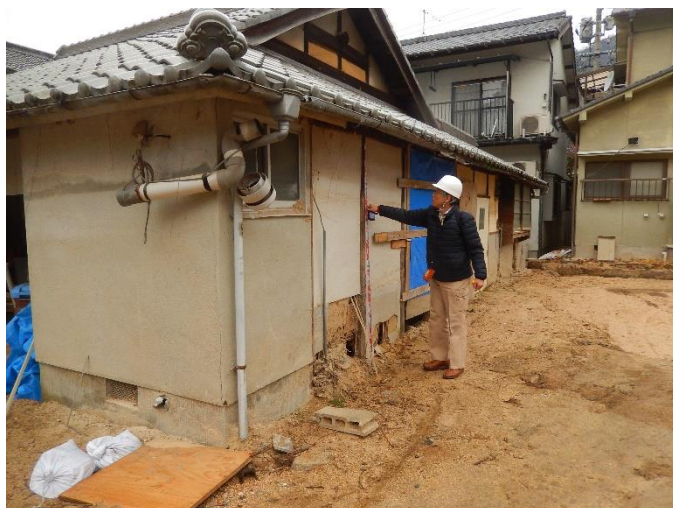
図3-6-13 天地川中下流沿いの住宅被害と浸水深 (図3-6-7 ⑥で撮影)

図3-6-13と図3-6-14に天地川中下流の様子を示す。狭い河道から土砂が大量に流出し、川沿いの住宅を多数破壊し、死者も出た。住宅の外壁に残った痕跡を測ったところ、浸水は図3-6-13では約1.6m、図3-6-14では約2.0mあった。図3-6-15に天地川下流の様子を示す。この区間には土砂が到達し、右岸堤防道路のガードレールが倒されたものの、川沿いの住宅の被害はあまり見られなかった。近くの小屋浦みみょう保育園の敷地にも土砂が流入したが、人的な被害はなかった。

(a) 上流向け(右岸の住宅被害)

(b) 右岸の浸水深(1.6m)

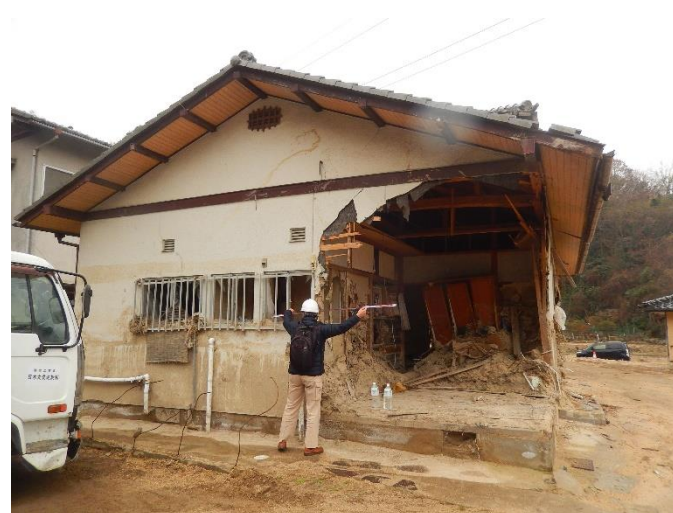
図3-6-14 天地川中下流沿いの住宅被害と浸水深 (図3-6-7 ⑦で撮影)

(a) 下流向け(左岸の住宅被害)

(b) 左岸の浸水深(約2.0m)

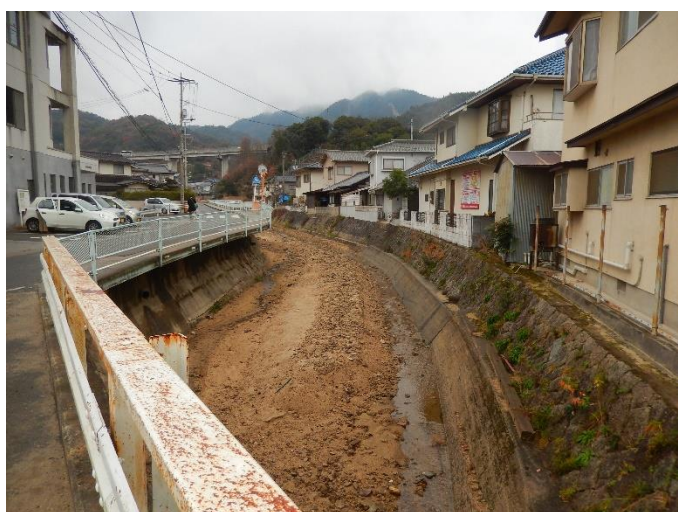
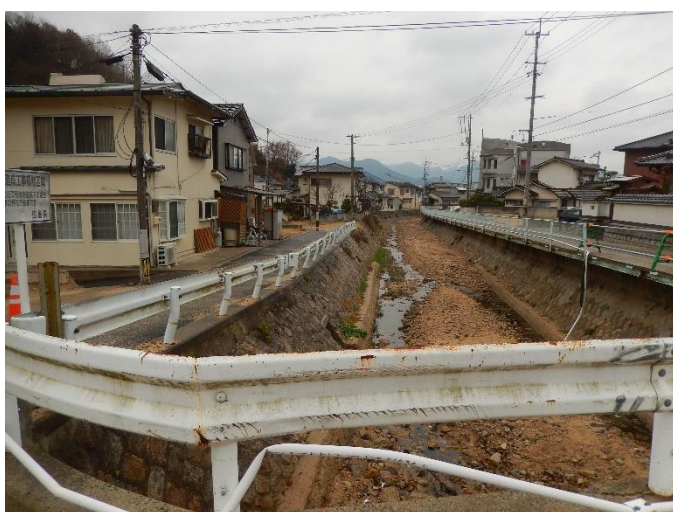
図3-6-15 天地川下流の様子 (図3-6-7 ⑧で撮影)

(a) 上流向け

(b) 下流向け

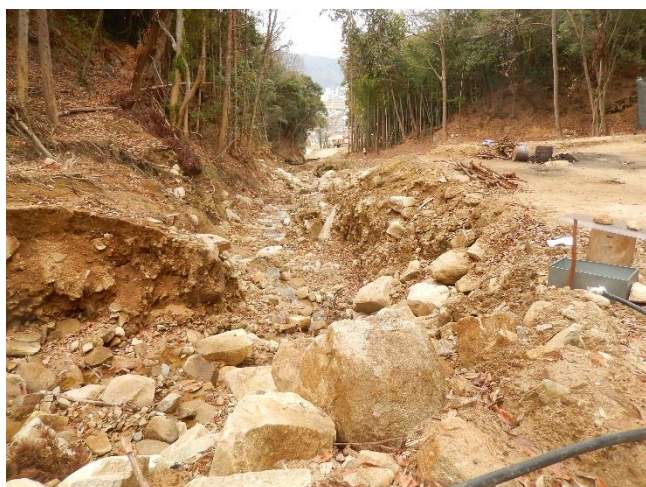
安佐北区口田南3丁目では、二つの土石流が発生し<sup>6)</sup>、図3-6-16の①で合流した。図3-6-17と図3-6-18に合流地点より下流の溪流の様子を示す。溪流は深く削られているから、河床に堆積した土砂は殆ど流されたと思われる。図3-6-19と図3-6-20に溪流出口下流の住宅地の被害の状況を示す。流出した土砂は指定された警戒区域の末端部に到達し、被害住宅の壁に残された痕跡から浸水深が約0.7mと推定される。

図3-6-17 溪流の様子(①で撮影, 下流を望む)

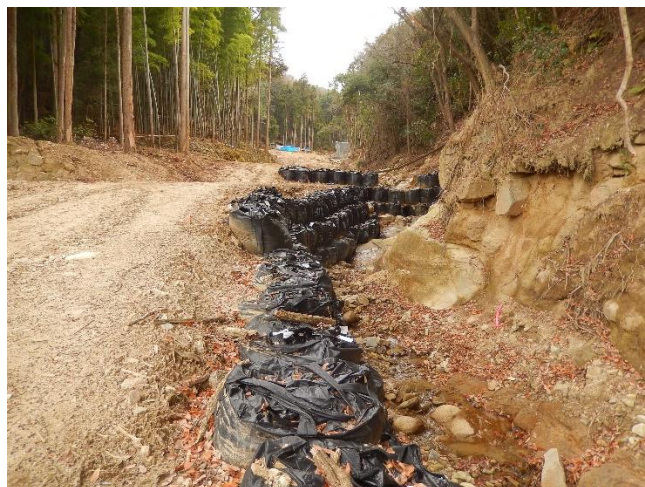
図3-6-18 溪流の様子(②で撮影, 上流を望む)

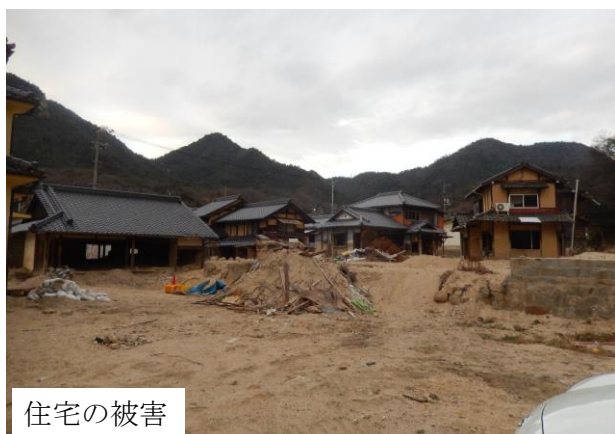
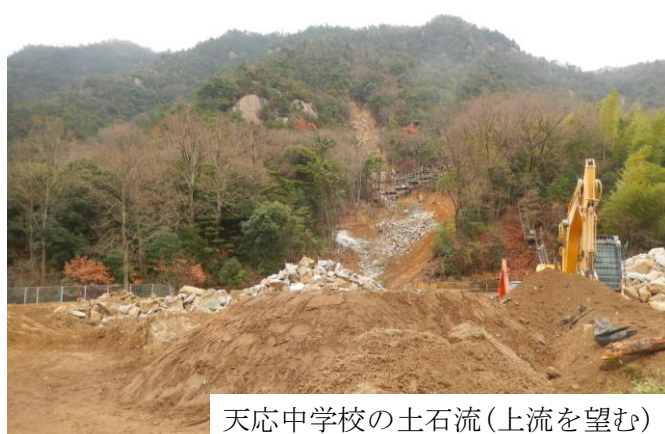
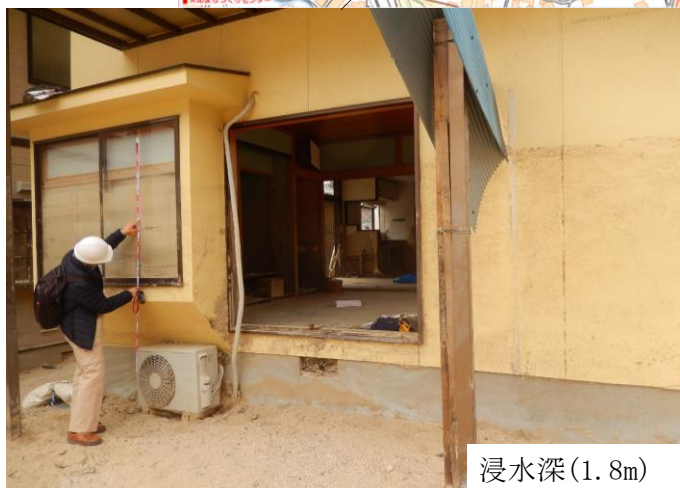
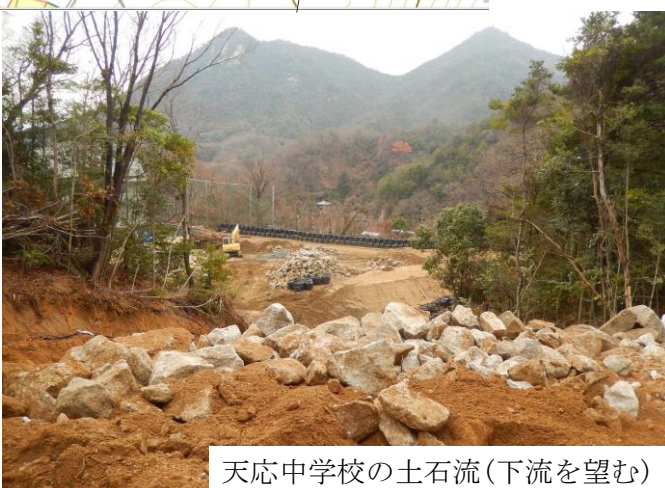
図3-6-21に天応西条一丁目の住宅被害と天応中学校に流入した土石流の様子を示す。大屋大川から流出した土砂や流木等が川沿い左岸の多数の住宅を直撃し、大きな被害を与えた。被害を受けた住宅地に大量の土砂が堆積しており、浸水深は約1.8mに達した。

天応中学校の校庭に土石流が流入したが、幸いに校舎には被害が及ばなかった。流入した土砂や岩塊がそれぞれ校庭に集められており、土石流に大きな岩塊が沢山含まれていたと思われる。

図3-6-21 呉市天応西条一丁目の被害と天応中学校に流入した土石流 (広島県防災Web<sup>3)</sup> より加筆)

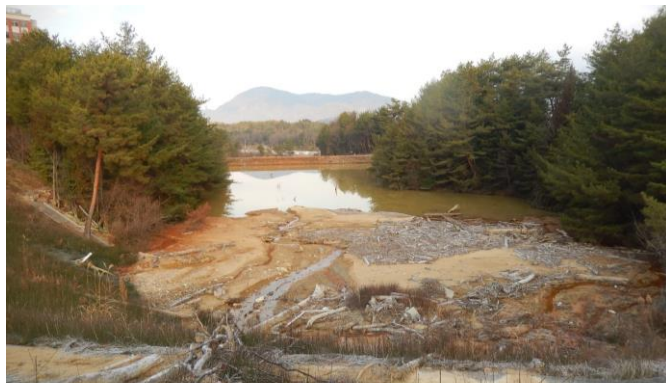
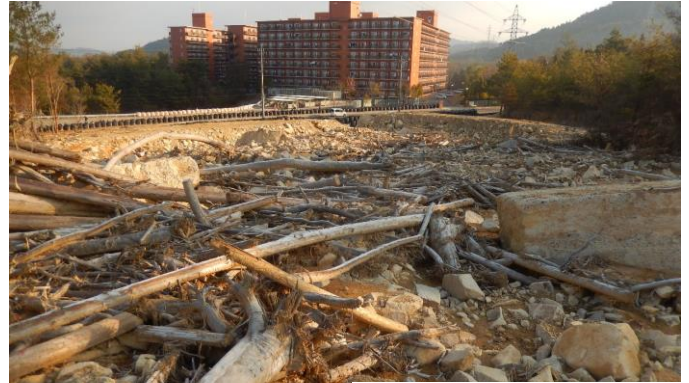
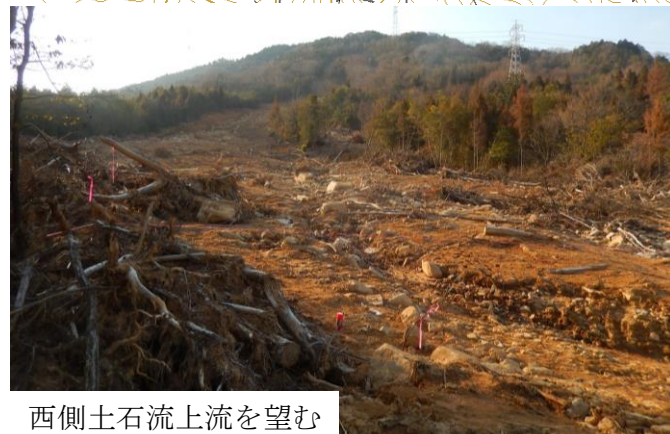
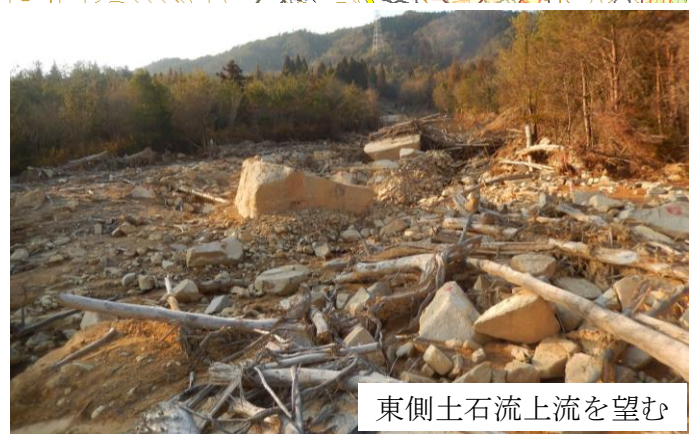
図3-6-23 東広島市黒瀬学園台の被害 (広島県防災Web<sup>3)</sup> より加筆)

黒瀬町黒瀬学園台南側にある前平山の北側斜面において、二つの土石流が勾配の緩い溪流で発生した(図3-6-23)<sup>8)</sup>。東側の土石流は指定の土石流危険溪流で発生しているが、西側の土石流は想定外の溪流から土砂が流出した。東側土石流の土砂が想定警戒区域を超えて、広島国際大学キャンパス内の池に到達した。溪流の中流付近には数メートルを超える巨大なコンクリート塊や大きな岩が多数残されていた。

広島国際大キャンパスの池に到達した土砂

東側土石流下流を望む

西側土石流上流を望む

東側土石流上流を望む

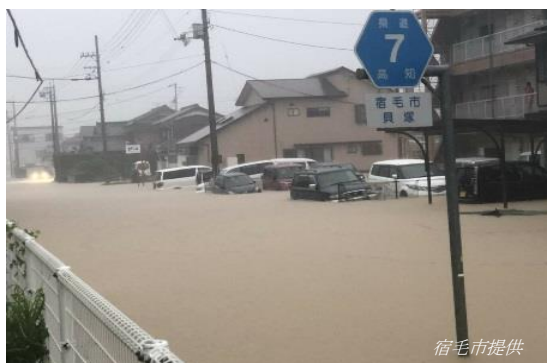
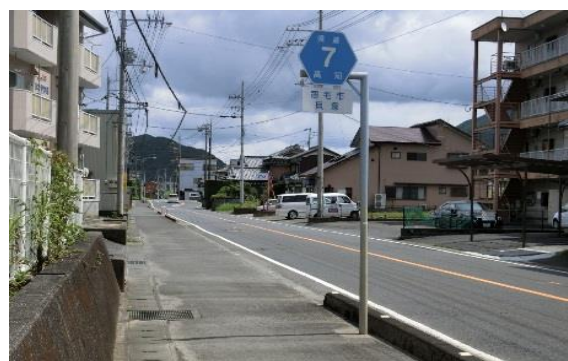
与市明川中流部に位置する錦地区と貝塚地区にも広範囲な浸水災害が生じた。当地区の排水路においては、上流は土石流危険渓流や急傾斜地崩壊危険区域からの水を取り込み、下流はフラップゲートまたは、自然流下方式で与市明川へ排水するという仕組みになっている（写真 4-2-5）。今回、放流先である与市明川の水位が高かったため、内水が溜まり、田んぼ、民家、道路等数多くの浸水被害が発生した（写真 4-2-6）。

写真 4-2-6 県道 7 号線沿いの氾濫状況（左：浸水時，中：平常時）

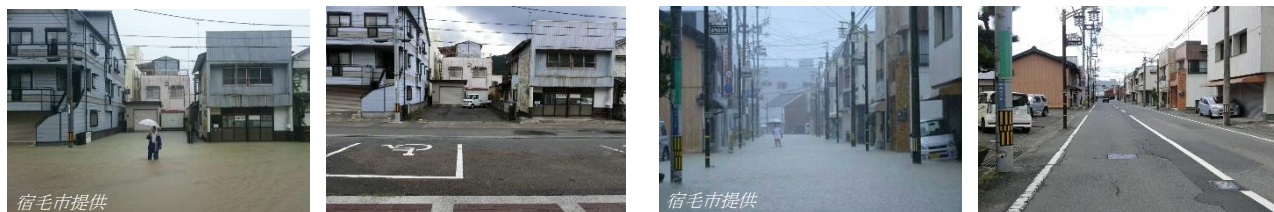
宿毛市では、中心部に降った雨は排水路や下水道を通じて排水機場に送り、ポンプを用いて松田川に排水している。時間雨量 52mm（10 年確立）を基準として下水道整備を既に完了したものの、今回計画規模を大きく超えた時間雨量 108mm の強降雨により浸水被害が発生した。市役所や住宅街を含め、市中心部まで広範囲な浸水が生じた。写真 4-2-7 では市役所前と本町商店街の浸水前後の様子を示す。

写真 4-2-7 宿毛市役所前と本町商店街の様子

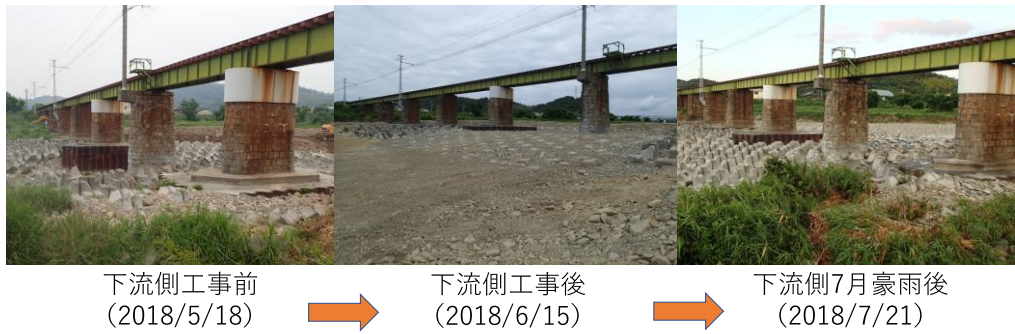
図 5. 2. 4 土器川における橋梁周辺の河床変化

土器川（祓川橋地点）では、7月4日から水位が上昇し、その後、6日9時と7日4時に3.17 mの最大水位を2回記録した。これは、水防団待機水位2.7 mを超えているが、氾濫注意水位3.7 mよりも低く、水位は危機的状況ではなかった。しかし、図5.2.4に示すように、橋梁下部の護床工ブロックに整地していた土砂が豪雨により流失しており、その他の場所でも、河道内の形状が大きく変化した箇所もみられた。なお、図5.2.5に示す近年の祓川橋地点の水位変動から、土器川における7月豪雨時の洪水は、年に数回発生する規模のものであったと推測される。今回の調査にて、頻繁に発生する規模の洪水流による図-5.2.4のような構造物周辺河床への影響がみられたため、構造物周辺の局所洗掘については大規模洪水時のみでなく、中小規模の洪水時にも着目したモニタリングおよび対策が必要であると考えられる。

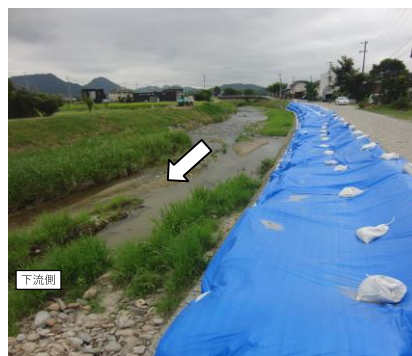
図 5. 2. 6 金倉川における河岸浸食 (2018年8月9日)

金倉川では、上流から下流に三ヶ所ある水位観測地点（高藪橋，五条，幸橋）において，7月7日3・4時頃に最高水位を記録し，いずれも氾濫注意水位を超過したが，避難判断水位までは到達しなかった．しかし，図 5. 2. 6 に示すように，堤防が約 100 m 程度浸食する被害が生じるなど，金倉川では県内最多の 9 箇所において被災しており，必ずしも水位上昇だけでは災害の危険度を判断できないことが明らかとなった．
