橋本道路垂井高架橋 供用後モニタリング
(2007. 8. 1～2012. 5. 31)

委 員 会 資 料

2012年9月19日

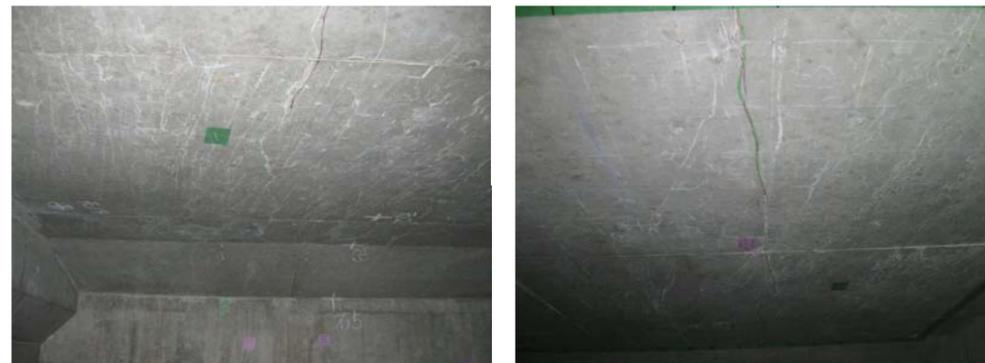
図-1.7 上床版状況 (P6-A2)

H21年度調査において、上床版下面にひび割れと白色の汚れが確認された。経過観察で今年度目視にて確認したが、新たな白色付着物や漏水等は見られなかった。

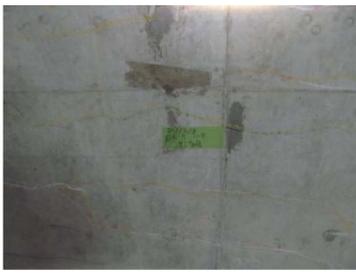
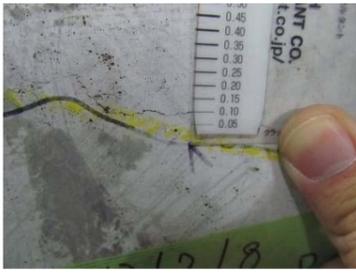
測定箇所No.1	ひび割れ長(mm)	幅(mm)
初期値(H22.4.21)	870	0.10
H23.2.9	870	0.10
H24.2.8	870	0.10

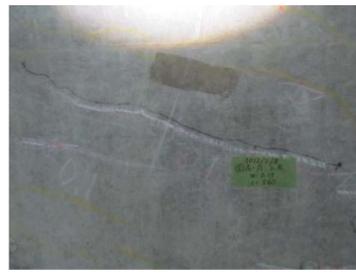
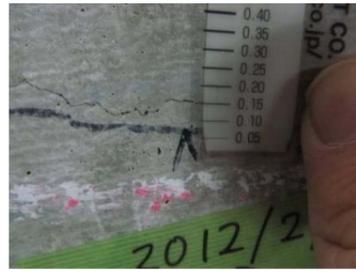
測定箇所No.2	ひび割れ長(mm)	幅(mm)
初期値(H22.4.21)	540	0.15
H23.2.9	540	0.15
H24.2.8	540	0.15

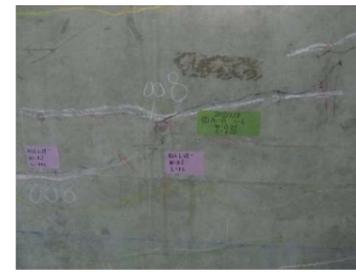
測定箇所No.3	ひび割れ長(mm)	幅(mm)
初期値(H22.4.21)	650	0.20
H23.2.9	650	0.20
H24.2.8	650	0.20

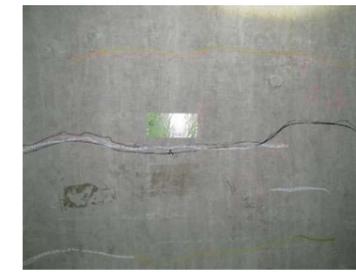
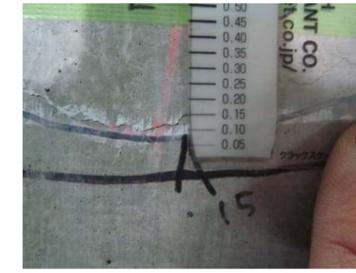
測定箇所No.4	ひび割れ長(mm)	幅(mm)
初期値(H22.4.21)	780	0.20
H23.2.9	780	0.15
H24.2.8	780	0.15

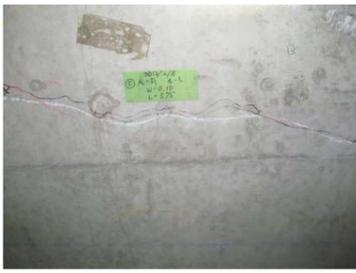
測定箇所No.5	ひび割れ長(mm)	幅(mm)
初期値(H22.4.21)	575	0.15
H23.2.9	575	0.10
H24.2.8	575	0.10

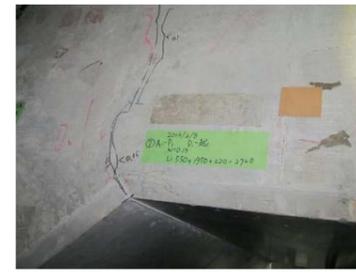
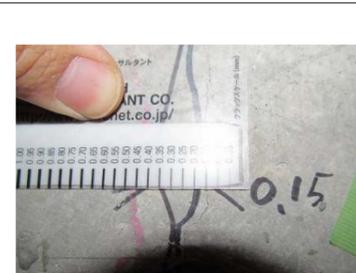
測定箇所No.7	ひび割れ長(mm)	幅(mm)
初期値(H22.4.21)	2720	0.20
H23.2.9	2720	0.15
H24.2.8	2720	0.15

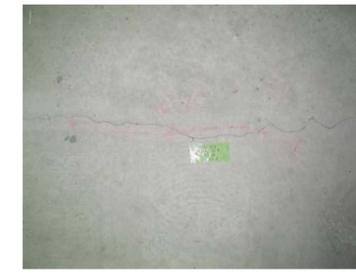
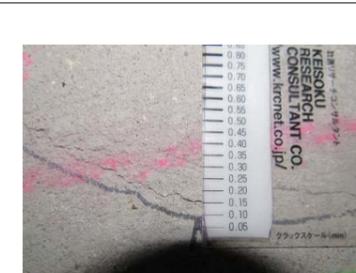
測定箇所No.8	ひび割れ長(mm)	幅(mm)
初期値(H22.4.21)	1210	0.15
H23.2.9	1210	0.15
H24.2.8	1210	0.15

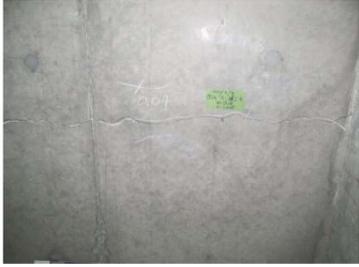
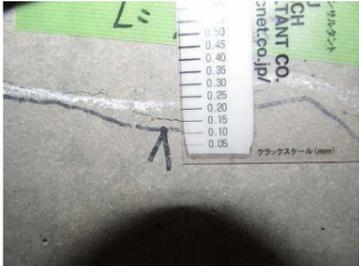
測定箇所No.9	ひび割れ長(mm)	幅(mm)
初期値(H22.4.21)	1025	0.15
H23.2.9	1025	0.15
H24.2.8	1025	0.15
状況写真

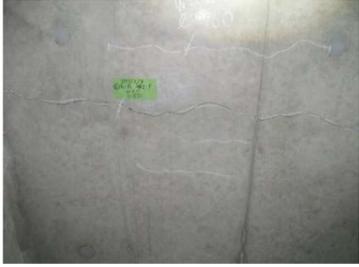
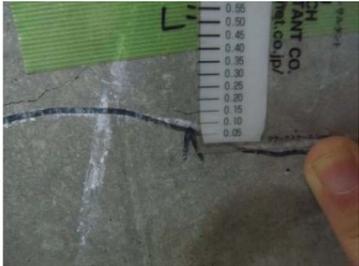
測定箇所No.10	ひび割れ長(mm)	幅(mm)
初期値(H22.4.21)	870	0.15
H23.2.9	870	0.15
H24.2.8	870	0.15
状況写真

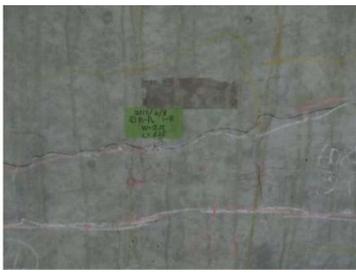
測定箇所No.1	ひび割れ長(mm)	幅(mm)
初期値(H22.4.21)	625	0.15
H23.2.9	625	0.15
H24.2.8	625	0.15

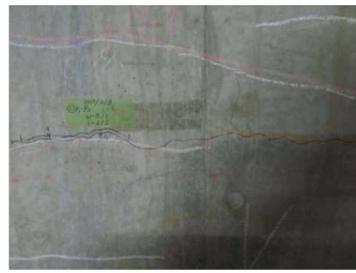
測定箇所No.2	ひび割れ長(mm)	幅(mm)
初期値(H22.4.21)	615	0.15
H23.2.9	615	0.15
H24.2.8	615	0.15

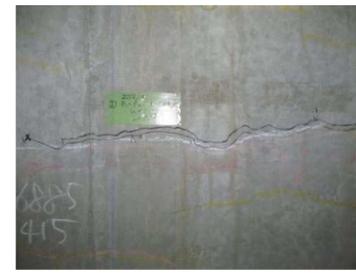
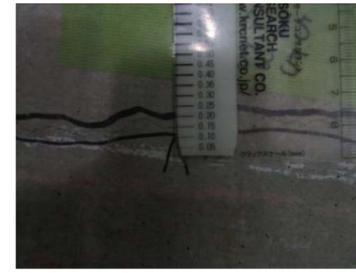
測定箇所No.3	ひび割れ長(mm)	幅(mm)
初期値(H22.4.21)	535	0.15
H23.2.9	535	0.15
H24.2.8	535	0.15

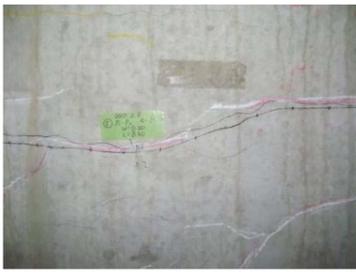
測定箇所No.5	ひび割れ長(mm)	幅(mm)
初期値(H22.4.21)	830	0.20
H23.2.9	830	0.20
H24.2.8	830	0.20

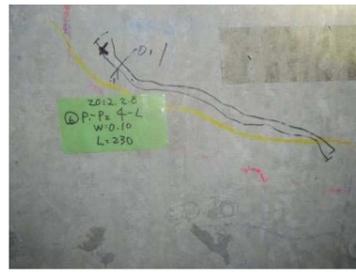
測定箇所No.6	ひび割れ長(mm)	幅(mm)
初期値(H22.4.21)	230	0.15
H23.2.9	230	0.10
H24.2.8	230	0.10

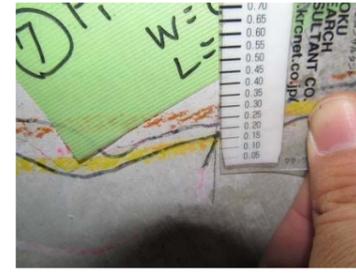
測定箇所No.7	ひび割れ長(mm)	幅(mm)
初期値(H22.4.21)	655	0.20
H23.2.9	655	0.20
H24.2.8	655	0.20

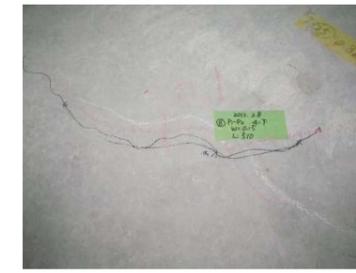
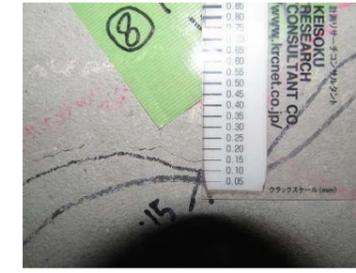
測定箇所No.8	ひび割れ長(mm)	幅(mm)
初期値(H22.4.21)	510	0.15
H23.2.9	510	0.15
H24.2.8	510	0.15

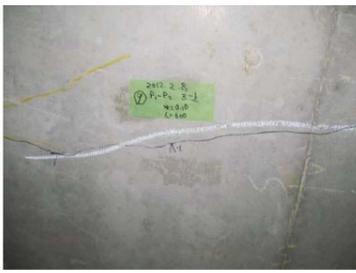
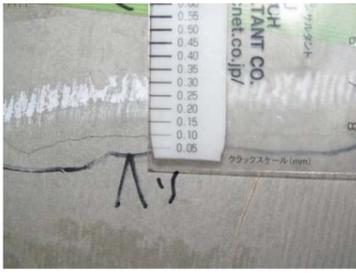
測定箇所No.9	ひび割れ長(mm)	幅(mm)
初期値(H22.4.21)	600	0.10
H23.2.9	600	0.10
H24.2.8	600	0.10

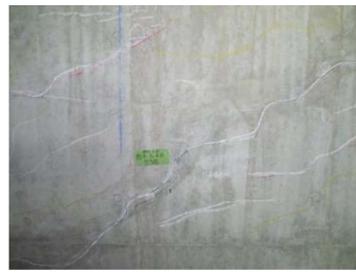
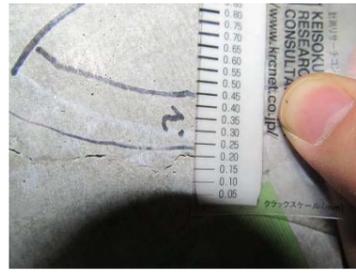
測定箇所No.10	ひび割れ長(mm)	幅(mm)
初期値(H22.4.21)	1930	0.20
H23.2.9	1930	0.20
H24.2.8	1930	0.20

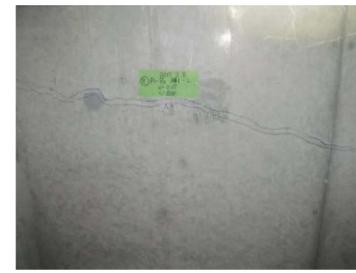
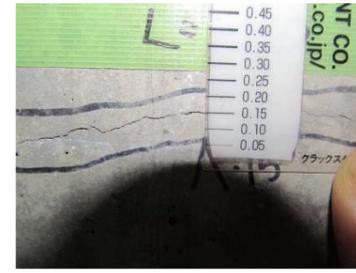
測定箇所No.11	ひび割れ長(mm)	幅(mm)
初期値(H22.4.21)	800	0.15
H23.2.9	800	0.15
H24.2.8	800	0.15

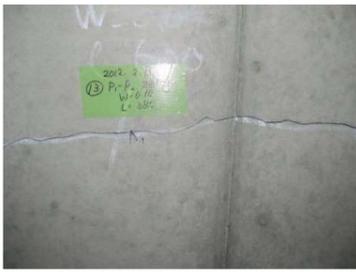
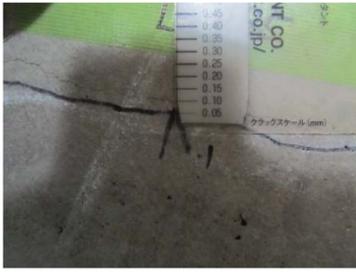
測定箇所No.13	ひび割れ長(mm)	幅(mm)
初期値(H22.4.21)	385	0.10
H23.2.9	385	0.10
H24.2.8	385	0.10

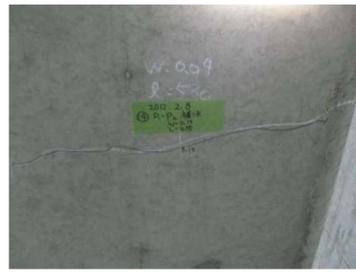
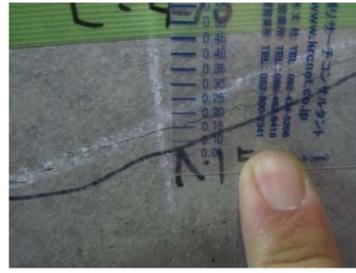
測定箇所No.14	ひび割れ長(mm)	幅(mm)
初期値(H22.4.21)	475	0.10
H23.2.9	475	0.10
H24.2.8	475	0.15

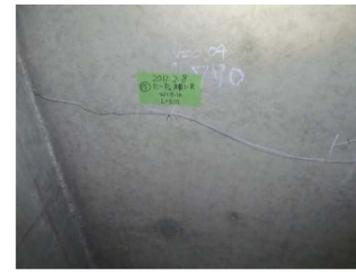
測定箇所No.15	ひび割れ長(mm)	幅(mm)
初期値(H22.4.21)	510	0.10
H23.2.9	510	0.10
H24.2.8	510	0.10

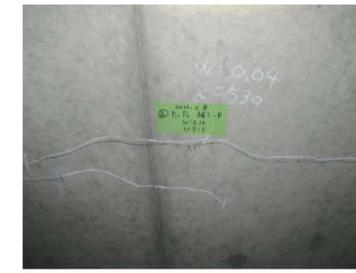
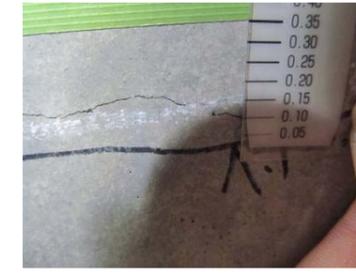
測定箇所No.16	ひび割れ長(mm)	幅(mm)
初期値(H22.4.21)	515	0.10
H23.2.9	515	0.10
H24.2.8	515	0.10

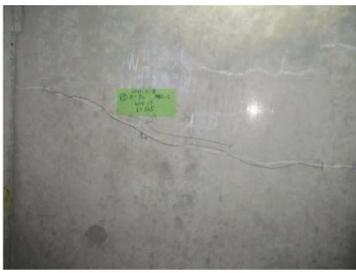
測定箇所No.17	ひび割れ長(mm)	幅(mm)
初期値(H22.4.21)	525	0.15
H23.2.9	525	0.15
H24.2.8	525	0.15
状況写真

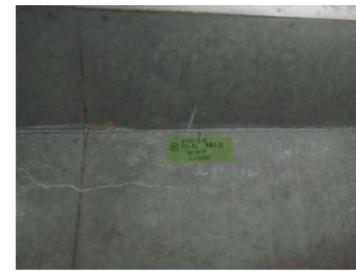
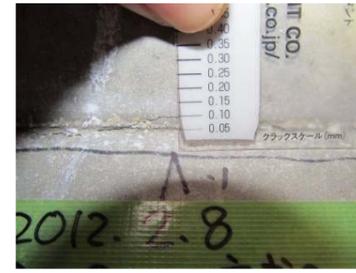
測定箇所No.19	ひび割れ長(mm)	幅(mm)
初期値(H22.4.21)	1000	0.10
H23.2.9	1000	0.10
H24.2.8	1000	0.10
状況写真

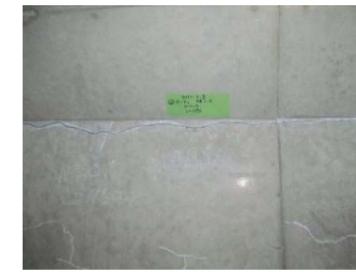
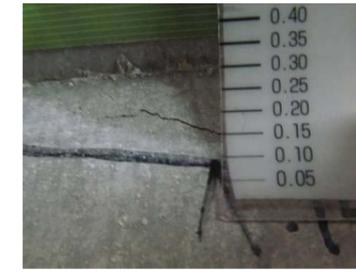
測定箇所No.20	ひび割れ長(mm)	幅(mm)
初期値(H22.4.21)	1090	0.15
H23.2.9	1090	0.15
H24.2.8	1090	0.15
状況写真

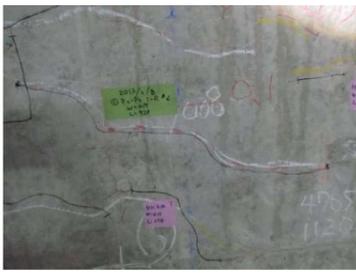
測定箇所No.1	ひび割れ長(mm)	幅(mm)
初期値(H22.4.21)	520	0.15
H23.2.9	520	0.15
H24.2.8	520	0.15

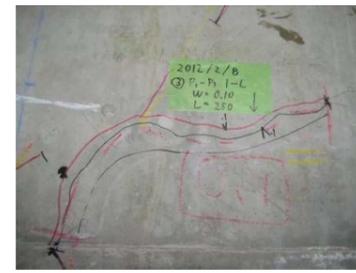
測定箇所No.3	ひび割れ長(mm)	幅(mm)
初期値(H22.4.21)	250	0.10
H23.2.9	250	0.10
H24.2.8	250	0.10

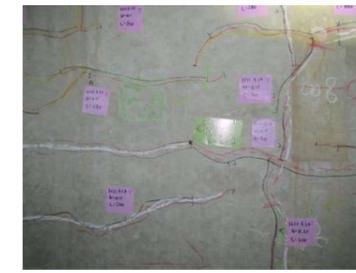
測定箇所No.4	ひび割れ長(mm)	幅(mm)
初期値(H22.4.21)	760	0.20
H23.2.9	760	0.20
H24.2.8	760	0.20

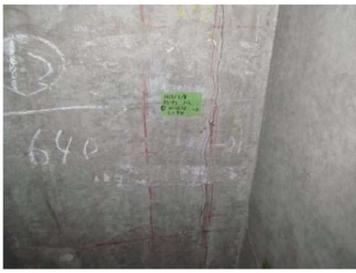
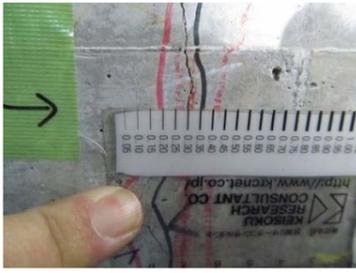
測定箇所No.5	ひび割れ長(mm)	幅(mm)
初期値(H22.4.21)	975	0.30
H23.2.9	975	0.30
H24.2.8	975	0.30

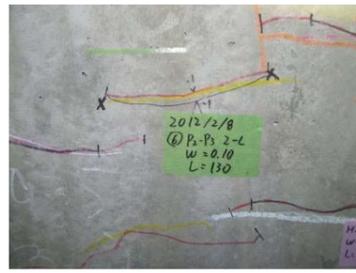
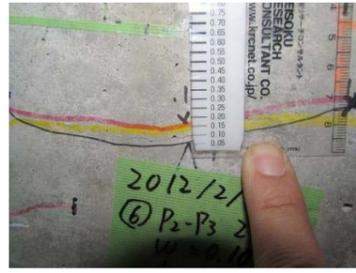
測定箇所No.6	ひび割れ長(mm)	幅(mm)
初期値(H22.4.21)	130	0.10
H23.2.9	130	0.10
H24.2.8	130	0.10

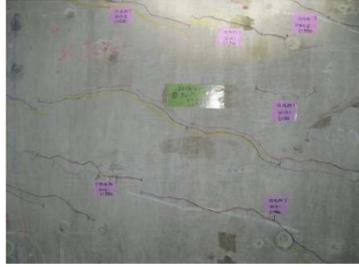
測定箇所No.10	ひび割れ長(mm)	幅(mm)
初期値(H22.4.21)	550	0.10
H23.2.9	550	0.10
H24.2.8	550	0.10

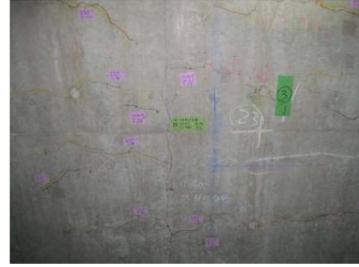
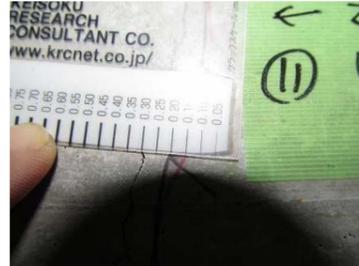
測定箇所No.11	ひび割れ長(mm)	幅(mm)
初期値(H22.4.21)	1760	0.30
H23.2.9	1760	0.30
H24.2.8	1760	0.30

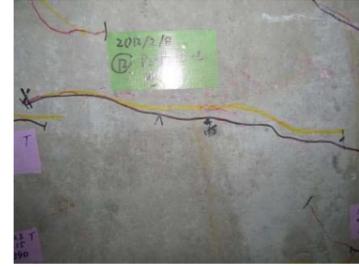
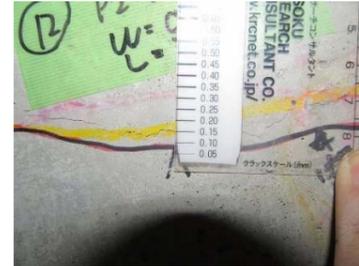
測定箇所No.12	ひび割れ長(mm)	幅(mm)
初期値(H22.4.21)	300	0.15
H23.2.9	300	0.15
H24.2.8	300	0.15

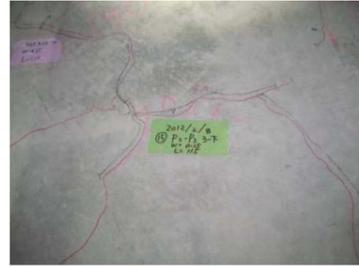
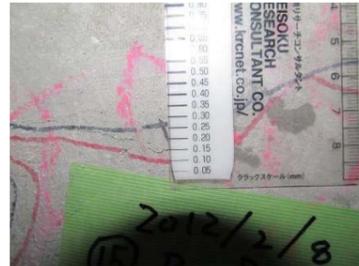
測定箇所No.15	ひび割れ長(mm)	幅(mm)
初期値(H22.4.21)	115	0.15
H23.2.9	115	0.15
H24.2.8	115	0.15

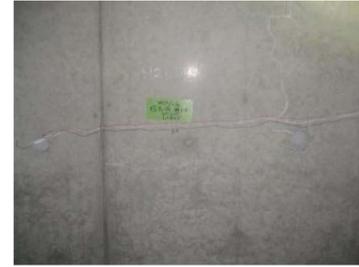
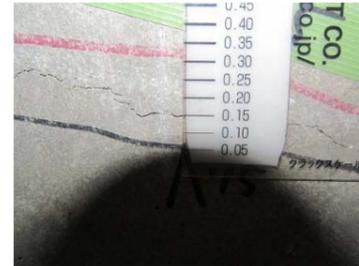
測定箇所No.16	ひび割れ長(mm)	幅(mm)
初期値(H22.4.21)	845	0.20
H23.2.9	845	0.15
H24.2.8	845	0.15

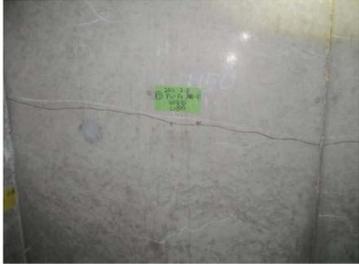
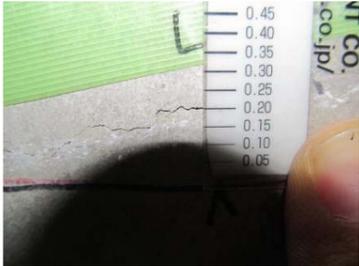
測定箇所No.17	ひび割れ長(mm)	幅(mm)
初期値(H22.4.21)	810	0.20
H23.2.9	810	0.20
H24.2.8	810	0.20

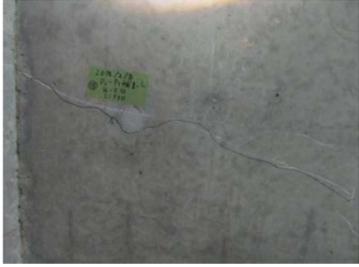
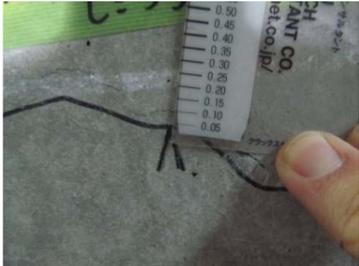
測定箇所No.18	ひび割れ長(mm)	幅(mm)
初期値(H22.4.21)	550	0.10
H23.2.9	550	0.10
H24.2.8	550	0.10

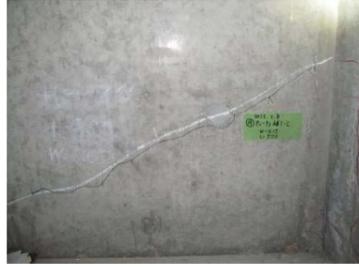
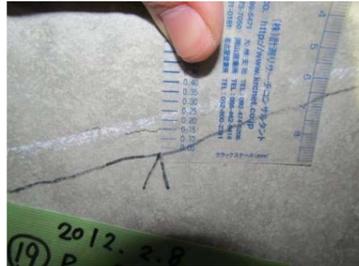
測定箇所No.19	ひび割れ長(mm)	幅(mm)
初期値(H22.4.21)	550	0.10
H23.2.9	550	0.10
H24.2.8	550	0.15

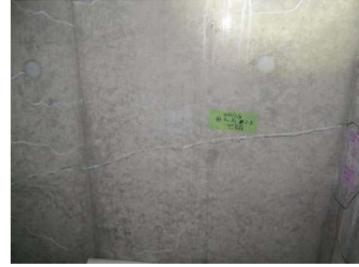
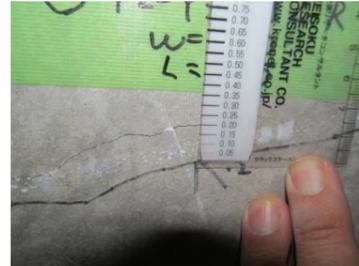
測定箇所No.20	ひび割れ長(mm)	幅(mm)
初期値(H22.4.21)	945	0.20
H23.2.9	945	0.20
H24.2.8	945	0.20

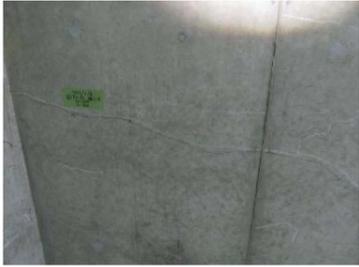
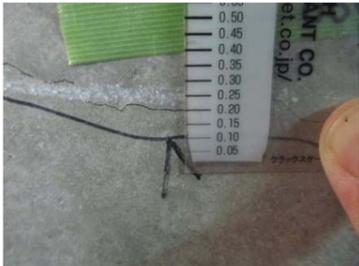
測定箇所No.21	ひび割れ長(mm)	幅(mm)
初期値(H22.4.21)	860	0.20
H23.2.9	860	0.20
H24.2.8	860	0.20

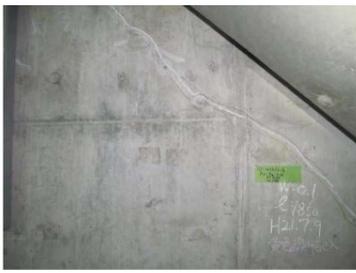
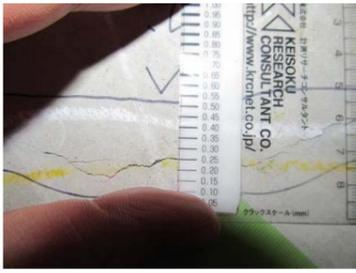
測定箇所No.1	ひび割れ長(mm)	幅(mm)
初期値(H22.4.27)	1780	0.20
H23.2.9	1780	0.20
H24.2.8	1780	0.25

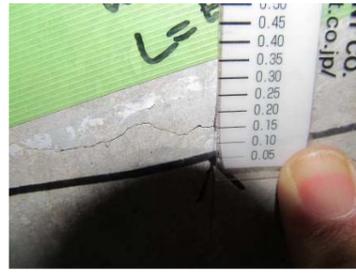
測定箇所No.2	ひび割れ長(mm)	幅(mm)
初期値(H22.4.27)	520	0.15
H23.2.9	520	0.15
H24.2.8	520	0.15

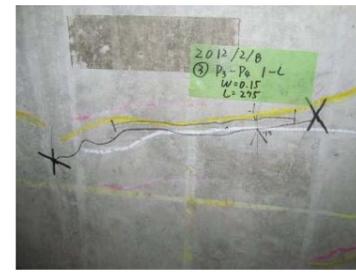
測定箇所No.3	ひび割れ長(mm)	幅(mm)
初期値(H22.4.27)	275	0.20
H23.2.9	275	0.15
H24.2.8	275	0.15

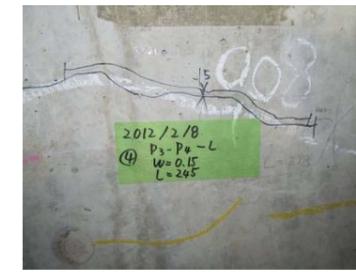
測定箇所No.4	ひび割れ長(mm)	幅(mm)
初期値(H22.4.27)	245	0.20
H23.2.9	245	0.15
H24.2.8	245	0.15

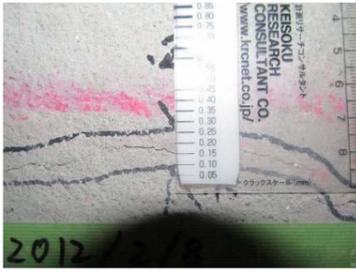
測定箇所No.5	ひび割れ長(mm)	幅(mm)
初期値(H22.4.27)	465	0.15
H23.2.9	465	0.15
H24.2.8	465	0.15

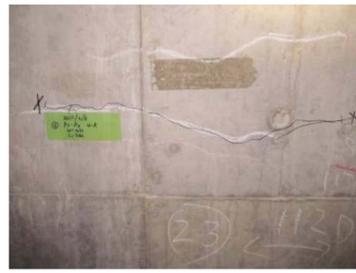
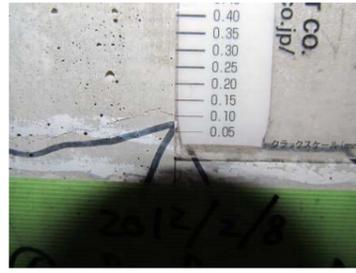
測定箇所No.6	ひび割れ長(mm)	幅(mm)
初期値(H22.4.27)	500	0.10
H23.2.9	500	0.10
H24.2.8	500	0.10

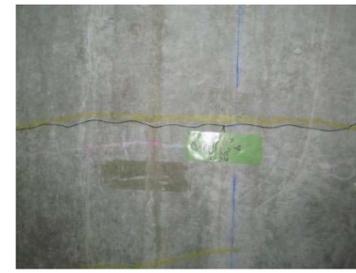
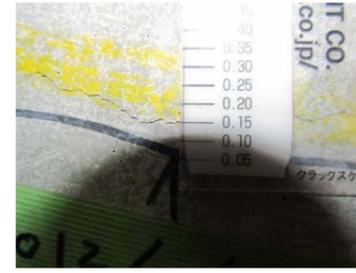
測定箇所No.7	ひび割れ長(mm)	幅(mm)
初期値(H22.4.27)	730	0.15
H23.2.9	730	0.15
H24.2.8	730	0.15

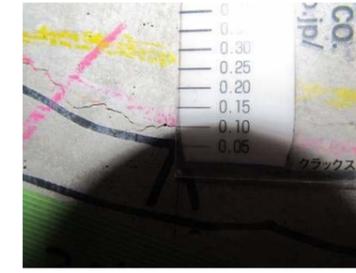
測定箇所No.8	ひび割れ長(mm)	幅(mm)
初期値(H22.4.27)	685	0.10
H23.2.9	685	0.10
H24.2.8	685	0.10

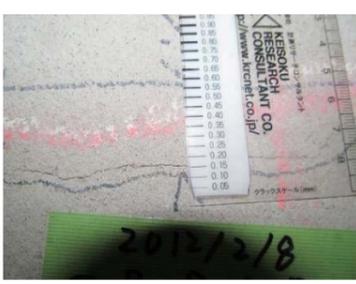
測定箇所No.9	ひび割れ長(mm)	幅(mm)
初期値(H22.4.27)	310	0.15
H23.2.9	310	0.15
H24.2.8	310	0.15

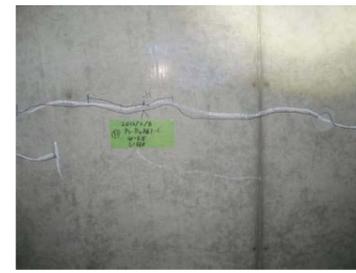
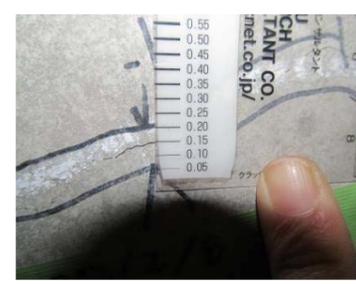
測定箇所No.12	ひび割れ長(mm)	幅(mm)
初期値(H22.4.27)	425	0.10
H23.2.9	425	0.10
H24.2.8	425	0.10

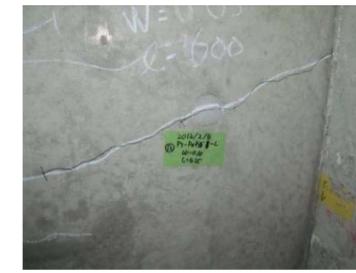
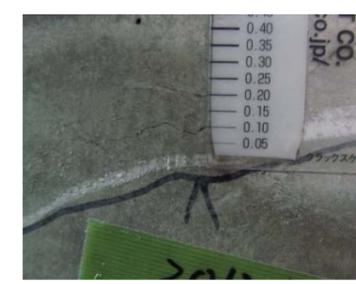
測定箇所No.13	ひび割れ長(mm)	幅(mm)
初期値(H22.4.27)	1035	0.15
H23.2.9	1035	0.15
H24.2.8	1035	0.15

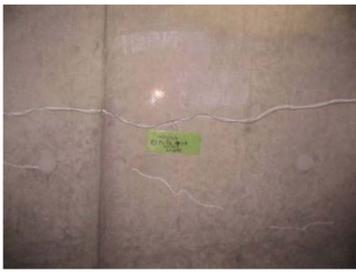
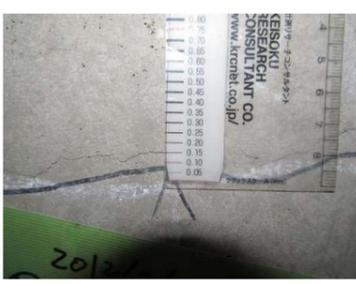
測定箇所No.14	ひび割れ長(mm)	幅(mm)
初期値(H22.4.27)	750	0.10
H23.2.9	750	0.10
H24.2.8	750	0.10

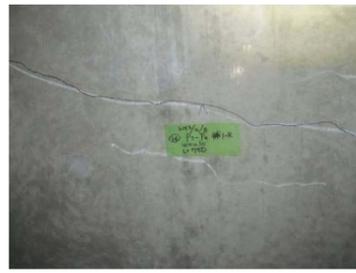
測定箇所No.15	ひび割れ長(mm)	幅(mm)
初期値(H22.4.27)	370	0.10
H23.2.9	370	0.10
H24.2.8	370	0.10

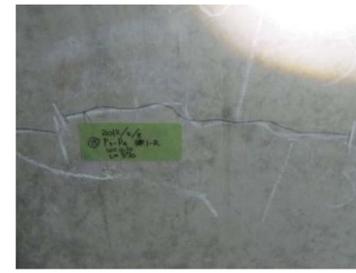
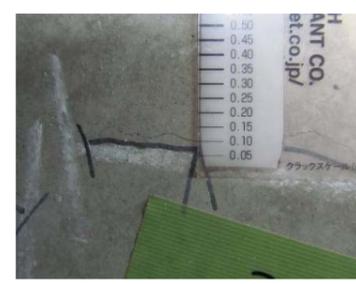
測定箇所No.16	ひび割れ長(mm)	幅(mm)
初期値(H22.4.27)	670	0.20
H23.2.9	670	0.20
H24.2.8	670	0.20

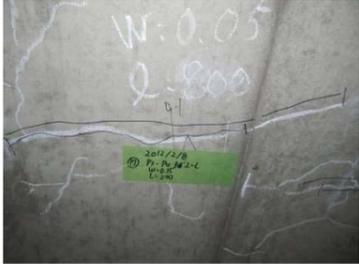
測定箇所No.17	ひび割れ長(mm)	幅(mm)
初期値(H22.4.27)	270	0.15
H23.2.9	270	0.15
H24.2.8	270	0.15
状況写真

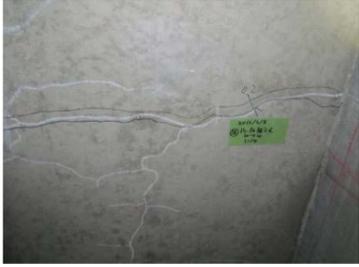
測定箇所No.18	ひび割れ長(mm)	幅(mm)
初期値(H22.4.27)	540	0.20
H23.2.9	570	0.20
H24.2.8	570	0.20
状況写真

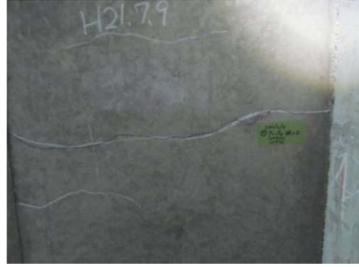
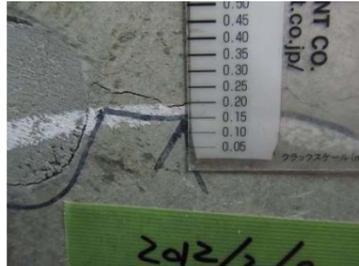
測定箇所No.19	ひび割れ長(mm)	幅(mm)
初期値(H22.4.27)	730	0.20
H23.2.9	730	0.20
H24.2.8	730	0.20
状況写真

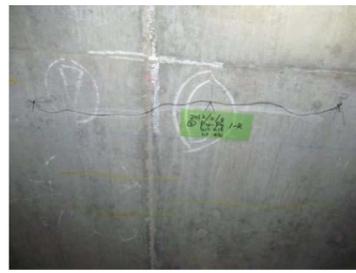
測定箇所No.2	ひび割れ長(mm)	幅(mm)
初期値(H22.4.27)	470	0.15
H23.2.9	470	0.15
H24.2.8	470	0.15

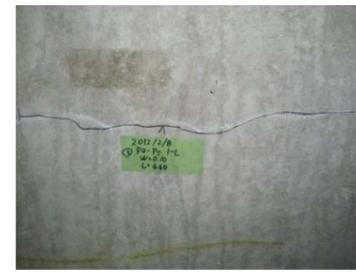
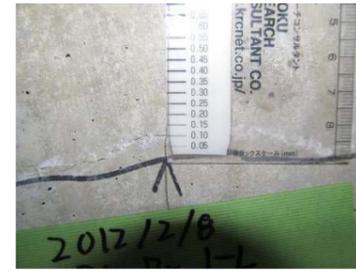
測定箇所No.3	ひび割れ長(mm)	幅(mm)
初期値(H22.4.27)	460	0.15
H23.2.9	460	0.10
H24.2.8	460	0.10

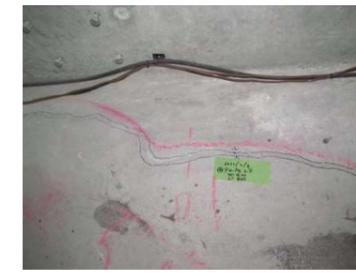
測定箇所No.4	ひび割れ長(mm)	幅(mm)
初期値(H22.4.27)	820	0.20
H23.2.9	845	0.20
H24.2.8	845	0.20

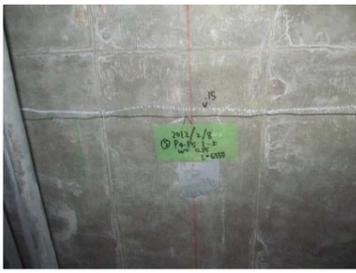
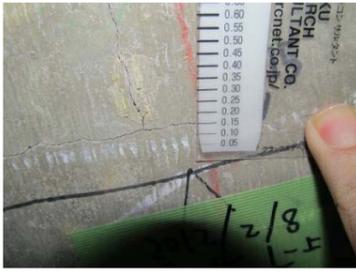
測定箇所No.5	ひび割れ長(mm)	幅(mm)
初期値(H22.4.27)	6550	0.10
H23.2.9	6550	0.15
H24.2.8	6550	0.15

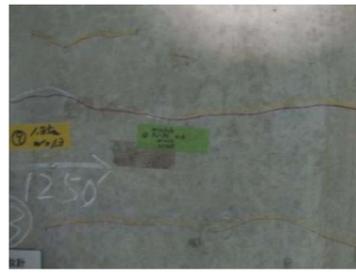
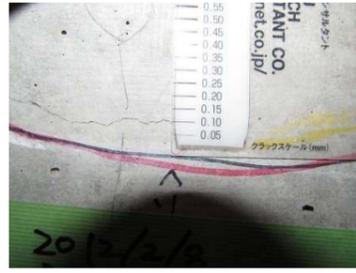
測定箇所No.6	ひび割れ長(mm)	幅(mm)
初期値(H22.4.27)	735	0.10
H23.2.9	735	0.10
H24.2.8	735	0.10

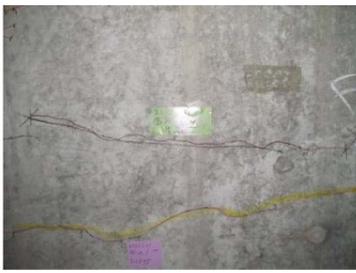
測定箇所No.9	ひび割れ長(mm)	幅(mm)
初期値(H22.4.27)	485	0.10
H23.2.9	485	0.10
H24.2.8	485	0.10

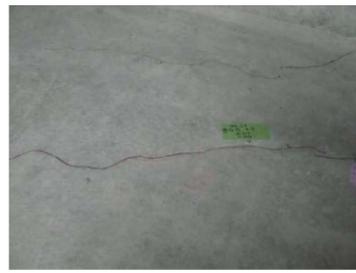
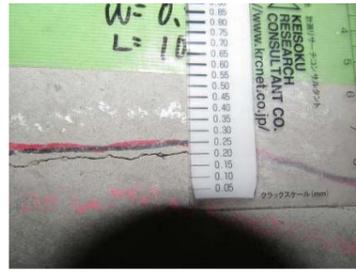
測定箇所No.10	ひび割れ長(mm)	幅(mm)
初期値(H22.4.27)	1080	0.20
H23.2.9	1080	0.20
H24.2.8	1080	0.20

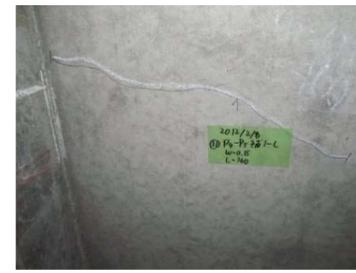
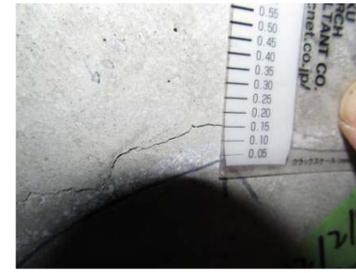
測定箇所No.11	ひび割れ長(mm)	幅(mm)
初期値(H22.4.27)	360	0.15
H23.2.9	360	0.15
H24.2.8	360	0.15

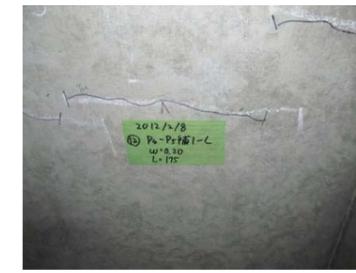
測定箇所No.12	ひび割れ長(mm)	幅(mm)
初期値(H22.4.27)	175	0.20
H23.2.9	175	0.20
H24.2.8	175	0.20

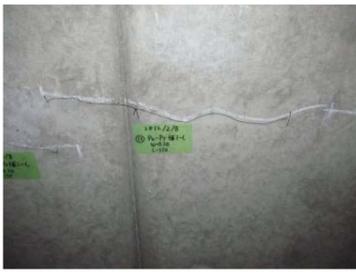
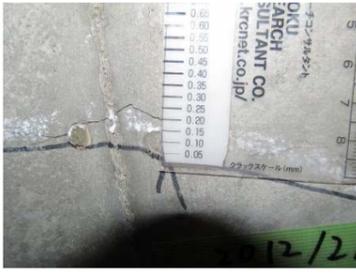
測定箇所No.13	ひび割れ長(mm)	幅(mm)
初期値(H22.4.27)	350	0.20
H23.2.9	350	0.20
H24.2.8	350	0.20

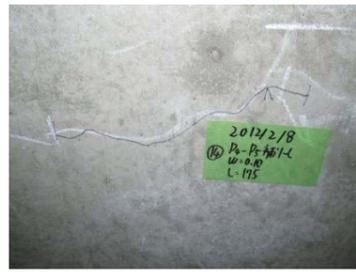
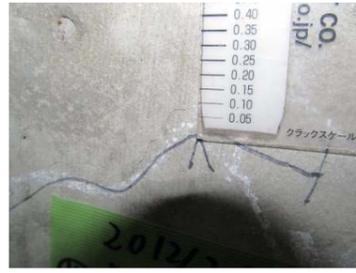
測定箇所No.14	ひび割れ長(mm)	幅(mm)
初期値(H22.4.27)	175	0.10
H23.2.9	175	0.10
H24.2.8	175	0.10

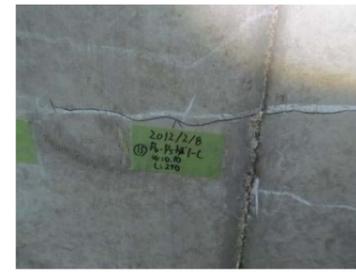
測定箇所No.15	ひび割れ長(mm)	幅(mm)
初期値(H22.4.27)	270	0.10
H23.2.9	270	0.10
H24.2.8	270	0.10

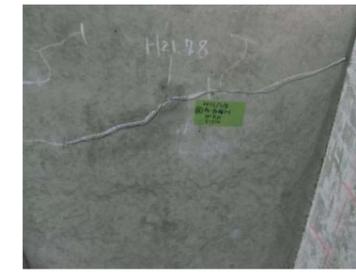
測定箇所No.16	ひび割れ長(mm)	幅(mm)
初期値(H22.4.27)	530	0.15
H23.2.9	530	0.15
H24.2.8	530	0.15

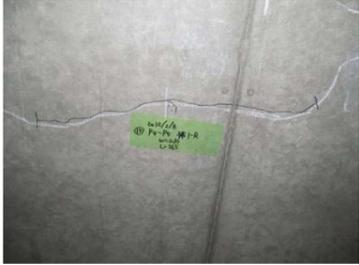
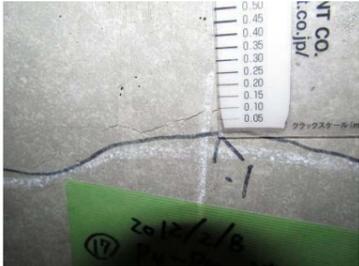
測定箇所No.17	ひび割れ長(mm)	幅(mm)
初期値(H22.4.27)	365	0.10
H23.2.9	365	0.10
H24.2.8	365	0.10
状況写真

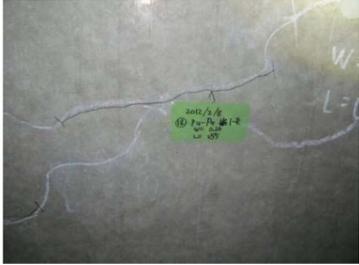
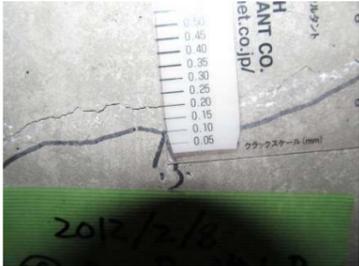
測定箇所No.18	ひび割れ長(mm)	幅(mm)
初期値(H22.4.27)	255	0.20
H23.2.9	255	0.20
H24.2.8	255	0.20
状況写真

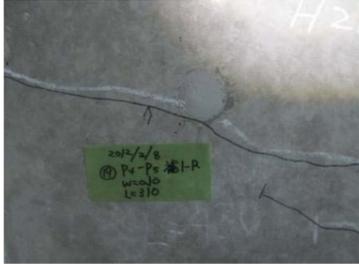
測定箇所No.19	ひび割れ長(mm)	幅(mm)
初期値(H22.4.27)	310	0.10
H23.2.9	310	0.10
H24.2.8	310	0.10
状況写真

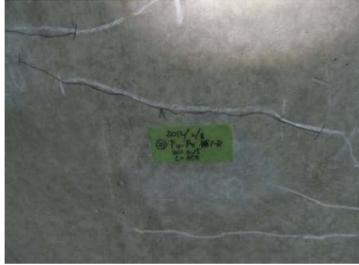
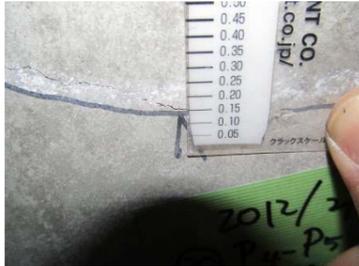
測定箇所No.20	ひび割れ長(mm)	幅(mm)
初期値(H22.4.27)	350	0.15
H23.2.9	350	0.15
H24.2.8	350	0.15
状況写真

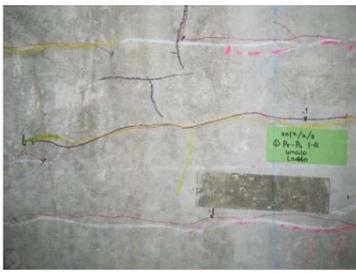
測定箇所No.1	ひび割れ長(mm)	幅(mm)
初期値(H22.4.27)	440	0.10
H23.2.18	440	0.10
H24.2.8	440	0.10

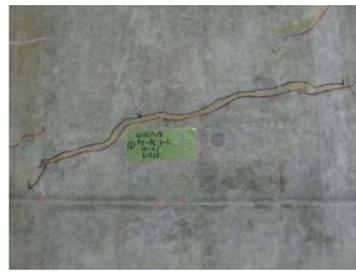
測定箇所No.2	ひび割れ長(mm)	幅(mm)
初期値(H22.4.27)	525	0.10
H23.2.18	525	0.10
H24.2.8	525	0.10

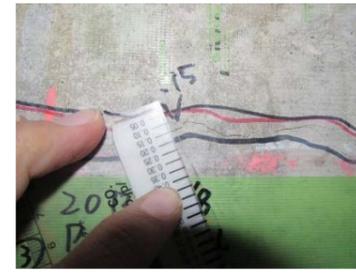
測定箇所No.3	ひび割れ長(mm)	幅(mm)
初期値(H22.4.27)	725	0.15
H23.2.18	725	0.15
H24.2.8	725	0.15

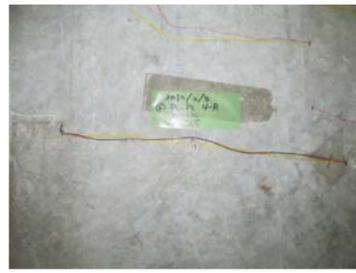
状況写真

測定箇所No.6	ひび割れ長(mm)	幅(mm)
初期値(H22.4.27)	345	0.10
H23.2.18	345	0.10
H24.2.8	345	0.10

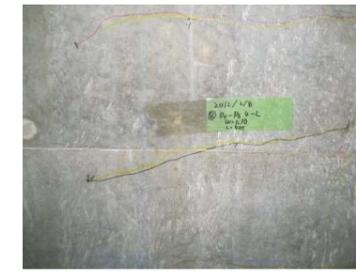
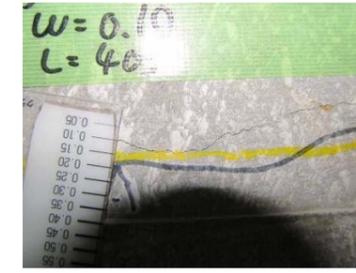
状況写真

測定箇所No.8	ひび割れ長(mm)	幅(mm)
初期値(H22.4.27)	405	0.10
H23.2.18	405	0.10
H24.2.8	405	0.10

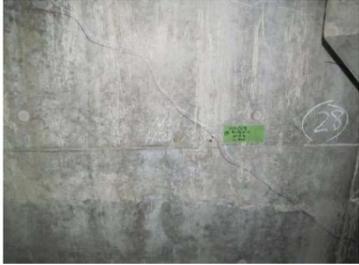
状況写真

測定箇所No.9	ひび割れ長(mm)	幅(mm)
初期値(H22.4.27)	1900	0.20
H23.2.18	1900	0.20
H24.2.8	1900	0.20

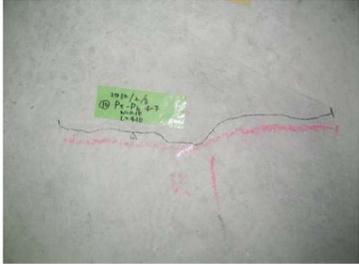
状況写真

測定箇所No.10	ひび割れ長(mm)	幅(mm)
初期値(H22.4.27)	410	0.15
H23.2.18	410	0.15
H24.2.8	410	0.15

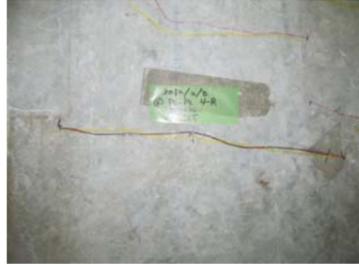
状況写真

測定箇所No.11	ひび割れ長(mm)	幅(mm)
初期値(H22.4.27)	330	0.10
H23.2.18	330	0.05
H24.2.8	330	0.05

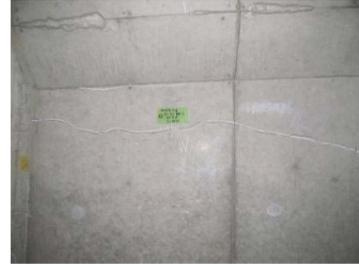
状況写真

測定箇所No.12	ひび割れ長(mm)	幅(mm)
初期値(H22.4.27)	1020	0.15
H23.2.18	1020	0.15
H24.2.8	1020	0.15

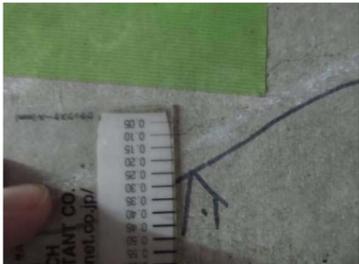
状況写真

測定箇所No.13	ひび割れ長(mm)	幅(mm)
初期値(H22.4.27)	450	0.10
H23.2.18	450	0.10
H24.2.8	450	0.10

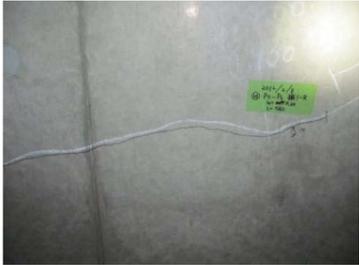
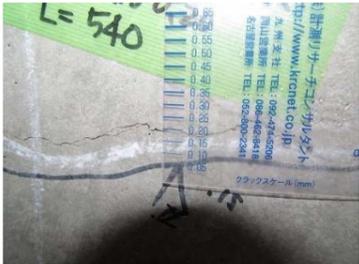
状況写真

測定箇所No.14	ひび割れ長(mm)	幅(mm)
初期値(H22.4.27)	540	0.20
H23.2.18	540	0.15
H24.2.8	540	0.20

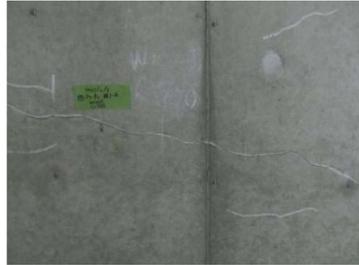
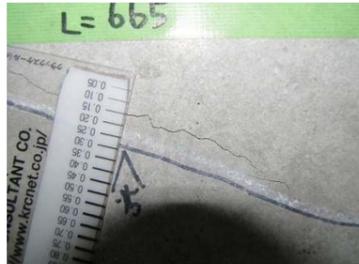
状況写真

測定箇所No.15	ひび割れ長(mm)	幅(mm)
初期値(H22.4.27)	665	0.15
H23.2.18	665	0.15
H24.2.8	665	0.15

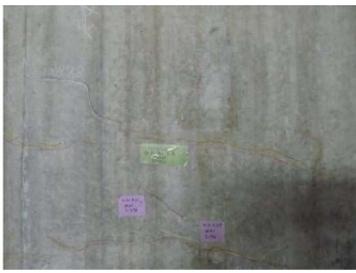
状況写真

測定箇所No.1	ひび割れ長(mm)	幅(mm)
初期値(H22.4.27)	750	0.10
H23.2.18	750	0.10
H24.2.8	750	0.10

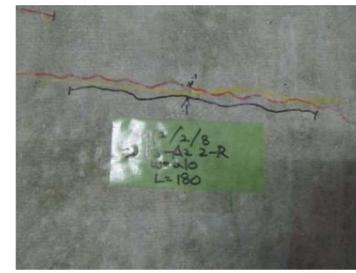
状況写真

測定箇所No.3	ひび割れ長(mm)	幅(mm)
初期値(H22.4.27)	180	0.10
H23.2.18	180	0.10
H24.2.8	180	0.10

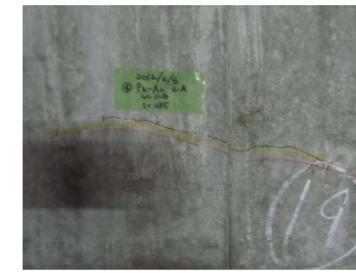
状況写真

測定箇所No.4	ひび割れ長(mm)	幅(mm)
初期値(H22.4.27)	285	0.10
H23.2.18	285	0.10
H24.2.8	285	0.10

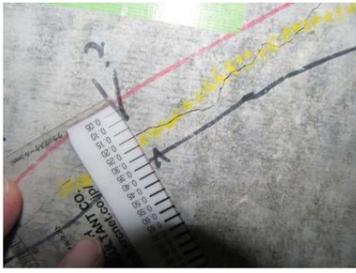
状況写真

測定箇所No.5	ひび割れ長(mm)	幅(mm)
初期値(H22.4.27)	600	0.20
H23.2.18	600	0.20
H24.2.8	600	0.20

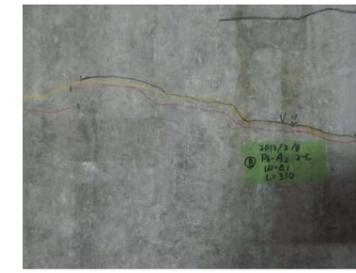
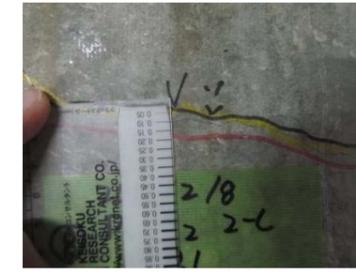
測定箇所No.8	ひび割れ長(mm)	幅(mm)
初期値(H22.4.27)	330	0.10
H23.2.18	330	0.10
H24.2.8	330	0.10

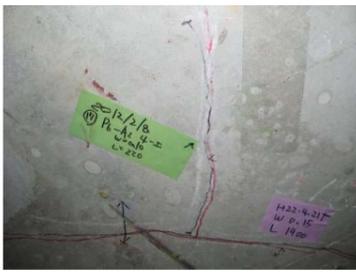
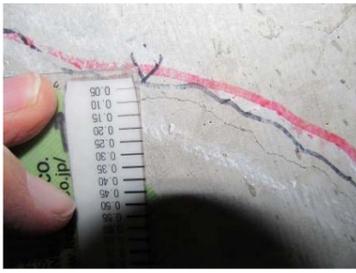
測定箇所No.17	ひび割れ長(mm)	幅(mm)
初期値(H22.4.27)	220	0.10
H23.2.18	220	0.10
H24.2.8	220	0.10

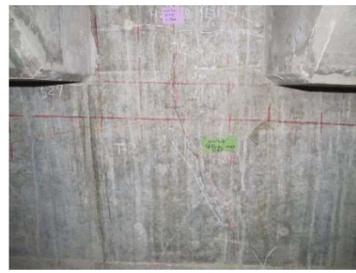
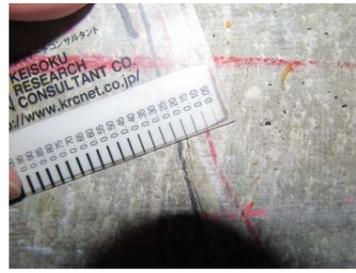
測定箇所No.18	ひび割れ長(mm)	幅(mm)
初期値(H22.4.27)	825	0.20
H23.2.18	825	0.20
H24.2.8	825	0.20

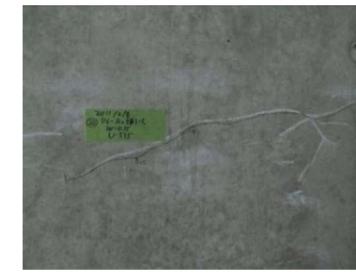
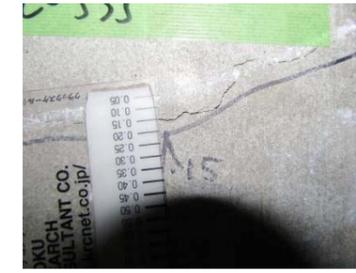
測定箇所No.20	ひび割れ長(mm)	幅(mm)
初期値(H22.4.27)	535	0.15
H23.2.18	535	0.15
H24.2.8	535	0.15

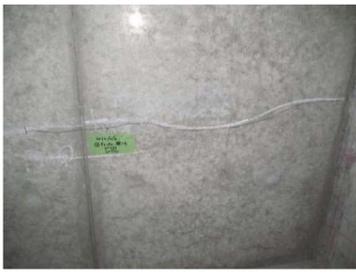
測定箇所No.21	ひび割れ長(mm)	幅(mm)
初期値(H22.4.27)	770	0.10
H23.2.18	770	0.10
H24.2.8	770	0.10

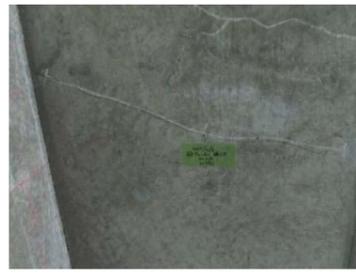
測定箇所No.22	ひび割れ長(mm)	幅(mm)
初期値(H22.4.27)	590	0.10
H23.2.18	590	0.10
H24.2.8	590	0.10

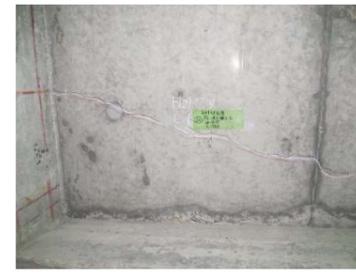
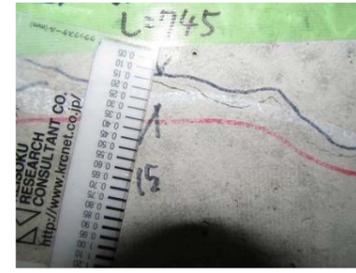
測定箇所No.23	ひび割れ長(mm)	幅(mm)
初期値(H22.4.27)	745	0.15
H23.2.18	745	0.15
H24.2.8	745	0.15

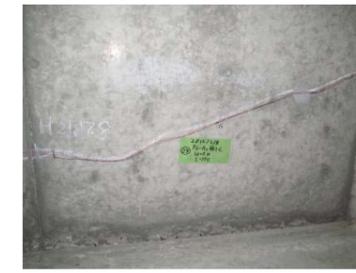
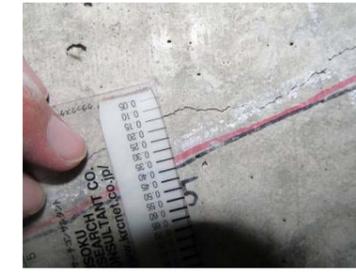
測定箇所No.24	ひび割れ長(mm)	幅(mm)
初期値(H22.4.27)	590	0.10
H23.2.18	590	0.15
H24.2.8	590	0.15

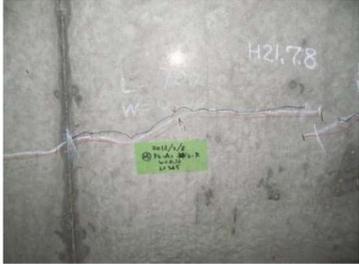
測定箇所No.25	ひび割れ長(mm)	幅(mm)
初期値(H22.4.27)	345	0.10
H23.2.18	345	0.10
H24.2.8	345	0.10
状況写真
