石狩・十勝・常呂川水系 以外の状況

北見工業大学 社会環境工学科
教授 早川 博

1. 胆振・日高地方

2. オホーツク地方

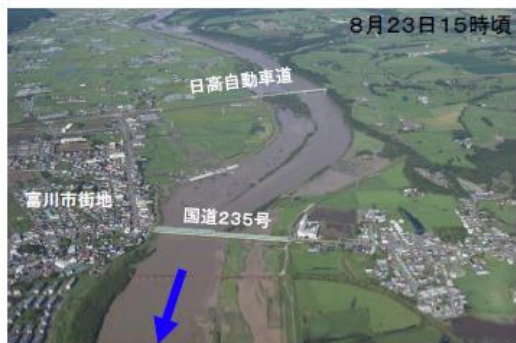
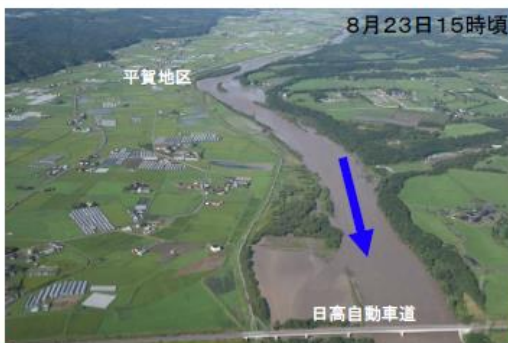
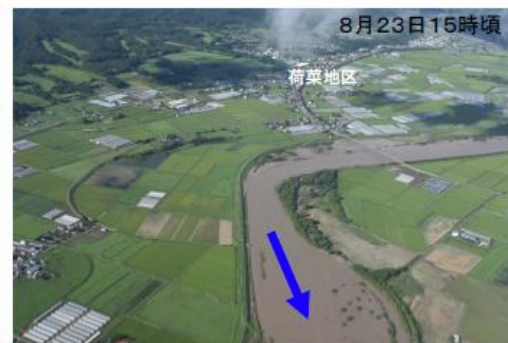
沙流川の出水状況・浸水状況

沙流川では、台風9号による大雨の影響により、約110haの内水はん濫が発生しました。

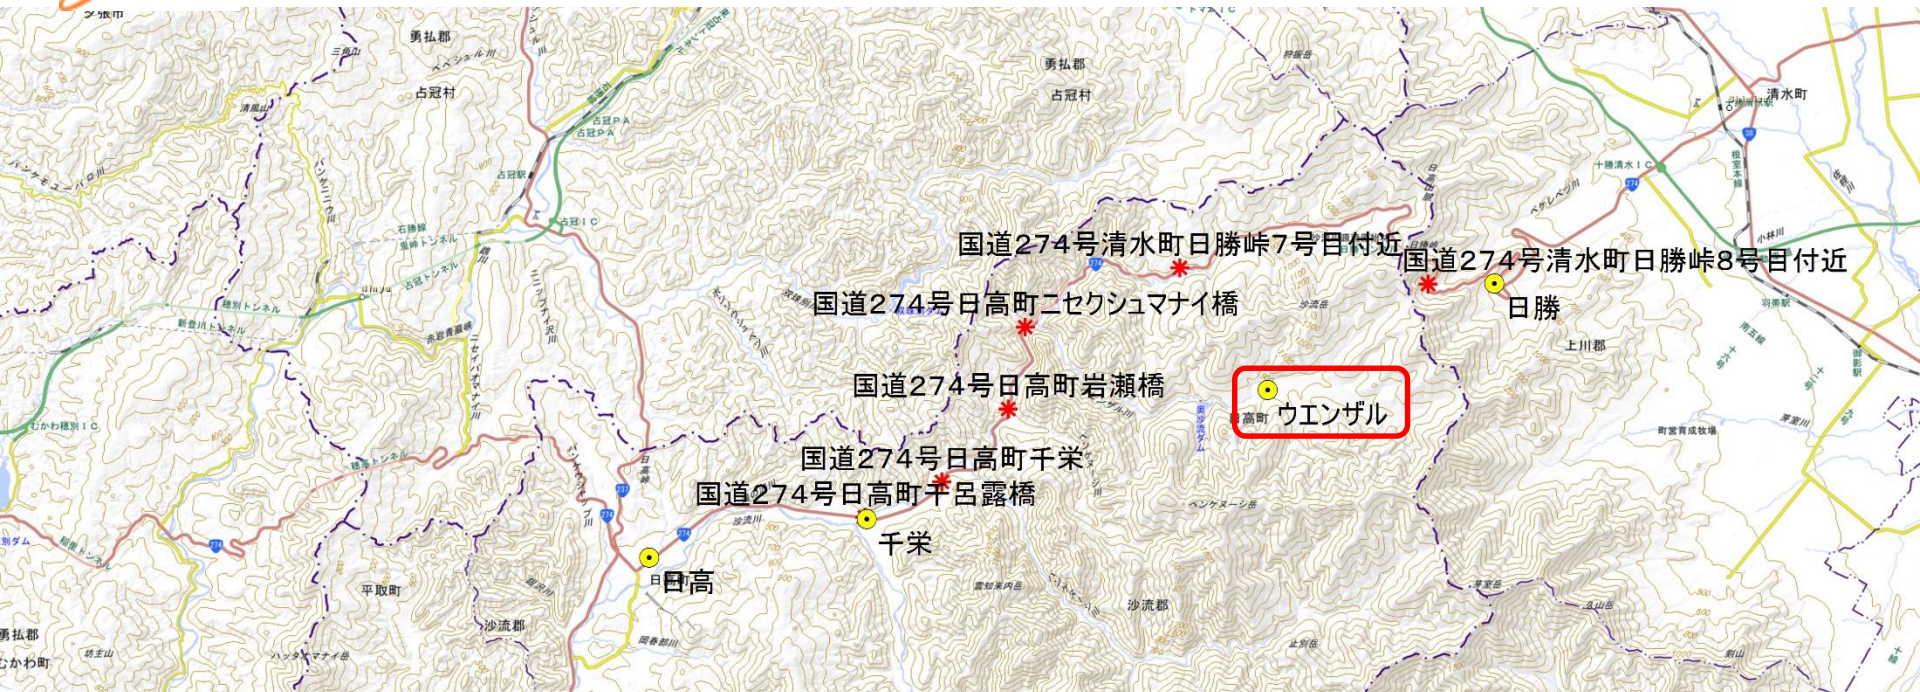
● 幌毛志橋

沙流川上流区間の被災状況

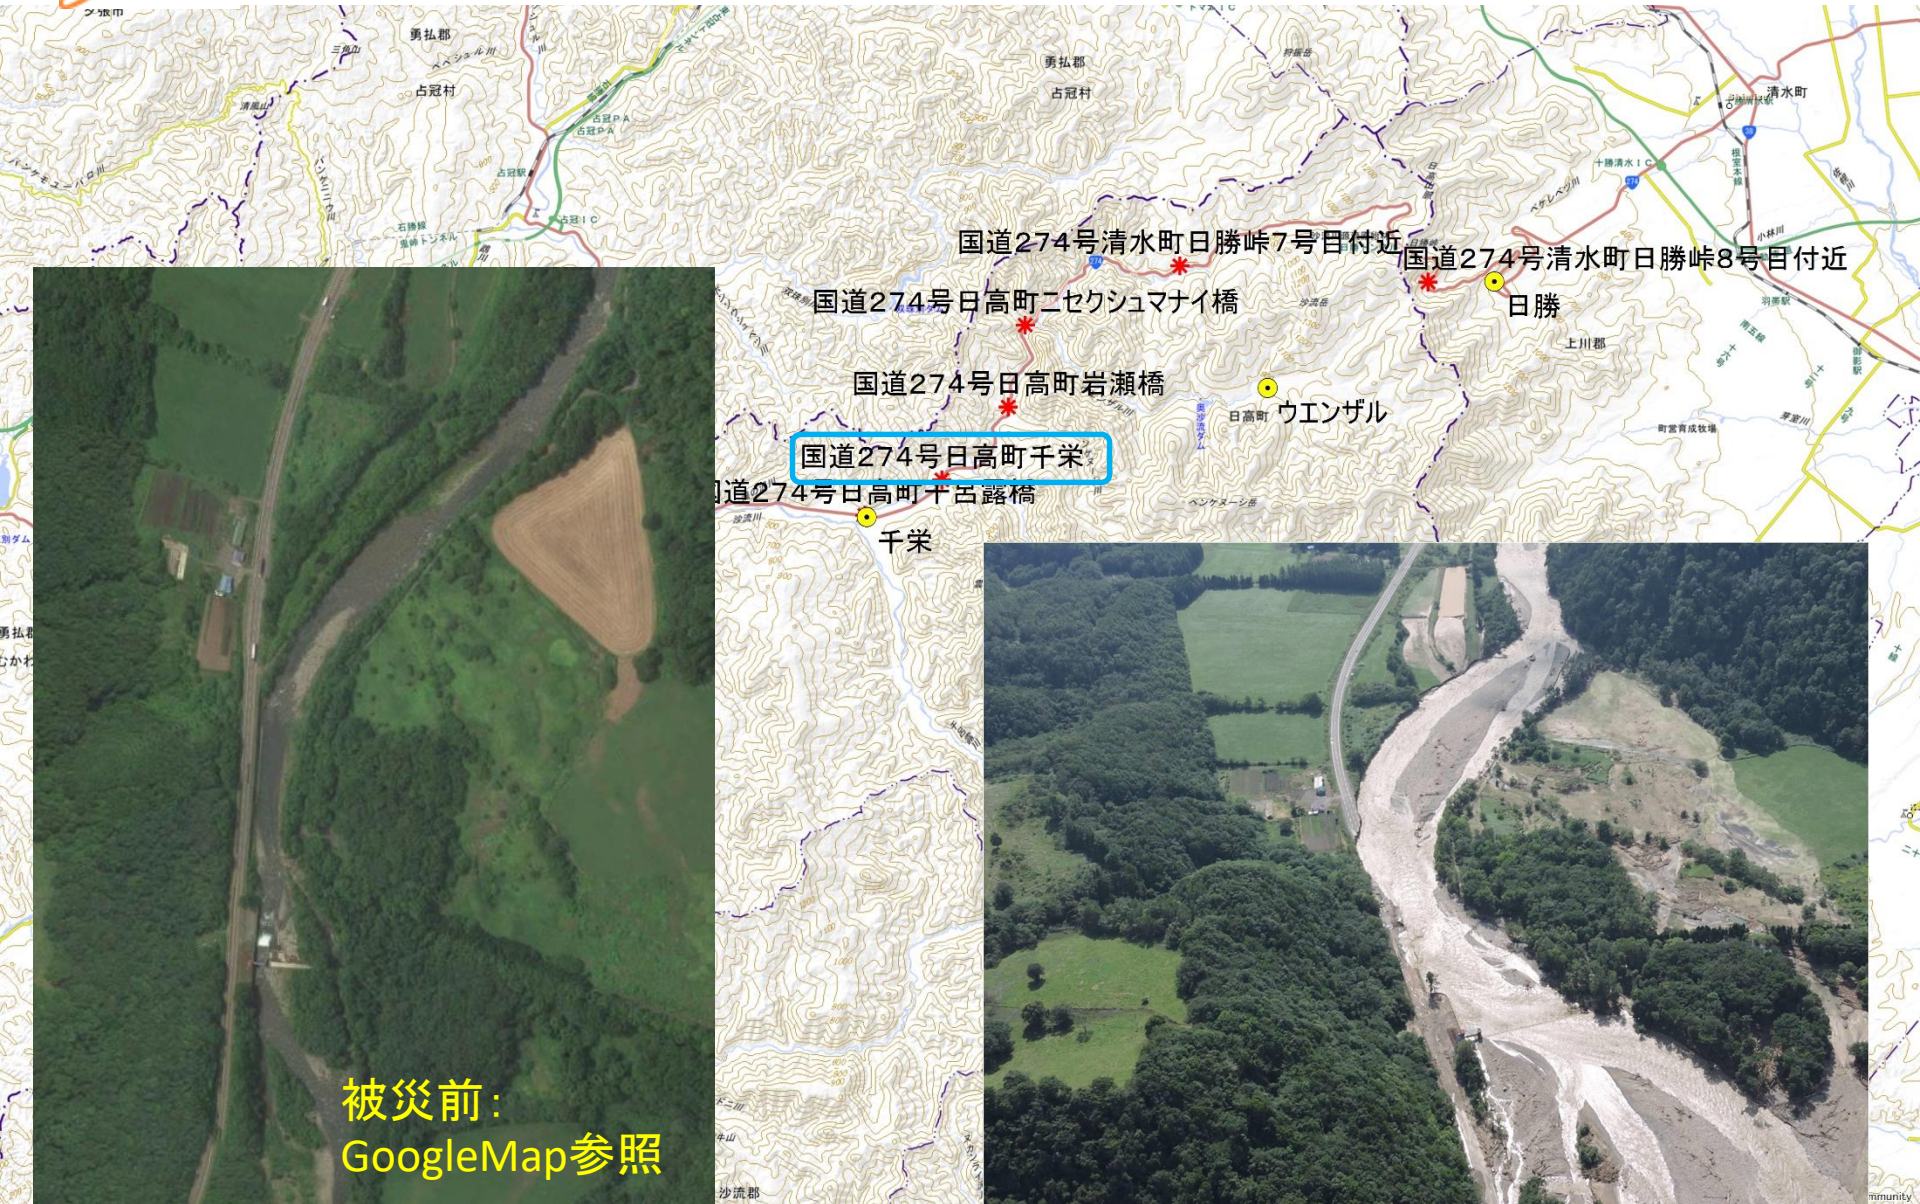
沙流川上流区間の被災状況

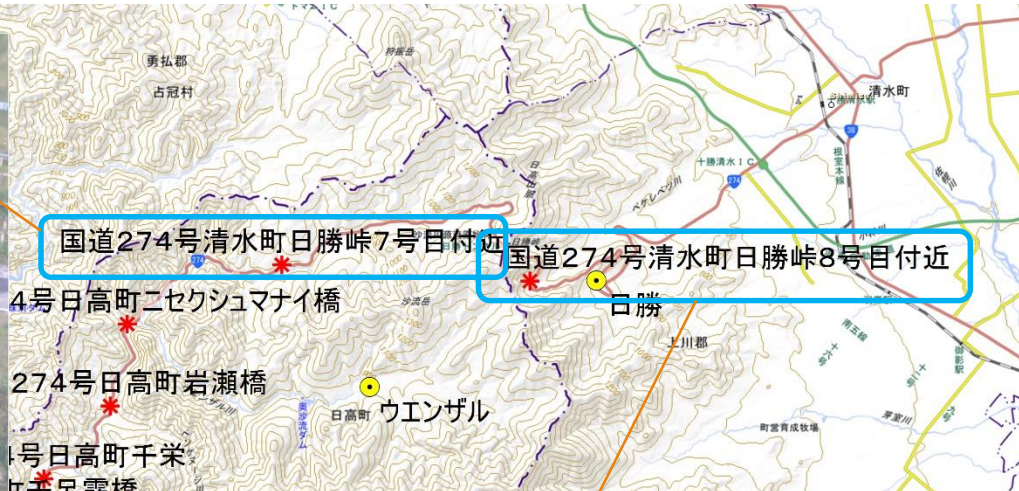
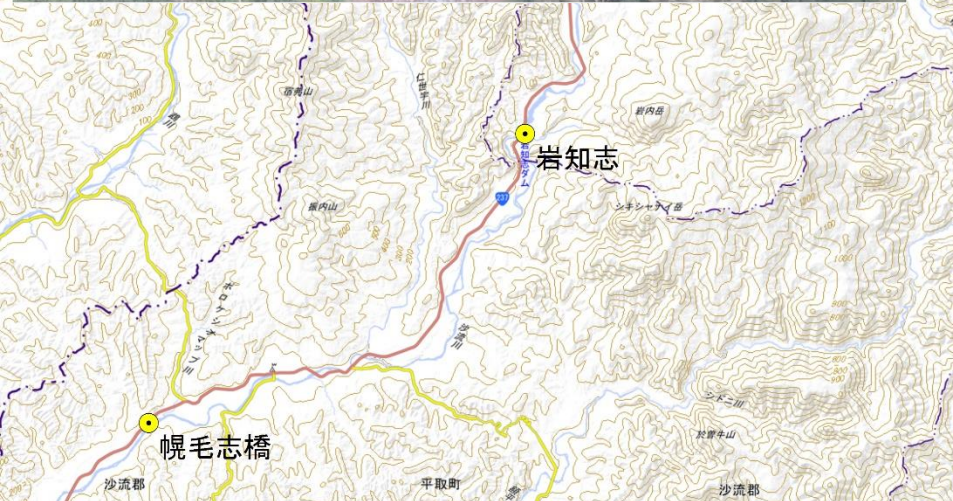
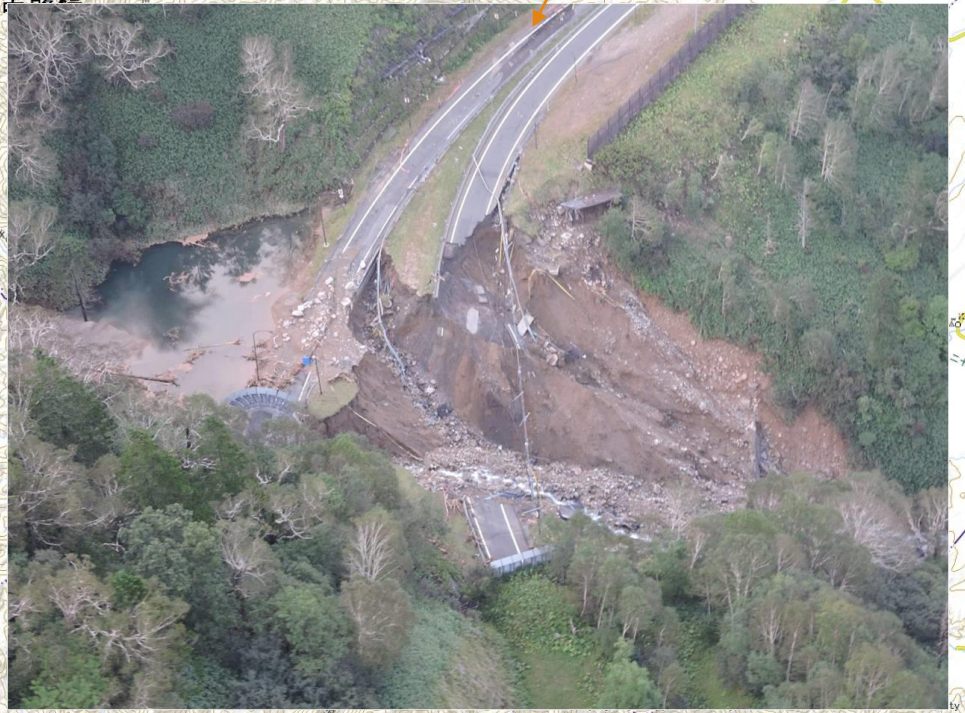
沙流川上流区間の被災状況

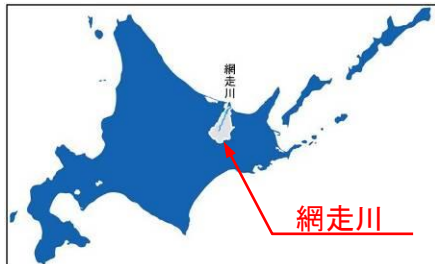
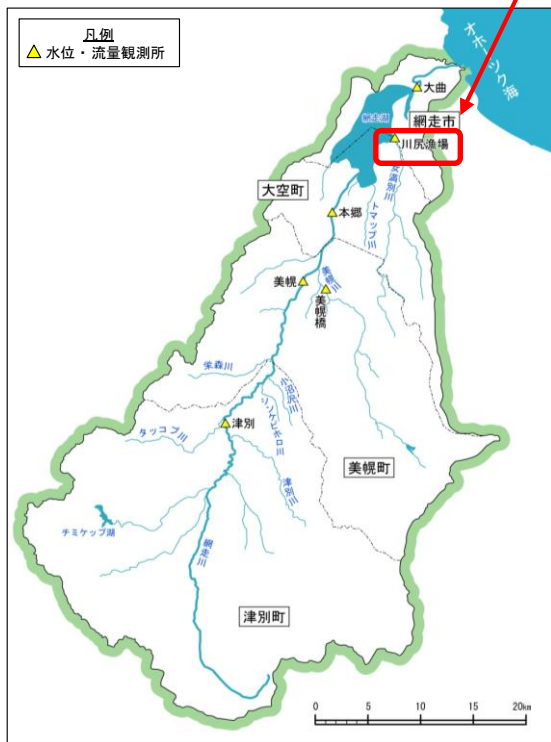
川尻漁場観測所

網走湖の川尻漁場観測所が既往最大の水位を観測し、計画高水位を超過

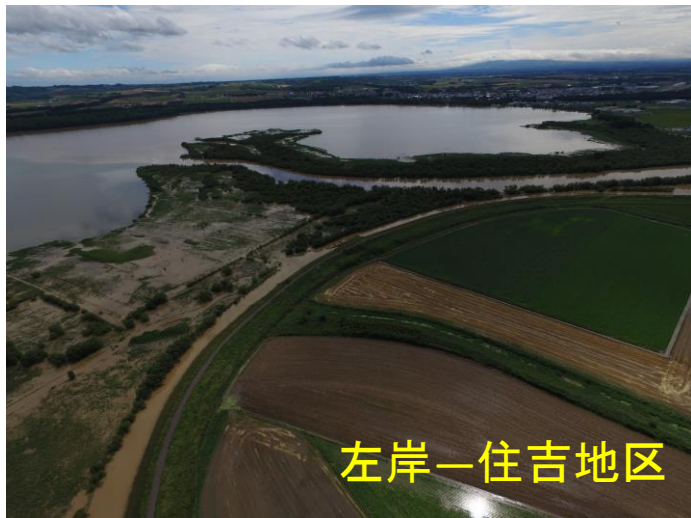
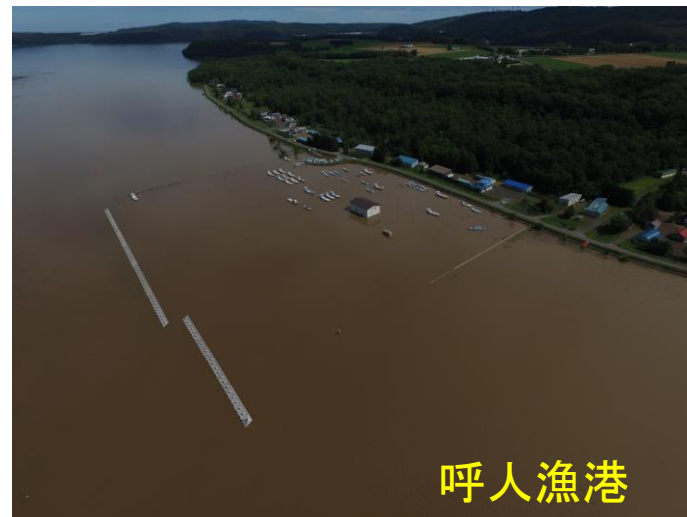
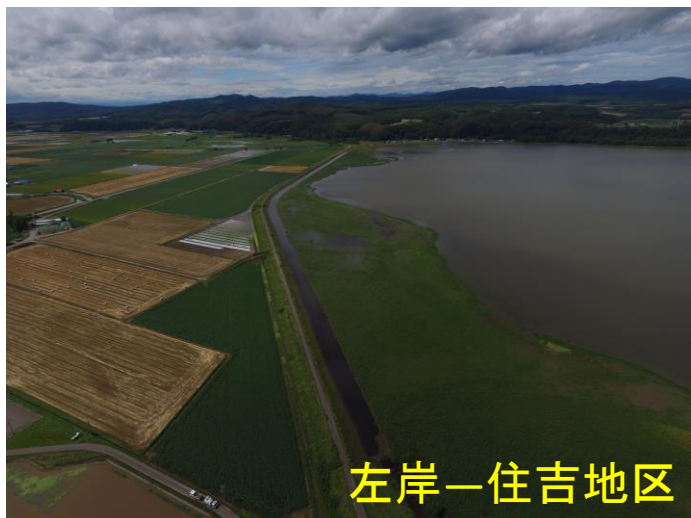
網走湖周辺の状況

■ 8月20日からの出水により、網走湖の水位が計画高水位を超過しました。これにより、網走湖の背水や内水による氾濫で約350haの畑地等が浸水しました。

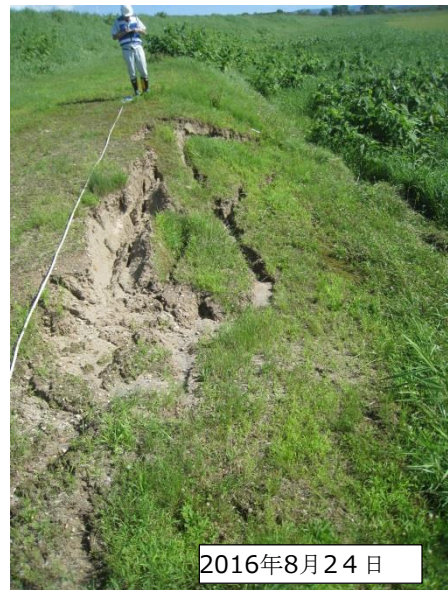
光ケーブル腹付け盛土

変状

ドレーン工

対策区間

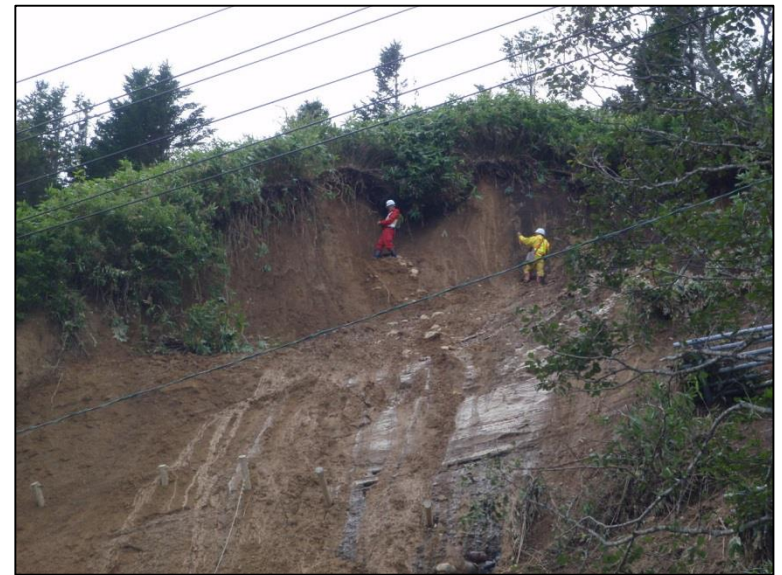
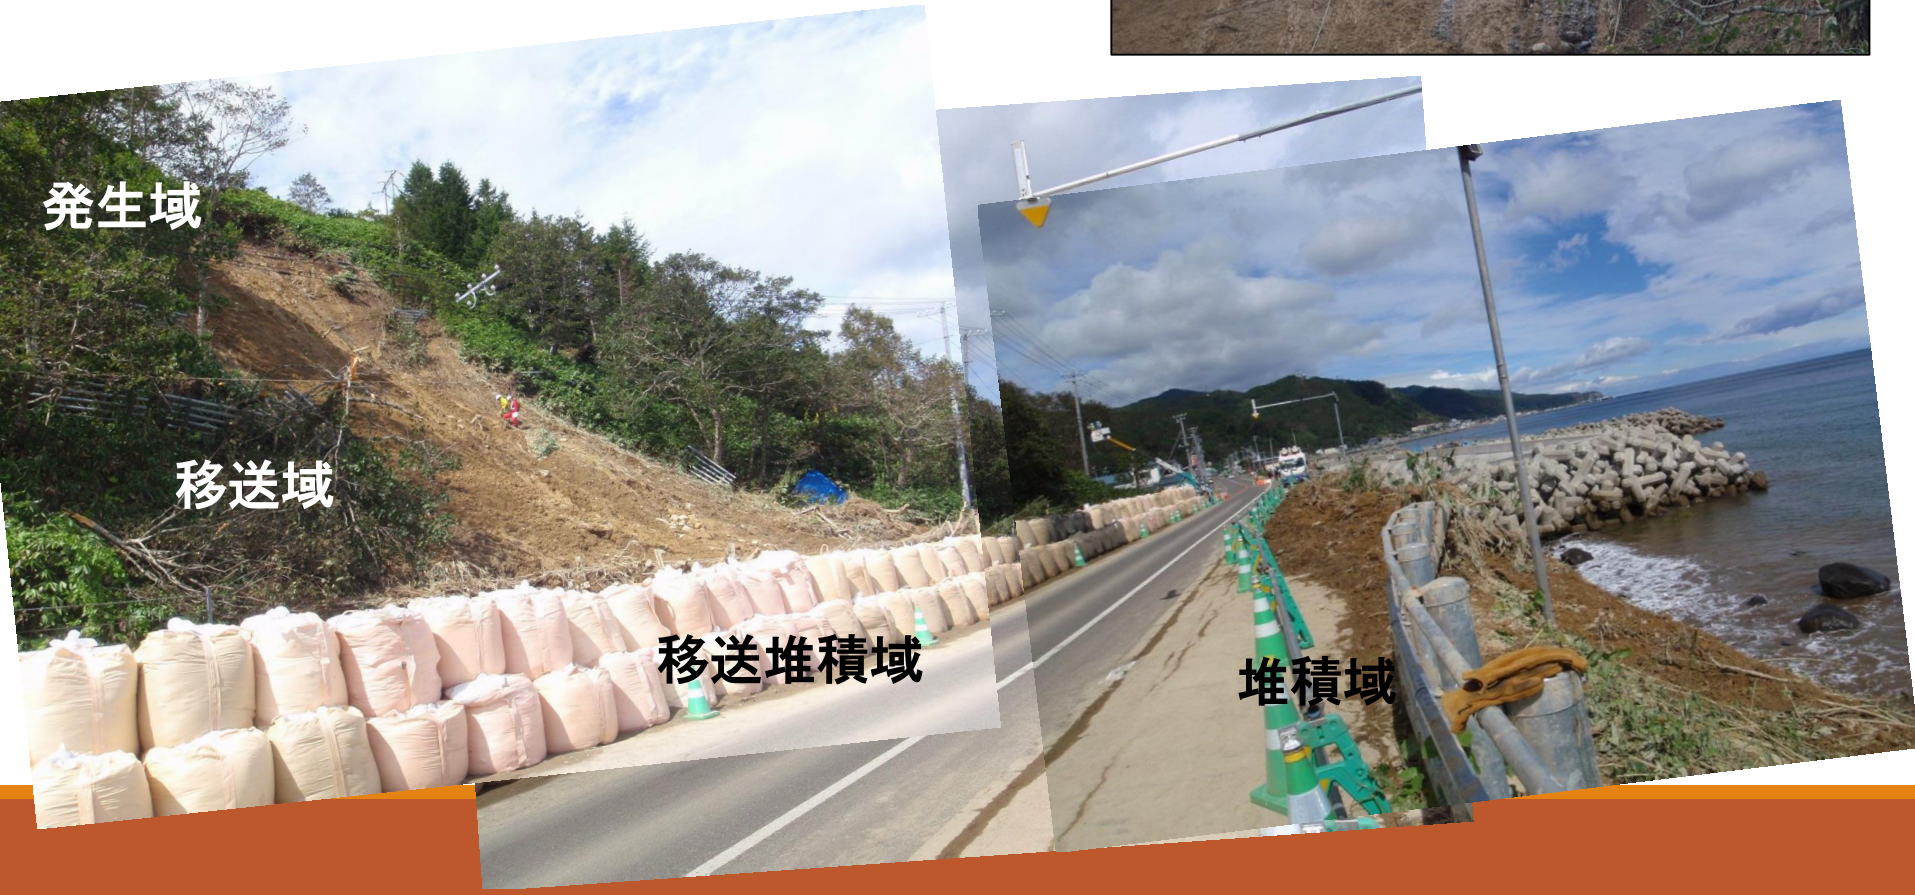
**9月9日20時頃発生
国道335号礼文町
岩屑土～粘質土の崩落・
流動(9月11日伊藤撮影)**

礫分の乏しい岩屑土
(強風化シルト岩?)

塊状シルト岩

巨礫混じり砂礫
