# 2010年「チリ地震合同調査団」報告会

<日本地震工学会・(社)土木学会・(社)地盤工学会・(社)日本建築学会>

日時；平成22年4月20日(火) 13:30~18:00

## 2010「チリ地震合同調査団」報告会

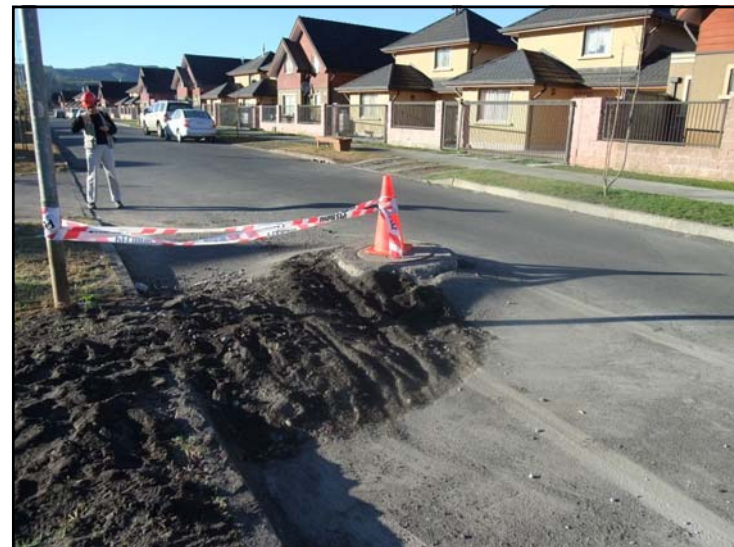
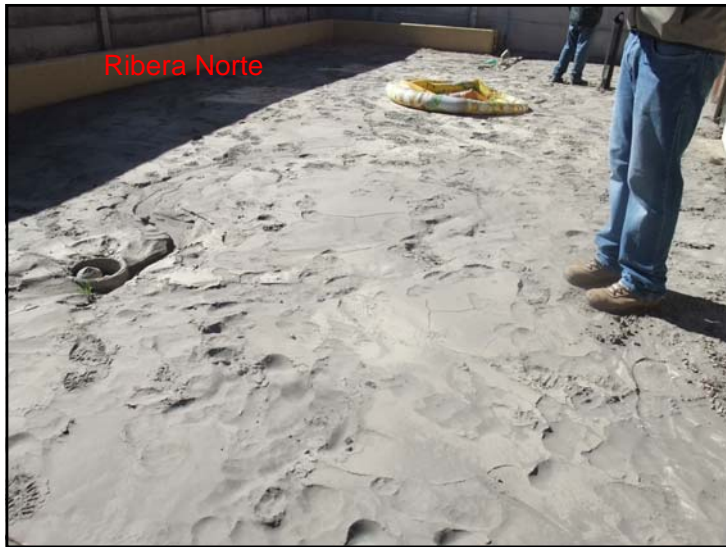
**Ribera Norte in Concepcion**

No damage

Treated by dynamic compaction method

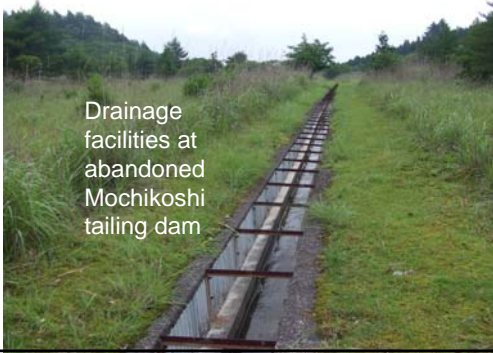
Drainage facilities at abandoned Mochikoshi tailing dam

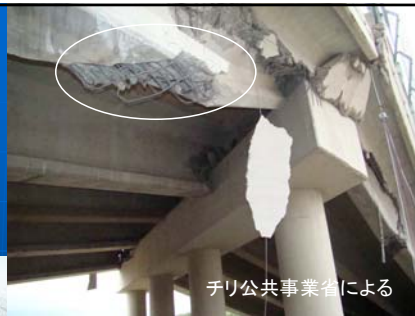
PC桁はどのように壊れたか？(2)

桁ウェブのせん断破壊と下フランジの直角方向への曲げ破壊

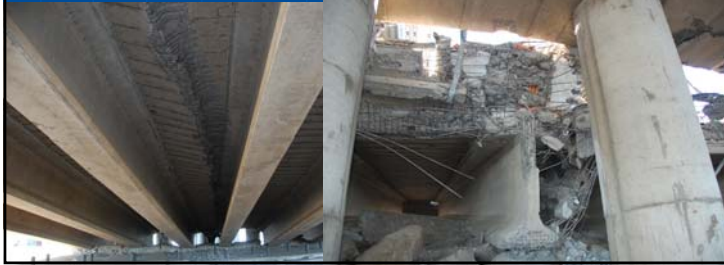
橋脚・橋台上端の橋軸直角方向ストッパーが撤去された結果、何が起きたか？

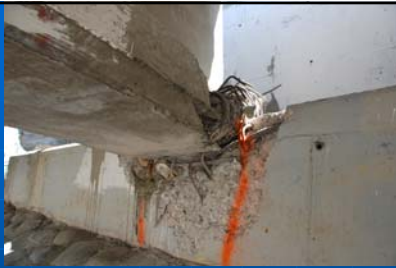
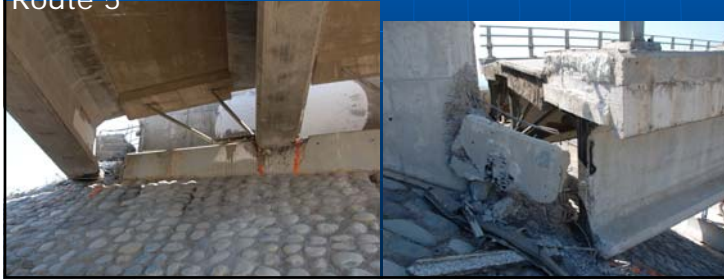
メルセデス橋  
国道5号線  
Las Mercedes Bridge  
Route 5

橋軸直角方向の移動制限機構を撤去したため何が起きたか？

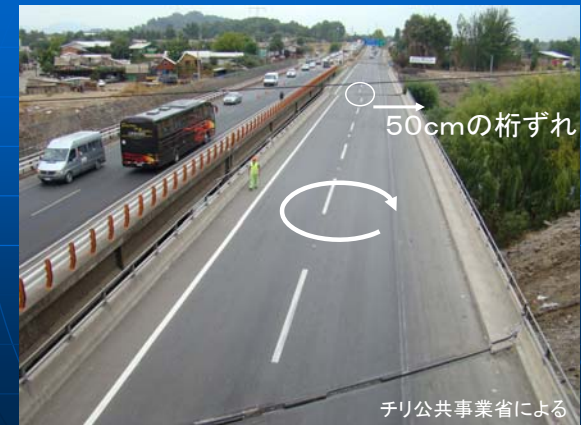
Los Niches橋

斜橋は橋台や桁どうしで衝突すると、回転しやすい

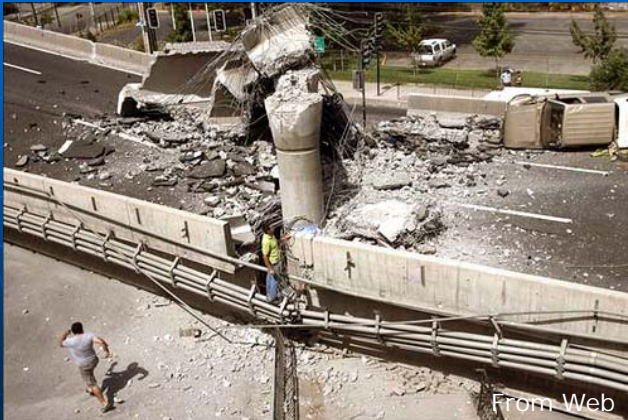
エcheveres橋(サンティアゴ環状高速)  
Lo Echeveres Bridge, Santiago

横桁や桁移動制限装置がない斜橋に大規模な被害が集中した

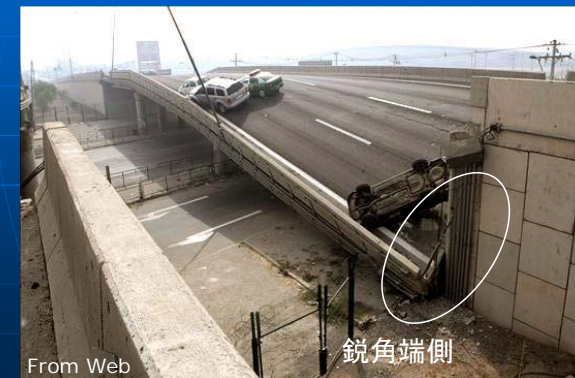
ミラフローレス橋(サンティアゴ環状高速)  
Miraflores Bridge, Santiago

橋軸・橋軸直角方向に対する桁移動制限メカニズムがない構造

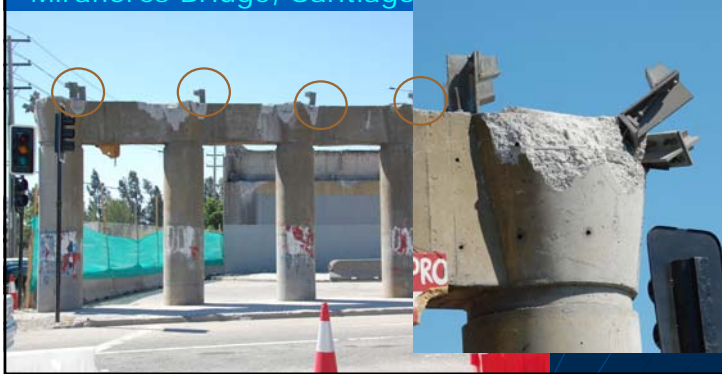
ミラフローレス橋(サンティアゴ環状高速)  
Miraflores Bridge, Santiago

なぜか、桁の浮き上がり防止装置が設置されている?

- 橋軸・橋軸方向の移動制限機構ではないらしい??
- 片側で2本に鉄筋に固定されているだけであり、構造的にも強度不足

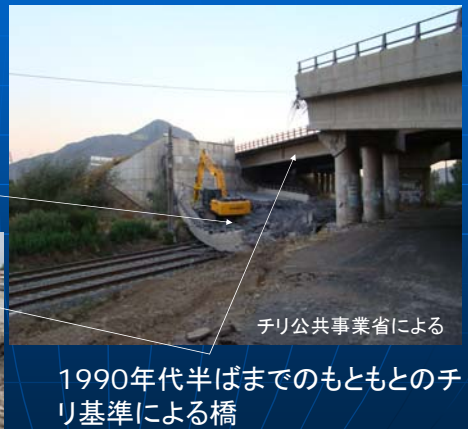
ホスピタル橋  
国道5号線  
Hospital Bridge  
Route 5  
最近の橋

比較的最近建設された横桁と桁移動制限装置のない斜橋に被害が集中した

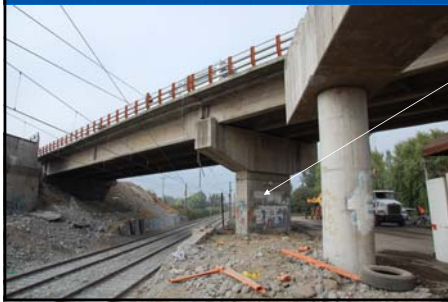
ホスピタル橋

端横桁が設けられている。P/C桁に被害は生じていない。桁移動も無い

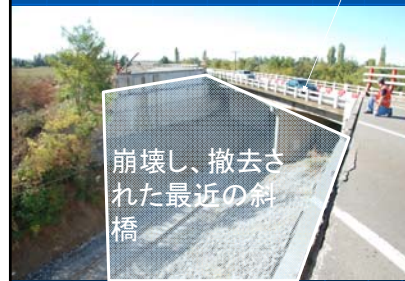
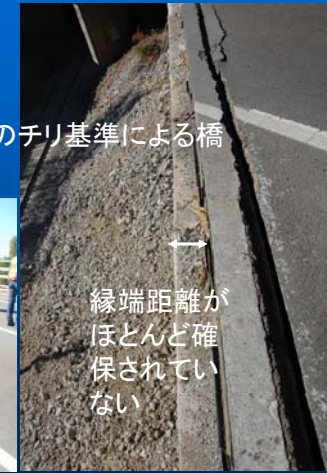
コピフエ橋  
国道5号線  
Copihue Bridge  
Route 5

橋台や橋脚は橋軸方向に直角に配置されている(直橋として設計)

最近の技術によって建設された斜橋に被害が多い

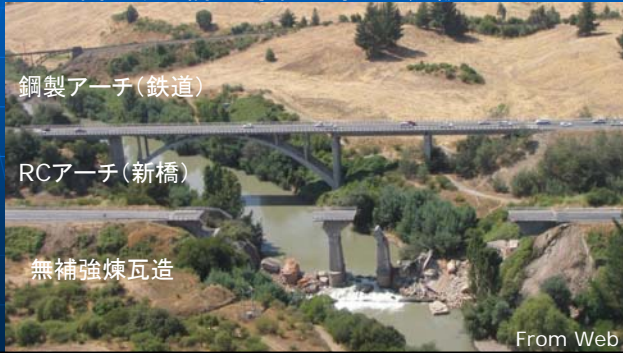
### クラロ橋、Rio Claro Bridge

- 1870年建設、140歳のチリ国民に親しまれたランドマーク
- ヘンリーフォードによるフォードモーター社設立は1903年。クラロ橋は馬車の時代に建設された

石造アーチのように見えるが、れんが造アーチ

橋脚部の損傷がトリガーとなってアーチ部が崩壊したと見られる

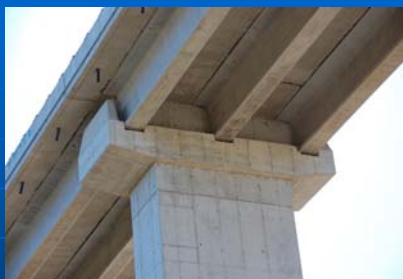
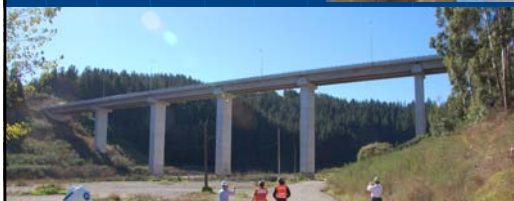
もともとのチリ基準で設計され、最近、できあがった橋 ほぼ無被害

- 橋軸直角方向の移動制限機構
- 横桁

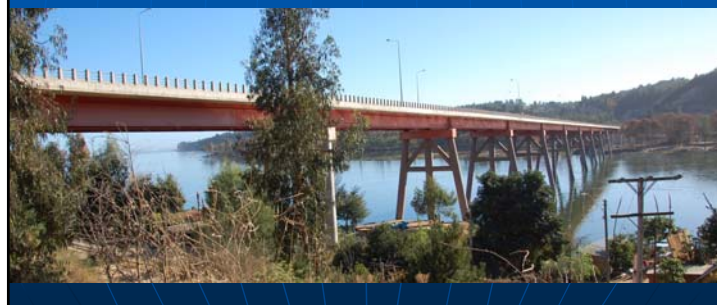
Maule橋  
コンスチツーション

未点検橋梁の耐力に関わる被害の発見 → 交通規制

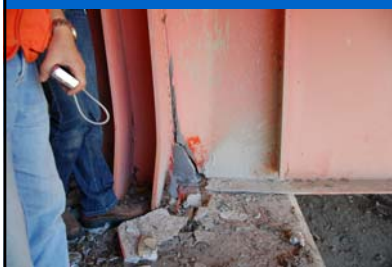
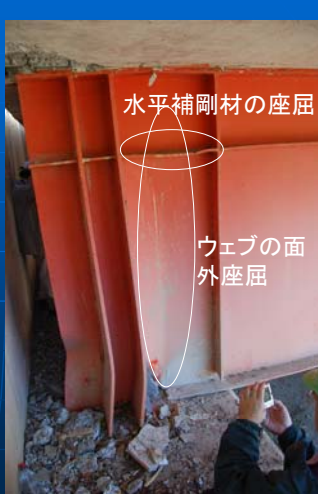
耐力に関わる鋼桁の大被害

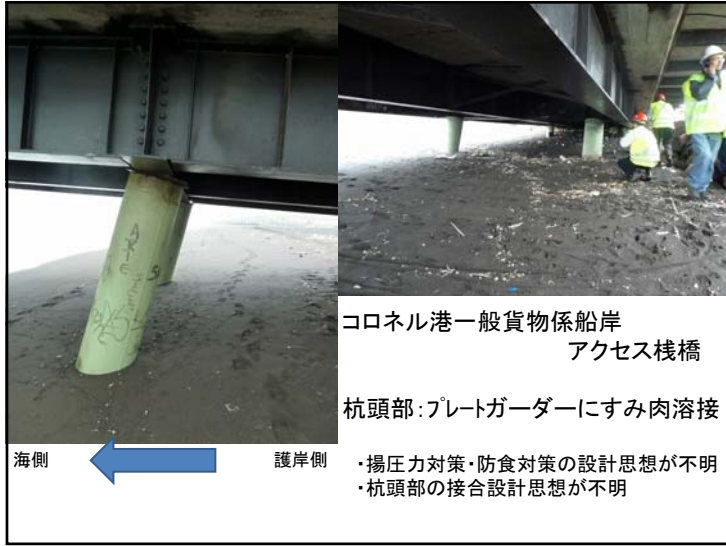
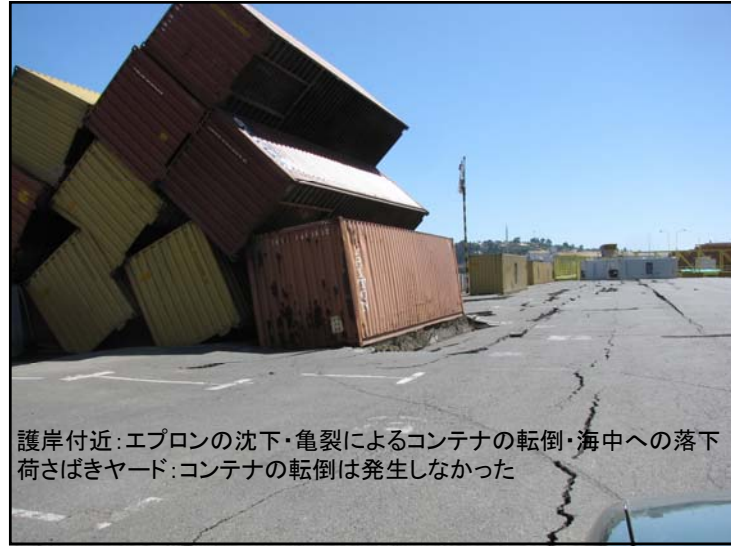
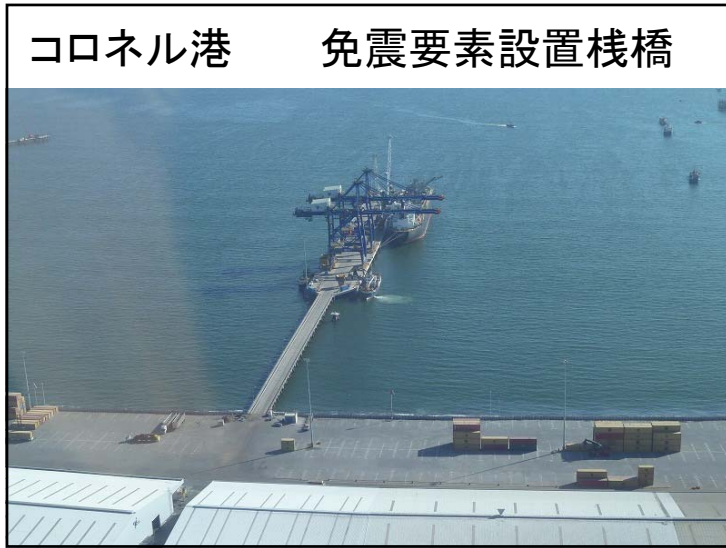
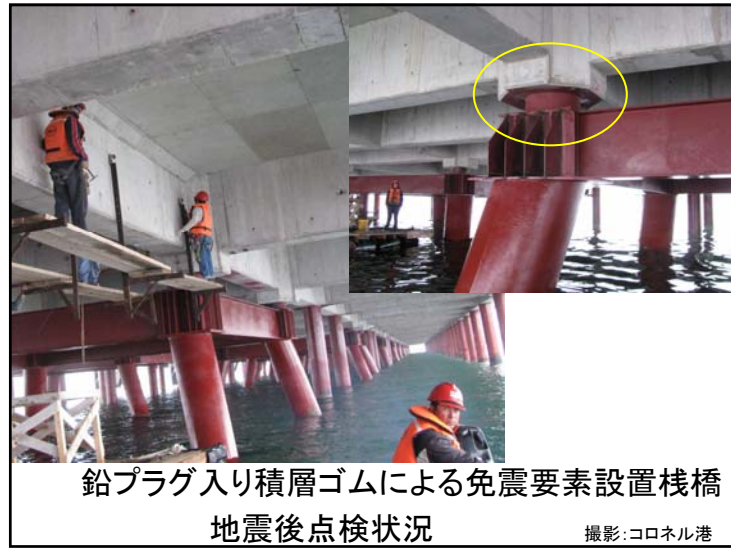
コロネル港 縦棧橋形式 コンテナ棧橋は-15m 摩擦杭(直杭+斜組杭+免震)  
護岸部は自立矢板(6m)

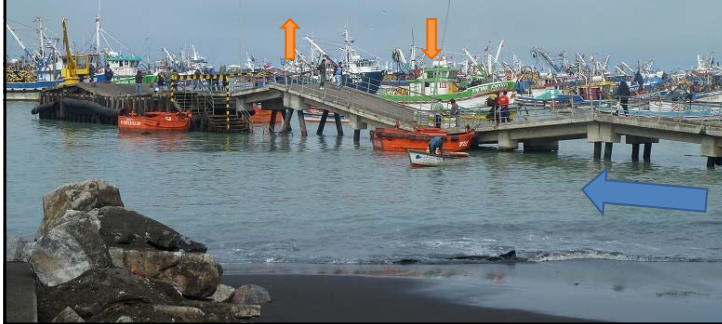
## コロネル 漁港縦棧橋

地震時に液状化が発生

→アクセス棧橋が座屈

→液状化層中の杭の抜上がり・沈下

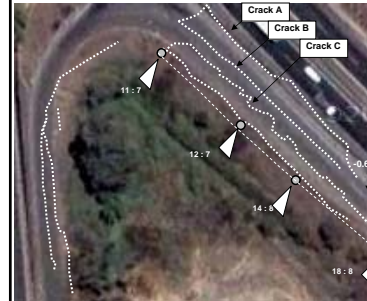
## Paso Superior Hospital Overpass

旧道（南端）と北行線の橋が落ちる

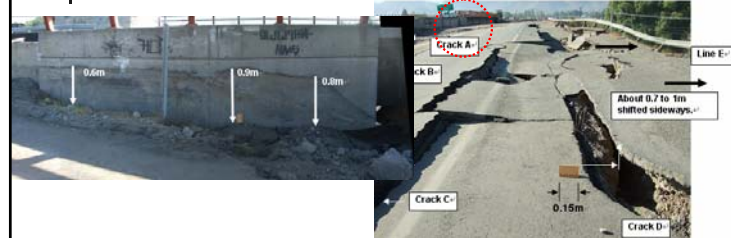
## Paso Superior Hospital Overpass

地表面より9mの高さ、道路のオーバーパスの場合5m

Ramon教授によれば現地は7m厚のシルト層、地下水位は-2~-3m.

舗装厚35cm、26cm厚の路盤上、盛土は砂・礫質土

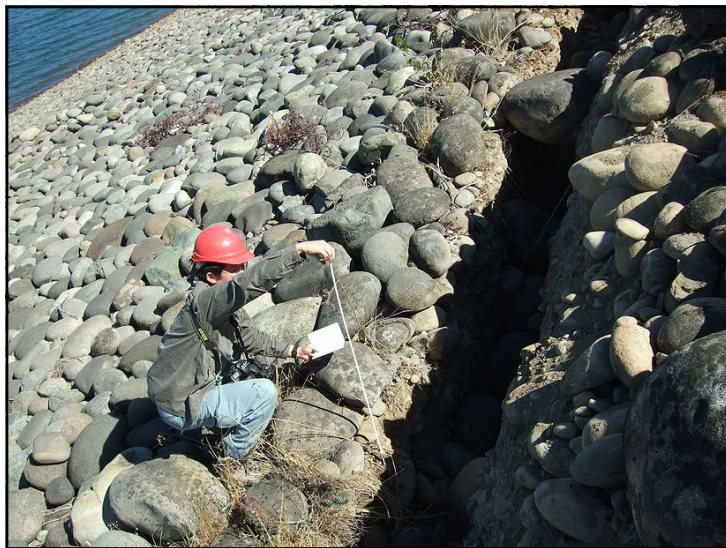
## Coihueco Damの変状

- コア部はほとんど沈下した様子がない。
- ほぼ全長に亘り縦断亀裂。最も深いところで
- 上流側が3箇所です1～数m沈下
- 上流側勾配は1:3(19°)。ただし左岸側に近い沈下部は16°程度に。
