(公益社団法人) 土木学会・(公益社団法人) 地盤工学会
平成 26 年広島豪雨災害合同緊急調査団
調査報告書

平成 26 年 10 月

公益社団法人 土木学会・土木学会中国支部

公益社団法人 地盤工学会

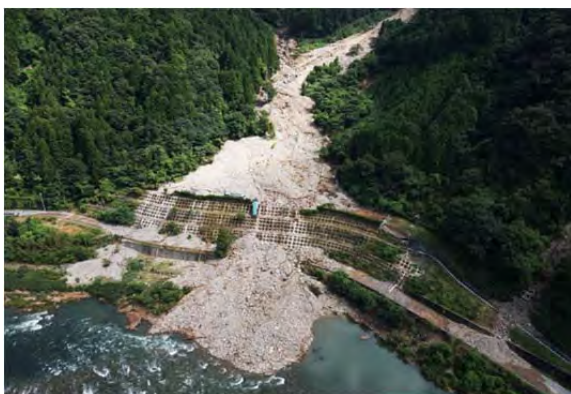
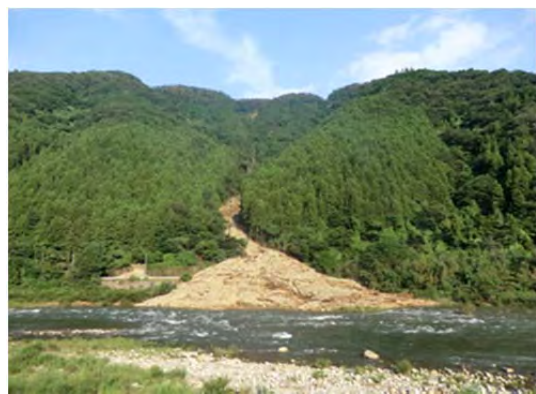
図 3-2-6 地点①での土石流の河道内への流入

阿武山の北側の地点①において、人家こそないが、大規模な土石流が発生している。図 3-2-6

は、土石流が堰を乗り越え、太田川に流入している状況を示している。河道内に堆積した土砂量は限られているが、土石流が流下する沢が発達しており、本格的な土石流対策が必要である。

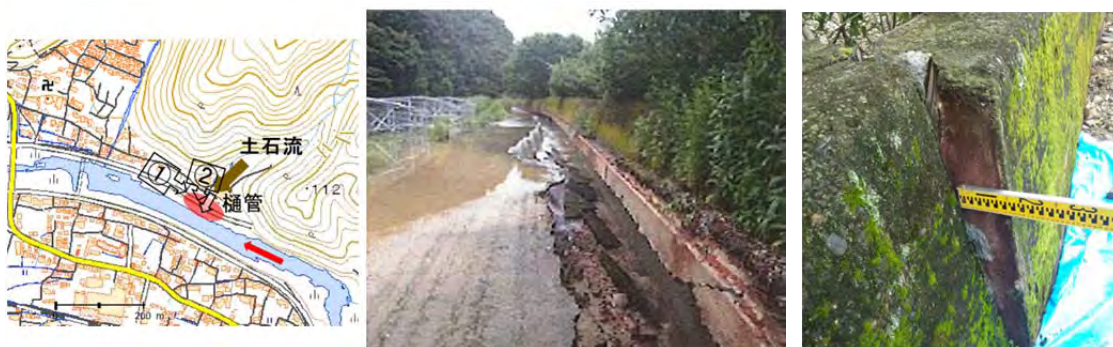
図 3-2-8 三篠川右岸 1 K100 付近での堤防の破損

三篠川右岸 1 K100 付近では、右岸斜面で発生した土石流が樋管を詰まらせたため、流速の大きな流れが堤防に向かった。堤防前面部（堤内地側）では局所的に洗掘が発生し（土地の所有者に対するヒアリングによると 2m 程度の深さ）、堤防前面には水が溜まり、やが

(b) 堤防前面での洗掘

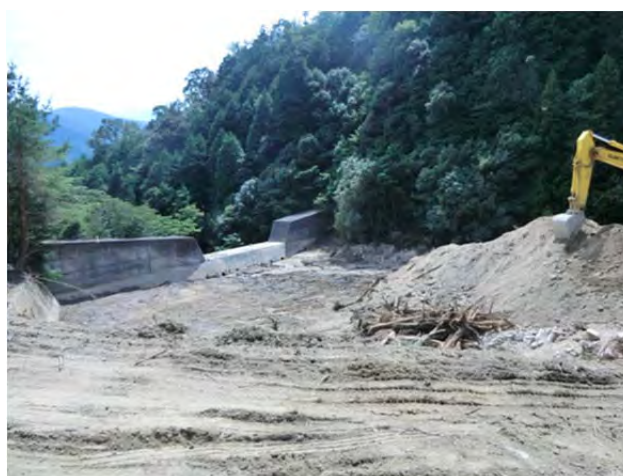
(c) 地点②の砂防堰堤での除石作業

豪雨によって発生した土石流は砂防堰堤を埋め、流れと土砂、流木を下流の住宅地に運んだ。図 3-2-11 (b) は砂防堰堤へ向かう途中の川の状況であるが、沢には倒木が目立ち、容易に流木化する状況にあった。図 3-2-11 (c) は砂防堰堤から土砂を運び出している状況を示している。この砂防堰堤の上流には砂防堰堤が建設されているが、すでに土砂で満杯になっているとのことであった。可部バイパスを横切ると、下の谷川は住宅地の中を流れる。図 3-2-12 (b) は 8 月 20 日朝に撮影された写真である。ほぼ同一の地点で我々の調査時に撮影した写真が図 3-2-12 (c) である。両者を見比べると、流木が河川に詰まって流れをせき

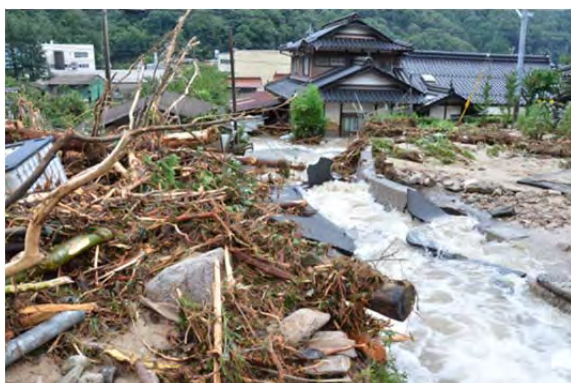
(b) 地点③の状況

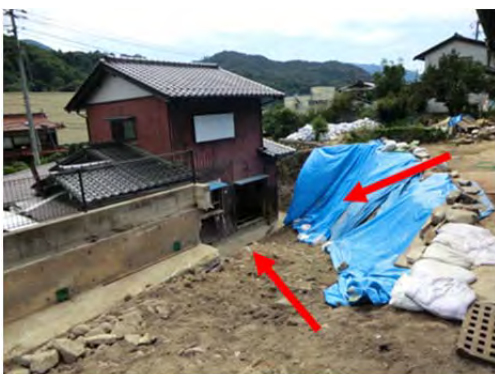
(d) 地点④の状況

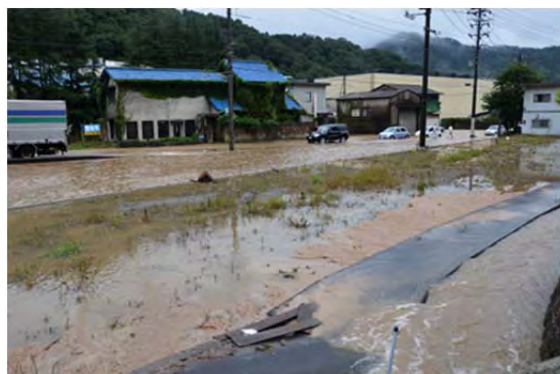
(e) 可部街道の状況 (撮影：NHK 金沢隆大氏)

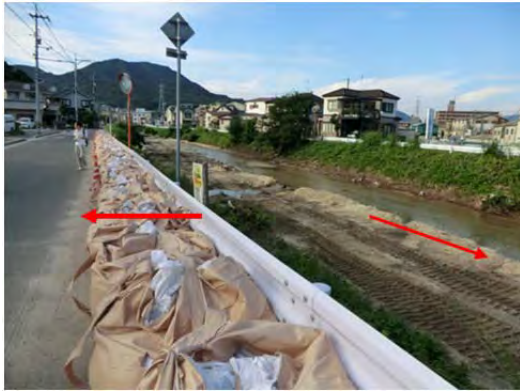
(c) 地点①での土砂堆積

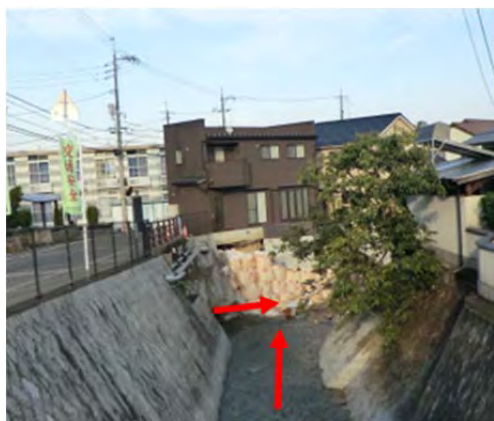
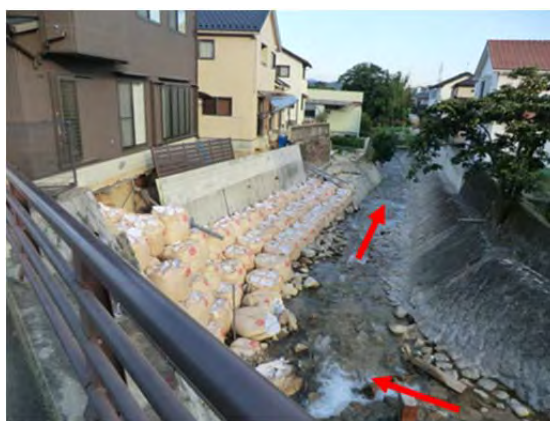
図3-2-17は、さらに上流に進み、中流部の被災状況を調べた結果の一部である。地点④は2つの水路の合流点に位置する。図(b)の左の写真で、手前から流れて右に曲がる流路の流量が今回は特に多かった。合流点には水路に降りる狭い階段があったが、そのスペースから護岸の背面に水が入り、土砂が流されて護岸が滑り落ちた。さらに上流の地点⑤付近では破壊された護岸が点在していた。地点⑥では左の写真の左側からの流路に大量の水と土砂が流れたが、その一部が直進するように、公園の一部に乗り上げた。乗り上げた流れに有していた土砂は公園やその下流の畑などに堆積した。一方、水は公園を通り抜け、高低差にしたがって堤内地を流下した。図3-2-17(e)は地点⑥の下流部での被災状況を示しているが、畑を通過した流れが落下し、護岸の背面で浸食を受けた。

(b) 地点④での護岸の被災

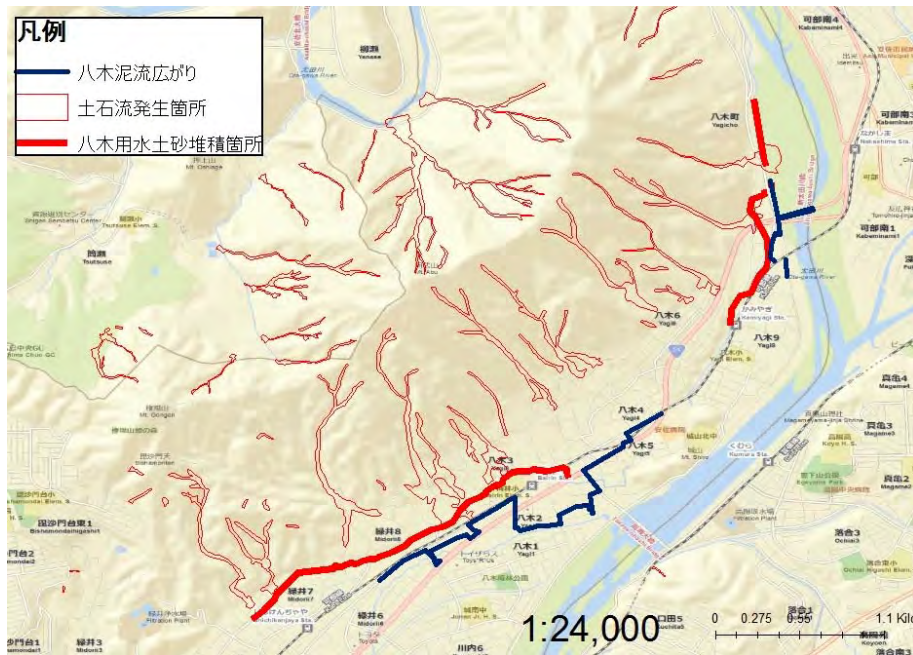
図 3-2-18 八木用水で多量の土砂堆積が確認された区間

今回土石流により甚大な被害を被った広島市安佐南区の八木地区や緑井地区には、江戸時代に開削された八木用水が流れている。この用水路は幅が2m程度で、元来太田川の水を運ぶ農業用水路であるが、現在は地域の雨水の排水路ともなっている。図3-2-18に今回の土石流の発生箇所と八木用水で多量の土砂が堆積した区間を重ねて示している。なお、航空写真から判読すると、少なくとも図中の青線で示す範囲まで泥流は広がったと考えられる。また、図3-2-19は八木用水が土砂によって閉塞している状況を示している。最後の写真は八木用水を越えて、土砂が水田やビニールハウス周辺に堆積した状況を示している。これらの図より明らかなように、八木用水は土石流がもたらした土砂を捕捉する機能を果たし、泥流の拡大を抑える機能を果たした。この土砂は国交省により一旦撤去さ

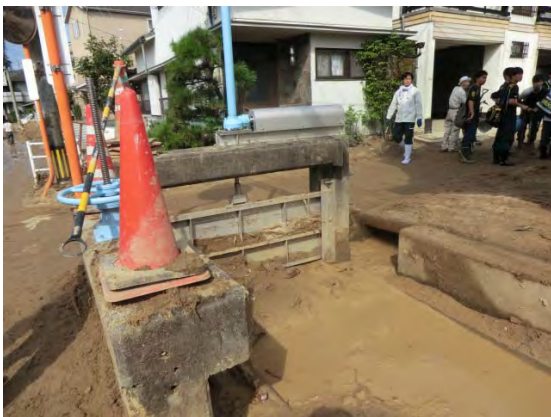
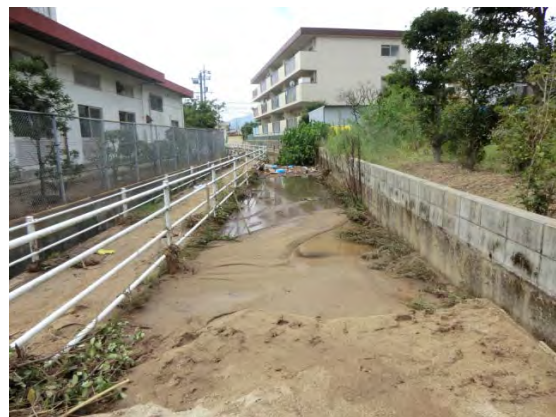
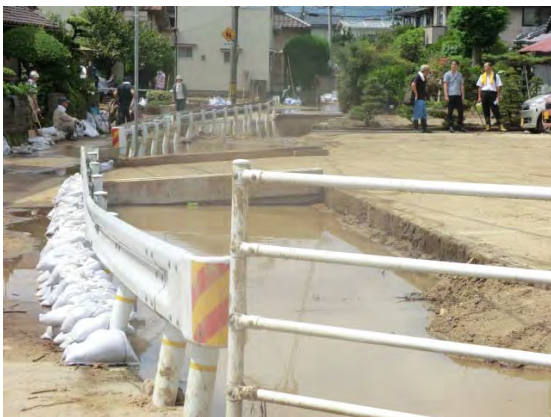
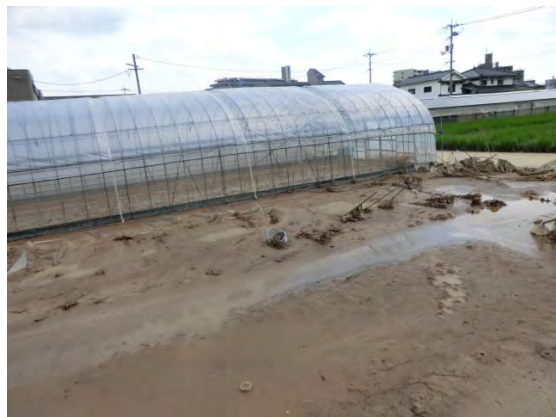
図 3-2-19 八木用水での土砂堆積状況 (8月23日撮影)

れたが、被災地から供給された細粒分が再度堆積しており、浚渫がもう一度必要となっている。

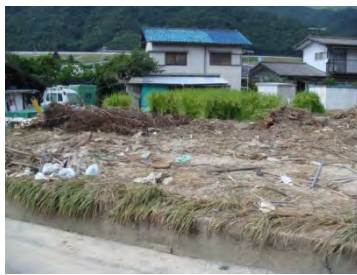
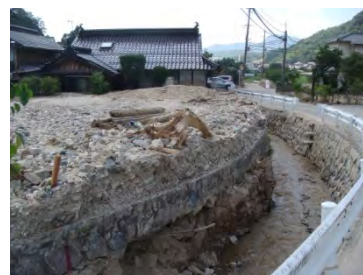
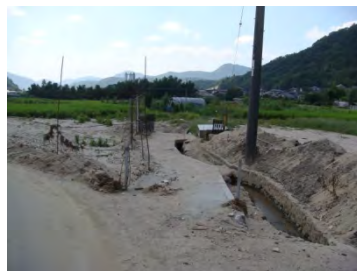
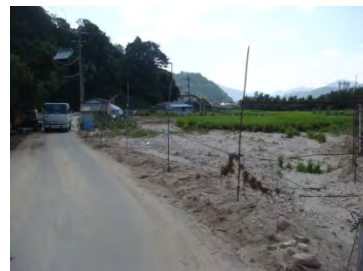
住居地が点存しており、**図 3-3-1-2** の写真に示すように各所で斜面崩壊や小規模の土石流が発生しているものの、家屋への直接的な被害は一部を除き少ない。ただし、周辺の山地から流出した土砂は、田畑を埋め溪流河川から根ノ谷川東岸まで達して流れ込み、その周辺に大量に残積していることが分かる。

(d) 溪流下流域への
土砂堆積状況

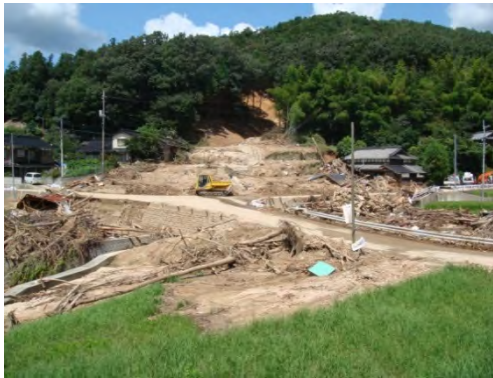
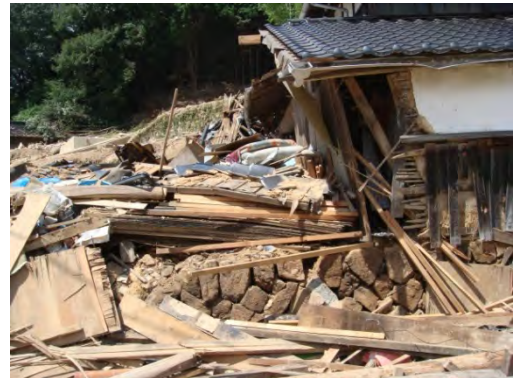
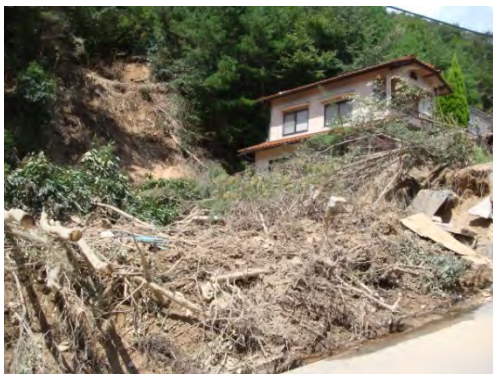
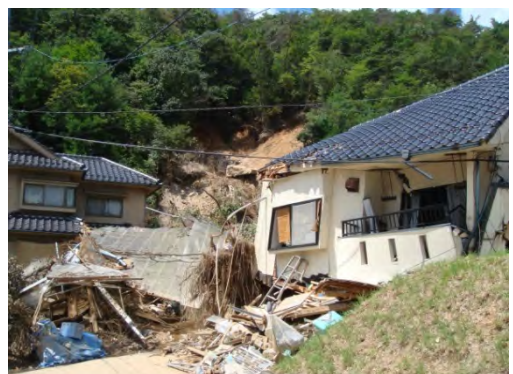
図 3-3-1-5 三入地区 (No. OMT-004) における土石流や斜面崩壊

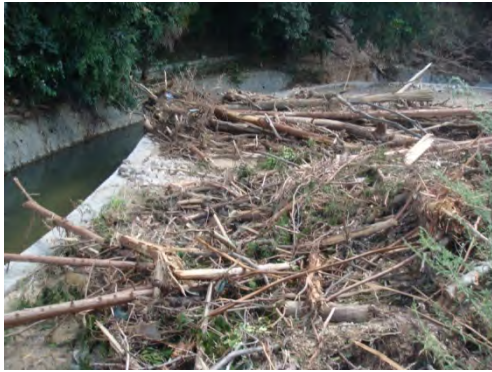
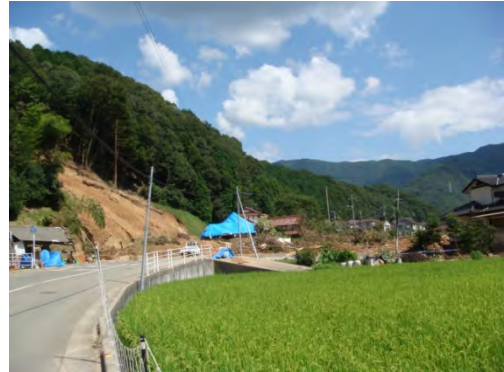
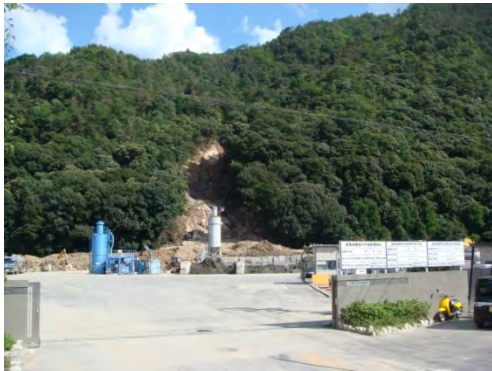
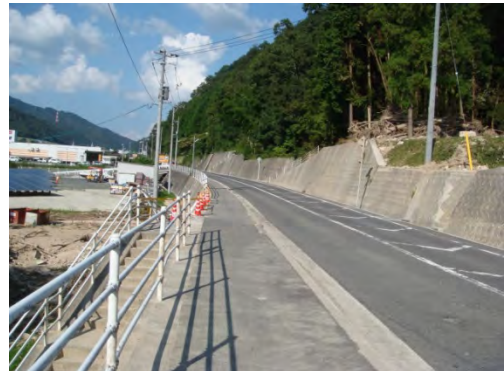
図 3-3-1-6 三入地区 (No. OMT-005) における土石流や斜面崩壊

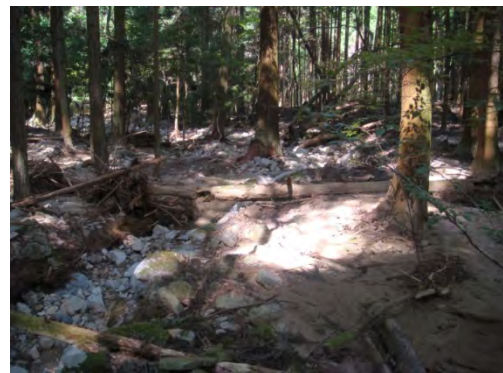
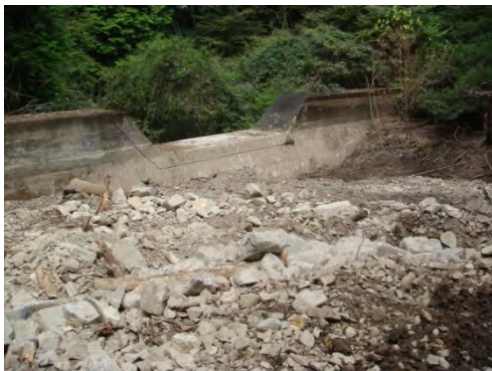
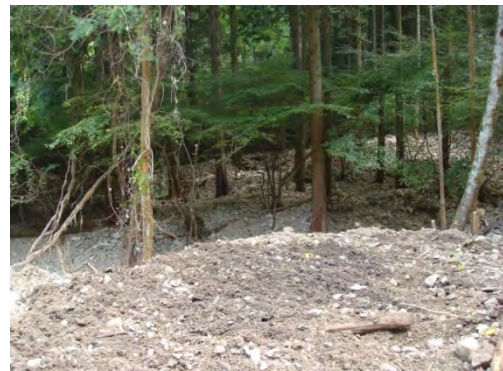
図 3-3-1-7 桐原地区・穴郷川溪流地域 (No. OMT-006) における土石流や斜面崩壊

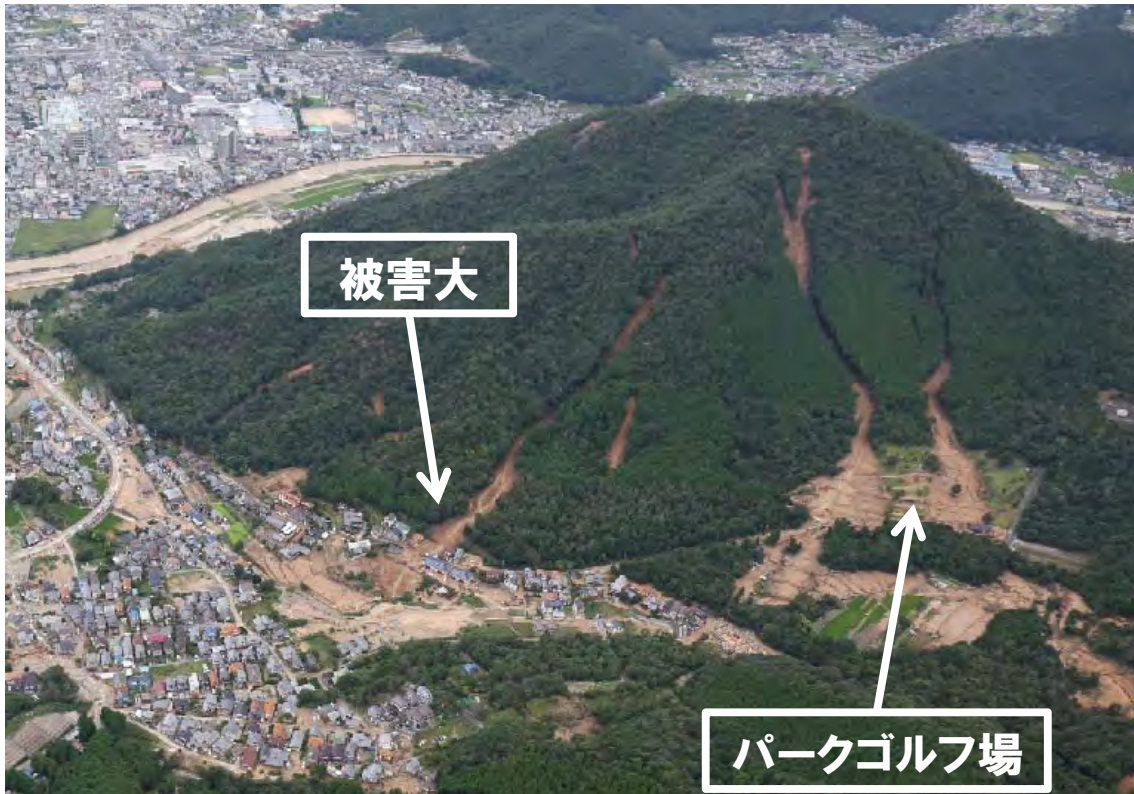
図 3-3-2-5 可部東地区の斜め画像（国土地理院 8月20日撮影）

図3-3-2-5は国土地理院が8月20日に撮影した可部六丁目の斜め画像である。パークゴルフ場に二つの土石流が流れ込んでいる。また住宅地にも土石流が流れ込んで、家屋に大きな被害を与えるとともに、犠牲者も発生した。

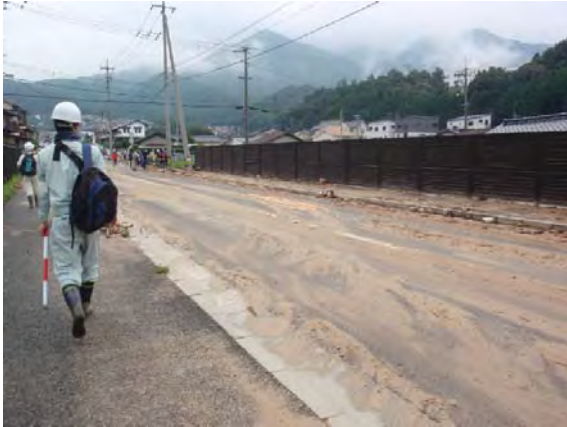
図 3-3-2-8 図 3-3-2-7 の①へ行く途中の道路

図 3-3-2-10 は図 3-3-2-8 に示す道路から山沿いの道 (踏査した道) への入り口である。このような比較的大きな道路にも流木があった。

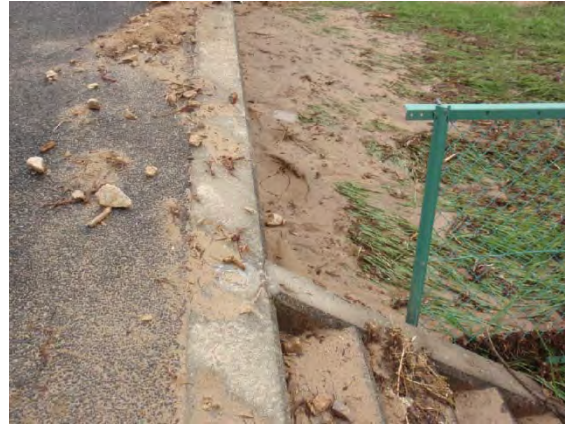
図 3-3-2-9 道路の横の草
(草が道路の外側に向かって倒れている)

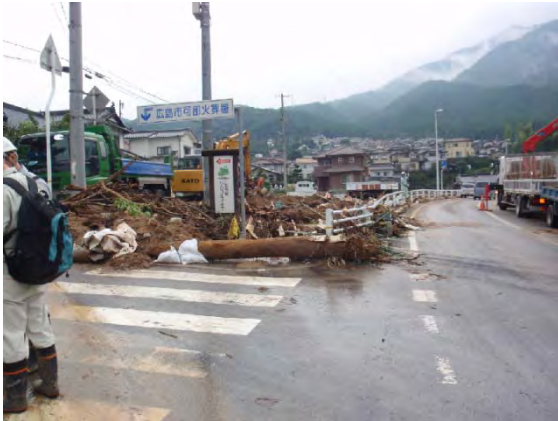
図 3-3-2-10 山沿いの道への入り口

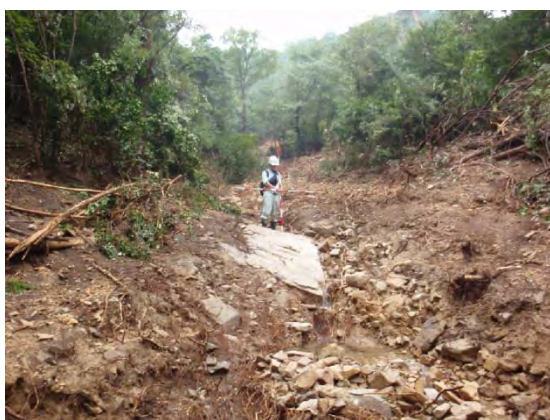
図 3-3-2-14 及び図 3-3-2-15 に示すように、深さや幅などを計測しながら溪流を登り、幅約 5m、浸食深 0.8~1.4m の溪流断面を計測した。

図 3-3-2-14 溪流の深さ (位置は②付近)

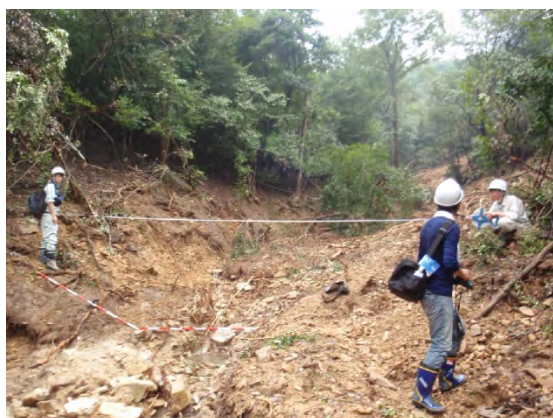
図 3-3-2-15 溪流の幅計測 (位置は②付近)

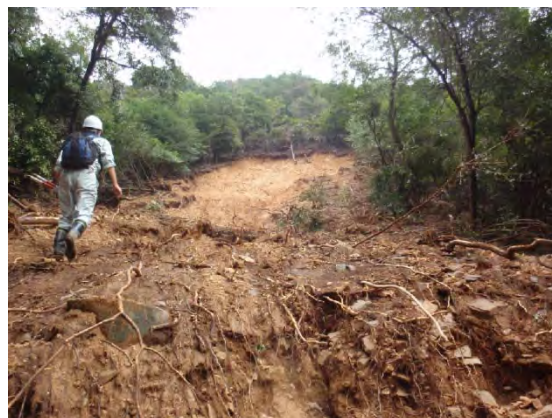
斜面を約 300m 上ったところで源頭部を確認した (図 3-3-2-16 及び図 3-3-3-17)。表層が幅 15m 長さ 20m、深さ約 1.5m の規模で崩壊して約 30m 下の溪流に落下し、溪流に集められた水とともに土石流になったと推測される。図 3-3-2-18 に示すように、源頭部付近では、直径約 5cm の孔を複数個観察した。

図 3-3-2-16 源頭部 (位置は③)

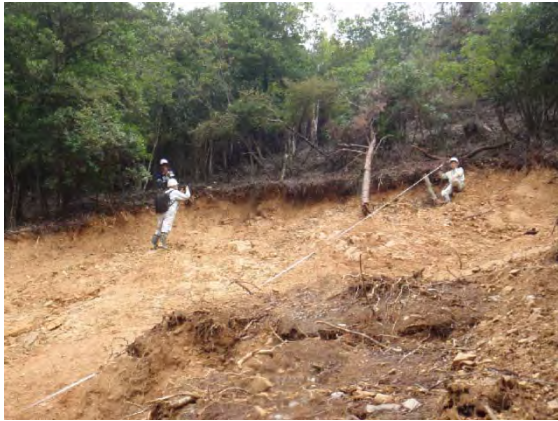
図 3-3-2-17 源頭部（位置は③）

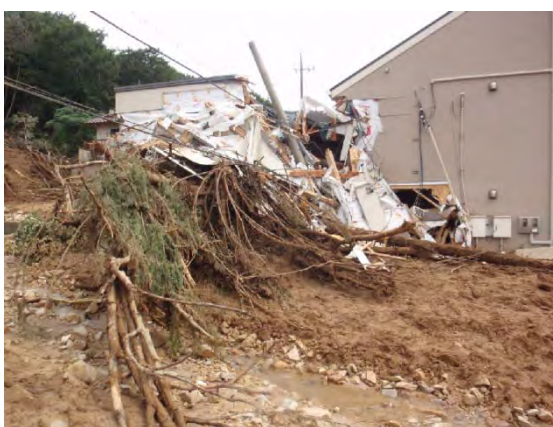
被害が大きかった⑤位置では、新築中の家が土石流で移動して（図 3-3-2-21）、在来家屋に衝突していた（図 3-3-2-22）。図 3-3-2-23 は⑤位置の土石流で、その深さは約 1.3m である（図 3-3-2-24）。流出した土砂は花崗岩と典型的なまさ土であった。

図 3-3-2-22 在来家屋に衝突した新築中の家（⑤）

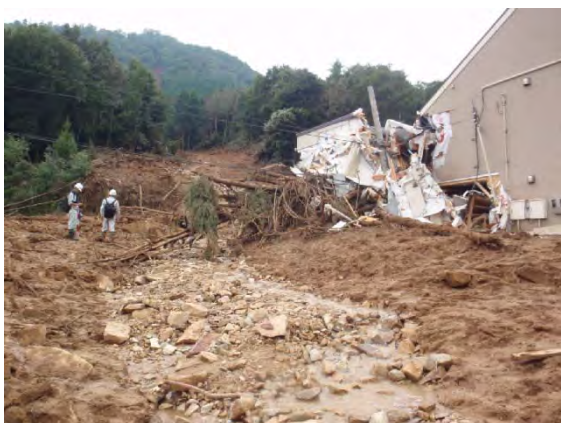
図 3-3-2-23 ⑤位置の土石流

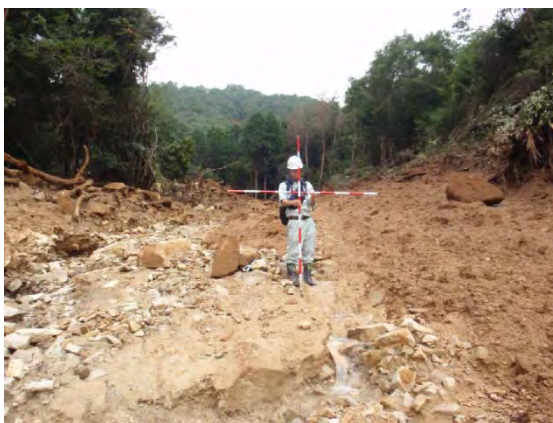
図 3-3-2-24 ⑤位置の土石流の深さ

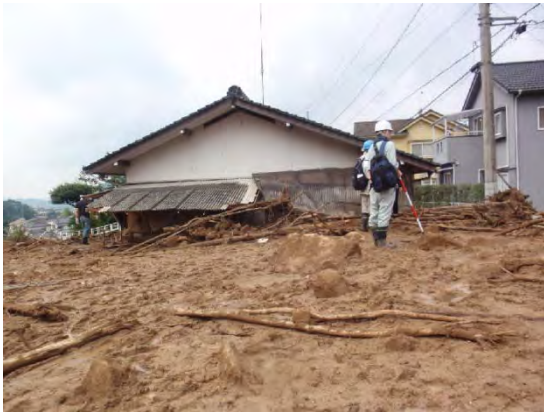
この⑤位置には大量の土砂が流れてきて堆積しており、図 3-3-2-25 に示すように付近の家屋を埋めていた。また図 3-3-2-26 に示すように 2m 規模の巨岩も流れてきていた。この⑤位置に堆積している土砂は細粒分が多くて水を多量に含んでおり、泥濘状態であった。

図 3-3-2-25 被害が大きかった⑤位置
大量の土砂が堆積している。

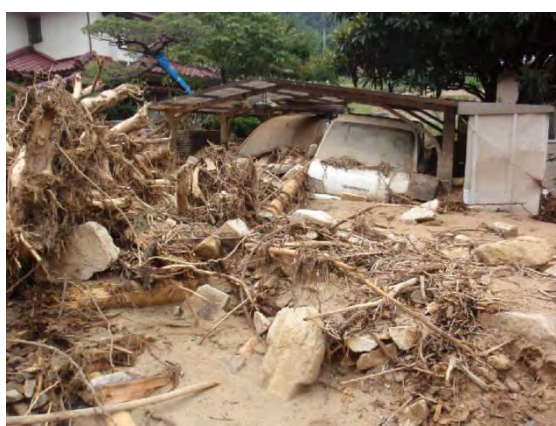
図 3-3-2-29 及び図 3-3-2-30 は図 3-3-2-27 の位置から坂上の様子である。これらの図に示すように、土砂、流木、枝類の他に、岩石もかなり道路沿いに流れていた。図 3-3-2-31 に示すように、道路に面した柱に高さ約 2m の泥流の痕跡があり、流出した土石流の高さは最大 2m 程度であったと推定される。

図 3-3-2-30 道路沿いの堆積物

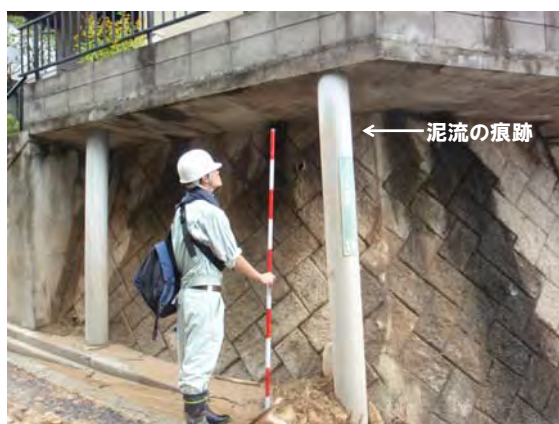
図 3-3-2-31 道路沿いの泥流の痕跡 (⑥)

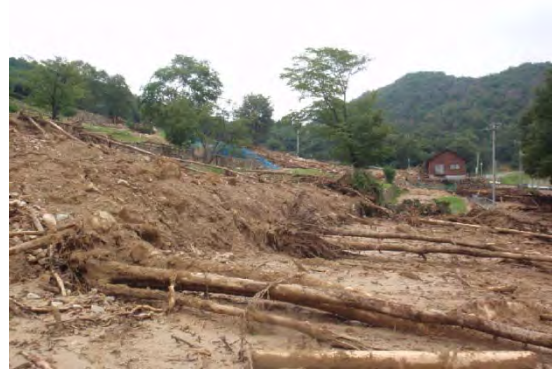
図 3-3-2-35 はゴルフ場に土石流が流れ込んだ状況である。図 3-3-2-36 に示すように、土石流は溪流の出口から広範囲に広がっており、図 3-3-2-37 に示すようにクラブハウスの前に堆積していた。外側からみた範囲ではクラブハウスの施設自体に構造的な被害はないように思われるので、本地点の土石流はゴルフ場を拡がって速度が低下し、家屋等に及ぼす力は大きくなかったと考えられる。

図 3-3-2-35 土石流が流れ込んだパークゴルフ場（位置は⑦）

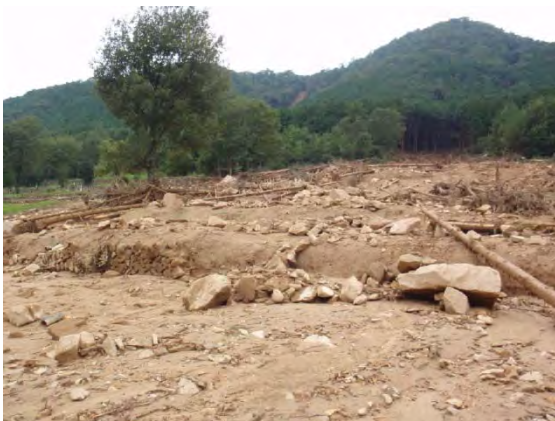
図 3-3-2-36 溪流の出口からの土石流の広がり（位置は⑦）

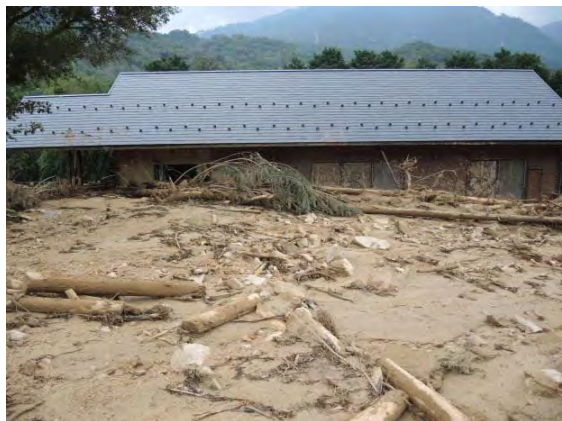
図 3-3-2-37 パークゴルフ場のクラブハウス手前に堆積した流出土砂

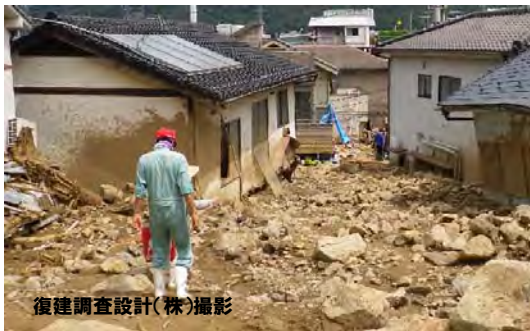
図 3-3-3-12 は溪流出口付近の様子である。図 3-3-3-12 から、9月18日時点では大型土のうを設置して谷筋からの水みちを確保する応急対策は完了しているが、住宅付近の土砂は撤去中であることが分かる。

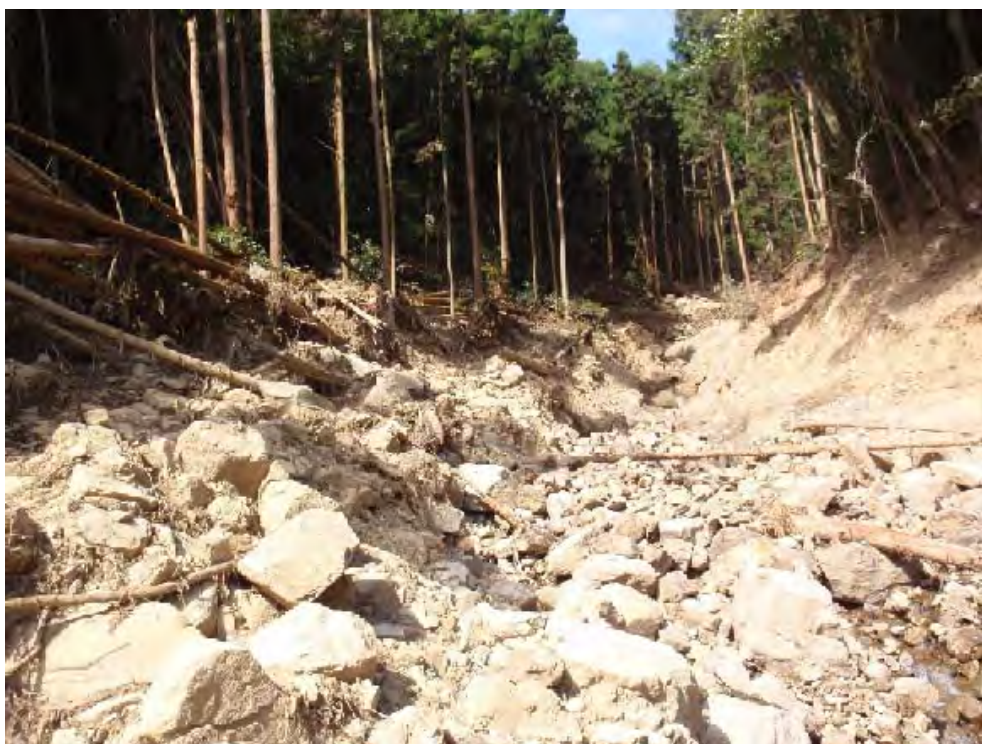
図 3-3-3-13 溪流の出口付近（図 3-3-3-7 の②付近）

図 3-3-3-13 は溪流出口付近（図 3-3-3-7 の②付近）から上流を撮影したものである。この付近の溪流床の勾配は緩く、約 14 度である。右岸には土石流で運ばれた比較的多数の倒木（針葉樹）が残っている。左岸は土石流で削られている。溪流床には岩石が堆積しているが、巨岩はなく、60cm 程度以下の大きさであった。

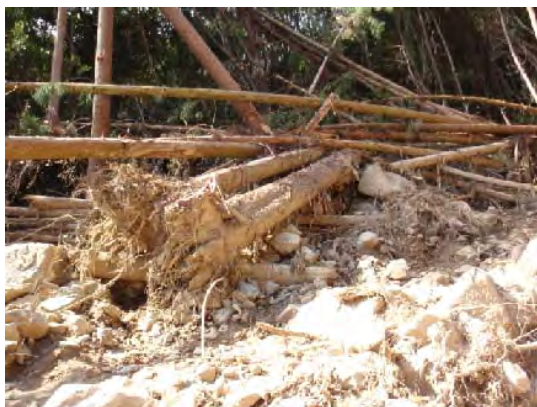
図 3-3-3-14 右岸の流木

図 3-3-3-14 は右岸の流木を示したものである。図 3-3-3-15 は左岸の浸食状況を示したもので、浸食部の中央から下は基岩が露頭している。

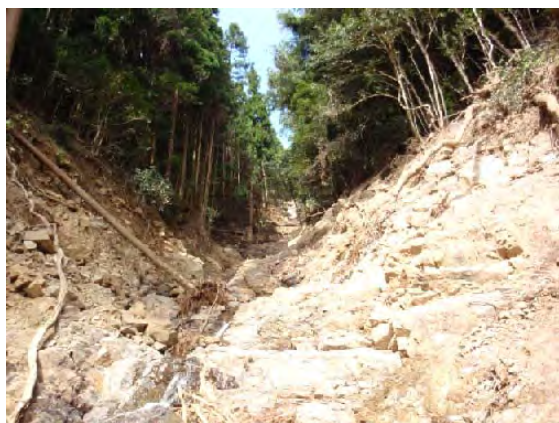
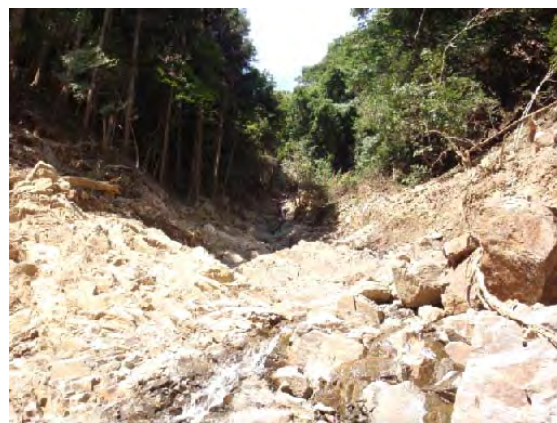
図 3-3-3-16 図 3-3-3-7 の③から④にかけての溪流の様子

図 3-3-3-7 に示す③付近の溪流及びさらに登って④に近づいた地点の溪流を図 3-3-3-16 に示す。③付近の溪流の勾配は 20 度～25 度程度であり，④に近づくと 30 度程度と勾配がきつくなる。溪流の形としては V 字型に浸食された場所が多く，溪流床は基岩が完全に露頭，又は露岩の上に 30cm～50cm 程度の岩石が転がっていた (図 3-3-3-17)。両岸は図 3-3-3-18 に示すように，上部が表土でその下は基岩が露頭するというケースが多い。露頭している岩の岩相は複雑であり，産総研の日本シームレス地質図には，「約 1 億 7600 万年前～1 億 4600 万年前に海溝で複雑に変形した地層(付加体)地質年代：中-後期ジュラ紀，岩相：メラランジュ基質(付加コンプレックス)」と書いてある。

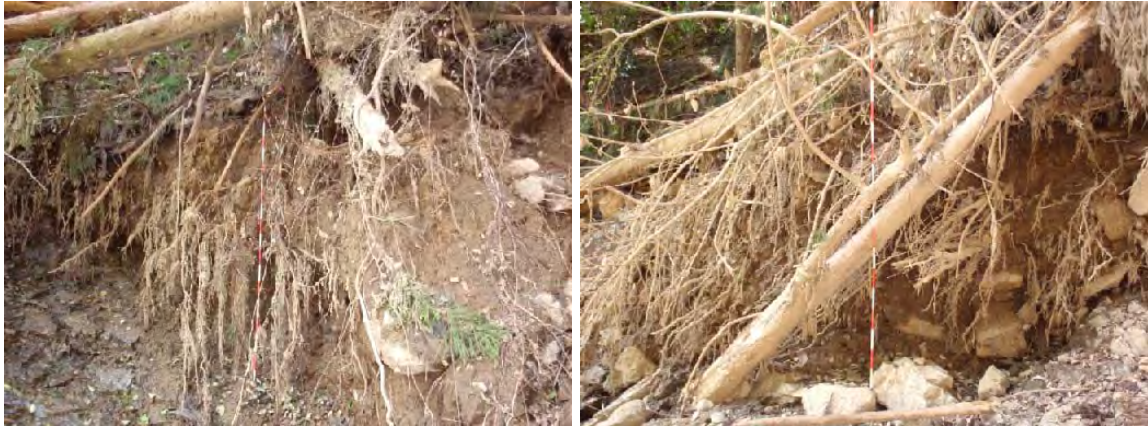
図 3-3-3-19 表土の厚さ

図 3-3-3-19 に示すように，両岸の表土の厚さは 1.5m～2m 程度である。

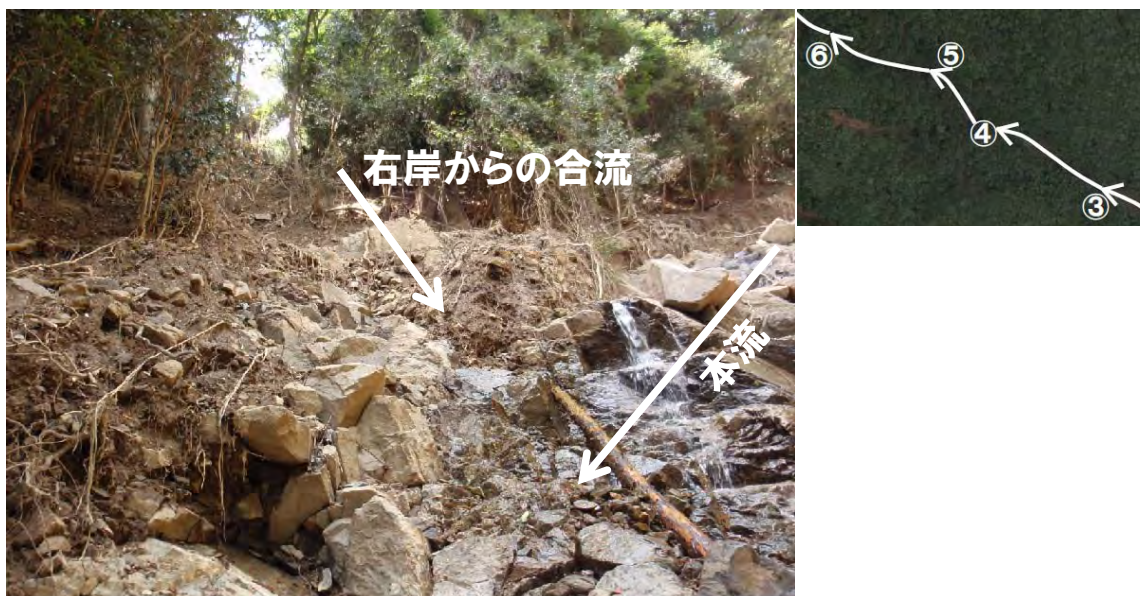
図 3-3-3-20 右岸からの合流点（図 3-3-3-7 の④）

図 3-3-3-20 に右岸からの合流点（図 3-3-3-7 の④）を，図 3-3-3-21 に左岸からの合流点（図 3-3-3-7 の⑤）を示す．これらの合流点の標高は 170m～200m 程度と推測した．右岸からの合流点の少し下流側までは基岩が露頭した溪流床が多かったが，右岸からの合流点から上流側の溪流床は基岩の露頭はなく，岩石類を主体とした堆積物であった．図 3-3-3-20 及び図 3-3-3-21 では溪流床の角度が緩く見えるが，実際は 30 度程度とかなり急勾配である．

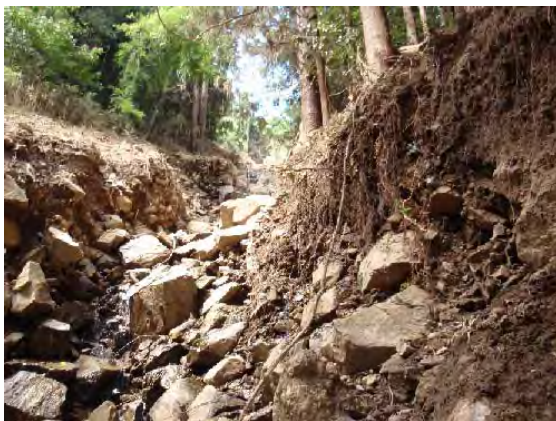
図 3-3-3-23 図 3-3-3-22 のさらに上流

右岸及び左岸からの合流点 (図 3-3-3-7 の④及び⑤) から上流は、図 3-3-3-22 に示すような溪流になる。すなわち、土石流で浸食され、溪流床には岩石類が堆積し、基岩の露頭はない。図 3-3-3-22 は図 3-3-3-7 に示す⑥付近の溪流である。右岸側には背丈 1.5m 程度の笹の群生が認められる。図 3-3-3-22 (図 3-3-3-7 に示す⑥) からさらに上流に行くと、図 3-3-3-23 に示すように溪流の幅が徐々に狭くなっていった。溪流の角度は約 30 度と急で、この勾配は図 3-3-3-7 に示す⑧付近まで続く。

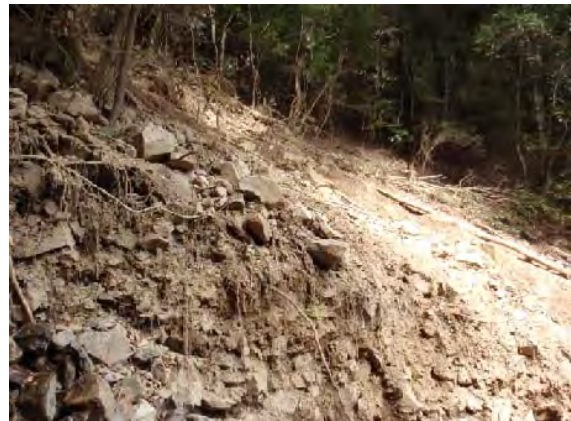
図 3-3-3-24 溪流の左岸

溪流の両岸は浸食されていなくても図 3-3-3-24 に示すように水が流れた痕跡があり、落ち葉類がきれいに洗い流されていた。また図 3-3-3-25 に示すように、斜面には小規模の崩壊も見られた。

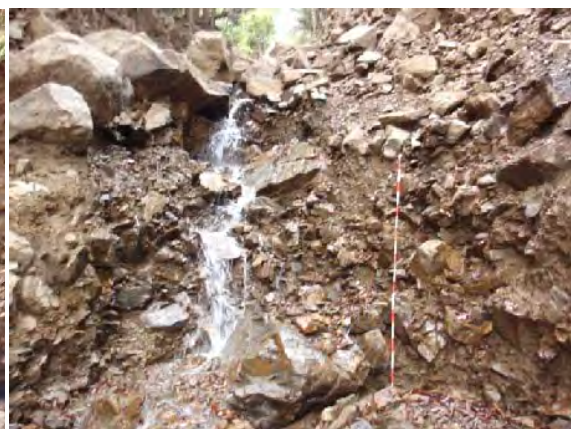
図 3-3-3-26 溪流の段差

前述のとおり、溪流の平均角度は約 30 度であるが、図 3-3-3-26 に示すように局部的には 2m 規模の段差があった。

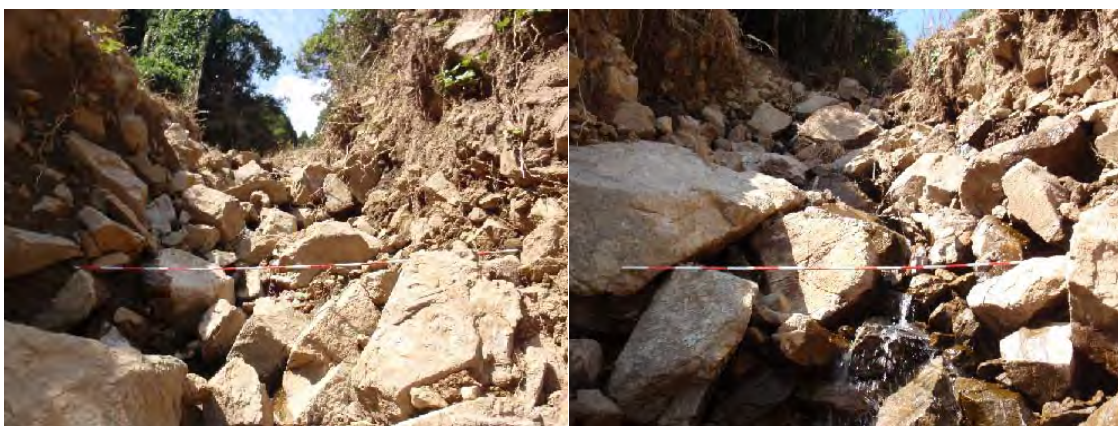
図 3-3-3-27 上流端近く（図 3-3-3-7 の⑦付近）の溪流

図 3-3-3-22 の上流の溪流幅は図 3-3-27 に示すように 2m~3m 程度に狭くなり，深さも約 2m である．さらにその上流に溪流端があり，その規模は幅約 3m，高さ約 2m である．この溪流端の標高は約 390m である．壁はほぼ垂直に立っており，粘っこい土の中に岩石類が入っていた．図 3-3-3-30 に示すように，この溪流上流端の壁から水が滲出しており，ここから頂上側での流水はなかった．

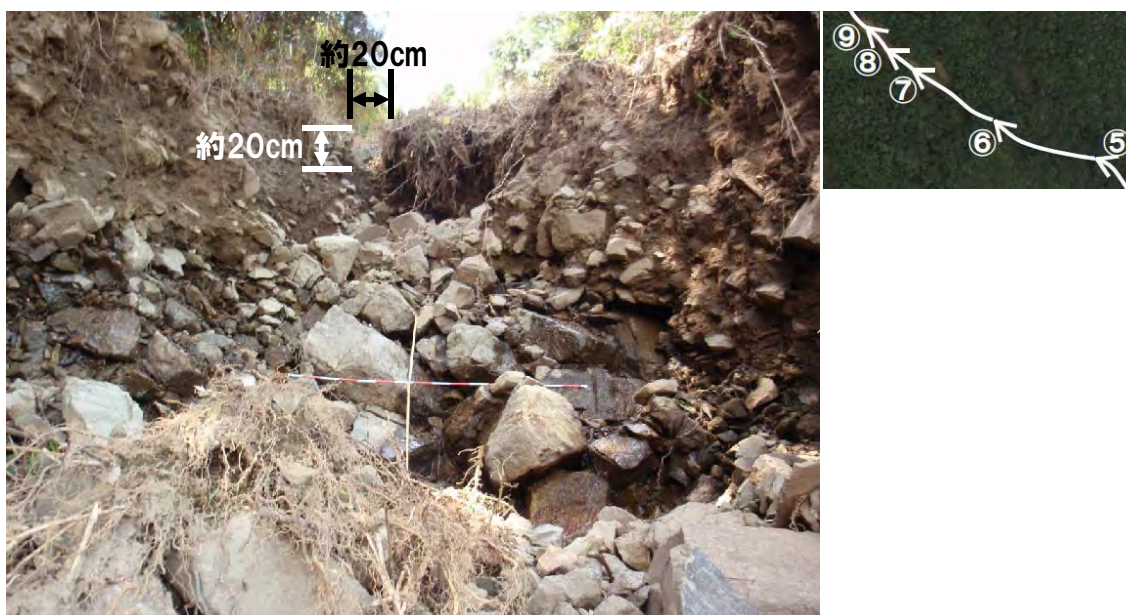
図 3-3-3-28 溪流の上流端（図 3-3-3-7 の⑧）

図 3-3-3-28 に示すように，溪流上流端の壁上部に幅，深さともに約 20cm の小さな溝が上にあった．

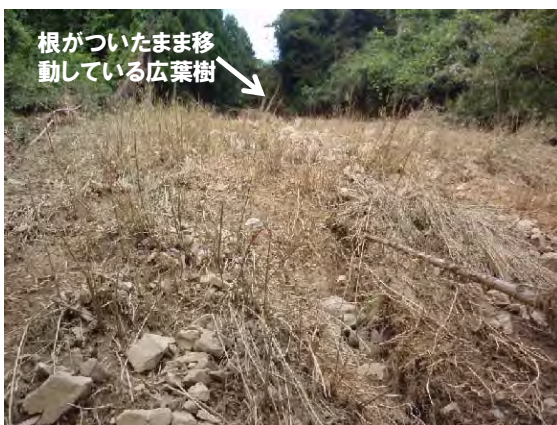
図 3-3-3-31 土石流等が流れて茎だけになった笹の原

溪流上流端のさらに上流（図 3-3-3-7 の⑨）には図 3-3-3-31 に示すように茎だけになった笹の原が広がり、その茎だけの笹の原の中に幅、深さともに約 20cm の溝があった。この溝は土石流あるいは流水が浸食してできたものと思われる。この茎だけの笹の原の勾配は約 25 度で、溪流上端（図 3-3-3-7 の⑧）までの約 30 度よりもやや緩い。図 3-3-3-32 に示すように、茎だけの笹の原の端部（右岸側）には葉がついた笹の群生があり、この部分には土石流は流れなかったものと考えられる。図 3-3-3-31 に示すように、茎だけの笹の原の奥には根がついた広葉樹が移動してきて、少し傾斜していた。

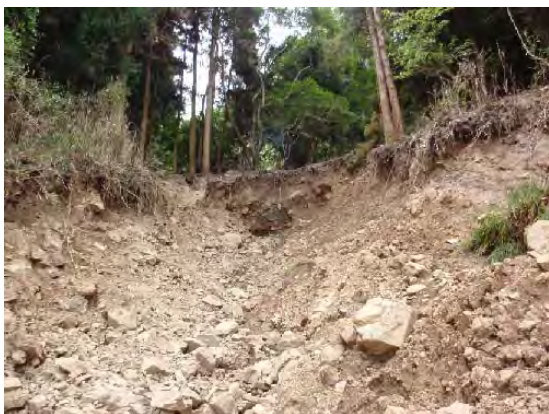
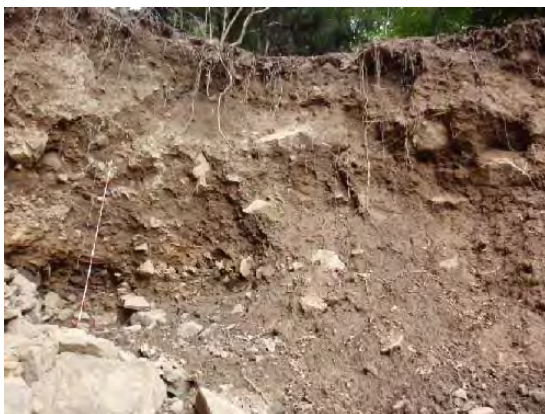
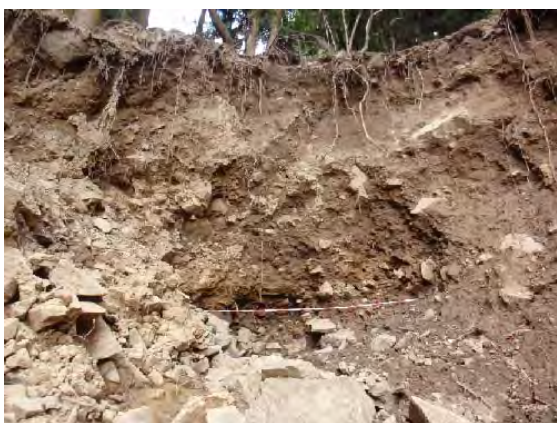
図 3-3-3-33 最上流の崩壊場所

茎だけの笹の原の上流に、**図 3-3-3-33**～**図 3-3-3-35** に示すように斜面崩壊場所があった。この地点の標高は 407m 程度と推測される。崩壊した土砂はこの付近には堆積していなかったため、土石流となって笹の原を流れ、溪流を流下していったものと考えられる。

崩壊の規模は幅約 4.5m、高さ約 3.5m である。土には粘り気があり、壁はほぼ垂直に立っていた。慎重に探したが、他地区の源頭部で見られた「穴」はここにはなかった。岩石や土は花崗岩や真砂ではなく、明らかに堆積岩系であった。

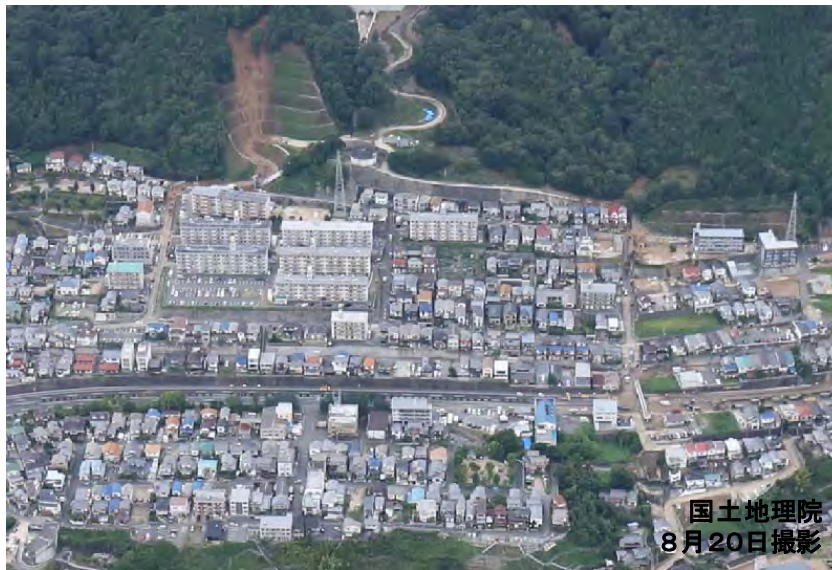
図 3-3-3-37 八木六丁目の被災状況（平成 26 年 8 月 20 日，国土地理院撮影）

図 3-3-3-37 及び図 3-3-3-38 から八木六丁目の被害が軽微であるかのように誤解しがちであるが、実際には住民の生活に多大なる影響を与えていた。

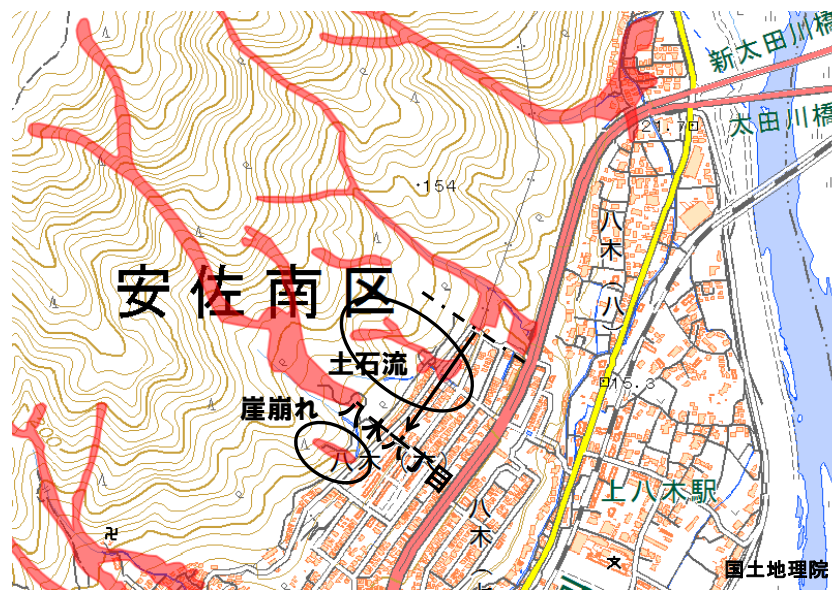
図 3-3-3-38 八木六丁目の被災状況（国土地理院画像に加筆）

八木六丁目に直接流れ込んだ土砂は図 3-3-3-38 に示す土石流と崖崩れである。8月21日の踏査では、土石流の近くには全く近寄ることができなかった。9月18日は図 3-3-3-41 に示すように、既に応急対策が完了していた。源頭部の調査を試みたが、図 3-3-3-42 に示すように、倒木や流出してきた土砂がそのままの状態になっていて、しかも土砂は高含水比でぬかるんでおり、源頭部に近づくことができなかった。この溪流には源頭部が二つあり、図 3-3-3-42 は南側の源頭部である。障害が多くて近づくことができなかったが、遠目には源頭部は真砂土の色をしていた。図 3-3-3-43 は北側の源頭部である。途中がきわめて軟弱でこの源頭部にも近づくことができなかったが、真砂土のような印象をうけた。図 3-3-3-44 は溪流内の土である。溪流の出口に近いところでは一部基岩が露頭しており、それは堆積岩にチャートが入っていた。その基岩の上に高含水の土が堆積しており、図 3-3-3-44 のように黒っぽい色の土もあり、その上に真砂土が流れ込んできているようであった。

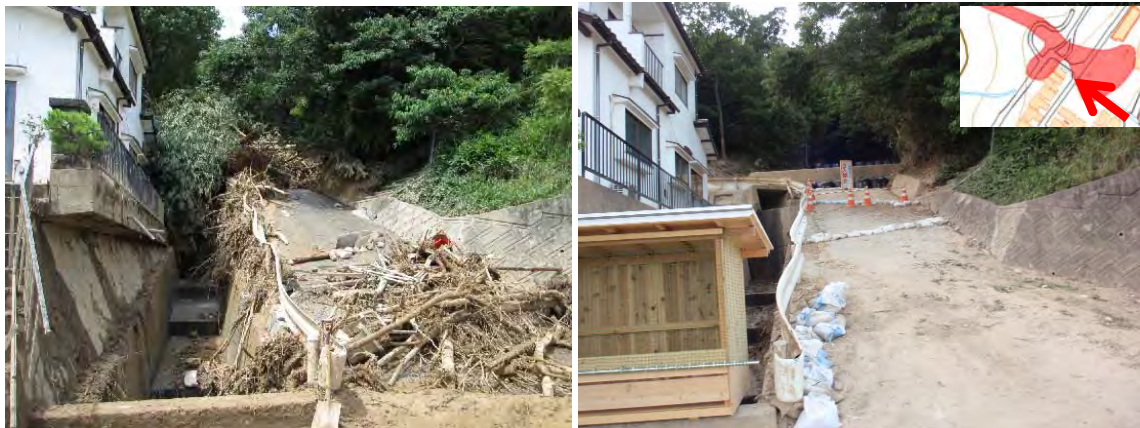
図 3-3-3-45 土石流出口部の坂道

図 3-3-3-45 は、土石流出口部の坂道である。被災翌日の 8 月 21 日は多数の流木が堆積しているが、9 月 18 日にはきれいに片付けられて、ゴミ収集用の BOX が新たに設置されている。

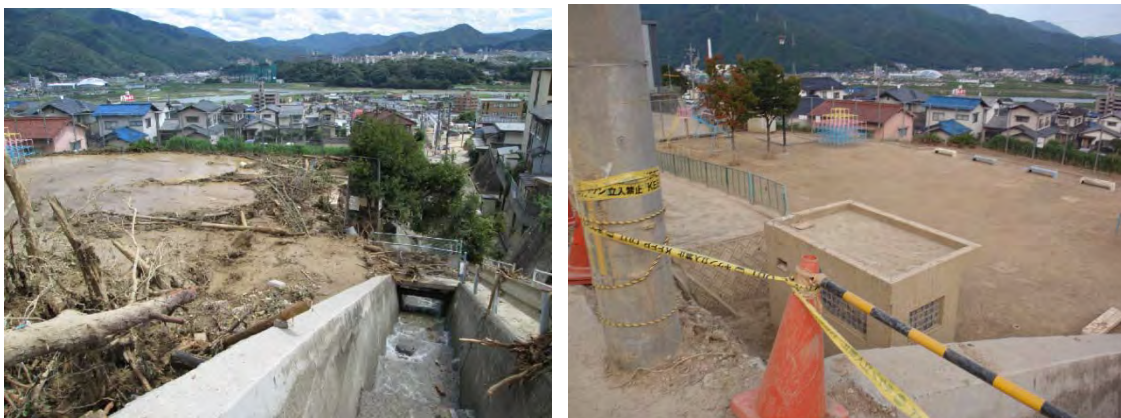
この坂道を流下した土石流は、坂道の下方にある公園に大量に流入した。その状況を図 3-3-3-46 に示す。8 月 21 日の写真を見ると、トイレが完全に埋没していることが分かる。

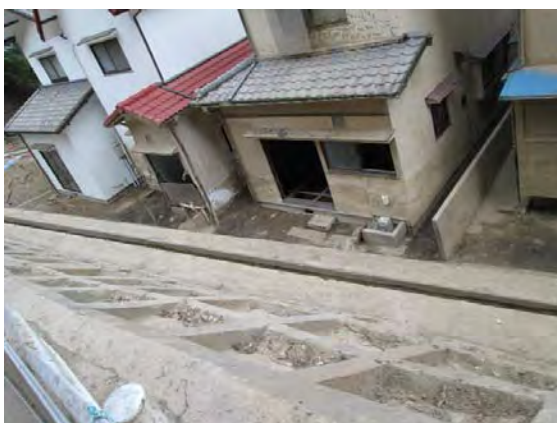
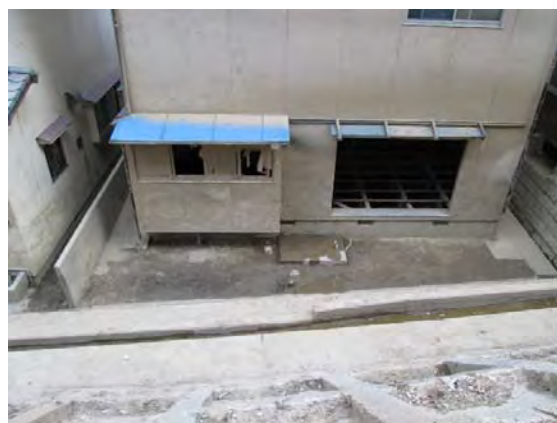
図 3-3-3-47 斜面に最も近い住宅の被災状況（斜面側から撮影。9月18日）

図 3-3-3-47 は、斜面に最も近い住宅（赤枠で囲んだ住宅）を斜面側から撮影したものである。8月21日にはこの場所に立ち入ることができなかった。これらの住宅は国土地理院の土砂流出図では赤く塗りつぶされていないが、実際には家屋内に土砂や岩石が流れ込んで9月18日の時点では居住者はいなかった。

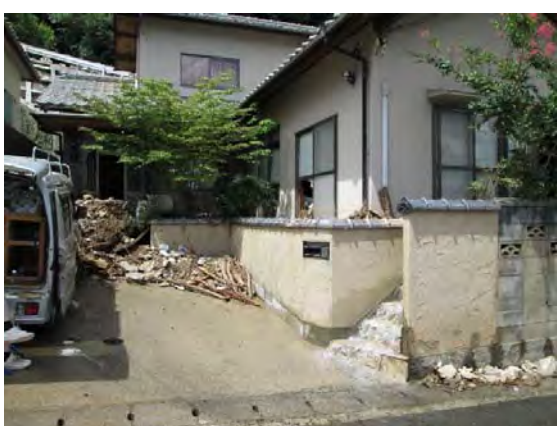
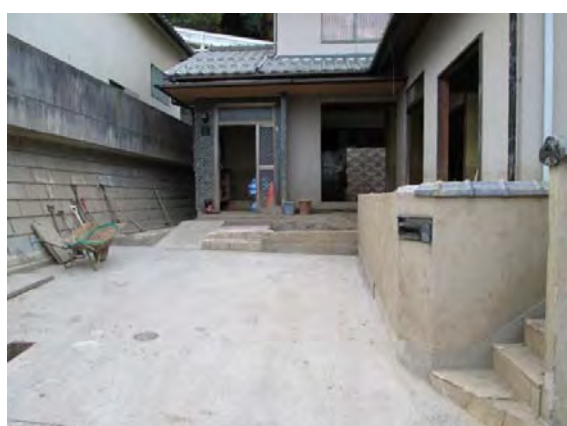
図 3-3-3-48 斜面に最も近い住宅の被災状況（斜面反対側から撮影）

図 3-3-3-48 は同じく斜面に最も近い住宅を、住宅を挟んで斜面と反対側の道路から撮影したものである。土石流図の赤い色が塗られた住宅ではないが、実際には住宅内に土砂や流木などが流れ込んで、被害甚大である。また8月21日の時点では、右側の住宅の階段部から大量の水が出てきている。

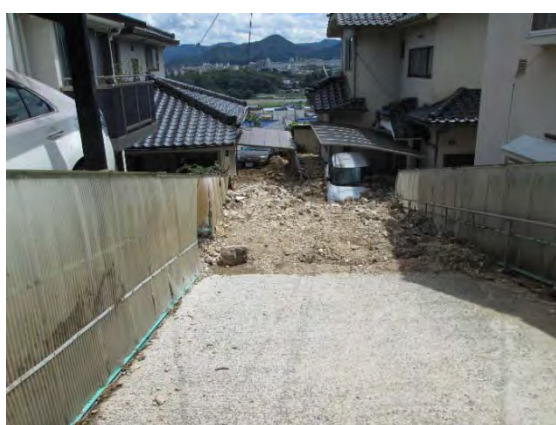
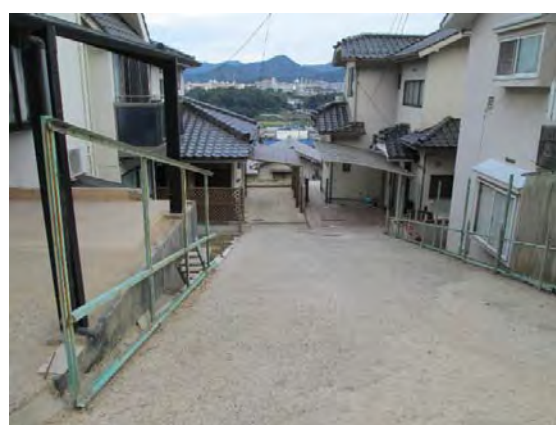
図 3-3-3-49 斜面から離れた住宅の被災状況

図 3-3-3-48 は斜面沿いの道路より一つ下流側の道路から斜面に向かって撮影した写真であるが、ほぼ同じ位置から 180 度向きを変えて下流側を撮影したものが、図 3-3-3-49 である。坂道下の自動車及び住宅の 1 階が、岩石を主体とする流出物で埋まっている。土粒子は洗い流されて岩石を主体とする流出物が残ったものと考えられる。9 月 18 日にはきれいに片付けられていた。

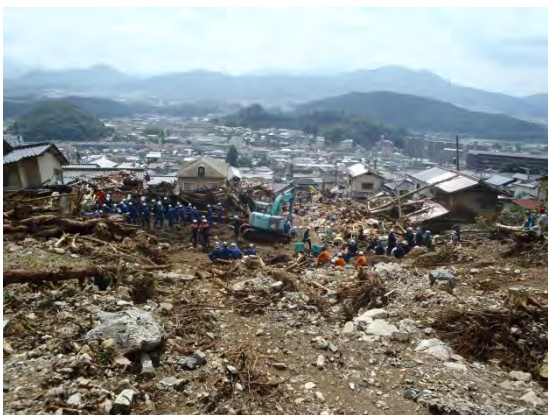
団地最上部は幅約 100m 程度の土石流が広がっている（図 3-3-4-2）。また上部にあった龍華寺近くで土石流が二方向に分かれて流下している（図 3-3-4-3）。この土石流により，上部付近にあったと思われる住宅は著しく破壊されている（ただし災害後の救助活動によって人為的に破壊された可能性もある）。

図 3-3-4-2 団地最上部から下流を臨む

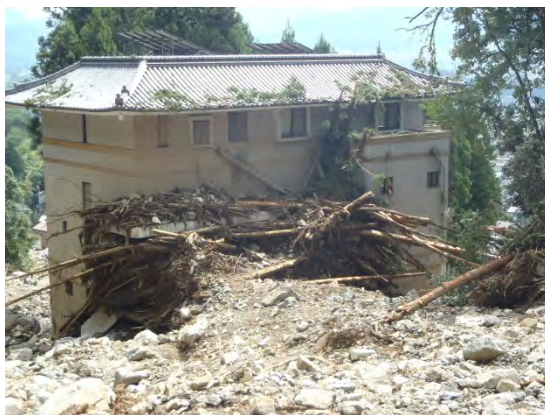
図 3-3-4-3 土石流が直撃した龍華寺

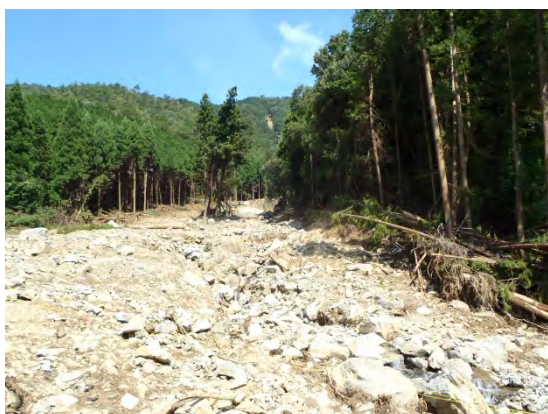
龍華寺上流側には数十 cm から 1m 程度の大きさの岩石が堆積しており，勾配は 15 度程度であると思われる（図 3-3-4-4）。中には直径が 1m を超す岩石も見られた（図 3-3-4-5）。土石流発生後，土砂が堆積したと思われる部分も，その後の降雨や地下水により大きく削られた跡が見られている。また削られた側面には過去の土石流堆積物と思われる層も認め

図 3-3-4-4 龍華寺付近から上流を臨む

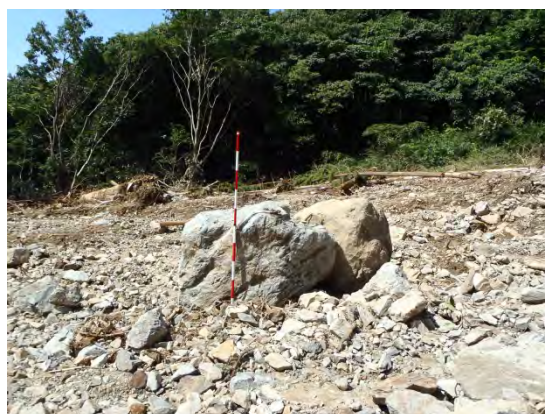
図 3-3-4-5 溪流に在った岩石
