(公益社団法人) 土木学会・(公益社団法人) 地盤工学会
平成 26 年広島豪雨災害合同緊急調査団
調査報告書

平成 26 年 10 月

公益社団法人 土木学会・土木学会中国支部

公益社団法人 地盤工学会

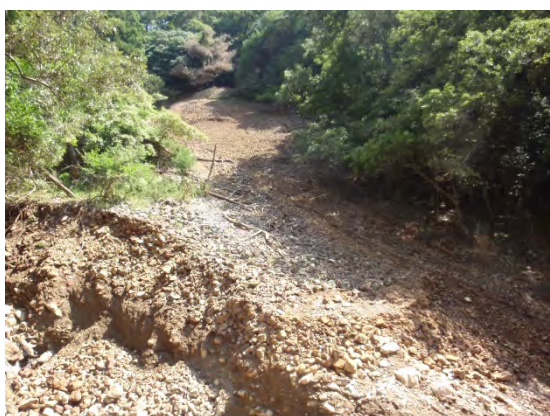
左岸側から合流している土石流の様子は図 3-3-4-12 のようであった。この付近はチャートや砂岩などの堆積岩と火成岩（花崗岩など）の境界付近となっており，堆積岩と火成岩が接触している箇所も見られた（図 3-3-4-13）。また接触部付近では一部は熱変成を受けてホルンフェルス化し，また強い圧力を受けた不連続面も多く見られた（図 3-3-4-14）。

図 3-3-4-12 左岸側の土石流の様子

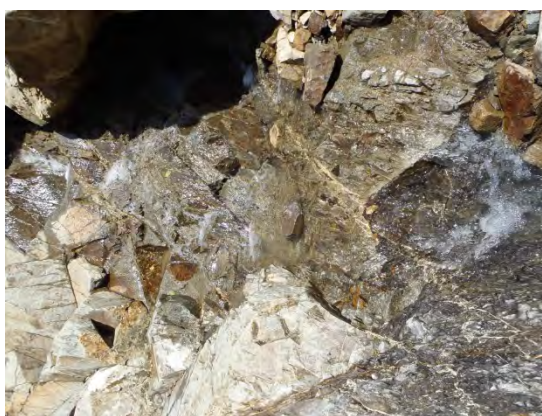
図 3-3-4-13 堆積岩と火成岩が接触している

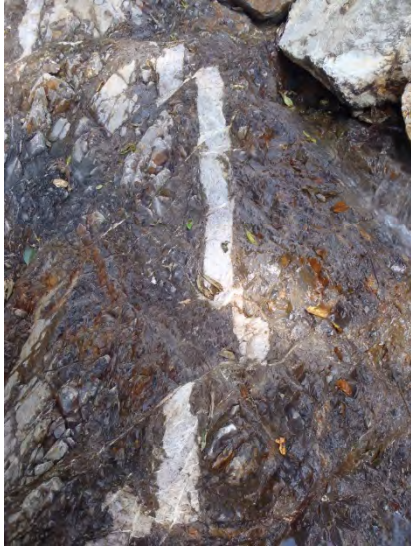
図 3-3-4-14 力学作用を受けて
不連続になった岩盤

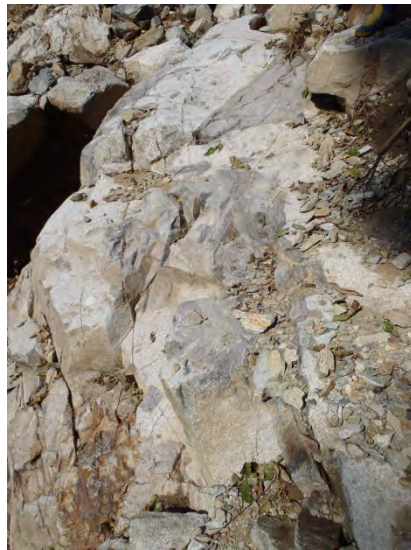
合流部上流側の本流は，幅 10m ぐらい，深さ 2.5m～4m ぐらいで削られており，側面には過去の土石流と思われる岩石と砂礫が混じった層が見られ，過去にも土石流が発生していたと思われる（図 3-3-4-15）。この付近では花崗岩（CH 級と思われる）が露出していた（図 3-3-4-16）。

図 3-3-4-16 露出している花崗岩

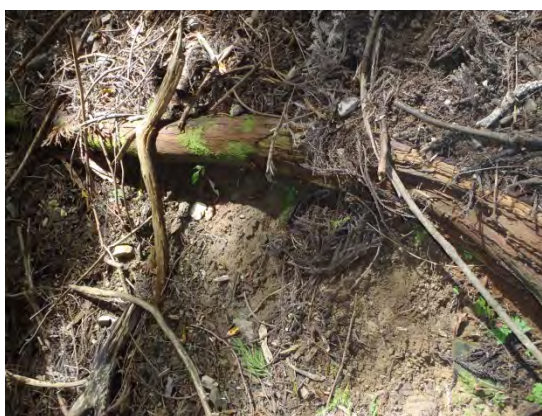
図 3-3-4-20 側方斜面を高速に地表水が流下したと思われる

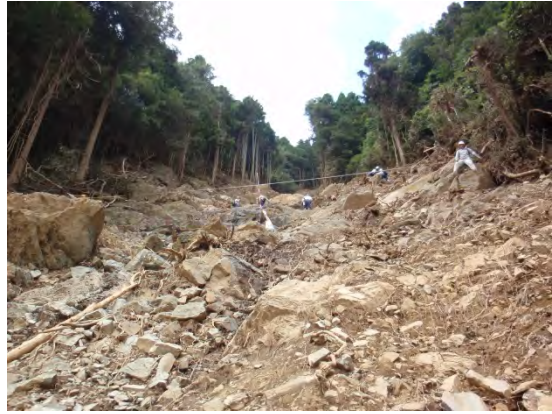
図 3-3-4-22 地点 G 付近の様子

地点Gでは岩盤が露出しており、溪流幅約17m、深さ3.2m程度、斜面勾配は約36°であった（図 3-3-4-22）。またこの付近での岩盤は流れ盤となっていた（図 3-3-4-23）。

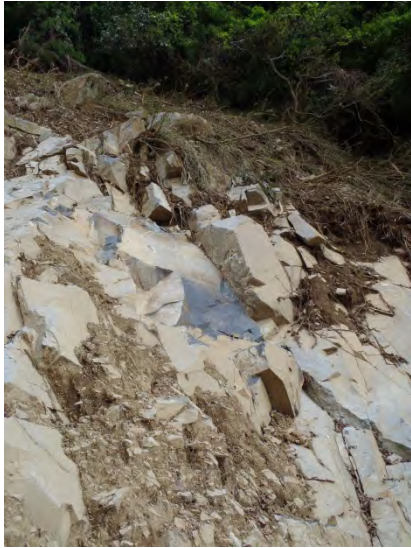
図 3-3-4-23 岩盤の様子 (右が下流側)

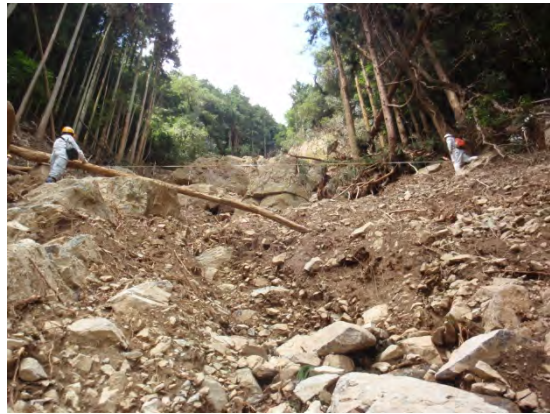
図 3-3-4-24 地点 H 付近の様子

地点Hでは、溪流幅約14m、深さ1.8m程度であった（図 3-3-4-24）。図の背後の岩盤は露出部分で高さが3m以上あり、全体に図 3-3-4-25 のように流れ盤になっていた。またこの付近では崩落した土砂と岩盤の境目付近には直径3cm程度のパイプフロー跡と思われる穴が開いていた（図 3-3-4-26、中央の赤丸の中）。

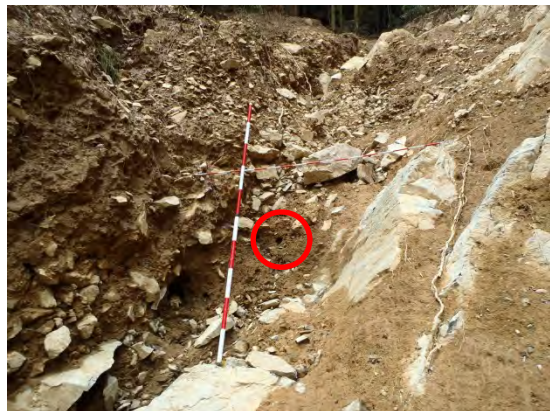
図 3-3-4-26 地点 H でみられたパイプフロー跡

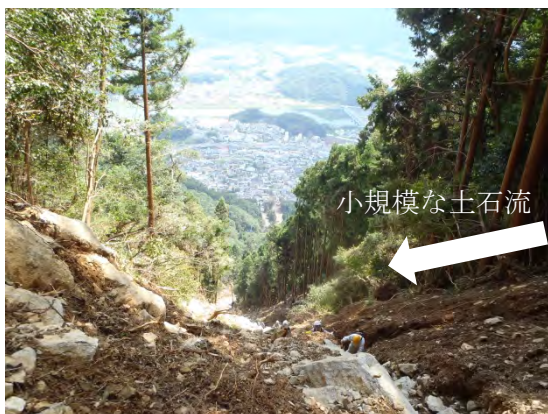
源頭部より 20～30m 程度下流の右岸側に小規模な土石流が見られた（図 3-3-4-27）。

図 3-3-4-27 源頭部付近から下流を臨む

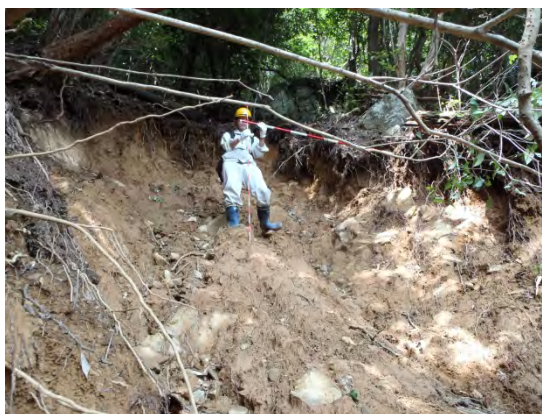
源頭部は幅約 4m 程度で、深さ 1.8m 程度で、斜面勾配約 37° であった（図 3-3-4-28）。崩壊側面の地表面から数十 cm～1m 付近に直径 3cm 程度のパイプフロー跡と思われる穴が多く見られ、地下水の流出により地表面が押されたものと思われる（図 3-3-4-29）。

図 3-3-4-28 源頭部の様子

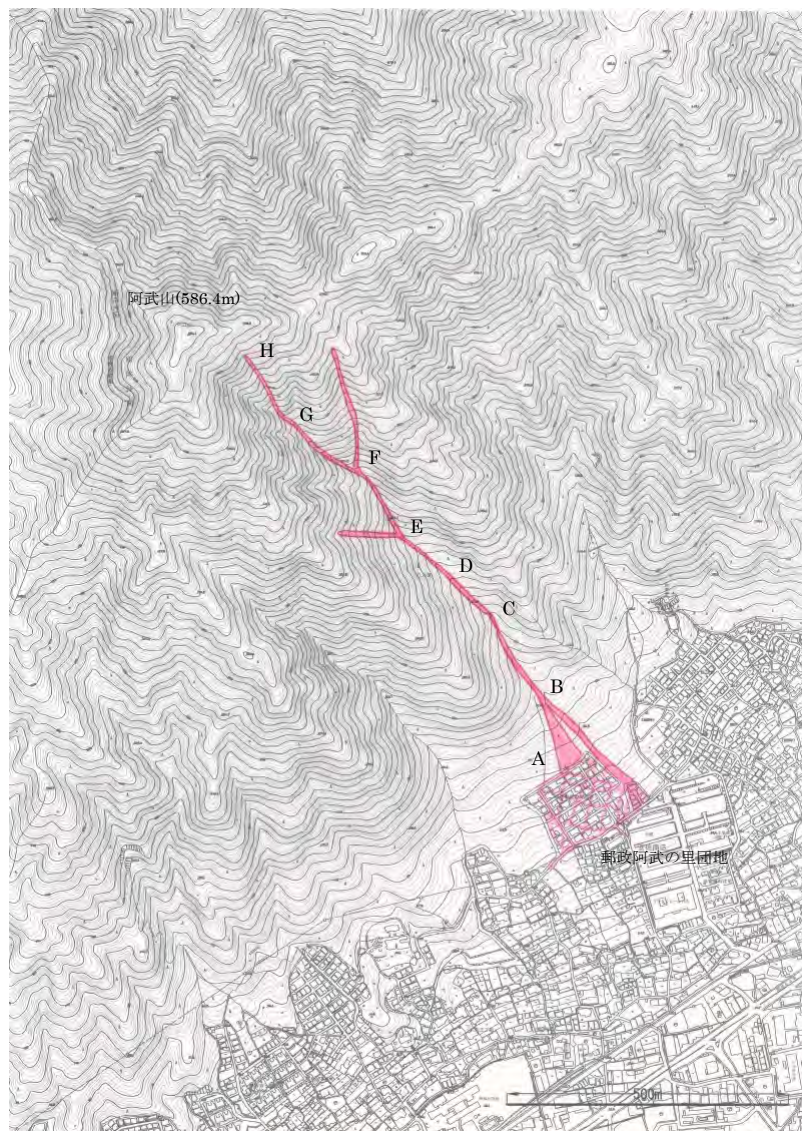
図3-3-5-1 八木三丁目 阿武の里団地に流下した土石流の流下状況

平成26年8月20日の広島豪雨災害によって死者4名の人的被害を出した八木三丁目の郵政阿武の里団地（以下、阿武の里団地と記す）に流下した土石流の溪流調査を実施した。調査は平成26年8月31日に団地の直上から源頭部まで踏査し、途中の数か所で断面計測を行った。土石流の発生状況は図3-3-5-1に示すとおりであるが、踏査していないところなどは国土地理院の航空写真などから推定した。なお、図上での土石流の流下跡は縮尺を合わせて描いたものではなく、あくまでも流下状況を概略的に示したものである。

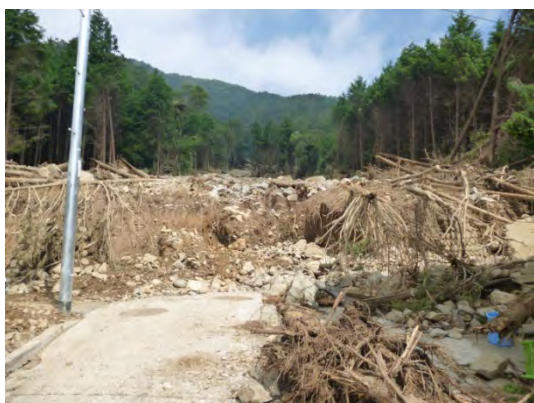
写真 3-3-5-1 阿武の里団地最上部
(8/23 撮影)

団地最上部には高さ 1.5m 程度の石積み擁壁があり、その上に 1m 程度の土砂法面があり、植林された山腹斜面へとつながっている (写真 3-3-5-1)。団地上部の坂道の勾配は 14° である (写真 3-3-5-2)。

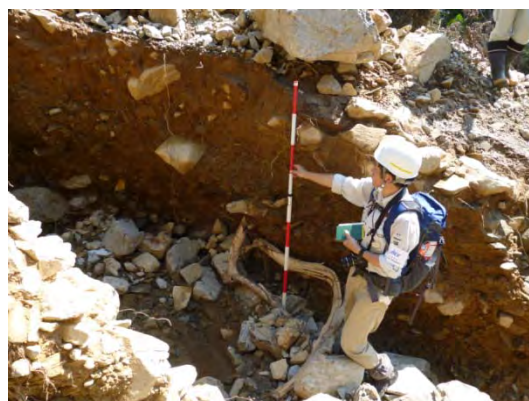
団地直上の土石流の流下幅は 40m で平均的な勾配は 15° である。流下跡は、元々あった薄い表土が洗い流され、その上に数 cm から 1m 程度の岩石が地山の上に多数堆積しているが (写真 3-3-5-3)、部分的には幅 2m 程度で深さが 1.0~2.0m 程度の溝ができています (写真 3-3-5-4)。岩石は、泥質や珪質の片岩などの変成岩が大半を占めており、花崗岩はほとんど認められなかった。また、表土の下にも同様な岩石が堆積しており、土石流の堆積地であったことがうかがえる。

写真 3-3-5-4 土石流によって削り取られて
できた溝 (底に過去の土石流堆積
物が見られる)

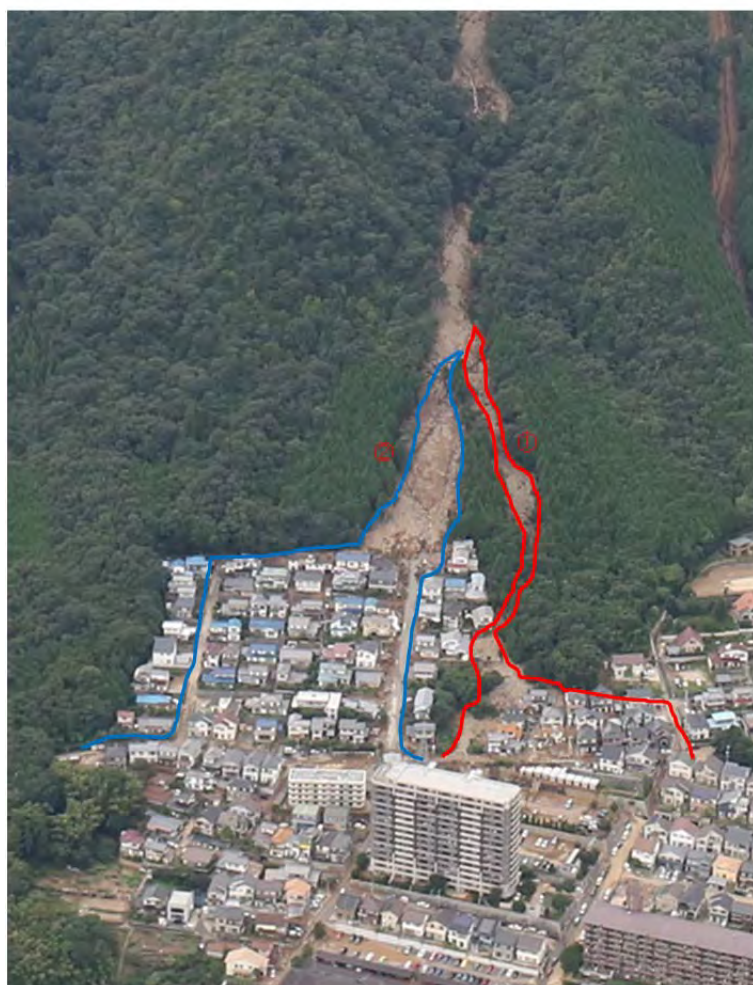
図 3-3-5-2 八木三丁目 阿武の里団地に流下した土石流の分岐・氾濫状況 (8月20日撮影の国土地理院の斜め写真に加筆)

団地上部から約 150m 程度上流の標高約 110m 付近で土石流は 2 つに分かれて (図 3-3-5-2 および写真 3-3-5-5), ①の東側のものは団地の東側へ流下し (写真 3-3-5-6), ②の西側のものが団地を直撃しており (写真 3-3-5-7), 団地を直撃した西側の土石流が東側より後で流れたと推測できる. 図 3-3-5-3 に示すようにこの地域の土石流の流下予想は東側が中心となっていることを考えると, 先に①の東側に土石流が流れ, その堆積物が後に続く②の土石流の流下を妨げて流路を西側に変えたと考えられるため, 被害が予想される地域についてはこの点を考慮して設定する必要があると思われる.

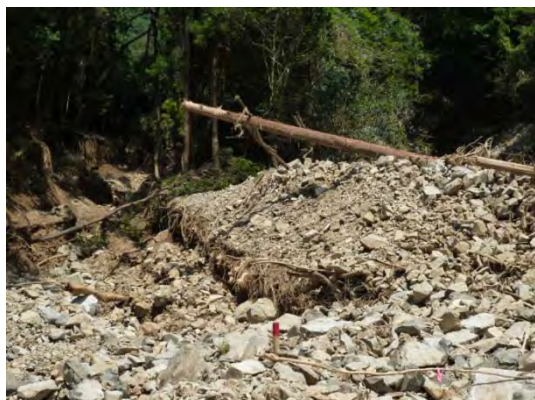
さらに150m程度上流の標高170m付近で、土石流は2つに分岐している(写真3-3-5-9, 写真3-3-5-10)。東側は幅10m, 深さ2~3mで(写真3-3-5-11), 西側は幅10m, 深さ6~7mで(写真3-3-5-12), 中央に幅6m程度の地山が長さ20m程度残っている。地山には粗石や巨石があり(写真3-3-5-13), これらが土石流下部では土石流として流下したもとのと思われる。

写真 3-3-5-9 上方分岐部の下端

写真 3-3-5-10 上方分岐部の上端

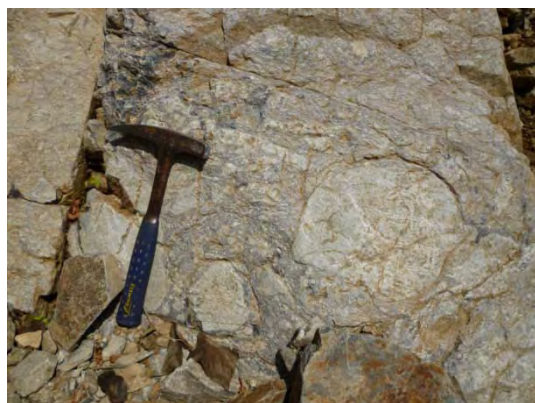
写真 3-3-5-16 付加体起源のメラングジュ

河床には, 付加体起源のメラングジュと考えられる岩盤露頭 (写真 3-3-5-16) や高田流紋岩類の火砕岩 (写真 3-3-5-17) も見られた. なお, 左岸の基岩に卓越する節理面の走向・傾斜は, N25E68S である.

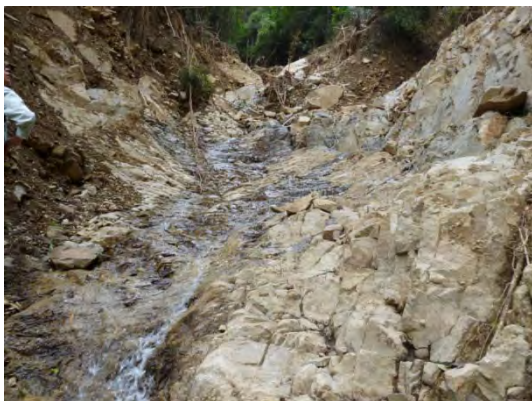
写真 3-3-5-21 東側からの合流部②

標高 300m 付近で東側支流から土石流が合流しており（写真 3-3-5-21）、東側支流の勾配は 40° で深さ 1~2m の表層堆積土層が流出している（写真 3-3-5-22）。

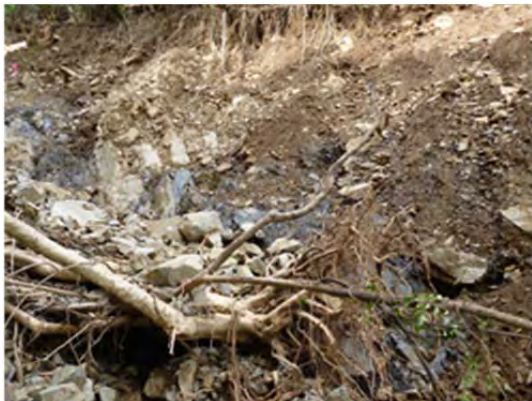
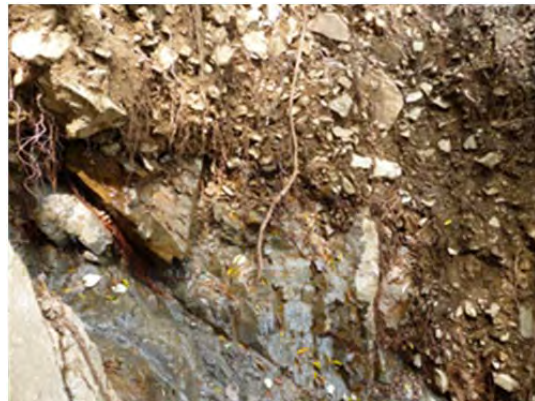
標高 380m 付近の左岸には基岩の上に風化堆積土層である砂礫層が 1~2m 程度あり、基岩と堆積土層の境界からは、8月20日から11日経過した後も多量の湧水が流出していた(写真 3-3-5-24, 25)。さらに、その上流(緑色の苔の生えた岩のあるところ, 写真 3-3-5-26)の土石流の流下幅は 6.7m, 深さ 1.9m, 勾配 36° であった。

写真 3-3-5-24 基岩と堆積層の境界からの湧水

写真 3-3-5-25 基岩と堆積層の境界からの湧水

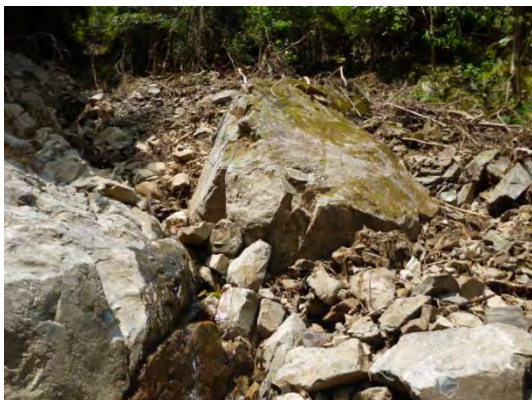
写真 3-3-5-26 土石流流下状況(大きな岩石は流されずに残っている)

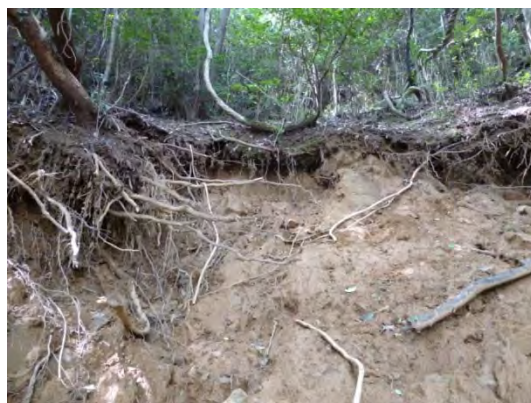
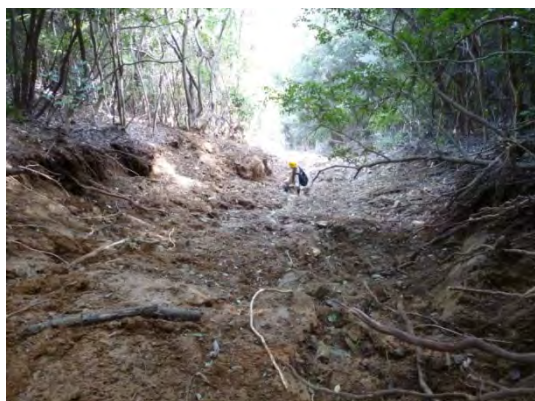
土石流の源頭部は標高 510m 付近にあり、源頭部上部の幅 3.6m、源頭部頂上から 30m 下方での幅 5.5m の馬蹄形をし、勾配は 40° である (写真 3-3-5-27)。崩壊は基岩上に厚さ 1m 前後で堆積している表層土が滑り落ちる表層崩壊であり (写真 3-3-5-28, 29)、表層土は粘土化している。基岩がV字形になっているところの底部には 10~50cm 程度の岩石が多数あり、上部から水が供給され易い構造となっている (写真 3-3-5-30)。また、崩壊部の底面や側面には水が流出したと思える孔がいくつか認められた (写真 3-3-5-31, 32)。

写真 3-3-5-28 源頭部の上部

写真 3-3-5-29 源頭部の下流

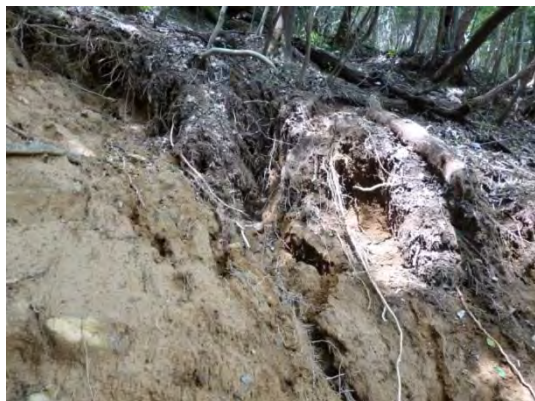
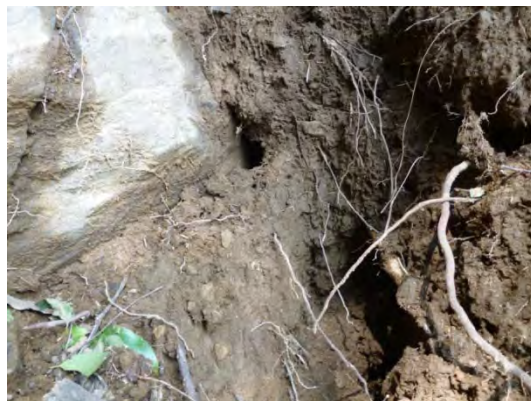
写真 3-3-5-31 源頭部に見られた孔状地形

写真 3-3-5-32 源頭部東側面に見られた孔

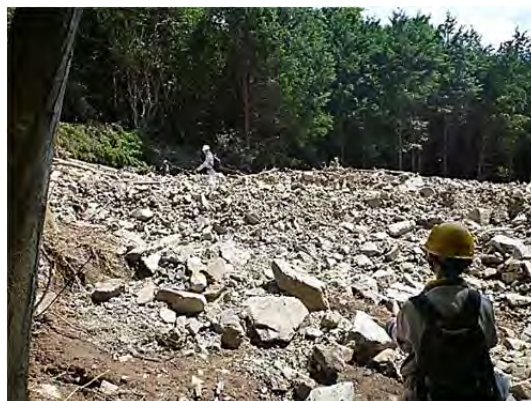
写真 3-3-5-38 土石流堆積物の岩石の大きさ（メートル級はあまり見られない）

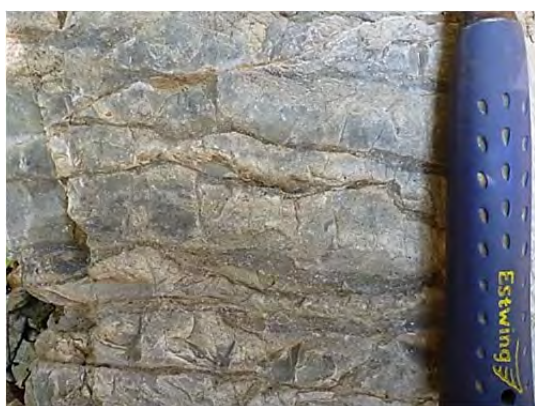
本溪流では、中流域（図 3-3-5-1 の D）付近から岩盤露頭を確認できたが、その地質としては、珪質片岩・泥質片岩やホルンフェルスなどが大半を占めており、一部の岩盤露頭や転石では層状チャート（写真 3-3-5-39）や他起源岩石を捕獲したメランジュ（写真 3-3-5-40）などが認められた。

写真 3-3-5-39 白色部と炭質物による黒色部とが縞模様をなす層状チャート

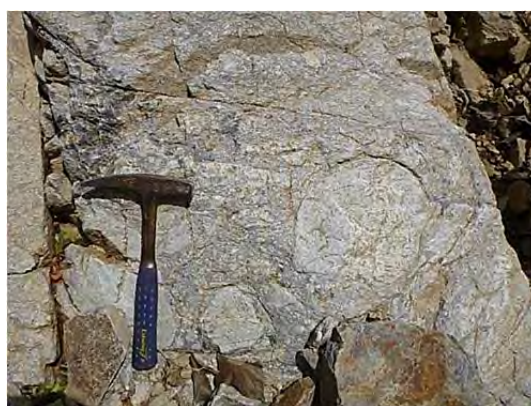
写真 3-3-5-40 泥質岩や珪質岩が礫状に含まれているメランジュ露頭

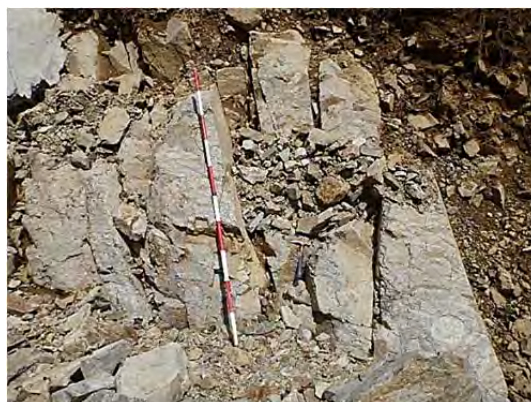
以上のことから、当該溪流における土石流は、上流域に分布する節理や開口亀裂が卓越した岩盤に、多量の地表水あるいは地下水が供給されたことが誘因となって、岩盤上面から 5m 程度深い部分まで崩壊した可能性が高く、そのことが土石流被害を拡大させた一つの要因ではないかと推察する（図 3-3-5-5）。

写真 3-3-5-45 開口傾向にある節理

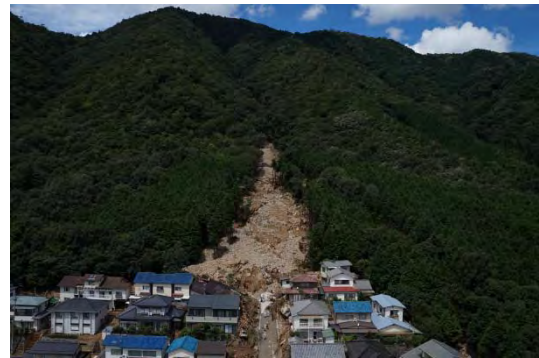
東側の土石流は団地の東側の住宅に流入するとともに、団地東側下部の住宅に大きな被害を及ぼした(写真 3-3-5-47)。一方、西側の土石流は団地中央上部の住宅に甚大な被害を及ぼし、中央の坂道を流下して坂道の両側の住宅に大きな損傷を与えるとともに、横方向の路地を流れ、西側の住宅へも被害を及ぼし、西側の坂道を流下している(写真 3-3-5-47～50)。また、写真には写っていないが、団地の西側からも土石流が流入し、西側上部の住宅に侵入するとともに、西側の坂道を流下し、団地下部の住宅に流入するとともに、横方向の道路を左右に流れている。

写真 3-3-5-48 阿武の里団地に流入した土石流(提供:ルーチェサーチ株)

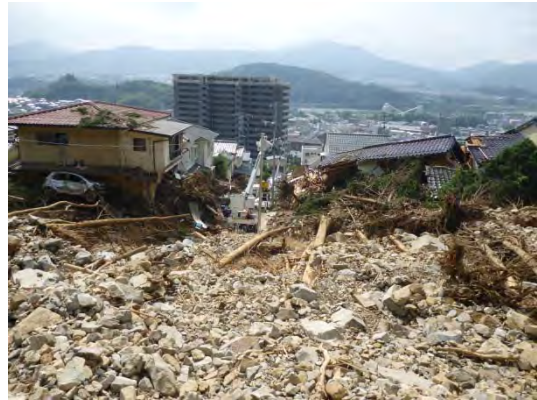
図 3-3-5-10 からわかるように、被害の大きかった家屋は団地最上部の上流側で土石流が最初に直撃した家屋（写真 3-3-5-51, 52）、団地内を土石流が流下した坂道の両側の家屋（写真 3-3-5-53, 54）、および坂道直下にある坂道を流下した土石流が直撃した家屋（写真 3-3-5-55）である。なお、坂道の両側にある住宅においては、坂道に接近して建てられた家屋の被害が大きく、坂道側に庭や駐車場を設けて道路から 3～4m 程度奥まったところにある家屋は土砂の流入等はあったものの大きな被害は免れている（写真 3-3-5-56）。

写真 3-3-5-52 西側の土石流が直撃した家屋（右側の住宅で死者 2 名，左側の住宅の外で死者 1 名）

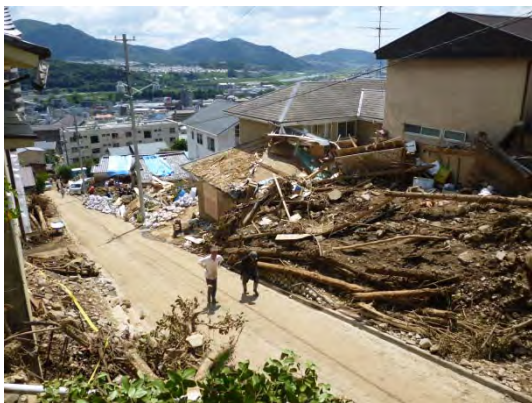
写真 3-3-5-53 団地中央の坂道の西側の家屋（死者 1 名）

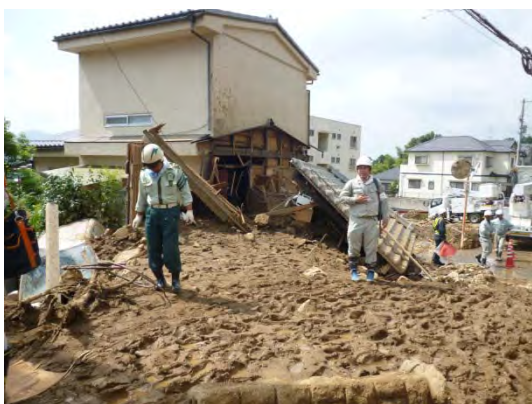
写真 3-3-5-55 団地中央の坂道の直下の家屋

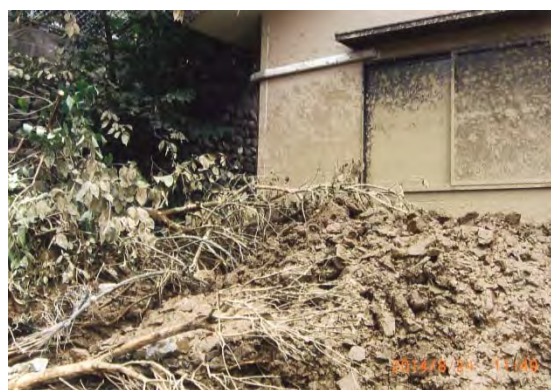
西側の土石流の大部分が流下した団地中央の坂道の両側の住宅には大量の土砂と流木が流入し、1～2m 程度堆積している（写真 3-3-5-61, 62）。坂道から1軒内側に入った住宅は、1軒目が全壊した住宅の右隣りおよび右下隣りで土砂が1m 前後流入しているが（写真 3-3-5-63），それ以外は0.2～0.3m 程度となっている。さらに坂道から内側および団地の下流側になると、横方向の道路に0.2～1m の土砂の堆積が見られる部分があるものの（写真 3-3-5-64），住宅への土砂の流入量は0.1m 程度以下となり、急激に減少している。

写真 3-3-5-62 団地中央の坂道の東側の住宅に流入した土砂と流木（提供：藤本氏）

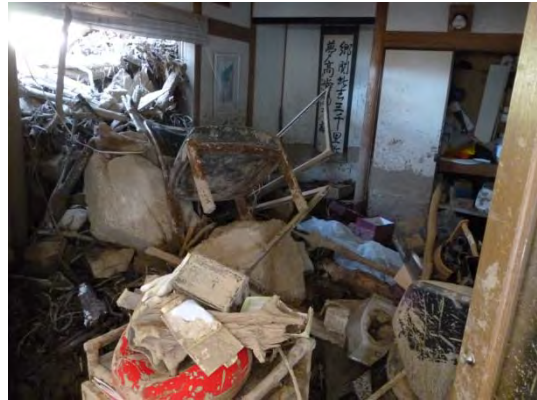
東側の土石流の流下域でも同様な状況となり、土石流が直撃した最上部の住宅には3m 程度の土砂が流入し（写真 3-3-5-65），その下側の住宅には1～2m 程度の土砂が流入している（写真 3-3-5-66）。

写真 3-3-5-66 東側の土石流が流入した最上部の下の家屋

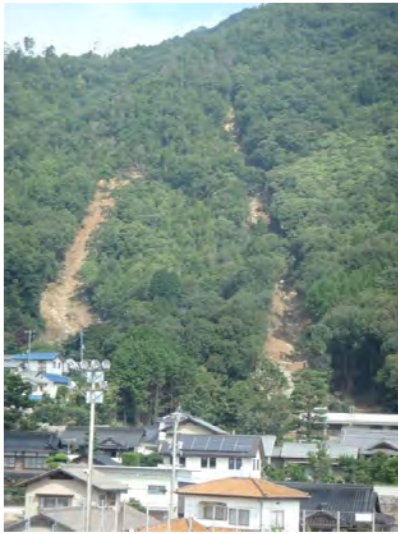
写真 3.3.6-1 光廣神社背後の遠景

光廣神社背後では 2 箇所から土砂が流出している。このうち、写真 3.3.6-1 の向かって右側で発生した土石流は、谷の出口付近の 3 軒の家屋を完全に流失させ（写真 3.3.6-3）、光廣神社の参道付近まで到達している（写真 3.3.6-4）。流出した土砂は、巨礫を多く含む花崗岩で、流動性が高く、かつ破壊力がある流体であったことが推察される。

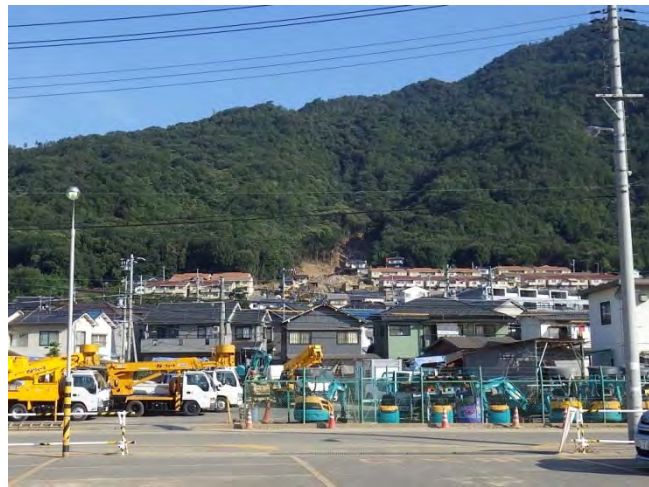
写真 3.3.6-2 県営緑丘住宅背後の遠景

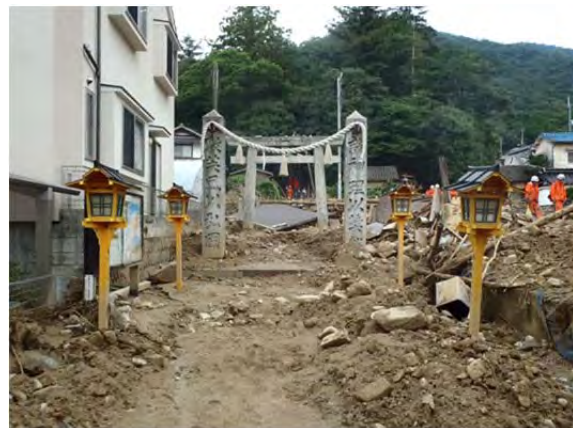
写真 3.3.6-4 土砂は参道付近まで到達

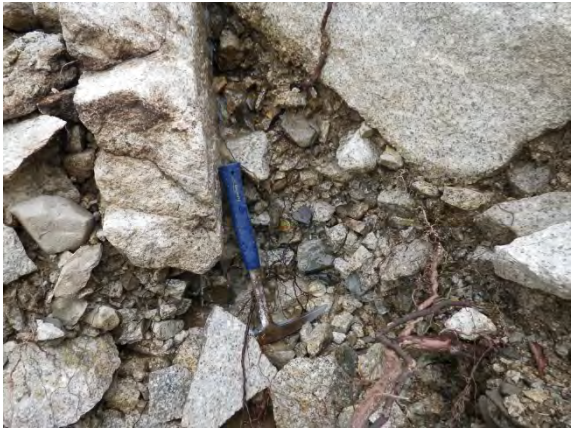
写真 3.3.6-7 崖錐堆積物はよく締まっているが, マトリックスに乏しい箇所もある

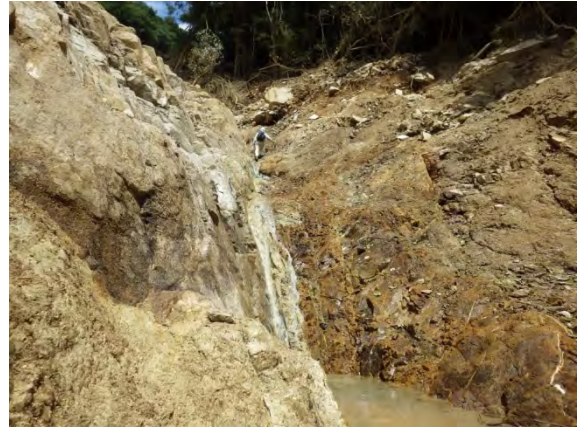
写真 3.3.6-12 断層に沿って深くV字状に侵食を受けた谷

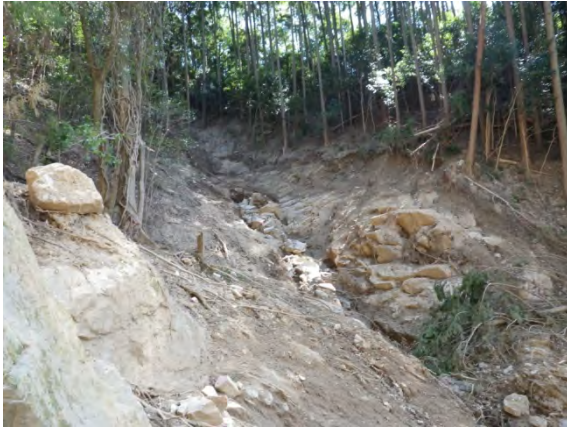
写真 3.3.6-17 支流②の出口には支流①の
土石流で運ばれた流木が残る

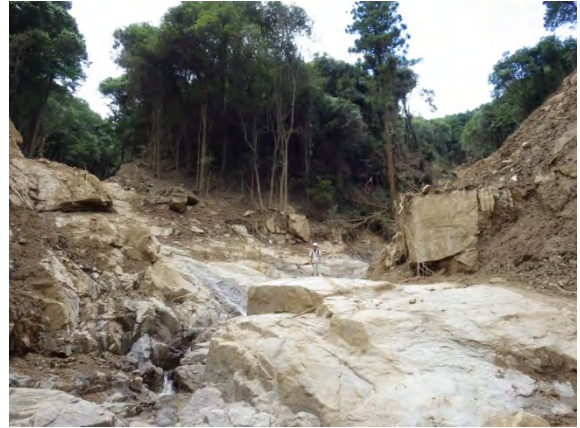
写真 3.3.6-18 本流と支流①の合流点の状況
完全に露岩している

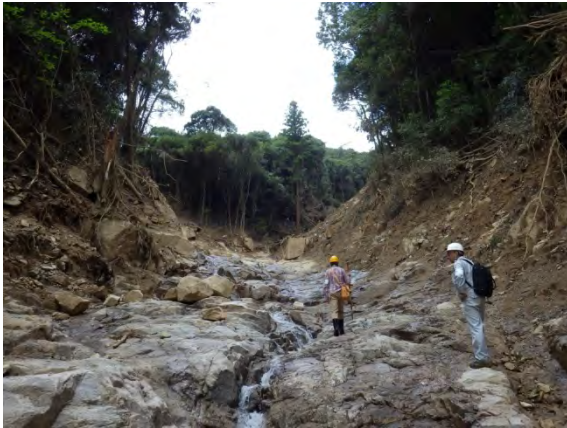
写真 3.3.6-19 幅 15m 程度で完全に露岩して
いる

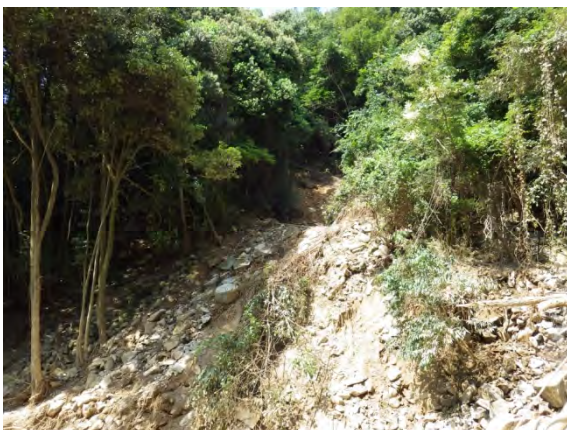
写真 3.3.6-21 右岸側の支流から土石流は出
ていないが流水痕がある

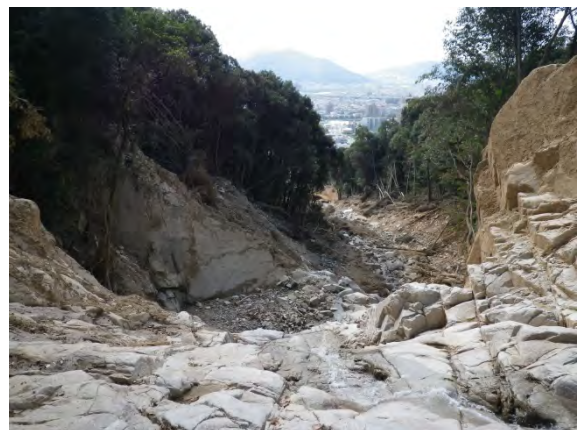
写真 3.3.6-22 滝の上流からの展望
写真奥が氾濫開始点①付近

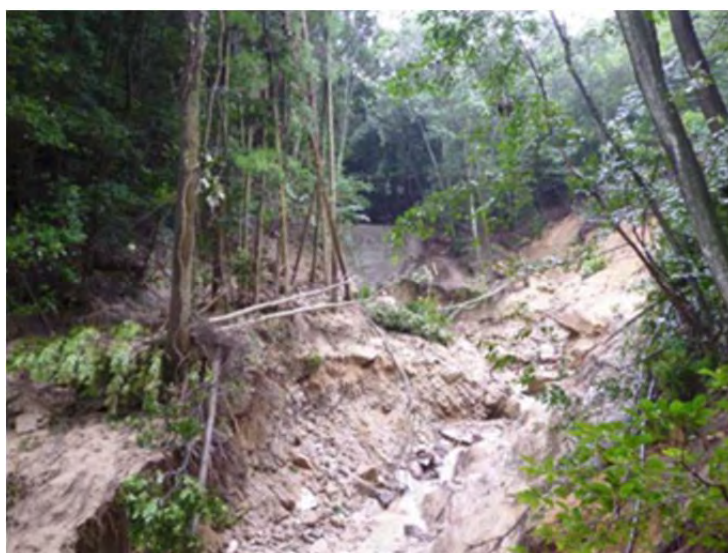
図 3-3-7-3 緑井七丁目の住宅地上流の治山ダム直下

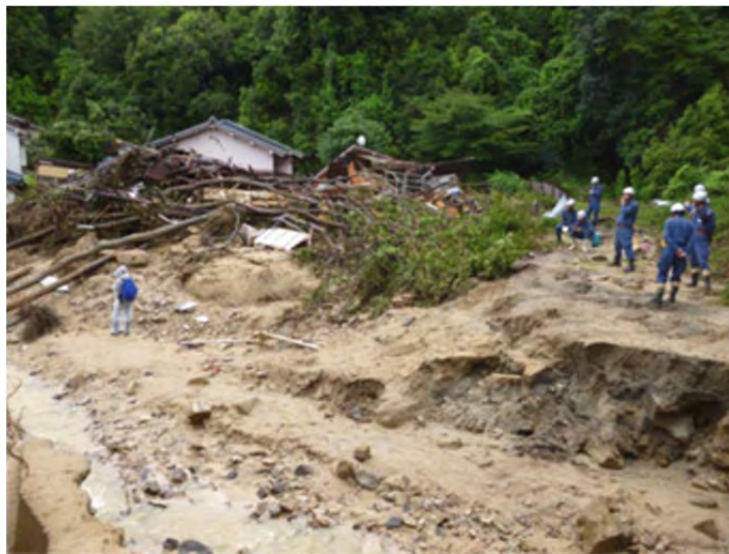
住宅地に流入した流木を含む土石流は住宅を直撃し、住宅をほぼ全壊させている（図3-3-7-7~図3-3-7-9）。また、ほぼそのままの形で破損している家屋があることから（図3-3-7-8の右側）、衝撃的な力だけでなく、土石流の大きな流体圧がある程度継続していた

図 3-3-7-7 緑井七丁目の住宅地の最上部付近（その 1）

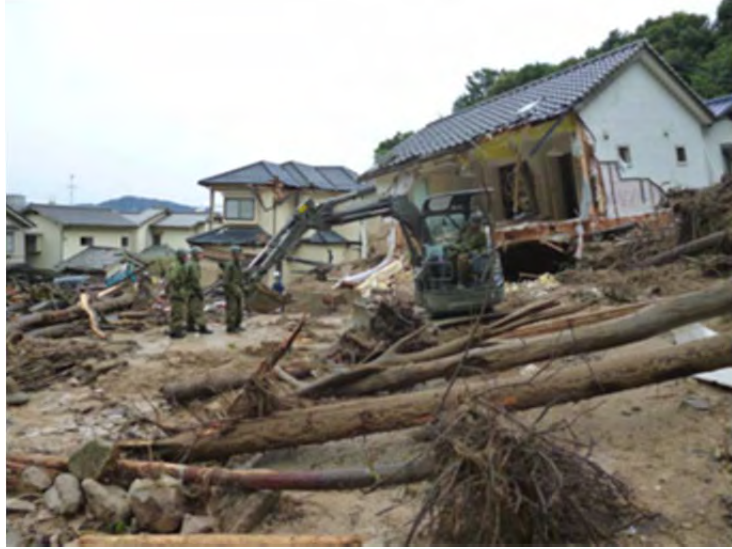
図 3-3-7-8 緑井七丁目の住宅地の最上部付近（その 2）

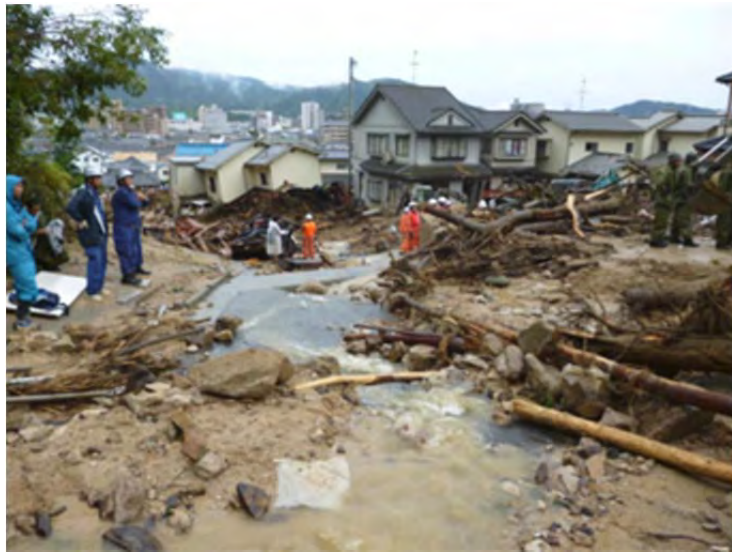
図 3-3-7-9 緑井七丁目の住宅地の最上部付近（その 3）

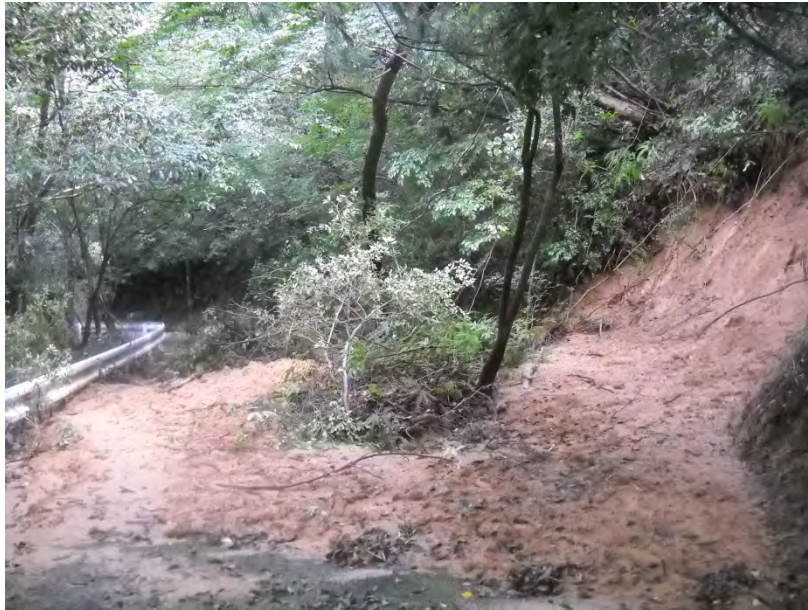
この土石流の源頭部は、権現山につながる車道によりアクセスが可能である。図 3-3-7-17 に経路を示す。図中の A 点および B 点は、国土地理院の航空写真測量では把握できていない土砂崩れの位置である。これらの土砂崩れの位置では、図 3-3-7-18 のように崩壊範囲外の樹木に覆われているか、崩壊した土砂中の樹木がまだ健全で、航空写真では把握できなかったものと思われる。

図 3-3-7-18 航空写真で把握できない土砂崩れの例（B点）

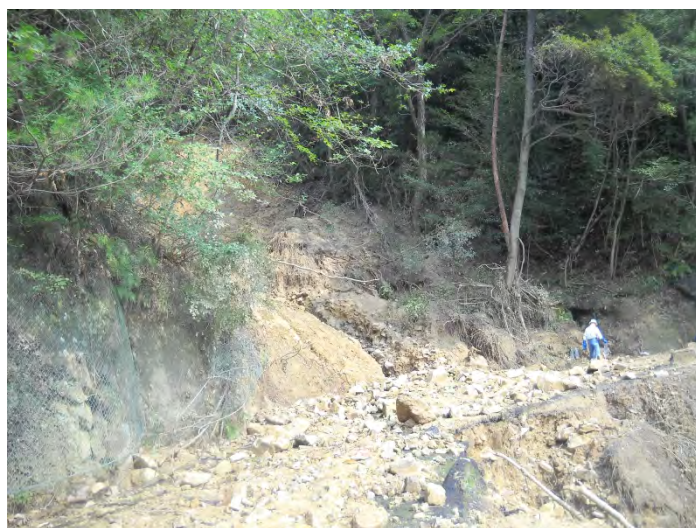
図 3-3-7-19 に、緑井七丁目の土石流の上流部分（C点）を示す。かなり大規模な崩壊である。なお、名水を採取されている方がおり、従来でも水の流れる経路であった模様である。図 3-3-7-20 で、人のいる位置が名水の採取場所に該当する。土石流は、水の採取場所の横を流れ下っている。

図 3-3-7-20 名水の採取と土石流（C点）

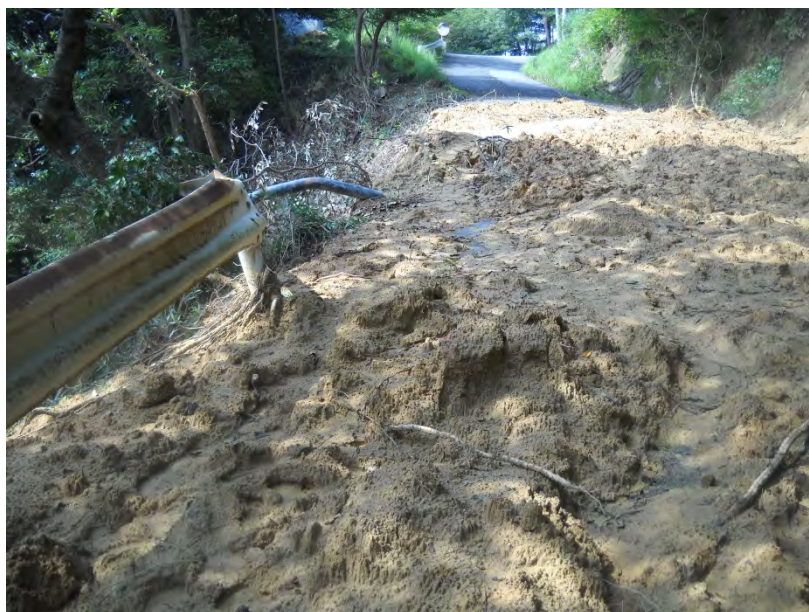
D点からE点に向かう途中では，木が生えたまま，道路に土塊として滑り落ちている。（図 3-3-7-24）。また，E点は，航空写真からの判読では源頭部より上に位置するが，実際は土石流が横断している（図 3-3-7-25）。写真でも樹木の影が認識できるように，樹木に覆われている状態では航空写真から源頭部を判別することは難しい。

図 3-3-7-25 E点を横断する土石流

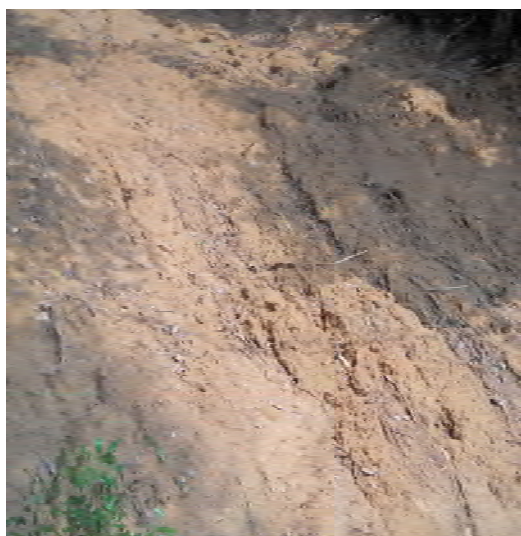
図 3-3-7-26 と図 3-3-7-27 は、緑井七丁目の源頭部の一つ（F点）．斜面が崩壊して、崩壊した土砂が道路を乗り越え、ガードレールを吹っ飛ばして、下方へと流れ落ちている．十分な道路幅があるか、ガードレールの強度が強ければ、土塊のサイズにもよるだろうが、土石流の拡大を防げたかもしれない．

図 3-3-7-26 緑井七丁目の土石流の源頭部 (の一つ) (F点)

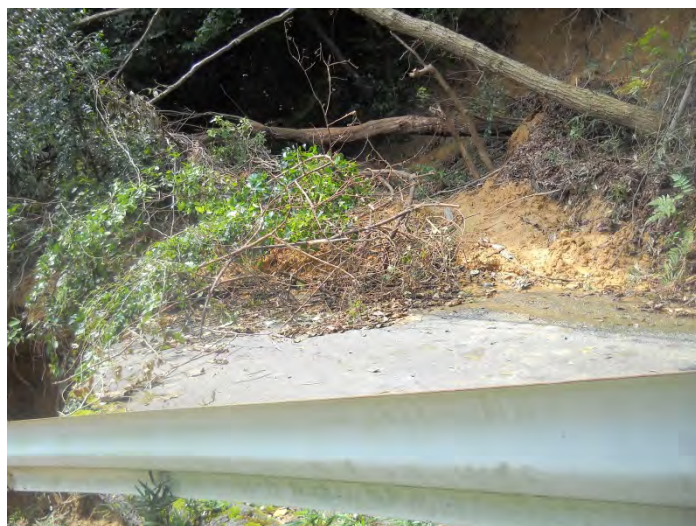
図 3-3-7-28～図 3-3-7-30 も、緑井七丁目の土石流の源頭部の一つ (G点)。航空写真からの判読より、奥深くまで源頭部は伸びていた。道路の直上が壊れ、一部が道路のガードレールを破壊して、すべりおちている。しかし、道路が土塊を少しは留めていたともいえる。また、下部の崩壊が浸食して、道路路盤下方をえぐりとっているが、道路の影響で崩壊が抑制されているようにも思える。

図 3-3-7-29 道路を超えて土塊は下へ（G点）

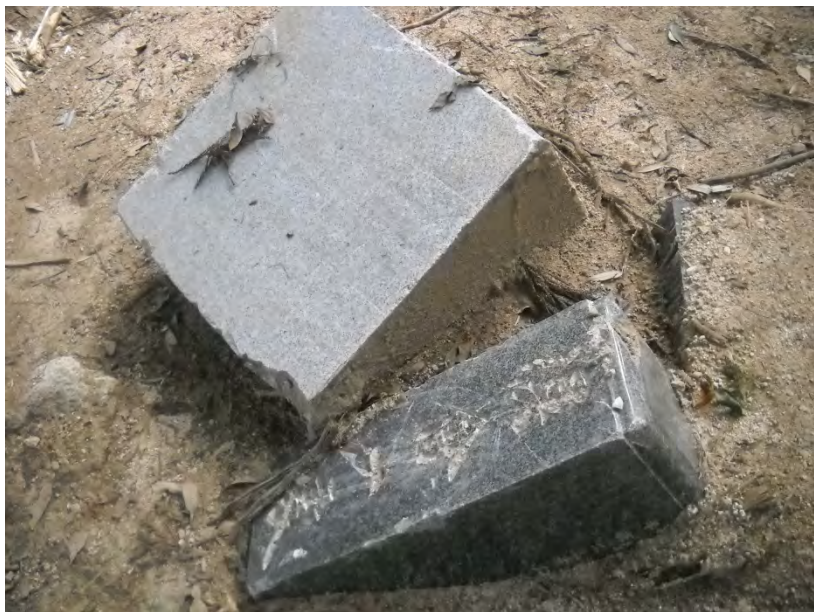
墓地の被災状況を図 3-3-7-33～図 3-3-7-34 に示す．多くの墓石が流出すると同時に，墓地自体には土砂（まさ土）が厚く堆積している．また，近傍の斜面では，土石流化していないものの，倒木が多く，多くの水が流れたような痕跡が見られた（図 3-3-7-35）．

図 3-3-7-34 散乱した墓石と堆積した土砂

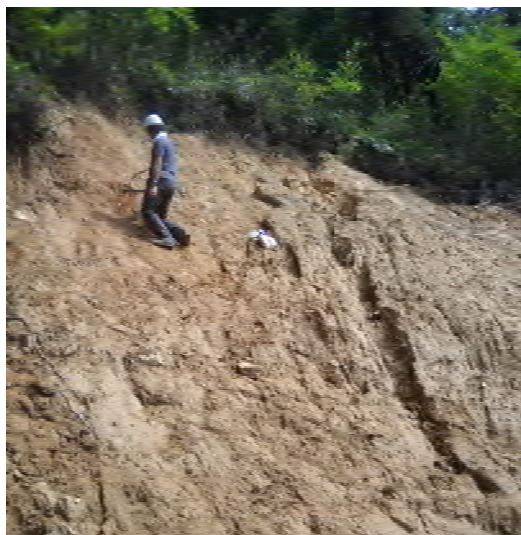
図 3-3-7-63 には, 別の緑井八丁目の土石流の源頭部を示す (図 3-3-7-60 の I 点). 調査に同行した群馬大学の若井先生が試料のサンプリングを試みている. しかし, 軟弱層はすべて滑り落ちており, 写真の位置では十分にまさ化していない状態で, 結構固い. 実際のサンプリングは, 写真の左端の地点で, 木の根っこなどに守られたために崩落しなかった地点から採取した. 若井先生からの速報によると, 原位置において 50ml の採土円筒で採取した試料は下記の通り.

湿潤密度 (g/cm ³)	1.50
乾燥密度 (g/cm ³)	1.19
含水比 (%)	25.3

図 3-3-7-63 緑井八丁目の源頭部 (I 点) と試料採取

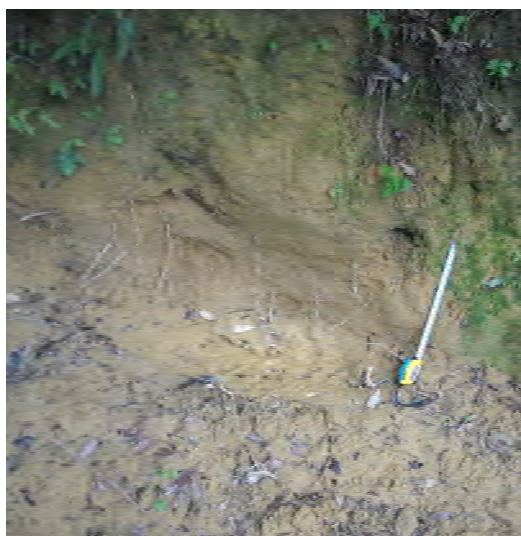
なお、当該土石流直上の尾根沿いの登山道を歩いていると、シカやイノシシが地面を穿り返したような穴が散見される。図 3-3-7-64 と図 3-3-7-65 はその 1 例。実際には、表層とその下の層の透水性の異なる境界部から被圧された水が山道に噴出したために穴ができたのではないかと推察される。図 3-3-7-66 は、別の地点における登山道脇の穴である。

図 3-3-7-65 被圧地下水の噴出によると思われる登山道脇の穴

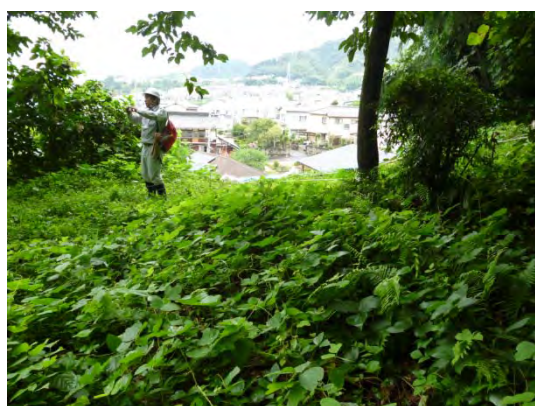
崩壊部の上部は現在荒地となっているが（写真 3.3.8.1.4）、2004 年に国土地理院によって撮影された簡易空中写真には家屋が写っており、比較的最近まで住宅として利用されていたことが分かる。また、この住宅跡地の周辺は竹林で囲まれ、住宅跡地には井戸も残っていることから（写真 3.3.8.1.5）、比較的地下水の豊富な場所であったと考えられる。

写真 3.3.8.1.4 被災地上部の住宅跡地

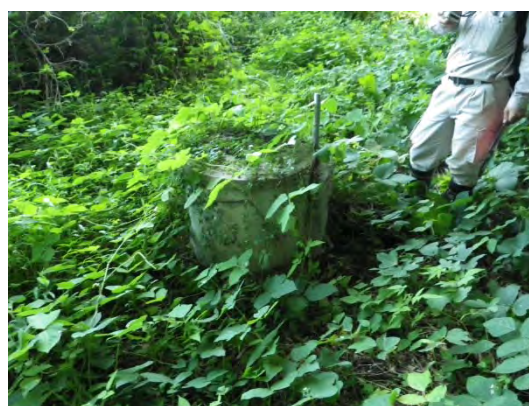
写真 3.3.8.1.5 被災地上部の住宅跡地にある井戸*)

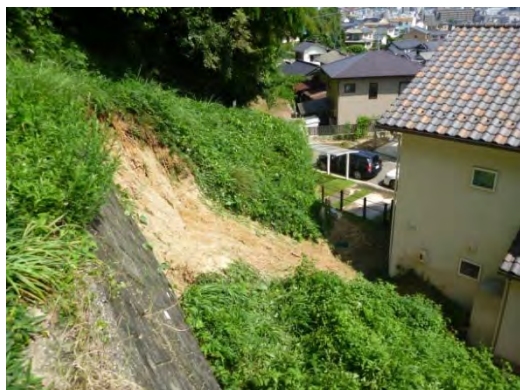
東側の崩壊は（写真 3.3.8.1.2 の下部および写真 3.3.8.1.3 の右上）、高さ約 7～8m、幅約 3～4m、深さ約 50cm（写真 3.3.8.1.16）で、下部の住宅の一階外壁面に衝突するも家屋内に浸入せず（写真 3.3.8.1.17）、人的被害はなかった。

写真 3.3.8.1.16 東側の崩壊*）

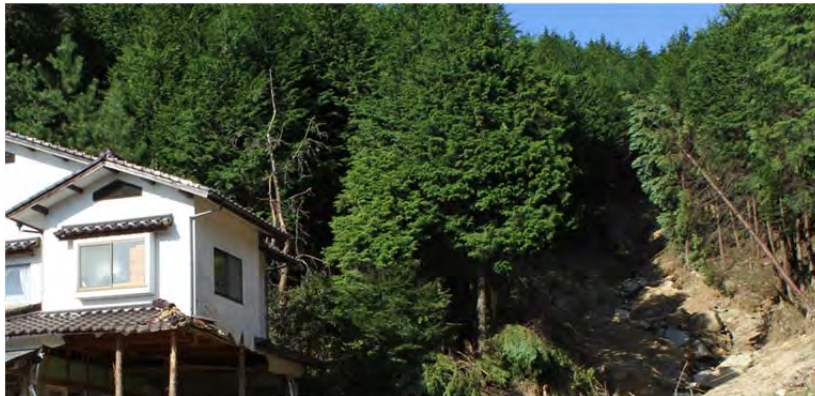
安佐北区可部東六丁目においては、土石流によって新建団地内の多くの住宅が被災した。同住宅地区上流には治山堰堤が昭和 51 年に設置されている。治山堰堤 (A-08-1) の断面形状を示したものが図 3-4-11 である。堰堤上流側の状況を示したものが写真 3-4-11 であって、同堰堤は満砂状態であるが立木も見られ、この度の豪雨による土石流の確認はできない。一方、同堰堤から道路を隔てた斜面 (図 3-4-12 参照) において表層崩壊が生じた。写真 3-4-12 は表層崩壊の状況を示したものであって、斜面高さは約 25m, 斜面勾配は約 35°, 崩壊箇所下端の幅は約 18m である。同斜面の下端には道路があり、土石流の発生には至っていない。治山堰堤が設置された溪流では土石流の発生は見られなかったが、同溪流に隣接する北側の谷部 (図 3-4-12 参照) において大規模な土石流が発生し、下流域の多くの住宅で被害が生じた。溪流下端の状況を示したものが、写真 3-4-13 である。

写真 3-4-13 安佐北区可部町上原の堰堤設置溪流に隣接する谷部で土石流が発生した。

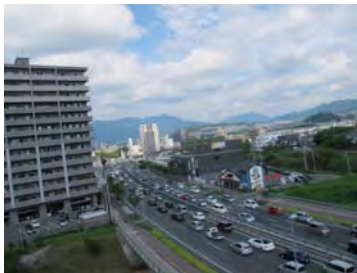
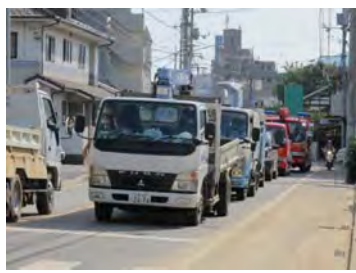
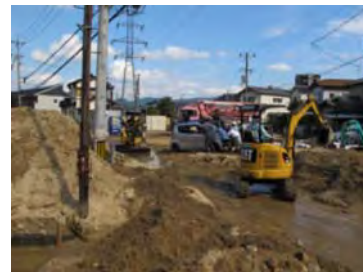
写真 3-7-3 災害を受けた地区の道路状況（平成 26 年 8 月 23 日（土）筆者撮影）

まず道路に関しては、災害発生の日平成 26 年 8 月 20 日未明から、国道 54 号線の広島市安佐南区八木 6 丁目交差点から安佐南区八木町区まで区間、および国道 261 号線の安佐北区大林の区間が通行止めとなった。しかし、迅速な復旧作業により 21 日 00 時 30 分にはともに通行できるようになった。その後は、全国各地から駆けつけた救援・支援車両と一般通過車両による混雑が続いた（写真 3-7-3）が、災害復旧関連車両専用レーンなどの適切な渋滞車線規制（図 3-7-5）が行われた結果、深刻な渋滞は回避できた。一方、細街路については啓開・復旧作業には時間がかかっている。傾斜地への物資搬入、重機車両の通行を担うための機能を早期に回復するための作業に傾注している。今後は砂防堰堤の工事道路などが必要となり、復興事業・防災事業にあわせた地区内の区画整理や道路網の見直しが求められる。

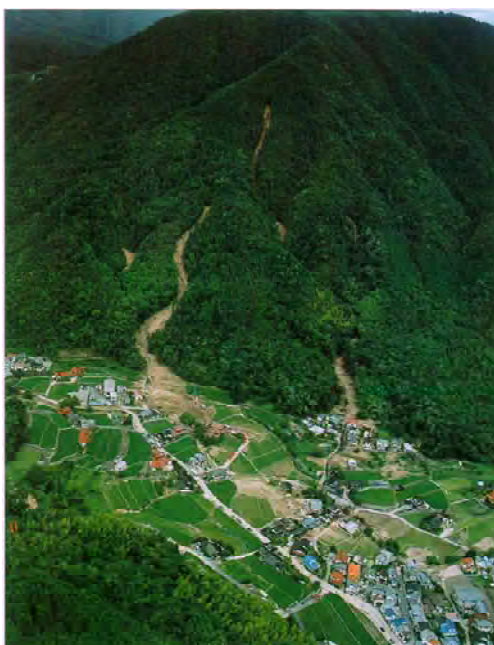
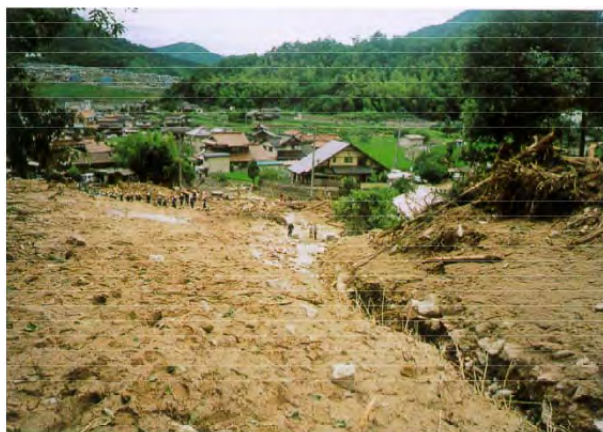
写真 4-1-1 6.29 災害における広島市安佐北区亀山九丁目の土石流（左右の土石流ともにさらに上流の 2 つの支流から土石流が発生、死者 4 名、全壊家屋 3 戸、半壊家屋 1 戸）

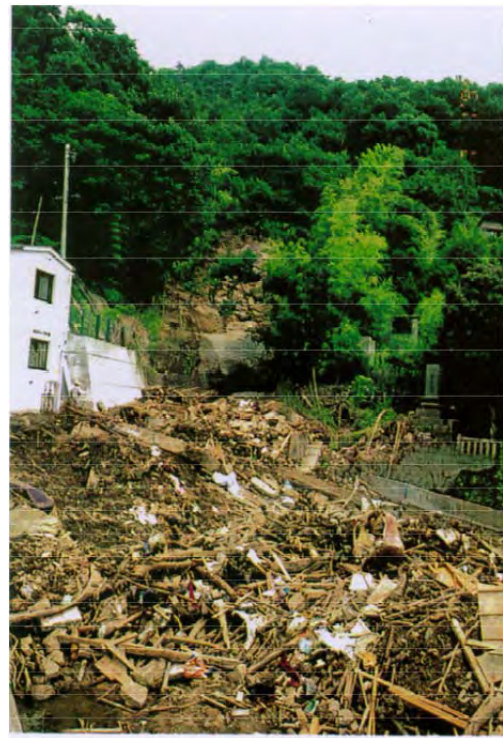
写真 4-1-2 6.29 災害における広島市安佐南区伴東一丁目の土石流（土石流が新しく開発された住宅地の谷出口の住宅を襲う，死者1名，全壊家屋2戸，半壊家屋1戸）

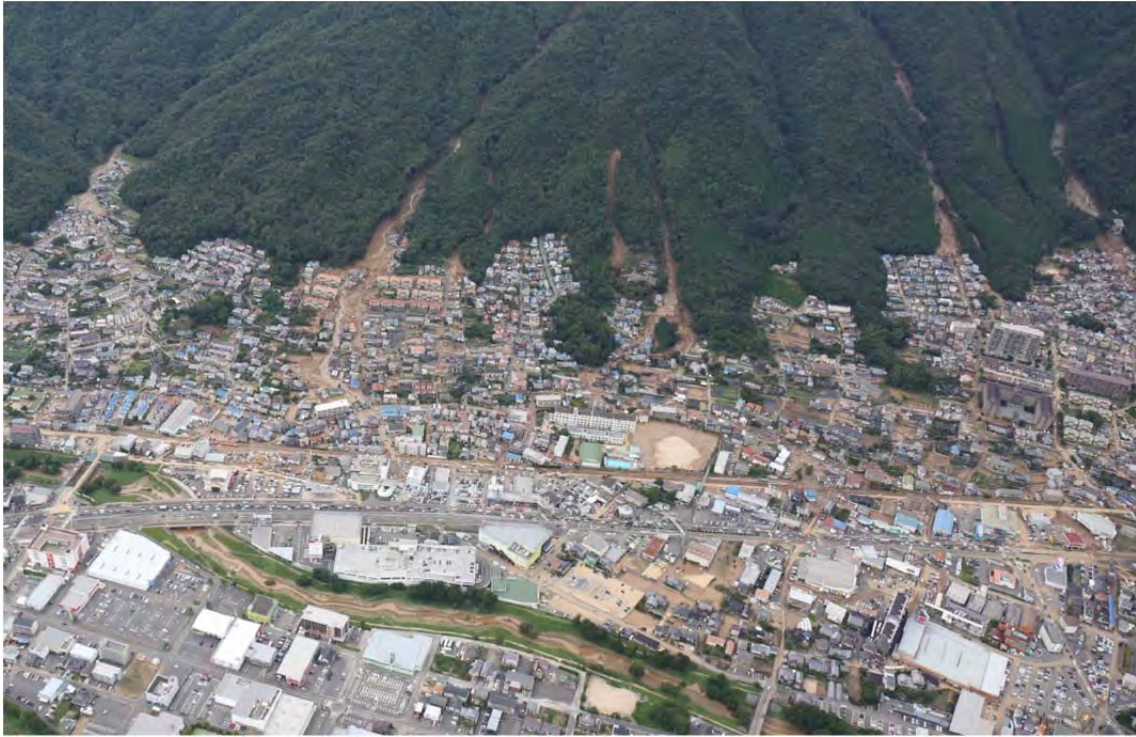
写真 4-1-3 6.29 災害における呉市吉浦東町の土石流（土石流の長さ約280m，最大幅17m，勾配40~45°，死者4名，全壊家屋4戸，一部損壊家屋2戸）

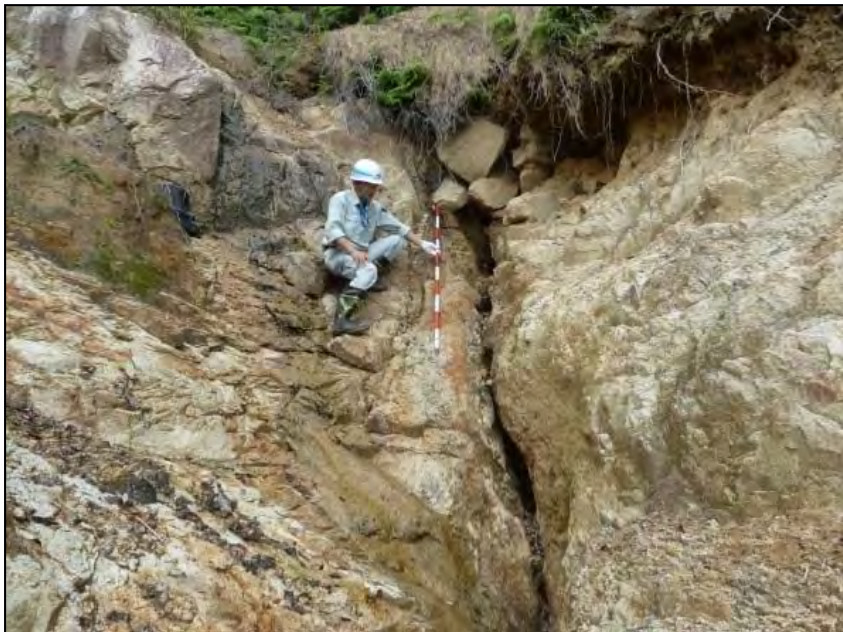
当該箇所一体は、空中写真を立体視した詳細な地形判読の結果、リニアメントが多数輻射していることが判明した。従って、既往資料及び、詳細な空中写真判読に基づき、地形判読を行い、国道 262 沿いのリニアメントが存在する溪流を 6 箇所抽出して、現地踏査を実施した。現地踏査では、リニアメントの存在箇所を確認することに加え、地下水位変動を捉えるだけの層厚の確保が必要なため、マサ土の堆積状況（地質特性）や地下水（湧水）状況、水質（E c, p H, F e, 水温等）確認も併せて行い、機器設置箇所を選定した。その結果、評価検証実施（モニタリング）箇所は、前記の選定条件より、2 箇所（①-1, ②-1）を機器設置候補地として選定した。（注：②-2 はマサ土の堆積厚が薄いため不採用）内、1 箇所は、リニアメント上に N40W-70E の断層が明確に確認でき、水質測定結果からも花崗岩断層部からの湧水と想定される箇所である（図 4-2-5～6 参照）

図 4-2-6 現場計測箇所付近での断層痕

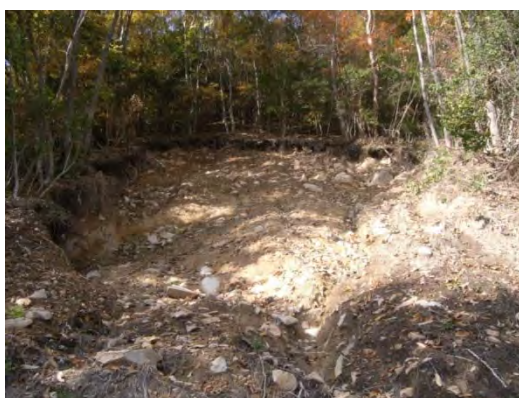
の災害との類似がみられる。もう 1 つの崩壊形態として、図 4-9 や図 4-10 に示すような、谷地形ではない平行斜面の中腹のみが崩壊するといったケースが多くみられた。

図 4-10 平行斜面の崩壊 2
