# 2016年8月北海道水害緊急報告 石狩川水系の状況

水害調査団：清水康行・石田義明・久加朋子

# 2016年北海道水害調査団報告書石狩川水系編(目次)

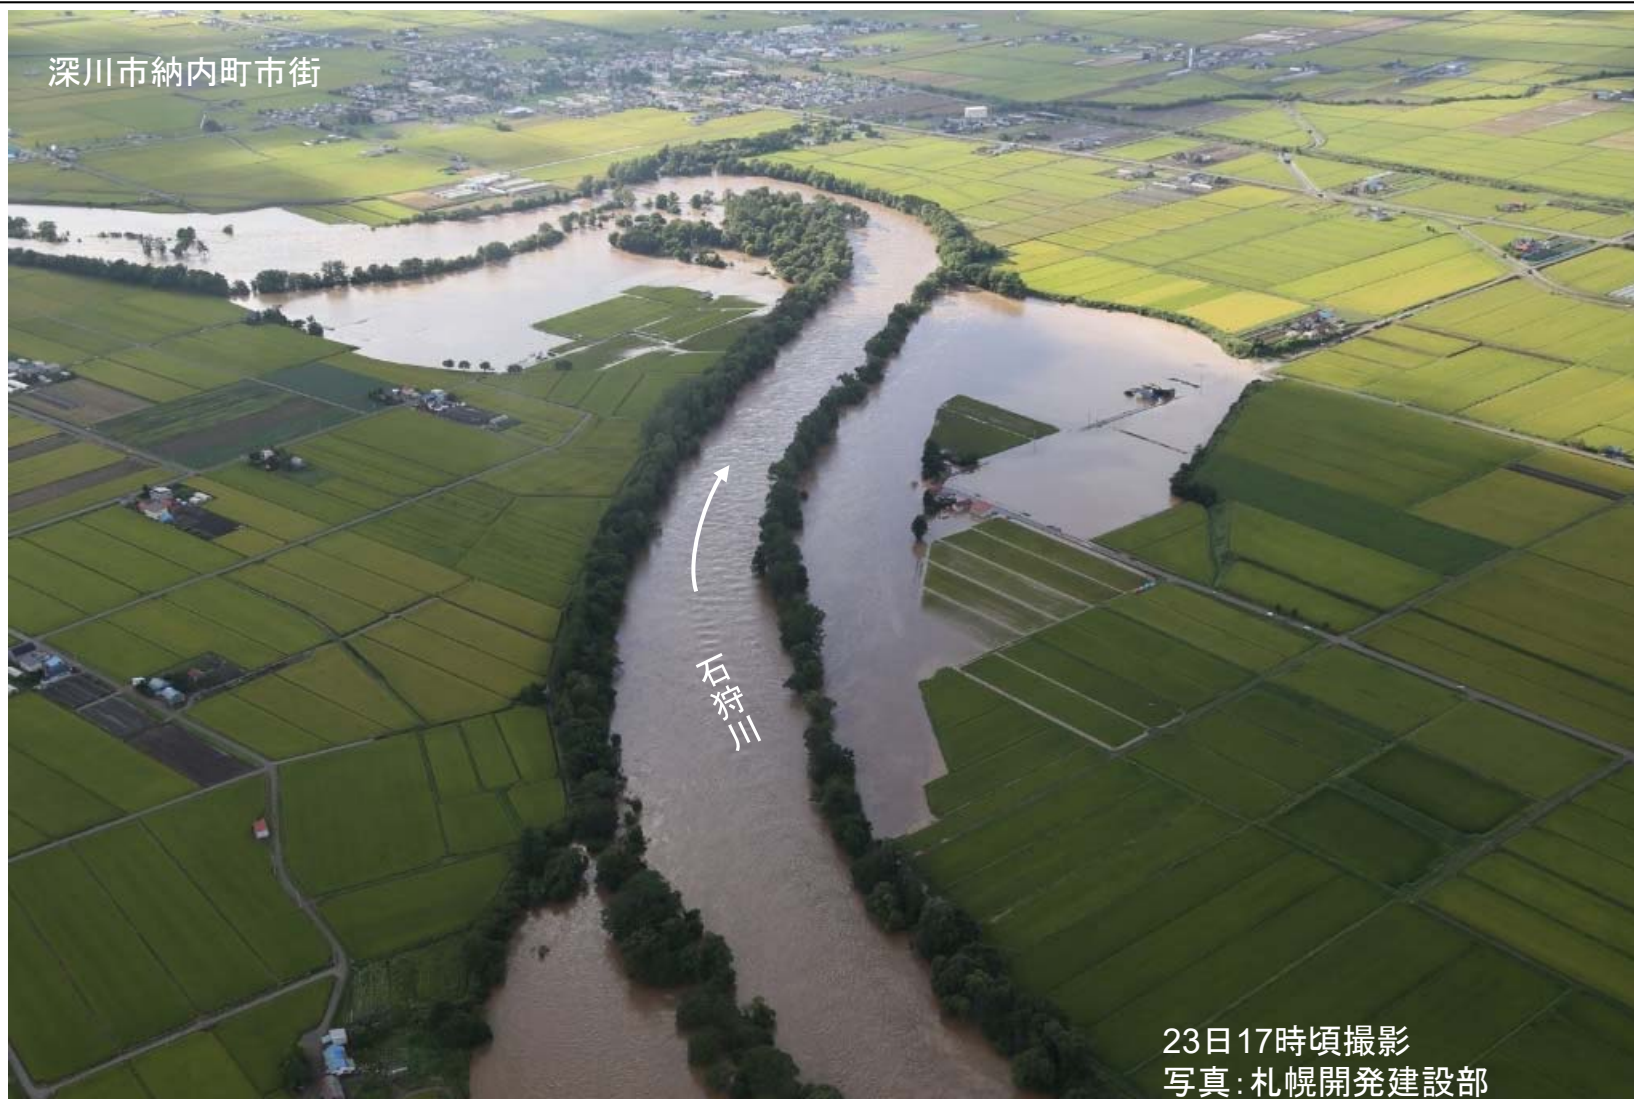
## 台風第9号(8月23日)による出水状況(2)

石狩川本川の深川市納内町付近及び旭川市神居町神居古潭において浸水面積約120ヘクタール、浸水家屋6戸のはん濫が発生

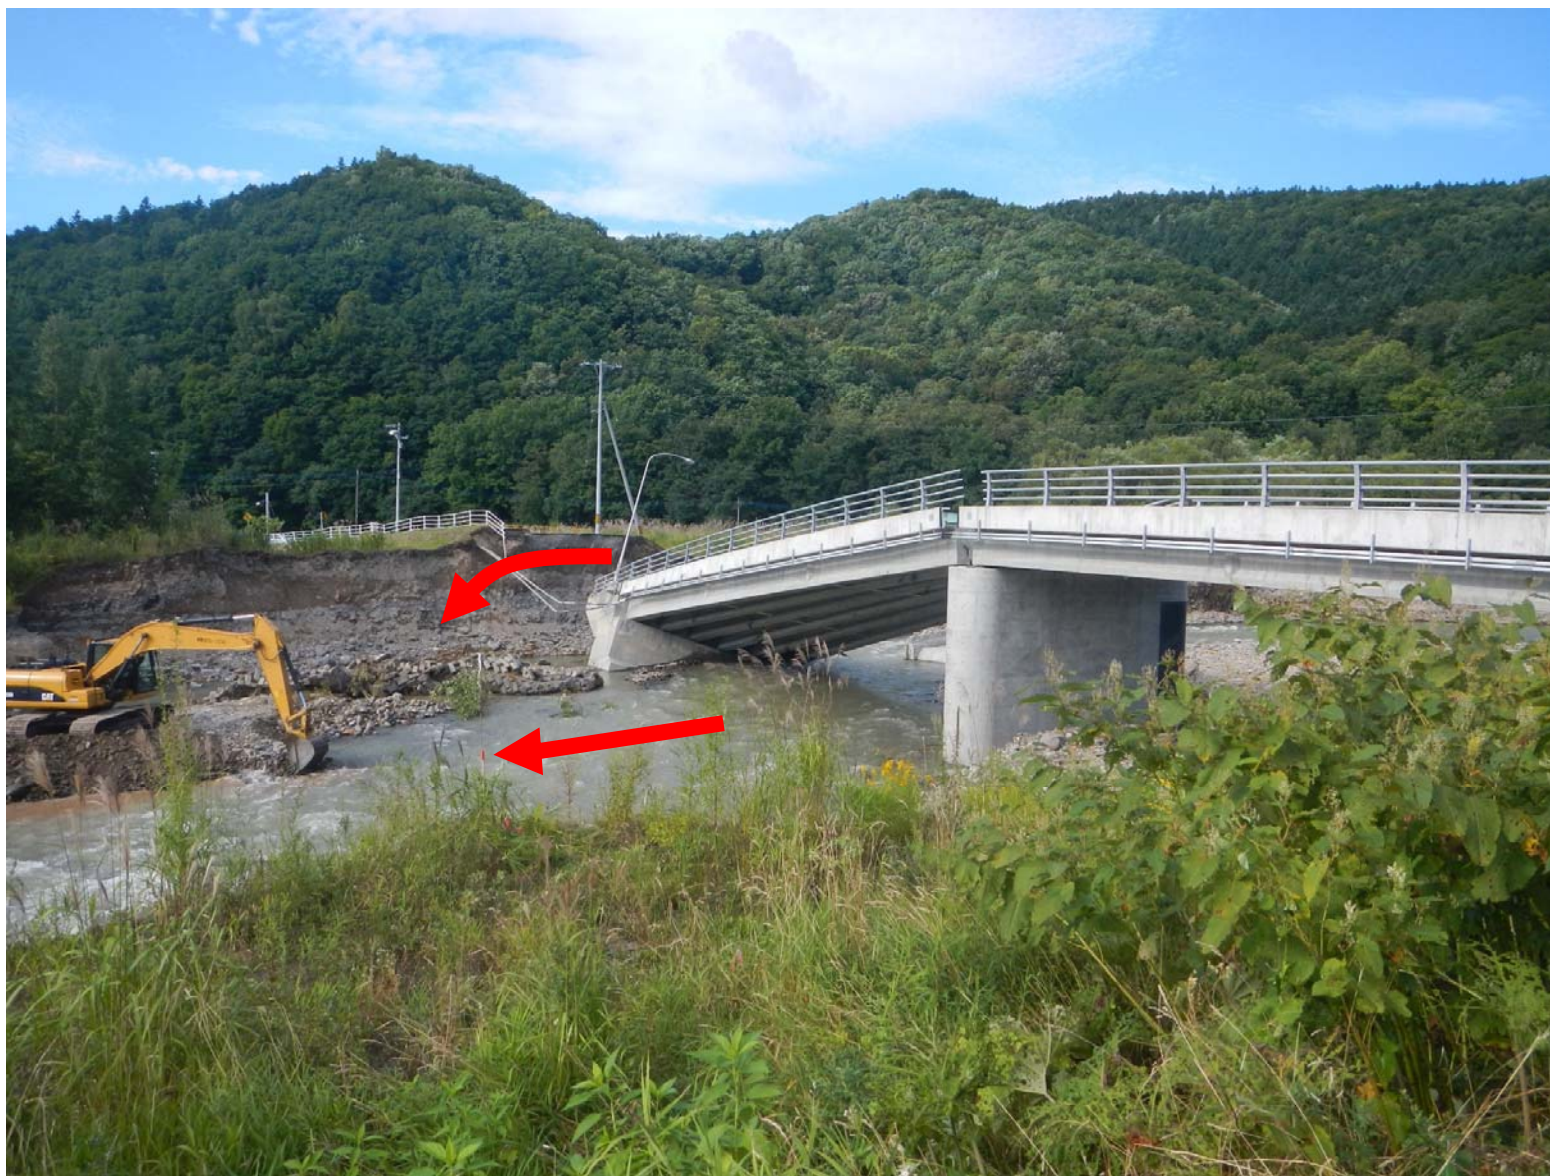
右岸側橋台裏が被災

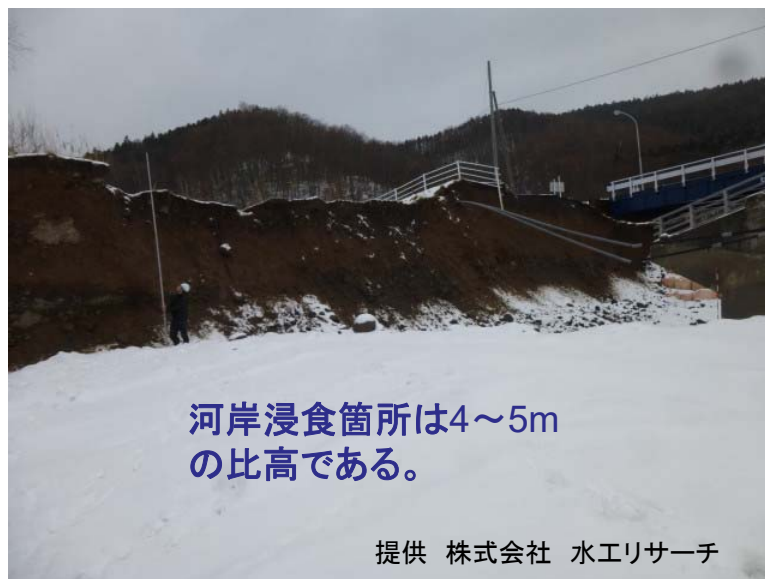
- ✓ 上述の調査および解析から、今回の大規模河岸侵食は、洪水流量が大きく土砂供給が十分にあったことによって発生したと推定される。
- ✓ 実際に、今回の洪水後は河床が約2m上昇しており、土砂供給が多かったことが伺える。
- ✓ 一方、2010年洪水では、流量が小さく河岸侵食が抑制され、上流からの土砂供給も少なかったため、河道中央部が低下し、橋脚の被災に繋がったと推定される。

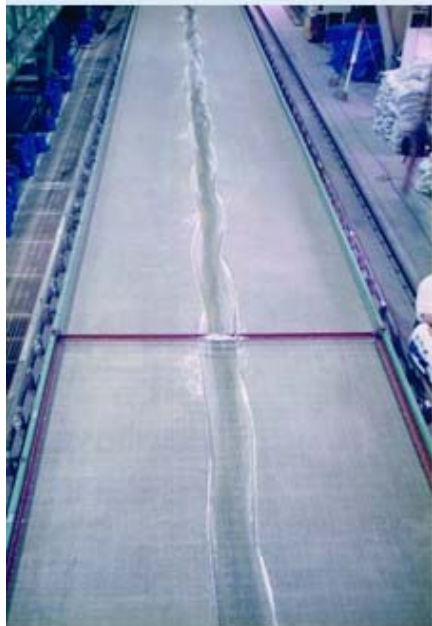
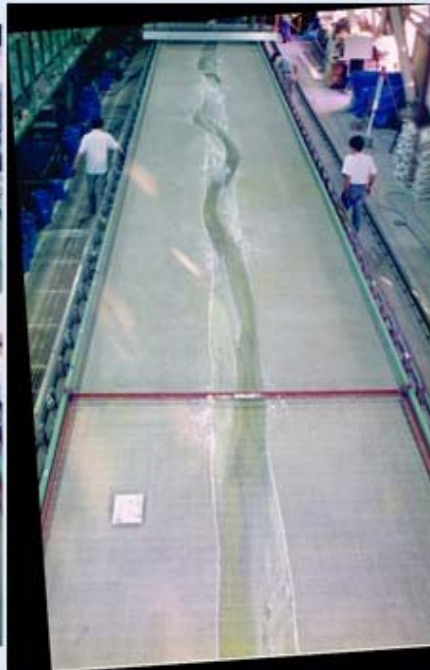
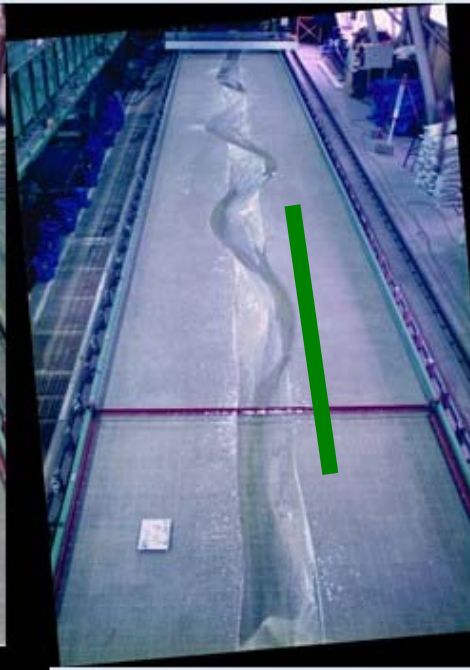
時間経過

直線 → 徐々に蛇行 → 左右に大きく蛇行

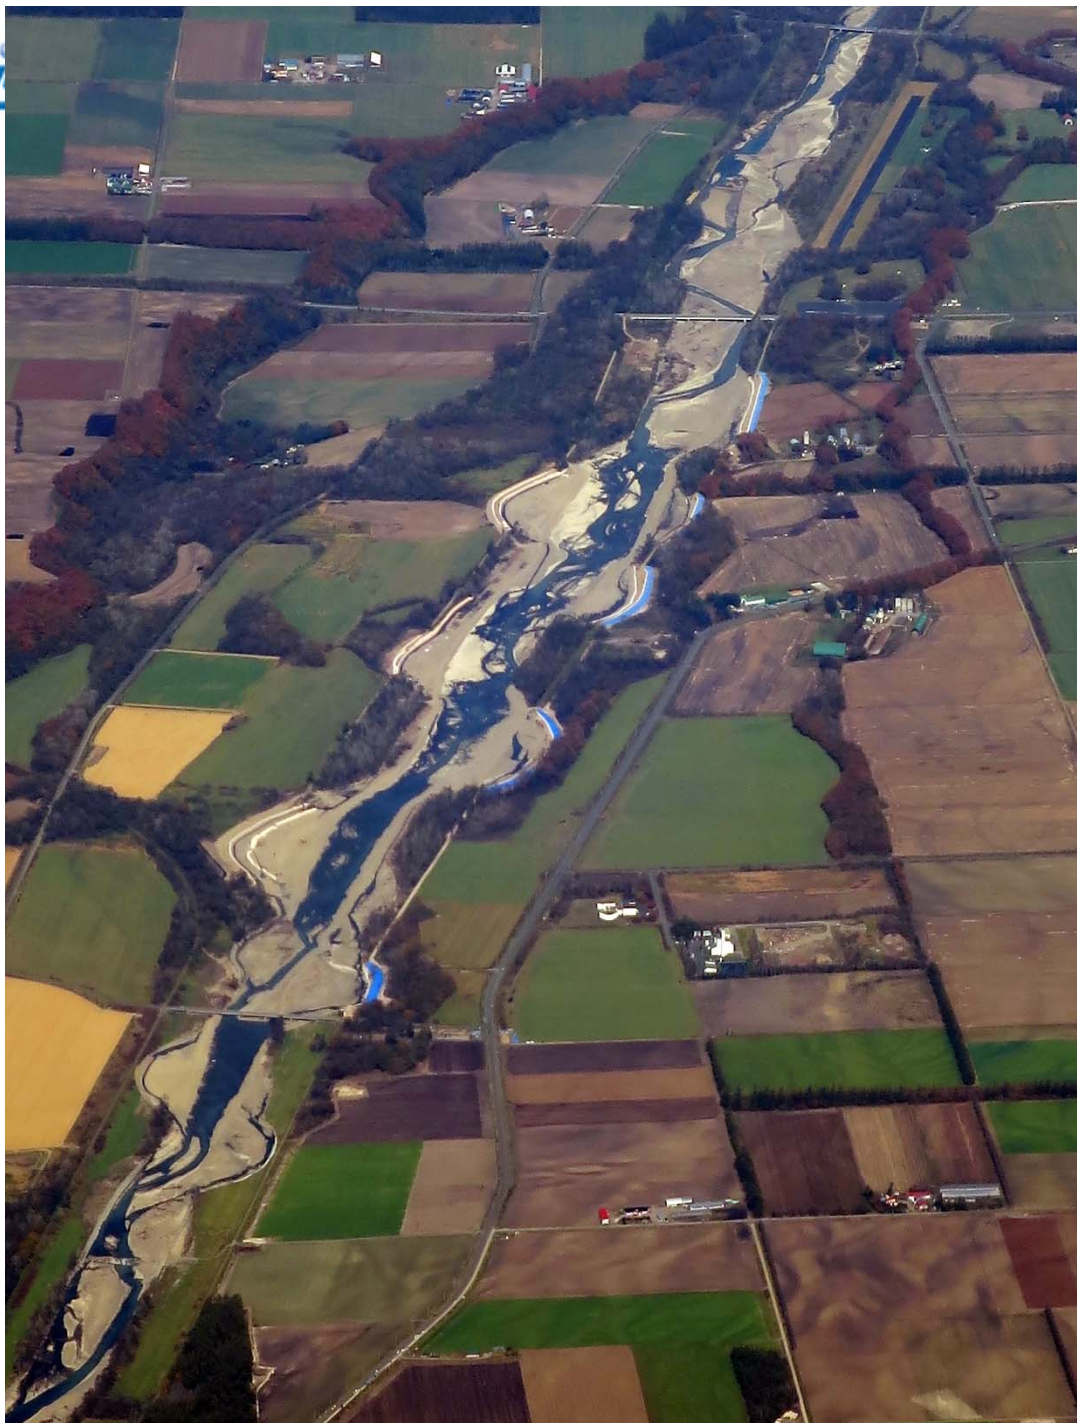
音更川  
上士幌町の西側

2016年10月19日  
JAL2863便より撮影  
丘珠11:25→釧路12:10

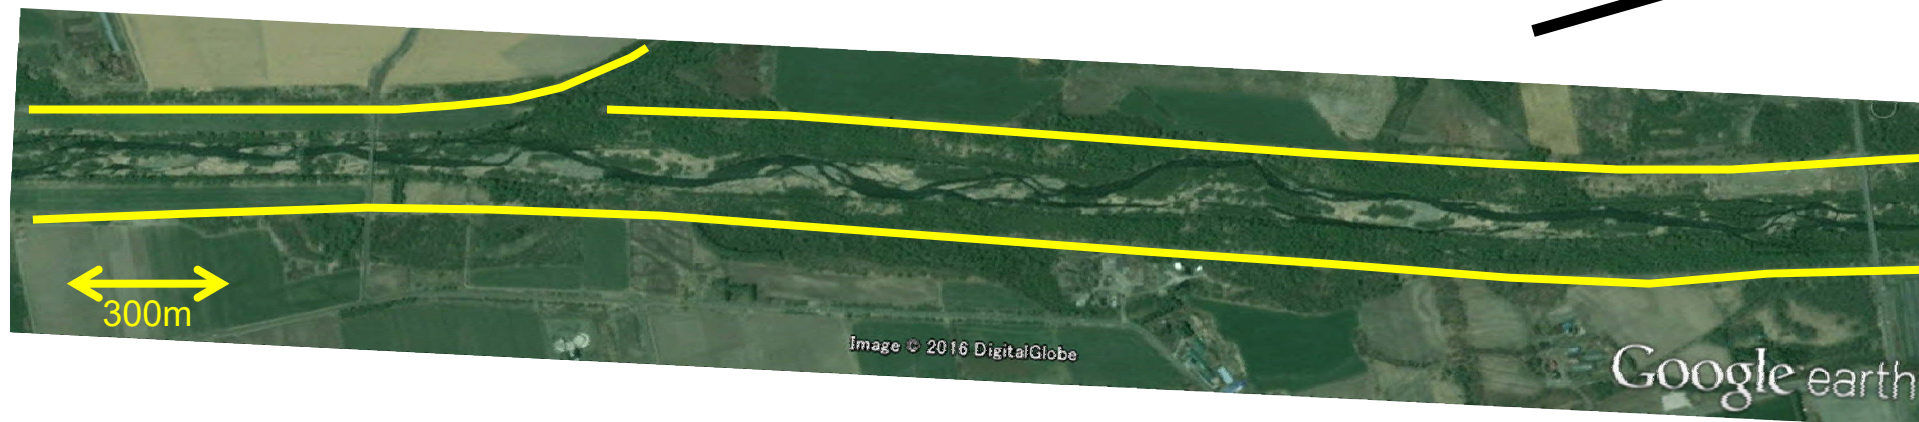
# 音更川堤防被災状況

上士幌町付近

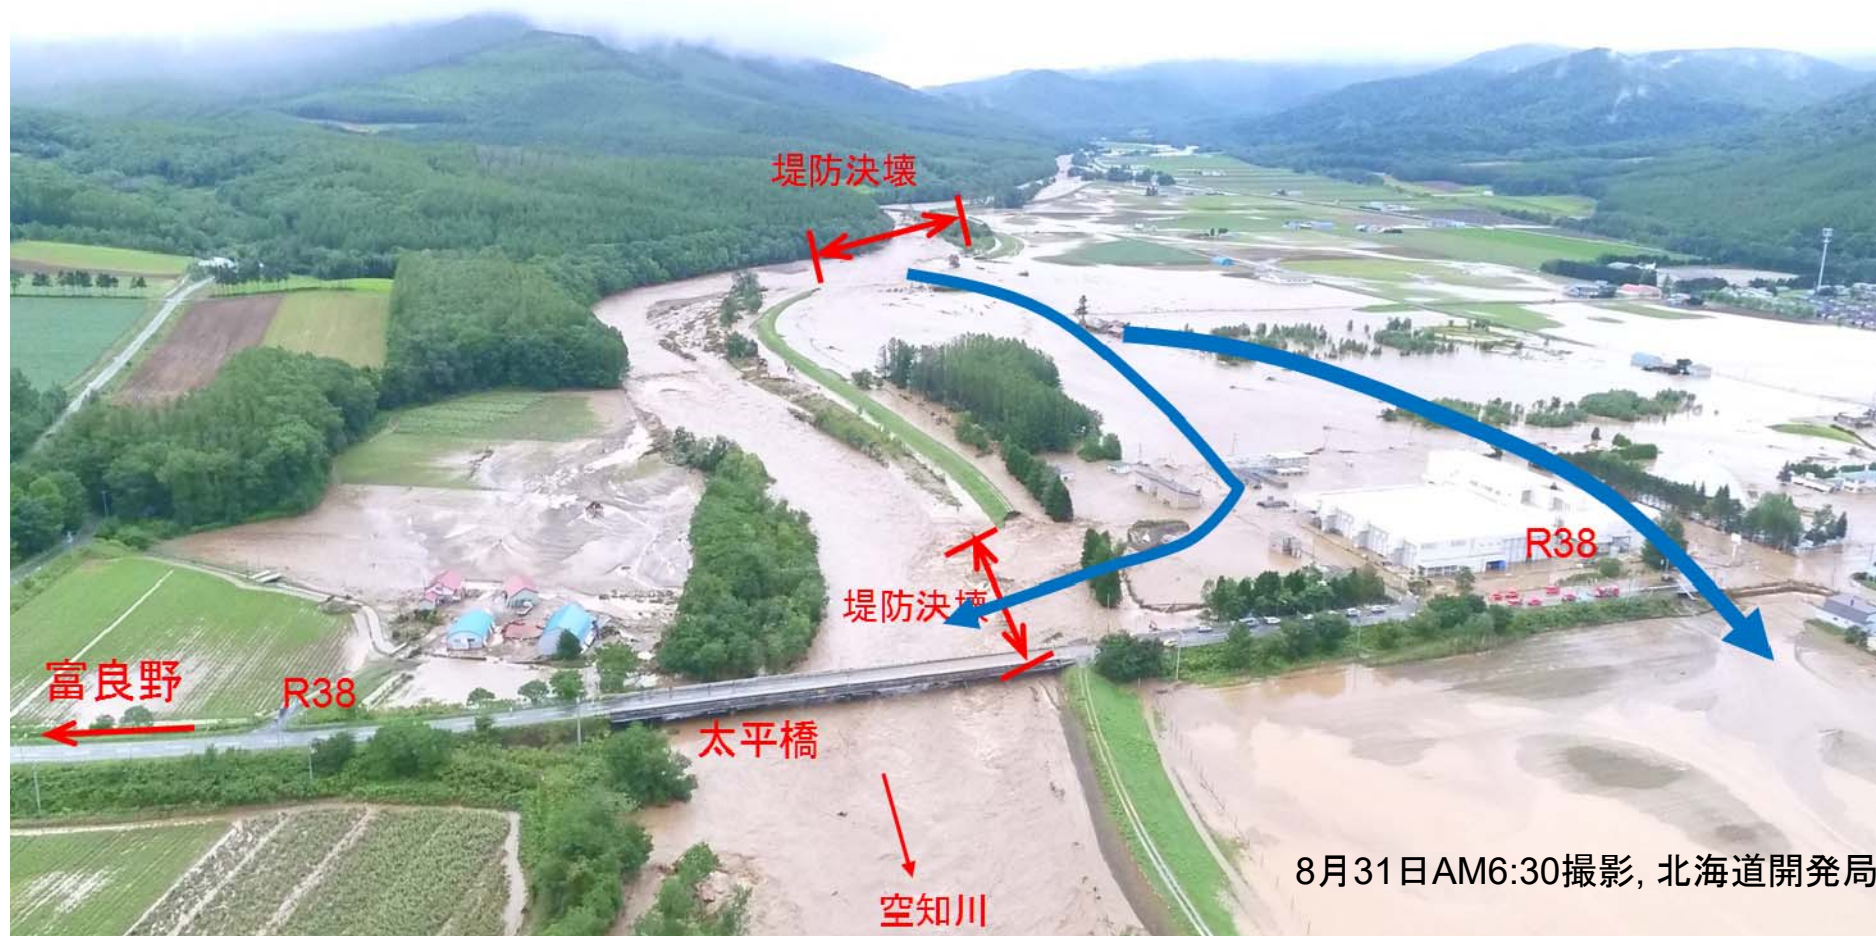
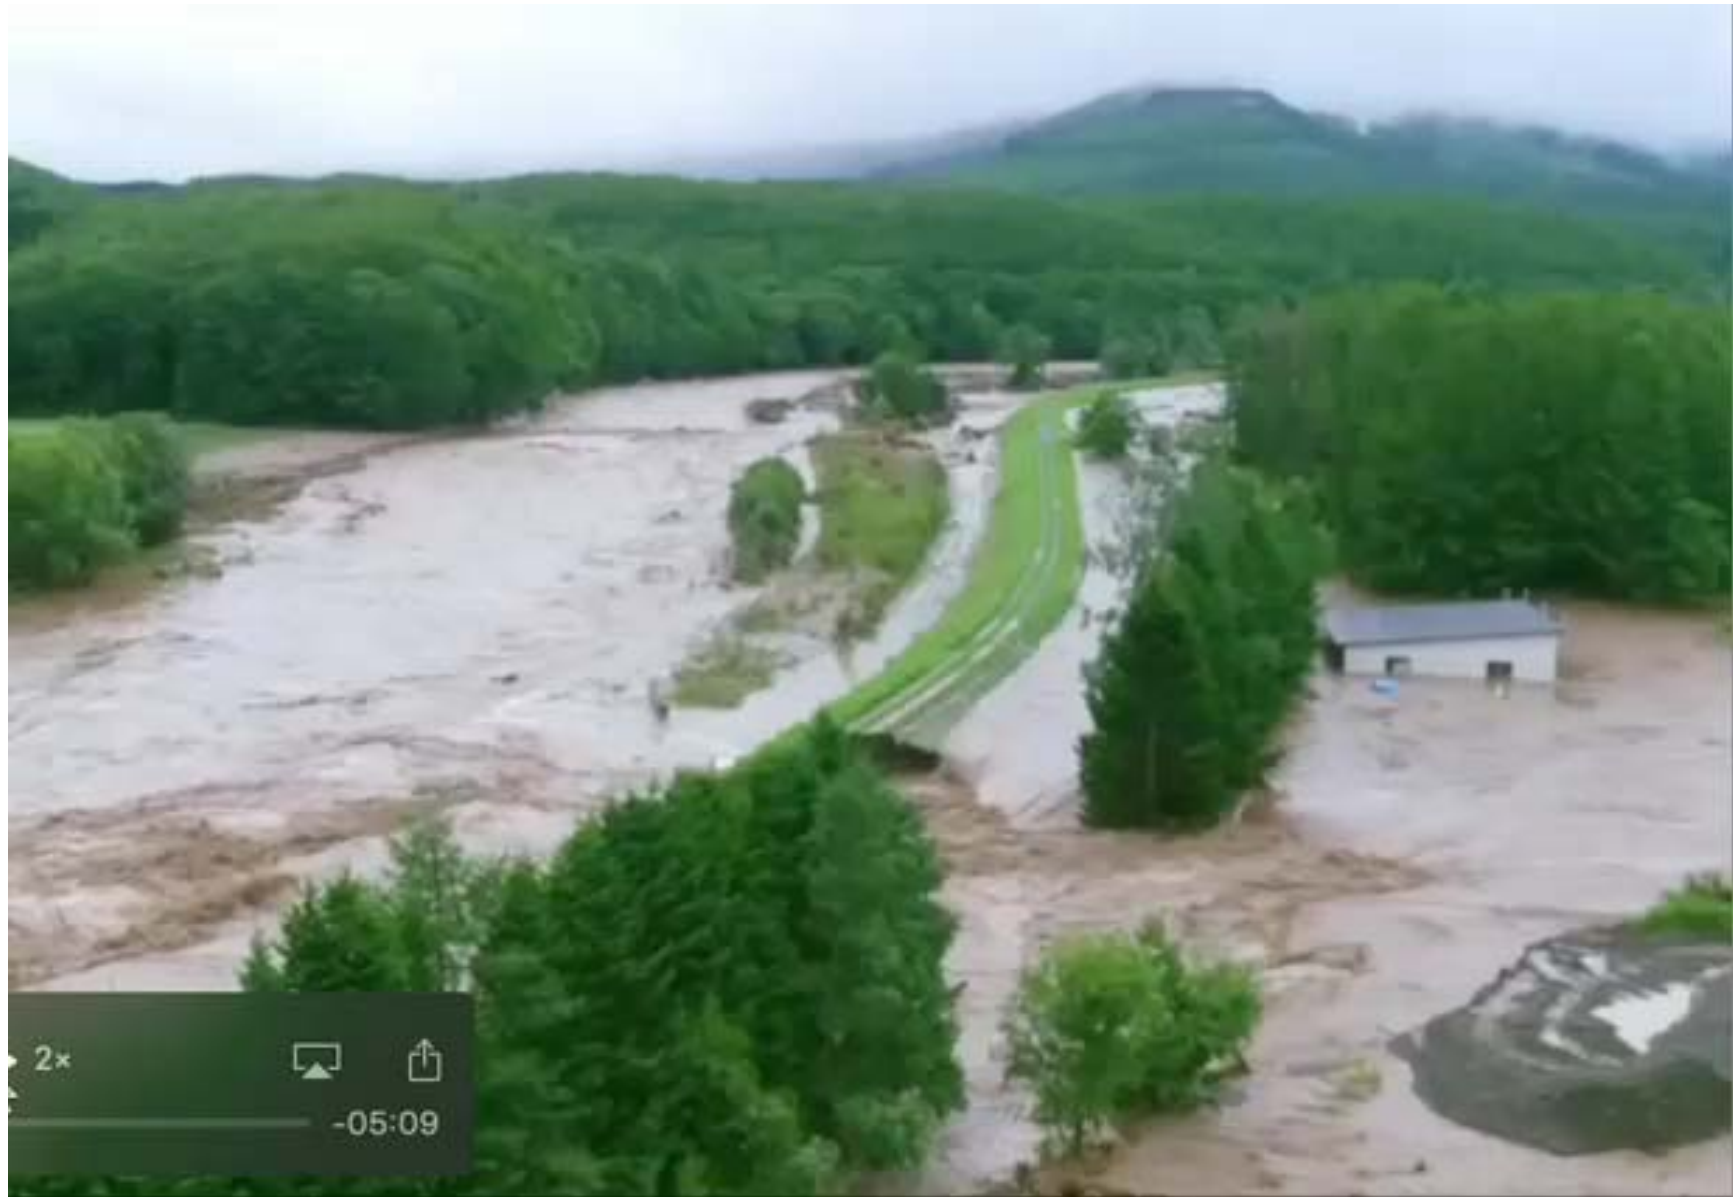
8月16日からの降雨に加え、8月29日からの台風第10号の大雨により、空知川上流の串内雨量観測所では、降り始めからの雨量が515mmに達した。

・空知川の堤防決壊及びユクトラシュベツ川の氾濫により、南富良野町幾寅地区において約130haが浸水し、住家約107戸、食品加工工場等が浸水。

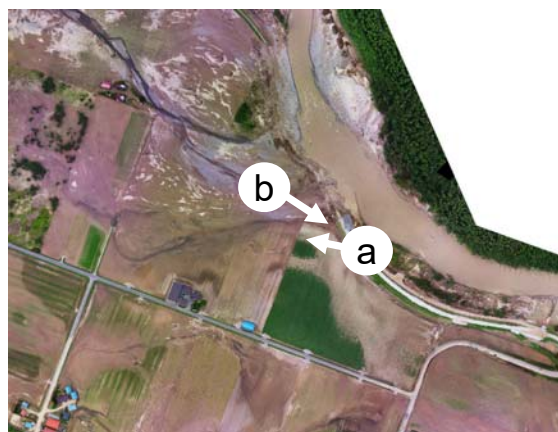
流木が乗り上げるほどの越流水  
深だったことが推測される

草が堤内側へ向かって倒れて  
いる→越水した痕跡

粘着性の少ない砂
