平成 23 年台風 12 号土砂災害第 2 回調査報告書

土木学会地盤工学委員会斜面工学研究小委員会現地調査団

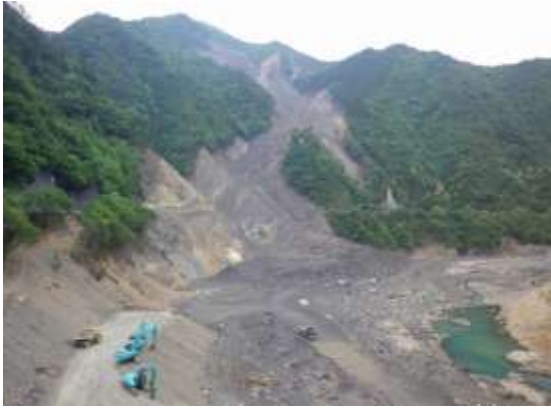
長殿発電所の下流 1km 付近の左岸側には田長瀬(宇宮原)の深層崩壊があることは、先の報告書でも記載した²⁾。この深層崩壊は崩壊前の 1976 年撮影の空中写真判読によると、**図 7-3-1** のとおり大規模な崩壊跡で、その古い滑落崖は崩壊が認められ侵食されている。その下の緩斜面には古崩壊堆積物がボトルネック状に分布している。この崩壊跡が今回深層崩壊し、多量の土砂が十津川本川に下流側から流入したことがわかっている（**写真 7-3-4**, **写真 7-3-5**）。さらに、田長瀬の崩壊土砂による段波が上流河岸を洗掘した可能性を**写真 7-3-6** に示した。また、**写真 7-3-7** は崩壊による段波が発電所に到達する経路を上流の発電所付近から撮影したものである。

写真 7-3-4 田長瀬の崩壊（手前が上流で、崩土は本川を逆流する） 写真 7-3-5 田長瀬崩壊近景

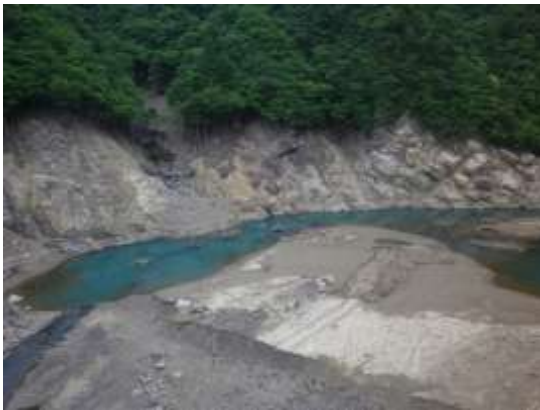
写真 7-3-6 田長瀬崩壊による段波の上流河岸洗掘 写真 7-3-7 崩壊による段波が発電所に到達

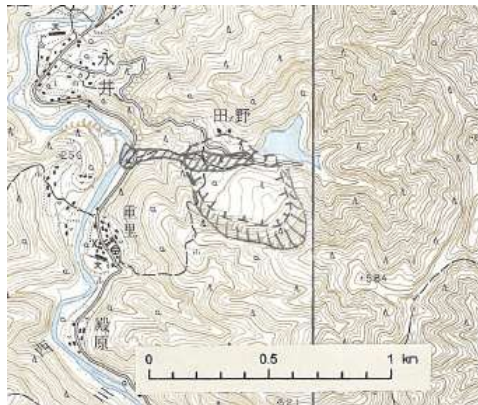
重里新湖は、1889年8月の豪雨による十津川災害の際に形成され、現在まで決壊せずに残った天然ダム湖である。図7-4-1に示すように、当時の崩壊は地形図から北向き斜面が崩壊して溪流をせき止めたことが明瞭に読図でき、現地では大畑瀨と呼ばれている。

今回の降雨で貯水池の水位がせき止め部からオーバーフローし、せき止め部の下流側を表層崩壊させて土石流として流下して国道を横断して河川まで流出したものである。せき止め堆積物の地質は頁岩主体であり、過去の崩壊箇所は頁岩分布域と思われる。せき止め部が決壊したものではないため、今後の対策として洪水吐けや流路工等の整備が望まれる。

図7-4-1 重里新湖を形成した崩壊堆積物と今回の崩壊および土石流範囲（斜線部）
