# 2011年10月23日トルコ・Van地震被害調査概要

東京大学生産技術研究所 小長井 一男

# 土木学会第1次調査団

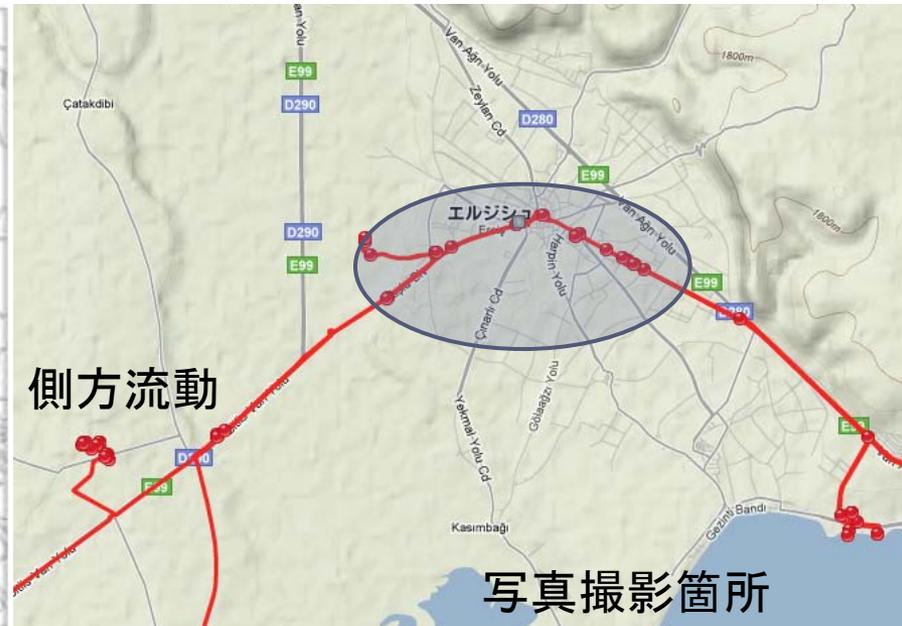
側方流動  
 ↓  
 Yeraltısuyu akım yönü

Ercisの街は  
 段丘上に発達

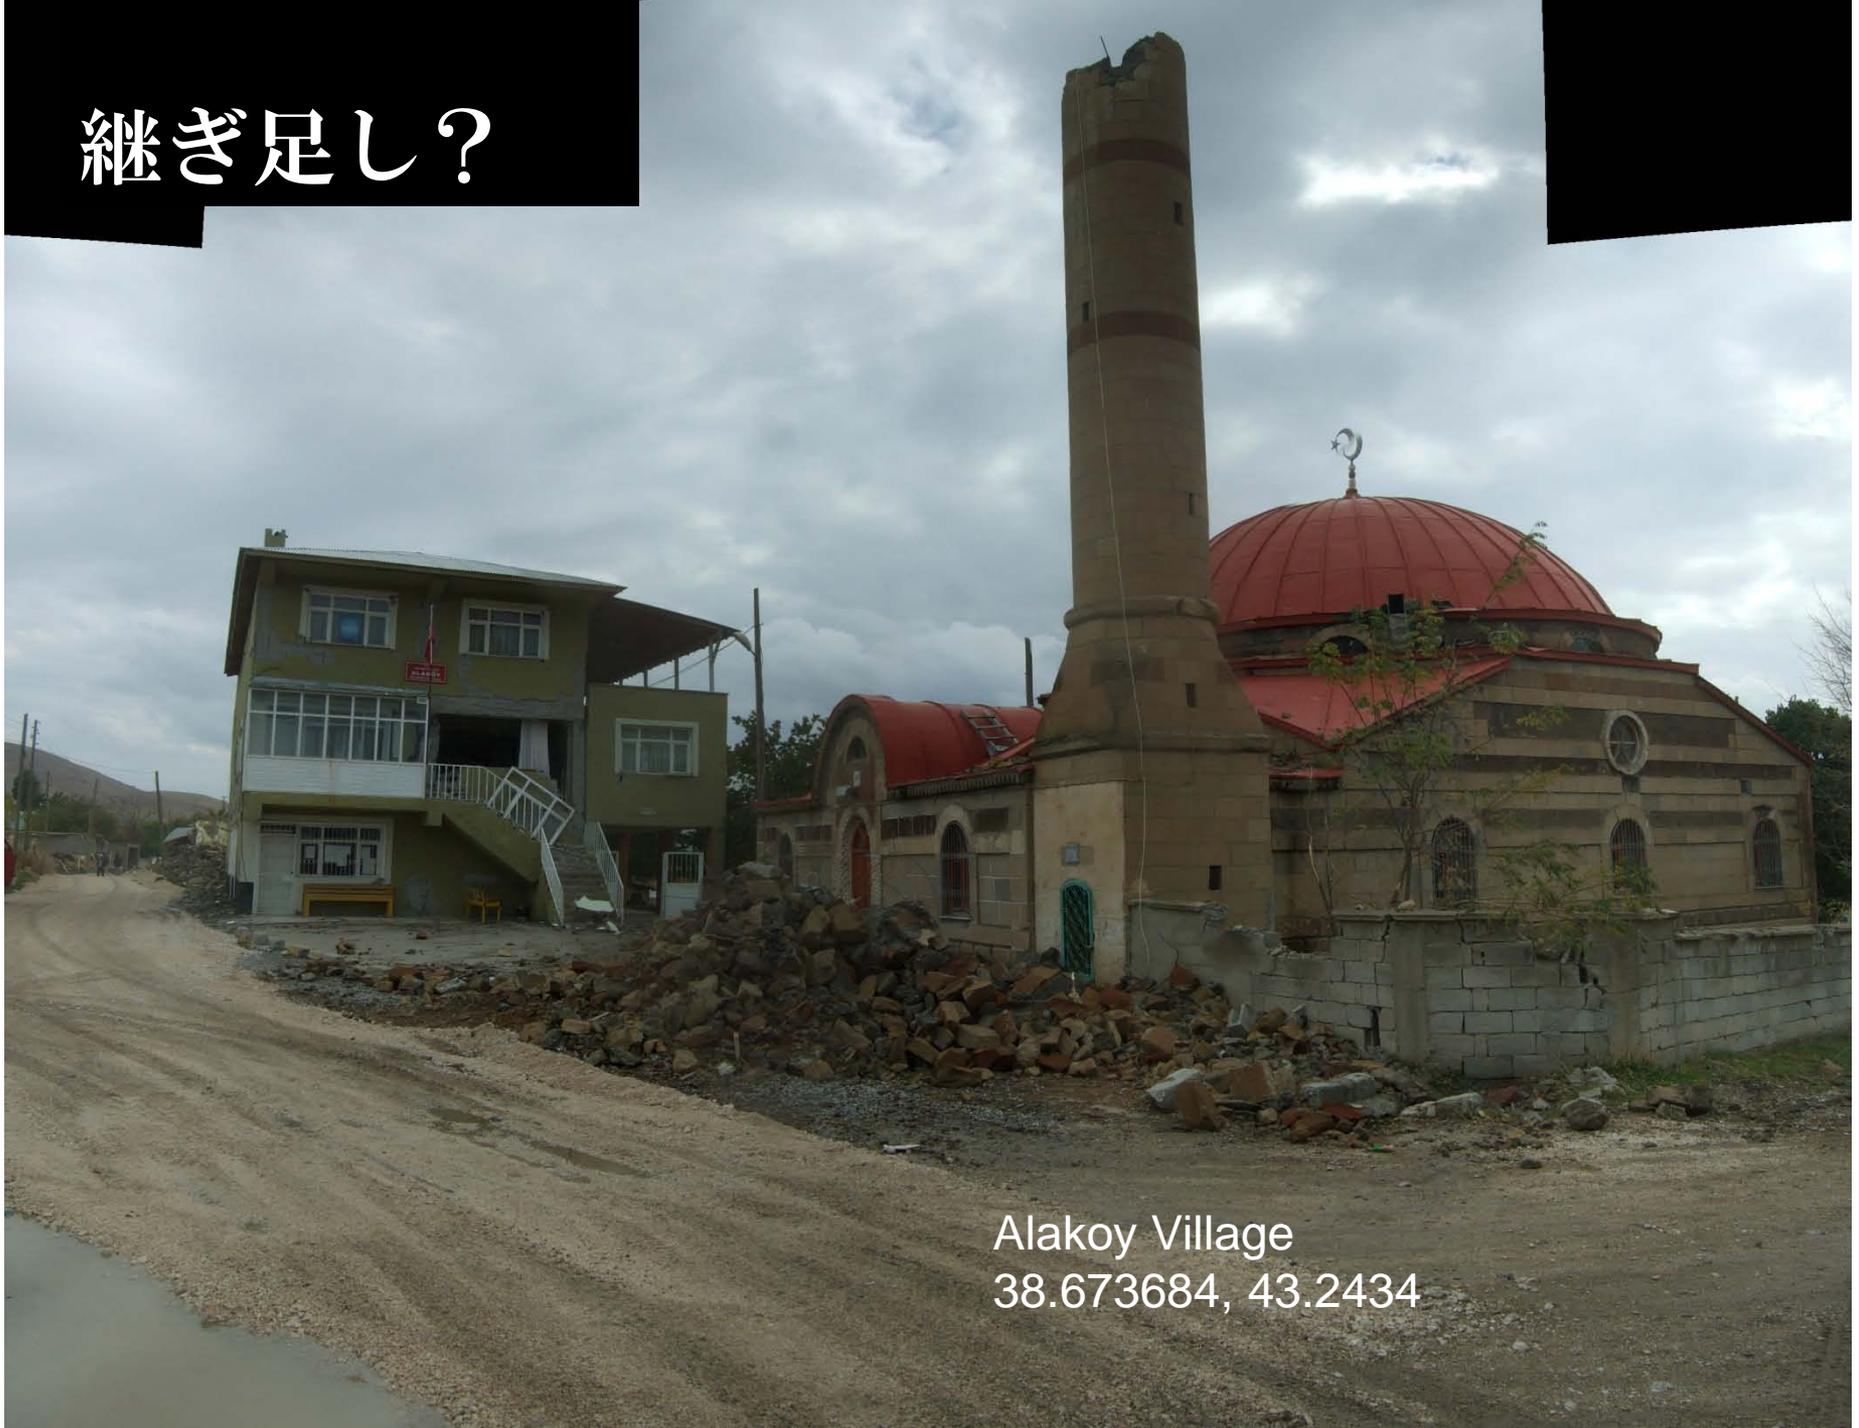
Alakoy Village  
38.673684, 43.2434

接合部の柱  
が他に比べ  
扁平

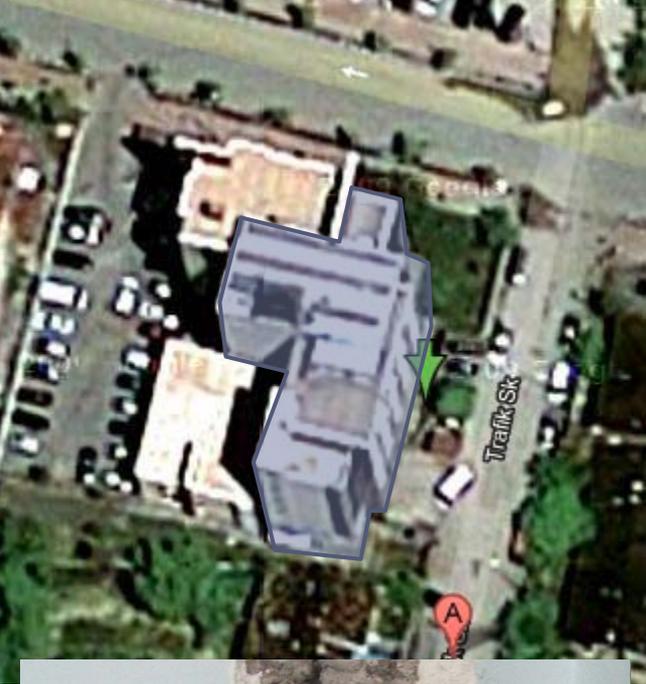
# Van市内警察署

- 3つの建物の継ぎ足し？

expanded  
polystyrene,  
EPS

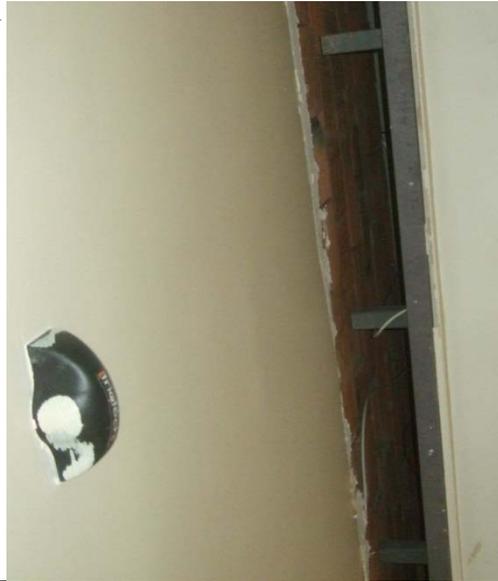
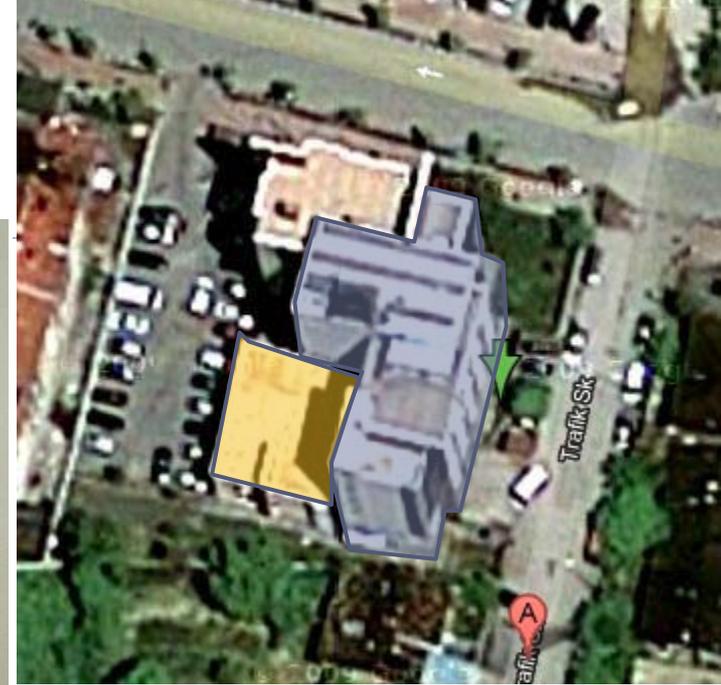
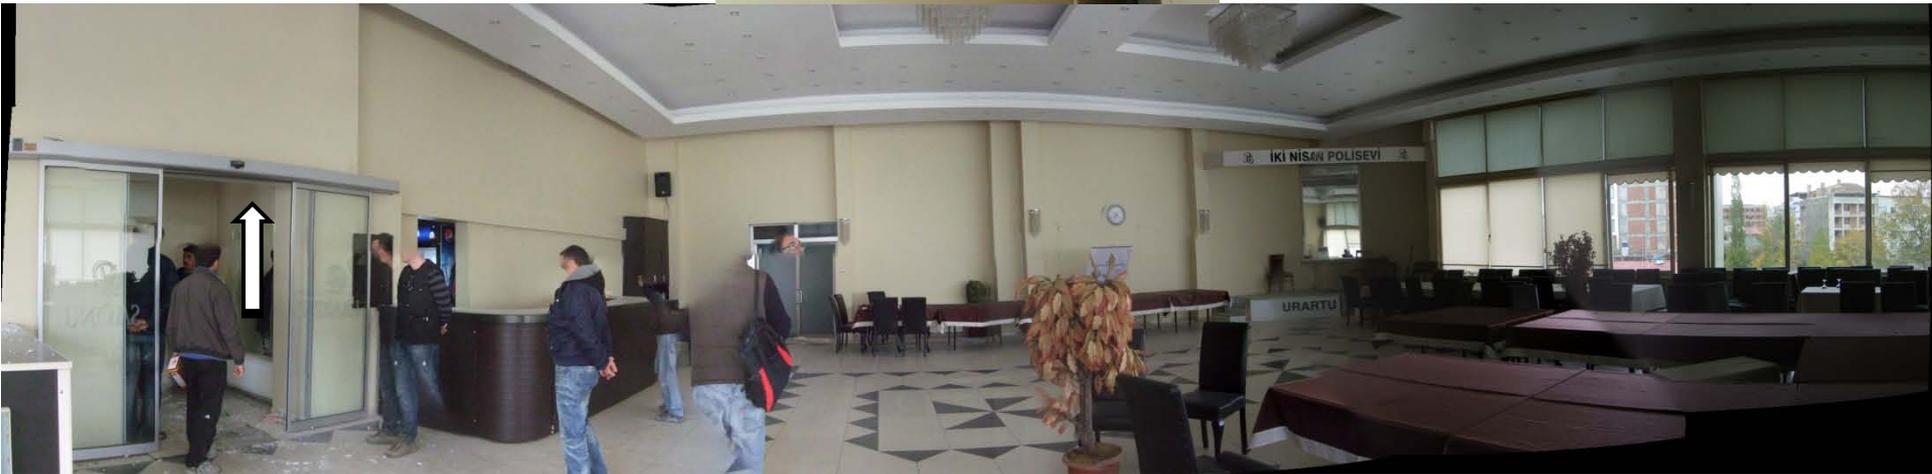
# Van市内警察署

- 3つの建物の継ぎ足し？
- ホールの増設

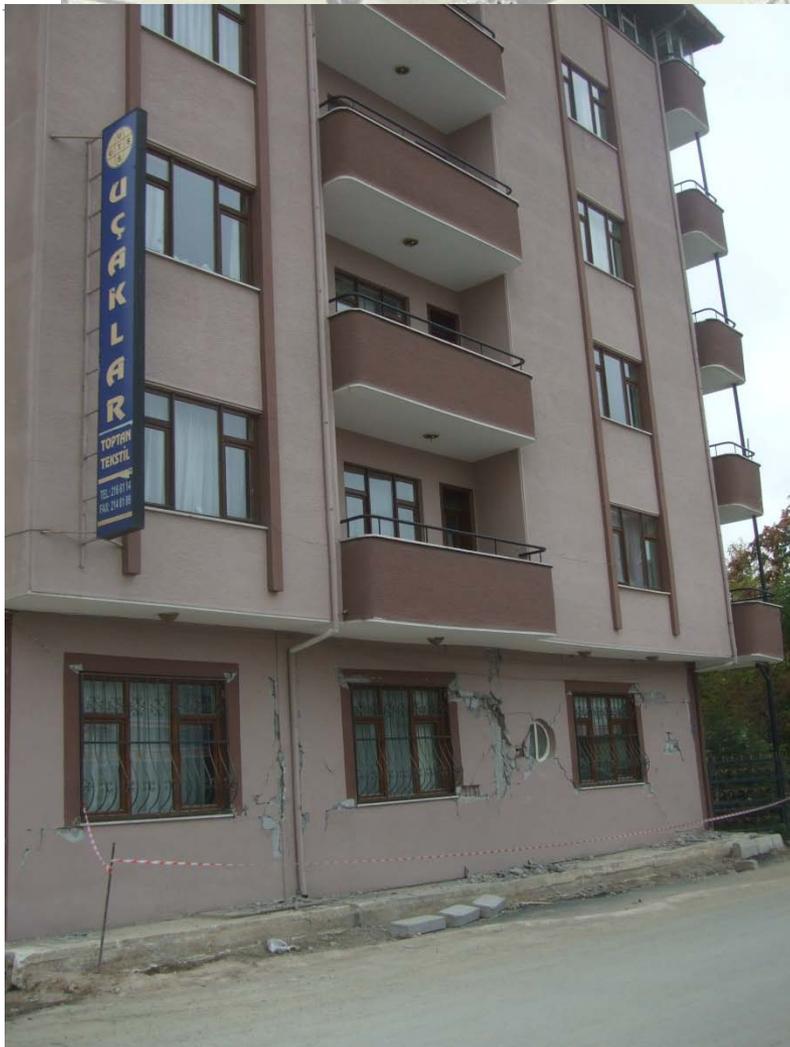
# Van市内警察署北のビル

- 1階が絞られた形
- 2つの窓の隅角部を結ぶせん断亀裂が柱を横切って伸びる。

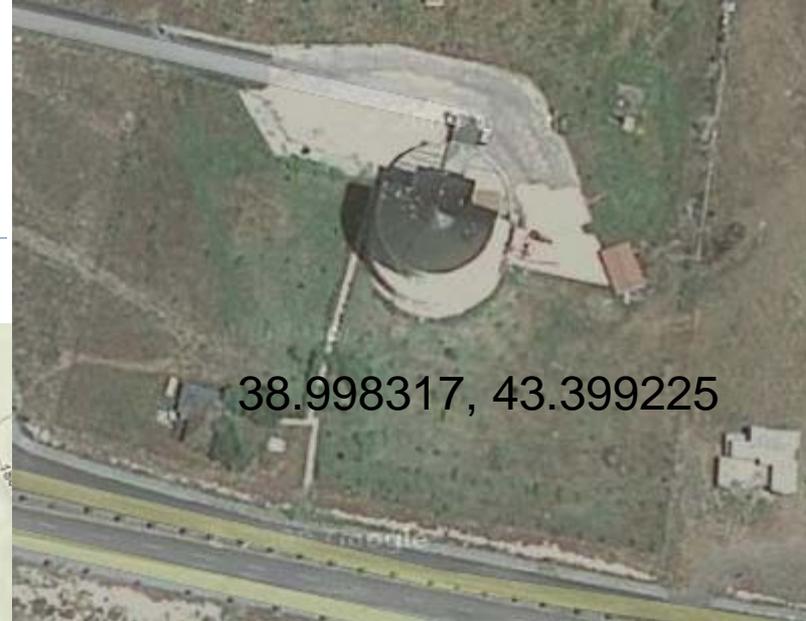
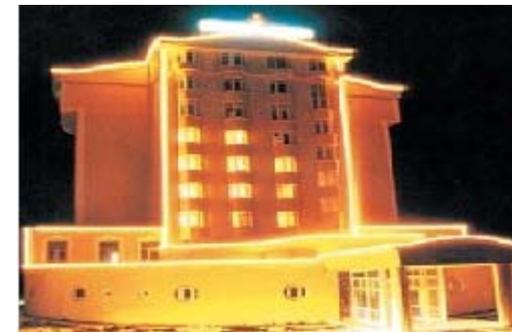
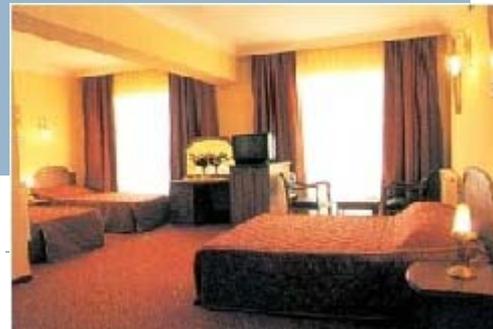
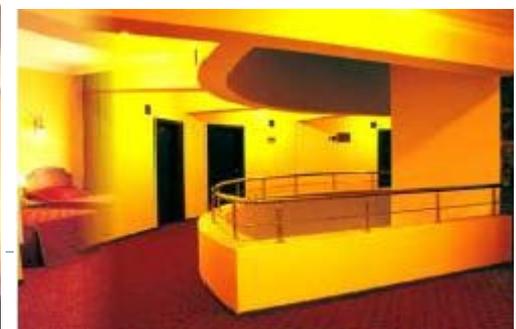
## Hotel Grand Arsisa

# 転倒して2つに折れたビル

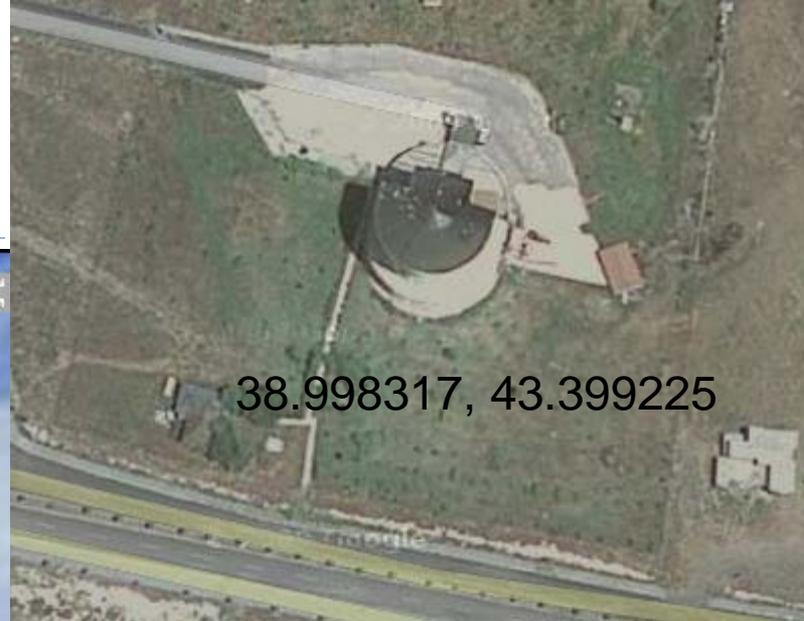
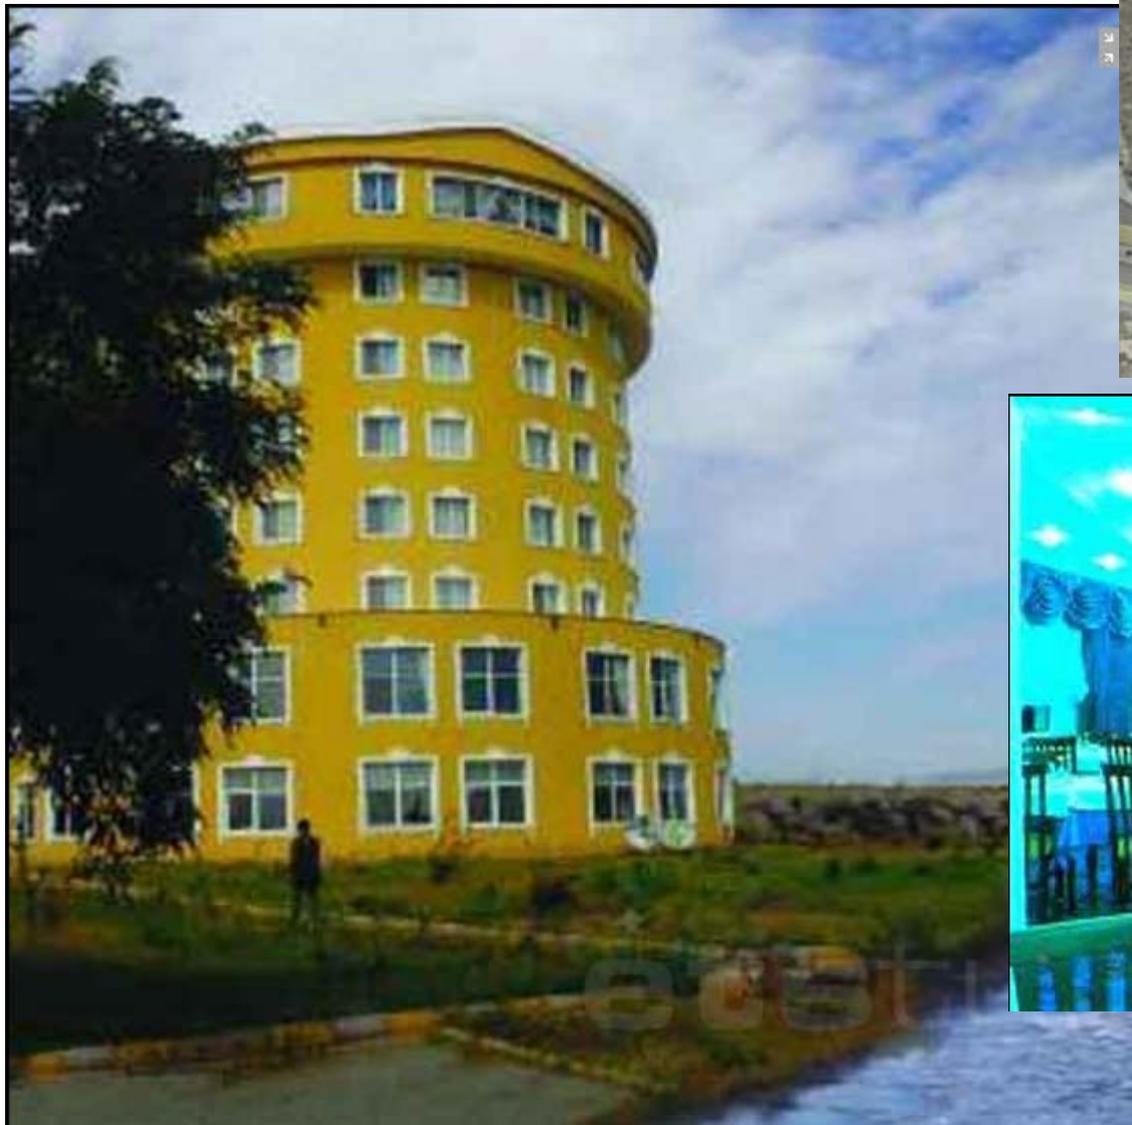
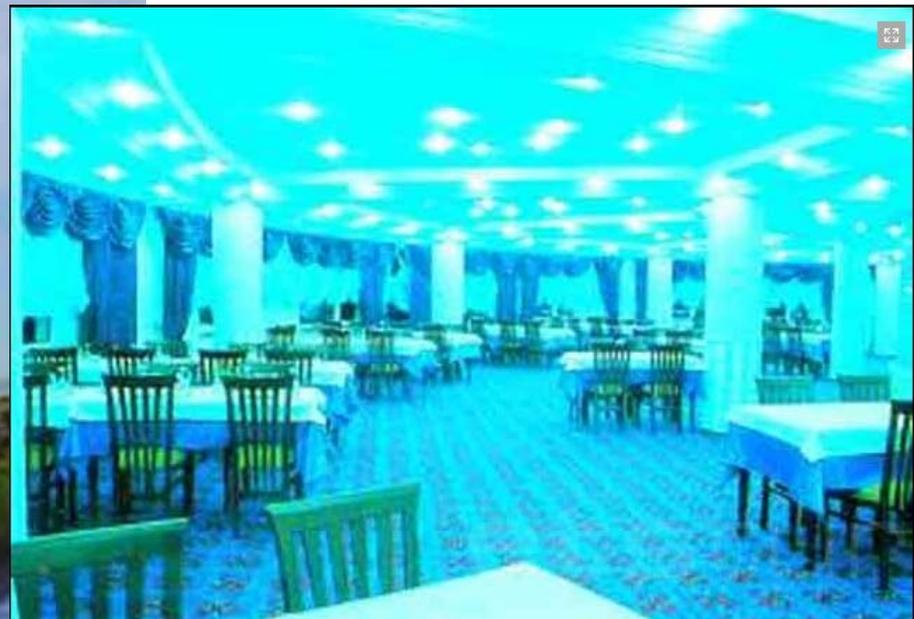
Hotel Grand Arsisa

# 転倒して2つに折れたビル

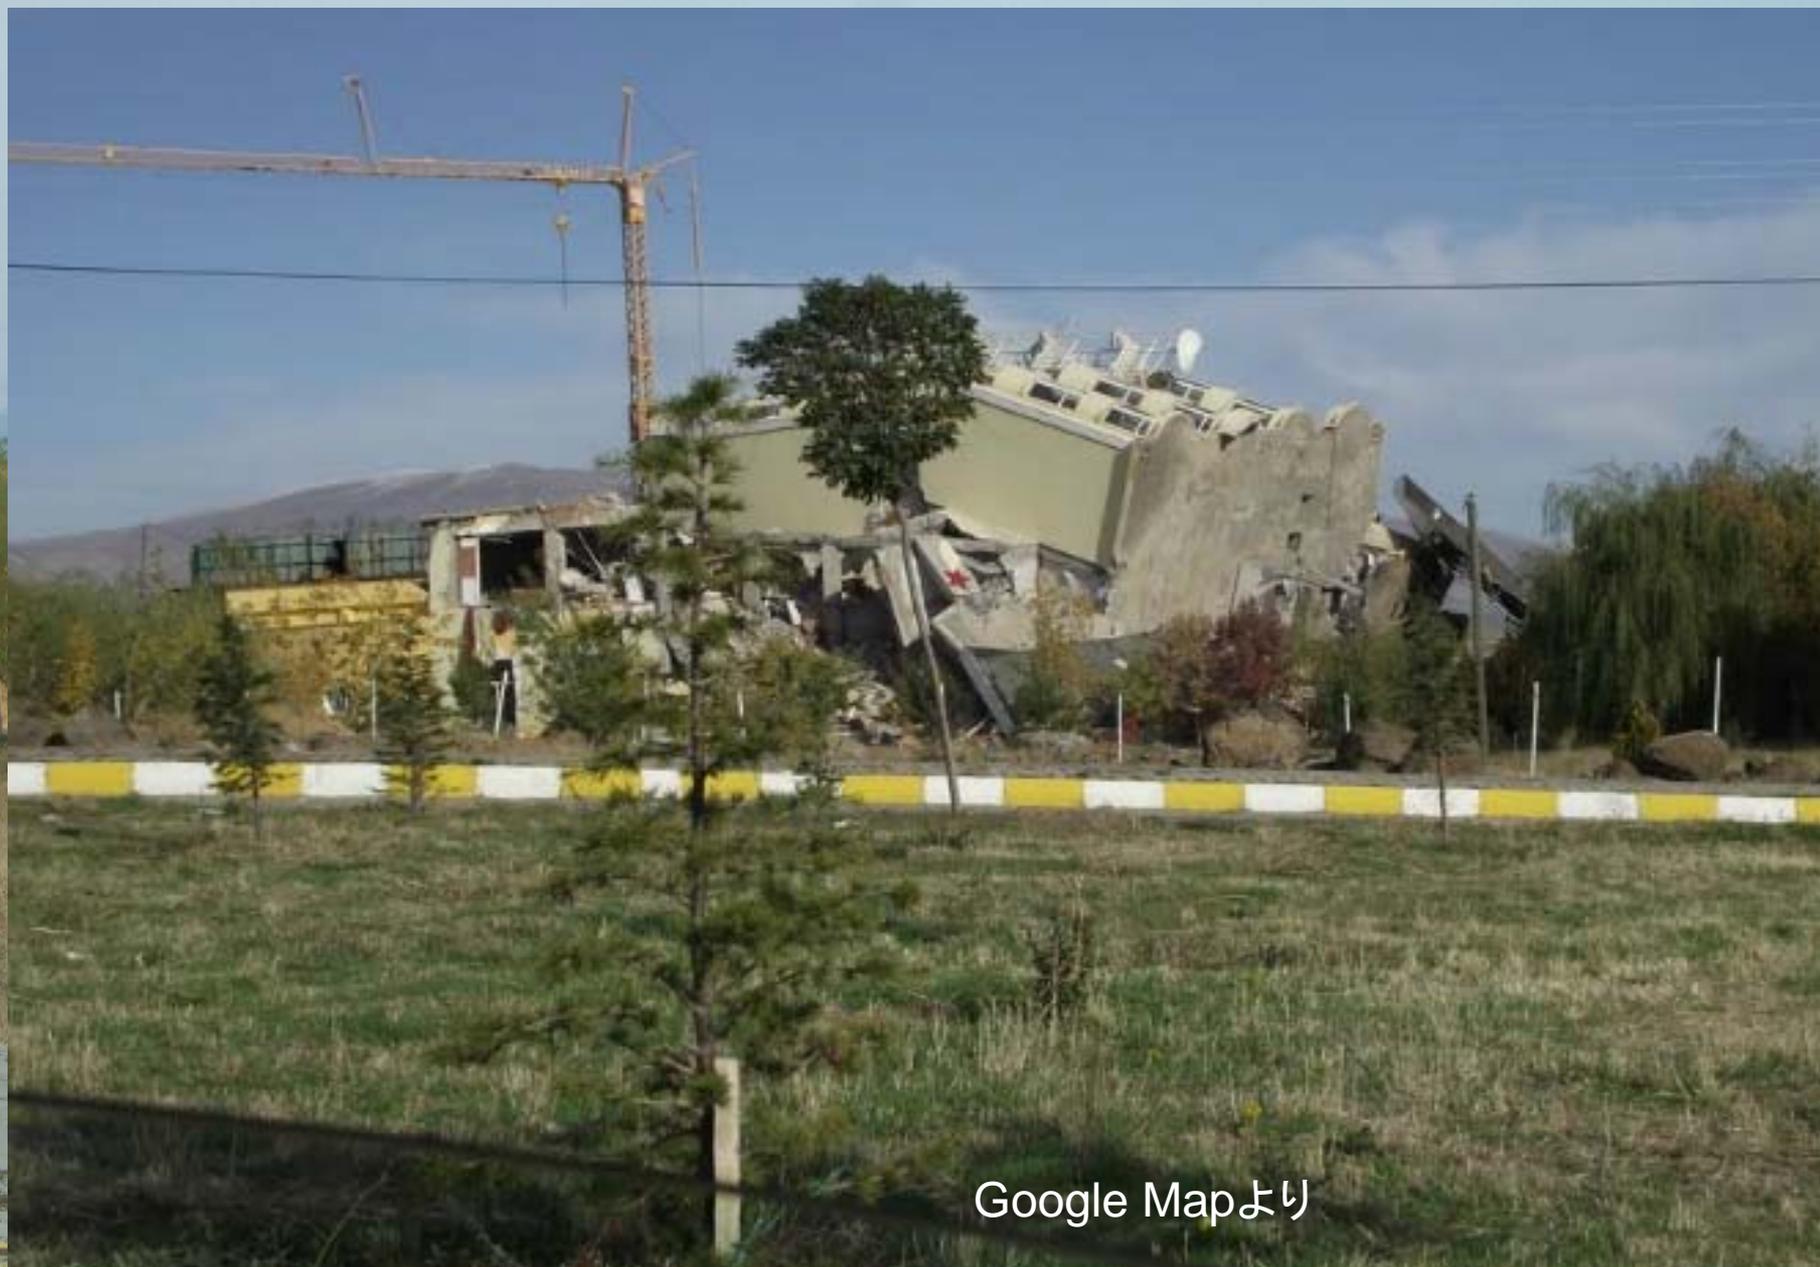
# 転倒して2つに折れたビル (西側)

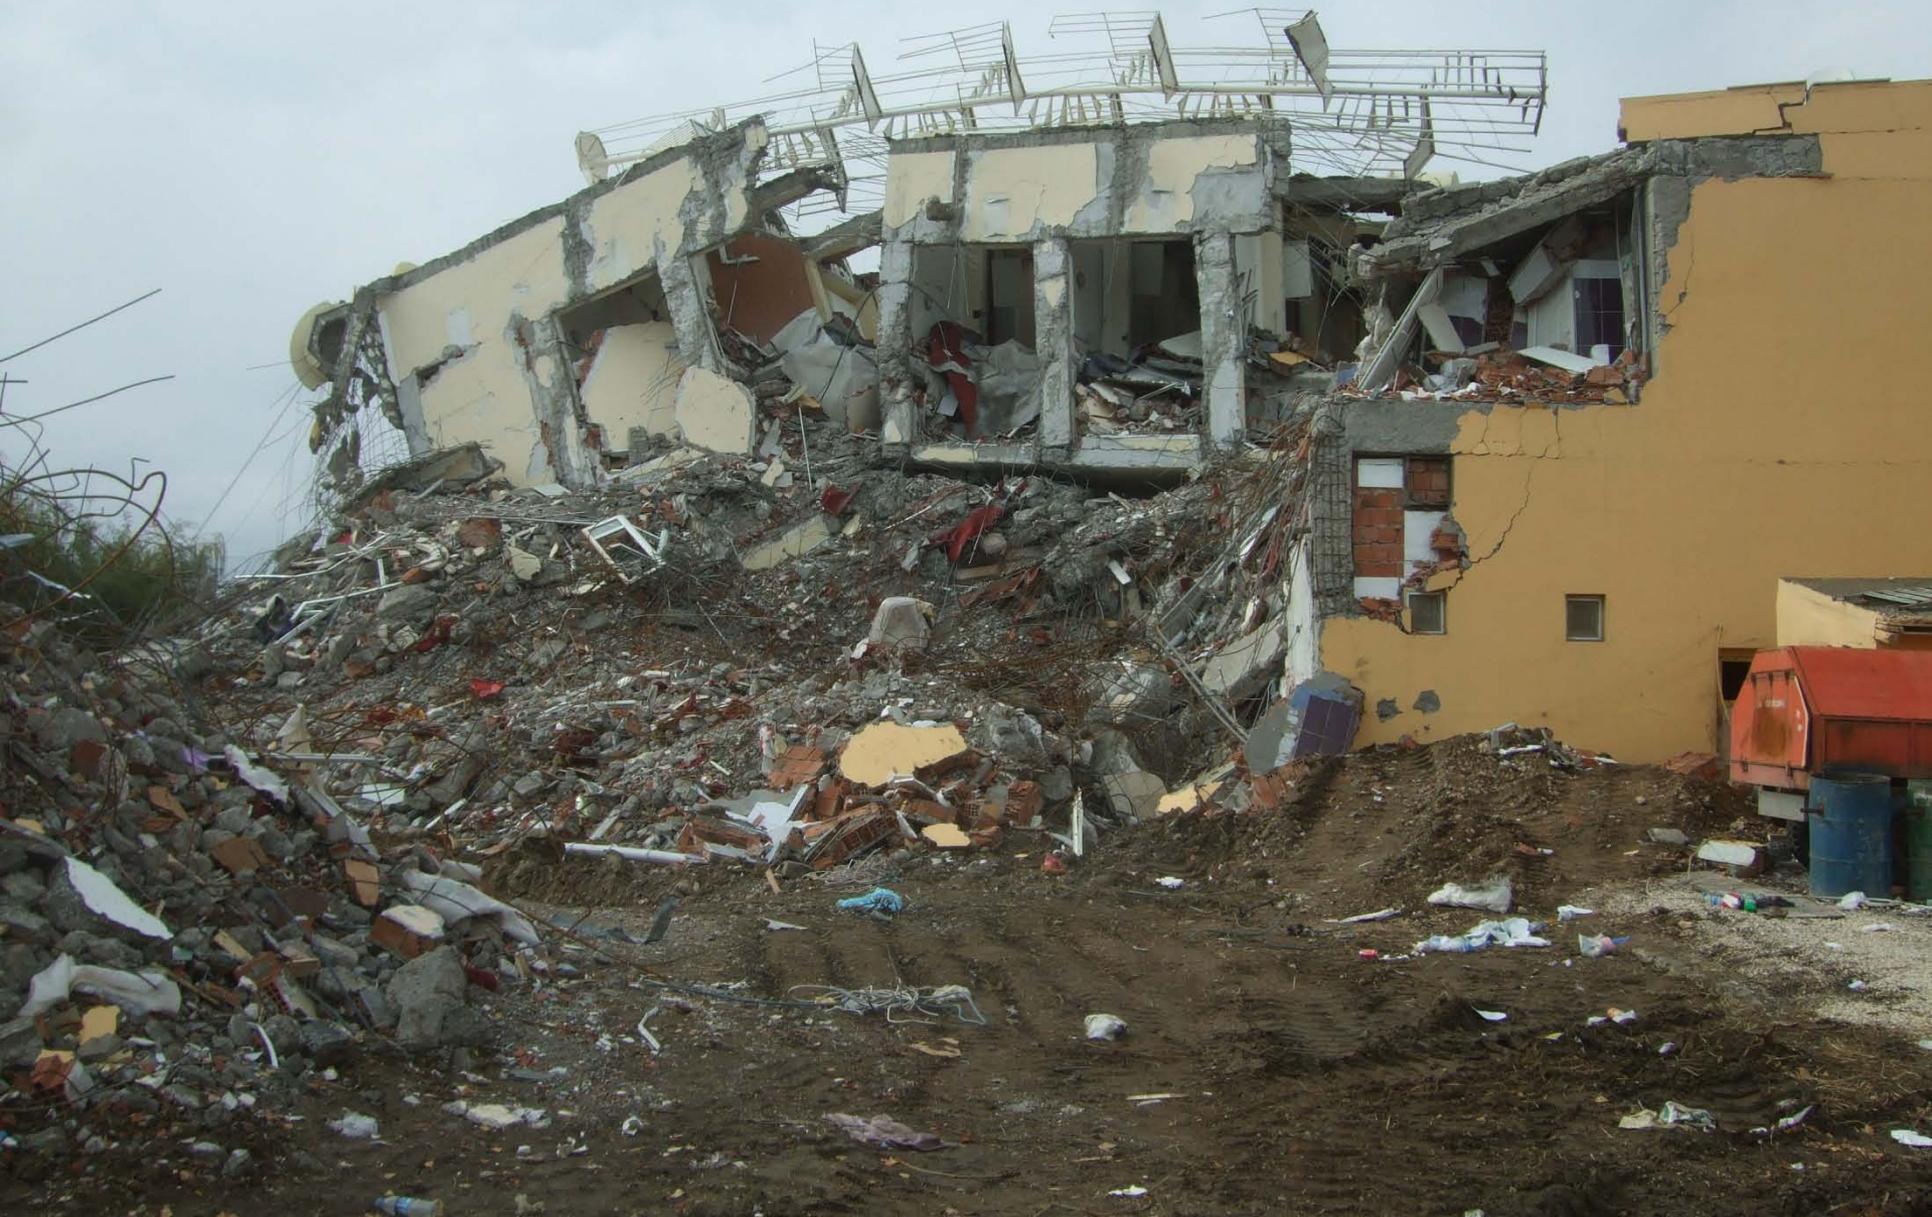
# 転倒して2つに折れたビル (東側)

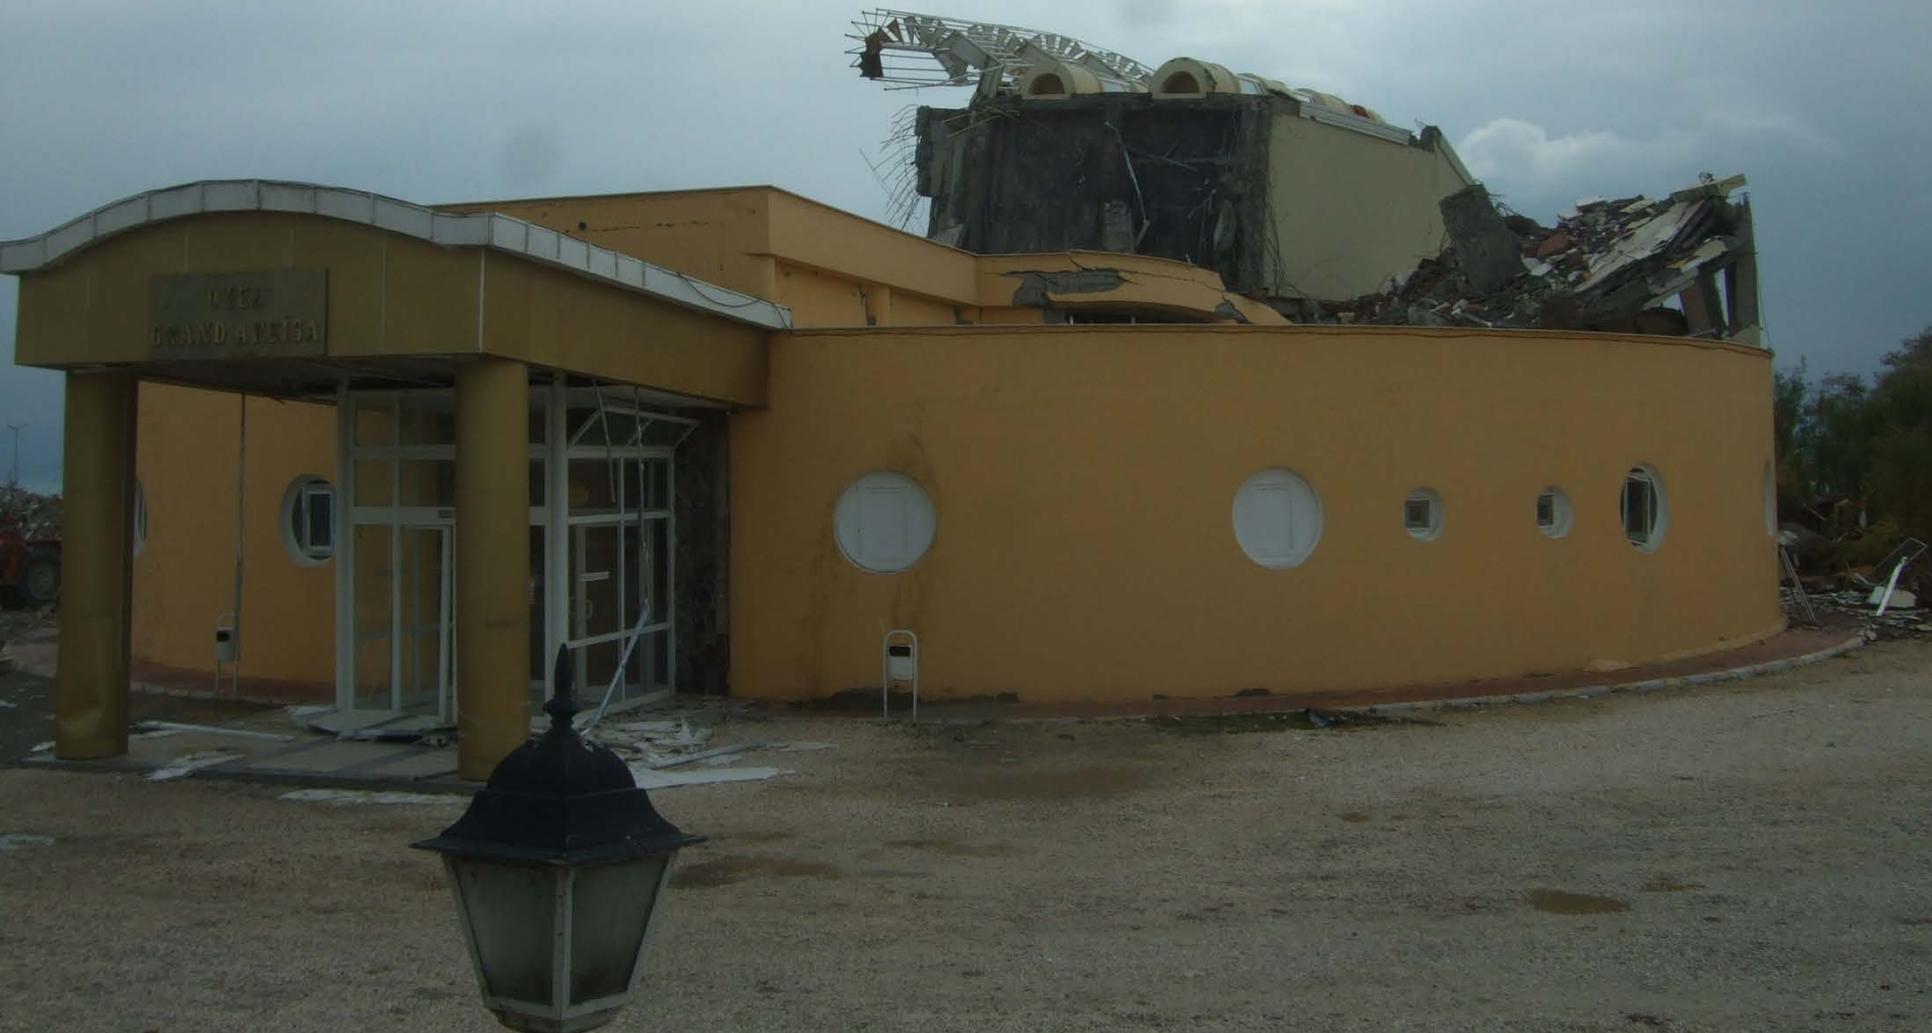
# 転倒して2つに折れたビル (正面)

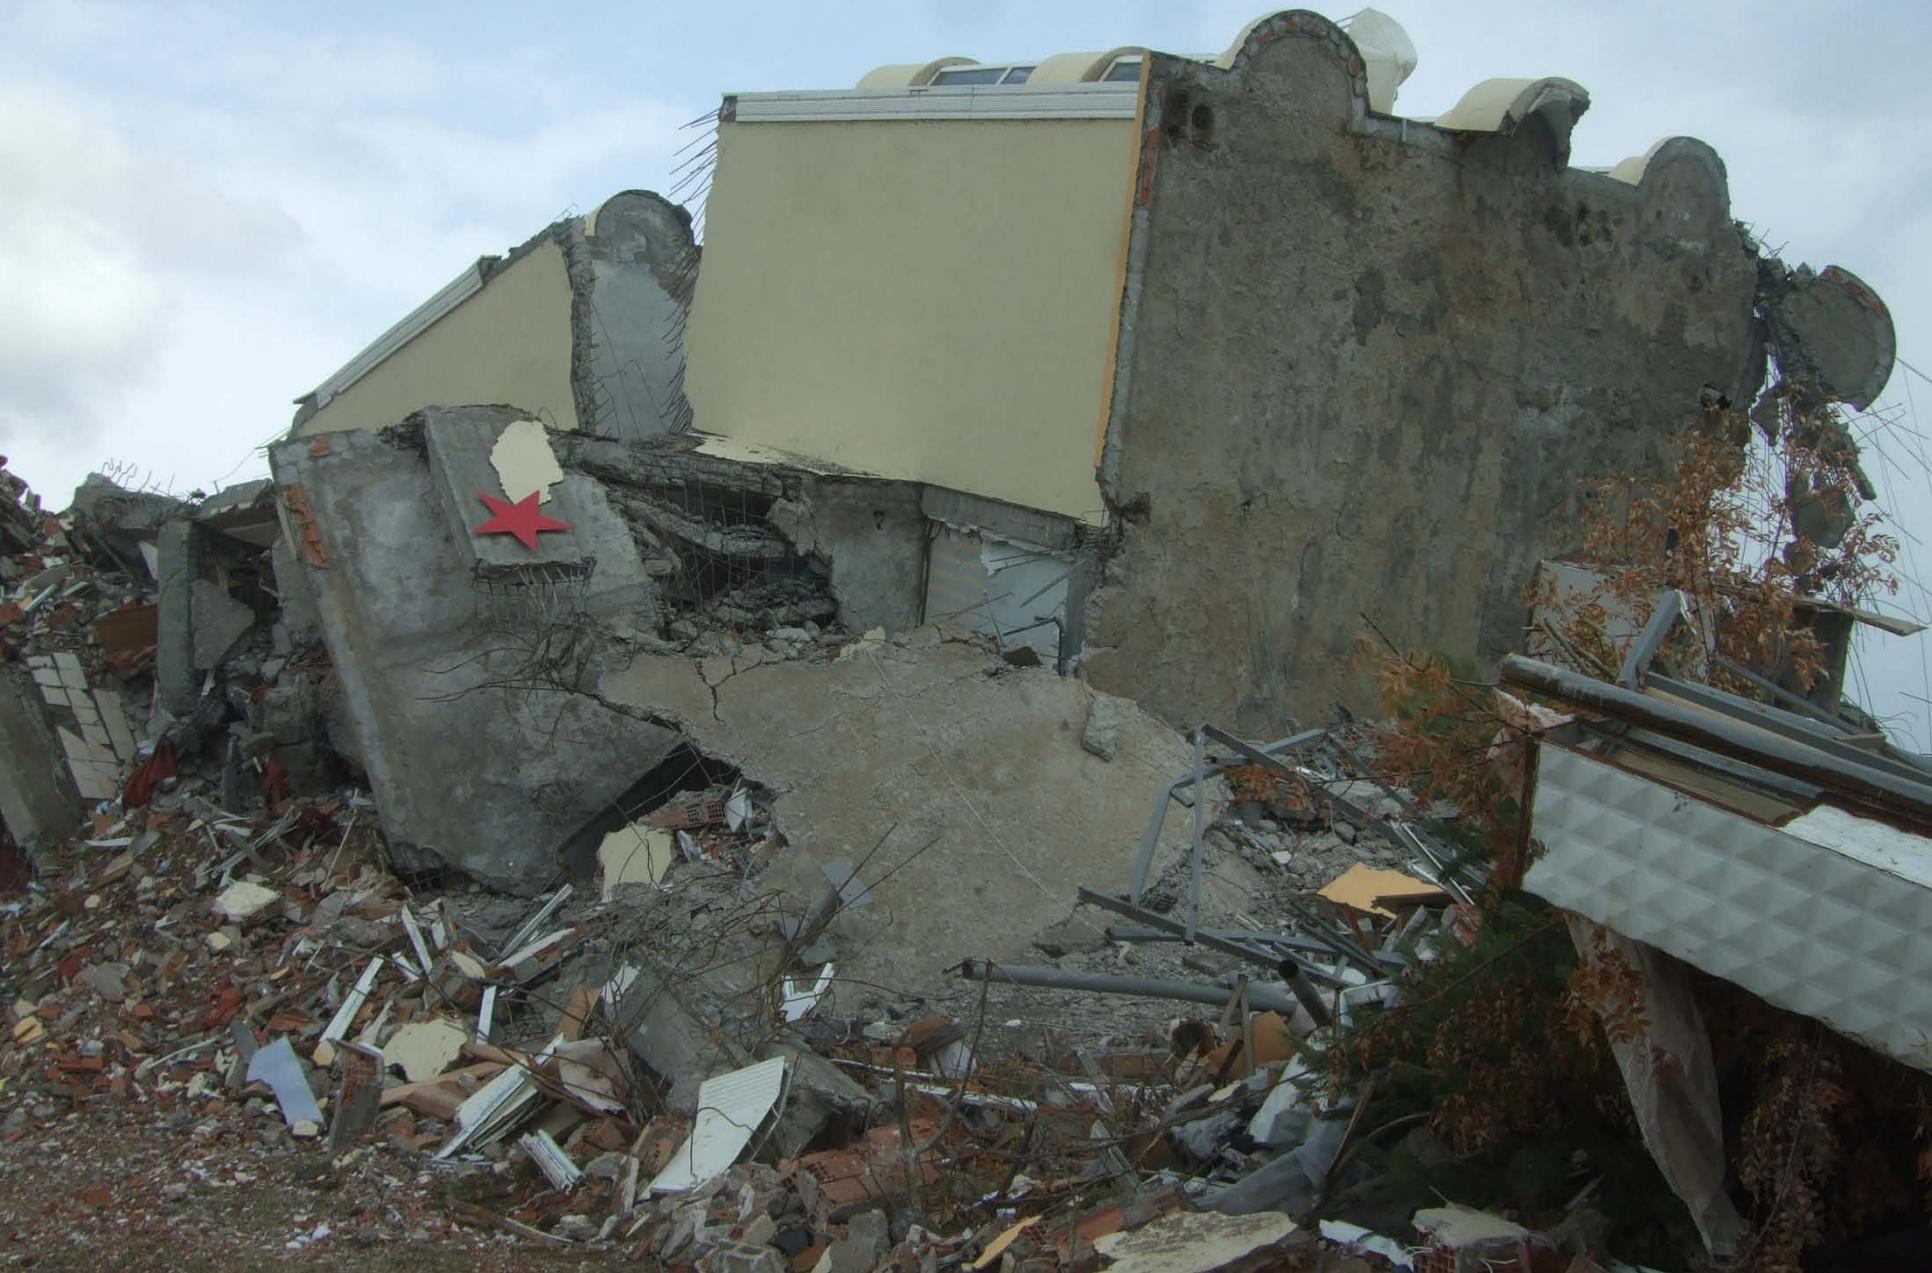
# 転倒して2つに折れたビル (背面)

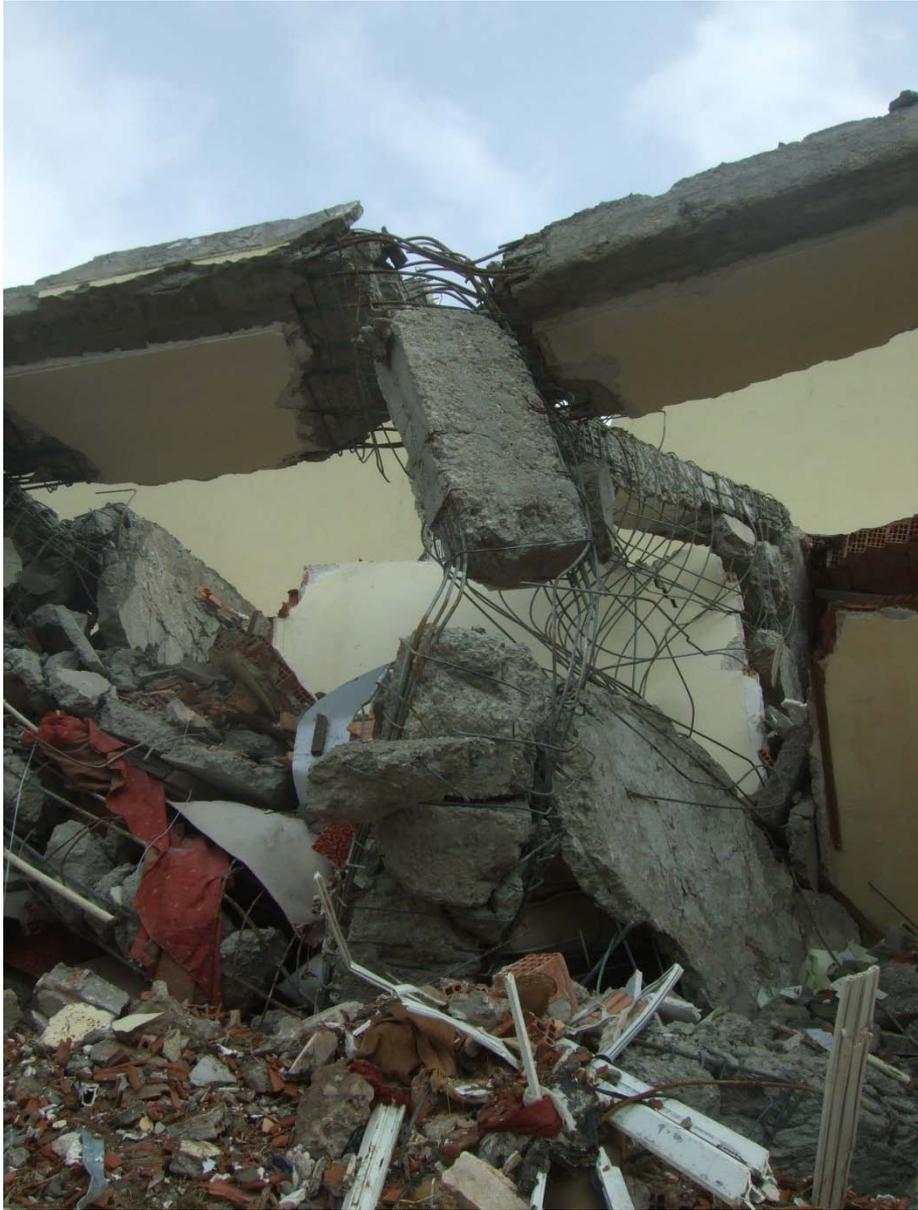
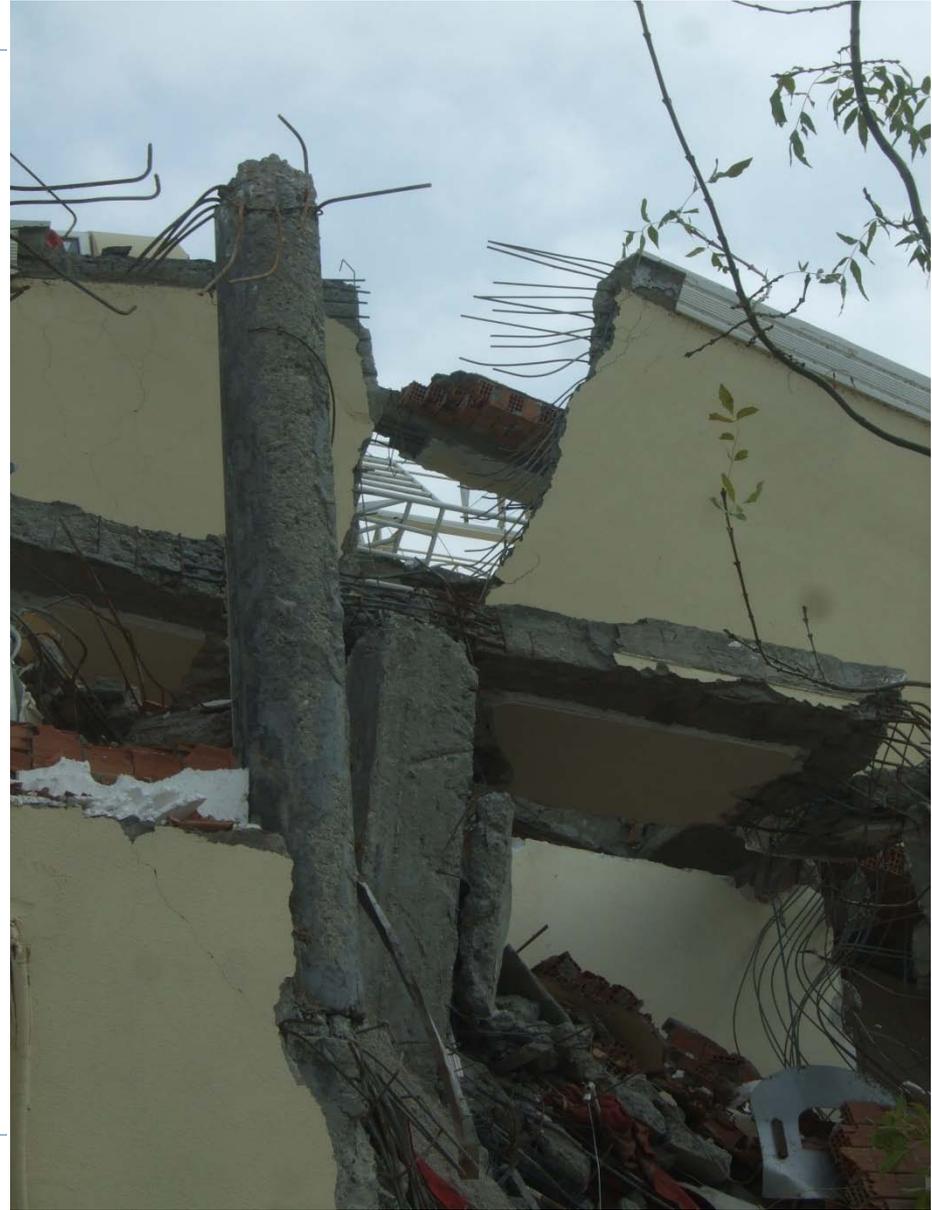
# 転倒して2つに折れたビル

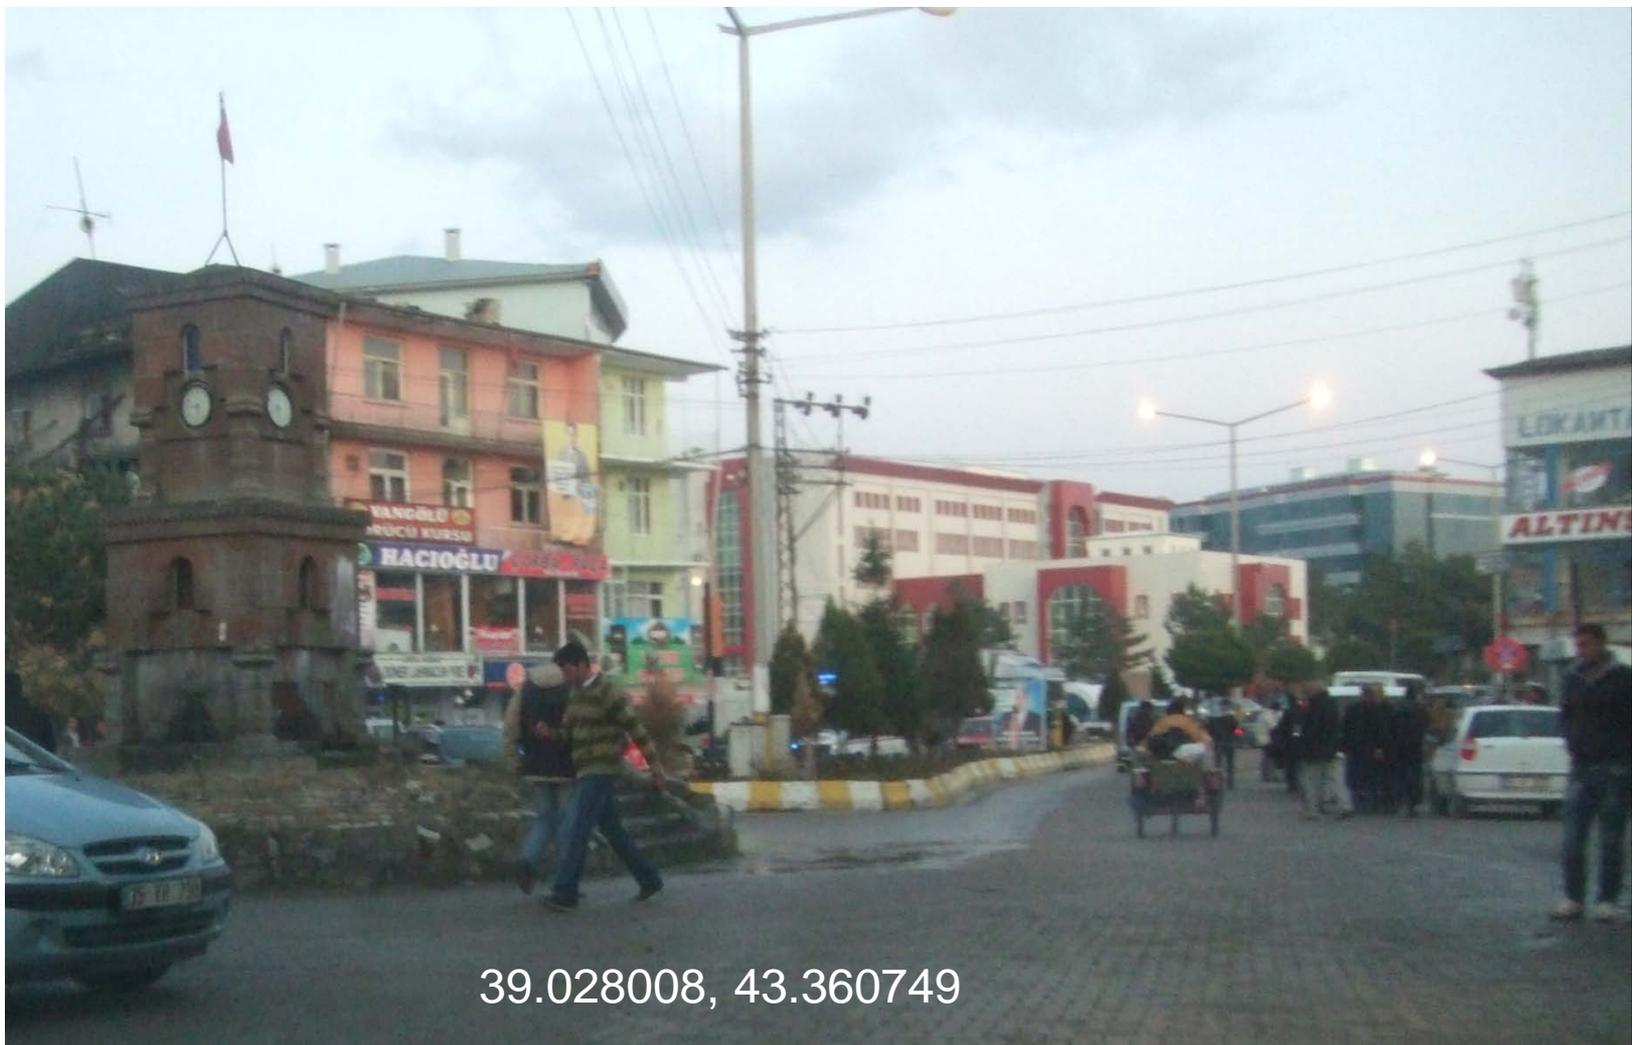
39.028008, 43.360749

# 地震後のErcis
