新潟県中越地震の斜面複合災害のモニタリングに関する研究
—メカニズム，維持管理，景観，生態系，廃棄物等の
総合的斜面工学からの検討—

(土木学会 平成 17 年度重点研究課題)

平成 18 年 3 月

社団法人 土木学会
地盤工学委員会 斜面工学研究小委員会

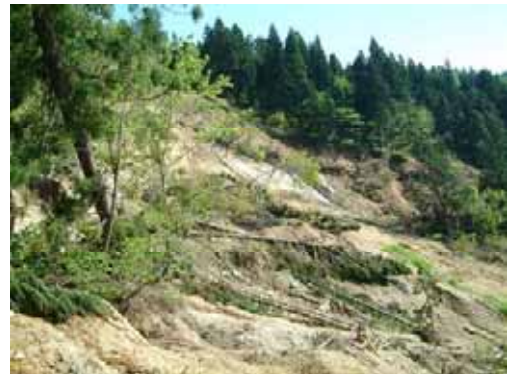
また、地震に伴って魚沼丘陵北部に多数の地すべりや崩壊が発生した(写真2.2-2~4)。本地域は第三系~第四系の堆積岩からなる地域であり、日本有数の地すべり地帯として知られている。なお、今回発生した地すべりの多くは既存の地すべりの再活動である⁵⁾。地質的にみると規模の大きな地すべりは、砂泥互層や凝灰岩層を挟在する流れ盤斜面が多く、泥岩の急崖では表層崩壊が多かった。

写真 2.2-3 小栗山における深層崩壊の頂部付近
(41 地点 : 05.5.14)

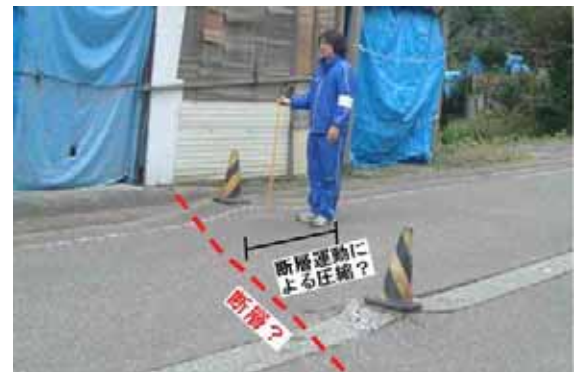
写真2.3-2A 小平尾地区の道路の変形その2
(18地点：04.10.30)

写真2.3-2B 小平尾地区の道路の変形その2
(解釈あり 19地点：04.10.30)

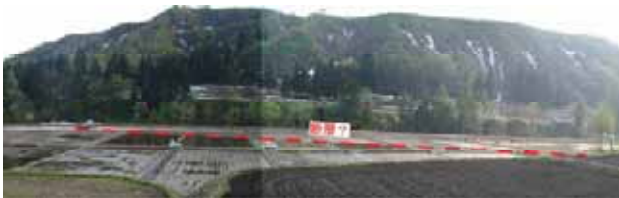
写真 2.3-3A 小平尾地区の水田に現れた活断層
(20 地点 : 04.10.30)

写真 2.3-3B 小平尾地区の水田に現れた活断層
写真奥が数 cm 隆起して手前に水が溜まっている
(解釈あり 20 地点 : 04.10.30)

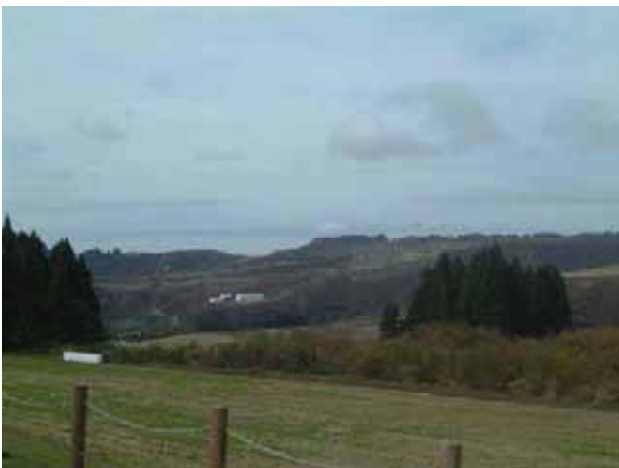
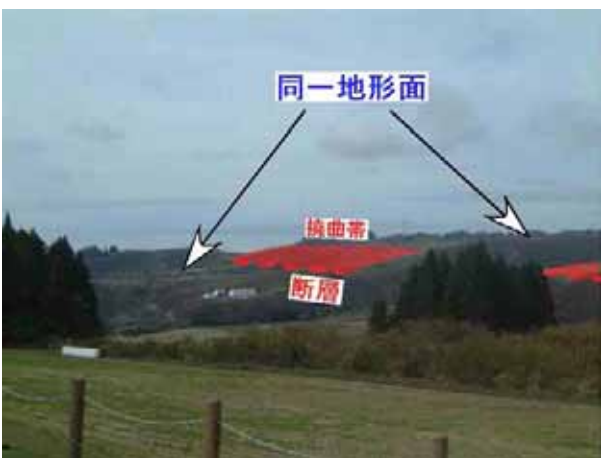
写真 2.3-4A 上原高原における段丘面の変形
(21 地点 : 04.10.31)

写真 2.3-4B 上原高原における段丘面の変形
(解釈あり 21 地点 : 04.10.31)

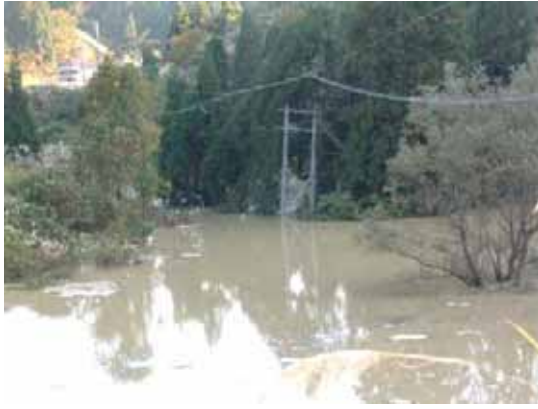
写真 2.8-2 は、この地すべりの対岸にあった東竹沢小学校への地すべり土砂の押し出し状況である。この土塊前面には芋川の河床礫や魚が押し出され散乱していた。写真 2.8-3 は、地すべりで閉塞された芋川のせき止め湖の状況である。写真 2.8-4 は小千谷市上村付近の盛土地盤上の民家の被災状況である。地下水位が高い場合、地震被害が造成盛土に集中しやすい²⁾。なお、良好な地盤上にある耐雪用の家屋の被害は軽微であった。写真 2.8-5 は道路盛土の崩壊で、盛土基底面からの地下水の湧水が地震後も止まっていなかった。宅地や水田の盛土法面でも崩壊が多く、長く湧水が続いていた。

写真 2. 8-3 山古志村芋川での地すべり崩土による堰止め湖の出現
(2 地点 : 04. 10. 29)

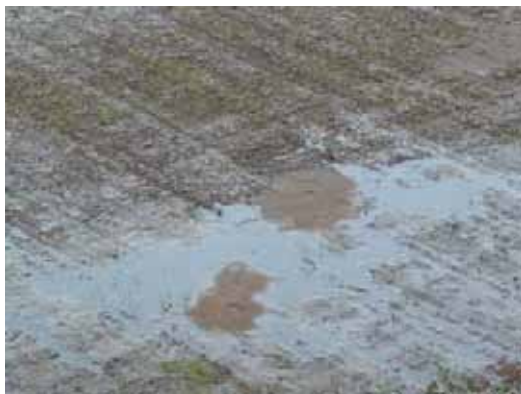
写真 2. 8-6 小千谷市内水田の噴砂現象 (04.10.28)

写真 2. 8-6 は小千谷市内の水田の噴砂の跡で、市内の低地の水田で多数認められた。その他、道路沿いのマンホールの浮き上がりも認められた。写真 2. 8-7 小千谷市白岩の道路切土法面の崩壊現場で、尾根地形の切土で、崩壊ブロックは砂岩泥岩互層である。ここでは走行中の車が崩壊に巻き込まれ 2 名の死者があった。出尾根上部を中心とした崩壊特性は 2000 年の有珠山や神津島の火山性地震による被害と酷似していた^{3),4)}。写真 2. 8-8 は山古志村の急崖斜面の表層崩壊で、表土の植生部だけが滑落している。崩壊面は割れ目が少なく、植生根系は認められず、根系層崩壊といえる⁵⁾。写真 2. 8-9 には重要なライフラインである JR 信越線と国道 17 号の盛土崩壊被害を示した。崩壊は信濃川沿いの斜面であり、復旧には時間がかかった。

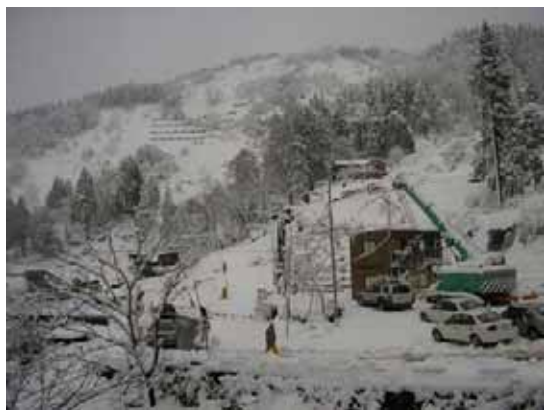
しかしながら、地域の再建については、多くの斜面災害や宅地地盤の流失・木造家屋の倒壊があまりにも多く、困難が多い地域があった。特に、村民が孤立した旧山古志村では、道路などのライフラインの被害がいたるところに発生しているうえに、大規模な地すべりによる地盤の流失やせき止め湖の処理には困難が多かった。また、地域復興の上では豪雪による再度の避難生活など里山再建や名産のニシキゴイへの影響なども心配される（写真 2.8-12 参照）。

写真 2. 8-12 豪雪内での被災住宅と復興工事
(55 地点 : 05. 12. 11)

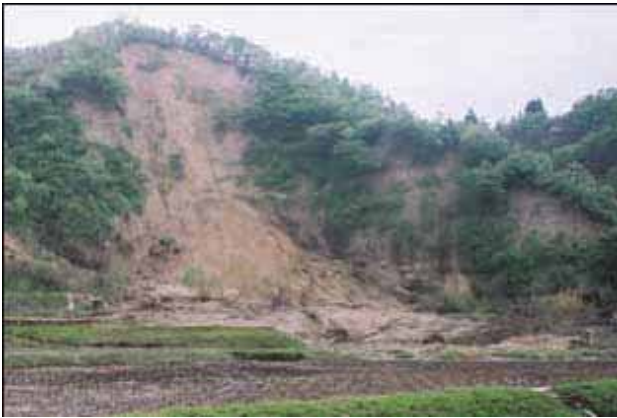
の方が短いとされ、地震の8割が比高の1/2倍未満の距離で、降雨の8割が比高1倍未満の距離で止まっていた⁷⁾。このことから**写真 3.1-7**に示すような流動性が高い表層崩壊は地震前の降雨の影響を受けたものと考えられる。

写真 3.1-7 流動性が高い表層崩壊 (旧堀之内町竜光)
崩壊地上端から崩土末端までの距離/比高=0.47
(63地点: 05.5.15)

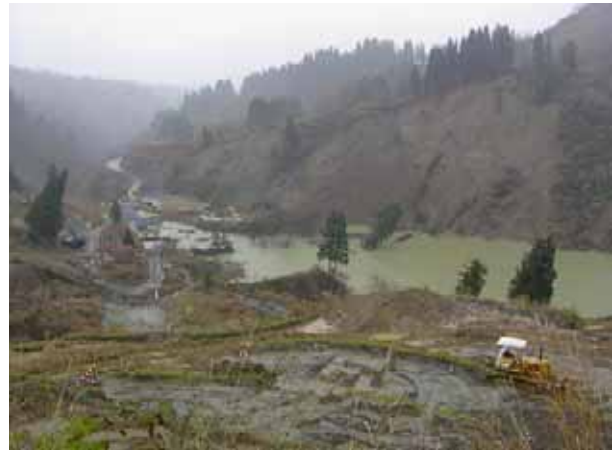
写真 3.1-9 山古志村寺野の河道閉塞
(芋川の最上流部)(12地点:04.11.20)

こうした天然ダムの形成においては、河川沿いを通っていた道路等に直接的な被害が発生したほか、湛水により上流の道路・集落が水没した。また、天然ダムの破堤による下流への洪水災害の危険性があったことから、応急対策として、ポンプ排水、仮排水路の開削が行われた。

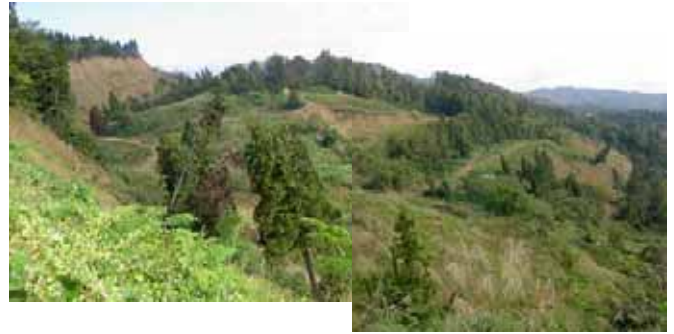
写真 3.1-12 には大日山東方(塩谷)の大規模地すべりの全景を示す。写真中央に見える山体が移動土塊と推定される。写真 3.1-13 に示す長岡市濁沢町地内における地すべりとそれに伴う家屋の倒壊により 2 名の方が亡くなった¹⁶⁾。濁沢の地すべりは旧地すべりの末端部が再活動したもので、地層の走向は N15~30° E, 傾斜 35~40° W の構造を呈し、すべり面の見掛けの傾斜は 28° と想定される。

写真 3.1-12 大日山東方(塩谷)の大規模地すべり(65 地点:05.10.9)

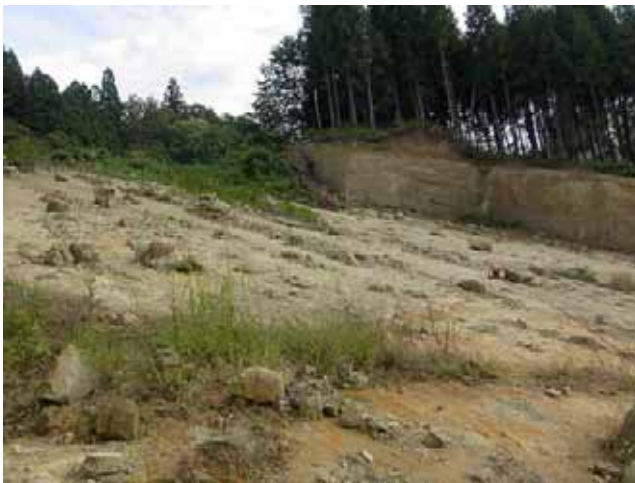
写真 3.1-15 小千谷市横渡における岩盤すべり(48地点:05.10.7)

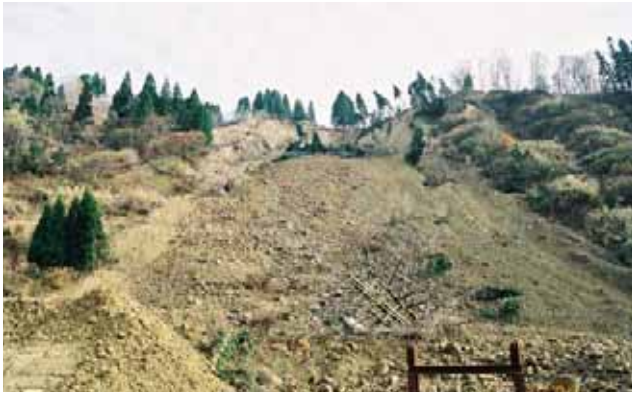
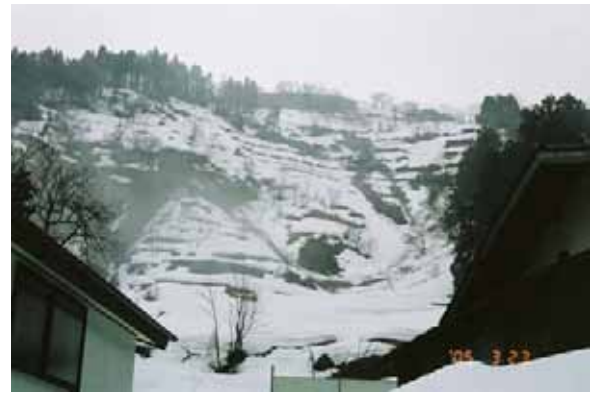
写真 3.1-16 は同じ箇所の比較写真であるが、地震翌年の梅雨期に小崩壊が発生した。また、写真 3.1-17 も同じ箇所の比較写真で、融雪期に崩壊が発生し土砂が流出した。

写真 3.1-16 梅雨前線豪雨による拡大崩壊（平成 17 年 6 月 28 日発生）小規模な崩壊崩土の侵食により土砂流出
（31 地点：上 04.11.26，下 05.8.9）

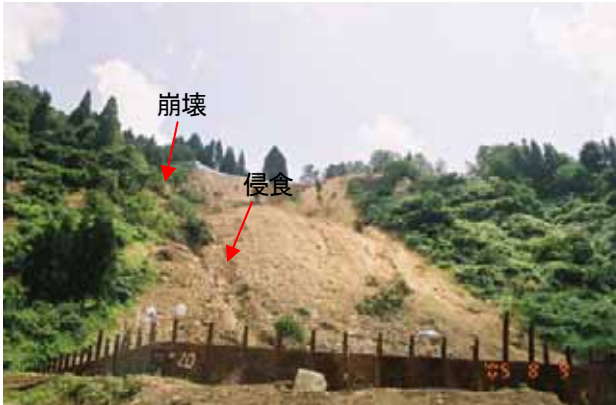
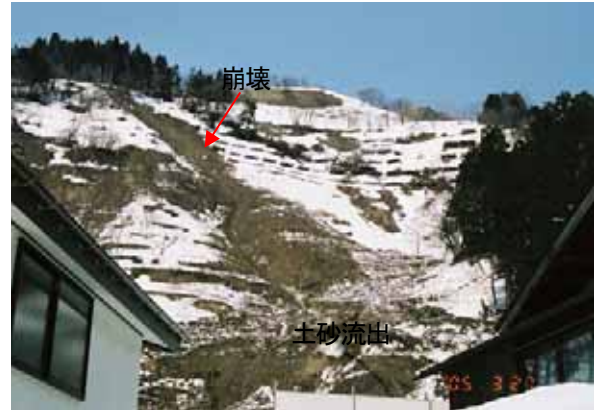
写真 3.1-17 融雪期の崩壊（平成 17 年 3 月 23 日夕方発生）
融雪に伴う崩壊により県道施工箇所まで土砂流出
（56 地点：上 05.3.23，下 05.3.27）

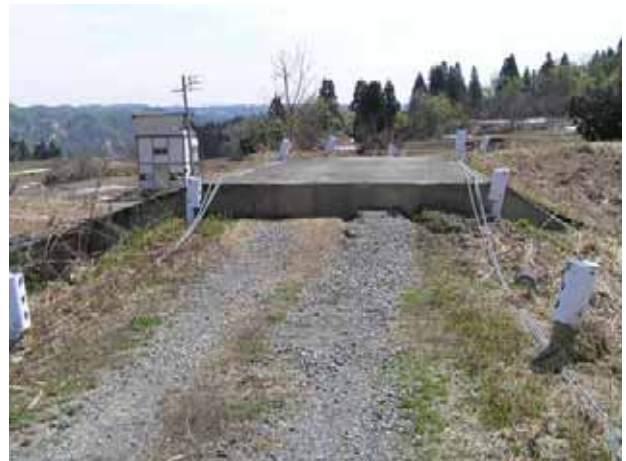
写真 3.2-1 (b) 被災ため池

コンクリートの洪水吐と堤体盛土(道路)との段差

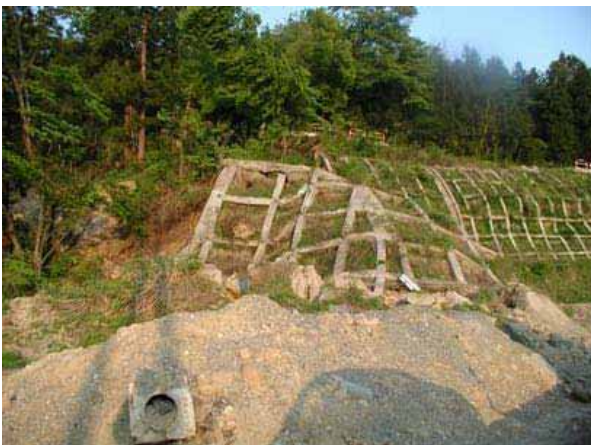
写真 3.3-4 は浦柄地区の大規模岩盤崩壊現場に近い箇所で見られたのり枠工の被災事例である。上の写真では奥にあるのり枠工は健全な状態であるが、手前ののり枠工はすべりに伴って移動した状態である。こののり枠工を横から見たのが、下の写真である。こののり枠工は交点に長さ 2 m 程度の異形棒鋼が施されており、「のり枠工+鉄筋挿入工」として切土部の比較的浅いすべりに対する対策工としてなされていたものと考えられるが、深いすべりによって、異形棒鋼とのり枠工全体がすべり土塊毎移動したことによって破壊した事例である。

写真 3.3-4 のり枠工の被災事例 (48 地点 : 04.11.26)

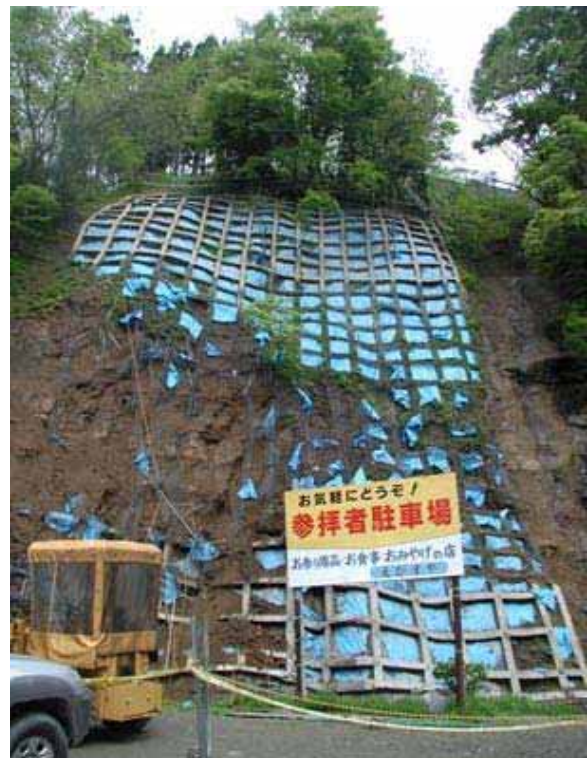
写真 3.3-10 ののり枠工を覆っている土砂量が若干増加していることや足場が雪によって崩壊している状況が見られるがのり枠自体に変状は見られない。写真 3.3-11 ののり枠は、コンクリート吹付けされていない

箇所。のり枠がほとんど無くなっている程度であり、吹付けされたのり枠の箇所については変状は見られない。

写真 3.3-11 融雪後の状況 (50 地点 : 05.05.15)

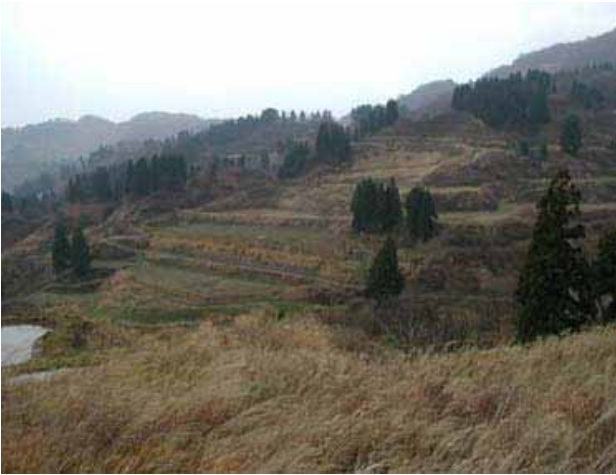
写真 3.3-24 は、地すべり対策工として集水井とふとんかご工が施された棚田の事例である。この棚田の周囲の斜面や棚田は地震によって何らかの被災を受けているが、このような対策工が施された箇所は変状が見られない。

写真 3.3-24 集水井が施された棚田の状況
(6 地点 : 04.11.28)

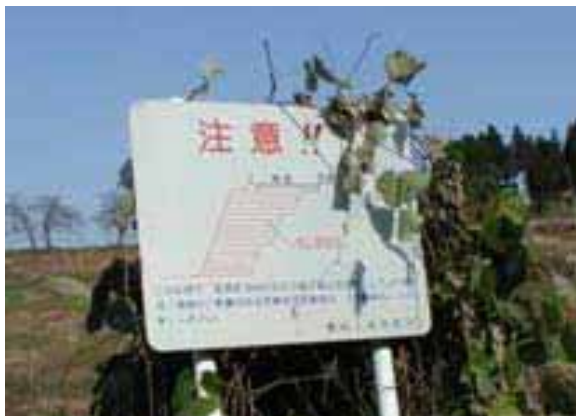
写真 3.3-25 ジオテキスタイルによる補強盛土の状況
(35 地点 : 04.11.26)

写真 3.3-25 の上の写真が、ジオテキスタイルを盛土内に多層に配置して築造された補強盛土であることを説明した看板で、下の写真はその盛土上部の道路の地震後の状況である。路面上において多少の沈下が生じ

ているものの、ほとんどわからない。

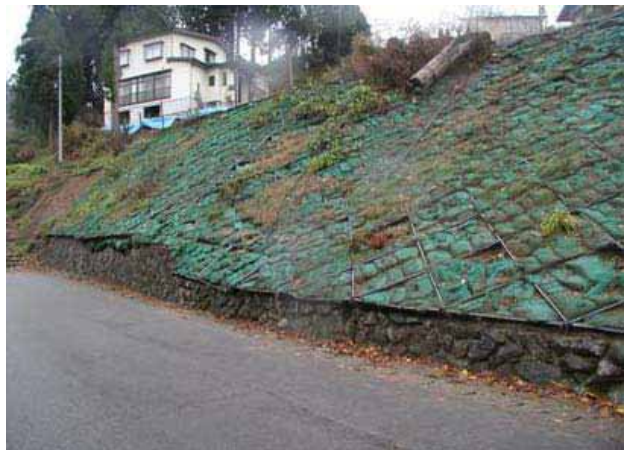
写真 3.3-27 軽量砕工の被災状況 (52 地点 : 04.11.28)

写真 3.3-27 は、切土のり面に設置された軽量のり枠工の被災状況である。この工法は切土や盛土のり面表面の侵食防止や緑化を目的に設置されるもので、プラスチック製、金属製や金網製の枠材をのり面に設置し交点に長さ 1 m 程度の杭を打設して枠を固定する方法である。地震によって金属製の枠材が浮き上がり、交点の鉄筋から外れて写真のように変形したものである。写真 3.3-28 は融雪後の状況であるが、雪によって更に変形が進んでいる。

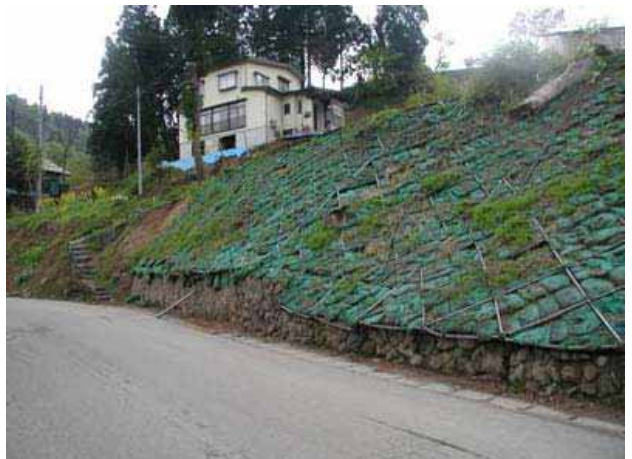
写真 3.3-28 融雪後の状況 (52 地点 : 05.05.15)

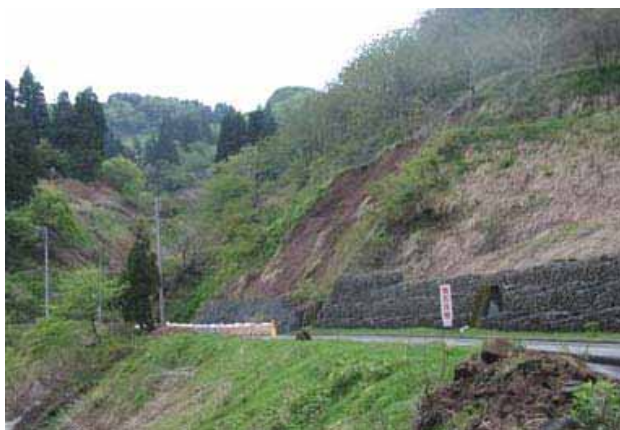
写真 3.3-29 は比較的浅い表層崩壊をふとんカゴ（ふとんカゴユニット一体の高さ 1 m）が捕捉した事例である。同一斜面で表層崩壊が発生した箇所と発生しなかった箇所の違いについては不明であるが、表層崩壊を捕捉した箇所は、(b)で示すように変形がほとんどない状態で捕捉している。一方写真 3.3-30 はすべりを捕捉しているようであるが、線材が座屈したためかごが変形している。写真 3.3-31 は、表層崩壊によってふとんカゴ（ふとんカゴユニット 1 体の高さ 50cm）全体が転倒している状況である。

写真 3.3-29(a) ふとんカゴの土砂捕捉効果
(49 地点 : 05.05.15)

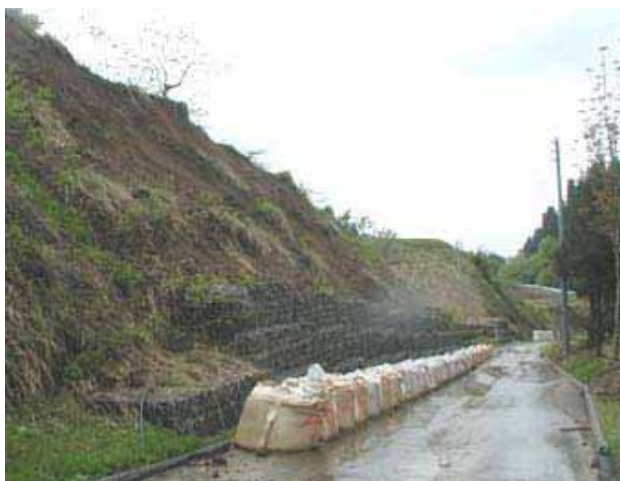
写真 3.3-29(b) ふとんカゴの土砂捕捉効果
(49 地点 : 05.05.15)

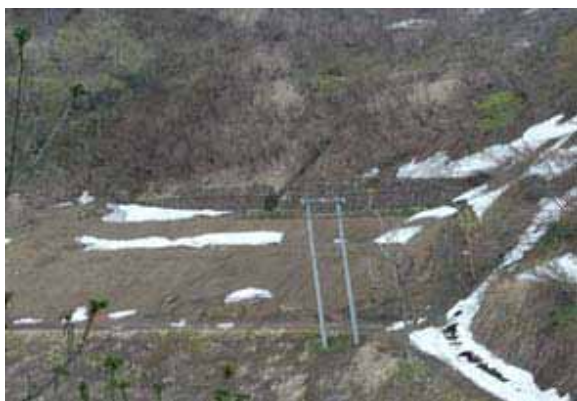
写真 3.3-34 上記現場の融雪後の状況
(14 地点 : 05.05.13)

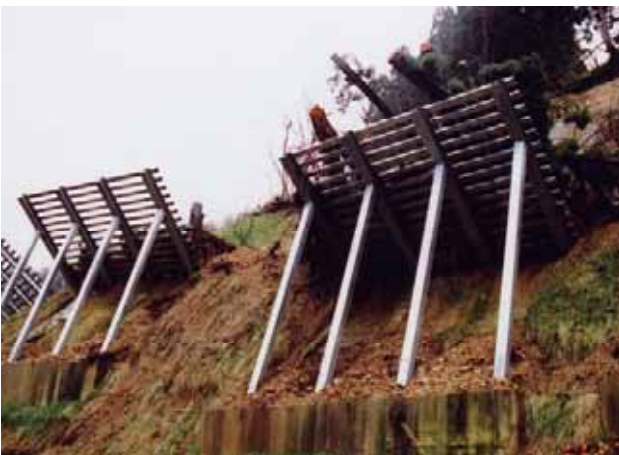
写真 3.4-13 崩土・倒木が堆積した予防柵
 (旧山古志村寺野) (11地点: 04.11.27)

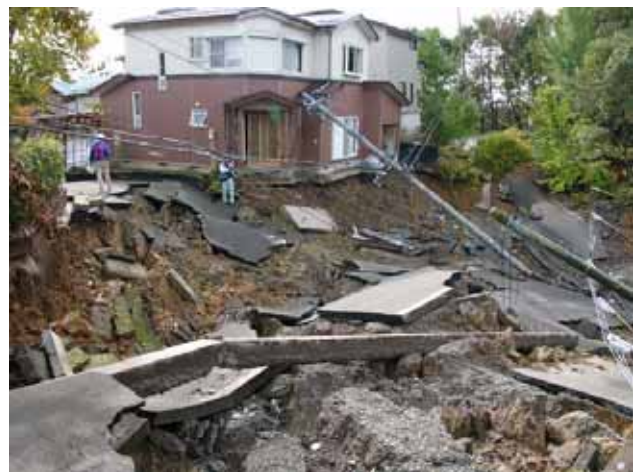
写真 3.5-2 高町団地における崩壊 A の頭部 (67 地点 : 04.10.31)

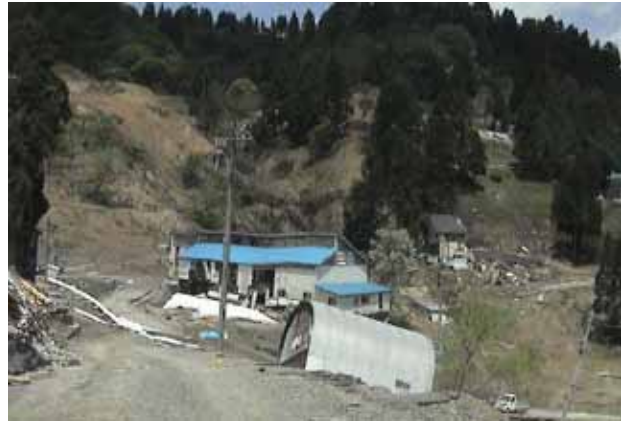
写真 3.5-12 池谷地区. 青い屋根の建物が沢の堆積物と
考えられる. (23 地点 : 05.5.14)

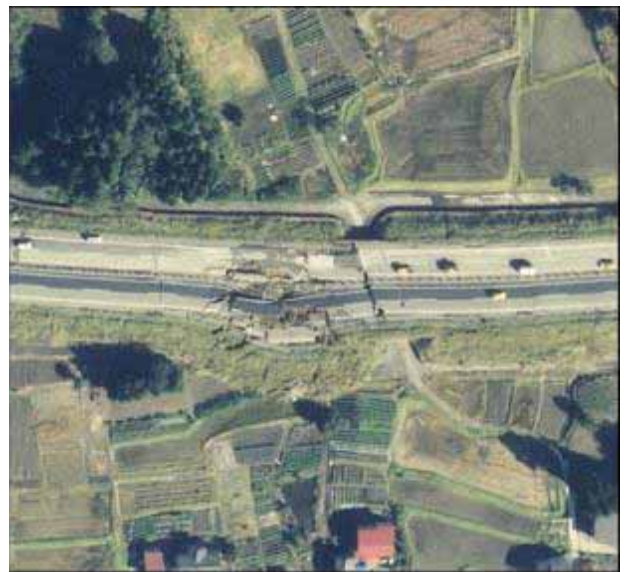
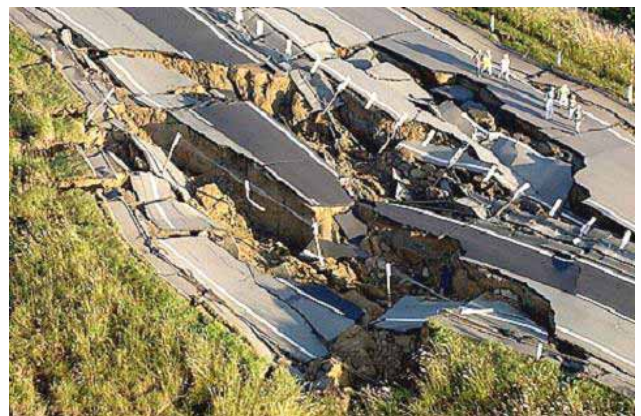
(i) 214. 5KP 付近の被害状況

盛土高さは 7 m 程度であり、盛土の基盤は、緩やかな傾斜を呈している。当該箇所の被害は、盛土が広範囲にわたり大きく瓦解したような状況であった。

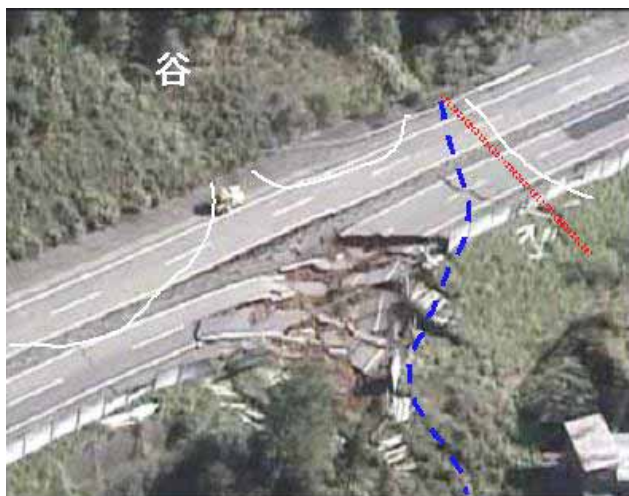
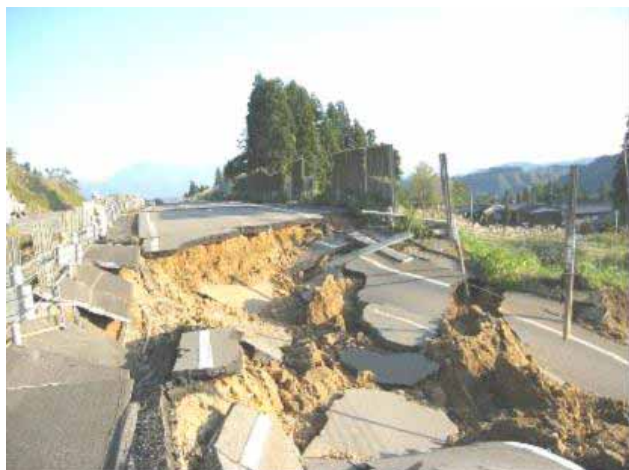
(ii)215. OKP 付近の被害状況

盛土高さが 10m 程度の傾斜地盤上の腹付け盛土である。当該箇所の被害は、下り線の盛土材が流出した状況であった。

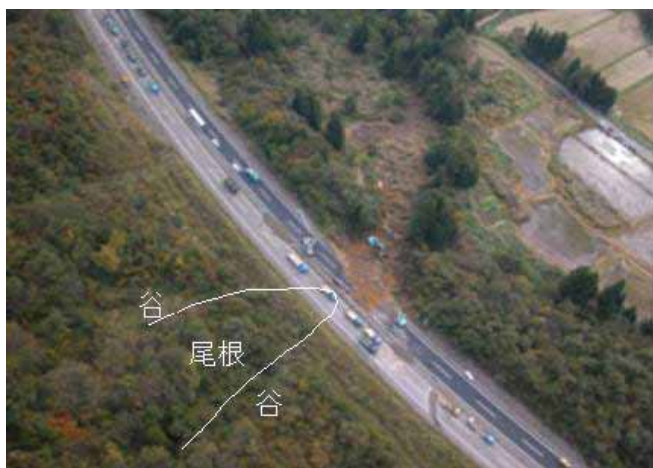
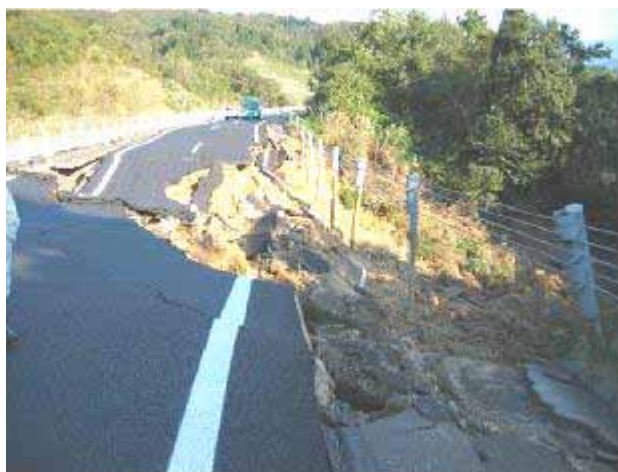
(iii)216. OKP 付近の被害状況

盛土高さは 13m 程度あり盛土材が谷筋に沿って大きく流出した状況であった。

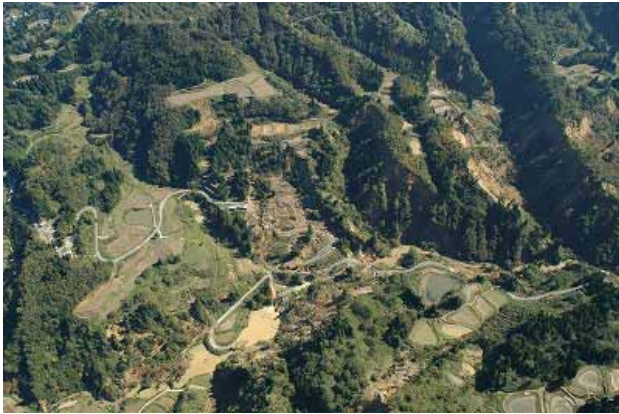
写真3.8-1 寺野地区における河道閉塞発生状況
(12地点：04.10.24, 写真提供：朝日航洋株式会社)

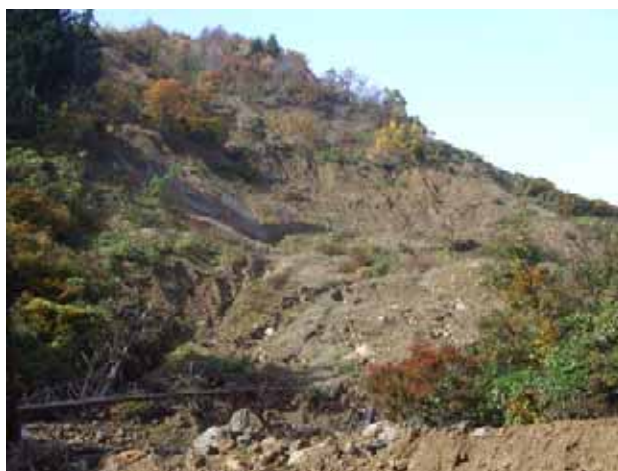
示した。河道閉塞を引き起こした原因の地すべり上部からの状況である。写真の左側が湛水部であり、閉塞部の右側が侵食を強く受けた区間である。閉塞部直下の河床侵食状況を写真3.8-4に示す。左岸側の斜面には河床から3m付近のところに土砂の痕跡が残っており、斜面にあった樹木は倒されて土砂に埋もれており、流水により侵食を受けた跡が明瞭である。写真3.8-5は河道閉塞末端の下流部の状況である。河道閉塞部から流出した土砂は、下流側に平衡勾配と考えられる勾配で急に堆積している。これらの地形の詳細は航空レーザ計測成果とも整合しており、河道閉塞の特徴とその変化を示している。これらの河道閉塞の原因となった地すべりは写真3.8-6に示すとおりである。

写真3.8-6 No. 3河道閉塞を発生させた地すべり状況
(68地点付近：05. 11. 11)

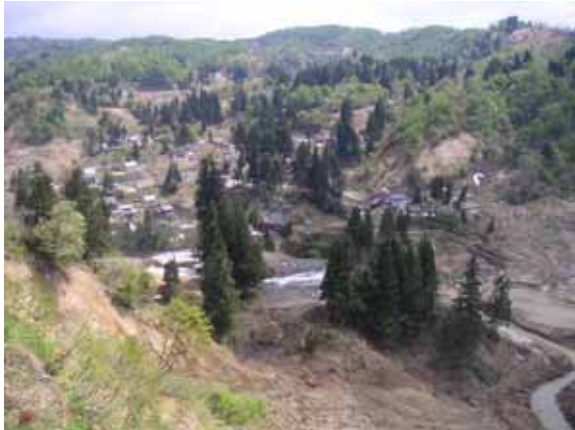
山地斜面は、地すべり、表層崩壊により樹木を抱え込んだまま崩落し地山がむき出しの状態となり大きく景観が傷ついている。

写真 4.2-3 集落と山腹崩壊 (南平 05.5.14)

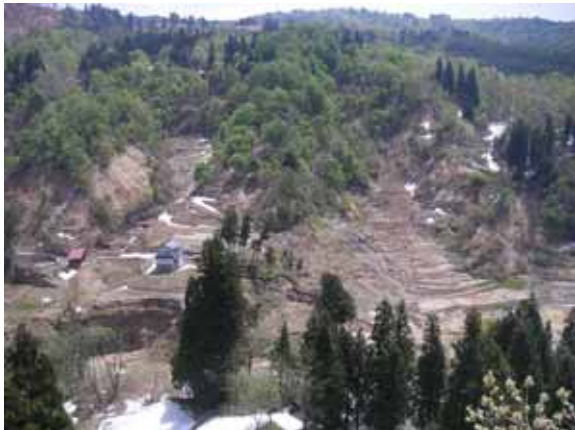
写真 4.2-5 棚田の崩壊 (楢木 05.5.14)

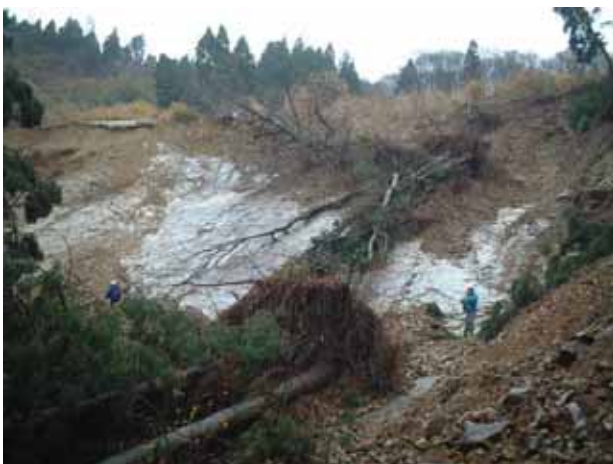
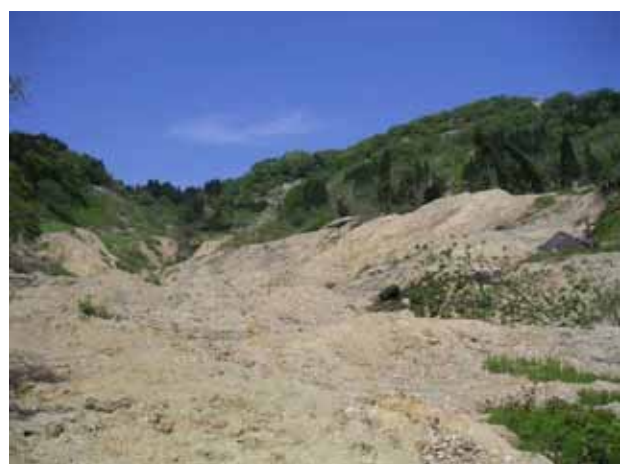
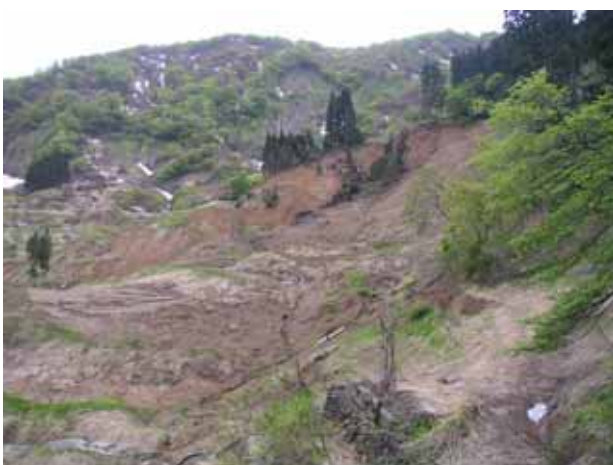
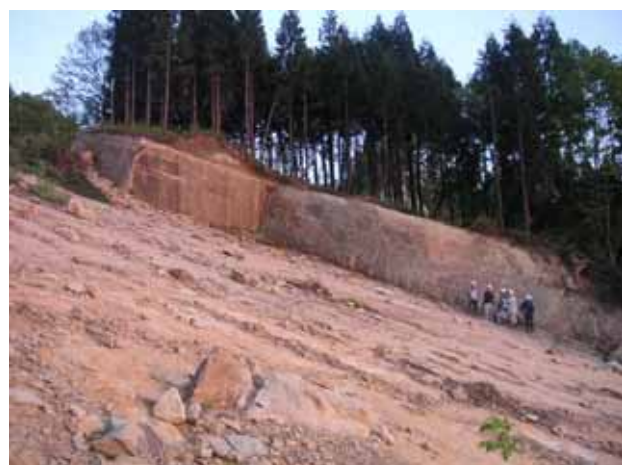
写真 4. 2-29 (小栗山 42 地点 05.5.15)

先に示した表層崩壊箇所は、タニウツギなどの低木類により被覆されていたが、地すべり崩壊斜面の多くはスギの造林地や棚田・ため池が存在する箇所である。

地すべり土塊の活動にともない、重量の軽い樹木は表層に浮いた状態となり移動し、移動先で傾いた状態のままとなっていたり、根返りし転倒するという状態であった。

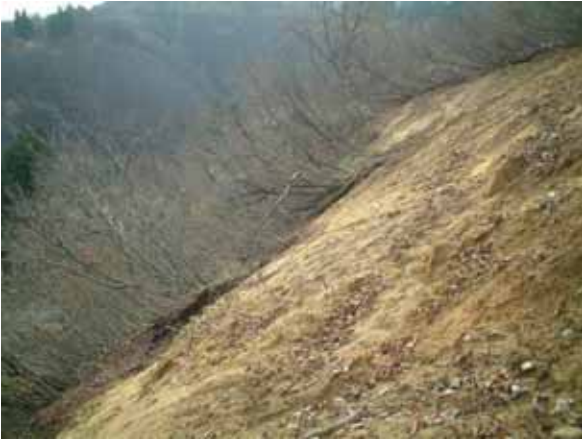
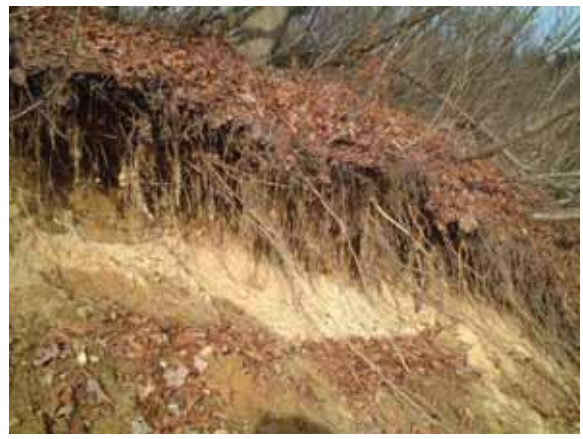
地震による表層崩落、岩盤崩壊、地すべりによる地盤の崩壊・滑動により樹木は根系もろとも移動・根返りを発生している。また、当地は砂山と言って良いほどルーズな箇所が存在する箇所があり、そのような部分では地山は移動することなく、表層の根系層のみが剥離・移動するという現象が認められた。一部では、倒木により建築物の破損が生じた箇所も認められた。

写真 4.2-33 タニウツギ根層移動 (大久保 04.11.26)

写真 4.2-34 タニウツギ根層移動 (大久保 04.11.26)

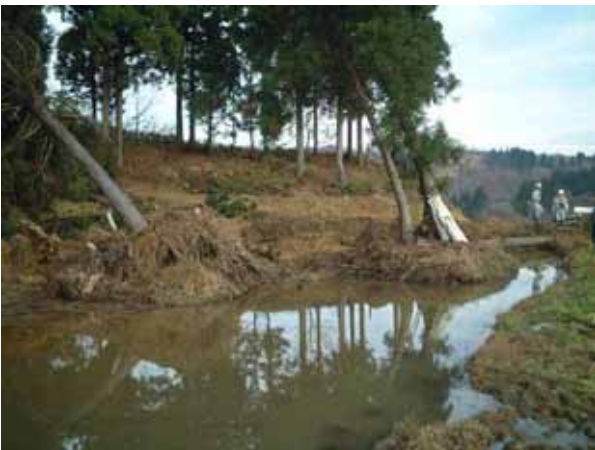
が生ずるため景観の悪化を招くとともに、地山表層の侵食が発生しやすい状態となっている。また、スギ植林地を含む崩壊地では、崩壊地周辺の地山に緩みが発生し、樹木と樹木の間に割れ目が発達する箇所が認められ、融雪水や集中豪雨による雨水が浸透しやすい状態となっており、崩壊部の拡大が引き続くものと予想される。樹木根系が発達し、根系緊縛力が発揮されるまで注意を要する。

写真 4.2-35 スギ根株緩み (大久保 01.11.26)

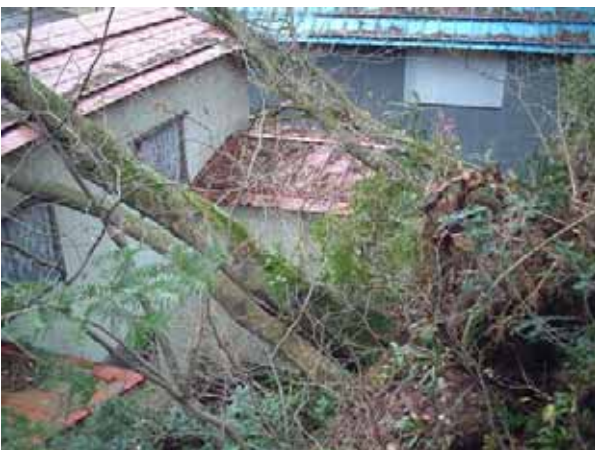
写真 4.2-37 建物への倒木 (濁沢町 04.11.28)

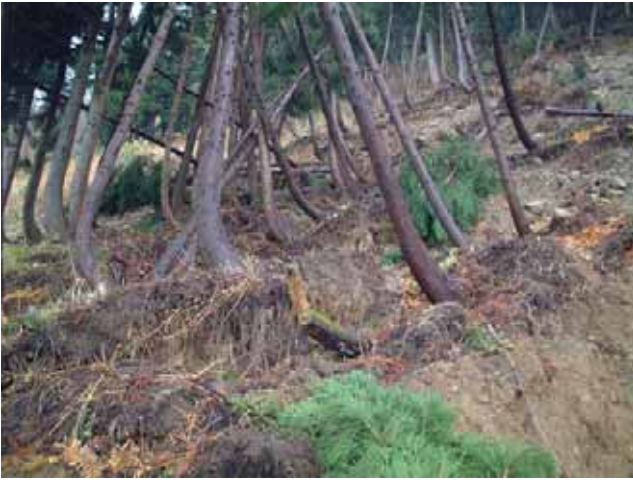
写真 4.2-39 根系の緩み箇所(小栗山41地点 05.11.28)

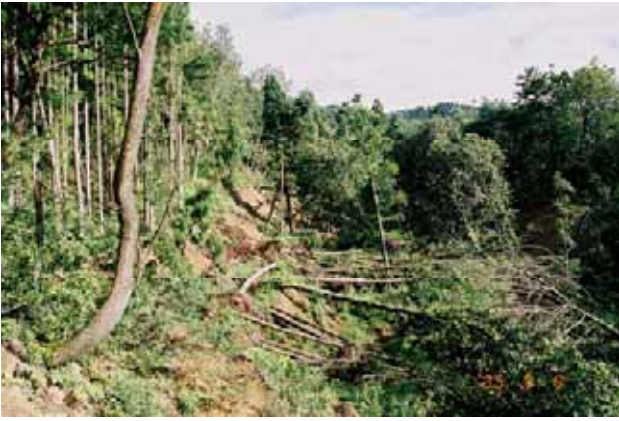
写真5.1-2 森林内で再滑動した地すべりの滑落崖
(長岡市妙見) (05.9.8)

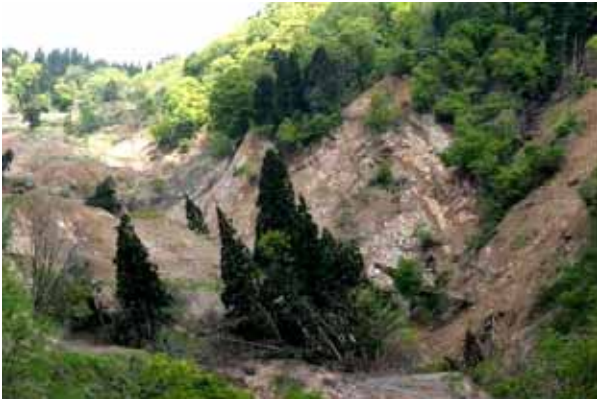
写真5.1-7 植栽スギ林が植生塊ごと滑落している例。
(旧山古志村大久保 05.5.14)

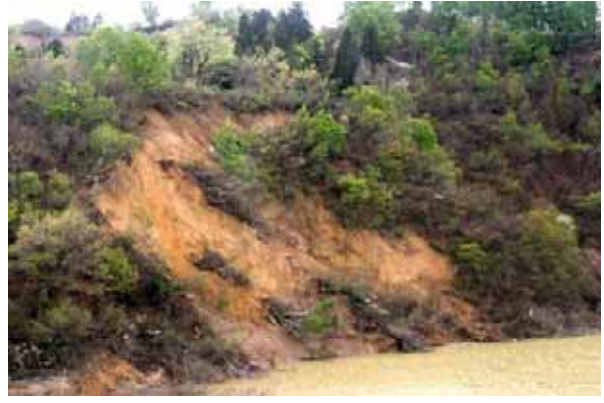
写真5.1-10 植生塊ごと滑落，斜面中部や下部にとどまり生存している表層崩壊の例。(旧山古志村東竹沢 05.5.14)

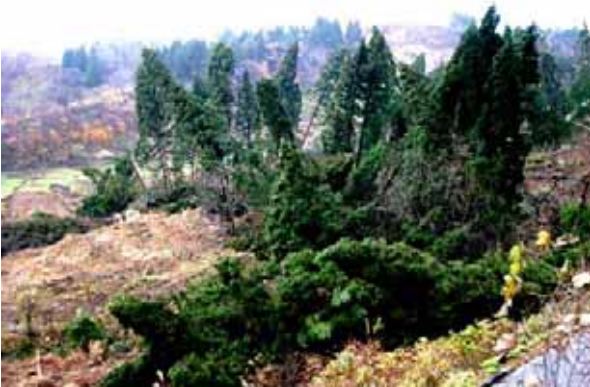
写真5.1-8 深層の大規模地滑りでスギ林の植生塊ごと滑落している例(小千谷市小栗山 05.5.14)。

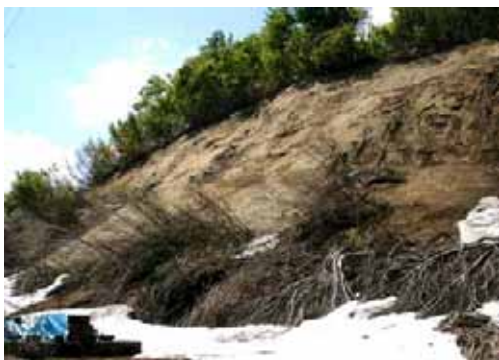
写真5.1-9 雪崩斜面地の表層崩壊，低木林の植生塊ごと滑落，植生は生存。(旧山古志村大久保 05.5.14)

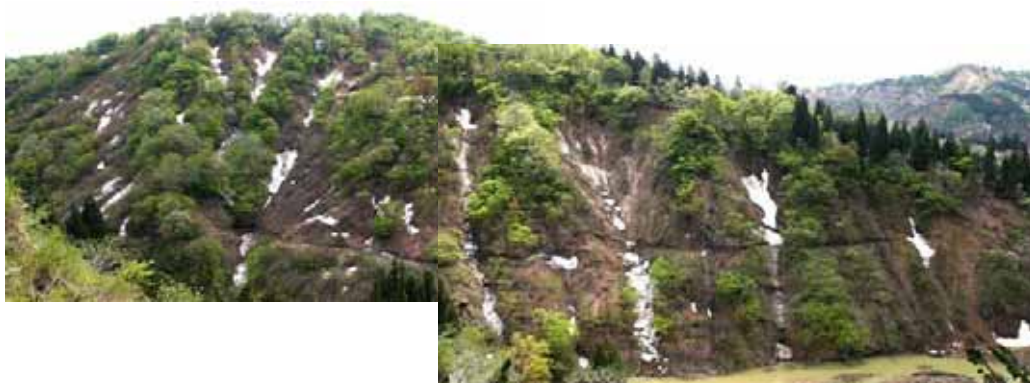
写真5.1-13 冬期の大量の積雪と融雪によって削られている斜面の例（旧山古志村前沢川05.5.14）。

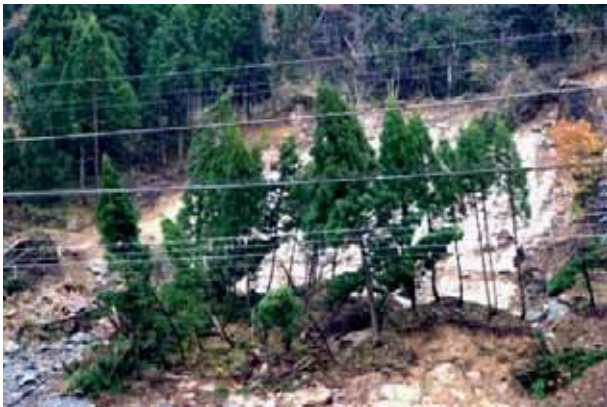
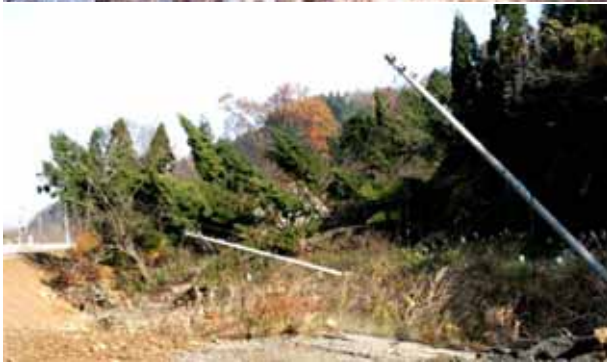
写真 5.2-1 地すべりで押し出されたスギ林。
(小千谷市横渡 47 地点 : 04.11.15)

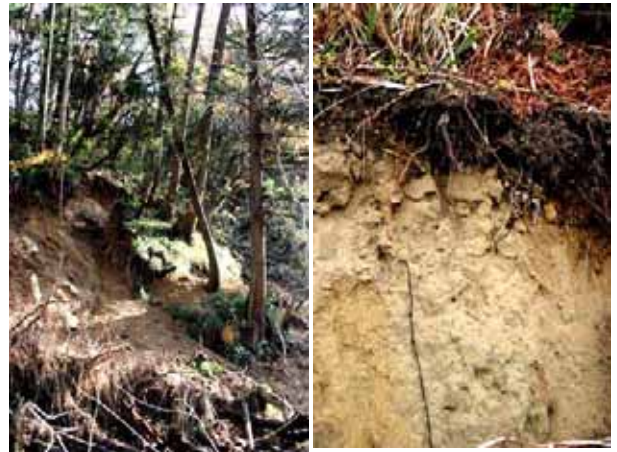
写真 5.2-3 地盤砂質堆積岩上の土壌形成は未成熟で根茎の発達は不良である (小千谷市小栗山 04.11.15)

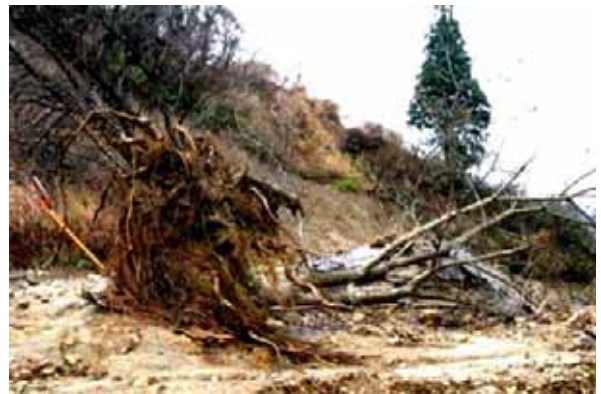
写真 5.2-4 滑落枯死したアブラギリ。根茎の広がりはあるが、深さは 1 m に満たない浅い根茎。(旧山古志村寺野 05.5.14)

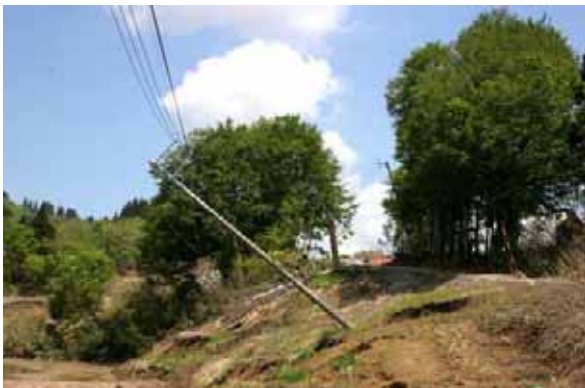
写真 5.2-6 崩落した道路路肩、傾斜した電柱の傍で自然林のブナ樹林は無傷であった。(旧山古志村東竹沢 05.5.14)

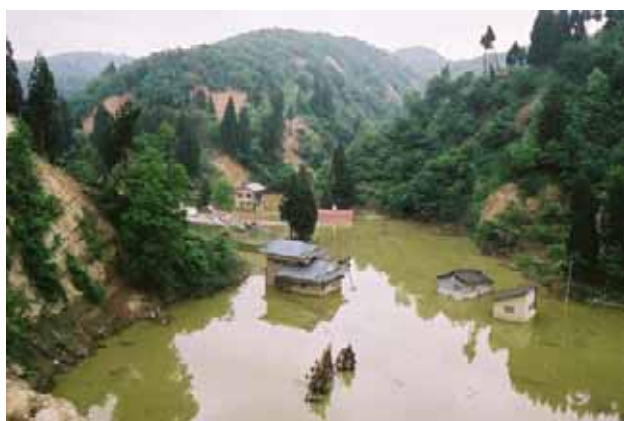
今回は、地震に起因した斜面崩壊により、森林が破壊されて、芋川等で河道を閉塞させて堰きとめを引き起こしたり、多量の土砂を流出させた(写真5.3-1,2参照)。また、土砂移動とともに、細粒土砂が浮遊して濁水が発生している(写真5.3-3参照)。したがって、土砂災害等を防止するためには、構造物の適正な配置を行うとともに森林整備により森林の持つ防災機能を回復する必要がある。

写真5.3-1 斜面崩壊による芋川の堰きとめにより水没した木籠集落(旧山古志村, 05.5.31)

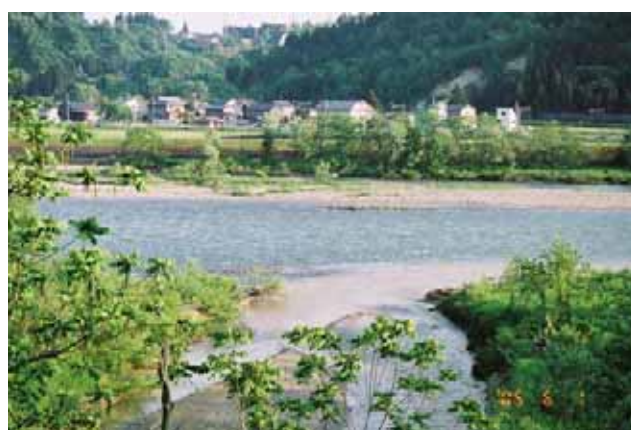
写真5.3-3 芋川と魚野川の合流点(旧堀之内町, 05.6.1)

手前の芋川から魚野川に濁水が流入している。

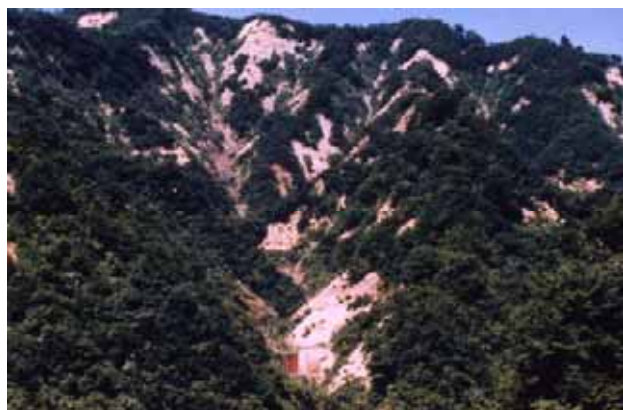
豪雪地帯では、裸地・草地・低木林等では、斜面上の積雪の移動により、恒常的に斜面が侵食をうけており、豪雪の年には、表層崩壊地が多発することがある⁴⁾(図5.3-1, 写真5.3-4参照)。これに対して、雪面上に多くの樹木が出現する良好な森林では、積雪の移動はほとんど見られず、雪食は発生しない。豪雪地帯では、一度、森林が破壊されて積雪の移動が大きくなると、樹木にとっても厳しい環境下に置かれるために、再び森林に自然回復することは極めて困難である⁵⁾。こうした箇所に森林を整備するためには、階段工、グライド防止工などの積雪の移動を制御する工法を組み合わせる必要がある⁶⁾。

写真5.3-4 59豪雪後に新潟県魚沼丘陵に発生した崩壊地(旧大和町, 1984年) 周辺は広葉樹低木林で積雪期には積雪の移動が大きい。

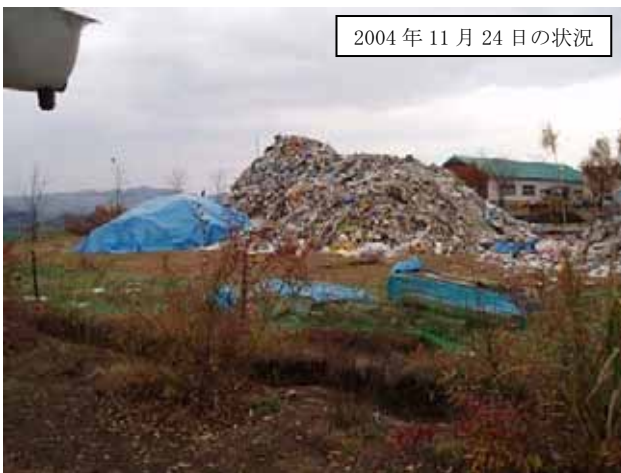
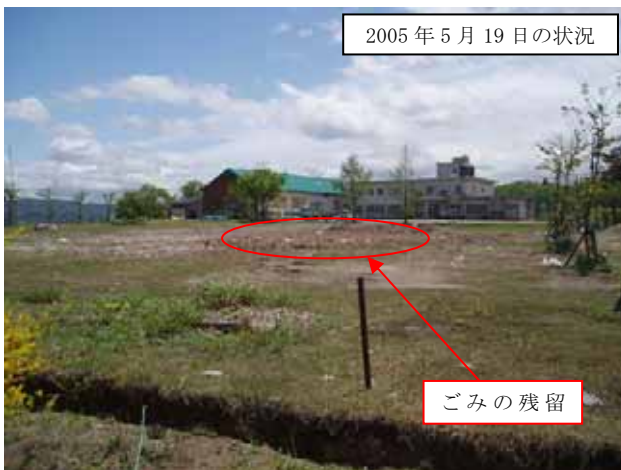
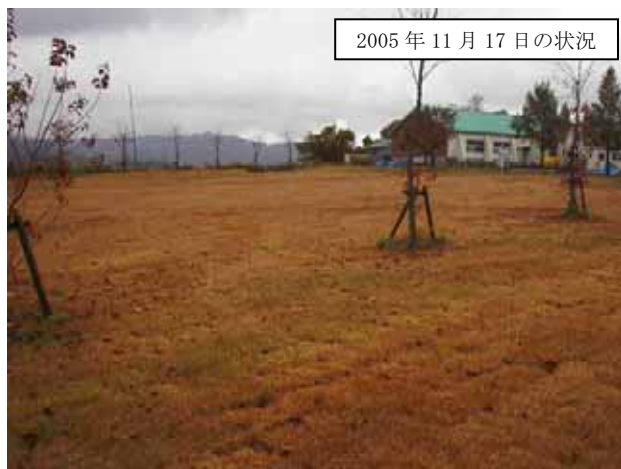
ごみの残留

写真 6.1-4 小千谷市山本山市民の家前広場の仮置き場の状況

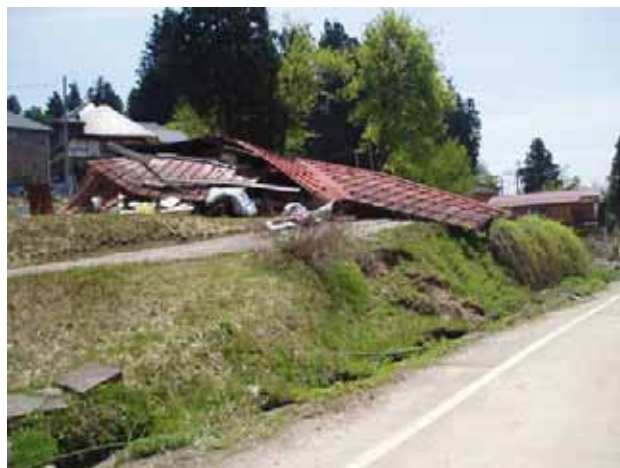
写真 6.1-6 地震発生後半年以上経過後の家屋の状況(旧山古志村) (05. 5. 21)

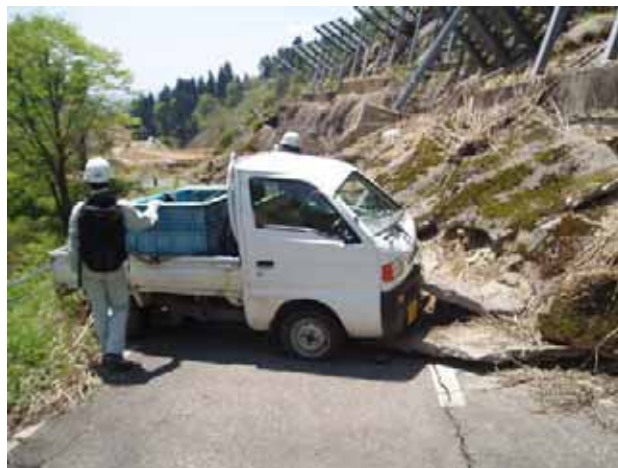
写真 6.1-12 地震発生後半年以上経過後も放置された自動車
(旧山古志村) (05. 5. 21)

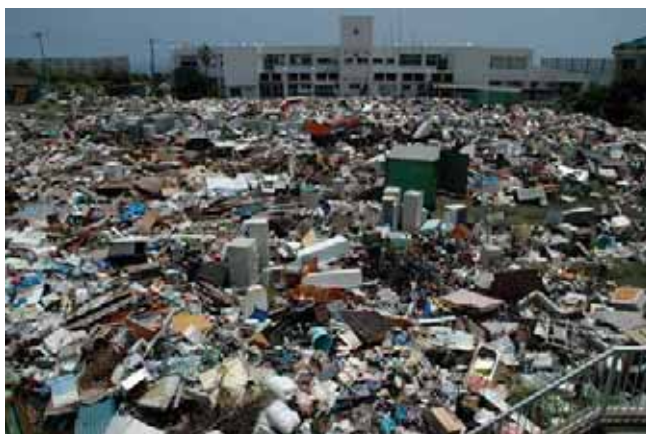
例えば、三宅島の火山災害では、写真6.2-3に見られるように、2005年7月の時点で、学校のグラウンドに廃棄物が仮置きされている状況であった(この廃棄物は、その後、随時、船で島外に処理・処分されているとのことである)。

写真 6.2-3 学校のグラウンドに仮置きされた廃棄物 (東京都三宅島) (榊環境地質提供)

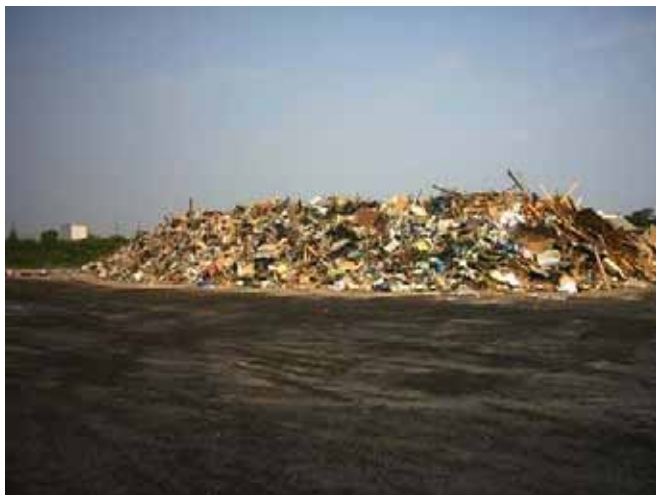
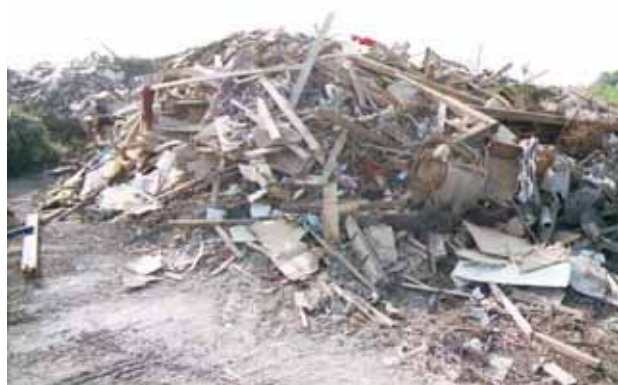
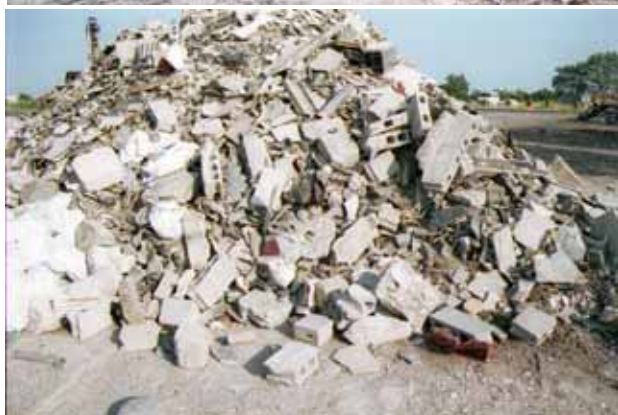
また、2004年6月27日に佐賀市で発生した竜巻災害では、写真6.2-4に示すように、佐賀市の既設処分場に、各種のごみが混じった状態の災害廃棄物が

山積みされた。こうした仮置きの状態が長期化すれば、各種の問題が生じることは十分に予想される。佐賀市の場合には、その後の8月の段階で、木くずやコンクリートブロックなどに分ける分別作業が進められ、適正に処理・処分が行われ、特に問題となるようなことはなかった。

(a) 当初の仮置きされた状態

(b) 8月の分別された状態

写真 6.2-4 既設の処分場に仮置きされた廃棄物
(佐賀市、2004年6月27日の竜巻災害)

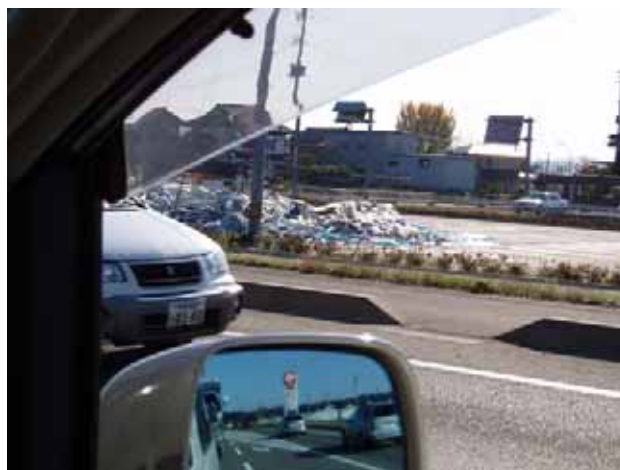
また、新潟県中越地震でも、仮置き場として指定されていたわけではなく、住民等の任意の判断で写真6.2-5のような災害廃棄物の仮置きがされるという状況も災害発生直後の段階では見られる。

写真 6.2-5 駐車場に仮置きされた廃棄物
(新潟県中越地震時：2004年11月23日)

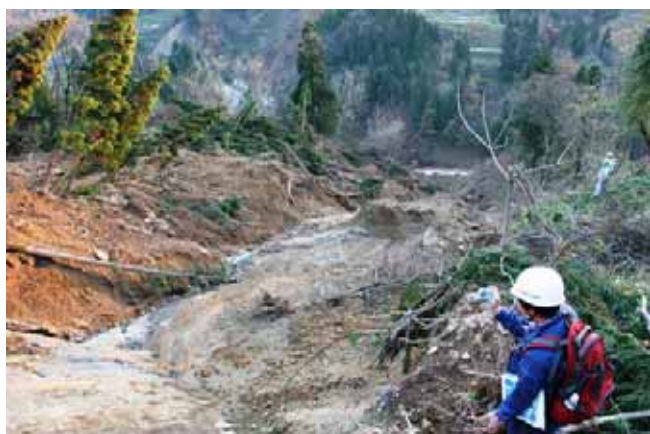
写真7.1-2 崩土の流下状況（小千谷市呼坂） 新潟県提供

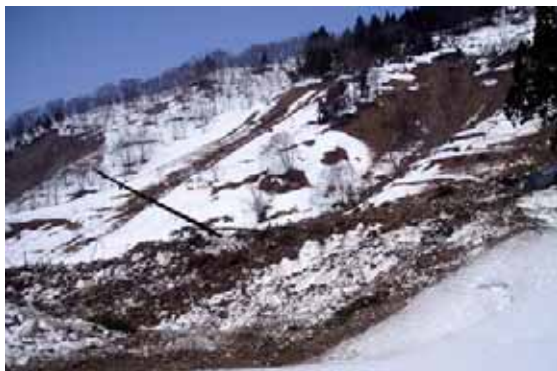
地震で不安定化した濁沢集落の上部斜面では、地震の影響により表層崩壊が複数発生し、なだれ予防柵が被災していたが、平成17年3月、融雪に伴い崩壊地が複数発生した。治山ダム、山腹工により復旧を図る計画である（直轄地すべり防止災害関連緊急事業）。また、被災したなだれ予防柵の補修・再設置も計画されている。

写真7.1-5 融雪期の崩壊（長岡市貫）
新潟県提供（56地点）

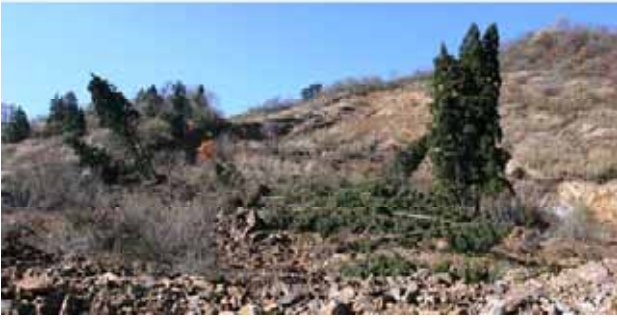
写真7.1-9 崩壊地の状況(旧山古志村風口) 新潟県提供

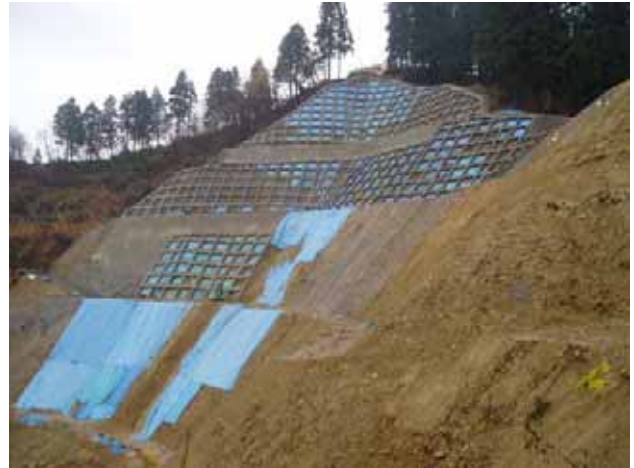
写真7.1-10 崩壊地上部の施工(旧山古志村風口)
林野庁提供 (9地点)

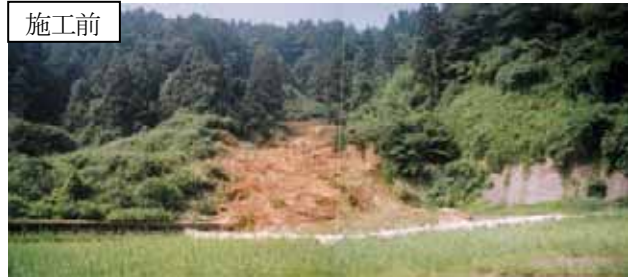
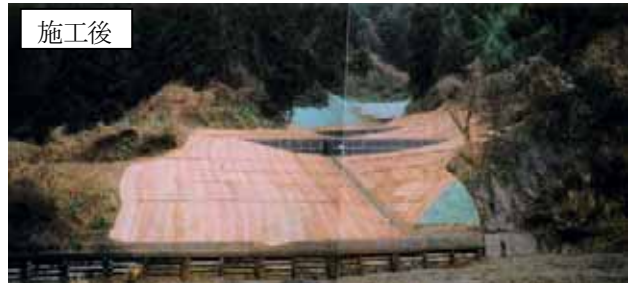
写真7.1-18 山腹工の施工箇所（西山町大坪）新潟県提供
