新潟県中越地震の斜面複合災害のモニタリングに関する研究
—メカニズム，維持管理，景観，生態系，廃棄物等の
総合的斜面工学からの検討—

(土木学会 平成 17 年度重点研究課題)

平成 18 年 3 月

社団法人 土木学会
地盤工学委員会 斜面工学研究小委員会

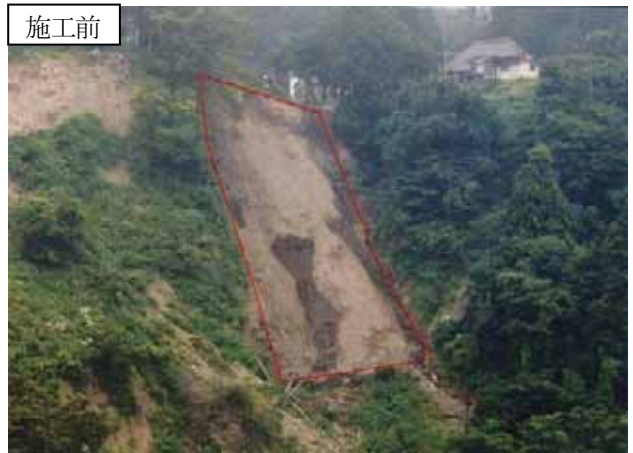
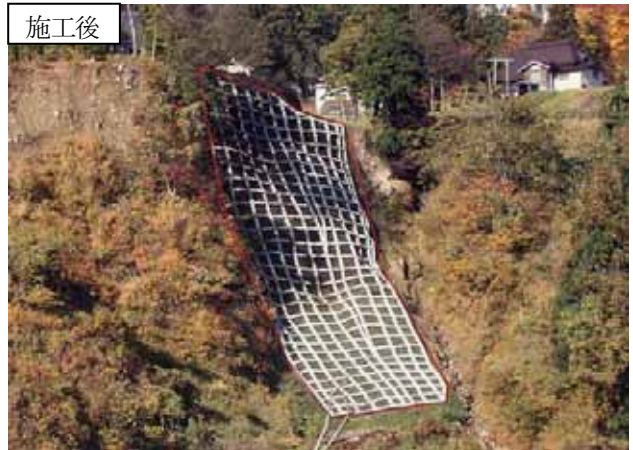
写真7.1-19 法枠工の施工箇所（高柳町高尾）新潟県提供

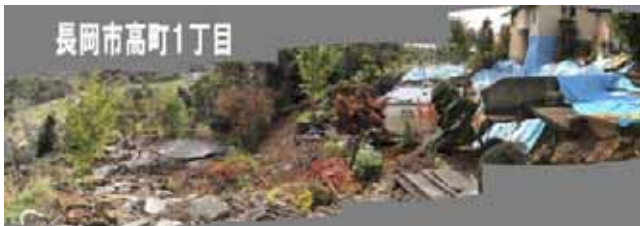
写真7-4-1 高町1丁目。家屋の一部を巻き込んで大きく崩落した箇所。上段が被災直後，下段が復旧工事中（68地点：04.10.31および05.12.10）

高町地区の大規模な盛土崩壊箇所は、補強盛土工法による復旧が行われているようである。また、傾倒した擁壁工の補強としてはグラウンドアンカー工が施工されている。

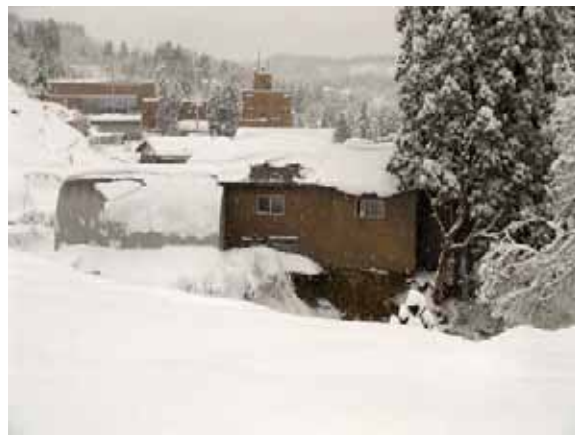
旧山古志村内の宅地の復旧は2005年12月現在で、あまり進んでいない。被災した家屋の撤去が一部で行われているが、被災時のまま放置されているものも多数存在する。また、旧山古志村役場の大きく沈下した盛土地盤の復旧工事も取りかかれていない。道路などのインフラの復旧後に本格的な復旧工事が始まるものと考えられる。

写真 7-4-3 家屋基礎部の崩壊に対しての復旧工事はあまり進んでいない。（31地点：05.12.11）

地震時に宅地盛土が変動することは、1995年兵庫県南部地震をはじめよく知られた現象であるにもかかわらず、有効な対策はこれまでとられてこなかった。今回の中越地震で被災した箇所においては、単に復旧するだけでなく、これまでの度重なる経験を生かし、今後同様の強震動を受けたとしても被害が最小限になるような強化復旧をする必要がある。

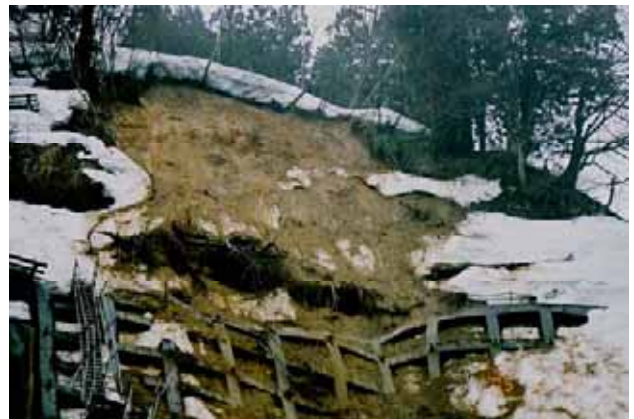
写真8.3-3 表層崩壊地における雪食の進行
(長岡市蓬平町) (50地点:05.3.23)

なだれ予防柵に崩土が堆積して機能が低下したことから、積雪期に発生したなだれ等により侵食が進行し、雪面上に流下した土砂が堆積している。

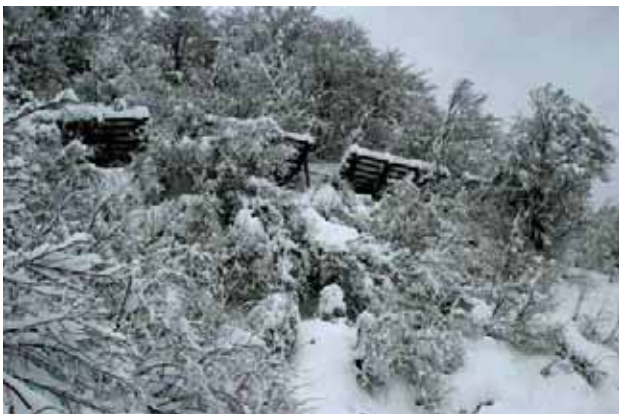
写真8.3-5 斜面に設置されたなだれ予防柵と積雪
(旧山古志村大久保05.3.23)

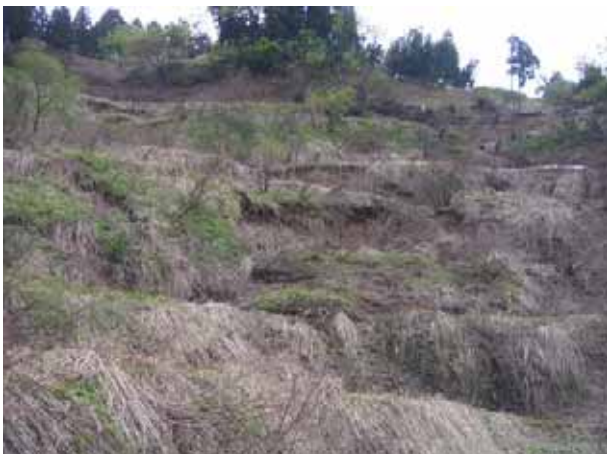
棚田・溜池景観に関するモニタリングは、斜面景観の人為的な手が増えられた箇所に準じて行うが、棚田・溜池の修復は個人の裁量・力量による部分が大きく、復旧の進捗状況を見計らいつつ実施する。特に、棚田・溜池は、高齢化の影響により中越地震が発生する以前から標高の高い箇所より放棄が始まっていた(写真 8.4-3、写真 8.4-4)。このため、中越地震により農道が寸断され、復旧に手間とっているうちに、いっそう放棄が進むことが予想される。

写真 8.4-3 放棄棚田 (尼谷地 05.5.14)

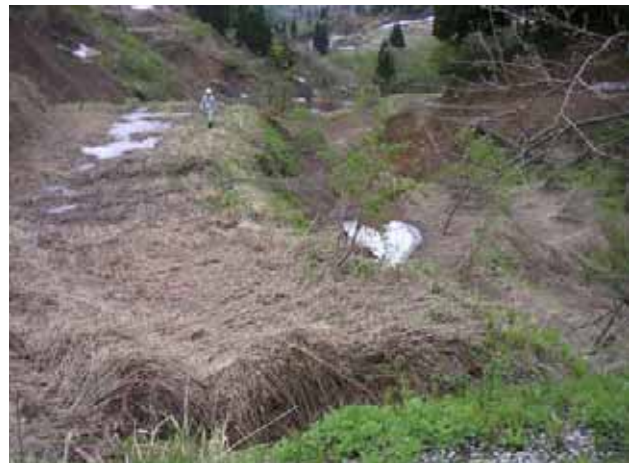
写真 8.4-4 放棄棚田 (尼谷地 05.5.14)
