# 東北地方太平洋沖地震における 東海第二発電所の被災状況 計画について

平成24年2月15日  
日本原子力発電(株)

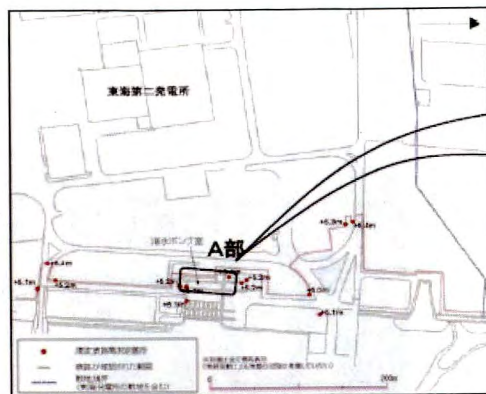
B矢視【北側からの海水ポンプエリア全体】

○北側海水ポンプ室に海水が浸水し、3台ある非常用ディーゼル発電機用海水ポンプのうち1台が自動停止した。

○しかし、ポンプ室北側の壁貫通部の止水工事が一部未完となっていたことから貫通部を通して海水が海水ポンプ室へ流入した。

○海水の浸水により、非常用ディーゼル発電機用海水ポンプ1台の電動機が冠水し、ポンプが自動停止した。

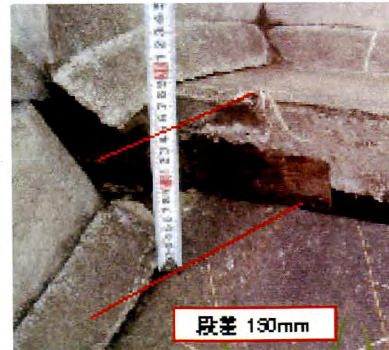
段差 130mm
