土木学会 東日本大震災被害調査団  
地震被害調査報告書

2011 年 8 月

土木学会 地震工学委員会  
地震防災技術普及小委員会 緊急調査団

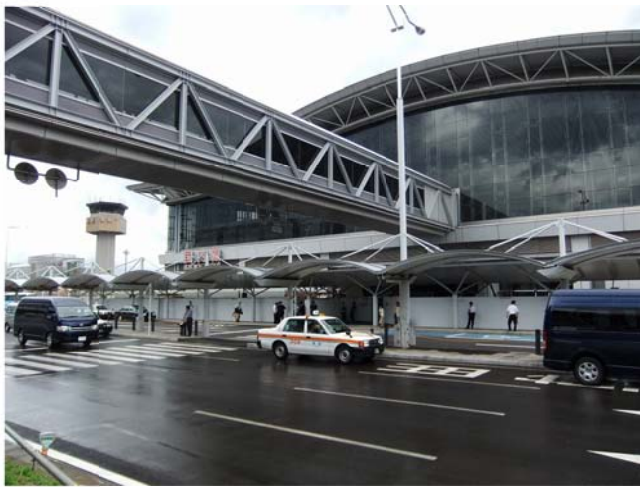
写真-③ ターミナルビルの様子

我々は，ターミナルビル周辺の調査を実施したが【写真-③】，空港ロビーに津波襲来時の写真が掲載されており【写真-④】，階段側面の水面の痕跡から地盤面からおおよそ 2m 程度くらいであったと確認できた【写真-⑤⑥】．

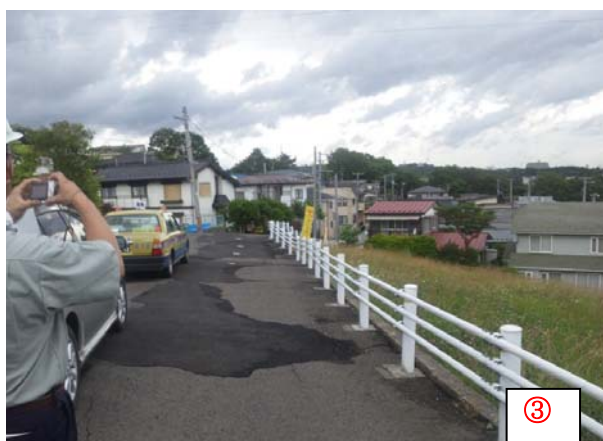
次に、緑ヶ丘三丁目の3号および4号緑地を視察した。視察の経路を写真 3.2 の撮影位置図に示す。いずれの緑地において特に変状は見られなかったが、緑地の上部の道路面が補修されていた。その状況を写真 3.2③に示す。4号緑地の道路を挟んだ反対側にはやや傾斜した緑地があったが、その箇所では道路側への押し出しによる変形が見られた。その状況を写真 3.2④に示す。道路沿いの柵が押し出されているとともに、側溝が押しつぶされている様子がわかる。

道路に補修の跡がある。

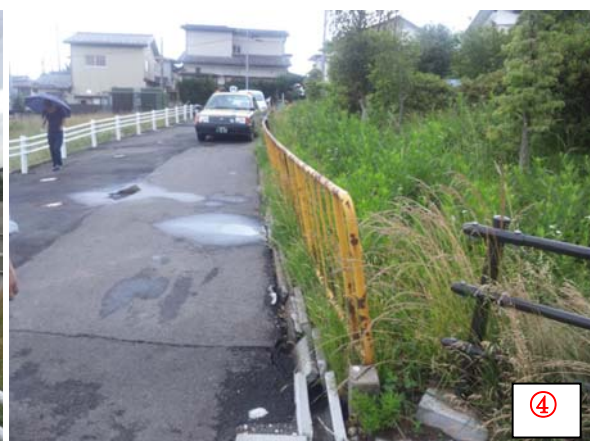
側溝が押しつぶされている。

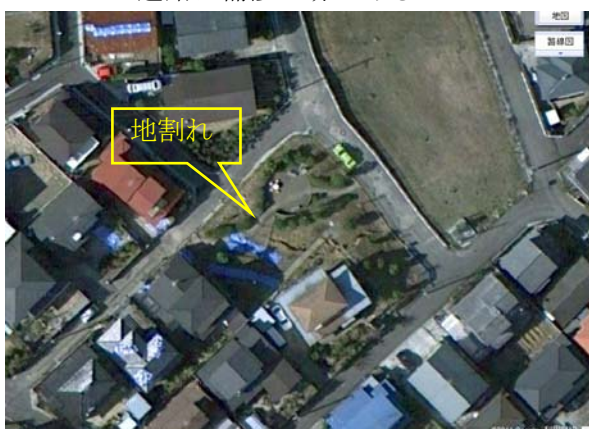
写真 3.2⑤に示すようにシートにより地表が覆われていた箇所が見られた。現地では確認できなかったが、地盤の斜面下方向への移動により地割れが発生したものと思われる。写真 3.2 において、地震後に撮影された航空写真（Google map より引用）を示すが、地割れが発生していることがわかる。

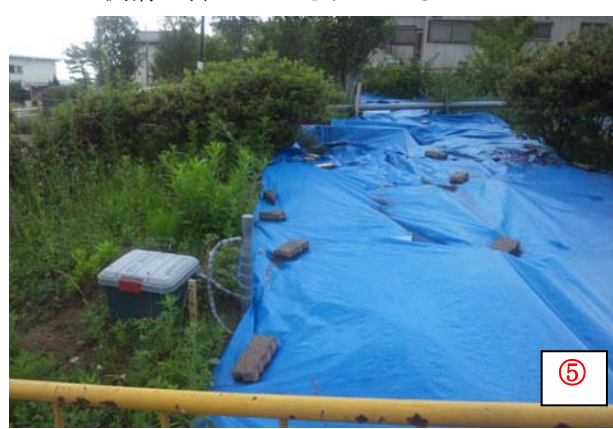
シートが地割れを覆っている。

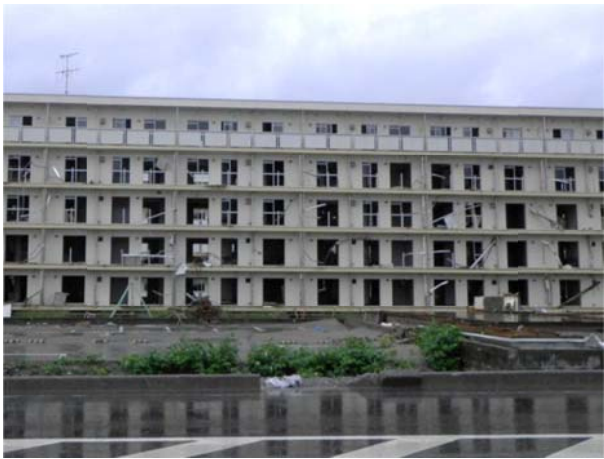
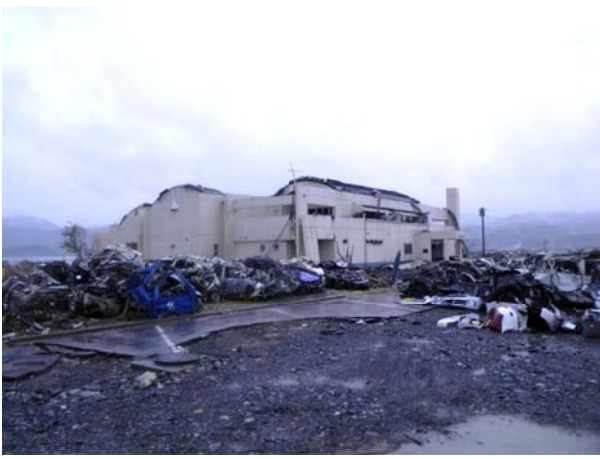
| ①RC 建造物の被害（5 階部まで遡上？） | ②完全に屋根まで浸水した海岸付近の建造物 |

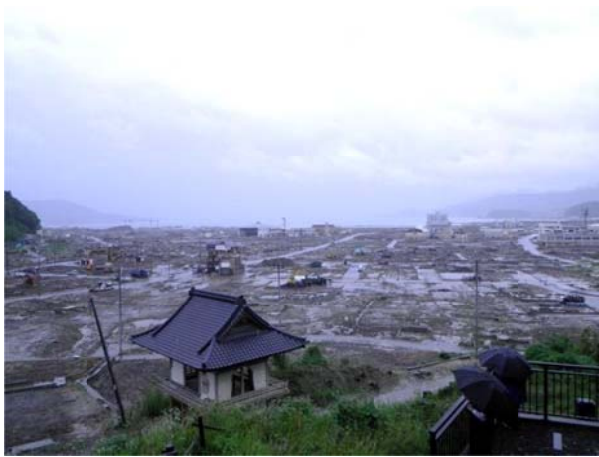
⑧-1 高台からの陸前高田市の全景

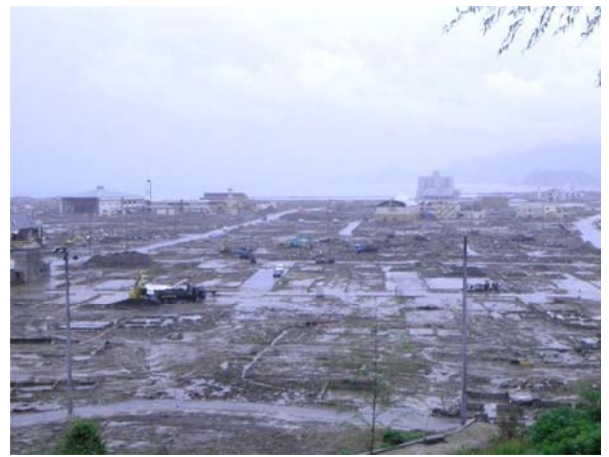
⑧-2 高台からの陸前高田市の全景

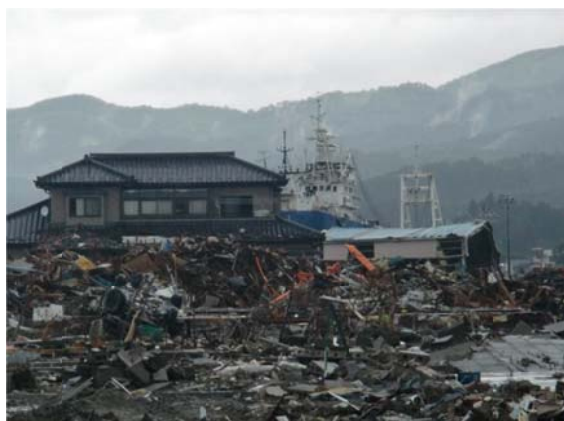
① 市街地に残るがれき

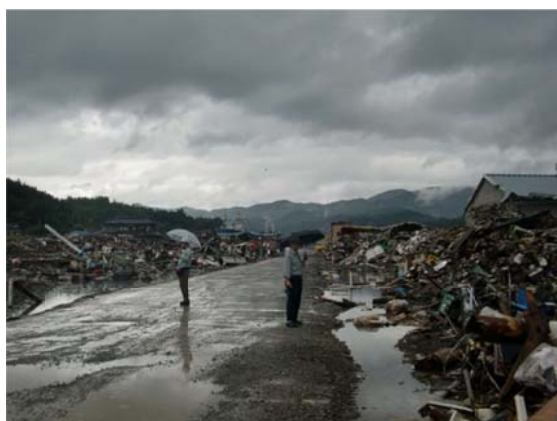
調査地点は湾最奥部の水産加工工場が集積している地区である。低地部の浸水被害が顕著であり、高台にある R45 周辺および市役所（地図中 A）にはほとんど被害は見られなかった。しかし浸水した場所は壊滅的な状況で、多数の船舶が市街地に乗り上げ放置されている。訪問時は一部の船舶の撤去作業が開始されていた。低地部（図中円内周囲）では地盤が沈降・水没し、がれき撤去作業の妨げになっていた。碎石を敷き詰めた仮設道路による復旧作業を余儀なくされていた。

② 仮設道路

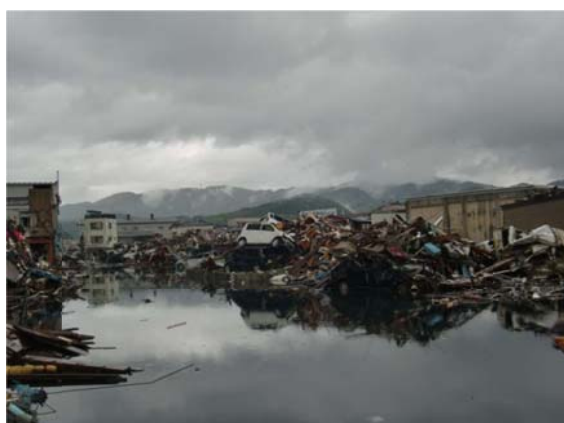
③ 冠水した市街地

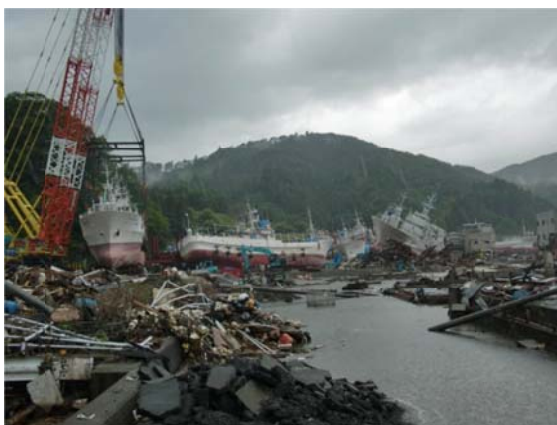
⑥ 撤去作業中の漁船

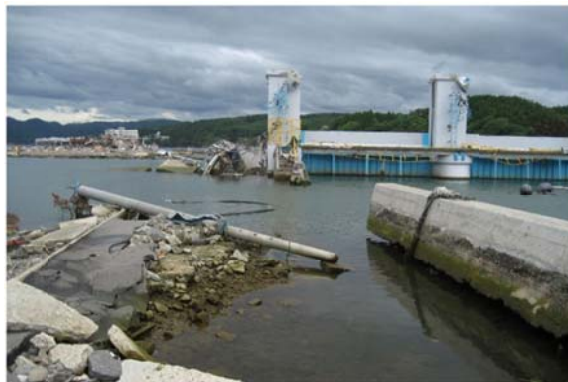
志津川病院は、4Fまで津波が遡上した推察される（写真②）。津波は広範囲に遡上し（写真⑥）、R C、S R C構造物を除いてほとんどが流出していた（写真⑤、⑦）。沿岸部では防波堤が倒壊しており（写真②）、地盤が沈下しているエリアは水没していた（写真①、⑧）。

①川岸から河口を望む

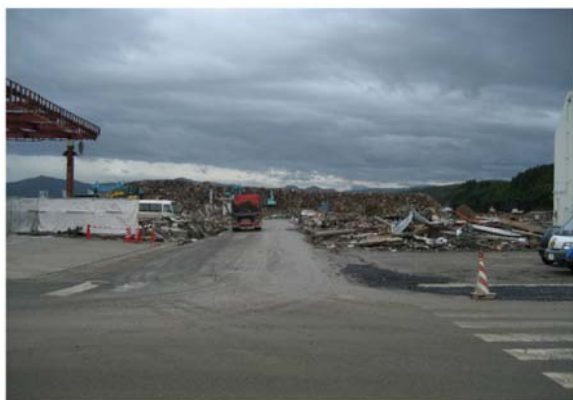
瓦礫の撤去作業は7割程度完了していた。調査範囲の中では、陸前高田について撤去作業が進んでいるという印象を受けた。町のほぼ中央の沿岸部に位置する松原公園を瓦礫の仮集積地として利用していた。調査時も松原公園に向かうダンプトラックが頻繁に通行していた（写真③）。

③松原公園にがれきを仮集積

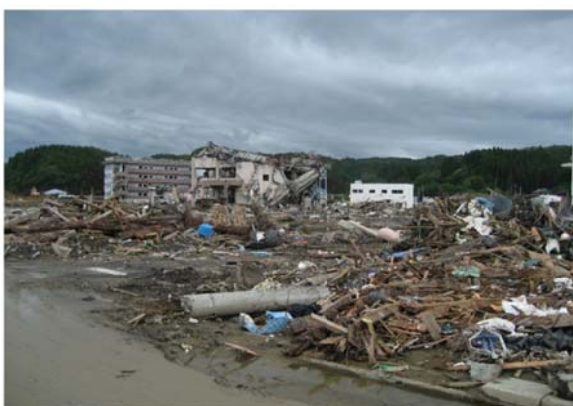
⑤R Cを除いて流失

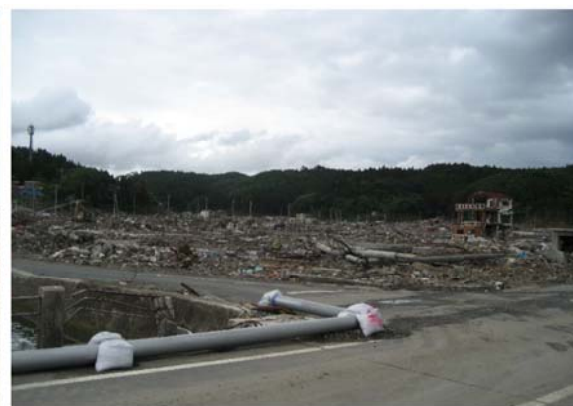
⑥津波が広範囲に遡上

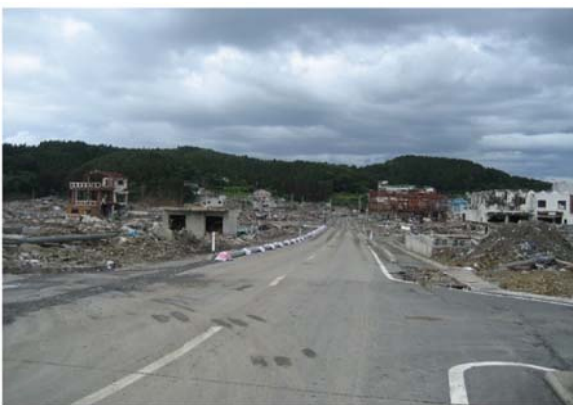
⑦R Cを除いて流失
