2018 年 7 月西日本豪雨災害 調査報告書

2018年12月

公益社団法人 土木学会中国支部

2018 年 7 月西日本豪雨災害 緊急調査団調査報告書

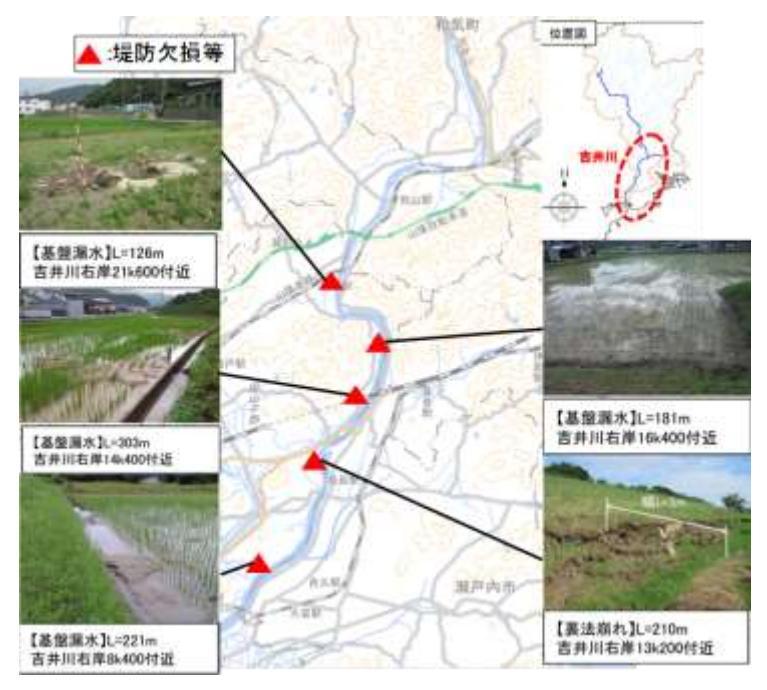
図 3-2-8 吉井川(国直轄区間)における河川の被害状況

図 3-2-5²と図 3-2-6²には今次豪雨における津川ダム(下津川)と八塔寺川ダム(八塔寺川)での流 域雨量,貯水位,ダムへの流入量,ダムからの全放流量の時間変化を示す.岡山県北の津川ダムでは 7 月5日の午後と,6日の午後から深夜にかけての降雨に対して,また,県南の八塔寺川ダムでは6日の 午後と深夜の降雨に対して適切にピークカットが行われた.さらに,図 3-2-7 には今次豪雨における国 管理の苫田ダムでの同様の図を示す.苫田ダムでは7日の正午前頃に最大 500m³/s 程度,ピークカット が行われた.図 3-2-8¹¹には吉井川(国直轄区間)における河川の被害状況を示す.直轄区間では河川 堤防の基盤漏水や法崩れが発生した.

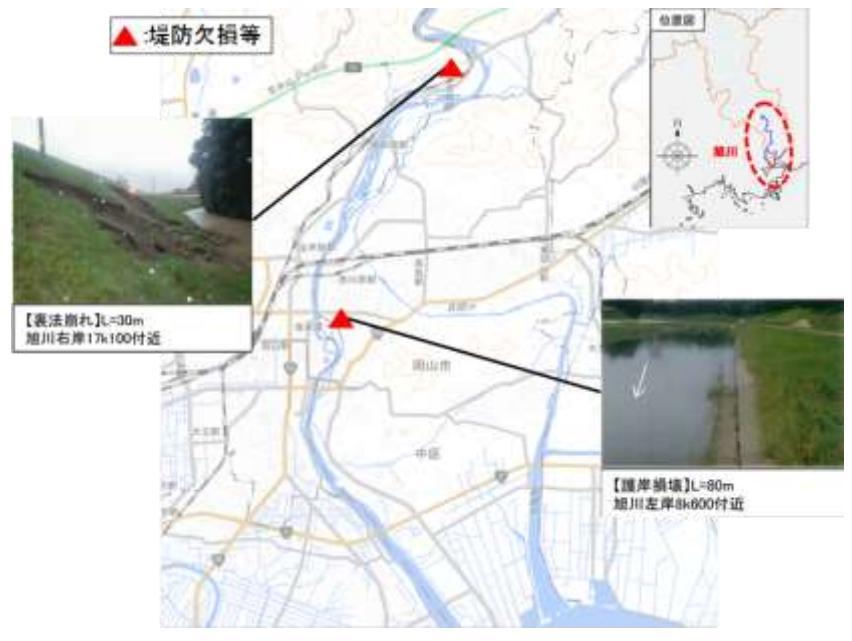
図 3-2-14 旭川(国直轄区間)における河川の被害状況

図 3-2-14¹⁾には旭川(国直轄区間)における河川の被害状況を示す.直轄区間では河川堤防の護岸損 壊や法崩れが発生した.以下では旭川水系の県管理区間で浸水被害があった2箇所について記す.

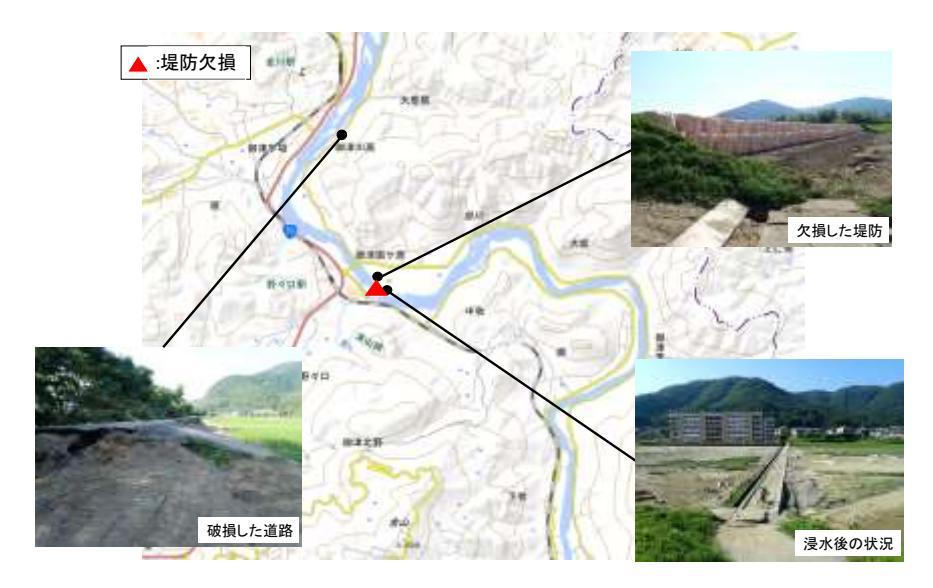
図 3-2-15 国ヶ原地区における河川被害状況

国ヶ原地区は岡山市北区御津に位置する.国ヶ原地区では旭川 27km 左岸で越水により約 50m 程度堤防が決壊し,浸水被害が生じた.図 3-2-15 には国ヶ原地区における河川被害の状況を示す.

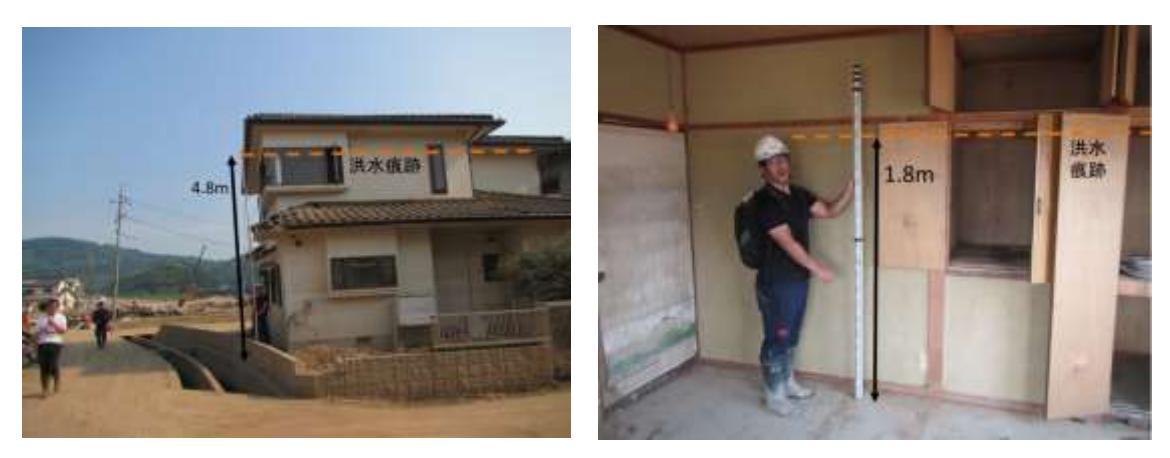
図 3-2-30 真備地区での浸水痕跡(浸水深 5m の民家, 7/17, 7/18 合同調査結果)

図 3-2-30 には浸水深が約 5m であった民家における現地調査の様子を示す.この家屋では 2 階において、人間の背丈以上の浸水があったことがわかる.図 3-2-31 には真備地区における家屋被害の調査結果を示す.浸水深の調査結果と比較すると、堤防決壊箇所の近くでは家屋は 2 階以上で損壊または流出しており、これらは氾濫流の流体力や地盤洗掘による影響とみられる.

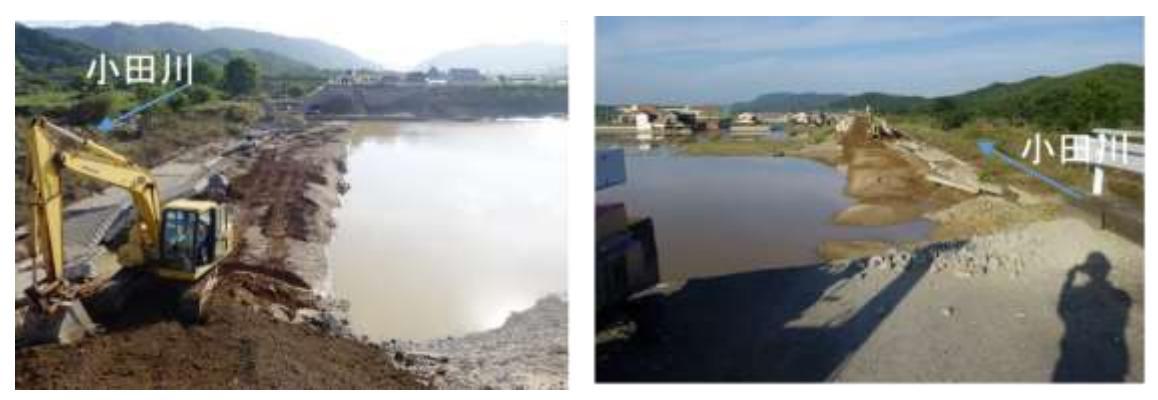
図 3-2-32 小田川 3.4km 左岸地点の堤防決壊状況(左:決壊箇所の下流側,右:決壊箇所の上流側)

図 3-2-32 には小田川 3.4km 左岸の堤防決壊状況を示す.この箇所は小田川と高馬川が合流する地点付近で,小田川の水位上昇により 7/7 の深夜 2~3 時頃には越水が生じたと考えられている(表 3-2-1). 現地での落堀箇所との位置関係から,越水により小田川左岸堤防が約 100m に渡って決壊し,堤防護岸が飛散すると共に,真備地区へ大量の氾濫水が流入したものと考えられる.また,図 3-2-33 には小田川 6.4km 左岸の堤防決壊状況を示す.この箇所は小田川と内山谷川が合流する付近で,小田川の水位上昇により 7/7 の深夜 0 時頃に越水が生じたと考えられている (表 3-2-1).その結果,小田川左岸堤防が約 50m に渡って決壊し,真備地区へ大量の氾濫水が流入したものと考えられる.

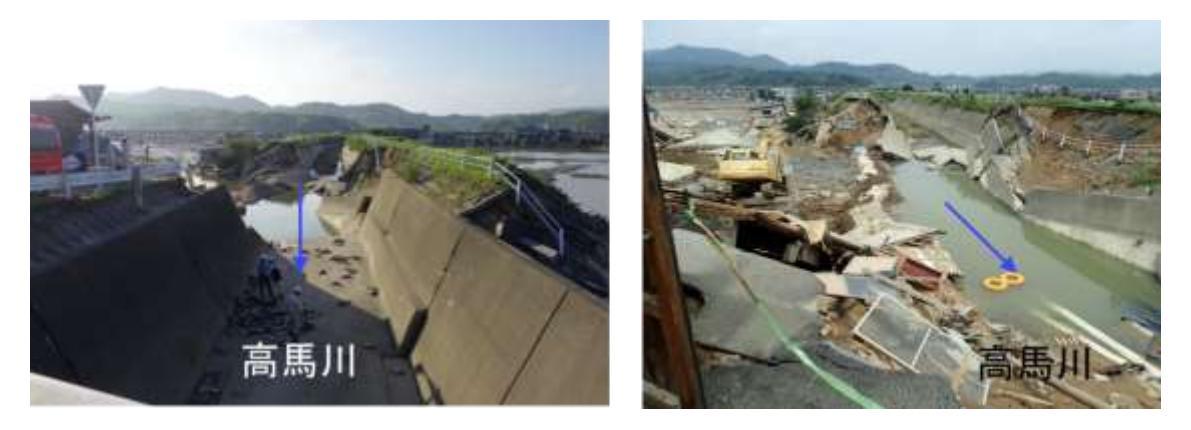
図 3-2-34 高馬川の堤防決壊・損壊状況

図 3-2-34 には高馬川 0km 右岸の堤防決壊と, 左岸の損壊状況を示す.また,図 3-2-35 には高馬川下流の痕跡水位と河床高,堤防高の縦断分布を示す.この箇所では,小田川の水位上昇に伴う背水により 7/6の深夜 23~24 時頃に小田川よりも時間的に前に,両岸で越水が生じたと考えられている(表 3-2-1). 現地での落堀箇所との対応関係から,越水により高馬川右岸堤防が約 55m に渡って決壊し,堤防護岸が 飛散すると共に,真備地区へ大量の氾濫水が流入したものと考えられる.

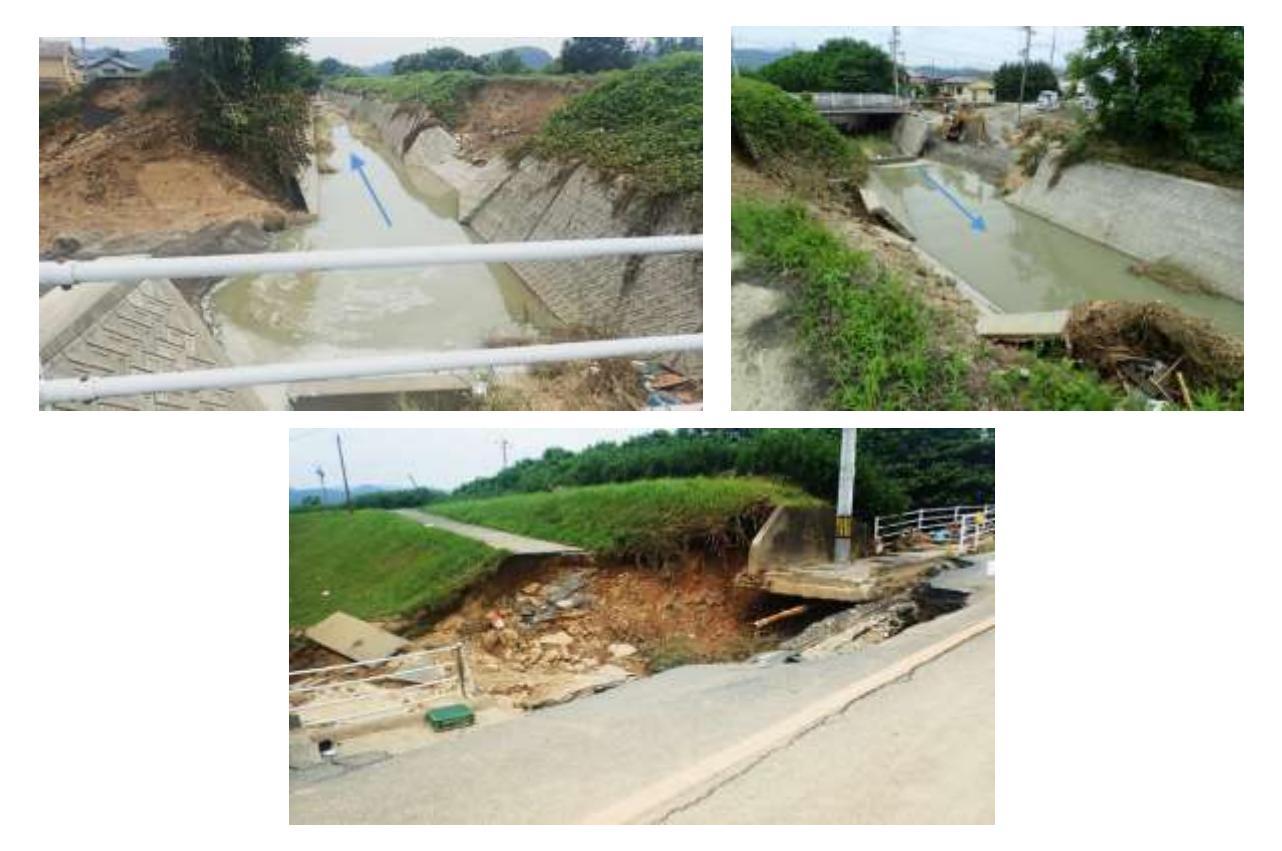
図 3-2-36 末政川 0.4km 左岸の堤防決壊・損壊状況(左上:橋より下流を撮影, 右上:下流右岸より上流を撮影,下:橋の右岸側より堤防裏法崩れの様子を撮影)

図 3-2-36 には末政川 0.4km 左岸の堤防決壊・損壊状況,図 3-2-37 には末政川 0.6km の堤防損壊状況, 図 3-2-38 には末政川 0.7km の堤防決壊状況をそれぞれ示す.また,図 3-2-39 には末政川下流の痕跡水 位と河床高,堤防高の縦断分布を示す.末政川 0.4km の箇所には道路橋があり,小田川の背水の影響で 水位が上昇し,この橋梁部から洪水流が溢水した.その結果,末政川 0.4km の箇所では溢水した氾濫水 が周辺堤防の裏法面を洗掘し,左岸側の堤防決壊に至ったと考えらえる.決壊した箇所の縦断距離は約 40m である.また,末政川 0.4km 右岸側では堤内側・堤外側ともに法崩れが生じた.

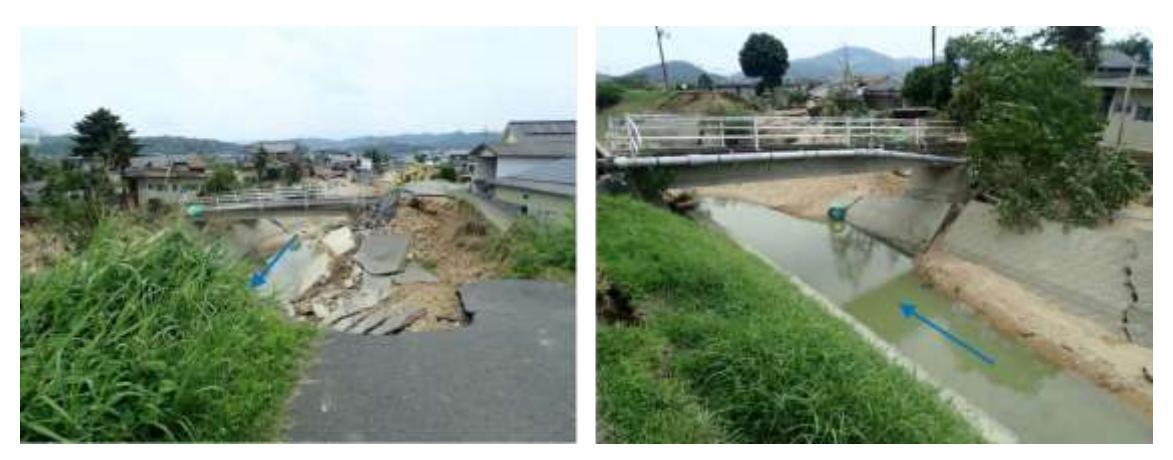
図 3-2-37 末政川 0.6km の堤防損壊状況

一方,末政川 0.6km の箇所では同様の影響で水位が上昇し,左右岸の堤外側で法崩れが生じた. さらに,末政川 0.7km の箇所では同様の影響で水位が上昇し,左右岸で越水が生じたものと考えられる. ただし,右岸側の堤防高が少し低いために,7/7の0時頃に先ず右岸堤防が決壊し,その後,小田川 3.4km の決壊によって(真備地区の)氾濫水で堤内水位が上昇し,7/7の午前 6~7時頃に左岸堤防が決壊したものと考えられる. なお,末政川 0.7km で決壊した箇所の縦断距離は左岸で約 110m,右岸で約 150m である.

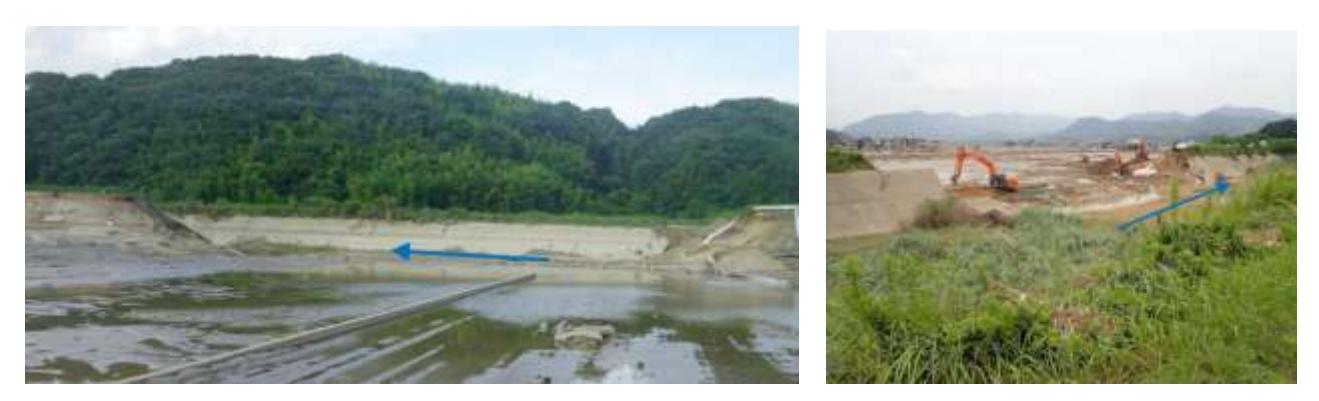
図 3-2-40 真谷川 0.5km 左岸の堤防損壊状況(左:左岸堤内地より左岸決壊箇所を撮影, 右:右岸堤防より左岸決壊箇所を撮影)

図 3-2-40 には真谷川 0.5km 左岸の堤防決壊状況を,図 3-2-41 には真谷川 0.5km 右岸側での越流痕跡 箇所を,図 3-2-42 には真谷川 0km 右岸(小田川との合流部)の堤防損壊状況を示す.また,図 3-2-43 には真谷川下流の痕跡水位と河床高,堤防高の縦断分布を示す.この箇所では小田川の背水の影響で真 谷川の水位が上昇した.また,同時に,0km 右岸側では堤防が損壊したため,小田川の河川水が真谷川 の右岸側堤内地へ大量に流入し,堤内側の水位が上昇していったものと考えられる.その結果,真谷川

右岸では 0.5km(左岸側の堤防決壊箇所)より上流部では堤外側から堤内側へ越流が生じ,逆に,下流 部では堤内側から堤外側へ越流が生じたものと考えられる.よって,堤防が相対的に低い右岸側では堤 内地が氾濫水で満たされために堤防決壊は生じず,一方で堤防が高い左岸側でもその後,越水が生じて, 堤防決壊が生じたものと考えられる.

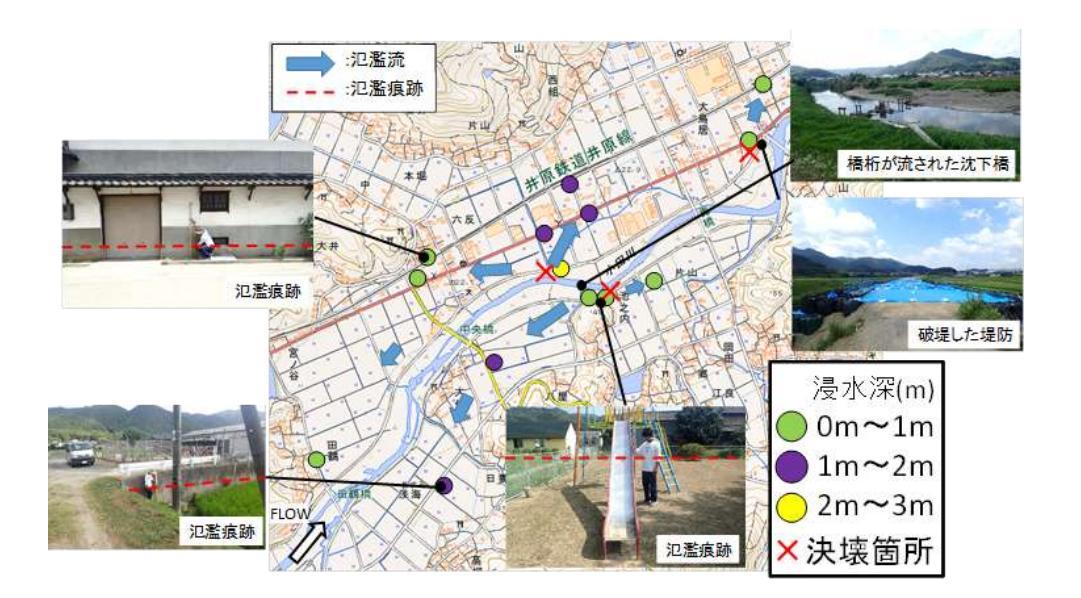
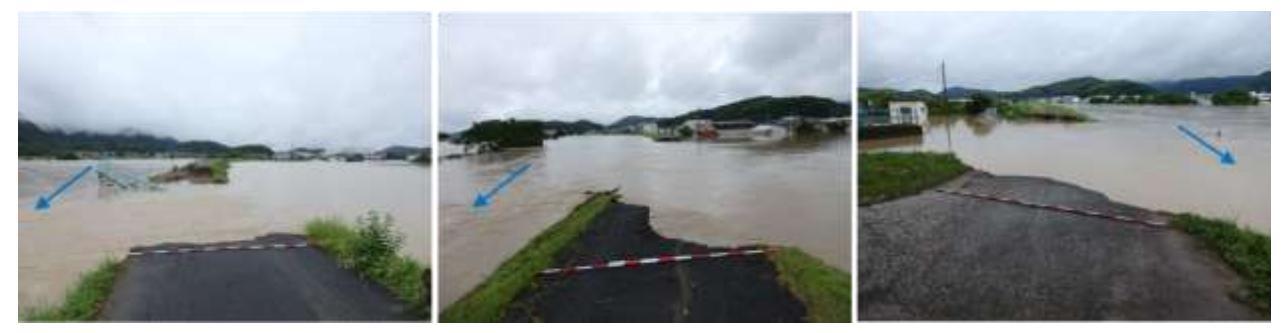
図 3-2-44 矢掛地区における河川被害・浸水状況(上)と浸水時の様子(下)(岡山県提供)

矢掛地区は岡山県小田郡に位置する. 矢掛地区では小田川の約 14km 左岸(東川面),約 15.7km 右岸 (江良)および約 16km 左岸(本堀)の3箇所で越水により,各々,約 40m,約 30m および約 40m 堤防 が決壊した. その結果,住宅約 123 棟が浸水するなど被害が発生した. 図 3-2-44 は矢掛地区における 河川被害と浸水分布の概要を示す.3箇所で堤防決壊が生じたため,浸水は広範囲に広がっており,浸 水深は決壊箇所付近で最大 3m 近くにまで達した.また,決壊箇所近くでは人が通行できる簡易な作り の橋の橋桁が流出していた.想定される浸水面積は約 350ha であった.

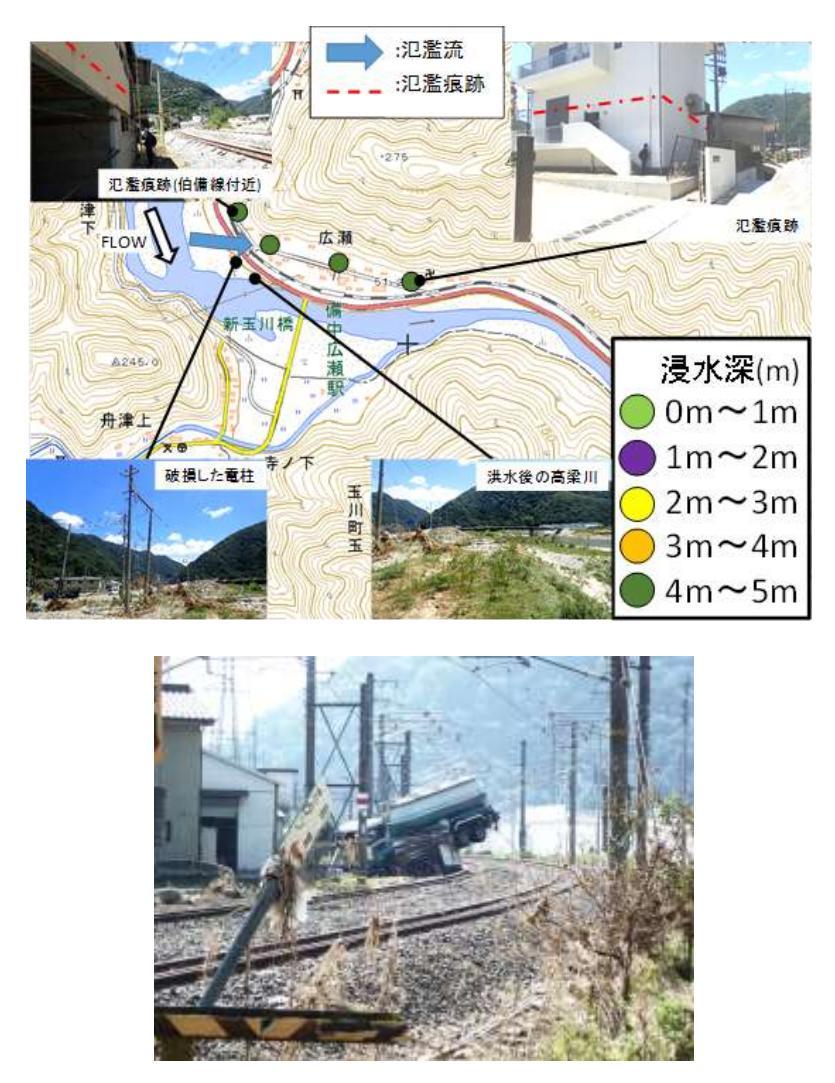
広瀬地区は岡山県高梁市の備中広瀬駅周辺を指す.広瀬地区では高梁川の約38km 左岸で河川水位の 上昇により越流が生じて外水氾濫が生じた.図3-2-48 には広瀬地区における浸水状況を示す.広瀬地 区では浸水により,電柱などが破損した.越流が生じた箇所と想定される地点を図中に矢印で示す.浸 水深は4~5m 程度にも達していた.広瀬地区では大型車がJR 伯備線の線路を塞ぐ被害が生じた.

図 3-2-48 広瀬地区における浸水状況と線路内に残された大型タンクローリー車

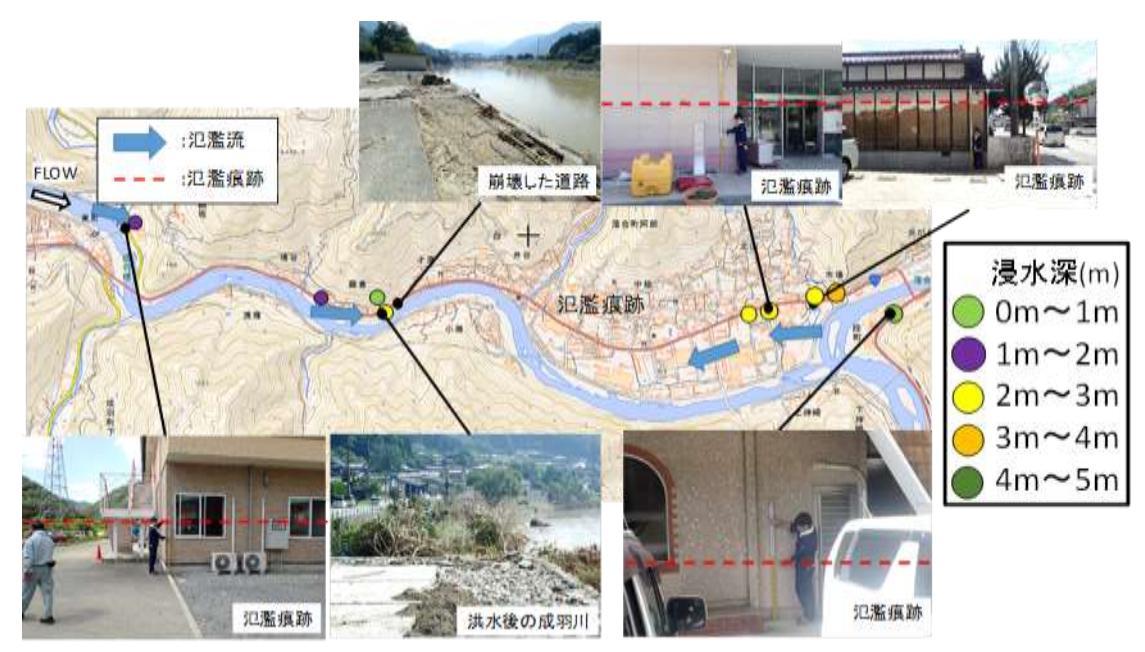
図 3-2-49 落合阿部地区における浸水状況

落合阿部地区は岡山県高梁市に位置する.落合阿部地区は高梁川と成羽川に挟まれた箇所である.図 3-2-49には落合阿部地区における浸水状況を示す.この地区では豪雨により,高梁川と成羽川の合流部 箇所,および成羽川 3.5 km 左岸と 5.5 km 左岸から越水が生じ,広範囲に外水氾濫が起こった.浸水深は 1~2m 程度で,合流箇所では 3m 近くまで及んでいる.また,成羽川では堤防上の道路などが被災した.

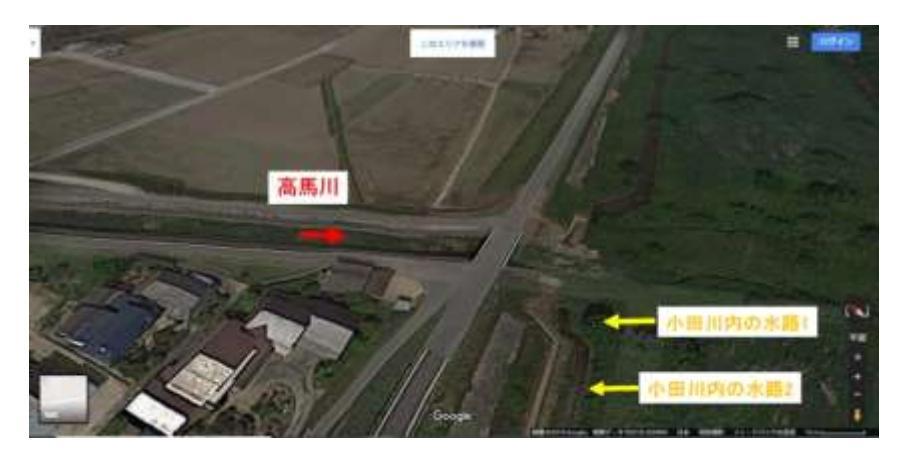
決壊区間下流端部の現地観察によれば,決壊箇所の下流端断面における堤防の盛土材料は「粘性土」 が主体の旧堤防を「礫質土」主体の中間土が覆っており,表土は礫分の少ない「砂質土」が主体となっ ていることが確認されている.合流地点の破堤前の状況を**写真3-3-1**に与える.本堤の破堤状況を**写真 3-3-2**に示しているが,100mに渡って越流破堤が生じている.

②越水および内水の発生:河川水位の上昇により,まず,小田川より堤防高の低い高馬川が越水し,そ の後,小田川の前後区間と比較して相対的に堤防高さの低い高馬川合流点付近の隅角部への越流水の集 中が発生した.写真3-3-1において,破堤前の堤防の高さが確認できる.また,宅地側では内水による浸 水も発生していた.

写真 3-3-1 高馬川と小田川の合流地点(破堤以前)

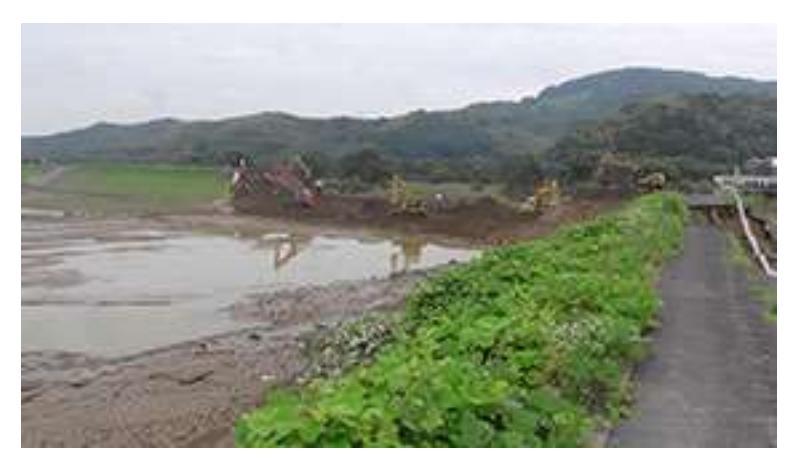
③堤防川裏のり面の浸食および法尻部の洗掘:越流水により,川裏のり面の表土が侵食されて堤防断面 が減少した.堤防法尻付近では最大深さ1.2m程度の「落堀」が確認されていることから,堤防法尻部分 では洗掘が進行したと思われる.

④堤防決壊(堤体の流出):川裏のり面の表土の浸食と法尻部の洗掘が進行し、堤防断面の減少および 堤防の弱体化により、高馬川合流点付近の堤防から決壊し、小田川下流側へ堤防決壊が拡大した.

写真 3-3-2 小田川本川の破堤部分(高馬川との合流箇所:高馬川左岸から望む)

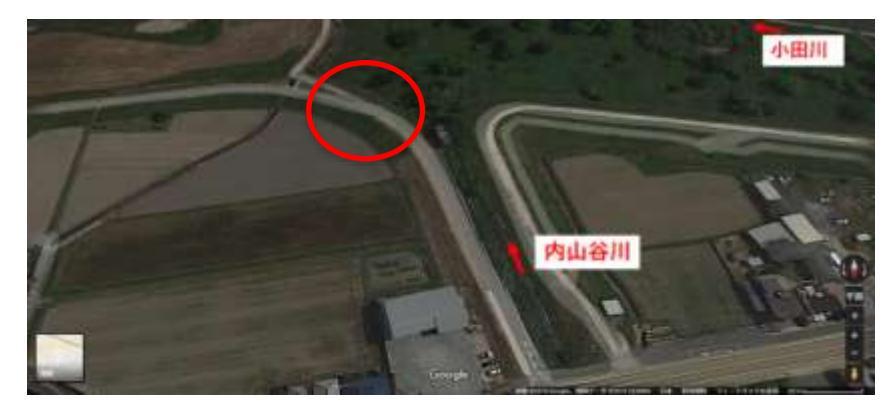
②越水および内水の発生:河川水位の上昇により,まず,内山谷川の橋梁部より溢水が発生し,その後, 小田川の前後区間と比較して相対的に堤防高さの低い箇所から越水が発生した.また,宅地側では内水 による浸水も発生していた. ③堤防川裏のり面の浸食および法尻部の洗掘:越流水により,川裏のり面の表土が浸食されて堤防断面 が減少し,法尻部分で洗掘が進行した.一ノロ樋管上流付近には,最大深さ1.5m程度の「落堀」が確認 されている.

写真 3-3-3 小田川本川の破堤部分(内山谷川との合流箇所)

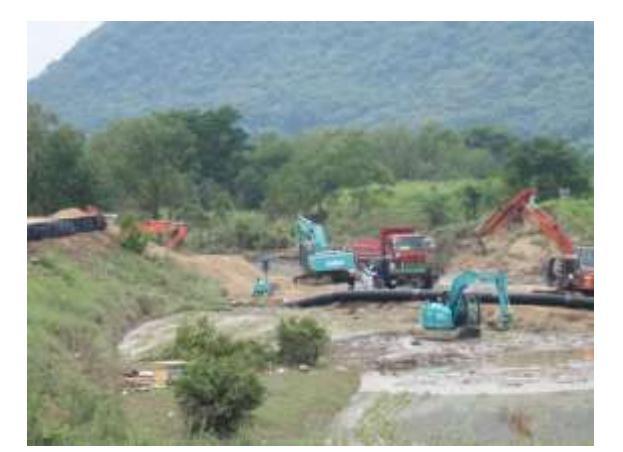
④堤防決壊(堤体の流出):川裏のり面の表土の浸食と法尻部の洗掘が進行し、堤防断面の減少および 堤防の弱体化により堤防が決壊した(写真 3-3-4).

写真 3-3-4 小田川本堤と内山谷川合流部分の破堤箇所(小田川本堤左岸から望む)

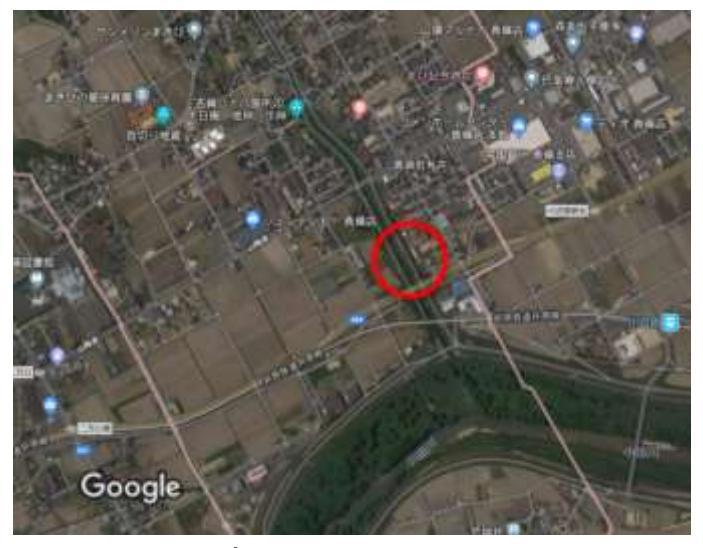
③堤防川裏のり面の侵食:橋梁部からの溢水が川裏側に流入し、川裏のり面が浸食された.

④堤防決壊(堤体の流出):川裏のり面の表土の浸食が進行し、堤防断面の減少および堤防の弱体化に より堤防が決壊した.川裏の法面勾配が 1:1.7 であり、すべり破壊の必要安全度を下回っていたことか ら、浸透によるすべり破壊が発生した可能性は否定できない.

写真 3-3-5 末政川決壊箇所

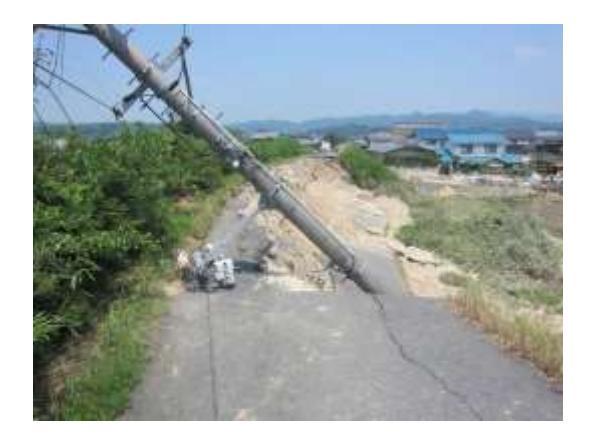
④左岸堤防の決壊(堤体の流出):小田川堤防左岸 3k400の決壊に伴い,末政川右岸側の堤内水位が上 昇し,左岸堤防からの越流が発生した.越流による浸食の進行により,左岸堤防も決壊した. **写真 3-3-6**は、上記のプロセスにしたがって左右岸が越流破堤し箇所である.一方、**写真 3-3-7**は、越流の後はとくに見られず、裏のり面のみが崩落している箇所である.これは、左右岸共に川裏の法面勾配が 1:1.5 であり、すべり破壊の必要安全度を下回っていたことから、浸透による間隙水圧が上昇し、すべり破壊に繋がった可能性が否定できない.**写真 3-3-8**は、表のり面が洗掘された箇所であり、堤防内の内部侵食も多くの箇所で生じていることが想像される.**写真 3-3-9**に示されるように、堤防からの流入土砂が多量に滞積している状況であった.

写真 3-3-7 末政川裏のり面崩落箇所(越流痕無し)

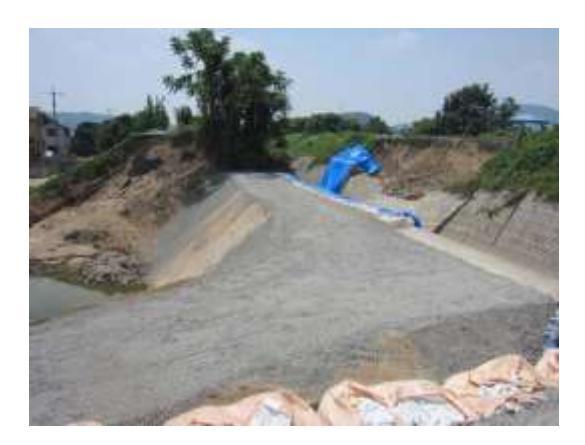
写真 3-3-8 表のり面の崩落箇所

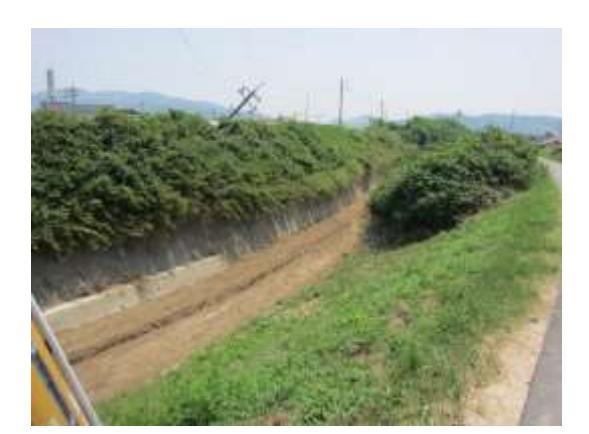
写真 3-3-9 堤防から流亡した土砂

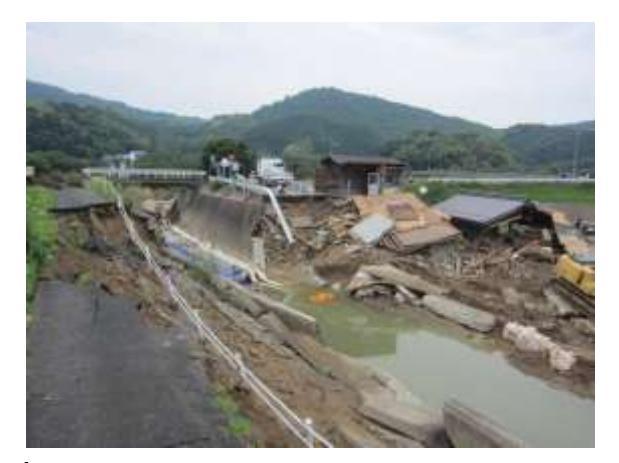
高馬川堤防の破堤原因は、上記のプロセスを通しているものと思われる. 写真 3-3-10 では、越流に よる破堤と侵食による表のり面の崩落が見られる. また、写真 3-3-11 に示す様に、局所的に裏のり面 が崩落している部分があり、内水氾濫による侵食よりも、堤体内の水圧の上昇によるせん断(すべり) 破壊を起こしたと考えられる箇所も存在する. 川裏の法面勾配が 1:1.5 であり、すべり破壊の必要安全 度を下回っていたことから、浸透によるすべり破壊が発生した可能性は否定できない.

写真 3-3-10 高馬川表のり部分の崩落と越流破堤箇所

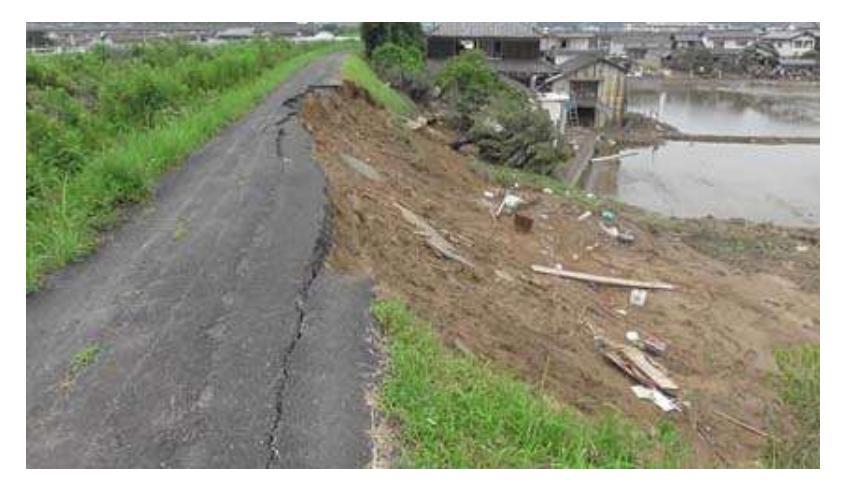
写真 3-3-11 高馬川裏のり部分の崩落

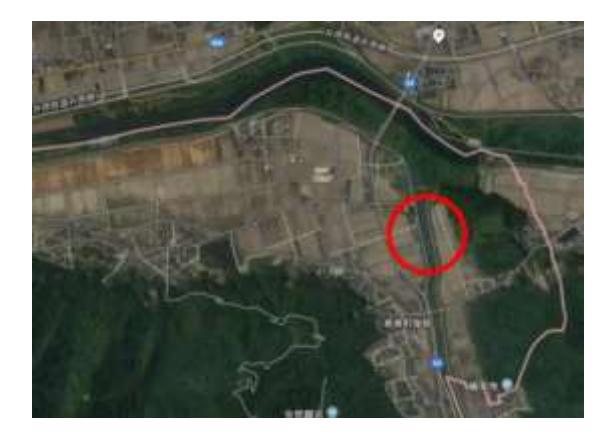
写真3-3-12 真谷川破堤箇所

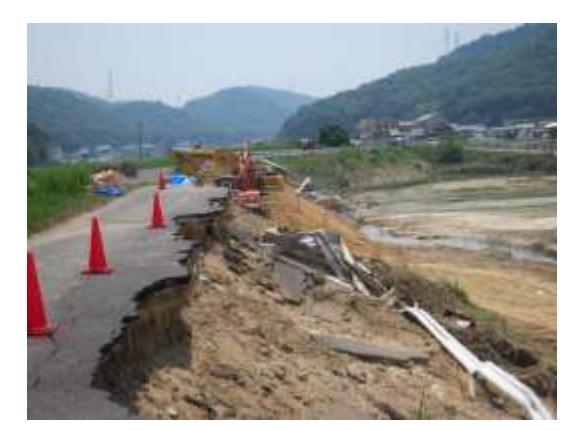
写真3-3-14 越流による裏のり面の浸食と破堤箇所

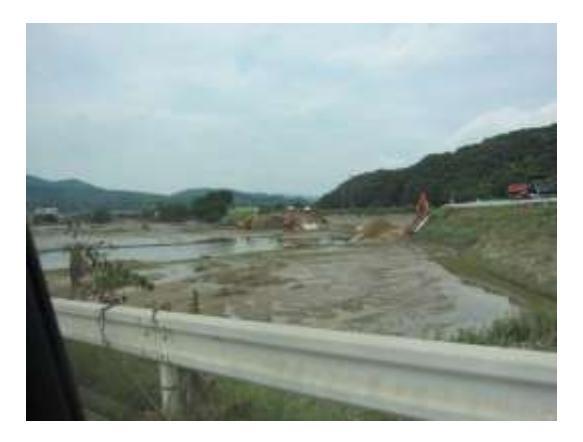
写真3-3-13 真谷川左岸の破堤箇所

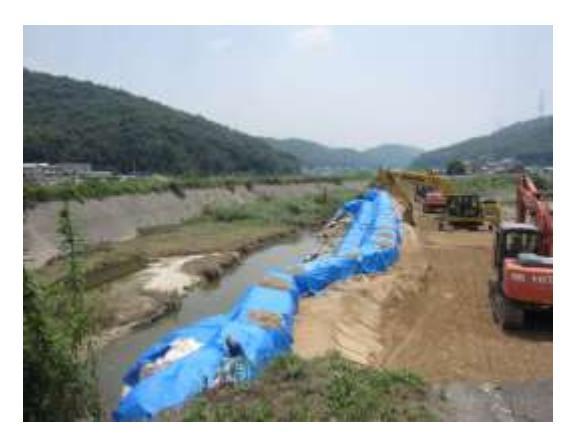
④堤防決壊(堤体の流出):川裏のり面の表土の浸食が進行し、堤防断面の減少および堤防の弱体化に

より堤防が決壊した(**写真 3-3-15**). 川裏の法面勾配が 1:1.5 であり, すべり破壊の必要安全度を下回っていたことから, 浸透によるすべり破壊が発生した可能性は否定できない.

写真3-3-15 越流による左岸破堤箇所

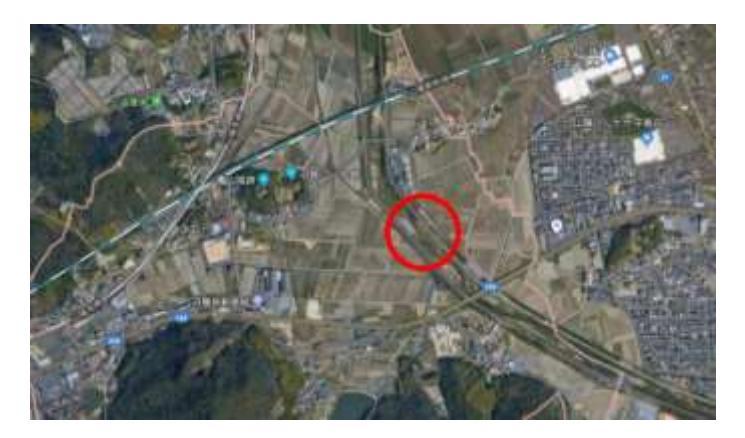
砂川左岸堤防(写真 3-3-16)は100m以上に渡って決壊しており(写真 3-3-17),主な原因は越流と推 測される.堤防を走る道路上に越流混が見られた.堤防は完全に浸食された形になっている.堤体の材 料はまさ土を基本とする砂質材料で,堤体の下には,粘土層も確認された(写真 3-3-18).決壊は免れ ているが,小崩落を生じていている箇所も確認され(写真 3-3-19),越流→小崩落→侵食の進行→決壊 というプロセスが推測される.

写真 3-3-16 砂川被災箇所

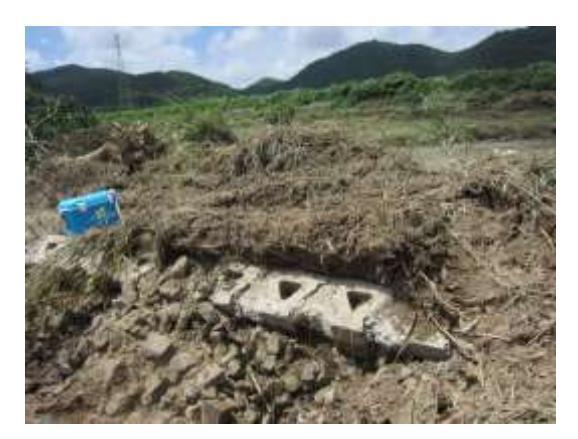
写真 3-3-18 堤体土砂

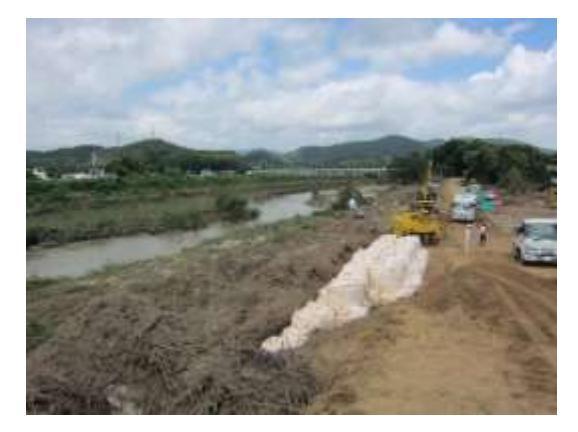
写真 3-3-17 砂川堤防決壊箇所

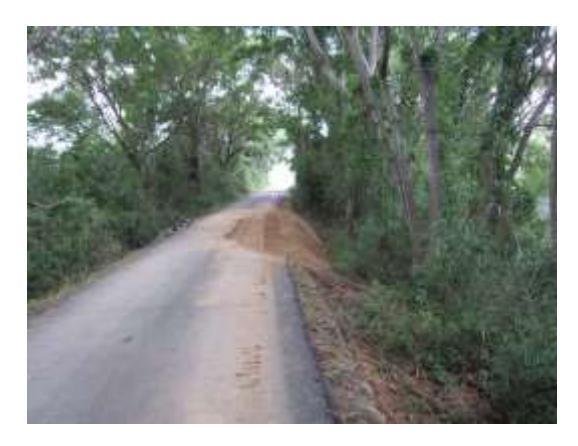
写真 3-3-19 小崩落の箇所

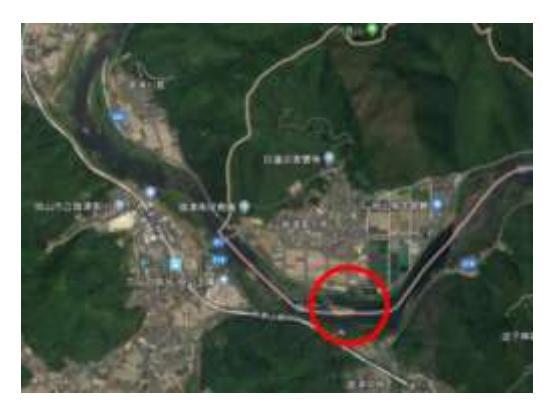
岡山市北区国ヶ原付近(**写真3-3-20**)で旭川が決壊し,周辺が氾濫した.約50mに渡って堤防が越流に より決壊したと見られる(**写真3-3-21**, **写真3-3-22**).堤体材料は均質なまさ土と見られるが,破堤箇所 以外は完全に原型を保っていることから,堤体は比較的強固な状態にあったと推定される.決壊に至る 前に,越流が生じていたと考えられ,堤体上の道路のガードレールに引っかかった草が見られるなど(**写 真3-3-23**),越流痕を見ることができる.

写真 3-3-20 旭川被災地域

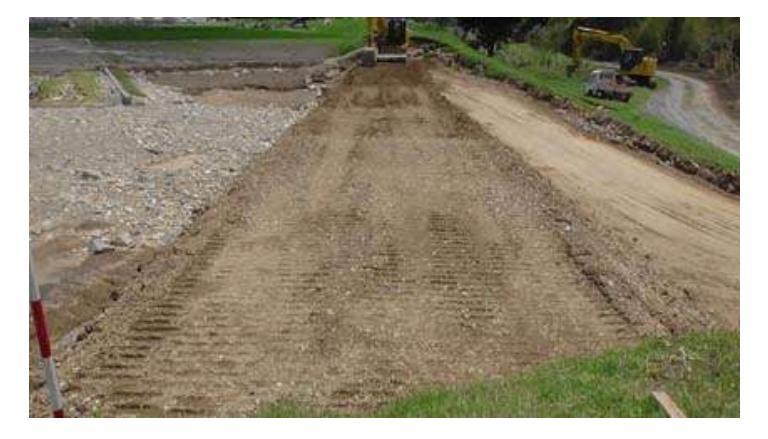
写真3-3-21 砂川左岸堤防決壊箇所(上流側から撮影)

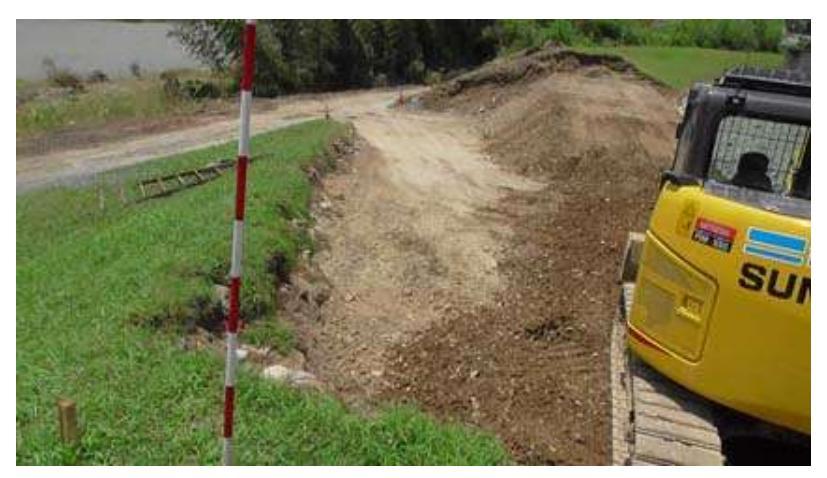
写真 3-3-22 砂川左岸堤防決壊箇所(下流側から撮影)

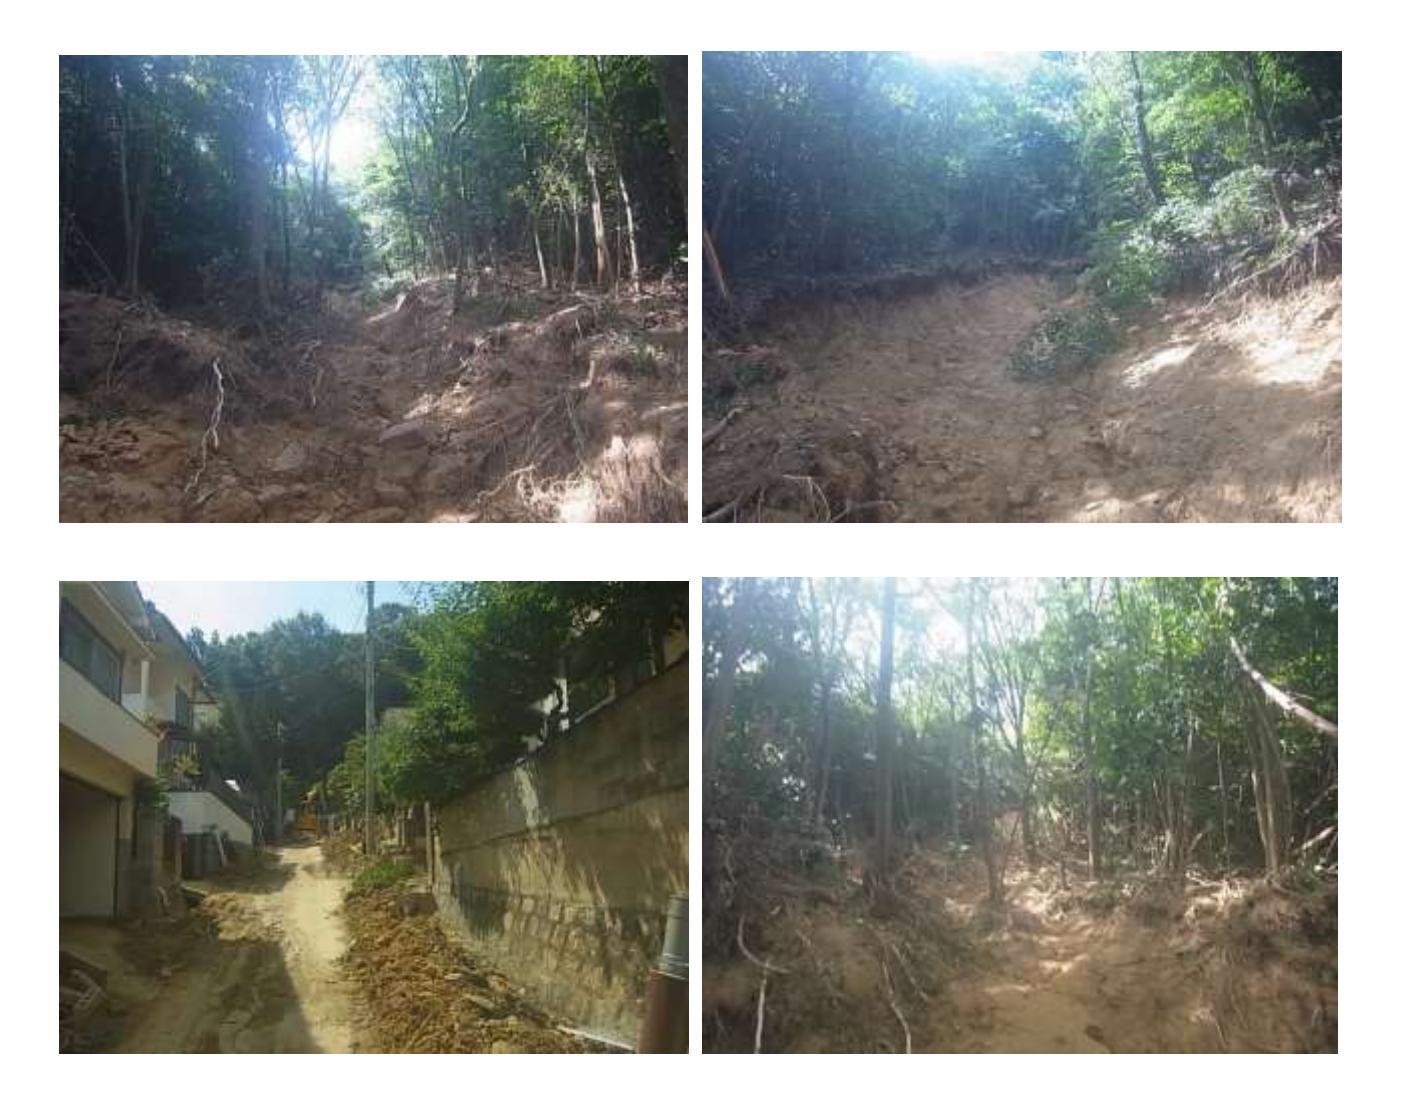
【写真】

災害事象	斜面災害
発生日時	2018年7月7日 AM2:00頃
発生場所	〒700-0071 岡山県岡山市北区谷万成 1-7
被災対象・被災状況	民家,水路,道路(ガードレール)
形態	土石流
規模	幅 6m-8m×深さ 1m-1.5m×長さ 25m-30m
想定されるメカニズム	重量増加による不安定土塊の崩壊,
地質・土質	細粒・粗粒花崗岩類(まさ土)
地形	緩やかな谷地形
事前の防災情報	なし(周辺に土砂災害警戒区域,急傾斜)
素因	地形(勾配)
誘因	降雨
調査日時	2018年7月11日(水)10:00~11:00 珠玖

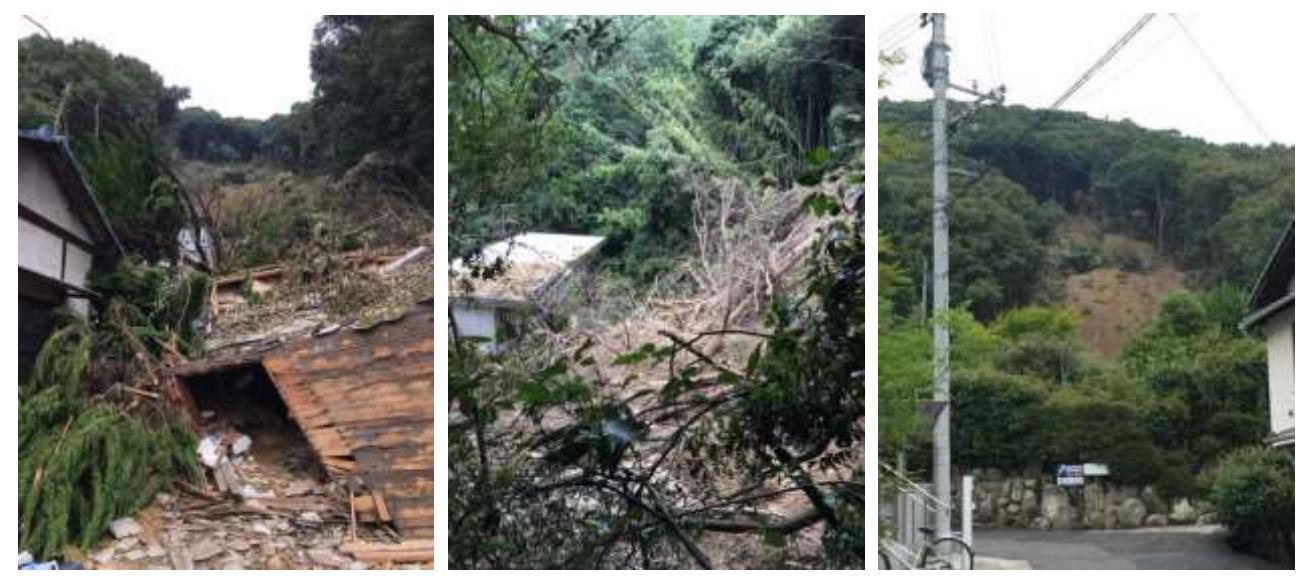
災害事象	斜面災害
発生日時	2018年7月7日
発生場所	岡山市北区津島福居2丁目(2箇所)
被災対象・状況	民家(全壊,負傷者2名),アパート(1階に土砂流入)(西側) 民家(倒木)(東側)
形態	表層崩壊
規模	幅 40m×最大深さ 12m×斜長 170m(西側) 幅 20m×最大深さ 10m×斜長 100m(東側)
想定されるメカニズム	円弧すべり(風化土と基岩の境界付近)
地質・土質	スレート,砂質岩(泥岩・細粒土)
地形	尾根地形 (西側), 谷地形 (東側)
事前の防災情報	土砂災害警戒区域(急傾斜)
素因	地質、地層の走向・傾斜
誘因	降雨
調査日時	2018年7月10日(火)9:30~11:30 竹下・金・小松 2018年7月12日(木)9:30~13:00 竹下・金・小松 江草(岡山大学施設整備課長)

民家(全壊,負傷者2名),アパート(1階に土砂流入)(西側)

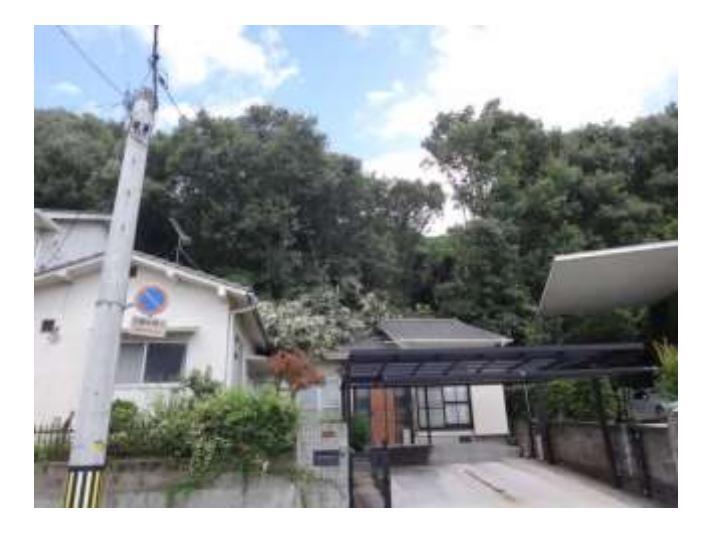
民家 (倒木) (東側)

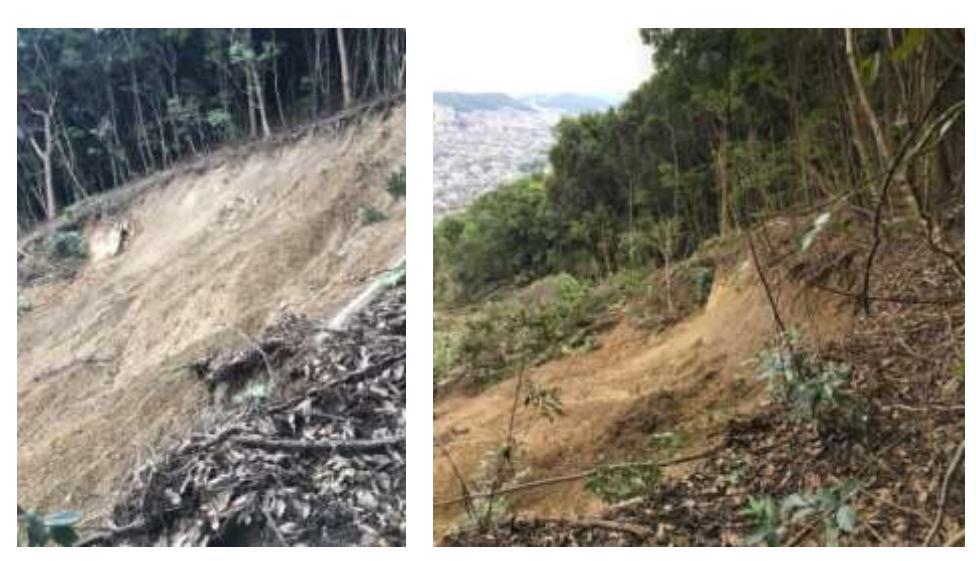
源頭部 (西側)

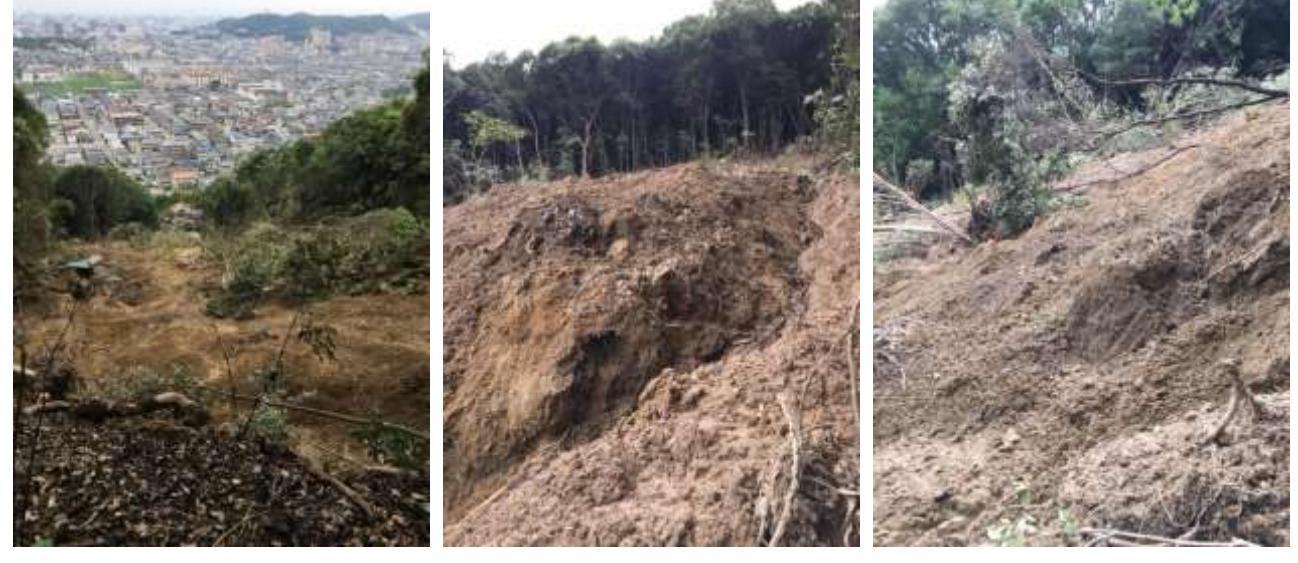
源頭部から下へ / 中腹部(山道地点)

/ 中腹部(山道地点)(西側)

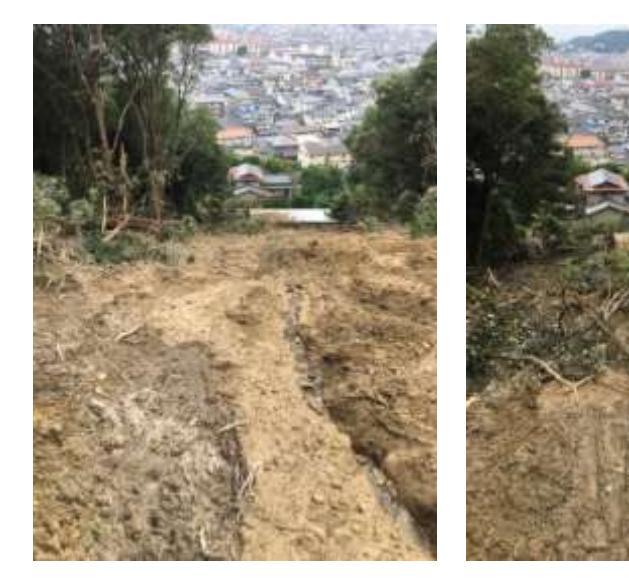
中腹部から下へ / 堆積部(西側)

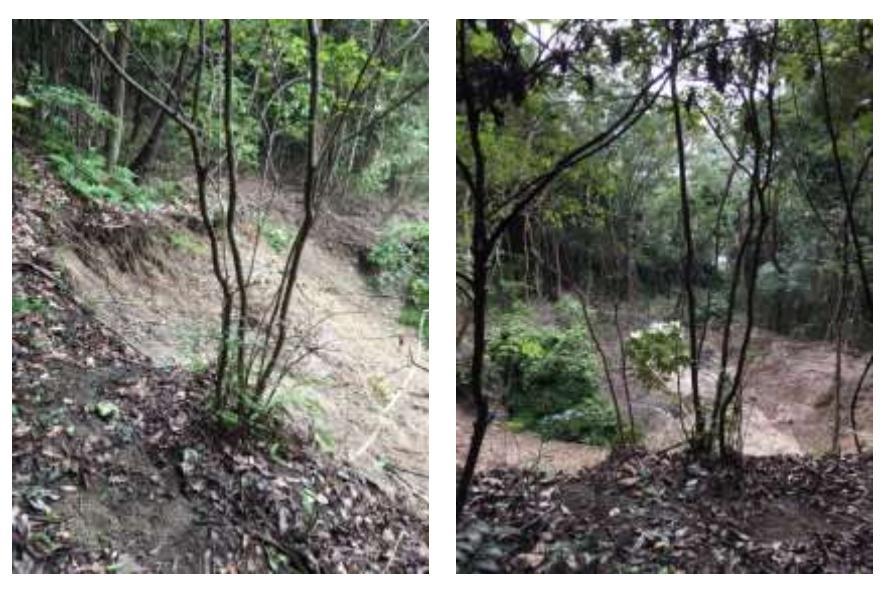
源頭部 / 源頭部から下へ(東側)

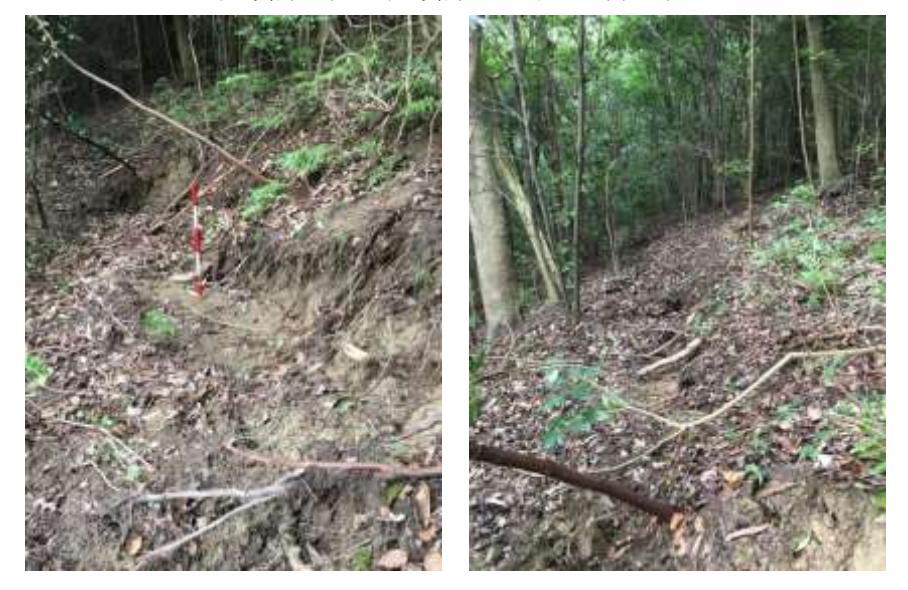
源頭部付近の不安定土塊の亀裂様子(東側)

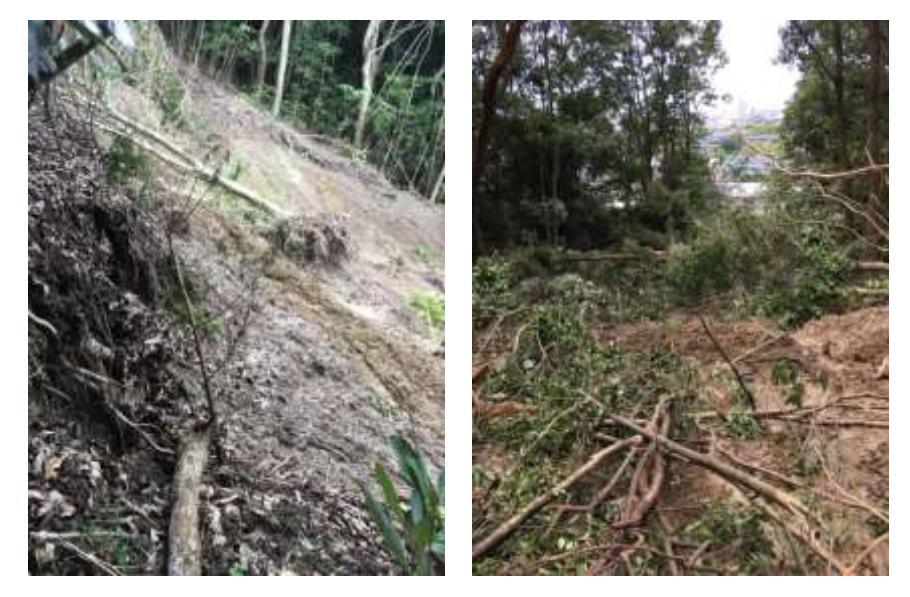
中腹部地点 / 中腹部から下へ(東側)
