2018 年 7 月西日本豪雨災害 調査報告書

2018年12月

公益社団法人 土木学会中国支部

2018 年 7 月西日本豪雨災害 緊急調査団調査報告書

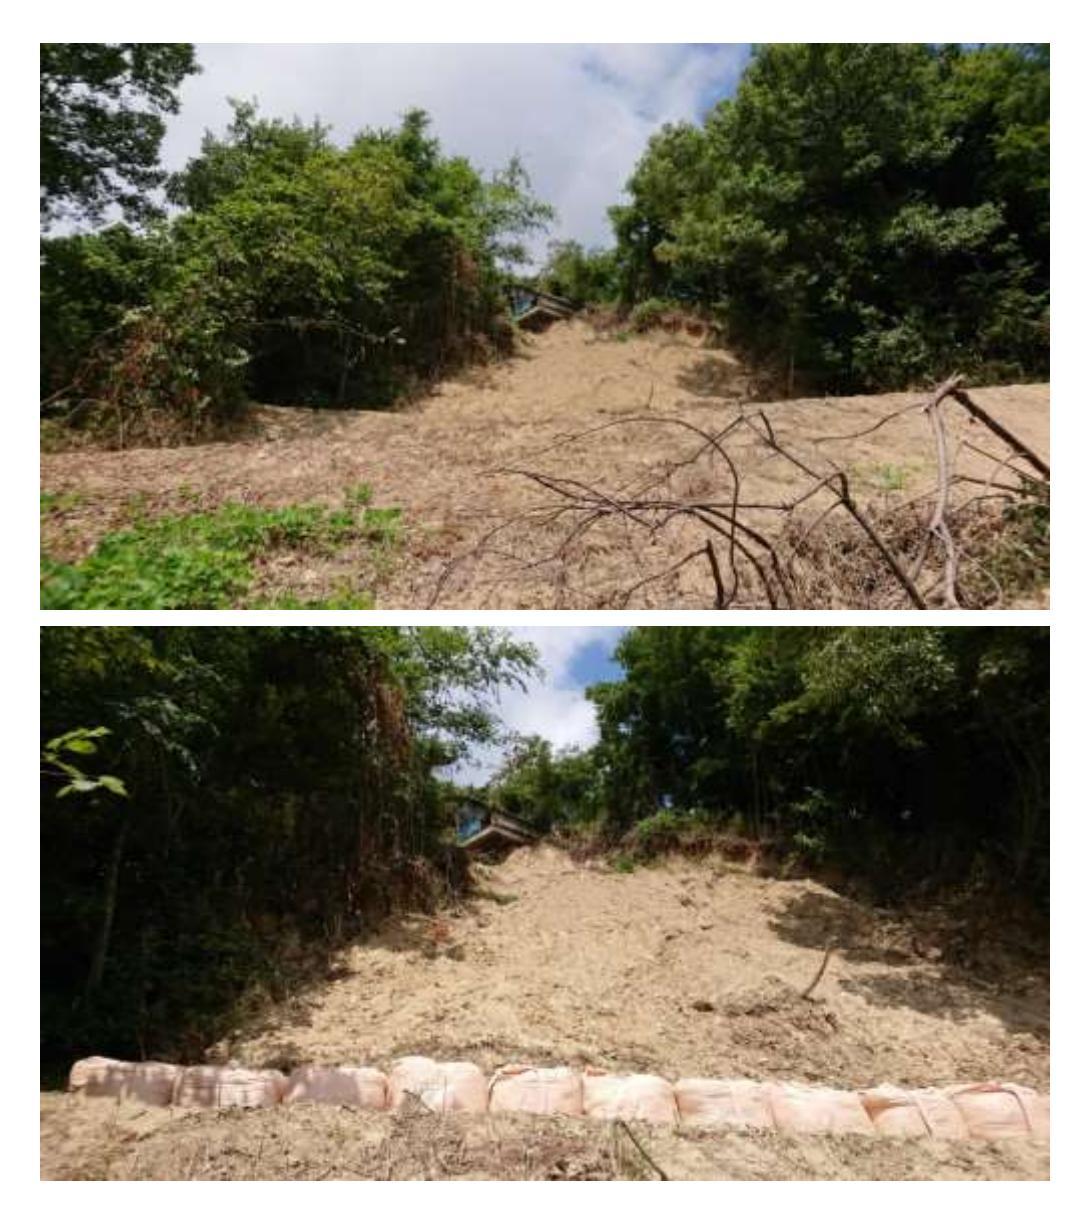
災害事象	斜面災害
発生日時	2018年7月(日時は不明)
発生場所	〒701-1221 岡山県岡山市北区芳賀
被災対象・状況	桃畑
形態	表層崩壊
規模	幅 15m~18m×深さ 0.5m×高さ 10~12m(目測)
想定されるメカニズム	降雨による土塊の不安定化(重量増加)による崩壊
地質・土質	中粒花崗岩類,山砂利層(円礫および粗粒砂)
地形	急傾斜
事前の防災情報	なし
素因	傾斜(約 50 度)
誘因	降雨
調査日時	2018 年 8 月 1 日 (水) 9:00~10:00 佐藤先生 (高知大学), 上野先生 (島 根大学), 珠玖

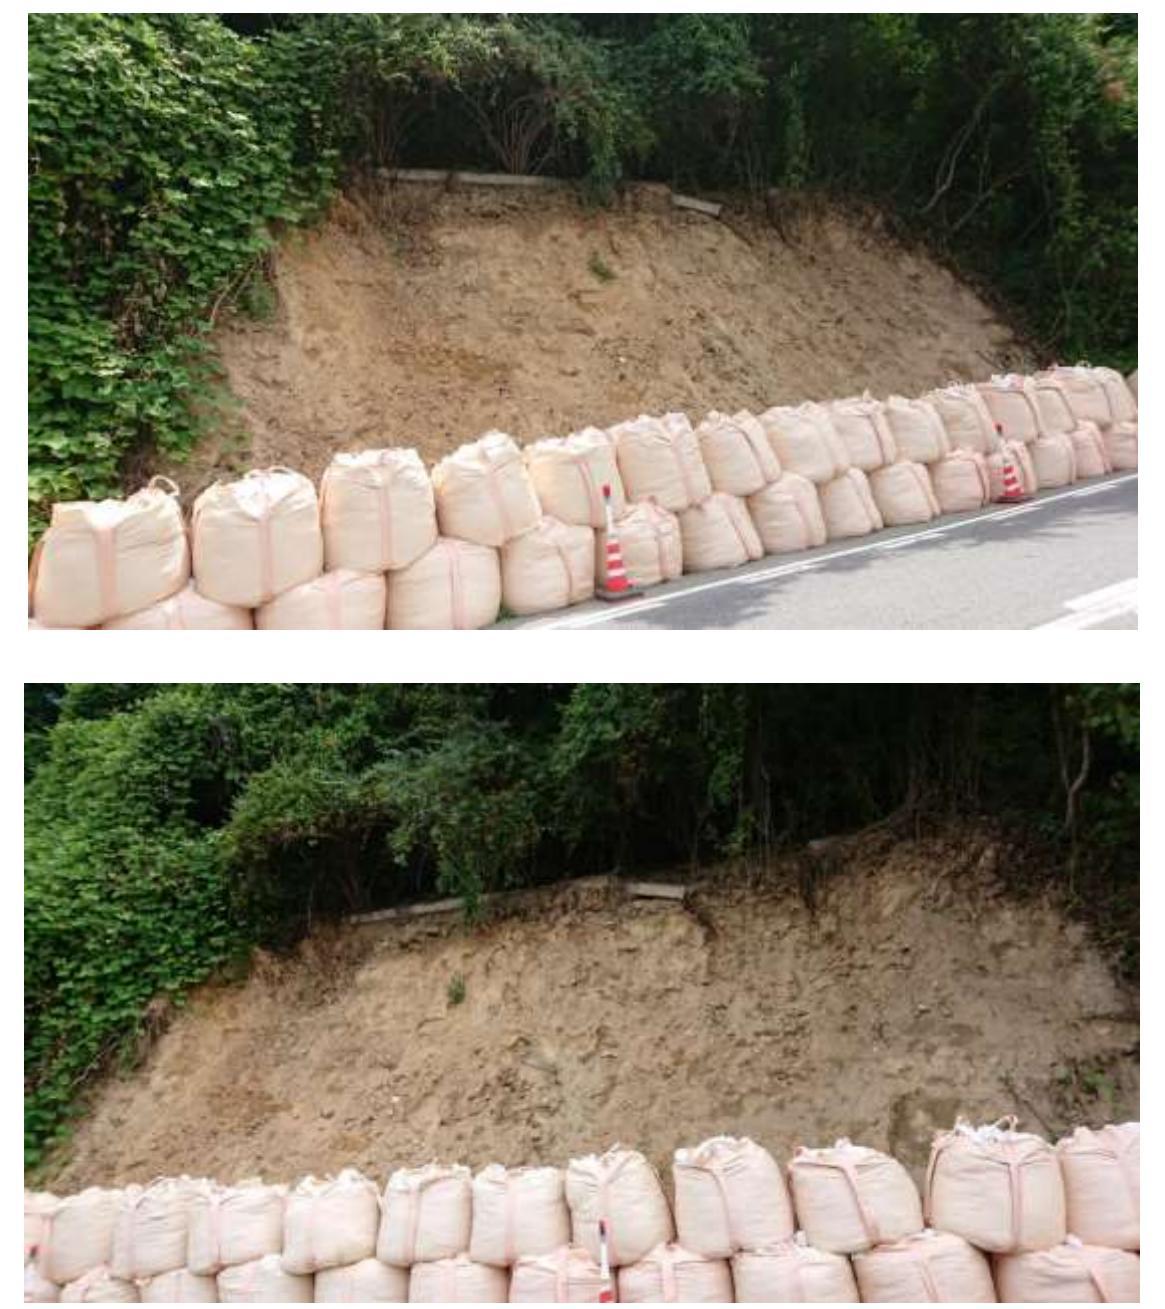
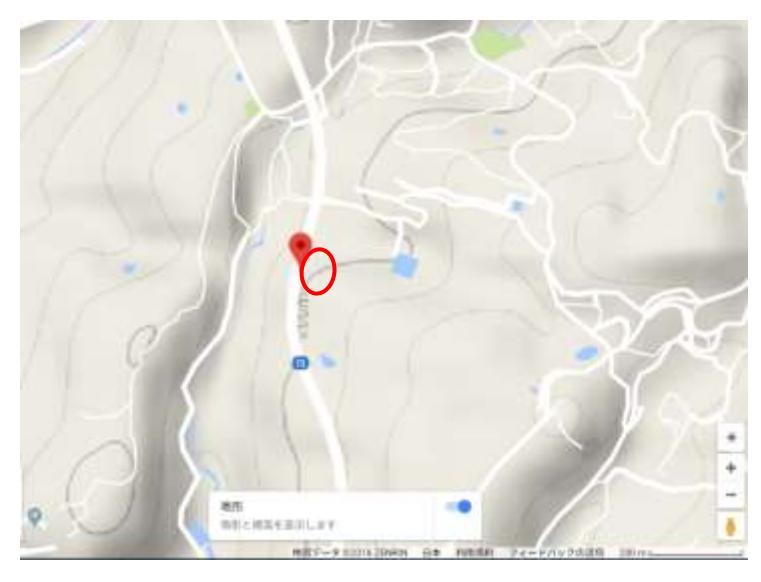
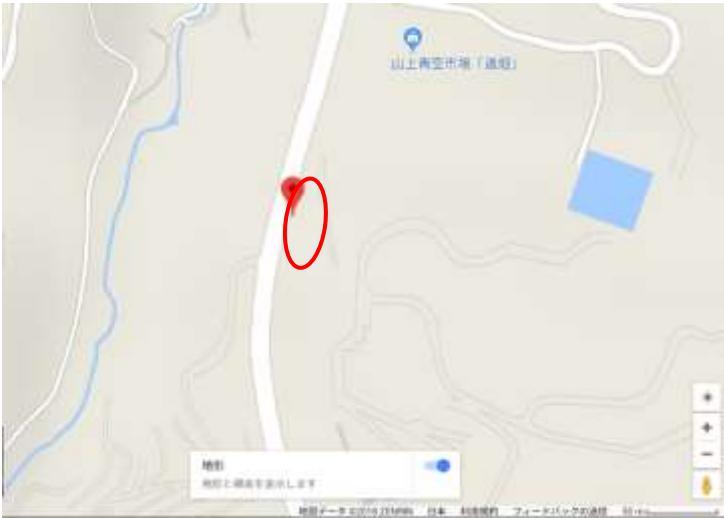
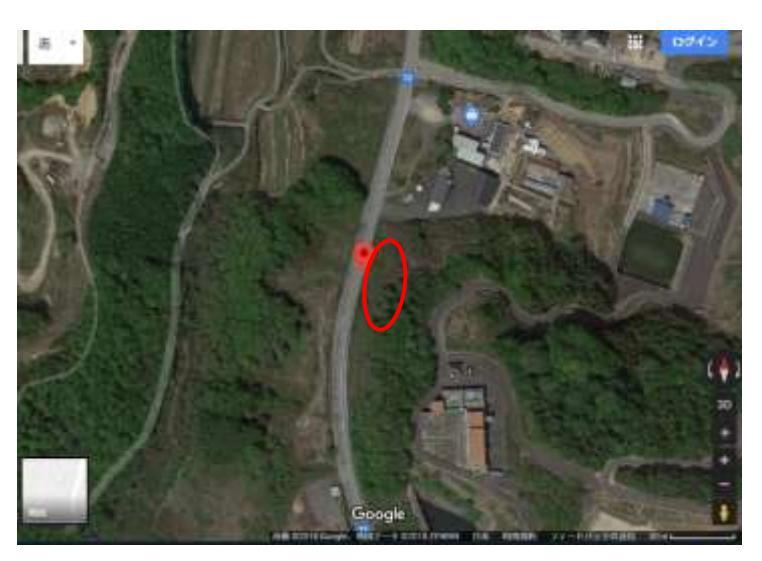
災害事象	斜面災害
発生日時	2018年7月(日時は不明)
発生場所	〒701-1526 岡山県岡山市北区山上 県道 72 号線
被災対象・状況	国道 72 号線の一部
形態	表層崩壊
規模	幅 16m~18m×深さ 0.5m 未満×高さ 5~6m(目測)
想定されるメカニズム	降雨による土塊の不安定化(重量増加)による崩壊
地質・土質	石英閃緑岩~閃緑ヒン岩、山砂利層(円礫および粗粒砂)
地形	急傾斜
事前の防災情報	なし
素因	傾斜(約 60 度)
誘因	降雨
調査日時	2018 年 8 月 1 日 (水) 9:00~10:00 佐藤先生 (高知大学), 上野先生 (島 根大学), 珠玖

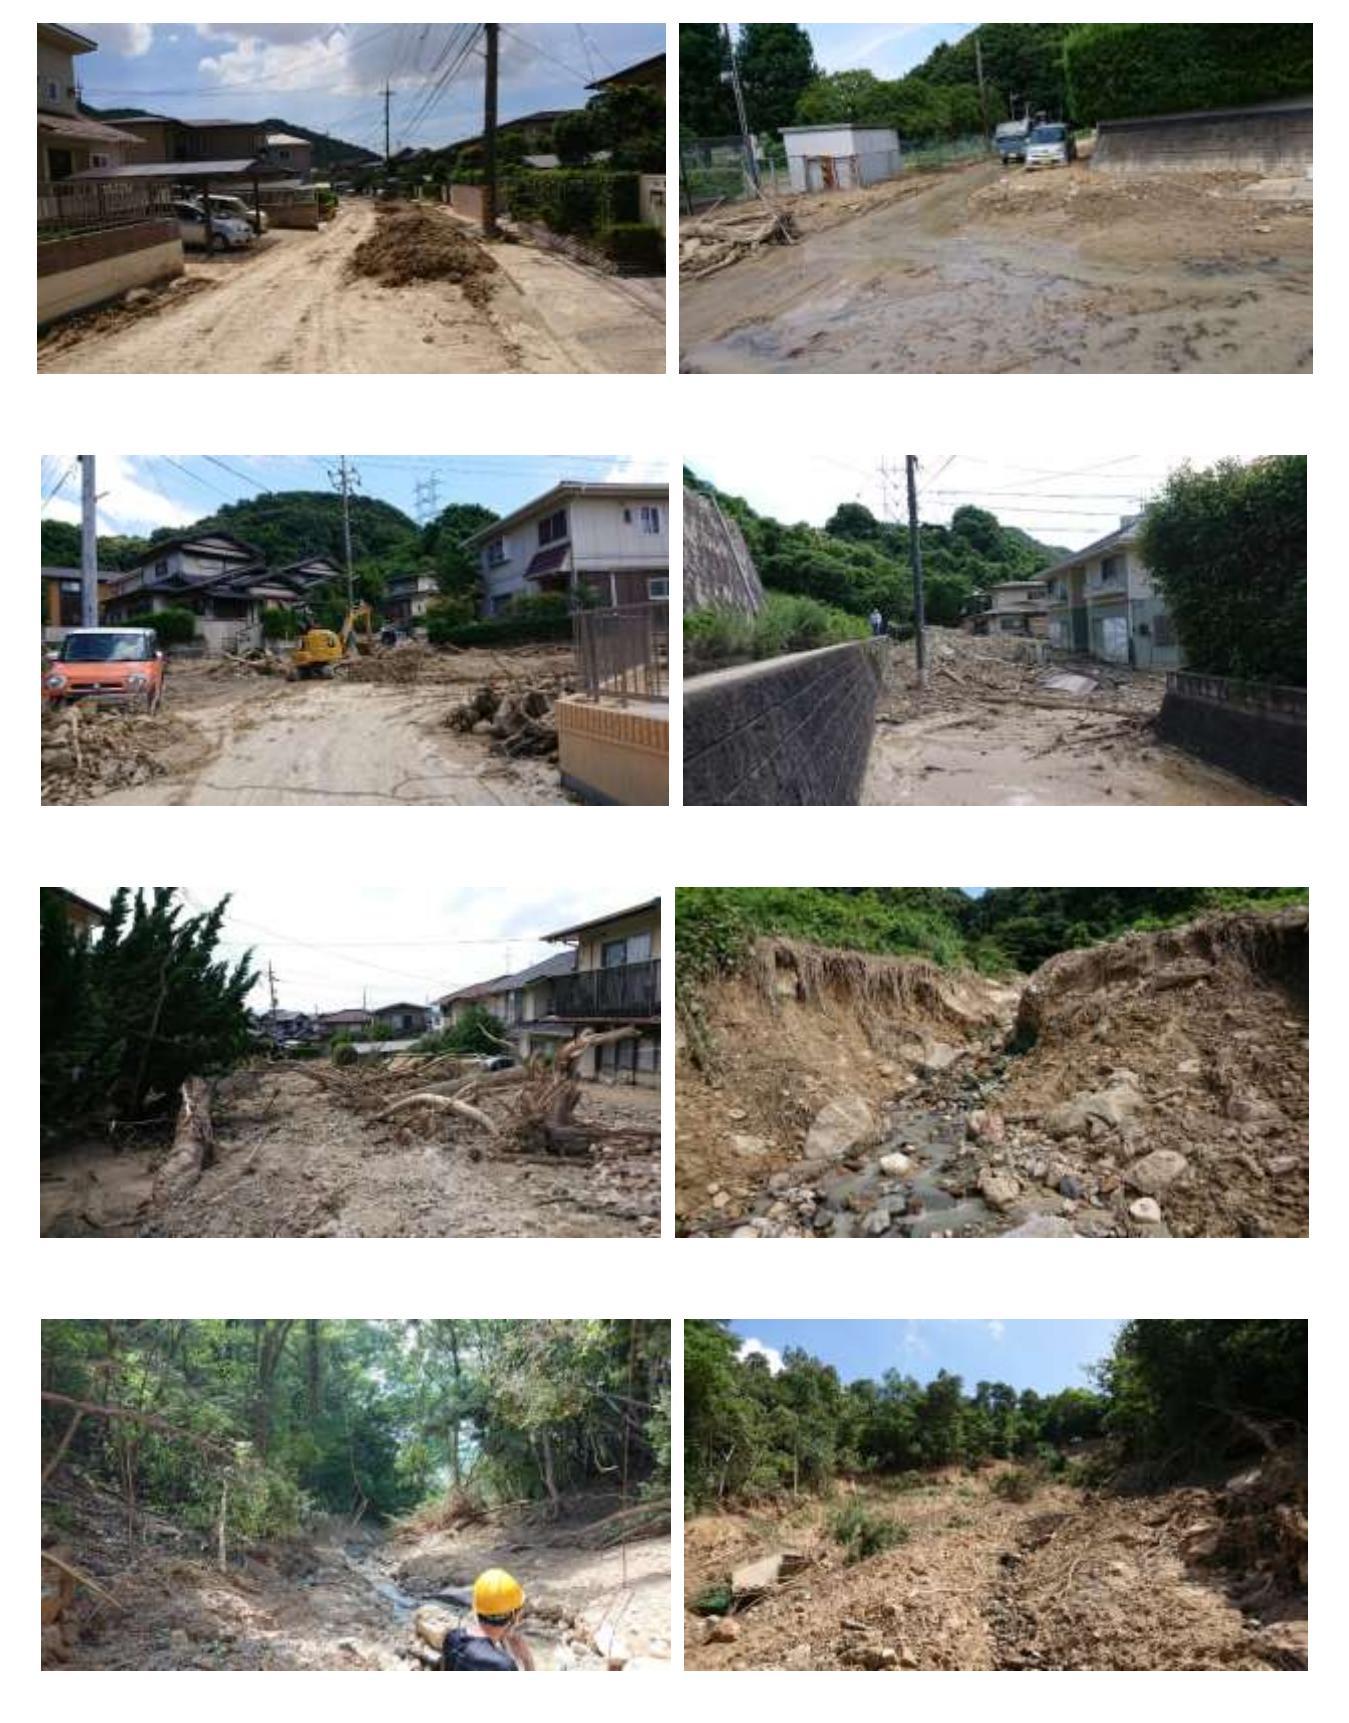
【写真】

災害事象	斜面災害
発生日時	2018年7月(日時不明)
発生場所	〒712-8042 岡山県倉敷市福田町広江
被災対象・状況	民家(全壊,半壊多数),道路
形態	土石流
規模	原頭部:幅 30m×深さ 10m~15m×長さ 50m(目測) 崩壊(流下)延長:450m
想定されるメカニズム	降雨による土塊の不安定化 → 土砂の流動化 → 流下
地質・土質	中粒花崗岩,流紋岩質凝灰岩
地形	谷地形
事前の防災情報	土砂災害特別警戒区域(急傾斜),警戒区域(土石流,急傾斜)
素因	谷地形 (集水地形), 急傾斜
誘因	降雨
調査日時	2018年7月10日(火)14:00~15:00 珠玖, 原田(M2)

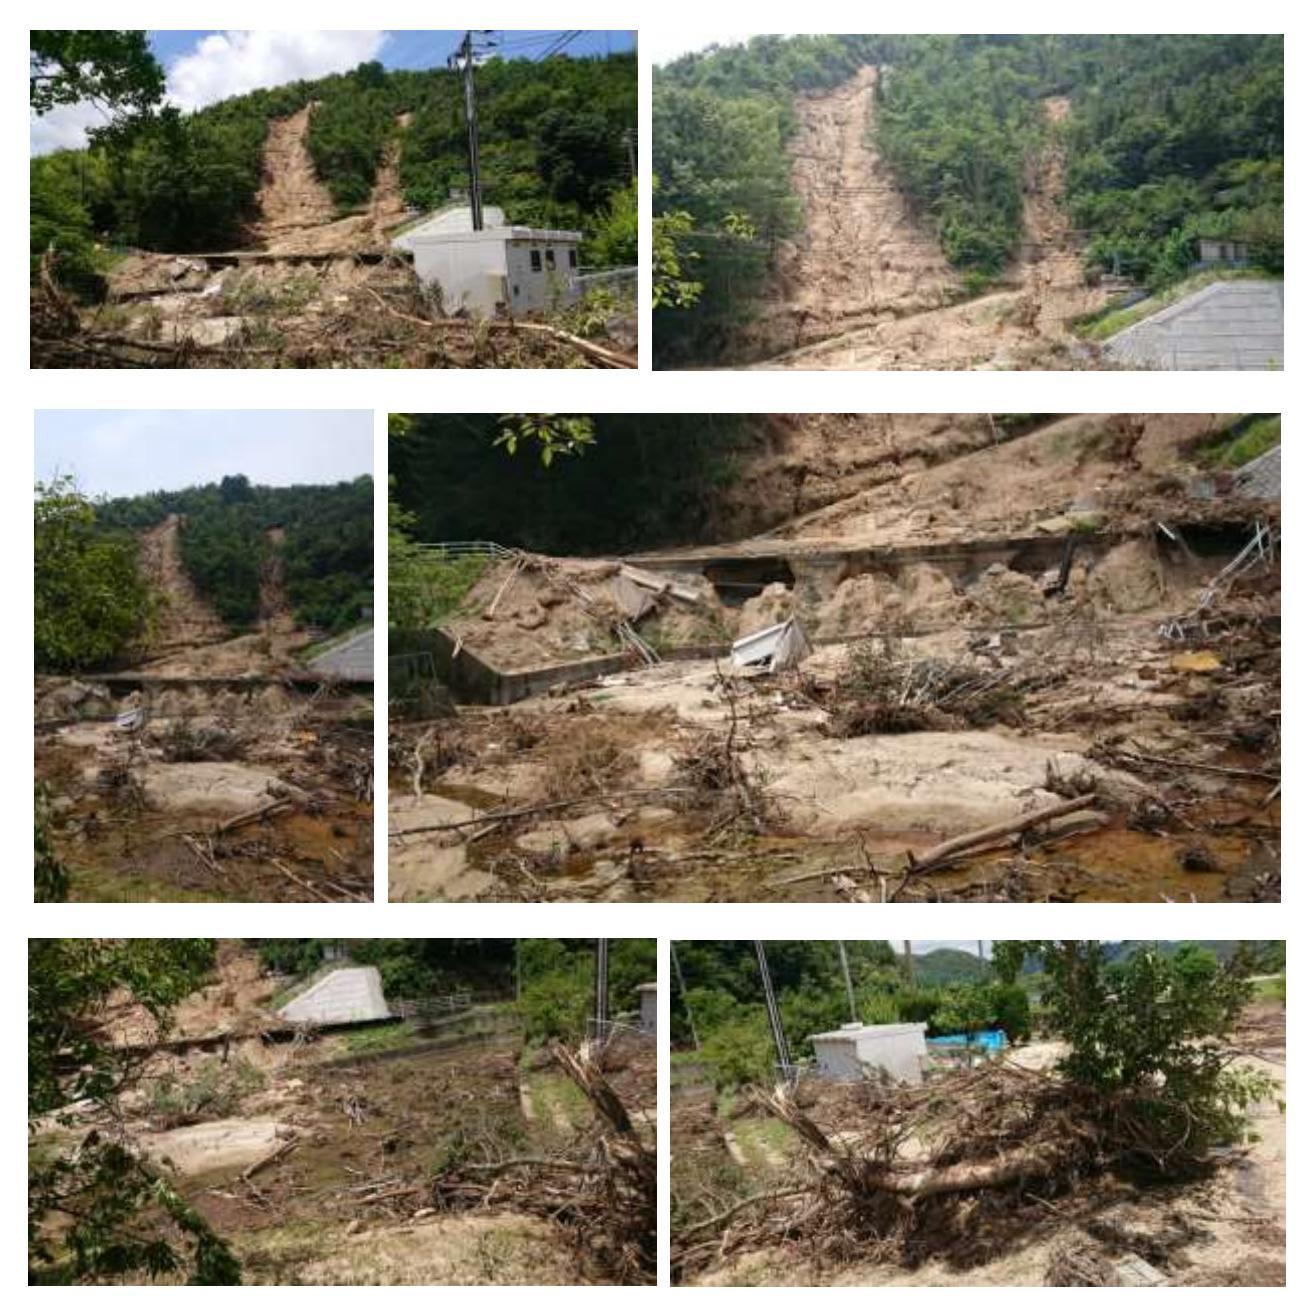
【写真】

災害事象	斜面災害
発生日時	2018年7月7日 不明
発生場所	井原市上出部町
被災対象・状況	民家1軒,道路封鎖
形態	表層崩壊
規模	幅 50m×最大深さ 5m×斜長 150m(目測)
想定されるメカニズム	降雨による土塊の不安定化(重量増加)による崩壊
地質・土質	まさ土,花崗岩(中粒花崗岩類)
地形	谷地形
事前の防災情報	なし(周囲に土砂災害警戒区域(急傾斜))
素因	谷地形
誘因	降雨
調査日時	2018年7月10日(火)10:00~11:00 珠玖,原田(M2) 2018年7月17日(火)14:00~14:30 珠玖,原田(M2)

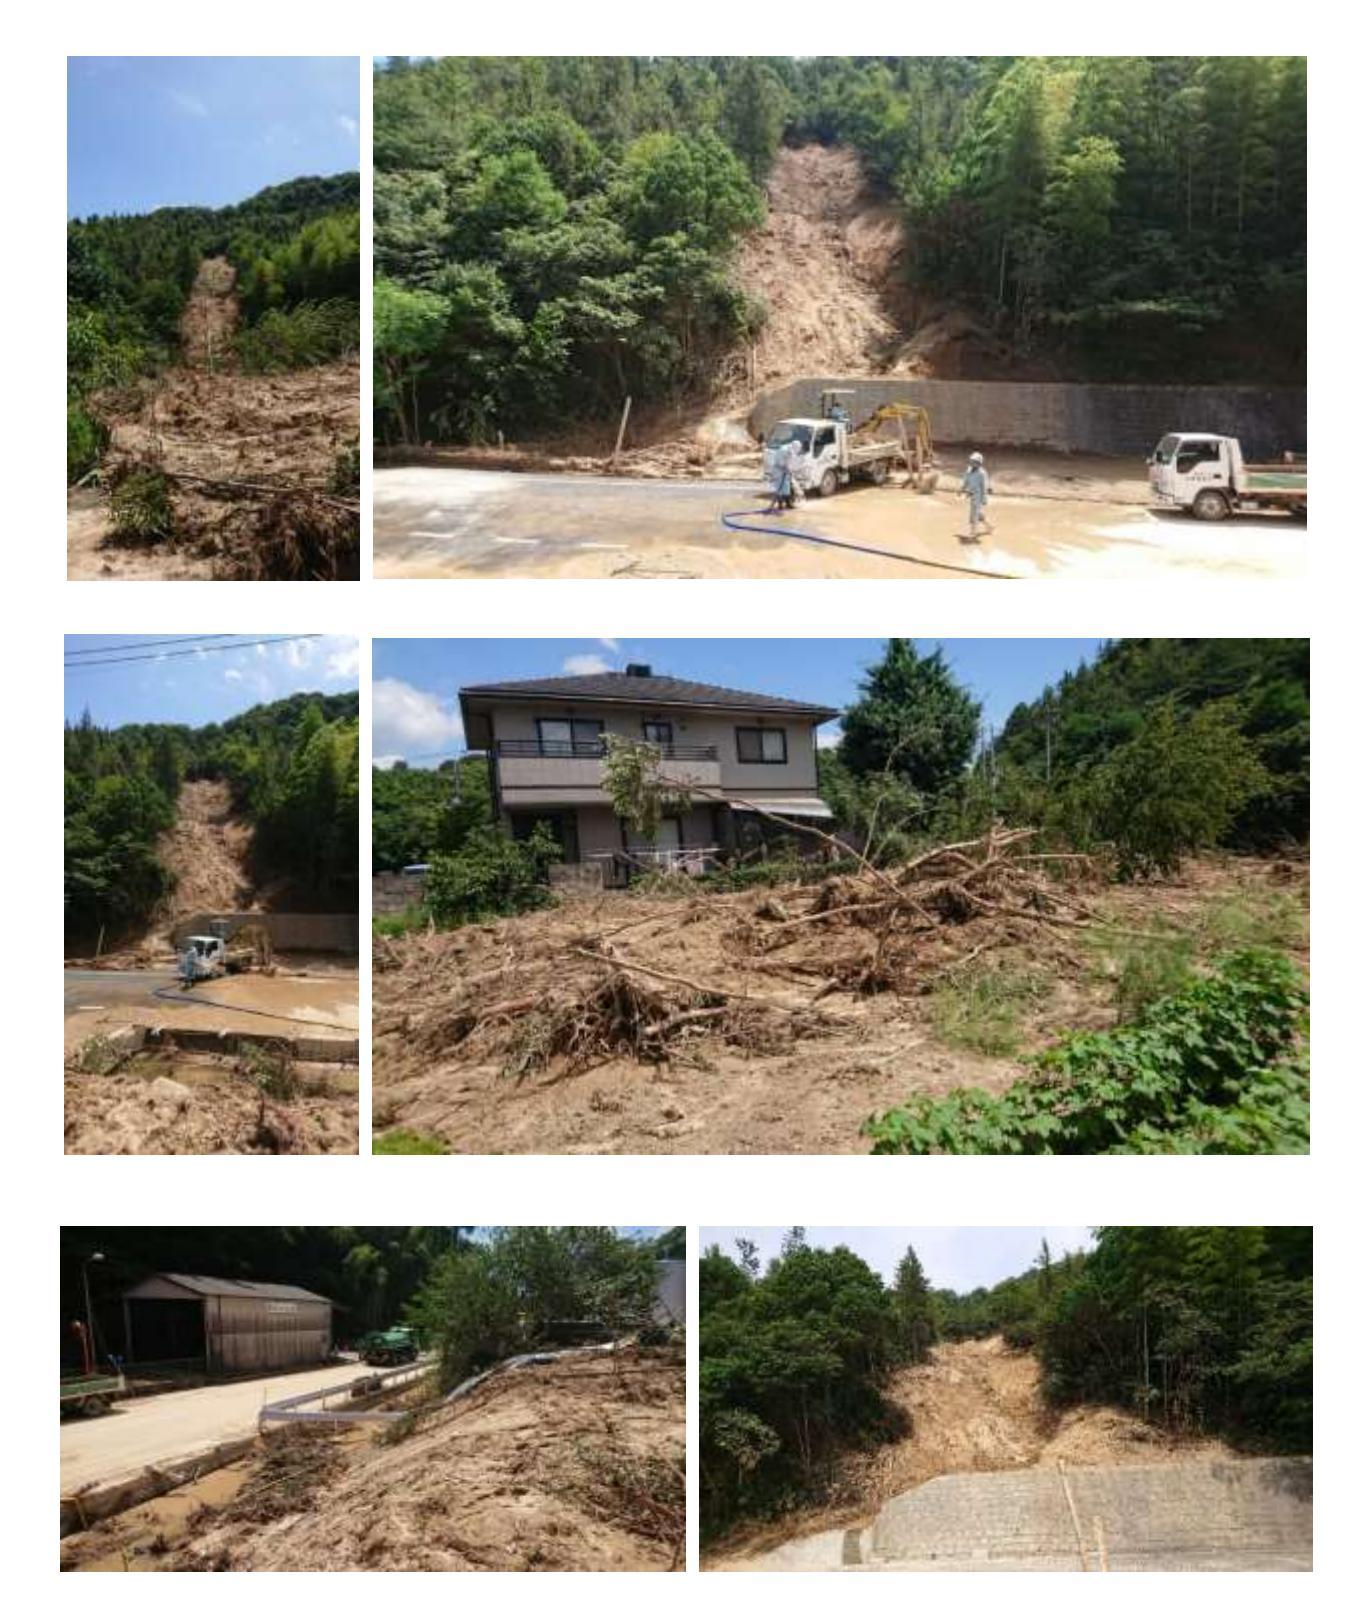
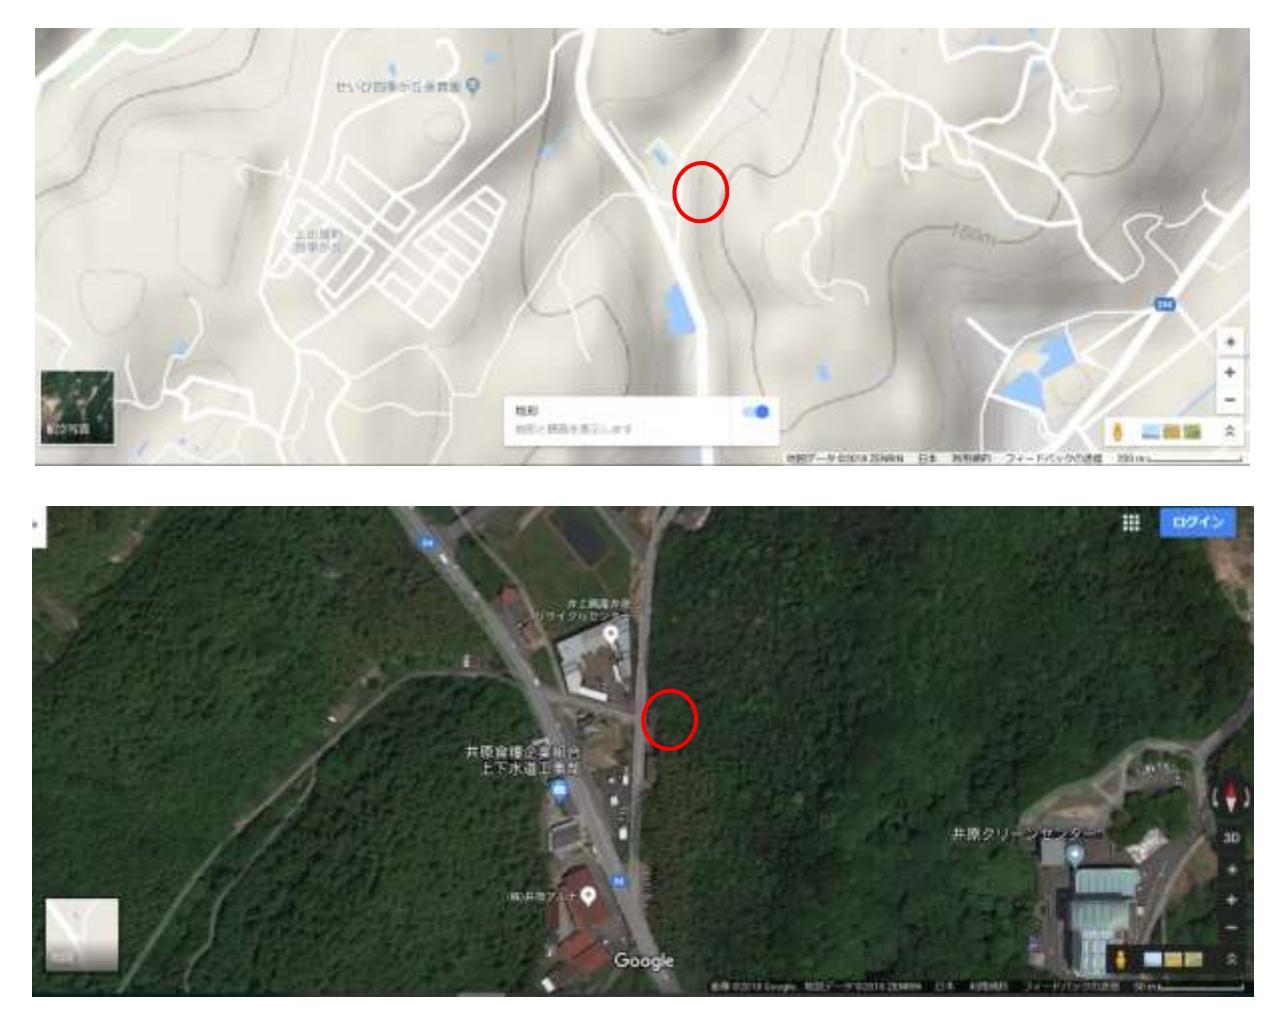
7 井原市 岩倉町

災害事象	斜面災害
発生日時	2018年7月7日 22:30頃
発生場所	〒715-0016 岡山県井原市岩倉町236-32
被災対象・被災状況	民家 (1 軒),畑,水路,道路 (ガードレール)
形態	表層崩壞
規模	幅 8m-10m×深さ 1m-1.5m×長さ 35m-40m
想定されるメカニズム	重量増加による不安定土塊の崩壊
地質・土質	まさ土,花崗岩,中粒花崗岩類
地形	尾根地形
事前の防災情報	土砂災害警戒区域(土石流)
素因	地形(勾配, 25~30度)
誘因	降雨
調査日時	2018年7月10日(火)10:00~11:00 珠玖,原田(M2) 2018年7月17日(火)14:00~14:30 珠玖,原田(M2)

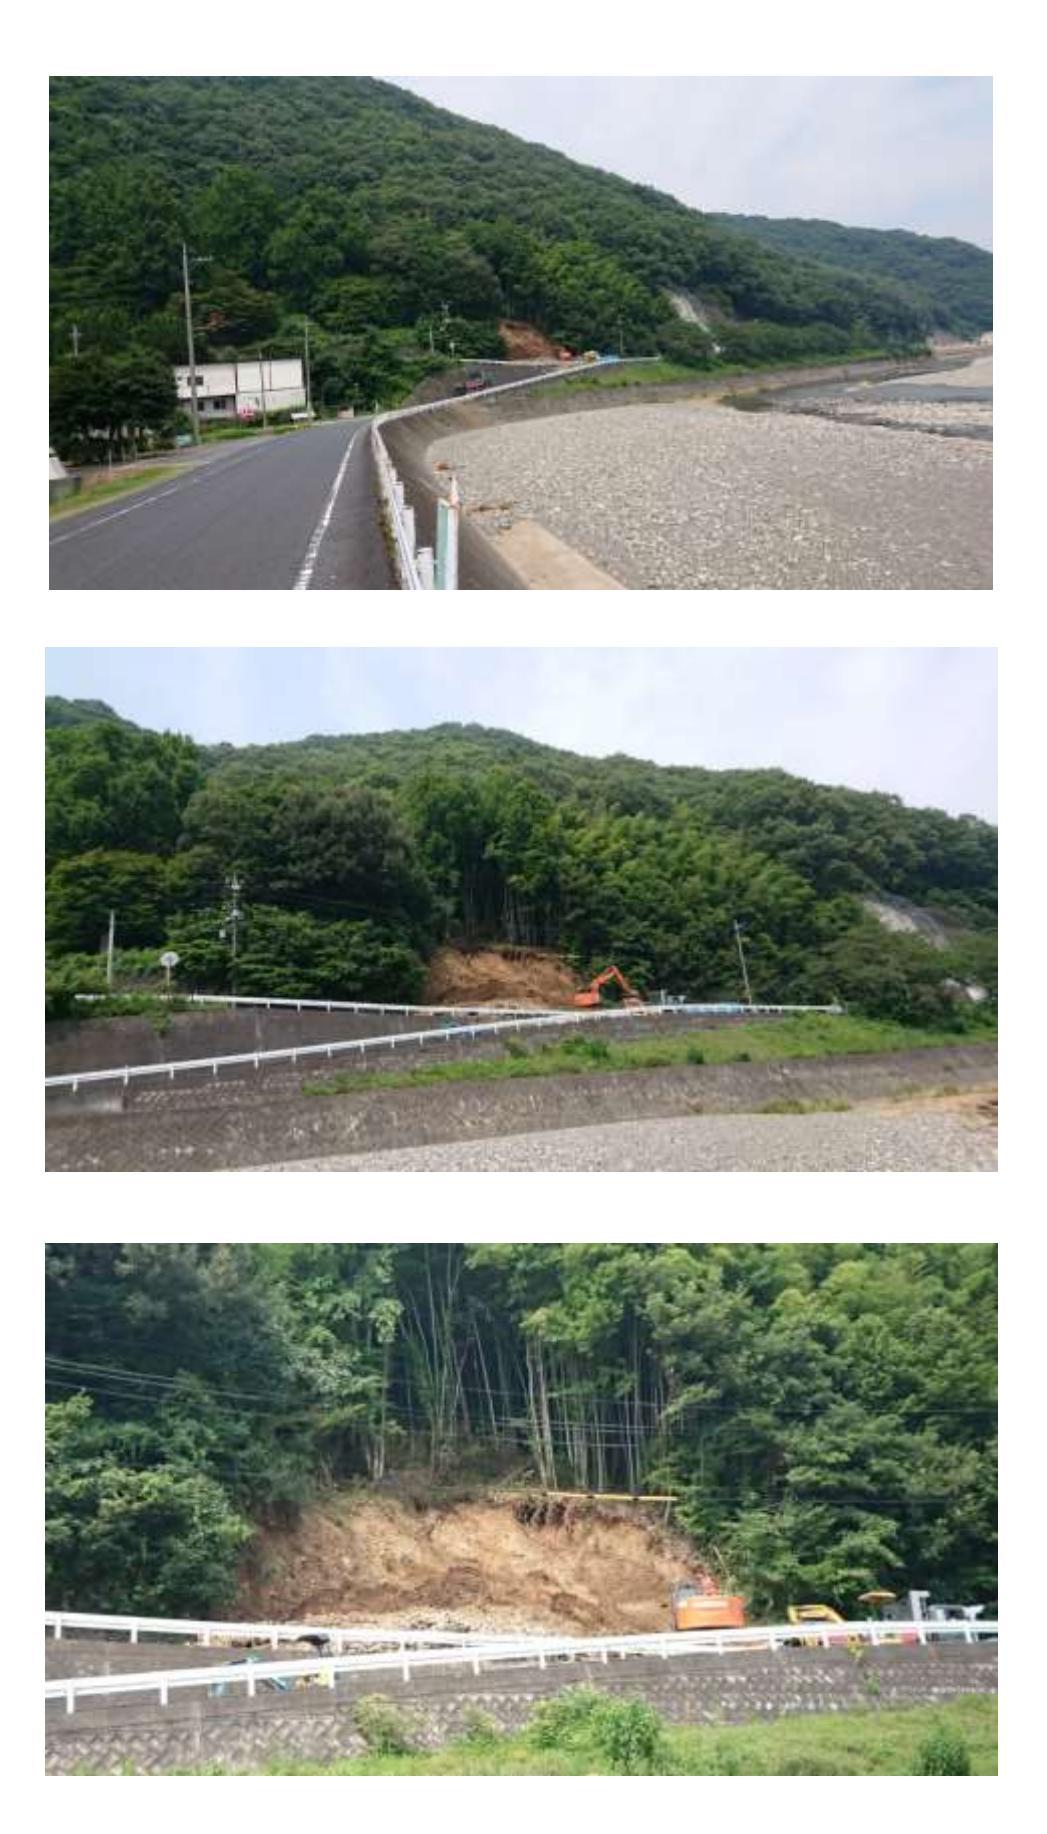
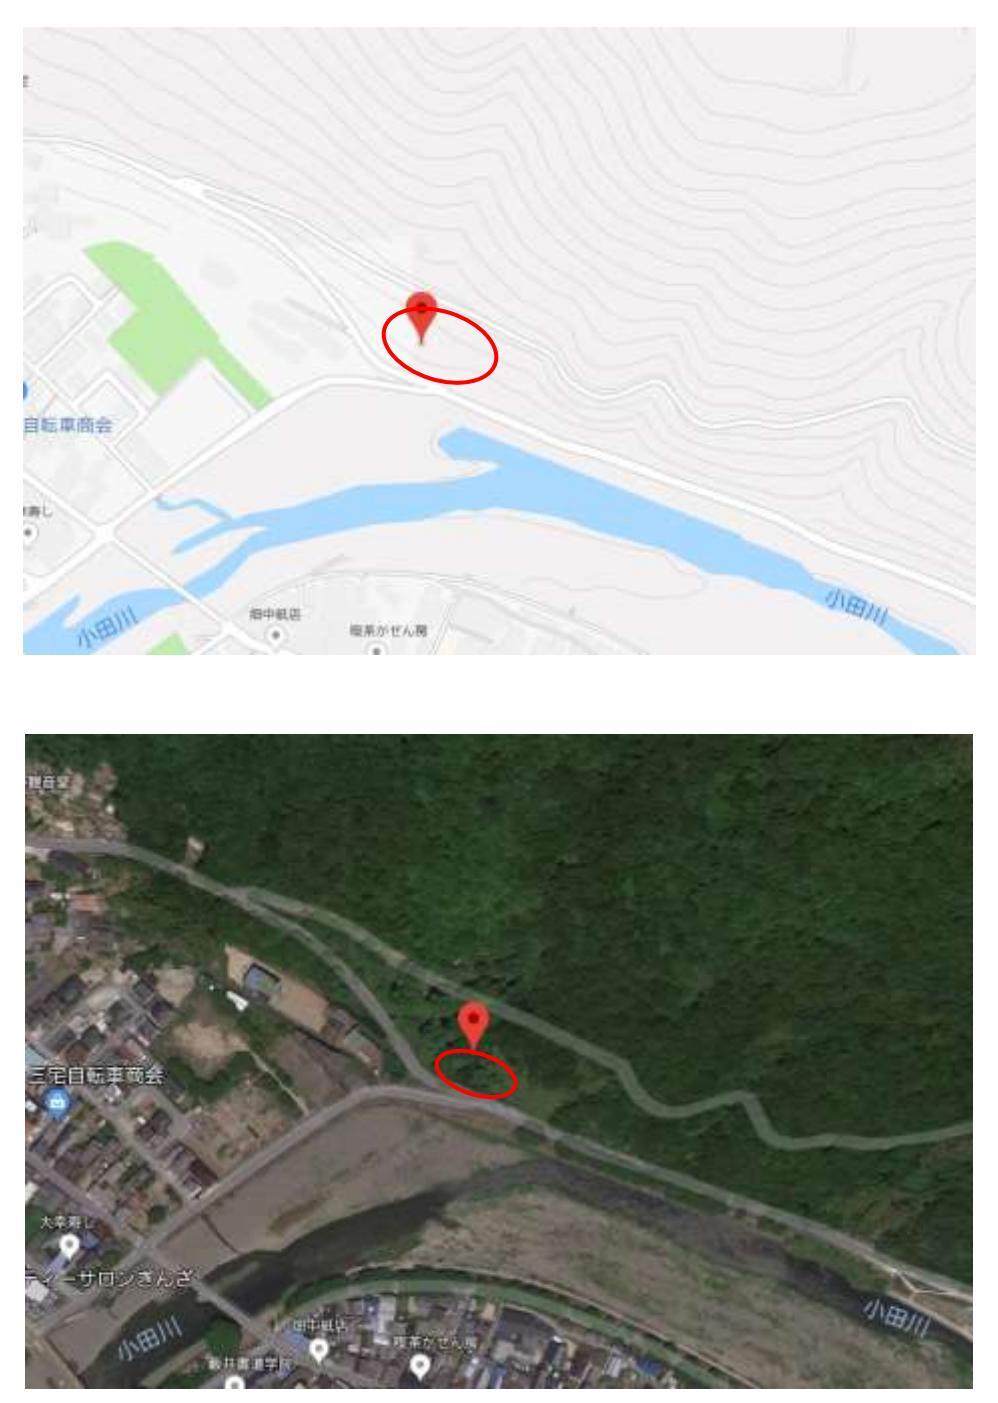
8 井原市 井原町 (向町)

災害事象	斜面災害
発生日時	2018年7月(日時は不明)
発生場所	〒715-0019 岡山県井原市井原町3557-1
被災対象・被災状況	道路(ガードレール)
形態	表層崩壊
規模	幅 20m-25m×深さ 1.5m-2.0m×長さ 15m-20m
想定されるメカニズム	重量増加による不安定土塊の崩壊、浸透破壊
地質・土質	玄武岩質凝灰岩(強風化)
地形	-
事前の防災情報	周囲に土砂災害警戒区域(急傾斜,土石流)
素因	地形(勾配, 25~30度)
誘因	降雨
調査日時	2018年7月17日(火)14:30~15:30 珠玖,原田(M2)

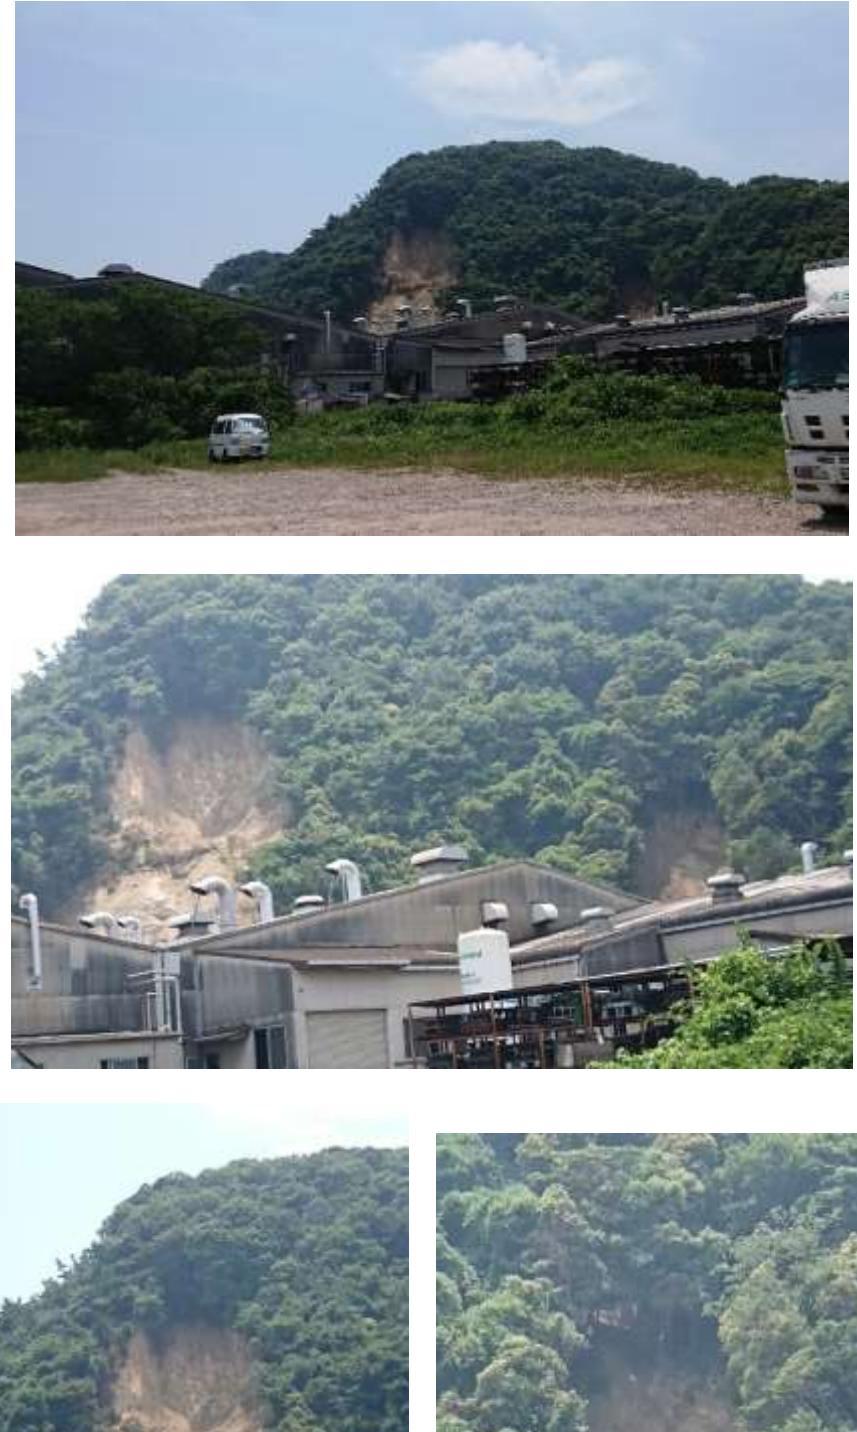
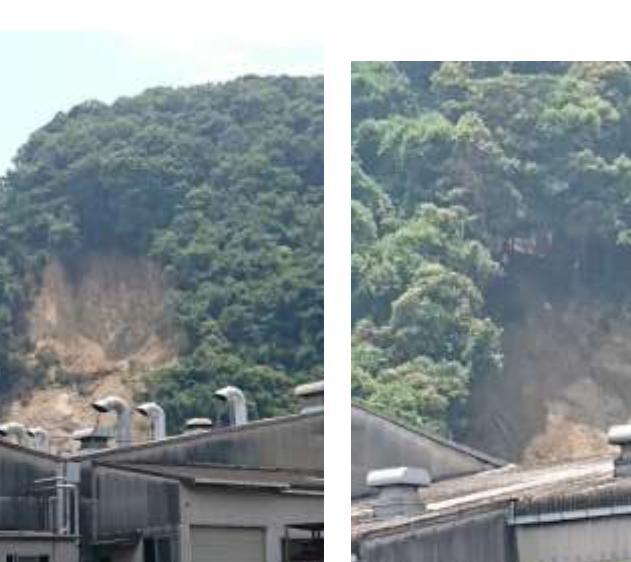
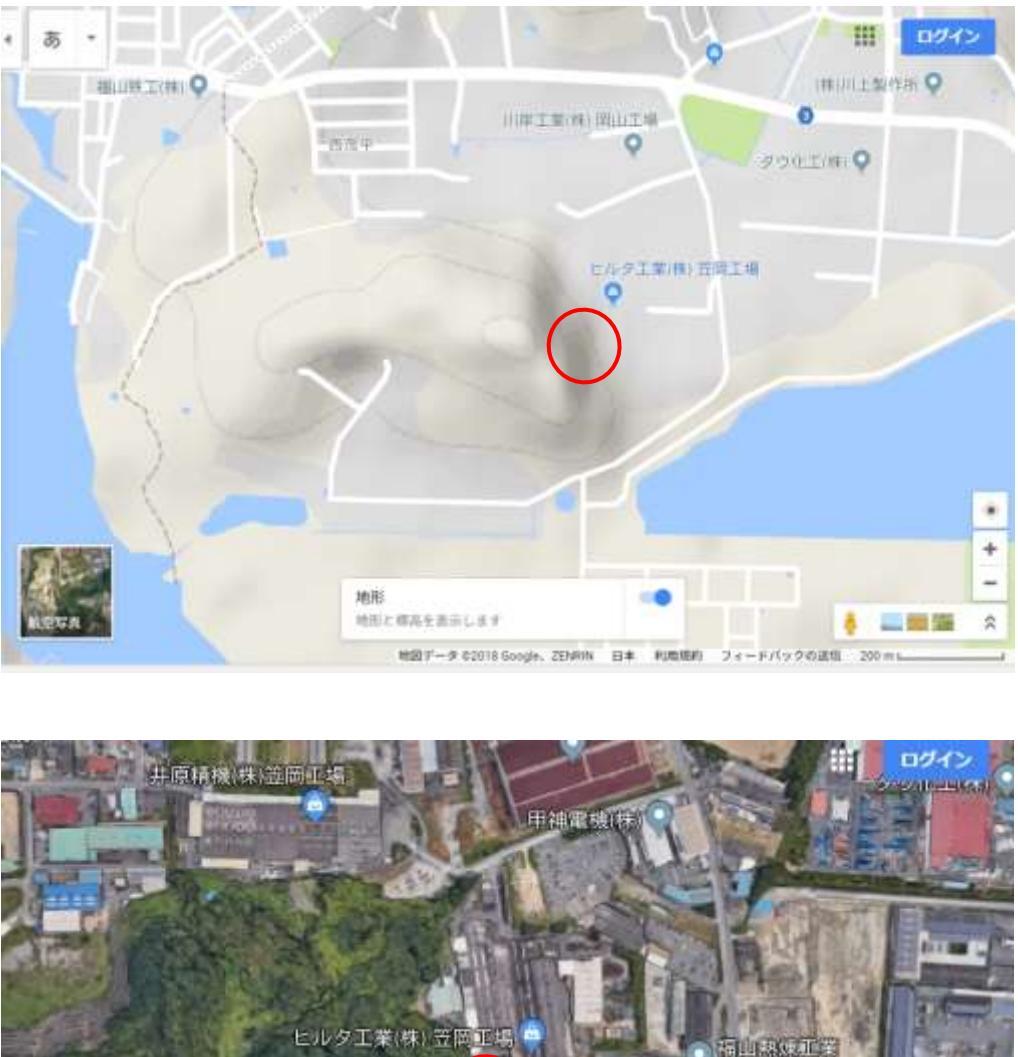
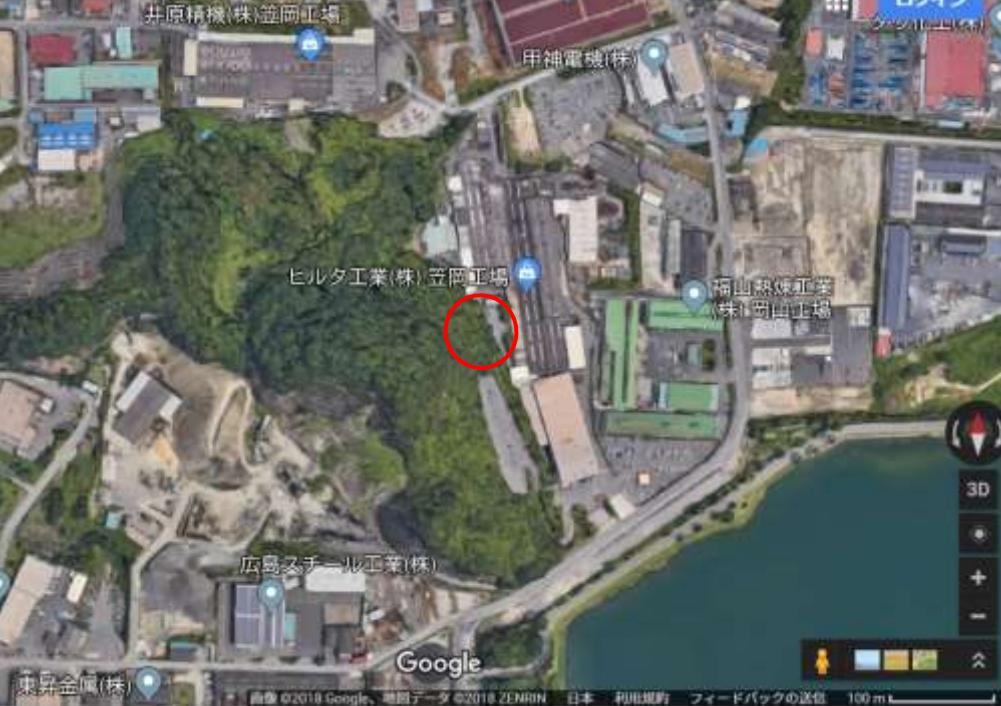
災害事象	斜面災害
発生日時	2018年7月7日 AM4:30頃
発生場所	笠岡市茂平
被災対象・状況	自動車部品工場(ヒルタ工業笠岡工場) 6名が崩壊土砂の生埋め(うち2名が死亡)
形態	表層崩壊
規模	幅 50m×最大深さ 5m×斜長 150m(目測)
想定されるメカニズム	降雨による土塊の不安定化(重量増加)によるがけ崩れ
地質・土質	まさ土,花崗岩(粗粒花崗岩類)
地形	尾根地形
事前の防災情報	なし(周辺に土砂災害警戒区域(急傾斜))
素因	地形(尾根部)
誘因	降雨
調査日時	2018年7月10日(火)9:00~10:00 珠玖,原田(M2) 2018年7月17日(火)13:00~13:30 珠玖,原田(M2)

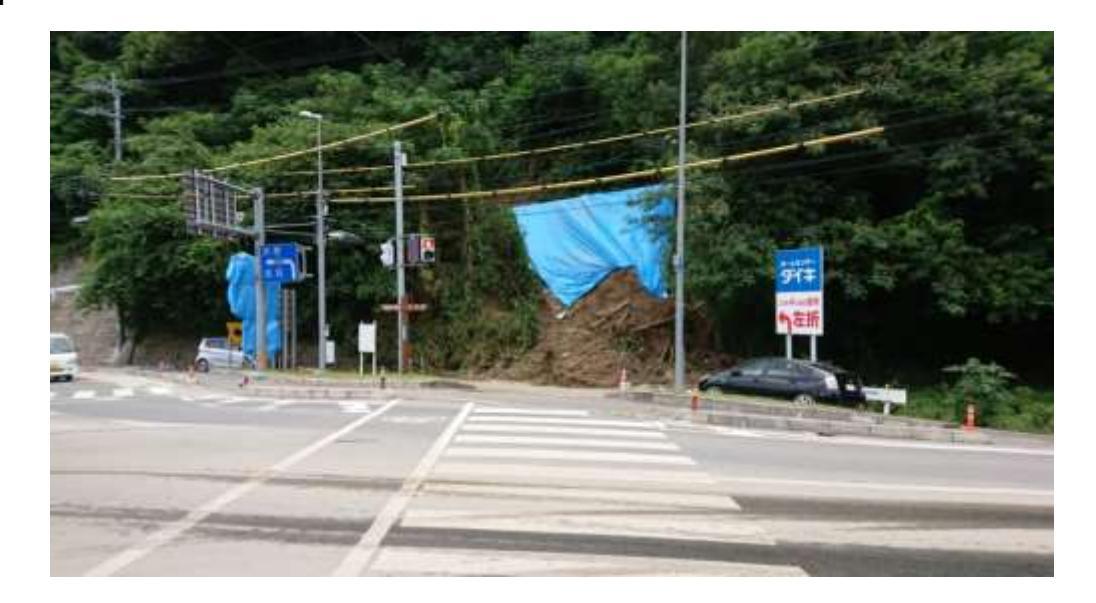
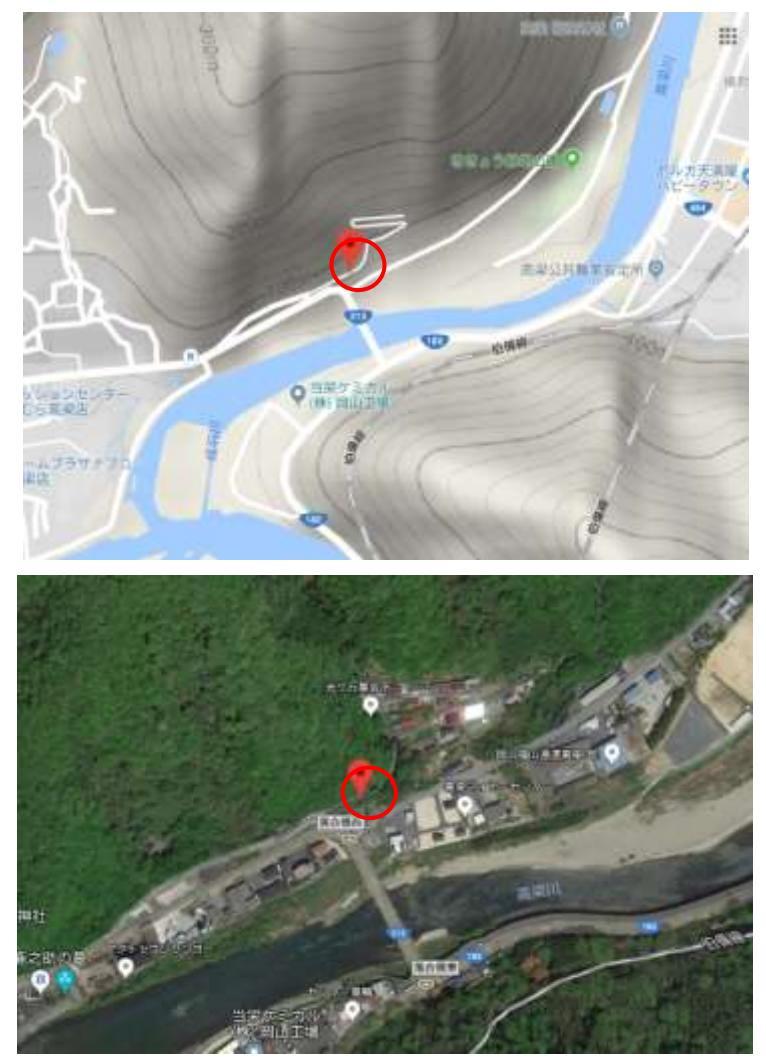
10 高梁市 落合町近似(落合橋西)

災害事象	斜面災害
発生日時	2018年7月(日時は不明)
発生場所	〒716-0062 高梁市落合町近似(落合橋西)
被災対象・状況	道路盛土
形態	表層崩壊
規模	幅 15m×深さ 0.5m~1.0m×高さ 22m(目測)
想定されるメカニズム	降雨による土塊の不安定化(重量増加)による崩壊
地質・土質	頁岩
地形	-
事前の防災情報	周辺が土砂災害警戒区域(急傾斜、土石流)
素因	急傾斜(おおよそ 50 度)
誘因	降雨
調査日時	2018年7月13日(金)9:00~10:00 小松,珠玖
