2018 年 7 月西日本豪雨災害 調査報告書

2018年12月

公益社団法人 土木学会中国支部

2018 年 7 月西日本豪雨災害 緊急調査団調査報告書

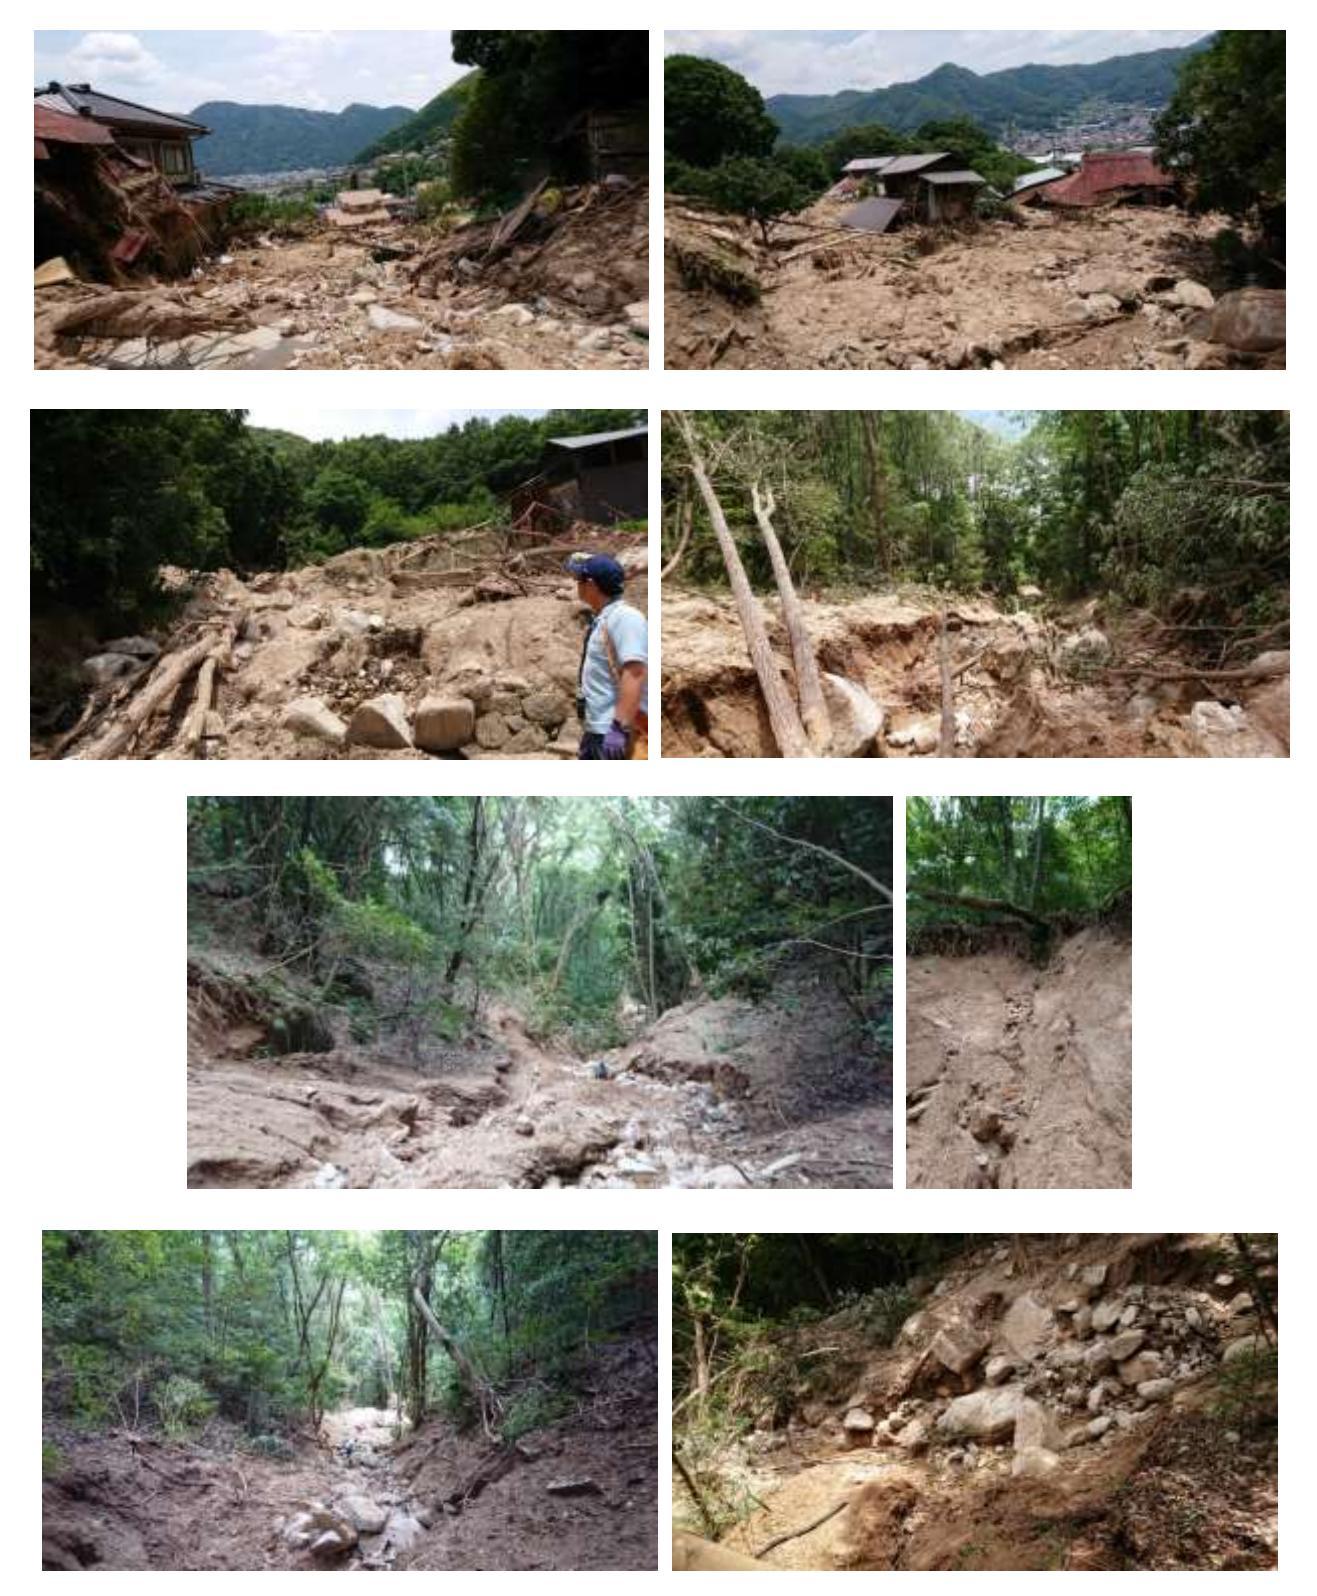
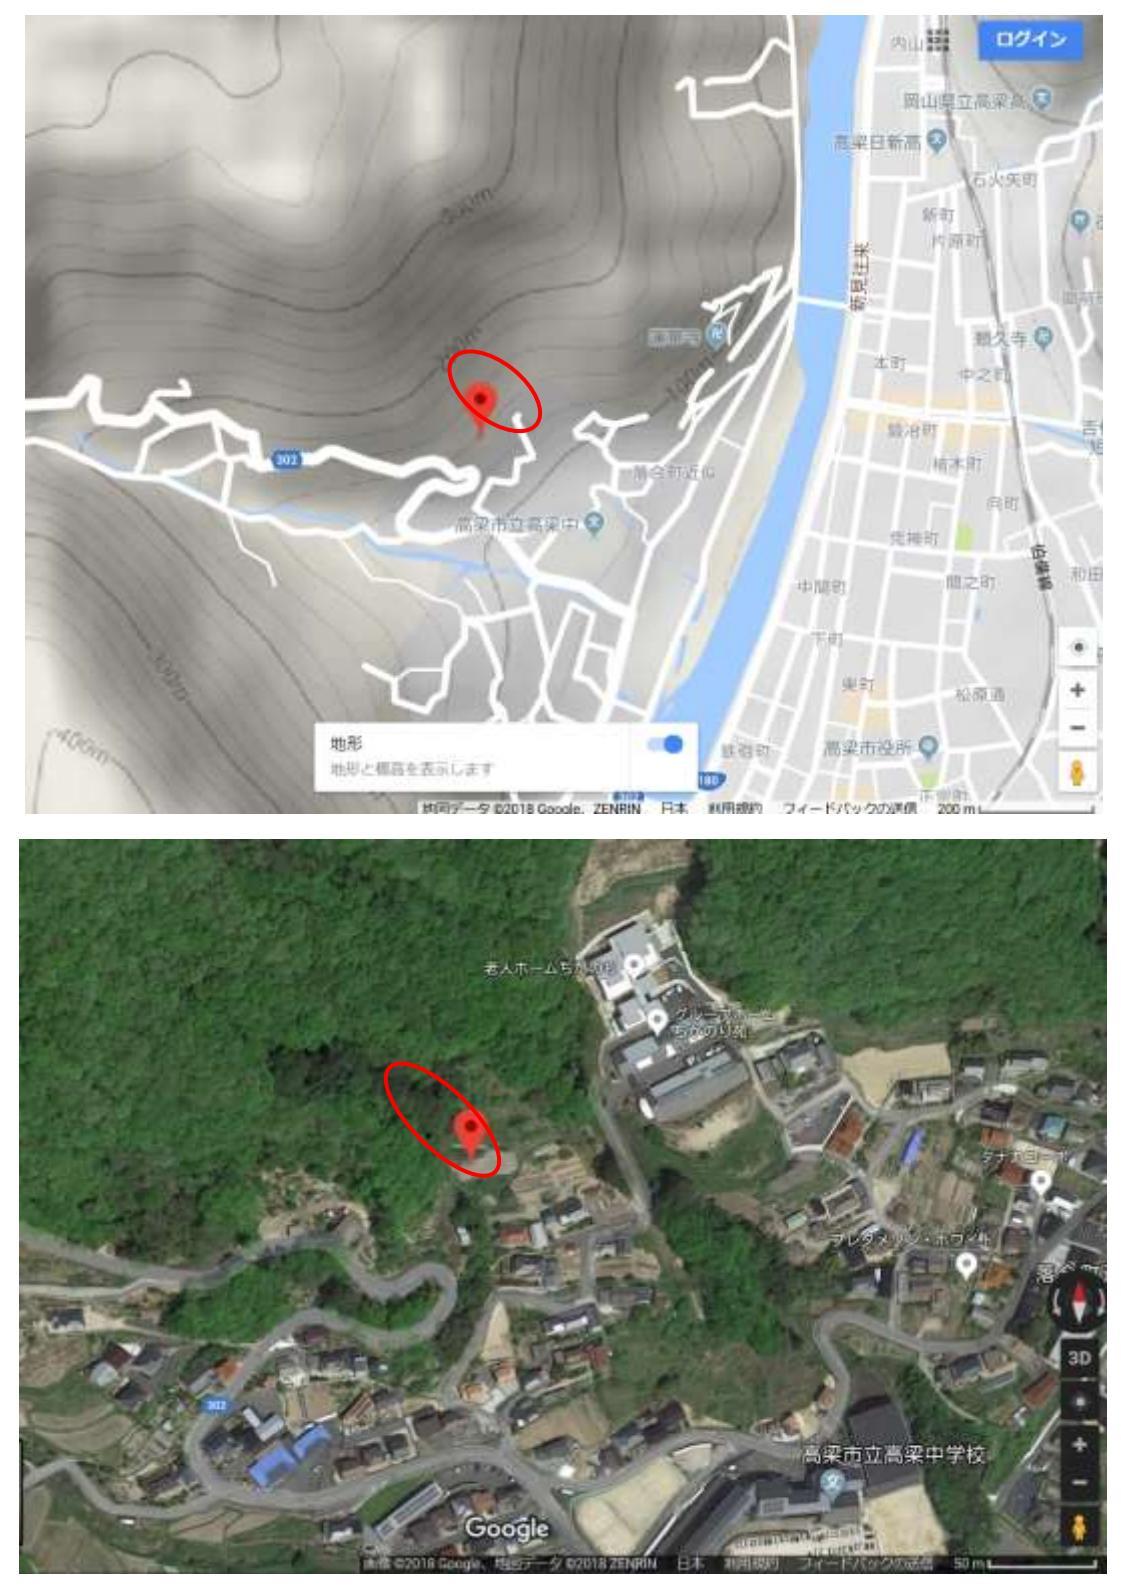
11 高梁市 落合町近似

災害事象	斜面災害
発生日時	2018年7月7日(22時~23時)
発生場所	〒716-0062 高梁市落合町近似
被災対象・状況	民家,道路
形態	土石流
規模	原頭部:幅9m×深さ5m×長さ50m(目測) 崩壊(流下)延長:470m
想定されるメカニズム	降雨による土塊の不安定化 → 土砂の流動化 → 流下
地質・土質	粗粒花崗岩
地形	谷地形
事前の防災情報	土砂災害警戒区域(土石流)(周囲に急傾斜,土石流の警戒区域が多数 存在)
素因	谷地形(集水地形),急傾斜
誘因	降雨
調査日時	2018年7月13日(金)10:00~12:00 小松,珠玖

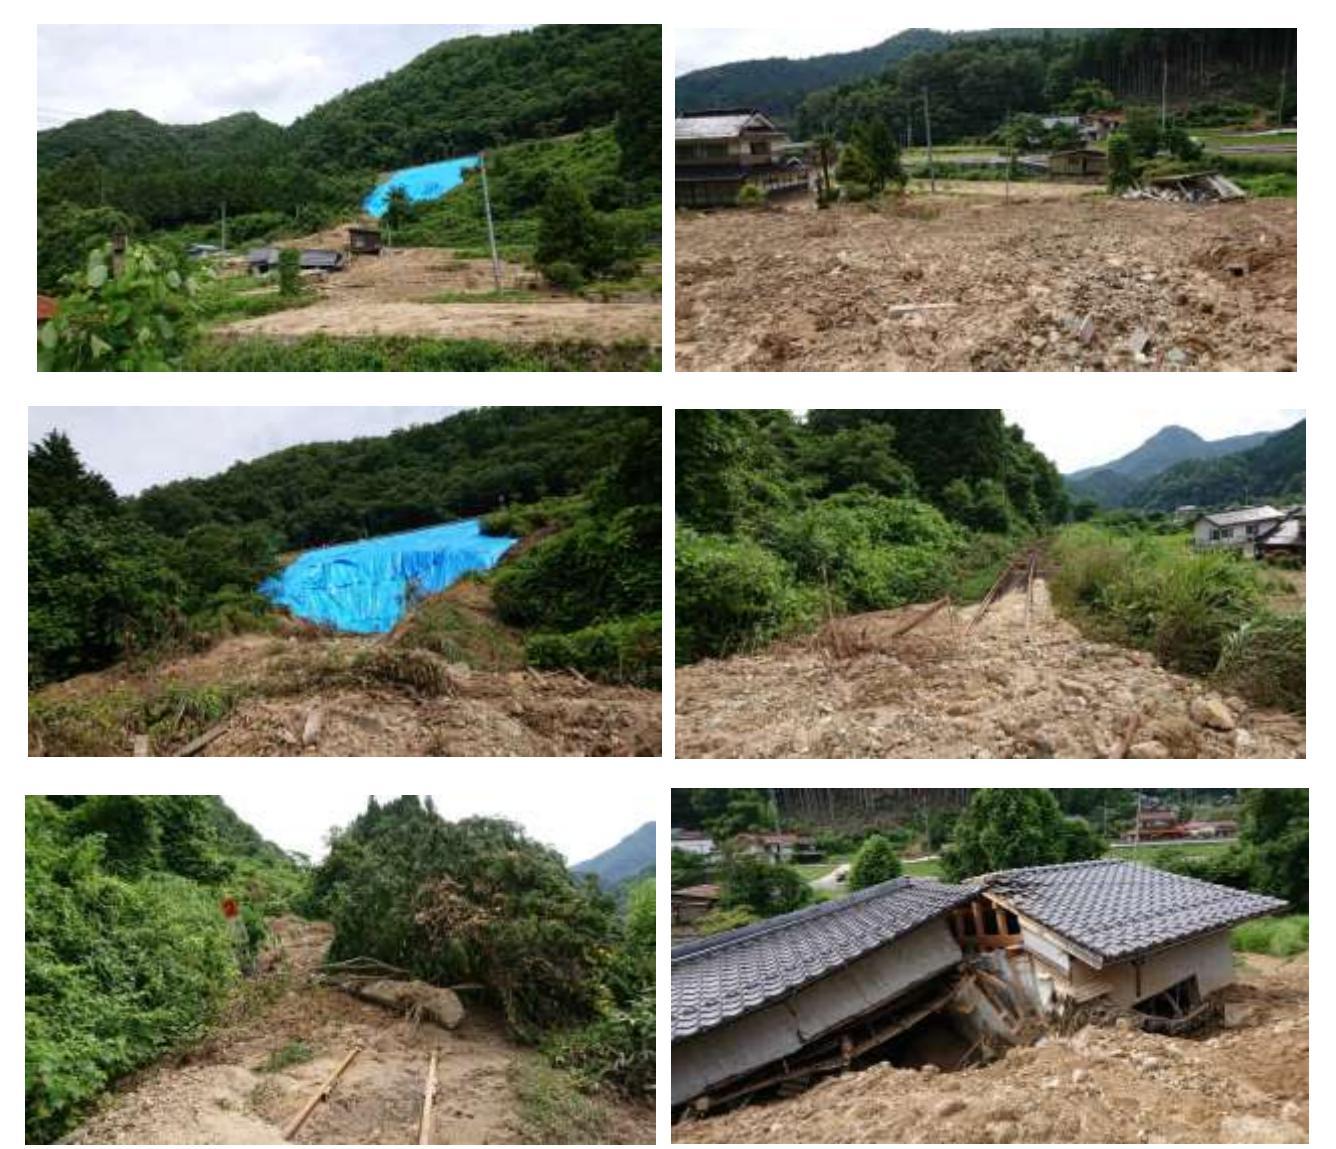
災害事象	斜面災害			
発生日時	2018年7月(日時は不明)			
発生場所	〒718-0001 岡山県新見市上熊谷			
被災対象・状況	高速道路盛土,民家(全壊1棟),鉄道(JR西日本,姫新線)			
形態	表層崩壊			
規模	幅 20m×深さ 0.5m~1.0m×高さ 15m(目測)			
想定されるメカニズム	降雨による土塊の不安定化(重量増加)による崩壊			
地質・土質	-			
地形	-			
事前の防災情報	-			
素因	傾斜(25度)			
誘因	降雨			
調査日時	2018年7月13日(金)13:00~14:00 小松,珠玖

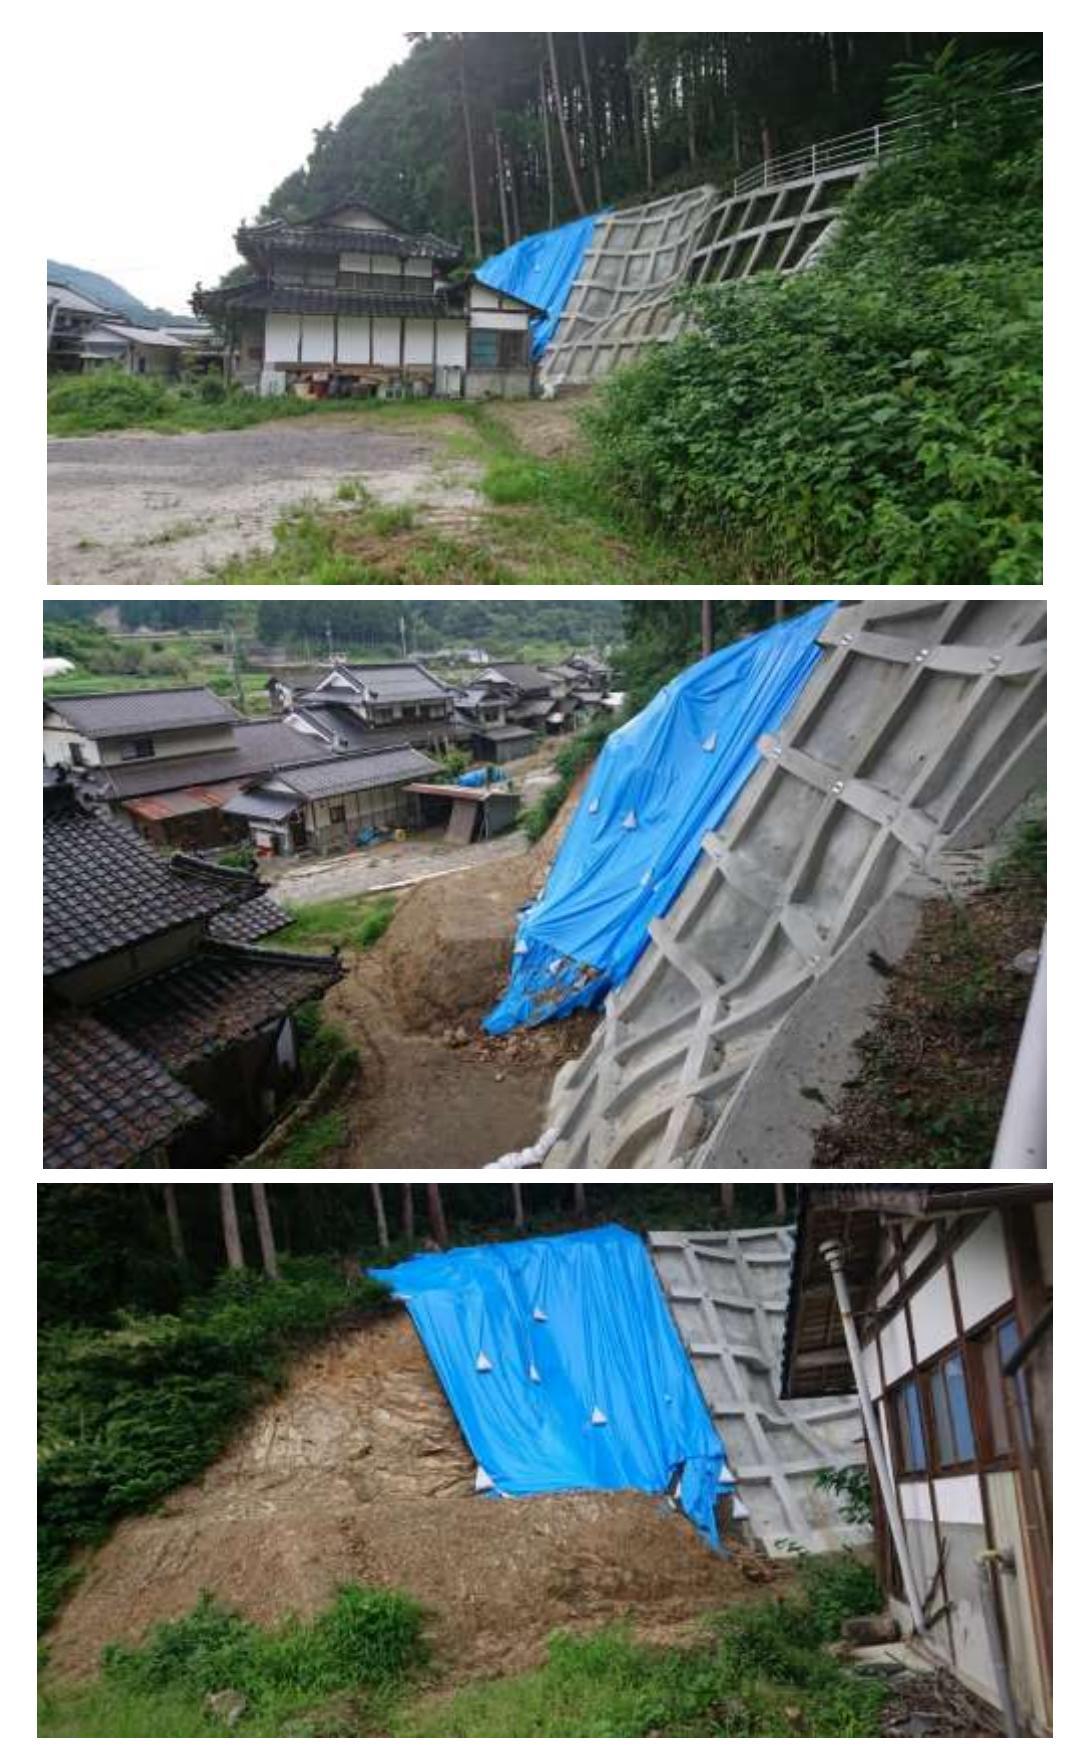
13 津山市 中北上

災害事象	斜面災害			
発生日時	2018年7月(日時は不明)			
発生場所	〒709-4606 岡山県津山市中北上7 6 5			
被災対象・状況	斜面対策工,民家			
形態	表層崩壞			
規模	幅 14m×深さ不明×高さ 9m(目測)			
想定されるメカニズム	降雨による土塊の不安定化(重量増加)による崩壊			
地質・土質	泥質片岩			
地形	急傾斜			
事前の防災情報	土砂災害警戒区域(急傾斜)(周辺に土石流警戒区域)			
素因	傾斜(55度)			
誘因	降雨			
調査日時	2018年7月13日(金)15:00~16:00 小松,珠玖

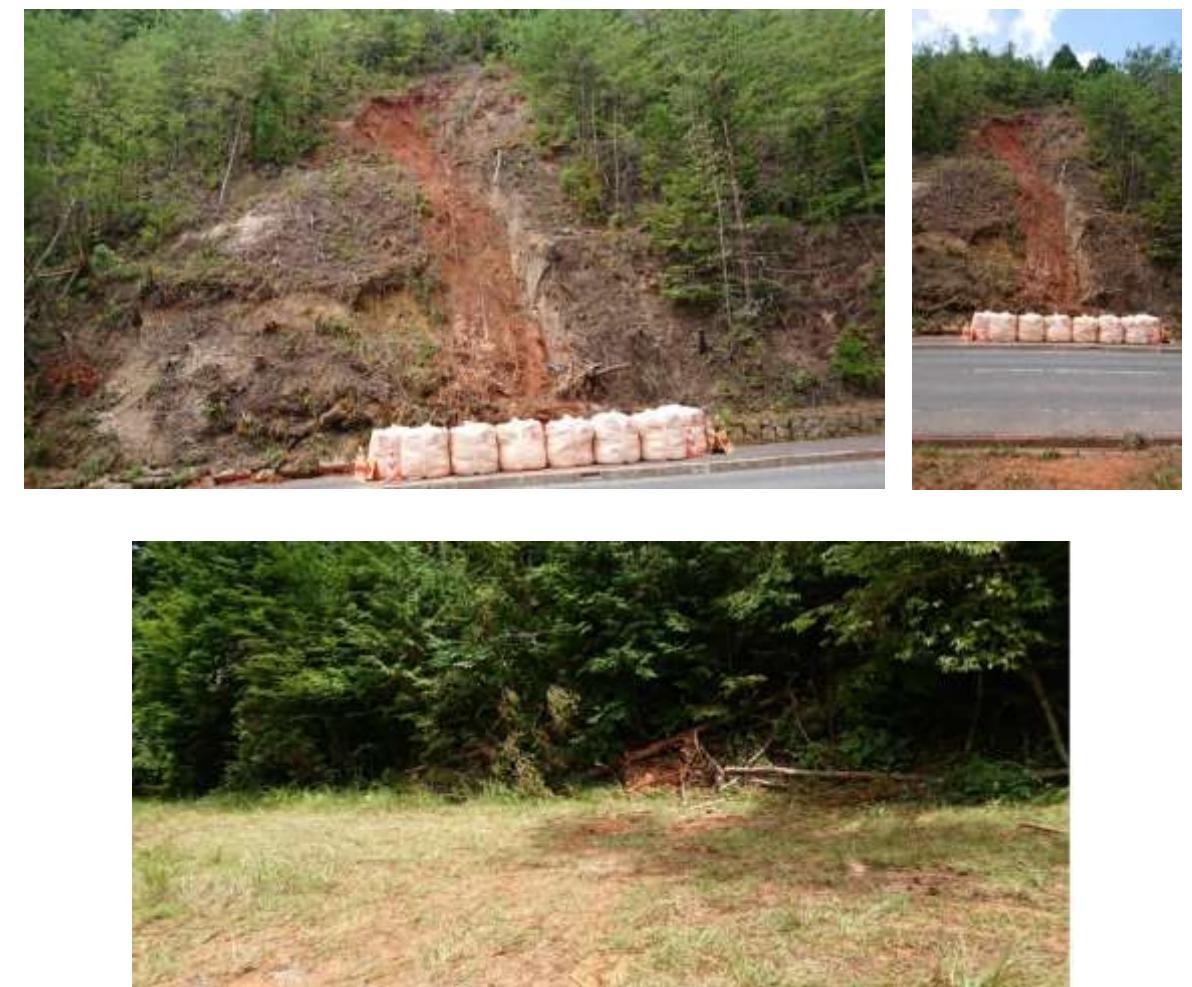
14【吉備中央町 吉川】

災害事象	斜面災害				
発生日時	2018年7月(日時は不明)				
発生場所	〒716-1241 岡山県加賀郡吉備中央町吉川 県道 72 号線				
被災対象・状況	国道 72 号線の一部				
形態	表層崩壊				
規模	幅 5m×深さ 5m×長さ 10m(目測)				
想定されるメカニズム	降雨による土塊の不安定化(重量増加)による崩壊				
地質・土質	粗粒花崗岩類(赤土)				
地形	急傾斜				
事前の防災情報	なし				
素因	傾斜(約 45 度)				
誘因	降雨				
調査日時	2018 年 8 月 1 日 (水) 10:00~11:00 珠玖, 佐藤先生 (高知大学), 上 野先生 (島根大学)

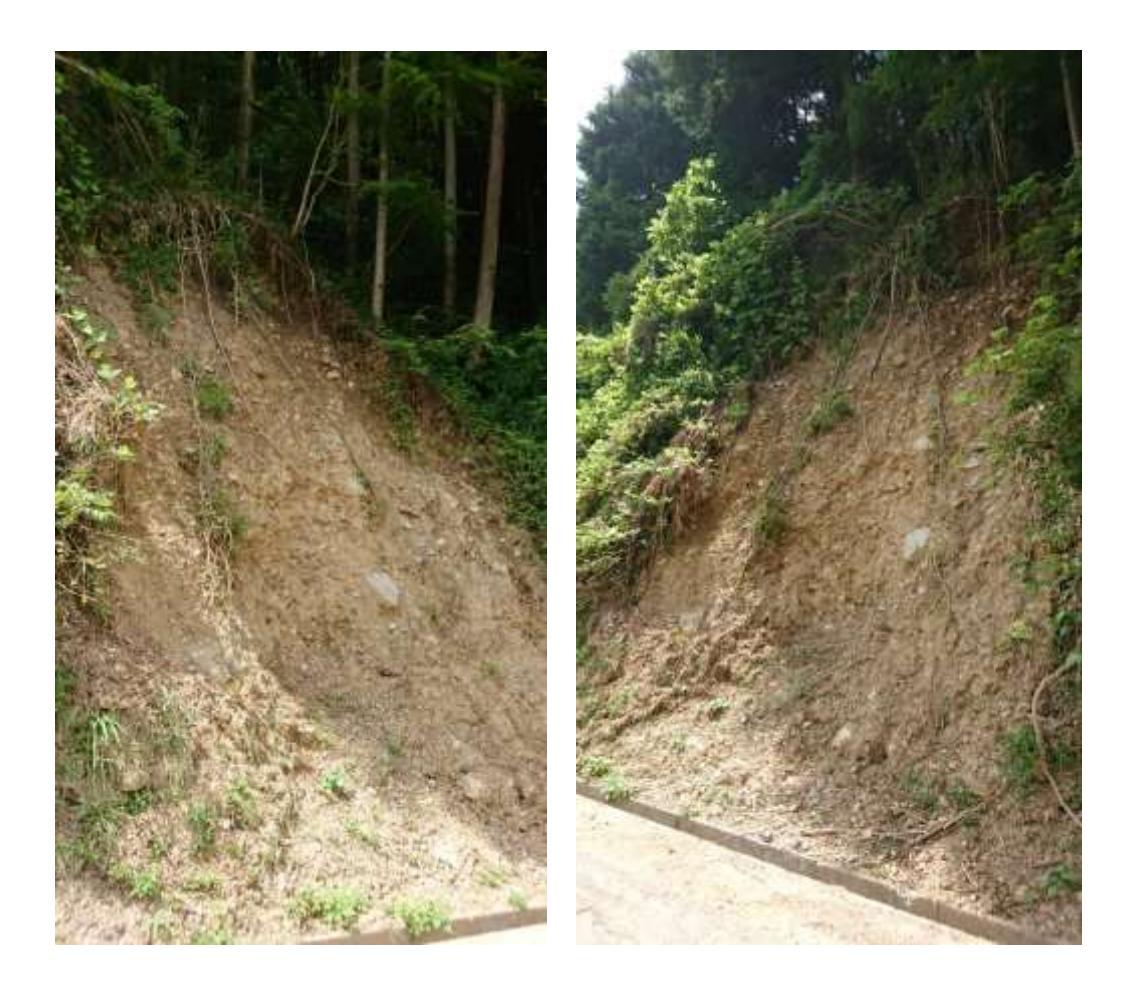
15【吉備中央町 三谷】

災害事象	斜面災害			
発生日時	2018年7月(日時は不明)			
発生場所	〒709-2662 岡山県加賀郡吉備中央町三谷			
被災対象・状況	農道の一部			
形態	表層崩壞			
規模	幅 15m×深さ 1m 未満×高さ 10m~12m(目測)			
想定されるメカニズム	降雨による土塊の不安定化(重量増加)による崩壊			
地質・土質	中粒花崗岩類			
地形	急傾斜			
事前の防災情報	なし(周囲に土砂災害警戒区域(急傾斜))			
素因	傾斜(約 50 度)			
誘因	降雨			
調査日時	2018 年 8 月 1 日 (水) 13:00~14:00 珠玖, 佐藤先生 (高知大学), 上 野先生 (島根大学)

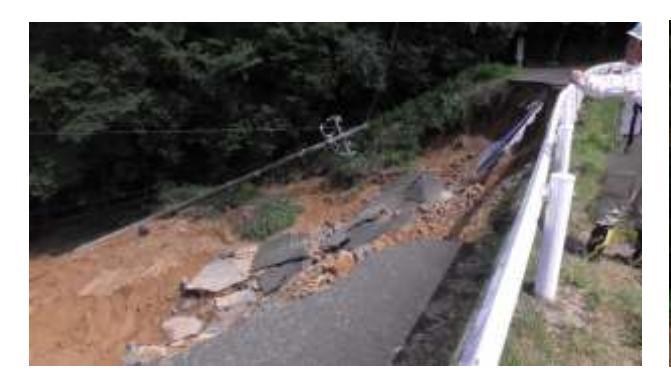
降雨と浸透水による間隙水圧の上昇によりすべり破壊が発生した可能性が高いが、右岸側の道路から 大量の雨水が流入し下流斜面に流下していたとの情報もあり、侵食された可能性も否定できない.7月 上旬には堤体部に現存していたガードレールが、10月上旬にはすべり破壊の進行により、滑落していた (写真 3-3-26 および写真 3-3-27).損傷後の対応として、破堤を防ぐため、ポンプで洪水吐から排水 (写真 3-3-28)を行って水位を下げていた.また、損傷箇所の一部をブルーシートで被覆し、雨水の侵 入を防いでいた.

写真 3-3-26 堤体損傷部 (左岸より望む・7/10 撮影)

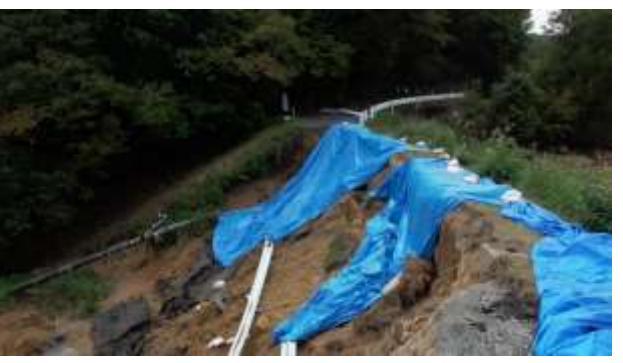
写真 3-3-27 堤体損傷部 (左岸より望む・10/5 撮影)

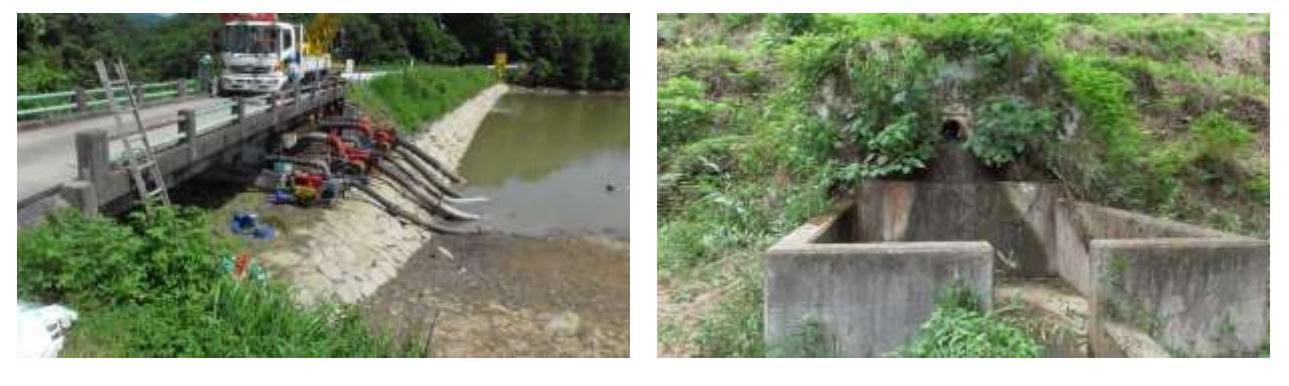
写真 3-3-28 ポンプによる洪水吐からの排水

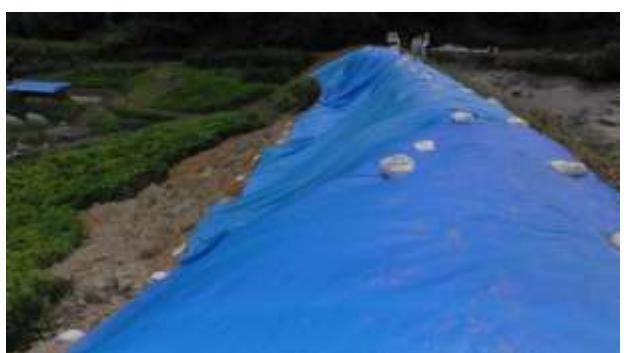
すべり破壊が発生したものと思われるが(写真 3-3-31),堤体から水が噴出していたとの証言がある ため、パイピングによる浸透破壊の可能性もある.ため池上流の斜面が崩壊し、土砂が大量に流入して いた(写真 3-3-32,写真 3-3-33).この土砂の流入による急激な水位上昇が、パイピングの原因になっ たことが疑われる.損傷箇所の一部をブルーシートで被覆し、雨水の侵入を防いでいた(写真 3-3-31).

写真 3-3-31 ため池損傷箇所(右岸より望む)

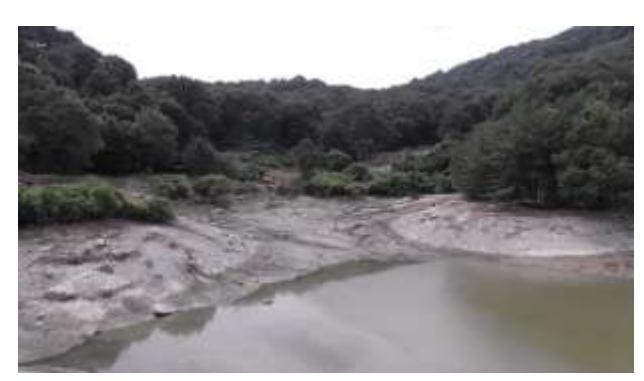
写真 3-3-32 流入した土砂

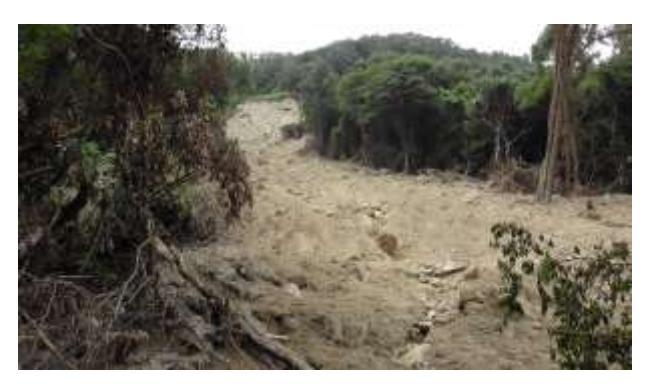
写真 3-3-33 上流の斜面崩壊

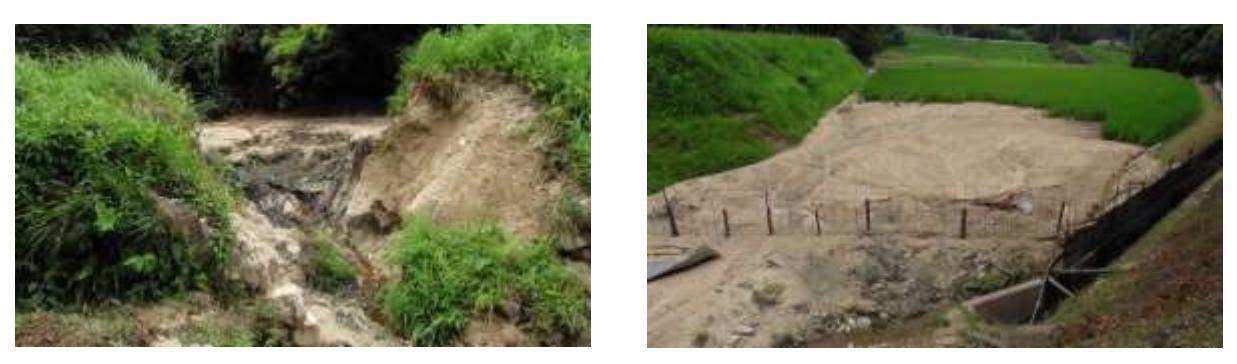
総貯水量が約 100m³ のため池.谷川からの土砂が流入し,貯水量が増加することで越流破壊(写真 3-3-34)が生じたと思われる.破堤により,下流部にある圃場に土砂が流出する被害が生じていた(写 真 3-3-35).

写真 3-3-34 破堤の状況

写真 3-3-35 流出した土砂

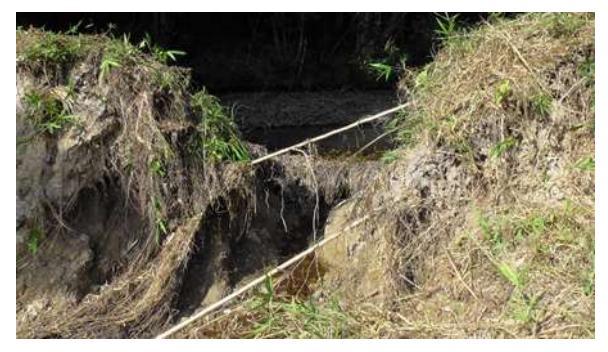
総貯水量が約100m³のため池で堤体左岸側に洪水吐がある.堤体幅がやや狭い箇所で越流破壊が発生したと考えられる(**写真 3-3-36**, **写真 3-3-37**).

写真 3-3-36 山田池の破堤箇所

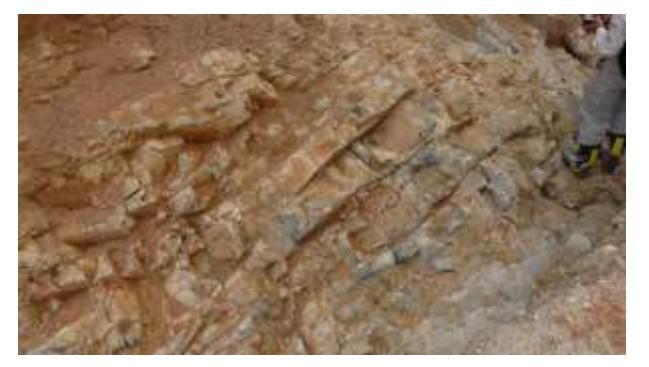
堤高:9.3m,堤長:112.0m,上流勾配:1:1.0,下流勾配:1:1.5,天端幅:5.1m,総貯水量:17,000m³ のため池.洪水吐は堤体左岸側に設置で堤体右岸側に斜樋がある.堤体土質はまさ土で,上流側は張り 石が施工してある.また,破堤箇所では基礎地盤(砂岩)が露出していた(**写真 3-3-38**).**写真 3-3-39**, **写真 3-3-40**, **写真 3-3-41** が破堤の状況である.ため池が決壊したため水位は低かった.

写真 3-3-38 基礎地盤

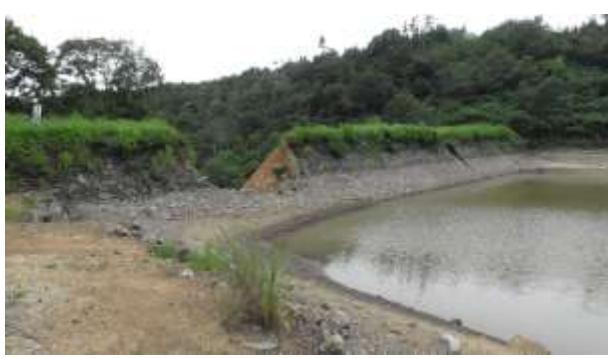
写真 3-3-39 破堤した堤体(上流側から望む)

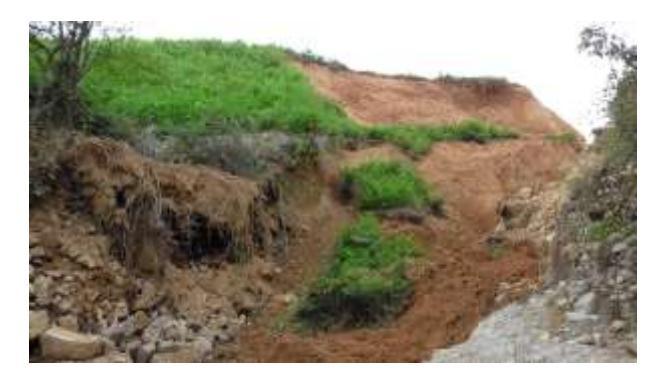
写真 3-3-40 破堤した堤体(下流側から望む)

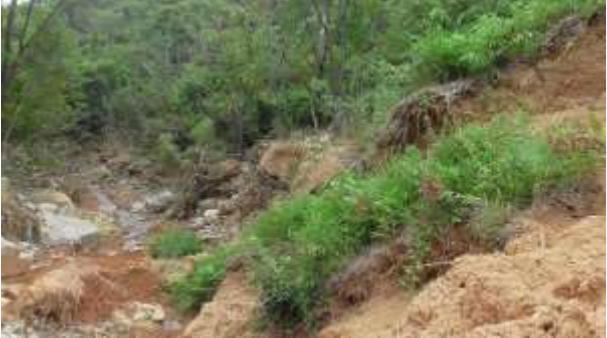
写真 3-3-41 決壊部から下流の状況

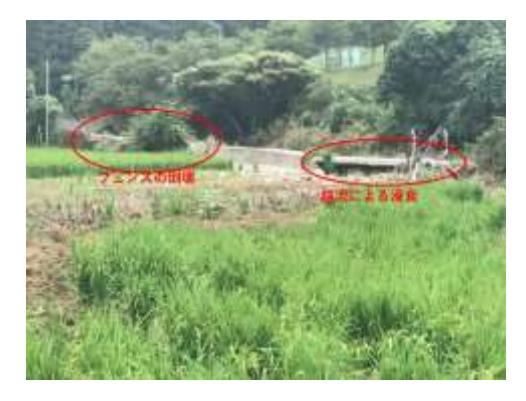
この区間では、三篠川からの越水による田畑への浸水被害が中心であった.出口橋より上流側からの急流が河道上に沿って湾曲できずに河岸を超えて越水した痕跡(図2-3-1-4a)が見られた.フェンスに付着した塵芥の痕跡を測定したところ、地盤高+1.3mであった.ブロック1~7は水田や田畑への越水による浸水が主であるが、ブロック3、4では河床侵食による護岸損壊(図2-3-1-4b)や橋脚の洗堀による沈下が見られた.ブロック8は橋の左岸上流側からの越流による護岸損壊(図2-3-1-4c)により、住宅の床下浸水被害が発生した.土塀の痕跡高を測定すると地盤高+75 cmであった(図2-3-1-4d).ブロック9,10,11では越流による堤内地の侵食が発生していた.小丸子橋左岸上流側のブロック9では、河岸に設置されているフェンスが上流側では堤内地側に、下流側では堤外地側に向かって時計回りに捻じれながら倒伏していた(図2-3-1-4e).小丸子橋右岸下流側のブロック11では、越水に伴う表土の侵食により、河岸に設置されていた太陽光発電システムの土台が一部崩壊し、ソーラーパネルが破損する被害が見られた.

(a) 右岸側への越水痕跡(安芸高田市出口,
図 2-3-1-3 ブロック 1)

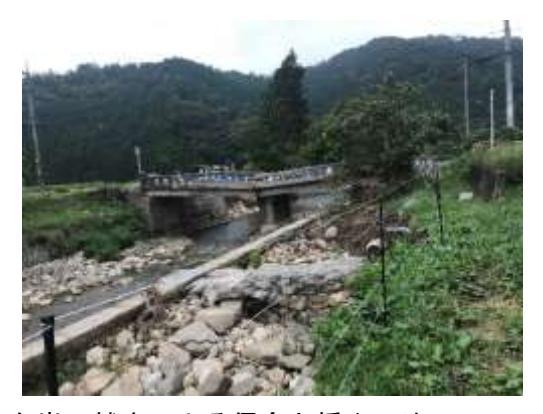
(b) 右岸の越水による侵食と橋脚の沈下 (安芸高田市向原坂,図2-3-1-3 ブロック3)

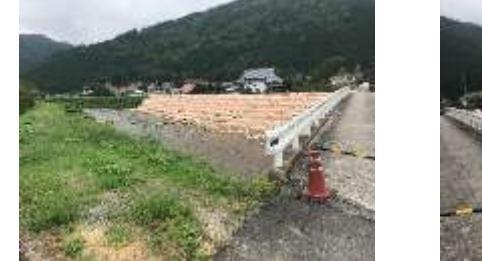
(c)実重橋(安芸高田市向原隠地)左岸側の堤防損壊に伴う応急対策工の様子(ブロック8)

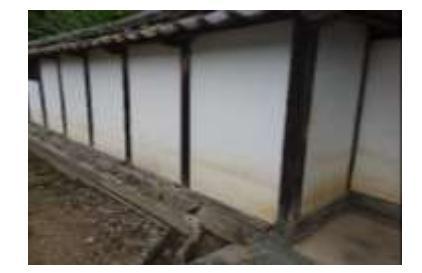
(d)家屋の塀に付着した浸水痕跡(ブロック 8)

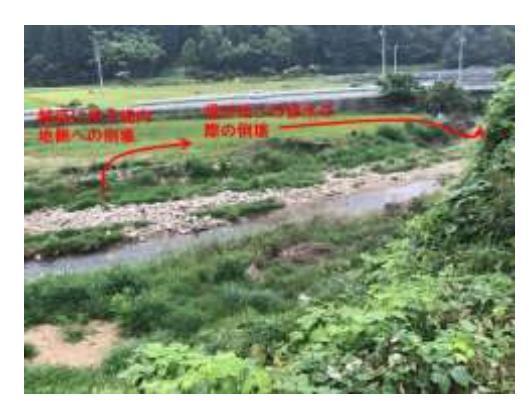
(e) 越水と排水に伴うフェンスの倒壊.安芸高田市向原中組(ブロック9)

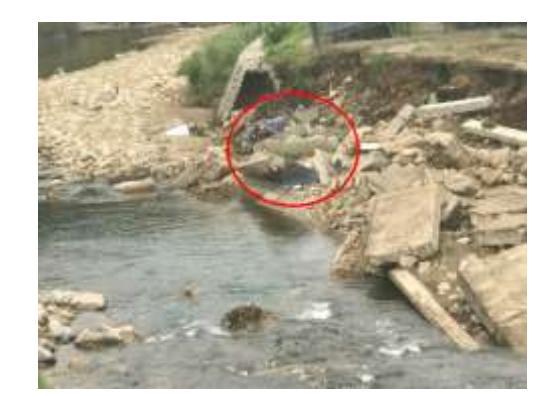
(f) 護岸損壊による右岸の侵食.太陽光発電システムの被害(〇枠内)安芸高田市向原中組(ブロック11)

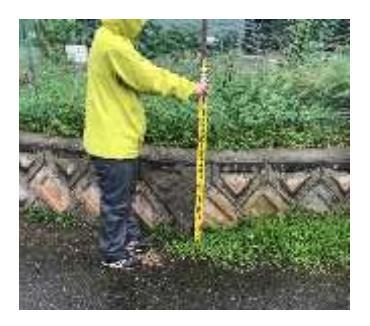
ブロック 15, 16, 17 は堤外地からの越流や溢水が確認されず,内水氾濫の可能性が高いと考えられる. ブロック 28 は関川が三篠川に合流する直前の湾曲部で外岸側に越水した.それ以外は連続する蛇行区間 において,外岸側の水位が上昇し,堤内地側に越水する痕跡が見られた.図2-3-1-6 に被害例の写真を示 す.安芸高田市向原下長坂では,支川との合流点を上流端として越水し,路面地盤高+50cmの浸水痕跡 が残っていた(図 2-3-1-6a). 県道 34 号線新大見橋下流側のブロック 21, 22 では, 越流による護岸の侵 食が発生(図 2-3-1-6b)し、左岸側の住宅では、地盤高+90cm~120cmの浸水痕跡が確認された.JR 芸 備線志和口駅周辺のブロック 26 では、駅西口に接続する県道 46 号線柏木橋の左岸上流側で越流による 護岸損壊が発生した(図2-3-1-6c). 流木などの付着痕跡の高さは,柏木橋の橋脚上端までに留まってお り、このブロックの上流側からの越水が、JR 志和口駅の構内に広島駅方面に向かうように流れ込み、構 内のフェンスは構外(堤外地側)に向かって倒伏していた(図 2-3-1-6d).

(a) 浸水痕跡(安芸高田市向原下長坂, 図 2-3-1-5 ブロック 12)

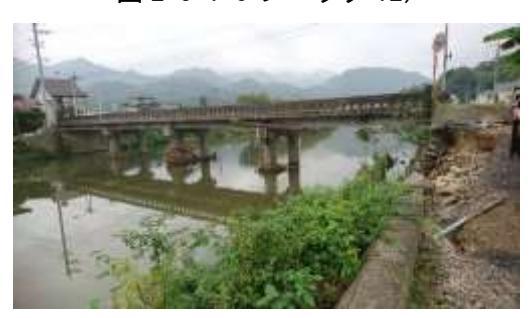
(c) 県道 46 線柏木橋に付着した流木と右岸の侵食 (d) 志和口駅構内のフェンスの倒伏 (図 2-3-1-5 ブロック 26)

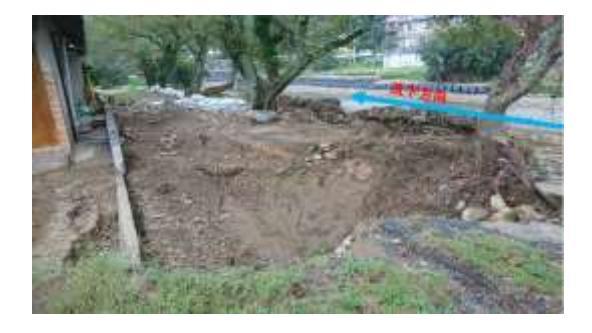
(b) 越流による護岸侵食状況(広島市安佐北区 見張) (図 2-3-1-5 ブロック 22 内)

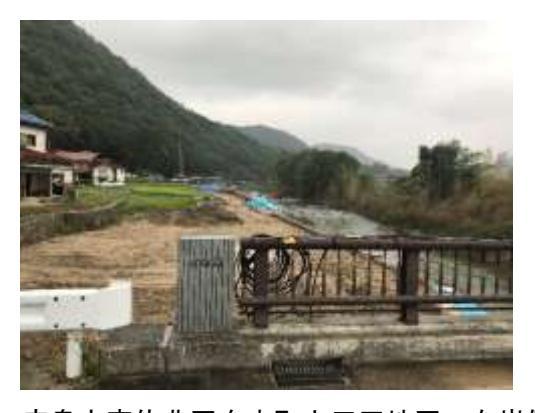
地域住民に対してインタビューを実施したところ、上流側のブロック 38 に架かっていた轟橋が 7 月 6 日 20 時 30 分頃に落橋し、梁が流されてブロック 39,40 の区間の護岸に衝突し、急激な水位上昇を伴っ た.橋梁上での痕跡として、橋上の水銀灯に路面高+2.6m の高さで痕跡が付着しており、図 2-3-1-8a の 写真の左側の家屋の1階の外壁が剥離している.下流側の図 2-3-1-8b では、水位上昇による左右両岸で の侵食が見られる.橋の下流側左岸寄りに、滑(なめら)石と呼ばれる岩床があり、これによって下流側 への流れが遅くなり、出水時に局所的な水位上昇が生じると考えられる.広島市安佐北区三田小学校周辺 も同様に、右岸側に凹凸の大きな岩床があり、流れのはやい左岸側で浸水被害が発生した.図 2-3-1-8c に小学校のグラウンドの被害状況を示す.痕跡高は河岸側の並木に付着した塵芥では、地盤高+1.3~1.5m 程度であるのに対し.下流側のフェンスには地盤高+4.0mの高さに痕跡が付着している.周囲の状況と比 べて極端に高い痕跡を示している理由やメカニズムについては、今後の課題である.

(a)広島市安佐北区白木町上三田地区、右岸側の
越流痕跡、写真左端の家屋の外壁損壊
(図 2-3-1-7 ブロック 40)

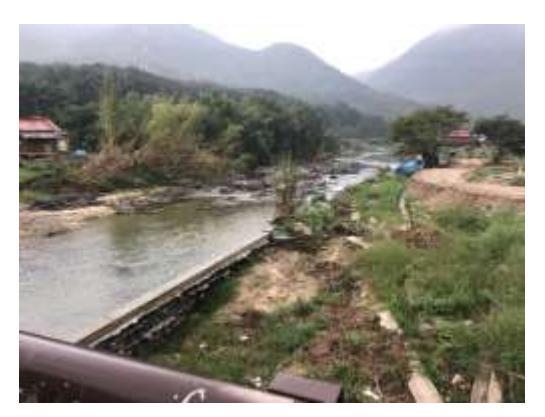
(b) (a) の橋梁下流側の越流による侵食状況(図 2-3-1-7 ブロック 40)

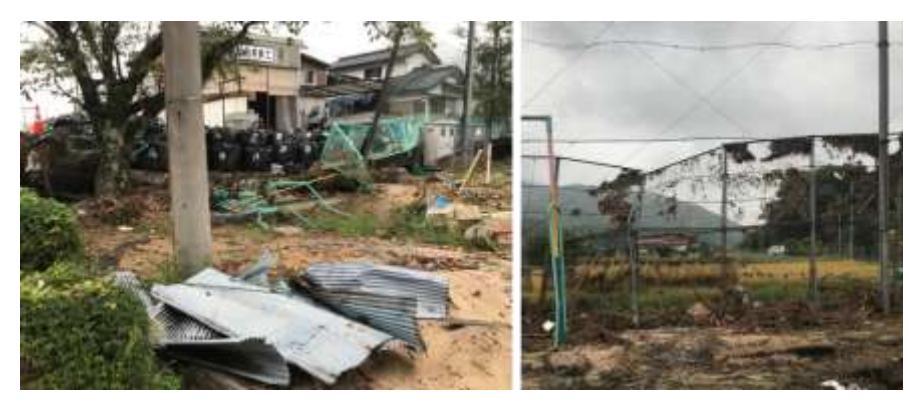
(c) 三田小学校グラウンドの浸水痕跡(図 2-3-1-7 ブロック 48)

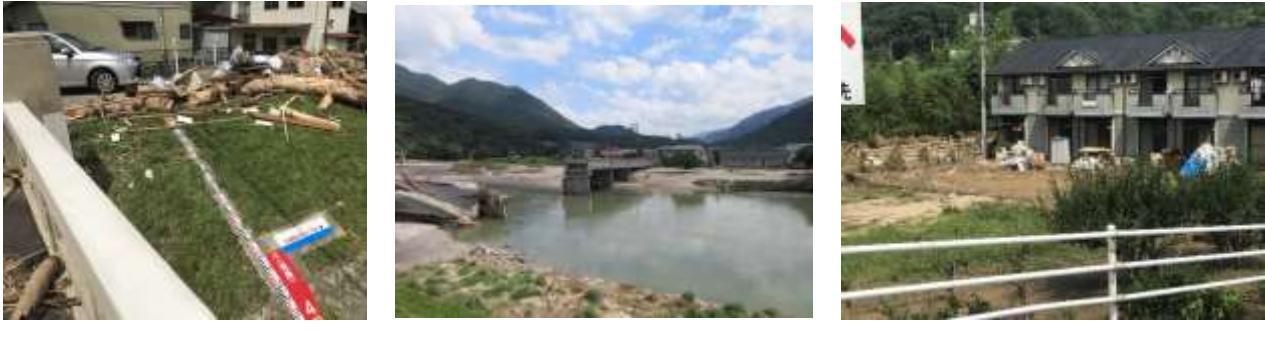
図 2-3-1-10 三篠川 5.8k 橋梁崩落地点の状況. (2018 年 7 月 10 日撮影)

図 2-3-1-10 は,高陽自動車学校傍の道路橋の落橋の様子を示したものである.図 2-3-1-10 左側には, 右岸側の越水痕跡の状況を示している.法面に打ち込まれている計画高水位 4.70m を大幅に上回る水位 に達したことを道路上の痕跡が示している.道路橋は流れが特に速い中央部で梁の流失が見られた.

- (a) 右岸の越水痕跡
- (b) 崩落した道路橋

(c) 左岸のアパートの被害状況

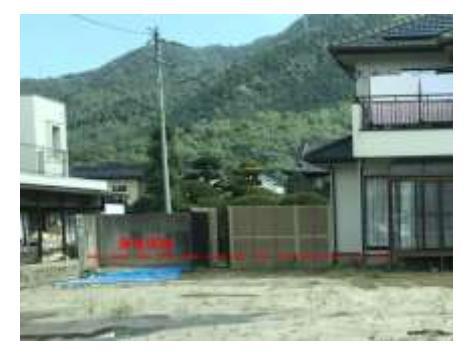
図 2-3-1-11 は中深川地区(ブロック 62)の浸水痕跡等を示している.上流側の深川 7 丁目では, 渓流 からの大量の礫交じりの土石流によって,低地部を走る水路が閉塞し,周囲の住宅や田畑に浸水が広がったものと見られる(図 2-3-1-11).

(a) 中深川駅付近の浸水痕跡

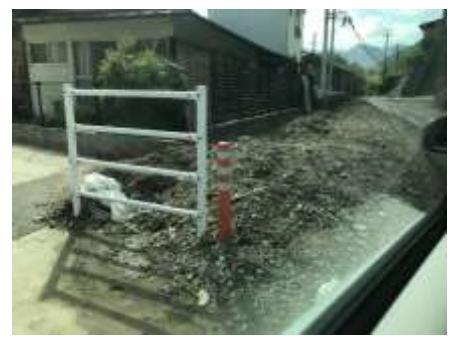
(b) 深川7丁目の水路の埋塞状況

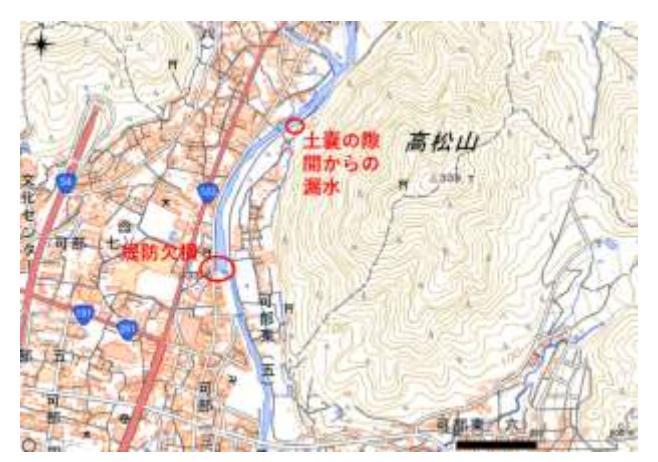
図 2-3-2-2 根谷川の被害発生箇所

合流点から 4.8km 付近では、地域住民へのヒアリングによれば、7月6日19時ごろに土嚢の上から2番目の高さまで浸水している様子を目撃している。図2-3-2-2のように法面保護の藁材が剥離した痕跡が示すように、一番上の土嚢の下から約30cm程度の高さまで水位が上昇したと推察される.土嚢からの漏水は、拡幅区間に設けられている窪みに溜まり、窪みから水が溢れたとされる.これに伴う浸水範囲は根谷川左岸側で実施中の河川改修³⁾の区域内にほぼ収まり、住宅地への浸水被害には至らなかった.

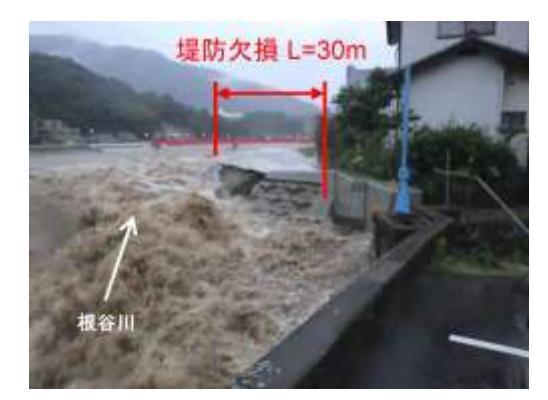
今回の大雨では、合流点から 4.2km 付近の可部三丁目の右岸での堤防の欠損、および、合流点から 4.8km 付近の法面侵食および土嚢からの漏水が発生した.右岸の護岸の欠損箇所の直ぐ上流には緩斜落差工が 設置されており、左岸側へ給水する 2 本の用水路の取水口がある.国土交通省撮影の写真(図 2-3-2-3a) によると、濁流が右岸近傍で激しく飛沫をあげながら流下しており、天端付近から欠損している様子が見 られる.河床洗堀よりも乱れの強い流れの衝突、衝撃による損壊の可能性が高いと考えられる.

(a) 当時の状況(2018年7月6日,国土交通省中国地方整備局撮影)

図 2-3-2-3 根谷川右岸(合流点から 4.2k)における堤防の欠損

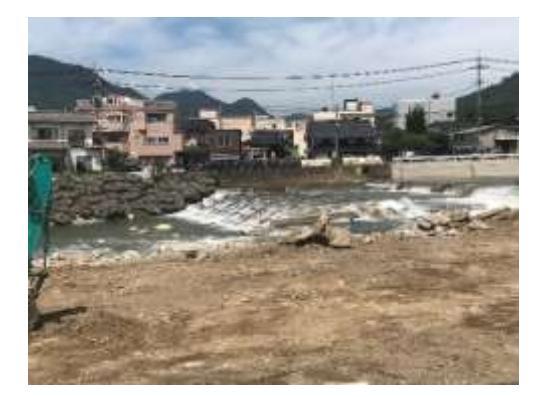
(b) 緊急工事の状況(2018年7月11日)

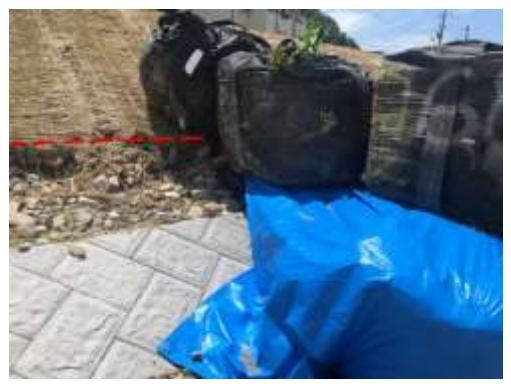
(a) 法面の侵食状況(2018 年 7 月 11 日)

図 2-3-2-4 左岸 4.8km 付近の土嚢の隙間からの漏水の痕跡

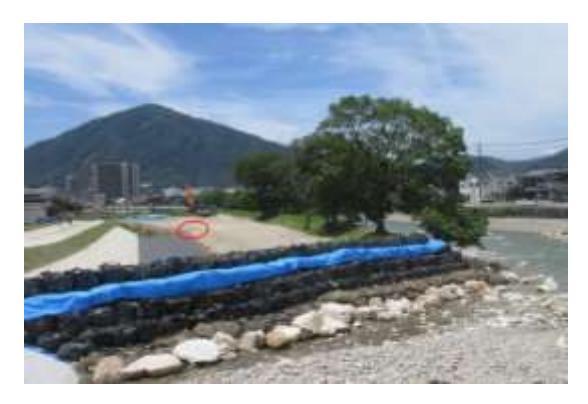
(b) 土嚢下流側の窪みと溢水痕跡(赤丸の範囲内)(2018 年 7 月 11 日)

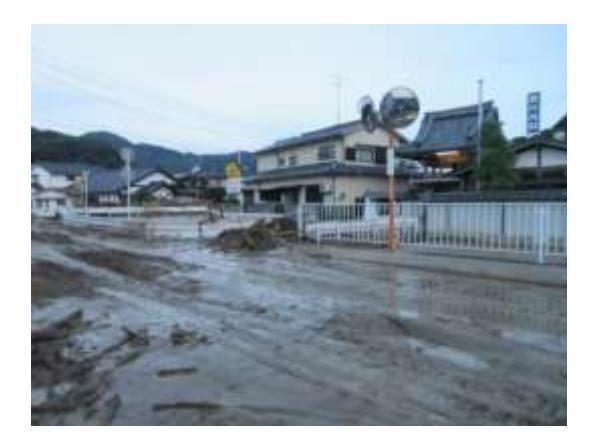
合流点 1.2 km までの中流域の区間までは、氾濫流は大きな減速がなく流れていったが、下流側の低平 地区間に入った途端、先端を流れる流木が向きを変えながら急減速し、橋に引っかかり、後続流が堰き止 められるとともに、土砂が河道を埋め尽くすように堆積し、浸水が発生したものと考えられる.

(a) 流木の堆積と周囲の土砂流の浸水(2010 年 7 月 10 日)

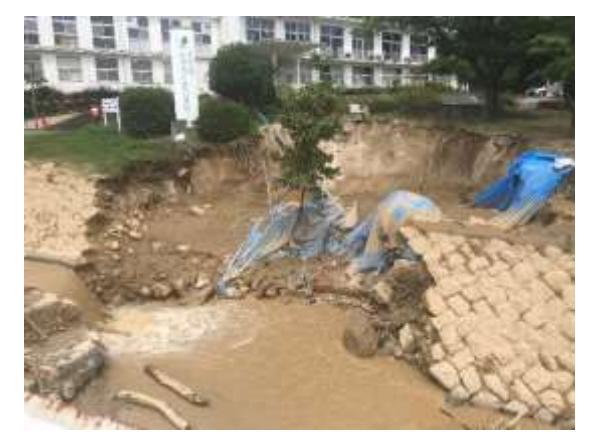
(c)府中みくまり病院側の侵食状況(2018年7月11日)

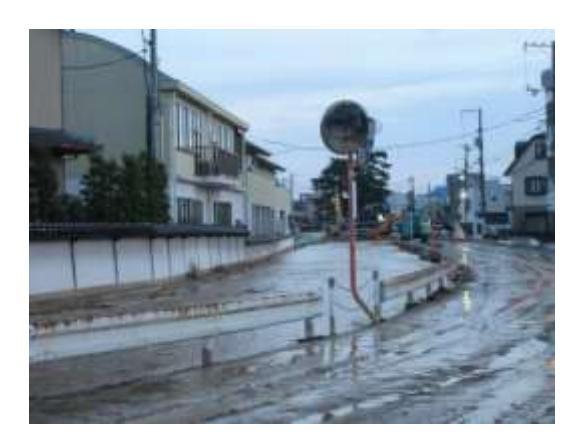
(b) 流木の堆積と周囲の土砂流の浸水 (2018 年 7 月 10 日)

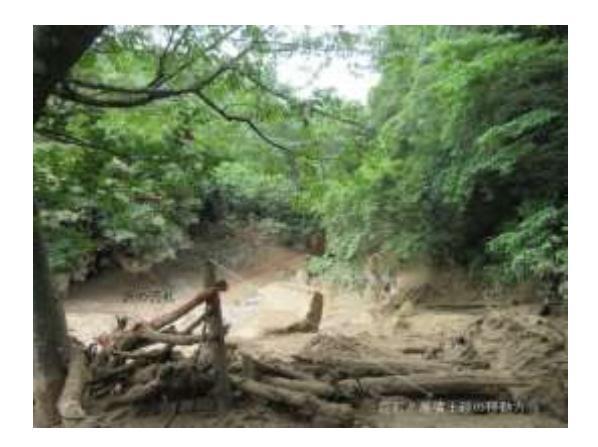
(d) みくまり森林公園キャンプ場付近の土砂 堆積状況(2018年7月11日)

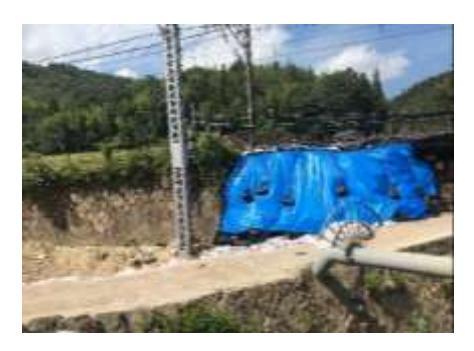
瀬野川上流域(東広島市八本松~広島市安芸区上瀬野)の被害発生箇所の分布を図2-3-4-1に示す.東 広島市内の上流域では、支川の合流点や湾曲部の外岸側において、越水による堤内地の侵食(図2-3-4-2a)や、橋脚陥没などの被害が発生している.ブロック5においては、右岸側の斜面崩壊によって生産さ れた土砂が瀬野川本川に流れ込み、その際に護岸が損傷したものと推察される.上瀬野町大元谷川との合 流点から熊野川との合流点の区間において護岸損傷や越流による浸水が集中している.支川の大元谷川 において発生した土石流(図2-3-4-2b)により、大量の土砂や流木を伴う出水が加わったことが要因の 一つとして考えられる.この区間を流下していく際に、護岸の損傷により、堤防の内部に埋設されている 礫が掻き出され、上流側の土石流による礫と混じって流下するようになる.

(a) 東広島市八本松での越流による侵食 (ブロック3)(2018年9月18日)

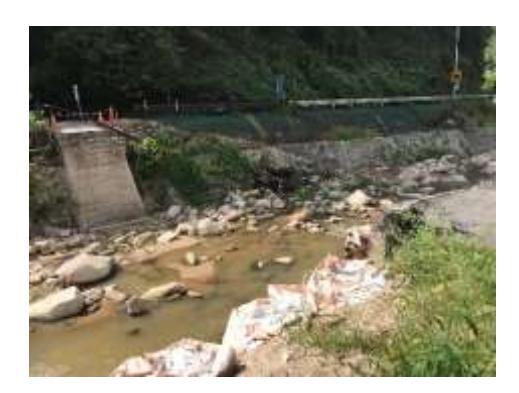
(c)護岸損傷と橋梁流失(広島市安芸区上瀬野町)(図 2-3-4-1のブロック 11, 12)
(2018 年 9 月 18 日)

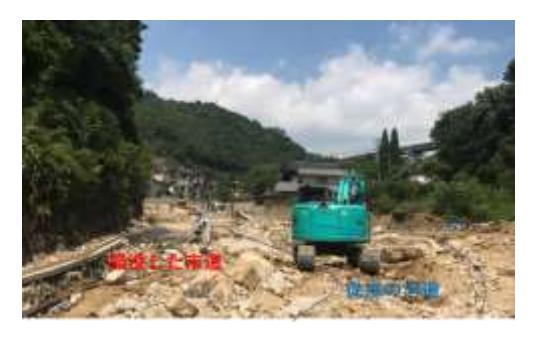
(b)広島市安芸区上瀬野大元谷川の河道埋塞 (2018 年 9 月 18 日)

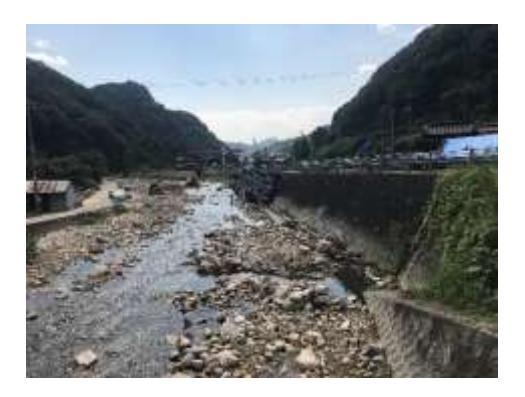
(d) 左右両岸の損傷と礫の堆積状況(広島市安芸
区上瀬野町)(図 2-3-4-1 のブロック 18, 19)
(2018 年 9 月 18 日)

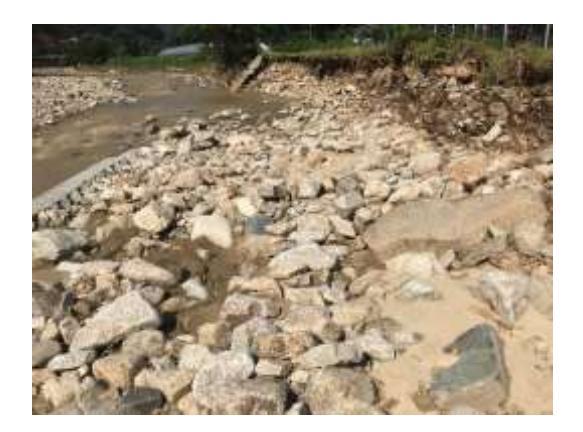
(e)上瀬野南2丁目の左岸の侵食(2018年7月14日)

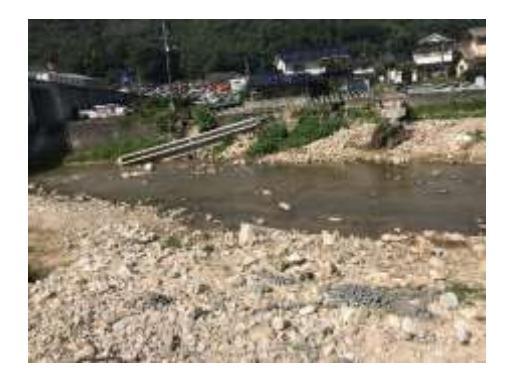
熊野川合流部から JR 山陽線瀬野駅を中心とする区間における被害状況の分布を図 2-3-4-3 に示す. 熊野川合流部(ブロック 26)下流側に架かる橋梁のうち、下流側の右岸側が落橋していたが上流側は大 きな損傷はなかった.橋の上流側に越流痕跡がわずかに見られる程度であった.安芸区上瀬野南一丁目 (ブロック 27)の左岸では、瀬野バイパスの上流側にある橋梁流出地点(図 2-3-4-4a)より約 300m下 流側の連絡橋までの区間で越水痕跡が見られ,その連絡橋の下流側約 150mの区間で左岸の護岸損壊が 発生していた.護岸損壊箇所周辺では,右湾曲から左湾曲に転向しており,下流側に向かって川幅が狭 くなっている.右湾曲の終端部で左岸側に強い流れが偏ったのと共に河床が大きく侵食され,護岸の崩 壊に至ったものと考えられる.中野7丁目の護岸損壊(ブロック 29,30)も湾曲部の外岸の侵食による ものと考えられる.

(a) 上瀬野南での橋梁流失(2014 年 7 月 14 日)

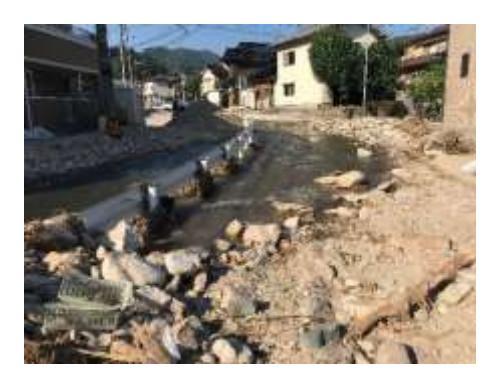
JR 瀬野駅周辺では, 榎ノ山川の河道が瀬野川合流点から 300m 付近の瀬野 5 丁目住宅地から JR 山陽 線までの区間で土砂や礫によって埋塞(図 2-3-4-4b, c)し,地盤高+1.0~1.3m の浸水が発生した.地 域住民に対するヒアリングによれば,瀬野 5 丁目での榎ノ山川の氾濫は7月6日21時過ぎ頃から始ま り,7月7日の早朝5時過ぎに図 2-3-4-4d のように越水して1階床上まで浸水した. 同地点の浸水高を 測定すると,河床からの最大水位が 3.0m まで上昇した. 上流からの土石流は,瀬野駅構内を中心に JR 線路上に広く堆積し,国道2号を超えて瀬野川本川までの瀬野1丁目に浸水が拡大した. 瀬野 5 丁目よ り上流の榎ノ山川沿いにおいては,局所的な侵食による護岸の損傷被害が点在しているものの,住家へ の浸水被害は確認できなかった.

(c) 土砂によって河道が塞がった様子 (広島市安芸区瀬野2丁目)(2018年7月14日)

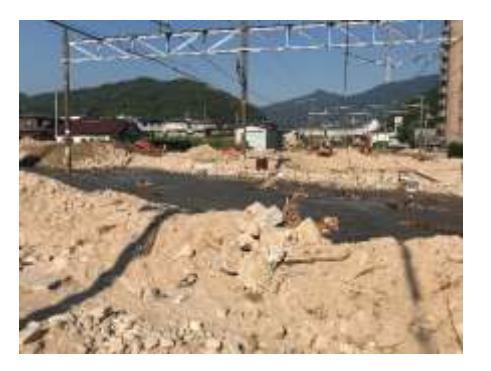
(b) JR 山陽線瀬野駅上り側の状況 (2014 年 7 月 14 日)

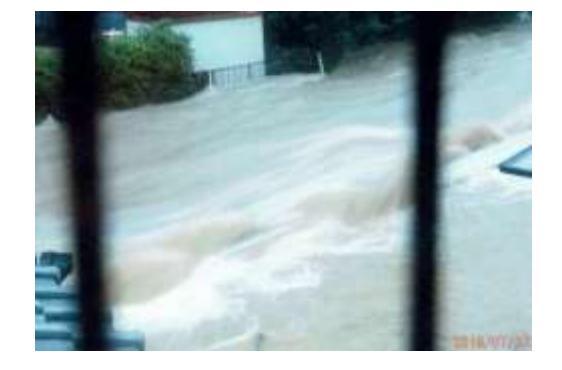
(d) 榎ノ山川の豪雨当時の水位(地域住民提供)日) (2018 年 7 月 7 日)

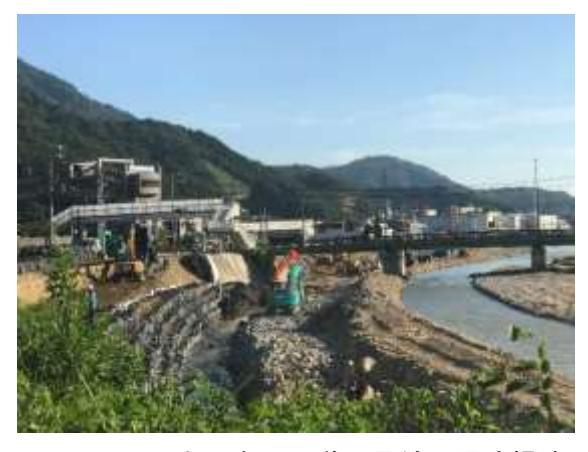
図 2-3-4-5 に安芸区中野〜畑賀川合流部までの被害状況を、図 2-3-4-6 に海田町内の被害状況をそれ ぞれ示す.安芸区中野東6丁目の平原橋の湾曲部(ブロック 30,31)において,外岸側左岸の侵食によ る護岸損壊が発生した(図 2-3-4-7).湾曲部の左岸側で速い流れに伴う河床侵食が生じ,護岸のブロッ クが根元から沈下,倒壊し,国道2号線が陥没した.中野4丁目より下流側の区間では,越水,逆流に 伴う浸水被害は右岸側に集中して発生している.その理由の一つとして,国道2号線が走っている左岸 側の天端高は,右岸側と比べて数10cm高いことが挙げられる.右岸側の海田町畝地区の越水による浸 水区間では,図2-3-4-8の越水痕跡が見られ,付着物の高さから浸水高は地盤高+30cm程度と推定さ れる.国土地理院の5mDEMによれば,右岸側の地盤高6.7m,対岸の左岸の国道2号線上の地盤高は 7.5m前後である.また,JR山陽本線の下を潜り高水敷の遊歩道と繋がっている人道ボックスカルバー トや水路を通じて,堤内地側への浸水の危険も高い.

図 2-3-4-7 中野東の国道 2 号線の堤防損壊 (2018 年 7 月 14 日)

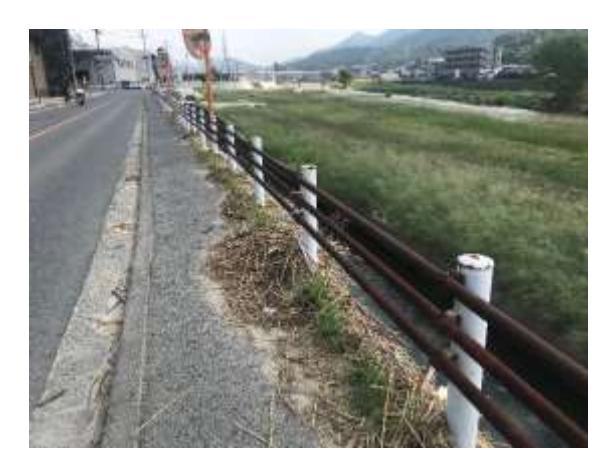
図 2-3-4-8 海田町畝地区の越水痕跡 (図 2-3-4-6 のブロック 40) (2018 年 7 月 17 日)

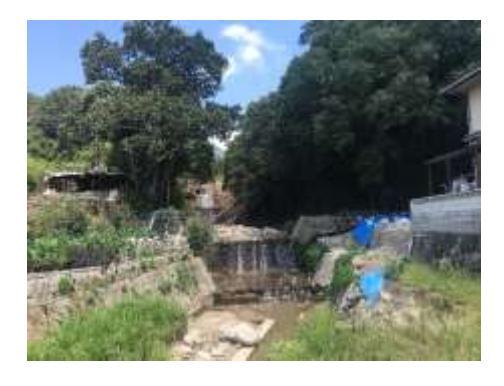
(a)砂防堰堤直下の越流による被害(H26)(2018 年 8 月 29 日)
