2018 年 7 月西日本豪雨災害 調査報告書

2018年12月

公益社団法人 土木学会中国支部

2018 年 7 月西日本豪雨災害 緊急調査団調査報告書

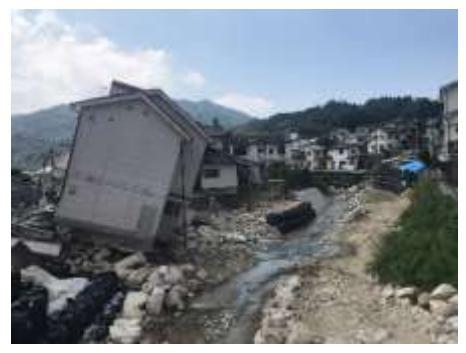
本調査で得られた畑賀川における被害箇所を図 2-3-4-5 に示す.砂防堰堤より下流側の26ヶ所をプロットしている.主に河床侵食に伴う,護岸根元からの洗堀による被害が中心であった(図 2-3-4-9a,bなど).石積みブロック全体が崩壊し,家屋や建造物真下の地盤を侵食する被害が見られる.家屋地盤への 侵食が確認されたのは,図 2-3-4-5のH6(左岸側),H12(右岸側),H13(右岸側),H15(左岸側),H19 (左岸側),H20(右岸側)の6箇所であった(図 2-3-4-9c,d,e).その他では,河床の侵食により,石 積みブロックの根元から崩壊し,盛土が奥行深く崩壊する形での被害が随所に現れている.H12ブロック の支流合流部では,右岸側の地盤の侵食により,家屋2棟倒壊する被害が発生した.護岸崩壊により流出 した中には,大きさ1mに及ぶ礫やブロックなども混ざって流下していた.合流部に堆積した土砂(図 2-3-4-9f)のうち,そのすべてが上流側の土石流危険渓流で生産されたものとは限らず,過去の土砂災害で 中流部に一時的に堆積した巨礫混じりの土砂が,河床や護岸の侵食によって再度河道内に流出,堆積した ものも混じっているように思われる.

(c) 地盤の侵食による消防団出張所の被害(H20)(2018 年 8 月 29 日)

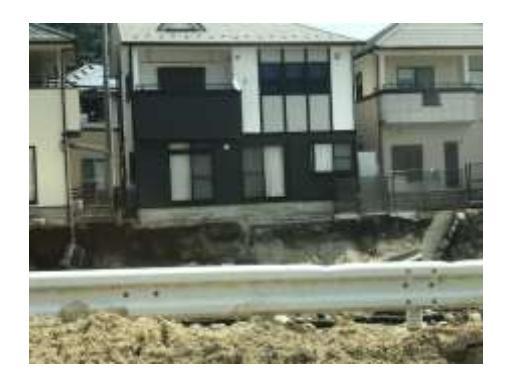
(e) 左岸の侵食(H6)(2018年7月17日)

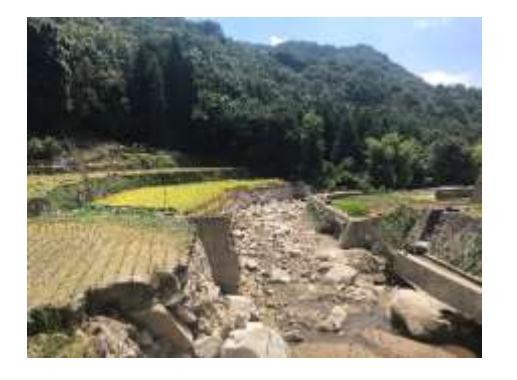
(a) 左岸側の護岸の損壊状況 (ブロック H25) (2018 年 8 月 29 日)

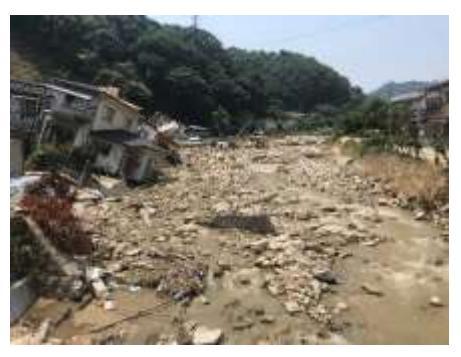
(d) 合流点付近の右岸側の河床侵食と堤外地側に転倒した家屋(H12)(2018 年 8 月 29 日)

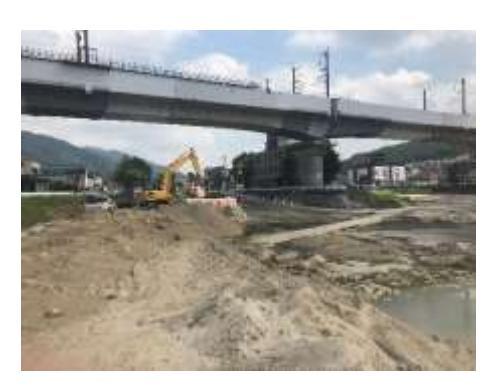
(f) 瀬野川合流点(2018 年 7 月 17 日)

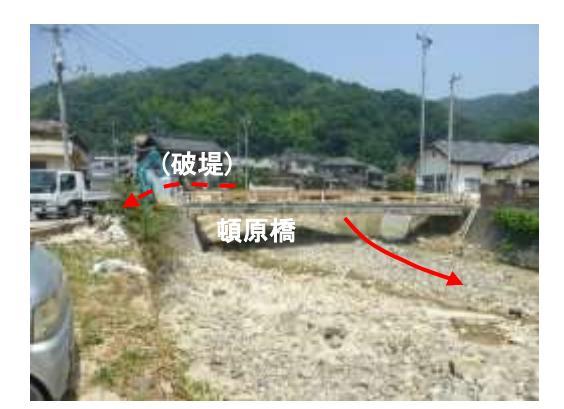
図 2-3-5-3 に地点①および②での被災状況を示す.地点①は赤向坂川との合流地点から数百 m 下流に 位置する湾曲部となっており,橋梁(頓原橋)もあることから橋梁の上流側で水位が上昇し,湾曲部外岸 で水衝部となっている右岸側が激しく侵食され,護岸が破壊され破堤に至っている(図 2-3-5-3a).そし て,図 2-3-5-3b に示すように,主にこの地点から越水し田畑に土砂流出が生じている.また,橋梁(頓 原橋)の床版上にも流木が捕捉されていることから,水位は路面以上に達し,内岸側にあたる左岸でも越 水したと推測される.そのため橋梁のすぐ下流の左岸側の護岸も,上部から裏込めへの浸水により崩落す る形で破壊が生じている(図 2-3-5-3c).地点①からさらに数百 m 下流に位置する地点②の橋梁(北川 橋)は完全に破壊され,橋桁,橋脚とも流失した(図 2-3-5-3d).残存した右岸側の柵部分に流木の捕捉 や,橋梁の上流側の左岸のやや低くなっている部分に土砂の堆積が確認できる.ただし,右岸側の道路に さほど多くの流出土砂は見られない.また,橋梁の中央部分に一本あった橋脚の跡には河床洗堀は見られ なかった.これらのことから,地点②前後,つまり地点①下流側から地点③付近までのほぼ直線の部分で

(a) 地点①右岸側(外岸側) 越水箇所

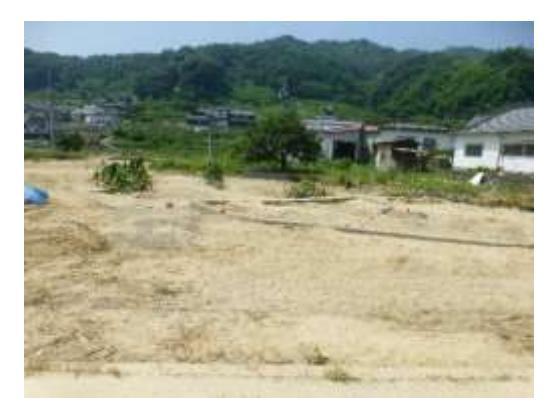
(b) 地点①右岸側での土砂流出の状況

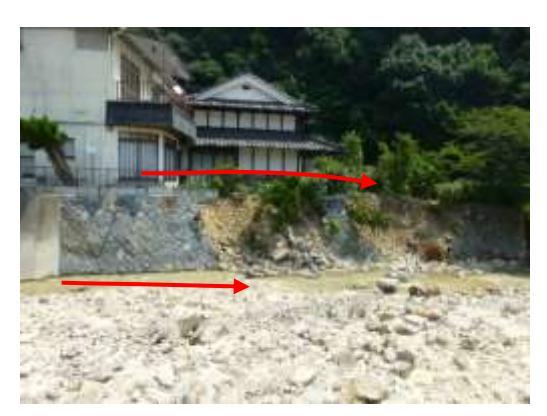
(c) 地点①左岸側での護岸の破壊
(d) 地点②:橋梁(北川橋)の破壊・流失
図 2-3-5-3 中畑川中流部(地点①,②)の被災状況(7月20日撮影)

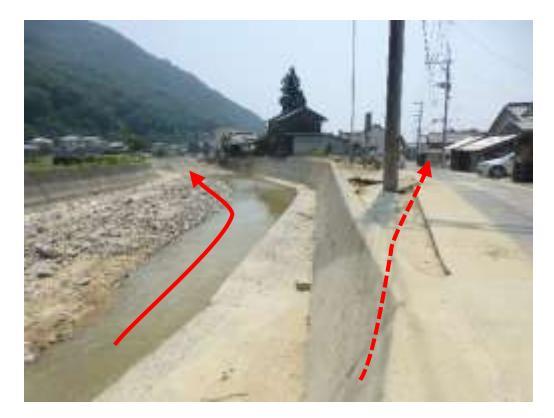
(a) 地点③; 湾曲部(水衝部)

図 2-3-5-4 に地点③,④,図 3-5 に地点⑤,⑥の被災状況を示す.図 2-3-5-4a に示す地点③は,地点 ①下流側から続く直線部分が左岸側に湾曲し始める水衝部にあたり,地点③より下流の右岸側は山の裾 野につながる左岸側より地盤が低くなっている影響もあり,右岸側堤内地(安浦町内海北 2 丁目)に越 水・土砂流出が生じた(図 2-3-5-4b).この右岸からの越水は,図 2-3-5-4c に示す地点④の状況のよう に,比較的地盤が高い県道 34 号線御幸橋(地点⑤付近;内海北 2 丁目 1 番)辺りまで続き,内海北 2 丁 目 1 番~9 番の堤内地一帯は浸水と大量の土砂流入が見られた.これに対して左岸側の住民の方に伺った

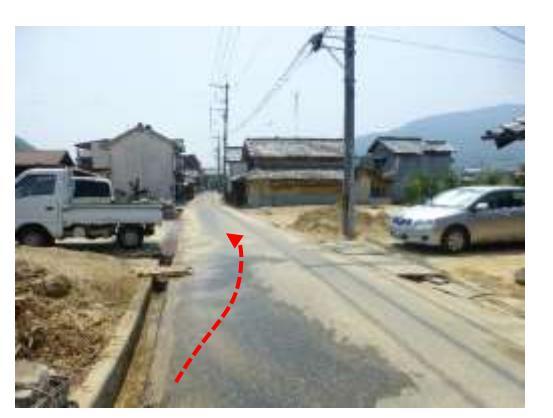
(b) 地点③右岸側の道路(土砂等流出)

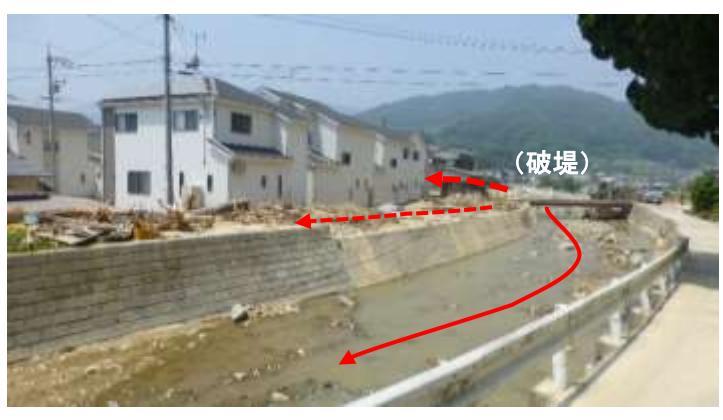
(c) 地点④右岸側での越水, 土砂・流木流出の状況

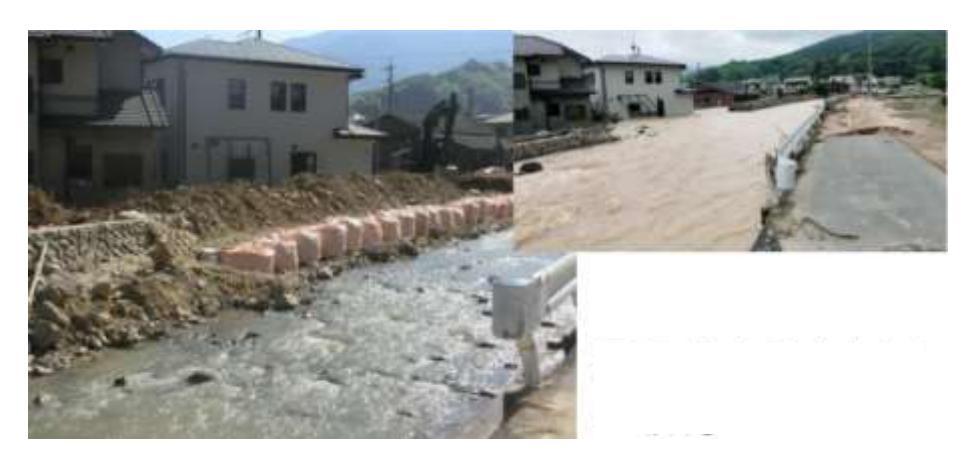
(e) 地点④右岸側での破堤の状況(7月20日撮影((e)は15日撮影))

図2-3-5-6に堤内地(安浦町内海北2丁目1番~9番)への越水および土砂・流木等の流出の概要を示 す.地点③上流側の直線部分から勾配が緩くなるとともに湾曲し水衝部となっている地点③から,左岸に 比べて地盤が低くなっている地点④,⑤にかけての右岸側から越水が生じた.これには,地点③から⑤に かけての3本の橋梁がいずれも破損または流失が起きていることから,3本の橋梁の存在が越水を助長し たと考えられる.特に,地点④の橋梁は流失を免れたことで隣接していた倉庫(この倉庫は倒壊)と一体 となって大量の流木を捕捉し,河道での流下を阻害することで堰上げが生じ,すぐ上流側右岸の破堤につ ながったと推測される.この結果,破堤箇所を中心に堤内地への浸水・土砂流入が生じたと考えられる.

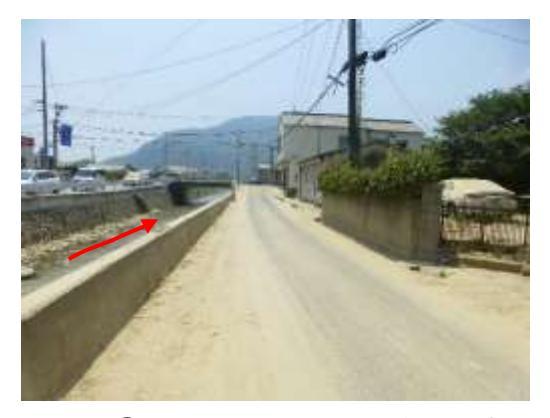
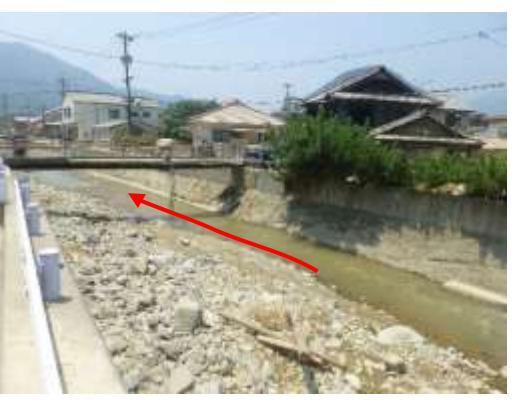
(a) 地点⑤右岸での土砂痕跡(奥:御幸橋)

(b) 地点⑤での橋梁高欄の破損

ところ, 左岸側(内海北3丁目, 中央北2丁目)は越水・浸水被害はあまりなかったとのことであった. これは, 図2-3-5-5aからも分かるように, 右岸側堤内地が左岸側より地盤が低く, 地点③より下流の右 岸から越水したためと考えられる. その結果, 地点⑥周辺の右岸側堤内地では, 70cm 程度冠水し, 流入 した流木や押し流された石塊などによる家屋の損壊も生じた(図2-3-5-5c, d).

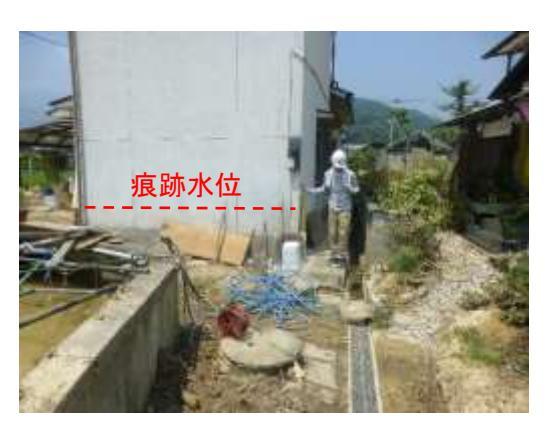
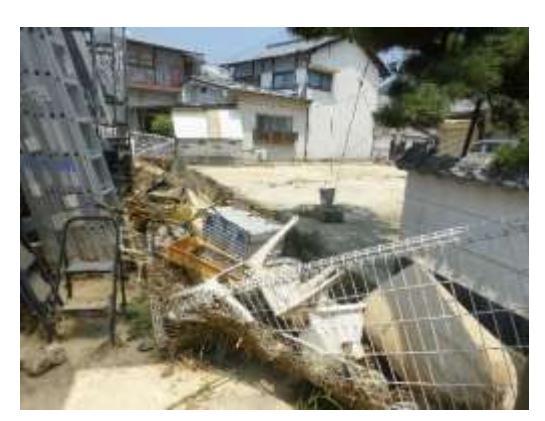
(c) 地点⑥での痕跡水位(70cm)
(d) 地点⑥での流木等によるフェンス破損
図 2-3-5-5
中畑川中流部(地点⑤,⑥)の被災状況(7月20日撮影)

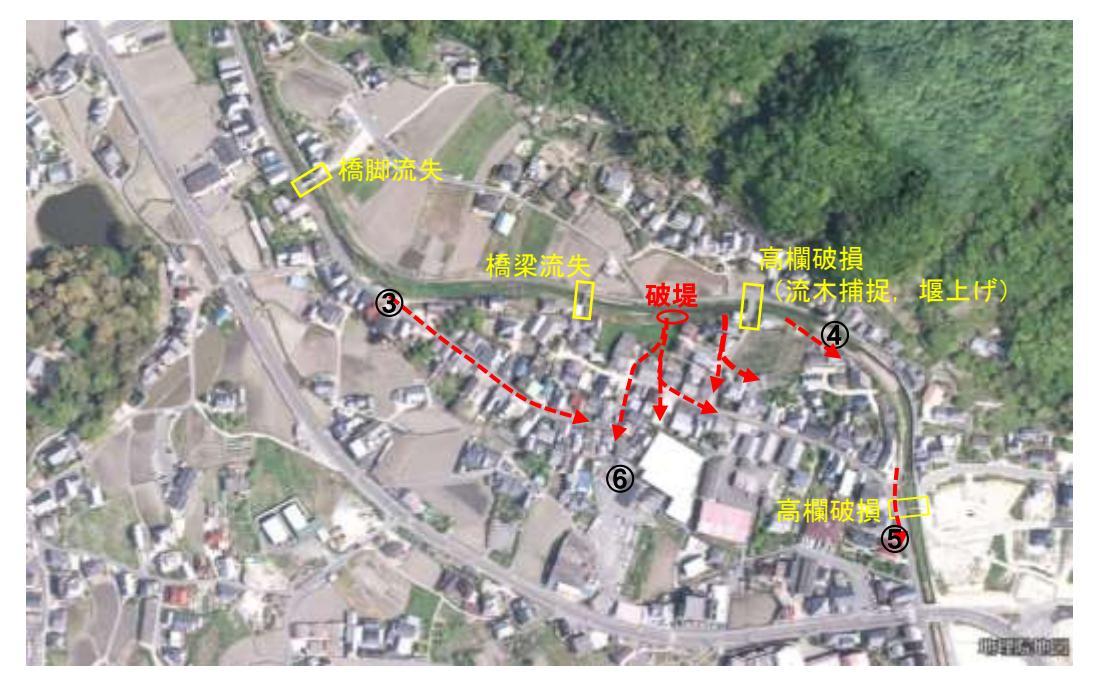
図 2-3-5-6 堤内地(内海北2丁目)への越水・土砂流出の概要(写真:2009 年撮影)

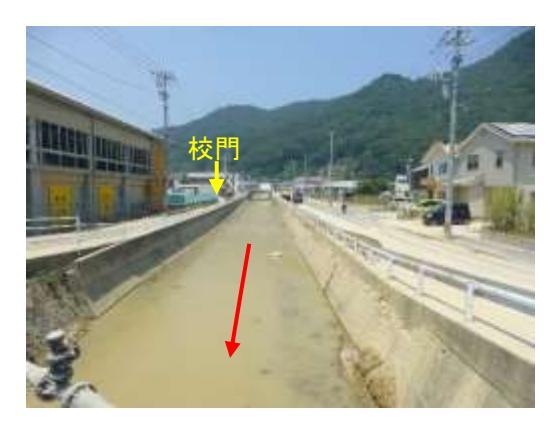
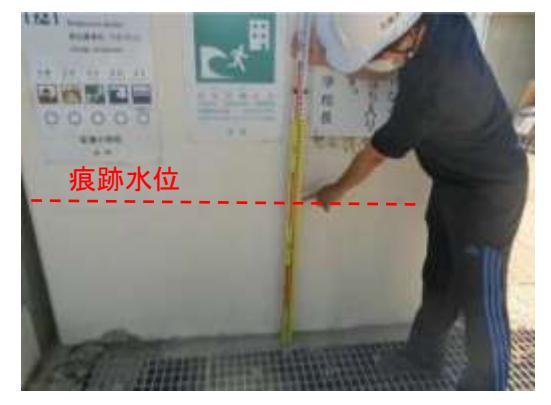
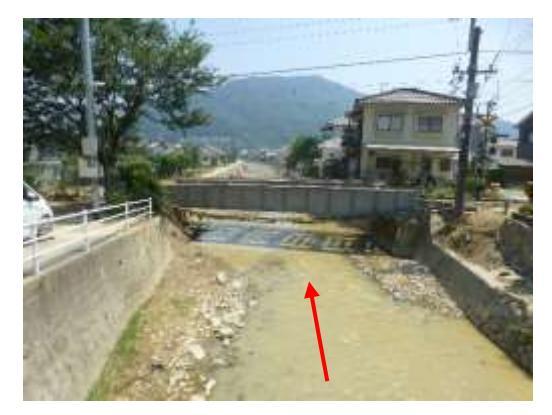
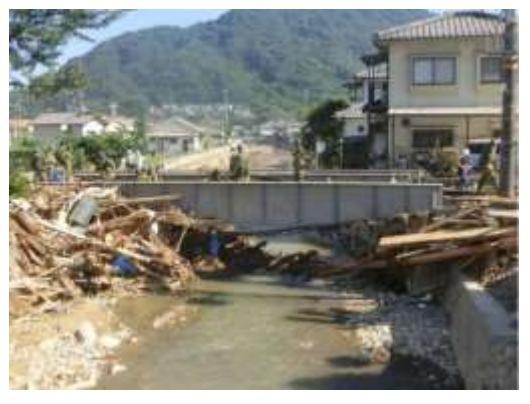
(a) 地点①上流側(右岸側は安浦小学校)

(b) 安浦小学校校門での痕跡水位(70cm)

(c) 地点①下流側(正面: JR 呉線鉄道橋)
(d) 鉄道橋の流木撤去前の状況
図 2-3-5-8 中畑川下流部(地点①)の被災状況(7月20日撮影((d)は15日撮影))

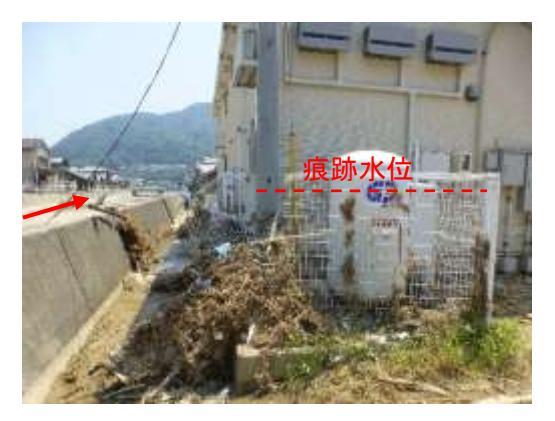
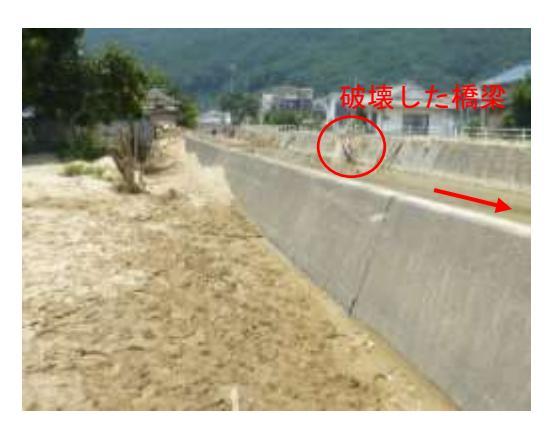
図 2-3-5-9 は鉄道橋より下流側の地点②(右岸)の様子である. 痕跡水位はコンクリート堤より数十 cm 高く(図 2-3-5-9a),堤防を越水し,土砂の堆積を生じさせた(図 2-3-5-9b).また,地点②のすぐ上 流にあった橋梁(人道橋)は破壊され流失しており,洪水流の流体力の大きさを物語っている.右岸側への越水により,内海南1丁目3番の周辺(横町商店街と呼ばれている地区の周辺一帯)では,図 2-3-5-10の痕跡水位が示すように,最大で約200cmの浸水が生じた.

(a) 地点②右岸側の痕跡水位等
(b) 土砂堆積(右岸)と,橋梁の流失
図 2-3-5-9 中畑川下流部(地点②)の被災状況(7月20日撮影)

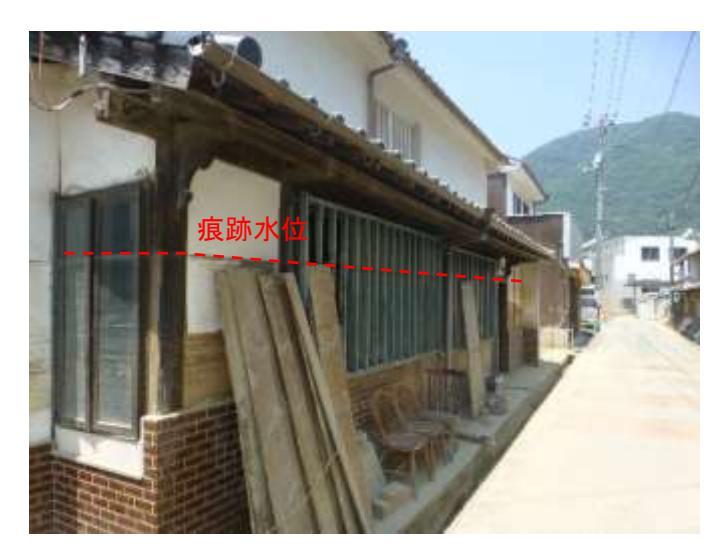
図 2-3-5-10 中畑川下流部(地点③)の被災状況(7月20日撮影)

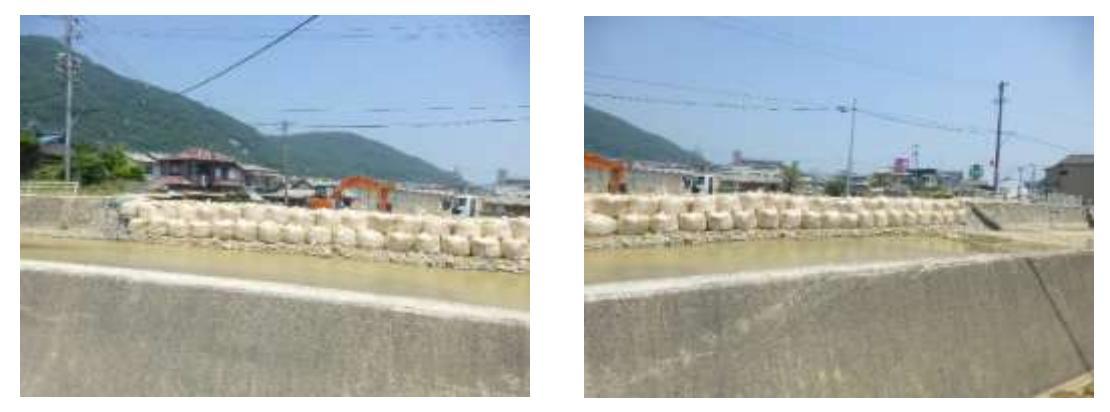
図 2-3-5-11 に示すように、地点②の左岸側(安浦町中央2丁目6番)で長さ約30m にわたる破堤が生じた. これの原因は、100m ほど下流にある橋梁(道路橋と人道橋)での流木等による流水阻害の影響もあり、水位が堤防天端を越えていた時間が長かったことに伴う越水による破堤である. 図 2-3-5-12 に破堤箇所周辺の標高を示す. 図 2-3-5-13 はより広域の標高図を示している. 破堤箇所付近の左岸側堤内地は、右岸側堤内地よりも 1~2m 地盤が低い後背湿地で水田となっている. また、堤防付近に石垣等でかさ上

(a)破堤箇所(上流側)(b)破堤箇所(下流側)図 2-3-5-11 中畑川下流部(地点②)の被災状況;左岸側破堤(7月20日撮影)

が立ち並んでいるが、2軒分または3軒分家屋が建っていない区間が二つあり、さらにその家屋がない部 分の裏のり尻、つまり農地の堤防側の隅に倉庫などが建っていた.そのため、越水時に右岸側よりも左岸 側の方で、左岸側のうちではこの家屋がない二つの区間でより越水流の流速が上がりやすい条件となっ ており、裏のり尻の洗堀が集中的に進行し、この場所で破堤したものと推定される.

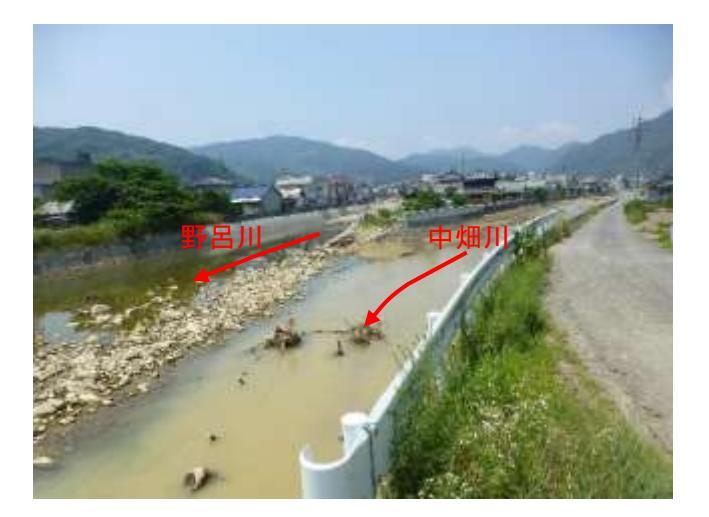
図 2-3-5-15 に野呂川との合流地点(地点④),中切川との合流地点(地点⑤),三川合流後の河口付近 (地点⑥)の土砂堆積の様子を示す.図 2-3-5-15a に示すように,中畑川と野呂川の様子が大きく異な る.写真は豪雨災害から2週間後(7月20日撮影)のものであるが,中畑川の水は濁ったままである. 流送土砂の粒径は野呂川の方はかなり大きく石,礫も流送されているのに対し,中畑川ではかなり粒径が 細かくシルト分も多く含まれている様であった.これは,野呂川の上流には野呂川ダムがあるのに対し, 中畑川にはダムはなく,中畑川上流域で多発した土石流による粒径の小さい真砂土の河川への流入の影 響が大きいと考えられる.また,撮影日はまだ堤内地への浸水により市街地に被覆された泥の撤去作業, 清掃作業が行われている段階であったことの影響も考えられる.いずれにしても今回の豪雨による中畑 川上流域での流出土砂量の多さを示す現象と言える.中切川の合流の様子は野呂川と似ており,比較的粒 径の大きい砂礫分が多く見られた(図 2-3-5-15b).三川が合流後は,河幅が広がり,河床勾配も小さく なることから,特に滞留しやすい左岸側に多量の土砂の堆積が見られた(図 2-3-5-15c).

(a) 野呂川との合流地点(地点④)の様子

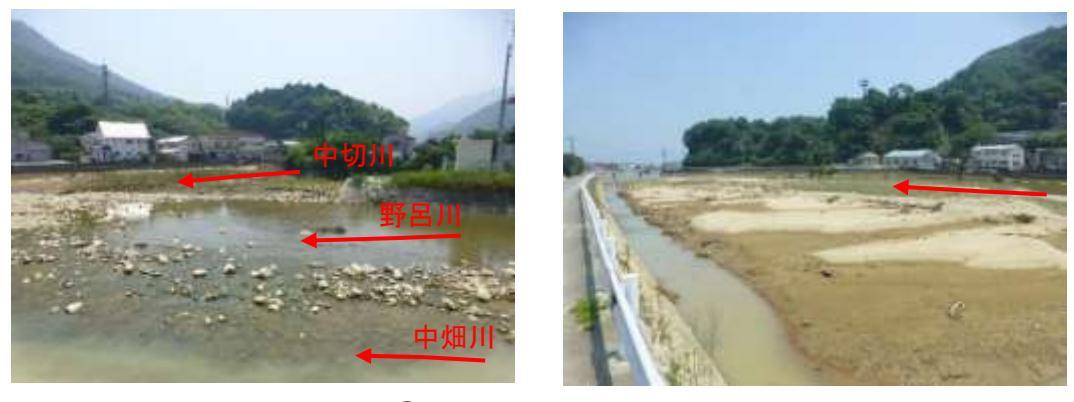
(b) 中切川との合流地点(地点⑤)の様子 (c) 河口付近の土砂堆積の様子 図 2-3-5-15 野呂川・中切川との合流地点付近(地点④~⑥)の被災状況(7月20日撮影)

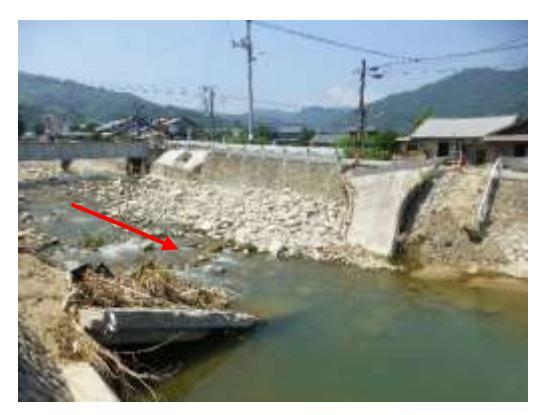
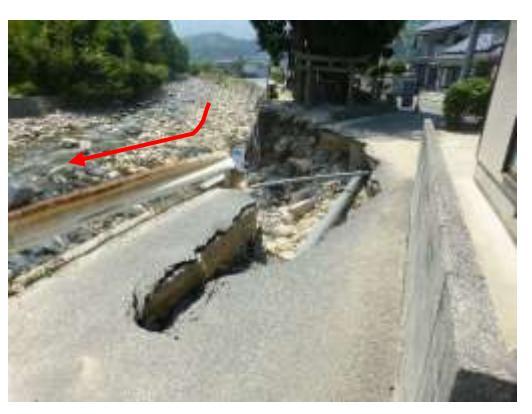
図 2-3-5-16 に野呂川での被災例を示す.図 2-3-5-16a は野呂川(地点⑦)での橋梁の損壊状況である. 野呂川にはこの橋梁より下流側に3本の人道橋が掛かっていたが,いずれも損壊・流失している.崩落し た橋桁には木の枝などの漂流物が引っ掛かっており,また下流側での痕跡水位を見ると越水した様子が 伺え,河道も直線的であることから相当な流速と流量で流下していたと考えられる.図 2-3-5-16b は地 点⑧での河岸の侵食の状況である.この地点は湾曲部の外岸側にあたり,水衝に伴う側方侵食が生じた. 中畑川での洪水と比較すると,大きな流木は流れていないこと,下流域に関わらず粒径が大きいことなど が挙げられる.これは,上流には野呂川ダムの存在によって下流の河道を流下する流出土砂が少なかった と推測される.例えば,地点⑧では水衝部で越水した様子もあったが,越水によって道路上に流れ出た土 砂を見ると,一般的な河川の洪水時に見られるような砂質の土砂で,粒径の小さい中畑川でのシルト質の 堆積物とは大きく異なる.つまり,中畑川が今回の豪雨災害の特徴でもある多発した土石流等の土砂災害 に伴う大量の河道への土砂流入が特徴的であるが,野呂川がダムの存在により下流域では大量の土砂流

(a)野呂川(地点⑦)での橋梁の損壊
(b)野呂川(地点⑧)での河岸侵食
図 2-3-5-16 野呂川(地点⑦,⑧)の被災状況(7月20日撮影)

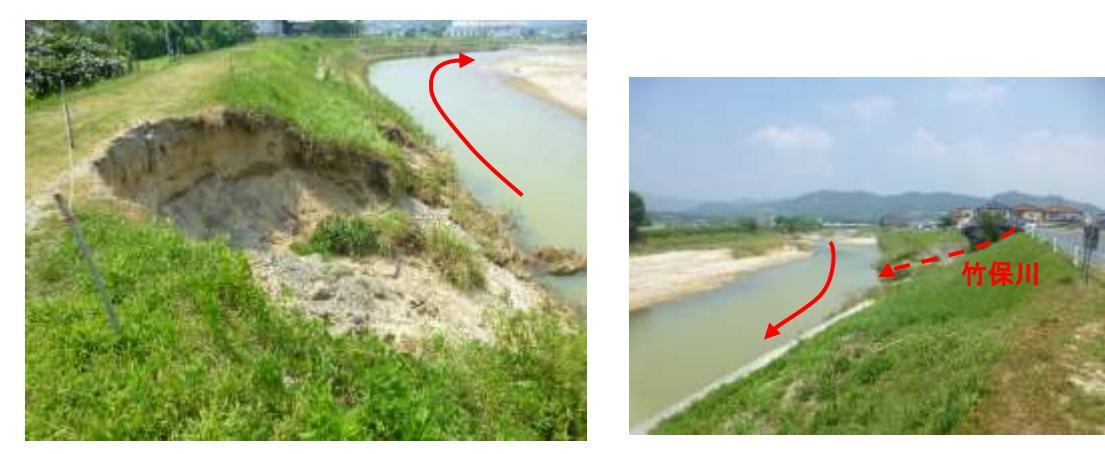
図 2-3-6-3 に地点①の被災状況を示す.中流部(黒瀬町南方)で湾曲部外岸側にあたる左岸堤防の表の りに幅約 3m に渡る崩落が発生した(図 2-3-6-3a).奥行きは天端(幅約 3m)の3 分の1 程度までに達 していた.崩落箇所の約 50m 上流左岸側が支川の竹保川の合流地点となっているが,砂州の形状から, 合流による剥離流発生などの影響は小さく崩落箇所辺りが黒瀬川本川での洪水流の水衝部となっていた と考えられる(図 2-3-6-3b).また,対岸での植生の倒れ等の痕跡から,ピーク時には天端まで1~2m まで水位が迫ったと推測されるが,越水はしていない(図 2-3-6-3c).これは,この地点①から最も近い 上流に約 4.5km の樋ノ詰および下流に約 4.2km の松ヶ瀬の両水位観測所とも一時はん濫危険水位を超え

(a) 地点①での表のり面の崩落

た(樋ノ詰:はん濫危険水位 3.00m に対し最高水位 3.93m,松ヶ瀬: 2.65m に対し 4.47m)ものの,殆ど 越水はしていないことから妥当である.したがって,この地点①での表のりの崩落は,湾曲部の外岸側で

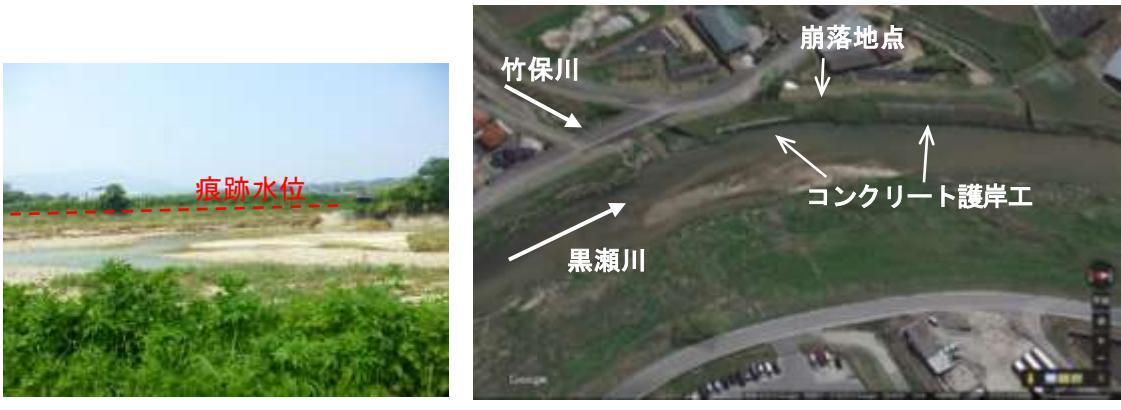
(c) 痕跡水位(対岸)
(d) 護岸工の状況(Google マップ)
図 2-3-6-3 黒瀬川中流部(地点①)での表のり面の崩落((d)を除き7月20日撮影)

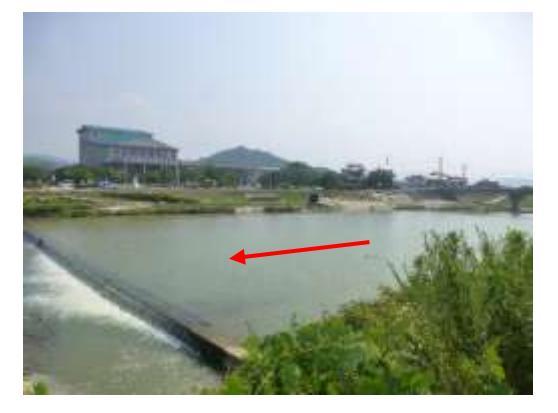
図 2-3-6-5 に地点②の撮影場所 A~D の位置を示す.図 2-3-6-6a は右岸側から床固め工や左岸側を撮影したものである.床固め工など河川構造物の損壊等は見られなかった.図 2-3-6-6b は左岸側から松ヶ瀬橋のすぐ下流右岸側に設置されている松ヶ瀬水位観測所を撮影したものである.7月6日に記録された最高水位 4.47m の位置は堤防天端に近く,痕跡からも完全に越水した様子はないものの,構造物による堰上げなどにより一部で水が天端に達したと推察される.図 2-3-6-6c は右岸側の図書館入口付近の土砂の堆積の様子を示すが,右岸側ではこの周辺を中心に洪水流が天端に達した痕跡が見られた.これは,図書館入口付近の表のり面に親水施設としてスロープなどがあるため,洪水流が昇りやすくなっていたに達した時刻前後の比較的短時間であったと考えられる.この右岸側のわずかな越水は,図 2-3-6-6d に示すようにやや地盤高がある黒瀬中央橋付近で治まっている.これは,最高水位でも黒瀬中央橋の上部工までは達せず橋梁による堰上げがあまり生じなかったことが一因と推察される.

(a) A: (左岸側から) 床固め, 図書館

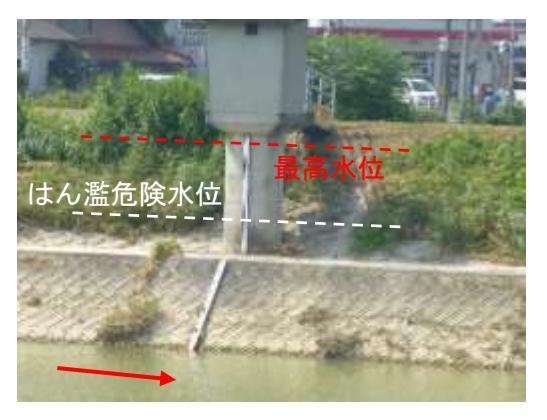
(b) B:(右岸側から) 松ヶ瀬水位観測所

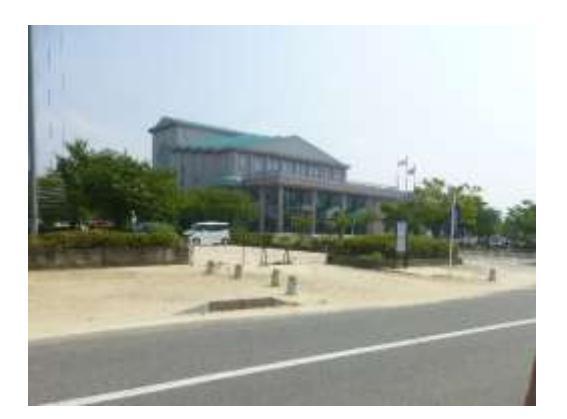
(c) C:図書館入口付近の土砂の堆積

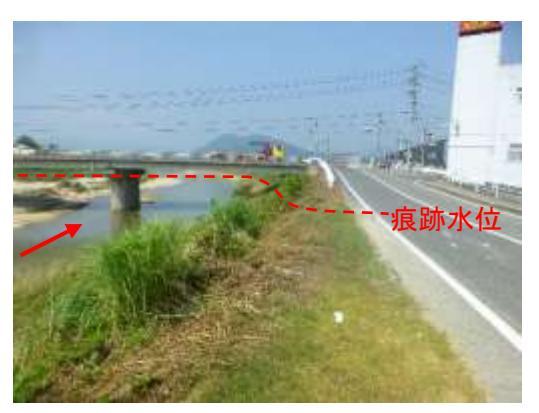
(d) D:右岸側の黒瀬中央橋付近 図 2-3-6-6 地点②の様子(写真A~D;7月20日撮影)

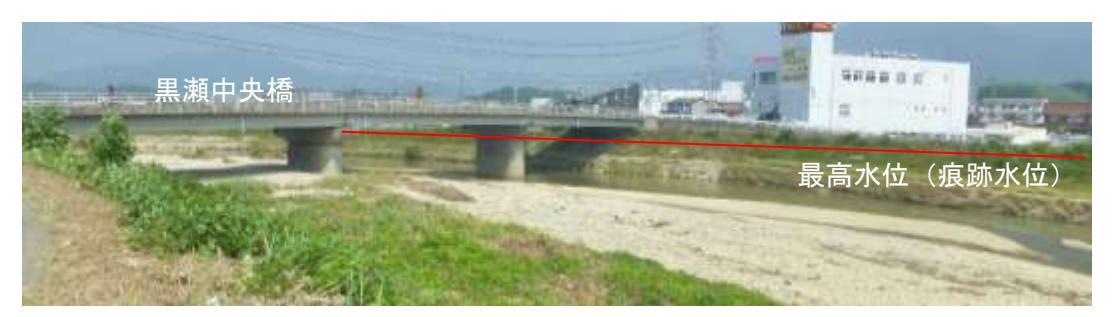
図 2-3-6-7 に黒瀬中央橋より上流側左岸(地点 A 辺り)から下流方向を撮影したものを示す. 図 2-3-6-8 に地点③(黒瀬中央橋より下流側)の被災の状況を示す. なお,撮影場所は図 2-3-6-5 に示している. 図 2-3-6-7 より,黒瀬中央橋の上部工の下から,黒瀬中央橋より下流側の左岸天端が見える. つまり,

黒瀬中央橋より下流側の左岸は最高水位より低くなっており、越水が生じやすくなっていたと考えられ る.

図 2-3-6-7 黒瀬中央橋の上流左岸側(地点 A 辺り)から下流側を撮影

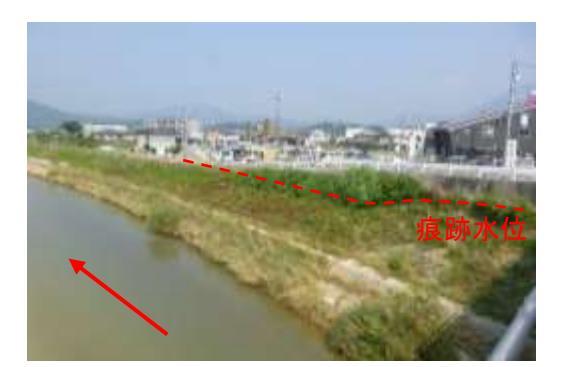
図 2-3-6-8a に示すように、右岸側は黒瀬中央橋西詰めの路面から徐々に 1m以上下っており、痕跡が 示す通り越水が生じた.図2-3-6-8bは黒瀬橋西詰め近くの右岸側堤内地の土砂堆積の様子である.この 周辺はショッピングセンターの駐車場となっており天端に比べて地盤が低く、洪水流が流入しやすい状

(a) E:右岸側表のりの様子

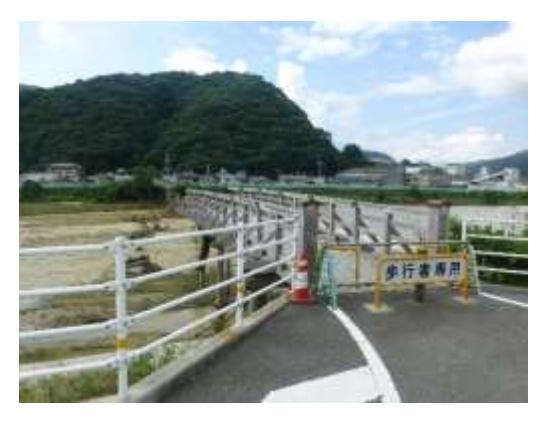
(a) 真光寺橋左岸側

図 2-3-6-11 に、流失した真光寺橋(地点⑤)の様子を示す. 真光寺橋は歩行者専用の木造の橋梁である. ただし、橋脚はコンクリート製である. これが、右岸側の2つの橋脚と左岸側の2つの橋脚とそこまでの桁を残して、大部分が倒壊・流失した. 洪水痕跡では、2m以上あるものの橋桁部分には達していないことから、橋脚に多量の流木等が捕捉され流体力の増大により倒壊したものと推測される. 倒壊した真光寺橋の大部分は、すぐ下流の橋梁に引っ掛かった状態となっていた(図 2-3-6-11e, f).

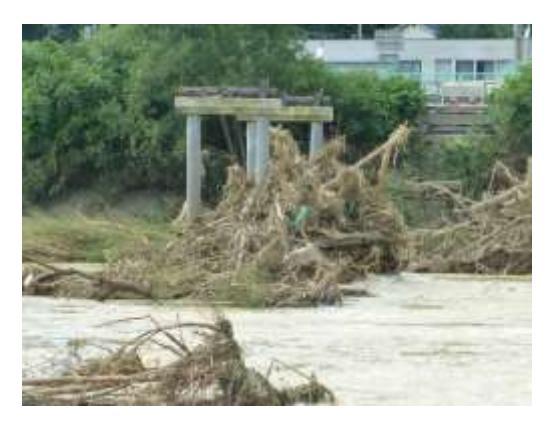
(d) 橋脚の流木等の捕捉

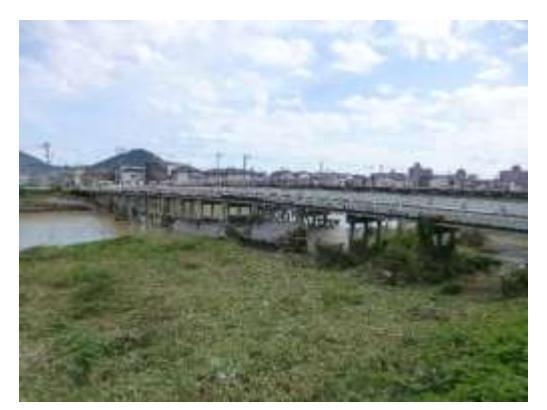
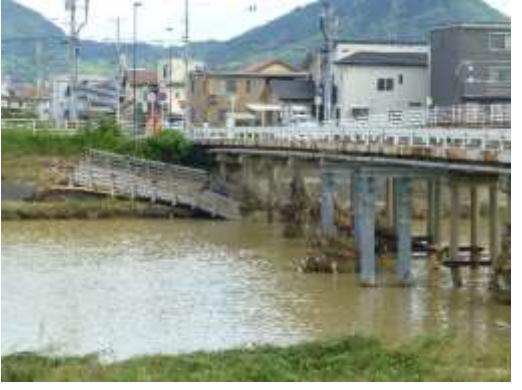
(e) 捕捉された倒壊した真光寺橋1
(f) 捕捉された倒壊した真光寺橋2
図 2-3-6-11 倒壊・流失した真光寺橋の様子(7月9日撮影)

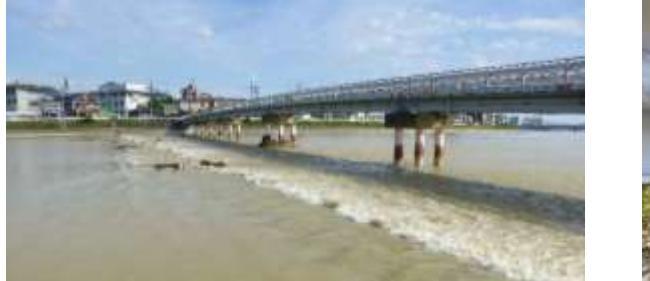
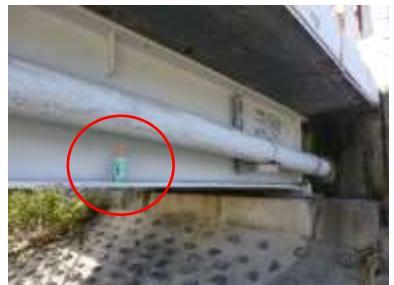
図 2-3-6-12 に、黒瀬川河口から約 1.6km にある日の出橋の床版下部に放置されていたペットボトルを 示す.これは7月9日撮影に撮影したもので、ペットボトルのラベルの退色具合から、7月6日の洪水発 生以前に置かれたものと考えられ、洪水時にはこの位置まで水位が達していなかったことを示している. っまり、直近の町田観測所で計測された水位では、はん濫危険水位を 1m 近く上回っていたものの、黒瀬 川の下流部では海への排水能力に優れ、越水や破堤等の大きな被害に至らなかったと言える.ただし、周 辺の一部地区では本川の黒瀬川の水位が高く維持されたため、内水氾濫が生じたとの報告がある.

図 2-3-6-12 日の出橋の床版下部に放置されていたペットボトル(7月9日撮影)

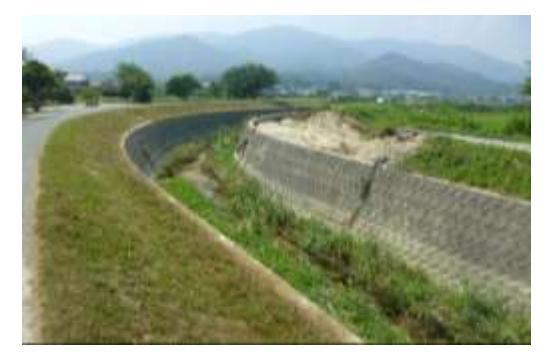
(a)崩壊部分の上流側

地点①の被災状況を図 2-3-7-3 に示す.崩壊部分の上流側の端(図 2-3-7-3a)から下流側の端(図 2-3-7-3b)までは約 30m に及んでいた.河道にはコンクリート護岸が施されているが,この護岸の損傷は 見られず,図 2-3-7-3c に示すように表のりの護岸工上端の土の部分からアスファルト舗装された天端も 含めて裏のりにかけての裏込め土砂が,護岸工の裏部分まで掘り起こされるような形で,堤内地に向けて 河道湾曲のほぼ法線方向に直線的に流出している(図 2-3-7-3d).流出した土砂の幅は 20~10m ほどあ り,その長さは 100m 近くまで達しているように見受けられた(図 2-3-7-3e, f).

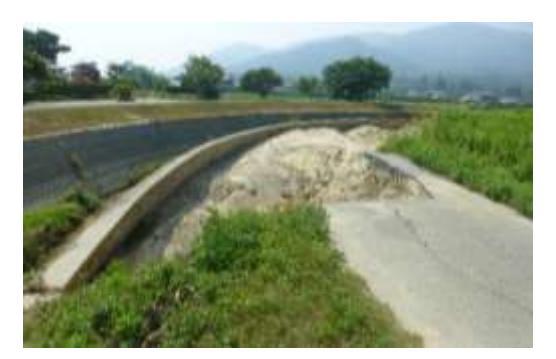
(c)崩壊部分の裏込め

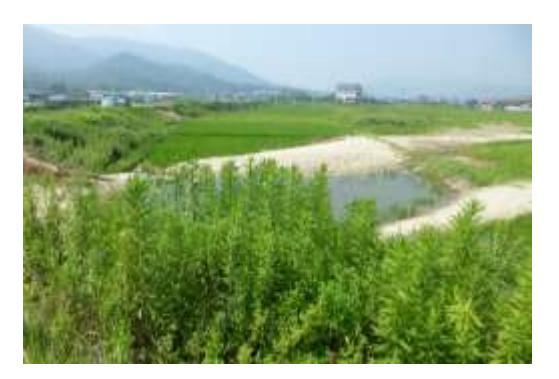
(e) 裏込め土砂の流出(堤防付近)
(f) 裏込め土砂の流出(中間)
図 2-3-7-3 堤防の崩壊箇所:地点①の様子(7月20日撮影)

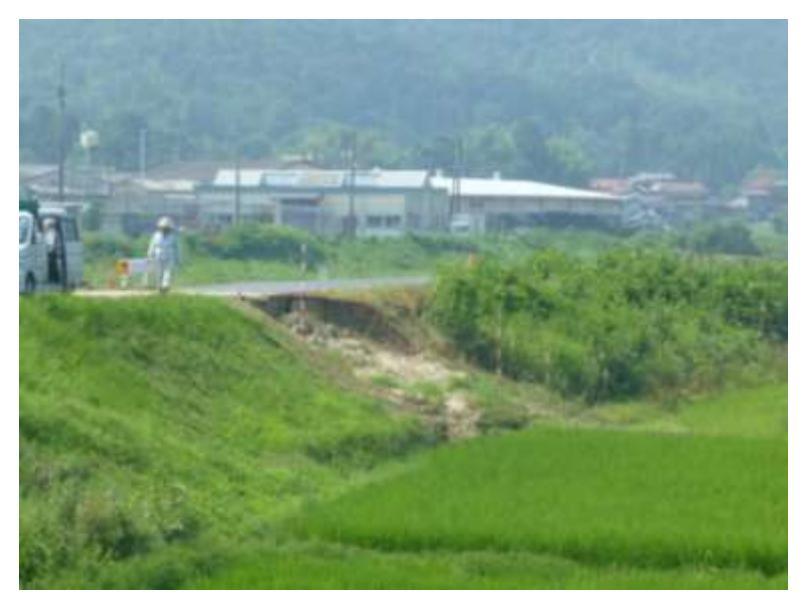
地点②の被災状況を図 2-3-7-4 に示す.裏のり部(堤内地側)で,天端で道路として使用するためにア スファルト舗装された部分と,裏のり面への続く天端の隅の部分のアスファルト舗装されていない部分

図 2-3-7-4 堤防の崩壊箇所:地点②の様子(7月 20 日撮影)

の境目から裏のり部分がずれ落ちる形で崩壊している.崩落した部分の大きさは幅が約 3~4m,長さは約 5m である.

以上のことをまとめると、笹野川の合流点近くで発生した2箇所の堤防崩壊は、黒瀬中央橋下流側から笹野川との合流点までの右岸を越水した洪水流が笹野川の左岸側から横断方向に流入・流過することで、笹野川の右岸側が弱くなり、流れが集中しやすい地点①や②で崩壊が生じたと推察される.

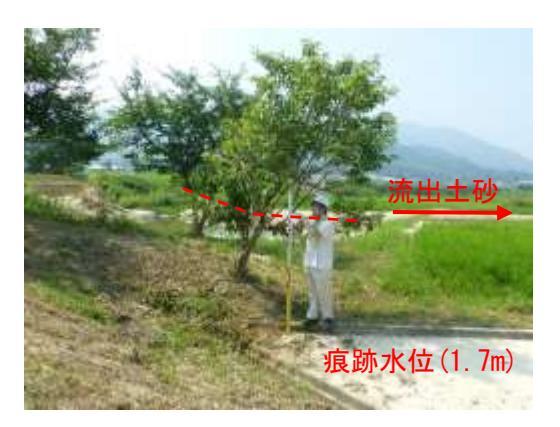
(a) 堤防近くの痕跡水位 1.7m(奥に流出土砂)

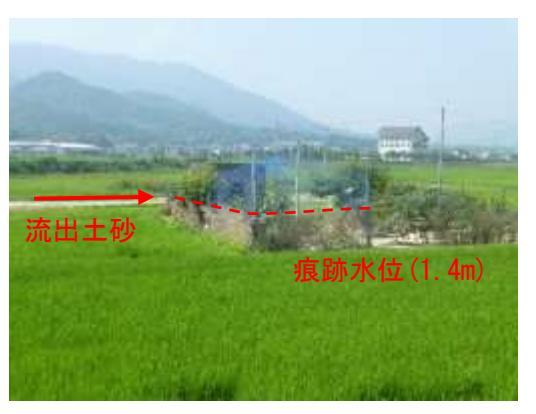
(b) 痕跡水位 1.4m(奥に流出土砂の中間)

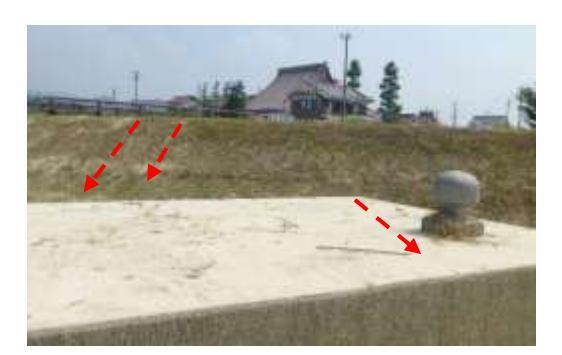
(c) 地点①から約 50m 上流側の痕跡

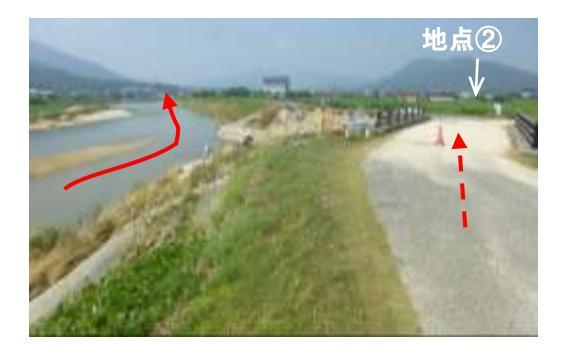
(d) 合流点の橋梁上に土砂 (奥に地点②)

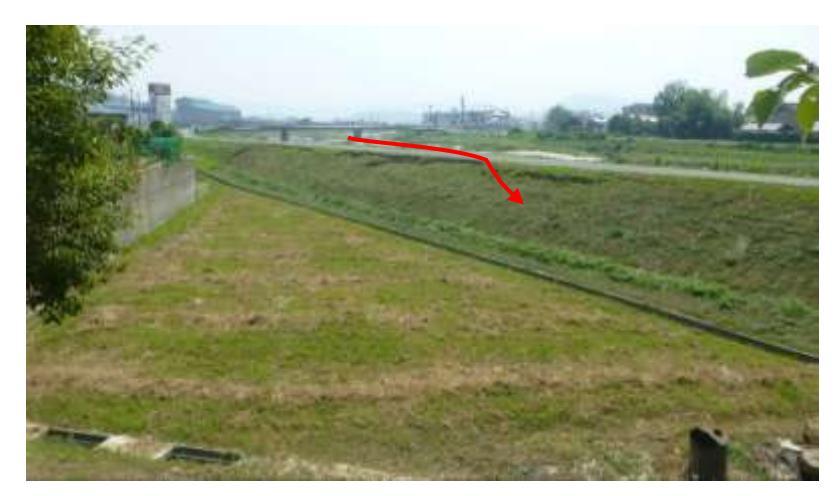
(e)黒瀬川(合流点上流側)からの越水の痕跡

図 2-3-7-5 黒瀬川からの越水よび笹野川横断の痕跡(7月20日撮影)

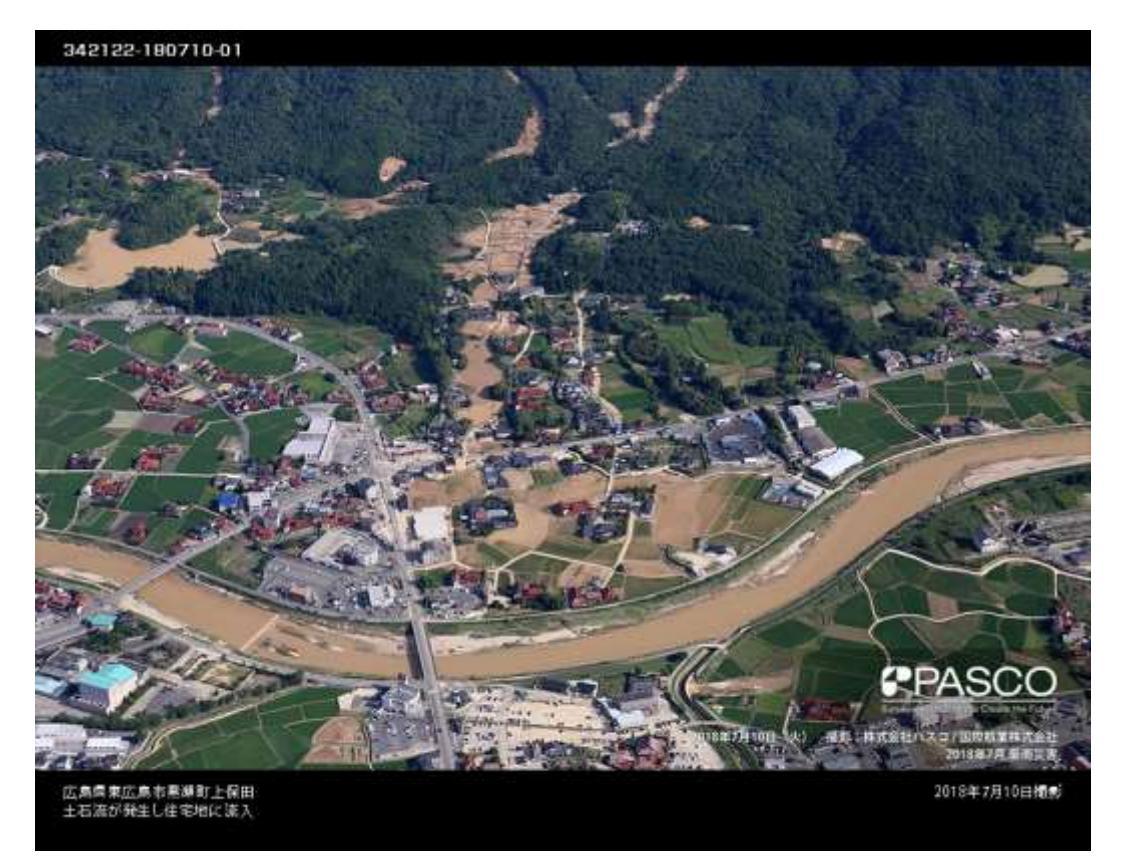
図 2-3-7-6 航空写真(株式会社パスコ,7月10日撮影)

このメカニズムの端的に捕らえた航空写真を図 2-3-7-6 に示す.この写真は,近くの黒瀬町上保田で 発生した土石流を捉えたものであるが,写真の下部に今回の笹野川での2箇所の堤防崩壊が捕らえられ ている.特に,地点①の土砂の流出や,黒瀬中央橋下流側からの越水による濁水の拡がりは分かりやす い.

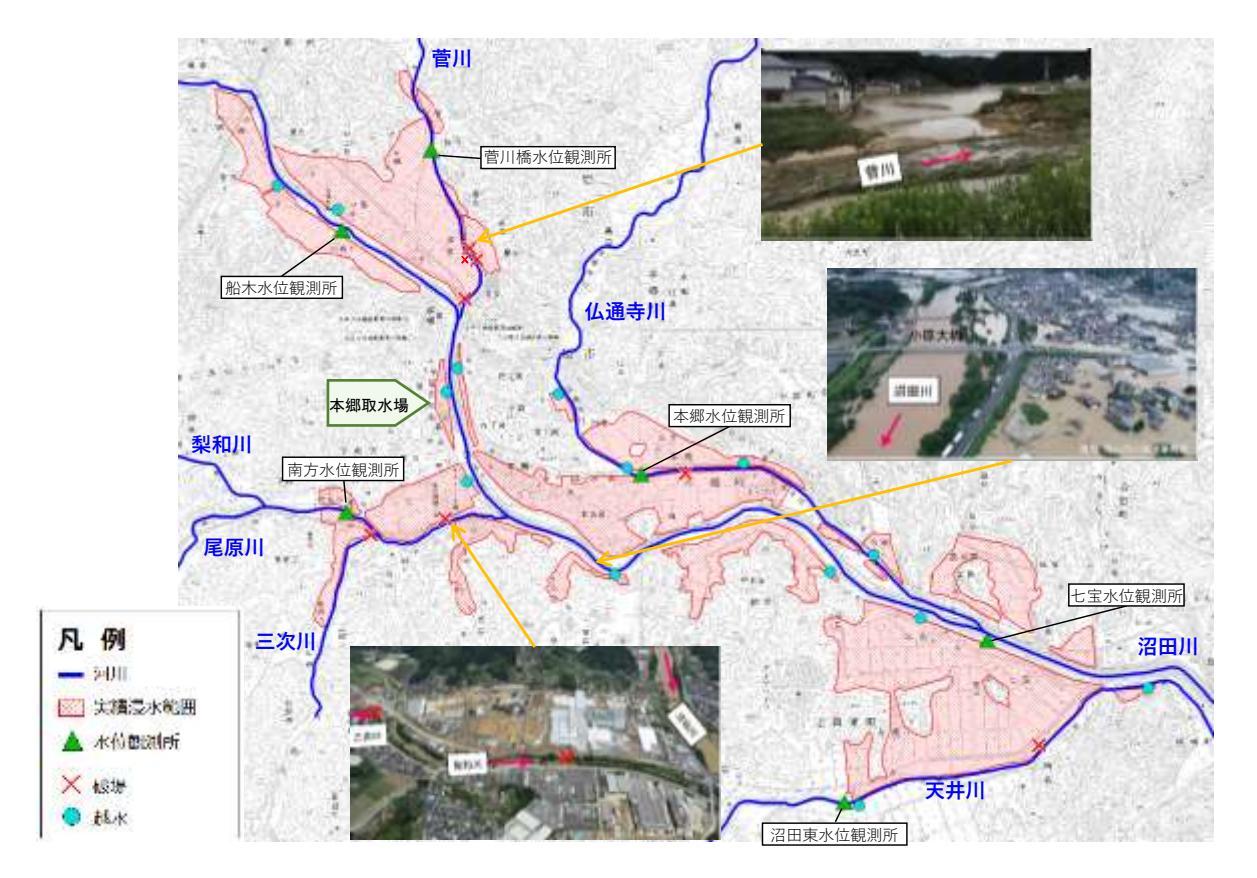
図 2-3-8-9 沼田川下流域の被害状況

沼田川沿いの各地区の被害状況の説明に先立ち,沼田川下流部の被害の概要を図2-3-8-9に示す.本川 沿いの右岸,左岸が広域で越水による氾濫被害が生じているが,本川堤防は,後述するように,船木地区 で越流侵食被害を受けている箇所はあるものの,破堤は免れている.しかし,沼田川下流域に流入する支 川については,右岸側の菅川が4箇所,仏通川が1箇所,左岸側の梨和川が2箇所(三次川含む),天井川 が1箇所と,いずれの支川も破堤し,氾濫被害を生じさせている.このように,沼田川下流部で浸水被害 を大きくした要因の一つは,このように支川からの越水あるいは破堤氾濫による.特に,菅川では沼田川 側と反対側の堤防が決壊し,ハザードマップに示されていない箇所に浸水被害が広がった(図2-3-8-10).

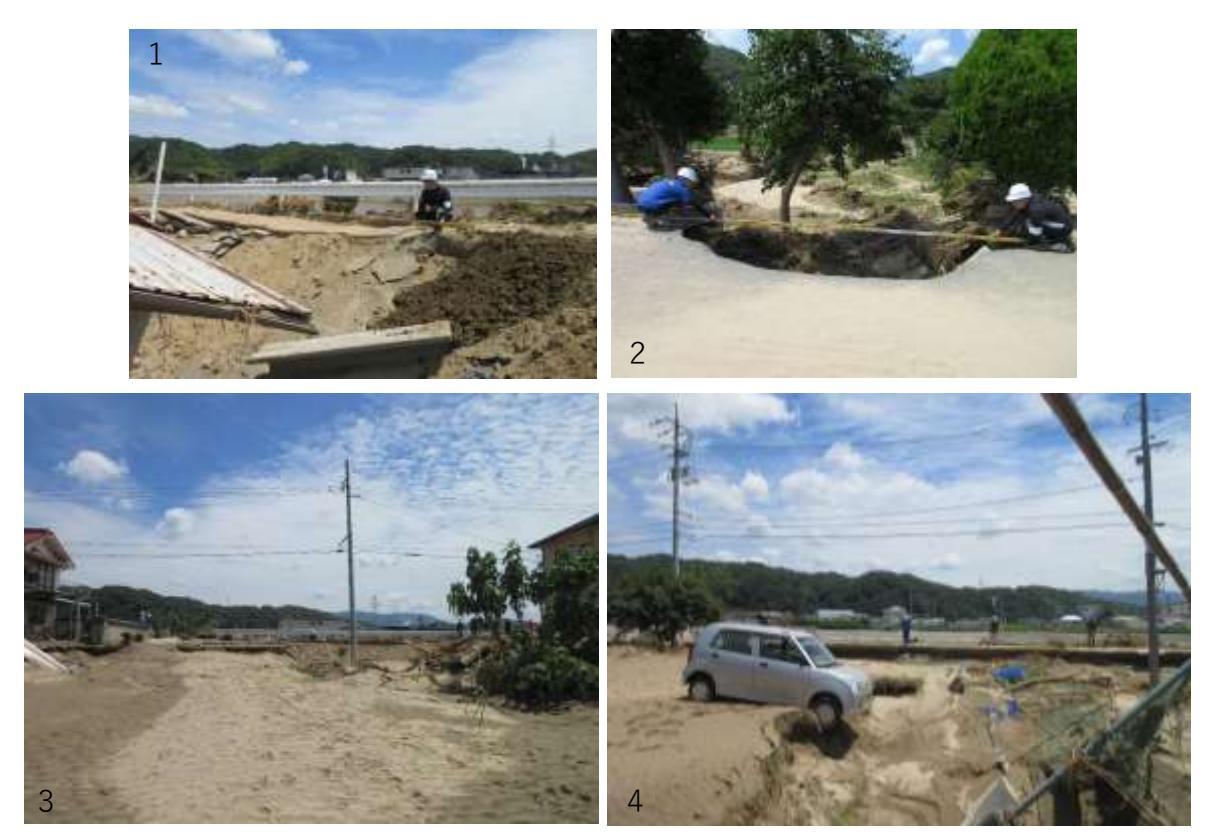
図 2-3-8-13 船木大橋上流右岸の侵食被害の様子. 越流侵食箇所は4か所で下流から順に 番号を付けている.

図2-3-8-11に示す①船木大橋の上流右岸では、図2-3-8-13に示すように、堤防を越流する流れにより、 広範囲の堤防の侵食被害と堤内地の浸水、土砂被害を生じさせた.4つの連続した侵食箇所が見られた. 下流から2番目の侵食形状は円弧上になっており,越流侵食は越流する流れを集中化させることによって 三次元的に進むことが考えられる.堤体は主として砂で構成されており,堤内地の宅地用の盛土と併せて 侵食し,堤内地に堆積した.図2-3-8-14は船木大橋上流の右岸越流侵食箇所の堤防の被災状況である.非 越流侵食は免れたものの,堤防の河川側の堤防天端付近において,縦断的に広範囲に亘って侵食被害を受 けている.

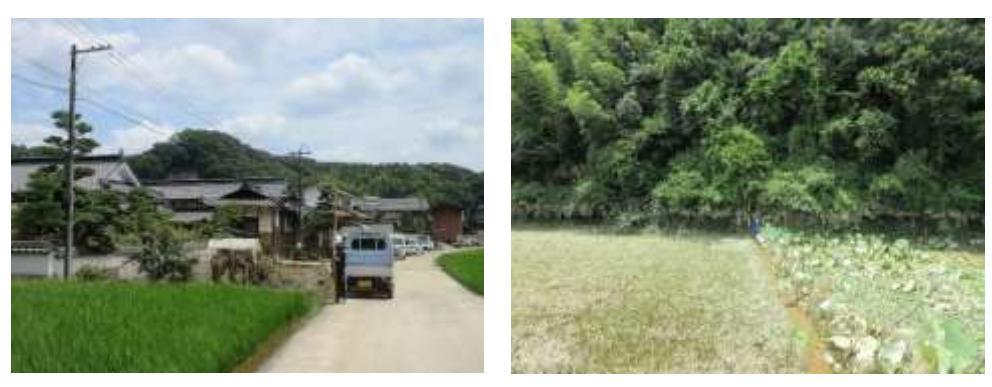
図 2-3-8-15 船木大橋上流右岸の堤内地の浸水被害の様子(図2-3-8-11⑦)

図2-3-8-15は船木大橋下流の右岸越流侵食箇所の堤防の被災状況である.民家のある地盤高が高い箇所でも150cm以上,低いところは200cm以上の浸水深であった.

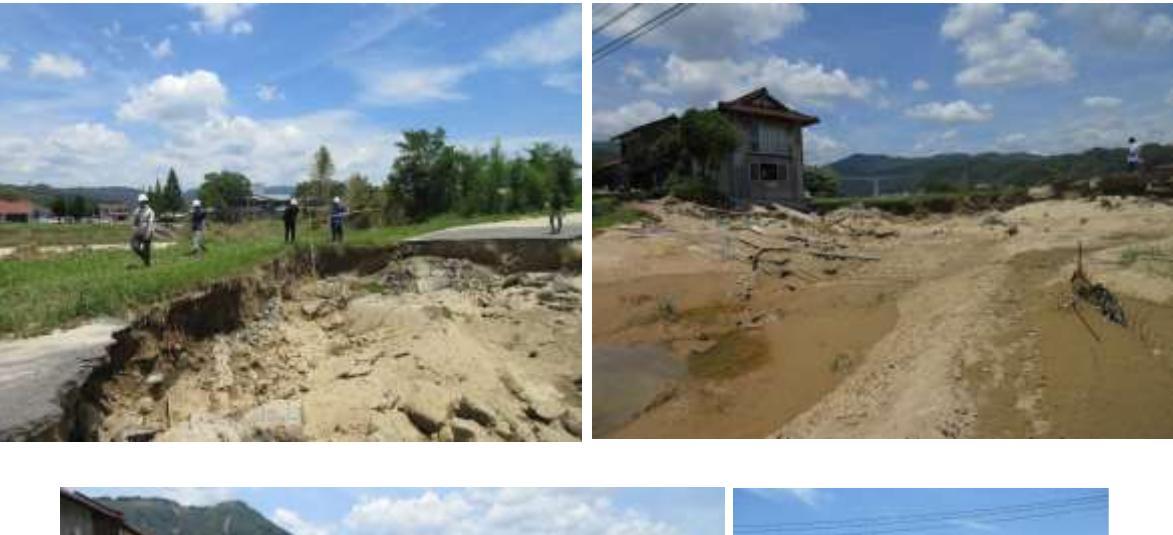
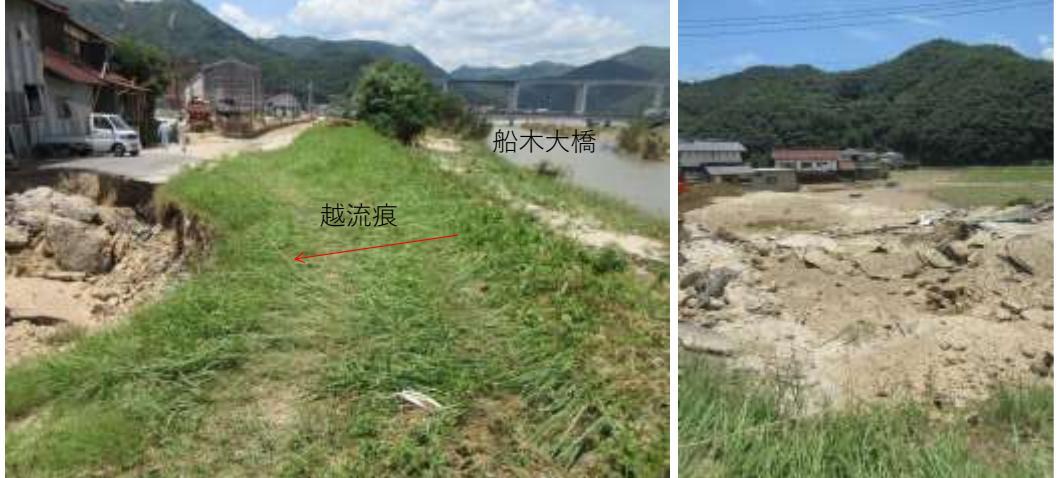
図 2-3-8-16 船木大橋下流右岸の侵食箇所(図2-3-8-112))

船木大橋下流においても図 2-3-8-16 に示すように大規模な円形の越流侵食被害が見られた.船木大橋 下流右岸の浸水,侵食被害は堤防を越流した洪水流だけでなく,図 2-3-8-17 に示すよう小河川を遡上, 氾濫したことも大きく影響した.小河川沿いのパラペットを超え,河川沿いの工場のフェンスに多量の草 本が引っかかって水流の作用により変形している.この工場の敷地内にためられた洪水は,図 2-3-8-18 に示すように道路盛土の大規模侵食破壊を引き起こし,氾濫被害を拡大させたと考えられる.船木地区の 右岸氾濫域は,図 2-3-8-19 に示す土砂堆積の様子から,船木大橋下流の氾濫水が土砂とともに船木大橋 上流右岸の氾濫域に流れることによって広がったことが推察される.

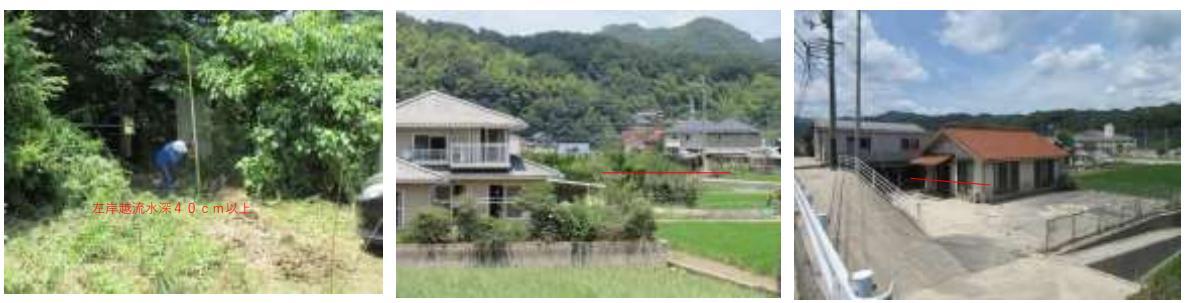
図 2-3-8-19 船木大橋下流左岸氾濫域の様子(図2-3-8-11®)

図 2-3-8-19 は船木大橋下流左岸の浸水侵食被害の様子である. 左岸堤防高は県道 33 号線となっており,侵食被害はあまり見られなかったものの,今回のピーク水位に比べてかなり低く,多量の洪水流が越流して,左岸の浸水域を拡大させた.

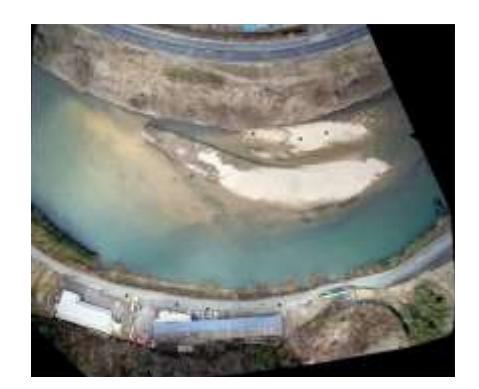
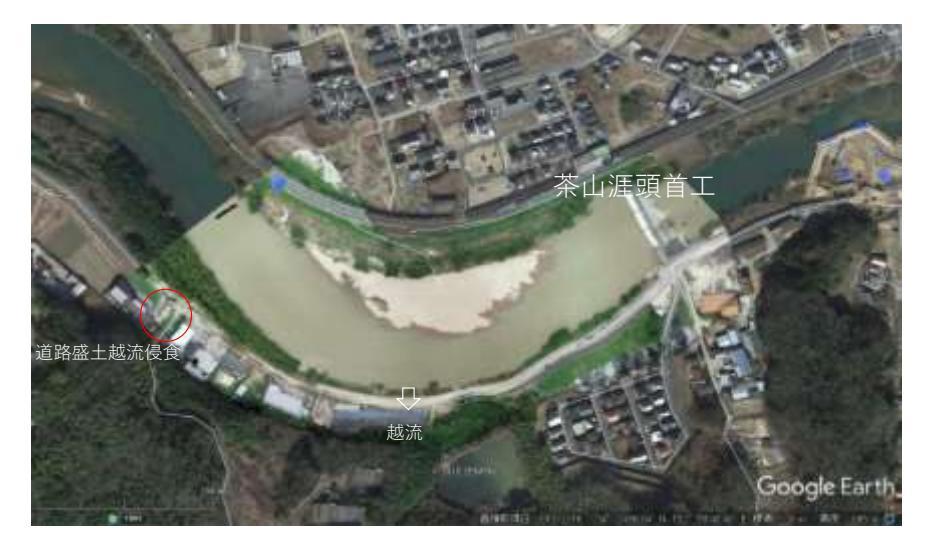
図 2-3-8-20 茶山涯頭首エ上流湾曲部の洪水前(上2018.3撮影), 洪水後(下2018.7撮影)の様子

図 2-3-8-20 に茶山涯頭首工上流湾曲部をドローンにより撮影したものである.本出水により内岸の砂 州形状が大きく変化している.右岸湾曲部外岸には図 2-3-8-21 左に示すようにパラペット堤が設置され ているが,越流し,堤内地は浸水被害を受けた.右岸外岸部に氾濫した洪水流は上流部の道路盛土を越流 し,図 2-3-8-21 右に示すように侵食を引き起こした.この道路盛土の先には地盤高の低い堤内地が広が っており,仮に決壊すると,相当の氾濫被害が生じたと考えられる.

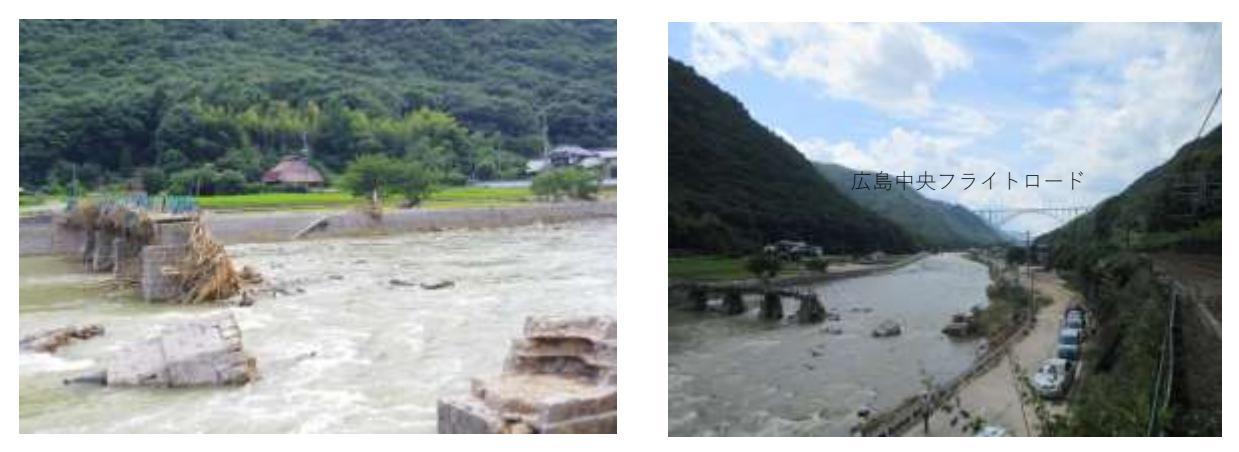
図 2-3-8-23 橋梁被害の様子(図-2.3.8.22①)

図 2-3-8-22 に船木地点上流の湾曲部の橋梁被災箇所を示す.橋梁は外岸部が流出している.残された橋梁にも流下物が捕捉されていることから,外岸に流下物が集中し,流体力が増幅されたことが考えられる.橋梁上流部の護岸は崩落していることが分かる.その直下の JR 線は斜面崩壊によって崩落したが,河岸には侵食や洗掘被害は見られなかった.その下流の③湾曲部外岸では河岸侵食により土砂が抜け,道路が陥没した.
