2018 年 7 月西日本豪雨災害 調査報告書

2018年12月

公益社団法人 土木学会中国支部

2018 年 7 月西日本豪雨災害 緊急調査団調査報告書

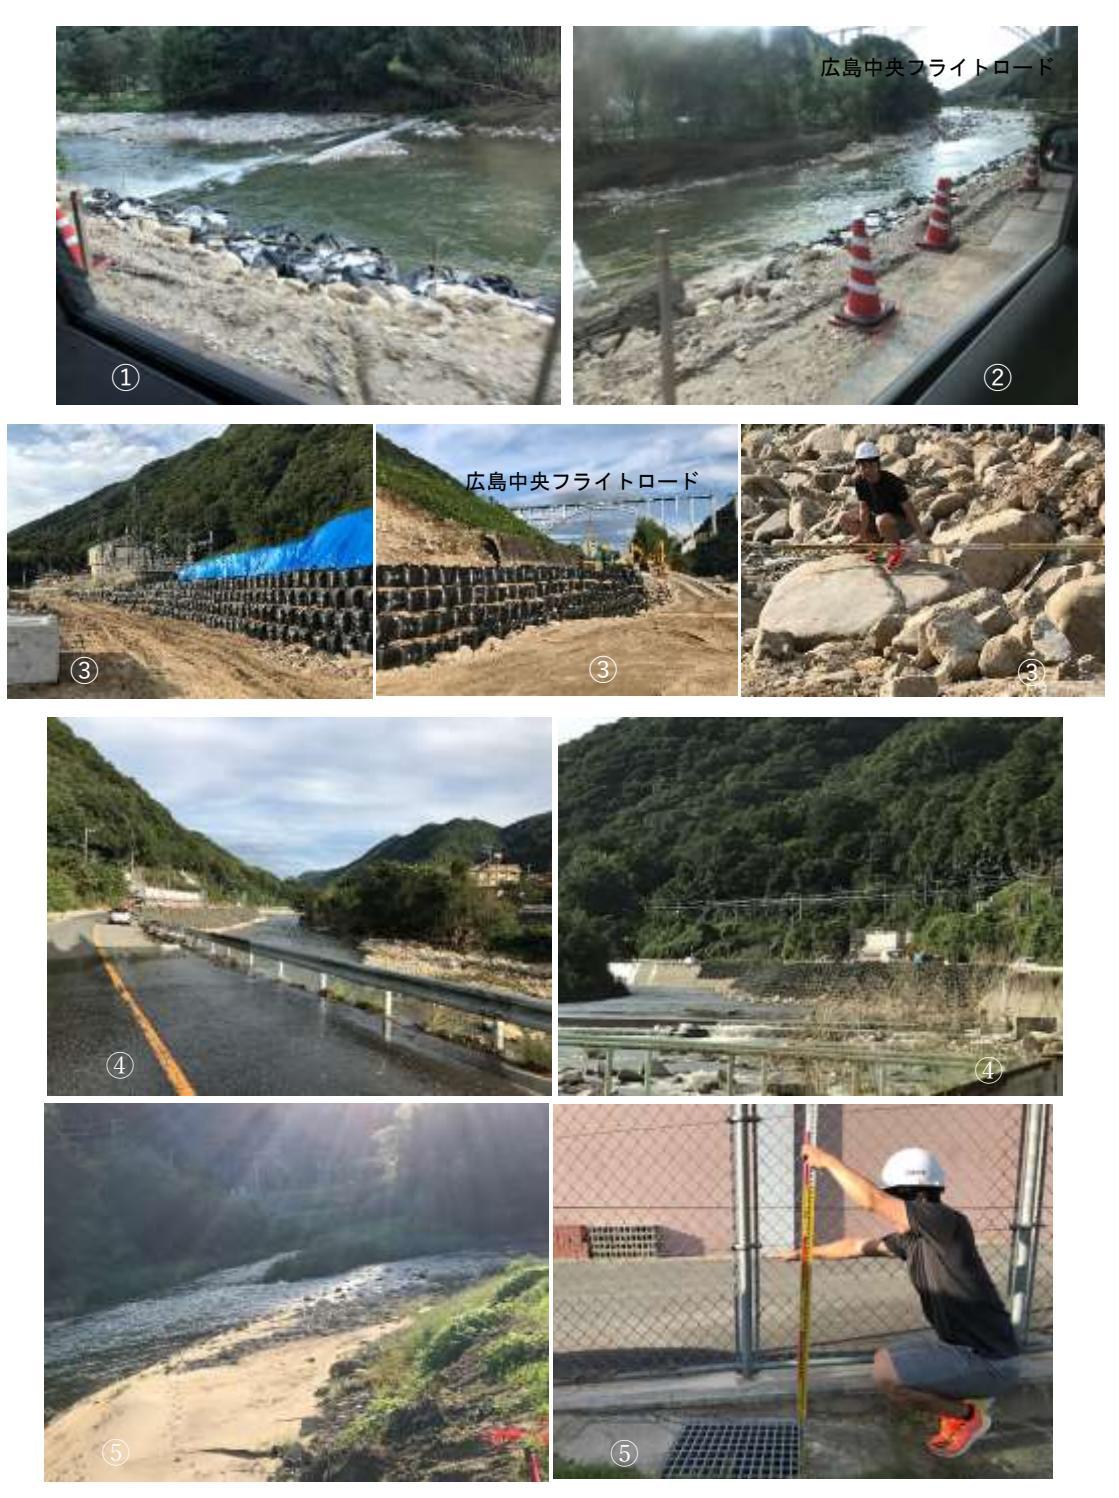
図 2-3-8-25 沼田川上流部入野川・椋梨川合流部付近の被災位置

図2-3-8-25に沼田川上流部の入野川や椋梨川との合流部付近の侵食被害箇所を示す. 椋梨川合流後, 沼田川は蛇行しながら流下しているが, 図2-3-8-25の範囲では蛇行4波長含まれ, 図2-3-8-26に示すように 左岸道路沿いの外岸部はいずれも被災している. 特に, 椋梨川合流部近くの④③の湾曲部では, それぞれ 100m, 200mとかなりの長い縦断距離にわたって護岸が崩落している. また, ①の下流の右岸側外岸部が 図2-3-8-22の①の橋梁崩落個所であり, 椋梨川合流部下流の蛇行部の外岸6箇所が連続して崩落したこと

になる. 図2-3-8-26の⑤は入野川合流部であり, 左岸側には東広島市立河内中学校があるが, 合流部直下の水位が上昇し, 左岸天端高よりも60~80cm高い痕跡水位となっていた.

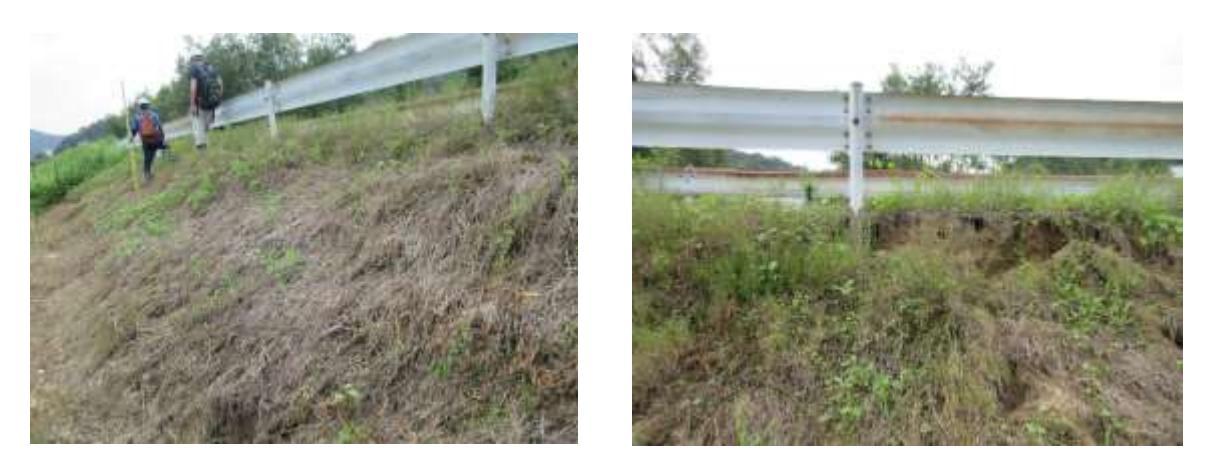
図 2-3-9-5 破堤部直下流の様子

図2-3-9-4に破堤部上下流の痕跡水位を示す.痕跡水位は,堤防天端高よりも30~40cm低かった.図2-3-9-5は破堤部直下流の様子である.堤防のり面の植生が堤内地側に倒れている.アスファルトの下が大 きく侵食され,空洞が形成されている.また,堤防裏法面が膨らんでいた.破堤部から下流100mでは堤 防断面が大きくなったおり,痩せた堤防の範囲で図2-3-9-6のようにひび割れや天端陥没などの被害が多 く見られた.図2-3-9-7に破堤部の堤防断面を示す.破堤部以外でも,浸透と見られる天端のひび割れ, 天端の陥没,裏法の盤ぶくれなどが確認され,天端を越水した痕跡が見られず,河道内の痕跡は天端より も明らかに低かったことから,天井川の破堤は浸透によるものと考えられる.

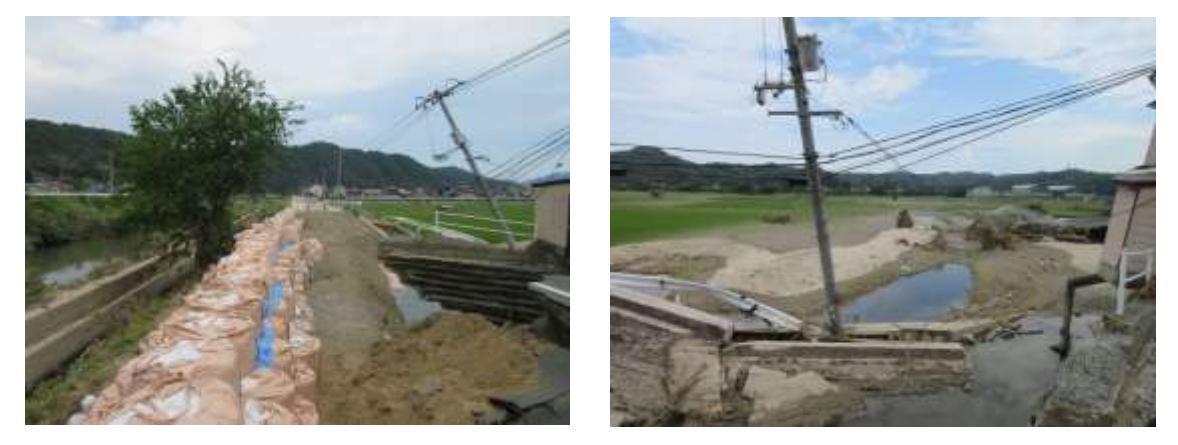
図 2-3-10-2 仏通寺川破堤部の様子 (図2-3-10-1①)

図2-3-10-1に仏通寺川破堤部をドローン撮影した様子を示す.破堤部から多量の土砂が堤内地に流出 し、堆積している様子が分かる(図2-3-10-2).図2-3-10-3に破堤部上下流の被害の様子を示す.破堤部 上流では、住宅街に向かう道沿いに堤防を越流した水が流れ、その流れによって段落ち流れが生じ、侵食 被害が生じている.破堤部下流では、土砂が堤防を乗り上げ、裏法側に多量の土砂が堆積している.破堤 前にかなりの水量が越流していたと考えられ、越流侵食が主な破堤要因と考えられる.

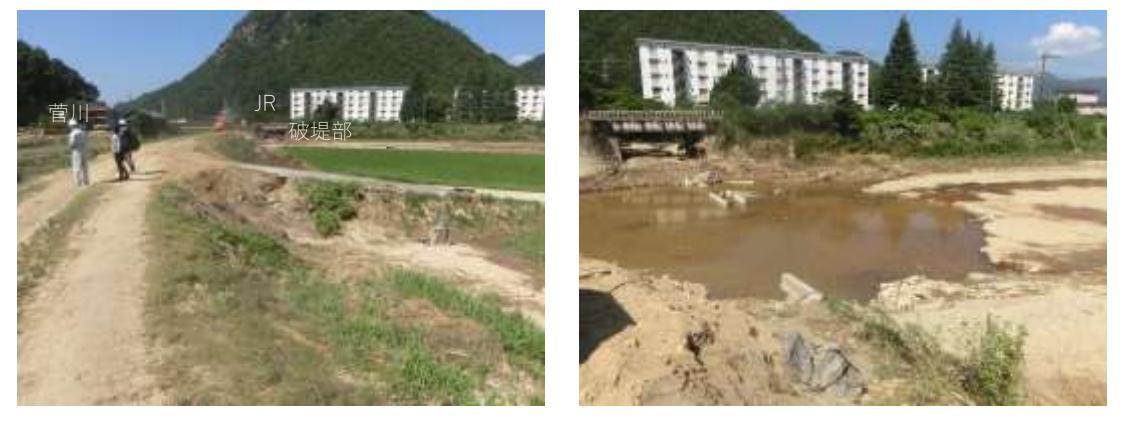
図 2-3-11-3 菅川の破堤部①

図2-3-8-9,図2-3-8-10に示したように、菅川では右岸2箇所、左岸2箇所破堤した(図2-3-11-1).その菅川の痕跡水位縦断図を図2-3-11-2に示す.また、図2-3-11-3に合流部付近の破堤の様子を示す.沼田川合流部付近では菅川堤防はかなり低く、沼田川本川との合流点付近の高い水位の影響を受け、多量の氾濫水が菅川から右岸に流れたと考えられる.ヒアリング調査によると、まず沼田川合流部付近の①が破堤し(図2-3-10-4),菅川右岸氾濫域が浸水した.その後、7日夜が明けてから左岸側が破堤したとのことである.このとき、河道水位の低下に伴って、菅川右岸の氾濫域の氾濫水が河道に戻り、その時の流れによって民家の塀やパラペット、堤防が河道方向の流れによって破壊した.破堤した堤防の堤内地側の樹木付近は越流した割には侵食や土砂堆積はほとんど見られず、河道への戻り流れにより破堤が生じたと考えられる.図2-3-11-5は菅川左岸破堤箇所③の様子である.左岸破堤箇所③の下流側堤防は橋梁の堰上げもあり、住宅地を流れて段落ち部を破壊している.縦断水面形から、破堤部の越流水深は高くないが、破堤の下流で越流した流れが侵食し、③の破堤につながったものと考えられる.なお、図より、菅川の河床は密生した植生で覆われていた.図2-3-11-6は菅川左岸破堤箇所④の様子である.破堤部④では痕跡水位と堤防高はほぼ一致し、大きな越流水深の痕跡が見られなかったため、破堤のきっかけが越流であったのかどうかは不明である.堤防が損傷した後は、越流する流れが生じて、落堀と多量の土砂堆積が生じている.

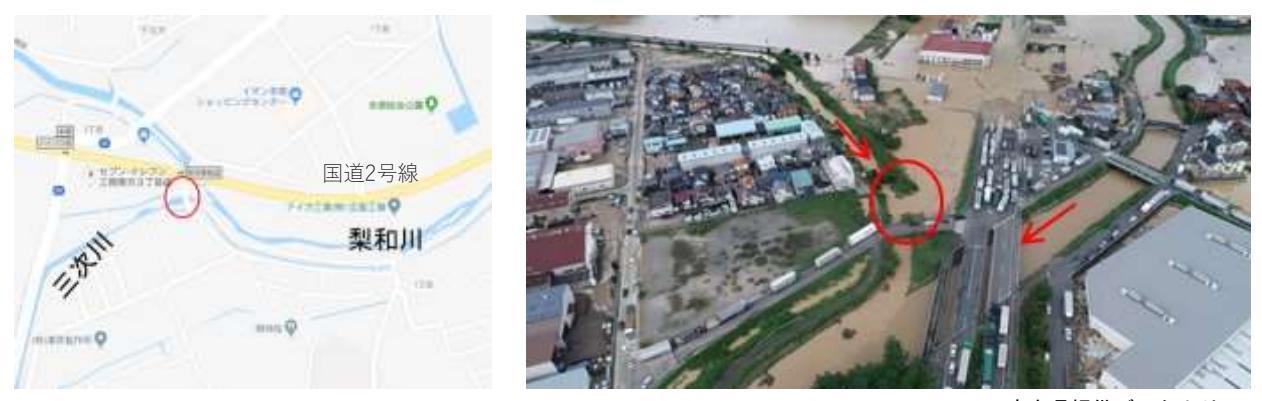
梨和川の支川である三次川は,植生が繁茂していた河川である.三次川は,図2-3-13-1に示す,梨和川 との合流点付近の左岸で越流・破堤し,広範囲にわたって浸水域を発生させた.また,図2-3-13-2に示す ように,流出した細粒土砂が三次川と国道2号線の間に堆積した.

図 2-3-13-1 三次川左岸の破堤位置と浸水状況

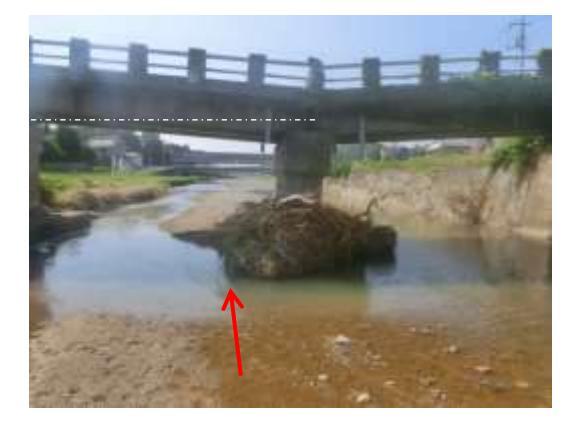
図2-3-14-4に調査地点を示す. 図中のA1地点における被災状況を図2-3-14-5に示す. A1地点では, 左 岸側の橋脚と比べて橋脚頂部の位置が低下していることが分かる. 橋脚の下流では土砂の堆積が確認さ れた. このことから, 橋脚周辺で局所洗掘が進行により, 橋脚の支持力が低下し, 沈下することによって 床版が傾いたと推測できる.

図 2-3-14-5 A1 地点(橋脚の沈下) (撮影:2018 年 7 月 16 日)

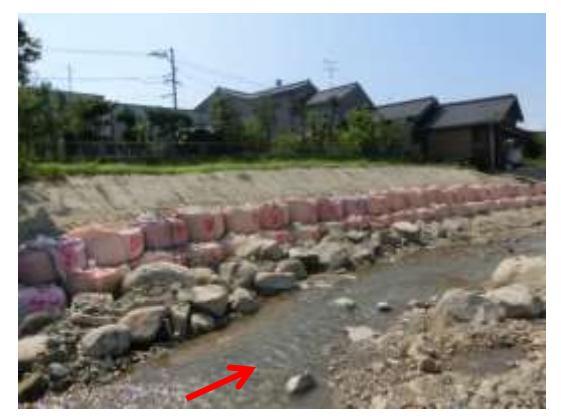
図 2-3-14-6 は A1 地点から上流 50m 付近の A2 地点における被災後の復旧状況を示している.調査地 点は湾曲部の内岸側に位置している.一般に,内岸側の流速は小さくなり,侵食が起こりにくいことが考 えられる.したがって,侵食が発生した理由として,図 2-3-14-5 からも知られるように,右岸側の堤防 にはコンクリートによる護岸工が施されているのに対し,左岸側の堤防では整備されていないため,洪水 流によって左岸側で侵食が発生したものと考えられる.

図 2-3-14-6 A2 地点(護岸の崩壊) (撮影:2018 年 7 月 16 日)

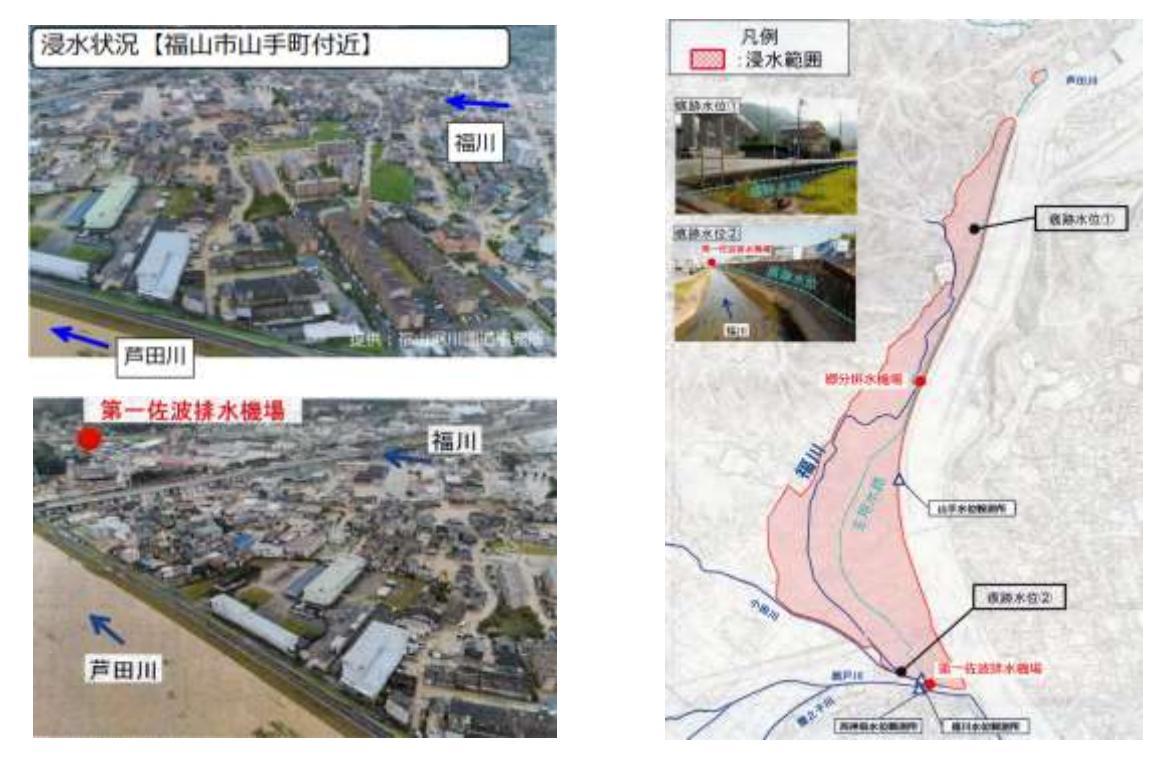
図 2-3-15-5 福川周辺での浸水状況

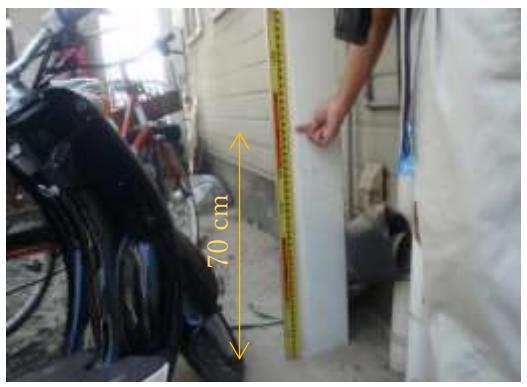
A1-2 地点での浸水痕跡

図 2-3-15-6 (図 2-3-15-1 右の四角枠に対応) に示すように, A1-2 地点 (アパート) での痕跡浸水深は 70cm であった.住民にヒアリングしたところ,6日午後11時には氾濫直前の状態であり,7日午前には さらに水位が上昇し氾濫に至ったとのこと,また,平成28年6月にも浸水深は50cm 以下であったが, 今回の豪雨では浸水深が増したとのことであった.

図 2-3-15-6 福川の痕跡調査(2018 年 7 月 16 日)

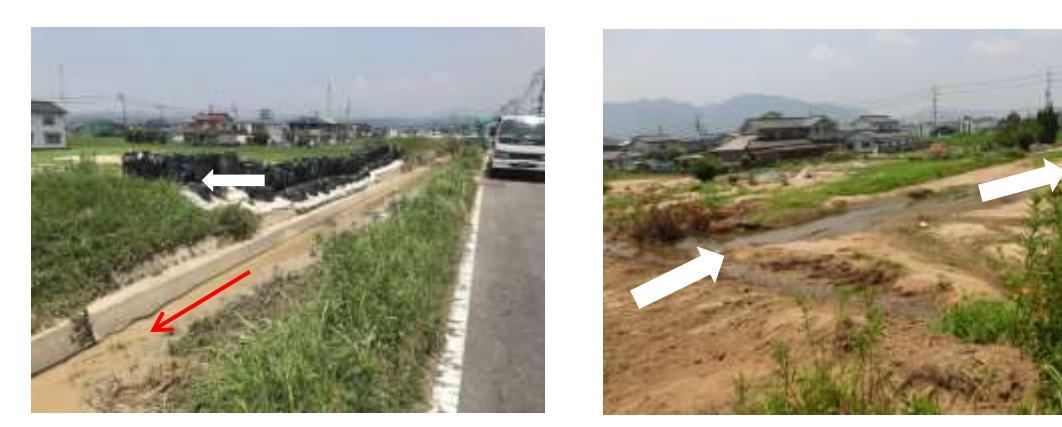
図 2-3-16-1 右に示した黒枠の拡大図を図 2-3-16-4 に示す. この調査地点では,破堤と侵食が確認された.図 2-3-16-5 左に示すように,調査地点の左岸部では堤防の破堤が発生しており,土嚢による応急処置が施されている.そして,図 2-3-16-5 右に示すように堤内地にある田んぼへと大量の土砂が流れ込んだ跡が見られる.一方で,右岸側の堤内地では図 2-3-16-6 に示すような越流による侵食が見られた.上述のように右岸側では越流であるのに対し,左岸側で破堤が発生している.その理由としては右岸側では道路舗装があるのに対し,左岸側では護岸はあるものの堤防頂部に舗装がなされていない状態であった.このことから,左岸側では越流時に堤内地側から崩れやすい構造になっていることが考えられる.それに加えて,図 2-3-16-5 に示すように河道が狭いことから流下能力が低く,図 2-3-16-5 に示すように高水位の状態が長く続いたことも一因として挙げられる.

図 2-3-16-5 A1-1 地点での被害状況(左:破堤,右:氾濫後の土砂堆積) (撮影:2018 年 7 月 16 日)

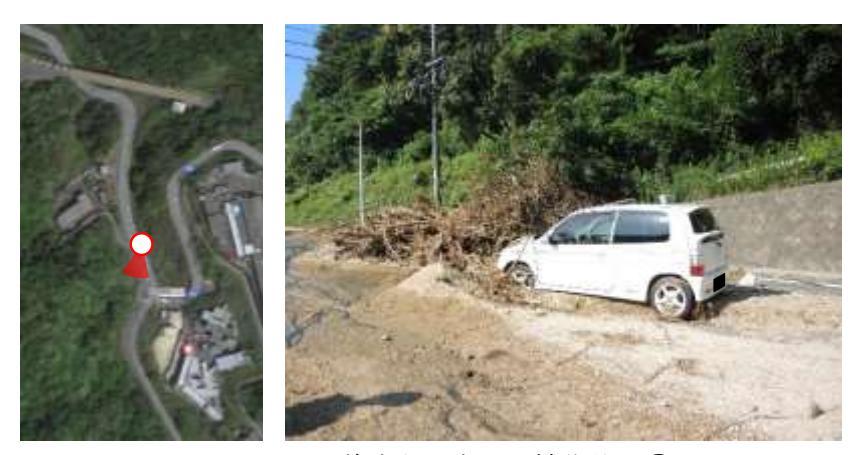
道路上の車両の被災状況を(図 3-3-2-3~図 3-3-2-5)に示す.道路は北に向かって下っているため坂の上方からの土砂,流木に押し流された車両(図 3-3-2-3)が複数見受けられた.押し流された後,倒れた電信柱に引っかかっている車両(図 3-3-2-4)があった他,カーブのガードレールを突き破り広島熊野道路の高架の桁に挟まっている車もあった(図 3-3-2-5).また,道路の川側には陥没があり(図 3-3-2-6),河道に転落した車両もあった(図 3-3-2-7).

図 3-3-1-3 道路上の車両の被災状況①

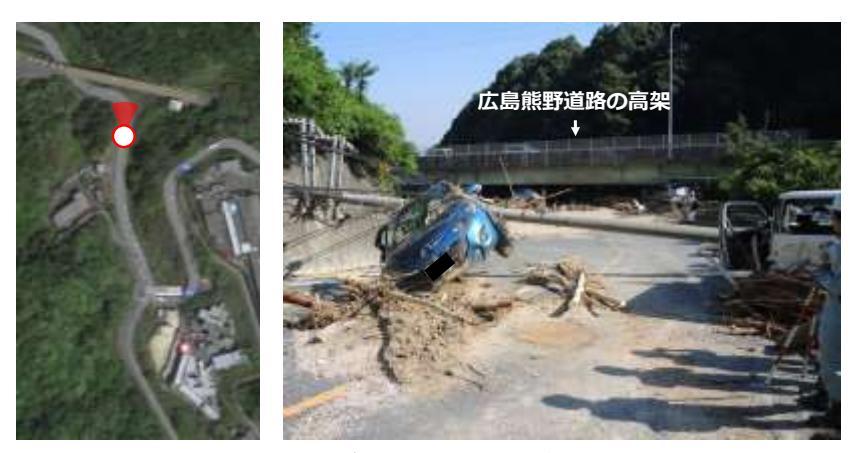
図 3-3-1-4 道路上の車両の被災状況②

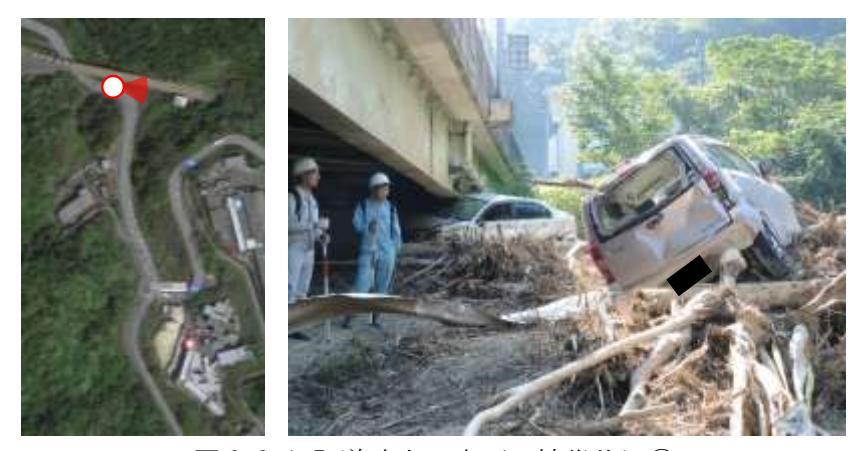
図 3-3-1-5 道路上の車両の被災状況③

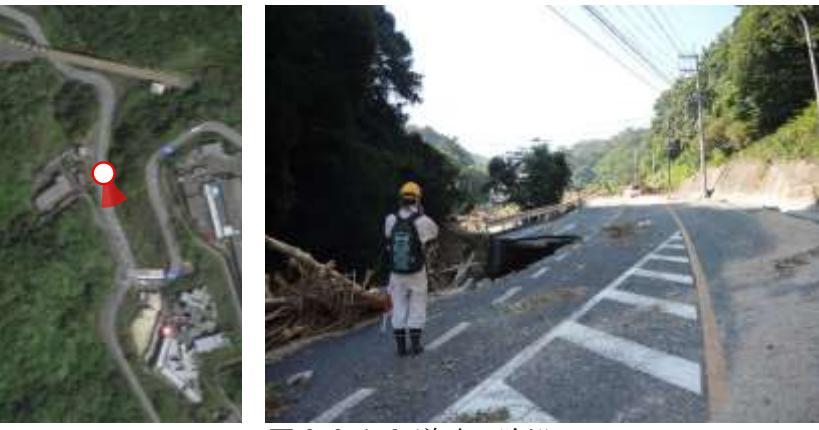
図 3-3-1-6 道路の陥没

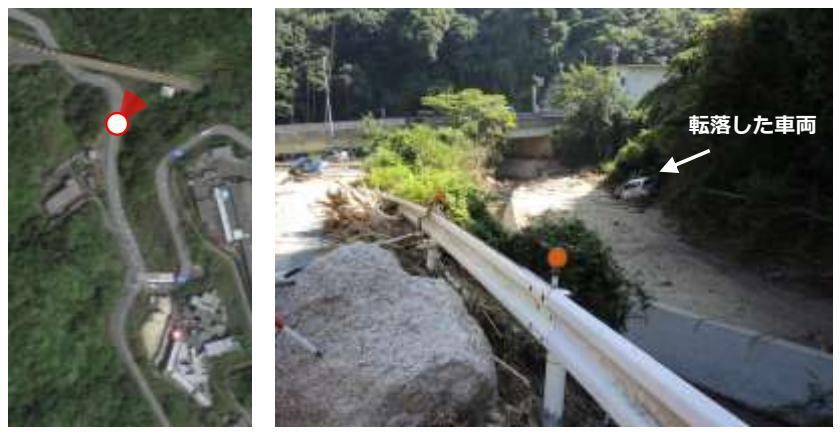
図 3-3-1-7 河道に転落した車両

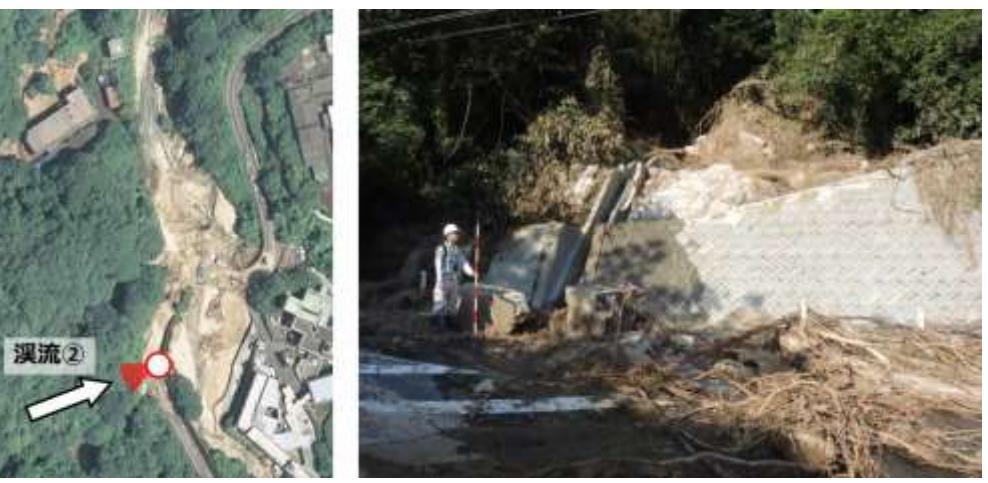
図 3-3-1-10 渓流②の出口

図 3-3-2-10 および図 3-3-2-11 は渓流②の出口付近の状況を示す. 渓流②で発生した土石流は, 焼山 方面の道路に面する出口(図 3-3-2-10)から流出して道路の防音壁に衝突・破壊した後(図 3-3-2-11), 道路の勾配にしたがって昭和入口交差点方面へと流下しており, 土砂に巻き込まれた車両も見られた(図 3-3-2-12). 土砂はそのまま交差点を通過し下流へ流れたと考えられる.

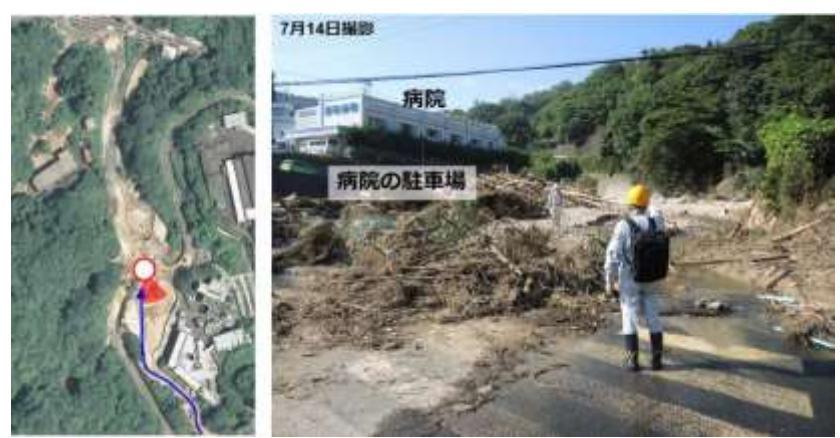
図 3-3-1-13 昭和入口交差点から上流側を見た矢野川の状況(7月14日)

次に、矢野川沿いの土砂の状況を渓流②の出口付近の状況を示す.図 3-3-1-13 は 7 月 14 日の調査時 に撮影した交差点から矢野川の上流を見た写真である.このとき、付近の病院の駐車場一面に上流から の土砂が堆積し、平坦になっていた.しかし、8 月 3 日に再度調査に訪れると、そこでは元々存在してい た深さ 5m 程度の河道が完全に土砂で閉塞していたことがわかった(図 3-3-1-14).結果としてここに数 千 m3 程度の土砂が捕捉されていたと推察される.図 3-3-1-15 は同一箇所を上流側から見たものである が、矢野川は交差点で道路の下のカルバートを通って流れており、災害当時は閉塞して、流入する水や後 続の土砂が道路上へ溢れ出たと推測される.

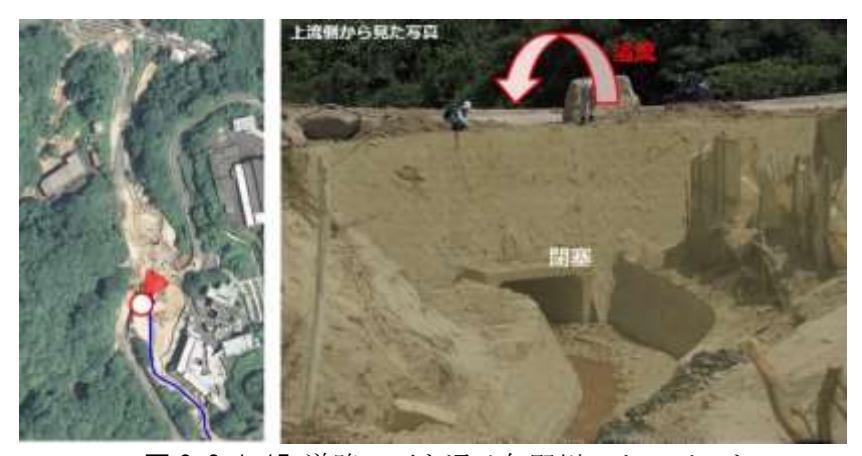
図 3-3-1-15 道路の下を通る矢野川のカルバート

なお、矢野川にはさらに下流にも道路と川がカルバートで交差する箇所が存在し(図3-3-1-17)、ここ でも同様に水路が土砂で埋まっていた形跡が見られた.このようにカルバートなど地下に設置した水路 は土石流の発生により閉塞しやすく、土砂や水が道路上へとあふれる「土砂洪水氾濫」が発生しやすいと 考えられる.山あいで中小河川と道路が並行している区域では同様のリスクを抱えていると考えられ、 今後の河川管理、土砂災害対策において留意すべきポイントであると言える.

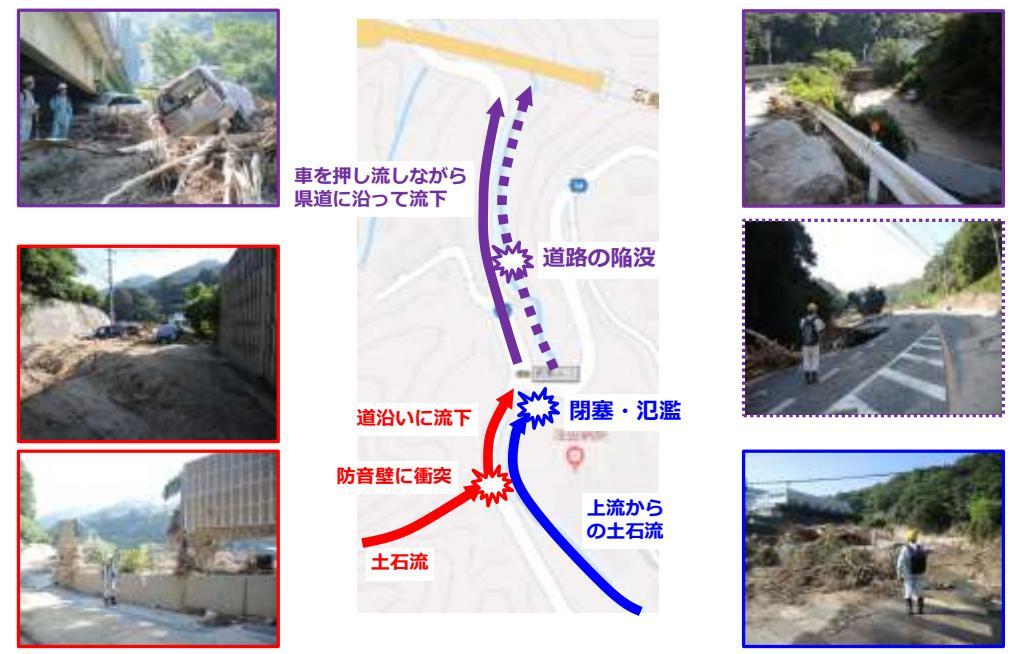
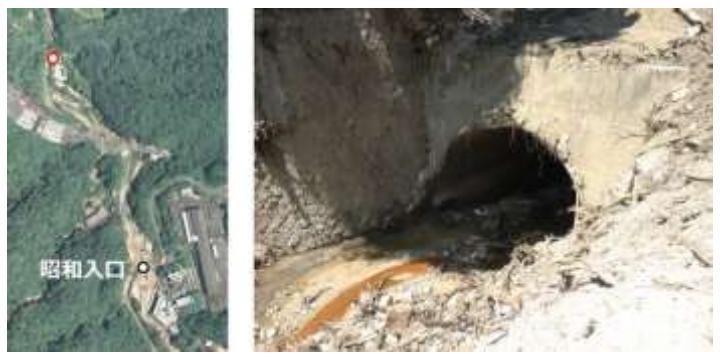
図 3-3-1-16 昭和入口交差点周辺の被災メカニズム

以上を踏まえて推定される昭和入口交差点周辺の被災メカニズムは図 3-3-1-16 のようにまとめられる. すなわち,図 3-3-1-2 の渓流②で発生した土石流が防音壁に衝突後道沿いに流下したこと,また,渓流③と④で発生した土石流が矢野川沿いを流下し,昭和入口交差点のカルバートを閉塞することで道路上へと溢流したことで,下流側の道路上の車両が押し流され,県道に沿って流下したものと考えられる.

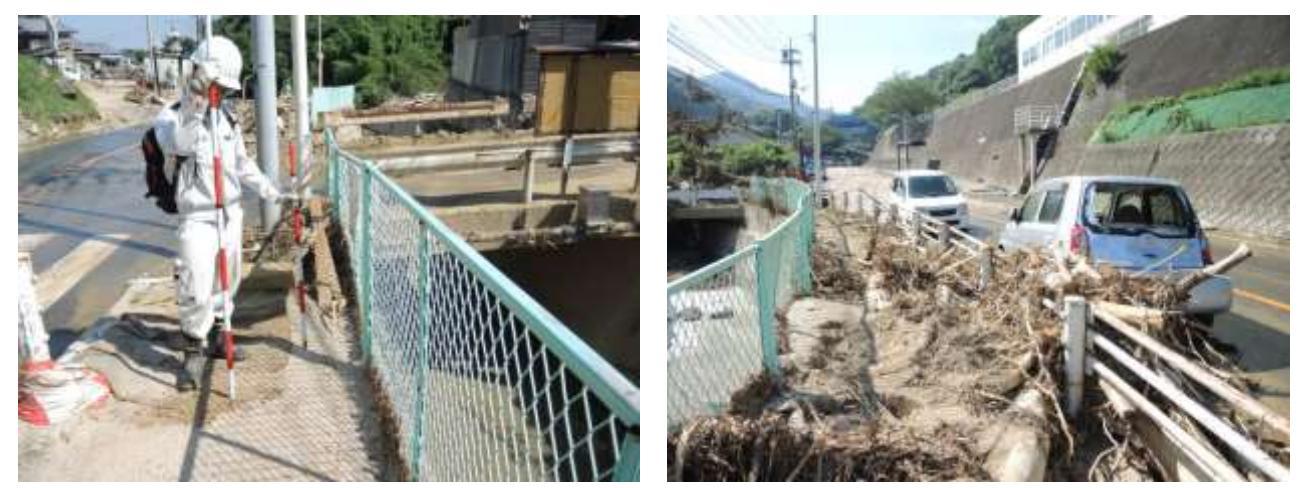
図 3-3-2-5 県道 34 号線での土砂の堆積痕

まず,梅河ハイツに接続する県道34号線の様子を図3-3-2-5に示す.渓流から離れた県道にも土砂が 堆積しており,土砂が非常に広い範囲にまで流出したことがわかる.県道から団地内につながる道路沿 いにも土砂が堆積していた(図3-3-2-6).押し流されたと思われる車も見られ(図3-3-2-7),この位置 でも土砂がある程度の勢いで流動していたと予想される.団地内には巨礫を含む大量の土砂が流出して 住宅が流失し,甚大な被害が生じていた.

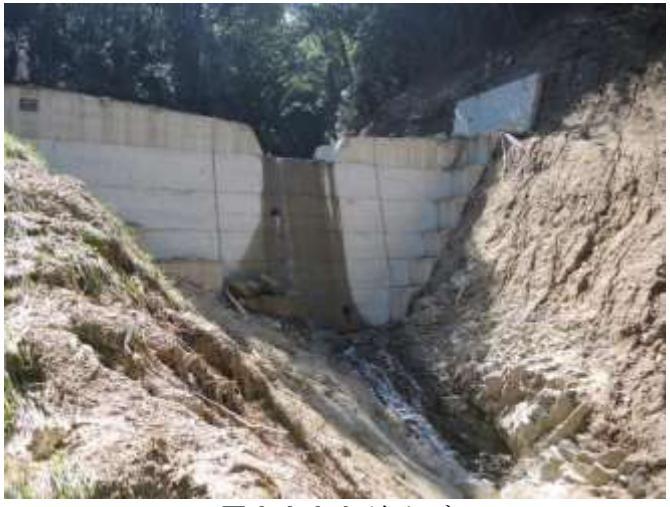
図 3-3-2-9 治山ダム

図 3-3-2-9 は団地北東に 2018 年 2 月に完成した治山ダムである.発災前はほとんど土砂が堆積してい なかったと予想されるが,満砂状態となっており(図 3-3-2-10),堤体を越えて土砂が流出しているのが わかる.ダムの幅は約 25.2m,堆砂部の奥行きは約 20.3m であり(図 3-3-2-11),堤体高さ 8m.平均的 な堆砂深さを 4m と仮定すると 2,000m³程度の土砂が捕捉されたと見積もられるが,今回はそれを超える 量の土砂が発生したと推察された.

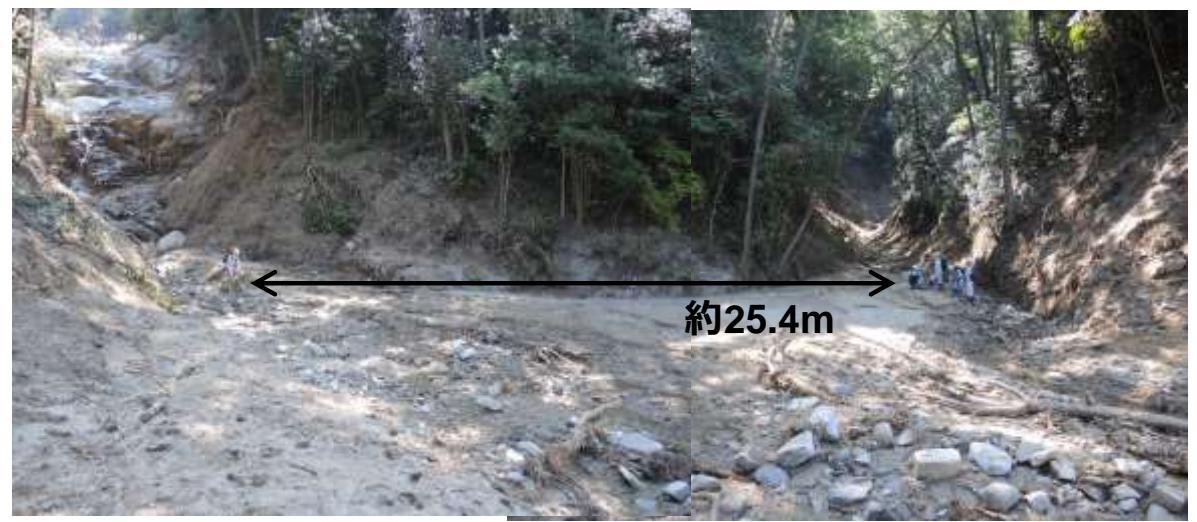
図 3-3-2-12 治山ダム背後の渓流からの流出状況

治山ダムの背後からは二つの渓流で土石流が発生していた(図 3-3-2-12). なお, 警戒区域の設定時に 考慮されていたのは左の渓流であると思われる(図 3-3-2-13). 一方の土石流によって治山ダムが満たさ れたあとにもう一方がその上を流下した可能性が高いが, 調査時点では堆積した土砂が水で一部侵食さ れており, 前後関係はわからなかった.

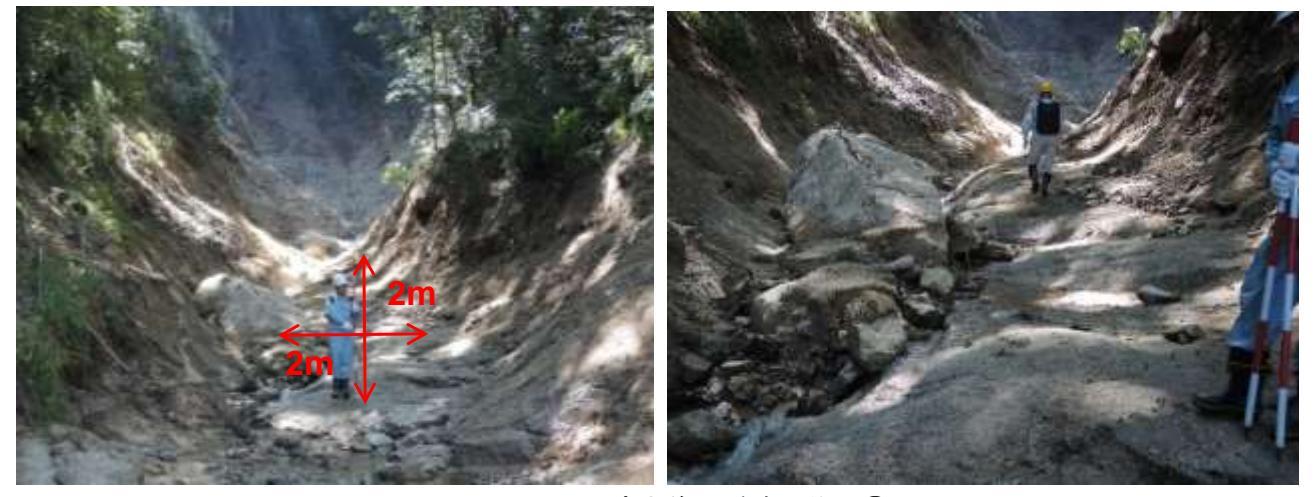
図 3-3-2-14 流出後の渓流の状況①

図 3-3-2-14 は図 3-3-2-12 の右側の渓流の写真である.流出後の渓流は基岩(花崗岩)が露出しており,氾濫開始点と思われる谷出口付近では勾配が比較的ゆるい.

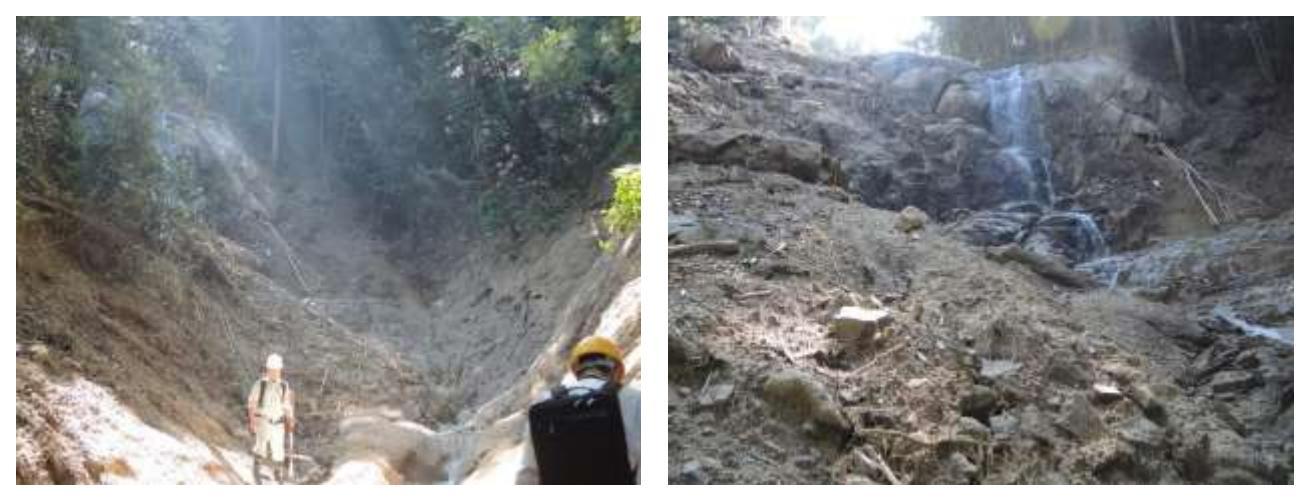
図 3-3-2-15 渓流の奥の様子

谷出口から 100m 程度進むと急な崖となっており、上方から大量の水が流れ出ていた(図 3-3-2-15). 不安定な巨石も見られた.航空写真によれば崖より上からも土砂の流出があるようである.

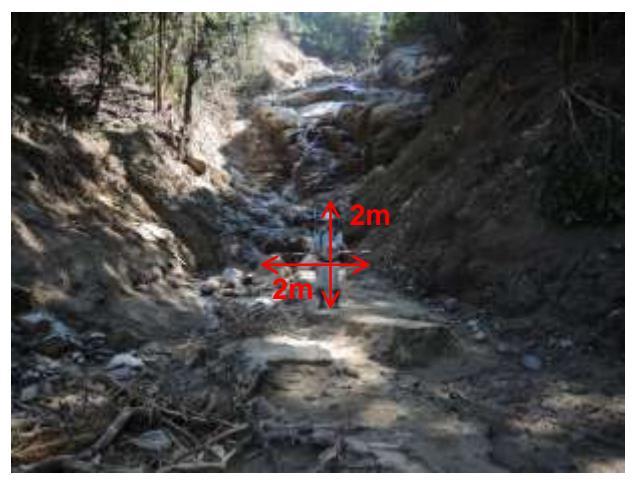
図 3-3-2-15 流出後の渓流の状況②

図 3-3-2-16 は図 3-3-2-12 の左側の渓流の様子である.こちらも岩が露出しているが、もう一方の渓流とは異なり、谷出口からすぐに急勾配となっていたため、これ以上の立入りは断念した.

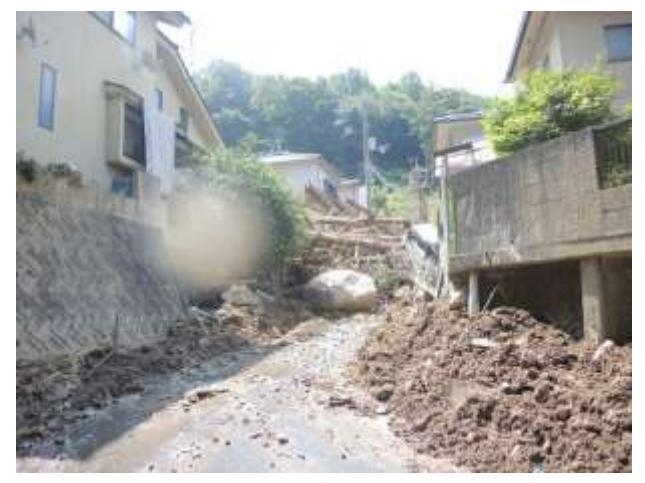
図 3-3-2-17 流団地南東の渓流からの流出状況

その後,団地南東の渓流へと向かったところ,住宅の間から石,ならびに流木が堆積しているのが確認 されたが(図 3-3-2-17),通行できず立入りは断念した.

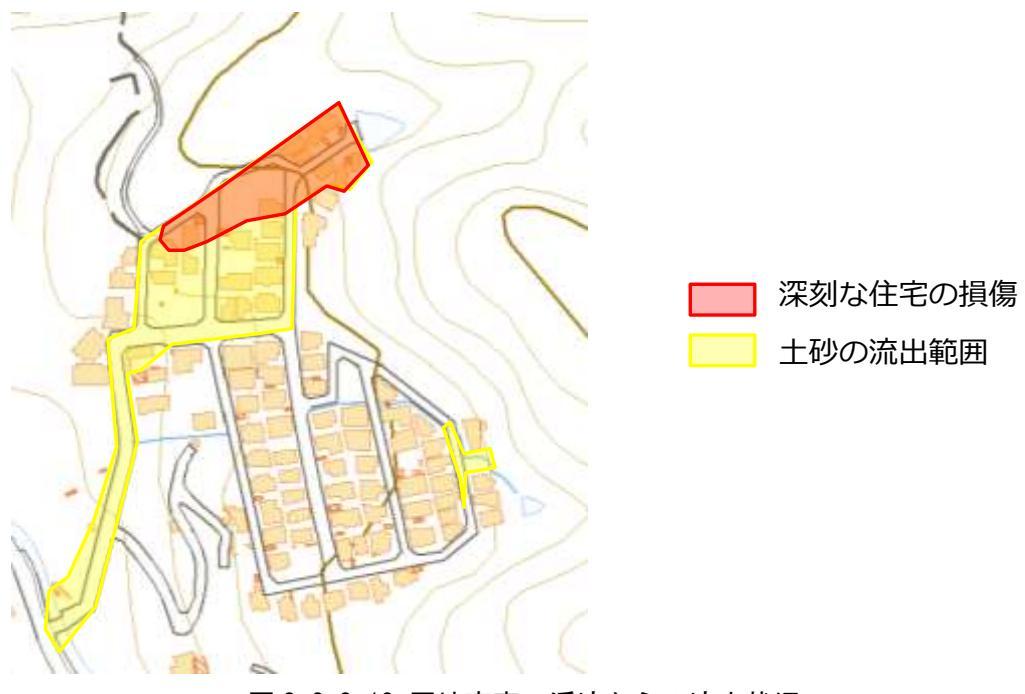
図 3-3-2-18 団地南東の渓流からの流出状況

最後に,調査の結果確認された被害状況を図 3-3-2-18 にまとめる.目視による判定なのであくまでも 暫定的ではあるが左図に示した範囲で住宅被害,土砂の流出が確認された.図 3-3-2-2 に示した土砂災 害警戒区域図と比べると住宅被害が確認された区域は広くなっている.この原因としては団地北東部に おいて二つの渓流にて土石流が発生したことが挙げられるが,その詳細なメカニズムについては流出土 砂量の推定を含め検討が必要となる.

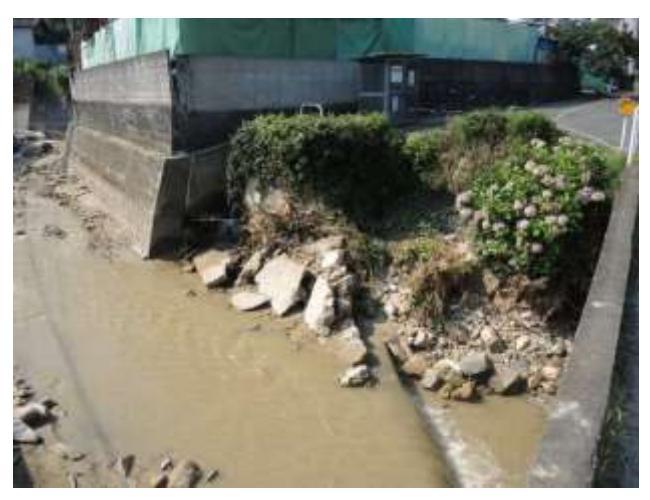
図 3-3-3-6 護岸の崩落(地点2)

その後も途中,地点②(図 3-3-3-6)や地点③(図 3-3-3-7)では石積を中心に護岸の崩落が複数確認 された.これが川の水位の増大,土石流,降雨による裏込め土の崩壊のいずれによるものかは現在のとこ ろ不明.また,地点④では川沿いの水田の法面の崩落も見られた(図 3-3-3-8).

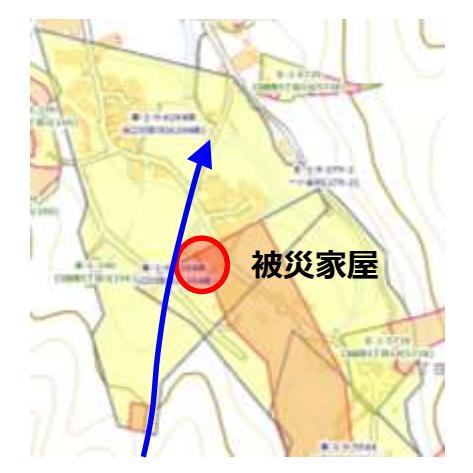
図 3-3-3-10 土石流による家屋等の流失(地点⑤)

地点⑤では、松笠山から土石流が発生し、家屋1棟が流失していた他、駐車場や建設会社の資材置場が 被害を受けた(図 3-3-3-9). 土石流は事前に想定されていた危険渓流(図 3-3-3-10)から発生しており、 周辺住民の方の話によれば土砂は家屋を押し流した後、川へと続く下り道を流下したという(図 3-3-3-11 中の青矢印). また、図 3-3-3-11 右図に見られるように橋の欄干が破損していることからここから下 流に土石流が下ったと考えられる.

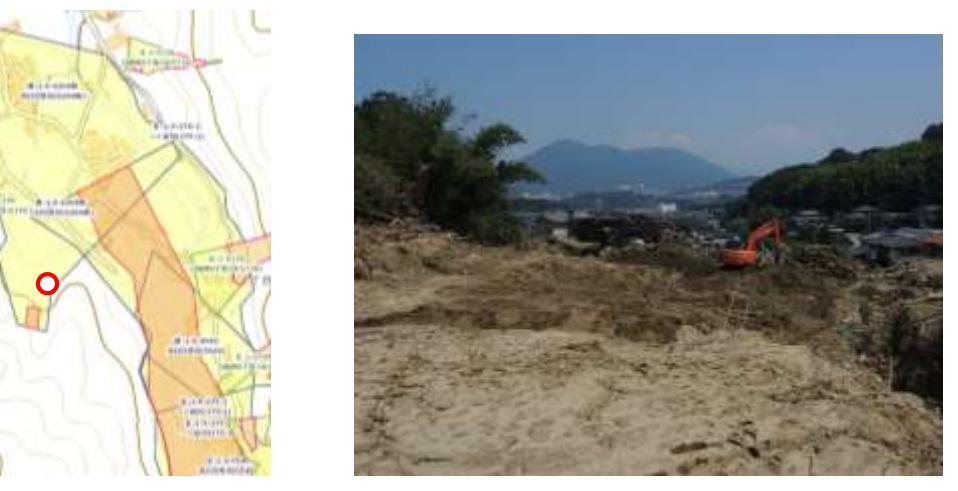
図 3-3-3-12 谷出口付近の堆積状況

本土石流が発生した渓流に立ち入り,侵食深,侵食幅を計測した.谷出口付近では勾配は緩く,土砂が 広く体積している(図3-3-3-12).侵食深は約1.6m,侵食幅は約14.8mであった(図3-3-3-13).少し上 流に移動すると,堆積物に比較的大きめの石の割合が増え,また渓流の侵食状況もV字に変化.侵食深 は約2.6m,侵食幅は約8.2mであった(図3-3-3-14).

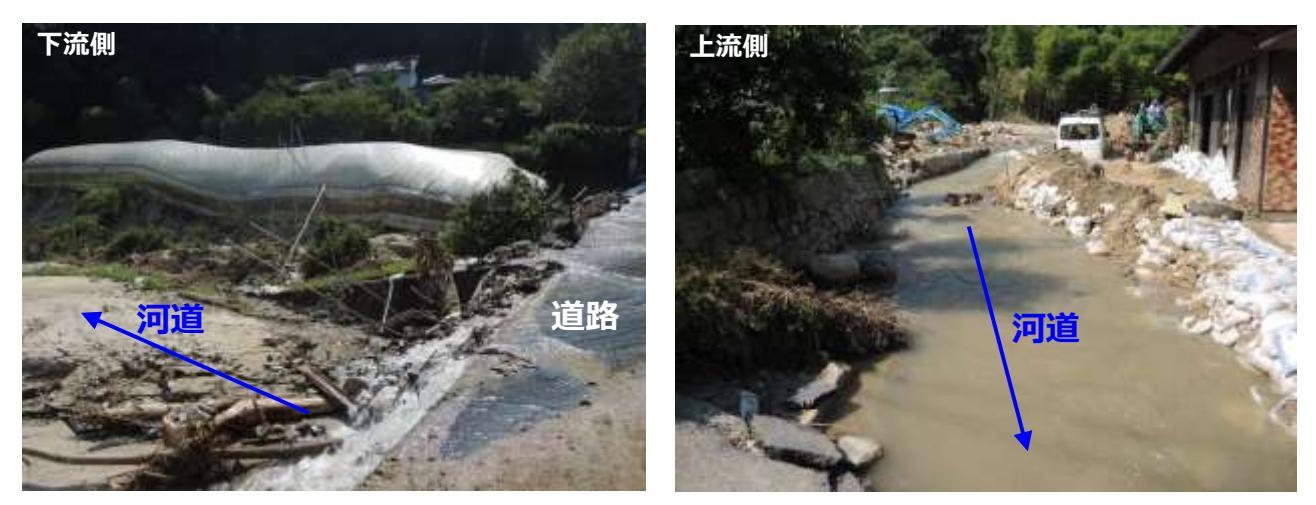
図 3-3-3-15 河道の閉塞による溢流

矢ロ川沿いに戻り上流に進むと、地点⑥にて土砂や流木の堆積、川の溢流が見られた. 道路の下を通し て流れていた川が流木や土砂でせき止められ、道路に溢れながら流下していた(図 3-3-3-15). また、川 の左岸側の家屋の背後には大量の土砂、流木が堆積していた(図 3-3-3-16). 当該箇所は川の屈曲部にあ たるため川に沿って流れた土砂が曲がりきれず流路を逸脱したと考えられる(図 3-3-3-17).

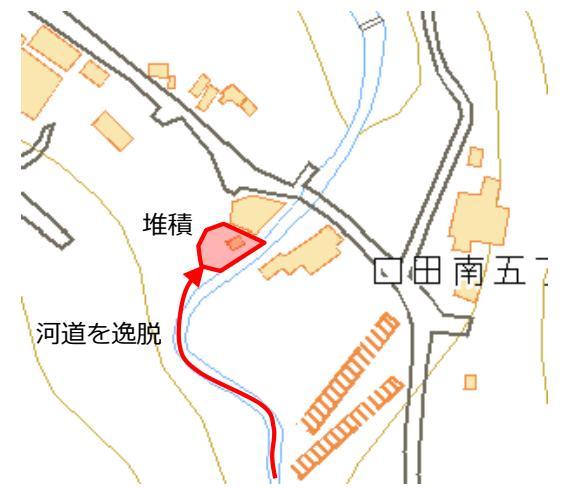
図 3-3-3-17 川の屈曲による土砂の逸脱
さらに上流に向かって道を進むと(地点⑦),道路上に土砂が流下した跡が見られた(図 3-3-3-18). この付近は緩やかな坂となっており土砂が流下しやすかったと考えられる.土石流の氾濫開始点はさら に上流だが,調査時点では土砂で道路がふさがっており(図 3-3-3-19)これ以上の立ち入りは断念した.

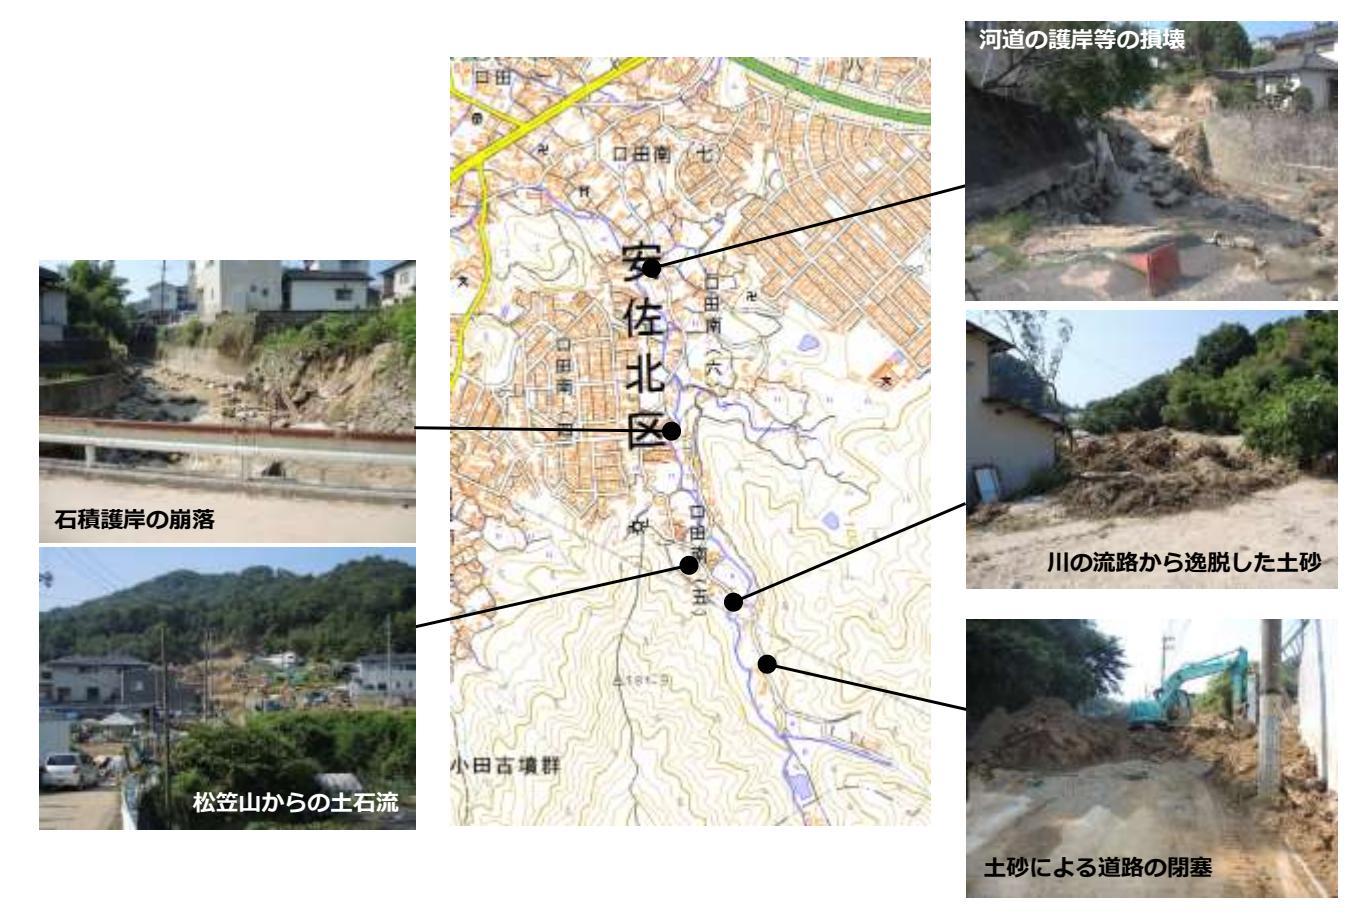
図 3-3-3-20 口田南五丁目での調査結果の全体

最後に口田南五丁目での被害の全体像を図 3-3-3-20 に示す.全体として矢口川の上流域では土石流に よる建物の被害や道路の閉塞が,中下流域では河道内での護岸等の崩落が目立った

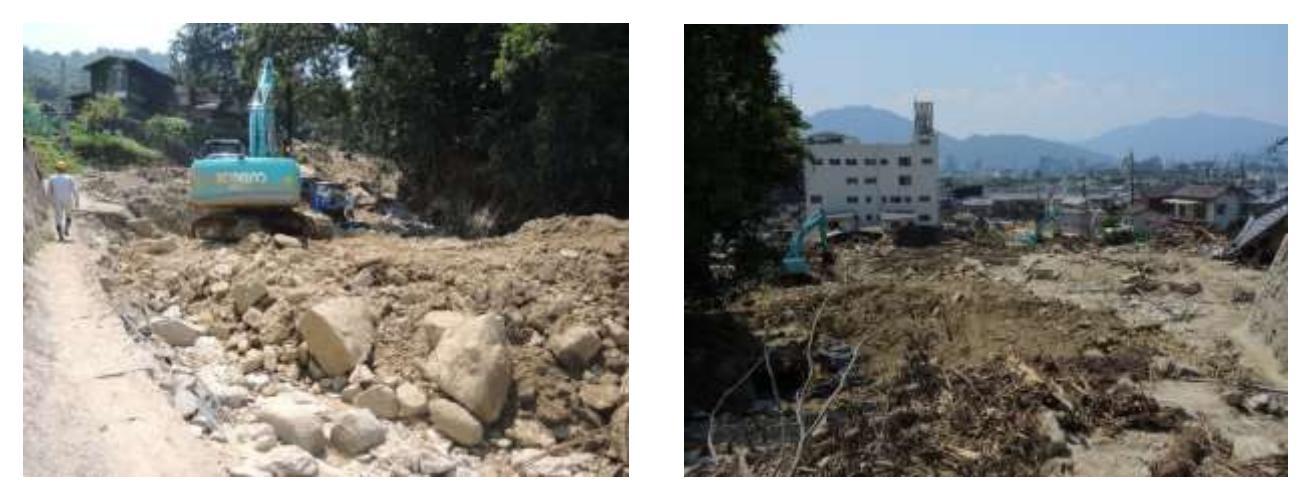
図 3-3-3-24 地点①での土砂の堆積状況

渓流出口直下の地点①(図 3-3-3-24)では、渓流から溢れて土砂が押寄せ、家屋が流失している.この付近での侵食幅は約 14.2m、侵食深は約 2.2m であった.

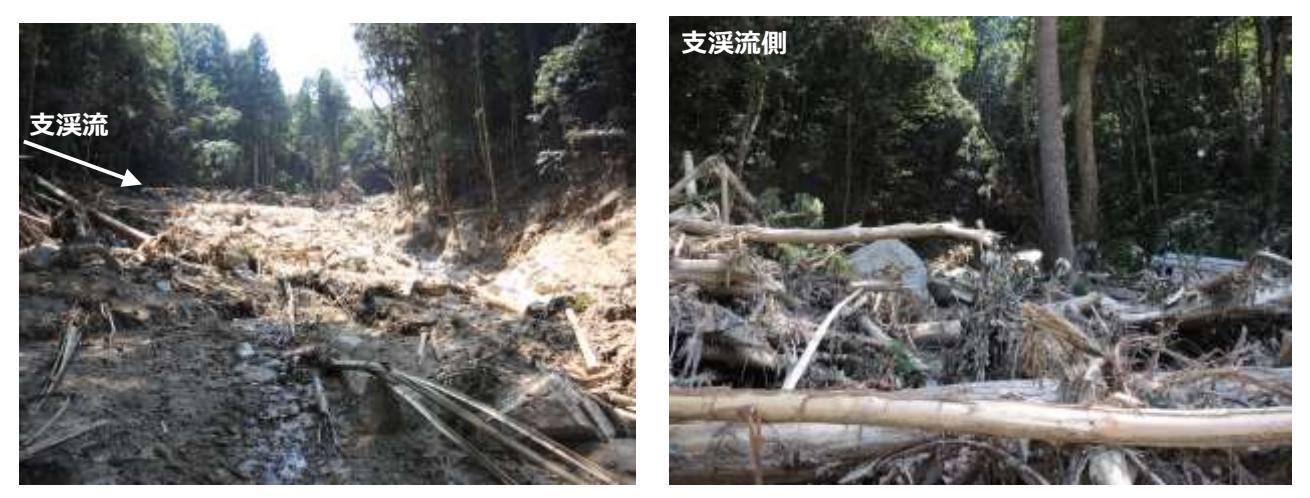
図 3-3-3-26 地点②での土砂, 流木の堆積状況

渓流出口から約170m登った地点②では、大量の流木、土砂が堆積していた(図3-3-3-26). ここには 支渓流からも土砂が流出しているが、調査時には堆積した本渓流の流木が支渓流の土石流の出口を閉塞 していた(右図).

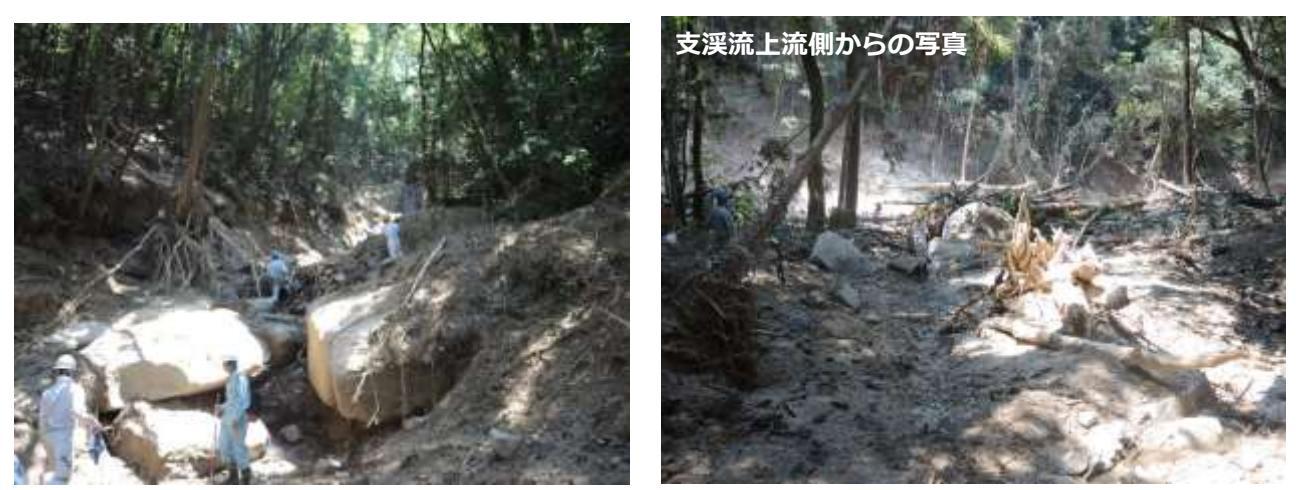
図 3-3-3-27 支渓流で見られた小規模な土砂ダム

引き続き、支渓流の様子を記す.支渓流出口の流木の裏には2m超の石を含む土石が堆積しており、小 規模な土砂ダムとなっている(図3-3-3-27).流木から水は流れ出ているため差し迫った危険性は無いが 留意しておく必要がある.また、この支渓流には多段の谷止工(石造)が設置されているが最下段のもの は幅6.2m、深さ2.3mに渡って崩落していた(図3-3-3-28). 二段目の谷止工(幅15.2m、高さ3.0m、厚 さ1.7m)は崩落には至っていなかったが背後は満砂状態であった(図3-3-3-29).

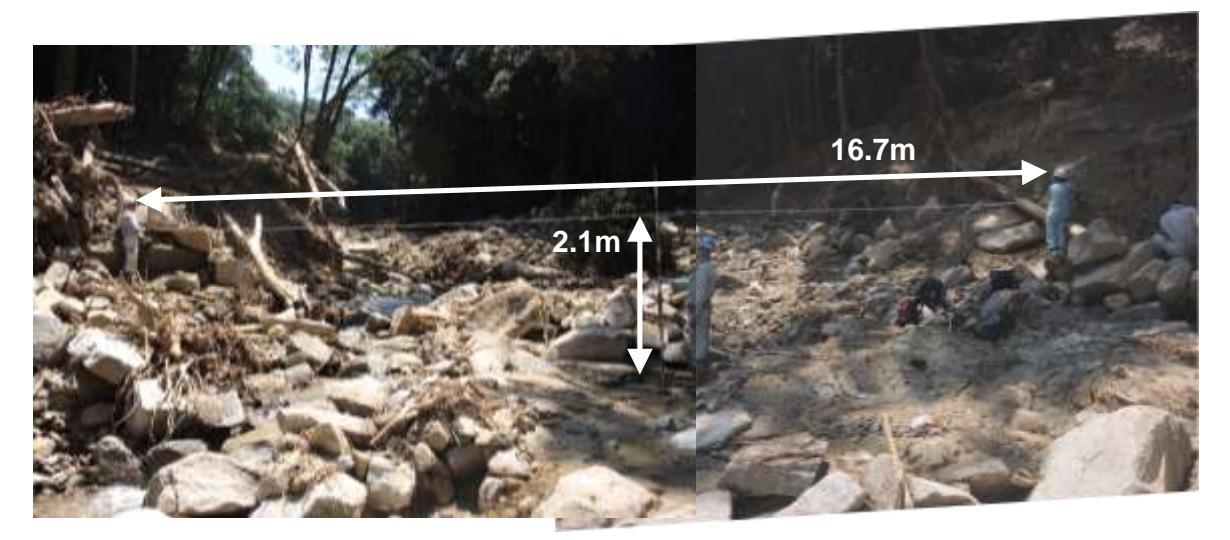
図 3-3-3-30 侵食深と侵食幅(地点③)

渓流出口から約230mの地点③で計測した侵食幅は約16.7m,侵食深は約2.1mであった(図3-3-3-30).
しかし、付近には河床がさらに2m以上侵食されている箇所もあり、侵食断面が非常に大きい(図3-3-3-3-31).
渓流出口から約400mの地点④あたりから堆積物は少なく基岩が露出するようになった.
侵食幅は少し狭くなり約8.1m,侵食深は約2.6mであった(図3-3-3-32).

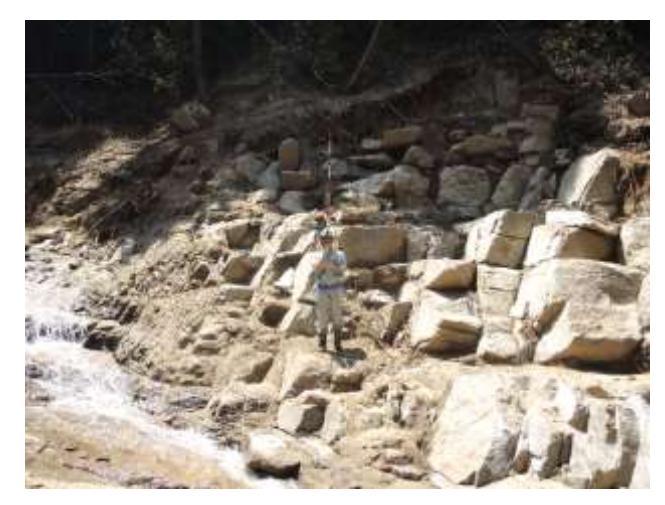
図 3-3-3-33 節理が入った花崗岩

渓流出口から約450mの地点⑤では、左岸には侵食により典型的なサイコロ状の節理が入った花崗岩が 観察された(図3-3-3-33).また、右岸には土石流を生じたもう一つの支渓流がここで接続している.こ こでも出口は流木で閉塞していた(図3-3-3-34).そして、渓流出口から約500mの地点⑥では、土石流 の流路が大きく向きを変えており(図3-3-3-35)、屈曲部の左岸側では非常に深い侵食が起こっている (図3-3-3-36).渓流はまだ上流へつづいていたが、時間の都合上調査はここで終了した.
