2018 年 7 月西日本豪雨災害 調査報告書

2018年12月

公益社団法人 土木学会中国支部

2018 年 7 月西日本豪雨災害 緊急調査団調査報告書

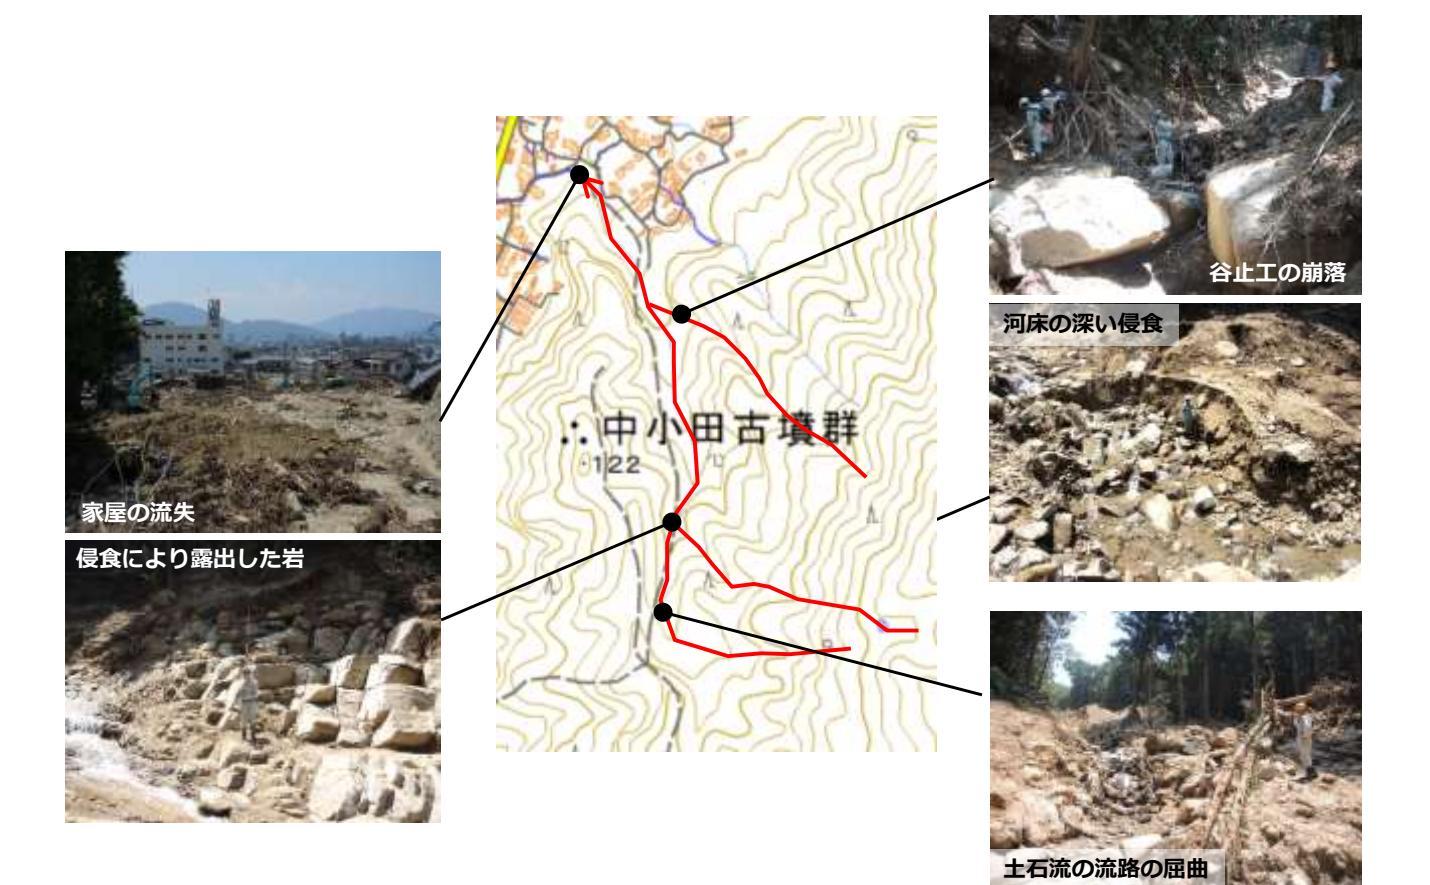
口田南三丁目における調査結果をまとめると図 3-3-3-37 となる.全体として勾配は比較的ゆるやかだが、支渓流も含め流路長、侵食断面が大きく流出土砂量が非常に多かったことで甚大な被害がもたらされたと考えられる.

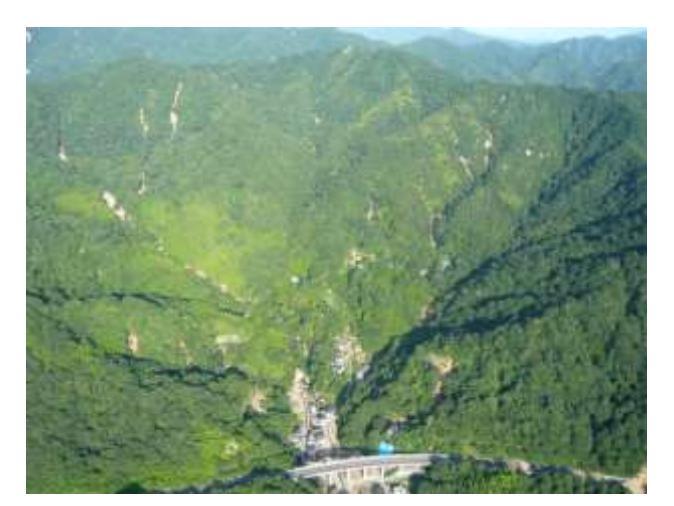
写真 3-3-4-1 水尻川流域における土石流発生状 況

水尻地区では7月6日の夜から水尻川やその支流の上流で土石流が多数発生した.土石流の源頭部は 写真3-3-4-1に示すように、いずれも山頂や尾根付近にあり、急峻な渓流を流れ下り、写真3-3-4-2に 示すように広島呉道路の高架橋付近で合流し、JR 呉線水尻駅の西側から広島湾に流れ込んだ.また、写 真3-3-4-2 でみられるように、河川の暗渠部や狭隘部で流木や巨石の流下が阻害され、それから下流に は土砂だけが流下していることがわかる.写真3-3-4-3 は、水尻川が広島湾に流れ込む河口の状況を写 したもので、広島呉道路の高架橋の下を通過した土砂が、JR 呉線と国道31号、および国道31号と海と の間にあるベイサイドビーチ坂に堆積していることがわかる.写真3-3-4-4 は JR 水尻駅付近の堆砂状況 を示したもので、JR 坂駅ではホームの高さ以上に土砂が堆積しており、国道31号では軽乗用車の屋根以 上に堆積しており、極めて大量の土砂が流下・堆積してことがわかる.また、通行中の車が道路で停車し た位置で動くことなく、周囲を土砂で完全に土砂で埋められていたことから、土砂の流速はそれほど大 きなものではなく、流動性が高い状態であったことが推測される.

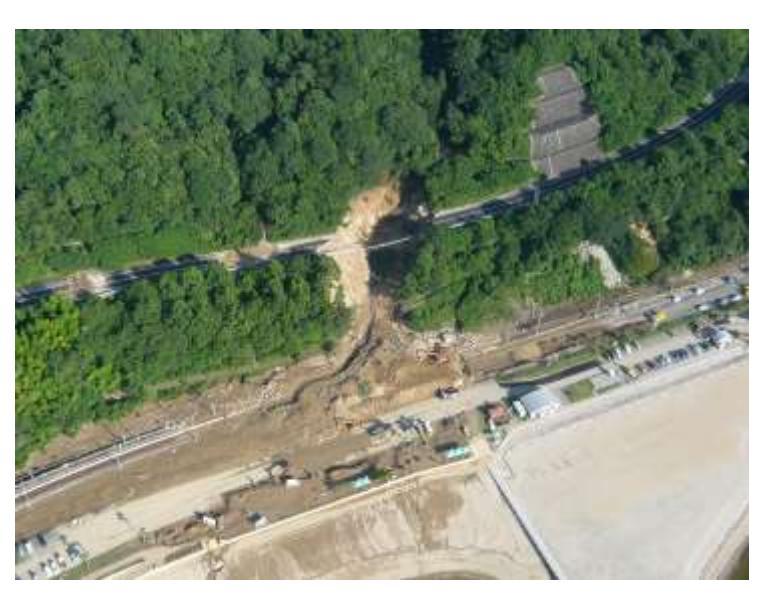
写真 3-3-4-5 広島呉道路の崩壊状況

図 3-3-4-3 と写真 3-3-4-5 示すように,安芸郡坂町水尻駅南側の広島呉道路において,道路盛土が崩壊し,崩壊した土砂が下方の JR 呉線と国道 31 号に流入するともに,ベイサイドビーチ坂およびその駐車場に流入した.この盛土崩壊に伴って国道 31 号は7月11日に,JR 呉線は9月9日に,広島呉道路は9月27日に解除されまで通行止めとなった.

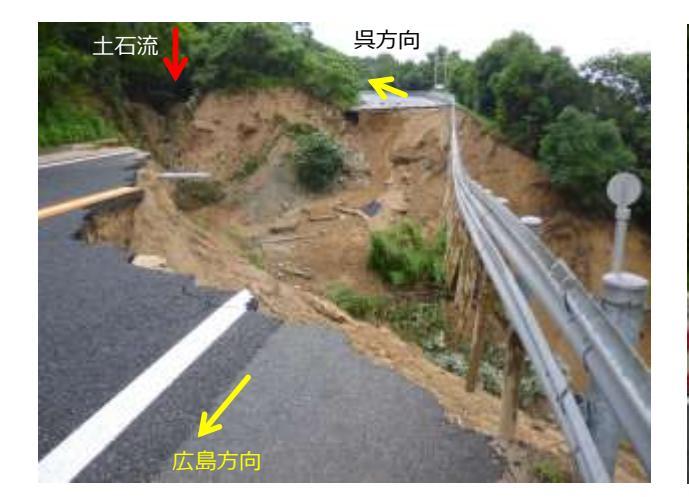
写真 3-3-4-6 盛土の崩壊状況

写真 3-3-4-6 は、道路の崩壊状況を示したものであり、道路に向かって土石流が流入し、谷埋めの盛土 部分が長さ約 30m にわたって崩壊している. なお、一連の写真は崩壊が発生した 7 月 8 日の午後に撮影 されたものである. 写真 3-3-4-7 は、崩壊部分から約 50m 広島側の路面状況を写したもので、道路を横 断して土砂が流れた様子がわかる. 写真 3-3-4-8 は、写真 3-3-4-7 の左側(山側)の道路法面を数 m 上 がったところの写真であり、谷から土石流が流下し、平坦部に雨水が多量に滞水している. 写真 3-3-4-9 は、道路下方の法面の写真であり、流水によって法面が侵食されていることがわかる. これらと同じ状 況が崩壊した部分でも起こっていたと考えられるため、盛土が崩壊した原因としては、道路区域外で発 生した土石流が道路区域内(盛土ポケット) に流入し、この土石流による大量の流木と土砂が道路盛土 内の横断排水管 (コルゲートパイプ)呑口を閉塞して、盛土ポケットの排水機能が絶たれた結果、路面 及び盛土内に雨水が流入・浸透・滞水し続け、結果、盛土法面が浸食されるとともに、盛土内水位が上昇 し、不安定となり崩壊に至ったと考えられる.

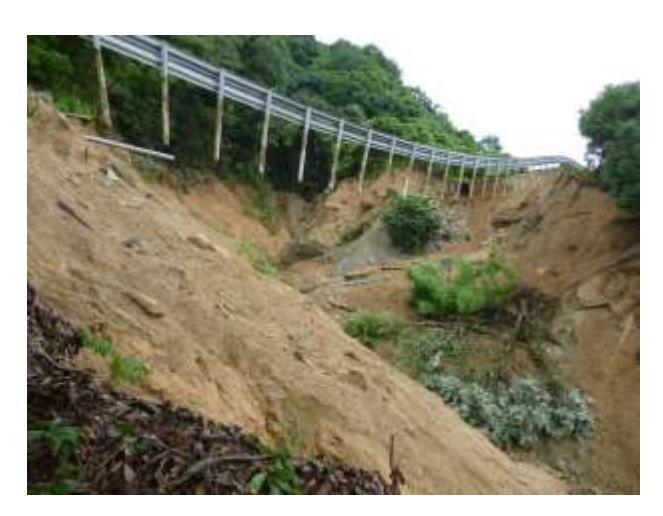
写真 3-3-4-10 崩落した盛土部分

写真 3-3-4-10 と写真 3-3-4-13 は、崩壊した盛土部分と、崩壊した土砂が JR 呉線と国道 31 号へ流出 した状況を示したものである。崩壊した土砂には多量の水分が含まれており、流動性が高く、JR 呉線の 水尻駅のホームまで達していたことがわかる。

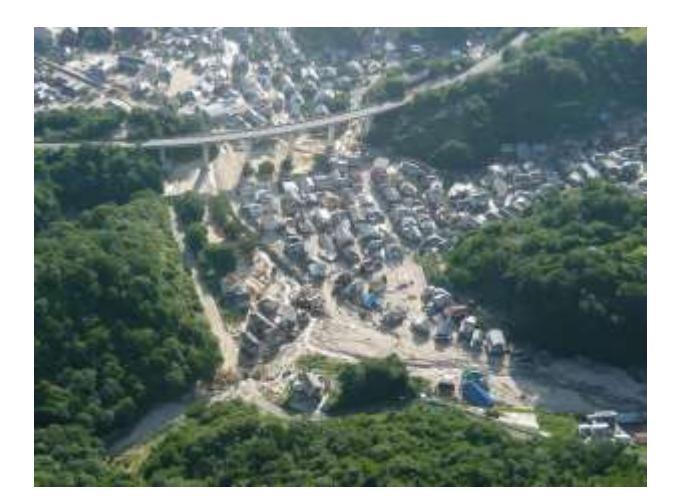
写真 3-3-4-15 広島呉道路より山側の被災状況

写真 3-3-4-15 と写真 3-3-4-16 は、土石流が流下した小屋浦地区の被災状況であり、土石流が直撃し た住宅が被害に遭うとともに、多くの渓流から流入した土石や流木が橋梁部で閉塞し、側方の道路や住 宅地に流入し、被害を拡大させた様子がわかる.

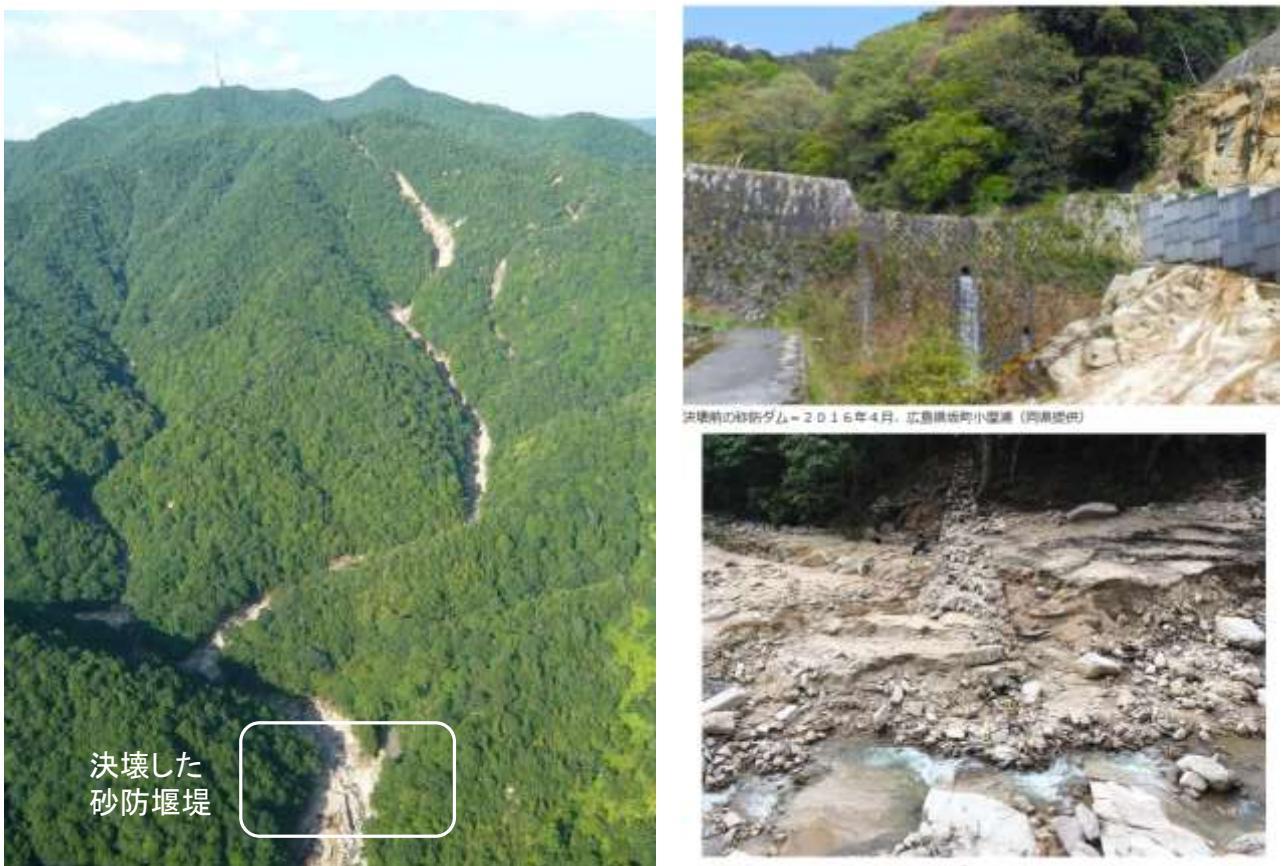
写真 3-3-4-17 決壊した砂防ダムの位置

また,図 3-3-4-4 と写真 3-3-4-17 に示すように,天地川の中流には砂防ダムがあったが,土石流によ って破壊されている. この砂防ダムは、1950年に築造された高さ 11m,幅 50m,厚さ 2mの石積み堰堤 で,破壊前は未満砂の状態であった(写真 3-3-4-18 参照). 写真 3-3-4-17 に示すように堰堤上部で河川 はやや湾曲しており、土石流の衝撃力が大きくなる外側に当たる左岸側から順次破壊されたと考えられ、 写真 3-3-4-18 に示すように河床部分まで破壊されている.

石造で決壊した、広島県坂町小屋滝の砂防ダムの跡(中央)=12日(広島県提供)

写真 3-3-4-18 決壊した砂防ダムの被災前後 (広島県提供)

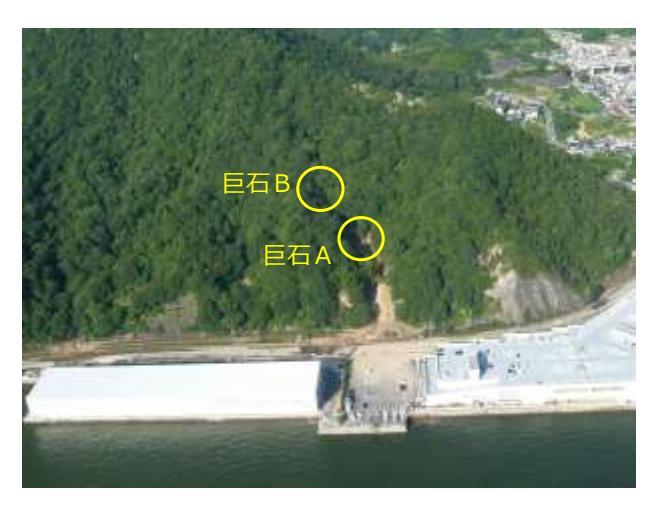
写真 3-3-4-19 巨石 A と B の位置

また、図 3-3-4-6 に示すように JR 呉線小屋浦トンネルの北側でも土石流が発生し、JR 呉線と国道 31 号に流出した.この土石流の渓流には写真 3-3-4-19 に示す 2 か所で巨大なコアストーンが残っているこ とがわかった.巨石 A は、写真 3-3-4-20 と写真 3-3-4-21 に示すように土石流のあった渓流左岸側面に あり、11m×5m×5m 程度の花崗岩のコアストーンであった.写真 3-3-4-22 に示すように巨石の下には まさ土があり、一部は土石流によって流出していた.また、写真 3-3-4-23 に示すように巨石の下を水が 流れた痕跡が残り、巨石下方の地盤ではパイピング跡も確認できた.写真 3-3-4-24 の巨石 B は巨石 A の 上方にあり、写真 3-3-4-25 に示すように 4m×3m×2m 程度のコアストーンであり、巨石下部の地盤の一 部が土石流によって流出している.これらの巨石は、いずれも現状では安定しているが、今後の風化の進 行や土石流、あるいは地震によって不安定になる恐れがあり、恒久的な対策が望まれる.

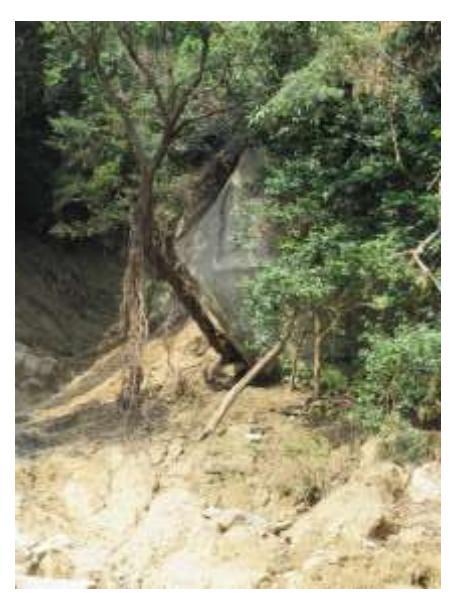
写真 3-3-4-21 左岸側面に存在する 巨石 A

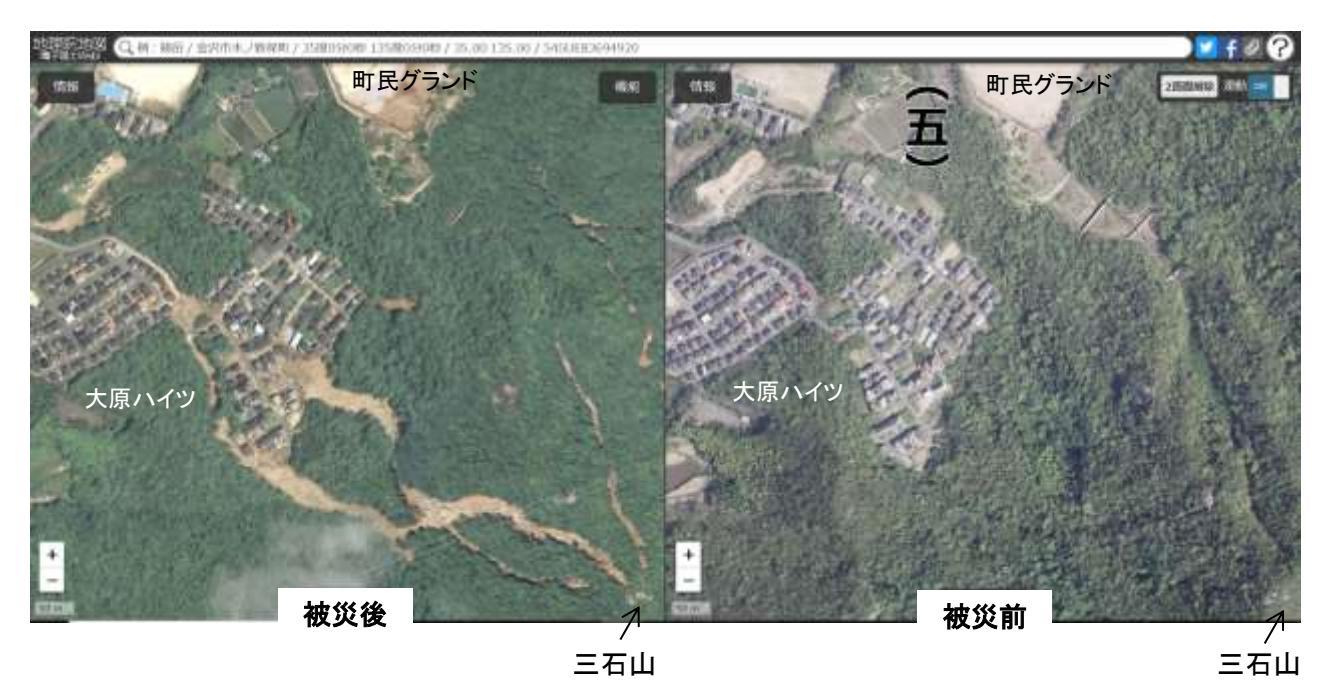
写真 3-3-5-1 大原ハイツにおける被災前後の比較(国土地理院地図電子国土 Web に加筆)

写真 3-3-5-1 は,被災前後を比較したもので,被災前の写真は平成 21 年 4 月に撮影されたものであり, 被災後の写真は 7 月 11 日に撮影されたものである.被災前の写真の右上の町民グランドに向かう渓流に 砂防堰堤が複数見られるが,これは 1999 年の 6.29 広島災害で土石流が発生し,その対策工として建設さ れたものである.今回,この渓流でも三石山の山頂付近から土石流が発生しているが,渓流途中で止まっ ている.一方,三石山の西側で発生した 2 つの土石流は川角五丁目の大原ハイツに流入している.土石流 の流下状況を模式的に描いたものが図 3-3-5-4 であり,まず南側の渓流からの土石流が住宅地の南側に 流れ込み,その後,あまり時間をおくことなく北側の土石流が住宅地の中央に流入した.住宅地に流入し た土石流は住宅地の出入り口となっている唯一の道路に流入・堆積したため,土石流が発生した直後か ら数時間は住宅地から車での避難が不可能になっていた.

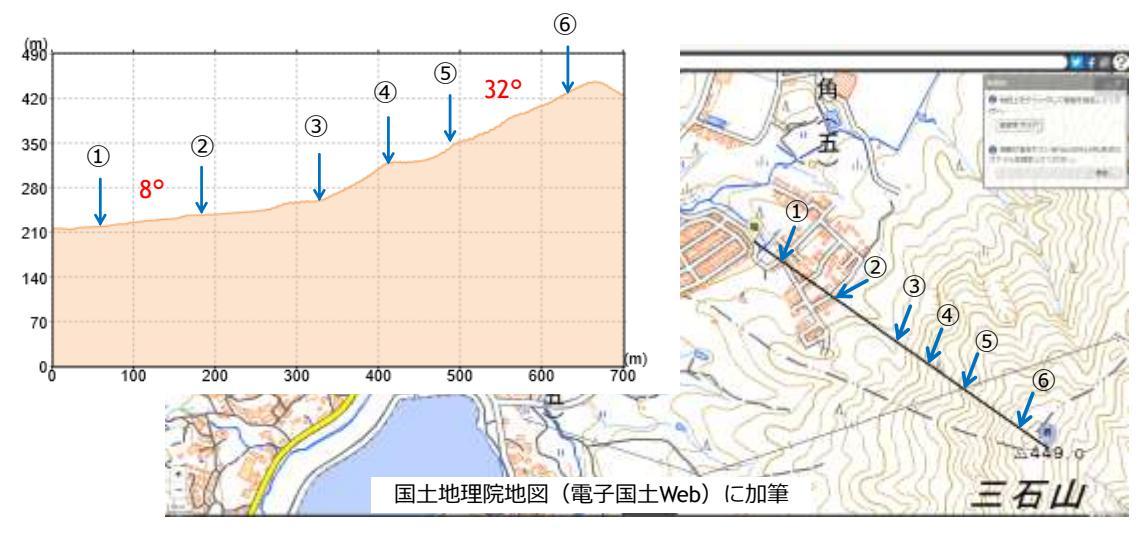
図 3-3-5-5 土石流が流下した山腹の断面図

土石流の流下した三石山の断面図を図 3-3-5-5 に示す.土石流はほぼ山頂から発生して渓流を流下しているが,渓流の勾配は 30°前後であり,花崗岩地帯で起こる土石流としては比較的緩やかであった.この土石流が平均的な勾配が 8°程度の住宅地に流入した.

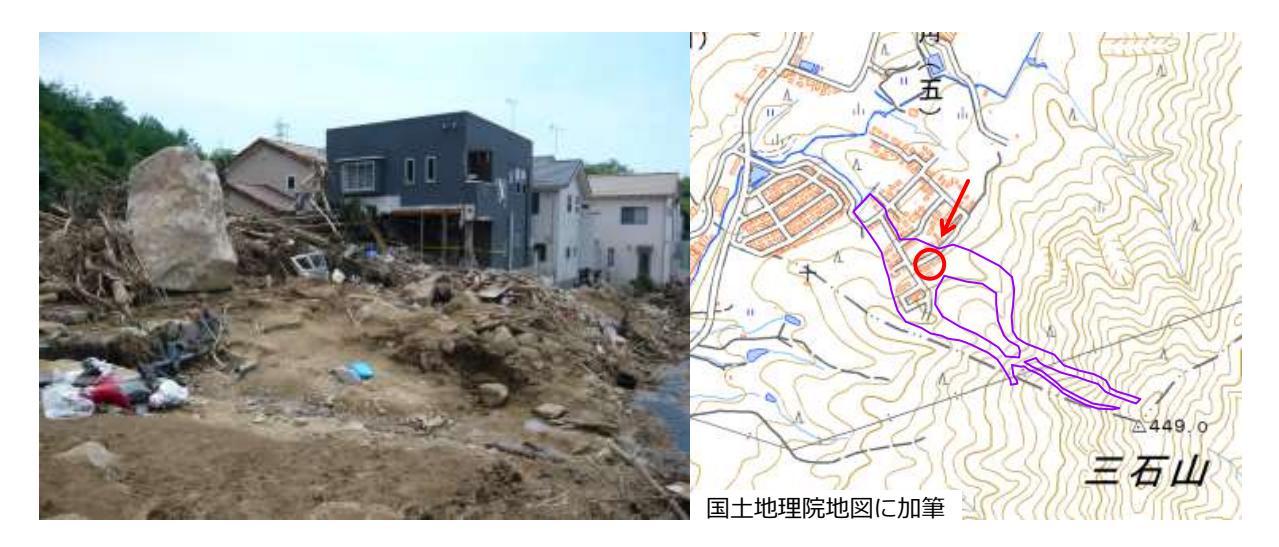
写真 3-3-5-2 は、土石流が流入した住宅地上部の被災状況を、被災の前後で比較して示したものであり、多くの住宅が倒壊し、犠牲者の出た住宅は住宅地の上部に集中していることがわかる. 写真 3-3-5-3 は、土石流が直撃した最上部の住宅の写真であり、3.5m×35m×1.5m 程度の巨石が流入し、住宅が全壊している. この他にも 1m 前後の巨石が多数住宅に流入し、被害の拡大につながっていた.

写真 3-3-5-3 最上部の住宅の被災状況

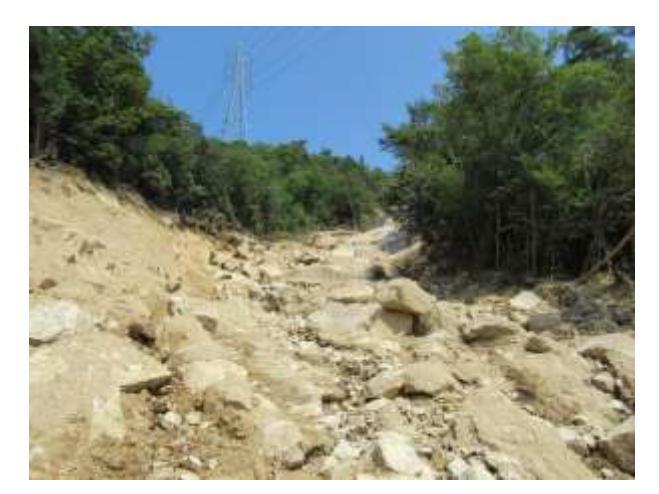
写真 3-3-5-8 北側渓流の上部

写真 3-3-5-8 は、北側の渓流の上部を撮影したもので、渓流の勾配は 27~28°であり、1m 前後の表 土が流出し、渓床には多数の巨石が残っていた.写真 3-3-5-9 は、南側の渓流の上部を撮影したもの で、渓流の勾配は約 30°で、北側に比べて規模は小さく、流出物は河床に堆積していた土砂が主体とな っていたと思われる.

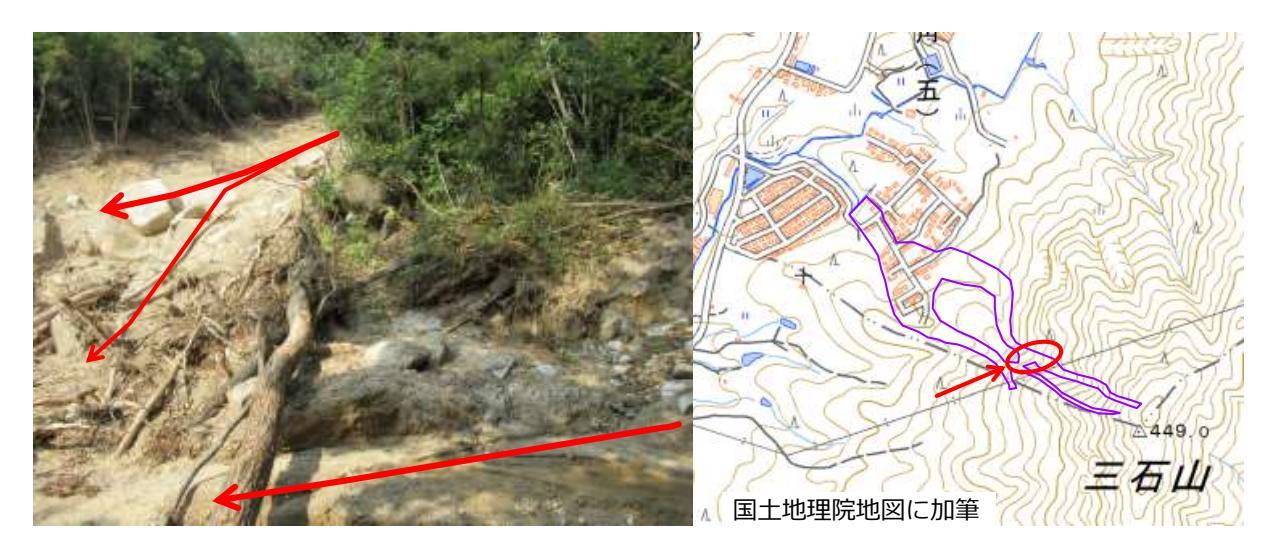
写真 3-3-5-10 土石流の合流部

写真 3-3-5-10は、北側の土石流と南側の土石流が合流している標高 300m 付近の様子を示したもので、北側の土石流は上部でやや湾曲しているため、土石流の一部は湾曲に沿って小さな尾根を乗り越えて南側の渓流に流入している.北側の渓流からの土石流が南側の渓流の土石流の堆積物の上に堆積していることから、南側の渓流の土石流が早く発生したと推定される.

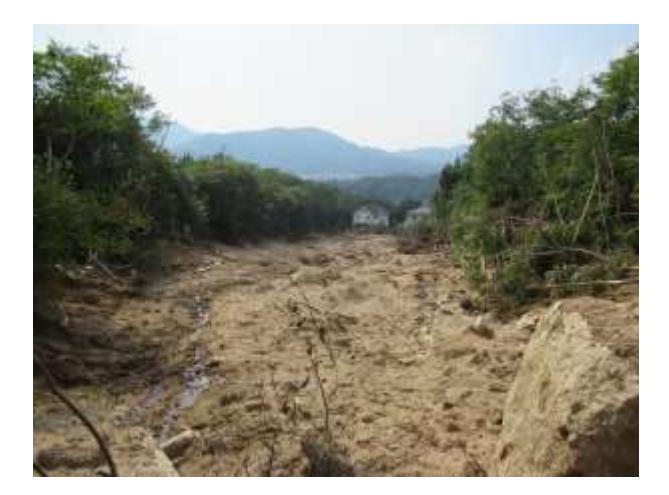
写真 3-3-5-11 南側渓流の土石流の流下状況

写真 3-3-5-11は、南側渓流における土石流の流下状況を示したもので、南側の住宅地の上部に約 10[°]の勾配で土砂が堆積している.**写真 3-3-5-3~写真 3-3-5-5**に示した北側の渓流と比較すると、南側渓流の土石流はあまり大きな巨石が少なく、土砂と流木が主体であった.**写真 3-3-5-12**は、南側の最上部に位置する住宅の被災状況であり、住宅地の上部に駐車してあった大型トラックが土石流によって流され、車体の半分程度が住宅に侵入しており、土石流の流下速度が大きかったことを物語っている.

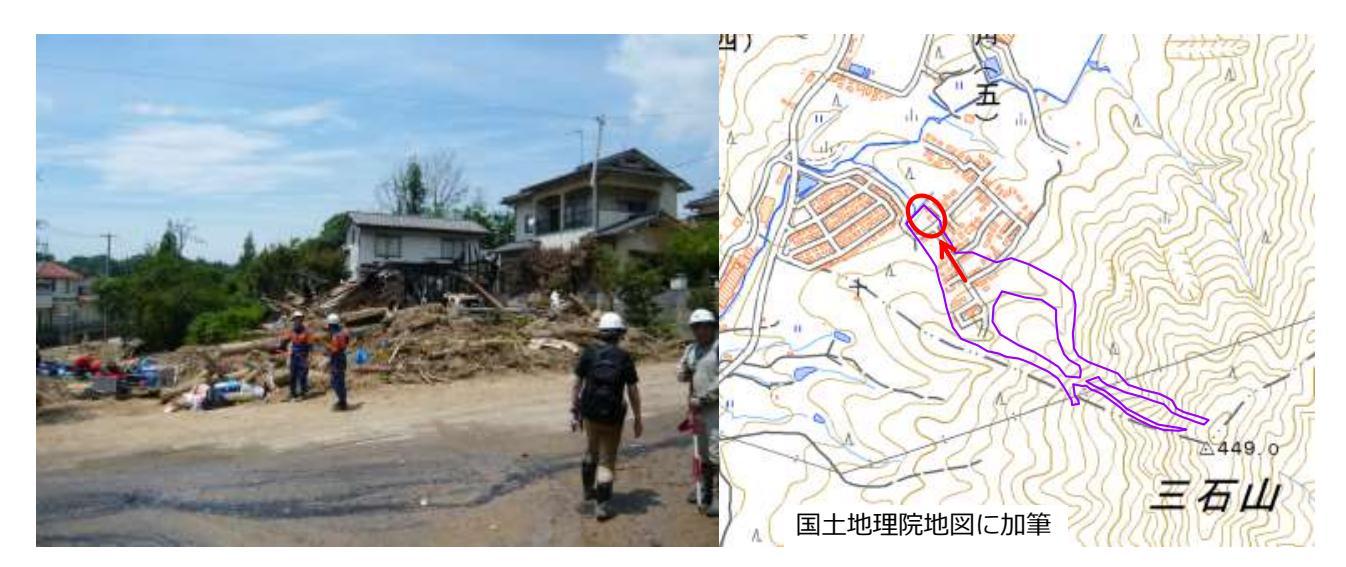
写真 3-3-5-13 住宅地出入り口の被災状況

写真 3-3-5-13 は,住宅地中央の坂道の直下にある住宅の被災状況であり,北側渓流の土石流は住宅 地に流入した後,この坂道を流下し,坂道直下にある住宅を直撃している.その際,住宅前にあった電 柱が倒れて電線がスパークして出火し,住宅および駐車場にあった車が火災で焼失した.豪雨時におい ても火災に注意する必要のあることを示す例である.また,2014 年 8 月 20 日の広島豪雨災害において も,広島市安佐南区八木三丁目の阿武の里団地で坂道直下の住宅に土石流が流入して大きな被害が出て おり,このような立地条件にある住宅は注意が必要であることがわかる.

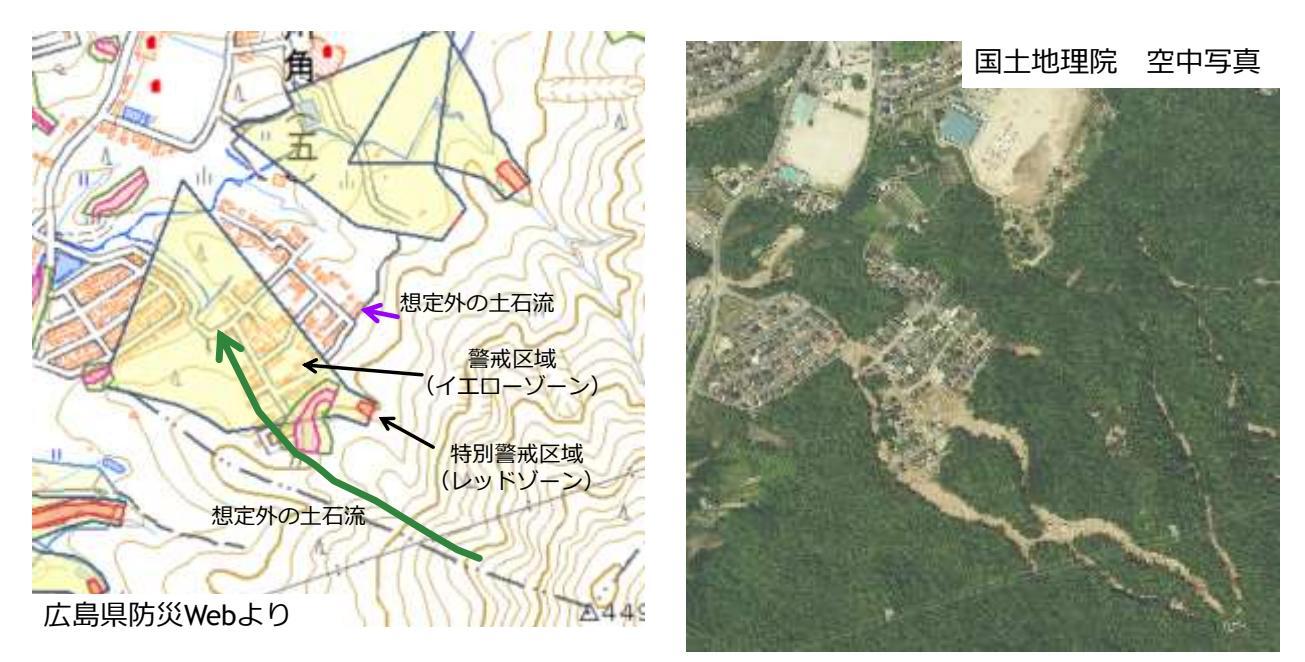
図 3-3-5-6 土砂災害警戒区域・特別警戒区域と土石流発生場所の比較

図 3-3-5-6 は、土砂災害警戒区域・特別警戒区域と実際に被害が発生した場所とを比較したものである. 広島県によって指定されている土砂災害警戒区域・特別警戒区域図では、大原ハイツに被害を及ぼすと想定されて渓流は二河川支川 21 (区域番号:I-2-3-61)で、特別警戒区域は土石流によって全壊した最上部の住宅から約 60m 上流で標高 250m 付近までとなっており、この区域で想定される力の最大値は36.24kN/m²で、土石流の高さは 0.70m と推定されていた.実際の土石流は想定された特別警戒区域より約 100m 以上下流の住宅を倒壊させ、大きな被害を出している.一方、土石流の流下範囲と警戒区域は比較的一致しており、警戒区域では土砂災害の危険性が高いことが裏付けられた.また、大原ハイツに被害を及ぼす渓流としては二河川支川 21 しか記載されていないが、実際には住宅地の北側でも小さな土石流が起こり、人的被害は出ていないが住宅に流入している. 南側渓流で発生した土石流も区域図には記載されておらず、想定外の土石流が住宅地に流入していた.なお、区域指定のための基礎調査で想定していた土砂発生量は 4,868m³であったが、実際に発生した土砂量は 12,100m³と推定され、想定の約 2.5 倍の土砂が住宅地に流出し、大きな被害の出る原因の一つになった.

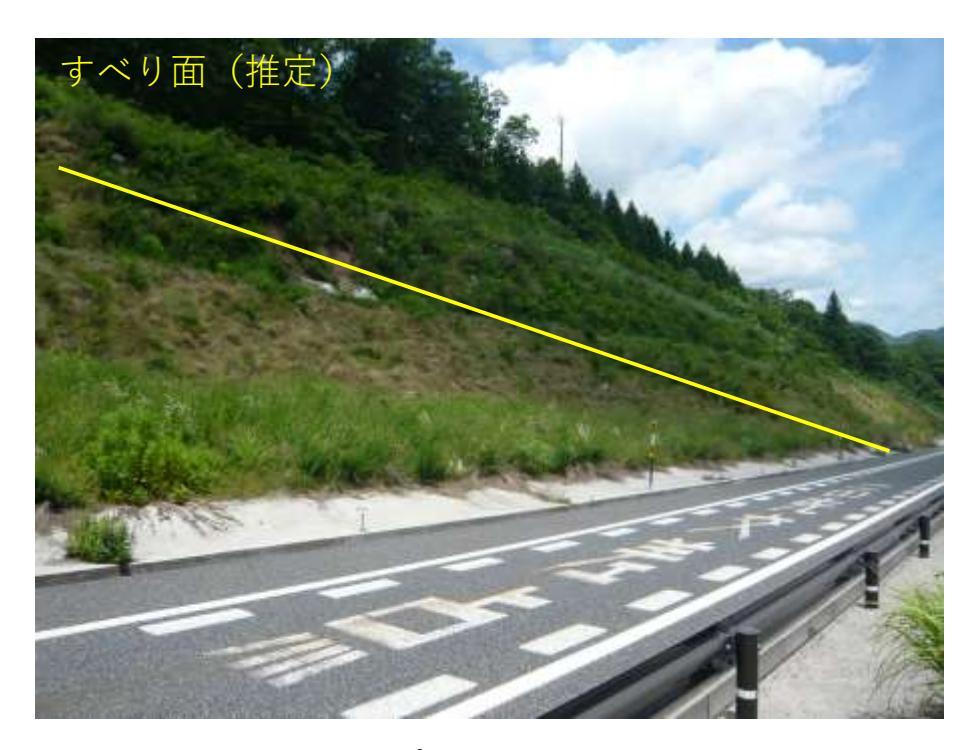
①松江道 25k100 高野 IC 下線オフランプのアンカーフレーム切土法面とその上位斜面で,7月7日午後 に変状が確認された.変状としては,切土法面の南側(広島側)のグランドアンカー(全88本)のアン カー体のうち,数本が破断し,防護キャップから飛び出している現象が確認された.7月9日には法面の 押し出し,法面中段の管理用道路の舗装面の亀裂.ガードレールの屈曲,側溝のずれ,およびランプ舗装 面の盤膨れが確認されるとともに,グランドアンカーは88本中30本の破断が確認された(写真3-3-6-1~写真3-3-6-4).その後,上位斜面で頭部滑落崖,数条の亀裂や窪地が確認され,さらにグランドアン カーの異常はないものの北側(松江側)の上位斜面でも亀裂が観察されたことから,高さ約 60m,幅約 150mの規模で地すべりが発生していると推定された.当地は,新第三紀中新統泥岩の基盤岩の上に第四 紀完新世の火山灰層(三瓶ほか)が厚く堆積しており,ランプの横断方向に対して流れ盤構造となってい る.そこに図3-3-6-2に示すように7月5日から7月8日12時までに累積雨量が296mmとなる大量の 降雨があった.その結果,当該地は明瞭な集水地形とはなっていないのの,基盤岩上部の火山灰層の地下 水位が想定以上に上昇することによって間隙水圧が上昇してすべり抵抗が大きく減少し,グランドアン カーに想定以上の力が作用し,一部が破断して地すべりが発生したものと推定されている.

写真 3-3-6-1 高野 IC 下線オフランプアンカーフレーム切土法面の変状(広島側から)

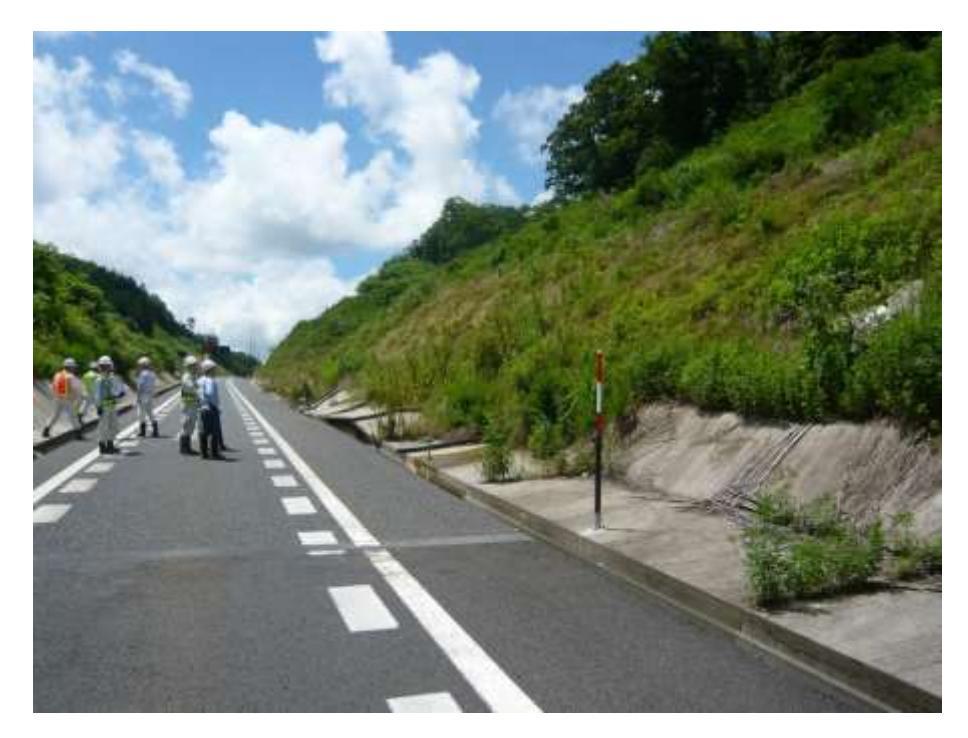
写真 3-3-6-2 高野 IC 下線オフランプアンカーフレーム切土法面の変状(島根側から)

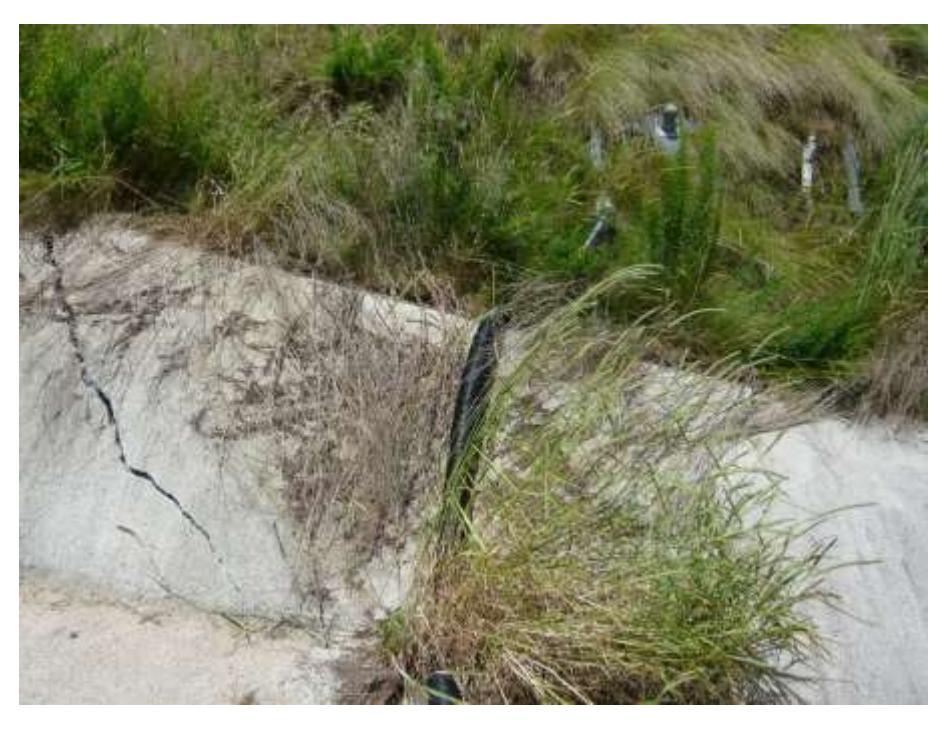
写真 3-3-6-3 高野 IC 下線オフランプアンカーフレーム切土法面の変状 (道路縦断方向へ 1.0m、横断方向へ 0.5m程度移動)

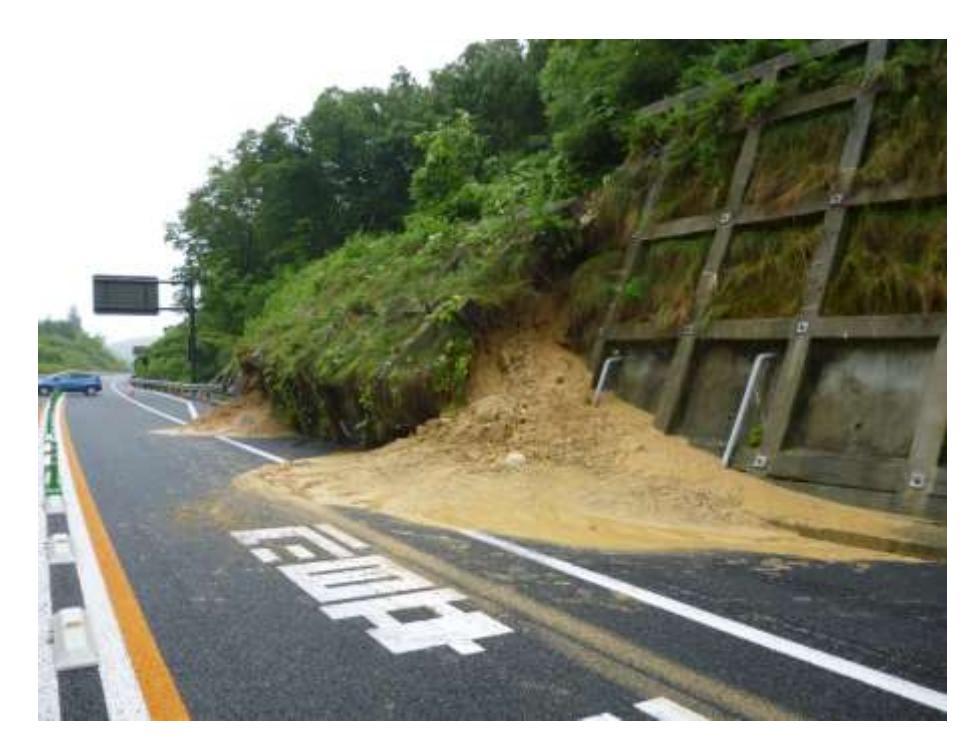
⑦尾道道 38km300 吉舎 IC 下線オフランプの西側の切土斜面で7月7日早朝に幅約20m にわたる法面 崩壊が発生した.崩壊斜面は、2段切土法面(上段は法勾配1:1.0の植生工,下段は法勾配1:0.5の法 枠工(□300-2000×2000)+鉄筋挿入工(L=3.5m))となっており、その上位斜面は平坦〜緩傾斜地(勾 配約20°)である.変状は、7月7日6時頃から2段切土法面の上段切土法面の法肩を頂部とした土砂 崩落が起こり(写真3-3-6-5),下段法枠工が屈曲・破断されて道路面に押し出されるとともに、水を含 んだ土砂が流出した(写真3-3-6-6~写真3-3-6-9).当地は、新第三紀中新統の礫岩と砂岩とが平坦〜ご く緩い流れ盤構造で互層をなしており、法面末端部に位置する砂層によって地下水の流れが阻害される 構造になっていた.そこに図3-3-6-4に示すように7月5日から7月6日6時までに累積雨量が302mm となる大量の降雨があった.その結果、法面内には水抜き工があったものの(写真3-3-6-10)、排水能力 以上の地下水が流入したこと、および法面保護工として開放型の植生基材吹付工が施工されていたもの の、難透水性の植生基材のために背面土が飽和したことによって地下水位が上昇し、間隙水圧が上昇し てすべり抵抗が大きく減少し、法面の変状が起こったと推定されている.

写真 3-3-6-6 吉舎 IC 下線オフランプ切土法面の変状 (7月7日撮影,三次側から)

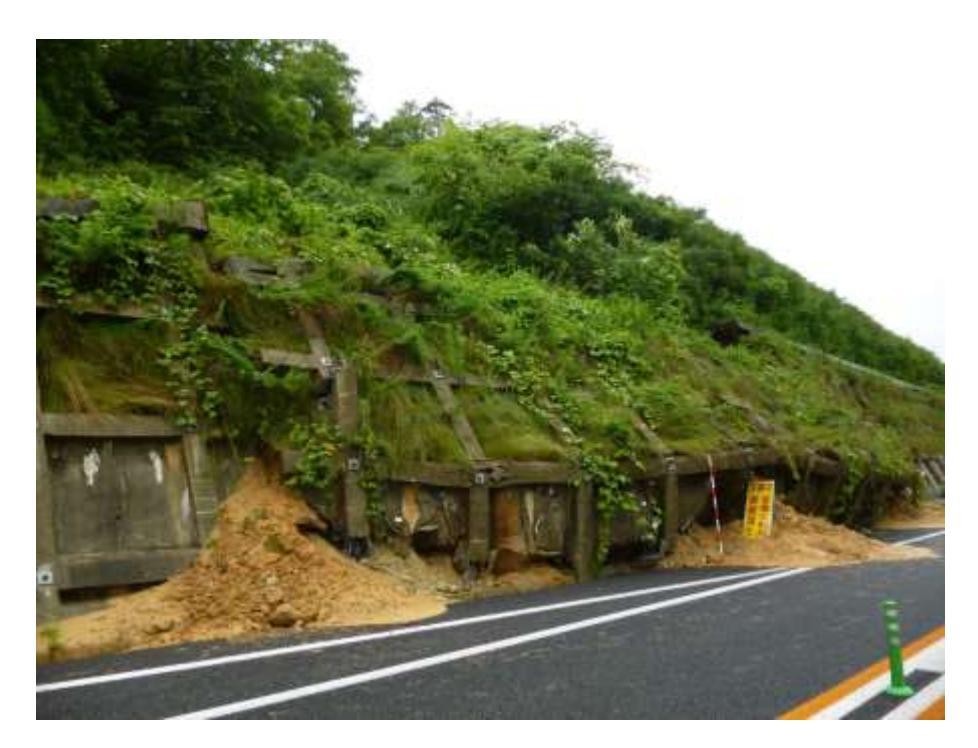
写真 3-3-6-7 吉舎 IC 下線オフランプ切土法面の変状 (7月7日撮影,尾道側から)

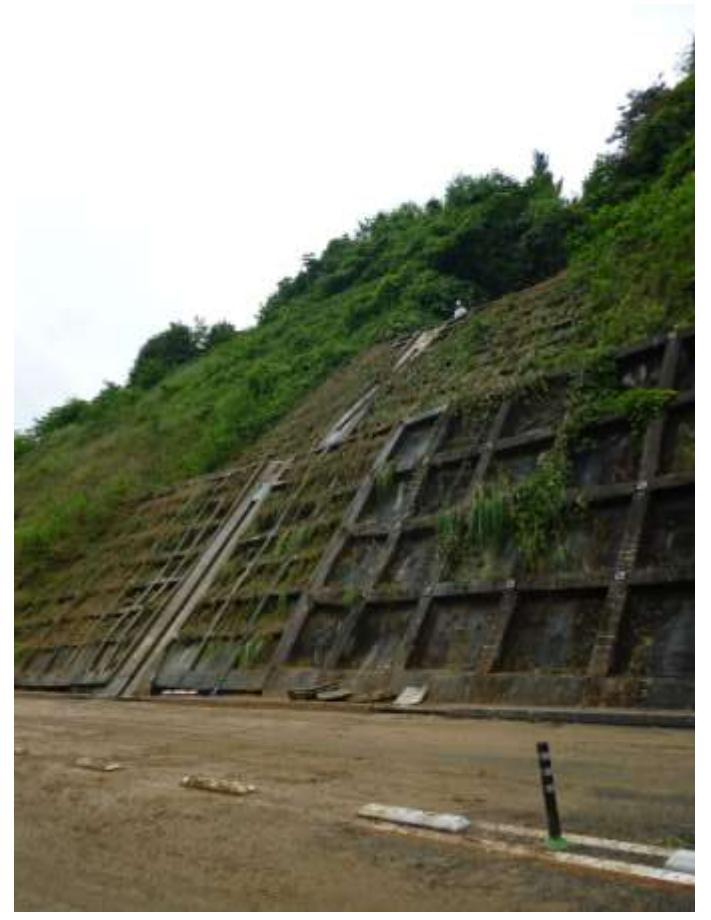
写真 3-3-6-12 尾道道 10k260 御調における被災状況 (7月7日撮影,三次側から)

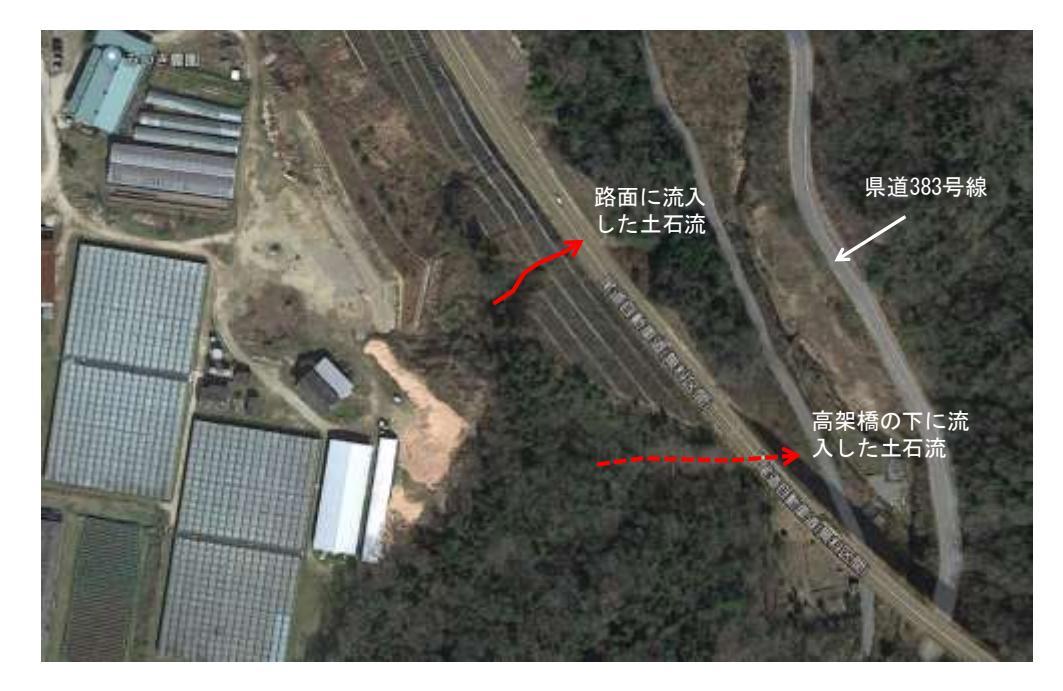
写真 3-3-6-13 尾道道 10k260 御調における土石流の発生状況 (Google マップに加筆)

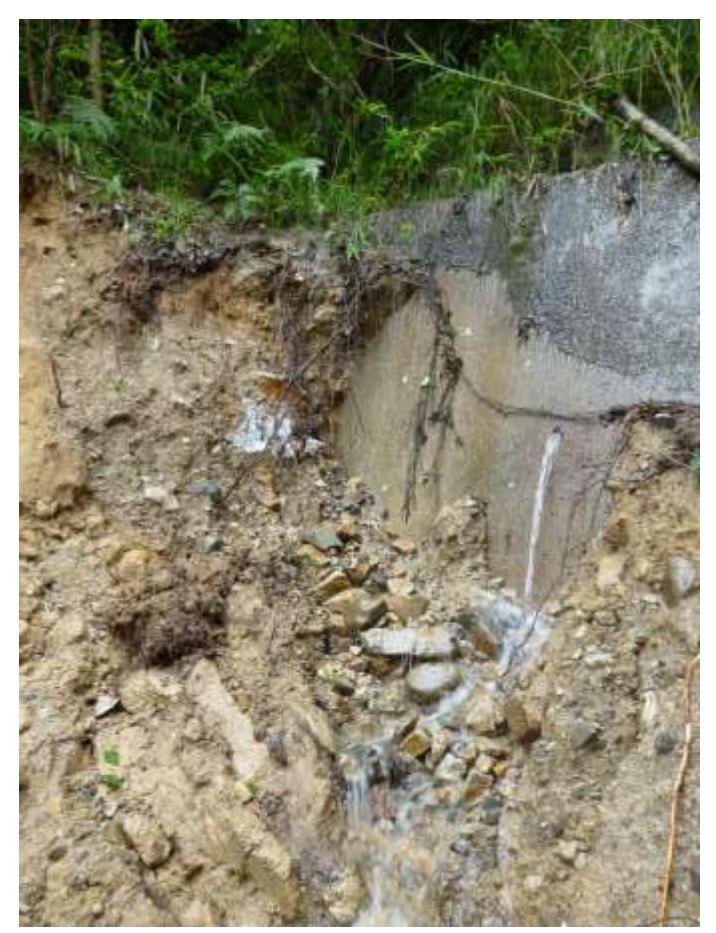
写真 3-3-6-14 尾道道 10k260 御調における土砂崩壊の発生源(7月7日撮影)

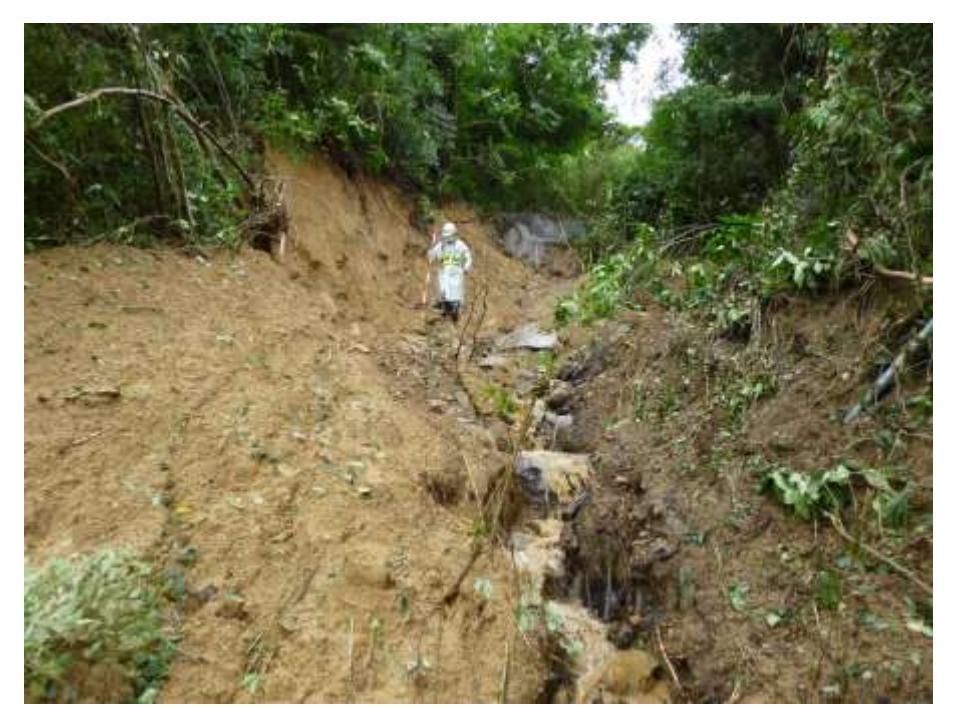
写真 3-3-6-15 尾道道 10k260 御調における土砂流出状況(7月7日撮影,下方から)

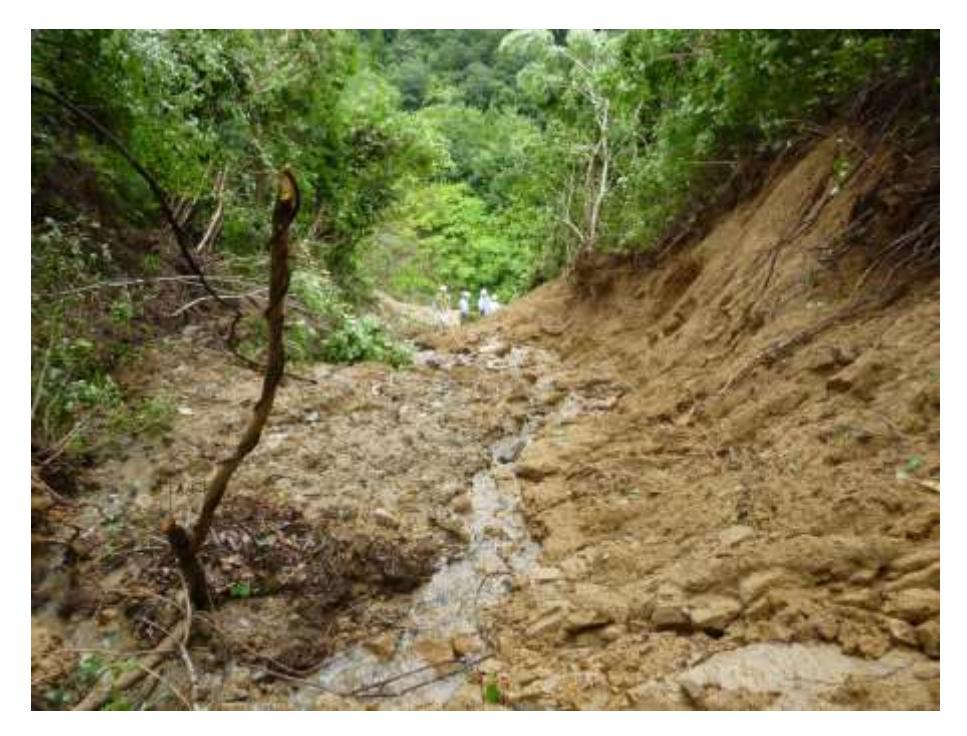
写真 3-3-6-16 尾道道 10k260 御調における土砂流出状況(7月7日撮影,下方から)

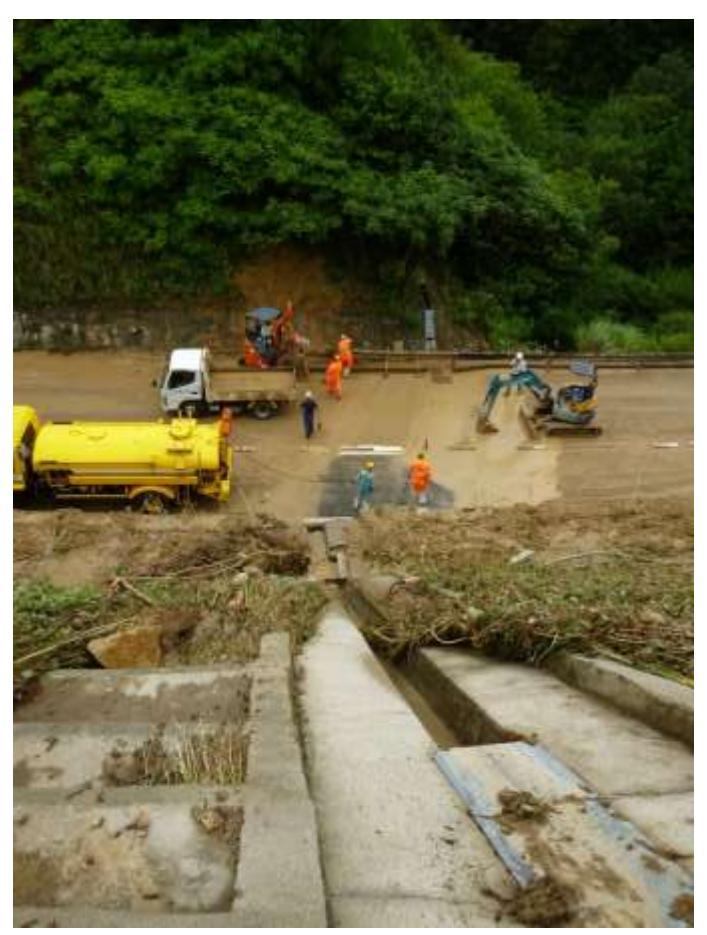
写真 3-3-6-17 尾道道 10k260 御調における土砂流出状況(7月7日撮影,法枠工の上方から)

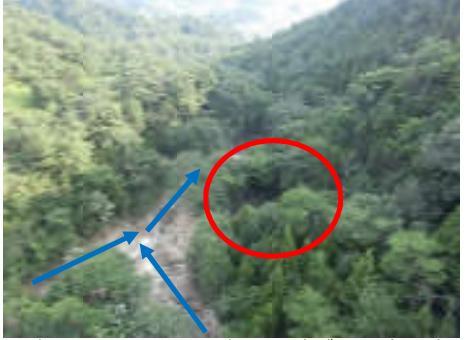
①上流にあるため池のそばを土石流が通過(7/13撮影)

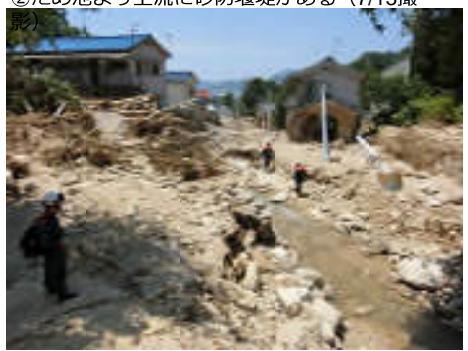
④下流を臨む。住宅地に流木や巨礫が流下してい る(7/14撮影)

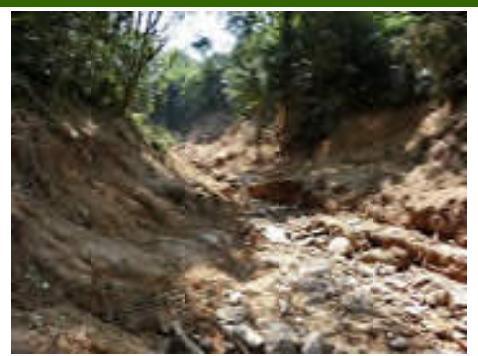
⑤上流を臨む。ほぼ直線的で幅は約15~20m(7/12撮影)

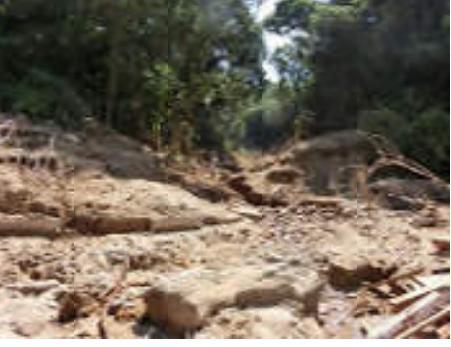
⑤土石流の出口は約10~15m(7/12撮影)

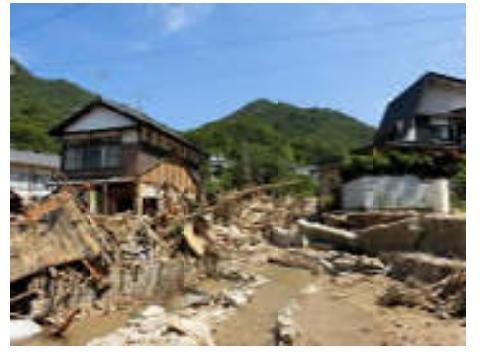
⑥ほぼ直線的な土石流が左岸側で発生し、家屋を押し流した(7/12撮影) 9

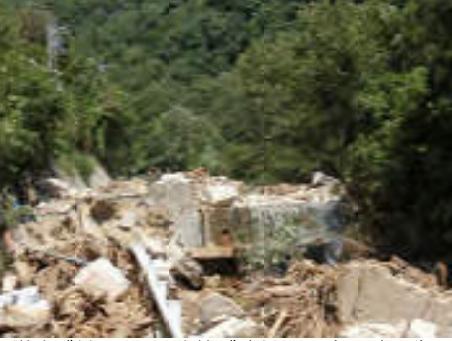
⑨道路が削られ、下水管が破断した(7/24撮影)

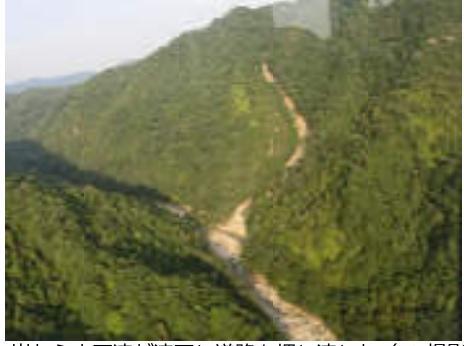
⑧左岸から土石流が流下し道路を押し流した(7/3撮影)

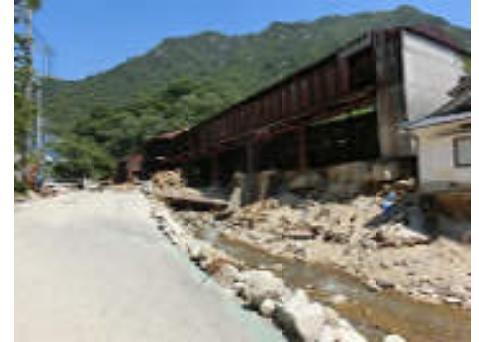
⑩工場にかかる橋が落橋し、河川を堰き止めている(7/24撮影)

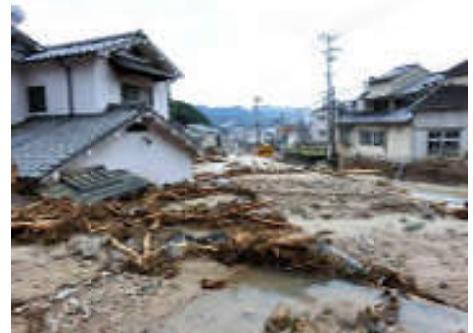
⑪河川に土砂が堆積し道路を流下している(7/8撮影)

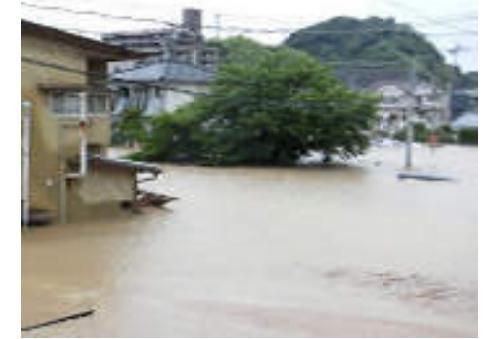
⑫広島呉道路高架付近では1階がほぼ水没している(7/8撮影)

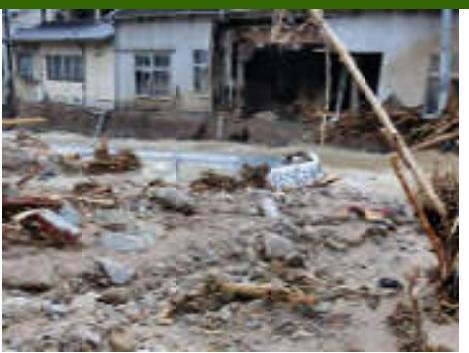
⑪天応中学校入口の橋が土砂で埋まっている(7/8撮影)

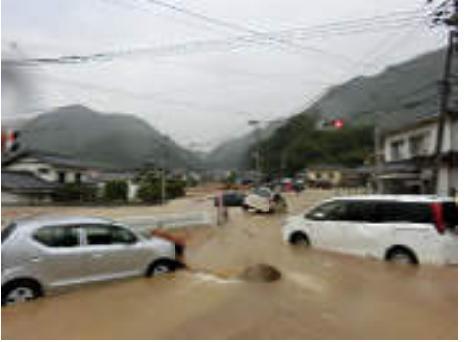
⑩広島呉道路高架付近から上流を撮影(7/8撮影)

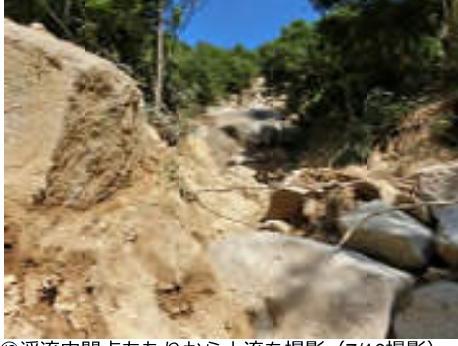
⑬渓流中間点あたりから上流を撮影(7/10撮影)

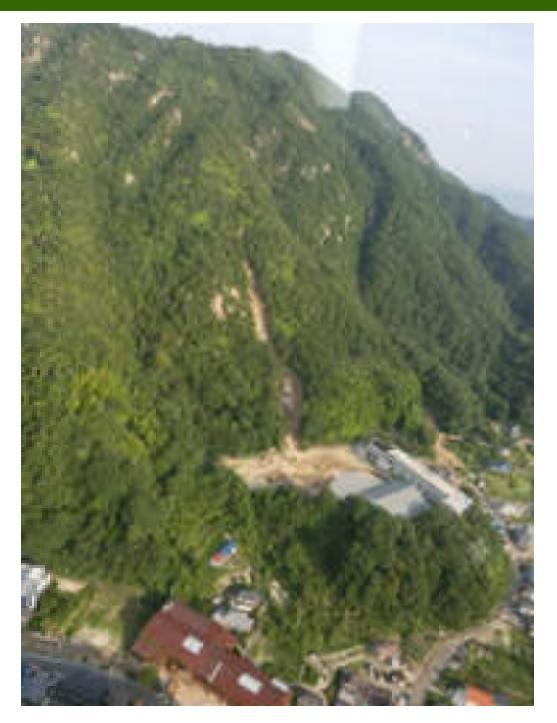
③ヘリより撮影。 L 字型の建物が天応中学校。右側にも 土石流が見られる(7/13撮影)

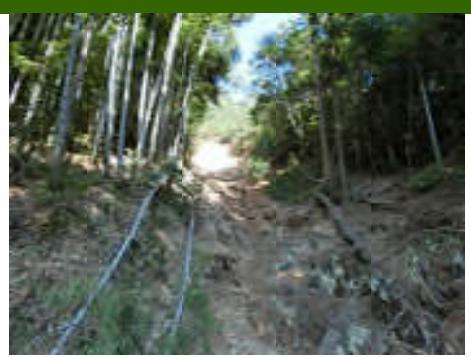
⑭渓流出口付近から現頭部を臨む。幅約8m(7/14撮影)

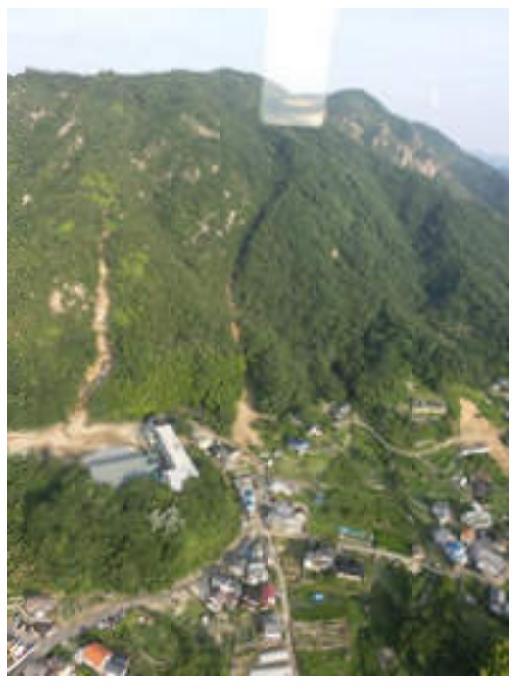
⑭ヘリより撮影。画面中央の土石流。(7/13撮影)

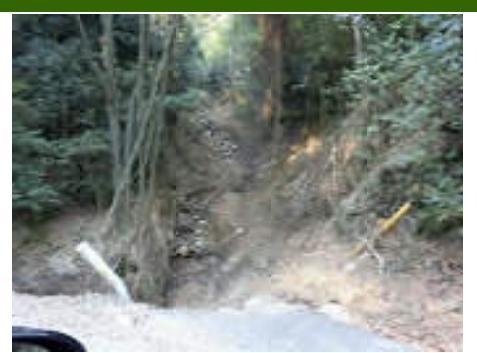
①深山の滝入口から約200m焼山側で発生した土石流

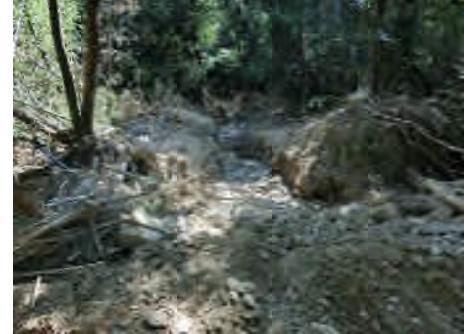
②深山の滝入口から約150m天応側で呉環状線を再度横断
