2018 年 7 月西日本豪雨災害 調査報告書

2018年12月

公益社団法人 土木学会中国支部

2018 年 7 月西日本豪雨災害 緊急調査団調査報告書

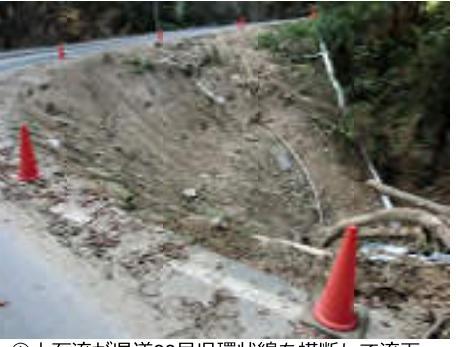
①土石流が県道66号呉環状線を横断して流下

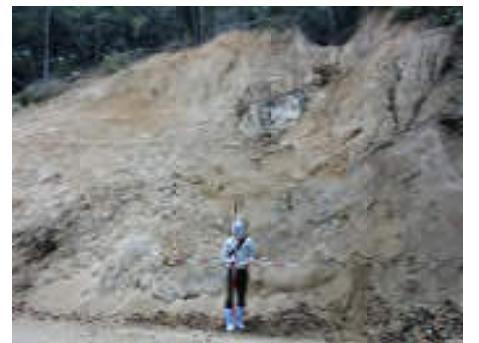
③深山の滝入口から約70m焼山側のがけ崩れ。 8/5撮影

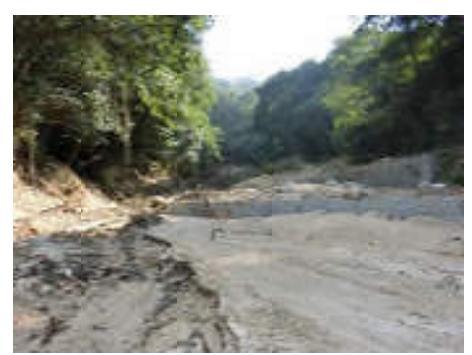
④深山の滝入口より焼山側の土石流

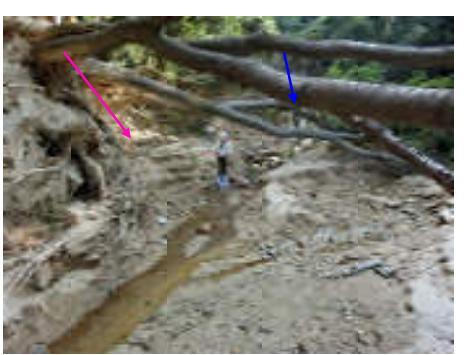
⑤この地点で2本の土石流が合流している

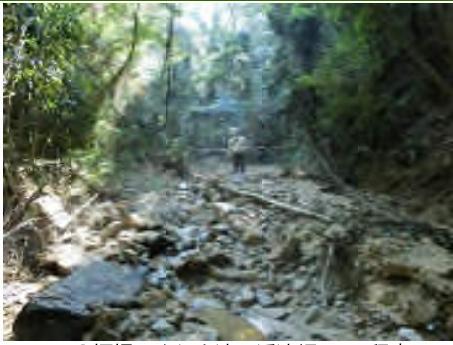
⑥堰堤により上流の渓流幅は5m程度

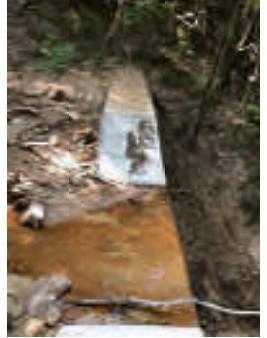
⑦堰堤はほぼ満砂状態である。

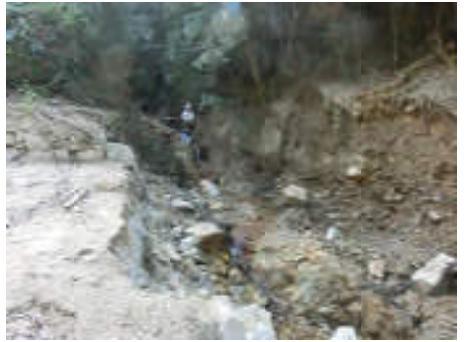
⑤合流点付近の渓流幅は4m程度、深さ1m程度 8/5撮影

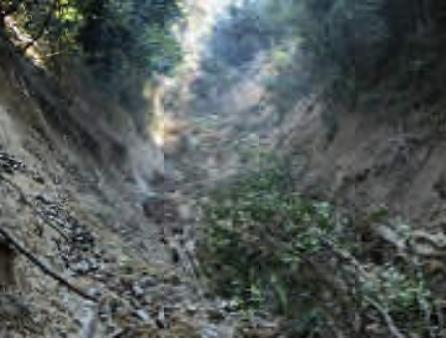
⑧上流左岸側で小規模な崩壊が起きている

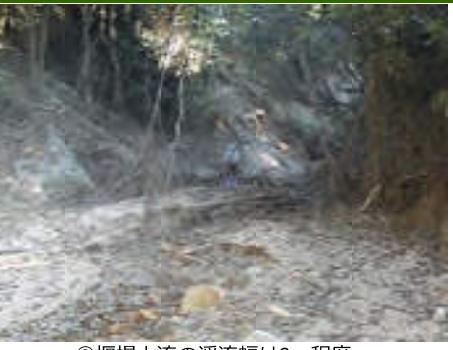
⑨堰堤上流の渓流幅は8m程度

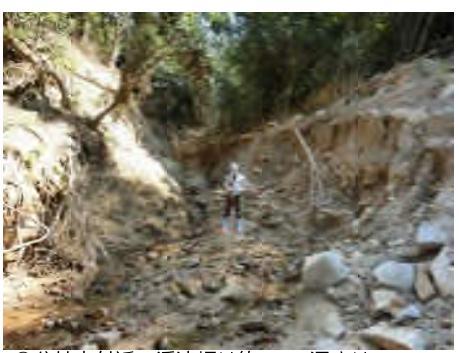
⑤分岐点付近の渓流幅は約8m、深さは1.5~2m 8/5撮影 18

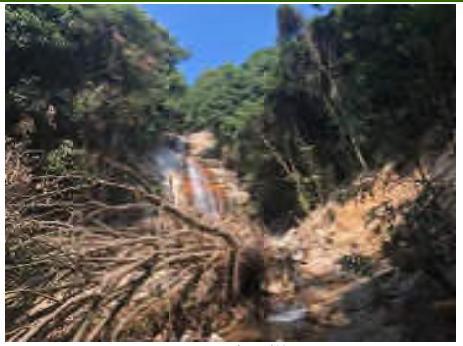
⑩深山の滝の様子。

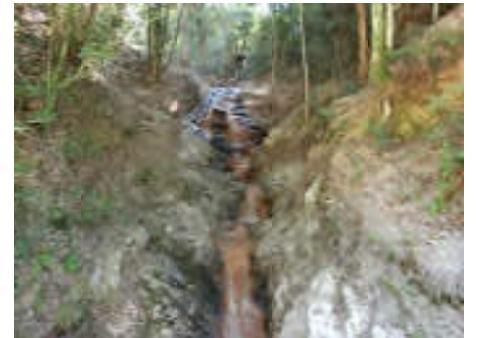
⑩左岸側から流入している渓流。土砂はほとんど見られない

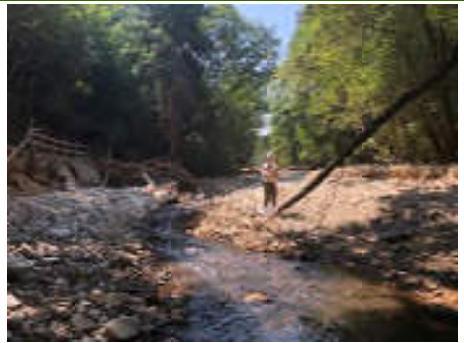
⑪滝から90m程度下流。河床から約1.2~1.5m堆砂

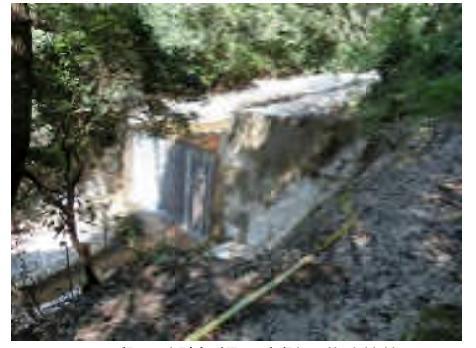
2段の砂防堰堤下流側。満砂状態 8/5撮影

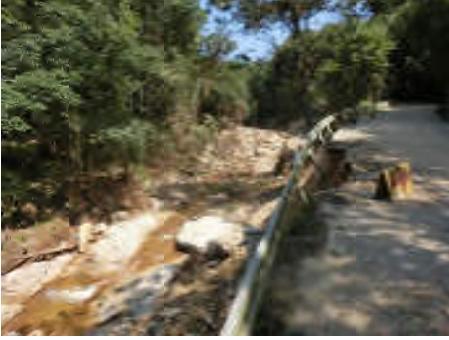
⑭左岸が流下した土石流の影響もあり、道路陥没

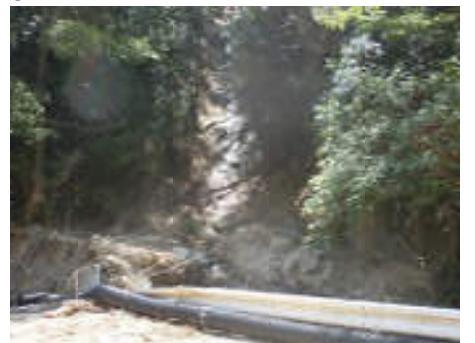
⑩紅橋直上の左岸から流下した土石流。河床に岩盤が見える

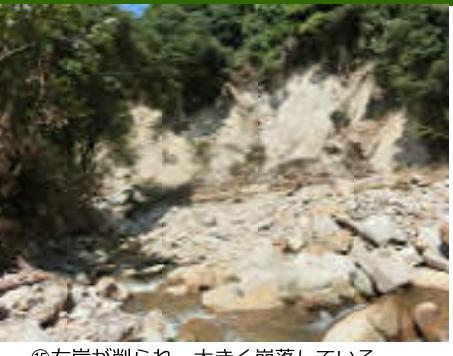
⑮右岸が削られ、大きく崩落している

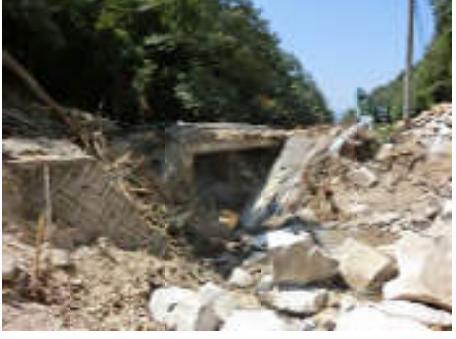
⑮落下したした紅橋。 8/5撮影

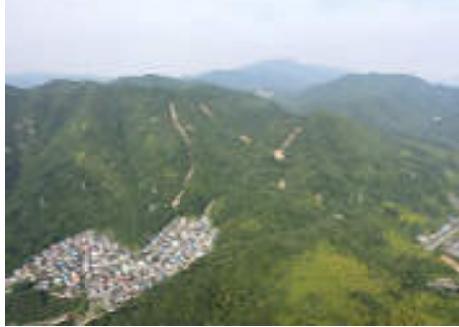
①尾根線付近から土石流が流下している(7/13撮影)

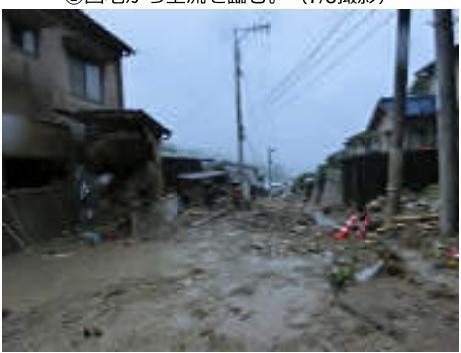
①団地内の道路を土砂が流下している(7/8撮影)

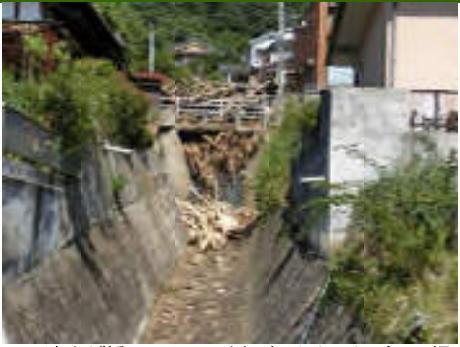
②流木が橋につまり、川を堰き止めた(7/15撮

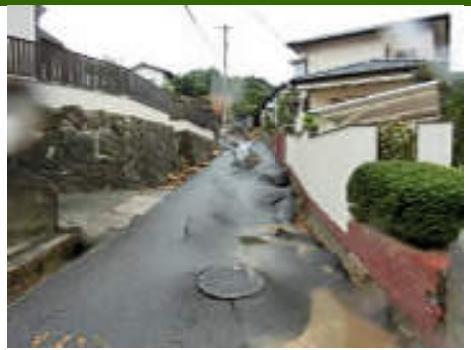
③団地内の道路を河川水が流下した(7/8撮

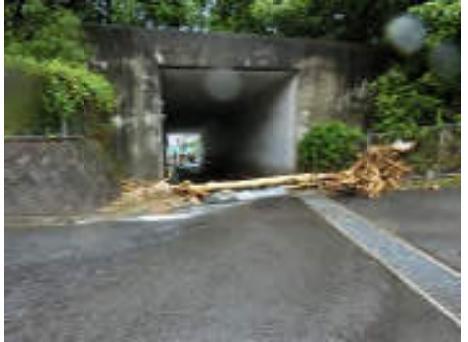
③側道に流下した土石流はボックスカルバートを 通って下流の住宅街に流れ込んだ(7/8撮影)

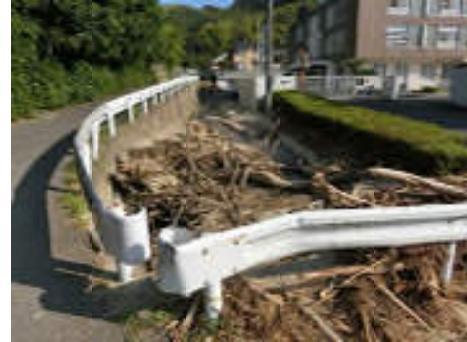
⑤橋部で流木で閉塞して、道路を流下した。(8/4撮影) ISCE V

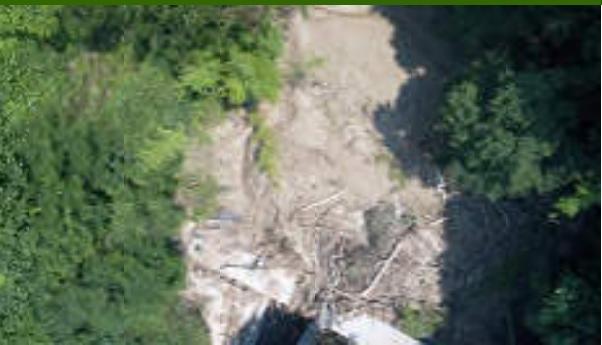
④上流で左岸側から土石流が流入している。 (7/13撮影) ④ドローンで撮影。土石流が砂防堰堤で捕捉されている (7/16撮影)

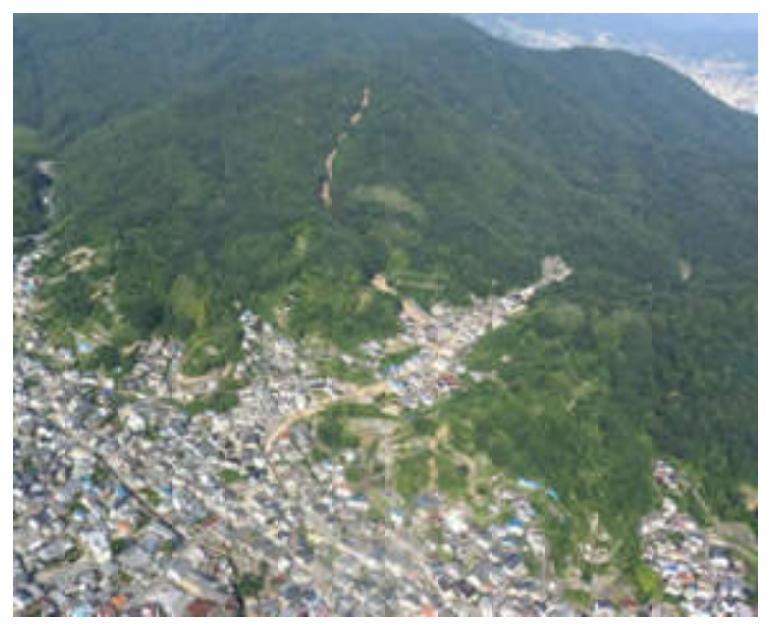
⑥尾根付近から発生した土石流が住宅地まで流下した(7/13撮影)

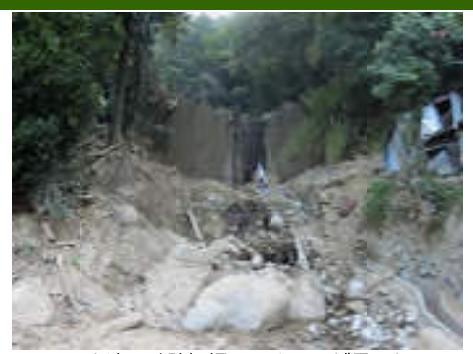
⑥上流に砂防堰堤らしきものが見られる

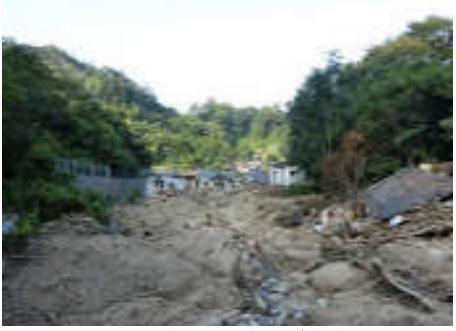
⑥下流を撮影。右岸にある家屋が破壊されている。

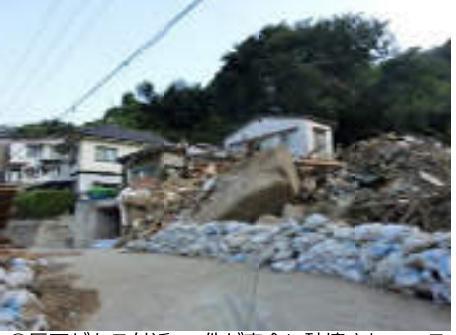
⑦巨石がある付近の2件が完全に破壊されている。

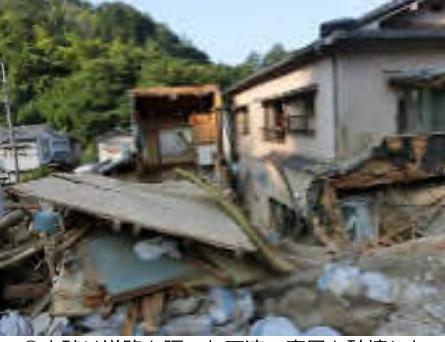
⑦土砂は道路を隔てた下流の家屋も破壊した。

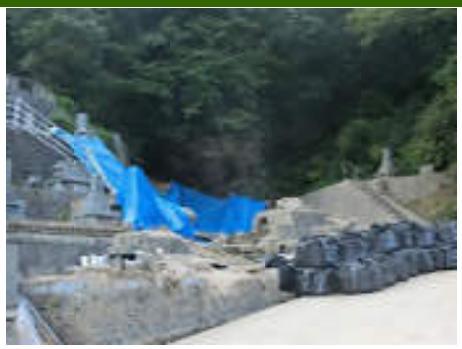
⑩墓所に小規模な土石流が流下。

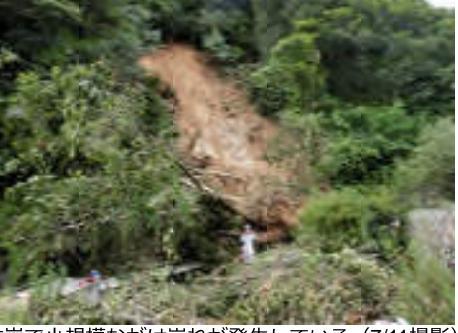
⑫右岸で小規模ながけ崩れが発生している(7/11撮影) R ISCE

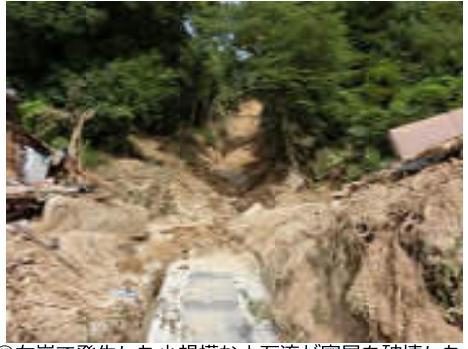
③左岸で発生した小規模な土石流が家屋を破壊した (7/11撮影)

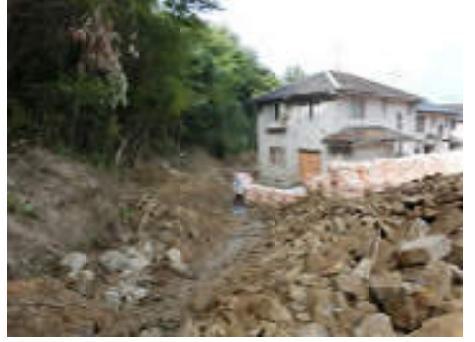
④団地直上の様子。住宅の左側に渓流があったと思われる。
 7月27日撮影
 34

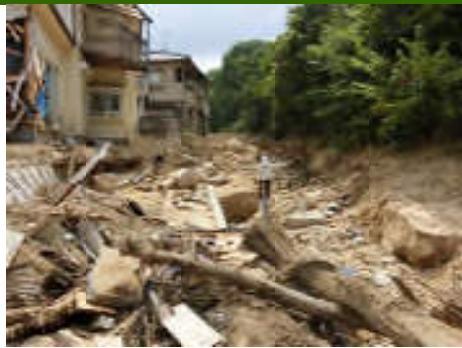
⑤元の流路は幅1.5m。水路が埋まったため左側を流

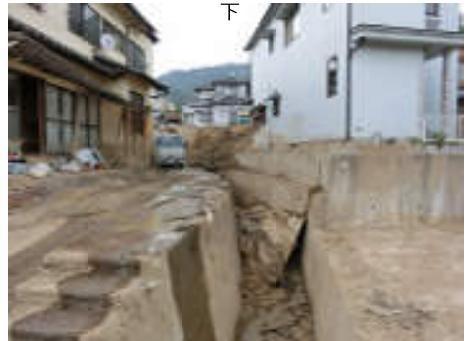
⑦住宅にぶつかり堰き止められた土石流。

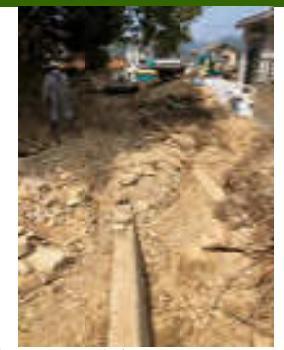
⑥奥に見える住宅を直撃している。

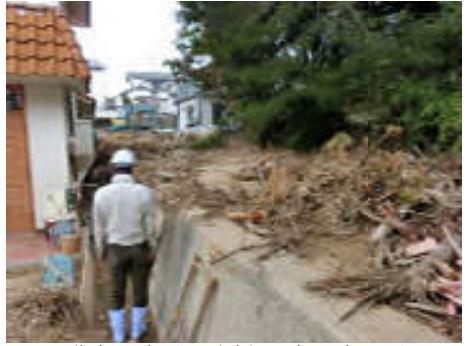
⑧住宅にぶつかり左折し、畑に流下した 7月27日撮影

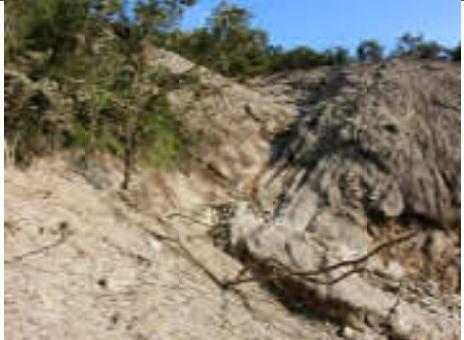
②湾曲部分の様子。大量の水を含む土砂が流下したと思われ

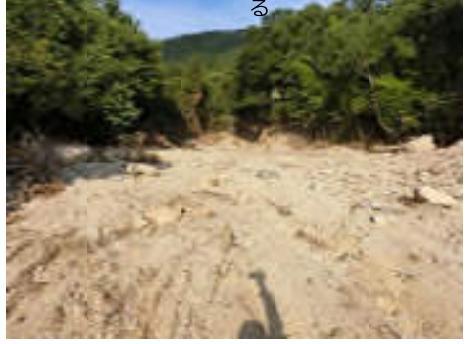
④住宅地直上に氾濫原。幅約30m 7月24日撮影

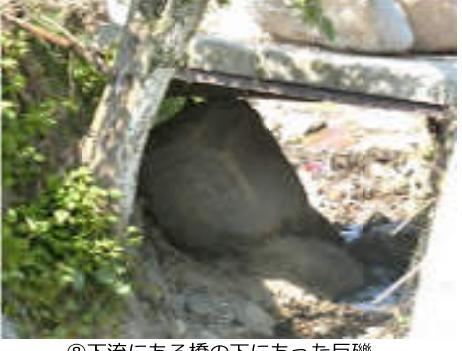
⑧下流にある橋の下にあった巨礫 7月24日撮影

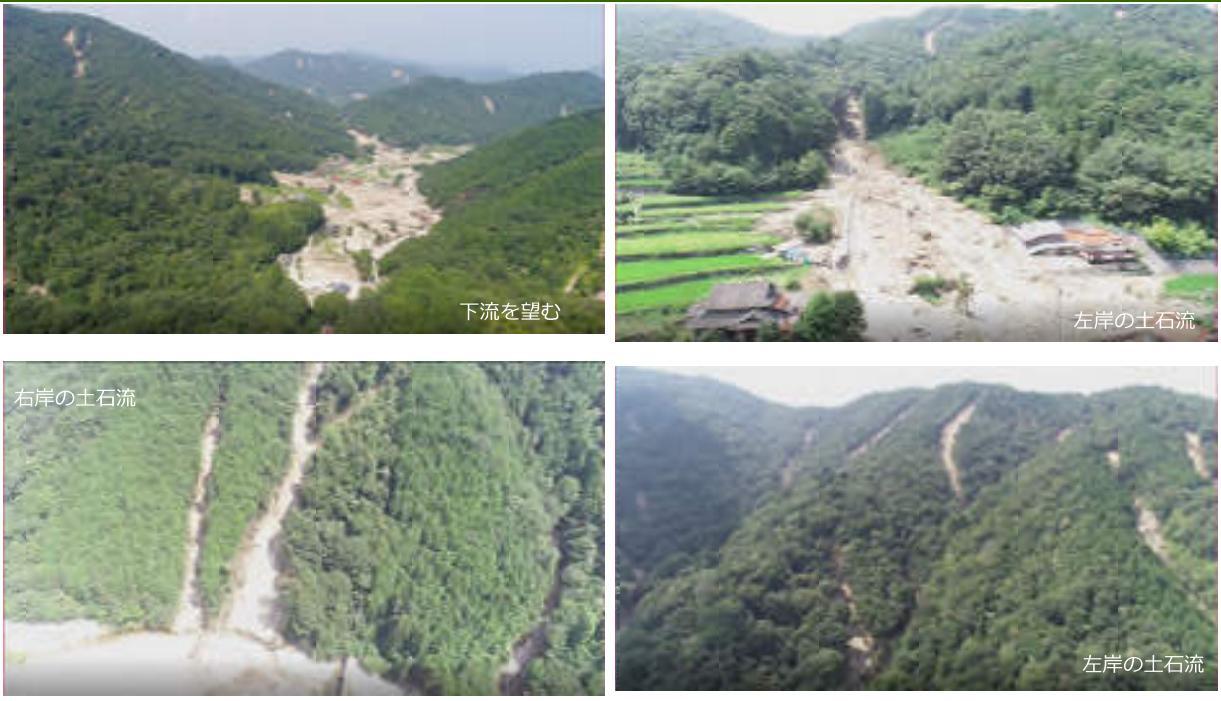
安浦地区(安浦町市原・野呂川)

野呂川ダム上流の様子。野呂川両岸の谷筋で土石流が発生している。

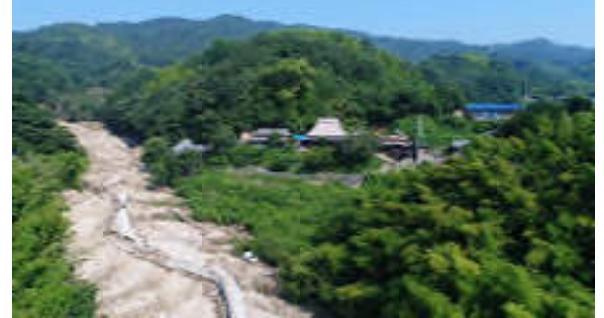
①ドローンを用いて撮影した上流の様子(7/16撮影)

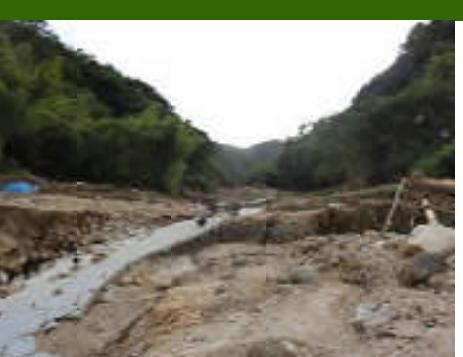
②住宅地上端付近から上流を撮影。勾配は緩い

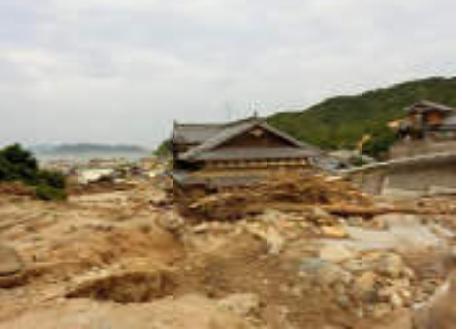
④下流にある住宅に土石流が直撃している 7月12日撮影

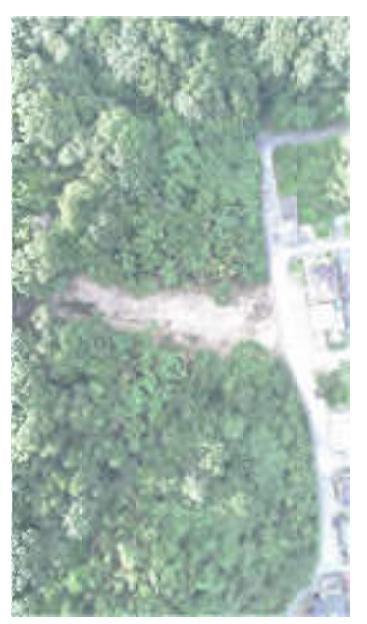
幅10m、長さ30m程度のがけ崩れが発生

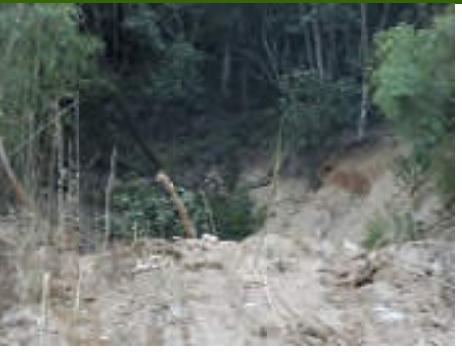
①源頭部付近の様子

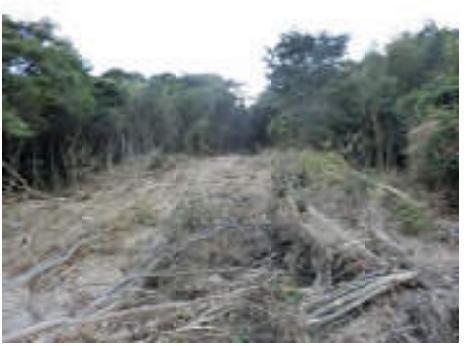
②団地道路から撮影 7月22日撮影

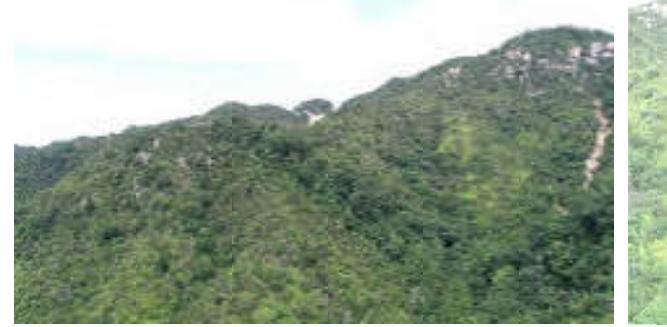
現頭部付近の様子

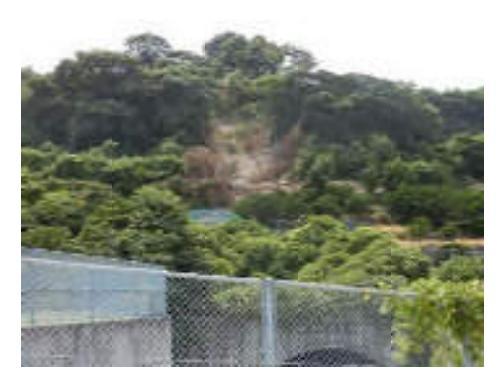
田戸トンネル坑口上部付近で発生したがけ崩れ

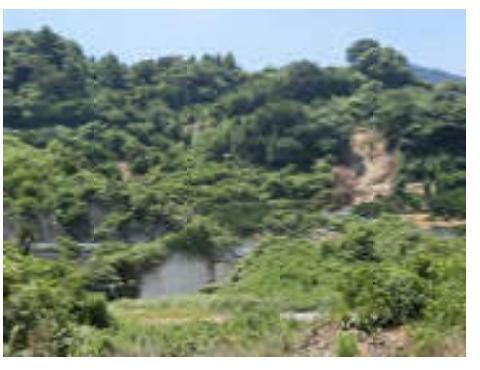
付近では小規模ながけ崩れが複数見られた

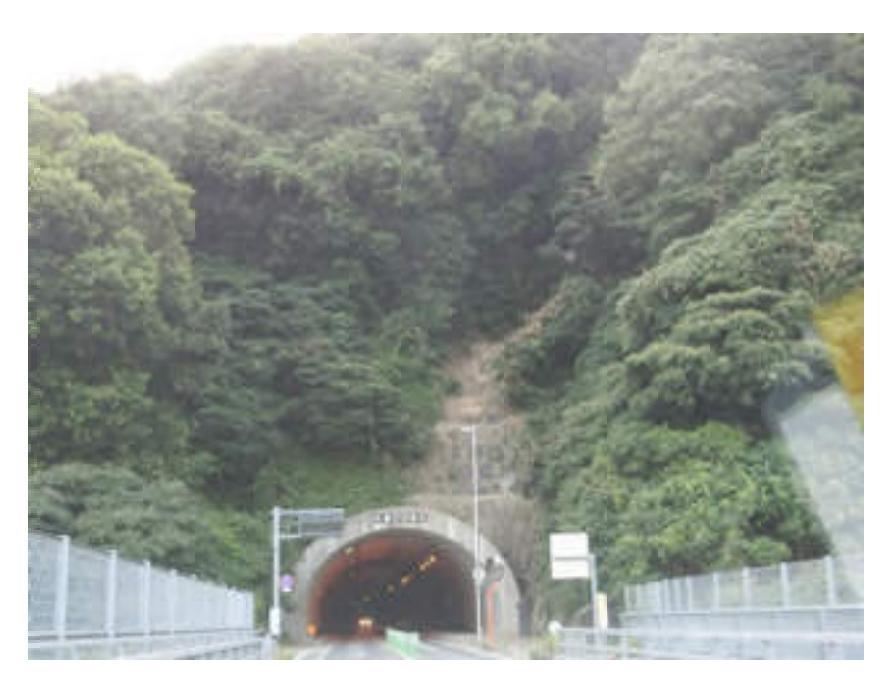
豊橋大橋側トンネル坑口で土砂が流出。

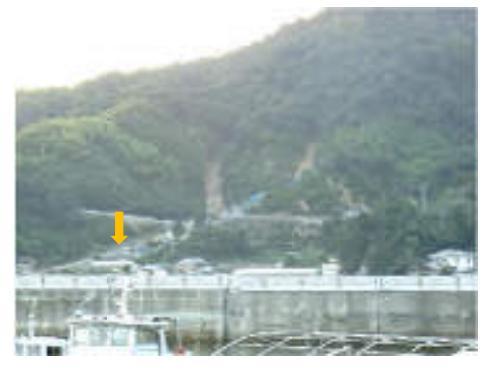
土石流が2本合流して流下している。幸い道路を流下している そばに民家が見られる。7/21撮影

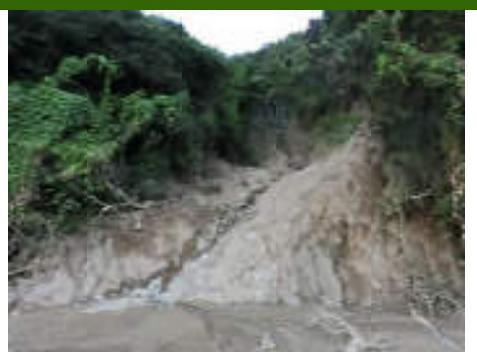
①土石流が道路に流下している

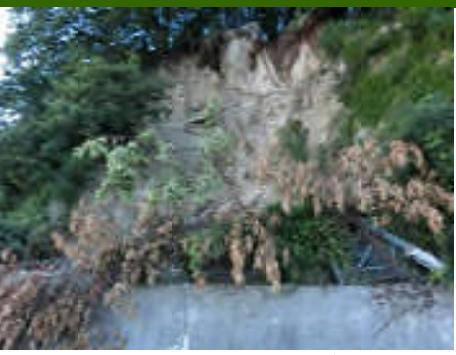
②岩盤崩落によりオーバーハングしている

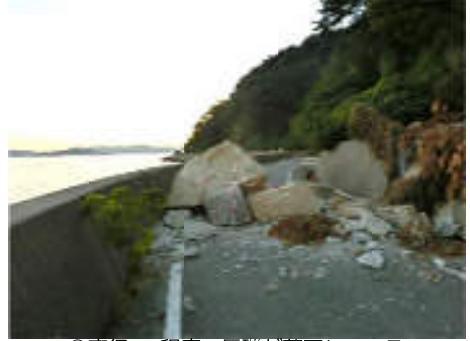
②直径2m程度の巨礫が落下している 7月21日撮影

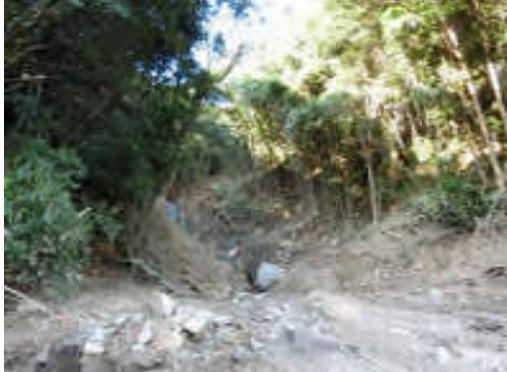
①渓流出口から上流を撮影。砂防堰堤あり

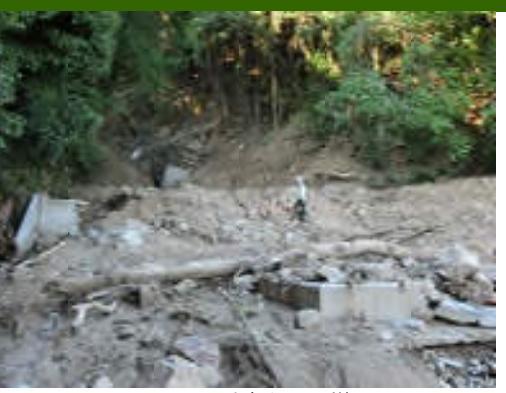
②渓流出口の様子

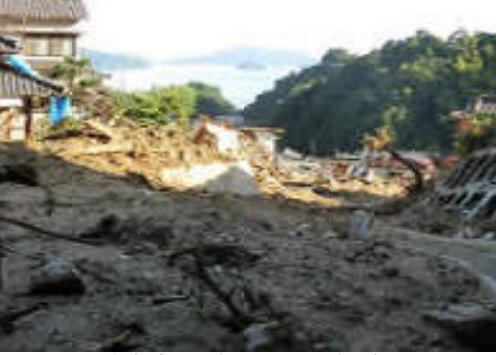
③住宅地上端付近から下流を撮影

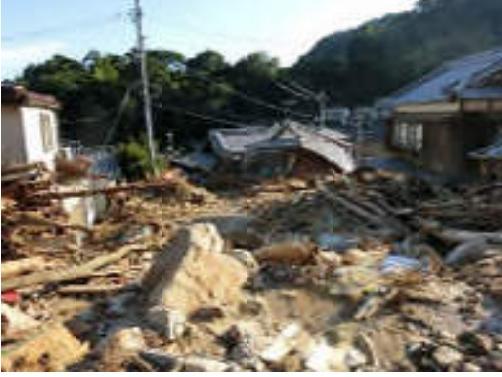
④流下した土石流が家屋を破壊した7月9日撮影

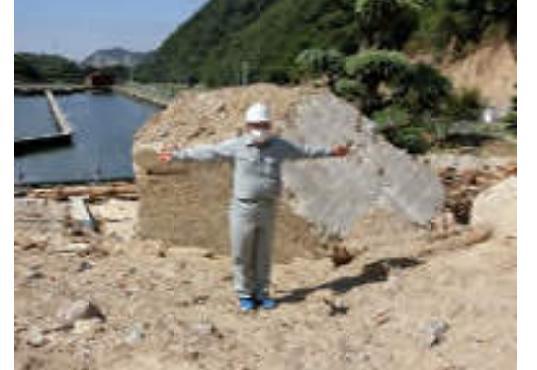
②水源地施設内にあった砂防堰堤とも思われるコンクリート塊。

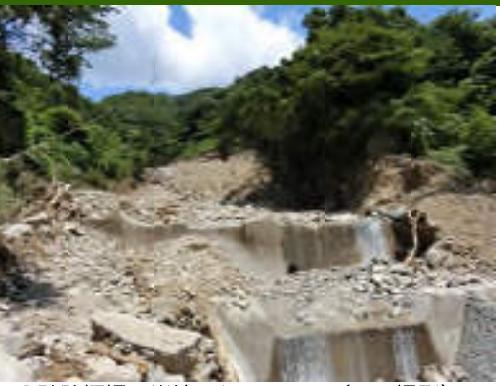
①砂防堰堤も崩壊されている。(7/10撮影)

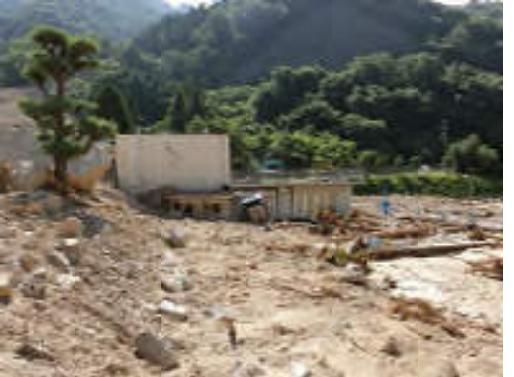
②水源地管理施設も被害を受けている 7月23日撮影

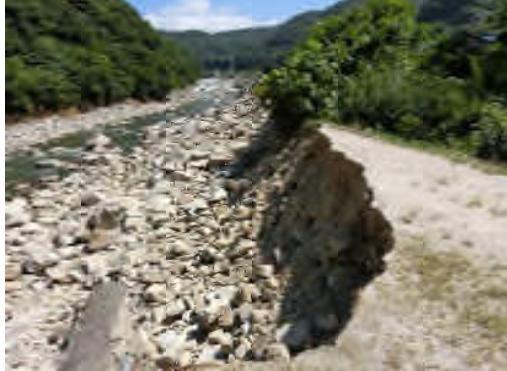
①黒瀬川左岸の護岸が大きく浸食されている

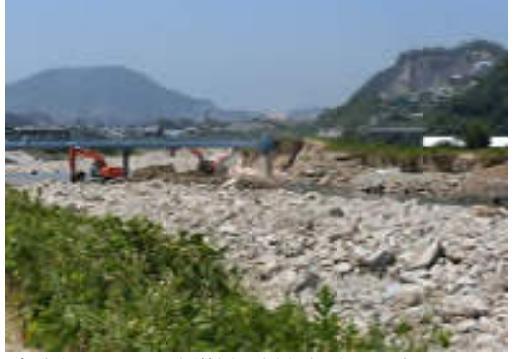
③右岸側にあった水道橋の橋台部分で浸食されていた

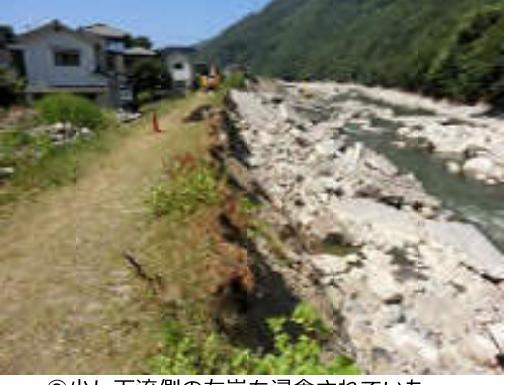
②少し下流側の左岸も浸食されていた。

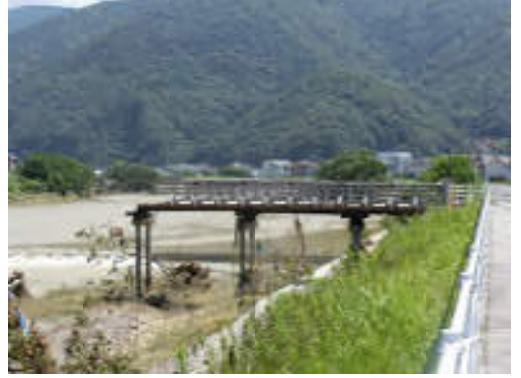
木製の真光寺橋が流された(7/10撮影) 7月23日撮影

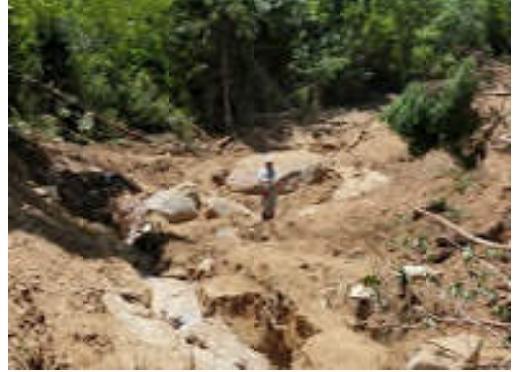
①渓流幅は10~15m程度、層厚は50cm~1m程度(7/10撮 K

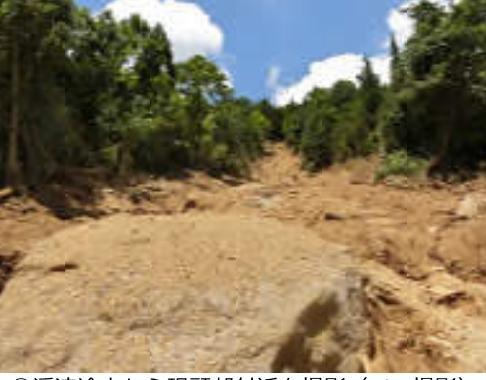
①渓流途中から現頭部付近を撮影(7/10撮影)

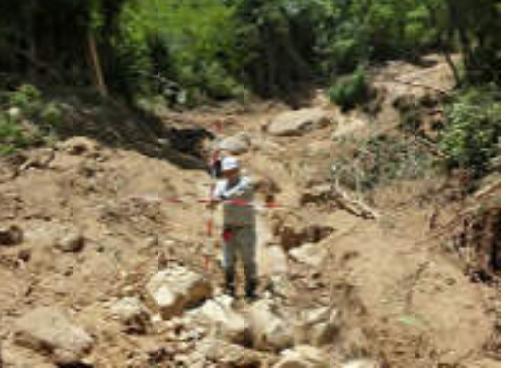
①勾配は25~30度(7/10撮影)

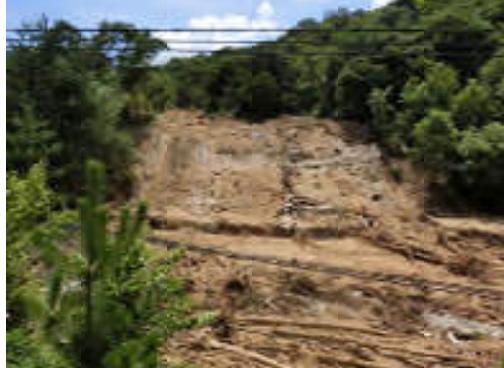
②柿の木谷川左岸で発生したがけ崩れ。上部は緩勾配(7/10撮影)

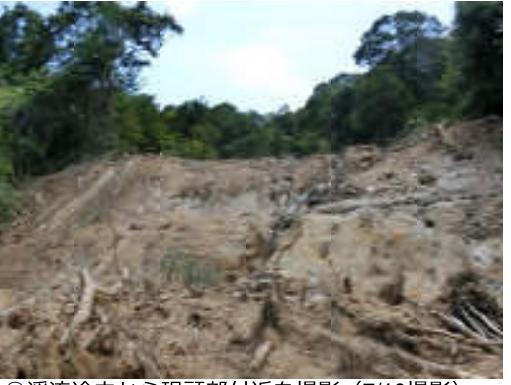
②渓流途中から現頭部付近を撮影(7/10撮影)

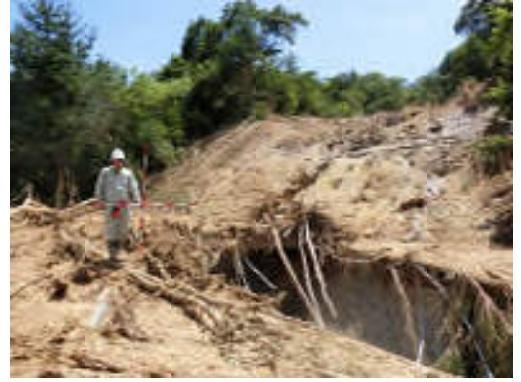
②渓流幅は10~15m程度、層厚は50cm~1m程度と思われる(7/10撮影)

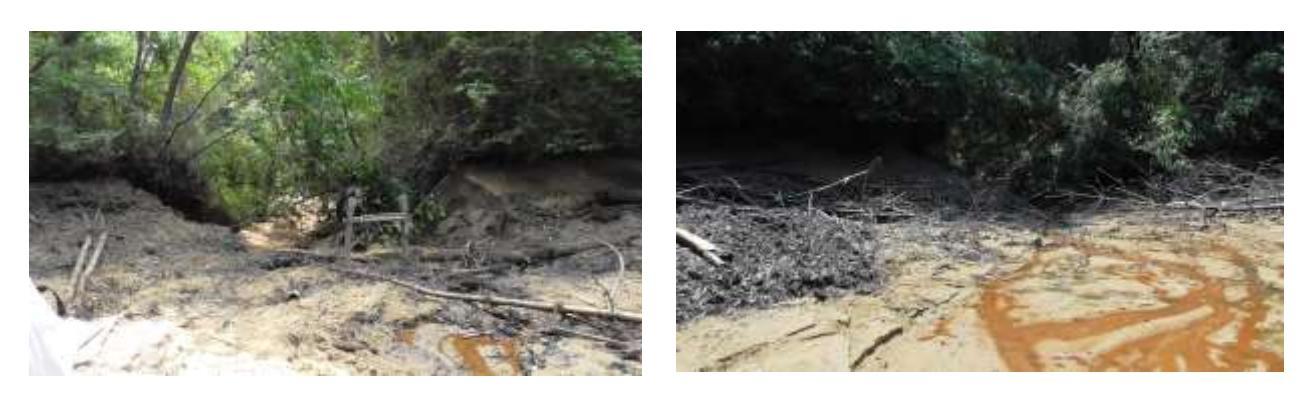
四つのため池が連なる連続池で、上流から一つ目および二つ目が破堤してため池には土砂が堆積して おり(**写真-1**, **写真-2**, **写真-3**, **写真-4**),貯水量の低下と越流による破堤であると考えられる.**写真-5** は災害前後のため池周辺の航空写真を比較したもので、災害後の写真では水がほとんど確認できず、ま た斜面崩落の形跡もわかる.池が小規模であったため、下流域に被害は広まらなかった.

写真-1 破堤箇所

写真-2 ため池内の堆砂

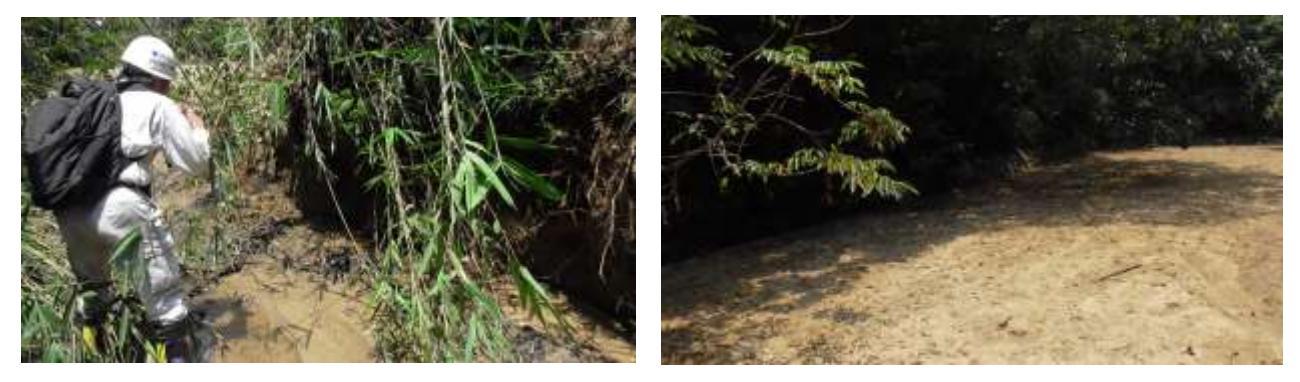
写真-3 破堤状況

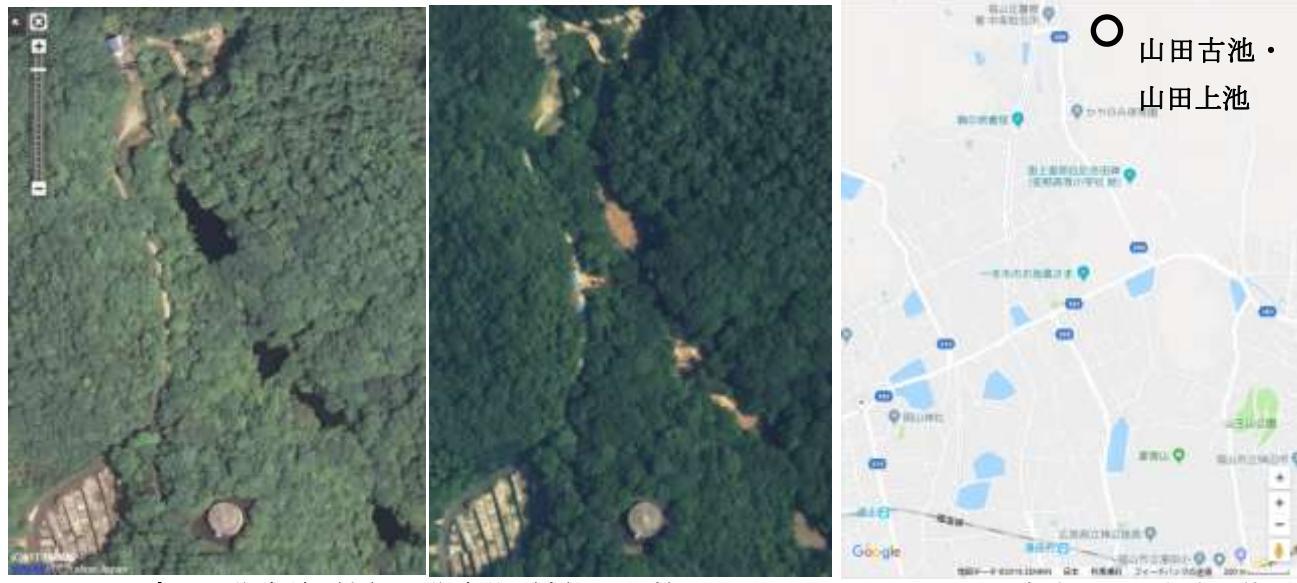
写真-5 災害前(左)と災害後(右)の比較

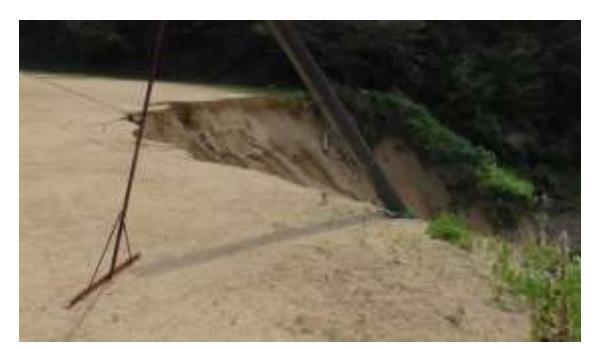
勝負迫上池は貯水量 800m³,勝負迫下池は総貯水量 3,200m³ のため池である.勝負迫上池の上流側に駐 車場,グラウンドがあり,グラウンドの法面の崩壊が発生していた(**写真-6**).この崩壊した土砂が勝負 迫上池,勝負迫下池に順次流入し(**写真-7**),越流による堤体の破壊(**写真-8**)が生じたものと思われる. ため池堤体の土質はまさ土であり,また,周囲には法面に設置されていたと思われるコンクリートブロ ックが散乱していた(**写真-9**). **写真-10** は災害前後の航空写真であり,グラウンドから土砂が流下して いる状況を確認することができる.

写真-6 崩壊したグラウンド

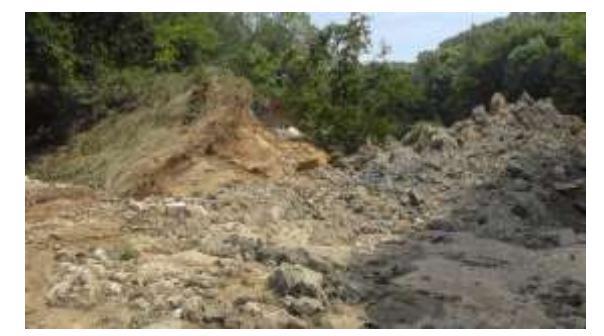
写真-8 破堤状況(勝負迫下池より望む)

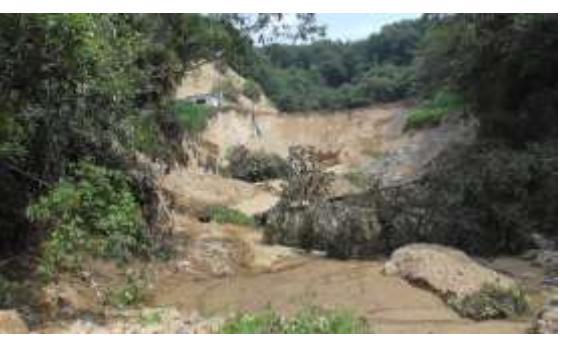
写真-7 グラウンドを勝負迫上池から望む

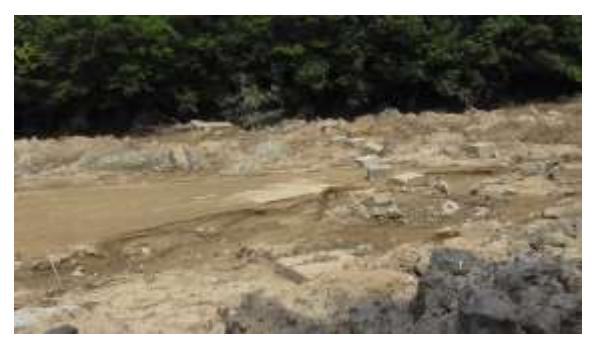
写真-9 散乱しているコンクリートブロック

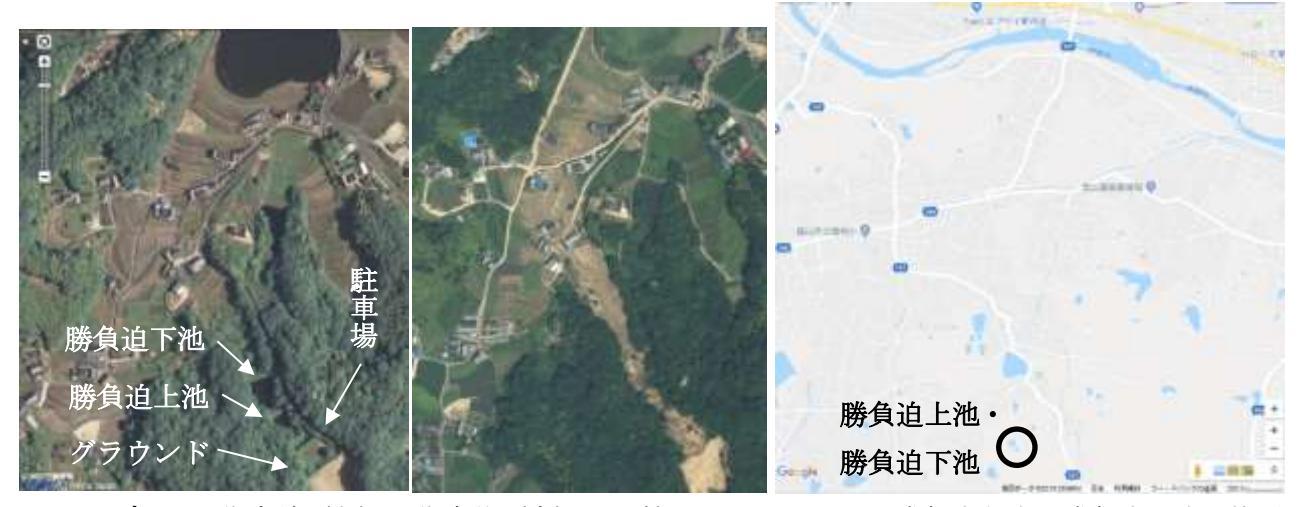
写真-10 災害前(左)と災害後(右)の比較

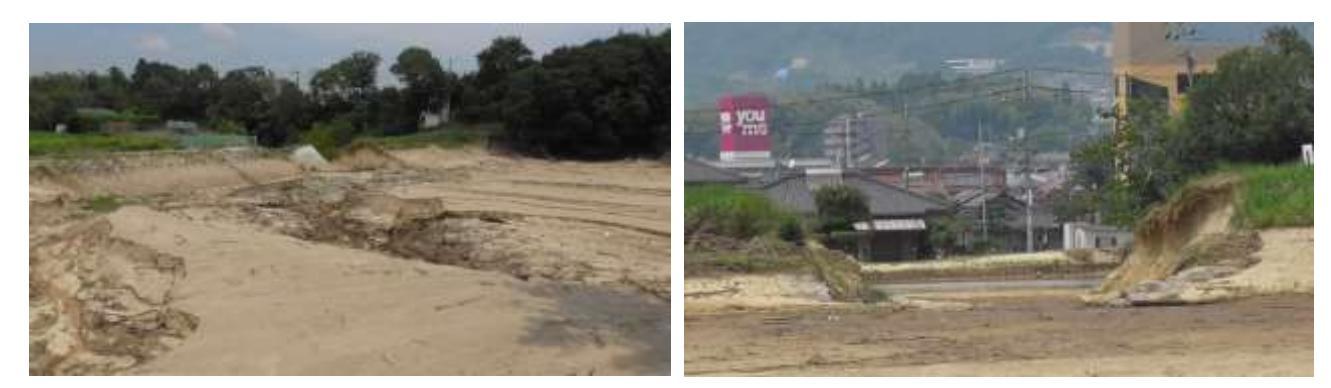
上流側から順に横池、大池、乙池と位置する重ね池であり、天端幅はそれぞれ 1.6m、2.1m、2.2m、堤 高は 4.5m, 4.6m, 2.5m, 堤長は 47.0m, 98.0m, 46.0m, 総貯水量は 3,440m³, 5,300m³, 1,730m³ である. 横池に流入した土砂により堤体が越流破壊し(写真-11), 越流した水が順次大池, 乙池へと流れ込んでい る.大池でも越流破壊が発生し(写真-12),下流にある乙池では越流の後が確認できたが(写真-13),破 堤には至っていなかった.なお大池では,護岸の破損も認められた(写真-14).災害前後の航空写真を写 真-15 に示す. ため池に土石流が流入し, これが原因で越流破堤したのが特色であるが, 土砂堆積の様子 を写真から確認することができる.

写真-11 横池の破堤状況

写真-12 大池の破堤状況

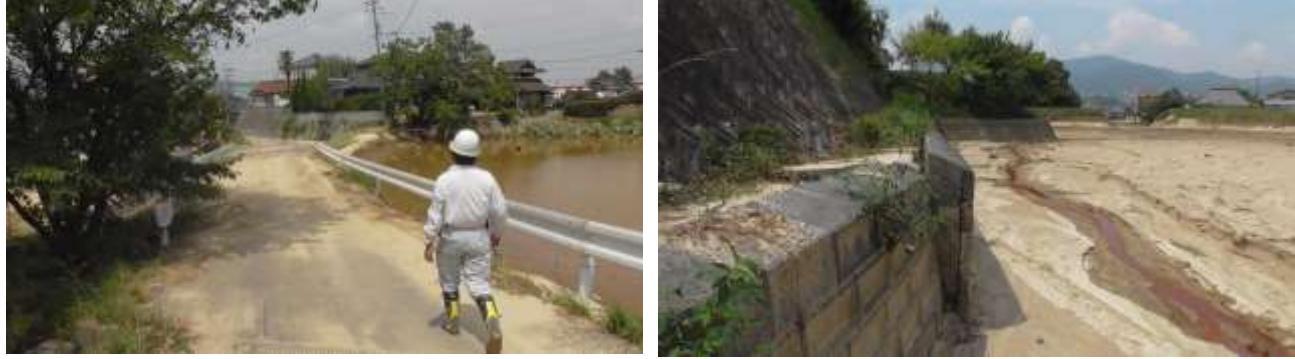
写真-13 乙池の越流のあと

写真-14 護岸の破損(大池)

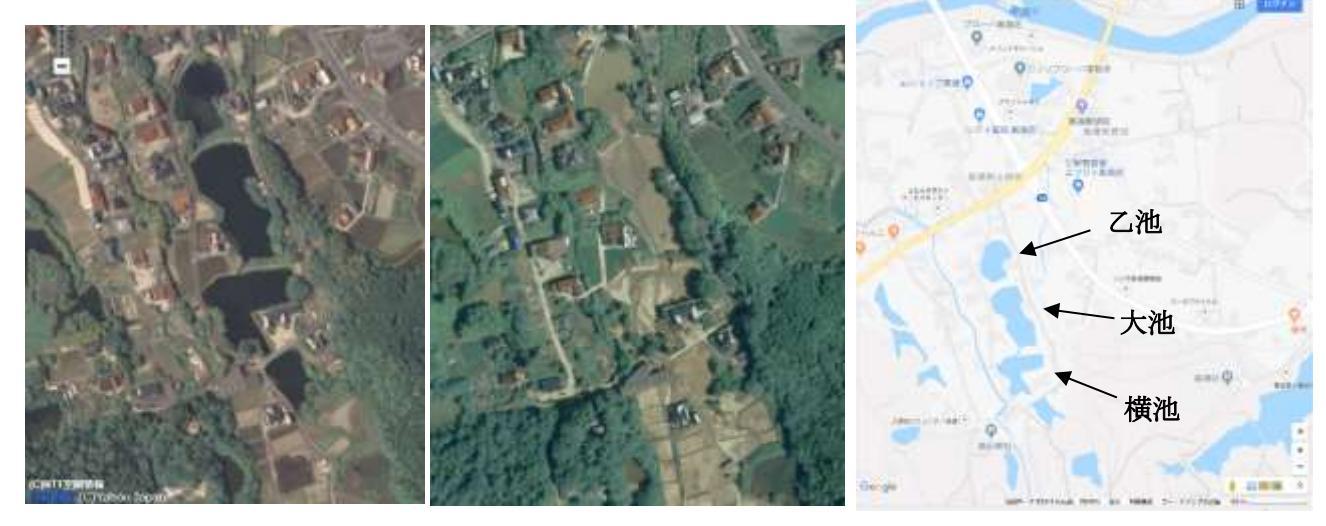
写真-15 災害前(左)と災害後(右)の比較

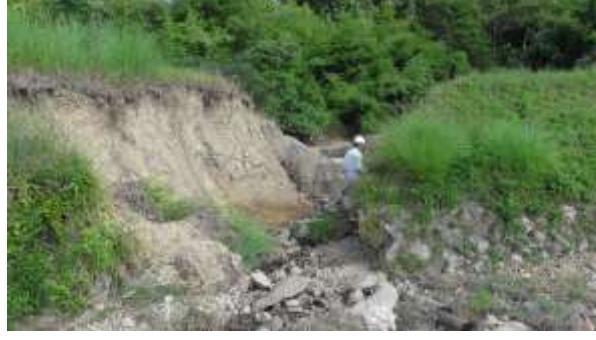
天端幅 2.7m, 堤高 3.2m, 堤長 53.0m, 総貯水量 17,000m3のため池である. 幅 5m に渡り堤体が決壊し ている(写真-18).土砂の流入(写真-19)により越水が生じ破壊に至ったものと思われる.

写真-18 破堤状況(下流側より望む)

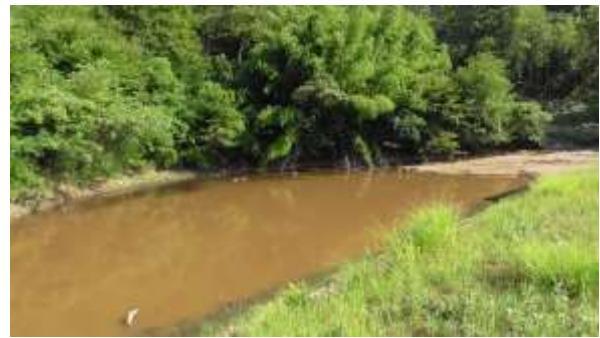
写真-19 土砂流入(ため池奥より)

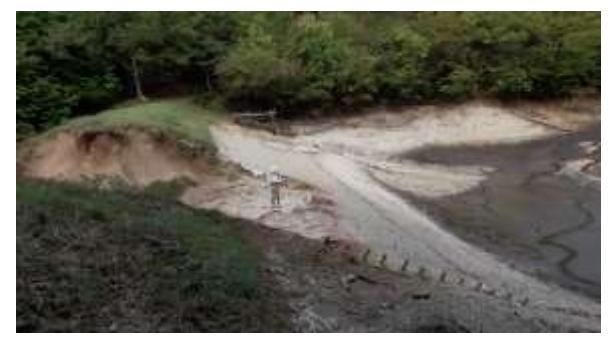
堤高 6.9m, 堤長 49.0m,総貯水量 6,300m³のため池でまさ土で施工されている. 越流により決壊したものと思われる(写真-20,写真-21). 堤体土の下には黒い有機質土の堆積層が見られ,もともと脆弱な地盤の上に構築された池と推測される. ここのため池の下流では,6 戸の住宅で床下浸水の被害があった. 洪水吐は堤体左側に設置してあり,中央部の斜樋は破壊されていた(写真-22,写真-23). 洪水吐は,深さが 20cm,幅が 30cm 程度であり,洪水の流下能力は低かったものと考えられる.

写真-20 破堤状況(左岸側より望む)

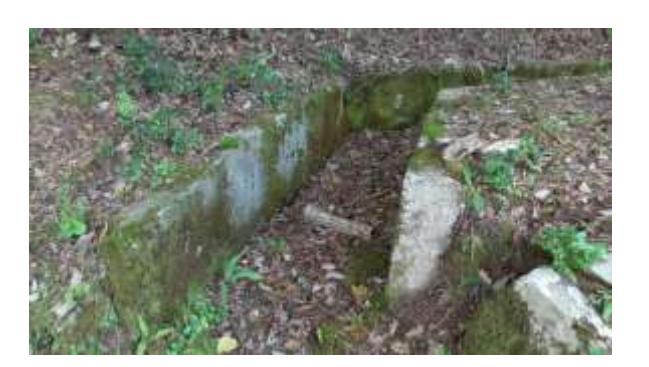
写真-22 洪水吐

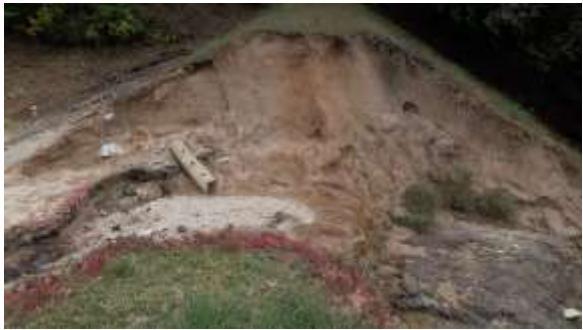
写真-21 堤体の破壊(右岸側より望む)

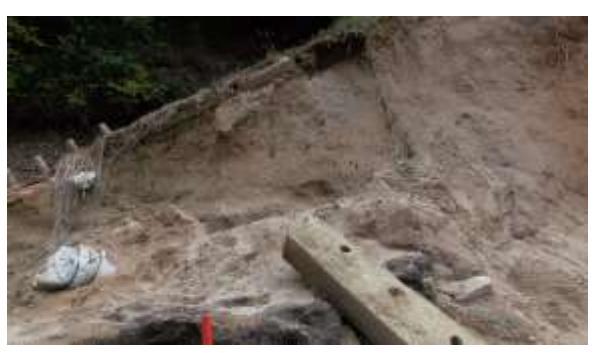
写真-23 損傷を受けた斜樋

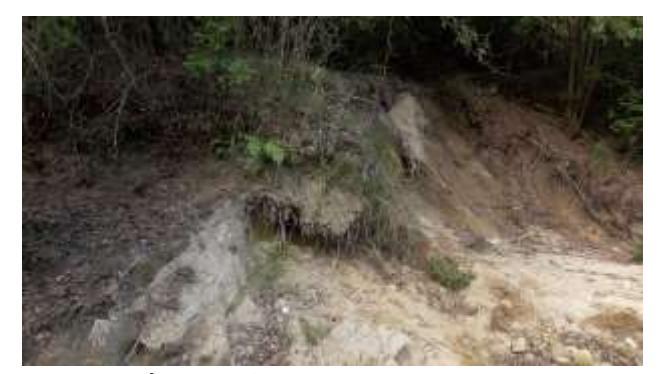
堤高 4.4m, 堤長 19.0m,総貯水量 540m³のため池で,左岸側が全て崩壊している(写真-24,写真-25). また,堤体土質はまさ土である. 圃場にまで土砂が流出し,一部は民家に到達している. 堤体の左岸側の 下流部にも山側からの越流の跡を確認することができた(写真-26). 写真-27 は堤体より下流側を示す写 真で,土砂の流出が確認できる. 越流破堤の原因は,洪水吐の大きさが,幅 50cm 程度,深さ 30cm 程度 と非常に小さく,流下能力が低かったことが挙げられる.

写真-24 破堤状況(上流側より望む)

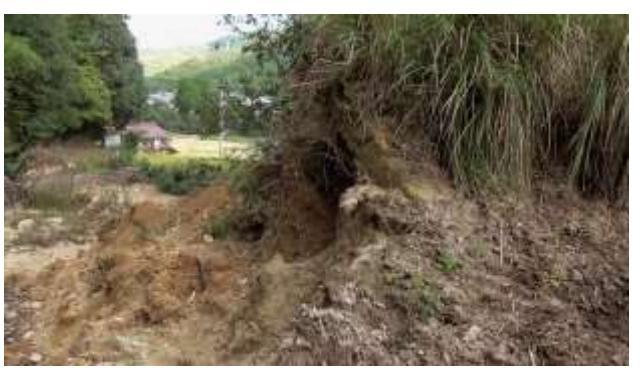
写真-25 堤体の破壊(上流側より望む)

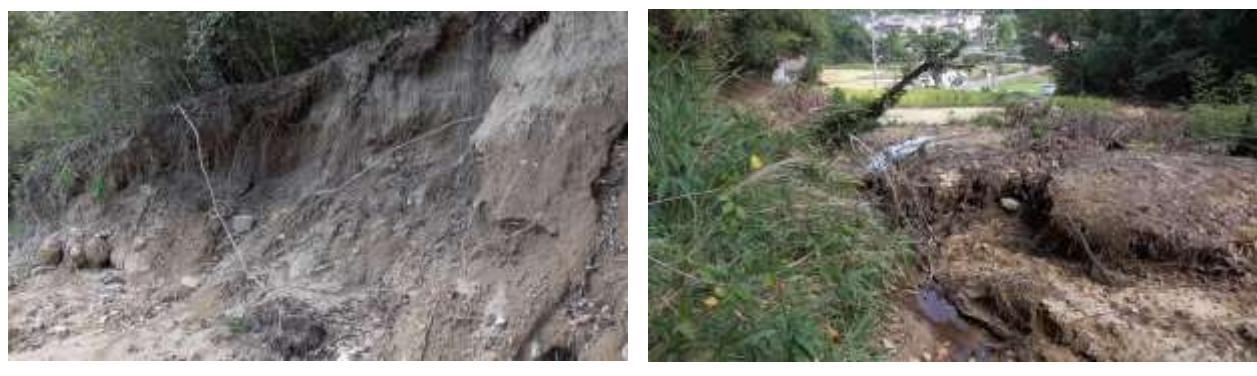
写真-26 越流の跡

写真-27 下流の状況(堤体より望む)

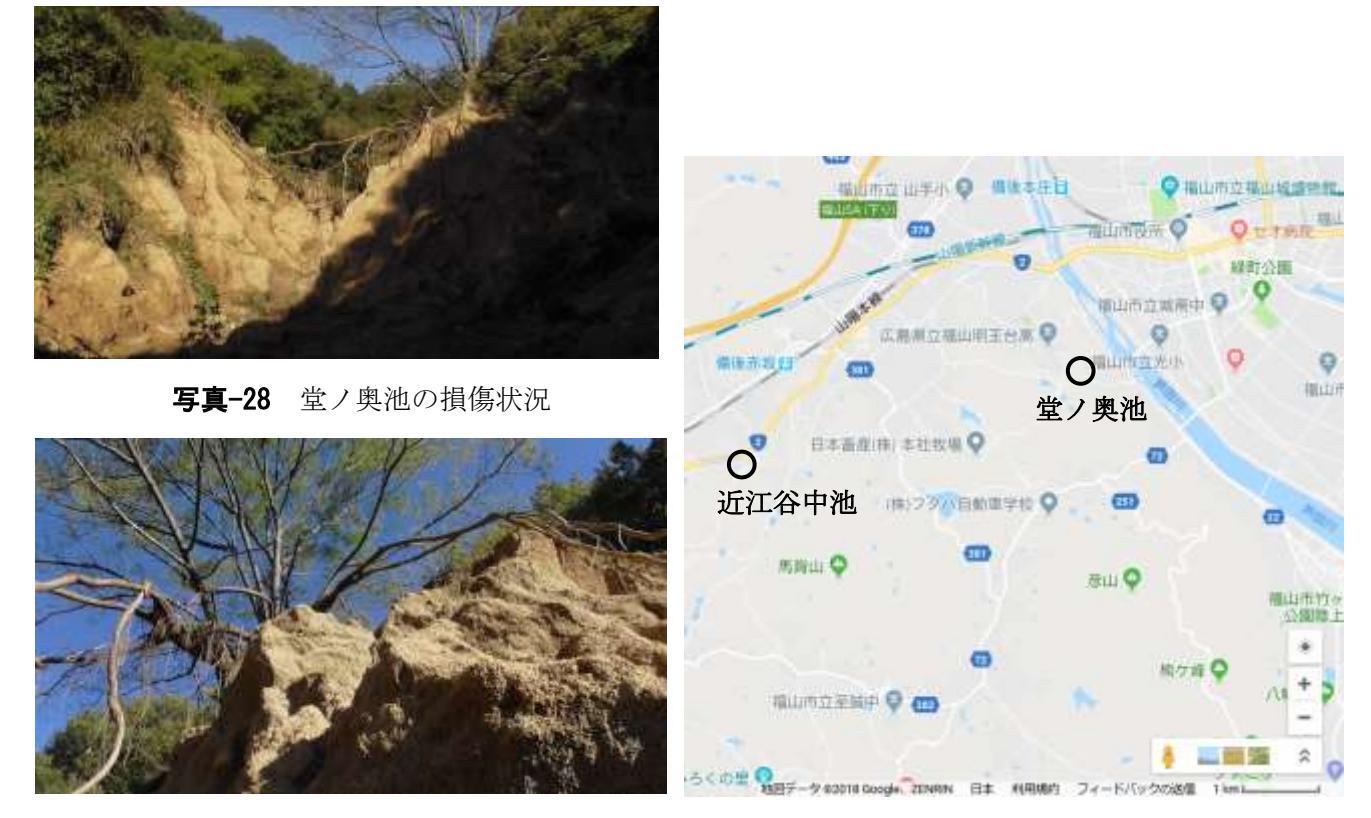
天端幅 3.0m, 堤高 6.7m, 堤長 38.0m, 総貯水量 6,000m³の均一型の谷池で,堤体中央部が決壊している. 写真-28,写真-29 に示すように堤体中で木の根が成長しており,大風で木が揺れることにより根の周辺で水みちができた可能性もある.堤体土質はまさ土を使用している.

写真-29 堤体上の木
