2018 年 7 月西日本豪雨災害 調査報告書

2018年12月

公益社団法人 土木学会中国支部

2018 年 7 月西日本豪雨災害 緊急調査団調査報告書

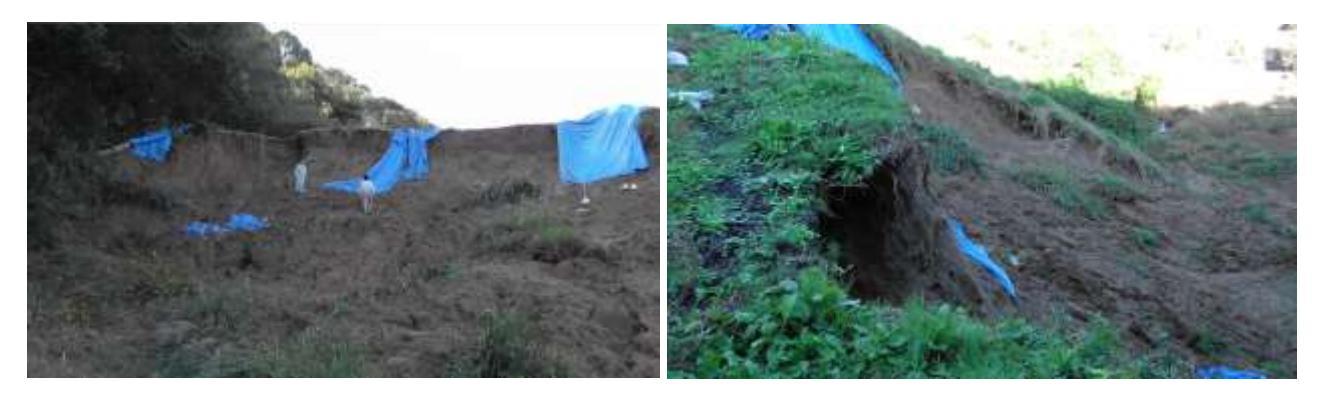
天端幅 3.9m, 堤高 9.3m, 堤長 55.0m, 総貯水量 6,000m³の親子池で,堤体土質はまさ土である.ため 池の位置を図-8 に示す.すべり破壊により堤体が損壊しており(写真-30,写真-31),洪水吐からは越流 した可能性もある.堤体中央にグラウト工が施工されている.また,被災後,ブルーシートで堤体の一 部を被覆し,雨水の侵入を防いでいる

写真-30 下流側から近江谷中池を望む

写真-31 損傷状況

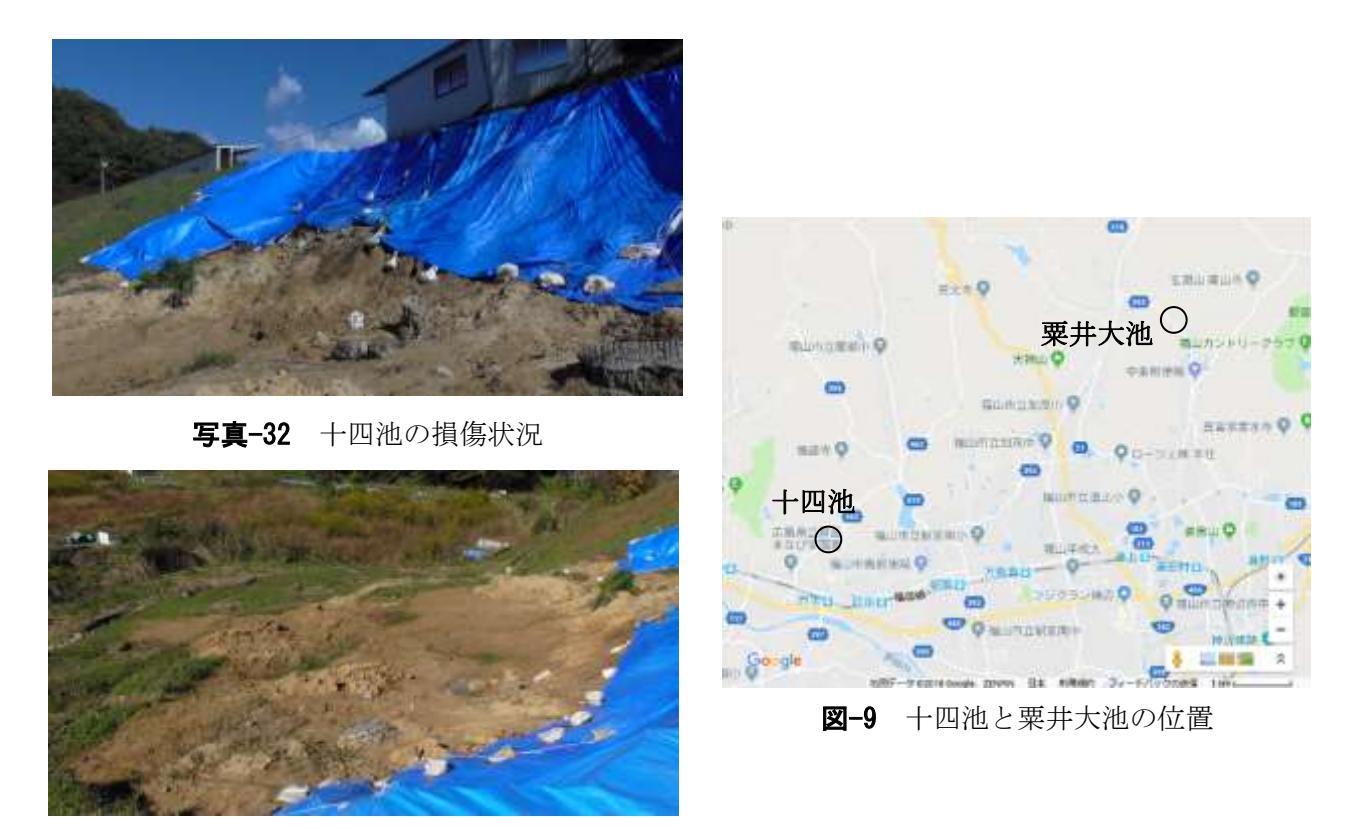
堤体幅 6.0m, 堤高 8.2m, 堤長 121.0m, 総貯水量 28,000 m³の均一型ため池で, ゴルフ練習場が併設さ れている. 堤体法面で円弧滑りが生じており(**写真-32**, **写真-33**),練習場の屋根からの流水が滑りに影 響した可能性もある.

写真-33 下流側を望む

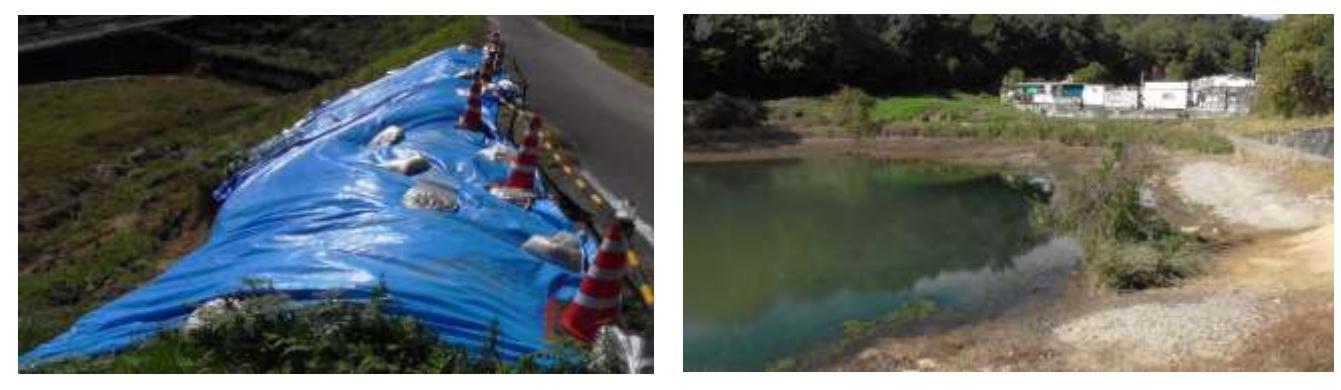
堤体幅 4.2m, 堤高 7.6m, 堤長 73.0m, 総貯水量 12,000 m³の均一型の谷池(図-9 に場所を示す)で, 上流法面勾配は 1:2, 下流法面勾配は 1:1.9 である. 堤体法面で円弧滑りが発生していることが確認できた(写真-34, 写真-35).

写真-34 損傷状況

写真-35 粟井大池全景

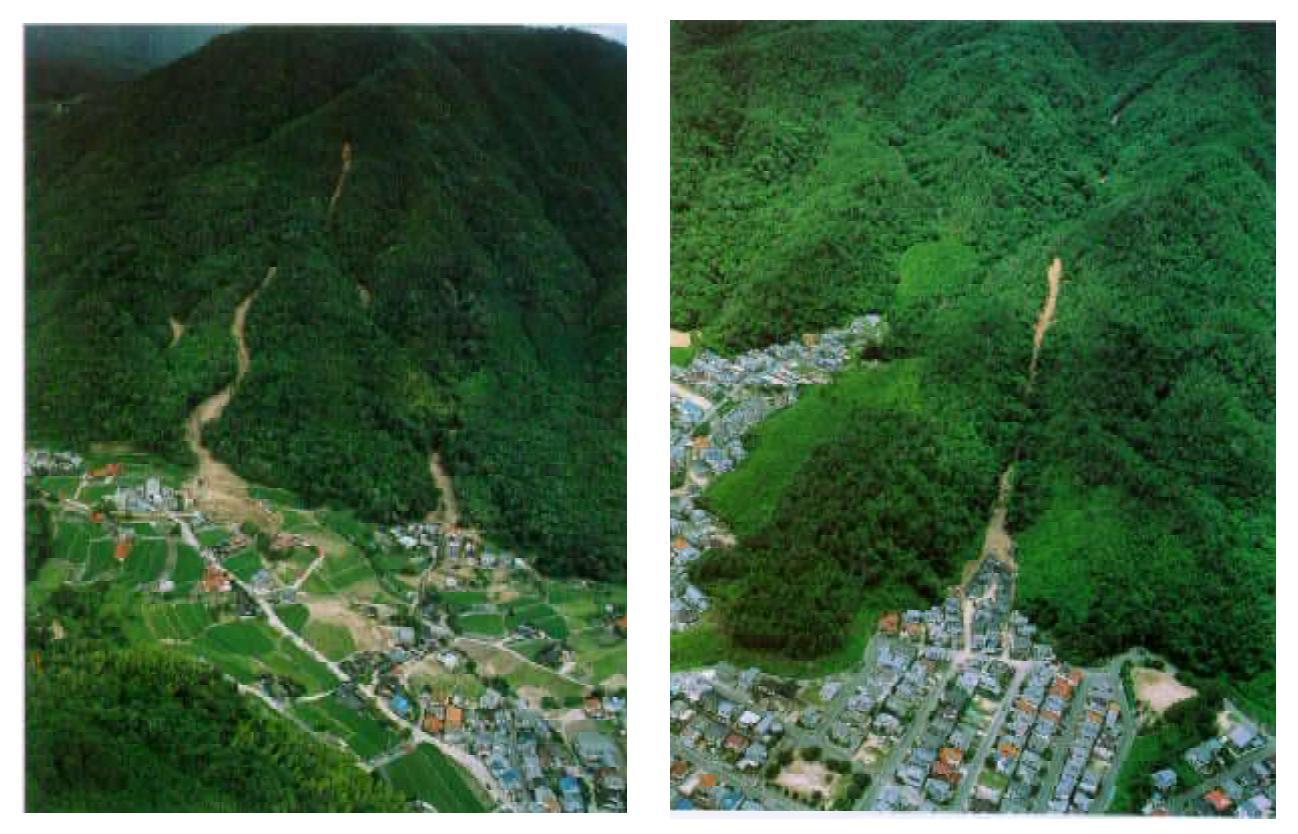
1999年6月29日未明から降り始めた梅雨前線の豪雨によって広島県西部ではまさ土斜面を中心に,多 くのがけ崩れ(139か所)と土砂流を含む土石流(186か所)等が発生し(写真3-3-14-1),死者31名, 行方不明者1名,合計32名の人的被害が出た.その内訳は,4箇所のがけ崩れで死者11名,5渓流の土 石流等で死者13名,氾濫等で死者7名,行方不明1名であった.また,家屋被害は,全壊154棟,半壊 101棟,一部損壊327棟,床上浸水1,363棟,床下浸水2,840棟,合計4,785棟であり,広島県下の被害 総額は約670億円余に上った.被害の発生箇所は廿日市市,広島市佐伯区,安佐南区,安佐北区を中心と する広島市西部地域と呉市周辺に集中していた.特に,都市近郊の新興住宅地での被害が多く(写真3-3-14-1 (b)),都市型の土砂災害と位置付けられ,「土砂災害防止法」が制定される契機になった.

(a) 広島市安佐北区亀山九丁目
(b) 広島市安佐南区伴東一丁目
写真 3-3-14-1 1999 年 6.29 広島災害における土石流発生状況
(広島県提供)

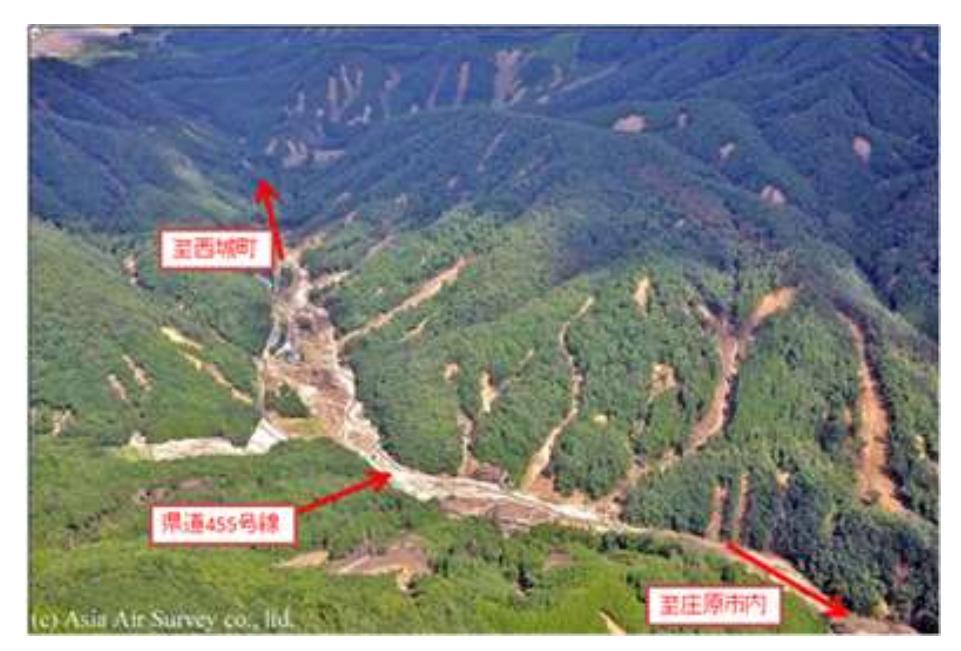
2010年7月11日から16日に掛けて広島県呉市,東広島市,世羅町,庄原市において梅雨前線の豪雨 が断続的に降り,死者4名,負傷者5名の人的被害が発生した.家屋被害は,全壊7棟,半壊20棟,一 部損壊64棟,床上浸水250棟,床下浸水1,361棟,合計1,611棟であり,広島県内の被害総額は約57億 円余に上った.この内,庄原市では7月16日の午後3時から午後6時にかけて時間最大雨量72mm, 3時間累積雨量173mm(広島県の大戸雨量計)の集中豪雨が発生した.この集中豪雨により,約4km×4km の狭い範囲において200箇所以上の同時多発的な斜面崩壊と崩壊土砂による土石流が発生し,それらが 木々を巻き込みながら渓流から流出して山間地の集落を押しつぶし,道路や農地にあふれ出すという被 害が生じた.写真3-3-14-2に示すように県道445号中迫川北線に平行して西側に大津恵川,篠堂川,東 側に大戸川が流れているが,445号線の両側の山地で山腹崩壊と崩壊土砂の土石流化が集中的に発生し, 洪水被害と複合して沿道の住宅,道路,農地に壊滅的な被害を与えた.土石流災害の発生箇所は37箇所, がけ崩れ災害の発生箇所は5箇所とされているが,特に篠堂川,大戸川の両側ではほとんどの渓流にお いて土石流が発生している.

写真 3-3-14-2 2010 年庄原災害における篠堂地域の斜面崩壊の状況(アジア航測㈱提供)

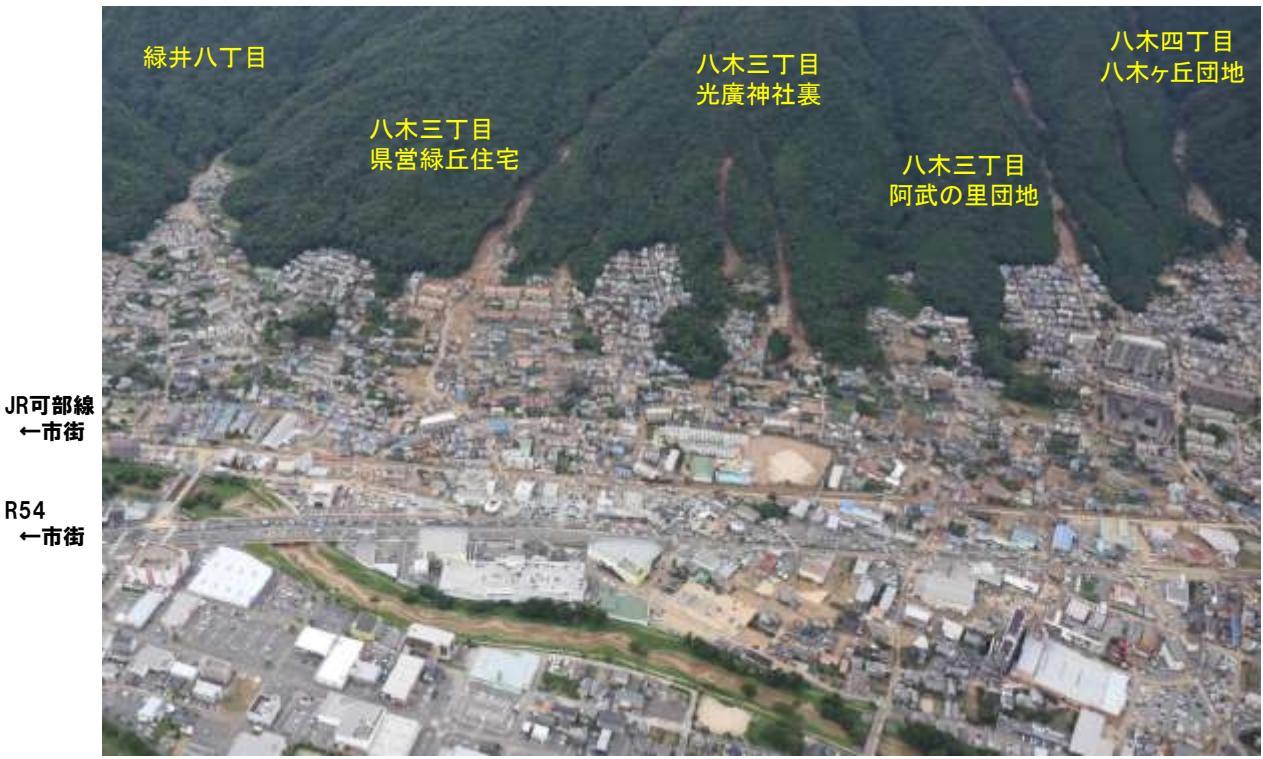
2014年8月19日の夕方から20日の明け方にかけて降った猛烈な降雨によって広島県広島市安佐北区の南側と安佐南区の北側の地域において午前3時半前後に土石流(107か所)とがけ崩れ(59か所)が比較的狭い地域に集中して起こり,発生した土石流が勢いを持って渓流出口直下にあった住宅密集地に流入した(写真3-3-14-3).この災害における人的被害は死者77名(災害関連死3名を含む),負傷者69名,家屋被害は全壊179棟,半壊217棟,一部損壊189棟,床上浸水1,084棟,床下浸水3,080棟であった.また,土砂災害が発生した時間帯が,6.29広島災害のときは午後2時~5時,2010年庄原災害のときは午後3時~6時で昼間の時間帯であったが,8.20広島災害は深夜の午前2~4時で多くの人が住宅で就寝中であり,なおかつ避難が困難な時間帯であったことが人的被害を大きくした要因のひとつと考えられる.

写真 3-3-14-3 2014 年 8.20 広島災害における緑井・八木地区の被災状況

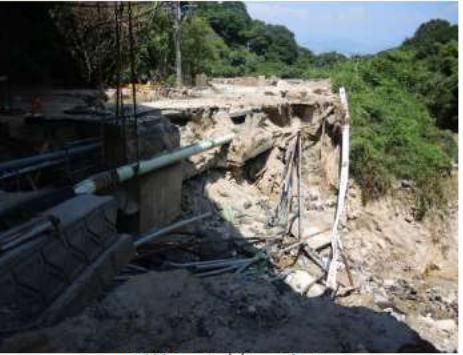
国道2号線 瀬野川河岸の陥没により15日間の通行止め (写真:中国地方整備局)

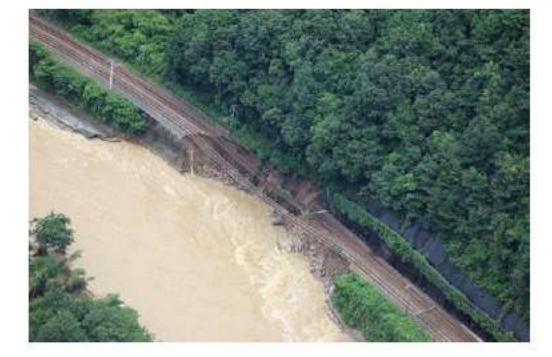
3. JR山陽本線も沼田川沿いで発生した浸食と陥没によって線路 が流出し、復旧・運転再開に85日を要した。

沼田川沿いの県道33号線、山陽本線の崩壊

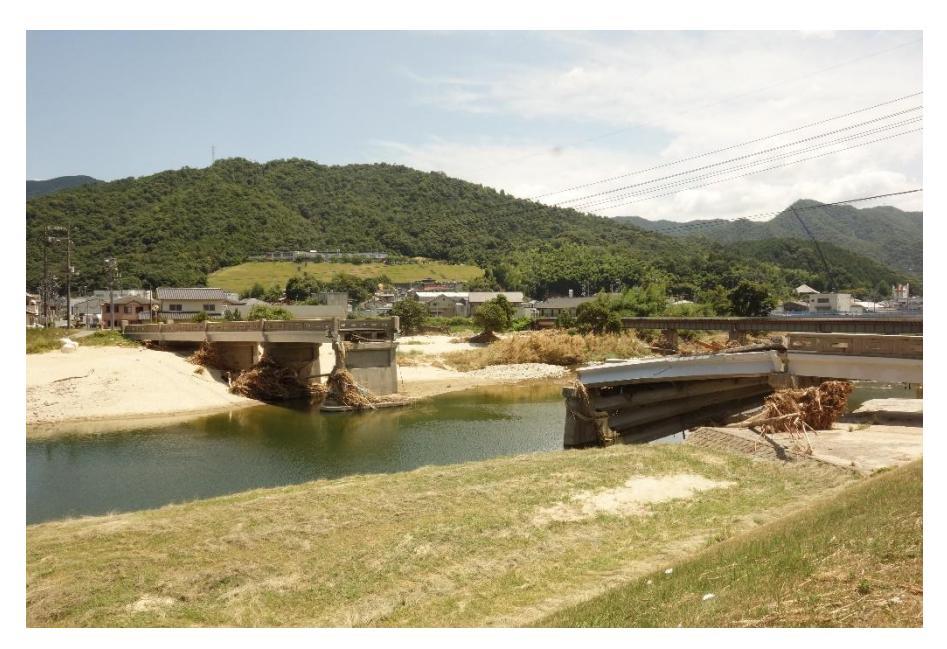
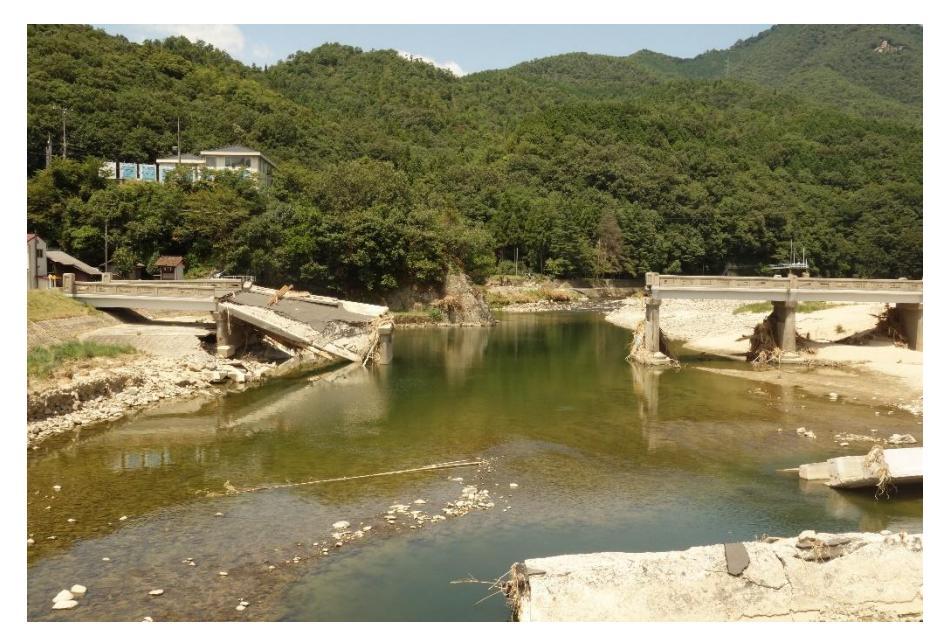
図-2.1cには発災約1ヶ月後の鳥声橋の状況を示す.本橋は橋長93m,幅員5mの8径間単純桁RC橋である.左岸側(上流側から見て)から数えて第7径間の橋桁は大きく傾き,第5径間および第6径間の橋桁は落下し,40m程下流に流されている.同橋に敷設された水道管も併せて流失してしまったために,災害当時,周辺の一部地域に断水が生じた.

(b) 下流側から撮影 図-2.1c 発災後の鳥声橋(8月7日撮影)

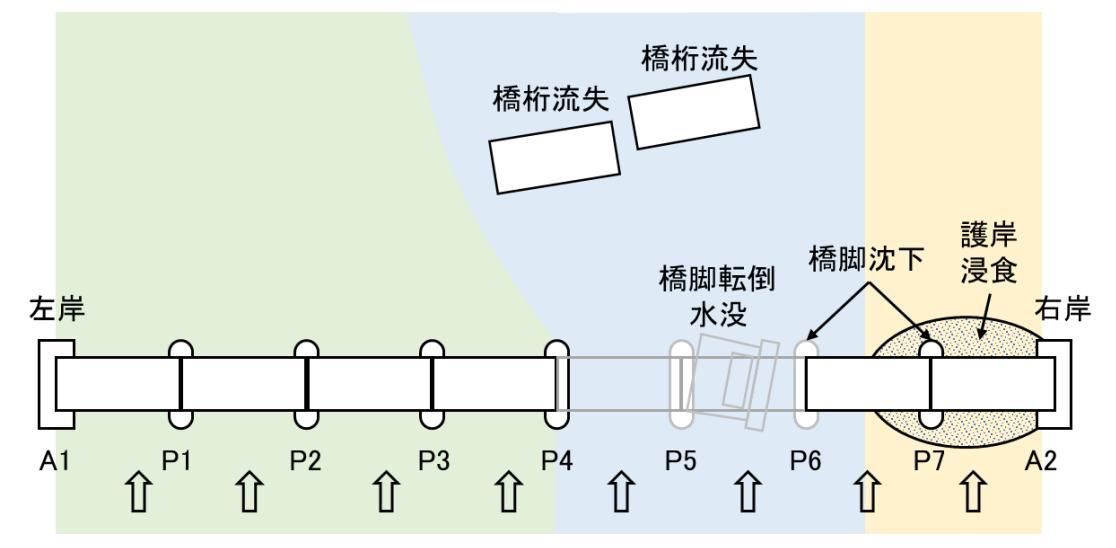
(a) 損傷状況のイメージ

図-2.1d(a)には、鳥声橋右岸側(下流側からみて左手側)の詳細な被害状況を示す. P5, P6 および P7 橋 橋脚がいずれも、洪水時の河床が洗掘され沈下している. P6 橋脚は隣の P7 橋脚よりも 1m 以上沈下し、こ れにより下流側に大きく傾いている(同図(b)および(c)参照). 第6径間の桁は相対的に上流側に跳ね上が るようにしてねじれている. 第5径間および第6径間の上部構造が下流側に流失(同図(d)参照)しているが, これは P5 橋脚(同図(a)および(e)参照)が転倒したためと推察される. P5 橋脚の転倒の原因としては、 P6 橋脚と同様に河床の洗掘によって基礎が不安定となったためだと推察される. 図-2.1eには、下流に位置する第2三篠川橋梁の発災時洪水状況を示すが、同橋梁の上下流間には河床 レベルに段差がないにも関わらず、橋脚を挟んで上下流間で水位に1m近い高低差が生じている.橋梁 形式が異なるが、本橋(鳥声橋)でも同種の状況が発生していたと考えられる.このような流れが生じ ると、橋脚の背面(下流側)で複雑な流れが生じ、河床の洗掘が顕著となる可能性が高い.

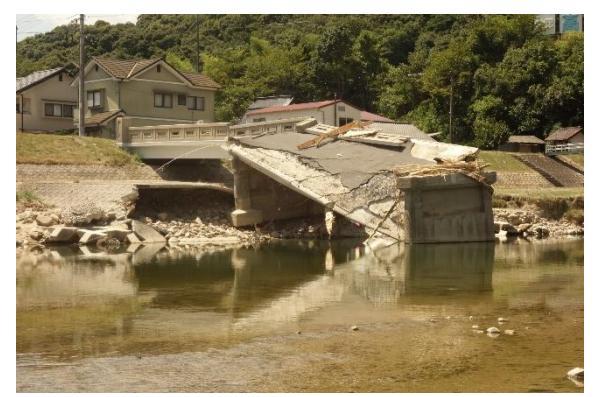
(b) 右岸側護岸の浸食および P6 橋脚沈下状況

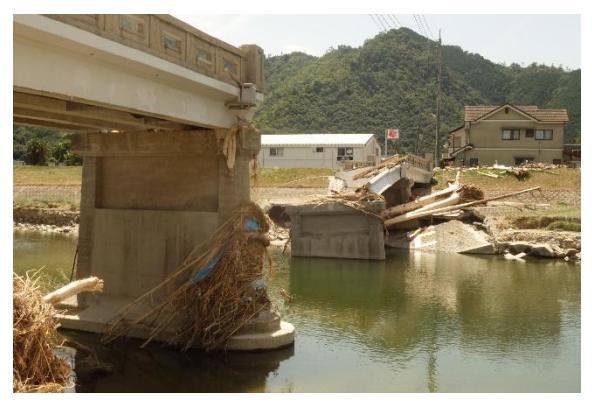
(c) P6 橋脚の沈下

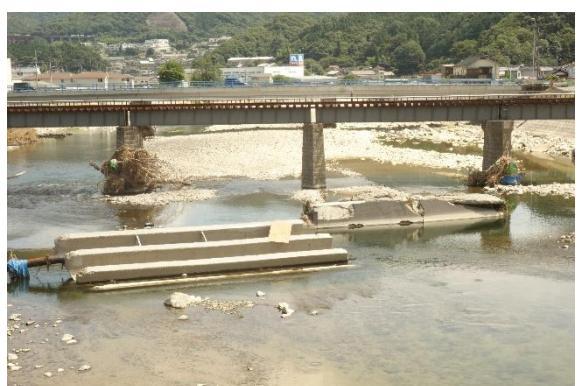
(d) 第5径間および第6径間橋桁流失状況
 図−2.1d 鳥声橋の被害状況

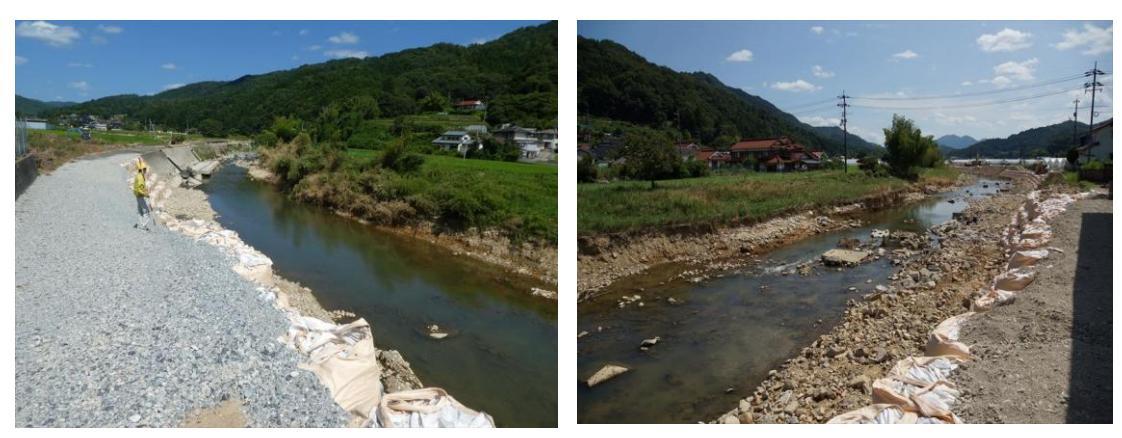
迫田橋は,主要道路である県道 37 号線と三篠川対岸の迫田地区を結ぶ,橋長約 40m の 2 径間連続ポニー ワーレントラス橋であり,4tの荷重制限下で供用されていた.図-2.2a~図-2.2d より,本橋は河川の平面形 状が上流から下流に向かって大きく左に蛇行する際の変曲点に位置していることから,本橋の左岸側には砂 洲が形成されている.このことから,本橋の右岸側にはコンクリートブロックや擁壁による護岸が形成され ていたが,今回の増水によって図-2.2b に破線で示す範囲の堤体が大きく洗掘・破壊されており,大型土嚢に よる応急措置が施されていた(図-2.2d).

図−2.2d 右岸側護岸の損傷状況

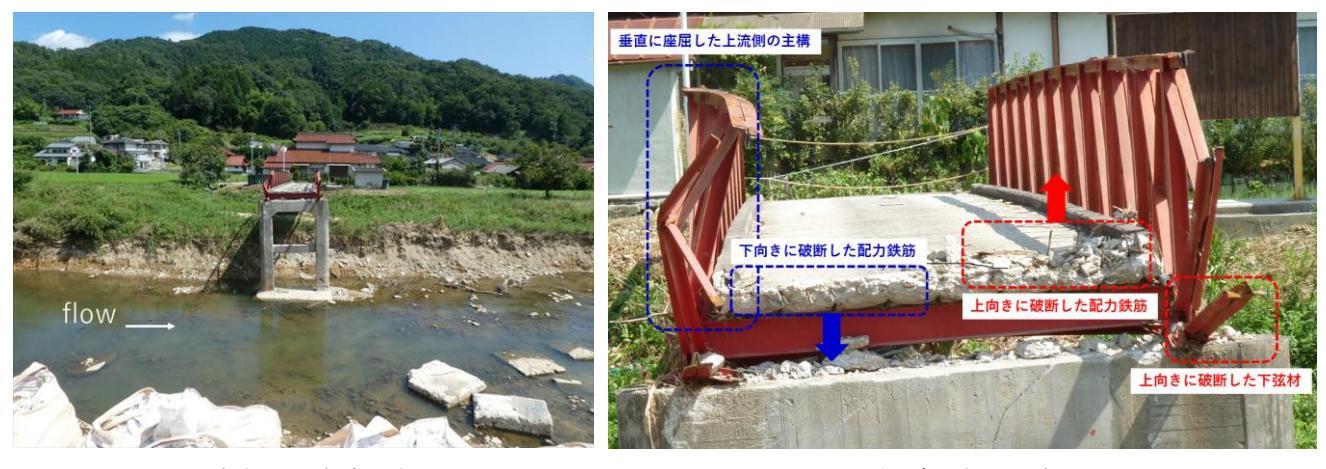
図-2.2e に本橋の被災状況を示す.図(a)のように、本橋は2径間のうち右岸側径間が中間橋脚上で完全に 分離・流失している.流失した径間の上部工はすでに撤去されたと思われ、調査当日には確認できなかった.

残存している本橋の中間橋脚は基部が完全に露出しており、その上流側において多少の洗掘跡が確認され、 上流側に若干傾いているように見えるものの、橋脚としての機能は保持していたと考えられる.一方、右岸 側の護岸が大きく洗掘・損壊しており、図-2.2e(a)の右下に破壊された堤体の一部と思われるコンクリート 塊が確認されることから、蛇行流による右岸側の水面高さの増大および2次流れ等の洗掘作用によって本橋 の右岸側の堤体が崩壊し、それによって本橋の右岸側橋台・支承部が沈下したため上部工が冠水したと推察 される.図-2.2e(b)は中間橋脚上の断面である.図中、破断部において露出した RC 床版の配力鉄筋(橋軸 方向の鉄筋)の方向に着目すると、上流側では下向きに破断しており、下流側では上向きに破断している. さらに、上流側のトラス主構は鉛直方向に座屈し、下流側の下弦材が上向きに破断していることが確認でき る.これらの事実から、本橋が中間橋脚上で分離・落橋した時点では、この断面に反時計周りの回転作用が 生じていたことがわかる.

以上のことを総合すると、本橋はまず右岸側護岸の崩壊によって支点が沈下することで、右岸側上部工も 上流側に傾きながら大きく沈下・冠水し、大きな抗力を受けた結果、中間橋脚部で反時計周りにねじ切られ るような形で独立に破壊・分離したと考えられる.

(b) 橋梁破断部の詳細 図-2.2e 被災状況

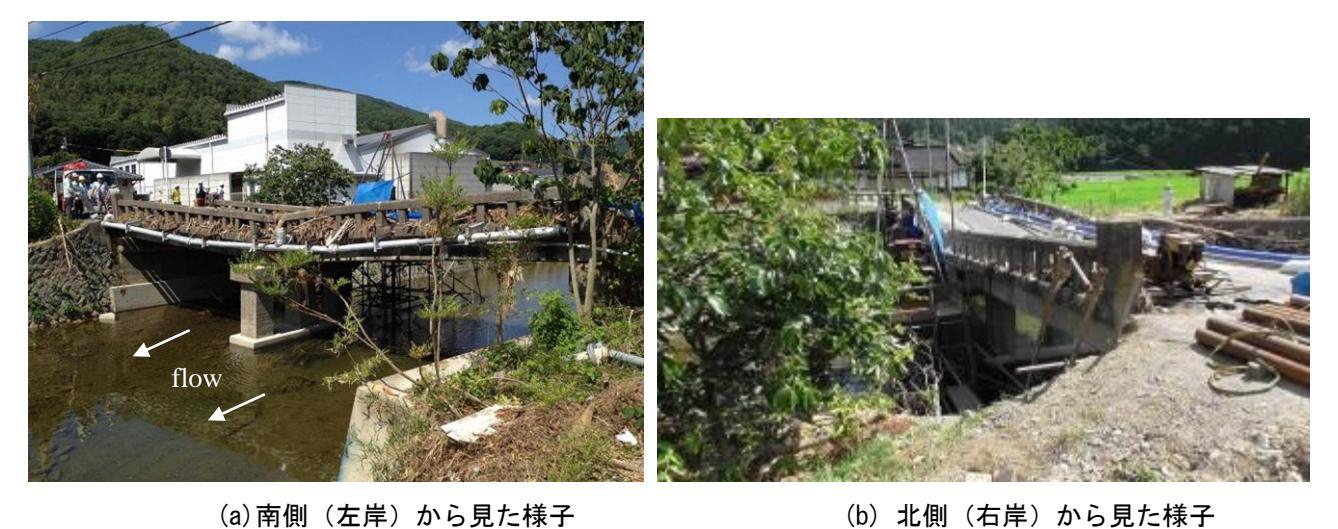
図-2.3c 沈下した橋脚

寺山橋は広島県安芸高田市向原町坂に 位置する(図-2.3a). 図-2.3b は災害前の 航空写真で,右側が上流である.寺山橋の 手前で川幅が若干大きくなっていること がわかる. 図-2.3c(a), (b) は変状を呈した 橋梁の様子を示している. 中央の橋脚の沈 下に伴い床版も鉛直下向きに変形して「く の字」 状になっており、この沈下は橋脚基 礎部の洗堀が原因と思われる.

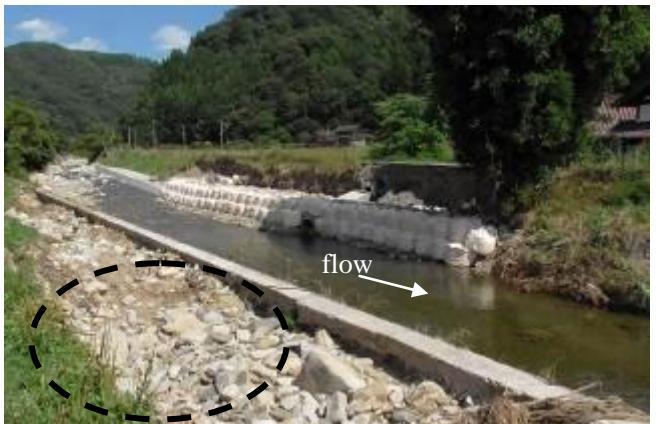
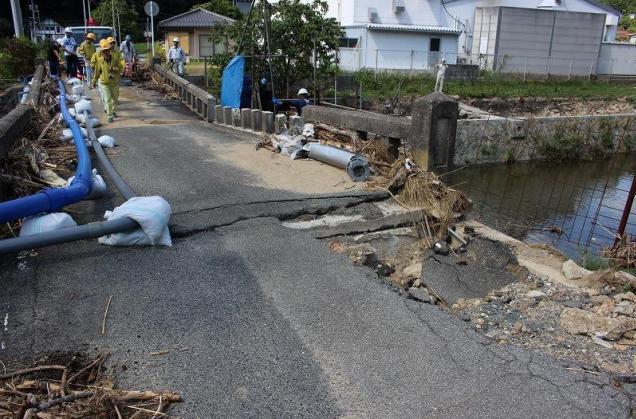
図-2.3e 寺山橋右岸(災害後,上流側)

次に,図-2.3bの破線部について,災害前の様 子を図-2.3d, 災害後の状況を図-2.3e に示す. 図-2.3d 中央にある墓石(矢印の先端に位置す る) が図-2.3e の破線部内に存在するはずだが確 認することができず,流出あるいは損傷のため一 時的に撤去した可能性がある. 図-2.3f は災害後 の寺山橋の様子であり, 仮設水道管が設置されて いる.ここで、右側の高欄(上流側)の一部が流 失して流木等が滞留し,橋の手前の舗装が損傷を 受けていることが確認できる. 図-2.3e および図 -2.3f より, 寺山橋に流木等が溜まることで越流 が発生し,橋の近傍にある墓石や路面にダメージ を与えたことが推察される.参考までに,図-2.3g に災害前の寺山橋の状態を示す. 高欄に損傷はな く,路面も平坦で中央(橋脚の上部)で変形がな いことが確認できる.また,写真の右端に図-2.3d で示した墓石 (矢印で示す)を視認することがで きる.

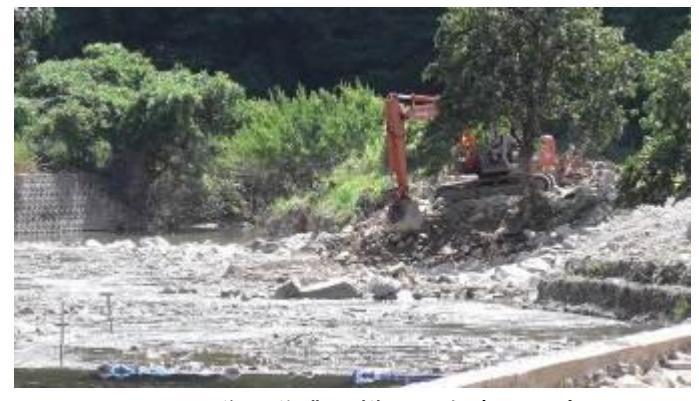
図-2.3h は寺山橋から右岸下流の復旧作業の 様子を撮影したものである.図-2.3eの左岸でも 土嚢が確認されることから,寺山橋を含む一帯で, 広い範囲で被害が生じていることがわかる.

図-2.3h 復旧作業の様子(右岸・下流)

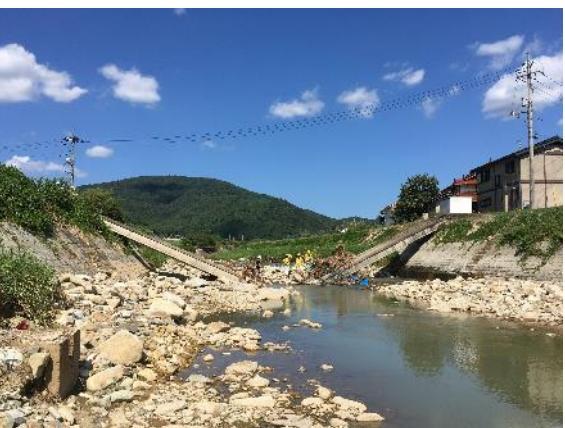
図-2.4b 被災後の橋梁

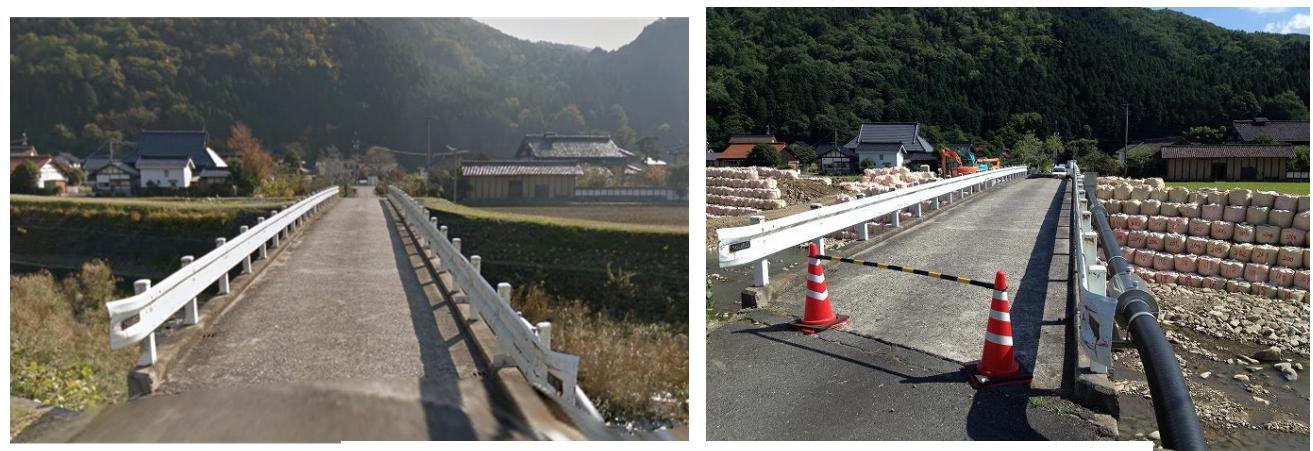
図-2.5a 実重橋の被災前後の状況(左図は Google から引用)

これら被災図から実重橋周辺の三篠川左岸には多くの土嚢袋が設置され、堤防が破堤していたことが分かる.実重橋の南橋詰めの道路部も深く掘られており,流路が発生していたことが推察される. 図-2.5c はそれらを多角的にみた図の構成である.このことから,破堤をオーバーフローした流れは,橋の端部に沿って道路部を越水し,盛土部が掘られ流道ができたものと思われる.その結果,直接的な橋の損傷は免れた.破堤は洪水時の河道の線形状態も影響したものと考えられる.

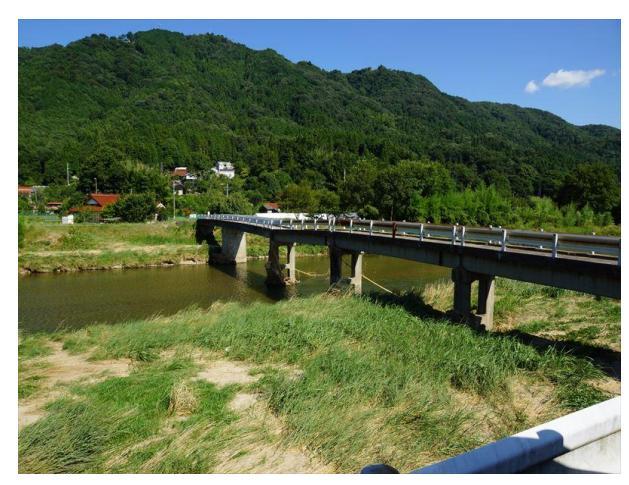
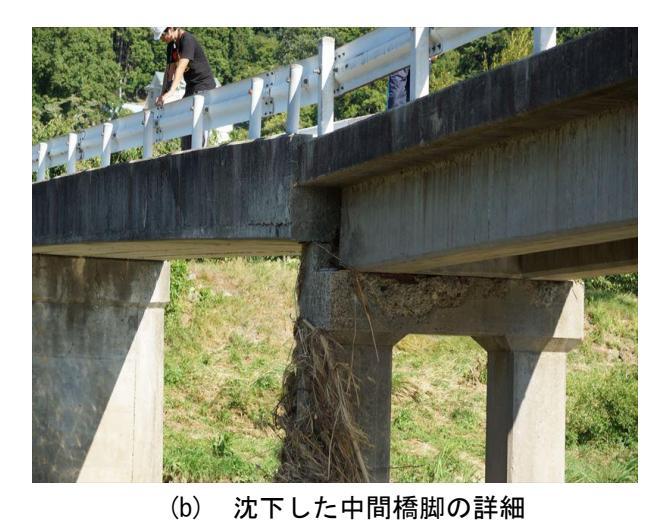
中間橋脚の沈下による橋全体の変形 (a)

図-2.6cに本橋の被災状況を示す.図(a)から、左岸側から2つ目の中間橋脚が沈下しており、橋梁全体と して「くの字」に折れ曲がっている様子が確認できる.また、図(b)では、橋脚の沈下だけでなく単純桁が水 平方向(下流方向)にズレを生じており,橋脚自体も若干傾いていることもわかる.これは、この橋脚が河 川断面の中央部(最深部)付近に位置しており流速が速いことに加え、流木などの流出物が橋脚に巻きつく ことによって橋脚基部での河床洗掘の範囲や深さも増すことに起因すると考えられる.図-2.6dは右岸側から 1 番目に位置する高水敷上の中間橋脚の様子を示す. この橋脚は側壁に最も近い位置にあるにも関わらず, 橋脚の下流側にて深さ約 1m を超える洗掘跡が確認され、フーチングも露出していた.橋脚基部の上流側に は、写真の通り草木が巻きついていたことから、これらの付着物が橋脚周辺の流況を大きく乱したと考えら れる.

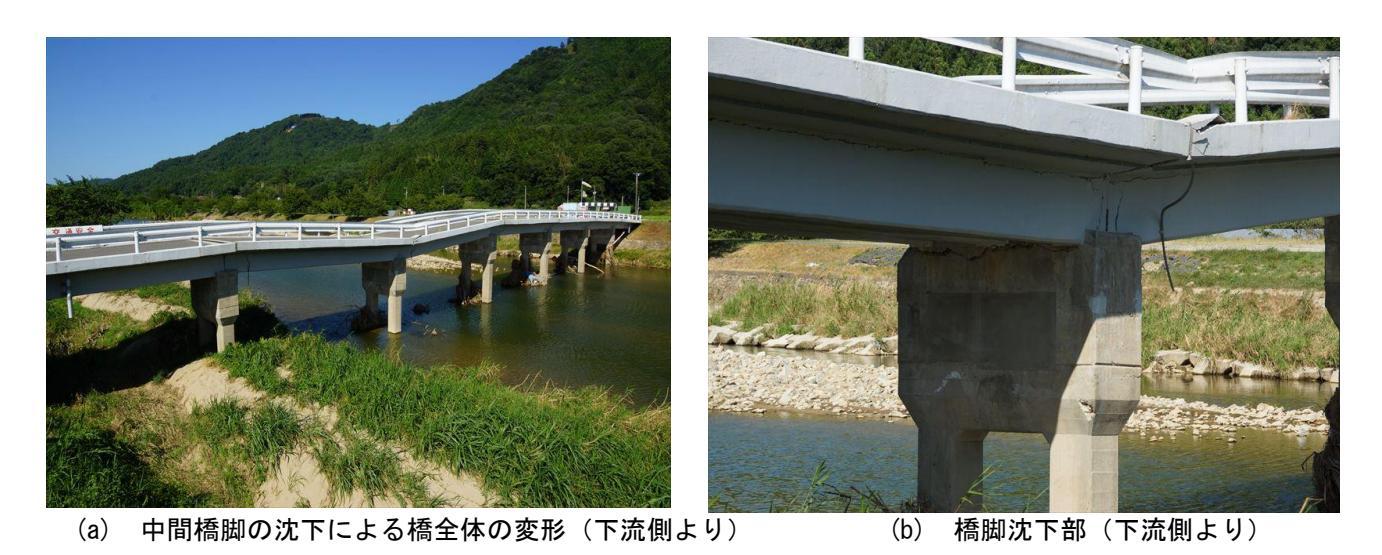
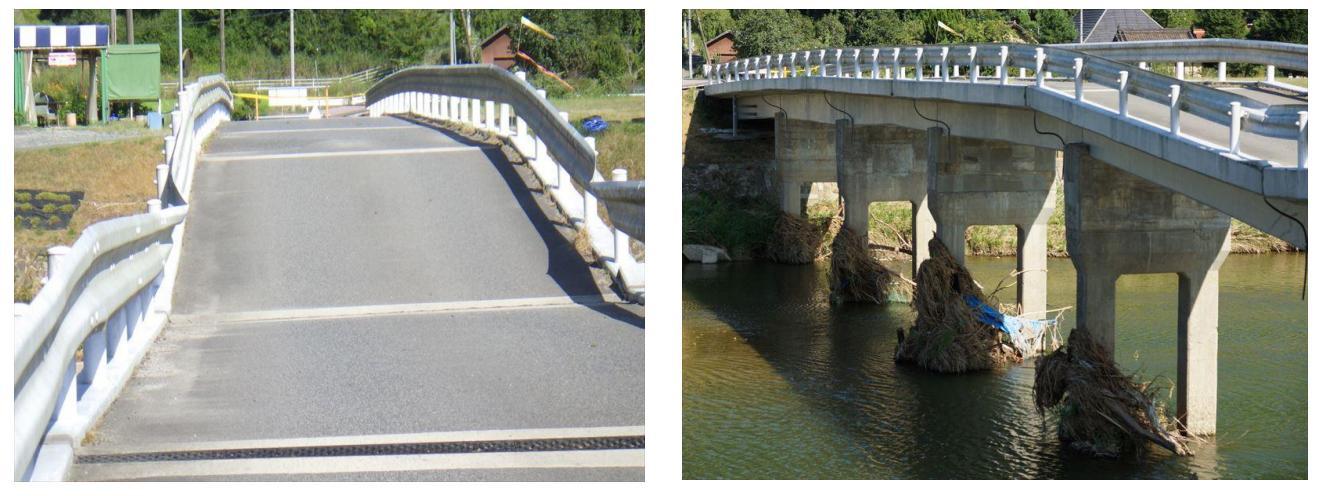
図-2.7c に本橋の被災状況を示す.本橋も市明橋と同じく中間橋脚の1つが河床洗掘によって沈下し,その影響により上部工が大きく変形したため通行禁止となった(図-2.7c(a)).沈下した橋脚は右岸側から2番目に位置する低水敷の中間橋脚である.本橋は,桁が橋脚頂部の橋座に掛け違い状に設置されているとみられ,上部工が大きく「くの字」に折れ曲がったことにより,橋座付近に大きな水平ひび割れが生じている(図-2.7c(b)).また,同図より橋面上の地覆コンリートのかぶりが曲げ圧縮によって剥離している様子も確認できる.橋軸方向に路面をみると,図-2.7c(c)のように,沈下した橋脚上で大きく下がっており,ガードレールも橋軸方向に座屈していた.目視ではあるが,右岸側から2~4番目の橋脚付近が河川の最深部とみられ, 図-2.7c(d)に示したように,全ての橋脚に大量の流木や草木などの流出物が付着している状況を鑑みると,市明橋と同じく橋脚基部で発生した河床洗掘が主原因と考えられる.ガードレールや支承部に付着物や流木などの衝突跡が確認できないことから,最大水位は上部工までは達していなかったと考えられる.

(c) 橋面の状況(右岸側より)

(d) 上流側の橋脚群

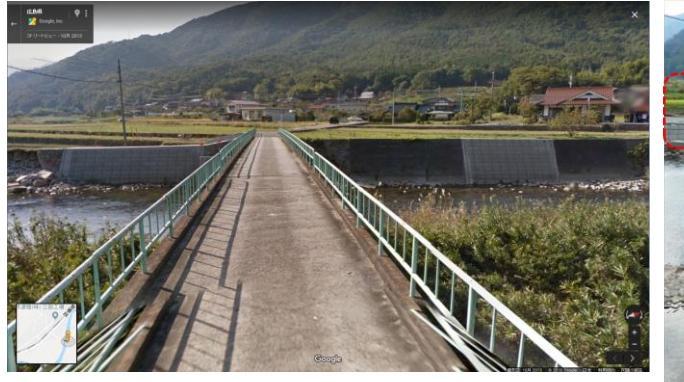
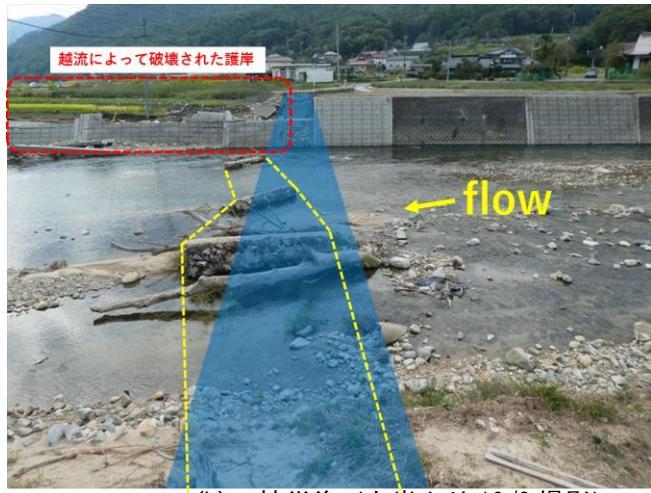
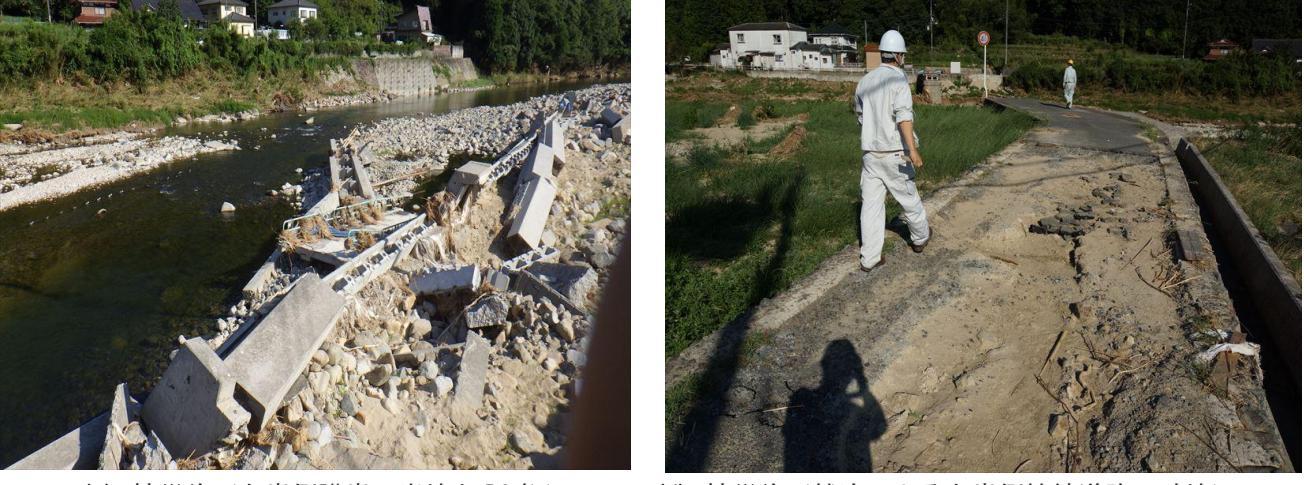
図-2.8c 護岸・堤体の被災状況(右岸側より)

本橋の右岸側に設置されている護岸ブロックは比較的新しいものの,本橋の右岸側で越流が生じ,下流側の護岸の背後から洗掘や背面土の吸出しが発生したことから,右岸側の護岸が下流方向約 100m にわたって崩壊していた(図-2.8c(a)~(c)).また,右岸側の接続道において,支点から約 20m 離れた路面の舗装が図-2.8c(d)のように剥離していた.

(b) 被災後(左岸より10/9撮影)

(c) 被災後(右岸側護岸の崩壊と RC 桁)

(d) 被災後(越流による右岸側接続道路の破壊)

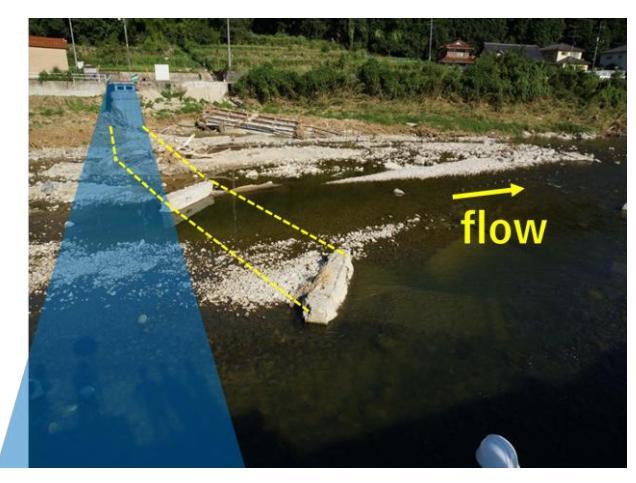
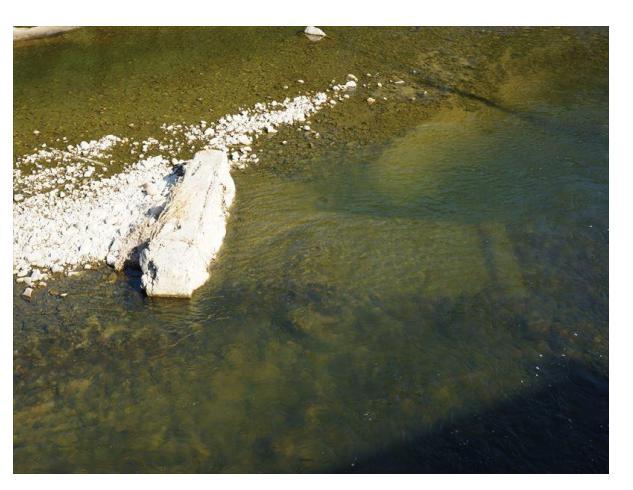
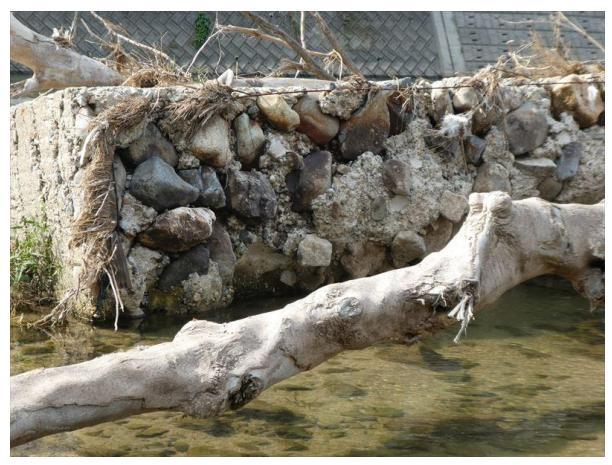
図-2.8d 中間橋脚の転倒状況(右岸側より)

図-2.8c(b)および図-2.8dは、本橋の流失部における中間橋脚の様子である.本橋は、鋼プレートガーダー (左岸側)の1径間を残して全て流失しており、これらを支えていた壁式の中間橋脚は図(a)、(b)のようにフ ーチング部分から転倒していた.橋脚のフーチング部端部を点線で繋ぐと、右岸側の橋脚ほど橋軸直角方向 に近い角度で転倒していることがわかる.このことから、本橋流失の起点は水深の深い右岸側にあるものと 推測される.また、これらのフーチングの底部は、図(c)にように、大きな石を間詰めコンクリートとともに 敷き並べた造りになっており、地中杭は確認できなかった.右岸側では越流が発生しており、左岸側の残存 径間においても支承部に流木や草木が付着していたことから、この地点での最高水位は上部工まで達するほ どであったことが予想される.

(c) フーチングの裏面(左岸側より10/9撮影)

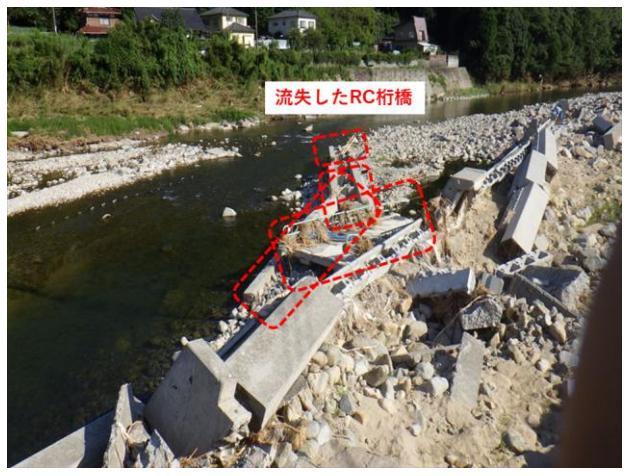
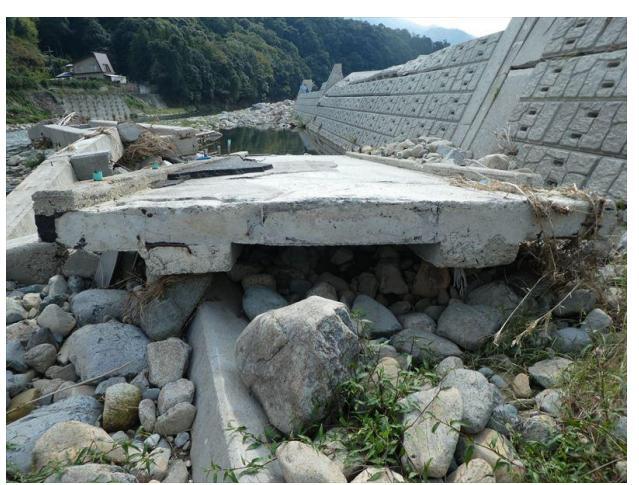
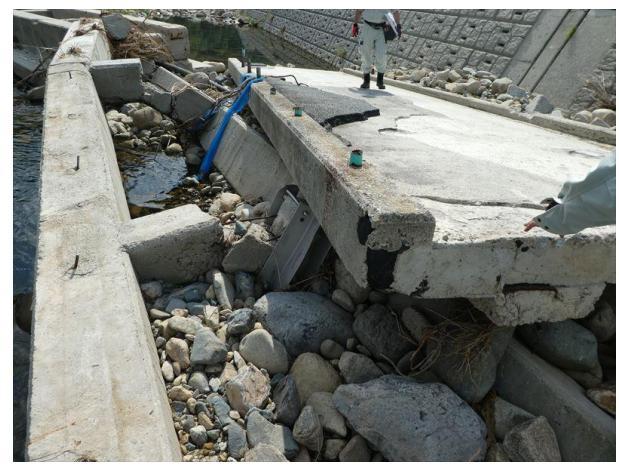
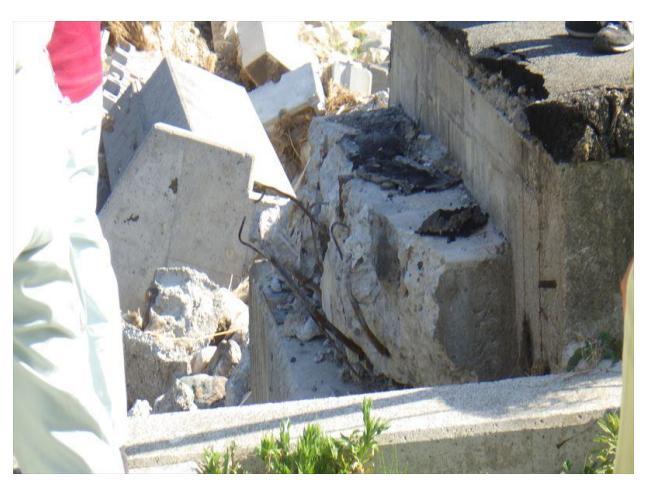
図-2.8f 上部工の流失状況 (RC 桁)

図-2.8f は右岸側4径間における RC 桁の流失状況である.RC 桁は床版とともに右岸側の下流約100mの 範囲に,ほぼ直列した配置で横たわっており,その中には図(b)のように RC 床版と桁が完全に分離している ものも確認された.この桁橋は、図(c)のような2本の矩形断面を持つ RC 桁の上に、フーチングを有する RC 床版を組み合わせた断面となっており,桁の上に一定間隔で突き出している丸鋼以外,ずれ止めの役割を 果たすものは確認できなかった.本橋の右岸側の橋台支点部の様子を図-2.8f(d)に示す.図から,本橋の端 横桁は橋台のパラペットと一体化されていたと思われる.この断面から橋軸方向に突き出た鉄筋の多くは、 下流方向を向いていたことから、上部工に作用した過大な水平力によって桁が流下方向に引っ張られて破断 したと推察される.

以上のことから、本橋は右岸側に近い橋脚基部の洗掘または上部工に作用した抗力によって、橋脚が転倒 し、橋梁全体が流失したと考えられる.

(b) 床版と桁の分離(10/9撮影)

(c) 床版と桁の分離(10/9撮影)

(d) 橋台支点部(右岸側)

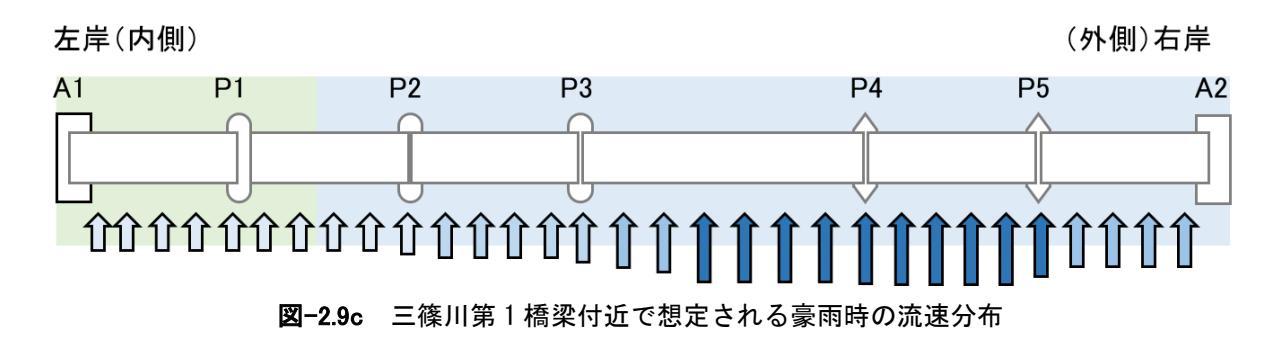
左岸側の P1 橋脚から P3 橋脚はコンクリートで作られた橋脚であるが,右岸側の P4 および P5 橋脚 は石積み橋脚となっている. P4, P5 の石積み橋脚は,川の流れを阻害しないよう,橋脚断面が上流側 に尖角を持つ五角形で,最大 30cm 程度の石が密に敷き詰められた隙間にモルタルで固め,その外側を 50cm~60cm 程の大型岩石で固めた構造となっている.左岸側と右岸側で下部構造形式が異なる理由に ついては,橋脚の構造形式が著しく異なることから,過去の災害等で倒壊したものと推察される. 転倒を免れたコンクリート橋脚と倒壊した石積み式橋脚の間で、構造形式や材料強度が大きく異なる ことから、転倒の原因が下部構造の形式や材料に起因するのではという推測も成立する.しかし、右岸 側の橋脚が川の外側に位置しており、図-2.9c に示す様に流速の差が影響したとも考えられるために、明 確な原因の特定は難しい.

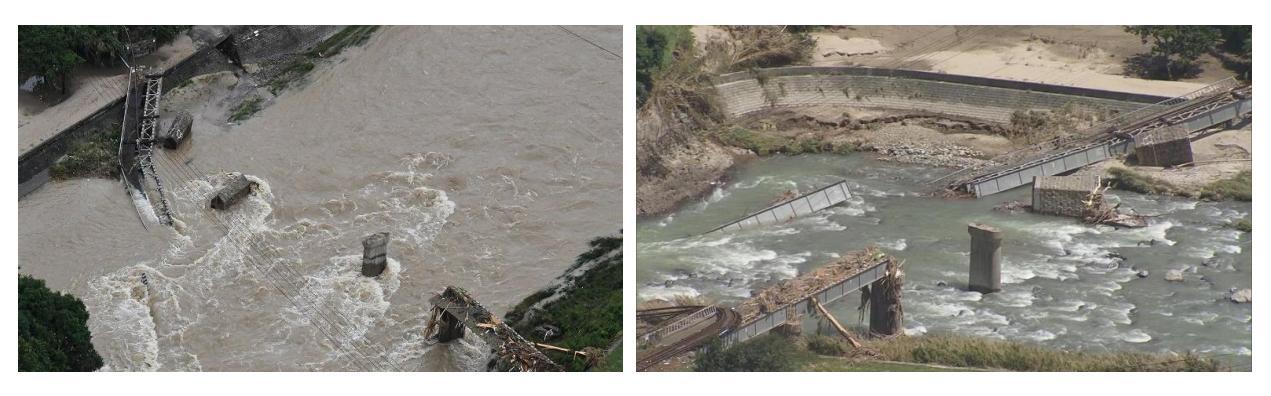
図-2.9e 発災後の三篠川第1橋梁上部構造流失状況

図-2.9e には発災後の三篠川第1橋梁上部構造の流失状況を示す.また,図-2.9f には上部構造の流失 状況から推定される橋梁の破壊過程を示す.洪水時,水位が桁高まで達し,P2橋脚~A2橋台間の上部 構造側面に大きな流体力が作用するようになった.さらに流速の増加に伴い,その流体力が大きくなり, 上部構造を支持する下部構造ごと押し倒したと考えられる.さらに,洪水の流れとともに,上部構造が 下流側に流されたと考えられる.

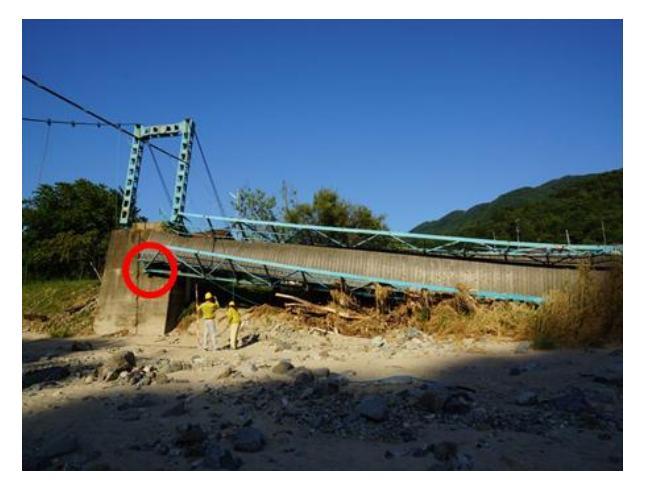
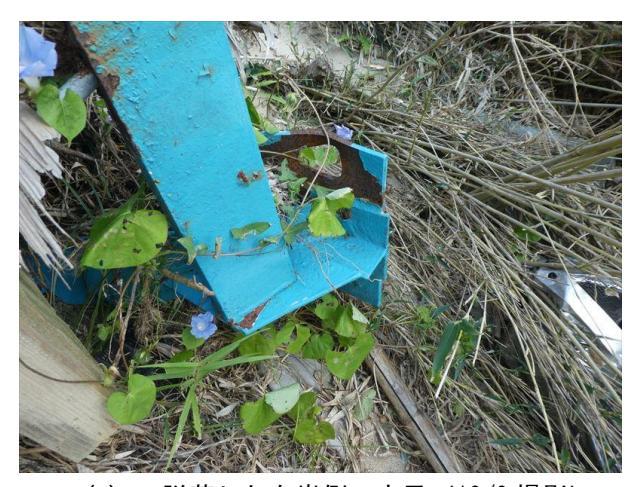
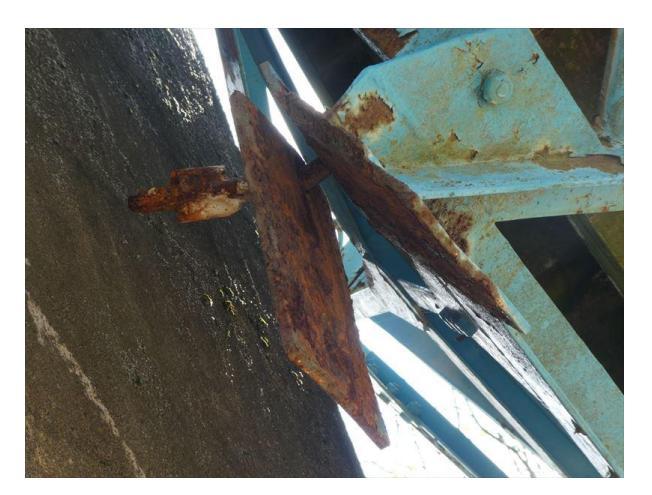
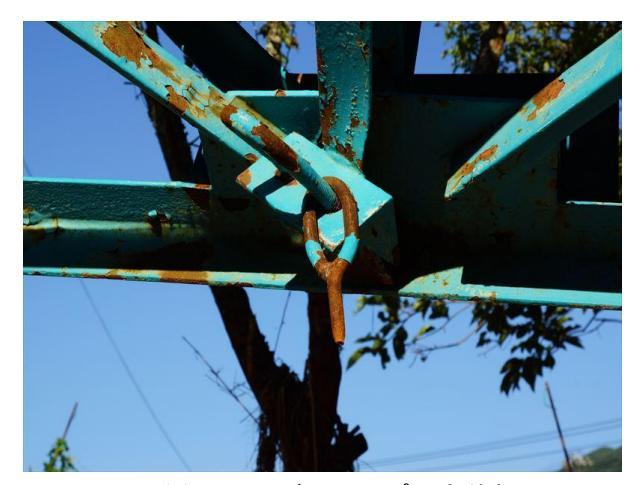
図-2.10c 被災状況(左岸側)

図-2.10c に左岸側の被災状況を示す.本橋の主径間は,橋床をポニー形式のワーレントラスで支え,この 補剛トラスをハンガーロープ(丸鋼)で吊っている.右岸側の主塔を支える橋脚が崩壊したことによって右 岸側の主径間も崩落・冠水し,抗力によってハンガーロープが破断したと考えられる.その結果,図(a)のよ うに下流方向に主径間が横たわり,左岸下流側のアンカーボルトで吊り下がっている状況となった.図(a)中 に〇印を付した上流側のアンカーボルトは橋台に埋め込まれていたが,図(b)のようにベースプレートが付い たまま引き抜かれた状況である.一方,流失した補剛トラス先端に位置する右岸側の支承部は,図(c)のよう に長孔のアンカーボルト孔が大きく拡大変形していたが,アンカーボルトは確認できなかった.

本橋のハンガーロープは直径約 20mm の丸鋼である.これらのハンガーロープの先端を輪状に溶接し,メ インケーブルと補剛トラス格点部の U 字フックに取り付けて定着させている.図(d)は破断したハンガーロ ープの例を示す.このハンガーロープは過大な引張力によって丸鋼自体が破断しているが,ロープ先端の溶 接部で破断しているものも多数確認された.

(a) 左岸の下流方向に現存する橋床と補剛トラス

(c) 脱落した右岸側の支承(10/9 撮影)

(b) 脱落した左岸側の支承(10/9撮影)

(d) ハンガーロープの定着部

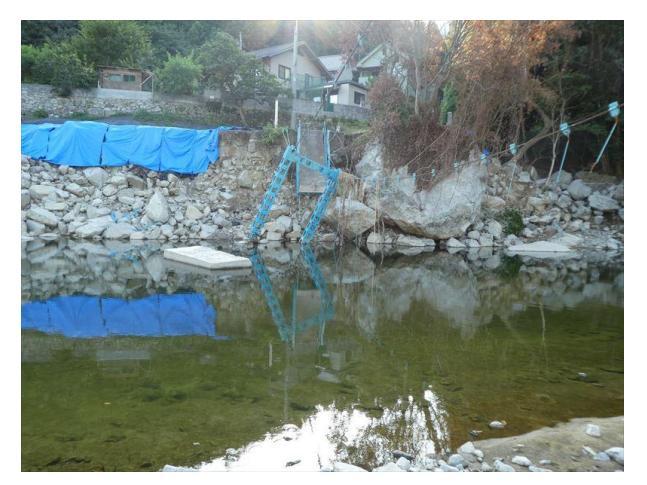
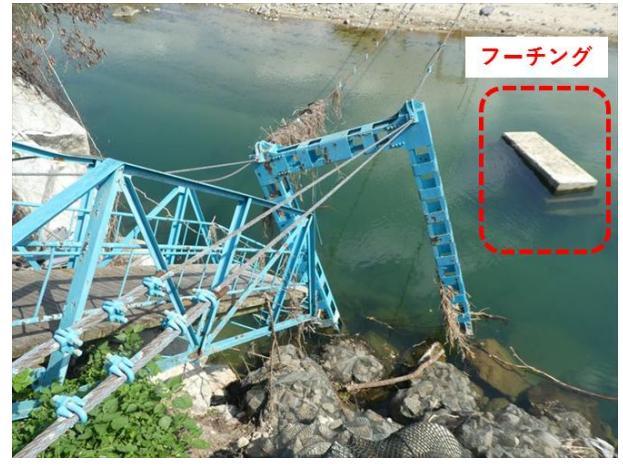
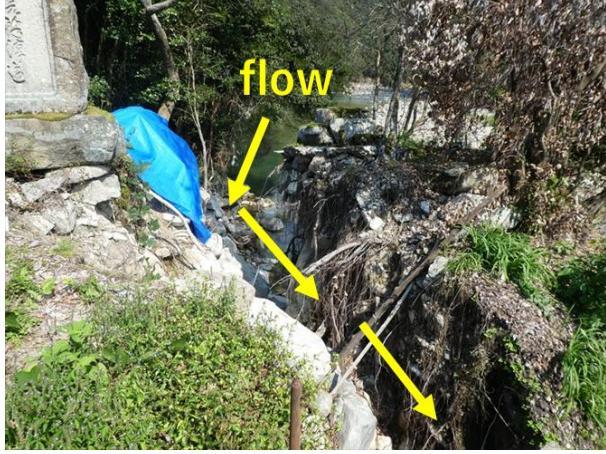
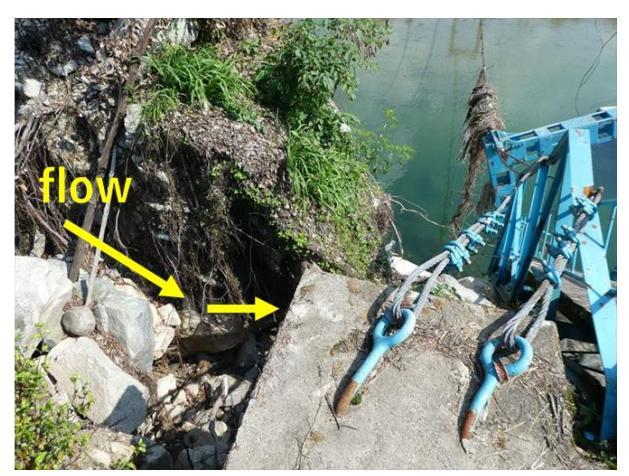
右岸側では,護岸の著しい崩落とともに主塔を支えていた橋脚(図-2.10d)が完全に崩壊しており,主塔 が水没している様子が図-2.10e(a)から確認できる.図-2.10bのように,本来堤体の天端よりも高い位置に上 部工が位置していたはずであり,主塔の崩落が右岸側の上部工の冠水を引き起こしたことが推測できる.ま た,側径間の上流側には巨岩が露出している.図-2.10e(b)は右岸側の橋台から撮影した側径間と主塔の様子 である.図から,主塔を支える橋脚のフーチング部分が下流側に確認できるが,橋脚の躯体は水没している とみられ,視認できなかった.

図-2.10e(c)~(d)は右岸橋台の上流側(巨岩の背面)の様子である.主塔を支えていた橋脚は,蛇行流による洗掘作用を前面から受けていたと思われるが,巨岩の背面に回り込んだ水流が橋台の側方において,狭く深い洗掘を生じていることから,橋脚の背後からも強い水流を受けて基部の洗掘が助長された可能性も考えられる.

(a) 右岸の崩落状況

(b) 主塔と側径間の崩壊(10/9撮影)

(c) 巨岩背面の状況(10/9 撮影)

(d) 橋台側方の状況

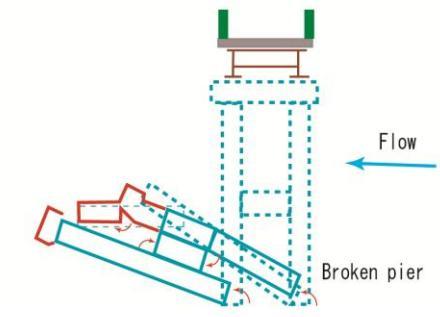
図-2. A1b 2 本柱式 RC 橋脚の倒壊

図-2. A1b は、倒壊した柱式の橋脚の形態である.幾何学的に RC 橋脚がサンドイッチのように崩れている ことが分かる.特に、中央の横梁の両端接続部が回転変形を伴いながら裂けて鉄筋でつながっている様相で 重なった. 河川勾配はほとんどないと思うが、相当の流速があり、河川の流れに沿った流体力の方向に根元 のモーメントが大きい部位から折れて倒れていることが推察される.

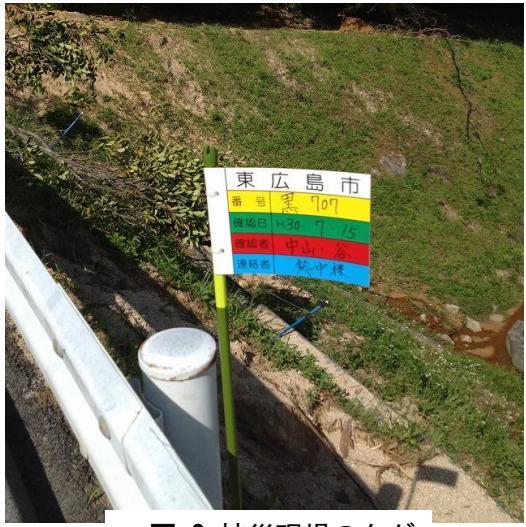
図-3 被災現場のタグ

東広島市の被災現場には図-3 のようなタグが立っており,現場の認識番号,確認日,確認者,連絡者が記載されていた.被災現場を一つ一つ確認していることが調べていることが分かる.このタグは,復旧工事をする際にも目印となり,認識しやすい.
