2018 年 7 月西日本豪雨災害 調査報告書

2018年12月

公益社団法人 土木学会中国支部

2018 年 7 月西日本豪雨災害 緊急調査団調査報告書

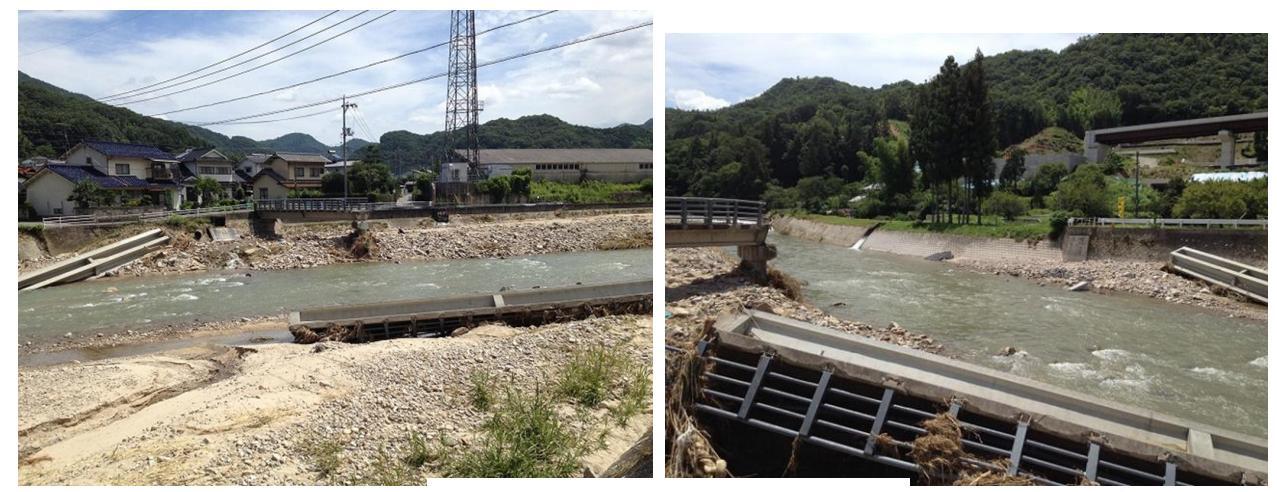
図-3.1b 中原橋の被災

中原橋は、広島県広島市安芸区上瀬野一町目に位置する、瀬野川にかかる PC 製歩道橋(中原橋)である. 図-3.1aの地図に示すように、国道2号線バイパスに入る箇所で、瀬野川に架かる歩道橋である.橋の 全長は約45mあり、3径間コンクリート桁から構成されていた.図-3.1bは、中間部に位置する橋脚と左 岸側2径間単純桁が下流に裏返って流された.右図の手前の橋桁をよく観察すると、手すり部に枯れ草が留 まっていることから、その位置まで水位が到達し、橋桁等に直接流体力が作用し、橋脚と共に流出したもの と推察される.中間橋脚の姿形もなく、橋桁部は観音開き状態で広がっていることから、橋脚が存在した位 置は水流の勢いが激しかったことが推察できる.見かけ上、比較的新しい RC 橋であるが、流出した.

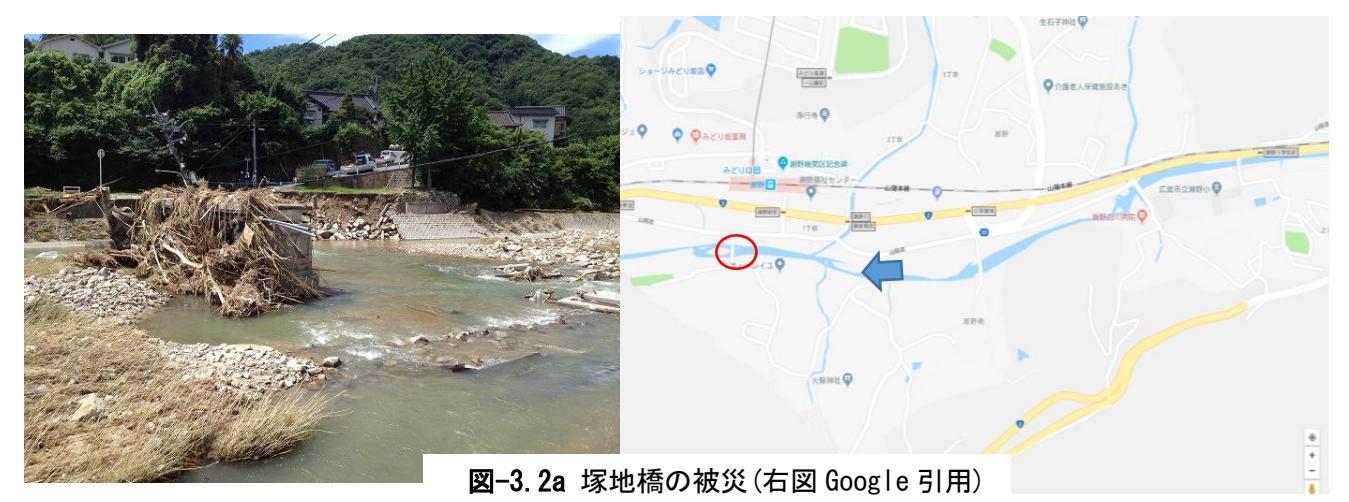
広島県広島市安芸区瀬野一町目のJR 瀬野駅近くの塚地橋が,図-3.2aの左図に示すように橋桁と橋脚が大きく損傷し,原型をとどめていない.残った橋部に多くの草木が留まり,橋の中央が残りその両側が流失した.図-3.2bの矢印のとおり橋の下流側にコンクリート桁ブロックがいくつかに分かれて流された.

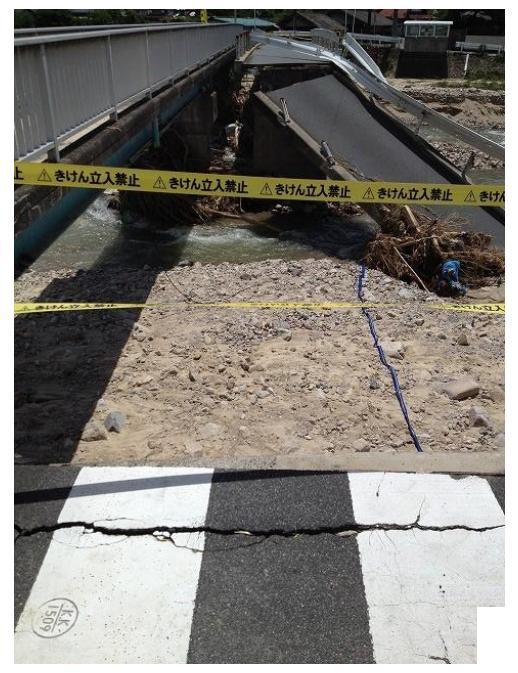
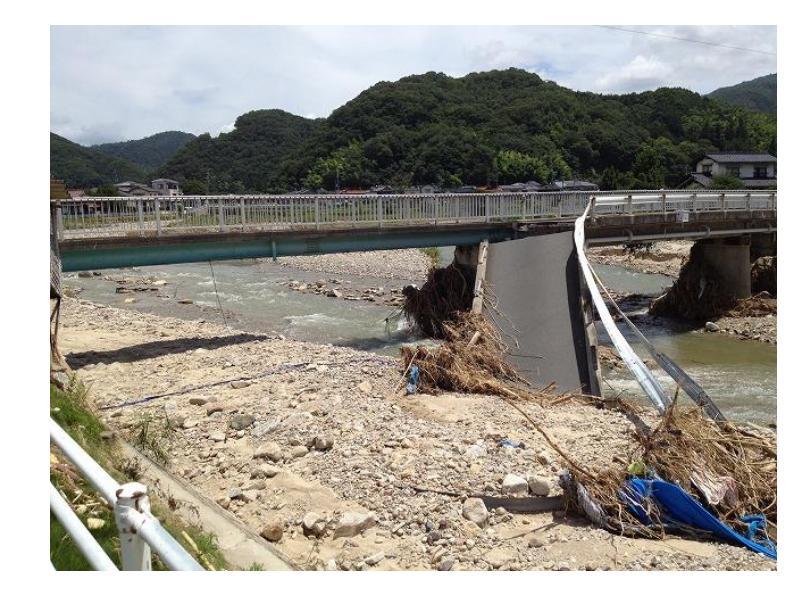
図-3.3b - 貫田橋の被災状況

図-3.3a に示す熊野川と瀬野川が合流する上瀬野地区の一貫田橋が図-3.3b のように落橋した.右岸 側2径間および橋脚1基が流失した.平行する歩道橋は大きな被害はなく,車両用の橋が損傷している. 歩道橋の方が1径間のスパンが長く,車両用の橋の方が短かった. 倒壊した橋脚に土砂(一部流木)が大 量に残されていた. 護岸には桁が擦った跡が残されていた. 橋脚が崩壊して,橋桁が落ちたものと推察 される.

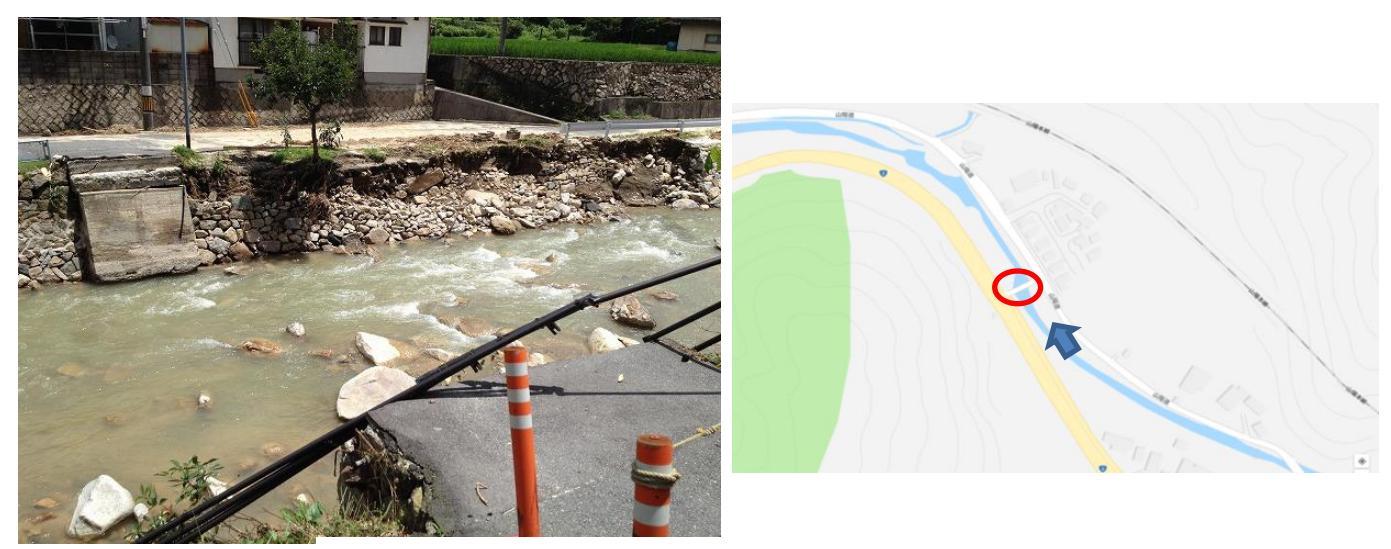
図-3.4 川原橋の被災と橋の場所(右図 Google 引用)

東広島市瀬野から八本松へ向かう途中の国道2号線の脇に瀬野川に架かる川原橋も橋本体が流されていた (図-3.4).流出した橋は軽トラが通行できる程度の幅で,その脇の護岸部も削られ,家の石垣の色も土砂で 変色しており,その辺りまで水位が到達したことが推察される.この場所では,川の勾配もあり,大きな石 も残っていることから,当時の水の勢いは激しかったものと推察される.

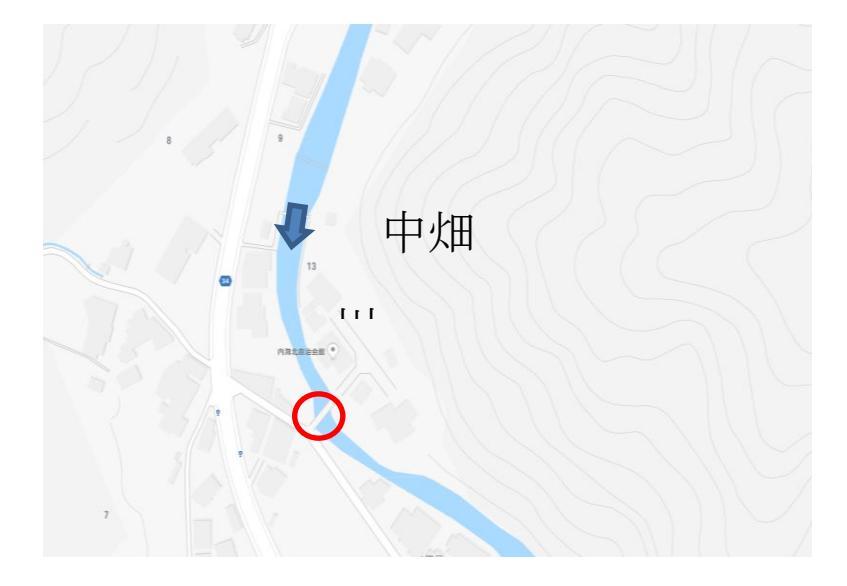
図-4.1a 頓原橋の被災と橋の場所

被災場所は図-4.1a に示す中畑川に架かる頓原橋である.現場周辺の中畑川の右岸側が削られ,頓原橋が河川閉塞を起こし,河川の水が橋端の橋台背面上から舗装(アスファルト)や土を大きく削り,マンホール全体がむき出しとなっていた(図-4.1b(a)). その後,削れた部分を土で埋め戻し,仮復旧を終えていた(図-4.1b(b)). このように,橋台背面の土が削れるほど流量が大量に入り込んだことが分かる.

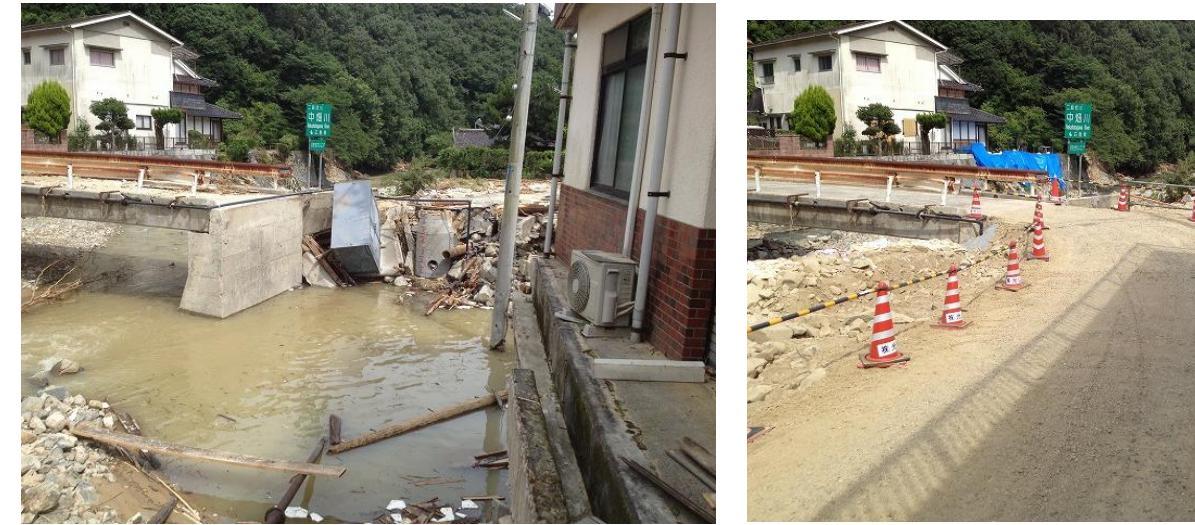
図-4.1b 頓原橋の被災と復旧状況

(a) 被災後(7月11日撮影)橋対岸が一時孤立

(b) 埋め戻し復旧後(7月21日撮影)

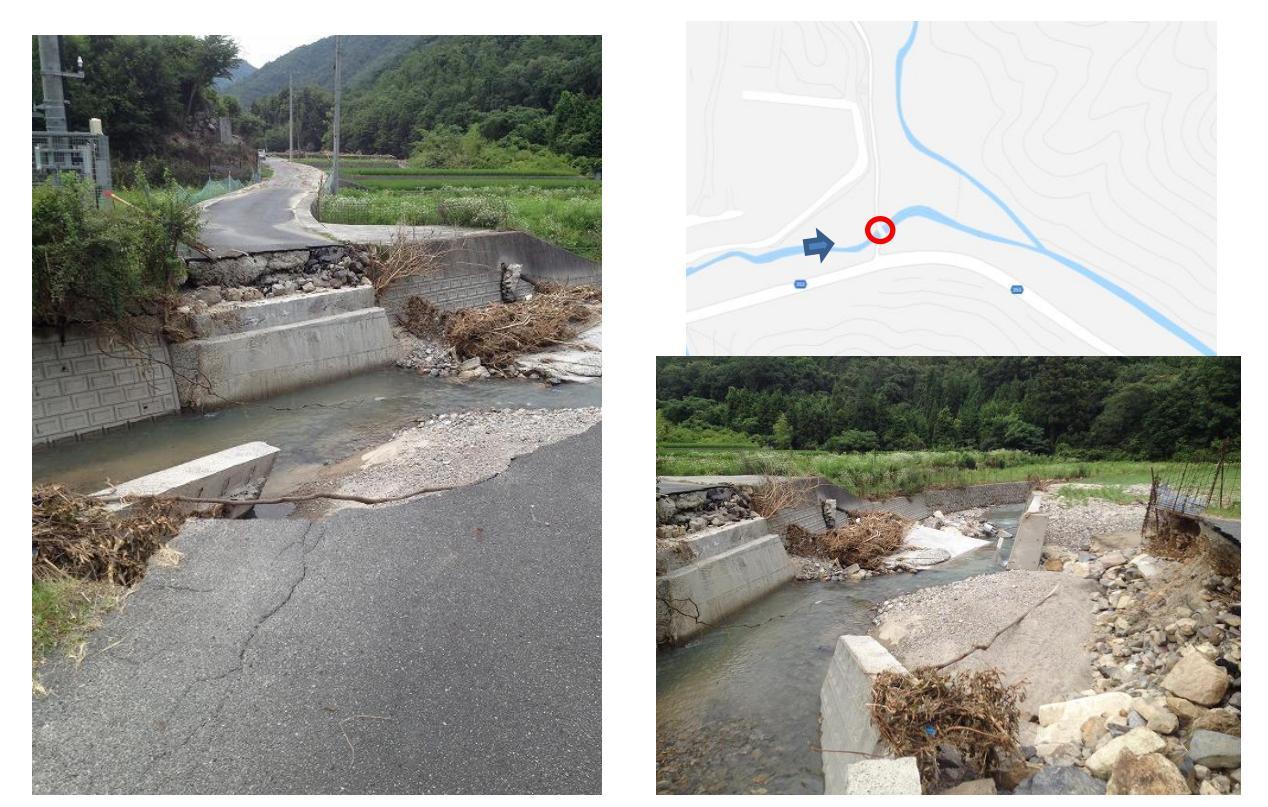
図-3.6a 女垣内の橋の被災と橋の場所

呉市安浦町女垣内地区のスパン 10m ほどの橋が流れ,4世帯の集落が孤立した.この地区へ向かうには, 県道 353 号線から脇道に私道 6m の位置にコンクリート製の橋を渡る必要があり,迂回路は存在しないため, 橋を復旧しなければ通行できない.そのため,7月6日の豪雨発生から7月28日までの21日間(3週間)は車 両が入れない状態で孤立していた. 図-4.2a は被災直後のコンクリートの橋が流された状態で,橋部と橋台 部が崩れていた.表-1の広島県災害対策本部の報告[2]の「孤立状態にある地区の状態」に関して,発生原因 が「崩土」と記載されていたが,実際は「落橋」による通行不可能な状態であった.過去の広島土砂災害を 教訓に仮橋の備えがあれば,すぐ対応できた事例であろう.

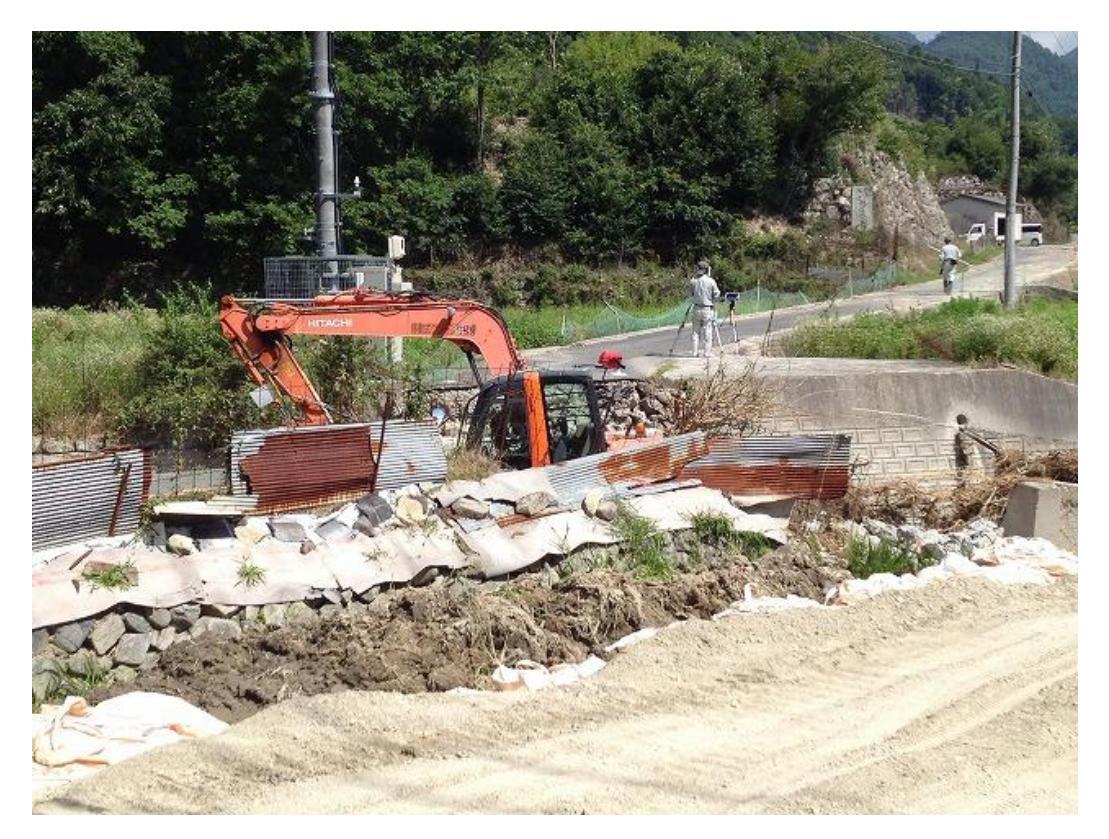
図-4.2b 女垣内の橋の測量状況(7月21日撮影)

図-4.2b(a)は、7月21日時点では測量と建機で河川内のがれきの撤去作業中であった。この復旧作業期間内に大雨が降らなくてよかったが、最終的に7月28日に暫定的な仮橋が架けられた.

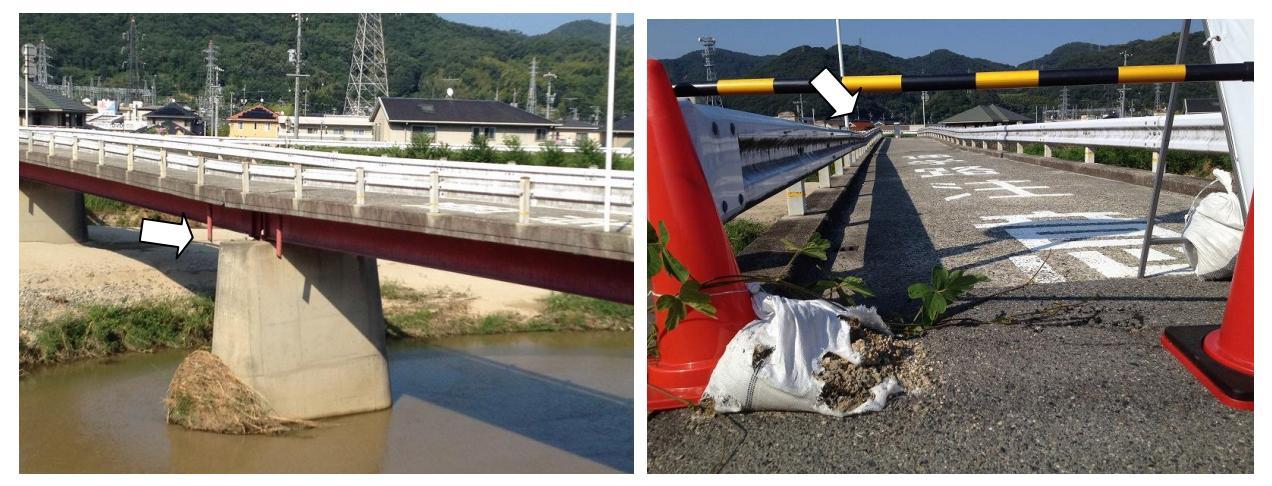
図-5.1 上成井橋の被災と橋の場所

竹原市成井地区の賀茂川に架かる 2 径間単純合成桁からなる上成井橋の中間橋脚が上流側に傾いて沈下していた(図-5.1).7月15日の調査時には同橋は通行止めになっていた.右図は,橋の中央が左下に傾いており,洪水時の水流によって橋脚の底部に洗掘が生じたものと推察される.

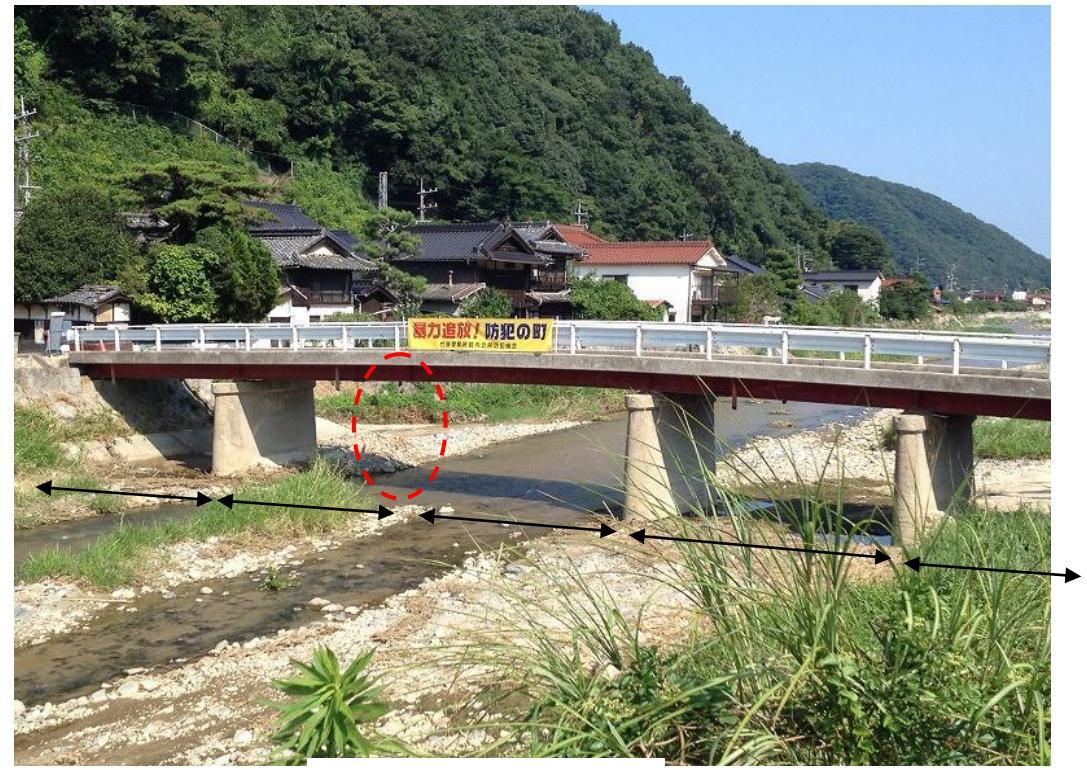
図-5.2 水ノロ橋の被災

上成井橋の北 1.2 キロあたりに竹原市東野地区の賀茂川に架かる合成桁の橋が通行止めになっていた.現 場を観察すると、図-5.2 のとおり、橋脚のスパン割がおかしく、桁部の縦補剛材が橋脚の支承に位置してい なければならない部分に橋脚が存在しない.桁の断面も見た目、他の区間と特に変化はない.存在していた であろう橋脚の位置は河道の中心部にあたる.桁に影響を与えずに流されたことになるが、下流部に橋脚ら しいものは見つからなかった.

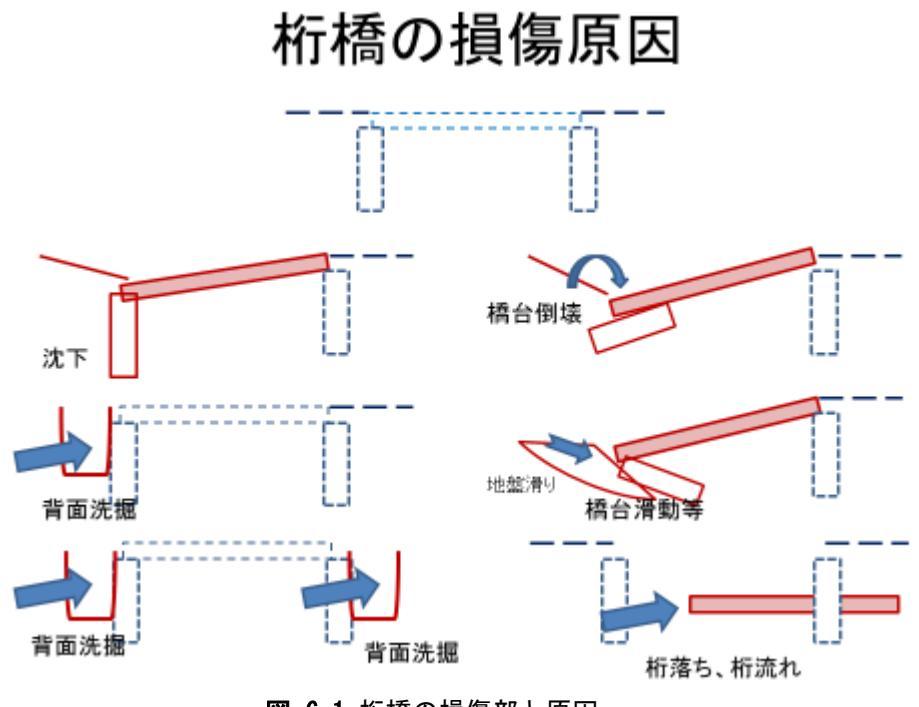
図-6.1 桁橋の損傷部と原因

今回の豪雨災害による橋の部位(橋台・橋脚,橋桁,洗掘部)の損傷箇所に注目すると,図-6.1 に示すよう な桁橋の損傷パターンに分類することができる.橋台ならびに橋脚に異常があるとその上部の橋桁部に影響 を与え,連鎖的に損傷している.橋桁部に異常があれば,橋台・橋脚に影響を与える場合もあれば,桁部単 体で流されている場合も存在した.しかしながら,三篠川に架かる調査した橋梁には,直接的に土石流の流 による損傷した橋は見つからなかった.中小規模の橋梁において,河川の計画高水位より低い位置にある既 存の橋の設計時には,桁部にかかる流体荷重は想定していないので,その流体力に抵抗できない橋脚や橋桁 は下流に流される恐れがある.今回の被害調査では,単純支持された橋桁部が下流に裏返った状態で流され ていたケースが多かった.すなわち,既設の橋設計において,洪水における桁部に浸かる流体荷重を想定し ておらず,その桁部が流出するかどうかの抵抗安定性を橋の設計に考慮されていない問題と考えられる.

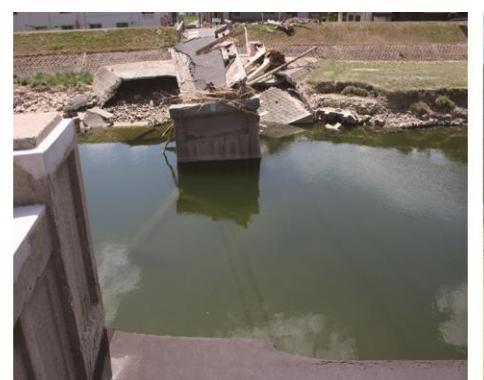
今回の被災橋の事例において、この流出事象に関連する対象橋梁を図-7.3に示す.図(a)は鳥声橋の橋脚の 転倒,図(b)は裏返った橋桁部の流出状況を示す.図(c)は安駄橋の被災状況であり、この橋の橋脚は向きが回 転し、根元からなくなっている状況を、橋桁も裏返っていることが確認できる.図(d)の平原橋は比較的新し い PC 桁から構成されていたが、やはり、橋脚と橋桁部が流出し、流体力に抵抗できなかったことを暗示す る.図(e)はJR 芸備線の第一三篠川橋梁であるが、重力式橋脚も流体力に抵抗できず2つの橋脚とも下流側 に 90 度転倒している.このことから、それぞれの橋桁部に流体力が作用すると、その作用モーメントに抵抗 できなかった可能性が大きい.このことは、全国の中小河川に掛かる、新旧の既存の橋梁でも氾濫時危険水 位が橋桁に架かるような橋梁は流出する可能性を暗示しており、流出に対する橋の点検と防止対策が必要と 考えられる.

(a) 鳥声橋の被災部

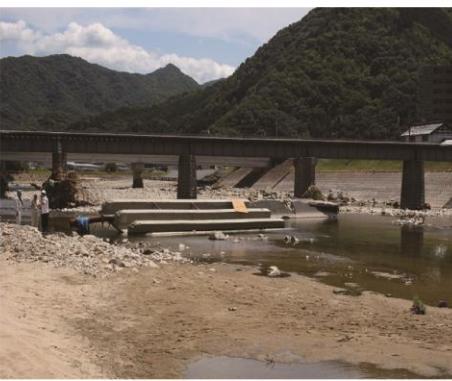
(b) 鳥声橋の橋桁

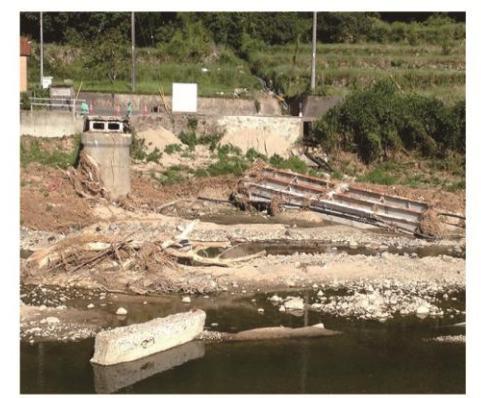
(c) 安駄橋の被災

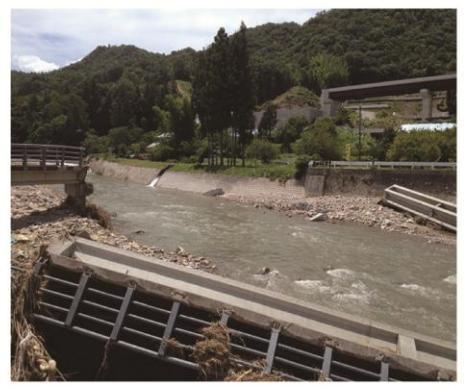
(d) 平原橋のコンクリート桁の流出

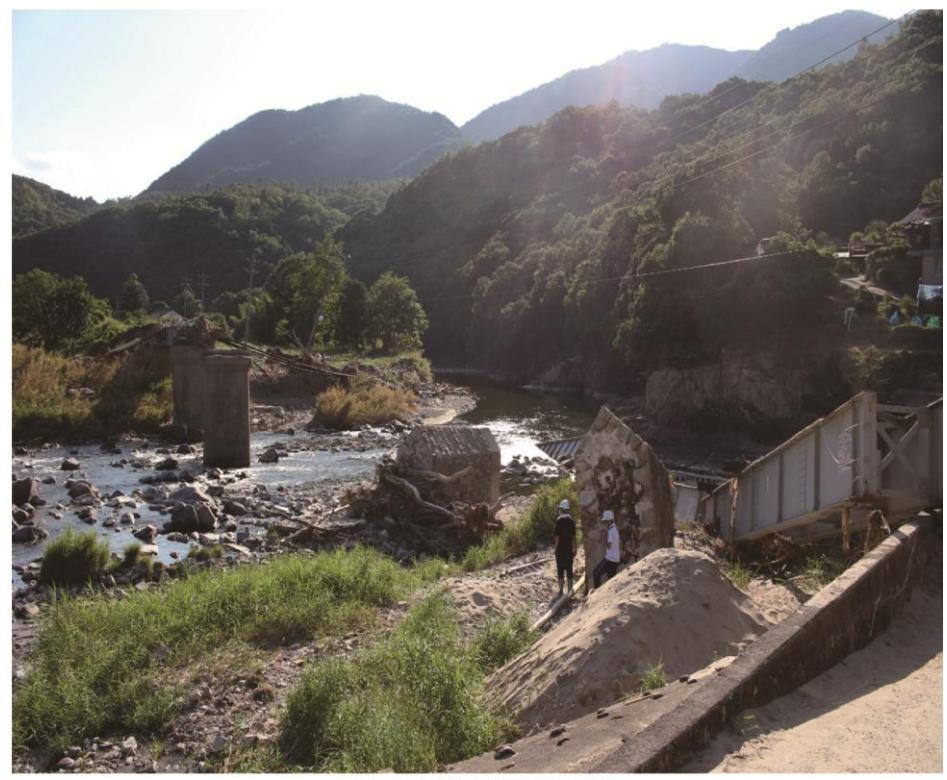
(e)第一三篠川橋梁の橋脚と橋桁の流出 図-7.3 橋脚あるいは橋桁の流出被害

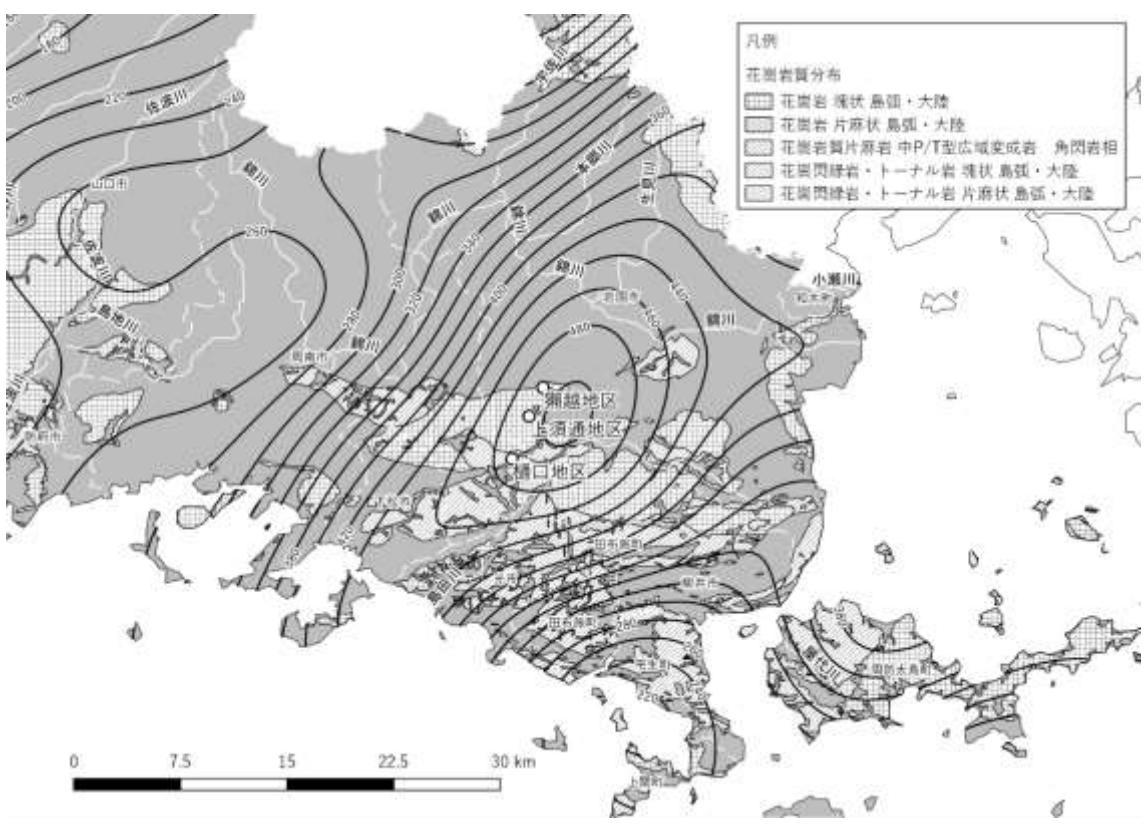
図 3-1-11 7月 5~7日の累積雨量分布(mm)と斜面崩壊箇所

今回の豪雨では岩国市獺越地区,岩国市上須通地区,周南市樋口地区で斜面崩壊が発生し,3名の犠牲 者が発生した. 5~7日の累積雨量分布図にそれら三か所を重ねたものを図 3-1-11に示す. 被災箇所は いじれも花崗岩地質でなおかつ累積雨量が480mmを超えていることが分かる.

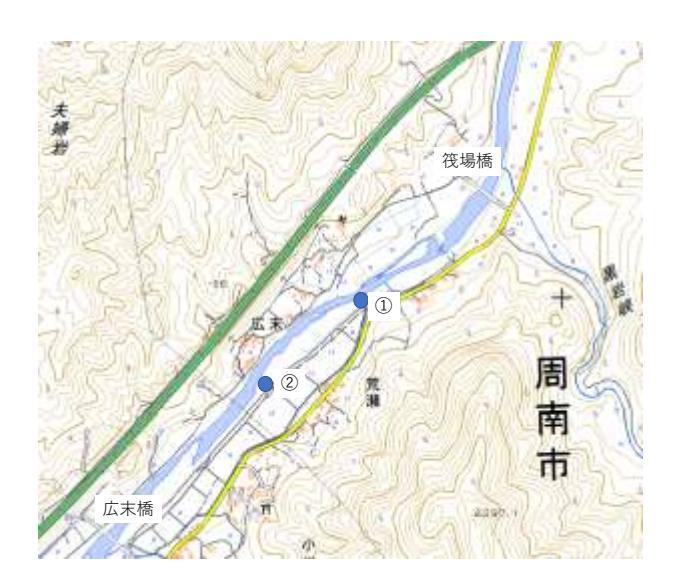
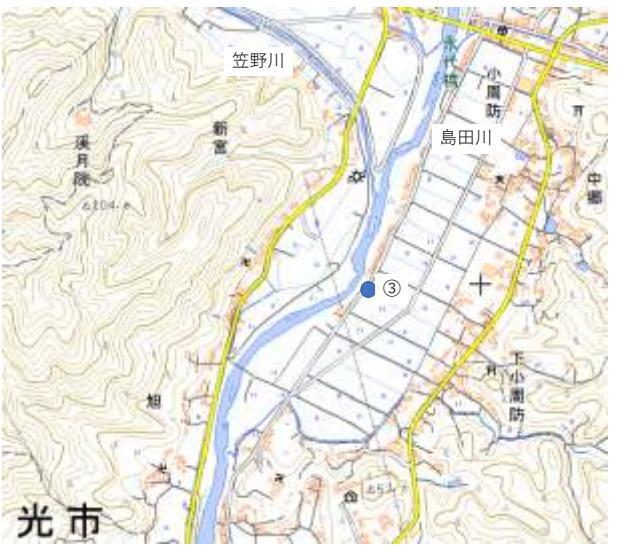
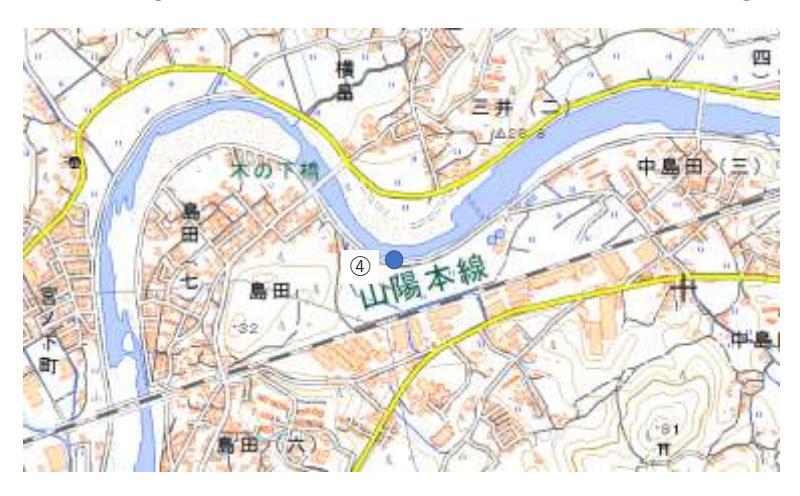
(c) 被災箇所④(4K000)図 3-2-1-1 島田川堤防・護岸被災箇所³⁾

今回の豪雨災害では堤防の決壊が一か所,崩壊が二か所発生した.それに加えて溢水・越水により氾濫 が発生した.浸水戸数は約480戸,浸水面積は約370ha (3.7km²)であった.図 3-2-1-1 に堤防および護 岸の被災箇所の位置を示す.被災箇所①は堤防の崩壊(堤防法面が崩れている状態)箇所で下流端からお よそ15kmの位置,②は堤防の決壊(崩壊が進み堤防が切れた状態)箇所で下流端からおよそ14.5kmの 位置,③は堤防の崩壊箇所で下流端からおよそ9.5kmの位置,④は護岸の崩壊で下流端からおよそ4km の位置である.それぞれの被災箇所の状況を写真3-2-1-1 に示す.

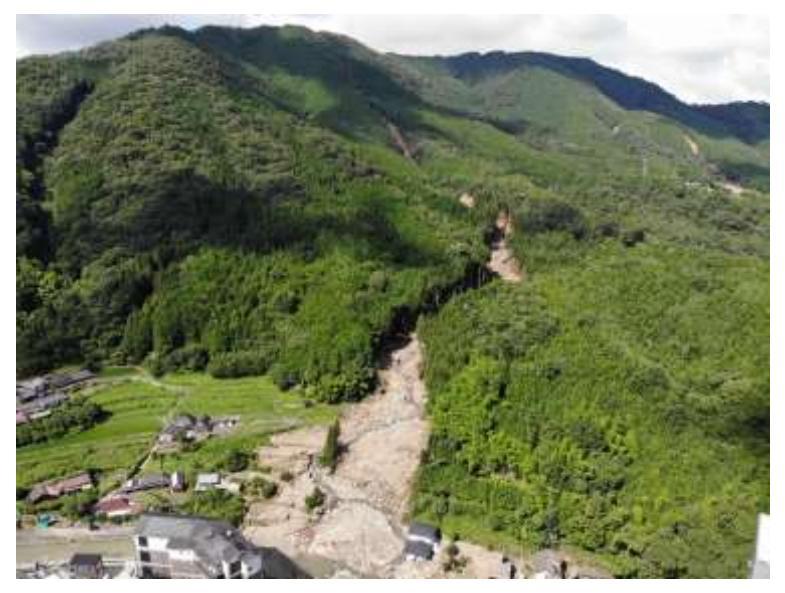
図 3-2-2-5 土石流の UAV 空撮画像

図 3-2-2-5 に獺越地区で発生した土石流の UAV 空撮画像を示す.また,図 3-2-2-6 に土石流と河川の 合流部の UAV 空撮画像から作成したオルソ画像を示す.土石流は標高 505m の源頭部から約 950m とい長 い距離を流れ下り,東川に流入している.また,図 3.2.2-6 からわかるようにこの土石流の流入によって 河道内が土砂に覆われ,土砂と流木は対岸まで達している.

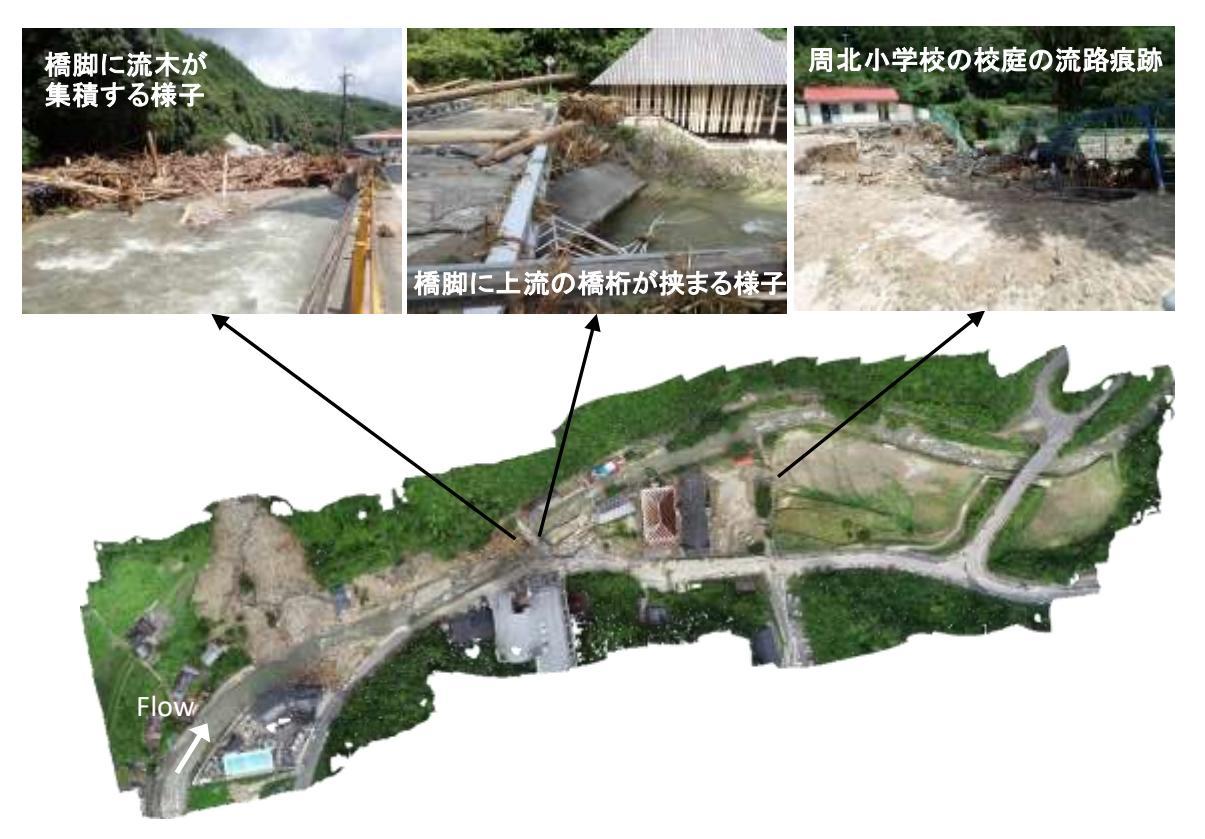
図 3-2-2-7 獺越地区の調査対象域のオルソ画像および被災状況

また、大量の流木が河道内に供給され、これらの流木は下流の橋脚に挟まり(図 3-2-2-7)、流木がダ ムとなり道路部に迂回流が発生した.なお、この橋脚には上流部の崩壊した橋梁の橋桁も挟まることに より(図 3-2-2-7)、さらに流水が阻害されたと考えられる.この流れは、周北小学校の校庭を削り(図 3-2-2-7)、その下流で再び河川に流入した.このことから、獺越地区では土石流によって運ばれた土砂・ 流木が河川に流入したことによって、河川の氾濫が発生したと考えられる.

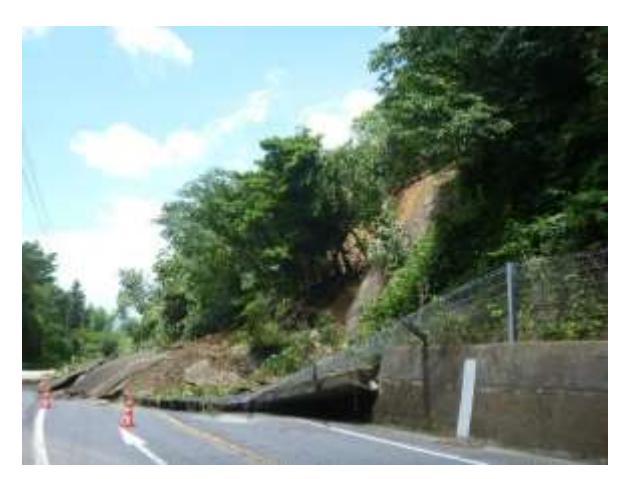
距離程 398K850 付近では,幅約 50m,斜面長約 20m,比高差約 10m の規模で地すべりおよび表層崩壊 が発生した.被災地の起点側は、切土勾配1:0.8程度の切土法面で、法面保護工としてモルタル吹付工が 施工され、擁壁工の嵩上げおよびストンガードの更新がなされていたが、表層崩壊が発生したため崩土 が国道の上下線とも塞いだ(図 3-3-1-3~4).一方,終点側は切土勾配 1:1.2 程度の切土法面で,起点側 より低い擁壁工とストンガードが施工されていた. この終点側では地すべりが発生したもののストンガ ードで停止し、道路面は被災を免れている(図 3-3-1-5).

図 3-3-1-3 被災地起点側の様子

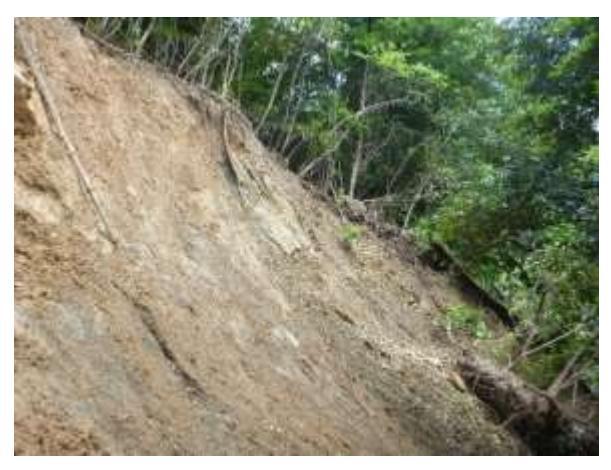
図 3-3-1-4 起点側表層崩壊面の様子

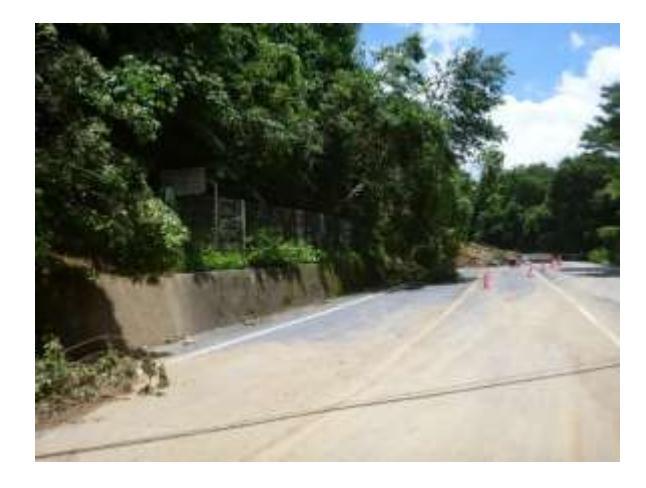
図 3-3-1-5 被災地終点側の様子

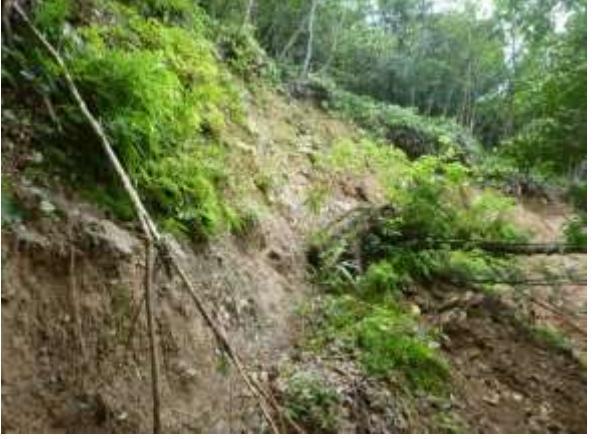
なお、地すべり頭部には高さ 5~6m 程度の滑落崖が認められるが、その終点側ではコケやシダ類の成 長が見られることから、かつて滑動した地すべりが豪雨に伴い再滑動したものと考えられる(図 3-3-1-6).

図 3-3-1-6 終点側頭部滑落崖の様子

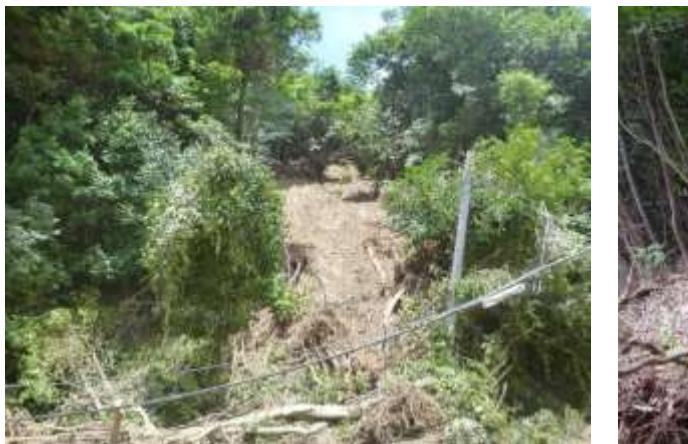
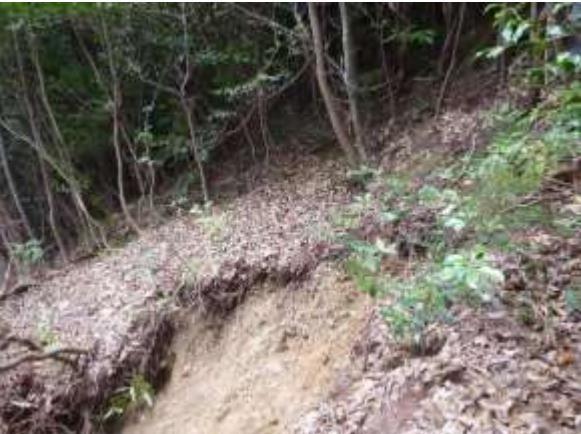
距離程 398K900 付近では,幅約 10m,斜面長約 20m,比高差約 10mの規模で表層崩壊が発生した(図 3-3-1-7~8). 被災箇所は、勾配が 30°程度の斜面で、わずかに凹状地形を呈し雑木林に覆われていた. 現地調査を行った時点で、国道上の崩土や倒木は既に撤去されていたが、その痕跡から崩壊した崩土は 国道を超えて下方斜面へまで達したものと思われる.

図 3-3-1-7 被災地の様子

図 3-3-1-8 表層崩壊面頭部の様子

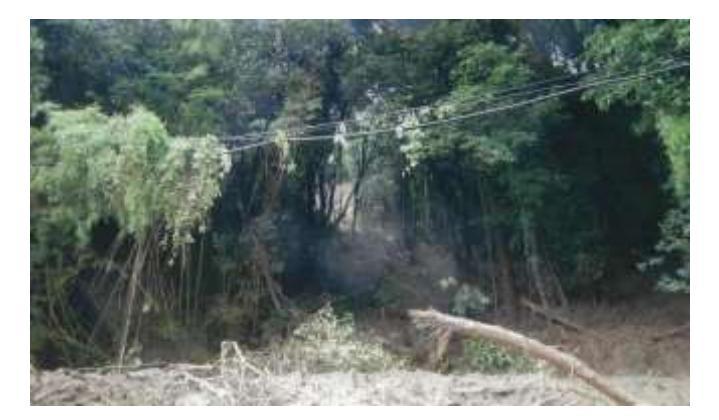
距離程 398K950 付近では,幅約 10~20m,斜面長約 100m,比高差約 50m の規模で土石流が発生した (図 3-3-1-9~10).被災箇所は,勾配が 25°程度の斜面で,明瞭な谷地形を呈し雑木林に覆われていた. 崩壊面の頭部には,多くのパイピングホールが認められたことから,過剰な地下水が斜面上方から供給 されたものと思われる(図 3-3-1-11).現地調査を行った時点で,国道上の崩土や倒木は既に撤去されて いたが,流下した土砂は 398K900 付近と同様に国道下方斜面へまで達したものと思われる.

図 3-3-1-9 被災地の様子(提供:国土交通省山口河川国道事務所)

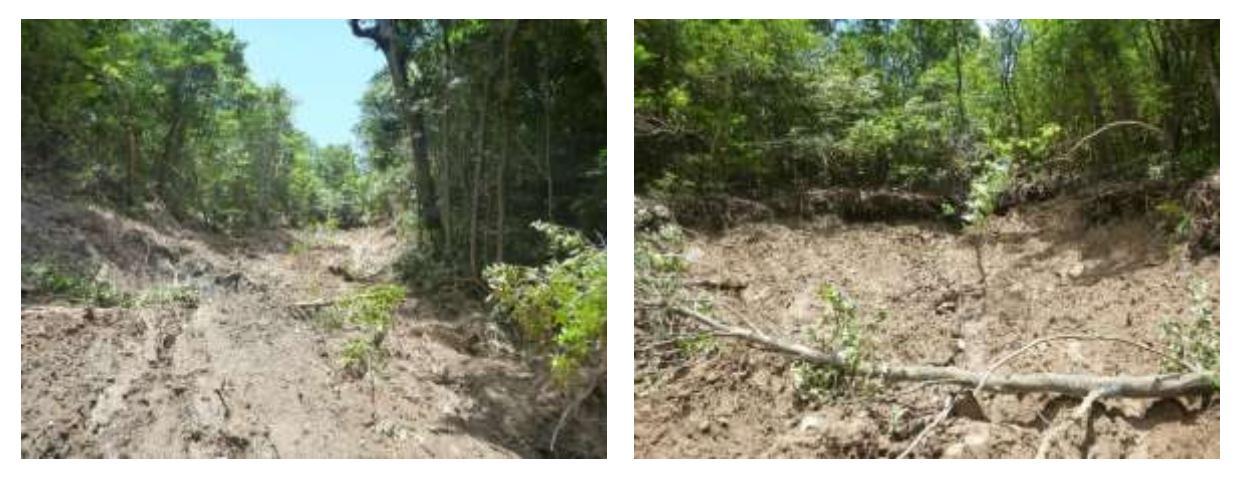
図 3-3-1-10 土石流中腹部の様子

図 3-3-1-11 土石流頭部の様子

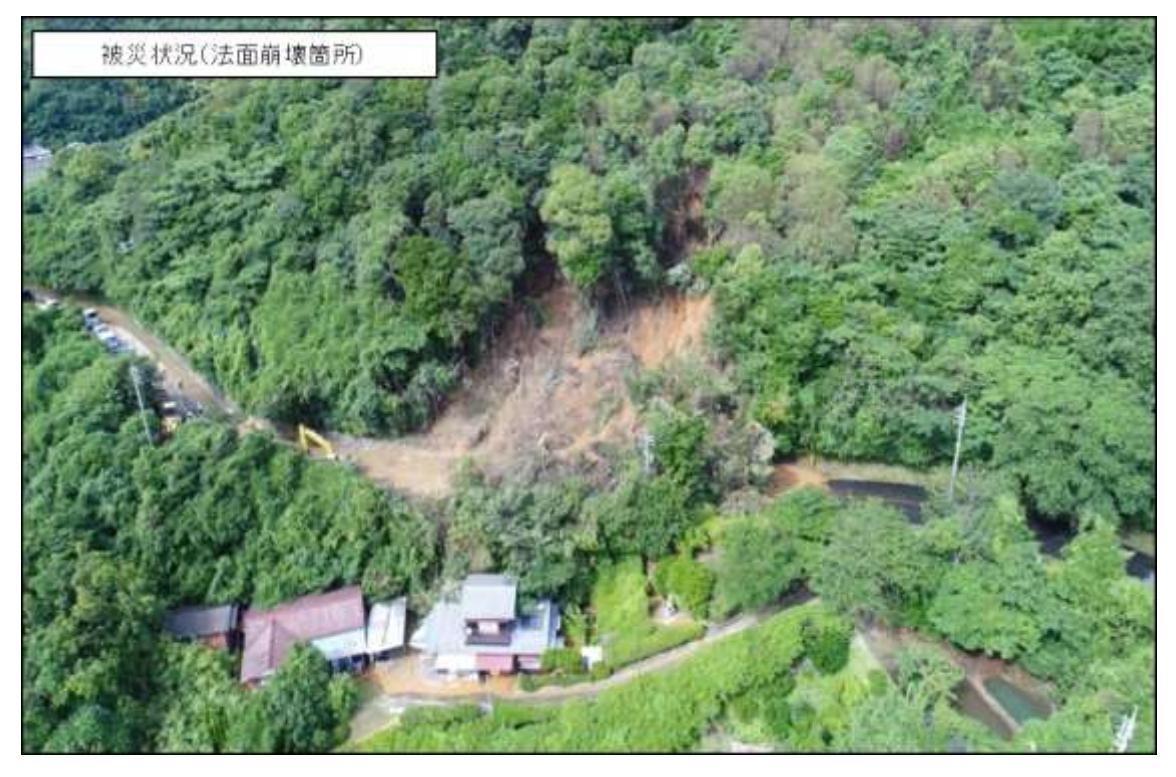
図 3-3-2-5 一般県道 173 号笠戸島線尾郷地区①の被災状況(山口県道路整備課より情報提供)

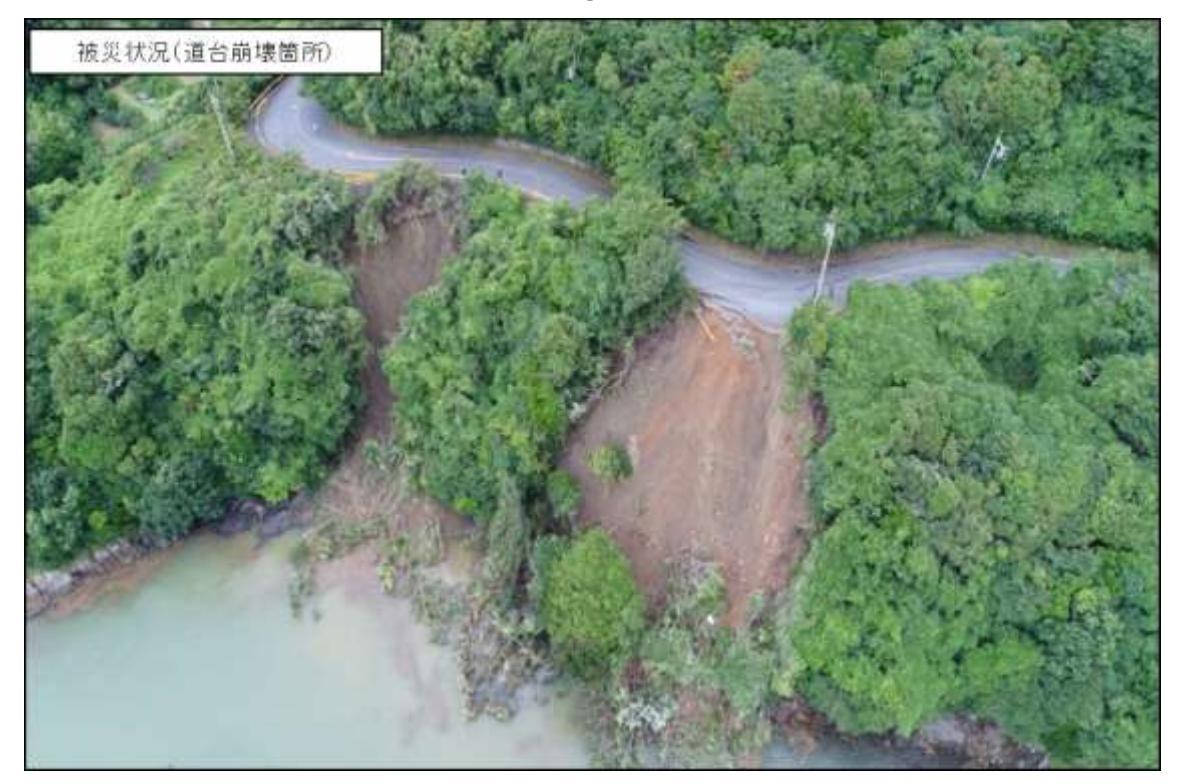
図 3-3-2-6 一般県道 173 号笠戸島線尾郷地区②の被災状況(山口県道路整備課より情報提供)

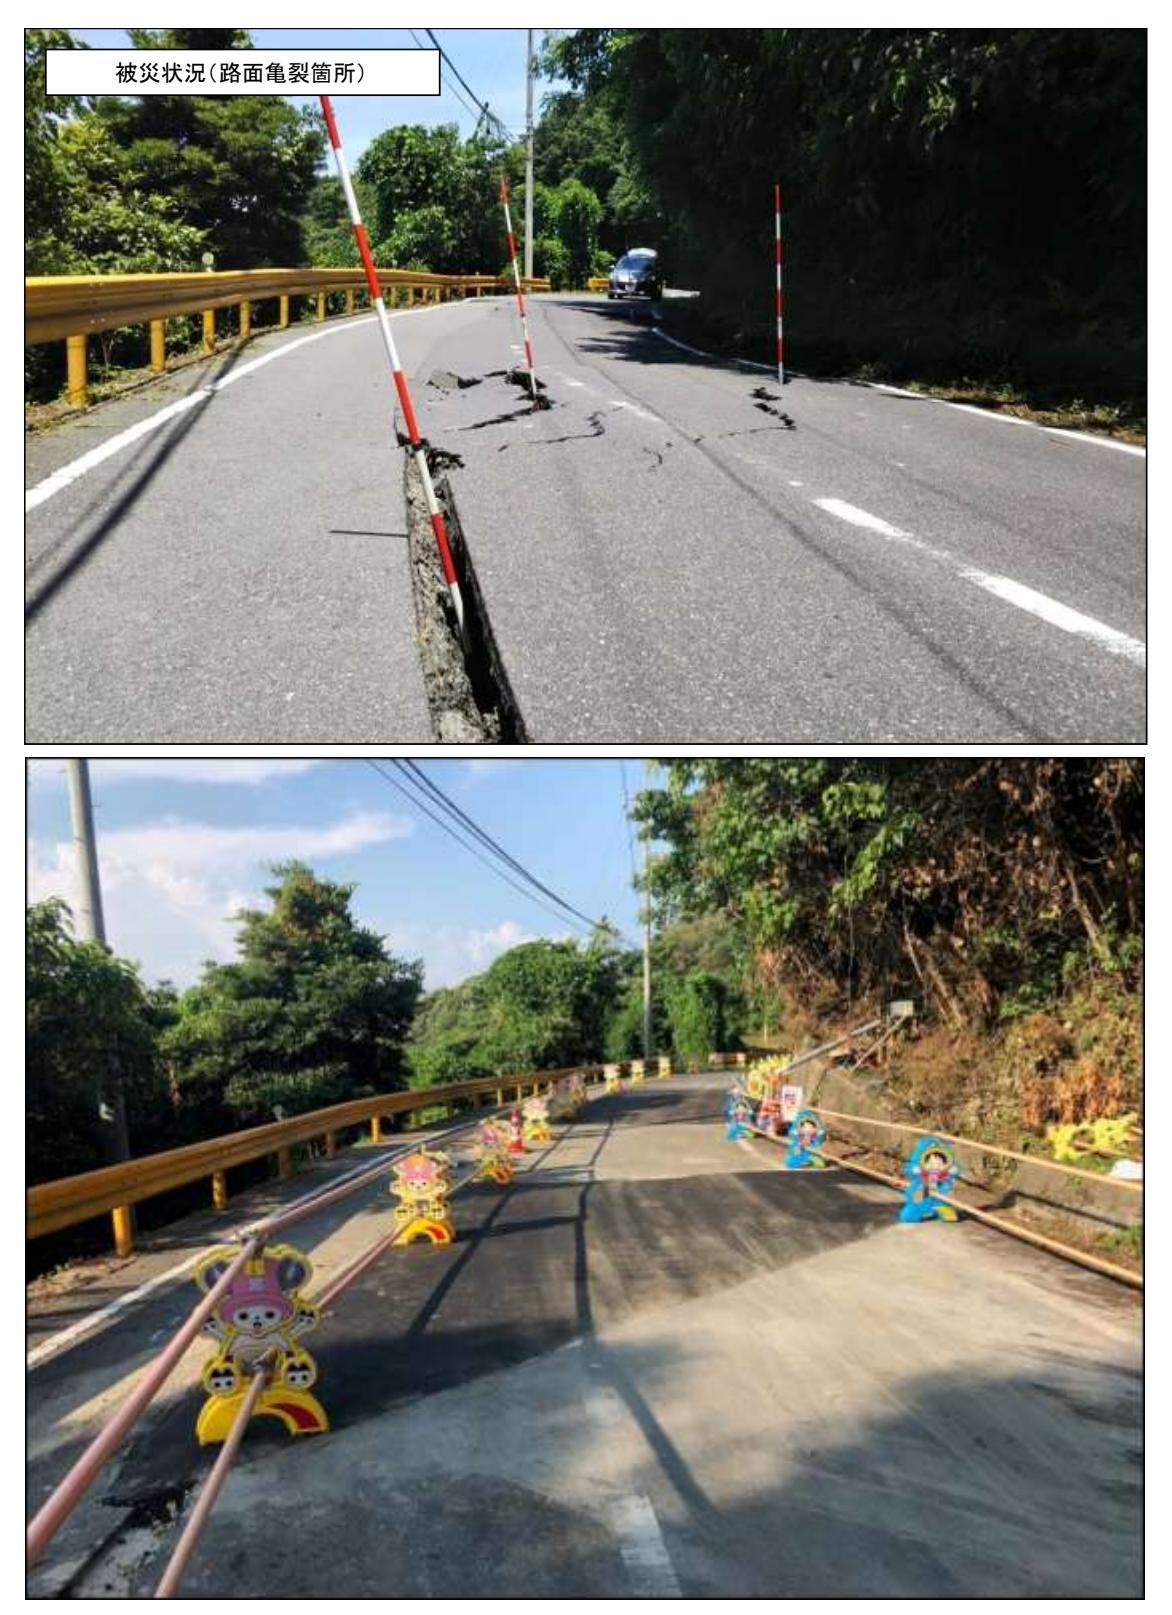
笠戸島での被害の位置図を図 3-3-2-3 に示す。県道 173 号線上で4箇所の被害が発生している。県道に ライフラインも埋設されているために、路面全体の崩壊が発生すると、東南部の日常生活に大きな影響 を及ぼすため、復旧には十分な対策を講じる必要がある.被害状況を図 3-3-2-4~図 3-3-2-6 に示す。深渕 地区の被災は、左側の車線部が左斜め下方に数十センチ移動し、クラックが発生。斜面崩壊の様相を呈し ていた。写真でもわかるように、伸縮計を山側に設置し、変状の観測が行われていた。亀裂が、すべりの 上部に相当することが懸念されていることと考えられ、復旧に特に注意すべき箇所である。

図 3-3-2-7 県道 173 号笠戸島線深渕地区の被害

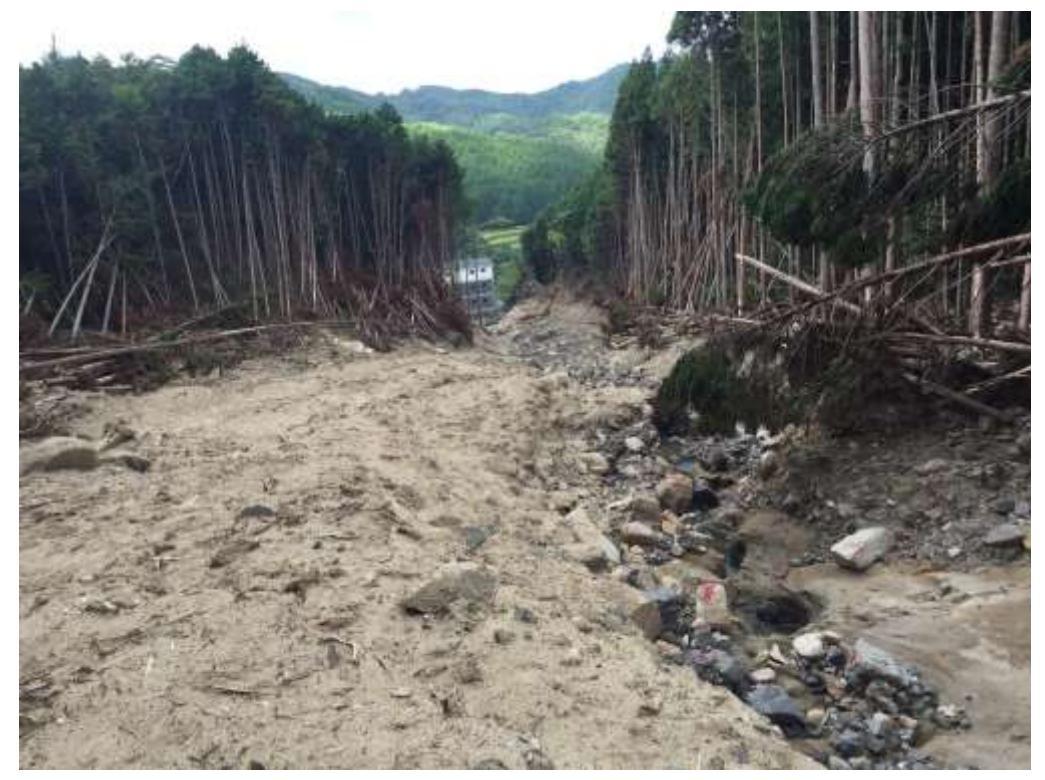
土石流の出口から 300m は、植林地域であった(図 3-3-2-10)

図 3-3-2-10 植林地域を土石流が通過(前方にみえるのは酒造会社の建物)

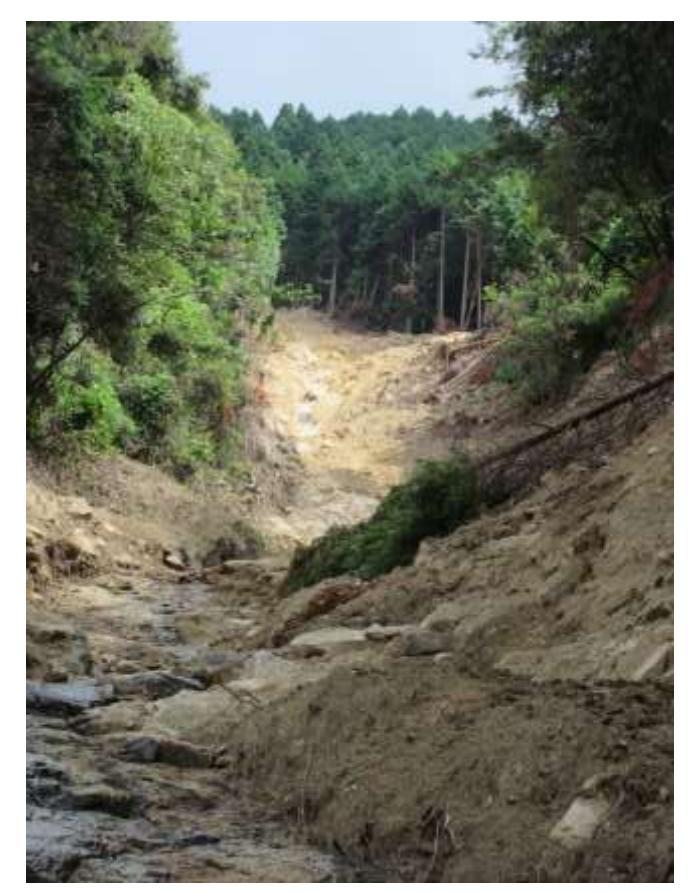
図 3-3-2-11 および図 3-3-2-12 にしめすように、渓流は、途中で二手にわかれているが、左岸側からのみ 土石流が発生している。左岸側の渓流の傾斜は見通しで 33°、振幅幅は 8m 程度であった。

図 3-3-2-12 左岸側の渓流の様子:見通しで、33°程度の傾斜。

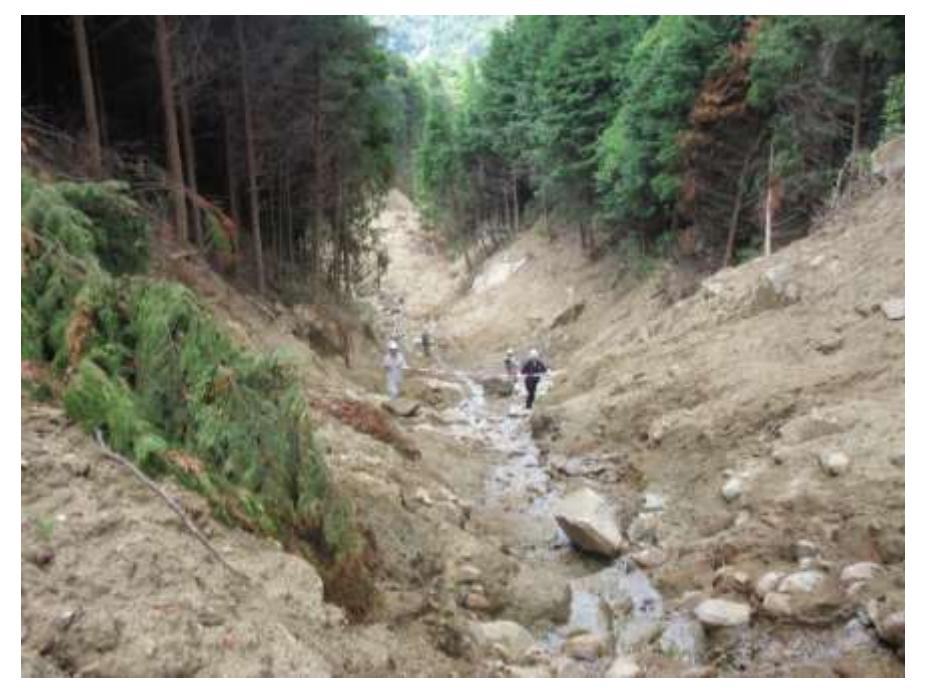
図 3-3-2-13 左岸側の渓流の侵食幅を確認:8m 程度と推察
