2018 年 7 月西日本豪雨災害 調査報告書

2018年12月

公益社団法人 土木学会中国支部

2018 年 7 月西日本豪雨災害 緊急調査団調査報告書

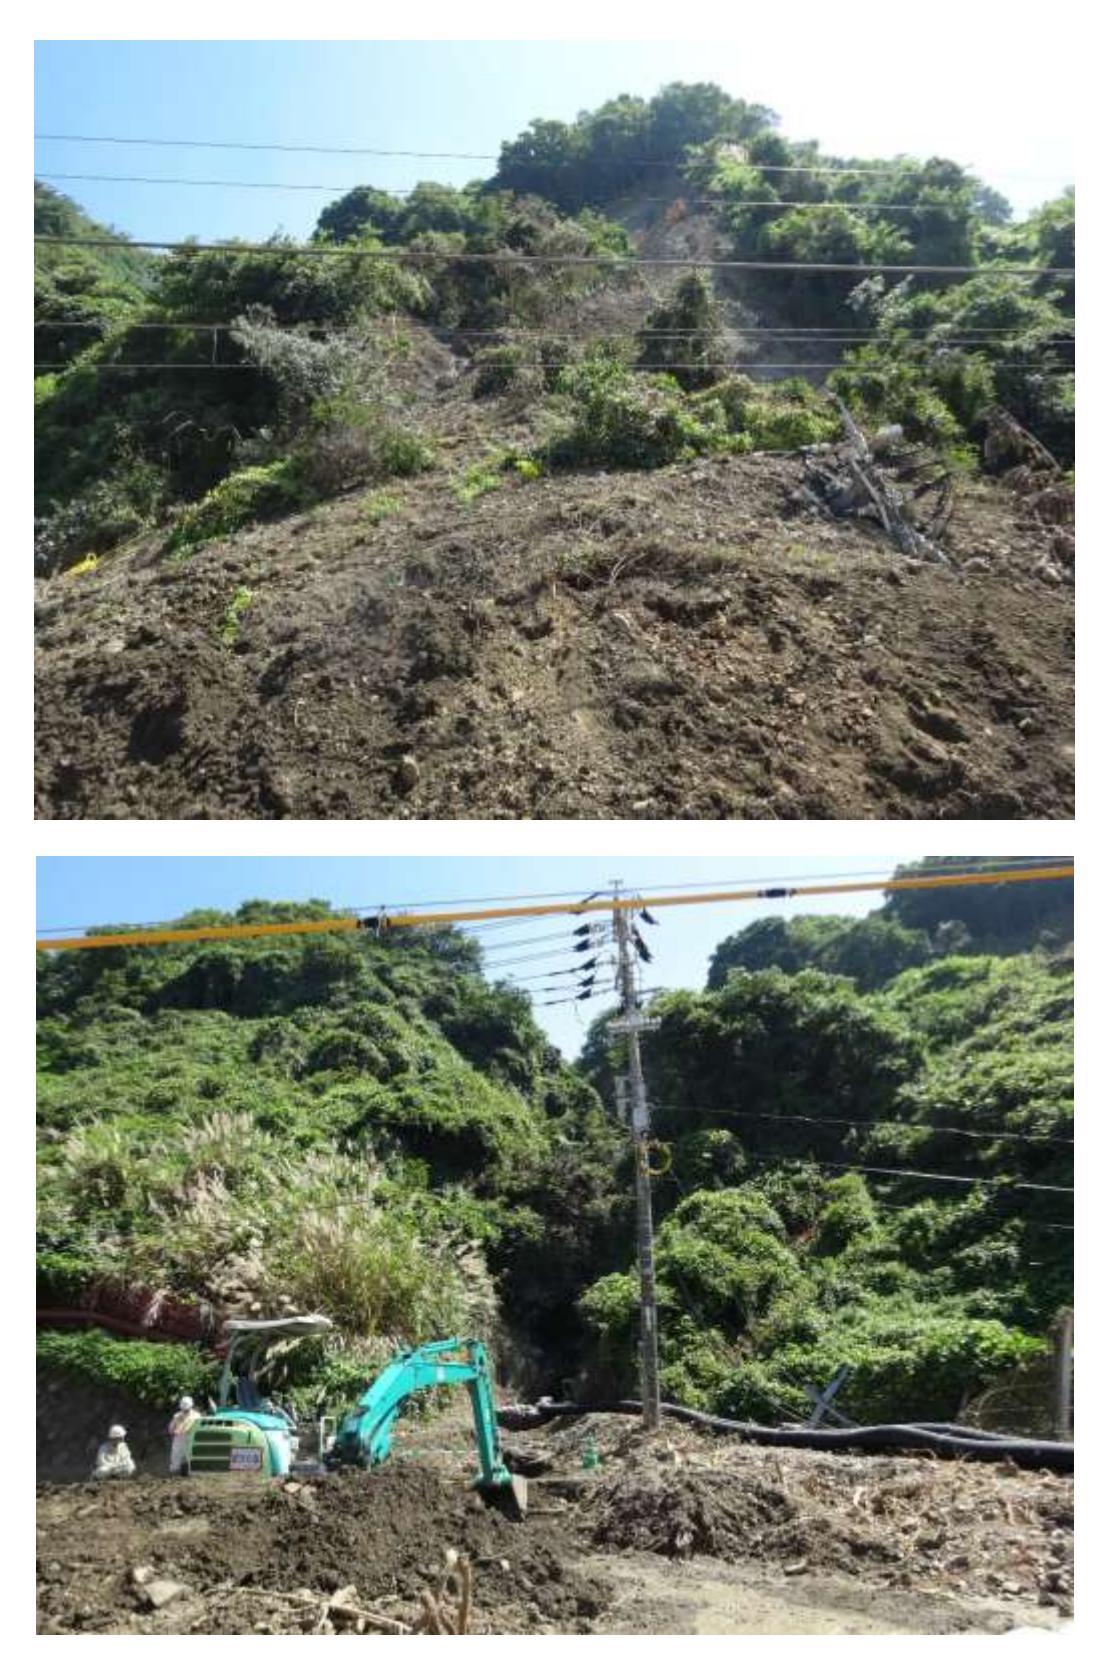
近年,県を主体とする治山対策工事が進んでおり,法枠,グラウンドアンカー工など対策工の設置が進 んでいるところであった.これに対し,比較的堅硬な岩盤が露頭していた被災斜面は,対策の優先順位が 低いものとされていたが,この豪雨によって片麻状花崗閃緑岩の流れ盤傾斜の節理に沿った岩盤崩壊が 発生した(写真 3-2-3-1).写真より,崩土には電柱が巻き込まれていることがわかる.また,崩土の一部 は国道 188 号線に達していた.崩壊の規模は高さ 70m,長さ 80m,最大幅 15mと見込まれ,流出した土 砂・岩塊がJR山陽本線を閉塞し,上部斜面の不安定化が解消されるまで長期間に渡って山陽本線は不通 となった(写真 3-2-3-2).この崩壊の後に,7月 30 日に台風 12 号による降雨によって斜面崩壊が再発し た.また,9月の降雨により小規模な崩壊が数回発生した.

写真 3-2-3-1 JR 山陽本線の斜面崩壊の崩壊斜面(上)と西側に隣接する沢(下)

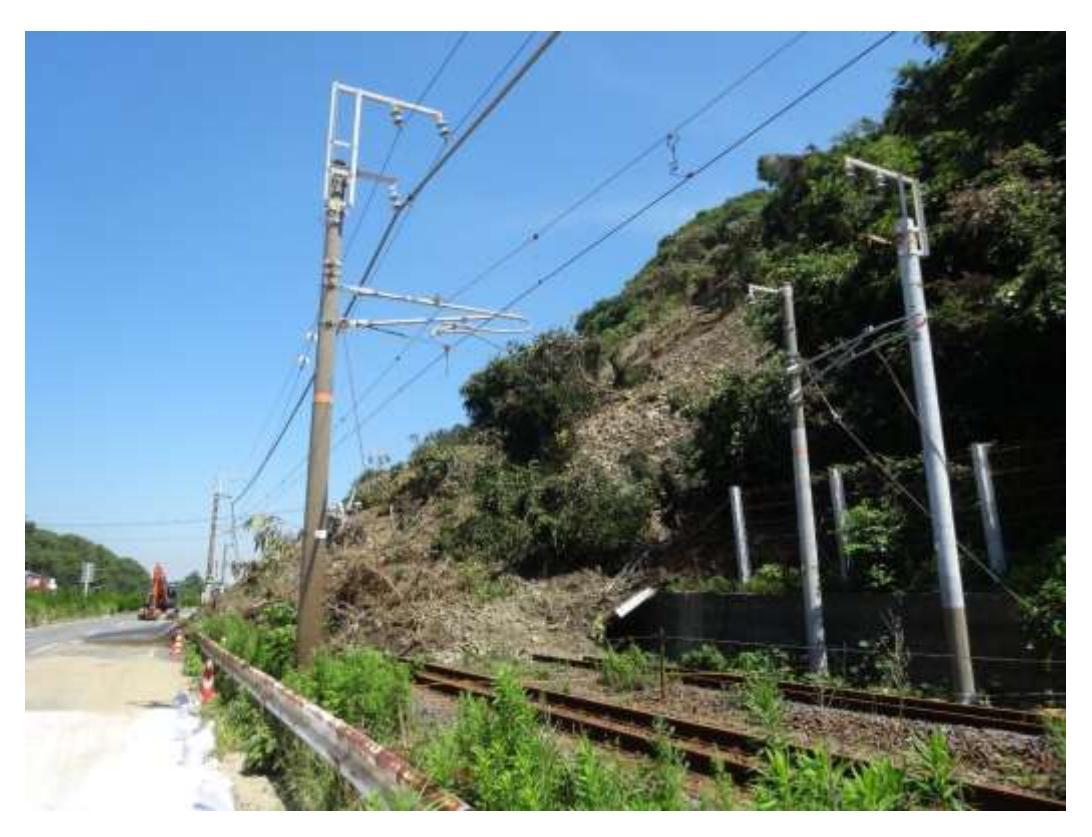
写真 3-2-3-2 JR 山陽本線の斜面崩壊による線路および側道の土砂閉塞

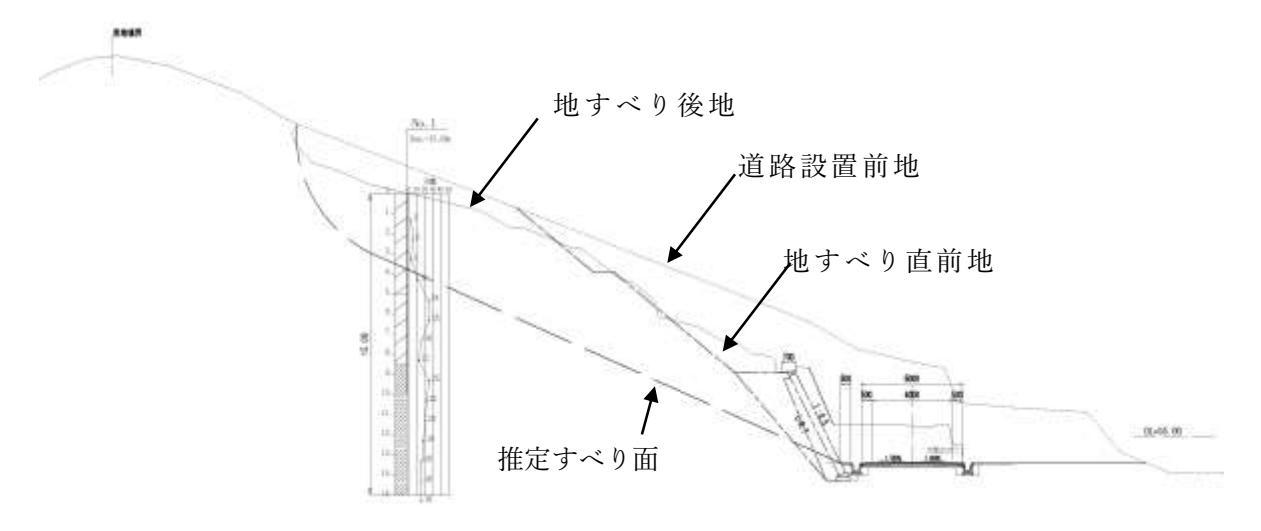
地すべりが工事中の農道の切土斜面内で発生した.切土斜面の構造は法尻にブロック積工(高さ 4m) が設置され,法面は1:1.2勾配で切土されていた.地すべりは図 3-2-3-2の断面図に示すように,道路面 から高さ15m,幅70m,厚さ4m程度と非常に幅広の形状で発生している.これは,写真 3-2-3-3 でみる と,初期は向かって左側から発生し,その後,右側に側方波及したためである.斜面を構成する地質は領 家変成帯中の花崗閃緑岩およびミグマタイトであり,ボーリング調査を実施した結果,図 3-2-3-2 に示す ように最大N値20程度と深層風化しており,軟岩を示すものは確認できなかった.地すべり発生時は初 動した右側部分に多くの湧水が観察された.降雨の乏しい11月に斜面右側で実施したボーリング孔にお いても,湧水が観察されたので,降雨に伴う地下水の供給が地すべり発生の誘因の一つになったものと 推定される.

図 3-2-3-2 地すべりの断面図

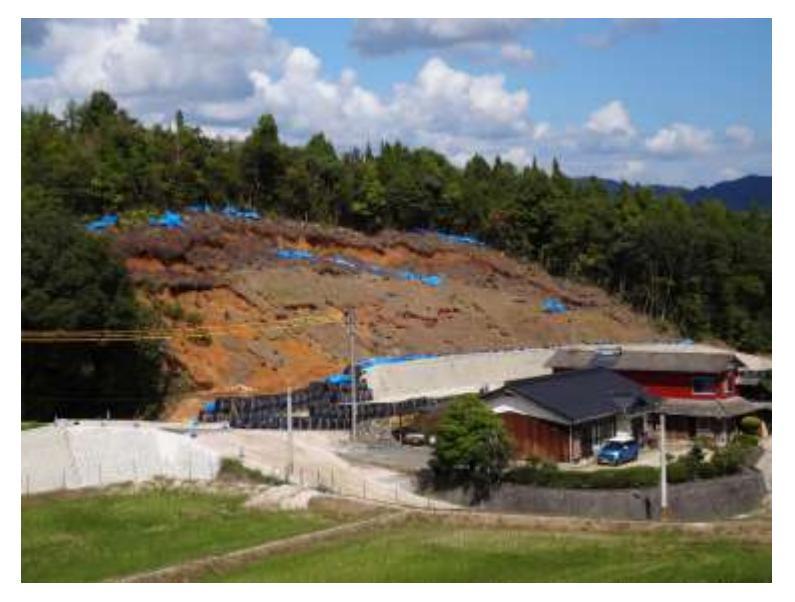
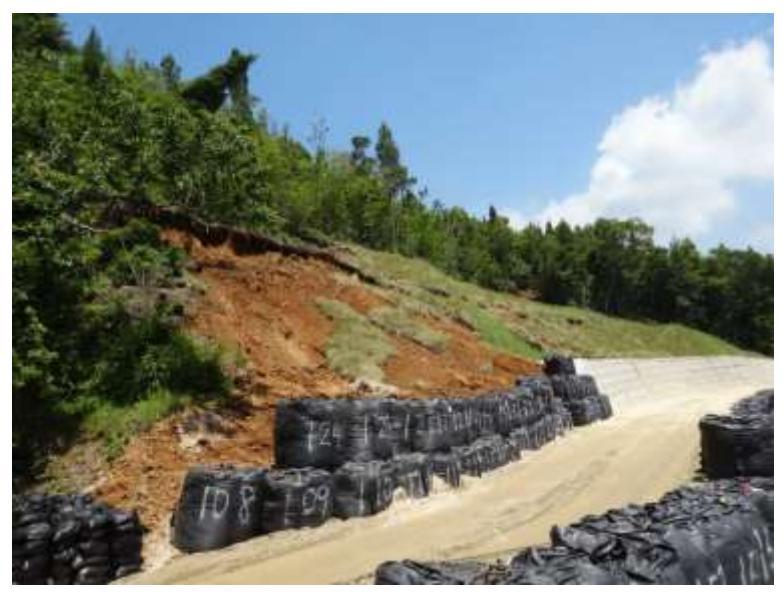
写真 3-2-3-3 農道のり面で発生した地すべりの遠景(上)と下部の近景(下)

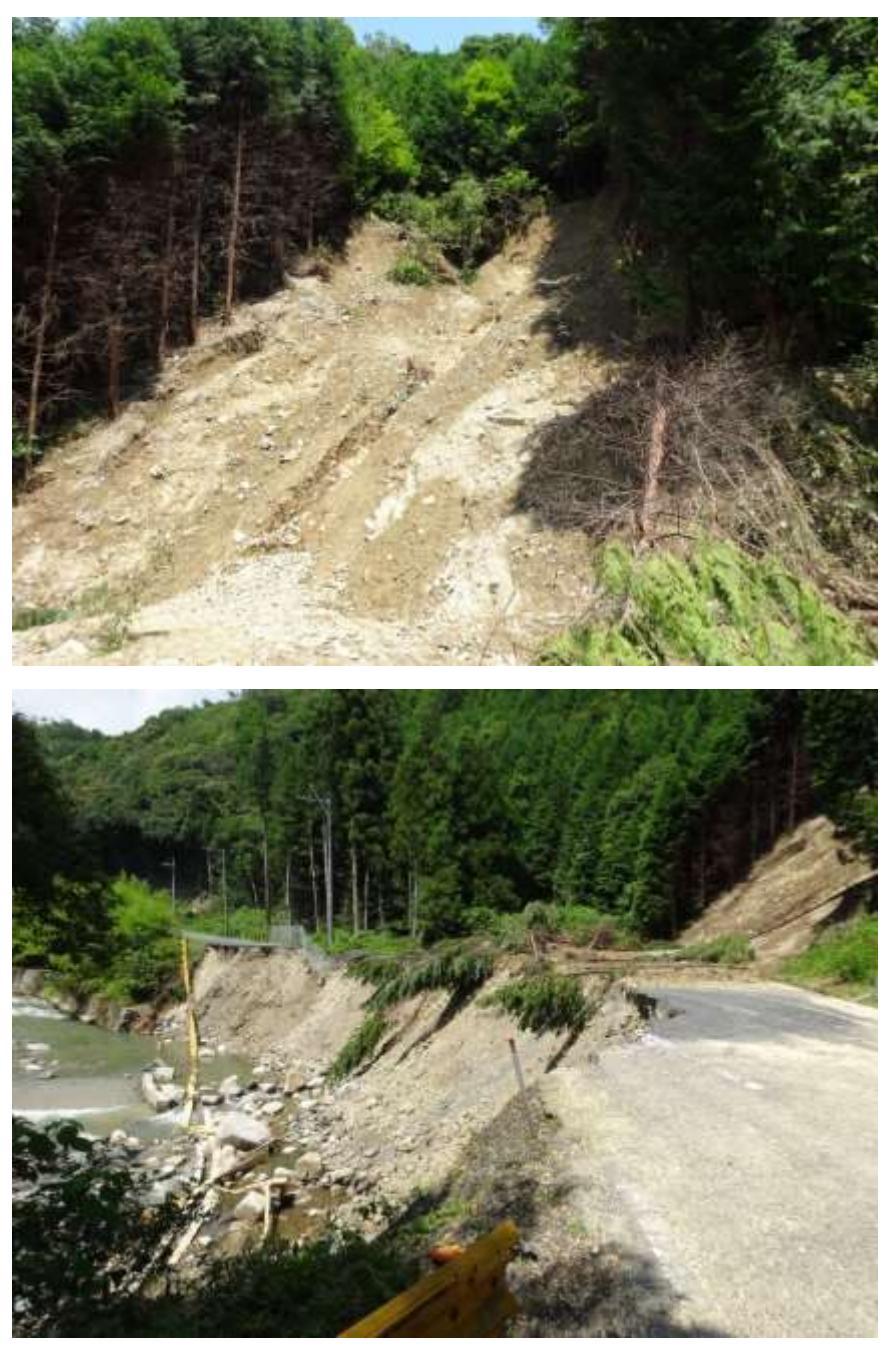
岩国市周東町川上から獺越に向かう県道5号線において,写真3-2-4-1に示すように,斜面崩壊と護岸 崩壊が発生し,道路が寸断された.崩壊した斜面はやせ尾根地形を呈しており,崩壊面がくさび状になっ ていることから,地質構造的な弱面を有していたとみられる.周辺の植生はスギである.崩壊面にはガリ ー侵食痕が見られたので,湧水点が斜面内にあったと推察される.また,この崩壊斜面の道路を挟んだ河 川護岸が崩落していた.斜面崩壊による土砂は道路に堆積したが,路面には崩壊による変状が出ていな かった.この箇所以外にも河川屈曲部の護岸が崩落していたので,この護岸崩落は河川増水の影響によ るものと考えられる.斜面崩壊と護岸崩落は偶然同じ箇所で発生したといえる.

写真 3-2-4-1 県道 5 号における斜面崩壊(上)と護岸崩落(下)
